TRABAJOS DE DOCUMENTACIÓN DE LA CASA-HOSPITAL DE LA VERA CRUZ DE SAN JUAN, VILLALÓN DE CAMPOS

Félix Jové Sandoval¹; Irene Martín Pedruelo²; David Ordóñez Castañón²

La Casa-Hospital de la cofradía de la Vera Cruz de San Juan, en Villalón de Campos, España, es un pequeño edificio ejemplo de la arquitectura civil barroca del siglo XVIII. Actualmente se encuentra sin uso, pero en un estado de conservación aceptable, de manera que el Ayuntamiento del municipio ha tomado la iniciativa para rehabilitarlo y convertirlo en un Centro de Estudios de la Arquitectura Tradicional. Formalmente tiene dos plantas, con soportal de pies derechos de madera en planta baja, que ayuda a conformar el espacio urbano de la plaza de San Juan donde, en la edad media, se celebraba mercado. El cuerpo principal está construido mediante muros mixtos de tapia de tierra compactada con machones de ladrillo y verdugadas de tres hiladas del mismo material, mientras que los muros divisorios internos son de adobe con entramado de madera, la estructura de la cubierta es de madera, de par e hilera con tirante. Parece ser que el actual edificio se construyó sobre otro anterior, por lo que no puede descartarse que alguna

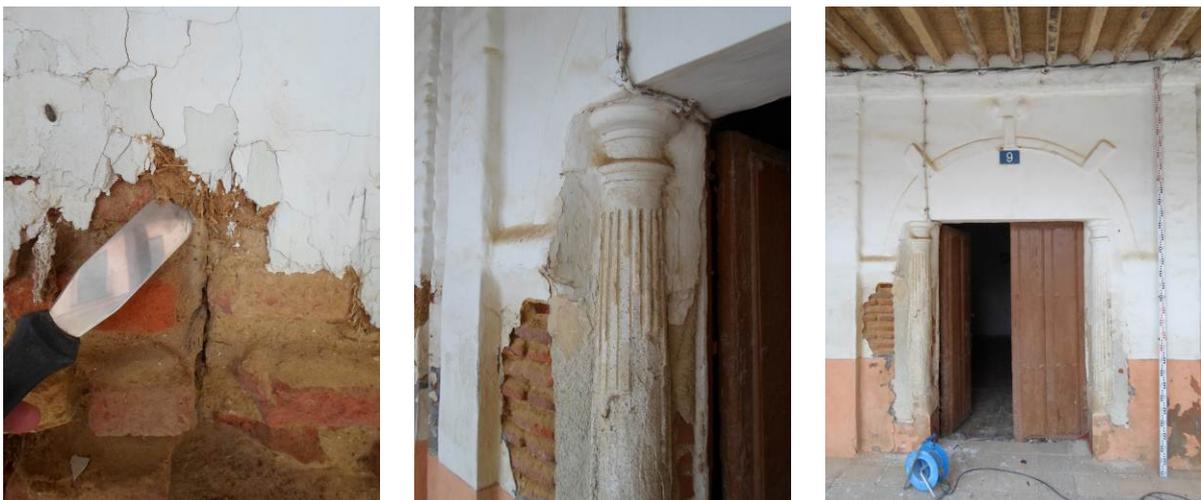
Figura 2. Casa-Hospital de la Vera Cruz de San Juan, Villalón de Campos, España.
Aspectos figurativos de la fachada y toma de muestras (GrupoTIERRA, 2015)

También parece ser de la época el hueco situado a la derecha del arco trilobulado que se aprecia en la figura 1. Este hueco de puerta podría tener la función de hueco de acceso de las camillas mediante una polea; bien para la subida de los enfermos y moribundos, o para la bajada de difuntos. Constructivamente puede asegurarse que el hueco es original, aspecto que puede observarse en el aparejo del arco, ejecutado en continuidad con el resto del muro de ladrillo y en la ausencia de la “base piramidal” en las pilastras en las que se enmarca. En la figura 2 pueden apreciarse otros elementos decorativos barrocos, como la puerta de acceso flanqueada de columnas, y la toma de muestras para el análisis y restitución de morteros de junta y acabados.

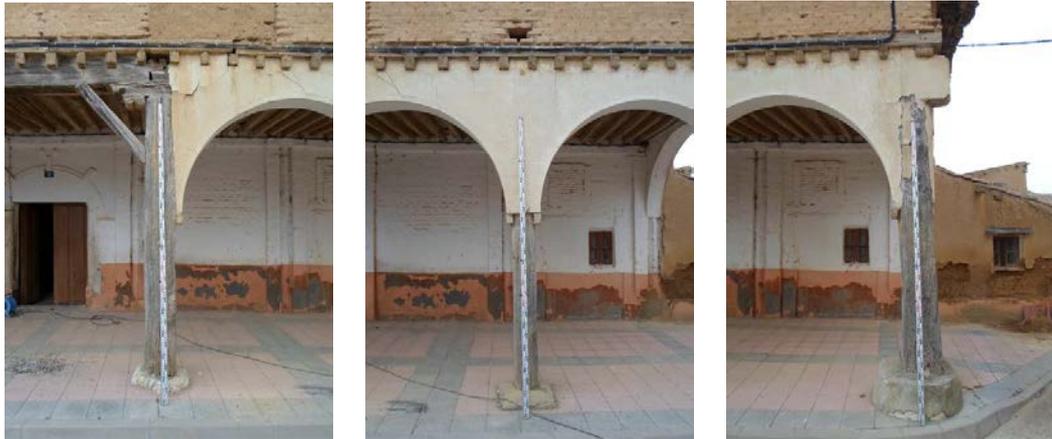
En la primera figura de la fachada se podía observar la existencia de dos arcos entre los postes de madera de la derecha del soportal. Estos arcos son simulados, y es posible pensar que antiguamente existían también en el resto de los vanos del soportal. En realidad esconden los codales que cortan la luz de la viga de madera para evitar la flexión producida por el peso de la fachada de ladrillo. Actualmente aún pueden apreciarse restos de su existencia por la presencia, en alguno de los postes, del ejión de madera dispuesto para recoger el codal inexistente. En la figura 3 se aprecian los trabajos de medición y toma de datos del soportal.

Figura 3. Casa-Hospital de la Vera Cruz de San Juan, Villalón de Campos, España. Columnas de madera del soportal del Hospital, estudio métrico y constructivo (GrupoTIERRA, 2015)

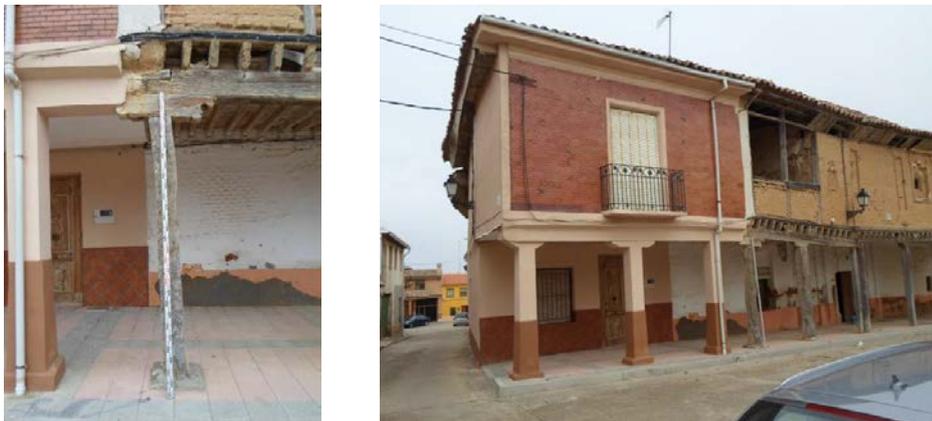
En la fase de documentación y estudios previos se está trabajando en la hipótesis de que el edificio original del Hospital fuera más grande que el actual, y que ocupara todo el frente de la fachada que asoma a la plaza de San Juan. Se puede observar en la figura 4 que el Hospital se adosa en su lateral izquierdo -en continuidad formal y volumétrica- a otra pequeña casa, también “asoportalada” con pies derechos de madera, que completa el frente de la fachada a la plaza. Este hecho puede hacernos pensar que en origen esta casa pudiera haber formado parte del propio edificio del hospital. Los primeros trabajos de toma de datos han puesto de manifiesto que la fachada de la casa a la que nos estamos refiriendo está chapada mediante una plaqueta cerámica que imita una fábrica de ladrillo cara vista moderna, como puede apreciarse en la figura 4. Este tipo de plaqueta de ladrillo estuvo muy de moda en los años 1970 y 80 en España para aplacar las fachadas de adobe u otro material constructivo considerado más pobre, con la pretensión de dar al edificio una apariencia más actual que la que realmente tenía. En la figura también podemos observar como los postes de madera han sido forrados de ladrillo y enfoscados de cemento al exterior.

Figura 4. Casa-Hospital de la Vera Cruz de San Juan, Villalón de Campos, España.

Análisis de la continuidad constructiva del soportal y la fachada del Hospital (GrupoTIERRA, 2015)

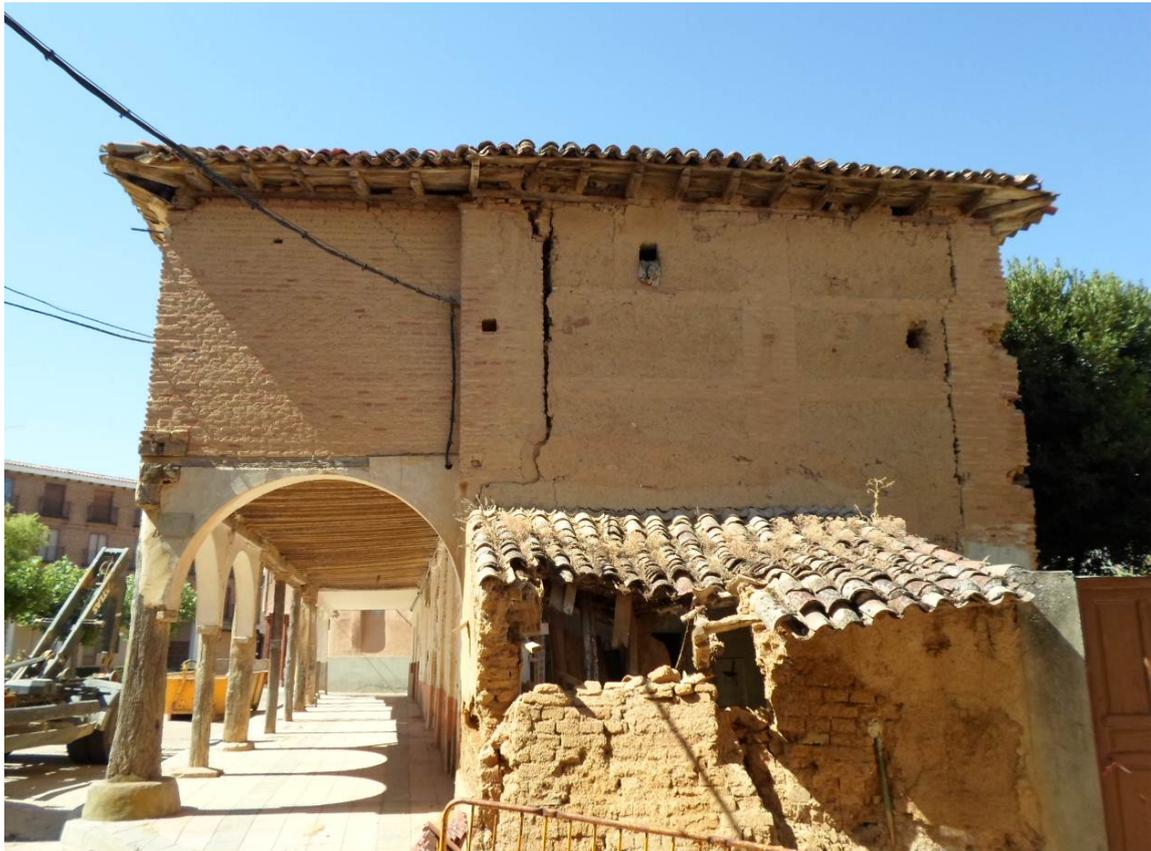
Se ha realizado un análisis previo de las lesiones estructurales del edificio. En la pared lateral que asoma a la calle del Hospital se aprecian dos importantes fisuras verticales que marcan la separación material y constructiva de los machones de ladrillo de las esquinas con el resto del muro de tapia. Estas grietas pueden observarse en la figura 5, y denotan un comportamiento estructural diferente en este paño del muro, apreciándose un ligero desplome del tramo central hacia el exterior. Este desplome tiene su origen, con toda seguridad, en el mal estado de la cubierta y en el empuje que sobre la cabeza del muro hacen los pares de madera. La cubierta presenta abundantes tejas rotas que permiten la entrada directa de agua al piso superior.

Figura 5. Casa-Hospital de la Vera Cruz de San Juan, Villalón de Campos, España.
Fachada lateral a la calle Hospital

Por otra parte, la estructura de madera presenta graves deficiencias de estabilidad lateral por rotura de alguno de los pares. Situación que han puesto de manifiesto la urgente necesidad de realizar obras de desmonte de la cubierta actual, saneamiento y actuación en la cabeza de los muros, y renovación y sustitución de la cubierta por otra nueva.

Para los trabajos de reconstrucción de la tapia erosionada, y en particular para la cabeza de los muros de tapia, se seguirá el método descrito para la reconstrucción de los muros de tapia de la Iglesia de San Nicolás de Bari en Sinovas, Burgos (Jové et al, 2011b, p.220 y ss). El vertido de tierra se realizará en tongadas horizontales de unos 15 cm. Dada la dificultad de trabajo en las partes altas del muro, el apisonado deberá realizarse de forma manual mediante pisón de madera romo y de punta. El sistema manual tradicional garantiza un mejor acabado superficial aunque requiere de una técnica que en muchos casos está ya perdida; “Las técnicas constructivas tradicionales son muy ricas y, en algunos casos, complejas de aprender ya que requieren de una mayor cualificación y aptitudes que las técnicas de albañilería actuales” (Jové, 2015, p.42). El apisonado tradicional se realiza a oído; “El pisado comienza con un ruido grave que indica que la mezcla no tiene compactación alguna, y termina con un ruido agudo, casi metálico, que indica que la mezcla

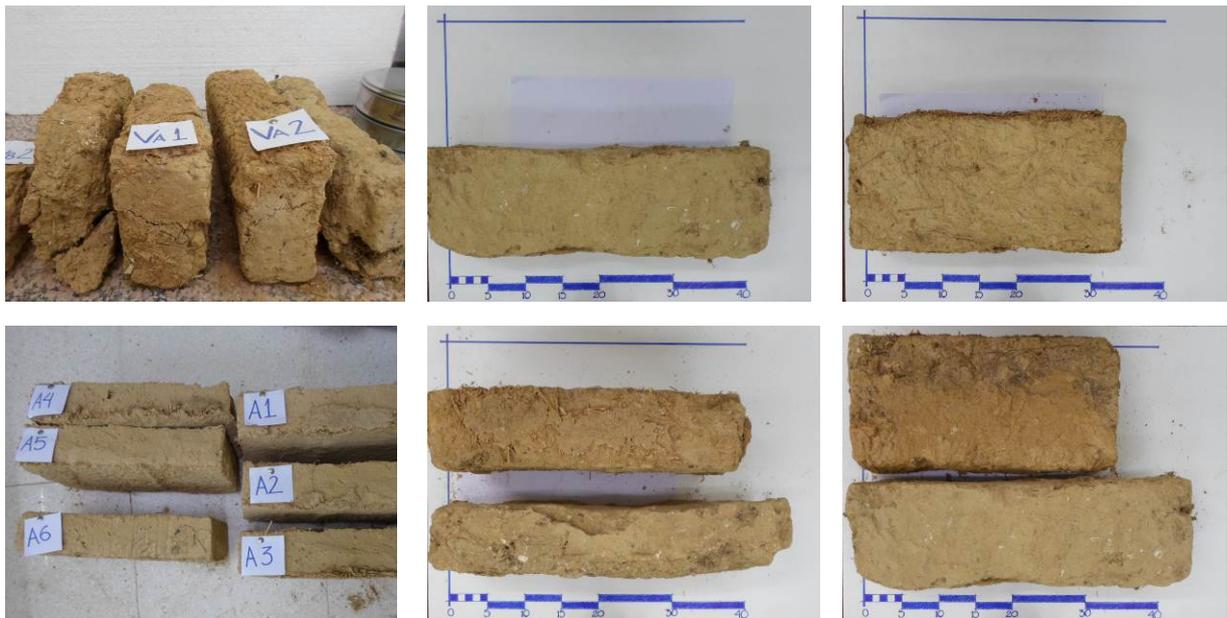
En la planta alta la tabiquería interior está ejecutada mediante un sistema entramado de postes y diagonales de madera cuajado con piezas de adobe de tamaño irregular y proporción alargada. Estos adobes se colocan “a espina de pez” entre los travesaños y postes de madera y están fabricados especialmente para cuajar este tipo de muros ya que no tiene una proporción modulada que permita aparejar un muro. Sus dimensiones medias son: 41 cm x 13 cm x 8 cm (figura 6, tipo Va1-HVC).

En la planta baja los tabiques de son de fábrica de adobe de dimensiones 31 cm x 16 cm x 8 cm (figura 6, tipo Va2-HVC). Por otra parte, los adobes de muros portantes internos tienen unas dimensiones 35 cm x 17 cm x 7 cm. Esta variedad dimensional confirma que los adobes se fabricaban de diferentes dimensiones en función de sus usos dentro de la obra.

Figura 6. Casa-Hospital de la Vera Cruz de San Juan, Villalón de Campos, España.
Ensayos de Laboratorio. Caracterización de adobes; tipos Va1/Va2 HVC (GrupoTIERRA, 2015)
