CODE 1.7.03**MODIFICACIONES EN LOS EDIFICIOS HISTÓRICOS Y SU TRASCENDENCIA ESTRUCTURAL. LA IGLESIA DE SAN PEDRO AD VÍNCULA EN VALLECAS (MADRID)****Santos Torres, José¹; Basterra Otero, Luis-Alfonso¹**

Durante los últimos meses se han realizado trabajos de inspección, análisis estructural e instrumentación de la iglesia de San Pedro ad Víncula, situada en la Villa de Vallecas (18º Distrito de Madrid).

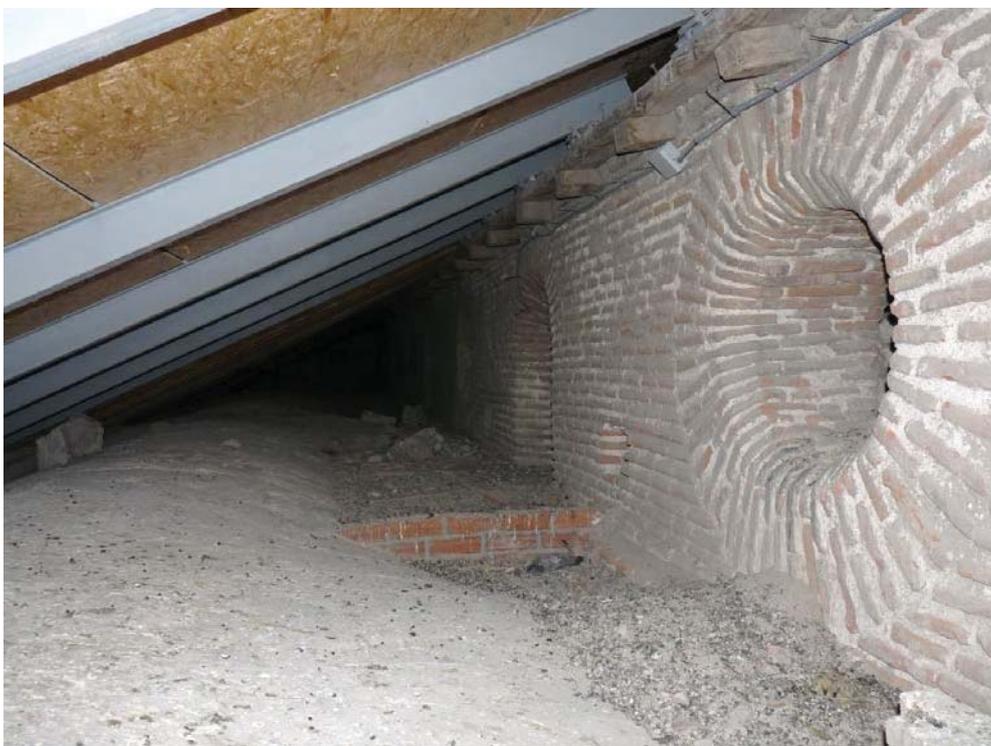
Las cubiertas, complejas por la forma del conjunto, son en todos los casos inclinadas, acabadas con teja cerámica. Sobre la bóveda de la nave Norte la formación de pendiente de la cubierta inclinada actual se ha realizado con vigas de acero, apoyándose sobre los muros de la fachada Norte y el pórtico que separa la nave lateral y la central. En una actuación reciente se ha modificado su altura con fábrica de ladrillo hueco para apoyar las vigas de acero a la altura deseada, mientras que en el muro intermedio las vigas de acero se apoyan directamente sobre la fábrica original. Este muro sobre los arcos formeros es de ladrillo macizo y existen huecos cuya dimensión y acabado llevan a pensar que tenían funciones de iluminación de la nave antes de que se ejecutaran las bóvedas (Figura 2).

Figura 2: Huecos en el muro, sobre la nave Norte.

En efecto, cabe la posibilidad de que las cubiertas tuvieran en un principio sus armaduras de madera a distintas alturas, de forma que el muro que se puede ver sobre el extradós de las bóvedas formara el claristorio. Sólo posteriormente se ejecutarían las bóvedas de fábrica, cegando esos huecos e igualando las alturas interiores de las naves.

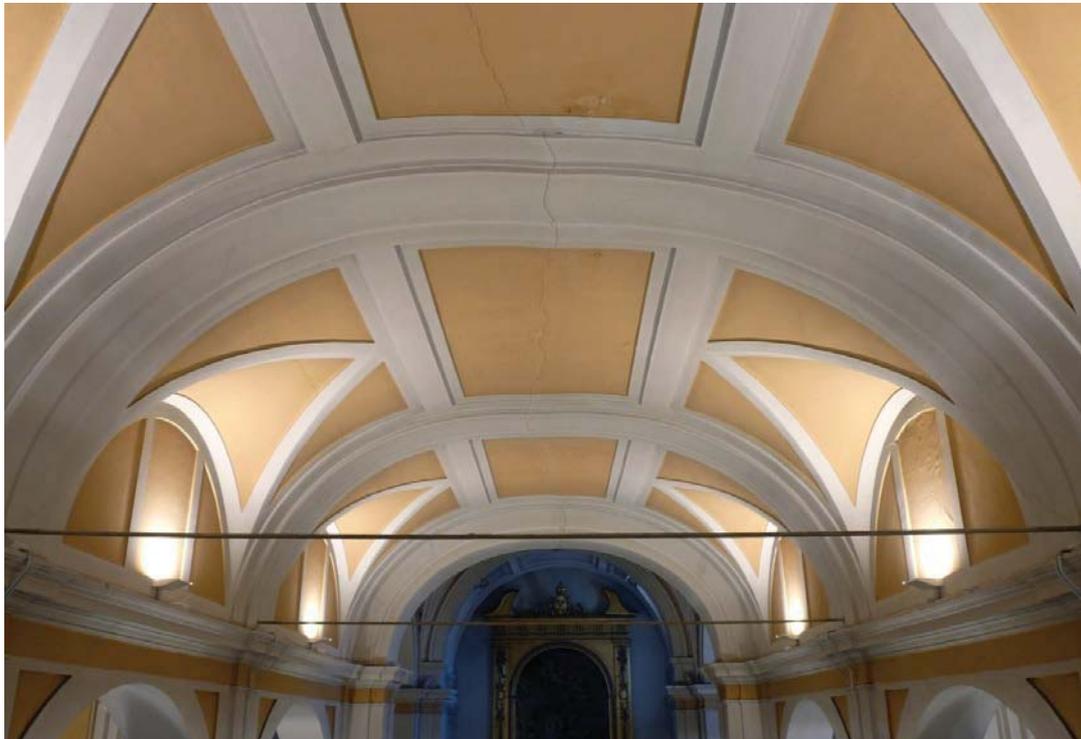
Al menos desde el año 1998 [5], se tiene constancia de la existencia de gran número de daños de origen estructural, aunque no es posible conocer el momento exacto de su aparición. En el momento de realizar este trabajo, la bóveda de la nave principal presenta una importante fisura longitudinal en la clave (Figura 3) y las de la nave Sur muestran una sustancial deformación asimétrica y gran número de fisuras, tanto en el intradós como en su extradós (Figura 4).

Figura 3: Bóveda de la nave principal.

En los últimos años se han realizado diferentes intervenciones de rehabilitación [5, 6 y 7], debidas en su mayor parte al mal estado de la torre y de las cubiertas y a la aparición de las referidas fisuras y grietas. Los principales trabajos que se acometieron se pueden agrupar en dos fases: por un lado el cosido y restitución material de las grietas en el exterior y, por otro, la ejecución de una serie de costillas de fábrica en el extradós de las bóvedas que, trabadas a las mismas, contrarrestaran el empuje y evitaran más deformaciones.

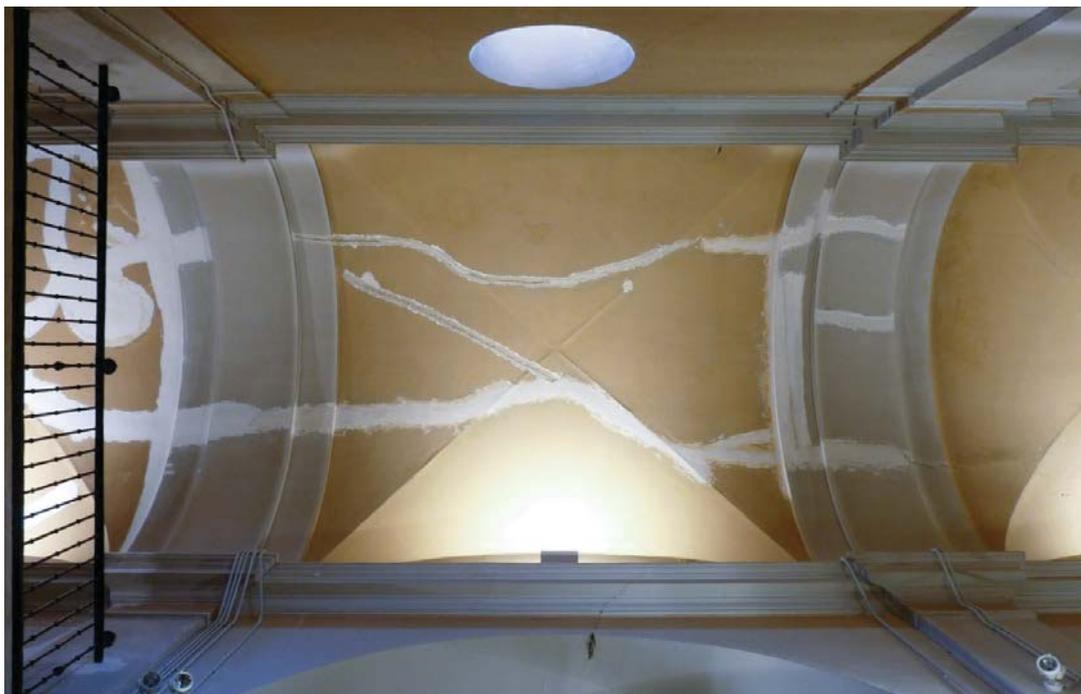
Figura 4: Daños por la deformación de la bóveda Sur.

bóvedas. Como consecuencia, las bóvedas de la nave Sur se han deformado, también a causa de la inexistencia de relleno en los senos exteriores, de forma asimétrica, aumentando la incidencia de la carga.

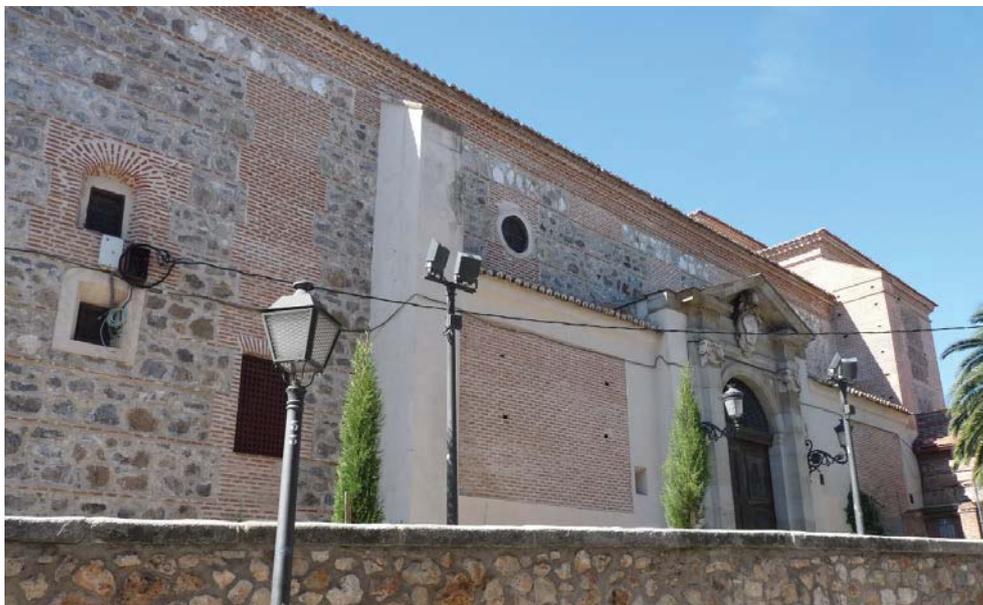
En lo que se refiere al sistema de contrarresto exterior de las bóvedas, se ha observado que en el muro Sur existen únicamente dos contrafuertes que llegan hasta el faldón de la cubierta, situados entre los tramos 1 y 2 y los tramos 4 y 5 (Figura 5). Entre los tramos centrales de la nave (2, 3 y 4), coincidiendo con el acceso lateral, los contrafuertes no llegan al apoyo de las bóvedas, sino que tienen la misma altura que la portada y las capillas anejas. En la memoria del proyecto de restauración del año 2002 se indica que los contrafuertes, al menos del lado sur, “carece de traba con el muro, lo que reduce notablemente su eficacia” y se propone la eliminación de la coronación de uno de ellos (“desmocharlo”) en la fachada Norte del crucero [7].

Figura 5: Sistema de contrarresto en la fachada Sur.
