FÁBRICAS VISTAS DE LADRILLO EXTRUSIONADO DE PRINCIPIOS DEL SIGLO XX. ESTADO ACTUAL DE CONSERVACIÓN Y PROPUESTAS DE INTERVENCIÓN.

Diego Diez Piñeles

Trabajo Fin de Grado

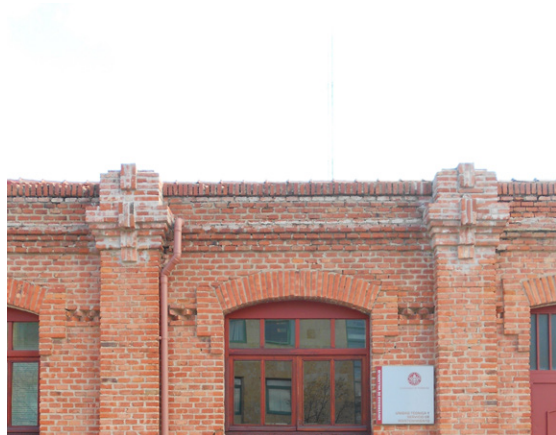
La coronación de la antigua fábrica tiene problemas en prácticamente la totalidad de ella, el más notable es la presencia de eflorescencias en la mitad de la fachada Oeste, producidas por la rotura de un canalón oculto que se encuentra detrás del peto, estas manchas de eflorescencias están presentes en el propio peto y en la parte superior de las pilastras.

Figura 4.1.10. Eflorescencias en la cornisa. Fachada Oeste.

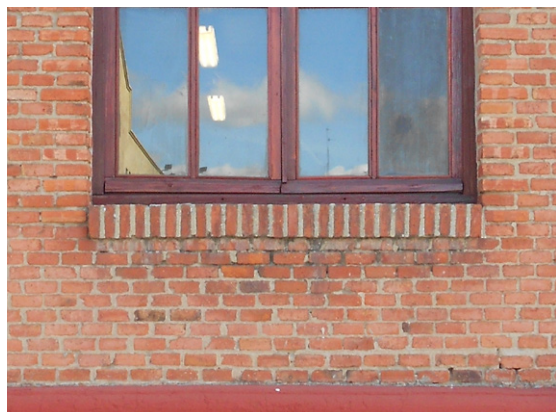
Los alfeizares de las ventanas están ejecutados con una hilada de ladrillos a sardinel, siendo una solución deficiente para la zona de vierteaguas, se aprecian algunas pérdidas de llagueado y algún ladrillo erosionado, bajo los alfeizar hay repetidamente pérdidas del mortero por el lavado de las juntas debido a un desagüe inadecuado.

Figura 4.1.12. Lavado de juntas en el inferior de una alfeizar. Fachada Oeste.

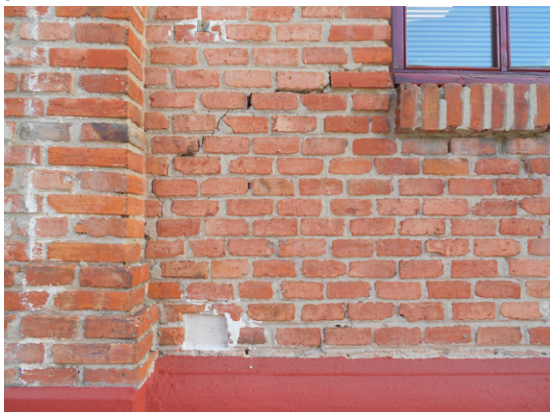
Ambas grietas pueden estar provocadas por la misma razón, dado que están situadas en pórticos contiguos, por un descenso de la cimentación en esa zona debido a la presencia del río Esgueva a escasos metros, o por las obras realizadas al derribar la antigua cárcel de Chancillería y construir la Facultad de Comercio y el parking subterráneo.

También pueden estar provocadas por un cortante demasiado elevado en la transición de hueco y muro.

Figura 4.1.23. Grieta con dirección diagonal. Fachada Oeste.

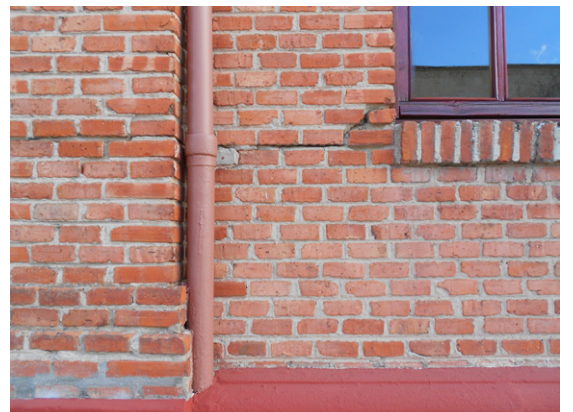
Figura 4.1.24. Grieta con dirección horizontal. Fachada Oeste.

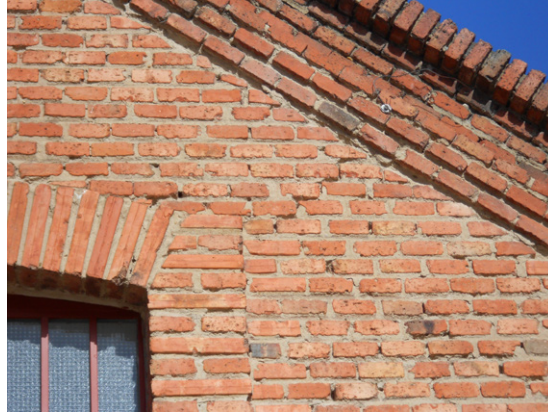
En la fachada Sur aparecen dos grietas de tipo diferente, una como en el caso anterior provocada por el descenso de la cimentación en ese punto que genera una grieta diagonal en la esquina superior de un hueco.

Figura 4.1.25. Grieta con dirección diagonal. Fachada Sur.

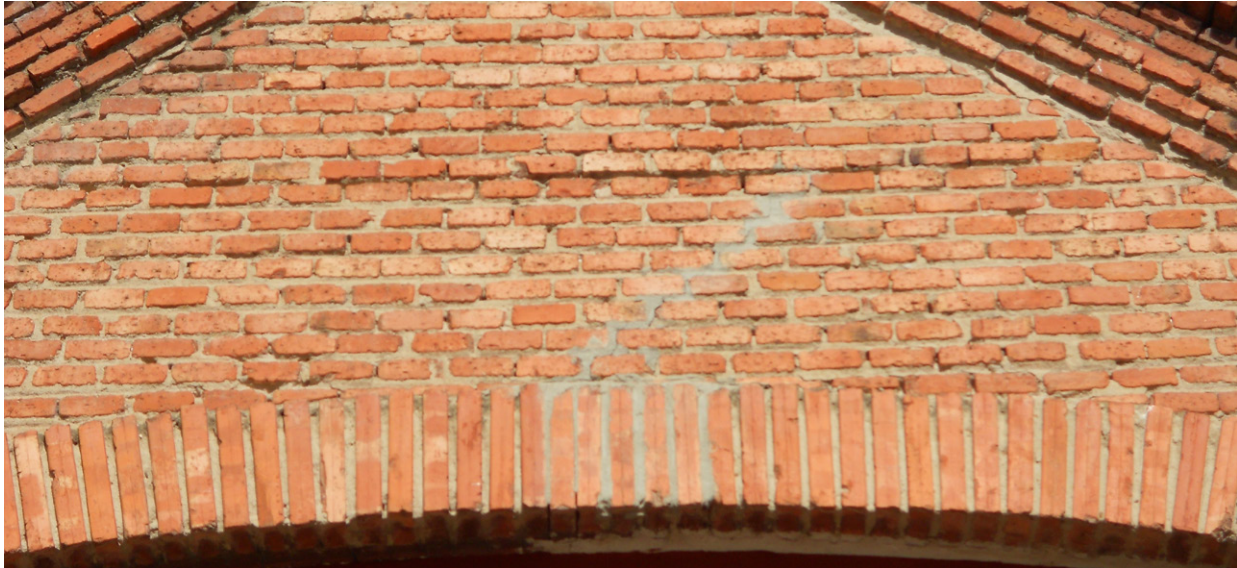
La otra está provocada por el descenso de un arco rebajado que es el que se usa para la realización de los huecos, como se ve en la foto esta lesión ya ha recibido una reparación, de como mínimo la restitución del rejuntado.

Figura 4.1.26. Grieta en arco rebajado. Fachada Sur.

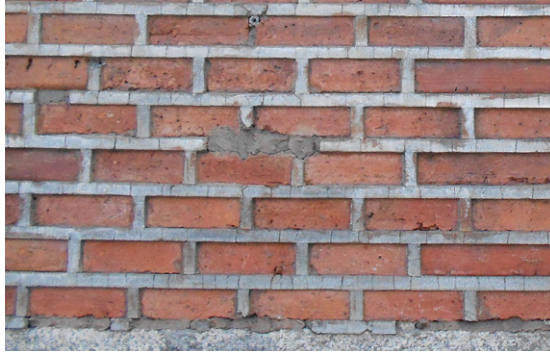
Las partes bajas han podido sufrir este tipo de humedad por capilaridad que se manifiesta en lesiones como caliches o roturas de las capas exteriores por heladicidad.

Figura 4.2.14. Lesiones por caliches en la zona baja.

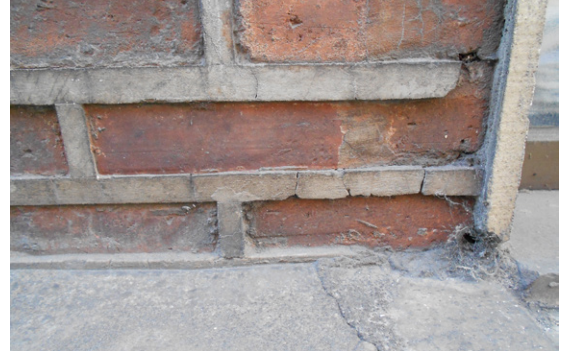
Figura 4.2.15. Rotura de la capa exterior del ladrillo.

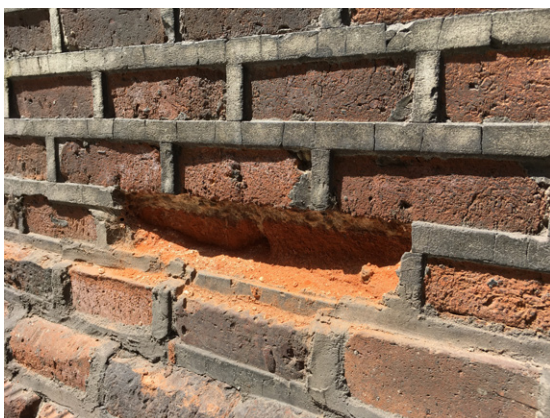
Algunos ladrillos han sufrido procesos de arenización convirtiéndose totalmente en polvo y otros se encuentran camino de ello.

Figura 4.2.16. Arenización del ladrillo en la parte baja.

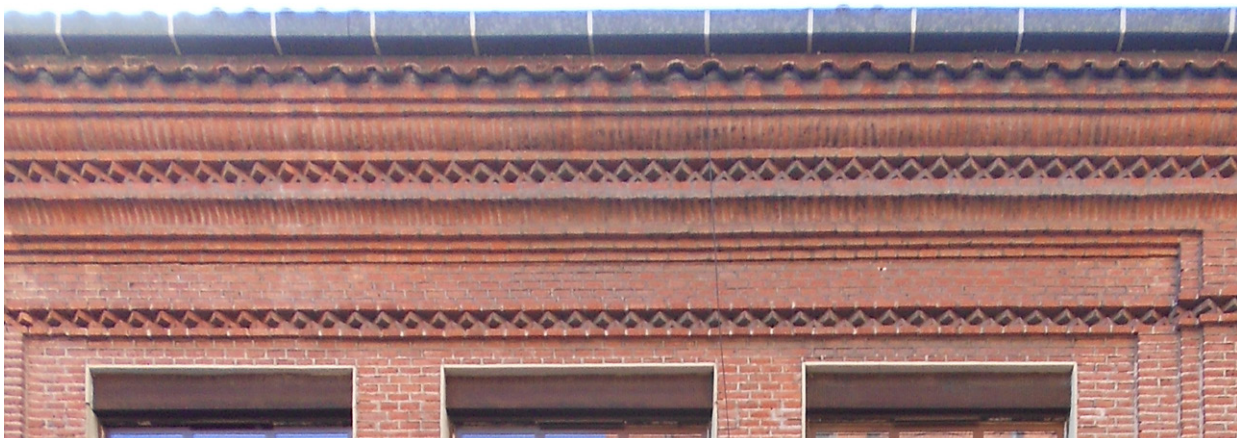
La parte superior de la fachada no presenta grandes signos de suciedad por contaminación ni de deterioro por causa de esta, estando en algunas zonas con ligera suciedad pero sin presentar pérdida de mortero o erosión del ladrillo.

Figura 4.2.20. Suciedad en zona alta de la fachada.

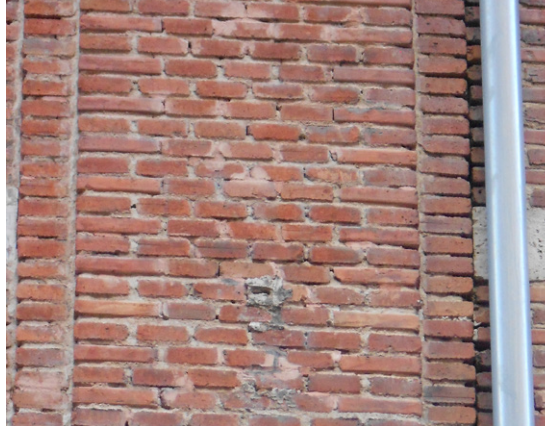
La zona media de la fachada empieza a mostrar mayor deterioro y suciedad, en esta zona el mortero resaltado se ha perdido en la totalidad de la fachada estando ahora enrasado con el ladrillo o rehundido en los peores puntos, los ladrillos también presenta erosión en los puntos dónde el mortero ha pasado ha ser rehundido.

Figura 4.2.21. Deterioro como consecuencia de la suciedad en zona media.

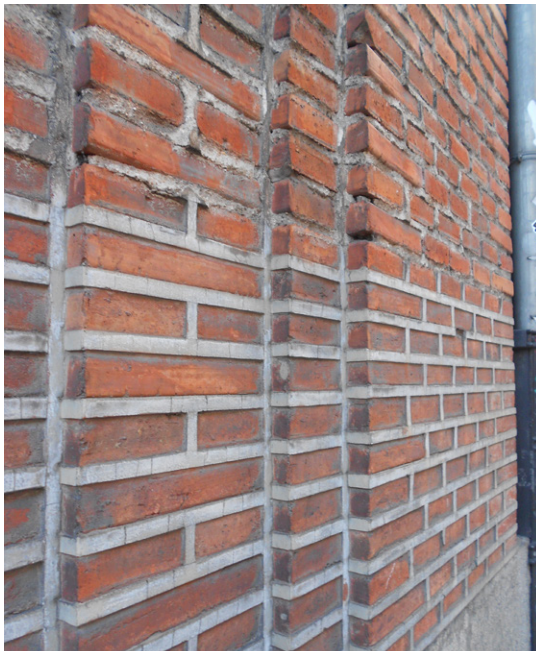
En estas nuevas juntas como he enunciado antes se ven fisuras de forma continuada en todas ellas, que pueden ser provocadas por la retracción en su proceso de secado, éstas fisuras pueden favorecer la entrada de agua y deterioro del mortero o los ladrillos.

Figura 4.2.22. Posible nueva zona rejuntada en contraposición con la antigua.

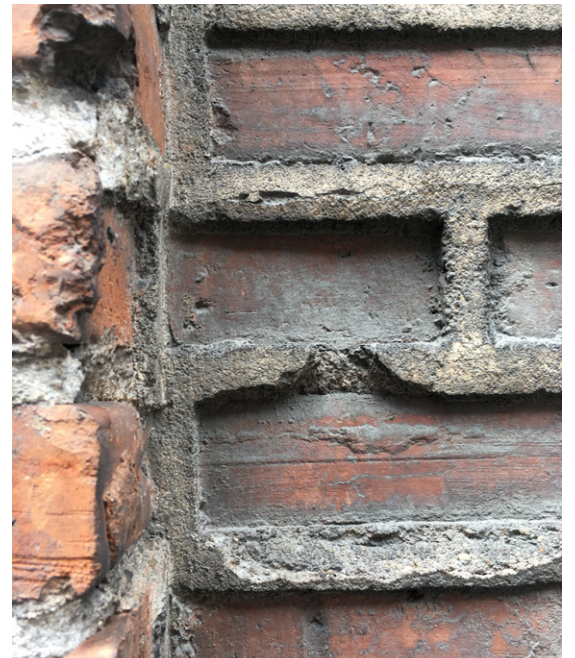
Figura 4.2.23. Detalle de la erosión de las juntas.

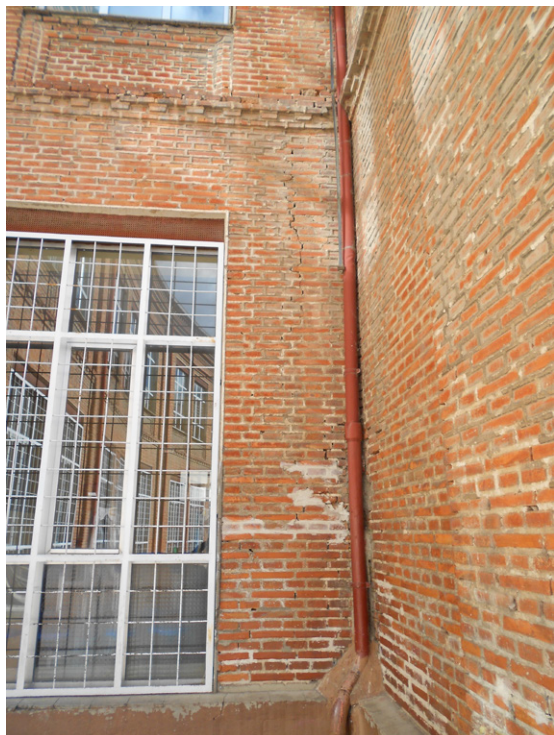
Si he encontrado alguna grieta provocada por un asiento puntual de las fábricas, vinculados a zonas de huecos donde puede haber una diferencia en los asientos por la diferencia de peso entre el elemento macizo y hueco.

Figura 4.2.24. Grieta en la zona interior del patio.

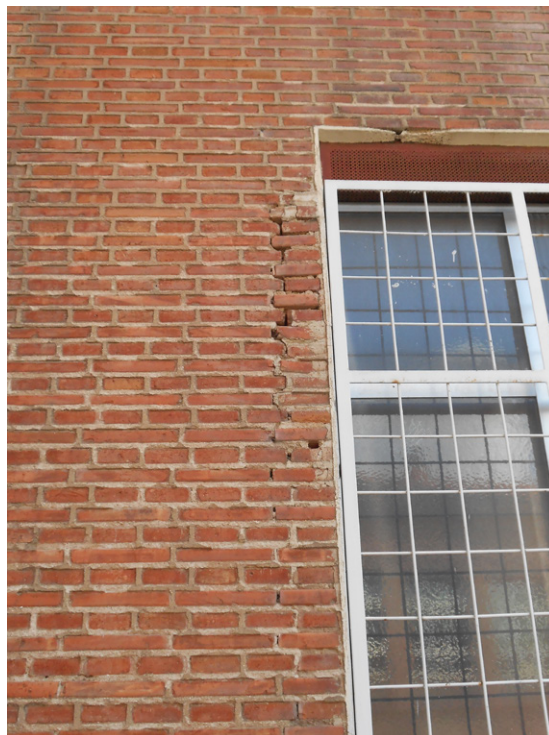
Figura 4.2.25. Grieta en junto a ventana por cambio de carpintería.

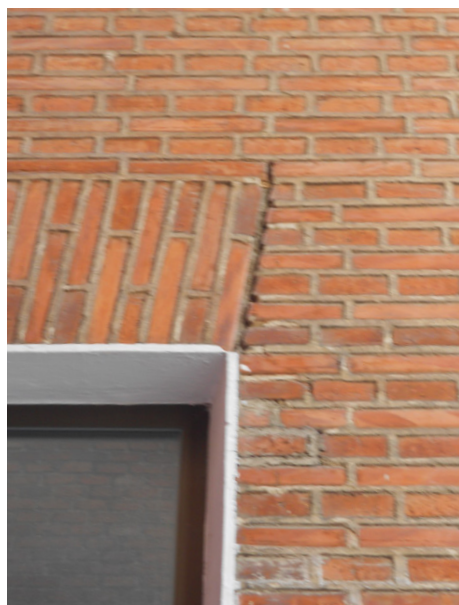
También existe una grieta en un arco de descarga en un hueco de la zona de baños del patio situado más al Norte, esta puede estar generada por la diferencia de cortante entre el paño ciego y el hueco.

Figura 4.2.26. Grieta en la unión del arco de descarga con el muro.

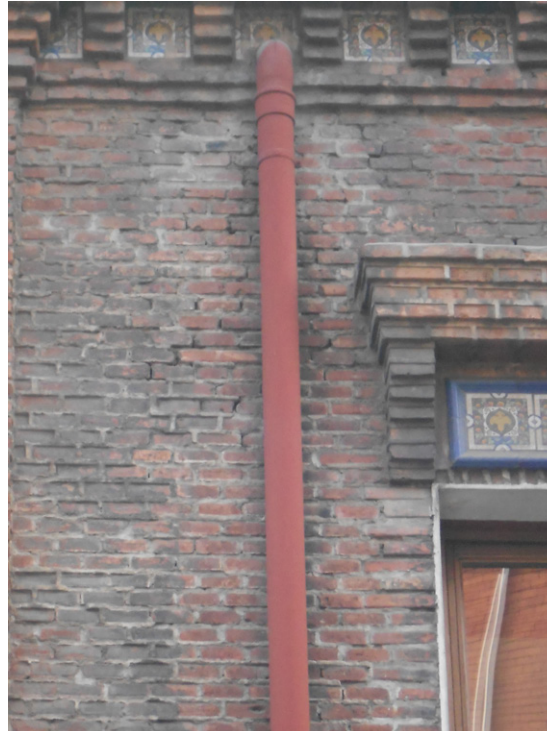
Las lesiones principales esta en la salida de la conexión de la bajante con el canalón oculto, donde ha podido haber alguna fuga o rotura que ha provocado eflorescencias entorno a este punto y una silueta a lo largo de toda la bajante.

Figura 4.3.4. Conexión de canalón con bajante.

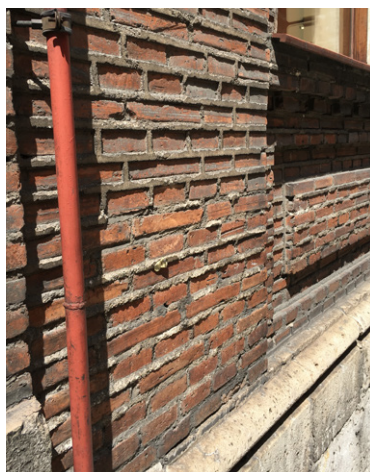
En esta fachada a diferencia de la fachada del colegio García Quintana se puede ver una clara erosión de las juntas de mortero de cemento de la parte inferior, que en este caso no se las ha reparado volviendo a ejecutarlas. Se aprecia una mayor degradación de las juntas en las primeras 10-15 hiladas, como consecuencia de un conjunto de causas, las partículas agresivas de CO_2 que se depositan en las zonas inferiores, la presencia de humedad en el arranque y el continuo paso de las personas que produce una erosión mecánica en las zonas bajas.

Figura 4.3.9. Erosiones en la parte baja.

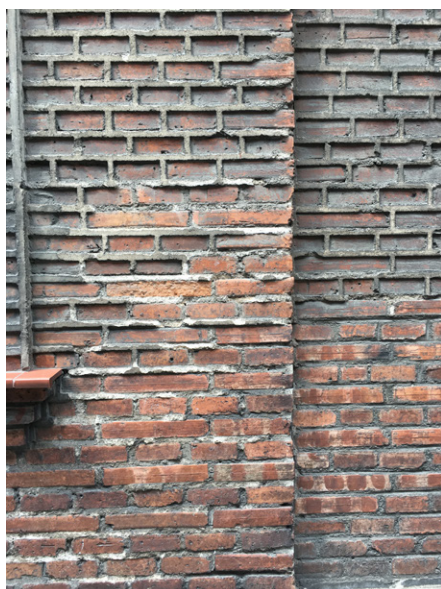
Los ladrillos han sufrido lesiones relacionadas con la humedad como caliches y exfoliaciones por procesos de heladicidad que destruyen las primeras capas de la cara del ladrillo.

Figura 4.3.10. Ladrillos con pérdidas de material.

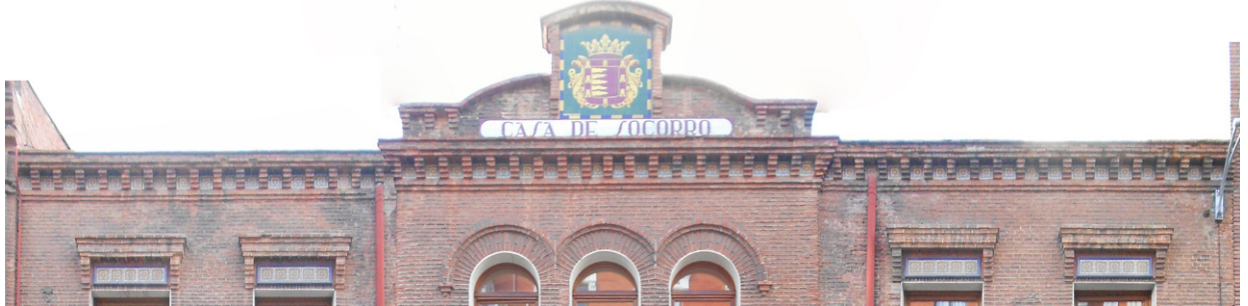
La parte superior de la fachada muestra más suciedad que la zona superior del colegio García Quintana situado contiguamente, debido a que el colegio García Quintana cuenta con más protección en esta zona de cornisa y la Casa de Socorro no tiene una evacuación correcta. La suciedad de la zona superior se centra entorno a las bajantes por donde la existencia de una fuga habría ayudado a la impregnación de la suciedad entorno a ellas. La zona decorativa central en lo alto de la fachada se encuentra con gran suciedad a causa de la dificultad para la entrada de agua y su limpieza de forma natural.

Figura 4.3.11. Suciedad de la zona superior.

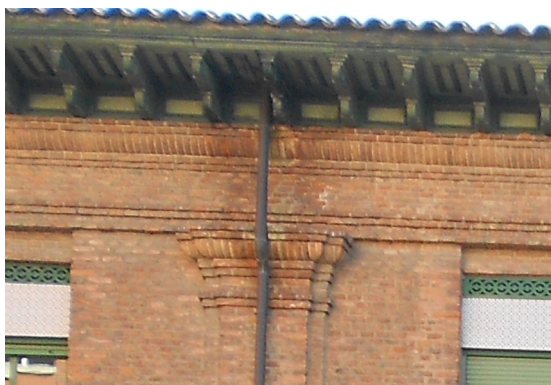
La lesión se manifiesta en varias bajantes del edificio, se puede ver una coloración producida por el humedecimiento del ladrillo debido al agua proveniente del canalón. En algunos puntos se puede llegar a ver zonas con eflorescencias alrededor de las bajantes.

Figura 4.4a.8. Humedad en coronación por fuga del canalón.

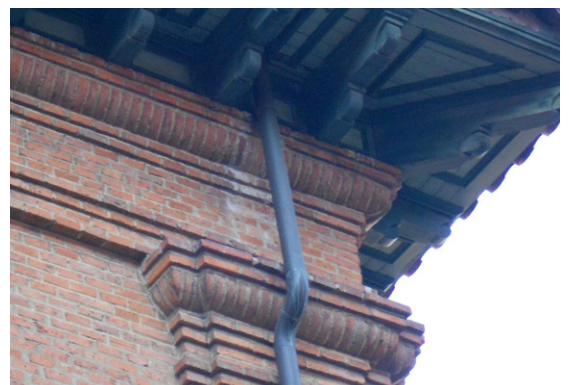
Figura 4.4a.9. Eflorescencia en coronación por fuga del canalón.

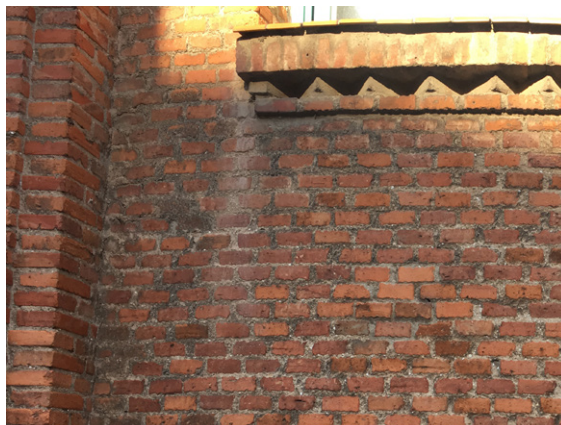
Existen las lesiones anteriormente enunciadas en la partes superior de las pilastras donde no han podido evacuar correctamente el agua que les llega, y en algunos alfeizares se producen humedades incluso algunas dejando rastros debido a que el agua evacua por los laterales.

Figura 4.4a.10. Rastro de evacuación de agua por el lateral.

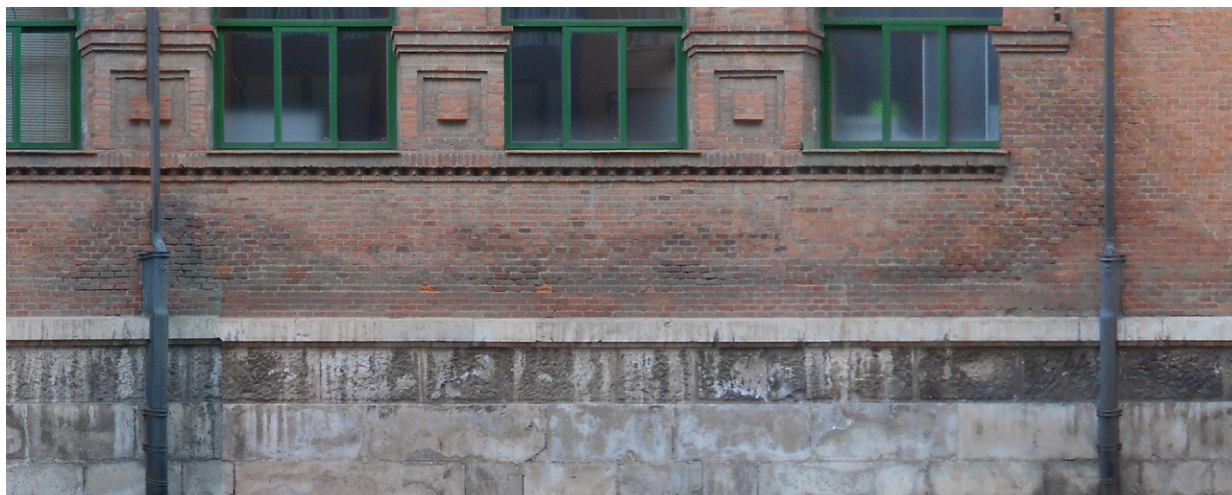
Existe una humedad encima del zócalo en la fachada Suroeste que genera ennegrecimiento en el ladrillo, esta humedad se concentra ente las dos zonas donde están situadas las bajantes de los canalones, debido a su carácter lineal y excepcionalidad en la fachada concluyo que se trata de una humedad provocada por una rotura de una tubería.

Figura 4.4a.13. Mancha de humedad por rotura de una canalización.

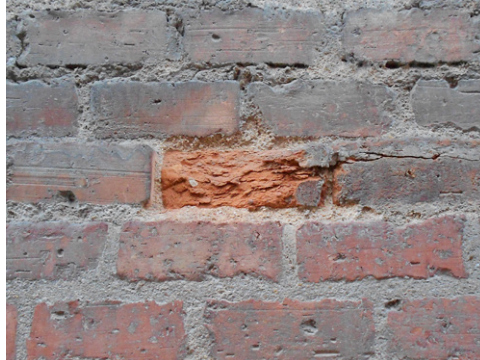
Las erosiones existentes de los ladrillos están vinculadas a la presencia de humedad, que con los cambios de temperatura ha producido la rotura y exfoliación en algunos casos por procesos de heladicidad.

Figura 4.4a.14. Ladrillo erosionado por heladicidad.

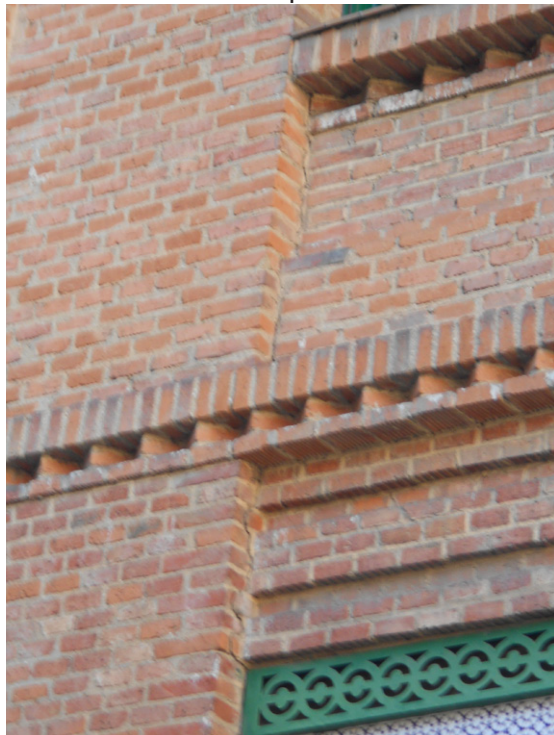
Las grietas encontradas principalmente son en zonas de huecos, y se deben a descensos en los apoyos de sus bases.

Figura 4.4a.18. Grieta bajo ventana.

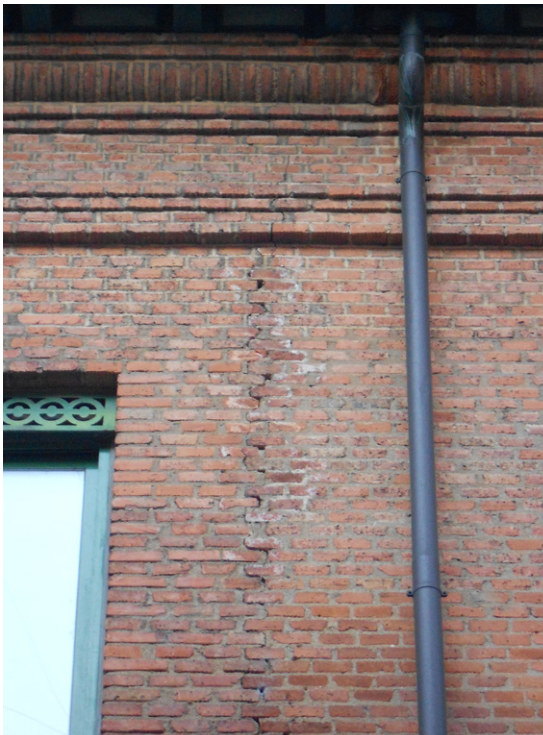
En la fachada suroeste existe una grieta de forma vertical la cual tiene un origen dudoso, su causa mas probable es una rotura de una bajante interior que ha provocado las eflorescencias de las parte superior y ha impregnado en su recorrido vertical el muro debilitando las uniones y facilitando una rotura por dilatación.

Figura 4.4a.19. Grieta vertical por dilatación y humedades.

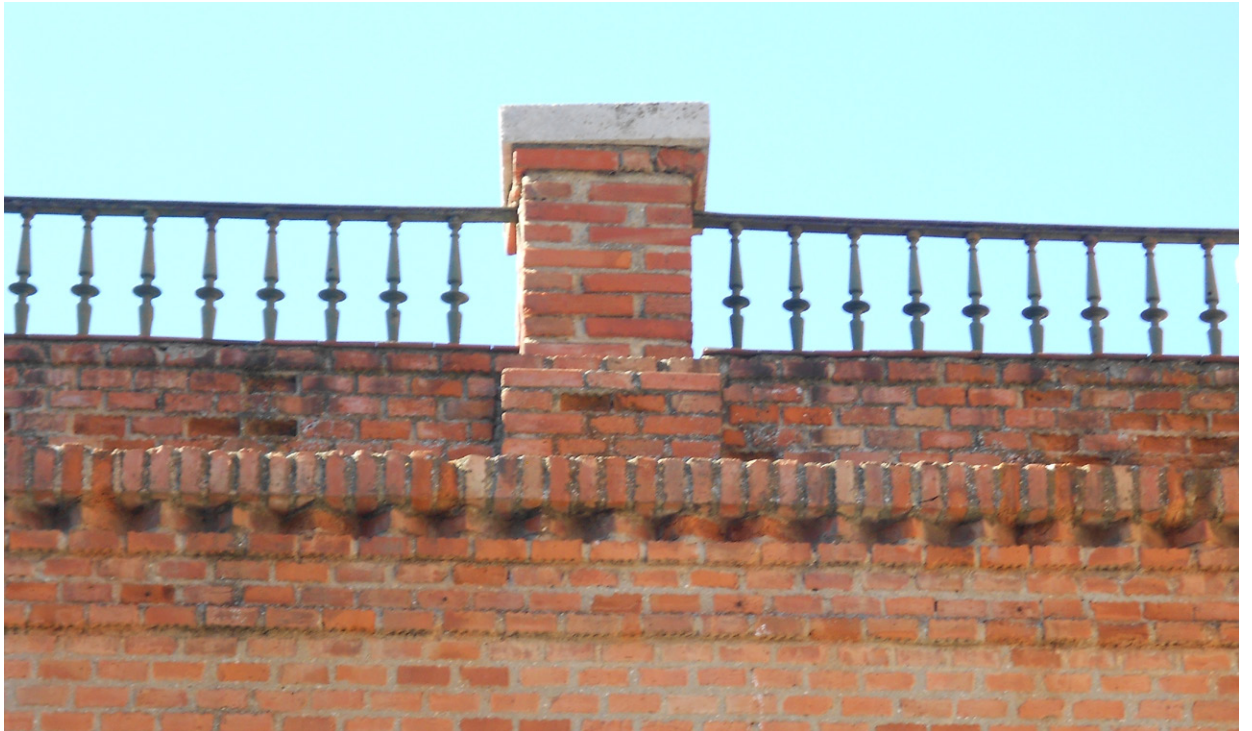
Las zonas donde están realizadas unas pequeñas vallas metálicas tienen lesiones provocadas por el agua de lluvia, los azulejos que se han colocado para hacer de vierteaguas son insuficientes para esta función y el agua acaba escurriendo por la fachada y topándose con una hilada corrida a sardinel, toda esta zona tiene ensuciamiento y pérdida puntuales de ladrillos.

Figura 4.4b.5. Lesiones en la coronación. Fachada Sureste.

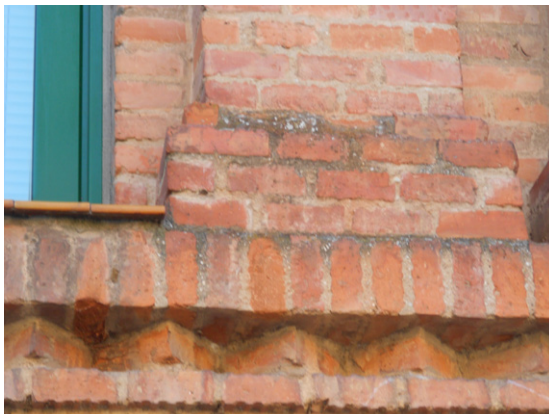
Las hiladas corridas a sardinel y las zonas bajas de las pilastras son las que presentan defectos por el agua de lluvia, la mayoría relacionadas son las suciedad y en algunos casos con la pérdida de mortero y ladrillos.

Figura 4.4b.6. Parte baja de pilastra. Fachada Noreste.

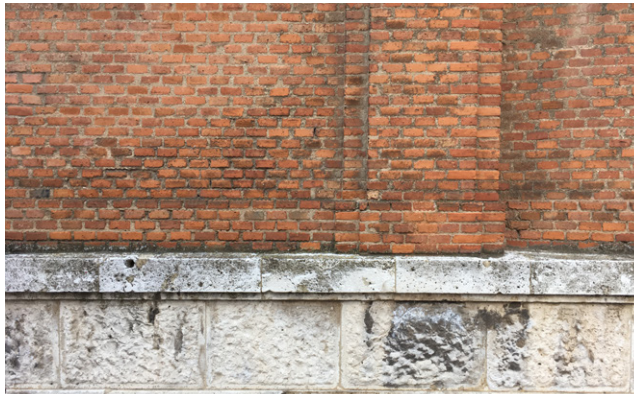
En la fachada de la calle del Puente Mayor existe en la parte baja una coloración del ladrillo sobre el zócalo de piedra vinculado al ascenso por capilaridad de la humedad, en estas zonas se puede ver una ligera reducción del mortero en las juntas.

Figura 4.4b.8. Humedad capilar en la parte baja.

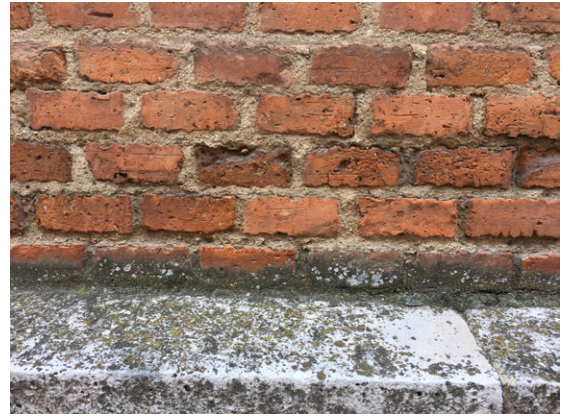
Figura 4.4b.14. Suciedad por depósito y humedad.

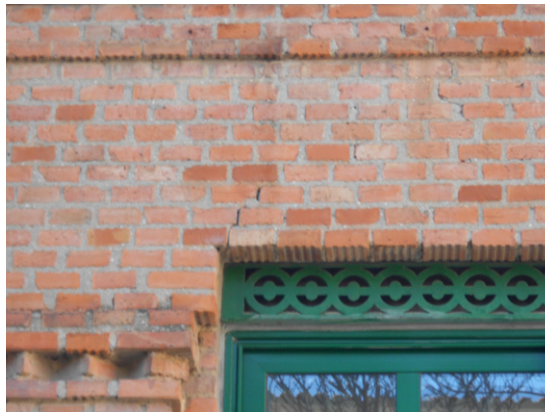
Solo he registrado una grieta en el edificio de las duchas del colegio Isabel la Católica y es referente a un fallo en el dintel de un hueco.

Figura 4.4b.15 . Grieta en dintel.

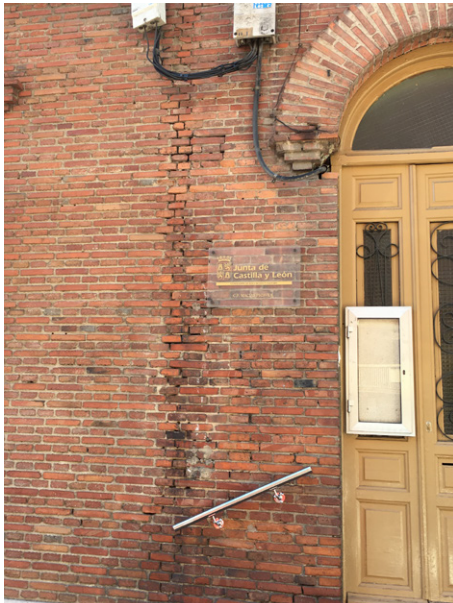
En la actualidad hay lesiones producidas por fugas de agua o por malas conexiones en la unión con el canalón superior, que provoca que exceda el agua y resbale por detrás de la bajante, esto sucede en las zonas donde se sitúan las bajantes o donde estaban situadas anteriormente.

Figura 4.5.4. Lesión por lavado del agua en una bajante que existía anteriormente.

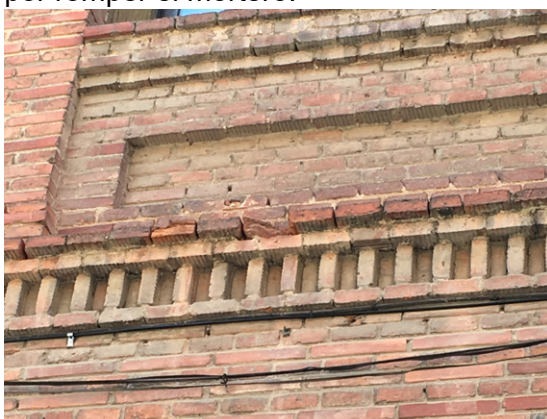
Los ornamentos han sufrido lesiones debido a la humedad del agua de lluvia, al no estar protegidos por ningún elemento las pequeñas plataformas horizontales han ido perdiendo las juntas de mortero como consecuencia del paso del agua por ellas, como sucede en las juntas de la hilada corrida a tizón sobre la hilada dentada a sardinel de canto.

Figura 4.5.6. Pérdida de juntas en ornamentos.

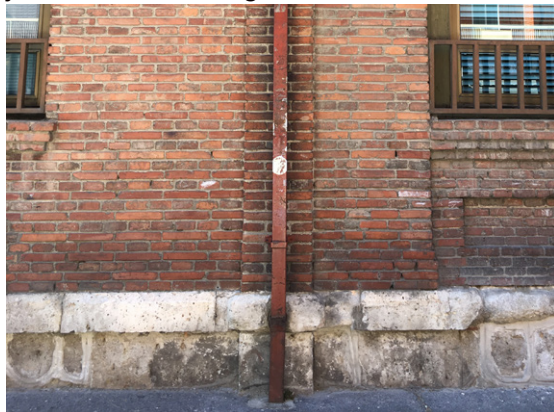
No se puede corroborar con los documentos de los que se dispone pero parece que la cota de la calle ha subido desde su ejecución en 1929, los escalones de entrada tiene 1 tizón + 1 grueso en el segundo y tercer escalón, mientras que en el primero solo tiene $\frac{1}{2}$ tizón, lo que puede significar que la calzada ha subido entorno a 10cm, esta subida del nivel de la calzada puede facilitar el ascenso de la humedad por capilaridad a los muros de fábrica.

Figura 4.5.8. Humedad capilar en la zona baja.

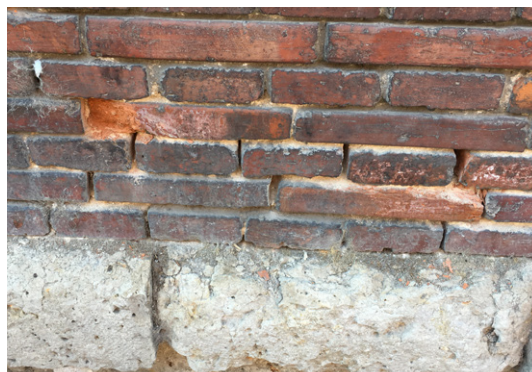
La presencia de humedad ya sea por capilaridad o por agua de lluvia ha provocado erosiones en las juntas de las zonas expuestas principalmente, llegando a desaparecer, y roturas en los ladrillos por procesos de heladicidad.

Figura 4.5.10. Ladrillos con exfoliaciones en la base.

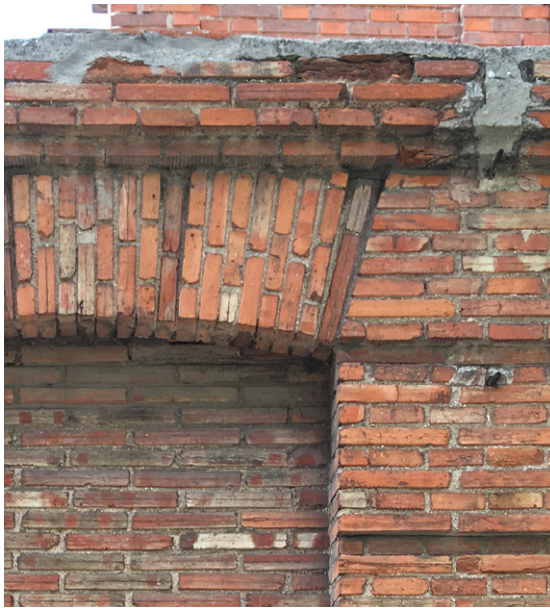
Figura 4.6.4. Lesiones en coronación.

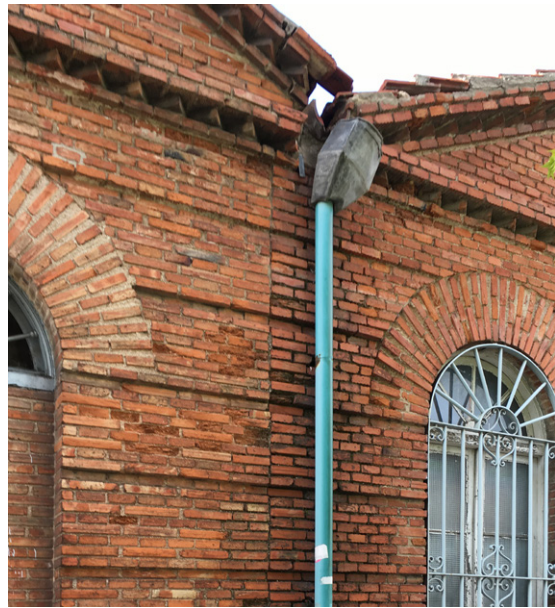
Figura 4.6.5. Humedades vertido de una limahoya.

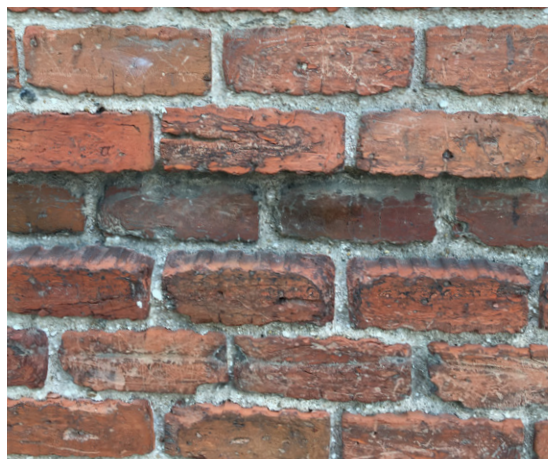
Figura 4.6.6. Lavado de junta en ornamento.

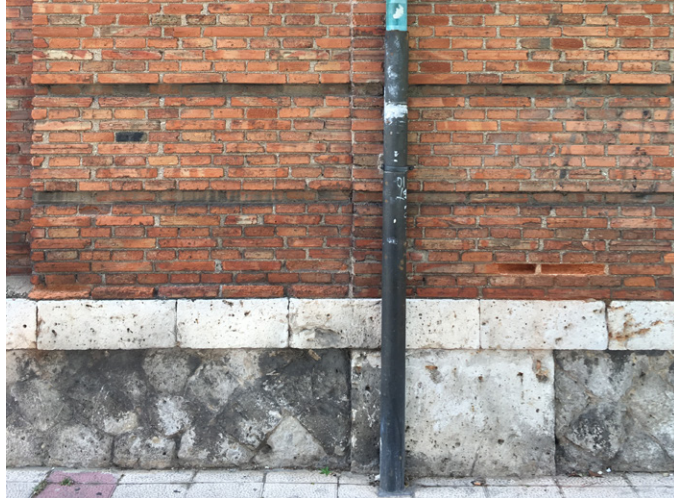
Figura 4.6.7. Humedad capilar y ladrillos erosionados en la base.

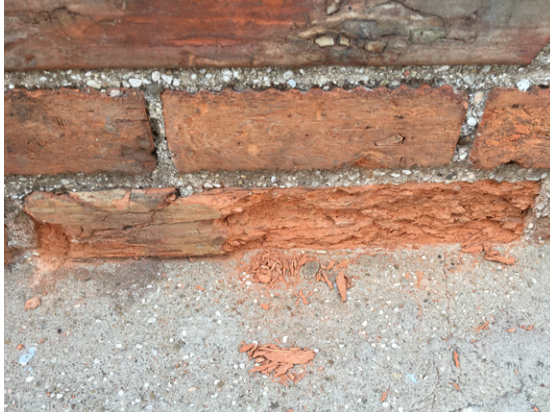
Las lesiones de los ladrillos se encuentran en los desagües de las limahoyas y las zonas inferiores donde aparecen roturas de los ladrillos por heladicidad y por arenización.

Figura 4.6.8. Ladrillo erosionado por heladicidad.

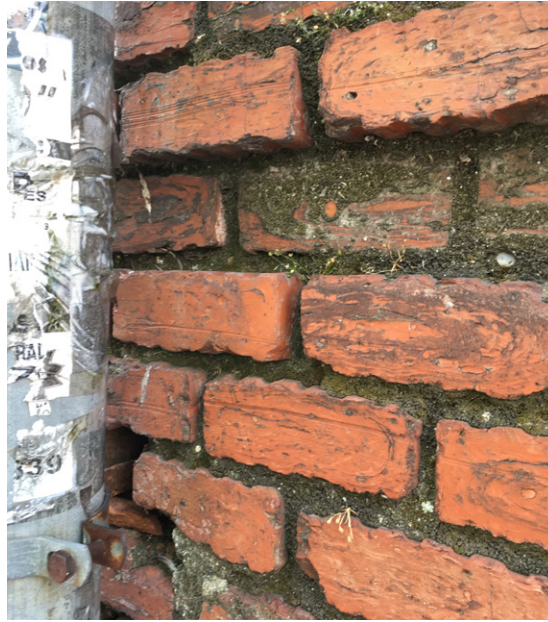
Figura 4.6.10. Capa de musgo bajo el desagüe de una limahoya.
