'Restauración y conservación del
Monasterio de Santo Domingo, Piedrahíta'

**'Restoration and conservation of Santo
Domingo's Monastery in Piedrahita'**

TRABAJO DE FIN DE GRADO

Autor: Julia Pindado Leralta

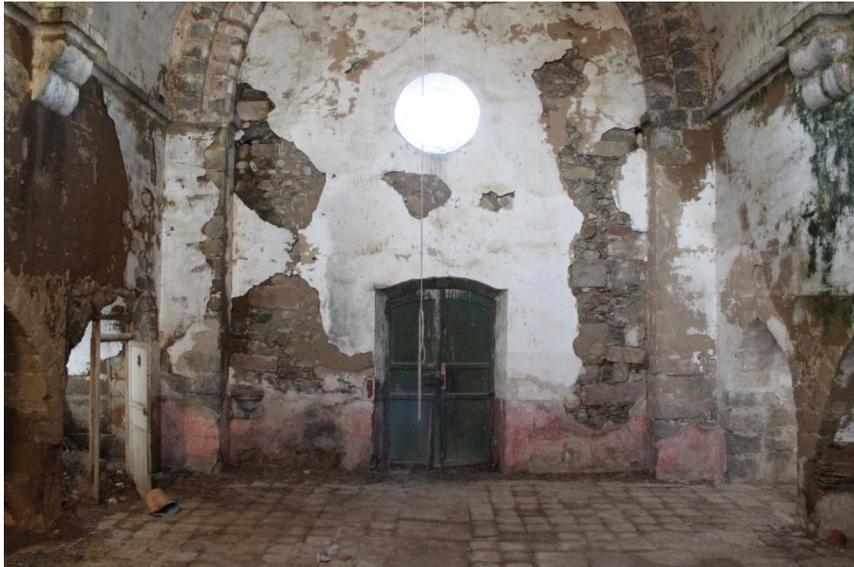
Podemos observar como se trata de un enlucido en la piedra que conformaba los muros de mampostería existentes. A pesar de ello y por la falta de mantenimiento hay desprendimientos que permiten ver las capas posteriores.

(Vista interior del tapial que cierra la nave principal.)

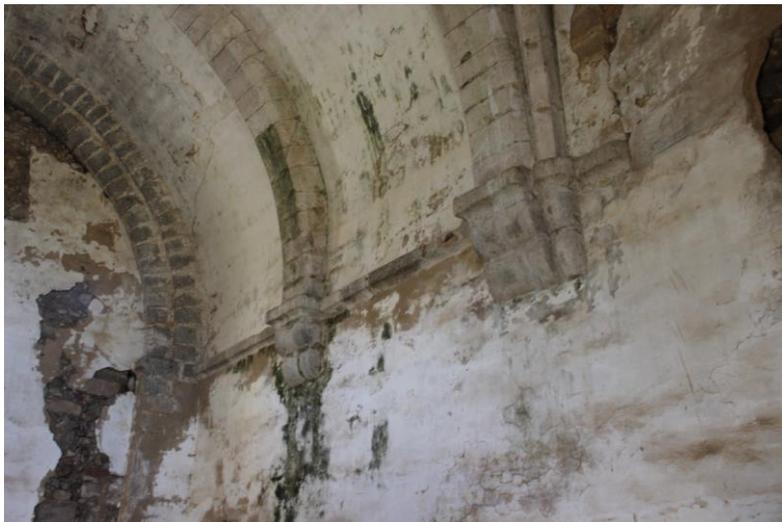
Es en estos acabados donde apreciamos las humedades existentes en los muros, así como el deterioro del material con los distintos desprendimientos y cambios de tonalidad.

(Interior de la capilla, se aprecian humedades.)

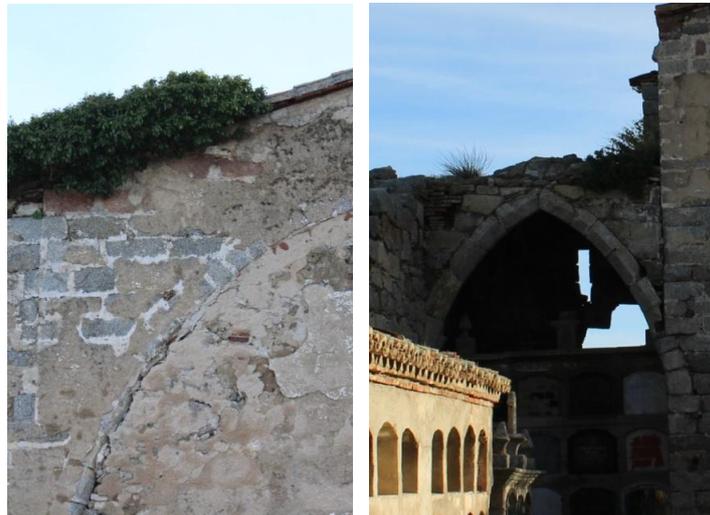
Es posible que como consecuencia de las erosiones continuadas de los agentes externos, así como las escorrentías superficiales en toda la parte superior, se haya facilitado el descosido entre las piezas y su desprendimiento.

(Izq.: adicción de nuevos materiales, mezcla. Derecha: desplome de piezas de mampostería.)

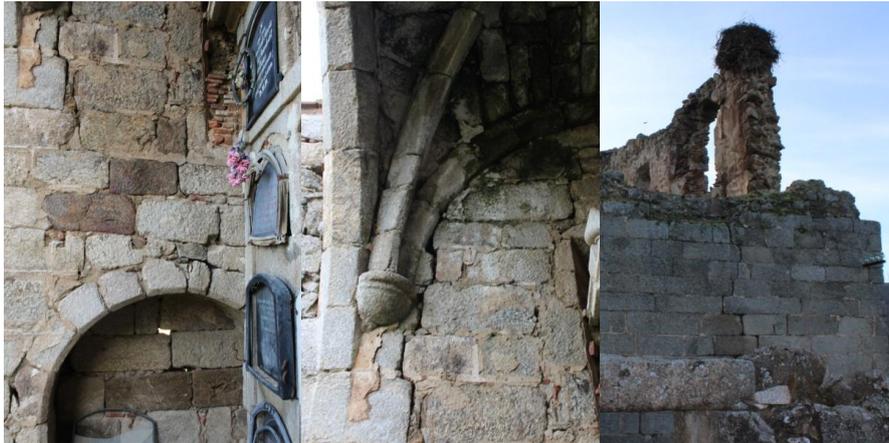
En el interior de las capillas se están produciendo una serie de grietas que comienzan a separar el esqueleto gótico de los cerramientos del muro.

La principal causa de estas grietas es la falta de atado superior. Como resultado se forman grietas verticales que terminan provocando una separación perpendicular a la tensión en las piezas del muro.

(Izq. y centro: Grietas en capilla lateral. Derecha: muro de entrada.)

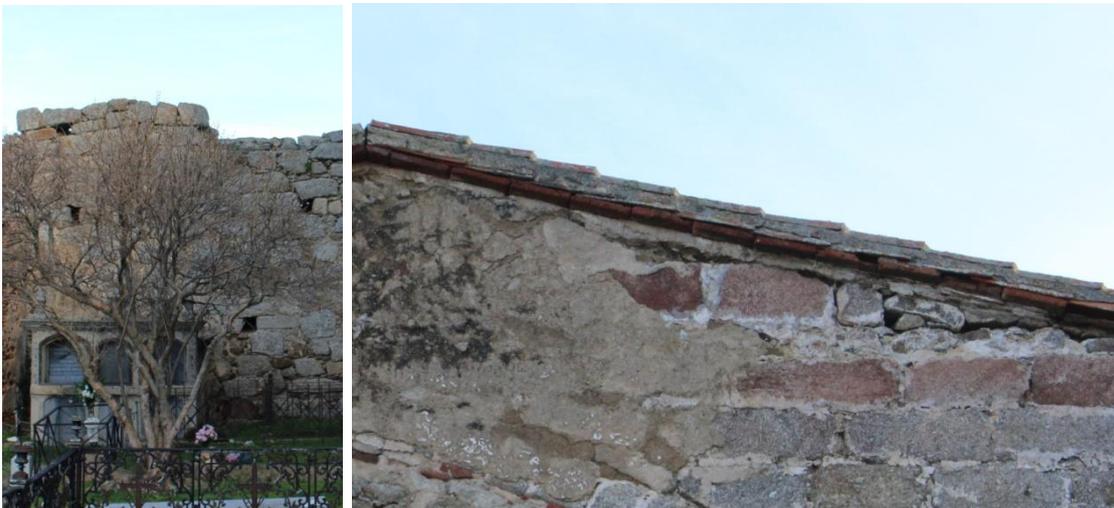
La cubierta y la estructura principal están sometidas a distintas cargas. Por tanto, se están despegando. Esta pérdida de continuidad supone una rotura en la transmisión de cargas.

(Izq.: pérdida de elementos en el muro. Derecha: desperfectos en el alero de la cubierta principal.)

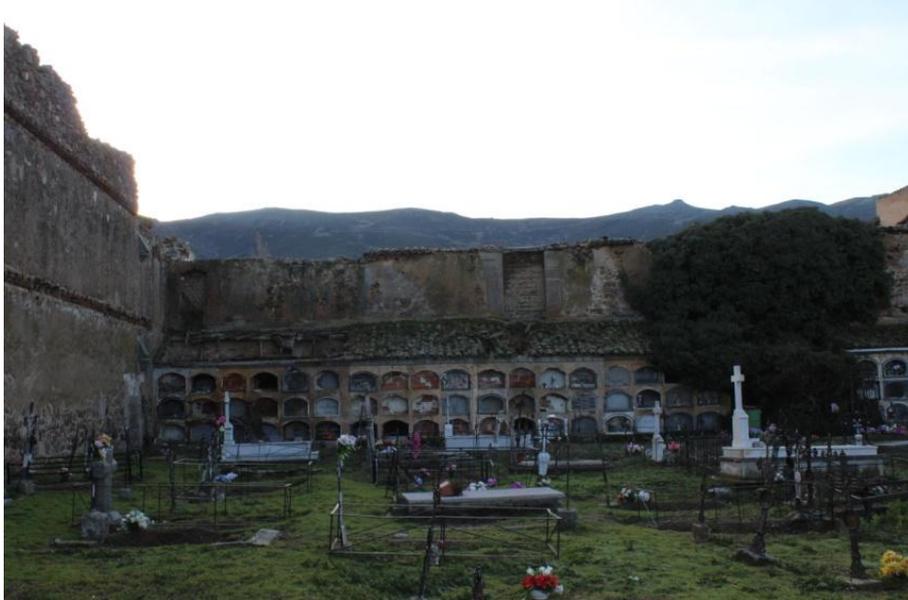
(Esquina de la foto anterior vista frontal, se aprecia el deterioro en las cubiertas.)

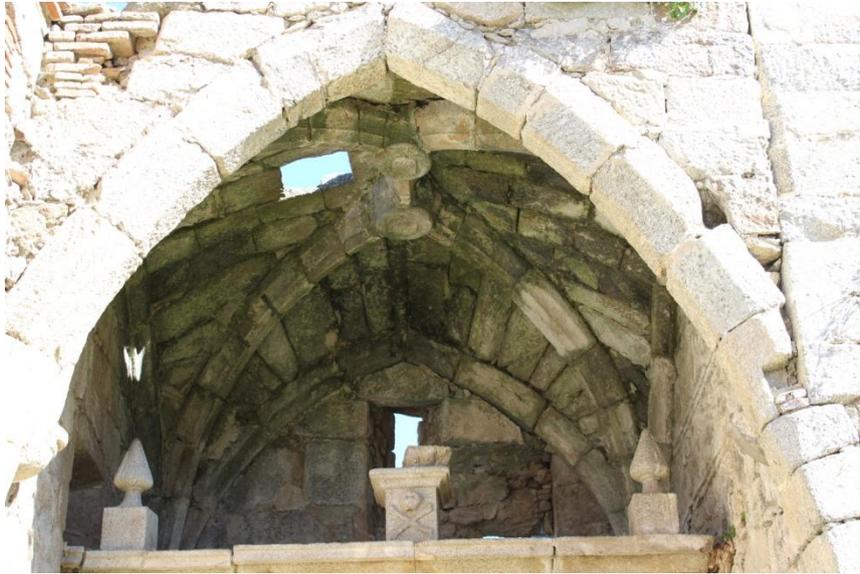
(Capilla lateral izquierda, desprendimiento de piezas de mampostería.)

En los lugares en los que existe una pérdida notable de material (como en las capillas laterales). Se debe reponer esas piedras para completar el cerramiento de las capillas y, de esta forma, ayudar a su conservación.

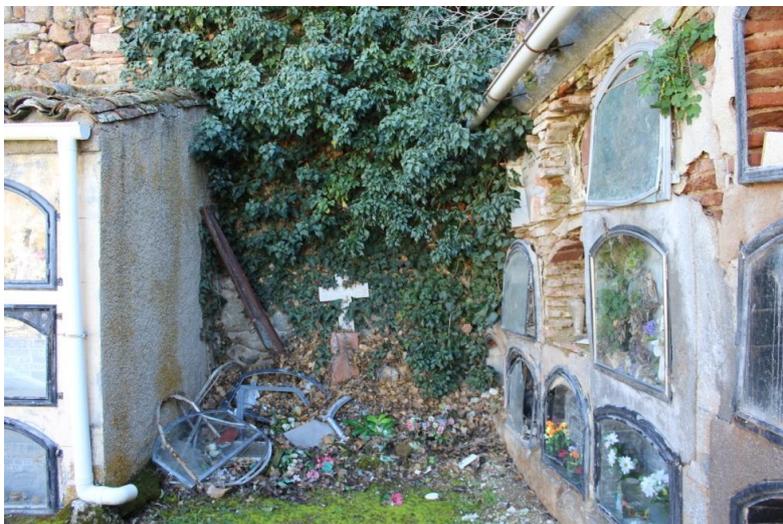
(Separación entre nichos con escombros y restos de desechos existentes.)

La limpieza de vegetación y de restos de materiales es indispensable para su conservación. La vegetación favorece la estabilidad del agua en los muros empeorando su durabilidad. Se debe realizar un mantenimiento continuo del complejo para evitar que en el futuro se reproduzcan los mismos problemas.

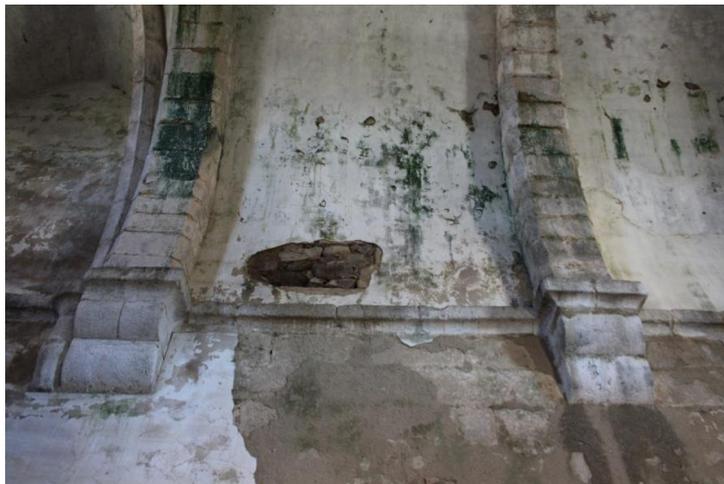
El problema es producido por la falta de impermeabilización y el deterioro de la cubierta en las zonas de la capilla. En la zona perimetral el problema está en la falta de cubierta que ha provocado la pérdida de protección del muro y con esto la filtración de agua por la zona superior.

(Humedades en el interior de la capilla.)

Para solventar el problema de la capilaridad realizaremos un drenaje convencional en todo el frente del conjunto. Además añadiremos una lámina impermeabilizante que proteja la parte enterrada del muro.

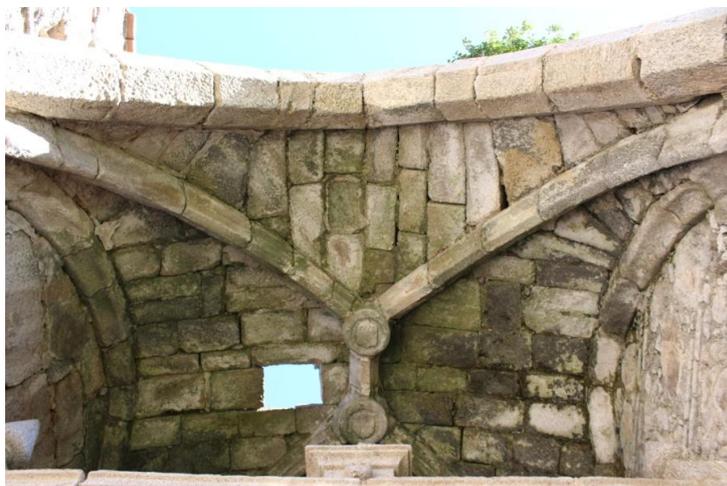
(Humedades en las capillas laterales sin protección.)

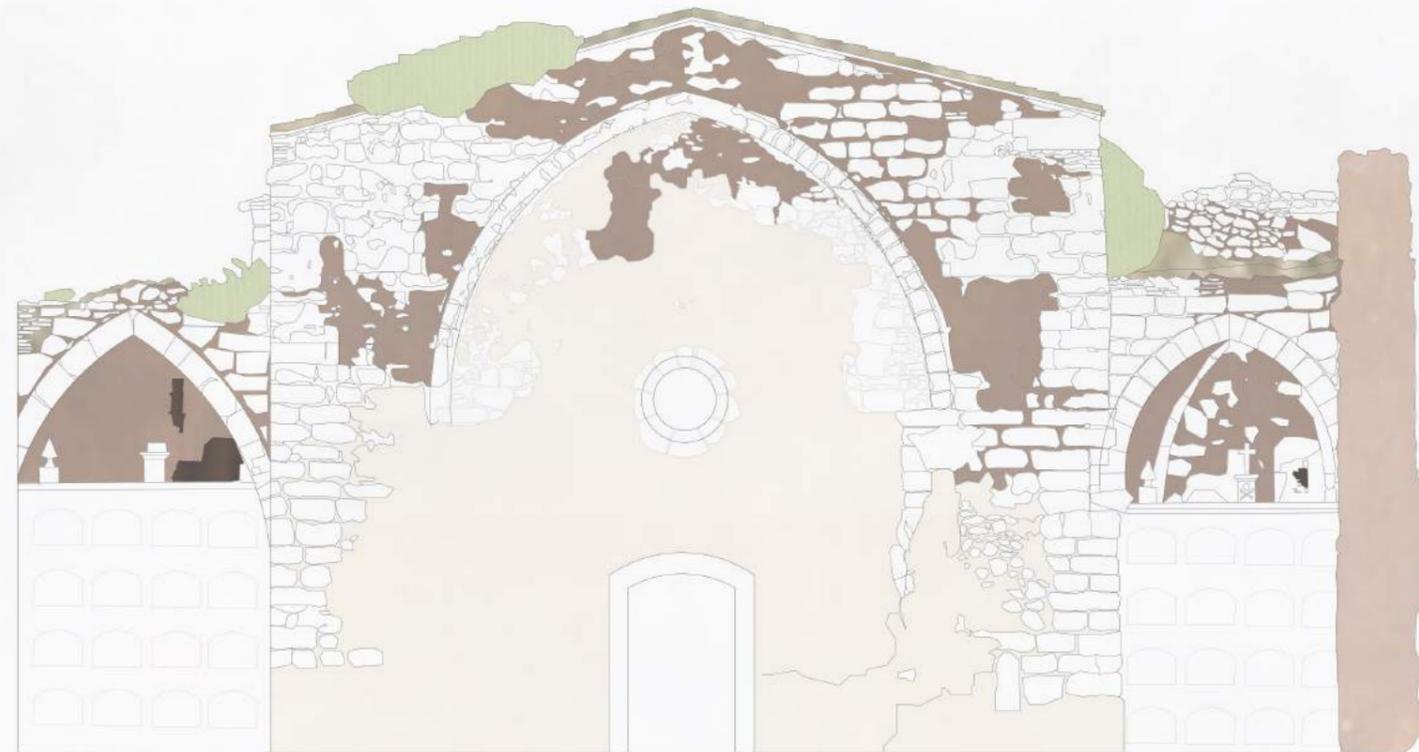
Además en la capilla lateral izquierda existen problemas en la estabilidad del muro por pérdida de piedras enteras ocasionando grandes huecos en la fachada. Este problema puede considerarse uno de los principales ya que si sigue en deterioro o se desprendieran alguna de las piedras que actualmente hacen de sujeción de la cubierta, podría ocasionar un colapso y derrumbe.

Esta falta de material puede deberse a la falta de mantenimiento y posteriores problemas con la junta de estas piezas. Debemos tener en cuenta que esto no es algo nuevo sino evolución del paso de los años con la misma problemática que ha terminado con su desplome.

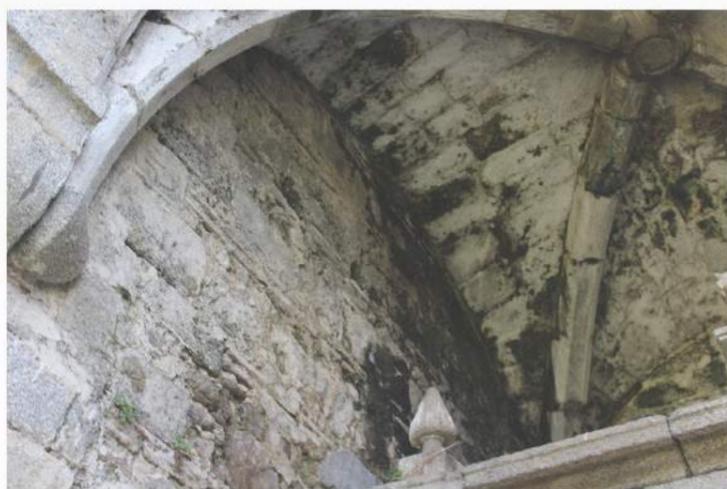
HUMEDADES BÓVEDA LATERAL IZQUIERDA

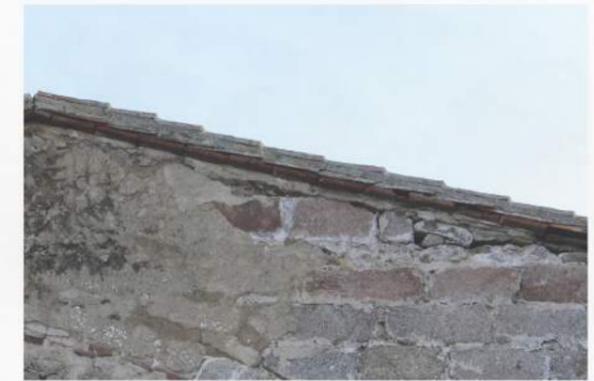
CUBIERTA PRINCIPAL

La cubierta y la estructura principal están sometidas a distintas cargas. Por tanto, se están despegando. Esta pérdida de continuidad supone una rotura en la transmisión de cargas.

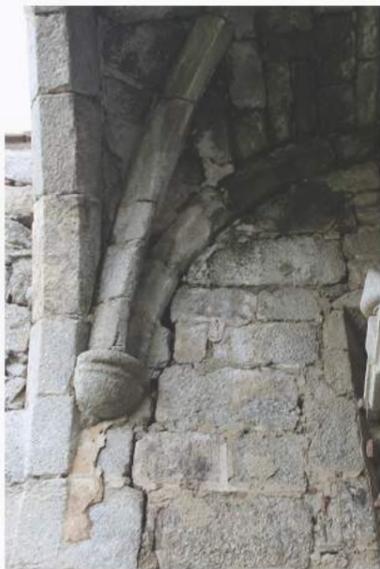
CARA INTERIOR DEL ARCO

En el interior de las capillas se están produciendo una serie de grietas que comienzan a separar el esqueleto gótico de los cerramientos del muro.

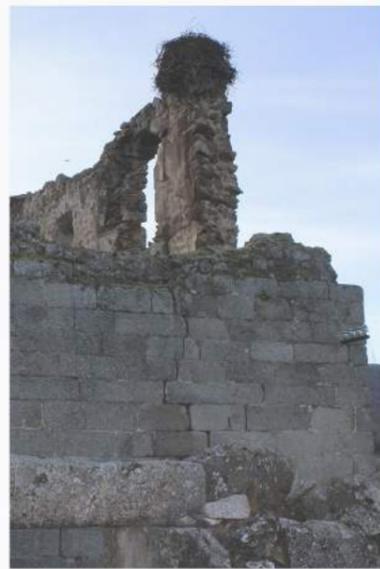
PÉRDIDA DEL ATADO SUPERIOR

La principal causa de estas grietas es la falta de atado superior. Como resultado se forman grietas verticales que terminan provocando una separación perpendicular a la posición de las piezas del muro.
