PUESTA EN VALOR DEL
AULA EMILIO
AGUIRRE (ATAPUERCA)

ESCUELA TÉCNICA SUPERIOR DE ARQUITECTURA

PRIMER MUSEO DE LA EVOLUCIÓN

TRABAJO FIN DE GRADO
SEPTIEMBRE 2021

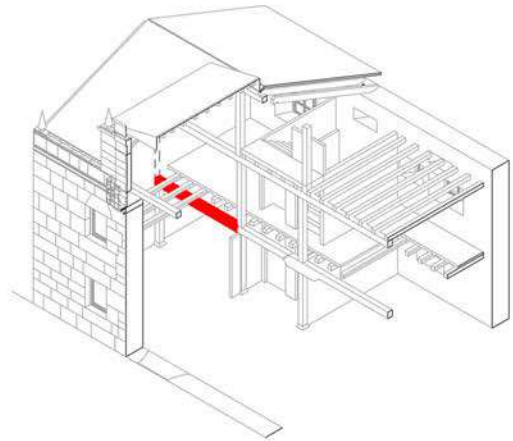
Figura 83. Axonometría donde se marca la zona afectada por los insectos. Fuente: Elaborado por el autor

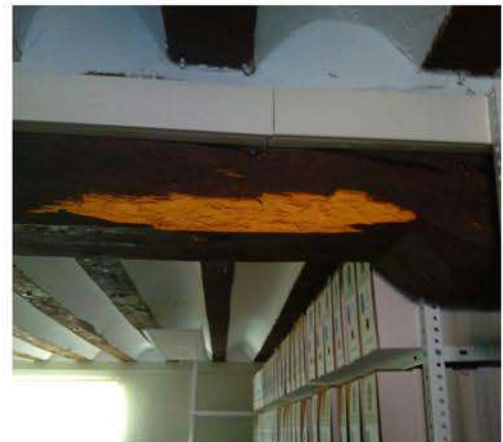
Figura 84. Imagen de la viga afectada por insectos xilófagos. Fuente: Foto propia

Para solucionar los problemas de insectos xilófagos, primero debemos eliminar estos y depues tratar la madera. Como hay muchos tipos de tratamientos se explican en los siguientes apartados. Pudiendo llegar incluso a su sustitución.

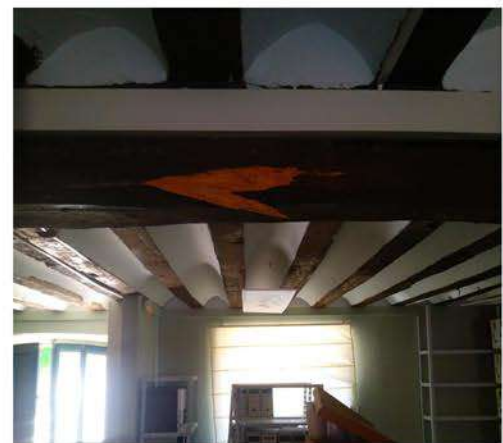
Figura 85. Imagen de la viga afectada por ataques de insectos xilófagos. Fuente: Foto propia

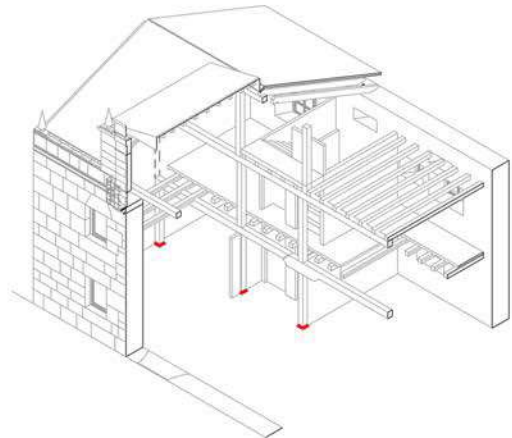
Falta de apoyo entre el pilar de madera y el pie derecho piedra. Aparición de manchas sobre la madera, en su zona inferior, que llega a exfoliar a esta.

Figura 98. Axonomería los pies derechos con falta de apoyo Fuente: Elaborado por el autor

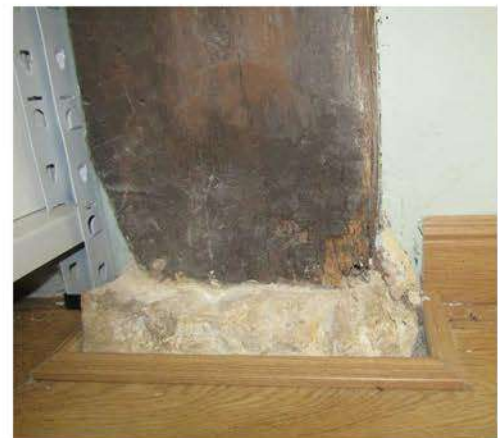
La falta de apoyo es debido a que el pie derecho tiene la anchura muy similar a la del pilar. Además el pie derecho no es lo suficientemente grande para transmitir la carga al terreno. Como tampoco es grande ni profundo el pie derecho, llega la humedad al pilar de madera lo que provoca que salgan hongos. A esto le acompaña a la falta de impermeabilización con el suelo.

Figura 99. Pie derecho colocado al oeste donde se ve la falta de dimensión de la piedra Fuente: Foto propia

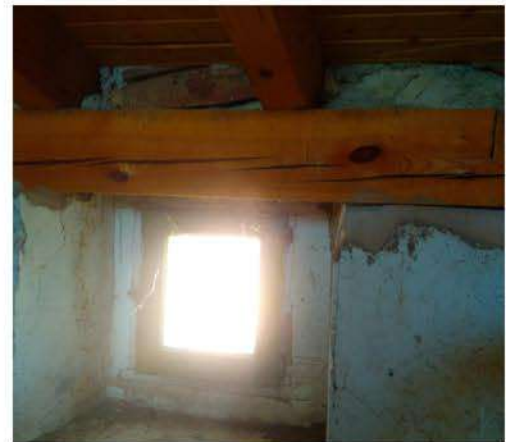
Se considera fenda cuando sobre pasa el 1 mm desperor en esta estructura podemos ver fendas de 15mm de espesor. Tambien es recomendable medir la profundidad de estas. Estas solo aparecen en la madera de coníferas puesta en la rehabilitación echa en el edificio 1990, en las vigas que estan sometidas a mayor esfuerzo.

Figura 102. Imagen de la fenda que se encuentra en la viga norte antes de arranque de cubierta
Fuente: Foto propia

Y si la fenda es muy profunda y va a dividir en dos partes la madera, se debe juntar esta con anclajes metalicos o barras de resina de epoxi.

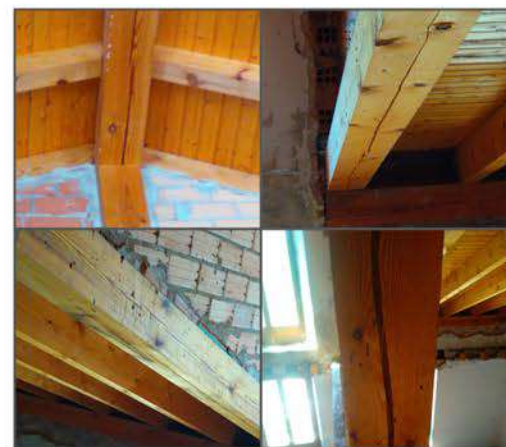
Figura 103. conjunto de imagenes donde se ven diferentes fendas en el edificio
Fuente: Foto propia

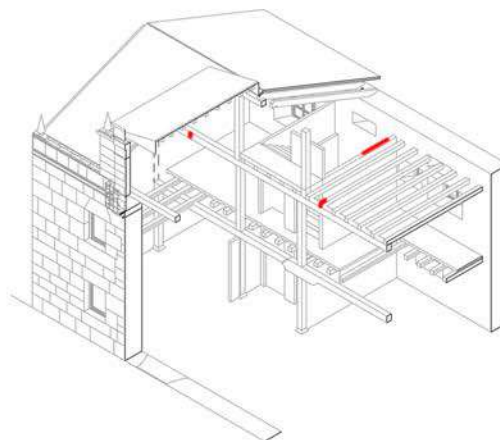
Aparición de viguetas de madera quemadas en diferentes partes del edificio, sin nignun patrón reconocible. Viguetas que solo estan deterioradas esteticamente, sin ningun cabio notable geometricamente.

Las viguetas que se encuentran quemadas no son un problema estructuralmente, aunque si que se puede considerar un problema esteticamente. Si este fuera el caso, las opciones serian reutilizar las viguetas en lugares no visibles.

Figura 104: Axonometría que marca donde algunas de las viguetas quemadas. Fuente: Elaborado por el autor

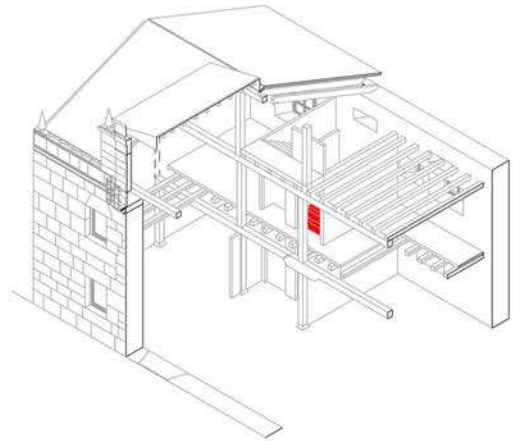
Estas al ser utilizadas se producen hundimientos y estan al borde del colapso. Encontrandose en un estado frágil . habiendo averturas entre la huella y contrahuella.

Figura 107. Axonometría que marca donde se encuentran las escaleras
Fuente: Elaborado por el autor

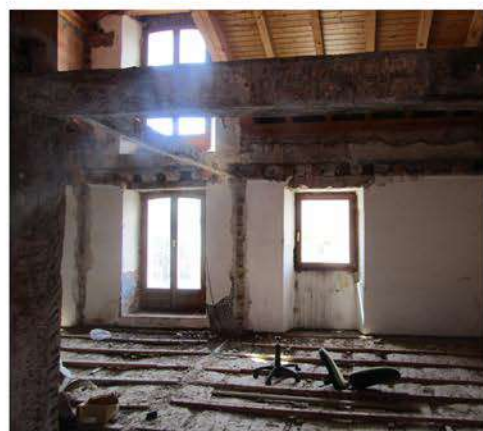
Figura 112. Imagen que muestra el deterioro del forjado y la falta de acabado. Fuente: Foto propia

Desoues de hacer un examen exhaustivo, podriamos cambiar las viguetas más afectadas o reforzarlas despues colocar un tablero de nivelación y algo aislante acústico y colocar un acabado de baldosa. Tambien se puede colocar un tipo de falso techo por si se produce desprendimientos del yeso Por otro lado se puede retirar todo el forjado y volver a realizar otro.

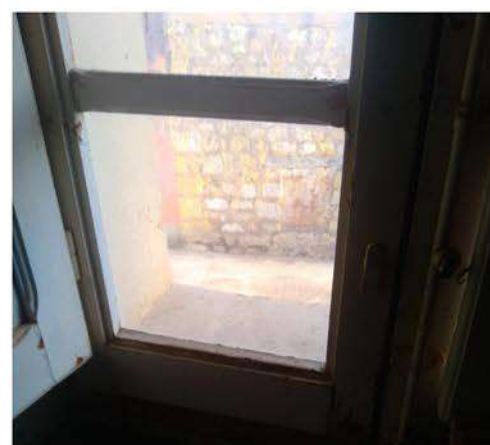
La carpintería exterior, sobretodo la de la fachada se encuentra deteriorada, lleagndo a haber desprendimiento de la pintura.

Figura 145. Imagen de la ventana de madera de la planta superior del fachada norte Fuente: Foto propia

Si las ventanas no están muy dañadas como es el caso, no hace falta cambiarlas, así que se deberían lijar, para eliminar el daño en la madera permitiendo nivelar, igualar la superficie y abrir poros para que se adhiera mejor el tratamiento que le quedamos tratar, ya sea un simple barniz o pintura.
