Universidad de Valladolid

Grado en Ingeniería en Organización Industrial

**Estudio, diseño e implantación de mejoras
de calidad en el proyecto 'Medallón KO'**

Valladolid, noviembre de 2022

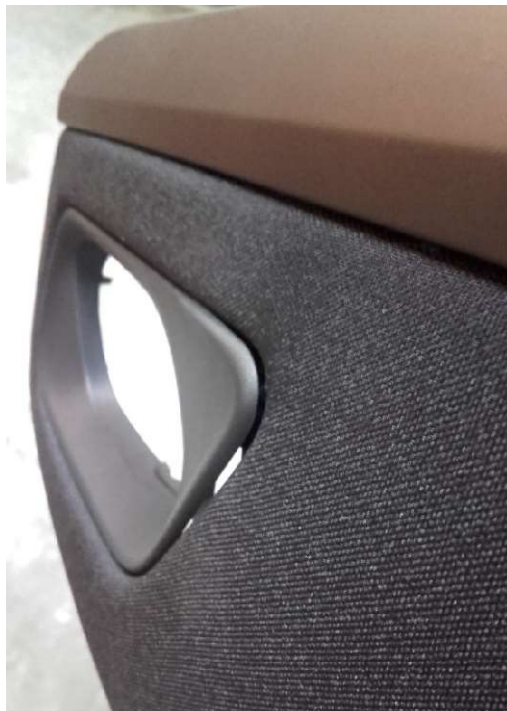
Ilustración 4.3.- Deplacaje o afloramiento extremo en un medallón KO Rg1 derecho. Fuente: Elaboración propia

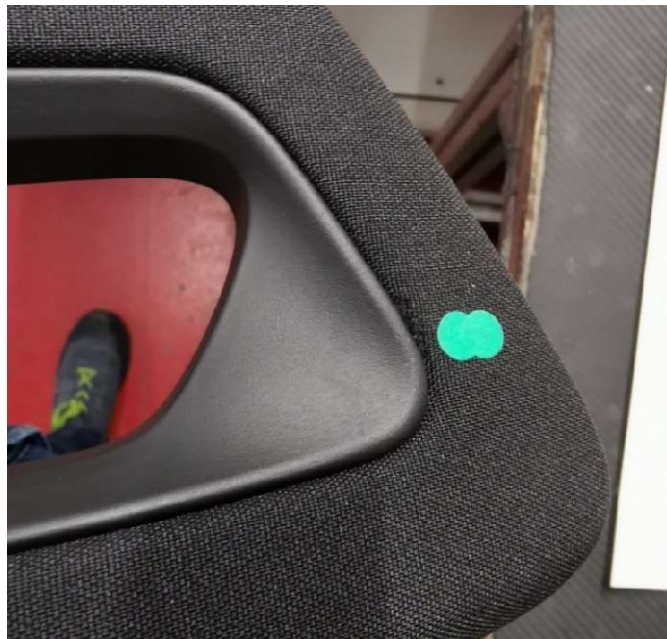
Ilustración 4.7.- Defecto de material corto en una COI Rg1. Fuente: Elaboración propia

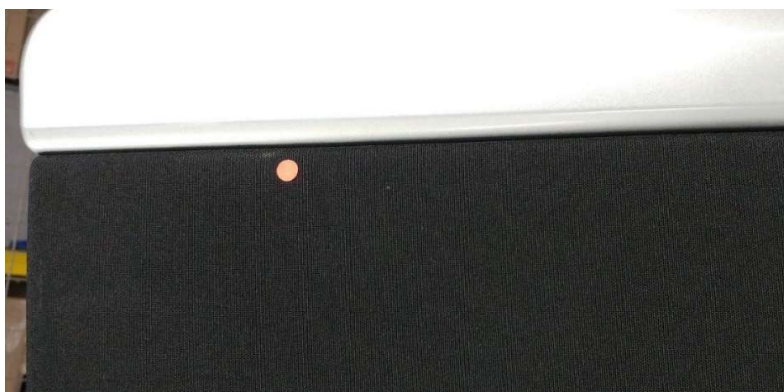
Ilustración 4.19.- Mancha de adhesivo en un medallón de Rg2. Fuente: Elaboración propia

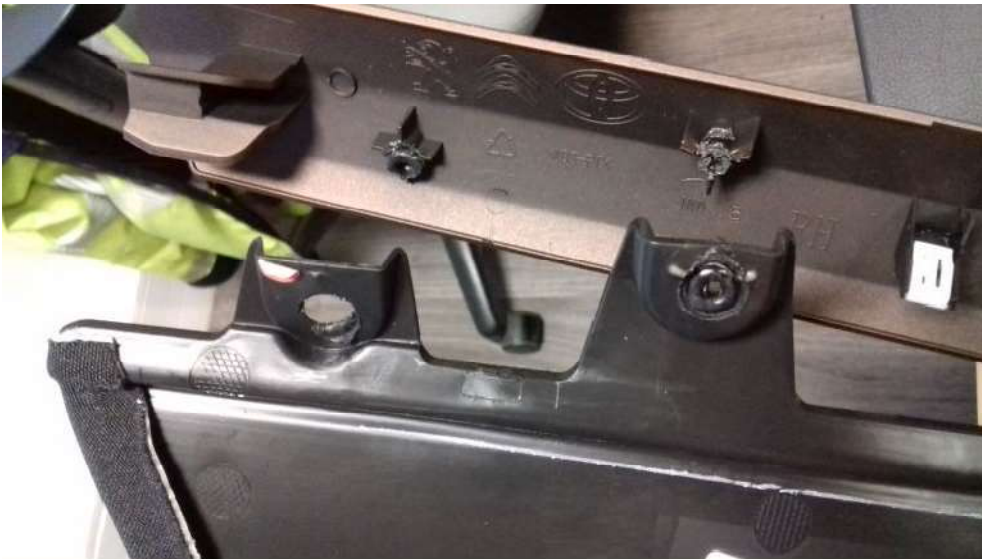
Ilustración 4.26.- Detalle de un medallón con rotura en los puntos de soldadura. Fuente: Elaboración propia

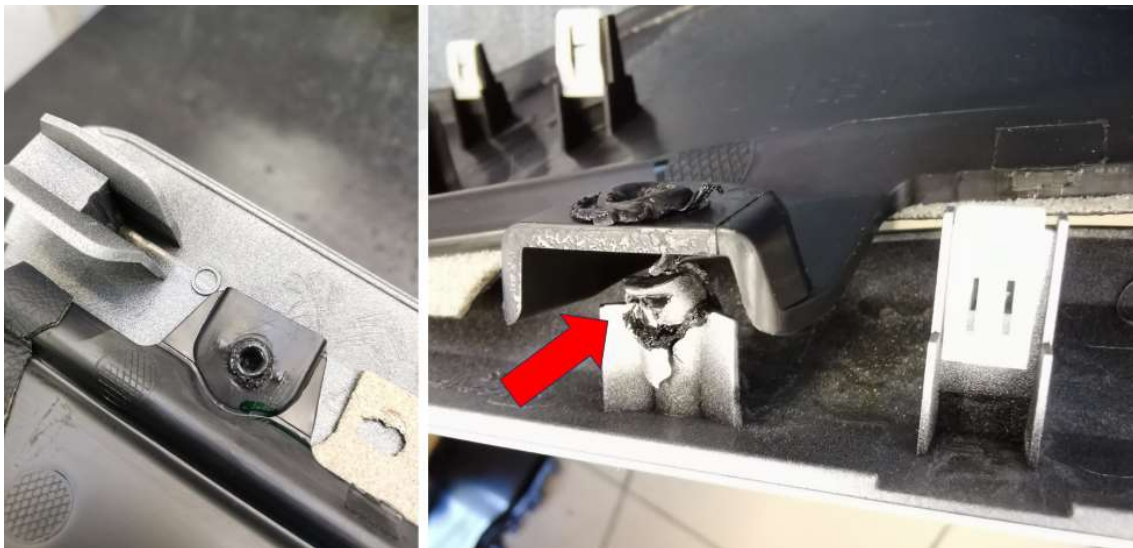
Ilustración 4.27.- Detalle de una buterola resquebrajada por la presión y aspecto superior con poco material.
Fuente: Elaboración propia

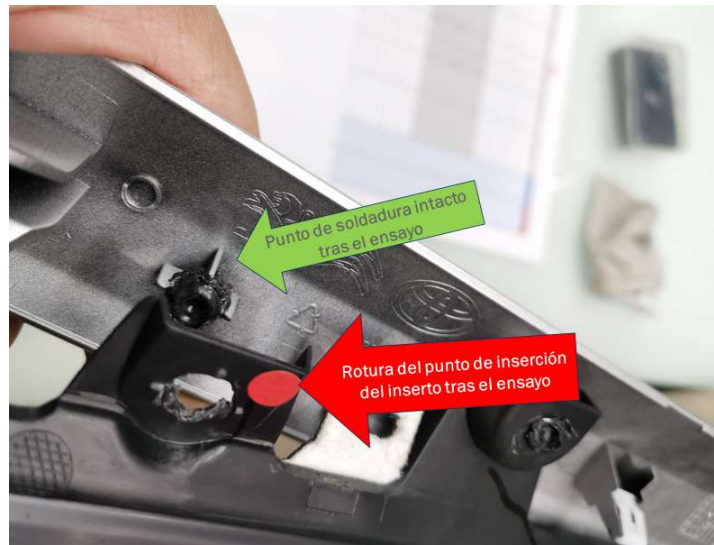
Ilustración 4.29.- Detalle del modo de rotura del punto de soldadura del poste B tras las acciones. Fuente: Elaboración propia

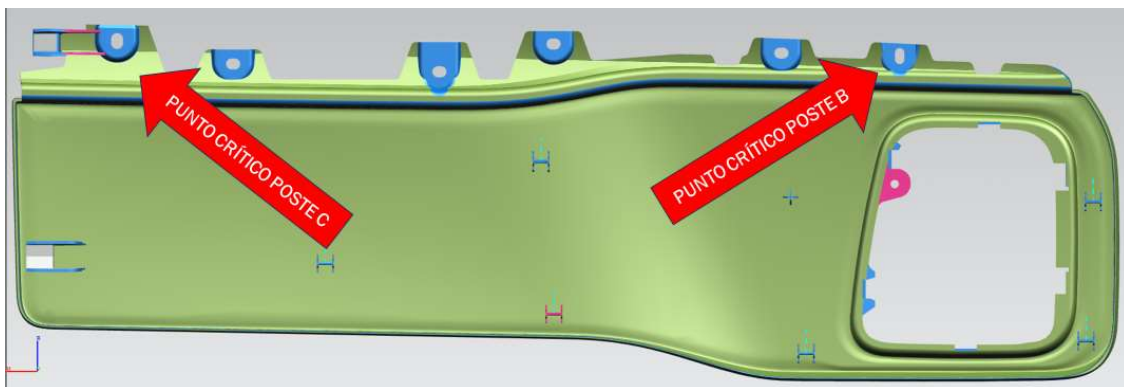
Ilustración 4.31.- Puntos con defectos de diseño en Rango2. Fuente: (Grupo Antolín, 2016k)

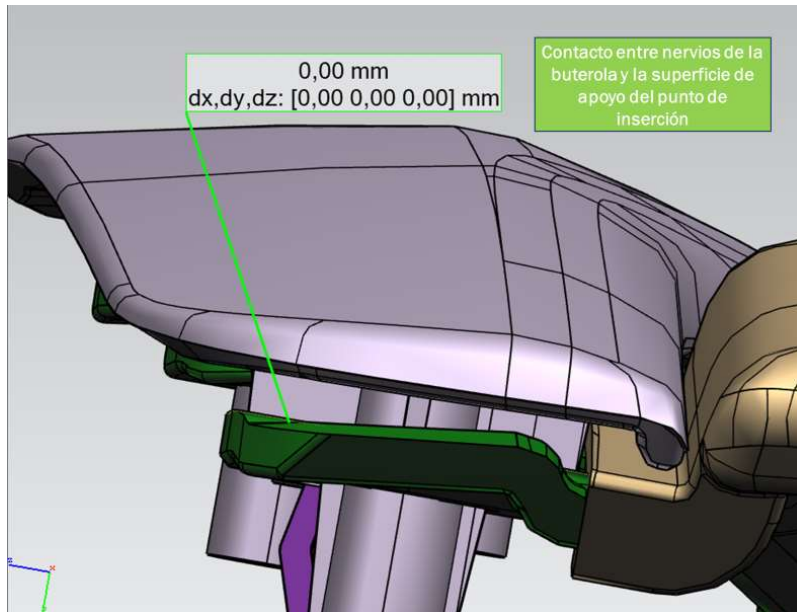
Ilustración 4.36.- Gap nulo entre el punto de inserción y los nervios de la buterola en punto de soldadura del poste C. Fuente: (Grupo Antolín, 2016)

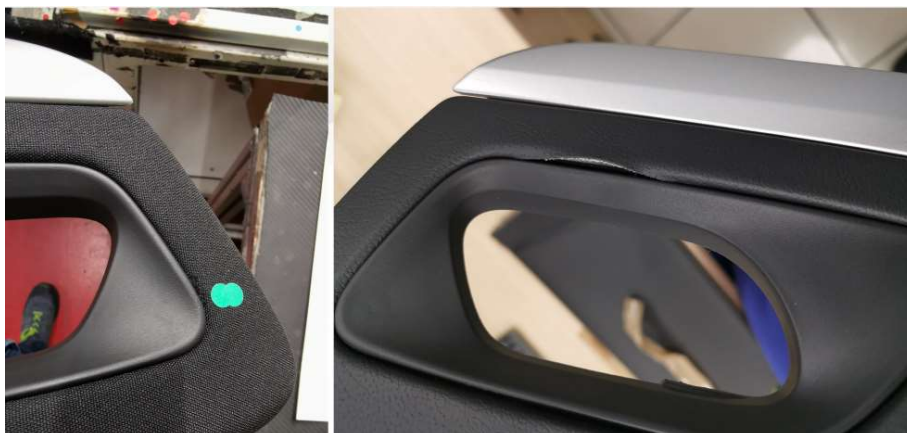
Ilustración 4.39.- Defecto de COI corta mejorado con acciones 1 y 2. Fuente: Elaboración propia

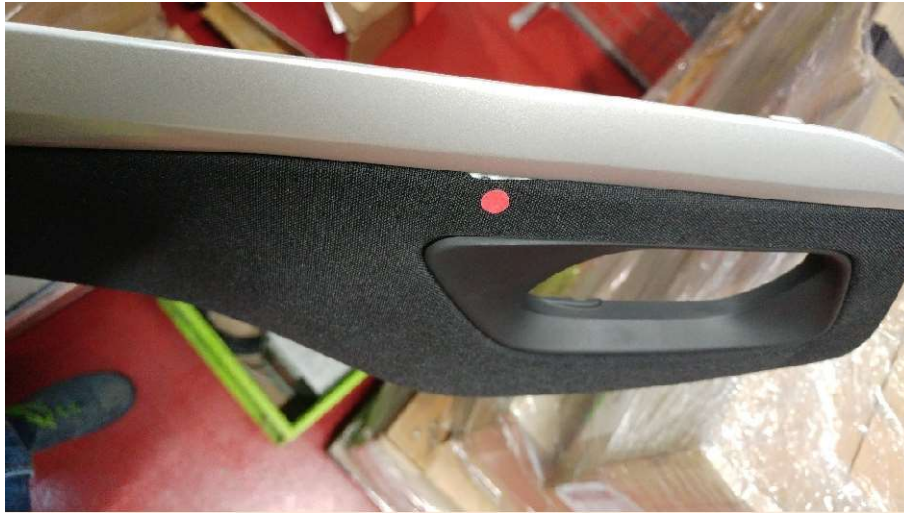
Ilustración 4.40.- Defecto de falta de recubrimiento en la zona de contacto con *baguette*: Fuente: Elaboración propia

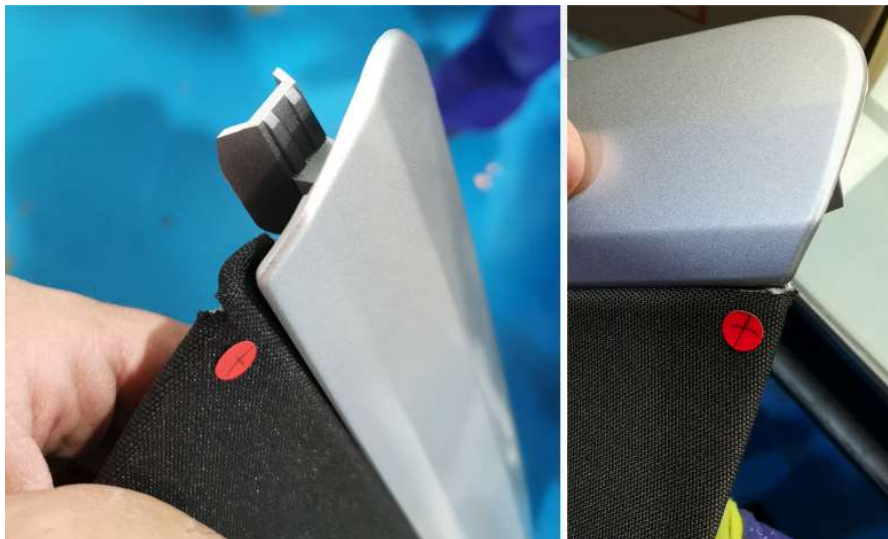
Ilustración 4.41.- Defecto de falta de recubrimiento en el poste B. Fuente: Elaboración propia

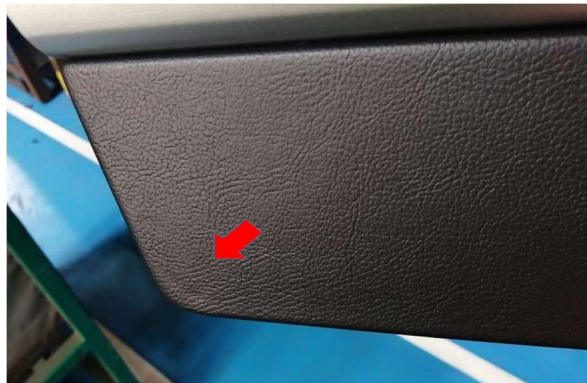
Ilustración 4.47.- Marcas en cara vista causadas por un exceso de presión en cara no vista. Fuente: Elaboración propia

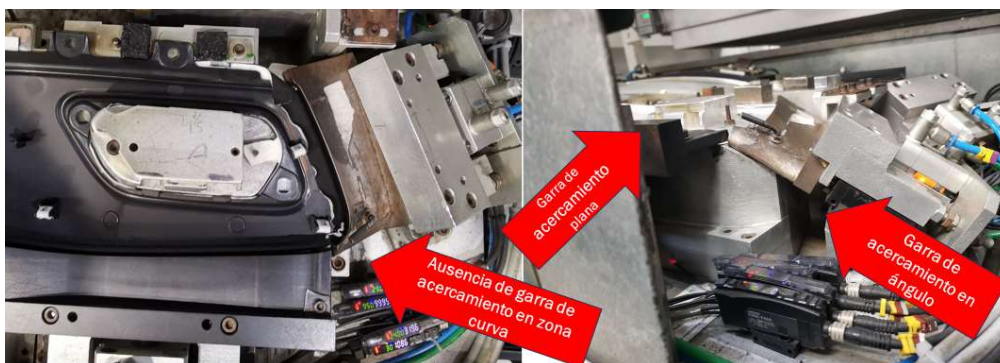
Ilustración 5.3.- Deficiente solución técnica para el rebordeo en zona poste A. Fuente: Elaboración propia

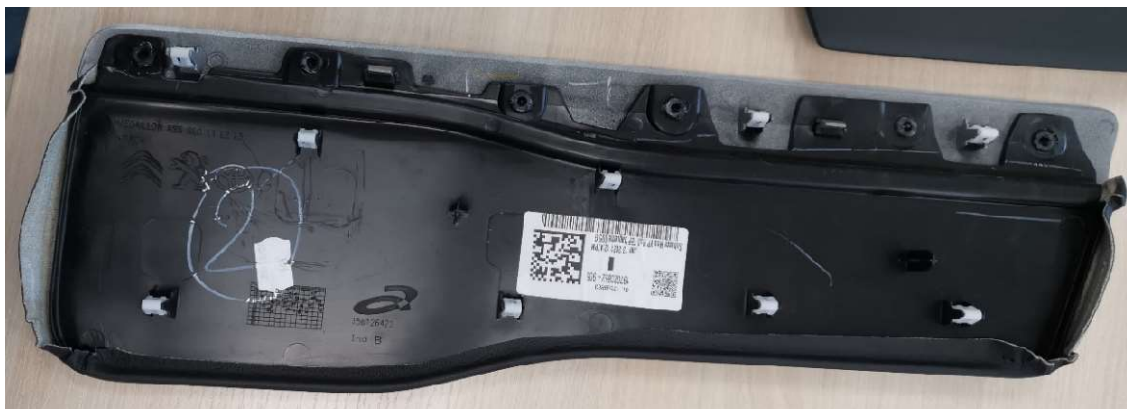
Ilustración 5.10.- Medallón Rango3 con despegues en poste C y poste D. Fuente: Elaboración propia

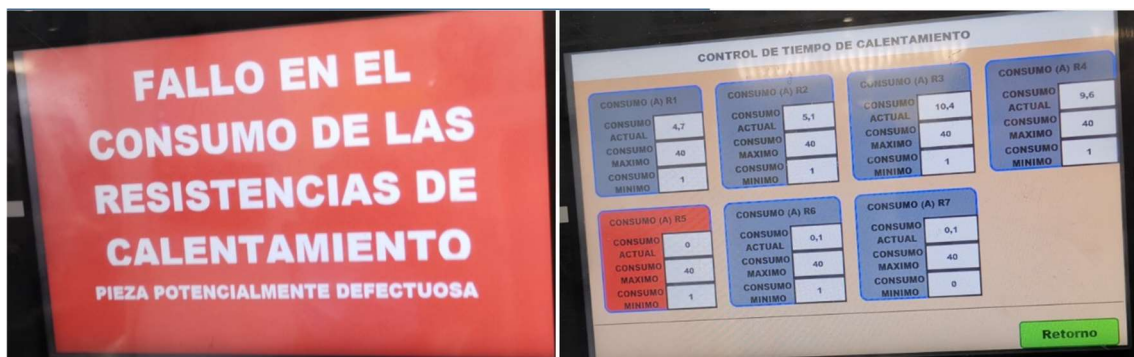
Ilustración 5.26.- Aviso de fallo de consumo y pantalla de detalle con fallo en relé 5. Fuente: Elaboración propia

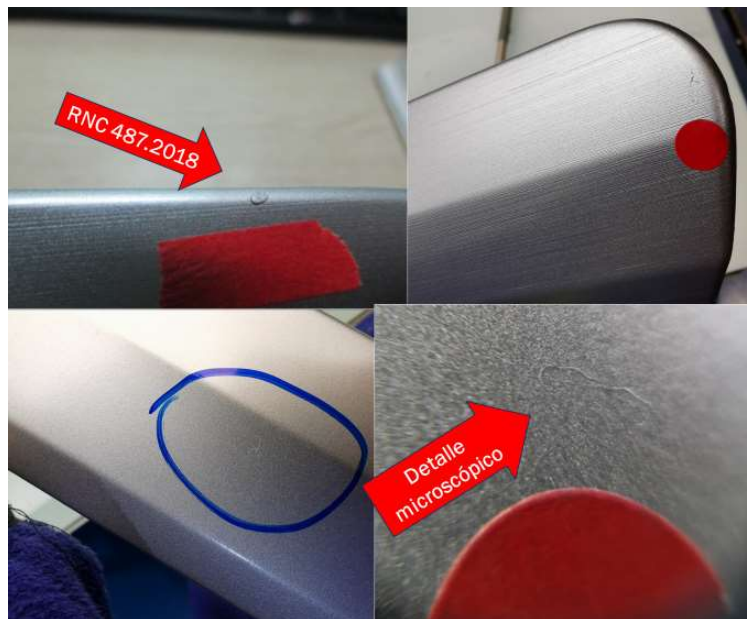
Ilustración 5.30.- Ejemplo de impurezas y detalle al microscopio. Fuente: Elaboración propia

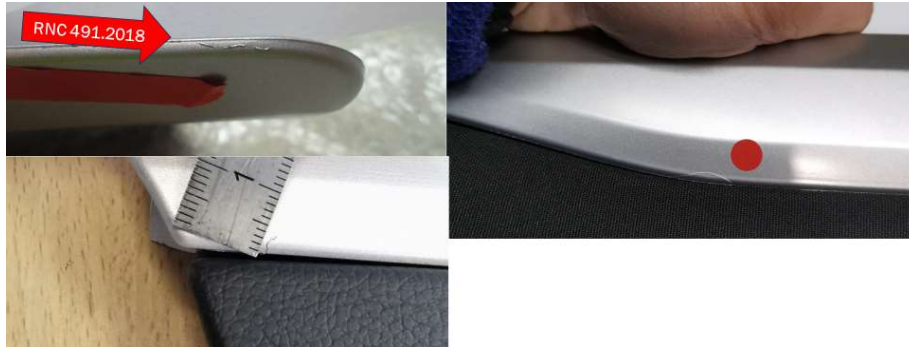
Ilustración 5.31.- Ejemplos de impurezas causadas por rebabas. Fuente: Elaboración propia

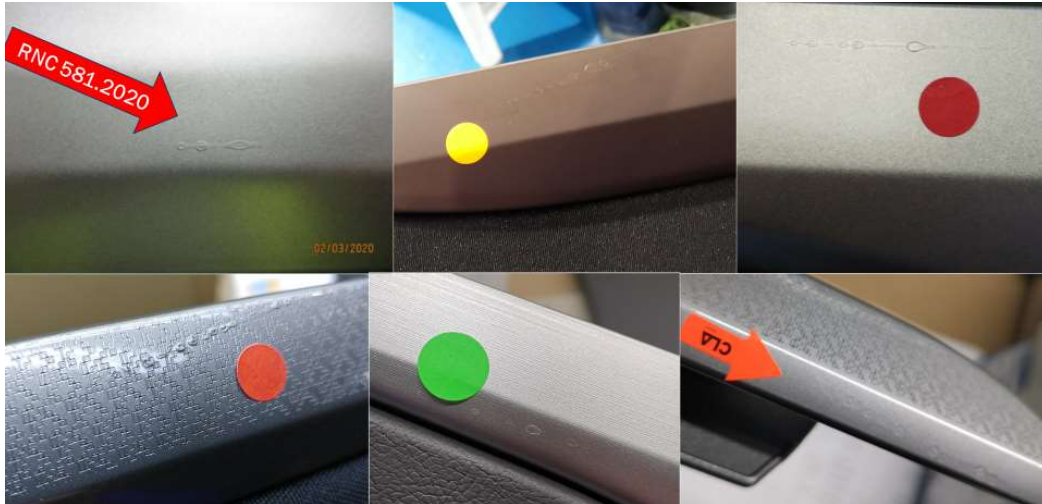
Ilustración 5.35.- Ejemplos aberrantes del defecto de gotas. Fuente: Elaboración propia

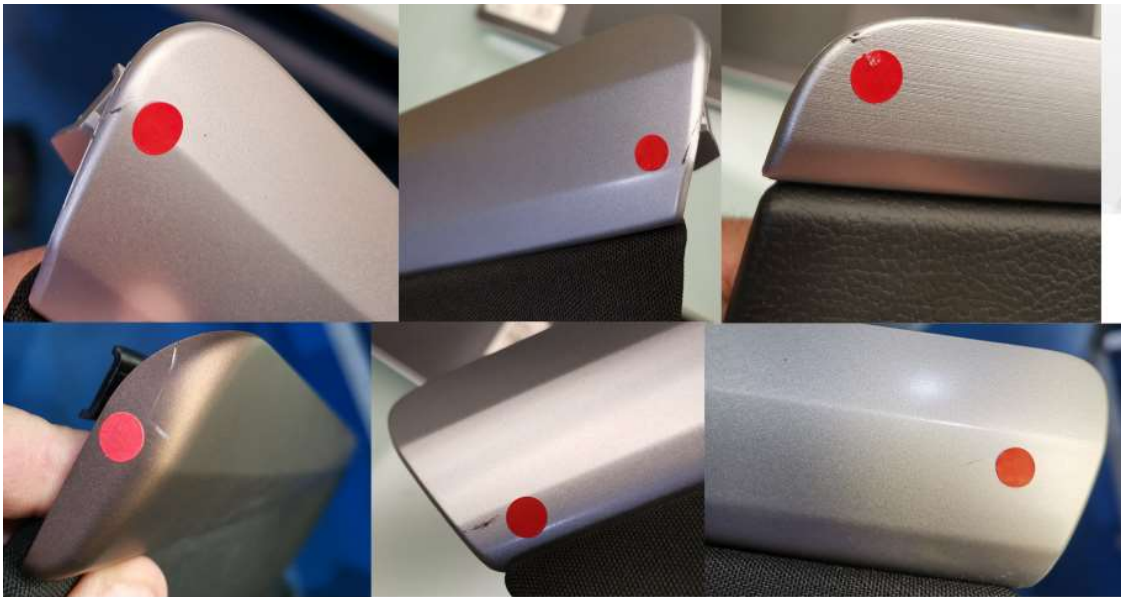
Ilustración 5.37.- Diferentes defectos de daños en *baguette* decorativa causados en contenedor. Fuente: Elaboración propia

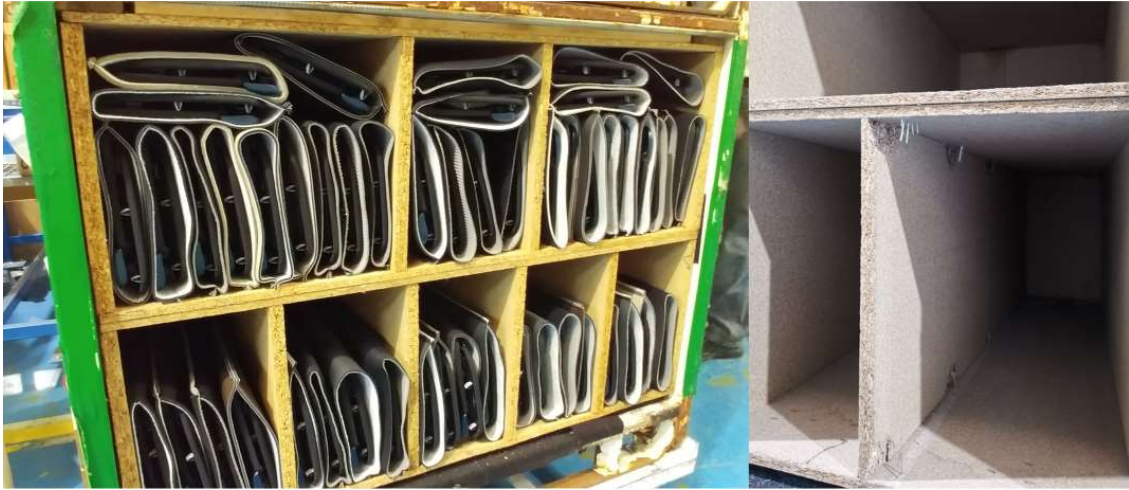
Ilustración 5.39.- Contenedores blancos y grapas sueltas en un contenedor dañado. Fuente: Elaboración propia

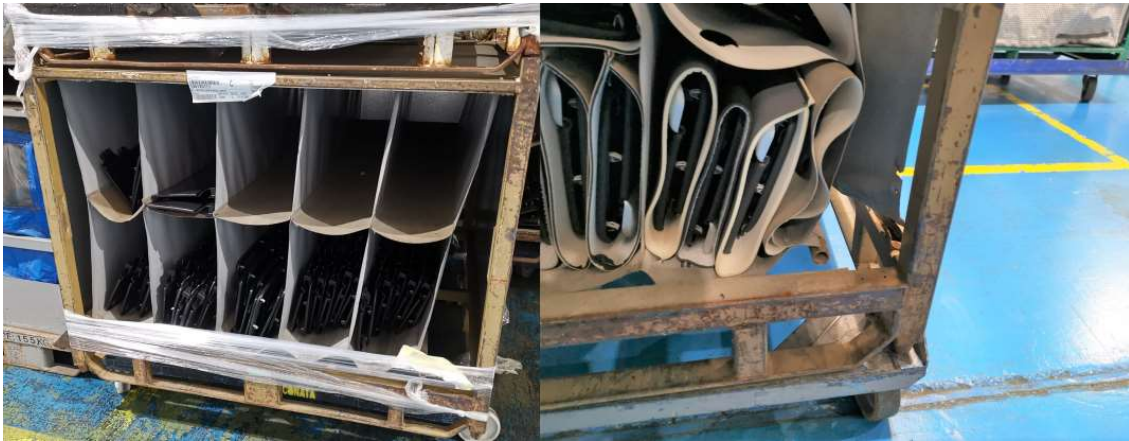
Ilustración 5.40.- Contenedor marrón y problemática de piezas aplastadas por el desencaje de la guía de posición. Fuente: Elaboración propia

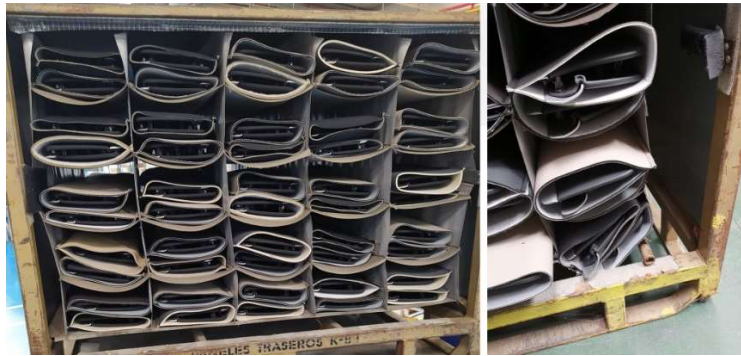
Ilustración 5.43.- Contenedor X84 y problemática de deformaciones en alveolos por falta de rigidez. Fuente: Elaboración propia
