REVISIÓN DEL ESTADO DE LOS PANELES SOLARES DESPUÉS DE 20 AÑOS DE OPERACIÓN EN LAS PROPIAS PLANTAS FOTOVOLTAICAS MEDIANTE TÉCNICAS IN-SITU

Haciendo uso de esta caracterización complementaria, se ha planteado este trabajo para realizar una revisión del estado de los paneles de una instalación FV de 100 kW_p puesta en marcha en 2006 en la provincia de Palencia, España, que 20 años después de su instalación sigue en funcionamiento.

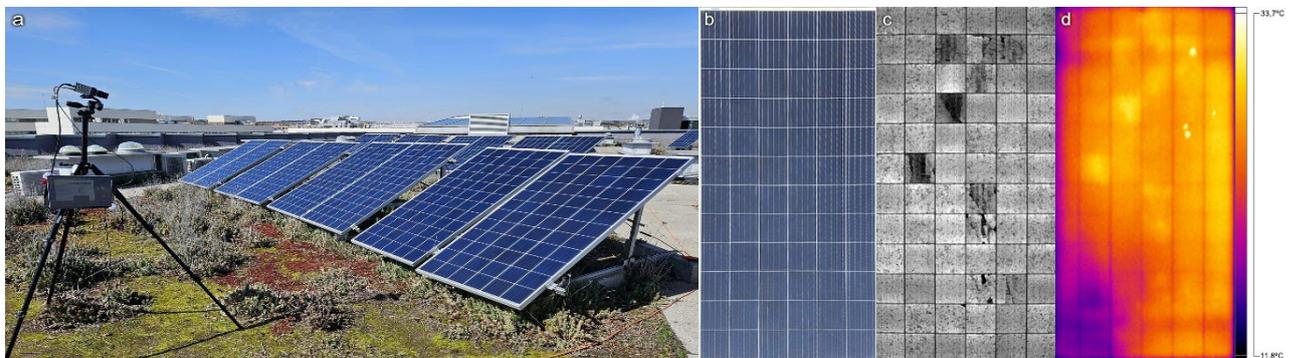
Como ejemplo de esta caracterización complementaria, la Fig. 1 muestra la inspección realizada sobre los paneles FV instalados en el año 2019 en el tejado del Edificio de Investigación LUCIA de la Universidad de Valladolid. Si bien la inspección visual no permite detectar ningún defecto en el panel mostrado, de la caracterización I-V se deduce que el panel ha sufrido una pérdida de potencia nominal de 3,8% (sobre 330 W). La imagen TIR parece mostrar algunas células defectuosas, pero los contrastes de la imagen no permiten sacar mayores conclusiones. Por contra, la imagen dEL obtenida in-situ aporta información mucho más precisa sobre los defectos presentes en las células del panel. La gran ventaja que aporta la dEL frente a la EL convencional es que la inspección se puede realizar in-situ bajo cualquier nivel de irradiación, sin necesidad de desmontar los paneles y volverlos a montar de nuevo, suministrando información visual casi idéntica a la EL obtenida en oscuridad.

Fig. 1. a) Instalación FV en el tejado del Edificio LUCIA (Universidad de Valladolid) y realización in-situ de una inspección dEL; b) imagen visual de uno de los paneles; c) imagen dEL; c) imagen TIR.

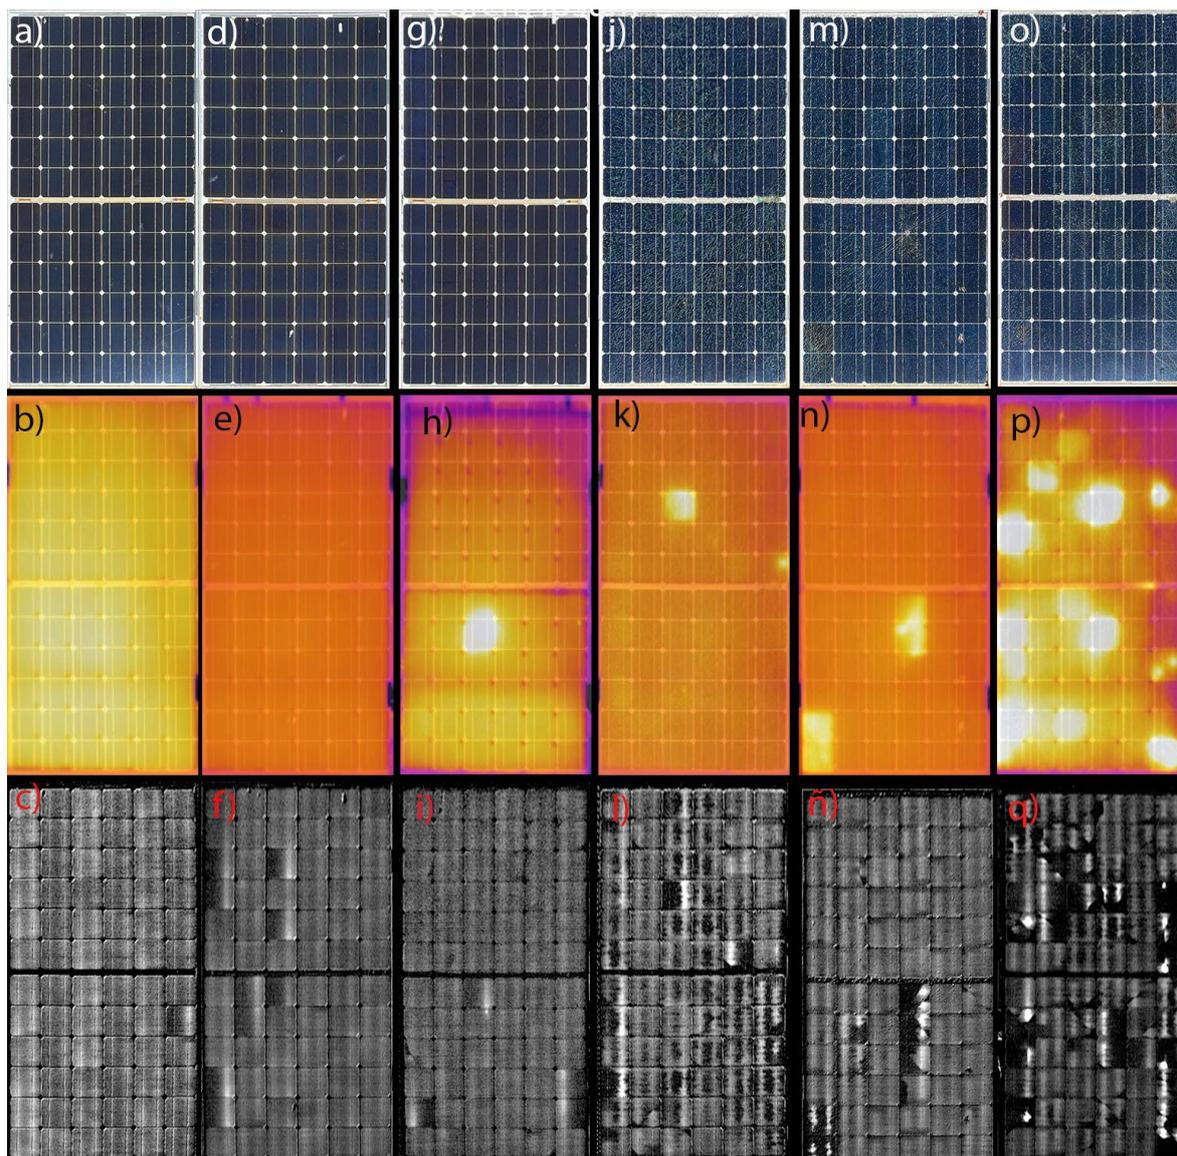
Para tener una idea más clara del estado de los paneles y su degradación actual, la inspección visual junto con la caracterización I-V se ha complementado con inspecciones TIR y dEL. Las Figuras 2 y 3 muestran sólo algunos ejemplos ilustrativos, correspondientes a los paneles #2, #3, #4, #6, #7 y #11. Cabe mencionar que la emisión de electroluminiscencia de los paneles es muy baja, al tratarse de una tecnología de células/módulos bastante antigua, por lo que las inspecciones mediante dEL, en las condiciones en las que se hicieron (800-1100 W/m²), dan lugar a imágenes de baja calidad. A pesar de ello, la información es suficiente para poder determinar células defectuosas, si bien el tipo de defecto concreto puede no quedar claro. Los paneles seleccionados se corresponden con tres paneles sin defectos visuales grandes (#2, #3 y #7) y tres con importantes defectos visuales (vidrio roto) (#4, #6 y #11).

La Figura 2 (a – c) muestra las imágenes correspondientes el panel #2, y la Fig. 3a) su curva I-V. No se observan defectos por inspección visual, y por TIR tampoco se observa ninguna célula afectada (puntos calientes). Se trata de un panel con una pérdida de potencia respecto al valor nominal del 19,74%, que es la menor pérdida de los paneles incluidos en este estudio (tabla 1). Como puede observarse, la imagen de dEL, a pesar de su baja calidad, solo muestra una célula ligeramente defectuosa. En este caso, la información suministrada por las cuatro técnicas coincide en gran medida, y estaríamos ante un panel cuya pérdida de potencia sería atribuible a la degradación normal, aunque se trata de una degradación algo elevada de acuerdo al dato de garantía ofrecido por el fabricante. La Fig. 2 (d – f) se corresponde con el panel #3, y la Fig. 3b) con su curva I-V. La inspección visual sólo muestra amarillamiento. La inspección TIR no muestra tampoco ninguna célula dañada. El dato de pérdida de potencia respecto a la nominal es del 20,32%. Cabe destacar, sin embargo, que la imagen dEL muestra varias células afectadas, que debe tener relación con el amarilleamiento del panel. Este amarilleamiento y los defectos observados por dEL podrían indicar que es un panel que puede degradarse bastante en el futuro cercano, aunque de momento no muestra puntos calientes.

Fig. 2. Imágenes obtenidas por inspección visual (1ª fila), TIR (2ª fila) y dEL (3ª fila) de diferentes módulos: (a-c): #2; (d-f): #3; (g-i): #7; (j-l): #11; (m-ñ): #4; (o-q): #6

La Fig. 2(g-i) se corresponde con el panel #7, y la Fig. 3c) con su curva I-V. Por inspección visual de nuevo sólo se observa cierto amarillamiento. En este caso, por el contrario, la inspección TIR muestra una célula muy afectada. Este panel presenta una pérdida de potencia respecto a la nominal del 25,29%. y una curva I-V que refleja el mal funcionamiento de dos filas de células (conectadas a uno de los tres diodos de protección del panel). La imagen dEL muestra varias células afectadas. Curiosamente, la célula muy afectada observada por TIR no parece coincidir con las células defectuosas observadas por dEL. Sólo la información complementaria suministrada por las cuatro técnicas permite entender mejor el estado actual del panel.

Las Fig. 2(j - l), 2(m - ñ) y 2(o - q) corresponden con módulos con el vidrio roto (#11, #4 y #6), y las Fig. 3(d - f) con sus curvas I-V. El panel #11, Figs. 2(j - l) y 3d), muestra sólo una célula muy caliente en la imagen TIR; sin embargo, presenta varias células defectuosas en la imagen dEL. La pérdida de potencia de este panel respecto al valor nominal, del 40,70%, y la forma de la curva I-V, que muestra deficiencias tanto en la resistencia serie como paralelo, cuadra mejor con los numerosos defectos observados por dEL. Por su parte, el panel #4, Figs. 2(m - ñ) y 3e), con una pérdida de potencia respecto al valor nominal del 48,10% y una curva I-V muy afectada, presenta varias células afectadas según la imagen TIR, aunque es la imagen dEL la que permite ver con mucho más detalle la afectación de dichas células, y muestra algunas otras células también defectuosas, que la imagen TIR no revela. Por último, el panel #6, Figs. 2(o - q) y 3f), presenta una imagen TIR con numerosas células con temperaturas elevadas, que la imagen dEL también localiza, aunque la dEL muestra muchas más células defectuosas y con daños elevados, que la imagen

TIR de nuevo no revela. La pérdida de potencia respecto del valor nominal, del 73,84%, y la forma de la curva I-V, corroboran la enorme afectación de este panel.

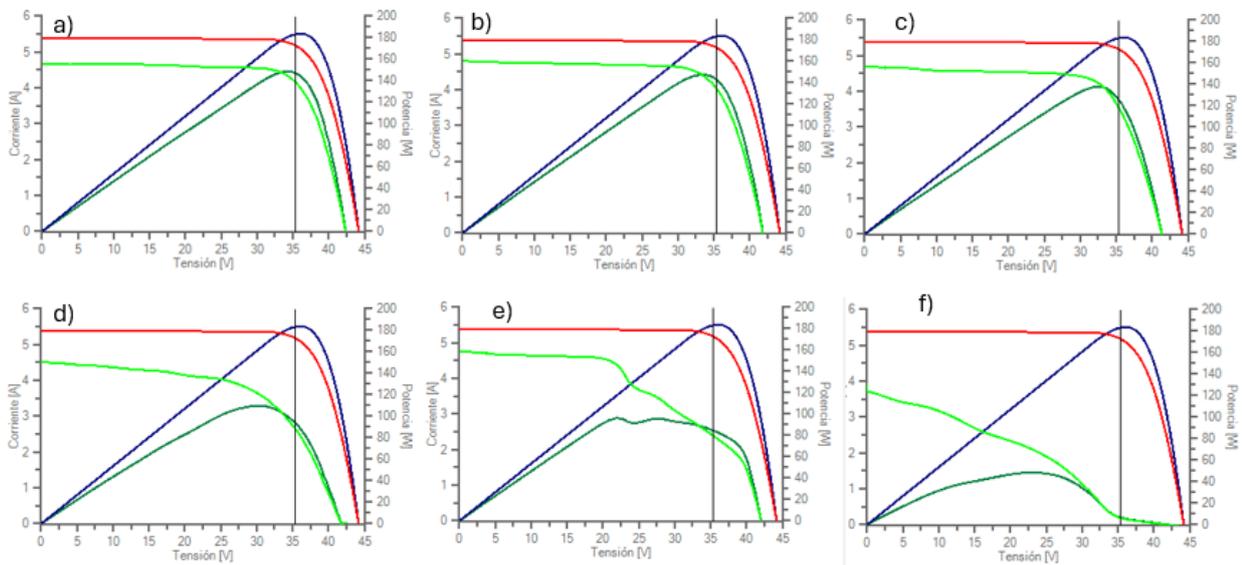
Fig. 3. Curvas I-V de los paneles cuyas imágenes se muestran en la Fig. 2: a) módulo #2; b) módulo #3; c) módulo #7; d) módulo #11; e) módulo #4; f) módulo #6. (En rojo: curva I-V nominal. En azul: curva P-V nominal. En verde claro: curva I-V actual. En verde oscuro: curva P-V actual).
