DIAGNÓSTICO DE MÓDULOS FOTOVOLTAICOS ALCANZADOS POR UNA TORMENTA DE GRANIZO

de Castro C.*, González-Francés D.*, Carpintero L.A.*,, Sulca K.P.*, Alonso-Gómez V.*, González M.A.*, Martínez O.***

* GdS-Optronlab Group, Dpto. Física de la Materia Condensada, Universidad de Valladolid, Edificio LUCIA, Paseo de Belén 19, 47011, (Valladolid) Spain, carmelo.castro@uva.es

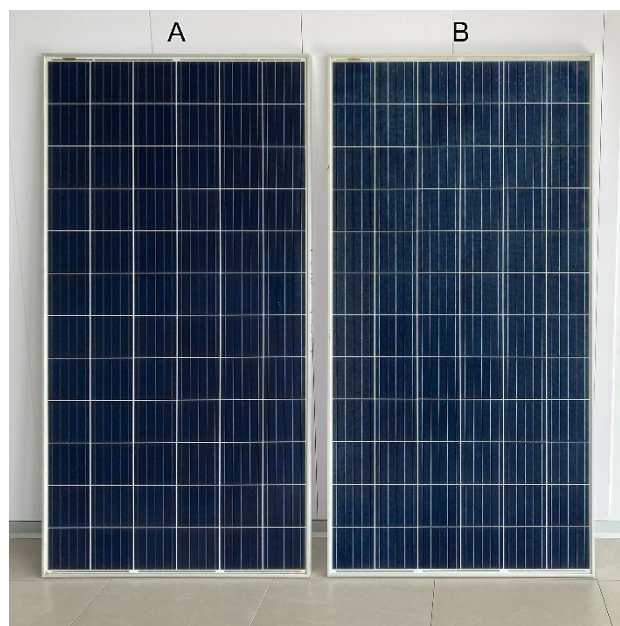
Para este estudio se hizo uso de una serie de módulos fotovoltaicos GCL-P6/72H340 de silicio policristalino que sufrieron los efectos de una tormenta de granizo en España durante el verano de 2023. En la Fig. 1 se muestra la fotografía de una pareja de ellos, denotados mediante las letras A y B, como parte de una inspección visual inicial.

Fig. 1. Dos de los módulos fotovoltaicos empleados durante el estudio.

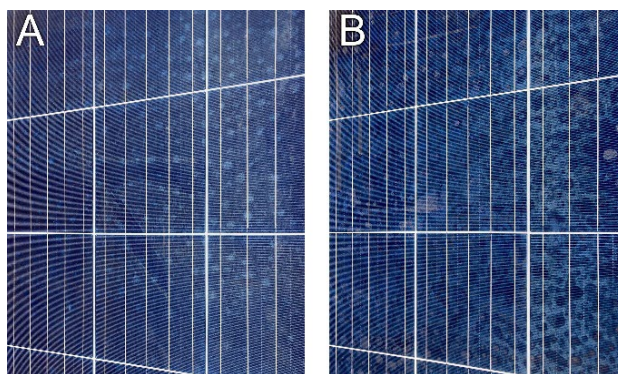
Si bien en ningún módulo se apreciaron roturas del vidrio protector, en todos ellos se detectaron múltiples marcas punteadas enteramente distribuidas por su superficie, como las que se evidencian en la Fig. 2 para los módulos A y B. Dichas marcas parecieran corresponder en algunos casos con los impactos de las bolas de granizo (como las del módulo A, bien diferenciadas), mientras que en otros se asemejan más al efecto de la delaminación (como las del módulo B, más extensas y difusas), fenómeno atribuido principalmente a la liberación de gases debido a la degradación del material encapsulante, y que puede verse favorecido por una elevación de la temperatura externa o la radiación ultravioleta incidente.

Fig. 2. Marcas punteadas sobre la superficie de los módulos A y B.

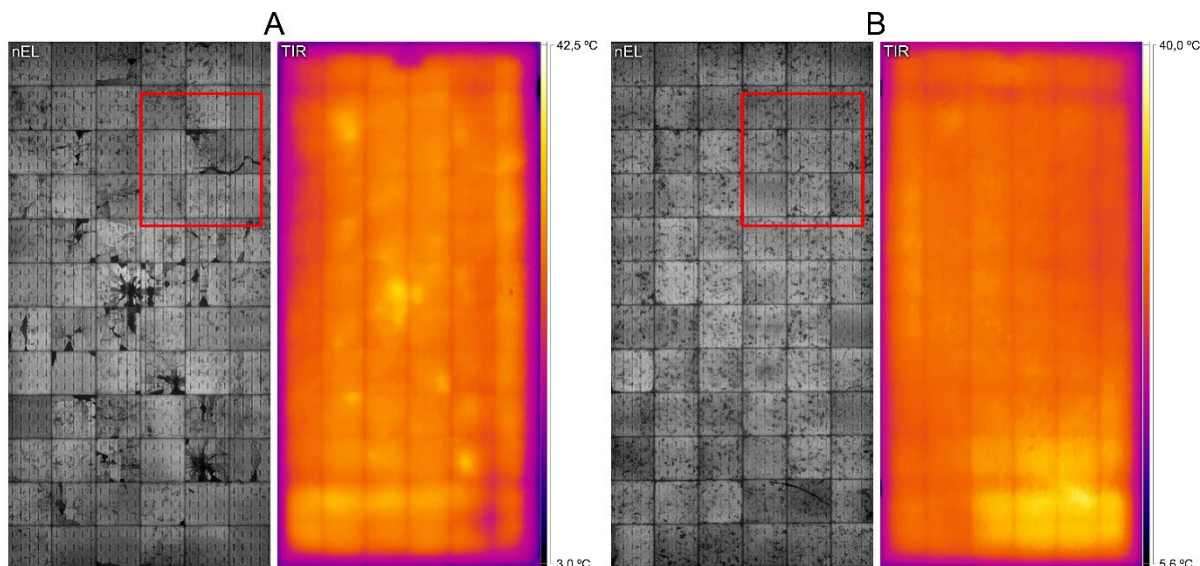
Fig. 3. Imágenes de EL y TIR de los módulos A y B. Se señalan en color rojo las zonas correspondientes a las imágenes visuales (Fig. 2).

De las imágenes de EL de la Fig. 3 se constata la existencia de importantes defectos en el módulo A, principalmente cracks de todos los tipos, A, B y C, y extensión variada, atribuibles al impacto de las bolas de granizo. En el caso del módulo B, no se distinguen más defectos que una fisura en su parte inferior derecha, probablemente ocasionada durante su manipulación. Se observan, además, diversas manchas comunes a los dos, pero notablemente más presentes en el módulo B, que, si bien a priori cabría relacionar con las marcas visuales de la Fig. 2, no corresponden en localización con ellas, por lo que podrían deberse a irregularidades durante el proceso de fabricación de las células solares.

Las imágenes TIR ofrecen menos información, pero también permiten distinguir las zonas más dañadas, como los cracks de mayor tamaño del módulo A o la ya mencionada fisura del módulo B. Éstas, sin embargo, apenas alcanzarían la categoría formal de anomalía térmica, que requiere de un incremento mínimo de 10 °C de temperatura con respecto a la de las células funcionales según la normativa. Por tanto, la termografía constituye un complemento adecuado a otros métodos para la graduación de los defectos en módulos individuales, pero resulta insuficiente por sí sola si lo que se busca es dar una descripción rigurosa de los mismos.

En vista de los resultados de este estudio, se considera necesario incorporar de forma rutinaria técnicas de visualización de defectos más precisas, como la electroluminiscencia para la inspección de plantas fotovoltaicas, así como de caracterización eléctrica, pues es su rendimiento funcional lo más relevante en última instancia. Esto, a pesar de suponer en la actualidad un mayor consumo de tiempo, resulta imprescindible no solo por la falta de precisión de las técnicas tradicionales (inspección visual y termográfica mayoritariamente) a la hora de identificar posibles desperfectos, sino por la posibilidad de que un examen básico pase por alto defectos tan considerables como los que aquí se han comentado, algo más habitual durante las inspecciones masivas. Por esto mismo, se recomienda la realización de inspecciones periódicas, y no solo tras una tormenta de granizo o cualquier otro fenómeno extremo, lo cual, además, ayudaría a mantener un historial de defectos para garantizar un mejor seguimiento.

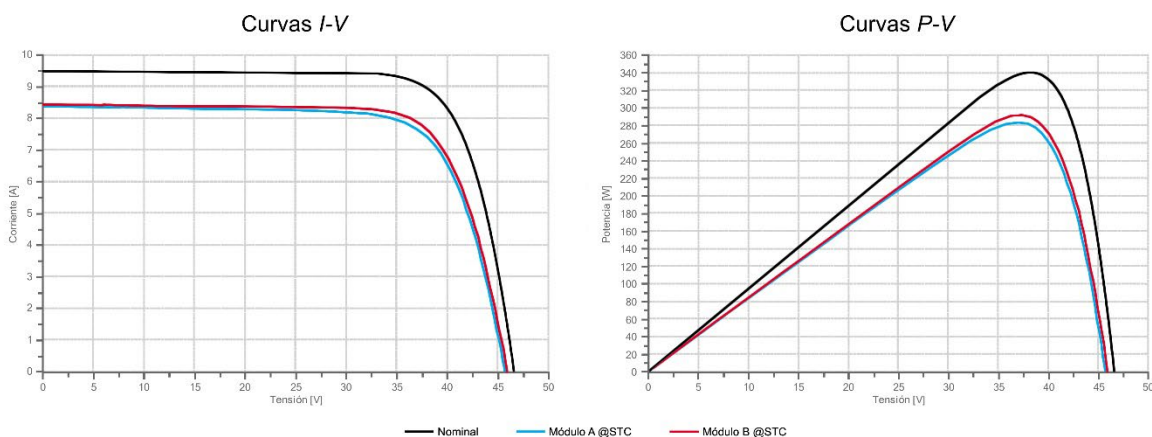
Fig. 4. Curvas $I-V$ y $P-V$ de los módulos A y B.

Por otra parte, las cantidades recogidas en la Tabla 1 y las curvas $I-V$ y $P-V$ de la Fig. 4 reflejan una leve pero apreciable disminución del rendimiento energético del módulo A con respecto al del B, lo cual se encuentra bien correlacionado con el estado de los módulos según las pruebas de imagen. No obstante, dicha diferencia no resulta tan destacable como la que ambos presentan con respecto al rendimiento esperado para este modelo particular en condiciones óptimas (y que provoca que trabajen a una potencia máxima del 83.33% y 85.76% de su valor nominal respectivamente), fruto de la degradación de sus componentes con el tiempo.
