**PATOLOGÍAS COMUNES EN  
LAS VIVIENDAS DEL BARRIO  
GIRÓN DE VALLADOLID**

Trabajo de Fin de Grado en Fundamentos  
de la Arquitectura

Autor: Claudia Díaz Gancedo

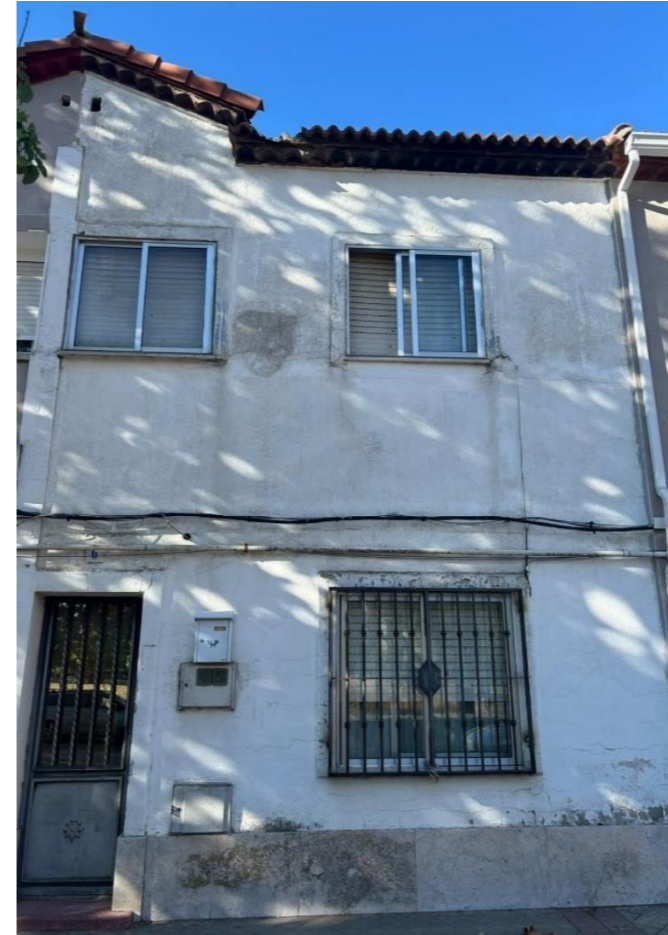
Calle de los Recreos nº 6  
Fotografía del autor

Aunque en el presente esta patología se ha ido subsanando, aun podemos ver que las humedades por capilaridad siguen presentes en muchas de las viviendas. A continuación, se muestran una serie de fotografías tomadas por el autor recientemente, que documentan el estado actual de diversas casas afectadas del barrio:

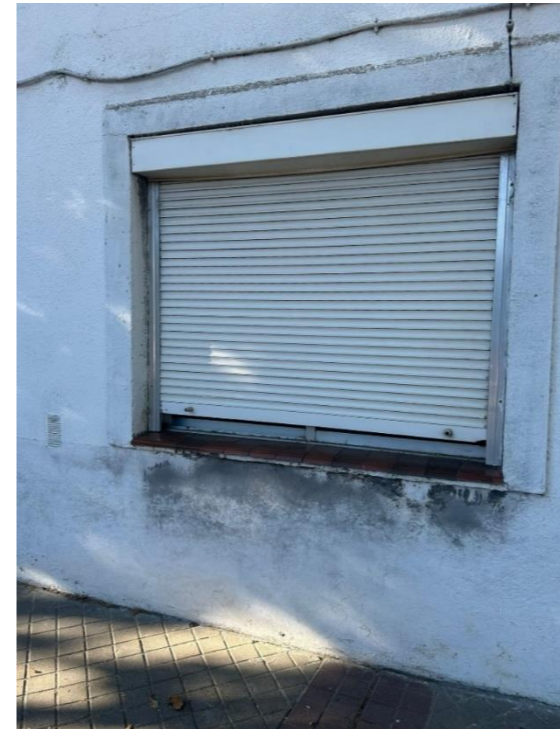
Calle Recreos nº 44

A continuación, se muestran fotografías de origen propio, tomadas recientemente, en las que podemos ver la persistencia de las filtraciones de agua en fachada:

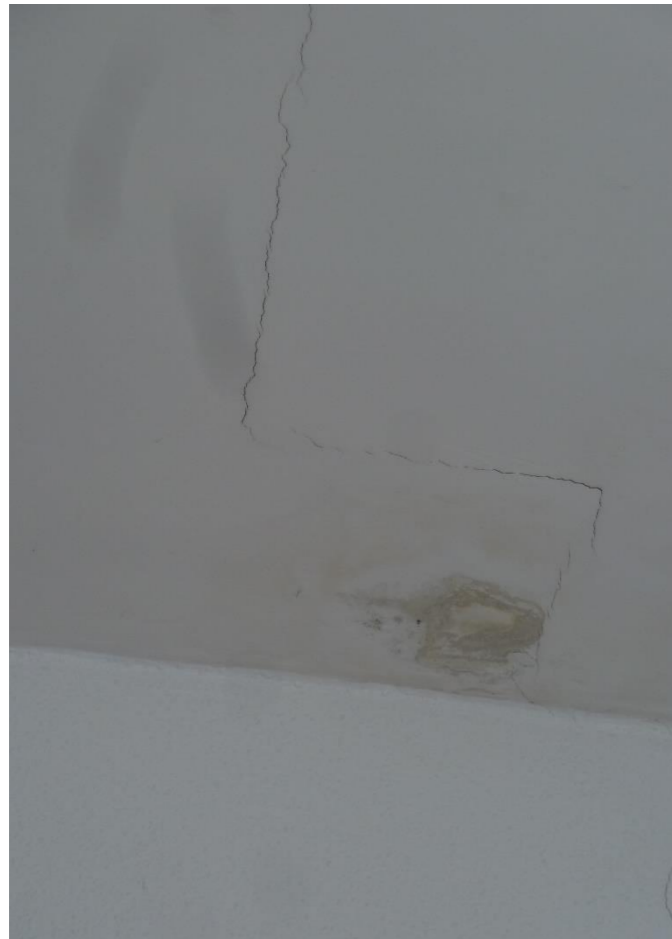
Informe de Inspección Técnica de Edificios de calle Recreos nº26

Presencia de Humedades y/o Filtraciones en la Estructura de Cubierta			
Localización	Descripción	Gravedad	Nivel Incidencia
Habitación superior derecha, a fachada principal (26.9)	Mancha procedente de filtración de cubierta.	Despreciable	Puntual

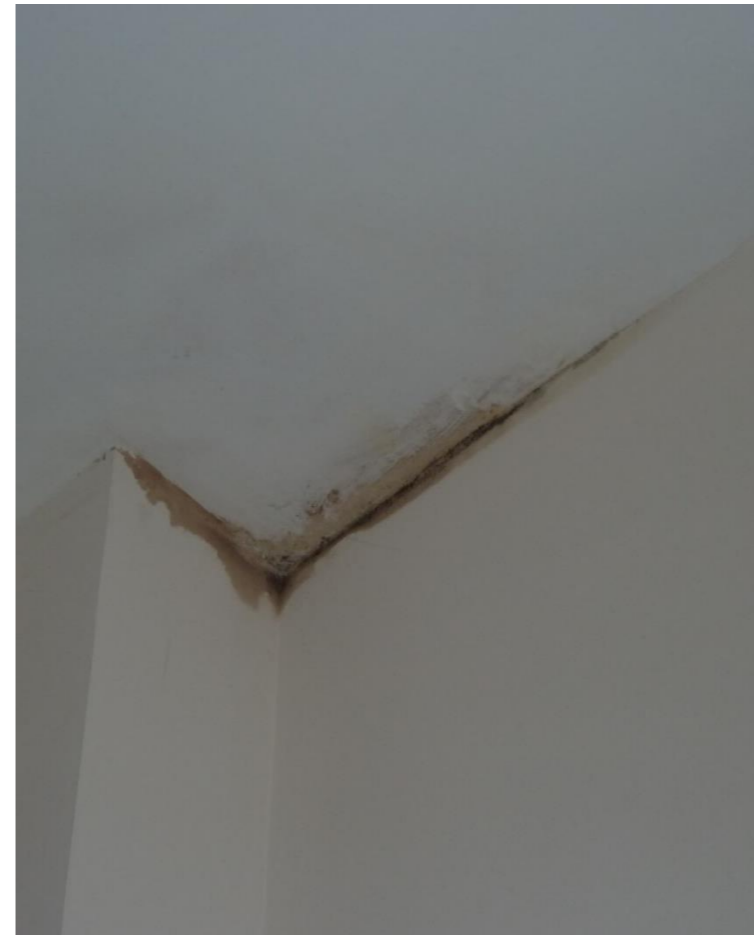
Informe de Inspección Técnica de Edificios de calle Recreos nº 48

Manifestación de Filtraciones y/o Goteras derivadas de la Cubierta			
Localización	Descripción	Gravedad	Nivel Incidencia
Esquina habitación superior, en antigua chimenea.	Presencia de mancha provocada por filtración de cubierta.	Despreciable	Puntual

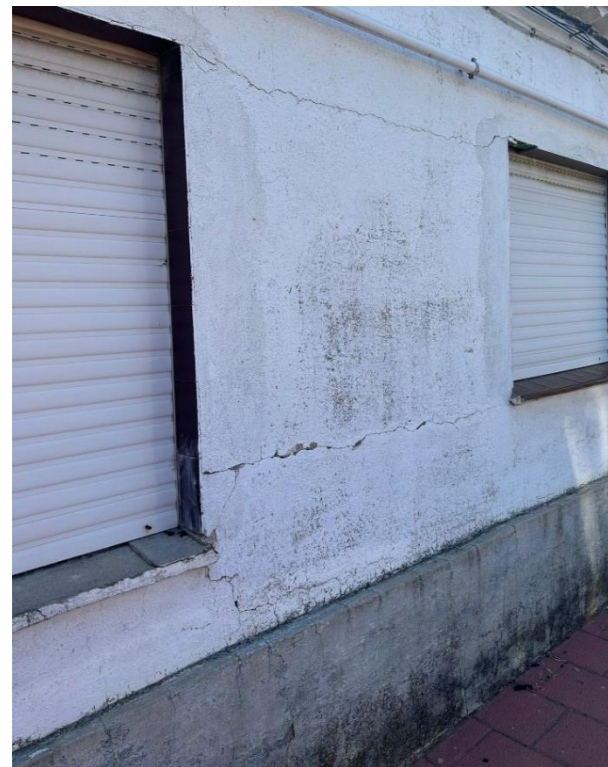
Calle Meridiano nº 9  
Fotografía del autor

A continuación, se muestran una serie de fotografías de origen propio, que muestran fisuras y grietas en las fachadas de algunas viviendas:

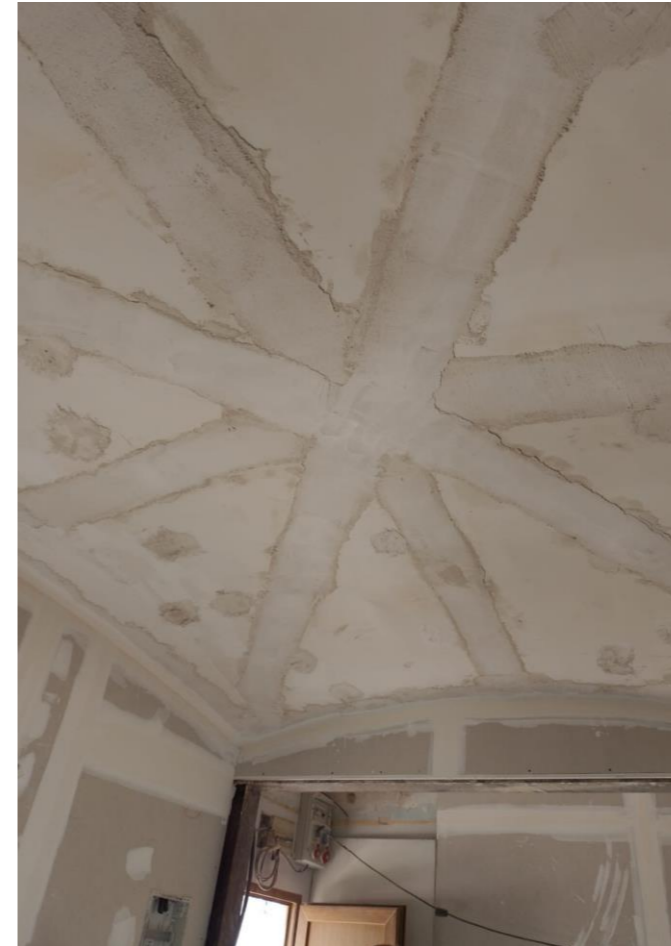
Fisuras y/o Grietas en la Estructura de Cubierta			
Localización	Descripción	Gravedad	Nivel Incidencia
Habitación superior derecha, a fachada principal (26.9)	Fisura en parte lateral-esquina de bóveda.	Leve	Baja

Refuerzo en la bóveda tras la redistribución de la vivienda
