# Estudios para la consolidación y rehabilitación del Castillo – palacio de Castronuevo, Ávila

Trabajo Fin de Grado

Autor: Millán Sánchez Díaz

### 3. Evaluación del estado de conservación

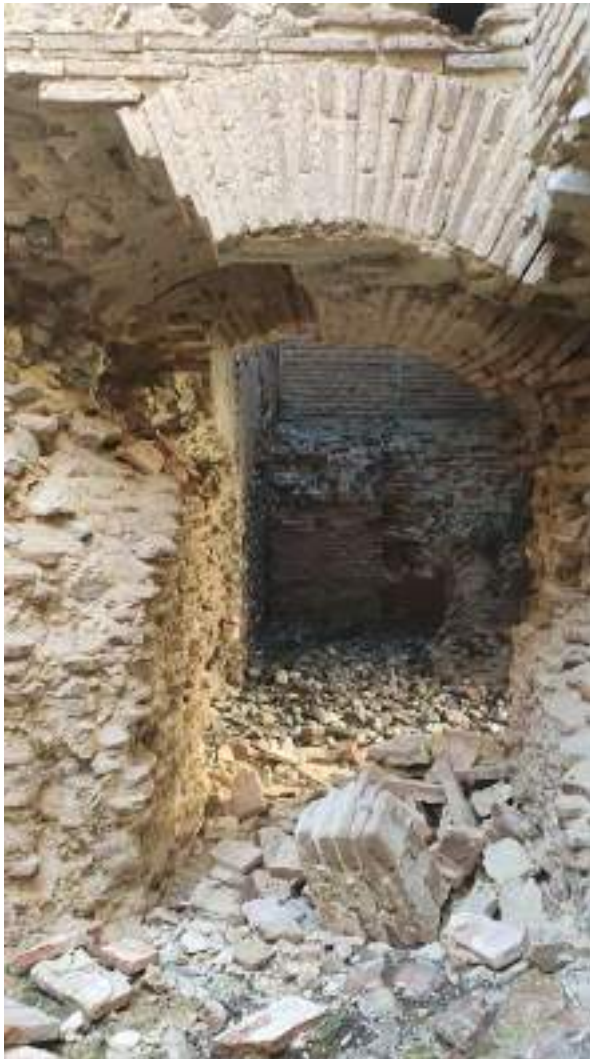
Fig. 62. Interior arruinado de la torre del homenaje del castillo – palacio de Castronuevo, Ávila. Imagen del autor.

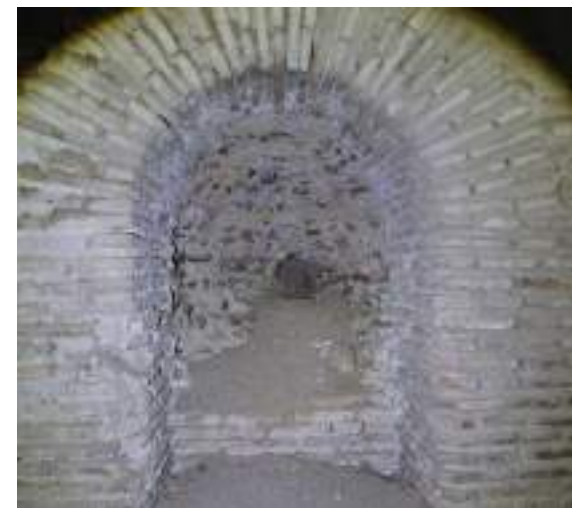
Así pues, entendiendo el tapial de calicanto como una técnica constructiva que ha dado lugar tanto a la mayoría de la estructura muraria como a su propia cimentación [ver Figura 75], presenta varias lesiones constructivas.

Fig. 75. Cimentación de la torre circular Sur vista desde las galerías subterráneas de la fortaleza de Castronuevo, Ávila. Imagen del autor.

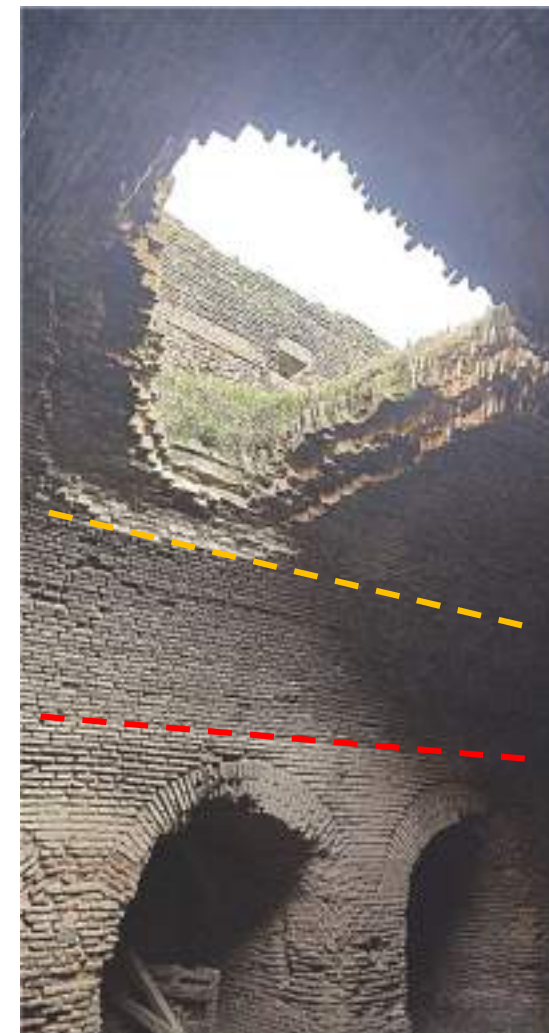
<sup>84</sup> Es en el comienzo de esta triple rosca de ladrillo (un doble punto débil de la bóveda) cuando debido a la filtración del agua de lluvia este elemento estructural sufre daños, y por consiguiente, puede comenzar a desprenderse como sucede en el caso de estudio.

Fig. 100. Tramo colapsado de la bóveda del corredor Norte de las galerías subterráneas del castillo – palacio de Castronuevo, Ávila. Imagen del autor.

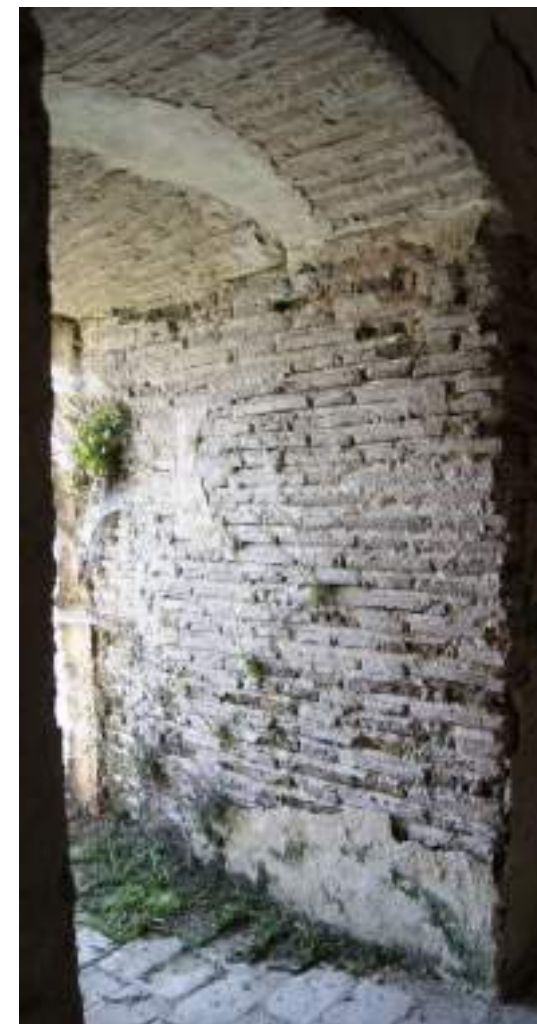
Por el contrario, las humedades ocasionadas por filtraciones son mucho más frecuentes y extendidas [ver Fichas\_ 02, 15 y 21 de lesiones constructivas], como son las existentes en el adarve, provocando daños en los muros, huecos y la estructura horizontal del palacio. Siendo las de mayor gravedad las que afectan a ciertos elementos sensibles de retener mayor cantidad de humedad, en concreto las bóvedas de las galerías subterráneas o las de las torres circulares.

*Fig. 102. Humedades ocasionadas por filtraciones de agua desde el adarve, a una de las ventanas situadas al Este del palacio de Castronuevo, Ávila. Imagen del autor.*

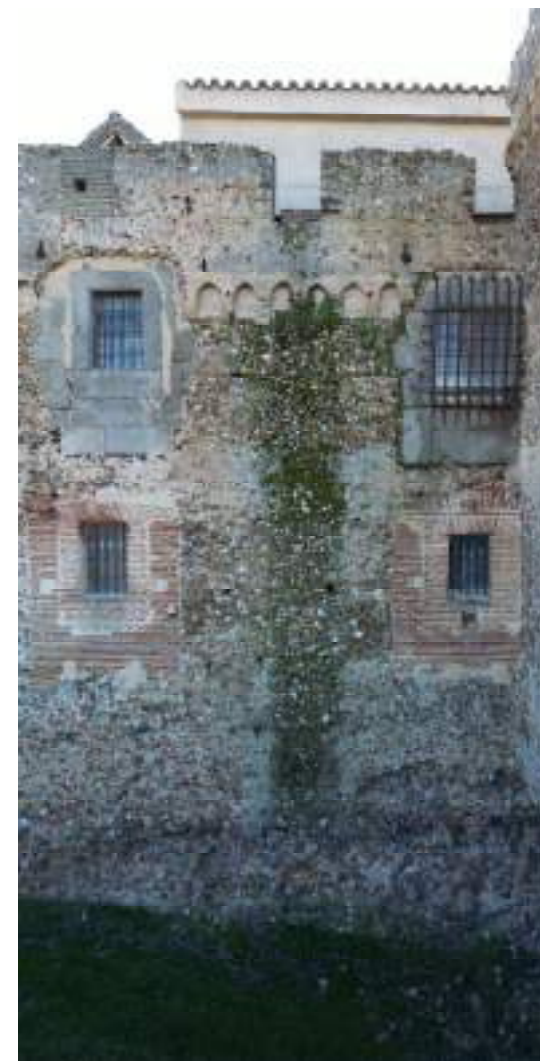
La suciedad acumulada en el ambiente acaba depositándose en superficies horizontales o verticales, como las correspondientes a las fachadas de un edificio. La porosidad del material, junto con la escorrentía sin control del agua de lluvia, termina provocando que esta suciedad se remarque mediante manchas o lavados diferenciales [ver Figura 105]. En la fortaleza de Castronuevo estas lesiones se ubican sobre los lienzos con menor incidencia solar (lienzo Norte, Este y coronación de la torre del homenaje) y también en menor grado alrededor de ventanas, alfeizares o cornisas [ver Ficha\_ 05 de lesiones constructivas].

Fig. 105. Lavado diferencial sobre el lienzo Norte del recinto interior de la fortaleza de Castronuevo, Ávila. Imagen del autor.

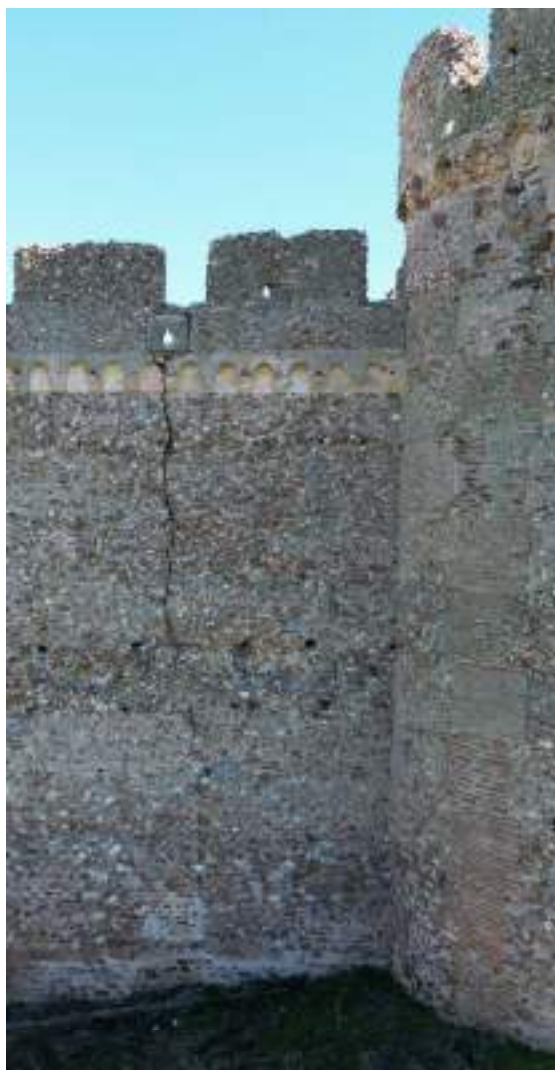
Fig. 106. Grieta en el lienzo Oeste del recinto interior de la fortaleza de Castronuevo, Ávila. Imagen del autor.

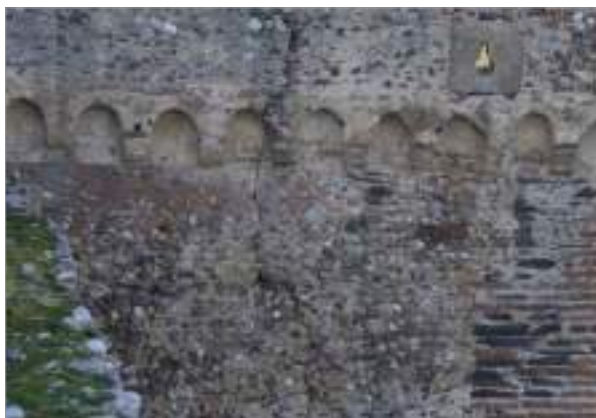
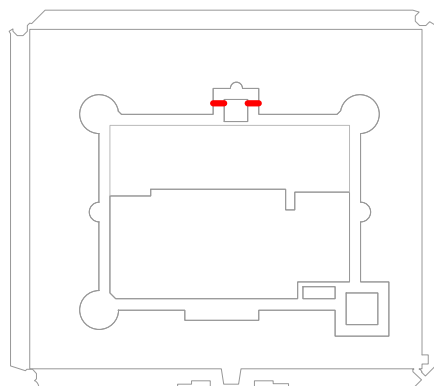
Grietas verticales en todo el espesor del muro de tapia de calicanto de ambos laterales de la torre rectangular Norte.

Lesión constructiva causada por múltiples factores, desde movimientos en la cimentación y el terreno, el exceso de humedad en su nivel inferior, hasta la carencia de una cubierta junto con elementos horizontales en su interior que entrelacen sus esbeltos muros de 13 metros de altura.

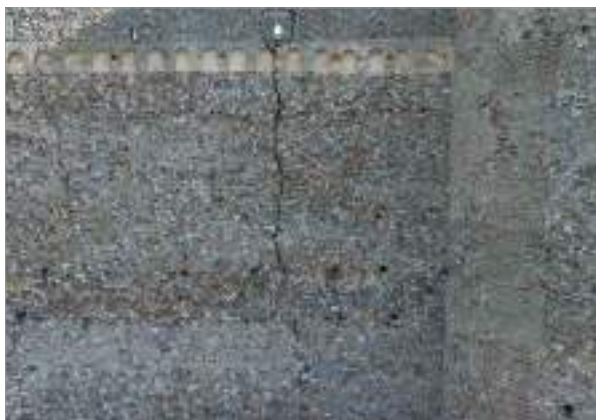
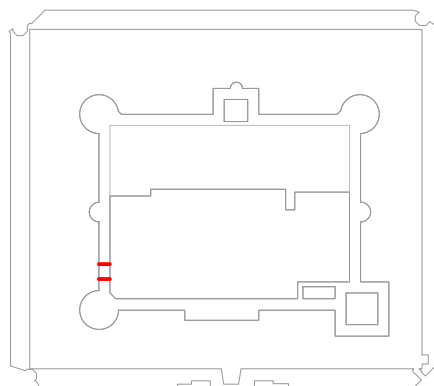
Grietas verticales en todo el espesor del muro de tapia de cal y canto del lienzo Oeste del recinto interior.

Grietas causadas posiblemente por algún asentamiento del terreno en el pasado.

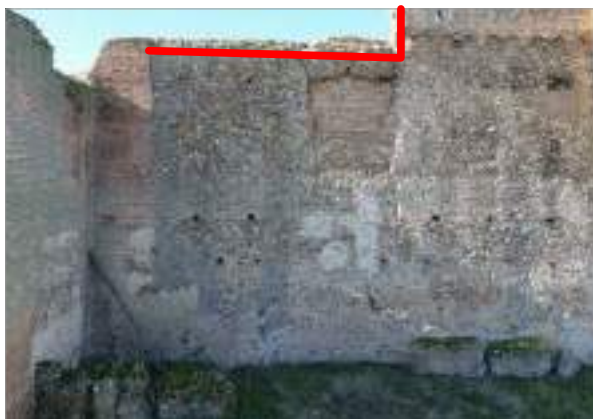
Desprendimiento de un tramo del almenado construido en tapia de cal y canto cercano a la torre del homenaje, tanto el antepecho como los dos merlones que lo conforman. Además, sus arquillos ciegos volados inferiores también se han desprendido.

Tras la apertura de un hueco de grandes dimensiones, este causa la aparición de grietas perpendiculares al arco de descarga del muro de tapial, que posteriormente provocaron el vuelco respecto al nivel del paseo del adarve, y finalmente el desprendimiento del área almenada superior a la abertura.

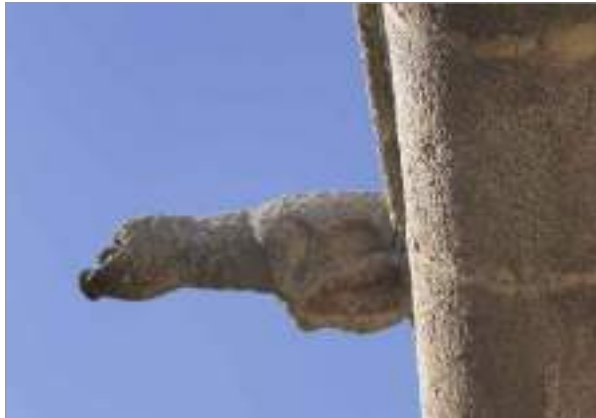
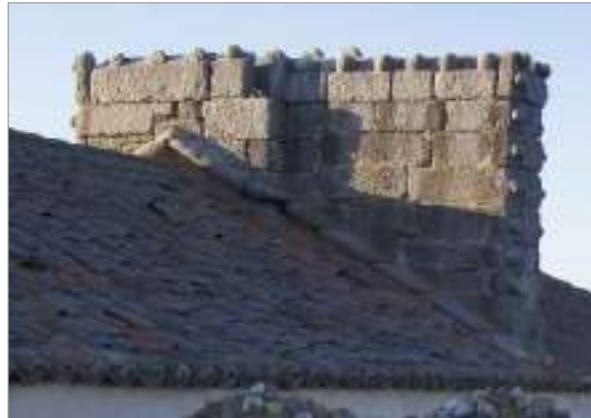
Pérdida material superficial de los sillares de granito en contacto directo con el exterior, sobre todo cuando se produce el fenómeno de heladicidad provocando la fractura de los elementos ornamentales más trabajados.

Lesión producida por las acciones físicas de los distintos agentes atmosféricos (precipitaciones, viento, temperatura, humedad, ...), ocurridos con el paso del tiempo.

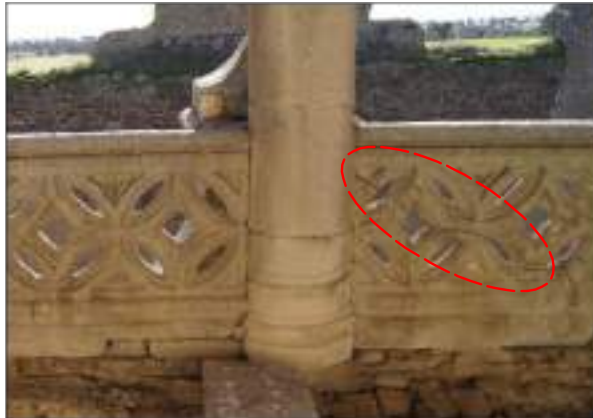
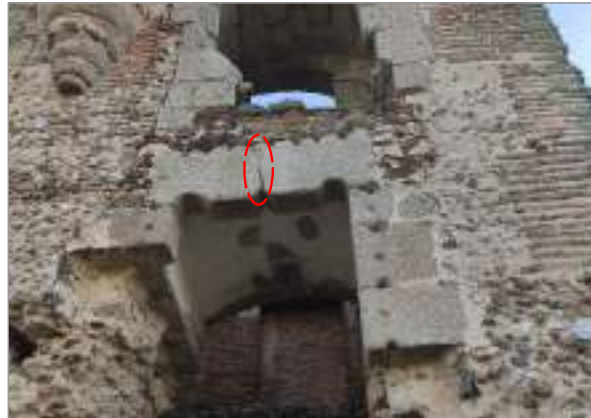
Grietas en sentido ascendente en todo el espesor de los elementos de granito afectados, principalmente de ciertas piezas de los antepechos de las escaleras principales y la galería de acceso al palacio, aunque también en sillares entorno a los huecos presentes en los muros correspondientes a los cortejadores.

Roturas lineales debidas a deformaciones estructurales, y acompañadas de los efectos producidos por las acciones físicas de los distintos agentes atmosféricos.

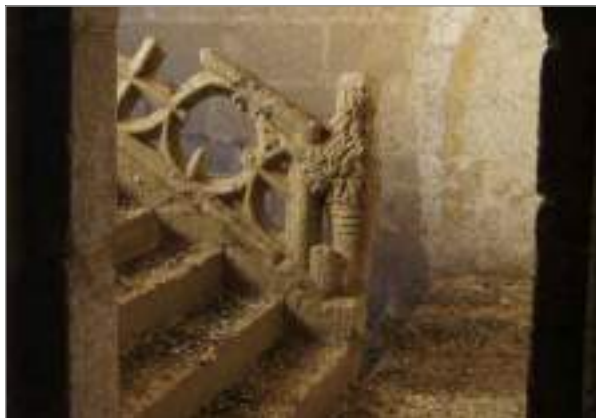
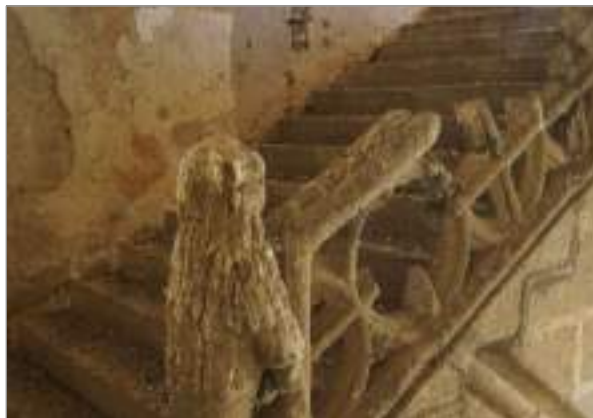
Deterioro provocado por los depósitos continuados de suciedad provenientes de los excrementos de aves, tanto en superficie (manchas blanquecinas), como con cierta profundidad, en los elementos de piedra de granito correspondientes al antepecho de las escaleras principales del palacio junto con la figura del león del descansillo.

Lesión causada por un ambiente agresivo al acumularse en la superficie de la piedra granítica los excrementos de las aves que frecuentan el palacio (principalmente palomas).

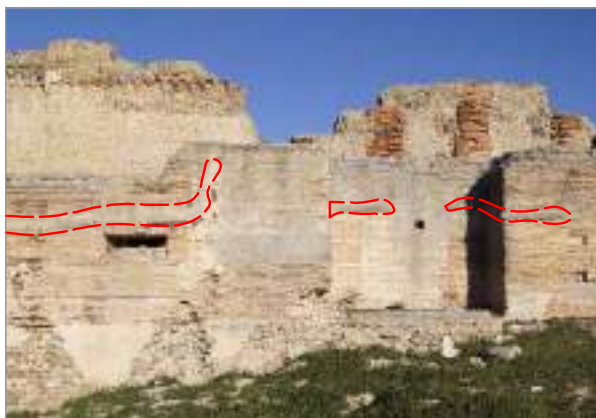
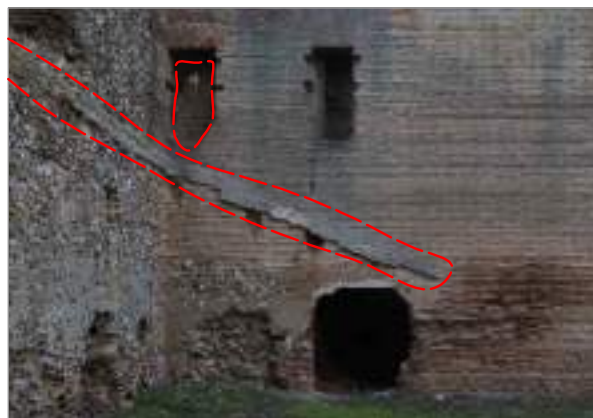
Vestigios de edificaciones anexas a la fortaleza (viviendas, colgadizos y cobertizos), junto con compartimentaciones y cegado de huecos en el interior del palacio. En estas intervenciones se han empleado morteros de yeso y cemento que han dejado su lesiva marca en el edificio, principalmente en los muros exteriores o los correspondiente a los del patio de armas.

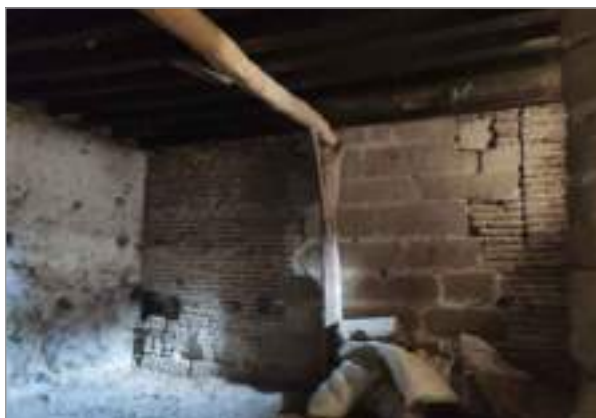
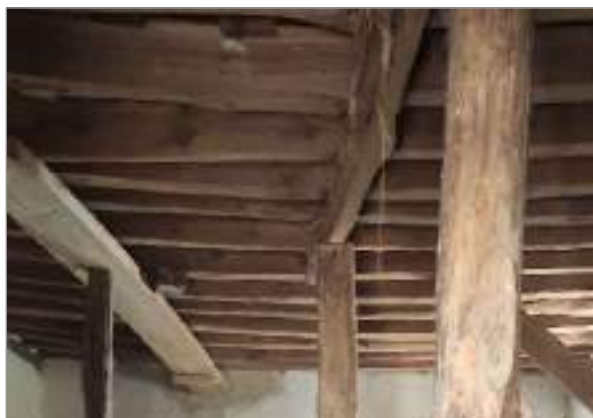
Varias de estas deformaciones se detectaron en el pasado (primera mitad del siglo XX) por lo que los residentes en el palacio ya aparearon varios tramos de forjado mediante subestructuras provisionales.

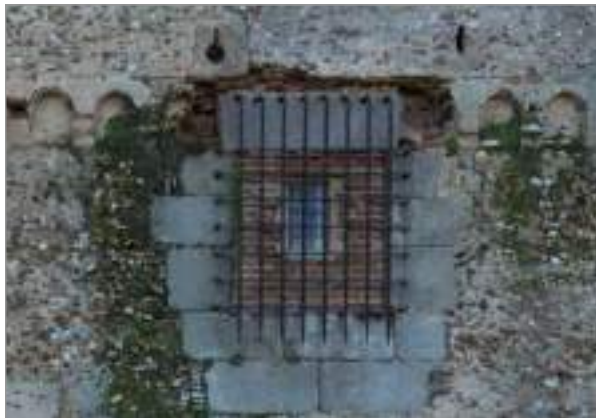
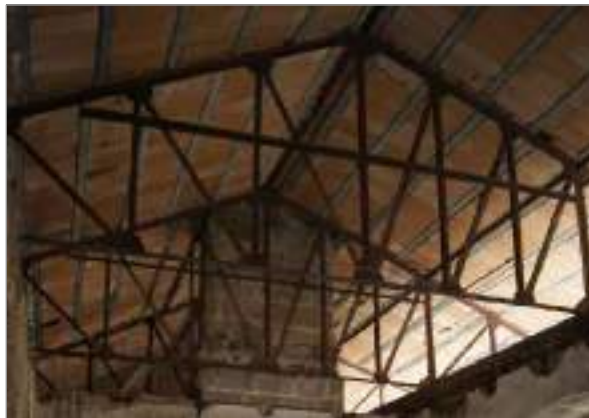
Oxidación y corrosión superficial presente en las rejas de hierro de forja, y en la nueva estructura de acero (perfiles en L con cartelas y perfiles IPN) tras la rehabilitación de la cubierta.

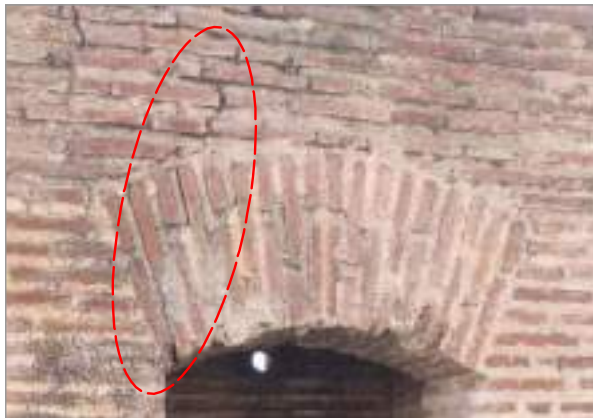
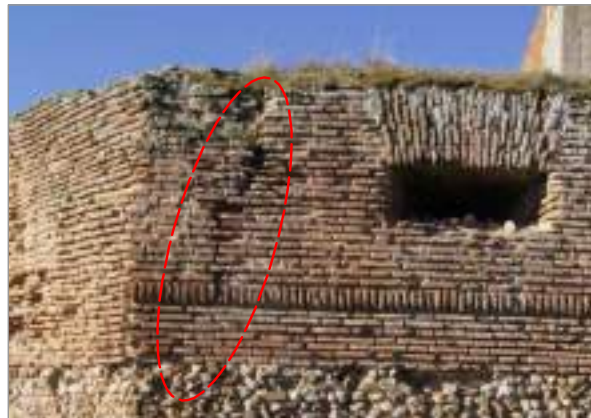
Roturas lineales en sentido ascendente vertical en los muros y bóvedas de fábrica de ladrillo, sin llegar a afectar a todo su espesor, y precedidas de otras lesiones anteriores como humedades y deformaciones.

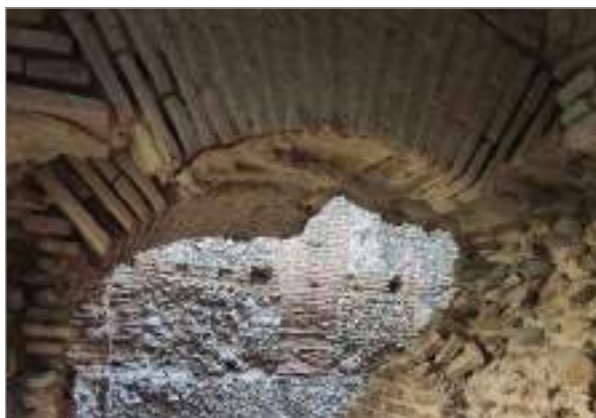
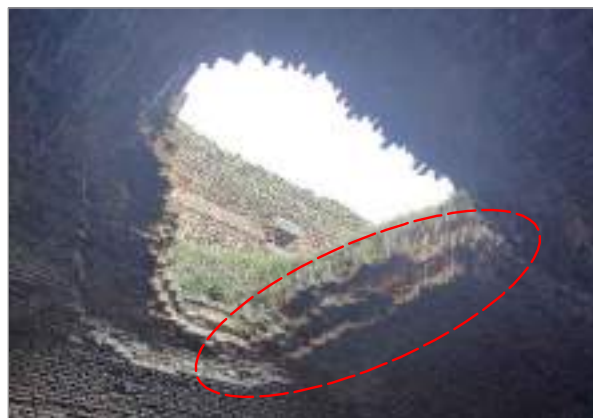
Movimientos imprevistos, entorno a arcos correspondientes a huecos de puertas del palacio y la torre del homenaje o en las bóvedas de las galerías subterráneas, que terminan propiciando la aparición de grietas y posteriores desprendimientos.

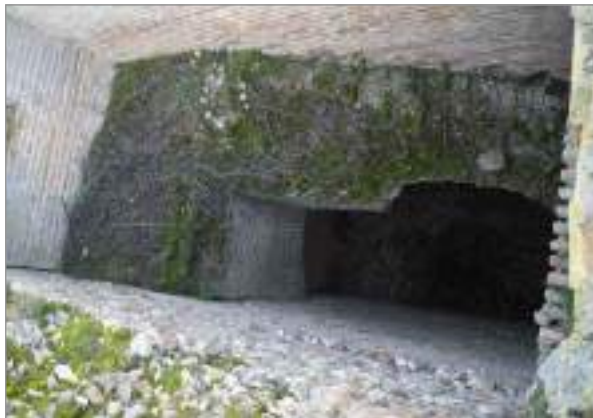
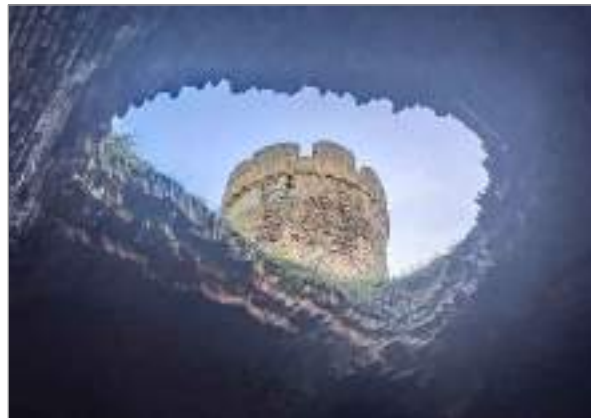
Desprendimiento de material de las fabricas (ladrillo de tejar y mortero de cal) correspondientes a las escaleras y arcos de huecos de la torre del homenaje, a tramos de bóveda (o entorno a lucernarios) de las galerías subterráneas y en los cuatro ángulos del recinto exterior referentes a las inacabadas torres acasamatadas artilleras.
