LA ESTRATEGIA DEL TAPIAL EN LA ARQUITECTURA RELIGIOSA DE TIERRA DE CAMPOS

IX Congreso de Tierra en Cuenca de Campos, Valladolid, 2012

Javier Arias Madero, Arquitecto

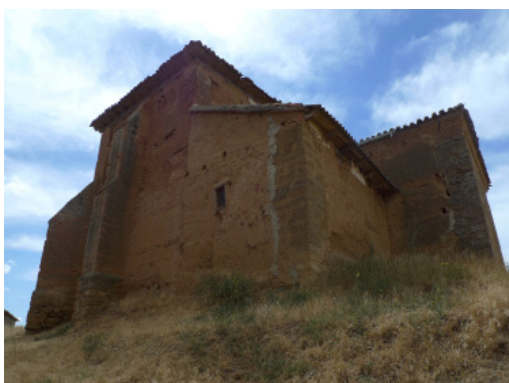
Fig 2. El lamentable estado de la iglesia de Valdefuentes (Pedanía de Valderas), León, nos ofrece, aparte de un interesante palimpsesto estratigráfico merecedor de un estudio en profundidad, un muestrario de la continua batalla por resolver los puntos flacos del tapial. Encontramos forros de ladrillo como protección de los cajones de tapial del presbiterio, cornisas de ladrillo y de canecillos de madera, esquinas de piedra con grietas longitudinales por asiento diferencial de la fábrica y empuje de la cubierta, zócalos variopintos de ladrillo y piedra, contrafuertes añadidos, Etc. Foto del autor.

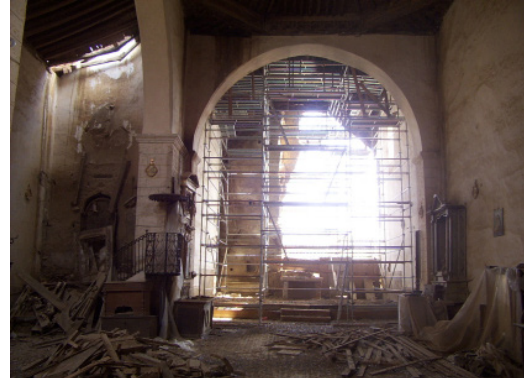
Fig. 6. San Esteban. Villamayor de Campos, Zamora. Estado de la iglesia antes de las distintas fases de restauración. Foto del Autor.

La situación del templo antes de las labores de restauración era dantesca. Constituía un ejemplo más de abandono por parte de las autoridades y administraciones (Ayuntamiento, Obispado, etc.) cuyos esfuerzos se centraron en mantener la vecina iglesia de Santa María como parroquia, dejando a San Esteban abocada hacia a la ruina.

Esta situación se acrecienta en 1997 debido al derribo accidental del muro este del pres-

biterio, en parte provocado por una temeraria intervención de urgencia consistente en erigir dos machones de hormigón armado en sendas esquinas del presbiterio. La zanja para la cimentación de conexión entre ambas descalzó el muro propiciando su repentino derrumbe (afortunadamente sin víctimas) y arrastrando tras de sí al retablo y al artesanado.

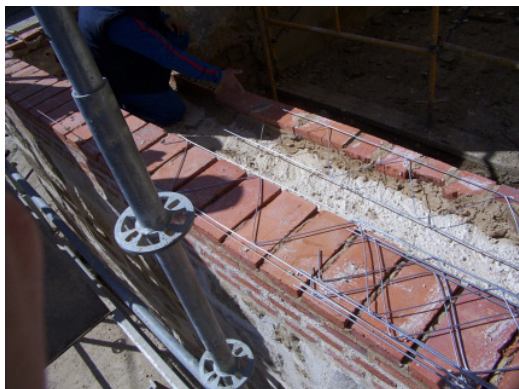
Fig. 7. San Esteban. Restauración de urgencia del muro del presbiterio para evitar el desplome de la armadura de cubierta. Foto del autor.

El muro original estaba ejecutado con tapial doblado hacia el exterior con fábrica de ladrillo. Se requería un procedimiento rápido y eficaz por lo que se optó por la restitución del muro ejecutando la hoja interior de ladrillo macizo, hormigón en masa con cal en el interior del muro y hoja exterior recuperando la fábrica existente de 1 pie de espesor, todo ello atado con armadura Murford y anclado mediante cosidos a las fábricas de distinta naturaleza. Se elaboró de este modo un muro volumétricamente idéntico al anterior y de masa muy similar.

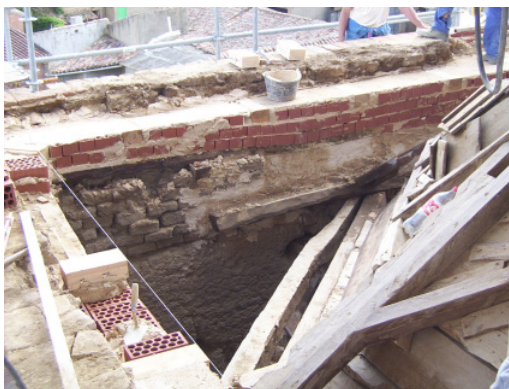
Fig.8. San Esteban. Coronación del muro del presbiterio. Puede observarse en la foto la zona de tapial, la zona original de adobes que incorpora la estructura de apoyo del artesanado ochavado, y la suplementación con ladrillo y mortero de cal donde se aprecian los nudillos preparados para recibir la estructura de la cubierta. Foto del autor.

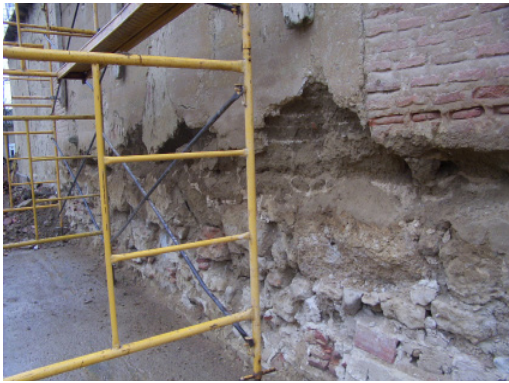
La notable incidencia de humedades, fundamentalmente por capilaridad, propició el descohesión del tapial en todo el perímetro de la iglesia en aproximadamente 1,5m sobre la cota de suelo. Esta patología se vio agravada en aquellas zonas donde se dispusieron aceras y se revistieron los zócalos con mortero, hormigón y otro tipo de materiales, al impedir la libre respiración del tapial en la cota

Fig.9. San Esteban. Perdida de masa del tapial en la fachada sur por capilaridad y salpicaduras. Foto del autor.

inmediatamente superior al nivel del zócalo. Esta circunstancia trajo consigo la pérdida en diversos puntos de sección en los muros de tapial, especialmente en los anexos a la sacristía, debilitando su capacidad portante.

yeron las pérdidas de masa de tapial aplicando mortero de cal en sucesivas capas en las zonas más erosionadas, previa malla metálica, dando un acabado homogéneo de mortero a la cal en toda la superficie, que permite la transpiración de los muros. Se eligió un tono análogo al embarrado tradicional, recuperando la imagen que pudo tener la iglesia en su época de esplendor.

Para paliar dentro de lo posible el ascenso por capilaridad del agua, se eliminaron los pavimentos perimetrales excavándose una zanja que posteriormente se rellenó con gravas de distintos diámetros.

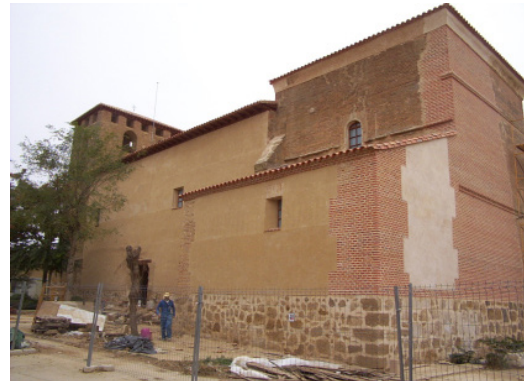
Fig. 10. San Esteban. Obras de restauración concluidas. Se aprecia la nueva fábrica del muro del presbiterio y las zonas de tapial de la fachada sur revocadas.
