DELIMITACIÓN DEL ÁREA INUNDABLE EN EL MUNICIPIO DE VIANA DE CEGA

TRABAJO FIN DE GRADO

GRADO EN GEOGRAFÍA Y ORDENACIÓN DEL TERRITORIO

Autor: Rubén Vicente Moya

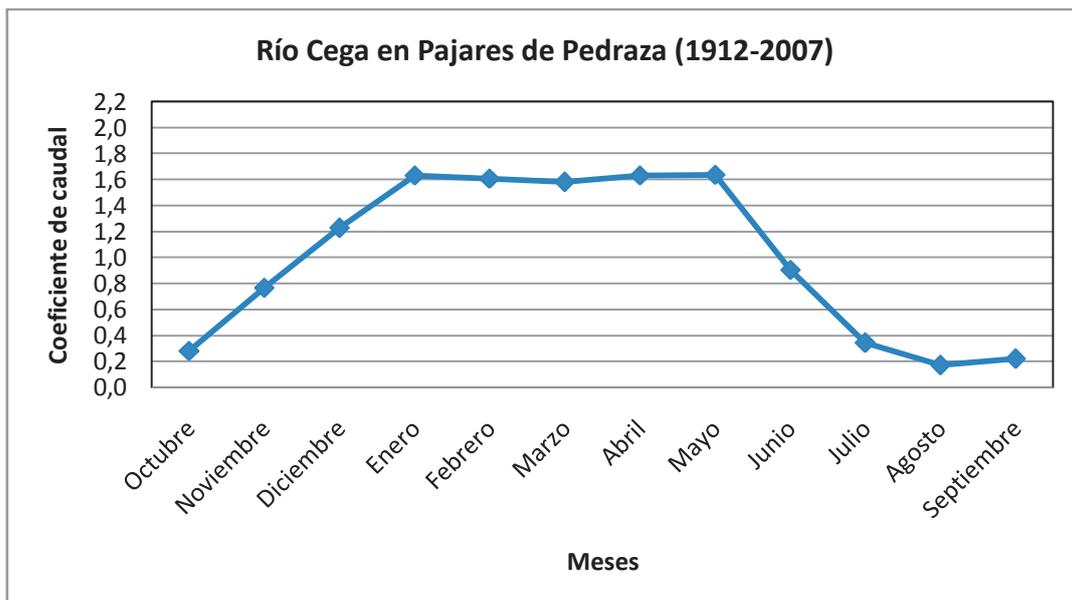
Gráfico 1. Coeficiente de caudal del Río Cega en Pajares de Pedraza

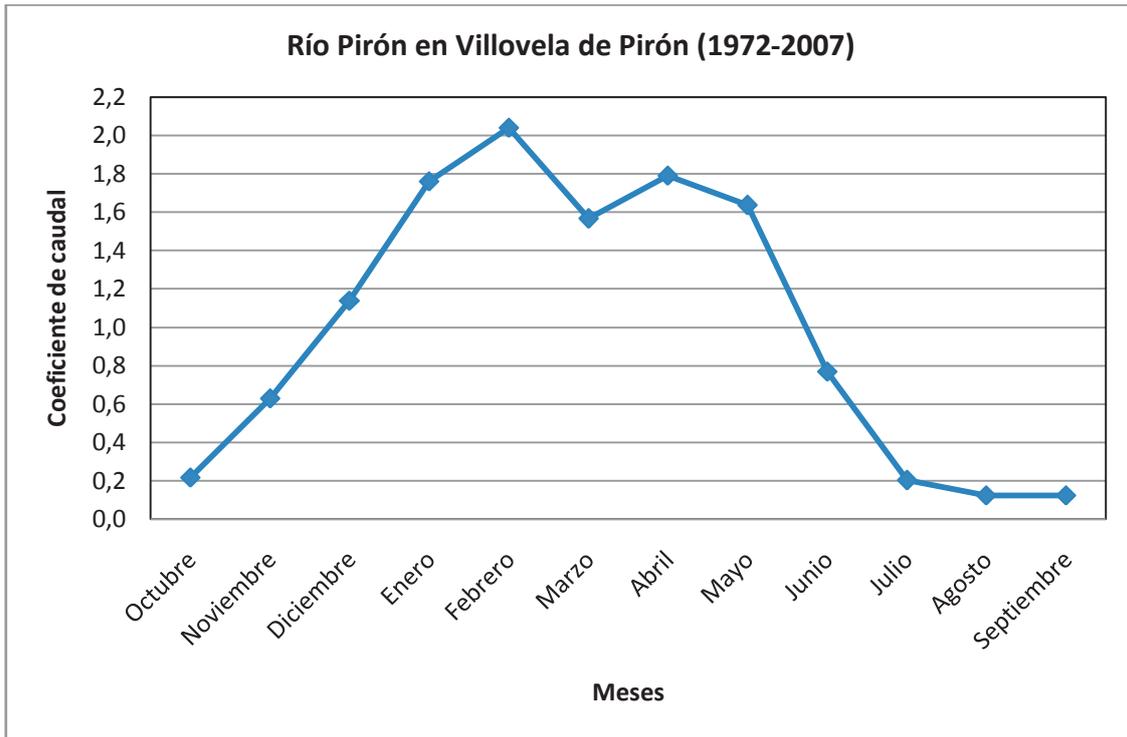
Gráfico 2. Coeficiente de caudal del Río Pirón en Villovela de Pirón

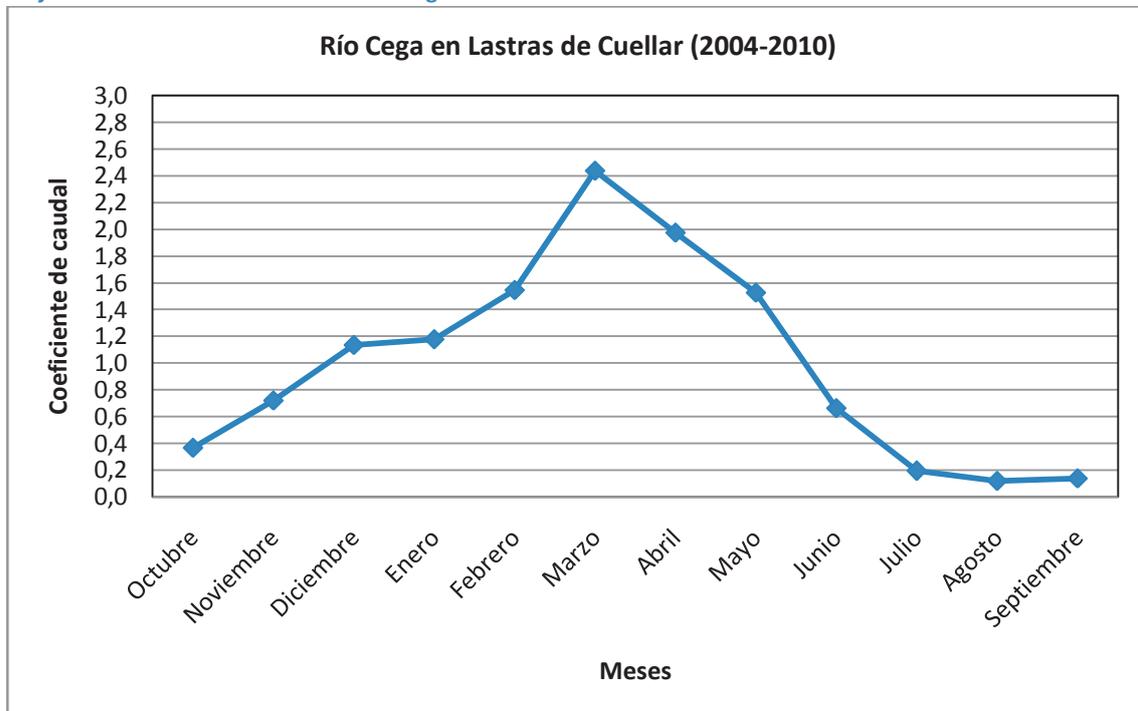
Gráfico 3. Coeficiente de caudal del Río Cega en Lastras de Cuellar

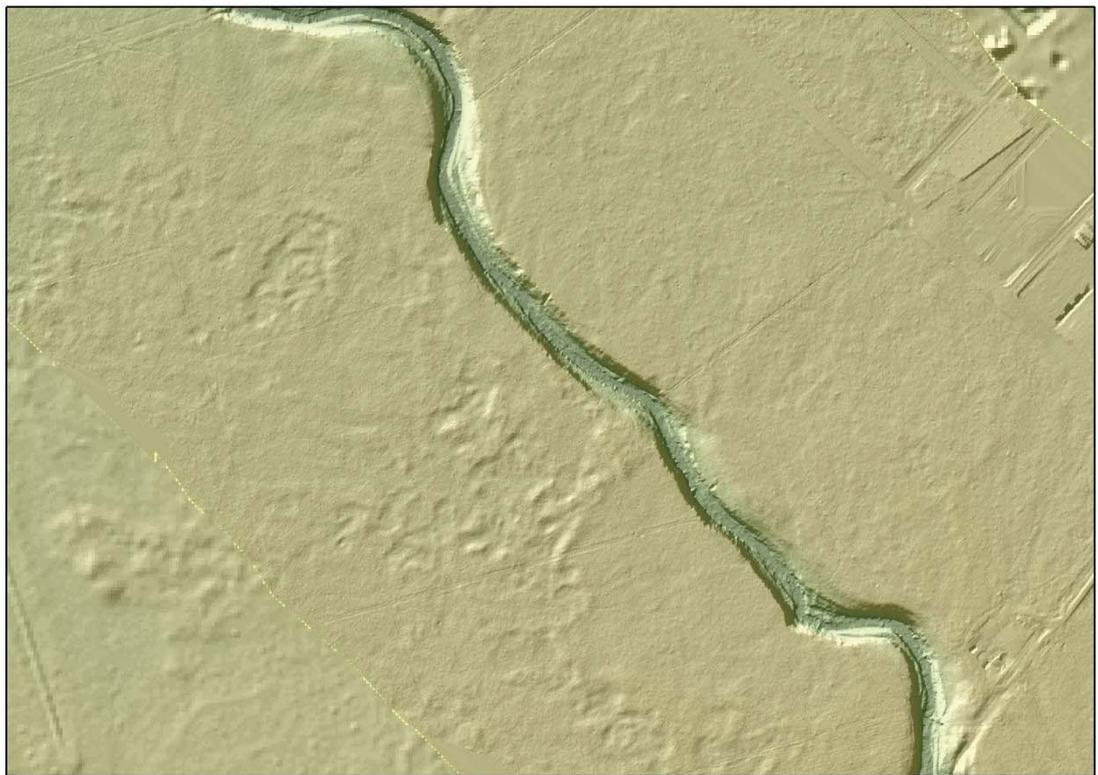
RELIEVE DEL CAUCE DEL RÍO CEGA: TRAMO 1

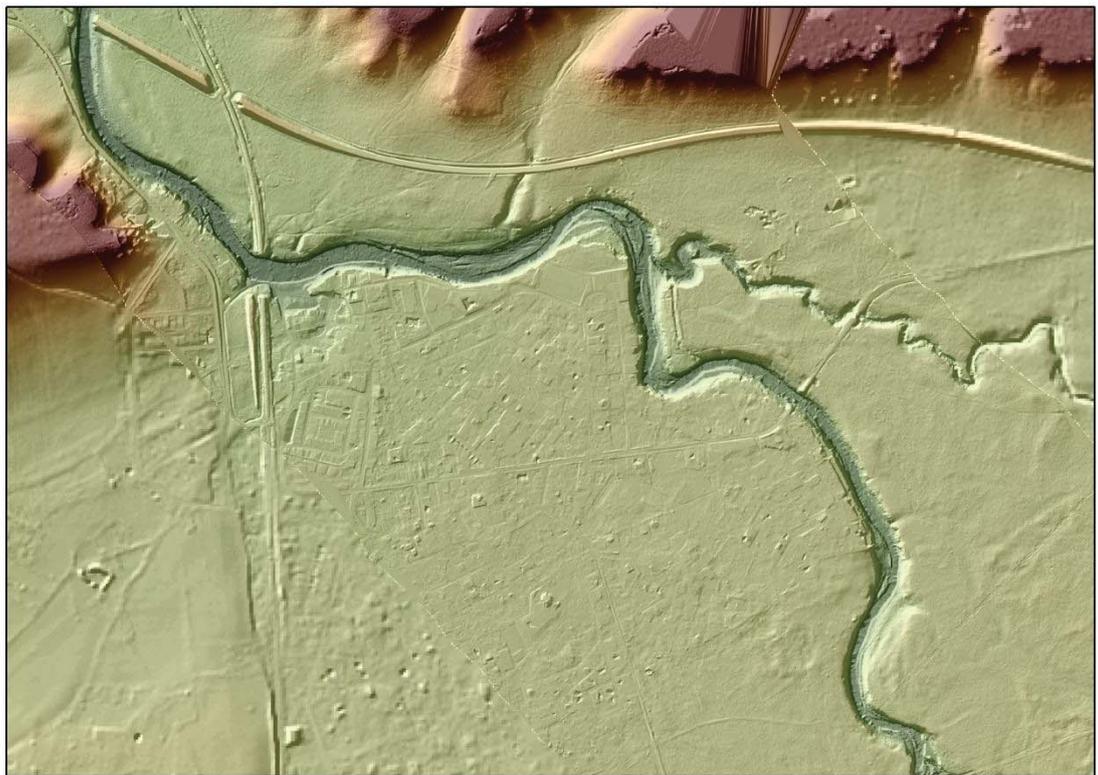
RELIEVE DEL CAUCE DEL RÍO CEGA: TRAMO 2

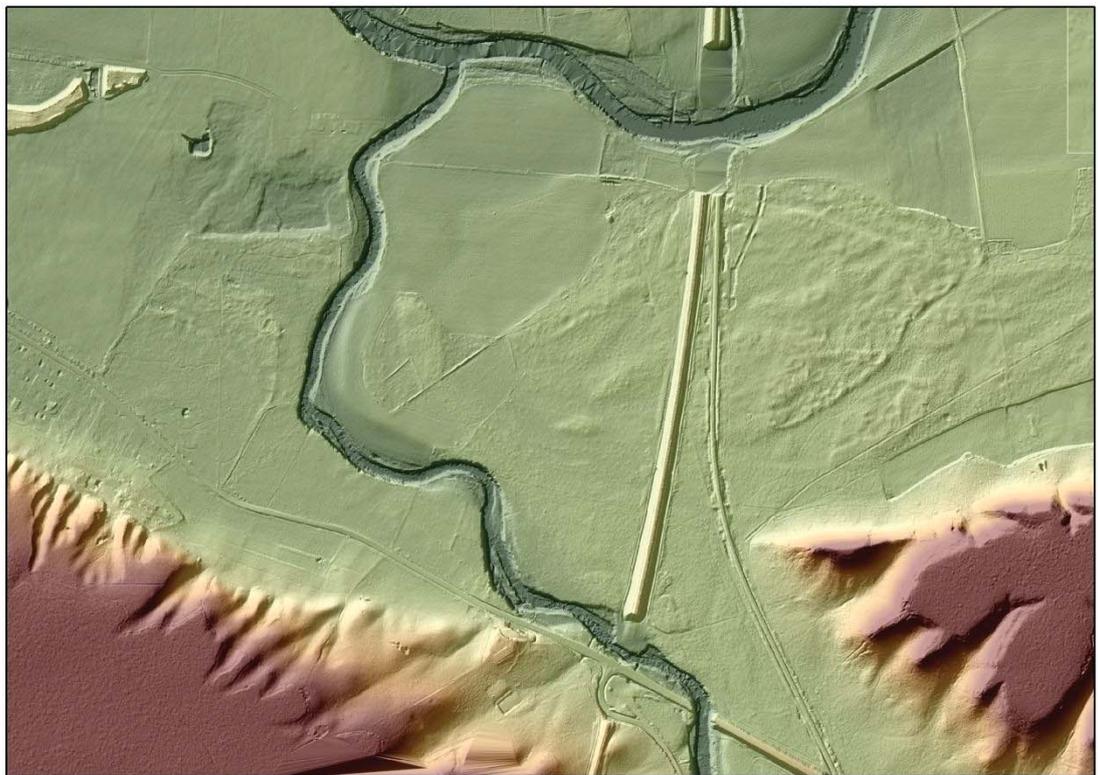
RELIEVE DEL CAUCE DEL RÍO CEGA: TRAMO 3

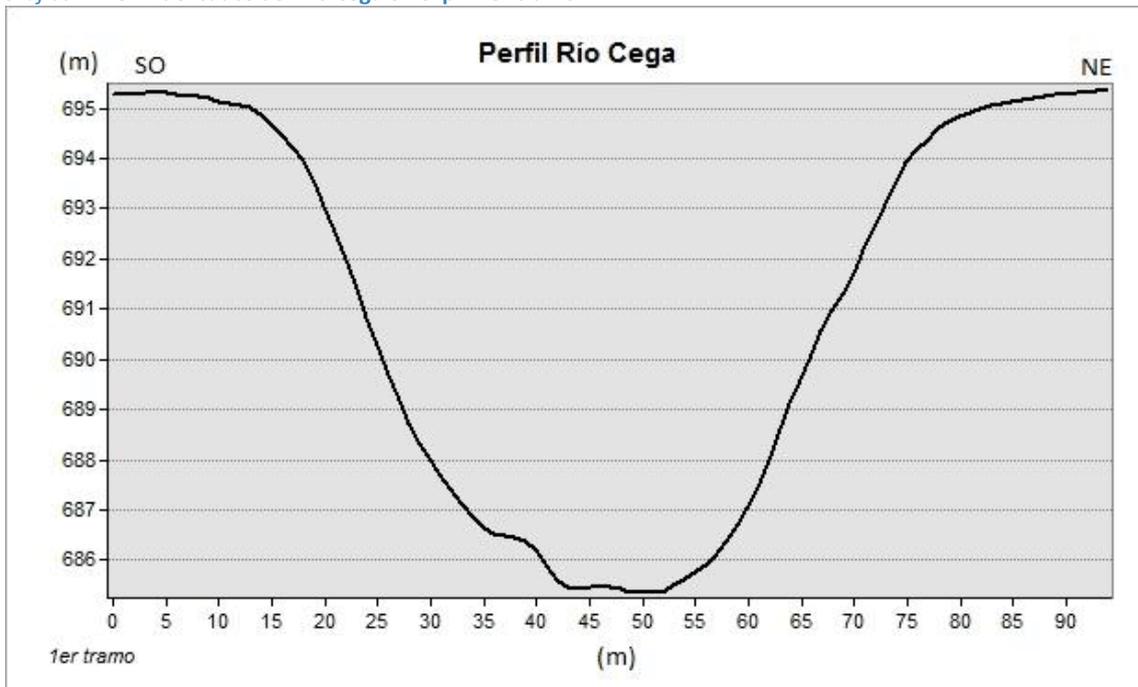
Gráfico 4. Perfil del cauce del Río Cega en el primer tramo

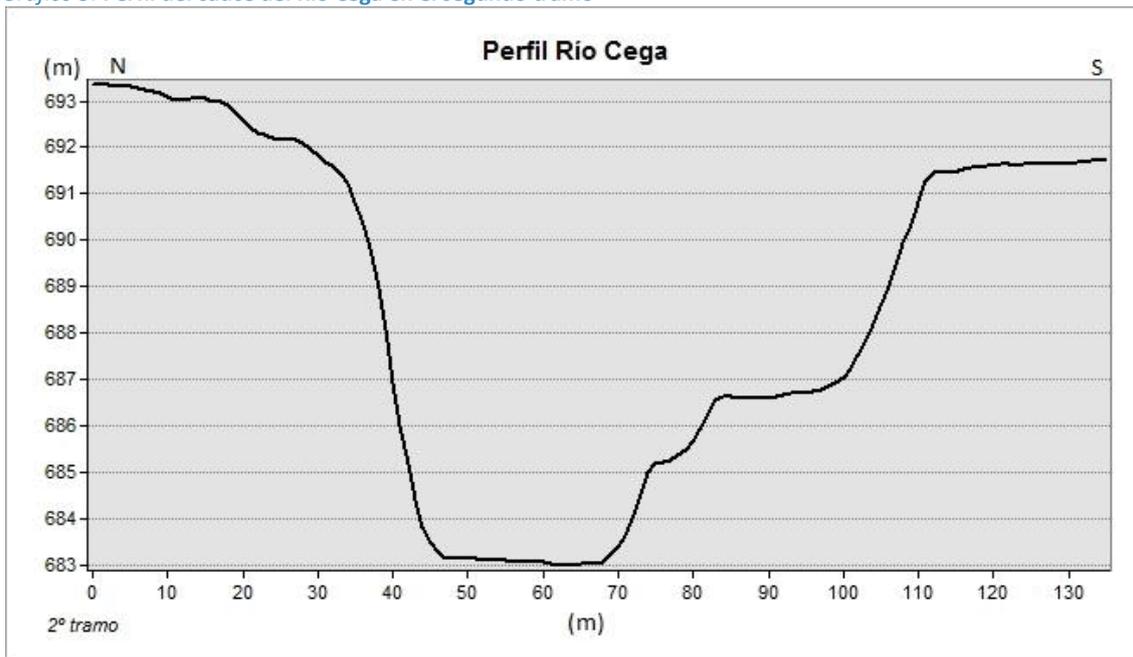
Gráfico 5. Perfil del cauce del Río Cega en el segundo tramo

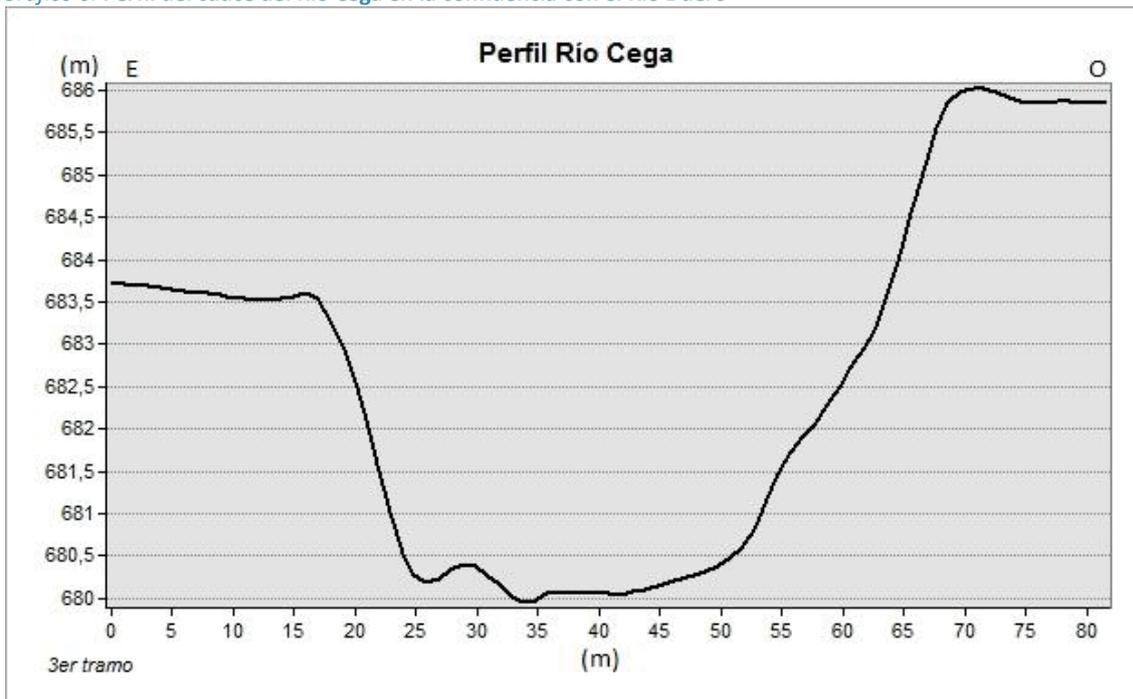
Gráfico 6. Perfil del cauce del Río Cega en la confluencia con el Río Duero

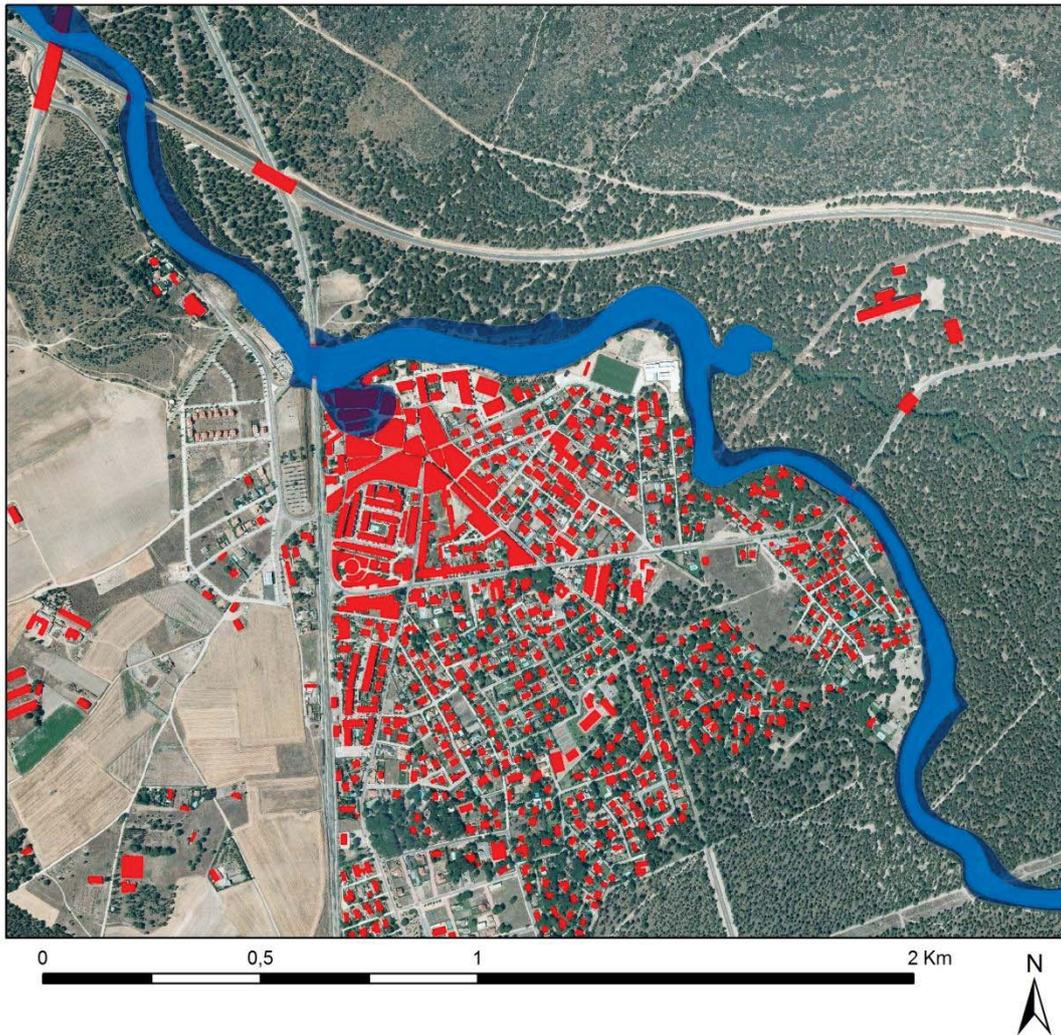
DOMINIO PÚBLICO HIDRÁULICO Y ZONA DE FLUJO PREFERENTE

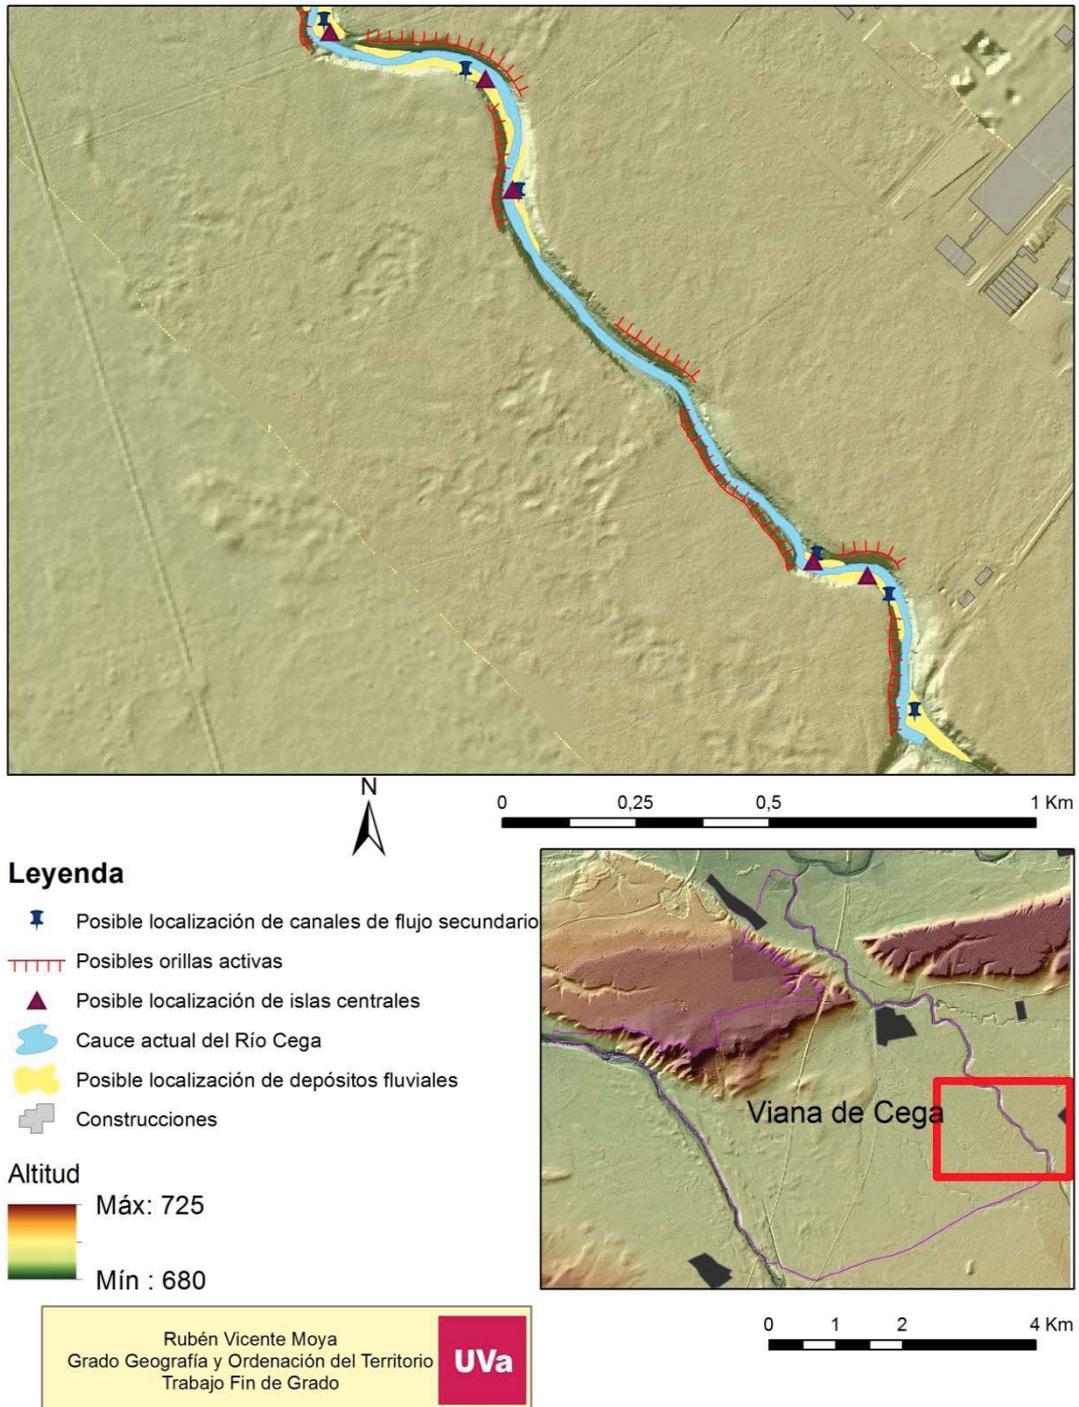
POSIBLES ELEMENTOS GEOMORFOLÓGICOS OBSERVADOS A TRAVÉS DE LAS HERRAMIENTAS SIG: TRAMO 1

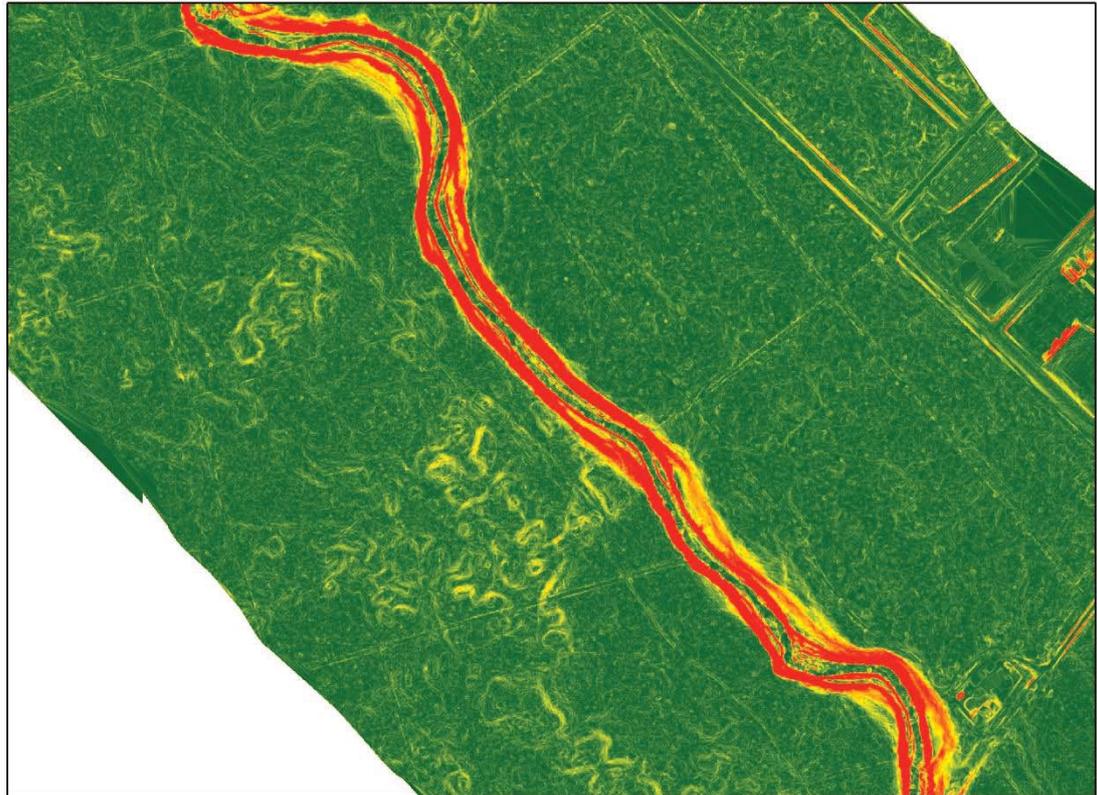
MAPA DE PENDIENTES: TRAMO 1

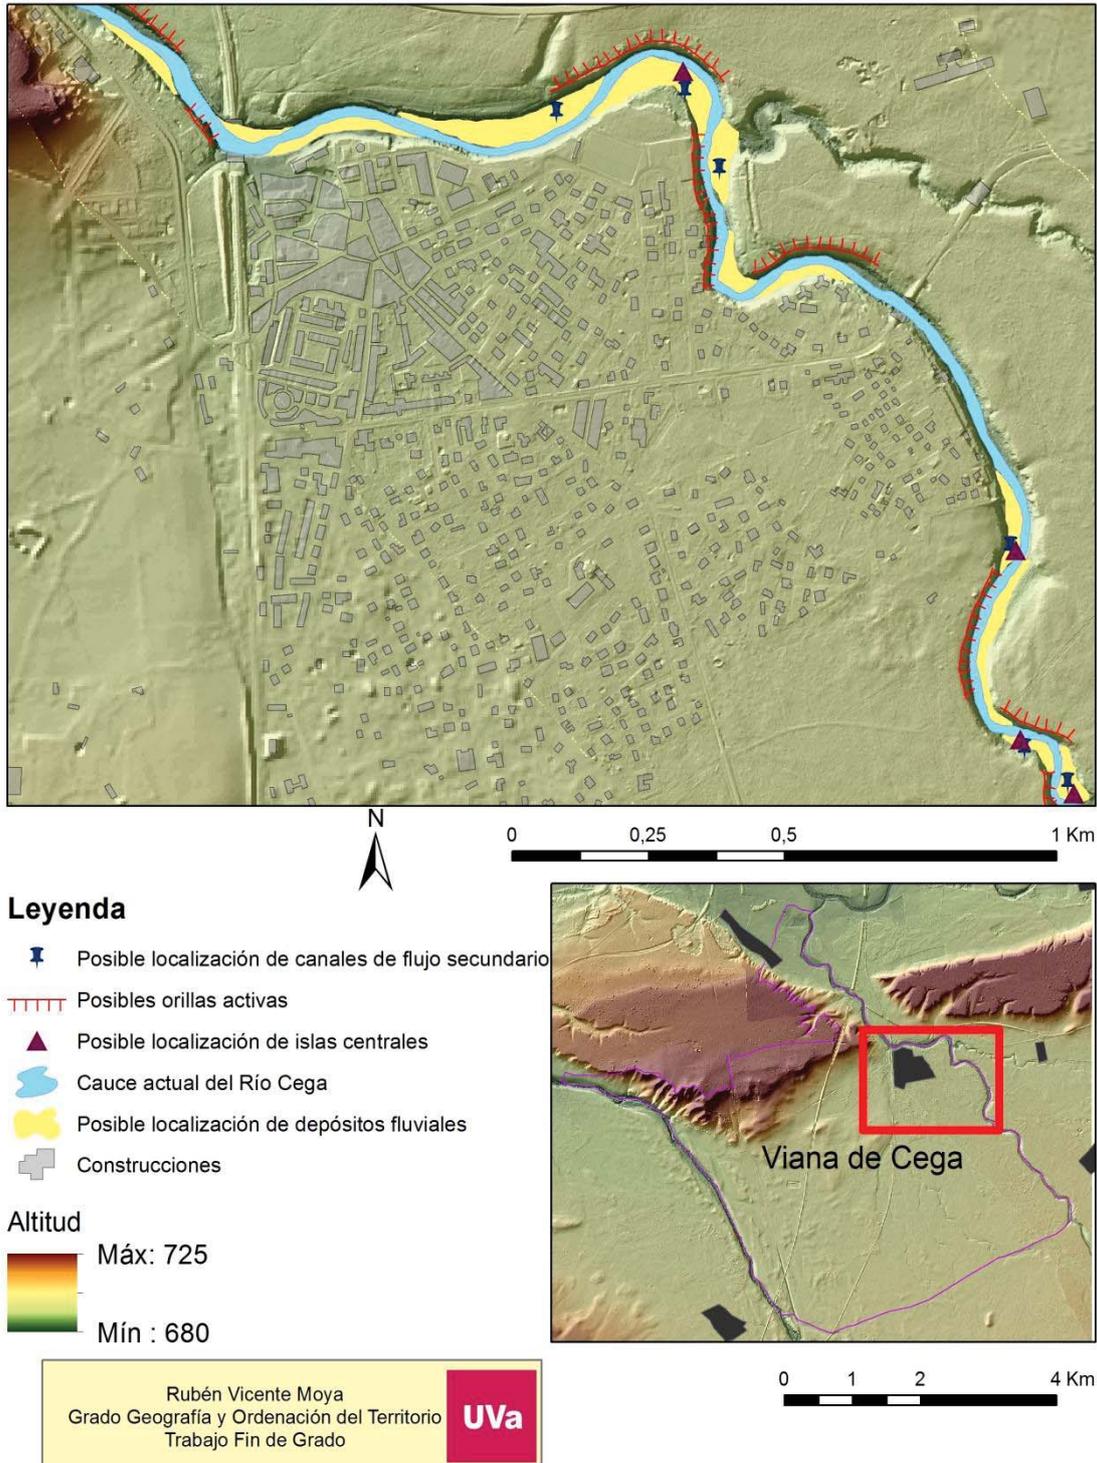
POSIBLES ELEMENTOS GEOMORFOLÓGICOS OBSERVADOS A TRAVÉS DE LAS HERRAMIENTAS SIG: TRAMO 2

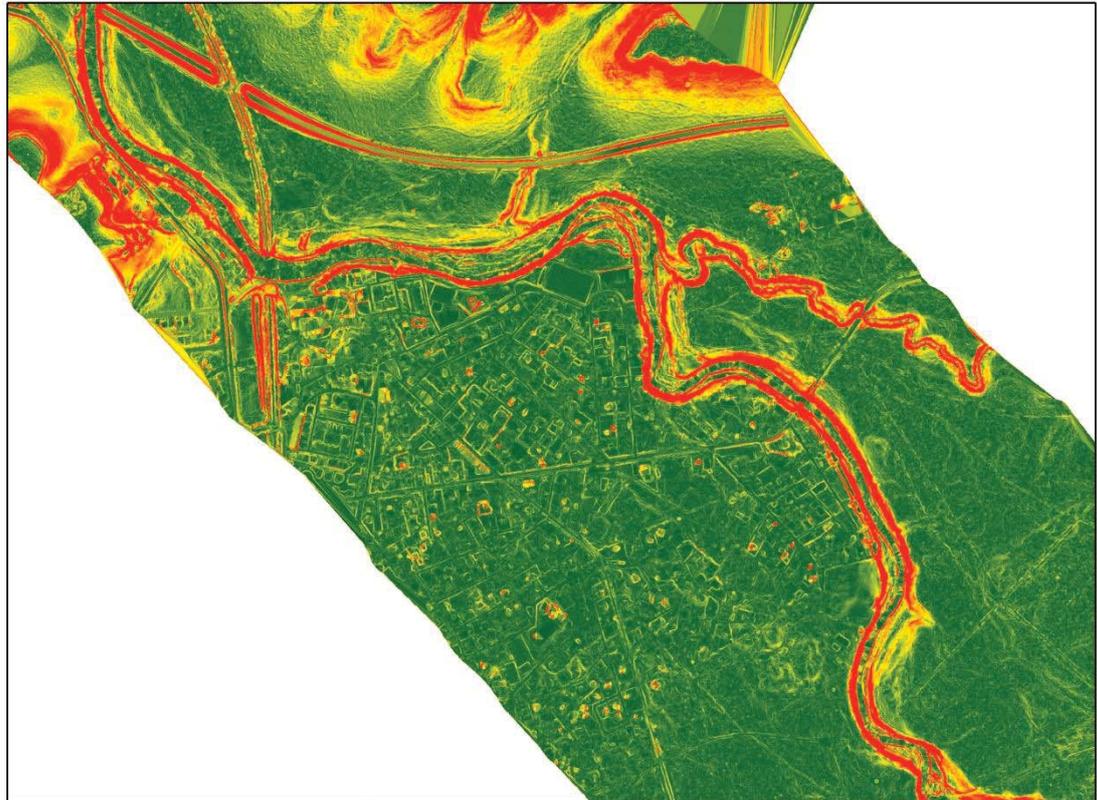
MAPA DE PENDIENTES: TRAMO 2

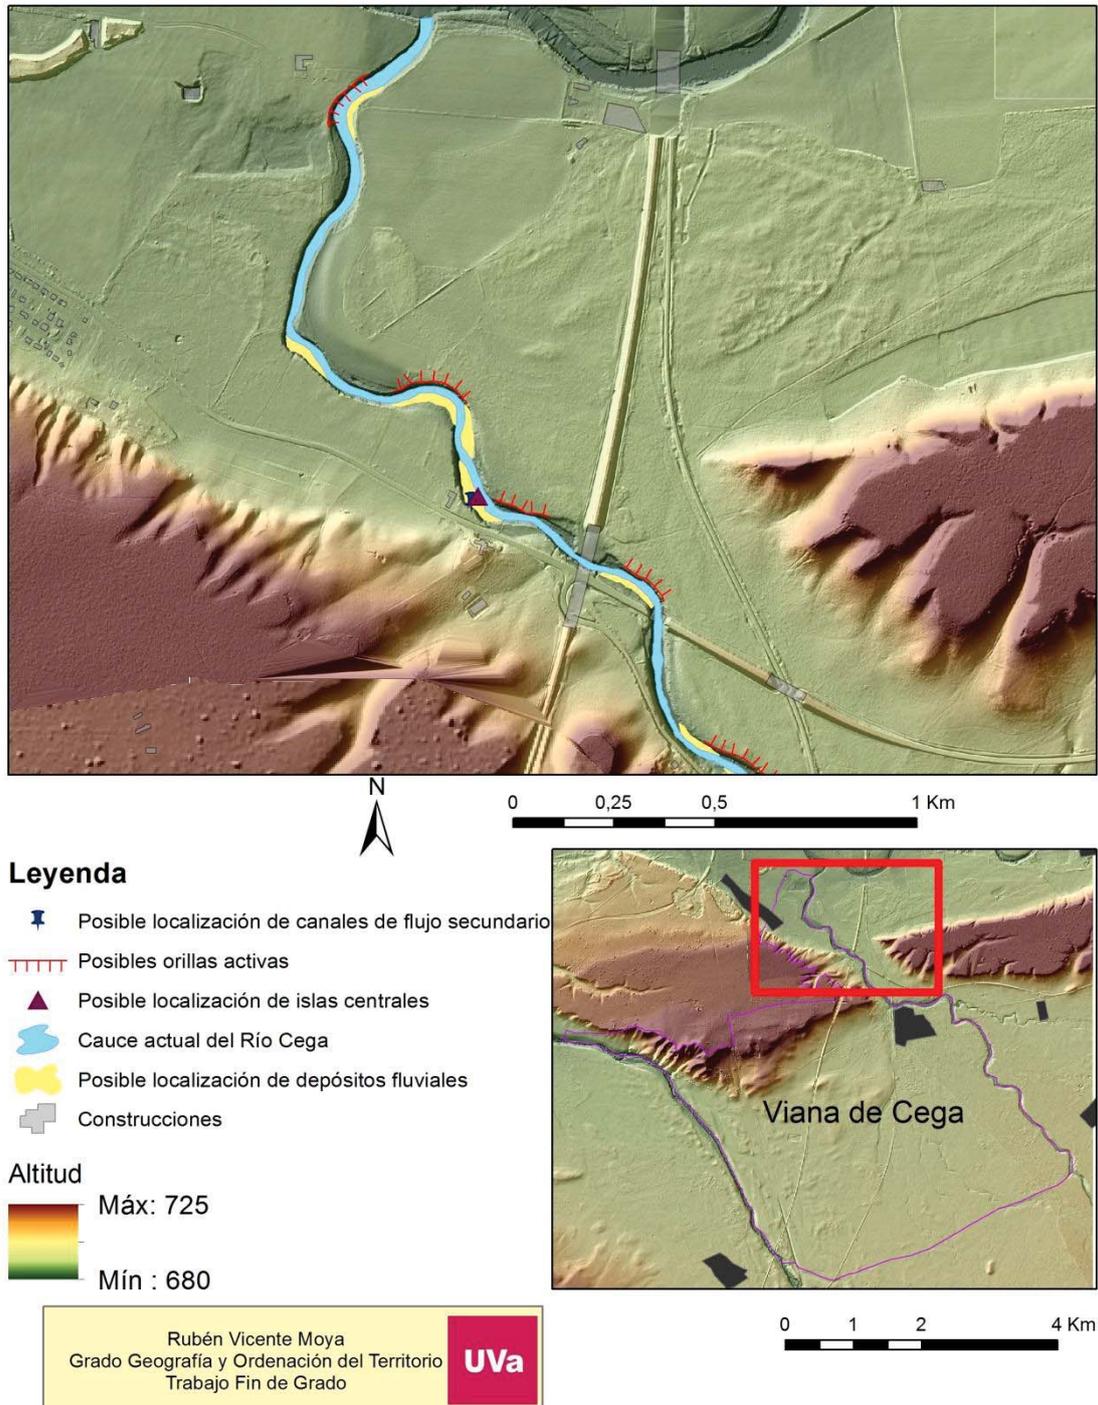
POSIBLES ELEMENTOS GEOMORFOLÓGICOS OBSERVADOS A TRAVÉS DE LAS HERRAMIENTAS SIG: TRAMO 3

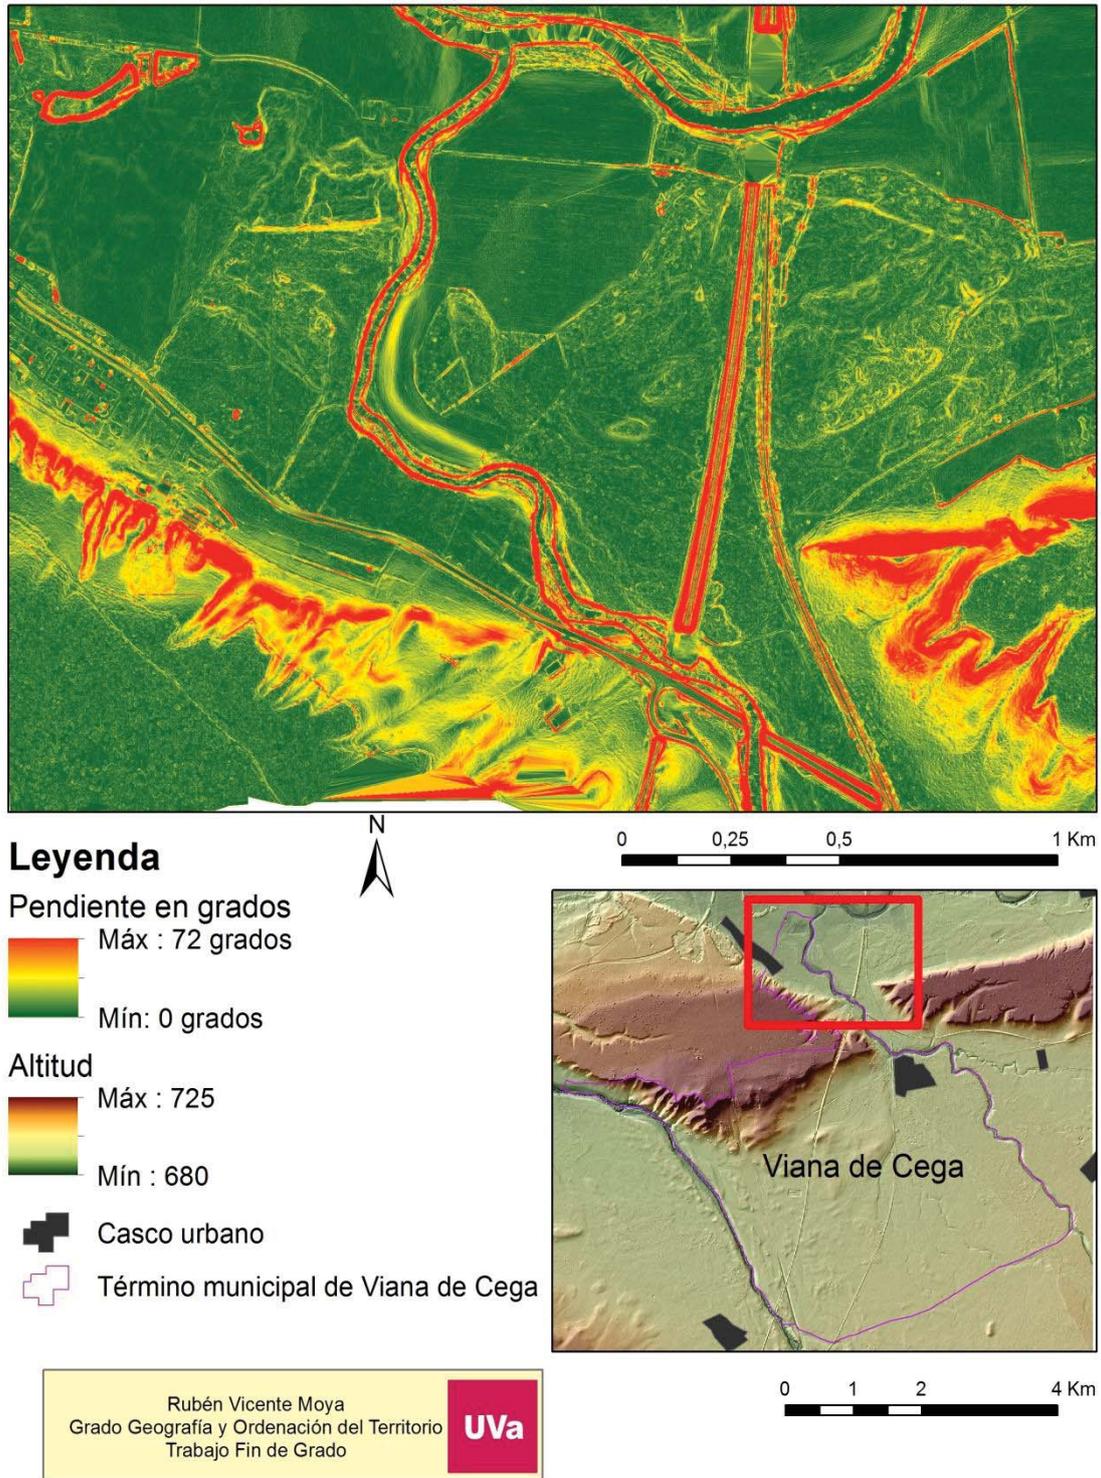
MAPA DE PENDIENTES: TRAMO 3

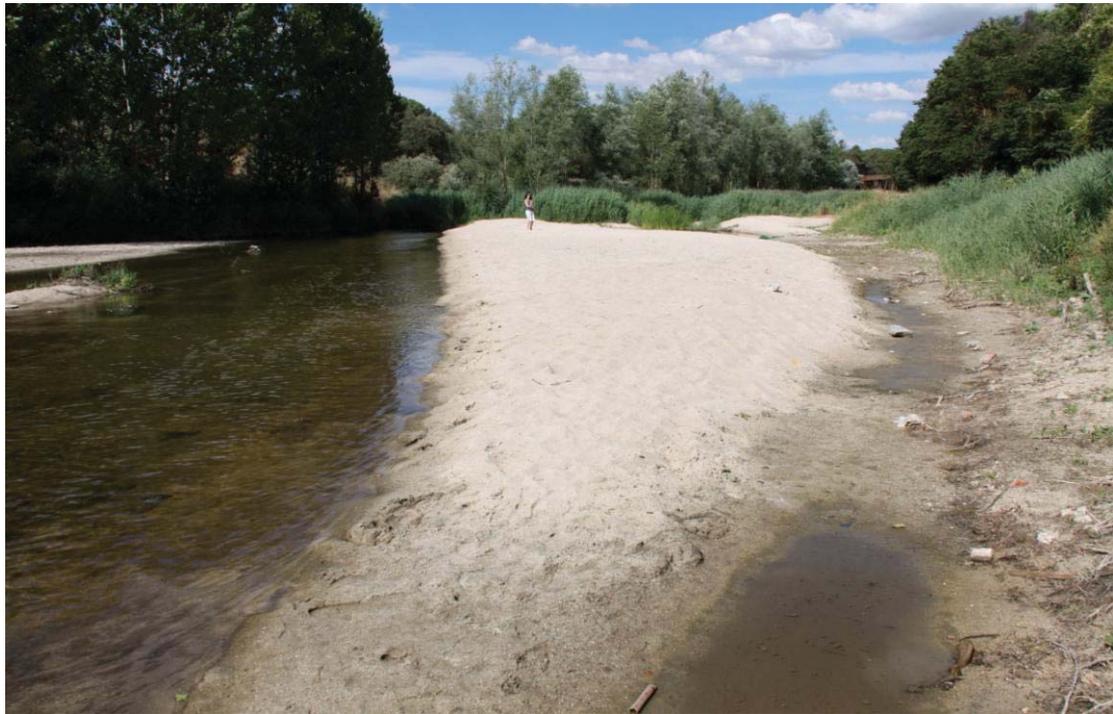
Figura 28. Fotografías de acumulaciones de arenas fluviales en el interior de meandros (*point-bar*)

a) Acumulación de depósitos en el interior de un meandro (*point-bar*) y un pequeño canal de flujo secundario.

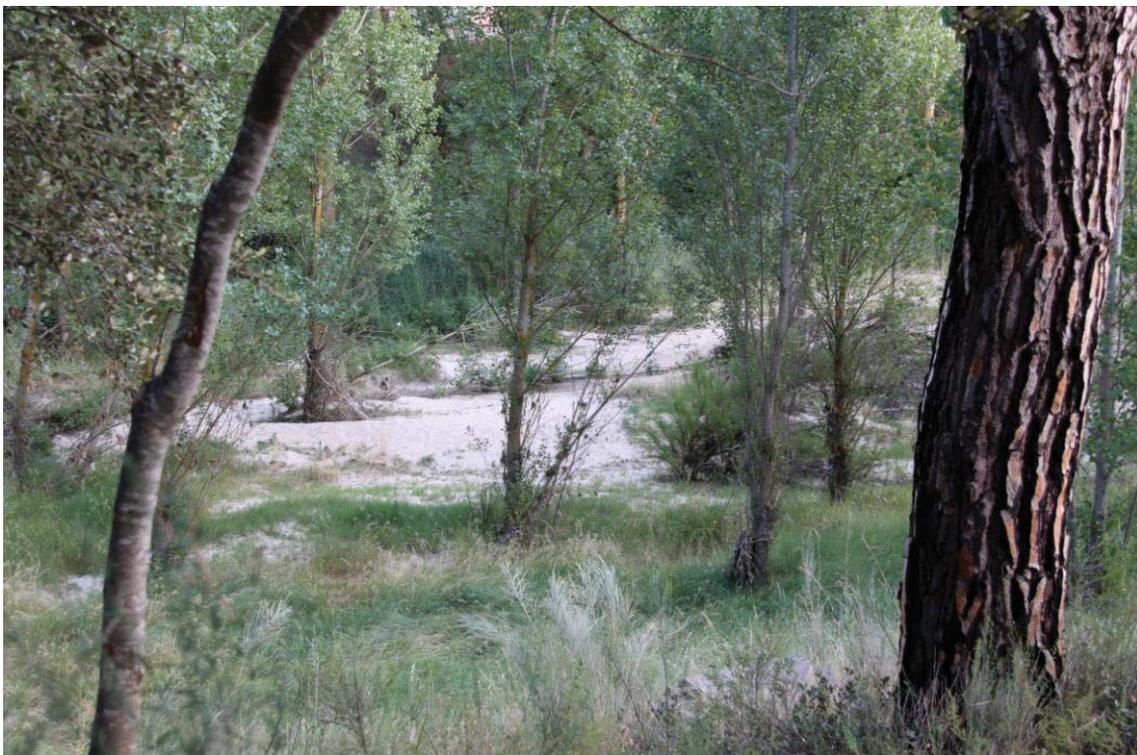
b) *Point-bar* repoblado por el hombre con vegetación arbórea.

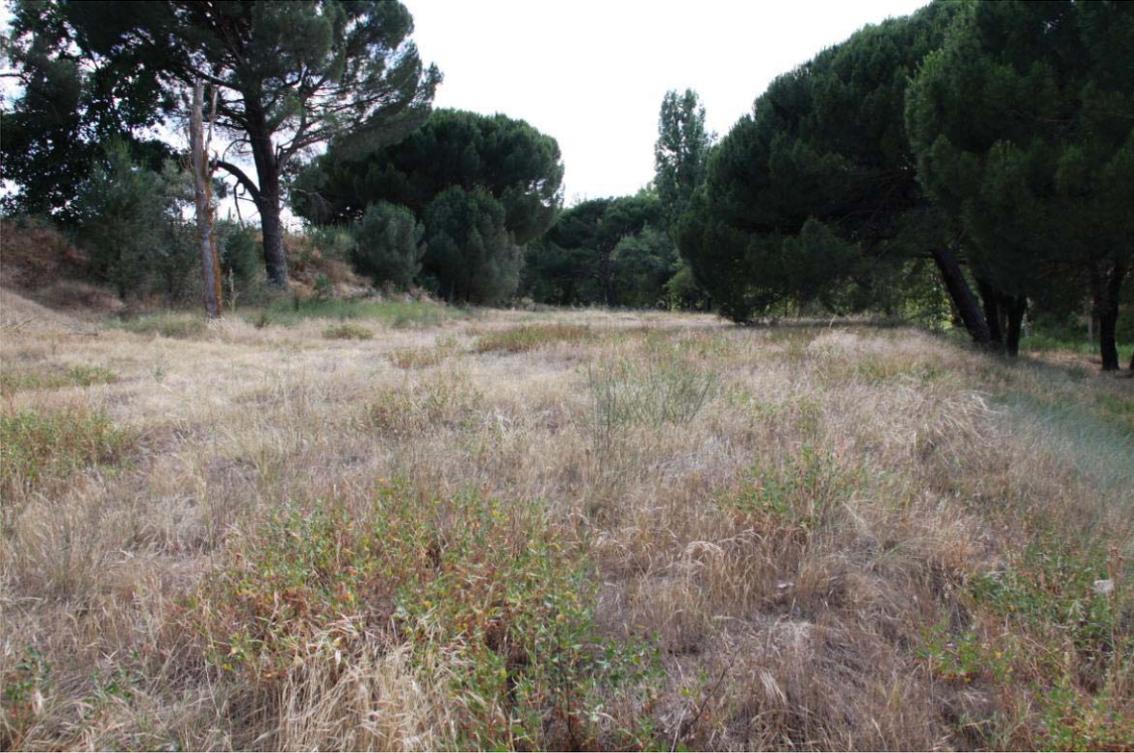
c) *Point-bar* en el interior del gran meandro que realiza el Cega en el núcleo de Viana y que forma un perfil de terraza muy claro.

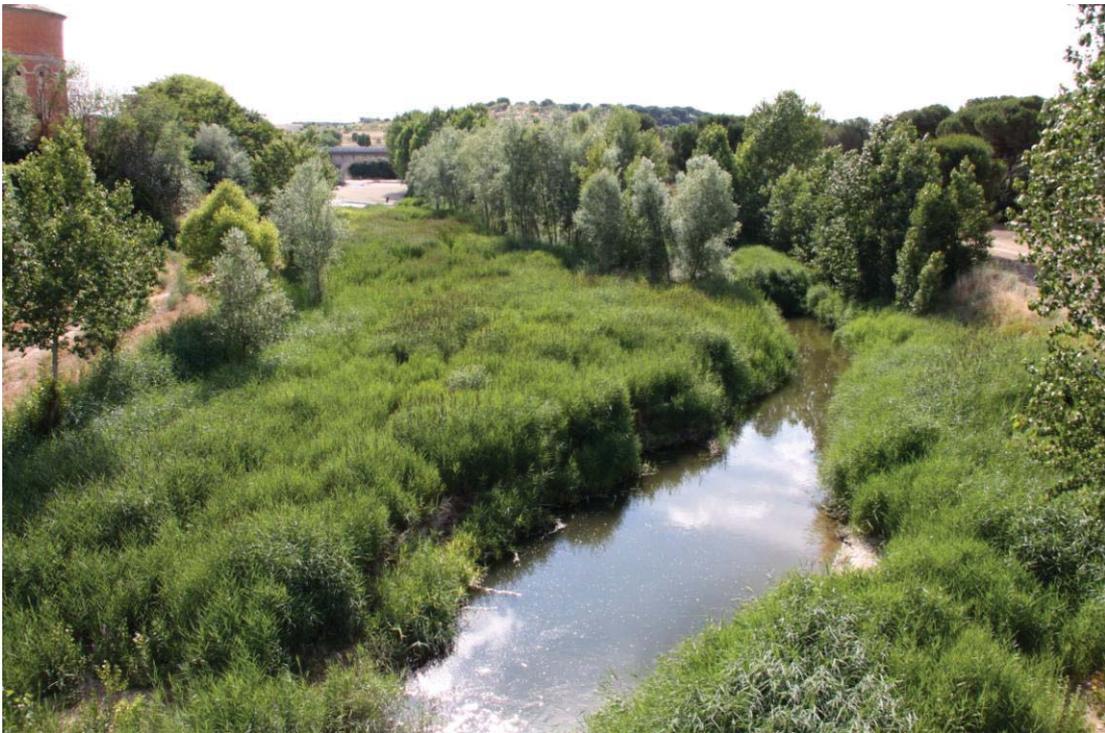
d) Depósitos fluviales ocultos bajo la vegetación.

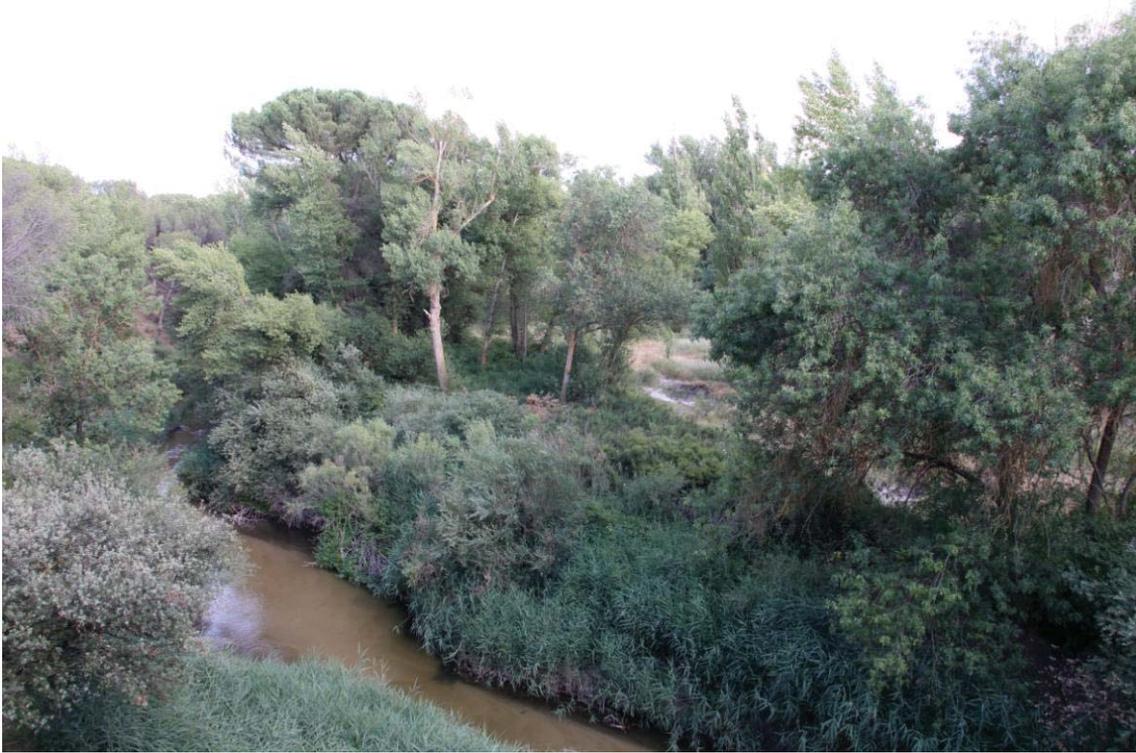
e) Gran isla central en un *point-bar*, al otro lado tenemos un canal de flujo secundario.

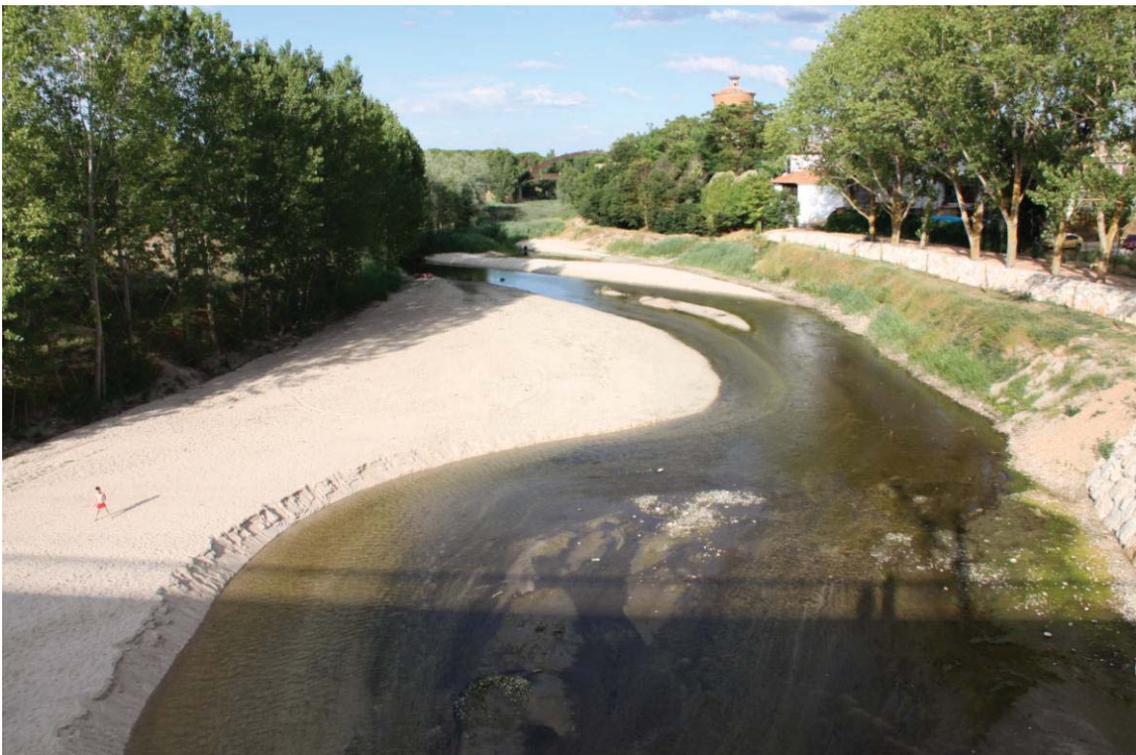
f) Depósitos laterales de 1 metro de altura sobre el cauce en estiaje.

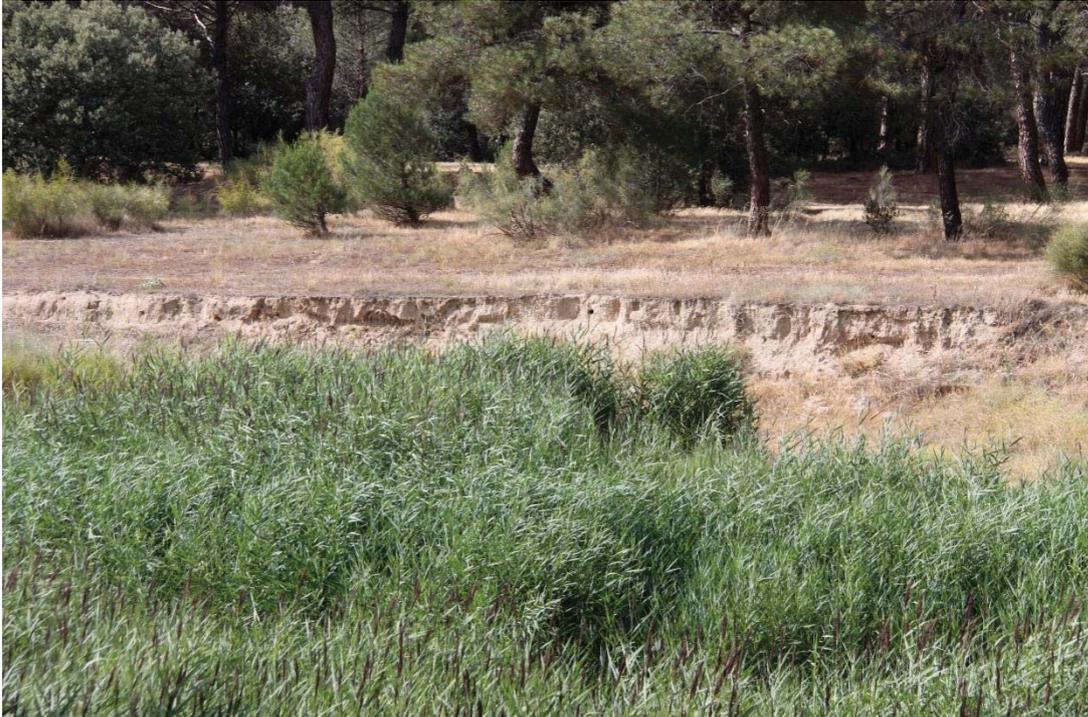
Figura 29. Fotografías de zonas con gran erosión fluvial

a) Zonas de erosión activas en el exterior de los meandros

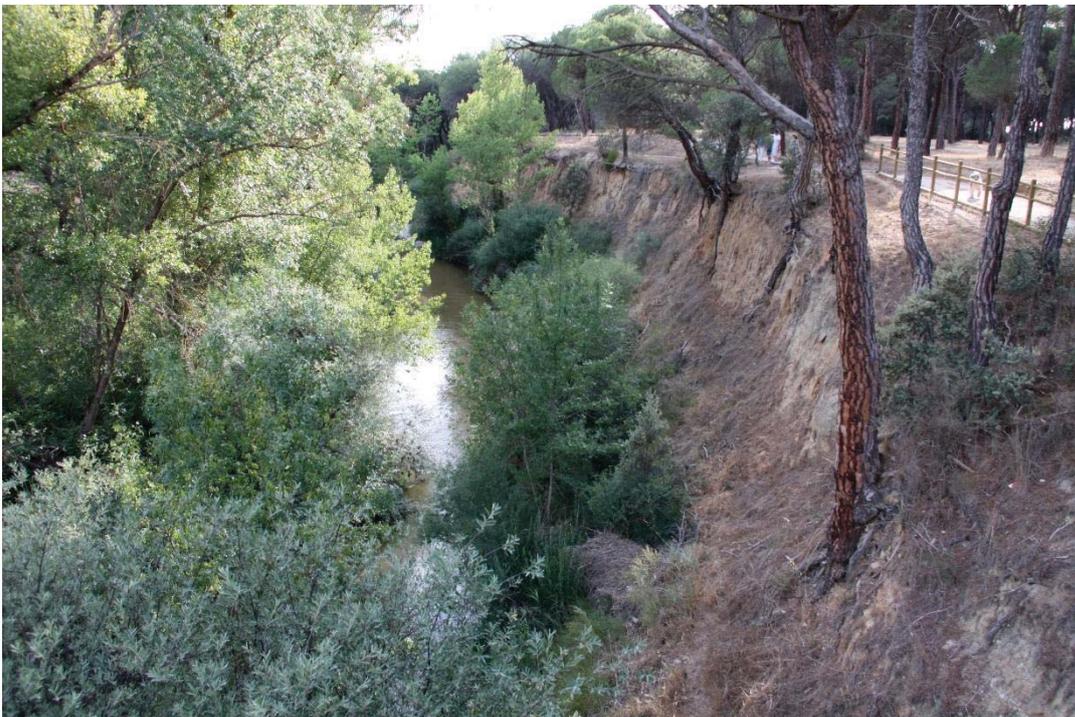
b) Gran escarpe en el sector exterior del gran meandro que hace el río en el núcleo de Viana
