DELIMITACIÓN DEL ÁREA INUNDABLE EN EL MUNICIPIO DE VIANA DE CEGA

TRABAJO FIN DE GRADO

GRADO EN GEOGRAFÍA Y ORDENACIÓN DEL TERRITORIO

Autor: Rubén Vicente Moya

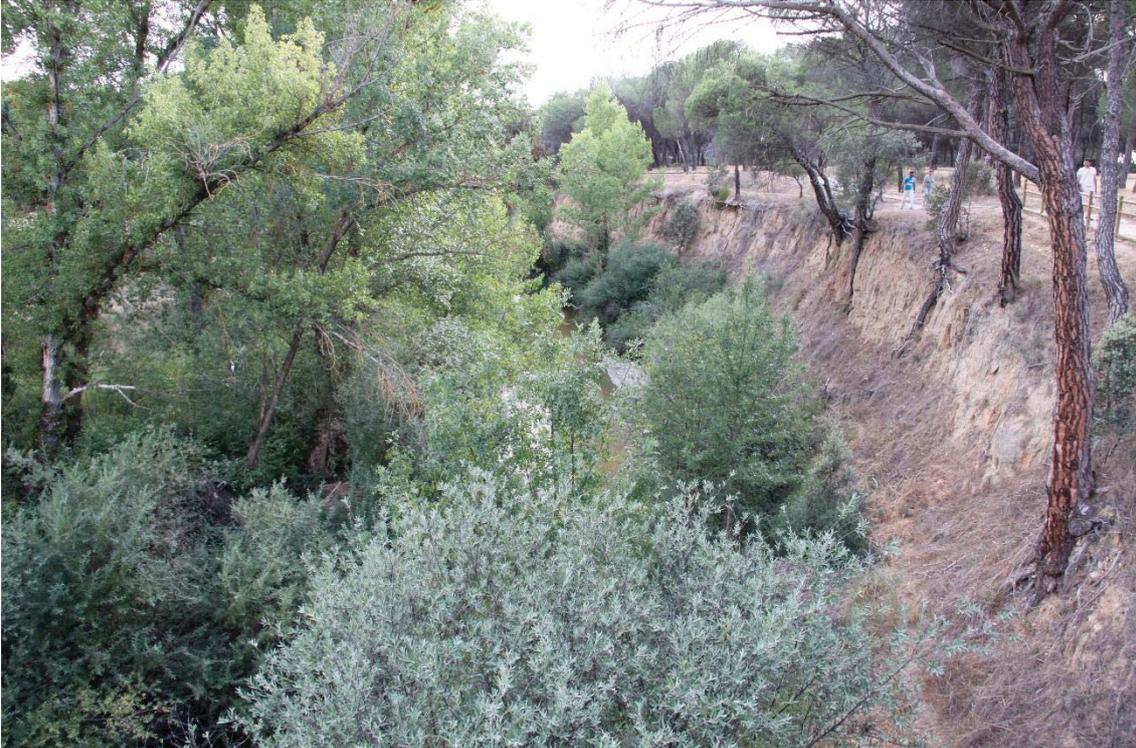
- c) A la derecha la pared de erosión activa y a la izquierda la gran isla de acumulación central cubierta completamente por la vegetación de ribera

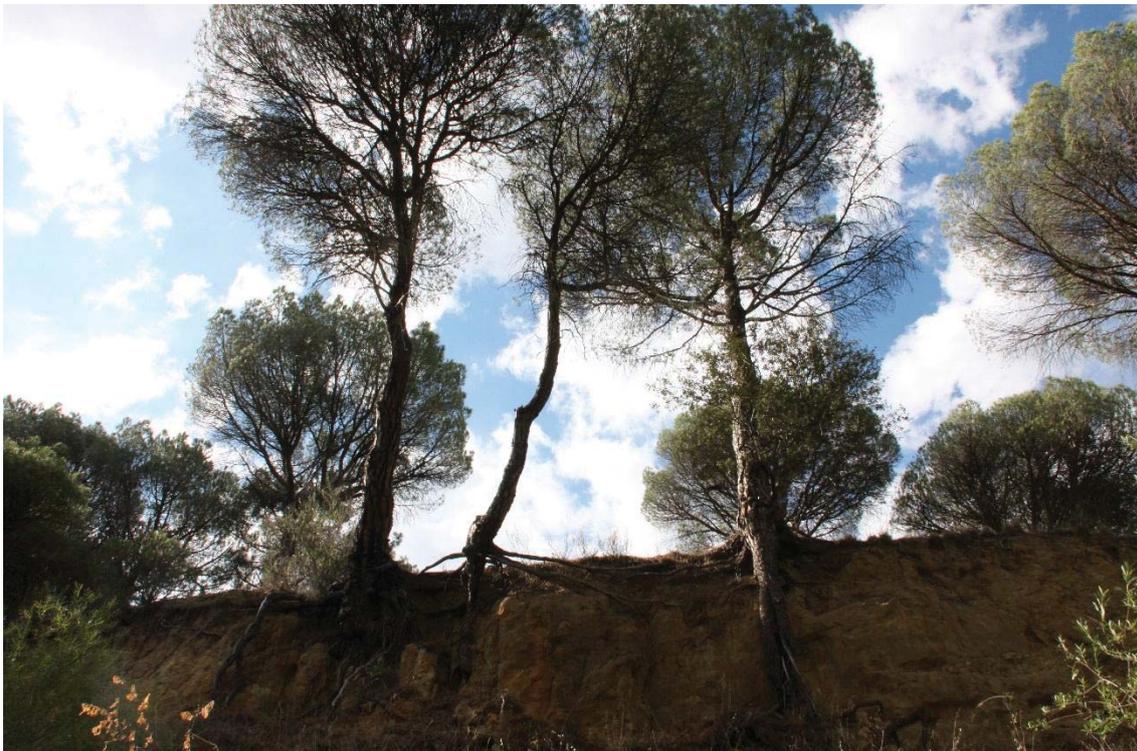
- d) Quizás la foto más espectacular del área de estudio. La situación de estos pinos piñoneros (*Pinus pinea*) nos indica la gran actividad erosiva de estos escarpes. Seguramente en próximas avenidas los pinos cedan ante el poder erosivo del agua

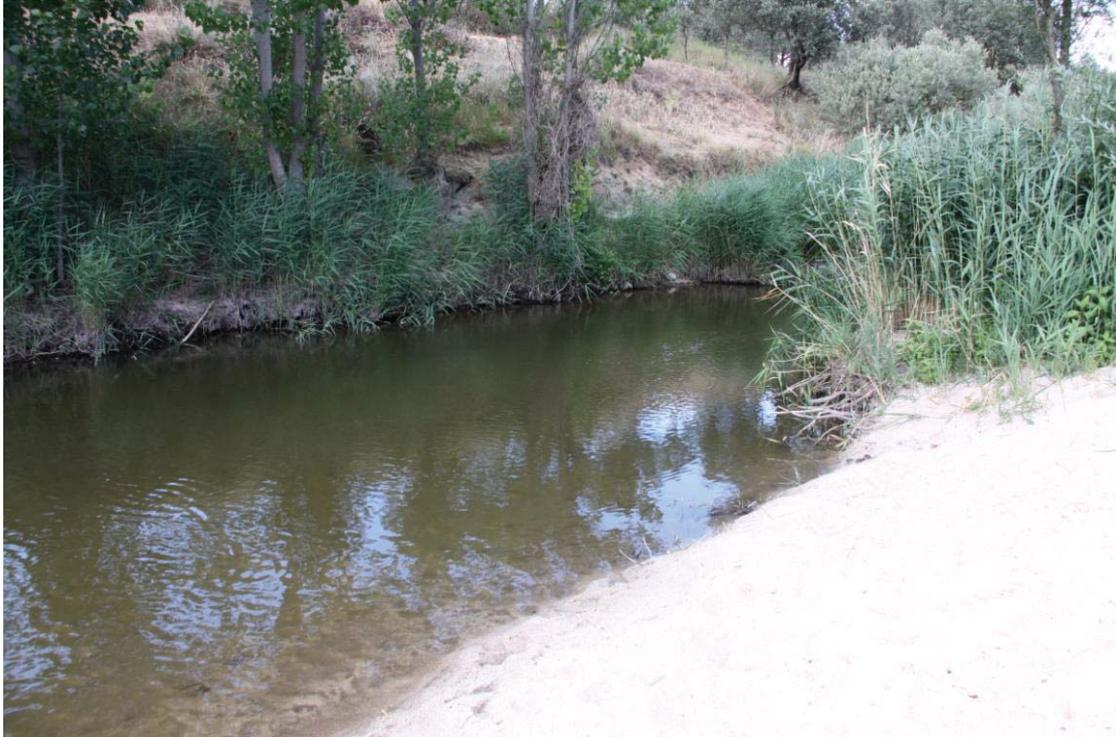
Figura 30. Otras formas geomorfológicas halladas en el cauce del Río Cega

- a) Pozas de hasta dos metros de profundidad en las áreas exteriores de los meandros, dónde la velocidad del flujo y por lo tanto el poder de erosión son mucho mayores.

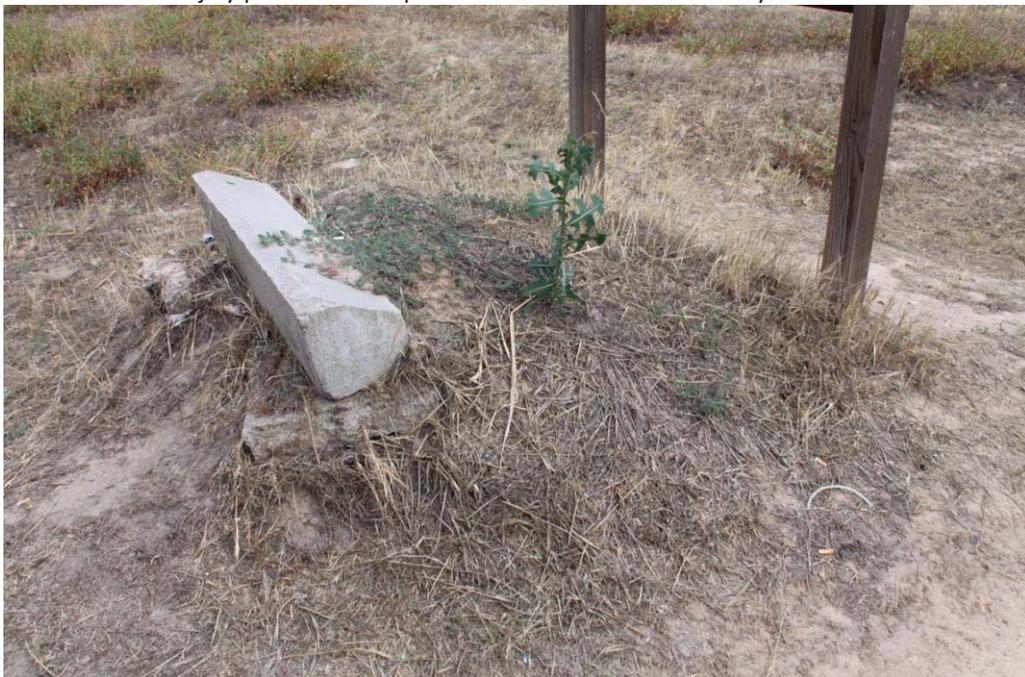
- b) Los depósitos aprovechan cualquier obstáculo en el camino del agua para acumularse detrás de él por la pérdida de velocidad que el flujo sufre para esquivar el obstáculo.

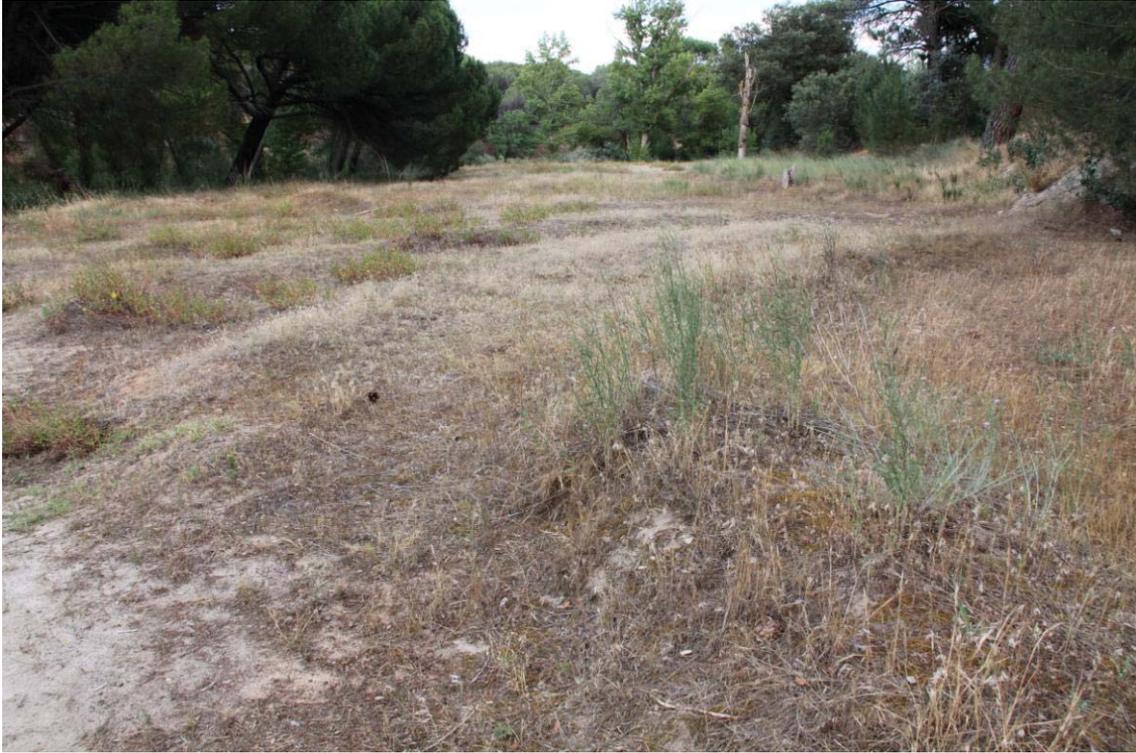
c) Curiosa forma semilunar hallada en las arenas fluviales de un *point-bar*.

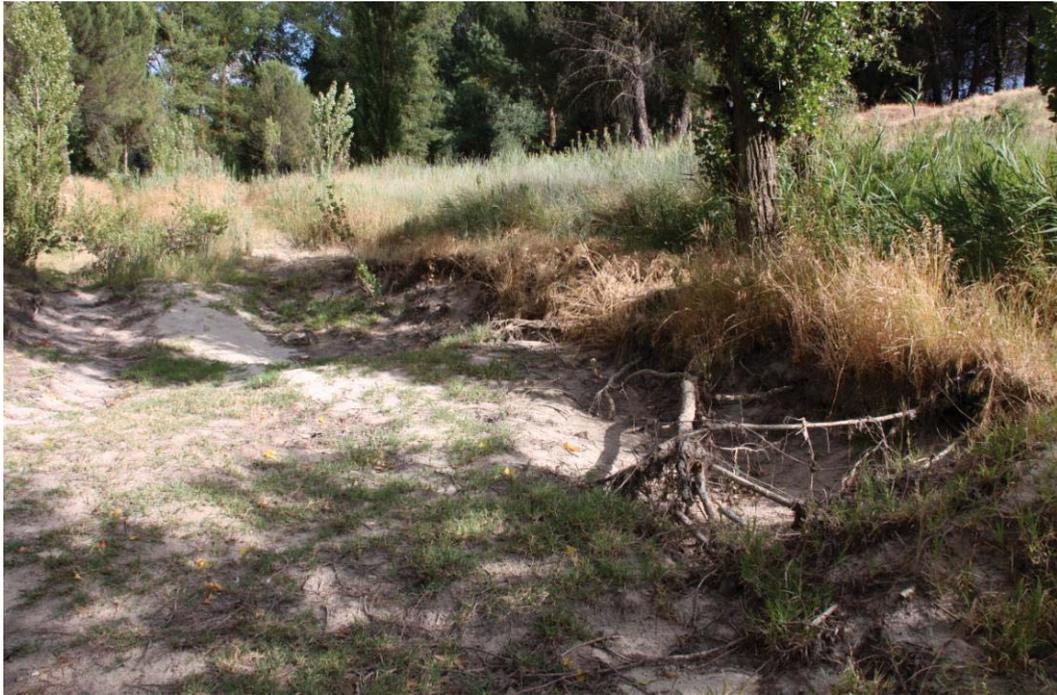
Figura 31. Elementos geomorfológicos relacionados con la vegetación

a) Raíces descubiertas como consecuencia de la erosión fluvial.

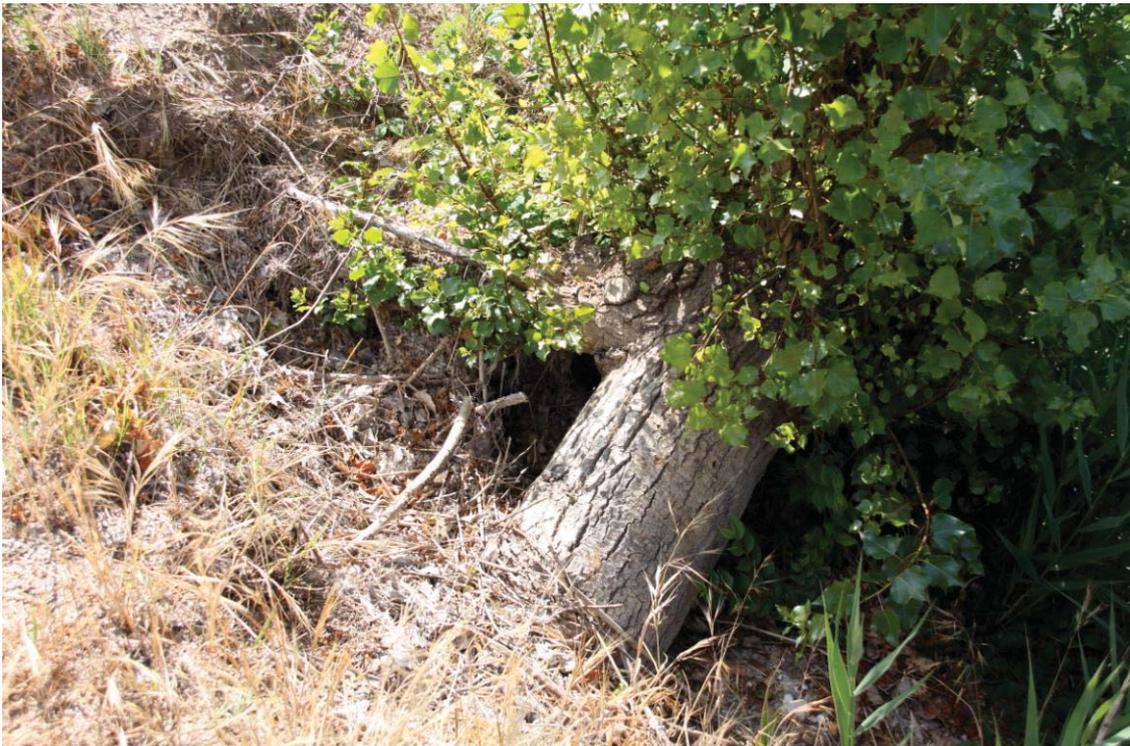
b) Árbol completamente suspendido por la acción erosiva del río.

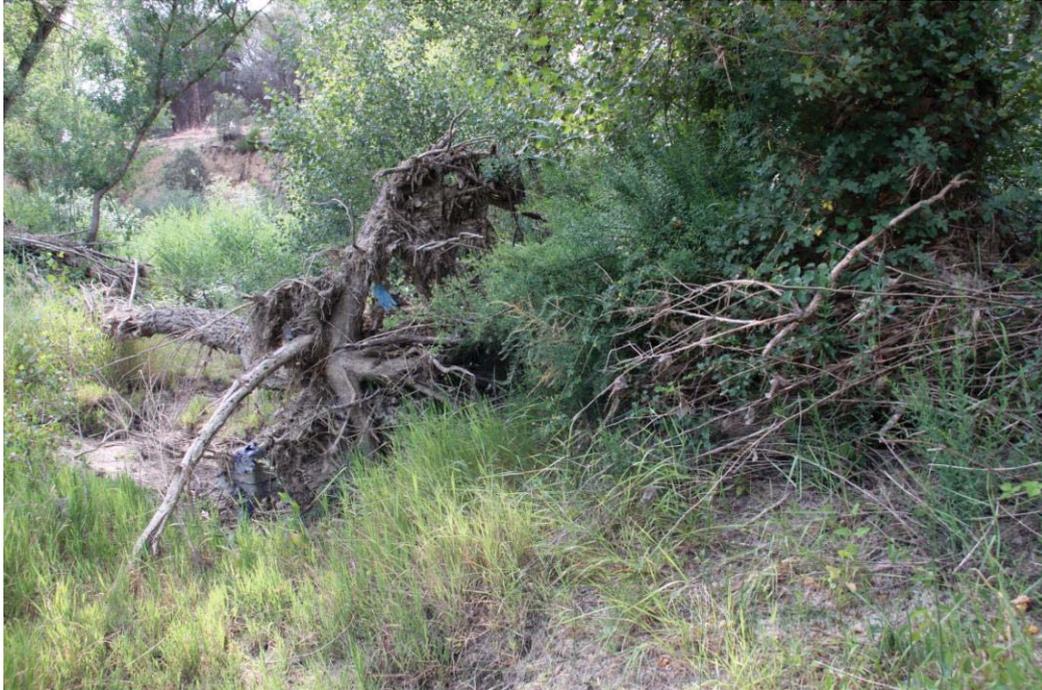
- c) Árbol de gran tamaño que no ha podido resistir la acción del agua y que ha caído desplomado arrancado de raíz.

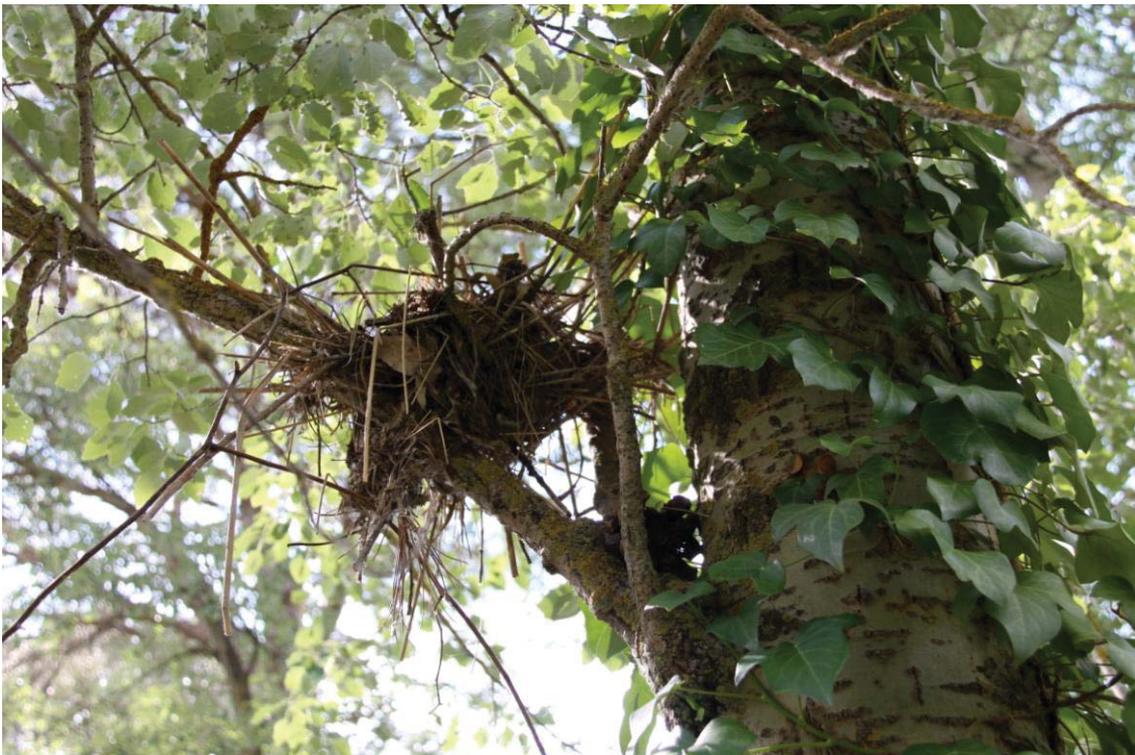
- d) Restos de flotantes situados en la vegetación y que nos permiten conocer hasta dónde ha llegado la lámina de agua en las avenidas recientes. En este caso se situaba a cinco metros de altura aproximadamente.

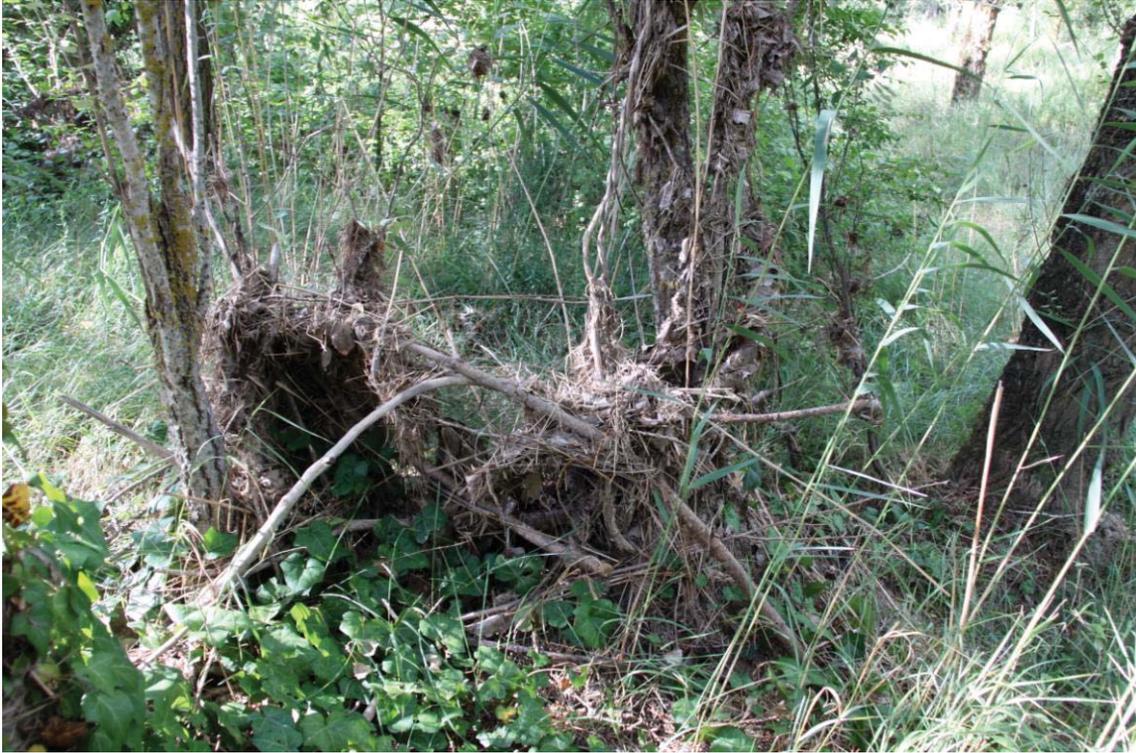
e) Más restos de flotantes situados a ras de suelo procedentes de las avenidas recientes.

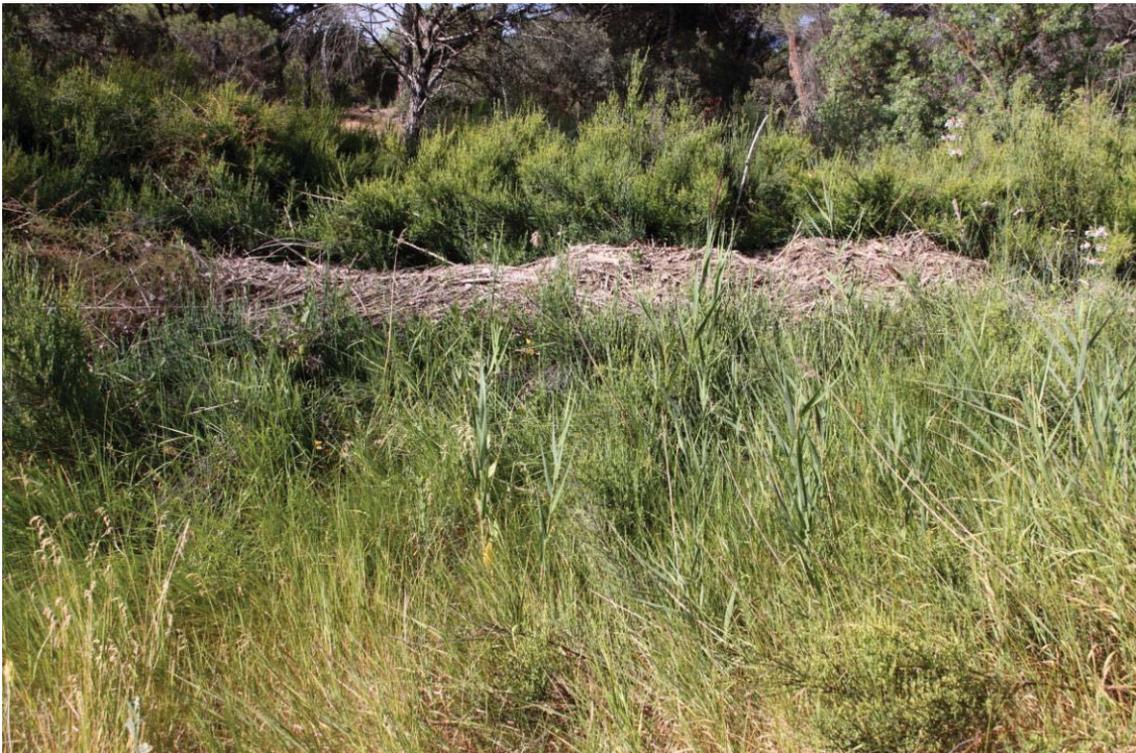
f) Barra lateral de flotantes, muy útiles ya que indican el punto exacto que alcanzó la última avenida importante.

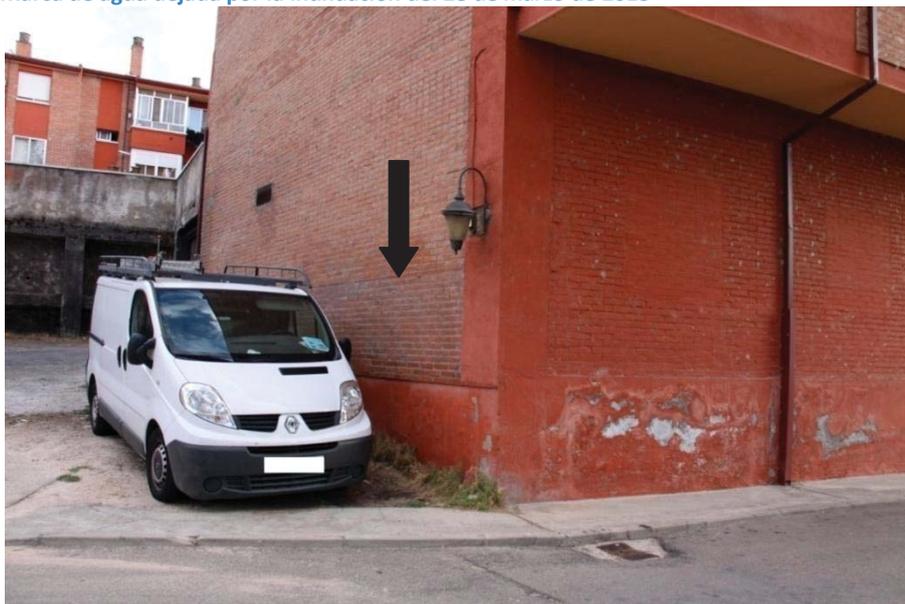
Figura 45. Marca de agua dejada por la inundación del 28 de marzo de 2013

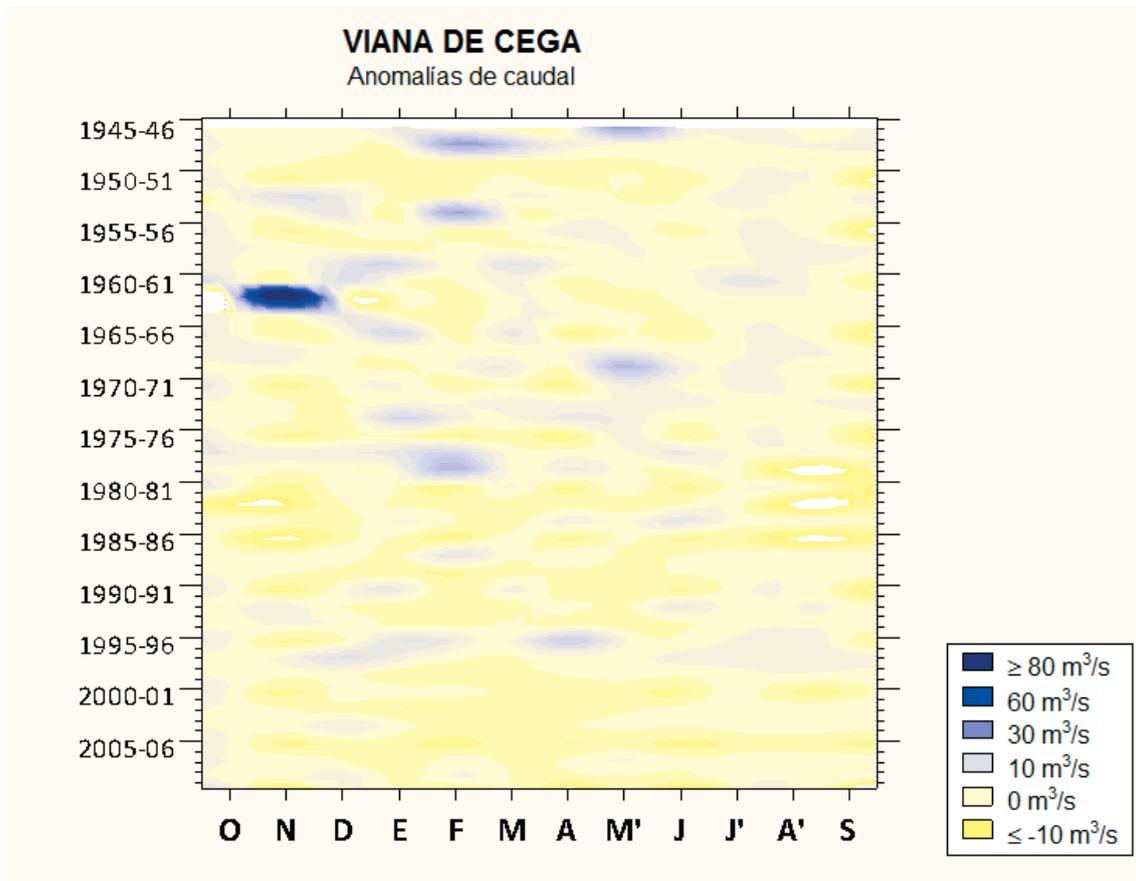
Figura 46. Gráfica de anomalías de caudal

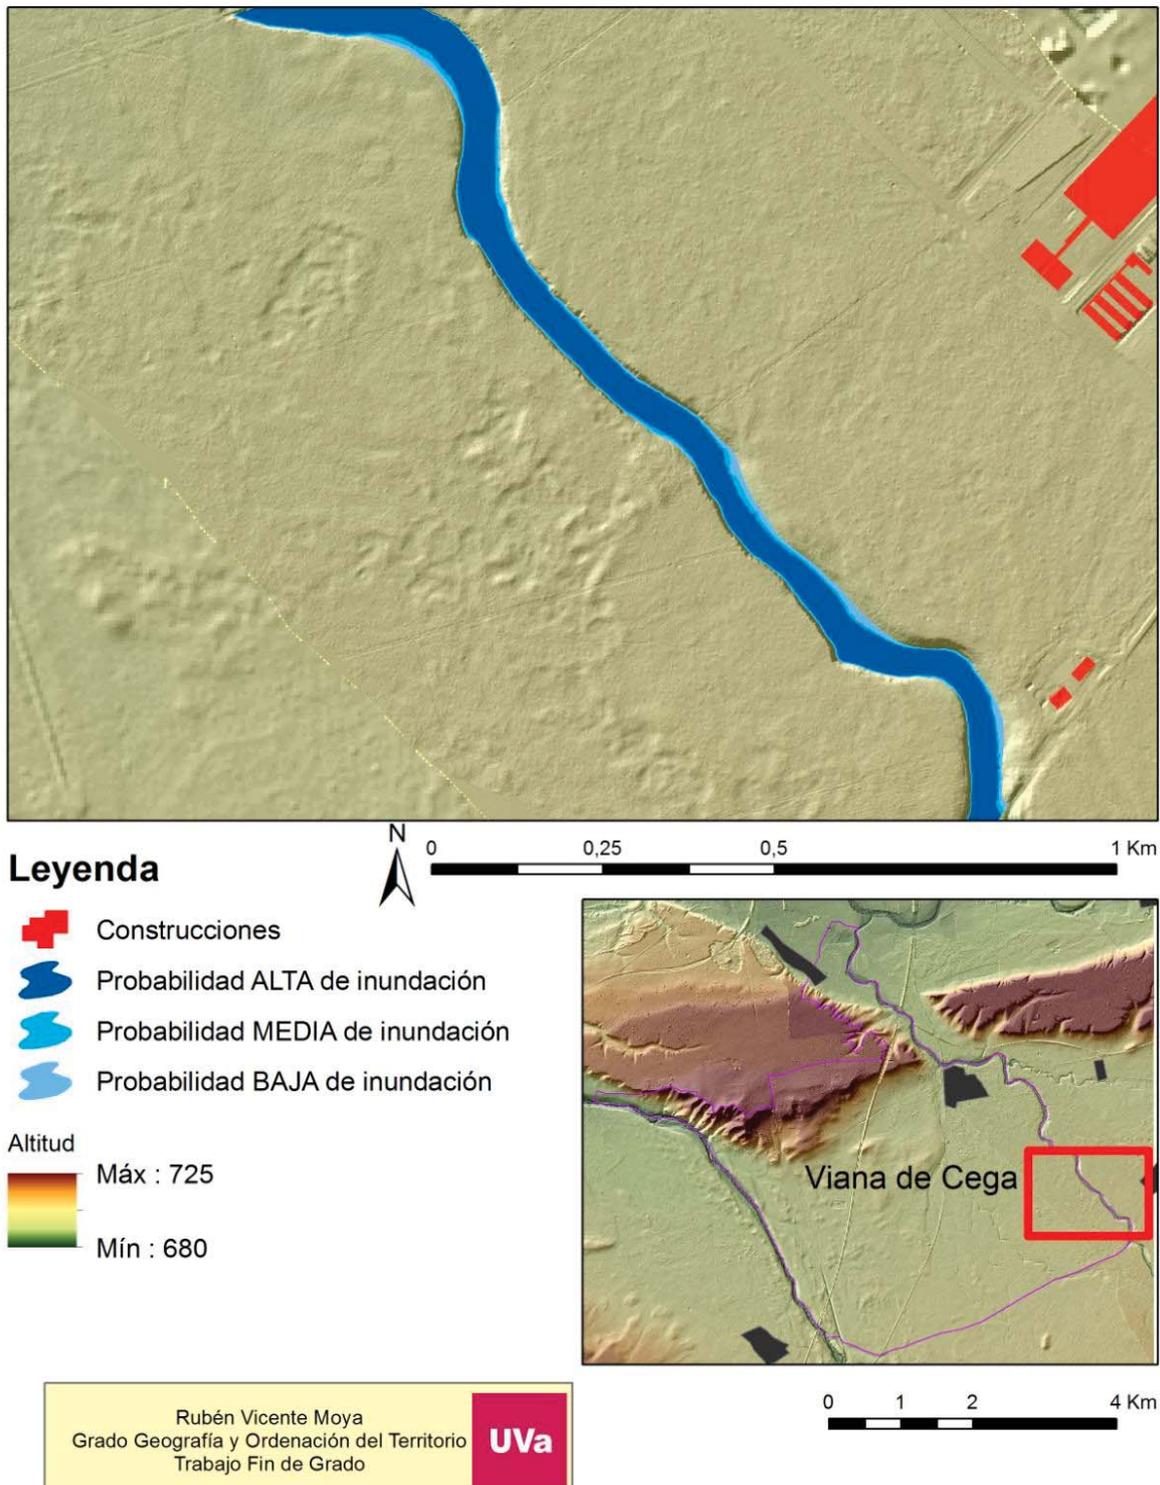
PROBABILIDAD DE INUNDACIÓN EN EL PRIMER TRAMO DE ESTUDIO

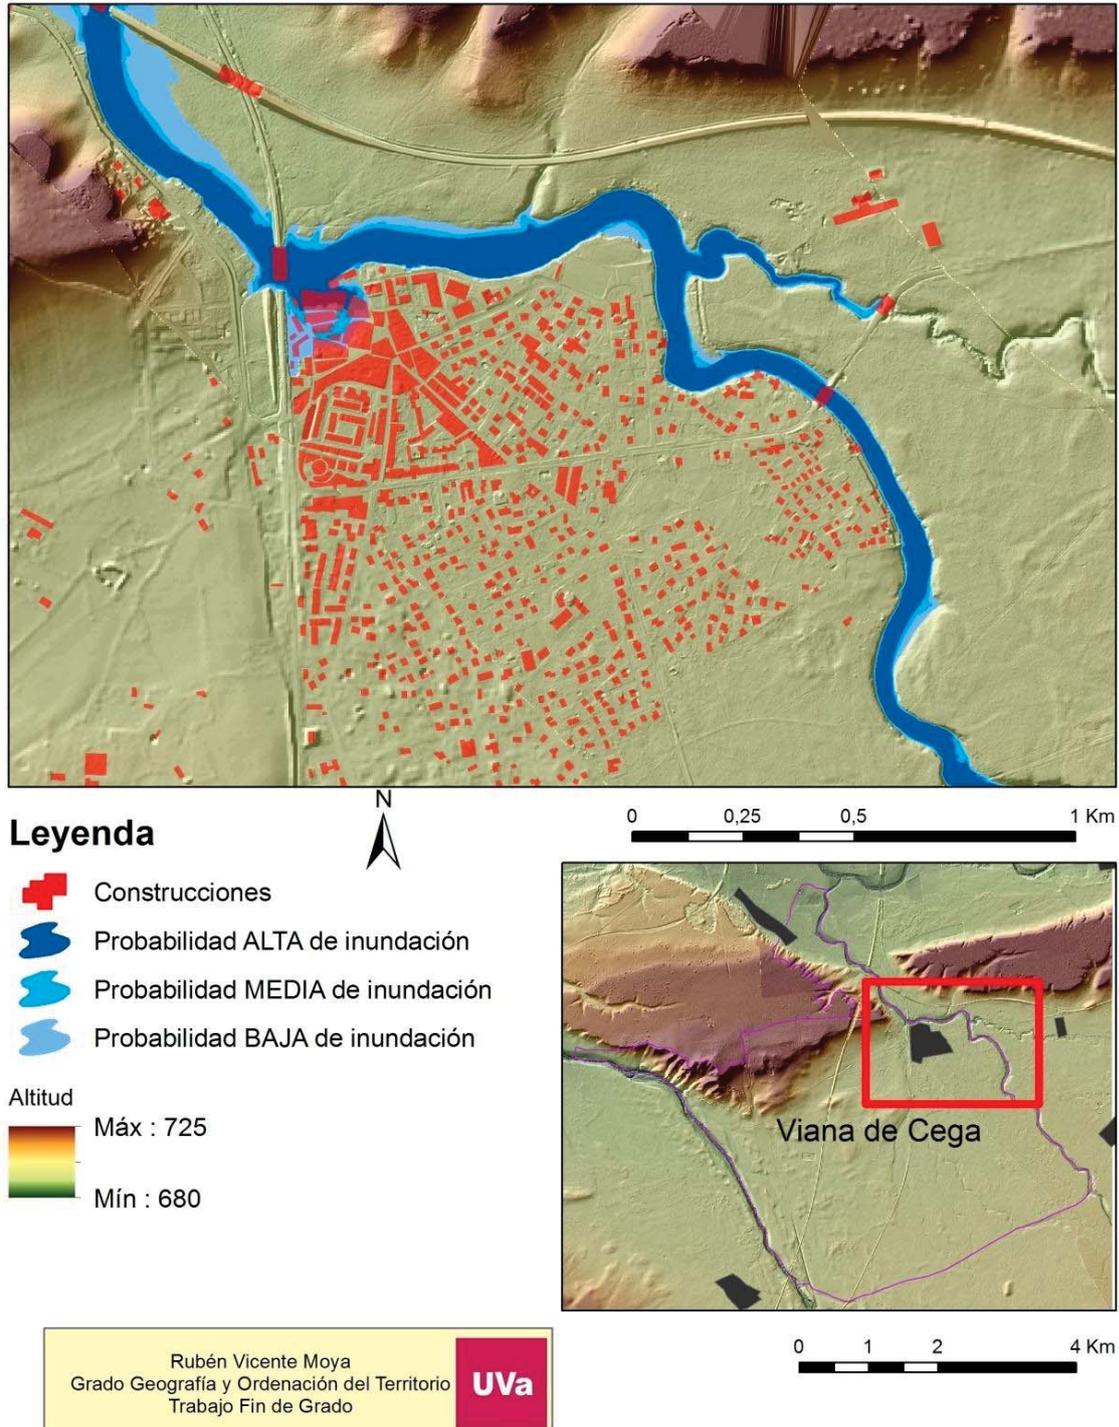
PROBABILIDAD DE INUNDACIÓN EN EL SEGUNDO TRAMO DE ESTUDIO

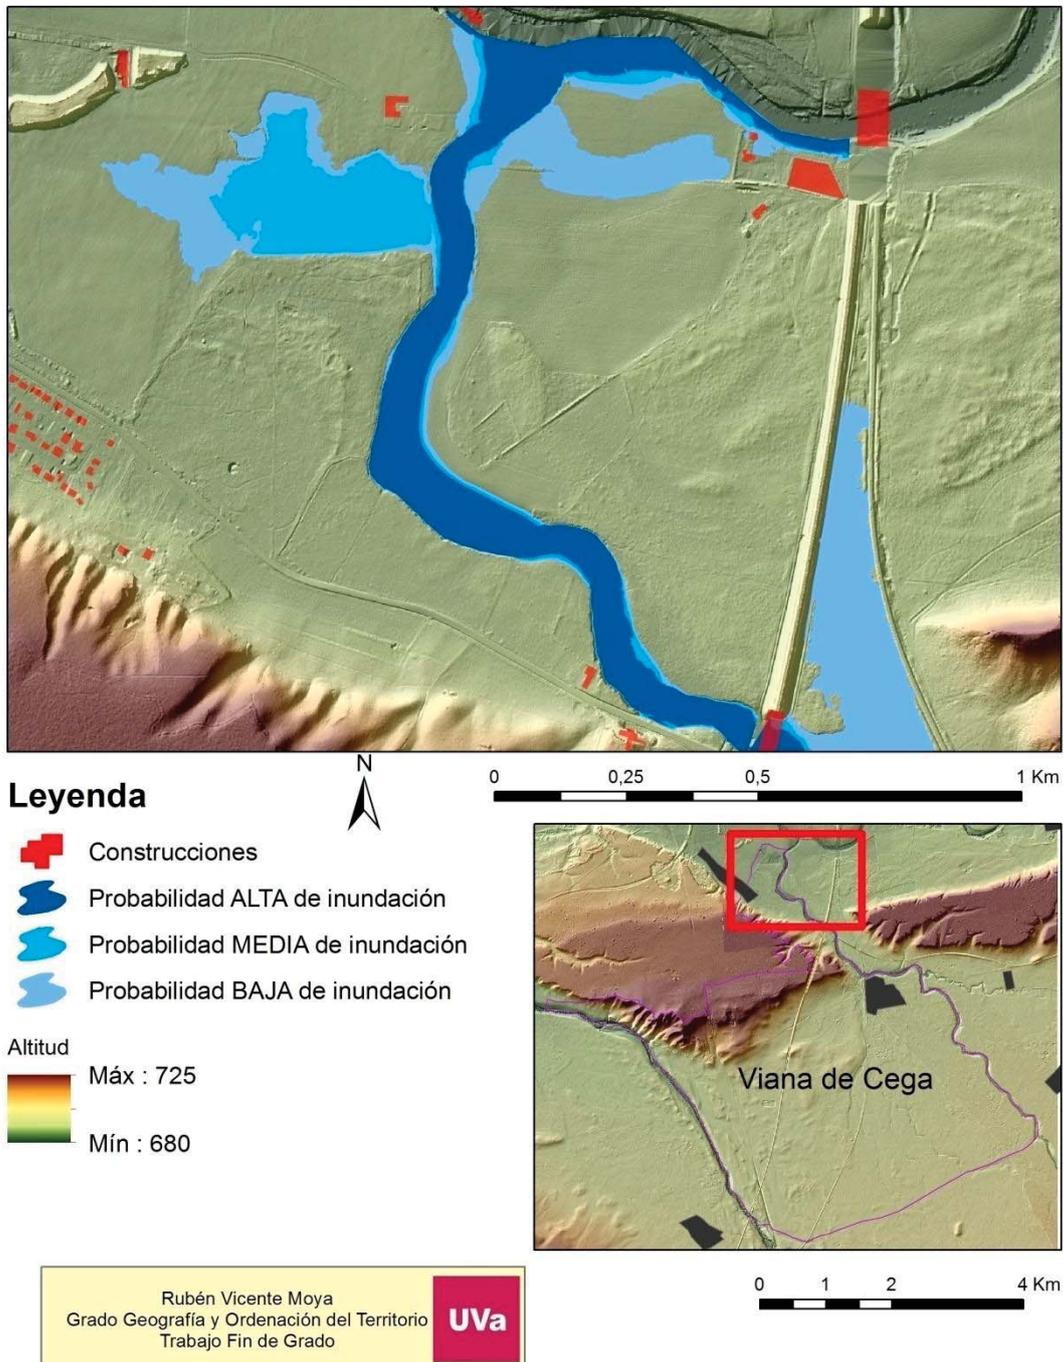
PROBABILIDAD DE INUNDACIÓN EN EL TERCER TRAMO DE ESTUDIO

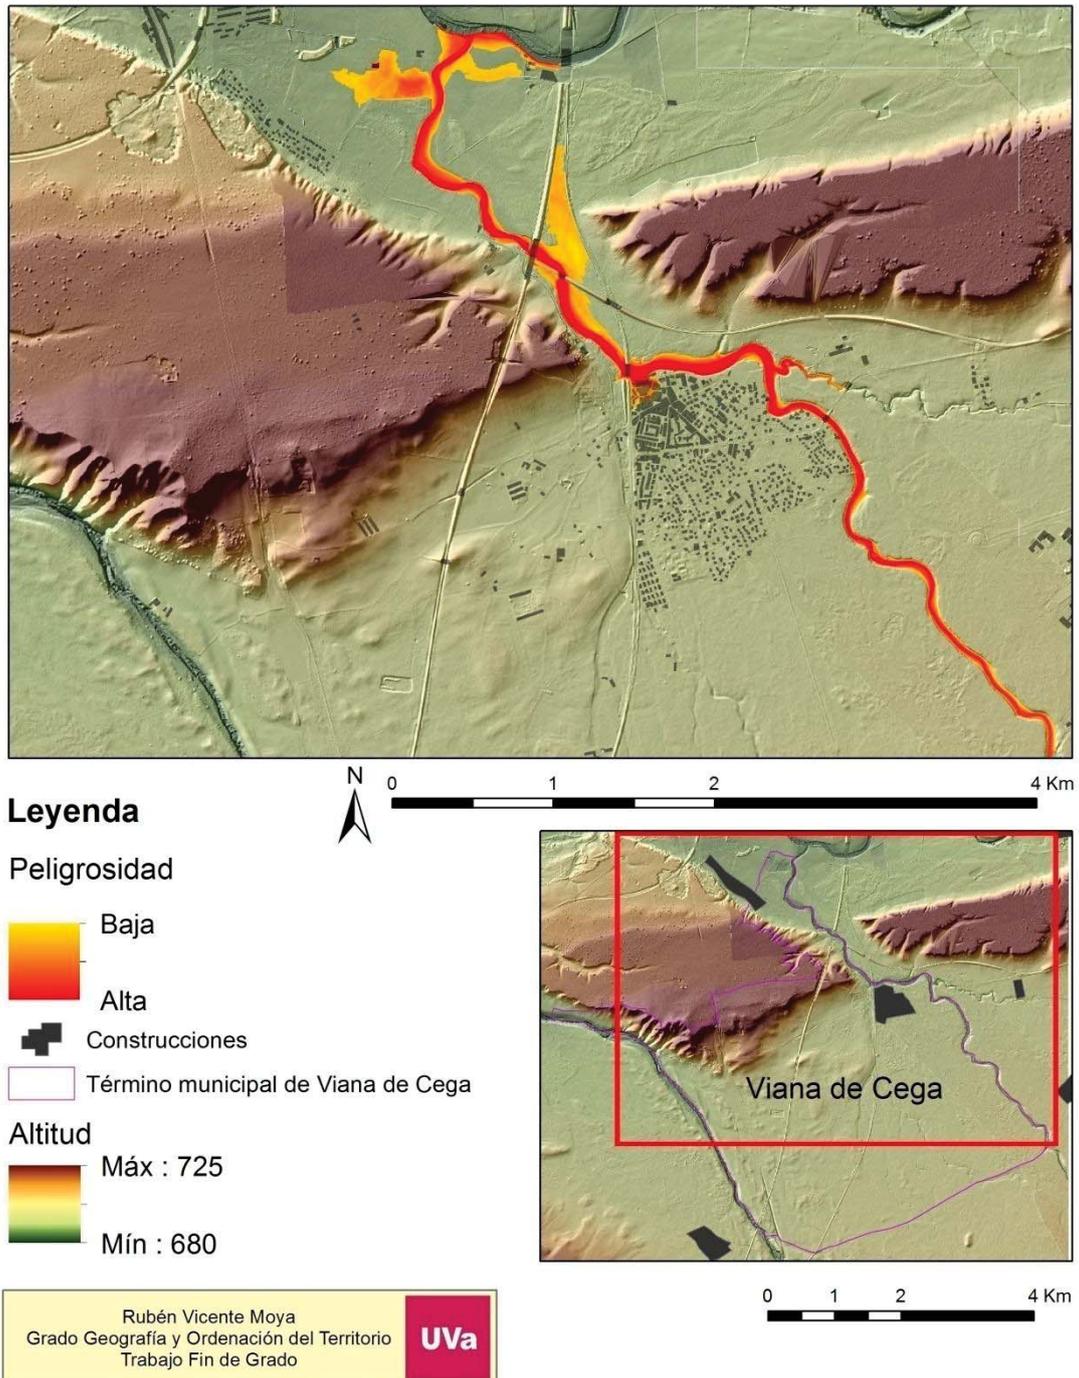
PELIGROSIDAD POR INUNDACIONES EN VIANA DE CEGA

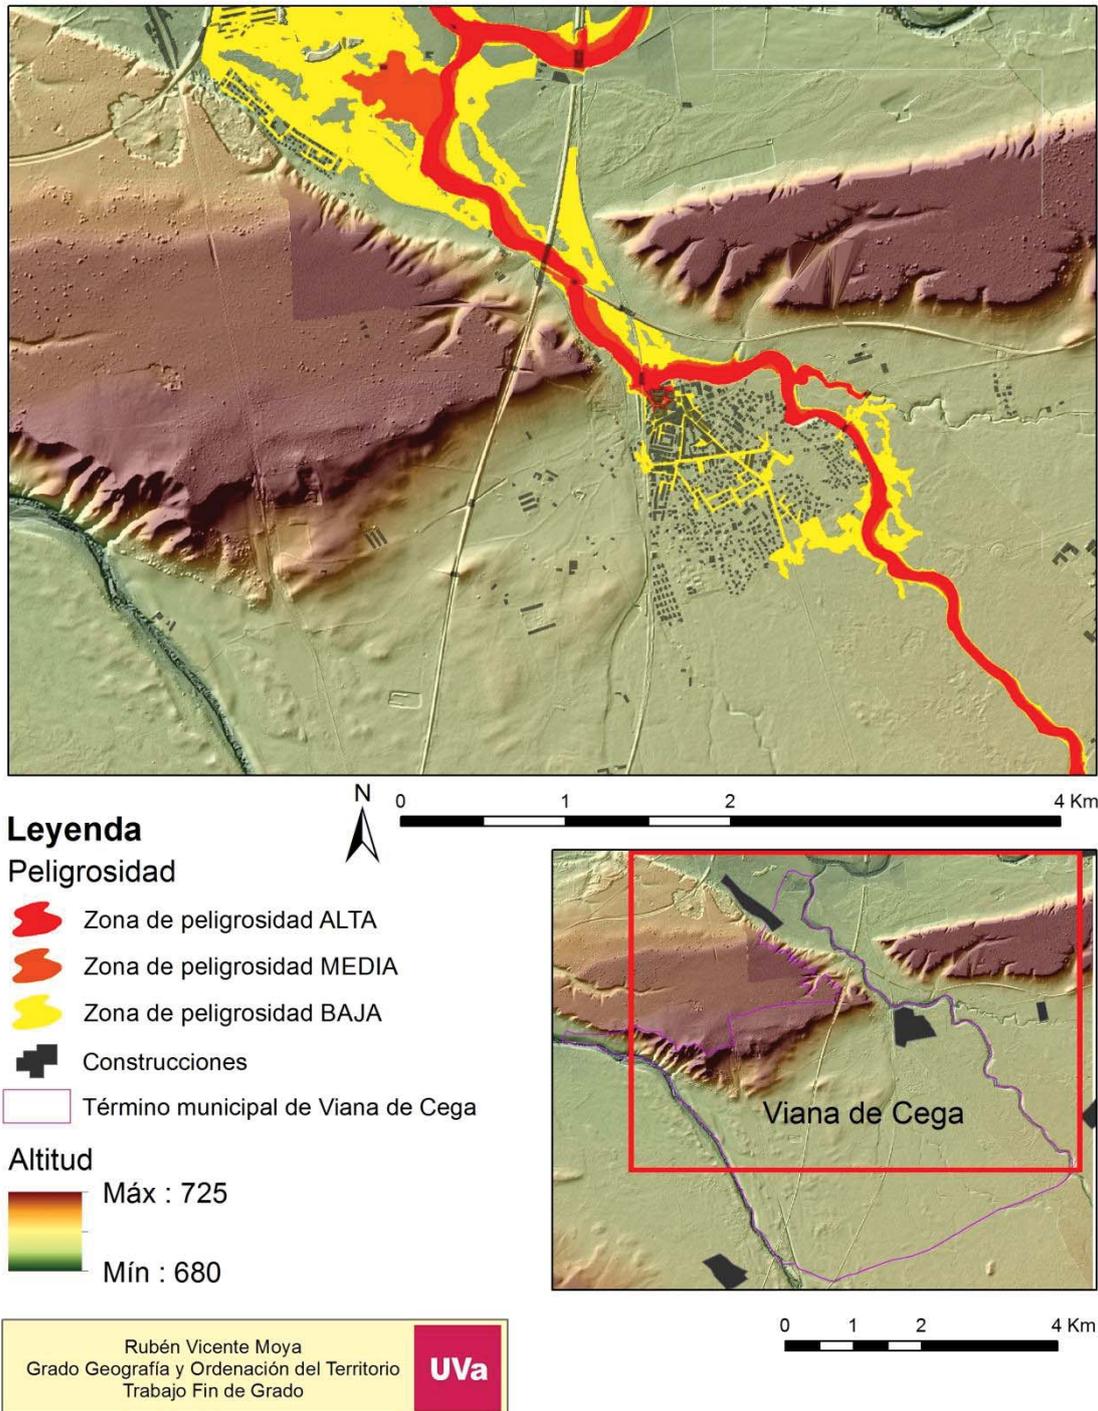
PELIGROSIDAD POR INUNDACIONES EN VIANA DE CEGA
SEGÚN EL MÉTODO HIDROLÓGICO-HIDRÁULICO

Realmente se observa a simple vista que ambos escenarios son completamente distintos, por no hablar de las deficiencias cartográficas que presenta la cartografía realizada por la Confederación Hidrográfica del Duero para representar los datos del método hidrológico-hidráulico, que ni siquiera respeta el relieve del terreno ya que está realizada con un trazado muy regular que no sigue con exactitud una línea de cota determinada. Además de otros errores cartográficos graves tales como escarpes que no existen, etc.

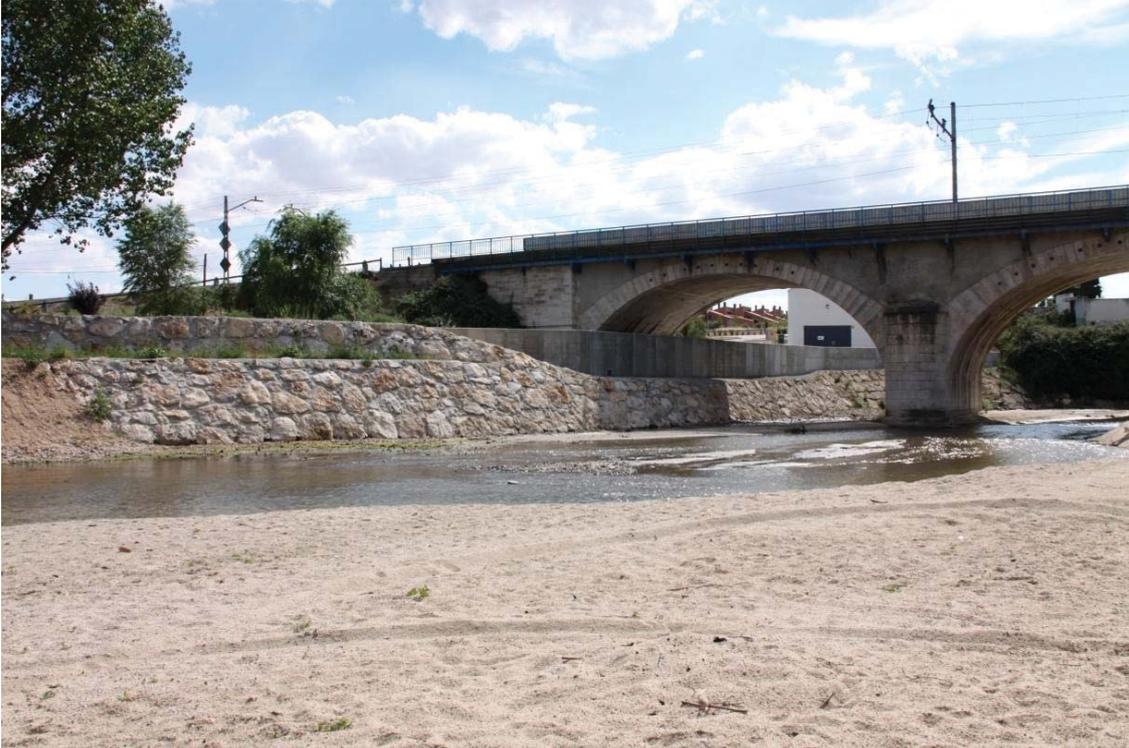
Figura 56. Muro de contención de avenidas
