LA MURALLA DE LEÓN EN EL SIGLO XIX: ÚLTIMA MISIÓN MILITAR Y SU REPERCUSIÓN EN EL PATRIMONIO ARQUITECTÓNICO

THE WALL OF LEÓN IN THE 19TH CENTURY: LAST MISSION MILITARY AND ITS IMPACT ON THE ARCHITECTURAL HERITAGE

EMILIO MORAIS VALLEJO
Universidad de León

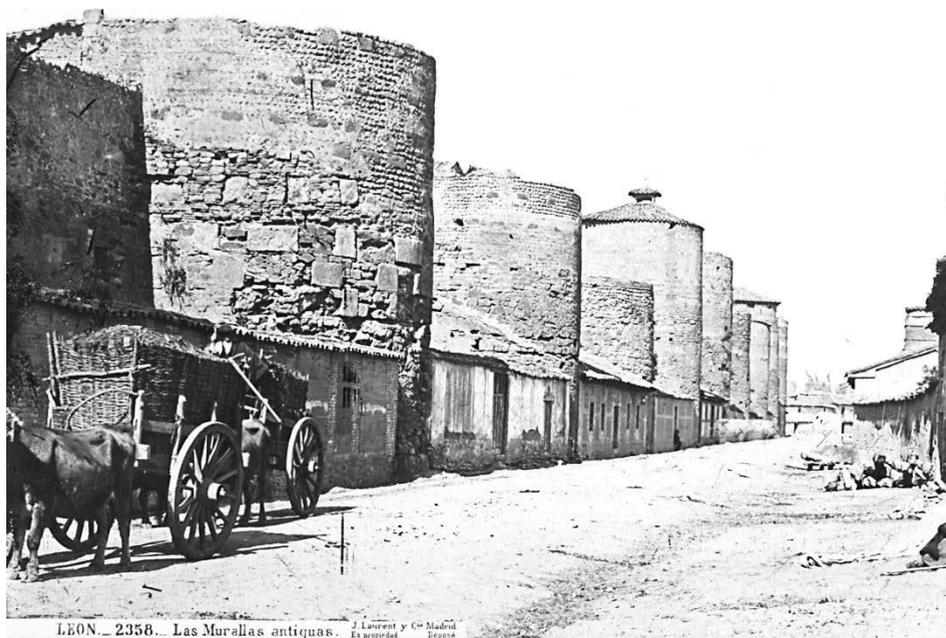
Fig. 1. La muralla romana en la Carretera de los Cubos. Siglo XIX. Colección particular.

campamento romano tenía carácter fijo, por lo que pronto surgieron unas primeras estructuras militares de índole permanente y forma sólida, que fueron el origen de la ciudad de León⁷. Los legionarios, en el último cuarto del siglo I d. C., levantaron una primera muralla con pequeños sillares de piedra, de la que apenas quedan hoy en día unos pocos restos visibles al lado de la torre del Gallo de la basilica de San Isidoro⁸. Durante la época de crisis del periodo bajo-imperial (s. III-IV) creció el temor ante un posible ataque exterior, por lo que se aumentó la altura y el grosor de las murallas. Al muro primitivo se adosó otro por el exterior realizado con bloques de cuarcita sin trabajar, alcanzando una anchura superior a los cinco metros y una altura entre ocho y diez metros, conformando un gran rectángulo con las esquinas redondeadas de 570 x 350 metros aproximadamente (alrededor de 20 Ha.). El recinto fue reforzado con torres macizas de idéntico aparejo, de planta semicircular peraltada con un diámetro aproximado de 8 metros, dispuestas en tramos regulares cada 15 metros más o menos, hasta alcanzar un número aproximado a 70⁹ (fig. 1).

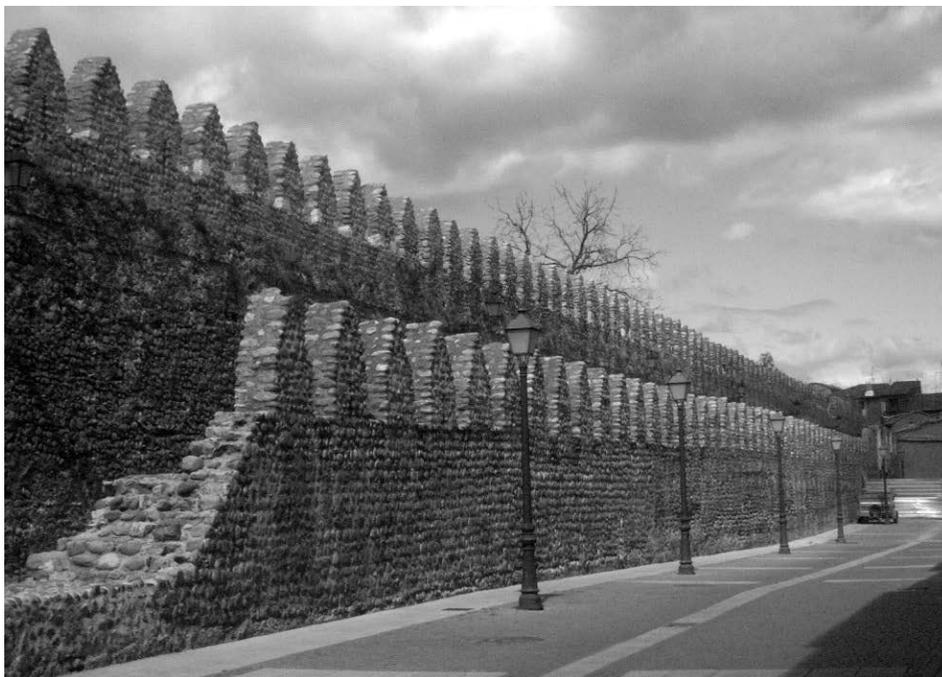
Fig. 2. La Cerca Nueva medieval, próxima a Puerta Moneda (fotografía del autor).

La Cerca Nueva (fig. 2), como es conocida esta fortificación, se levantó con dos muros paralelos, provistos de adarve y parapeto almenado con merlones

apuntados; el interior tenía unos 3 metros de ancho y 6 de altura, mientras que el antemuro o falsabraga era de 1,80 de grueso por unos 4 metros de altura. Entre ambos se dejó una liza que no llegaba a los cuatro metros de anchura¹⁶. De esta manera, al unirse a la muralla romana y dilatar el espacio protegido, el recinto fortificado terminó teniendo un perímetro muy amplio que abarcaba entonces toda la ciudad, aunque formado por dos tipologías distintas, la romana y la medieval, cada una de las cuales respondía a las características propias de la cronología en la que había sido construida (fig. 3)¹⁷.

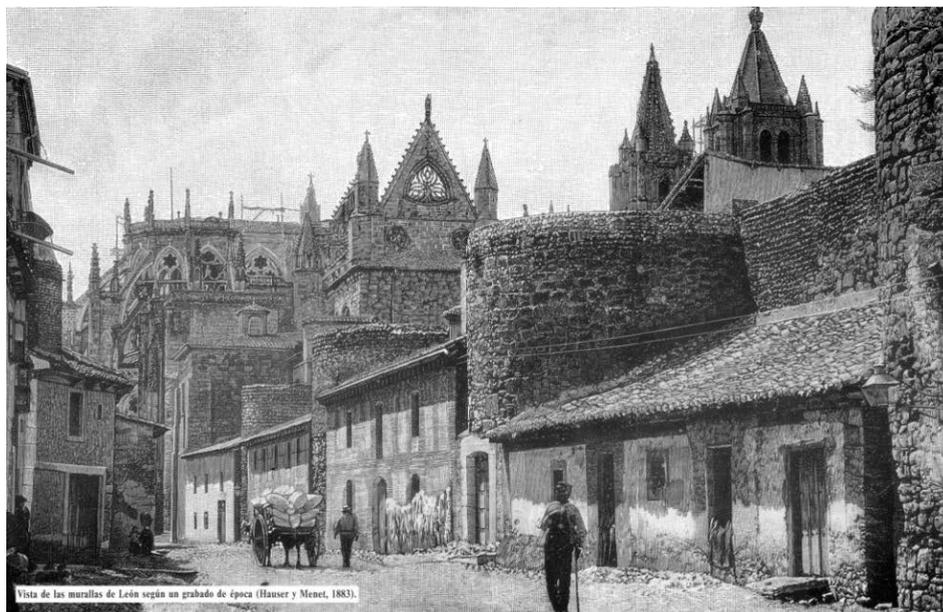
Fig. 5. La muralla romana próxima a la catedral en el siglo XIX, con casas adosadas entre los cubos. Colección particular.
