UN EJEMPLO DE INFRAESTRUCTURA HIDRAULICA DE FINALES DEL SIGLO XVII EN VALLADOLID: LA TRAJIDA DE AGUAS AL MONASTERIO DE NUESTRA SEÑORA DE PRADO

RAFAEL HEREDERO GARCIA, INES CENTENO CEA,
MARGARITA SANCHEZ SIMON

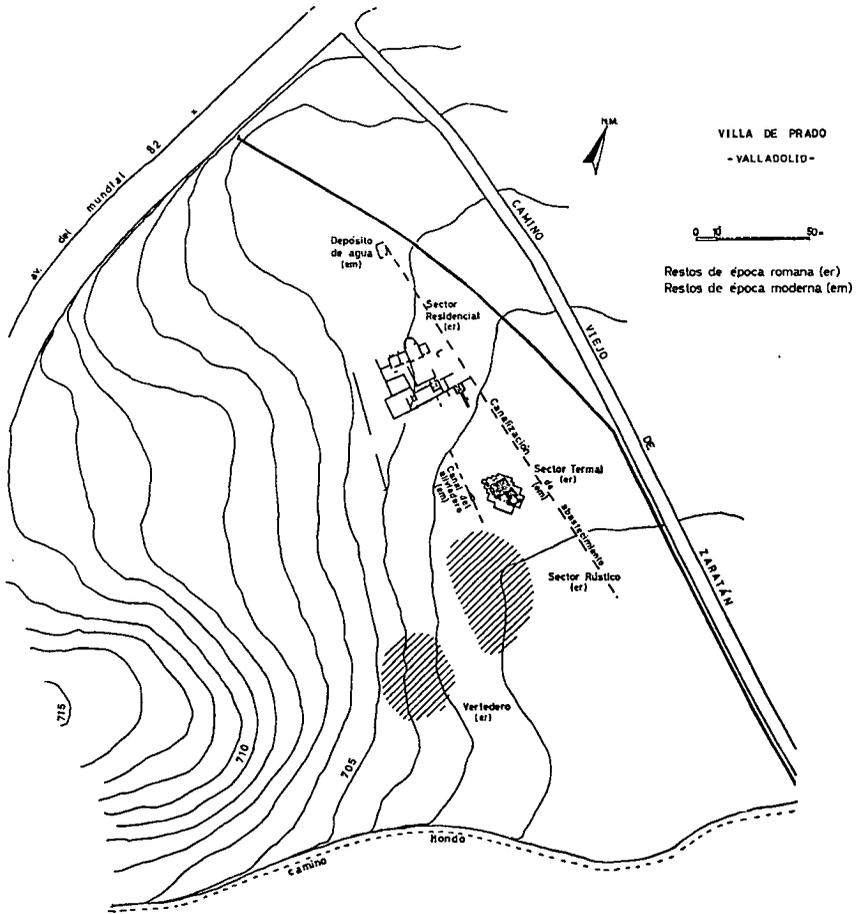
Fig. 2. «Villa de Prado»: localización de los restos de época romana y moderna.

Los restos arqueológicos de época moderna objeto de estudio, se hallaron en las cercanías de una villa bajoimperial (Fig. 2). Si ellos por sí solos, y dado el desconocimiento actual acerca de los sistemas de abastecimiento de agua privados, son muy interesantes, más atractivos se convierten al poder cotejar los datos arqueológicos con aquéllos proporcionados por el análisis de la fotografía aérea y con los documentos escritos que se poseen, lo cual nos ha permitido datar con absoluta precisión esta obra de ingeniería hidráulica.

lela al muro norte del peristilo, al que rompía en su esquina NE⁴ (Fig. 2); esta nueva estructura se corresponde con un canal que se conserva hueco en el interior de una zanja cuya anchura oscila entre los 0,60 y 0,80 m, y su profundidad entre los 0,60 y 0,90 m (Lám. III, 2).

En los fotogramas correspondientes a este vuelo se observan claramente dos líneas marcadas por una tonalidad más oscura. Una, situada más al N. se sigue en una distancia de aproximadamente 60 m, mientras que la otra, al S de la anterior, se distingue por espacio de unos 55 m. La interpretación a la luz de los datos expuestos en el apartado anterior es clara: ambas evidencias pueden identificarse con las zanjas de los canales de abastecimiento y del aliviadero respectivamente. Esta idea parece verse apoyada por la propia disposición convergente de dichas líneas, ya que, a pesar de que no se siguen en toda su trayectoria, sus prolongaciones buscan claramente el punto de localización del arca (Fig. 2).

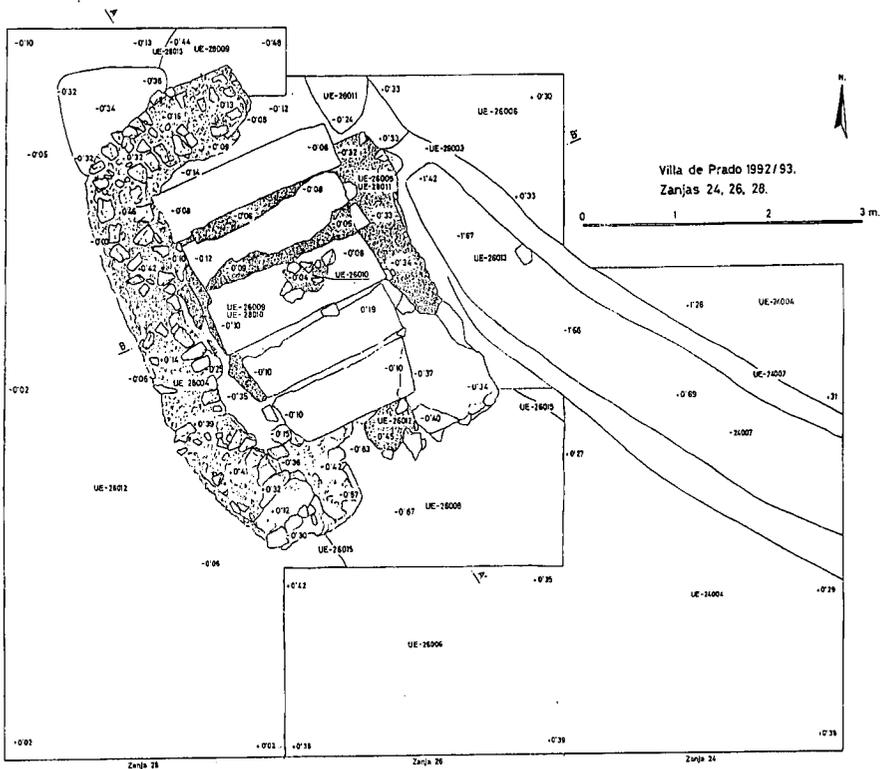
Fig. 3. Arca o depósito de agua y canal de abastecimiento.

1. El arca o depósito de agua (Láms. I, 2 y II; Figs. 3, 4 y 5)

El arca, localizada en el extremo NW del yacimiento, una de las zonas más elevadas del mismo, aparecía completamente enterrada y no presentaba ningún signo visible al exterior. Responde a una construcción de planta rectangular, con una longitud y anchura totales de 5,50 m y 3,15 m respectivamente; está fabricada con sillares de caliza bien escuadrados, que configuran un depósito completamente cerrado, y cubierto mediante cinco grandes losas también de piedra caliza. Los muros, muy gruesos, tienen adosadas en su parte externa –al menos en la pared este, única que pudo ser comprobada– una serie de hiladas de piedras calizas muy irregulares, pero de gran tamaño, unidas con argamasa, que confieren a la estructura un aspecto tosco al exterior.

El recinto interior mide aproximadamente 1,42 m de ancho, 2,76 m de largo, y cerca de dos metros de altura; presenta unos muros macizos configurados por varias hiladas de sillares de longitud variable unidos entre sí mediante mortero de cal; únicamente pudieron constatarse cuatro de estas hiladas ya que en el interior del depósito existe en la actualidad un nivel de agua y de lodo decantado en el fondo del mismo —también construido a base de sillares de caliza—, que alcanza una altura aproximada de 0,50 m. Una línea continua de color negro localizada de forma homogénea prácticamente en las cuatro paredes de la arqueta, a una distancia de poco más de un metro desde el fondo de la misma, definía la marca que señalaba el nivel de agua más alto alcanzado en el interior del depósito.

La cubierta del depósito de agua (Lám. I, 2; Fig. 3) está formada por cinco grandes losas de piedra caliza que sellan el arca; las tres localizadas más al norte son rectangulares, de talla cuidada, bien escuadradas y labradas, prácticamente sin fallas ni fracturas, y tienen unas dimensiones que oscilan entre los 0,50/0,66 m de ancho, 1,90/1,99 m de longitud, y 0,24/0,27 m de altura; aparecen unidas entre sí y con las paredes del arca mediante argamasa; frente a éstas, las otras dos, de forma trapezoidal, no se presentan tan bien trabajadas como las anteriores, y sus dimensiones son más reducidas, oscilando entre los 0,48/0,50 m de anchura, 1,45/1,60 m de longitud y 0,23/0,27 m de altura; el tamaño menor de estas losas-tapa y la ausencia de argamasa de unión entre las mismas hizo que los huecos fuesen cubiertos mediante piedras calizas irregulares, de tamaño medio.

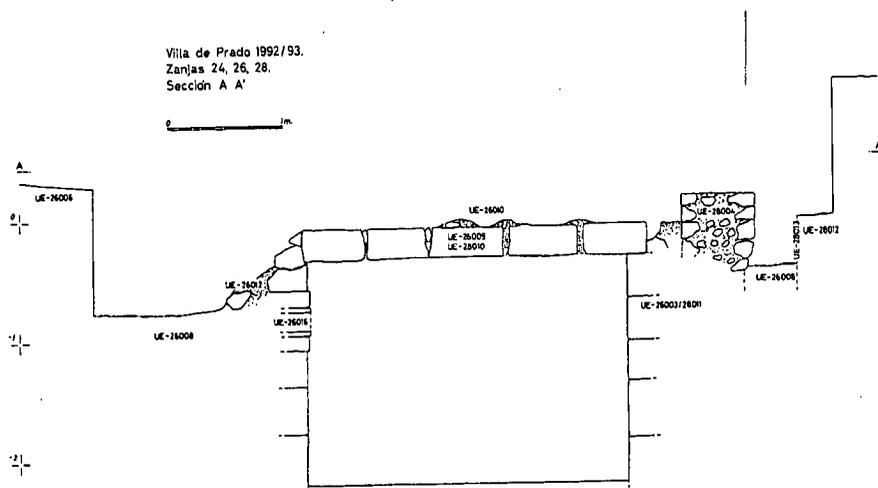
Fig. 4. Sección longitudinal del arca o depósito del agua.

También en el interior de este depósito y en la parte superior de la pared sur, concretamente en la segunda hilada y en el centro de un gran sillar de 0,70 m de largo y 0,45 m de ancho, se localiza otro orificio, labrado en el mismo, cuyas dimensiones son de 15,30 cm de ancho y 18 cm de altura; presenta un grueso reborde de 6 cm de argamasa a su alrededor y se corresponde con el inicio de una canalización de menores proporciones que podría ser identificada con un posible aliviadero de esta arqueta (Lám. II, 2; Fig. 4)³.

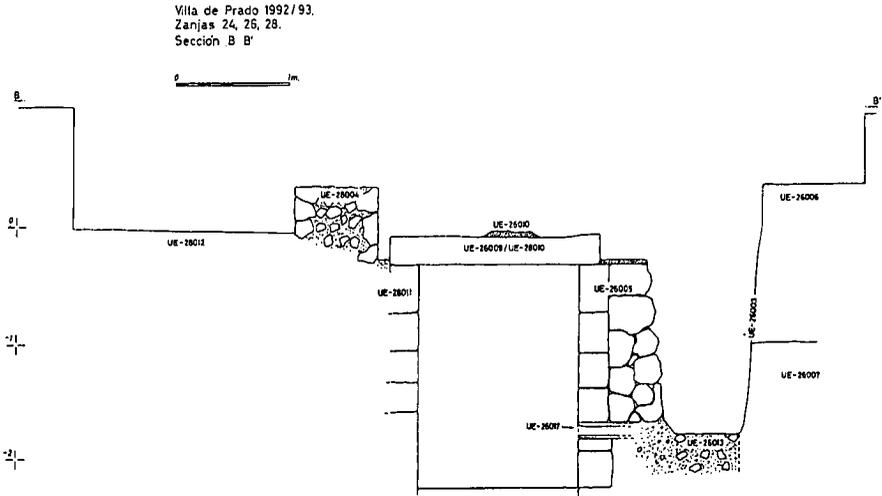
Fig. 5. Sección transversal del arca o depósito de agua.

Coincidiendo con el nivel de agua actual, es decir, a unos 0,50 m desde la base de la arqueta, y localizado en torno a la zona central de la pared este, se documentó un agujero circular perforado en uno de los sillares, con un diámetro de 14 cm en cuyo interior aparecía una tubería de cerámica que constituye el inicio de la cañería de una canalización por donde tiene lugar la salida de agua del arca, sirviendo de fuente principal de abastecimiento para el Monasterio de Nuestra Señora de Prado (Lám. II, 1; Fig. 5).

En la parte superior y hacia el norte y oeste, el depósito de agua aparecía delimitado por un muro (Lám. I, 2; Fig. 5) construido mediante dos hileras de piedras

calizas de tamaño mediano, muy irregulares, unidas entre sí mediante argamasa, entre las que se disponían algunas calizas de reducidas dimensiones, formando un conjunto de una anchura de 0,50/0,60 m, y de un alzado máximo, conservado en la zona sur, de 0,80/0,85 m. Este muro se adapta perfectamente a la forma y dimensiones de la pared oeste de la arqueta, poseyendo un lado recto de 3,20 m de longitud que se prolonga de forma curva hacia el lado norte del depósito en 1,40 m, y en menor medida, 0,50 m, hacia la pared sur del mismo.

2. El canal de abastecimiento (Láms. II, 1 y III, 1; Fig. 5)

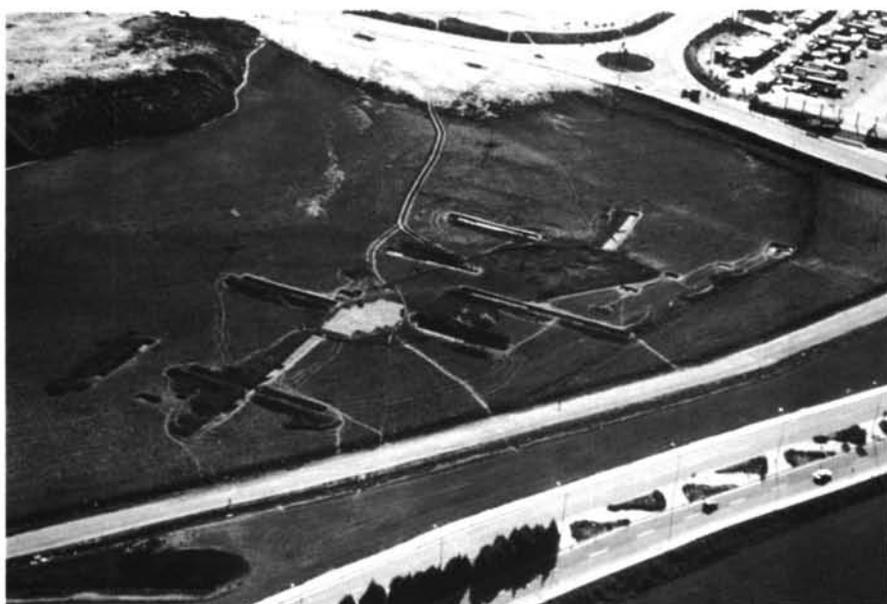
1

1. Vista general del yacimiento «villa de Prado» en el vuelo realizado en 1993. -2. Vista general del arca o depósito de agua.

ANALISIS DE LA FOTOGRAFIA AEREA (Lám. I,1)

El material fotográfico con el que hemos contado para el estudio de la construcción descrita es abundante, sin embargo, los resultados no responden quizás a las expectativas creadas. En principio se han revisado todos los vuelos oficiales existentes para la zona –en un total de cuatro, elaborados entre los años 1956 y 1987–, de los que se han consultado los fotogramas en los que quedaba incluida la zona a estudiar. Para completar este análisis se han estudiado tres series fotográficas correspondientes a otros tantos vuelos específicos, realizados con fines exclusivamente arqueológicos entre los años 1991 y 1993⁵.

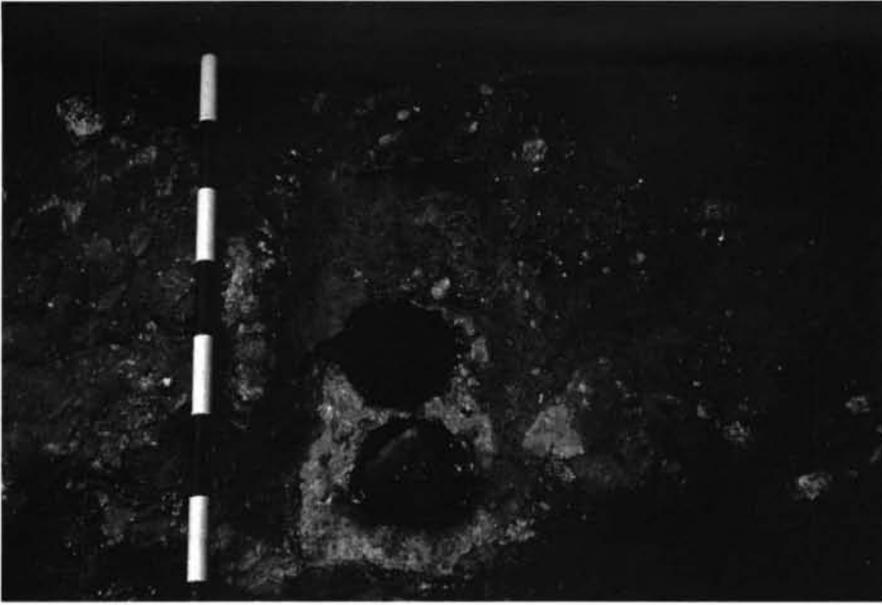
1

1. Registro del canal de abastecimiento una vez levantado en el sillar. Puede apreciarse la tapadera junto a la boca del mismo. -2. Vista general del depósito o cubeta de regulación, y del canal del aliviadero

Este último tramo de la canalización descubierto hasta el momento presenta además otra particularidad: en la parte NW y sobre la superficie más ancha de la misma se localizó un sillarejo de piedra caliza toscamente desbastado con unas dimensiones aproximadas de 15/28, 37 y 25 cm de altura, longitud y anchura que señalaba un registro circular de 18 cm de diámetro cubierto por una tapadera cilíndrica de cerámica vidriada al interior, y unida firmemente al sillarejo con argamasa (Lám. III, 1).

El registro daba paso a una cavidad de unos 18 cm de ancho que separaba en otros 23 cm dos tramos de una tubería de cerámica, quedando ambos por encima del fondo del registro; la sección de esta tubería situada más hacia el NW, tenía un diámetro de 11 cm, un borde redondeado y una serie de estrías bien marcadas en el exterior y cerca del extremo; por otra parte, y en uno de los tramos anteriores, la estructura de piedras y argamasa se rompió, poniendo al descubierto, perfectamente embutido en la estructura, el mismo tubo de barro cocido, también con un diámetro de 11 cm, y que se correspondía con aquél que ya había sido observado en el interior del arca.
