HORNOS HALLADOS EN EL CAMPAMENTO ROMANO DE CIDADELA (SOBRADO DOS MONXES, A CORUÑA) *

Ovens from the Roman fort of Cidadela (Sobrado dos Monxes, A Coruña)

EDUARDO RAMIL GONZÁLEZ **, JOSÉ MANUEL COSTA GARCÍA *** y
JOSÉ MANUEL CAAMAÑO GESTO ***

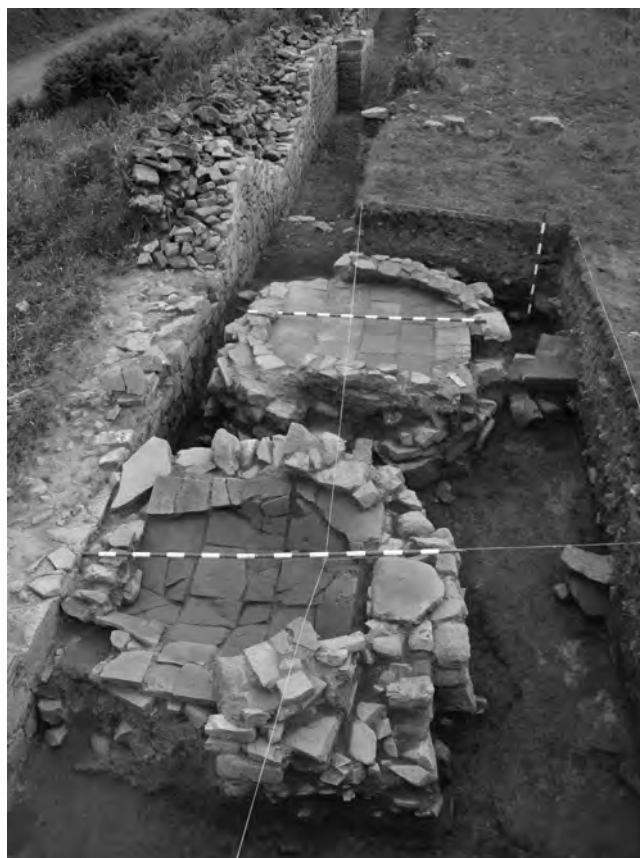
Fig. 4. Los hornos en relación con el lienzo oeste en su mitad septentrional.

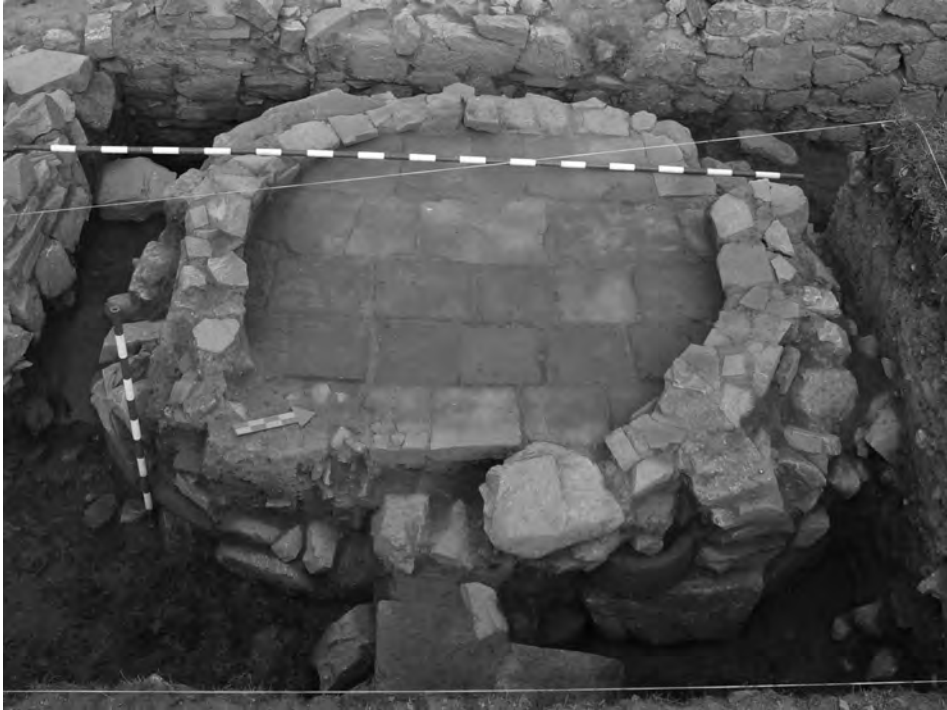
Fig. 5. Horno norte o nº 1. Apréciase el detalle del molino reutilizado.

Por lo que a las estructuras se refiere, fueron numeradas por el estricto orden de su hallazgo, de modo que conocemos como horno 1 aquél situado más al norte y comenzado a excavar en 2009 (Figs. 3 y 5). Éste se distancia apenas 12 cm de la cara interna de la muralla, aunque si la compacta capa de arcilla rojiza que durante la excavación detectamos conectando ambos elementos formaba parte del planteamiento original de época romana esta separación nunca llegó a ser efectiva. Estructuralmente hablando el ejemplar se compone de bóveda, suelo y base. Del primero de estos elementos apenas sí se conservaba su arranque en el momento de ser exhumado, manifestando un diámetro interior N-S de 1,77 m y E-W de 1,70. Piedras de mediano tamaño y algunos materiales latericios formaban el esqueleto

de una cubierta compactada por la presencia de abundantes arcillas rojizas de procedencia local. Sólo unas tres o cuatro hiladas se conservaban de su cara interna; la exterior, aunque documentada, la hallamos completamente reventada. El suelo —que no parrilla— se realizó mediante la colocación de ladrillos y *tegulae* con las pestañas boca abajo³ hasta formar un pavimento perfectamente allanado y nivelado. Los primeros, elementos cuadrangulares de 28 cm de lado, forman tres hileras en la mitad orientada; Las segundas, rectangulares (35 x 48 cm), ocuparían a su vez el sector occidental organizándose en dos líneas. Se observa también que la *tegula* ubicada en el centro de la estructura muestra una marca en forma de X igualmente detectada en los elementos integrantes del segundo de los hornos. En

cuanto a la base, su cimentación parece arrancar del propio sustrato y estaría compuesta por piedras de gran tamaño compactadas por arcilla. Una cama de arcilla serviría de asiento a los materiales latericios del suelo. Entre los elementos empleados para la construcción de la base destacan dos piezas en granito amortizadas en este momento: un molino de mano —con un diámetro observable de unos 30 cm— y un tambor de un fuste de columna. La altura total de la base oscila entre los 82 cm que existen desde el suelo natural en la zona trasera del horno y los 63 en su parte frontal. Se manifiestan aquí los restos de una boca que habría tenido unos 66 cm de ancho y que sólo una nueva ampliación de la excavación en la cuadrícula F-16 ayudará a comprender en su contexto arqueológico.
