**Las murallas en las Comunidades de Villa y Tierra  
de la Diócesis de Segovia en los siglos XI a XIII  
Técnica y sistemas constructivos de la  
arquitectura defensiva medieval**

**Tesis doctoral**

**Universidad de Valladolid**

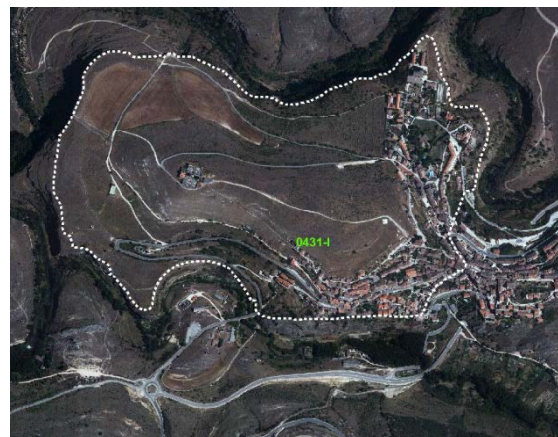
Fig. 1.14. Extensión amurallada de la villa de Sepúlveda, que actualmente se encuentra vacía en su mayor parte. Fuente: Elaboración propia con la ortofoto del PNOA como base.

turísticos de una villa amurallada, o con restos de muralla, que no recogen su existencia o no proponen un recorrido para conocer el trazado de la muralla (Fig. 1.13). Es fácil visitar la villa de Sepúlveda y marcharse sin conocer la gran extensión de superficie amurallada que albergaba la muralla medieval, que es semejante a la de la muralla de Segovia y que todavía se conserva en varios puntos.

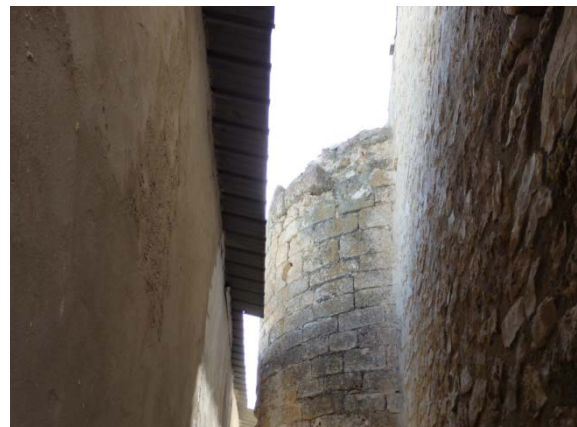
Fig. 1.18. Detalle de la muralla en la calle de la iglesia de Haza, Burgos. Las nuevas construcciones se aproximan demasiado a la muralla. [A.S.E. 29/10/2014]

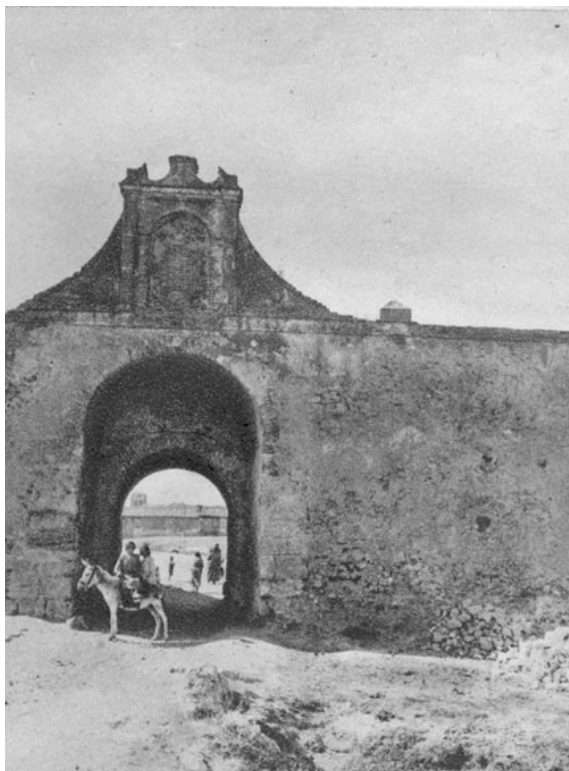
Fig. 1.19. Antigua puerta de San Pedro en Olmedo, Valladolid. Fuente: Cromo de la Fundación Joaquín Díaz  
[<http://www.funjdiaz.net/basefotos3.php?id=2489>]

destruida. Torres Balbás (1922, 77-79) explica cómo los municipios derriban las murallas por ser viejas, inservibles y molestas, e indica que la cantidad de murallas y puertas destruidas durante el primer tercio del siglo XIX es incontable. En muchos pueblos amurallados de Castilla se habla de cuantas puertas había en origen, ahora desaparecidas. En Olmedo se conservan imágenes de un a de sus puertas, hoy inexistente (Fig. 1.19).

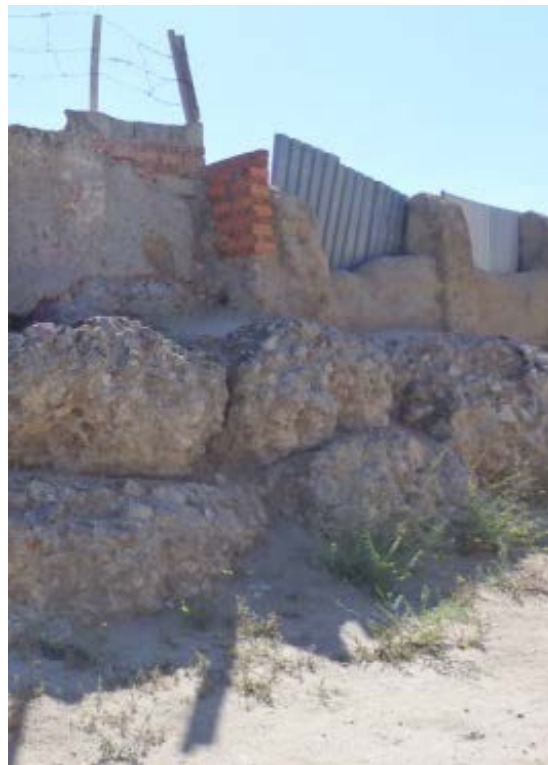
Fig. 1.20. Restos de las tapias de la muralla de Olmedo en estado de abandono. [A.S.E. 01/09/2014].

Todavía hoy se produce la demolición de murallas o partes de ella. El arqueólogo José Avelino Gutiérrez habla del ejemplo de la cerca de Valencia de Don Juan en León (Sainz Esteban 2014a, 238), donde existieron durante años los restos de parte de la muralla, construida con tapia de tierra, que contaba con más de 5 metros de anchura, y que ha sido destruida recientemente. El desconocimiento de la configuración de estas construcciones y de su sistema constructivo ha hecho que en muchos casos se hayan destruido murallas o partes de ellas, por no identificarlas como tal, también por no saber cómo preservarlas y en ocasiones, por no tener interés alguno en su conservación. La idealización del castillo o la muralla como un elemento pétreo, de aparejos ordenados y rectos, hace difícil la comprensión de que la muralla en la Edad Media podía estar simplemente construida con tierra. También se da el caso de partes de murallas que se conservan, pero se encuentran en estado de abandono aún dentro de un conjunto amurallado que ha sido restaurado. Las murallas de Olmedo han sido restauradas, pero olvidando algunas partes que han quedado arruinadas (Fig. 1.20).

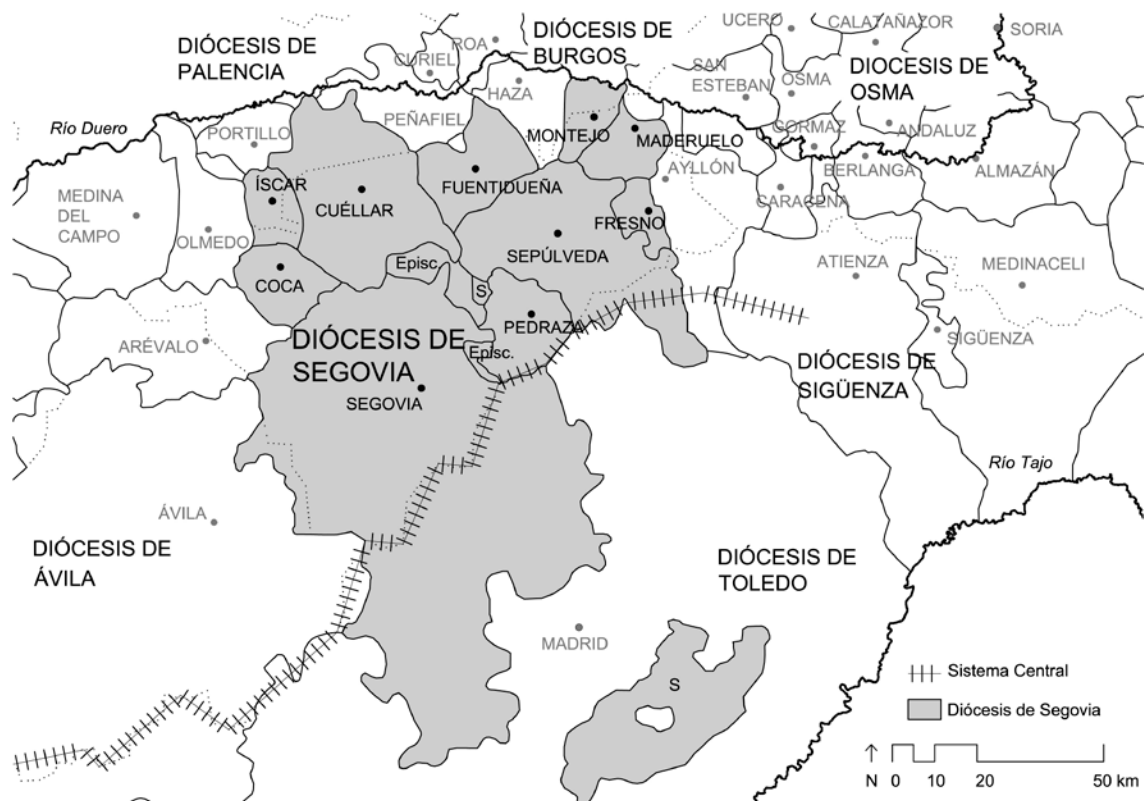
Fig. 1.22. Plano de la diócesis de Segovia, se observan los 10 concejos que forman parte de esta diócesis. Fuente: Elaboración propia de acuerdo con planos de Luis Miguel Villar García (1986, 296-298).

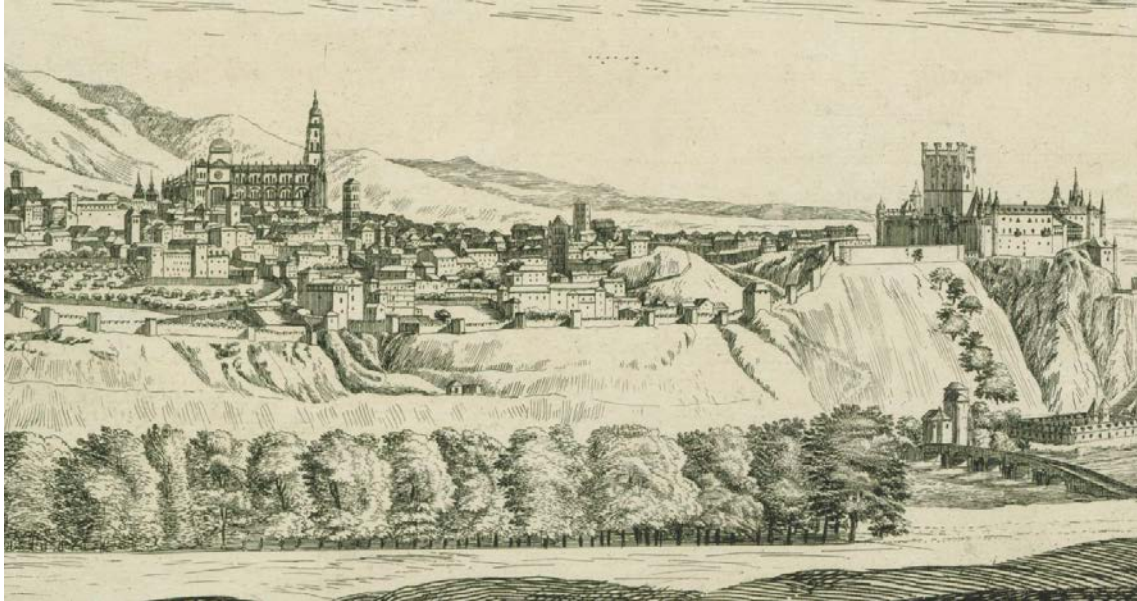
Fig. 3.5 Fragmento del grabado de la ciudad de Segovia que muestra la ciudad vista desde el norte con espacios vacíos en el interior de sus murallas, o con cultivos aparentes de árboles. Dibujo extraído del portal digital la Biblioteca Nacional de Francia. Pertenece al conjunto “Atlas Géographique Contenant Les Cartes d’Espagne, de Portugal, et d’Italie”, cuyos autores son Jean de Beaurain y Jean-Claude Dezauche y fue publicado en París en 1749. El autor del grabado es Israël Silvestre, y data de mediados del siglo XVII. Fuente: Biblioteca Nacional de Francia <http://gallica.bnf.fr/ark:/12148/btv1b59719000> [Consultado el 5/10/2015].

El recinto amurallado en las villas era de extensión considerable. En la actualidad todavía se puede ver esta extensión en muchas villas: Segovia, Ávila, Salamanca, Soria, Olmedo, Sepúlveda y otras. El recinto amurallado abarcaba incluso grandes espacios vacíos destinados a cultivo o a ganado. En un fragmento de un grabado de la ciudad de Segovia (Fig. 3.5), es visible la muralla que rodea la ciudad y se pueden ver áreas dentro del recinto que están vacías o que están destinadas al cultivo. Aunque este plano date de una fecha muy posterior a la época de construcción de las murallas, es posible que los espacios vacíos se hayan mantenido con escasa variación en ese tiempo. Incluso en la actualidad, la zona norte de Segovia posee amplios espacios sin edificación, ahora incluidos en grandes parcelas. José María Monsalvo (2003, 90) hace referencia a las “pueblas urbanas” para indicar que todavía en el siglo XIII se produjo la instalación de nuevos pobladores en la zona intramuros de la ciudad, poniendo de manifiesto que las áreas amuralladas no estaban colmatadas.

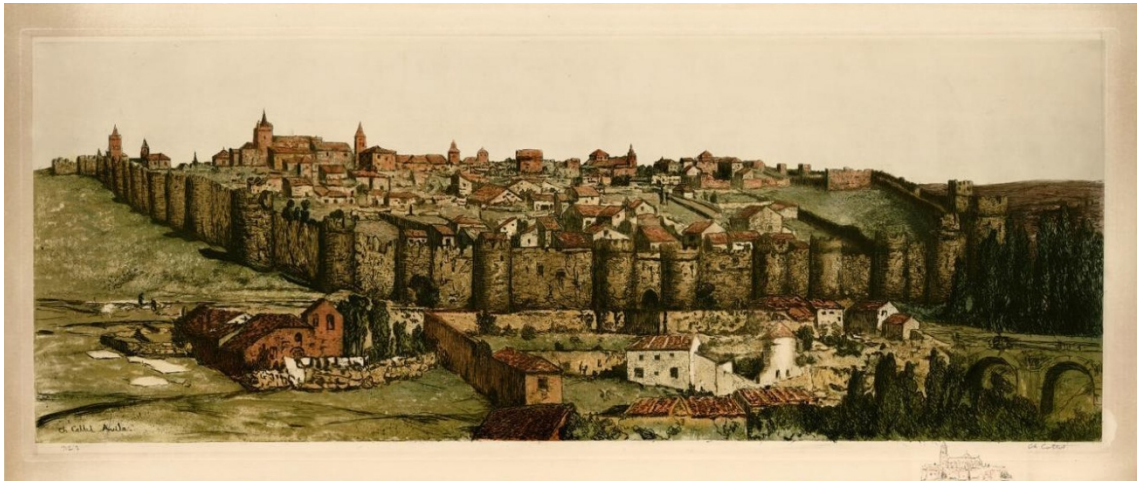
Fig. 3.6 Dibujo de la ciudad de Ávila de 1908 de Charles Cottet. Fuente: Biblioteca del Instituto Nacional de Historia del Arte en Francia, colección Jacques Doucet. <http://www.purl.org/yoolib/inha/3856> [Consultado el 11/2/2016]

El dibujo siguiente (Fig. 3.6) muestra el recinto amurallado de la ciudad de Ávila, vista desde el Este. Se ven grandes espacios vacíos en su interior y un caserío de apariencia modesta. La muralla no aparece representada con exactitud, ya que se cuentan menos torres que las existentes en la actualidad. El origen de la muralla de Ávila es controvertido y se ha investigado intensamente acerca de su origen (González de la Reina 2010). También son conocidas las representaciones de ciudades españolas de Anton van den Wyngaerde entre las que se encuentran Segovia, Toledo o Valencia. El autor Richard Kagan (1998, 14, 200) reúne estos dibujos junto con los de otros autores que representan las ciudades españolas del siglo de oro. En los dibujos de Wyngaerde también son visibles grandes áreas vacías dentro del recinto amurallado.

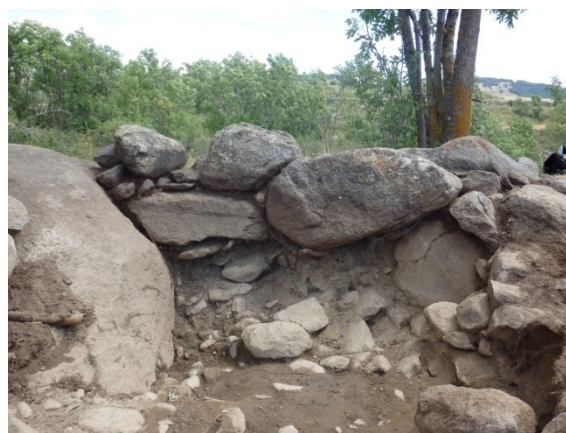
Fig. 4.11. Base del muro de una de la edificación excavada del hábitat rural medieval de Coume Païrounell [A.S.E. 29/7/2015].

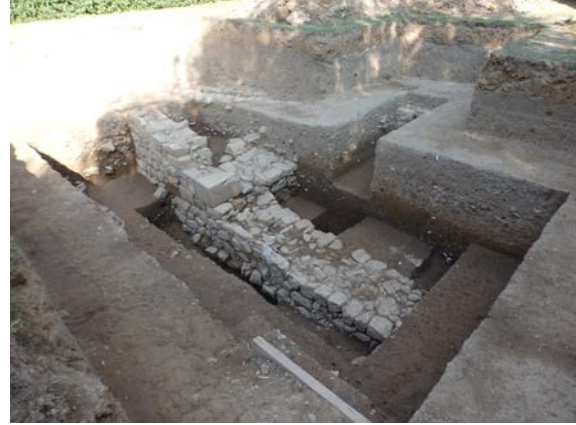
Fig. 4.13. Excavación en el jardín norte de la Abadía de Lagrasse [A.S.E. 5/9/2015]

escalonada en profundidad para evitar desplomes de terreno. Se continuó con una excavación manual, dividiendo la superficie en dos sectores de 4x 4m aproximadamente. Al final de la excavación se pudo observar un tramo de muro de gran espesor, cercano a los 2m, a una profundidad de 3m, formando un ángulo recto. Sobre éste se observa como apoya el muro descubierto en primer lugar, de menor espesor (Fig. 4.13).

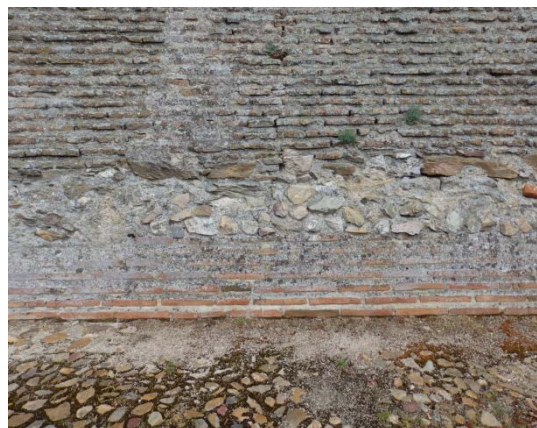
Fig. 5.1.8. Restos de aparejos de mampostería en la base del muro del castillo [A.S.E. 11/2/2016]

Junto al castillo se encuentra otro fragmento de muralla medieval que comparte características con los restos anteriormente descritos. Este tramo tiene una longitud de 30 metros aproximadamente y está integrado en el castillo. Los restos visibles parten de la torre sureste del castillo en dirección noreste, atravesando el foso del castillo. Estos restos se componen de un lienzo y una torre poligonal (T8) adosada por la fachada exterior. Supuestamente, además de los restos de muro visibles, existen fotos antiguas anteriores a la restauración del mismo en 1958, que muestran que este tramo se prolongaba por la pared interna del castillo (Blanco 1991, 434). En la actualidad, son visibles restos muy escasos de mampuestos en la bases de la fachada sur del castillo (Fig. 5.1.8).

En el zócalo, se observan piedras reutilizadas de granito, arenisca y otros materiales, que tiene tamaños y formas diversos. Se colocan formando hiladas irregulares. En la parte más baja se ve una hilada de hasta cinco piezas de granito similares, con forma cuadrada, y una sexta más a la derecha con forma rectangular. Estas piedras no se ven en el resto de muralla existente, a excepción de algún caso aislado, como en la base del lienzo sur T1-T2. La torre T8 se adosa en el lado sur y tiene una planta poligonal. Se pueden contar siete caras que conforman el semicírculo poligonal. Esta disposición permite deducir que su planta es un semi-dodecágono. Torres Balbás (1985, 580) indica que la planta dodecagonal aparece únicamente en la Torre del Oro de Sevilla, hecho que acentúa la singularidad de esta torre. Esta torre poligonal emplea los mismos materiales utilizados en el zócalo adyacente, piedras irregulares, sillares erosionados y heterogéneos, aparentemente reutilizados de otras construcciones anteriores. Miguel A. Martín (2014, 167) establece una relación entre una torre poligonal de la muralla de Segovia y esta torre de Coca. En ambos casos, la forma de generar las aristas de las torres es muy parecida.

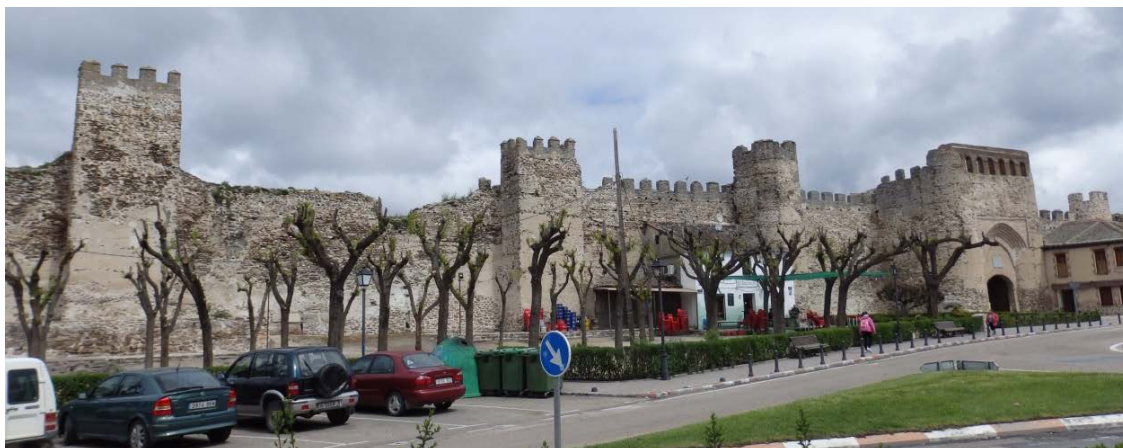
Fig. 5.1.10. Tramo sur de la muralla medieval [A.S.E. 27/04/2015].

Además del castillo de Coca, existen restos de la muralla medieval. Los más evidentes se encuentran en la zona sur del núcleo, donde recorren una longitud de 120 metros aproximadamente. Este tramo contiene la única puerta de la muralla que se conserva, la Puerta de la Villa (P1). En su fachada exterior, se adosan cuatro torres de plantas diferentes, dos de ellas rectangulares y otras dos circulares. La torre situada más al norte fue construida durante el siglo pasado junto a los restos de otra torre desaparecida.

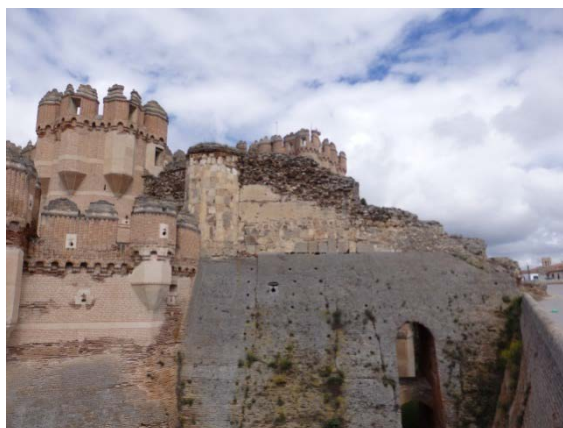
Fig. 5.1.11. Tramo medieval adosado al castillo, visible desde el exterior del castillo. Bajo el lienzo se sitúa el foso del castillo [A.S.E. 27/04/2015].

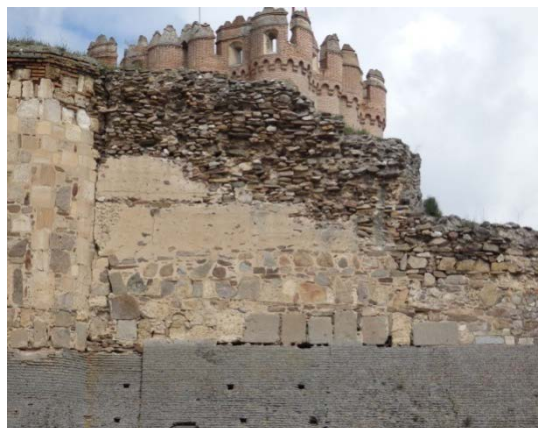
Fig. 5.1.12. Lienzo de muralla sobre el foso del castillo [A.S.E. 11/02/2014].

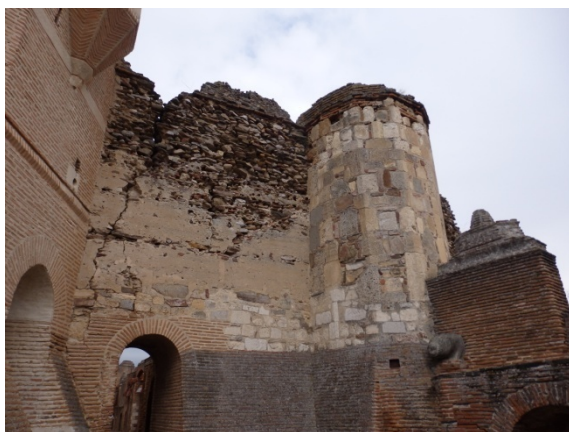
Fig. 5.1.13. Restos de muralla medieval en el Castillo de Coca.

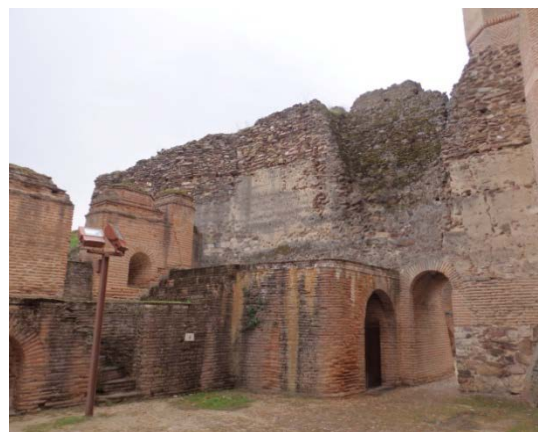
Fig. 5.1.14. Tramo medieval adosado al castillo, visto desde el interior del patio del castillo [A.S.E. 11/02/2014].

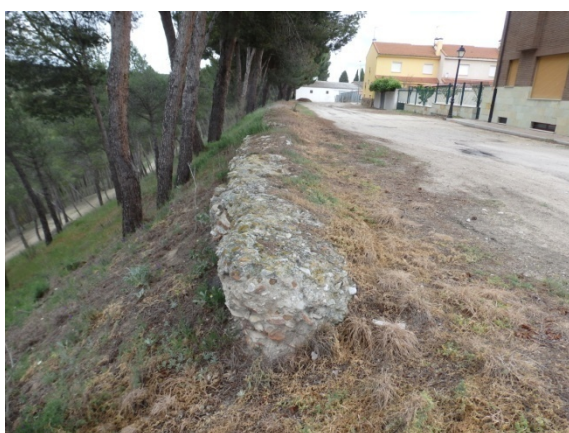
Fig. 5.1.15. Tramo L2 de muralla, en la zona este. [A.S.E. 11/02/2014].

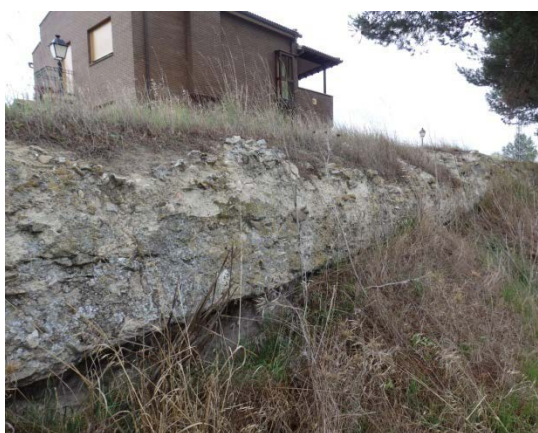
Fig. 5.1.16. Tramo L2 de muralla visto desde el oeste [A.S.E. 11/02/2014].

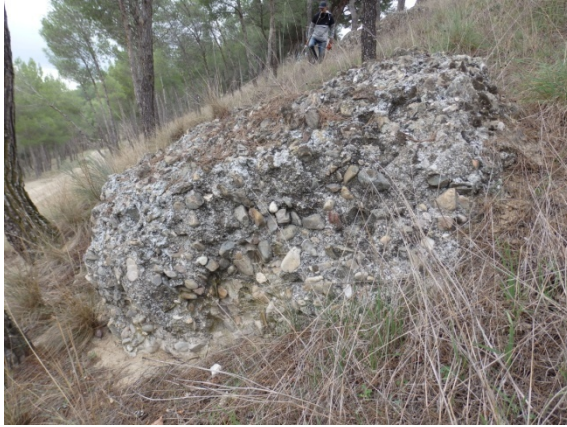
Fig. 5.1.17. Fragmento desplazado de muralla. Parece una tapia que se ha caído y rodado por la ladera [A.S.E. 11/02/2014].

Estos fragmentos desplazados han sido localizados por el arqueólogo J. Francisco Blanco (1991, 439) a partir de la observación del terreno. Se han podido visitar y fotografiar los fragmentos de la zona oeste del recinto, visibles y accesibles. Los fragmentos desplazados que el arqueólogo localiza en la zona norte y este no se han podido ver, por encontrarse tal vez ocultos entre la maleza en el caso de los restos de la zona norte y por situarse en el interior de una parcela privada cerrada en el caso de los restos al este del recinto. La toma de medidas en estos bloques es muy complicada, ya que se encuentran erosionados y solo son visibles algunas de sus partes y no su totalidad. Algunos de estos bloques presentan además de cantos, tierra, cal y materiales cerámicos.

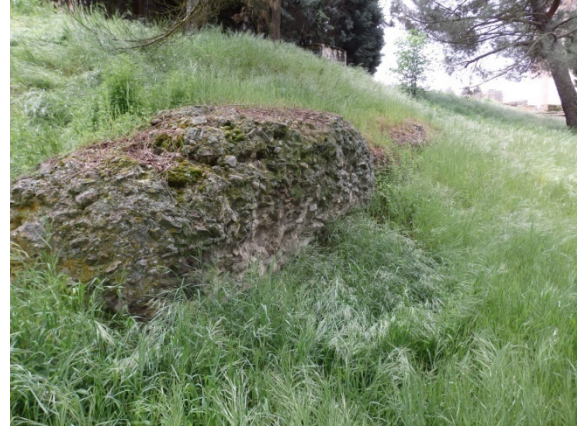
Fig. 5.1.18. Resto L3 de muralla en la zona este [A.S.E. 27/04/2015].

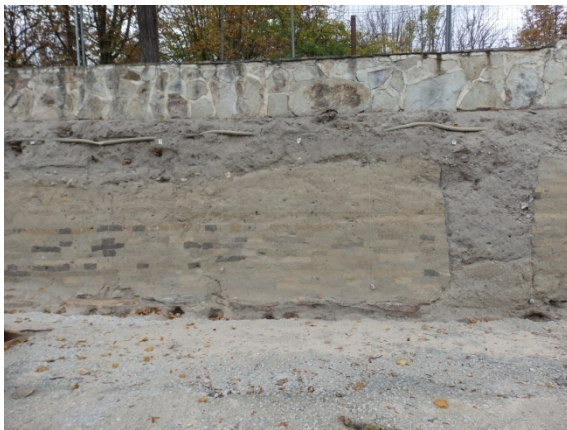
Fig. 5.1.19. Muralla vaccea descubierta en 2014, grafiada en naranja en la Fig. 5.1.3 [A.S.E. 11/02/2014].

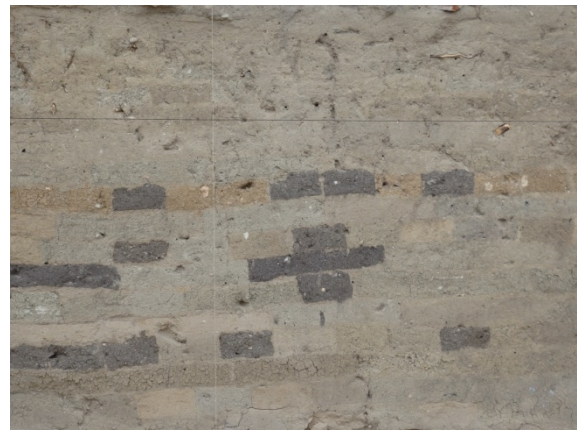
Fig. 5.1.20. Detalle de las hiladas de adobe [A.S.E. 11/02/2014].

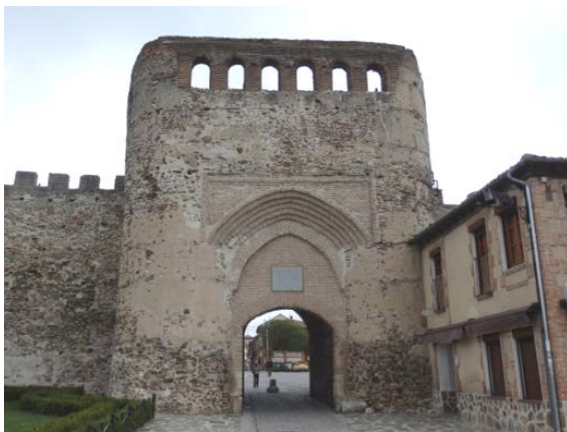
Fig. 5.1.22. Portada de la Puerta de la Villa. En comparación con el ejemplo del castillo, aquí la ejecución es más tosca [A.S.E. 27/04/2015].

La puerta de la Villa (Fig. 5.1.22) se sitúa entre las torres T3 y T4. Se compone de dos torreones que flanquean el acceso y que se adelantan sobre el plano de la muralla siete metros aproximadamente. Los torreones se unen en la parte superior formando un frente. Las torres se construyen con tapia, empleado una piedra muy similar a la visible en el resto de los lienzos. Se pueden contar hasta 11 hiladas de tapia realizadas con la técnica de la tapia de mampostería.

Se observan varias intervenciones que se construyen en ladrillo. En primer lugar, la portada integrada entre los torreones se construye con este material. Sobre el hueco de acceso, de una anchura cercana a los 3,50m, se observa un arco rebajado de ladrillo colocado a sardinel. Sobre el arco rebajado se sitúa un arco ligeramente apuntado sobre el que a su vez se ubican hasta seis arcos apuntados más estrechos, a modo de arquivolta, escalonados y volando una decena de centímetros cada uno de ellos sobre el anterior. La parte superior de la portada se cierra con un marco rectangular de ladrillo. Esta portada parece realizarse con el objeto de mejorar la puerta estéticamente, incorporando elementos de moda en la época como el empleo de ladrillo. Además de la portada, en lo alto de la puerta se construyen en ladrillo seis huecos coronados con arcos de medio punto. Sobre los arcos se construye un muro de fábrica de ladrillo, en su cara exterior.

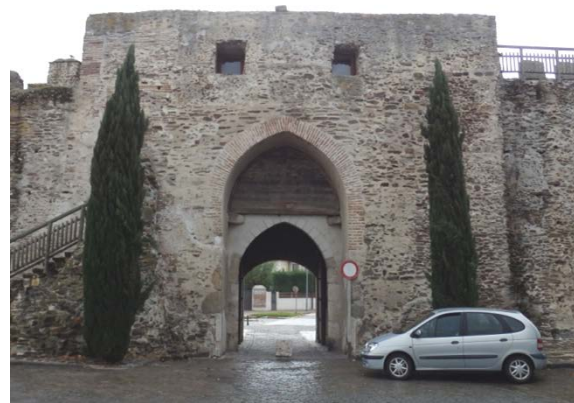
Fig. 5.1.23. Vista interior de la puerta de la Villa [A.S.E. 11/02/2014].

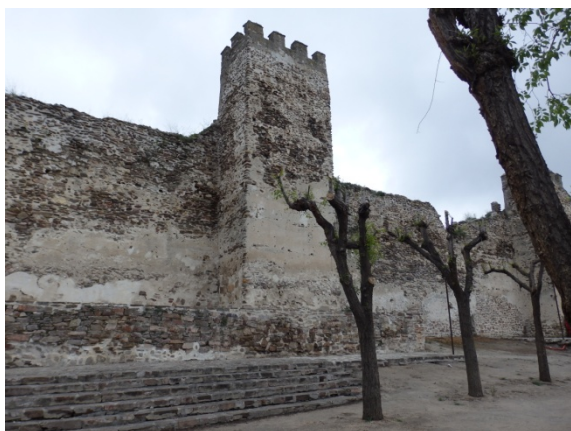
Fig. 5.1.24. Torre T1, con base rectangular [A.S.E. 27/04/2015].

La torre más al este, T1, posee una sección en planta rectangular, con dimensiones de 4,75 metros de ancho por 13,30 metros de altura. El alzado es liso, rectangular, sin ornamentaciones. En lo alto posee 8 almenas, 4 de ellas al frente y dos más a cada lado. Las almenas tienen forma rectangular y cada una de ellas está coronada por un tejadillo. Estas almenas parecen haberse añadido con posterioridad. La torre sobresale de la muralla una distancia de 2,10 metros. Si se observa la línea de unión entre la torre y el lienzo de muralla, se puede apreciar que ambos parecen haber sido construidos a la vez, las hiladas de la fábrica de bloques son continuas.

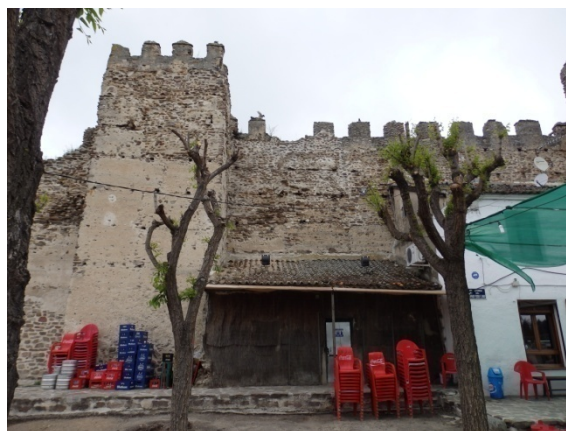
Fig. 5.1.25. La torre T2, a la izquierda, con una edificación adosada en su cara este. [A.S.E. 27/04/2015].

La torre T2 es similar a la T1, su planta es rectangular y su alzado es también recto y sencillo, sin ornamentación. Posee igualmente almenas, dispuestas de la misma forma que la torre T1. Sus dimensiones son de 4,80m de anchura por 12,80m de altura. Sobresale de la muralla una distancia de 2,60 metros. A diferencia de la torre T1, en este caso no es tan evidente la integración entre muralla y torre. En el lado oeste, se puede observar que hay una discontinuidad en las hiladas de bloques, y también es visible una ligera separación entre la torre y la muralla. No obstante, en el lado este, se observa claramente una continuidad entre los bloques de la torre y del lienzo de muralla.

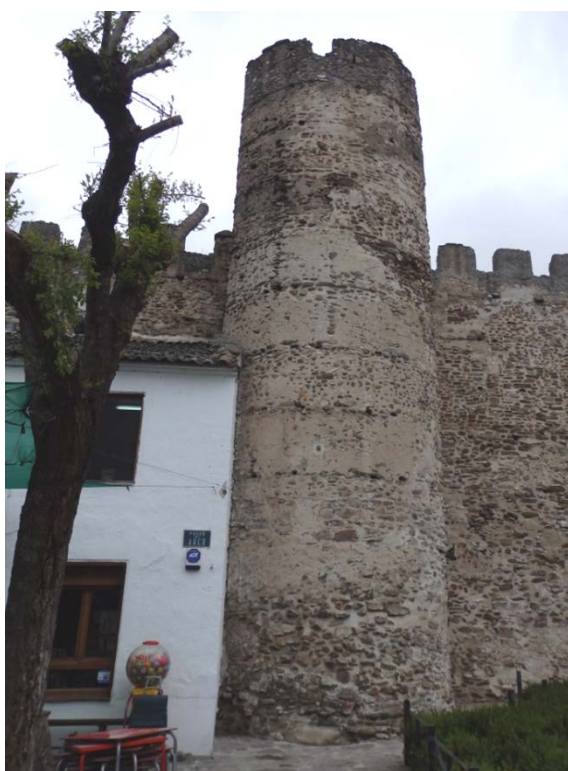
La torre T3 (Fig. 5.1.26) es diferente de las dos anteriores, se separa de lienzo una distancia mayor y en el extremo se cierra con forma semicircular. Tiene una altura ligeramente superior que las torres T1 y T2, de algo más de un metro. En su paramento se observan las marcas del tapial, las hiladas de tapia se aprecian con claridad, contándose once tapias, sobre las que se yergue un almenado. En su cara oeste, se adosa una edificación de dos plantas, que también se pega al lienzo de muralla entre las torres T2 y T3, junto con otra edificación de menor entidad situada inmediatamente a su izquierda.

Fig. 5.1.26. Torre T3, con base semicircular. A la izquierda se adosa una edificación [A.S.E. 27/04/2015].

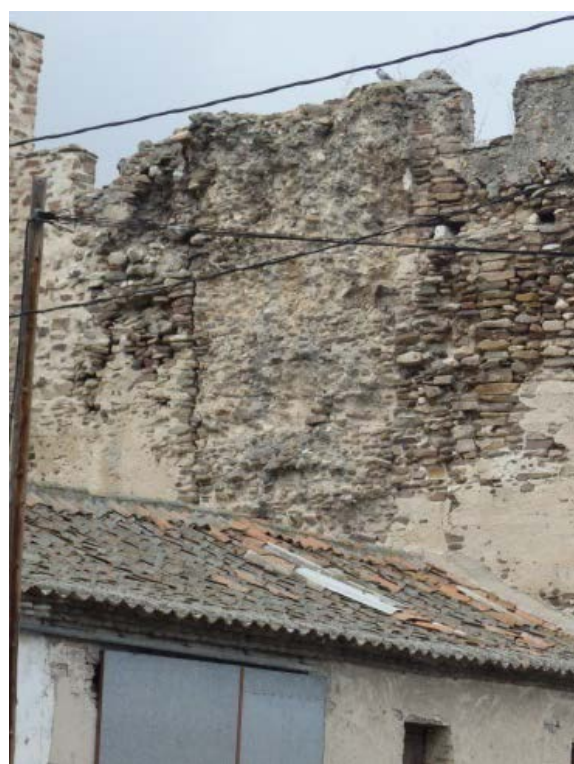
Fig. 5.1.27. Extremo este del tramo, donde se ven marcas en el paramento donde pudo existir una torre adosada (T5) [A.S.E. 11/02/2014].

moderna, como se ha indicado anteriormente. Tiene una planta semicircular y se construyó con un aparejo de mampuestos de juntas gruesas, tratando de imitar el aspecto que tiene la muralla original. Junto a la torre T4 se sitúan las marcas de lo que pudo ser la torre T5 (Fig. 5.1.27). Sólo es visible parcialmente desde el exterior, ya que el lienzo se sitúa detrás de las edificaciones de las parcelas que colindan con la muralla. En la parte superior del lienzo, se observa una forma de proporción rectangular, alargada en sentido vertical. El paramento ofrece un aspecto descarnado, como si se hubiera arrancado parte del material que constituía el lienzo.

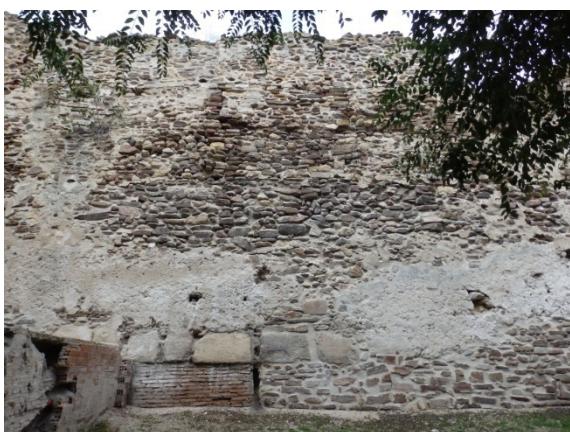
Fig. 5.1.28. Hilada de grandes piedras de granito y arenisca en la base del lienzo T1-T2, en su cara sur [A.S.E. 11/02/2014].

bases del muro (Fig. 5.1.28). Se ve una hilada de cinco grandes piedras rectangulares de distinto material que comparten altura, pero que muestran diferencias en la anchura. Son visibles algunas reparaciones en la base del muro que han consistido en el parcheado de áreas desprendidas con un nuevo aparejo de mampuestos similares a los visibles en la muralla original. En el tramo T1-T2 no se conserva almenado, y tampoco en el lienzo que parte desde la torre T1 hacia el suroeste. Desde la torre T2 hasta la puerta de la villa se observa un almenado que parece reconstruido con posterioridad. Desde la puerta de la villa hasta la torre T4 se ve igualmente la continuación del almenado.

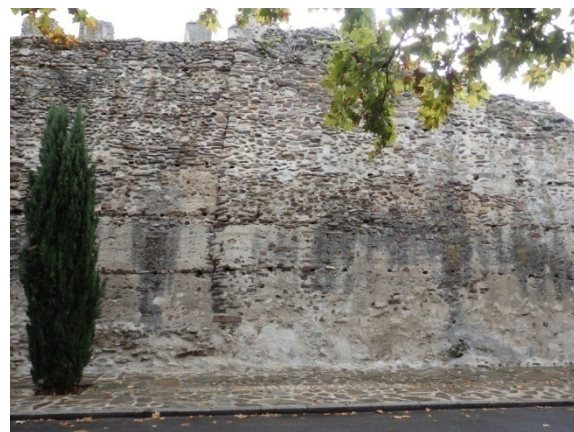
Fig. 5.1.31. Tramo interior de la muralla, a la altura de la torre T2. Se observa la tapia empleada en la construcción [A.S.E. 27/4/2015].

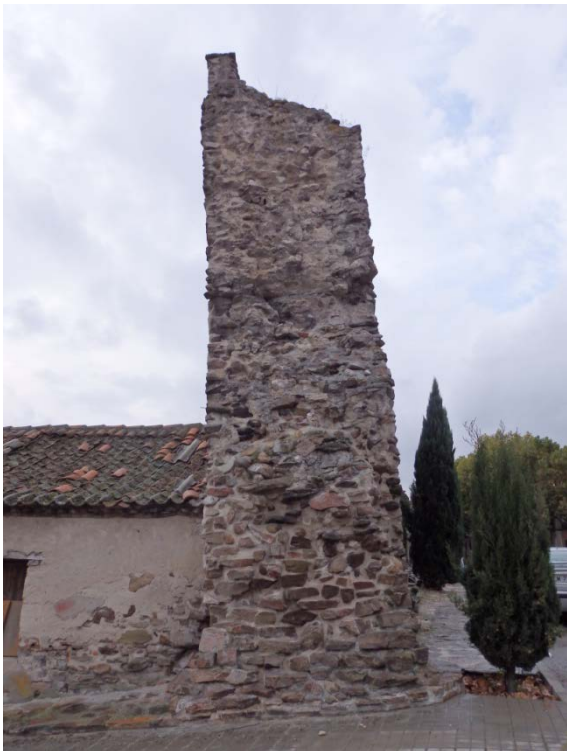
Fig. 5.1.32. Espesor de la muralla en el extremo noreste [A.S.E. 2/11/2014].

El espesor de este tramo es visible en los extremos noreste y suroeste. En el lado noreste (Fig. 5.1.32) el espesor oscila entre los 2,00-2,10m. La base se encuentra reparada con nuevos mampuestos, colocados a modo de parche sobre la muralla. En la zona superior se observa la sección de la muralla original y se ve homogénea, sin interrupciones verticales interiores que puedan hacer pensar que existen dos hojas en el muro. En el extremo suroeste (Fig. 5.1.33) el espesor es similar, alcanza los 2,20m. La altura del lienzo en este extremo es inferior a la existente en el lado opuesto, donde se observan restos de una almena, totalmente desaparecidas en el extremo suroeste. También en este lado se observan reparaciones en la mitad derecha de la sección, y también en la base.

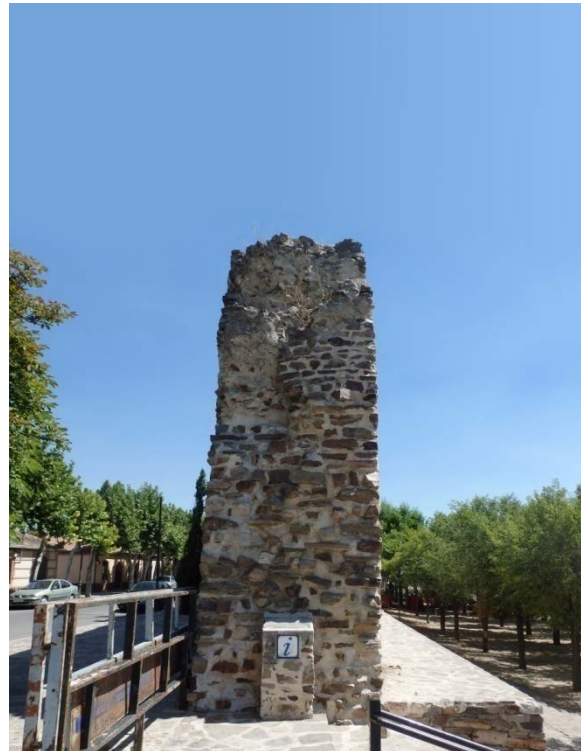
Fig. 5.1.33. Espesor de la muralla en el extremo suroeste [A.S.E.13/8/2016]

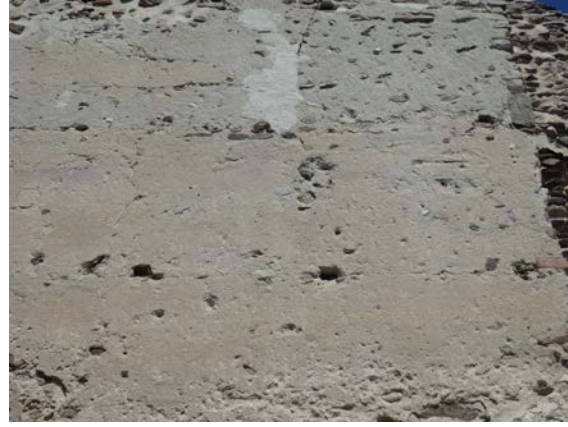
Fig. 5.1.35. Tapia de mampostería [A.S.E. 14/8/2016].

En las torres T1 y T2 la tapia conserva el acabado superficial original, que no permite ver las piedras del interior. Se trata del mismo tipo de tapia, es posible ver los mampuestos en las zonas desconchadas del muro (Fig. 5.1.35). En la puerta de la Villa (P1) se pueden observar más de una técnica empleada en su construcción y posteriores modificaciones. La tapia de mampostería se emplea en la construcción de las dos torres que flanquean el acceso, con la particularidad de que tienen directriz curva, lo que modifica la construcción del tapial. Además de la tapia se observa el empleo de ladrillo en la fachada exterior, en la construcción de arcos y como aparejo en el frente del acceso. El ladrillo empleado tiene unas dimensiones de 30 cm de anchura por 12cm de altura y 3,50cm de espesor. El espesor de los tendeles oscila entre los 3,50 y 4,00 cm (Fig. 5.1.38).

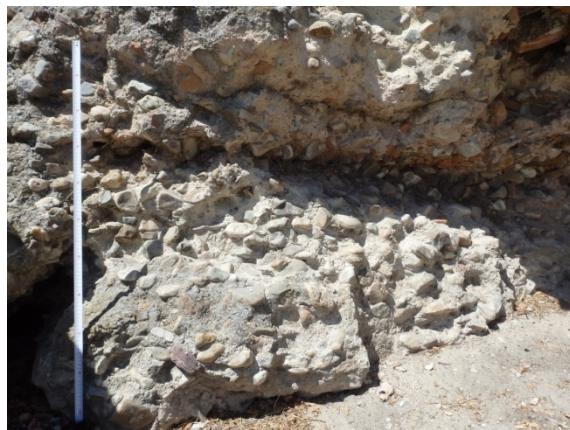
Fig. 5.1.36. Tapia de cal y cantos donde se ve el empleo de cantos rodados. El metro suma 1,00m [A.S.E. 14/8/2016].

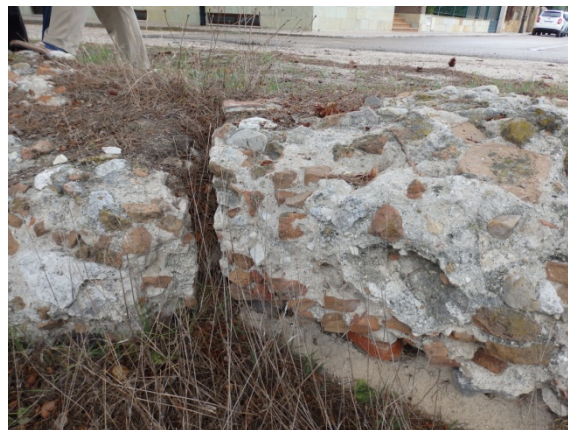
En este apartado se identifican las soluciones constructivas utilizadas en las murallas de Coca. En el tramo sur, donde más restos se conservan, se ve un empleo mayoritario de tapia de mampostería en la construcción de los muros, torres y de la puerta. La tapia empleada se construye con cuarcita roja, de color rojizo, oscuro, de forma alargada y de tamaño medio (Fig. 5.1.34). De acuerdo con J. Francisco Blanco (1991, 436), las canteras de cuarcita roja más próximas se sitúan a 18-20km de distancia. Se trata de los afloramientos paleozoicos de Santa María la Real de Nieva y Bernardos. Esta distancia no es poca, para el traslado de piedras hasta la villa sería necesario el uso de carros tirados por mulas, bueyes o caballos y un solo trayecto tendría una duración de 5 horas, si se considera que la velocidad de un carro cargado tirado por animales no necesariamente supera la de una persona a pie, 4km/h. Por otra parte, se observa el empleo de tapia de cal y canto, donde las piedras empleadas son cantos rodados más pequeños que los mampuestos empleados en la tapia de mampostería. Este sistema es visible en el extremo oeste del lienzo T8-noroeste, en el interior del muro (Fig. 5.1.36). Los fragmentos de muralla de la zona este, al norte del castillo, también parecen construirse con tapia de cal y canto. En uno de los puntos, se observa la presencia de trozos cerámicos (ladrillos, tejas) en el conglomerado de la tapia (Fig. 5.1.37).

Fig. 5.1.37. Tapia de cal y canto con elementos cerámicos [A.S.E. 11/2/2014].

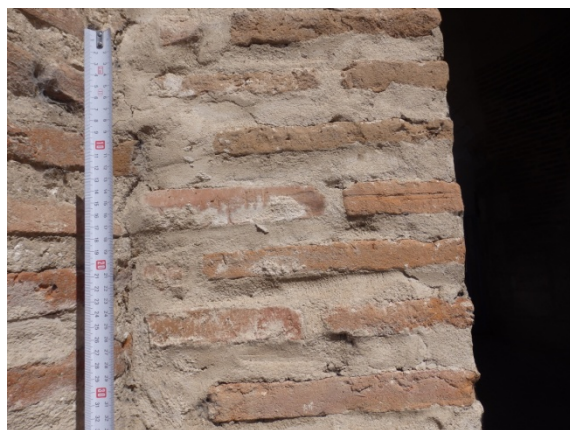
Fig. 5.1.38. Fábrica de ladrillo en el estribo izquierdo del arco de acceso de la puerta de la Villa, en su cara exterior [A.S.E. 14/8/2016].

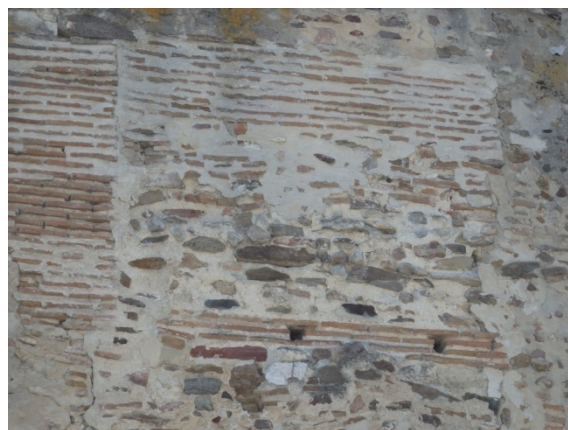
Fig. 5.1.39. Tapia mixta con verdegada cuádruple de ladrillo [A.S.E. 14/8/2016].

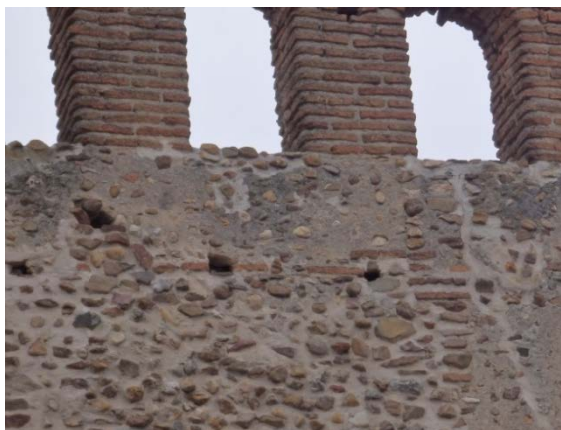
Fig. 5.1.40. Tapia mixta con verdugada sencilla de ladrillo y mechinales con remate de ladrillo [A.S.E. 27/4/2015]

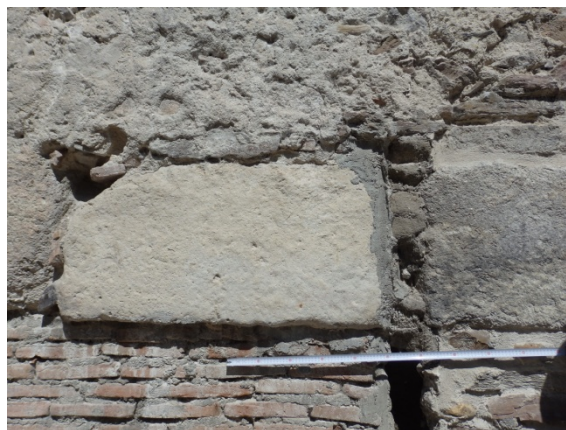
Fig. 5.1.41. Sillares en la base del tramo T1-T2 [A.S.E 13/8/2016]

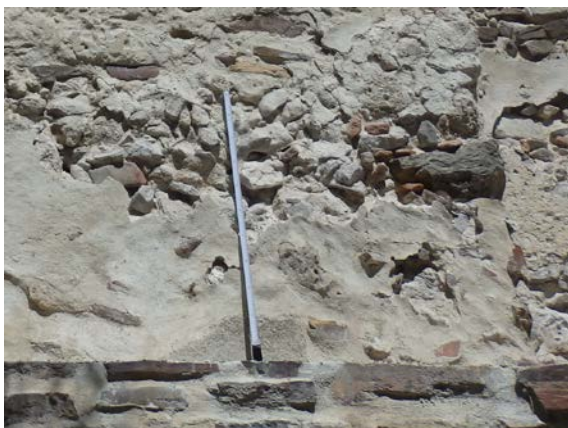
En las bases de los muros, allí donde se han producido desprendimientos de material, se han llevado a cabo reparaciones modernas. En algunos casos, la reparación ha consistido en aplicar morteros de cemento (Fig. 5.1.46); en otros casos, se han construido parches con un aparejo de mampostería, piedras similares a las usadas en las tapias de la muralla (Fig. 5.1.47).

Fig. 5.1.46. Reparaciones en el frente de la base de la torre T1, con aplicación de mortero de cemento [A.S.E. 14/8/2016].

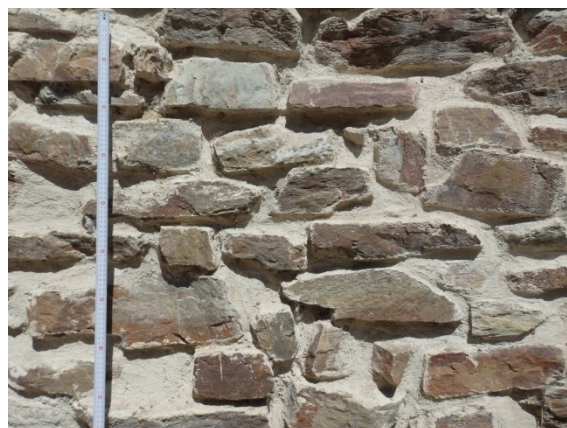
Fig. 5.1.47. Reparación con aparejo de piedras similares en la base del lienzo exterior T1-T2 [A.S.E. 14/8/2016].

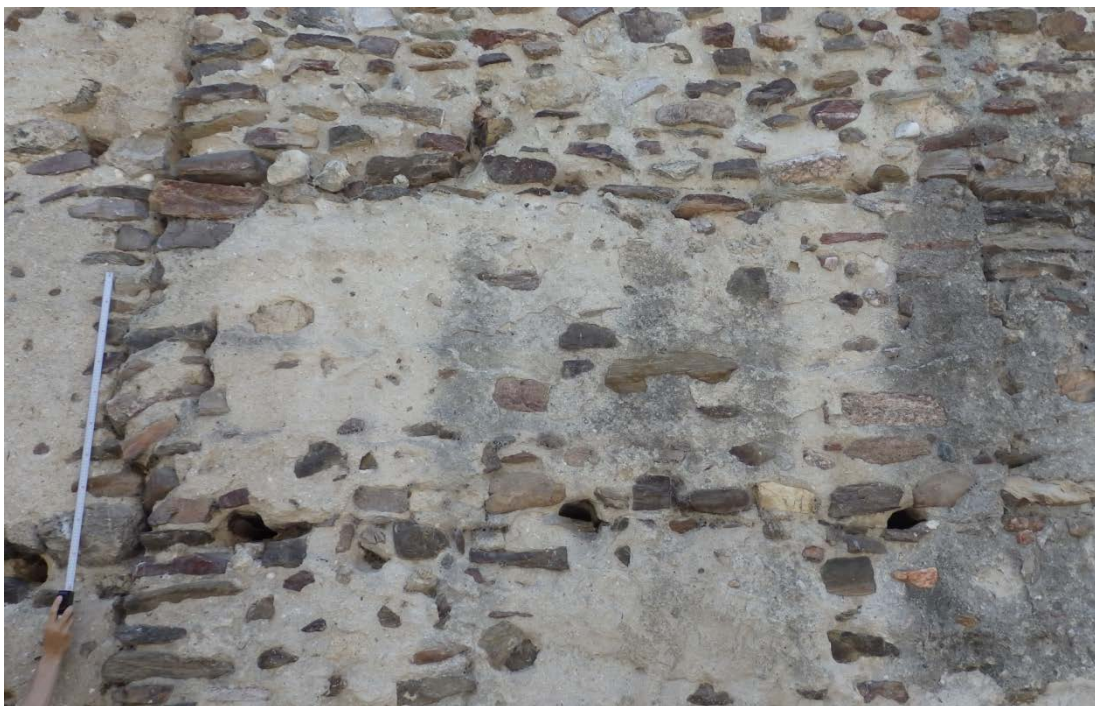
Fig. 5.1.50. Tapia T3.5 de la parte D1. Son visibles sus límites y otros elementos constructivos. Se pueden ver tres mechinales en la base del bloque. Son levemente visibles las marcas horizontales de las tablas del tapial en la zona izquierda de la tapia [A.S.E. 27/4/2015].

Si nos acercamos a una tapia T3.5 (Fig. 5.1.50) y la examinamos aisladamente, podemos ver más detalles que nos ayudan a entender el sistema constructivo. Se puede ver el bloque rectangular de la tapia y sus límites, que son diferenciables sobre el paramento. En la base se ven tres mechinales colocados de forma simétrica, separados la misma distancia. Entre ellos, se puede ver una hilada definida de piedras de una altura similar, colocadas de forma deliberada en esa posición y que recuerda a una verdugada. No es del todo evidente que se haya reservado un sitio para los mechinales en esta hilada de piedras, sino más bien que las agujas se colocaron previamente sobre el bloque inferior y fueron cubiertas posteriormente por la hilada de piedras para continuar con la nueva tapia. En la tapia vecina T.3.4 (Fig. 5.1.51) es visible una verdugada de piedra más definida, se observa una hilada de mampuestos irregulares que confirma la idea de que se construía expresamente y de forma

ordenada. Parece que también se realiza una vez colocadas las agujas en la base, sirviendo para configurar también los mampuestos colocados sobre las agujas. En otros ejemplos arquitectónicos, son habituales las verdugadas en la tapia realizadas con ladrillo y con formas mucho más regulares. Aunque en este caso el resultado sea más tosco, parece evidente que la verdugada de piedra se empleaba en la construcción de estas tapias, quedando visible en relación con otras piedras, ocultas bajo la capa superficial de tierra y cal que se observa por encima y por debajo de la hilada de piedras.

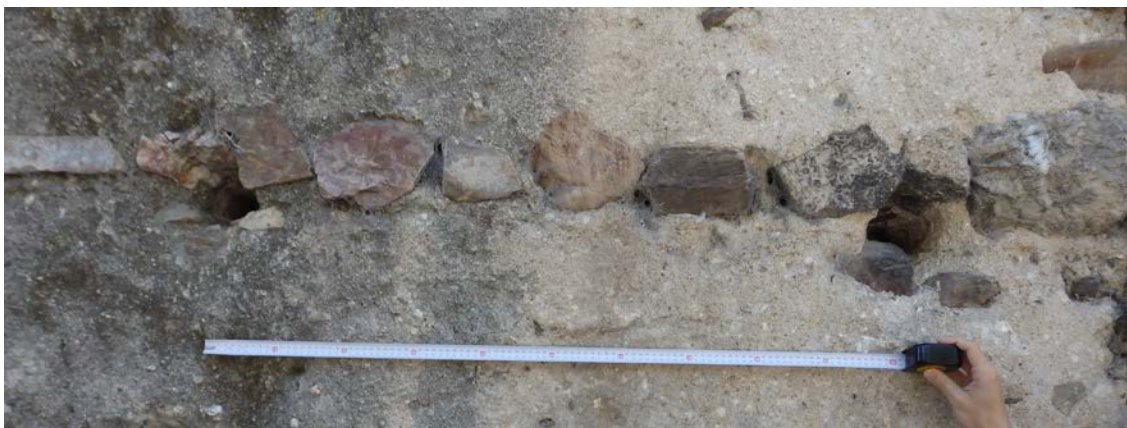
Fig. 5.1.51. Verdugada de piedra en la base de la tapia T3.4 [A.S.E. 14/08/2016]

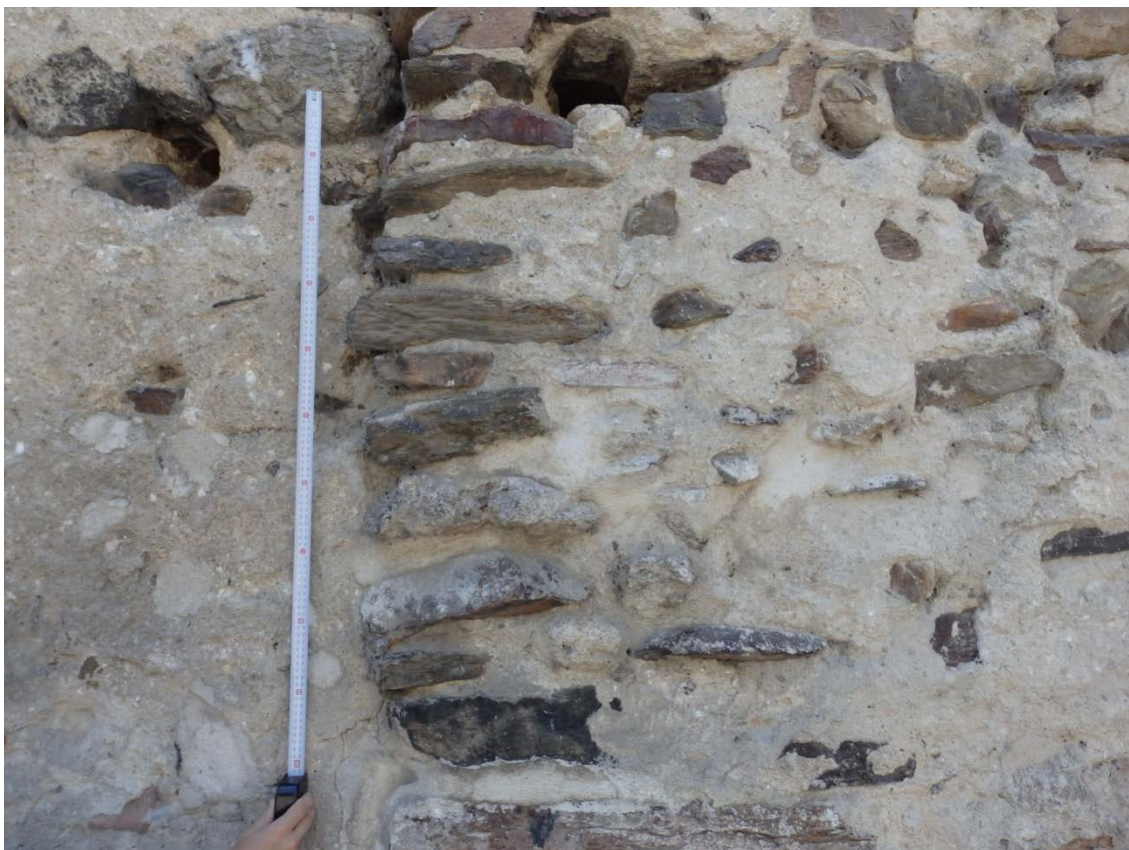
Fig. 5.1.52. Murete de piedras que cierra un lateral de la tapia T2.5 [A.S.E. 13/8/2016].

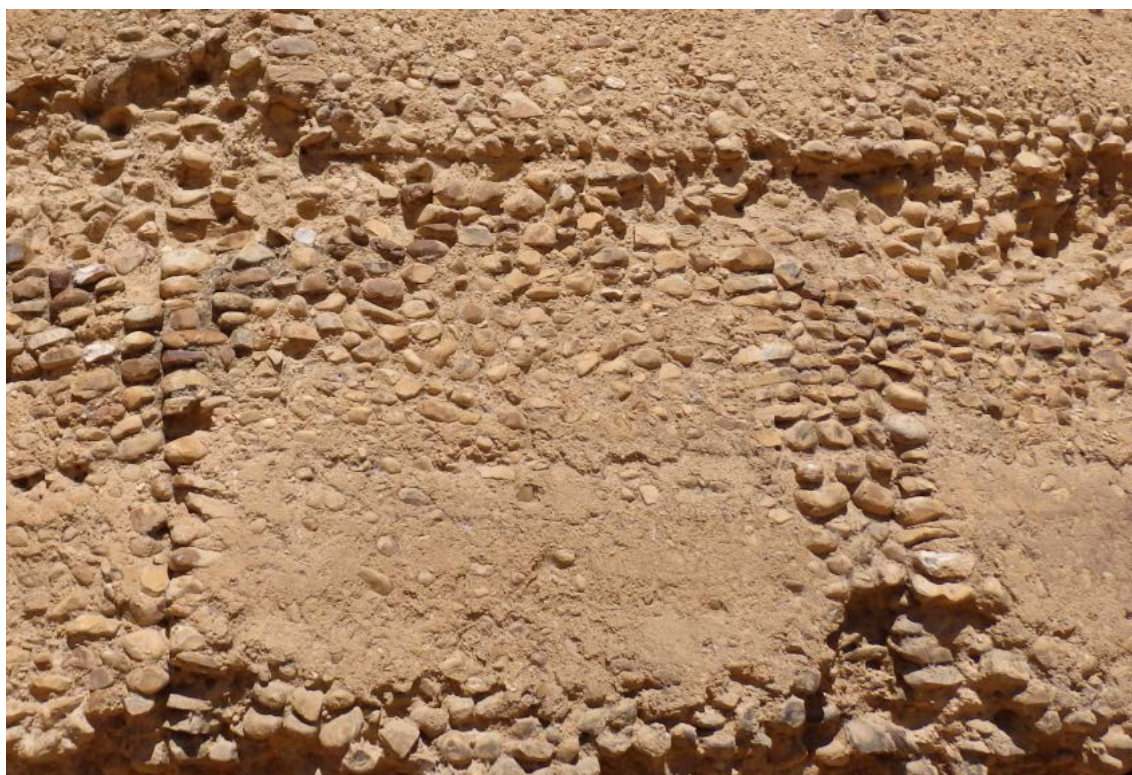
Fig. 5.1.53. Bloques de la muralla de San Pedro de Latarce, Valladolid. Se puede apreciar la colocación de las piedras formando un murete en el lateral de la tapia [A.S.E 29/06/2014].

La presencia de estas piedras colocadas en el lateral de las tapias de este tramo de la muralla de Coca sugiere que el sistema constructivo empleado sea similar al existente en San Pedro de Latarce. De esta forma, en la construcción del tapial, una vez cerrados los lados longitudinales con tablas y quedando uno de los lados transversales cerrado por la tapia anterior de la hilada, solo queda cerrar el lado transversal de la caja que quedaba abierto en la dirección de la construcción de las tapias. Se construía un murete de piedras planas que servía de cierre. En este caso, tiene únicamente una piedra de espesor aunque más alargada que el resto de piedras usadas en el bloque. Como explica el mismo autor en el caso de San Pedro de Latarce, este cierre de cajón con un murete también indica la dirección de construcción de las tapias, ya que se conoce cuál es el lado cerrado en último lugar. En estos tramos estudiados, se ha tratado de reflejar la dirección de los bloques a través de flechas, allí donde son visibles los muretes de cierre (Fig. 5.1.49, Fig. 5.1.58, Fig. 5.1.61). Como última observación, se puede indicar que este sistema de muretes de piedra podría ser más rápido que el sistema de cierre lateral con tablas. Con el uso del murete de piedras, no es necesario esperar a retirar el encofrado de tablas sino que la tapia siguiente podía realizarse a continuación sin espera, ya que el murete va a quedar en cualquier caso embebido en el muro.
