**Las murallas en las Comunidades de Villa y Tierra  
de la Diócesis de Segovia en los siglos XI a XIII  
Técnica y sistemas constructivos de la  
arquitectura defensiva medieval**

**Tesis doctoral**

**Universidad de Valladolid**

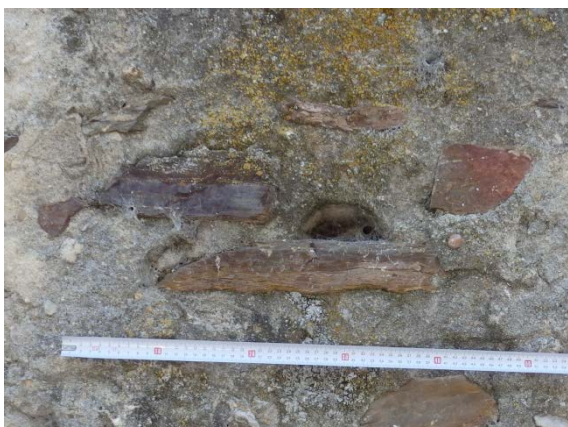
Fig. 5.1.54. Mechinal izquierdo de la tapia 3.7 [A.S.E. 13/8/2016].

Los mechinales de esta zona se configuran mayoritariamente con grupos de piedras que enmarcan el mechinal. Es habitual que se rodeen de tres piedras, dos que flanquean y una que corona el mechinal. No obstante, otras configuraciones son visibles, en ocasiones se observa una piedra que funciona de base, dos de flanqueo y apenas coronación (Fig. 5.1.54). En esta figura, se observa una sección trapezoidal en el mechinal. En otros casos, dos piedras dispuestas simétricamente configuran el mechinal (Fig. 5.1.55). También se ven otras soluciones de configuración de mechinales como el empleo de teja cobija. Esta solución es muy habitual en la hilada sexta y visible de forma puntual en las hiladas inferiores (Fig. 5.1.56, derecha). En esta figura, se observa a la izquierda un mechinal cubierto por una piedra poco habitual, de gran tamaño en comparación con las usadas en otros casos. Bajo la escalera de subida al adarve se puede ver una sucesión de cuatro grandes piedras de acabado redondeado por la erosión, tres de ellas colocadas sobre mechinales consecutivos.

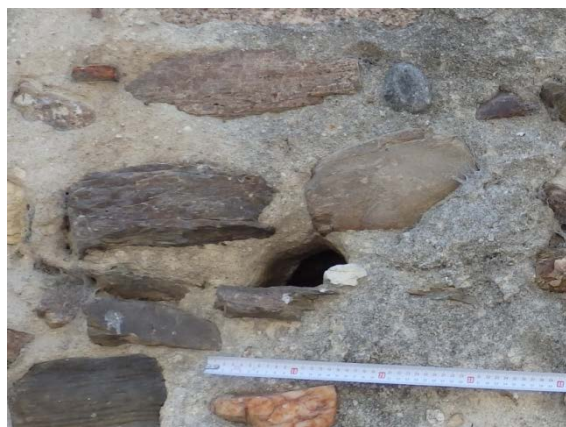
Fig. 5.1.55. Mechinal lateral derecho de la tapia T3.5 [A.S.E. 13/8/2016].

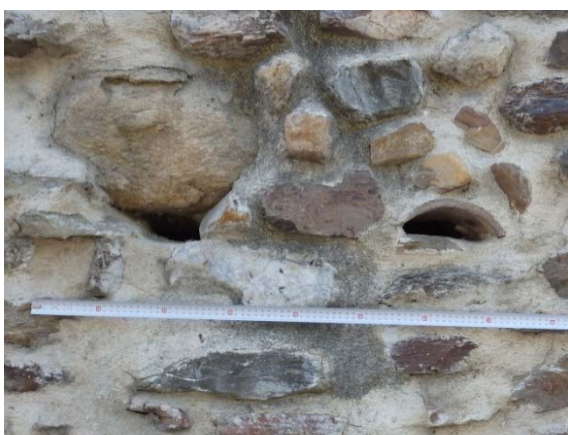
Fig. 5.1.56. Dos mechinales adyacentes de distinta configuración situados bajo la escalera de acceso al adarve [A.S.E. 13/8/2016]

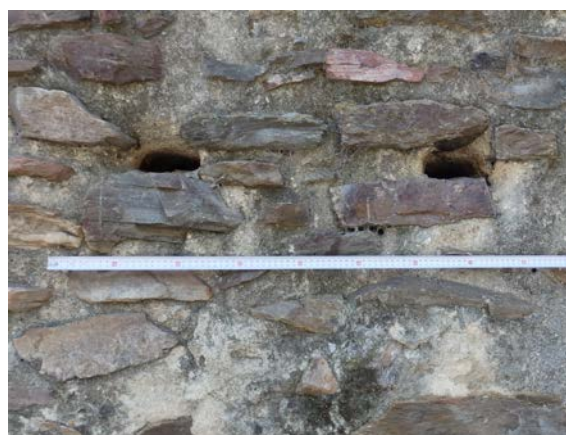
Fig. 5.1.57. Mechinales adyacentes de las tapias T3.2 y T3.3 [A.S.E. 13/8/2016].

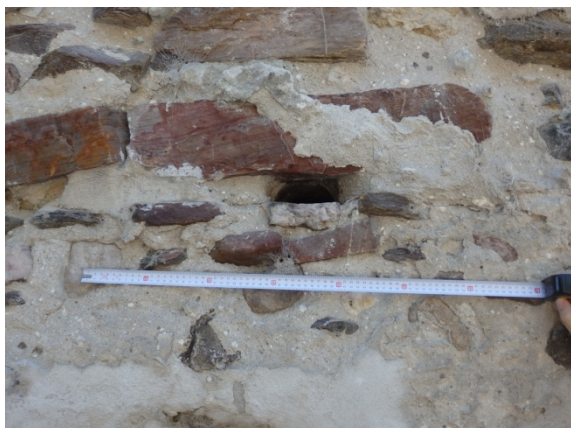
Fig. 5.1.59. Mechinal lateral izquierdo de la tapia T3.10 [A.S.E. 13/8/2016].

Los mechinales en esta zona D2 tienen características similares a la zona explicada anteriormente. En la tapia T3.10 se observa un mechinal coronado por una piedra plana, rectangular (Fig. 5.1.59). El hueco del mechinal tiene proporción rectangular, una anchura de 10-11cm y una altura de apenas 3cm. En la tapia T3.8 se ve un mechinal de sección trapezoidal. Sus dimensiones en la base alcanzan los 12cm y su altura es de casi 5cm. La forma trapezoidal puede ser el resultado de emplear una aguja de madera con esa forma, consecuencia a su vez de cortar un tronco en dos mitades y eliminar la corteza a través de tres cortes longitudinales. En torno a este mechinal no se observa una configuración particular de mampuestos, ninguno de ellos es de especial entidad.

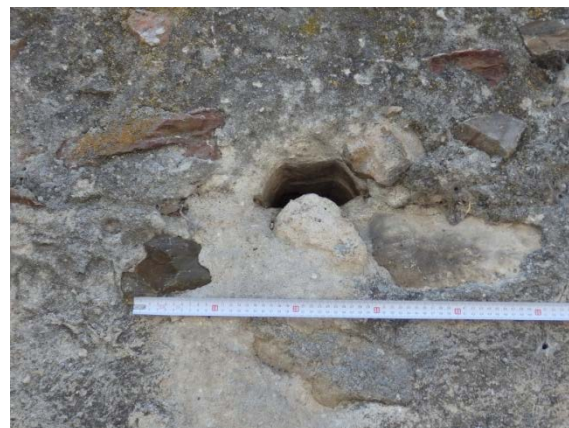
Fig. 5.1.60. Mechinal lateral izquierdo de la tapia T3.8 [A.S.E. 13/8/2016].

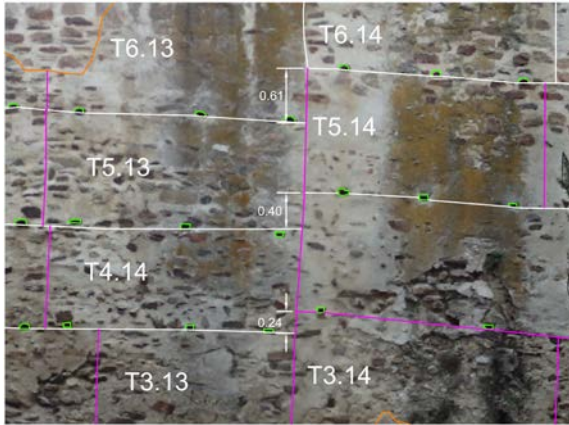
Fig. 5.1.62. Discontinuidad de tramo visible por el salto entre las líneas de mechinales. Desde la izquierda se observa la llegada de mechinales en un nivel, que no se corresponde con el nivel de los mechinales a la derecha.

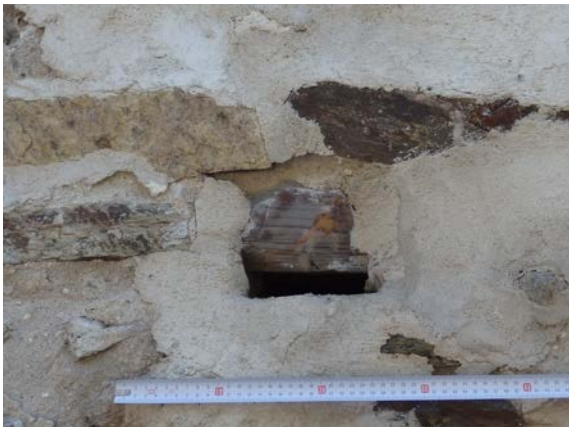
Fig. 5.1.64. Mechinal central de la tapia T3.14. Se observan reparaciones modernas con mortero [A.S.E. 13/8/2016].

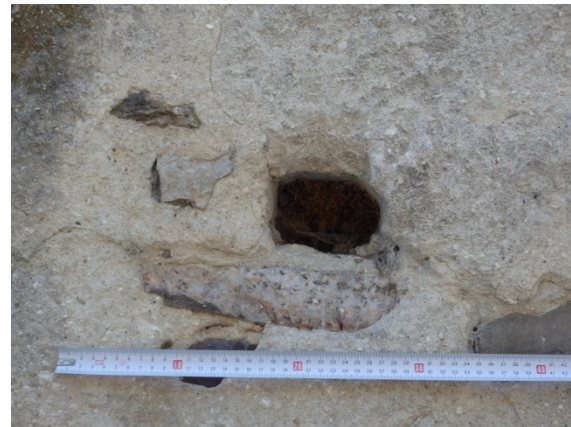
Fig. 5.1.65. Mechinal M3.1 en la zona D3. Su ubicación respecto de otras tapias es visible en Fig. 5.1.63 [A.S.E. 13/8/2016].

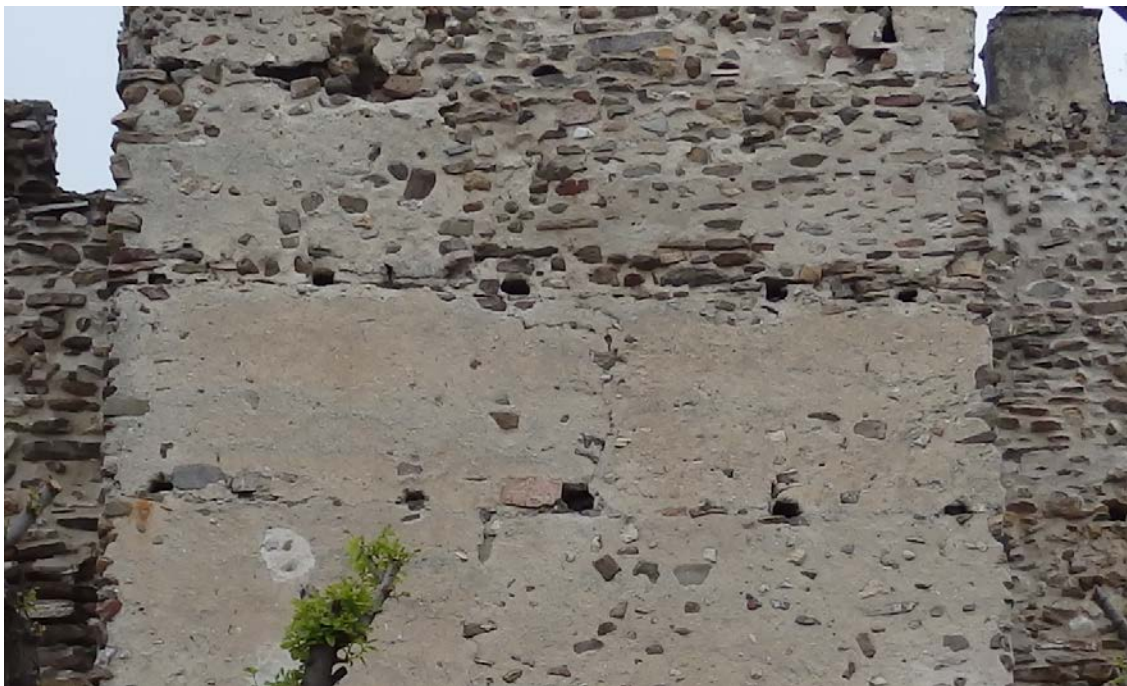
Fig. 5.1.71. Hilada que muestra seis mechinales en el frente de la torre T2 [A.S.E.27/4/2015].

En la torre T2, de características muy similares a la T1, se pueden ver seis mechinales en la hilada séptima (Fig. 5.1.71). El ritmo que tienen no facilita la lectura del paramento, haciendo difícil determinar los límites de las tapias.

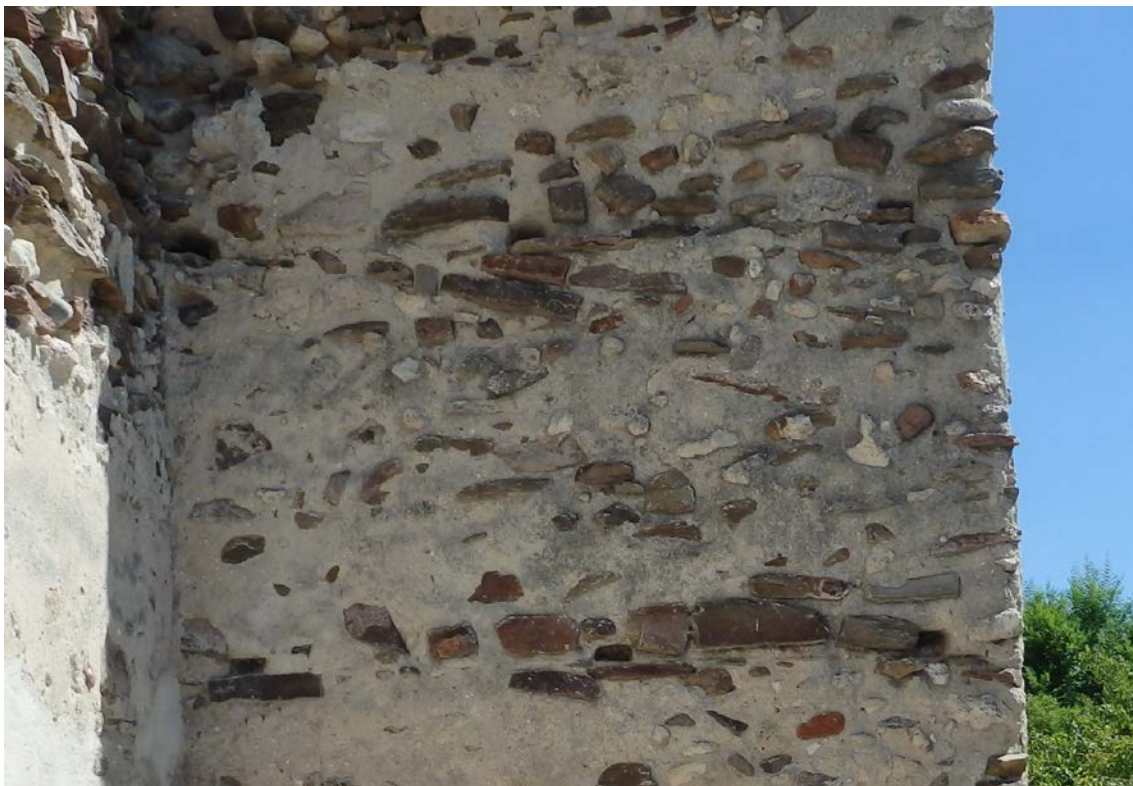
Fig. 5.1.74. Tapia en la hilada tercera del lateral oeste de la torre T1 con medidas de 2,68cm x 1,17m [A.S.E. 13/8/2016].

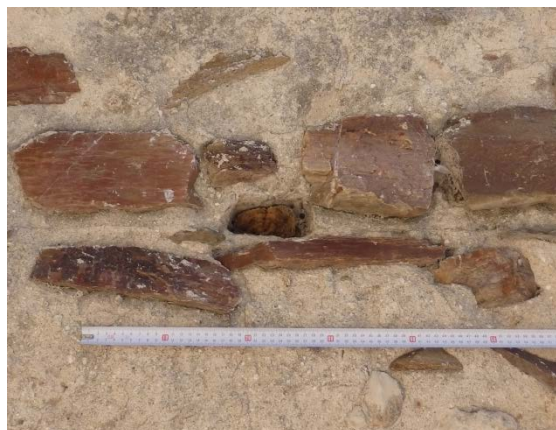
Fig. 5.1.76. Mechinal central de la tapia en la tercera hilada del lateral oeste de la torre T1. La aguja de madera es visible en su interior [A.S.E. 13/8/2016].

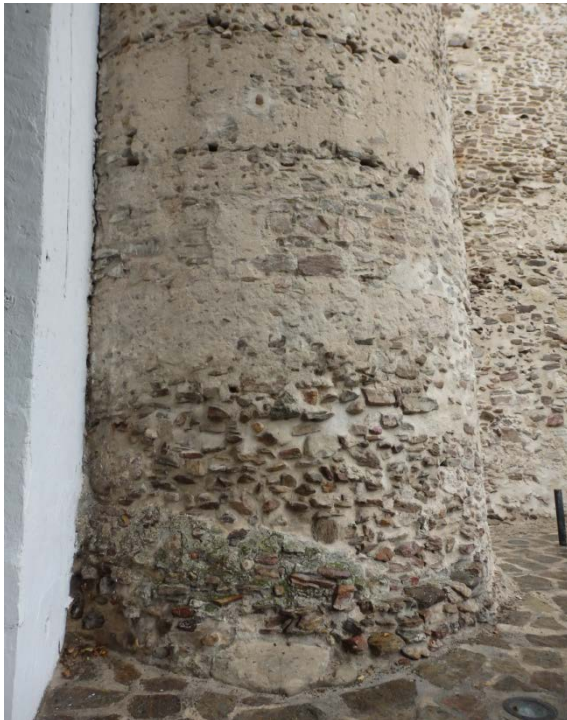
Fig. 5.1.79. Vista frontal de la base de la torre T3 [A.S.E. 2/11/2014].

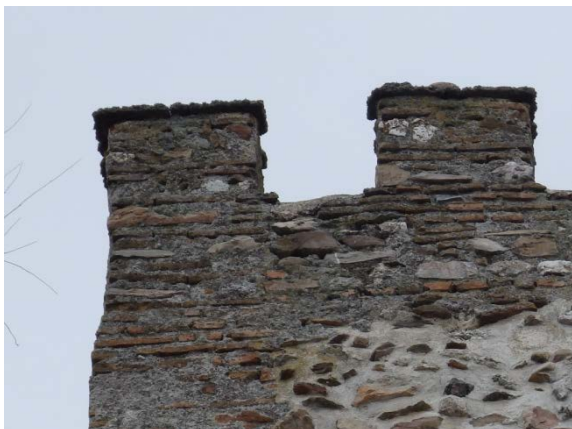
Fig. 5.1.81. Almenas de la torre T1, en la fachada oeste [A.S.E. 27/4/2015].

Las almenas que son visibles en lo alto de las torres tienen distinta morfología. Las que se encuentran en las torres T1 y T2 son de forma rectangular, prácticamente cuadradas. La anchura oscila entre los valores 70-80cm y la altura es de 60-75cm. La separación entre almenas es menor, en torno a los 55cm. El fondo alcanza los 50cm. Tanto las almenas como parte del muro que se encuentra inmediatamente debajo están contruidos con una fábrica de ladrillo alternada con mampuestos de forma desordenada. Cada almena está coronada por un tejadillo de forma piramidal (Fig. 5.1.81). En el caso de la torre T3, las almenas son más anchas y el espacio entre ellas es proporcionalmente menor. Se observan en las almenas varias saeteras, una de ellas de mayor tamaño, alargada y estrecha y otra más pequeña, configurada con piedras (Fig. 5.1.82).

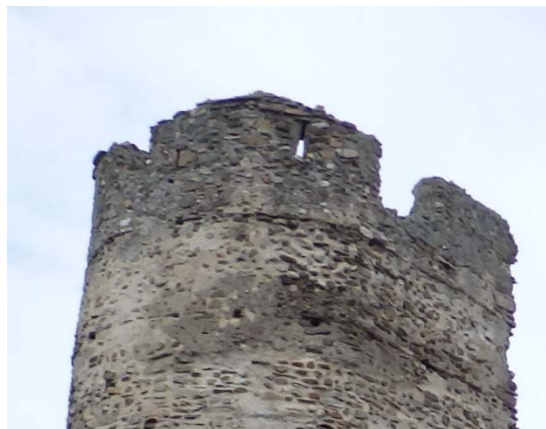
Fig. 5.1.82. Almenas en la torre T3. Se observan varias saeteras en las almenas [A.S.E. 27/4/2015].

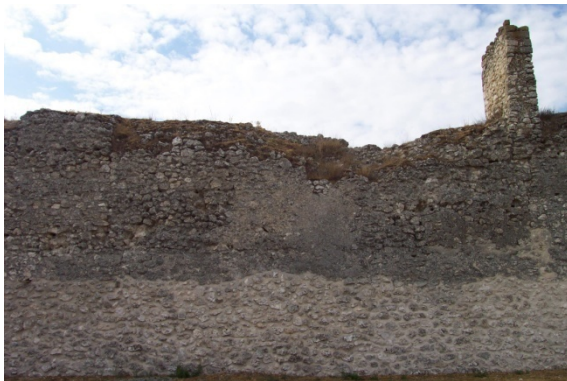
Fig. 5.2.4. Alzado interior de lienzo donde se aprecian las restauraciones en la base del muro.  
Fuente: Fernando Nieto Criado y Jesús Nieto Criado [10/8/2005].

En el año 2008, se inició la obra de restauración de las murallas que fue proyectada y dirigida por los arquitectos Fernando Nieto Criado y Jesús Nieto Criado (Llorente Mínguez et al. 2012, 243). La restauración se planteó en dos fases, de las cuales sólo se ha concluido la primera de ellas, que abarcó la mayor parte del recorrido de la muralla. La segunda fase tenía previsto restaurar el tramo desde la torre de Santiago hasta la plaza del Estudio, pero no se ha iniciado. Uno de los cambios más importantes en esta restauración fue la construcción de un adarve transitable a lo largo de gran parte del primer recinto, desde el castillo hasta la puerta de San Basilio y desde el castillo hasta la puerta de Santiago. También se llevó a cabo la reconstrucción de algunos tramos, que buscaban completar las partes desaparecidas del recinto amurallado. Entre el castillo y la puerta de San Basilio se ha construido un nuevo tramo de aproximadamente 25m de longitud. Este tramo incluye un acceso nuevo, denominado acceso del Ferial, que se cubre con un dintel moderno. De la zona este del castillo, parte el tramo sur de la muralla que en los primeros metros se encontraba desaparecido. En este punto, se han construido aproximadamente 25m de nueva muralla donde se incluye también un acceso nuevo, construido con un dintel similar al del acceso del Ferial. En la zona del acceso de las Cuevas también se realiza una reconstrucción, con aproximadamente 7 nuevos metros de muralla que incluyen el acceso, también con un dintel recto. En la puerta de Santiago se aumentó la altura de la torre T8.

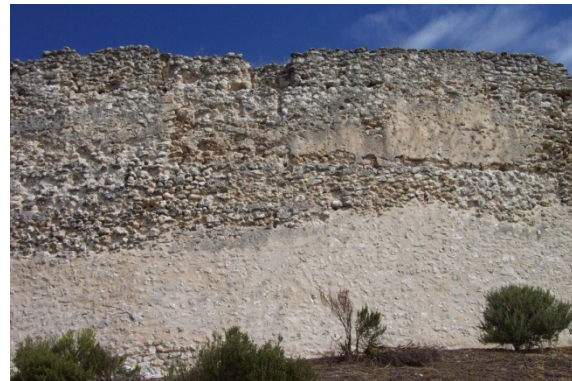
Fig. 5.2.5. Lienzo visto desde el lado exterior. Se observan las reparaciones en la base del muro.  
Fuente: Fernando Nieto Criado y Jesús Nieto Criado [10/8/2005].

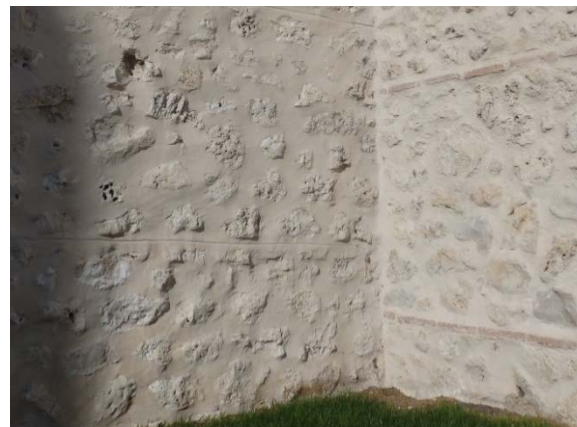
Fig. 5.2.18. Encuentro de las tapias de la torre T1b y el lienzo T1b-T2. Se observa que no hay una continuidad entre las fábricas [A.S.E. 20/8/2014].

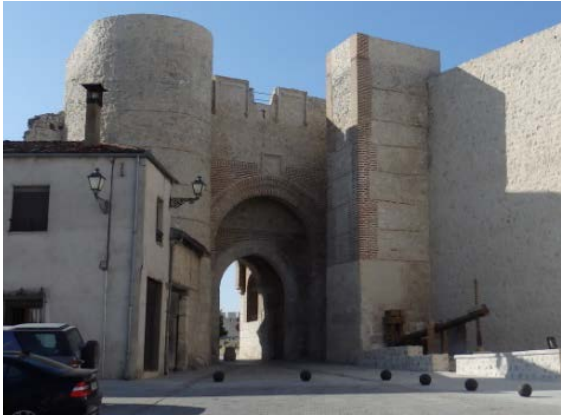
Fig. 5.2.19. Puerta de San Basilio P1 desde el exterior del recinto compuesta por las torres T2-T3 [A.S.E. 20/8/2014].

El frente de la puerta muestra un arco de ladrillo de medio punto construido con una primera hilera de dos tizones de espesor. Dos arquivoltas de ladrillo se añaden a esta primera hilera, con un tizón de espesor. Sobre el arco, se construye un frente de ladrillo rectangular con aparejo a soga remarcado en los laterales por bordes de ladrillo de un tizón de espesor y coronado en la parte superior con una hilera de ladrillos colocados a sardinel y a tizón. En el centro se sitúa un escudo. Sobre este frente de ladrillo, se reconoce de nuevo la tapia de mampostería y se rematada en lo alto con dos escudos de gran tamaño. Este frente es un muro que está construido delante de la puerta, a una distancia de 1m y funciona de matacán (Fig. 5.2.22). En un segundo plano se observa un segundo arco de medio punto, construido con sillares. Sobre el arco se construye un frente rectangular de ladrillo con aparejo a soga enmarcado en los laterales por dos pilares de ladrillo y en la parte superior con un remate de ladrillo a sardinel y a tizón. El acceso se cubre con una bóveda de mampostería de piedra irregular y de tamaño medio. Hacia el interior, se construye un arco de medio punto similar al ya descrito.

Junto a la torre T3 de la puerta San Basilio, la muralla queda interrumpida. Se puede observar el muñón a la izquierda de la torre semicircular sobresaliendo por encima del tejado de la vivienda (Fig. 5.2.19). La muralla continuaría siguiendo la calle Barrera, de hecho, se observan de nuevo restos en el caserío entre la calle Barrera y la plaza de San Gil. En el callejón que sale de la calle Barrera en dirección sur es posible ver restos de la muralla (Fig. 5.2.23). Este tramo se construye con aparejo de piedra de tamaño medio, desordenado, en el que no se observan marcas de encofrado (Fig. 5.2.25), como ocurre en otros casos. Desde el callejón se puede ver los restos de la torre T4 (Fig. 5.2.24), que han sido alterados con una cubierta moderna a un agua y con nuevos huecos. Los materiales visibles en la torre son piedras de tamaño y forma irregular. En la parte superior de la cara sur de la torre se ven dos verdegadas de ladrillo que encierran piedras mampuestas de tamaño grande. En el lado izquierdo se observa un machón de ladrillo dentado, que no arranca desde la base de la torre sino ya en la zona más elevada.

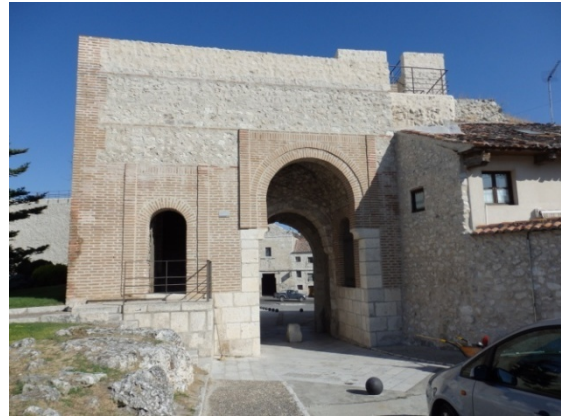
Fig. 5.2.20. Puerta de San Basilio P1 desde el interior del recinto [A.S.E. 20/8/2014].

La fachada interior de la puerta ofrece un aspecto distinto del exterior. Se estructura en un solo plano, con el arco de acceso a la bóveda centrado. Es un arco construido en ladrillo con una arquivolta y un frente rectangular que parece moderno y construido imitando la composición de la portada exterior. Las piedras sobre las que se apoya parecen también modernas. A la izquierda se observa un arco de paso que da acceso a una escalera que sube hasta el adarve. La restauración realizada en 2008 recreó en torno a 1m las dos torres de la puerta y facilitó el acceso en la parte superior.

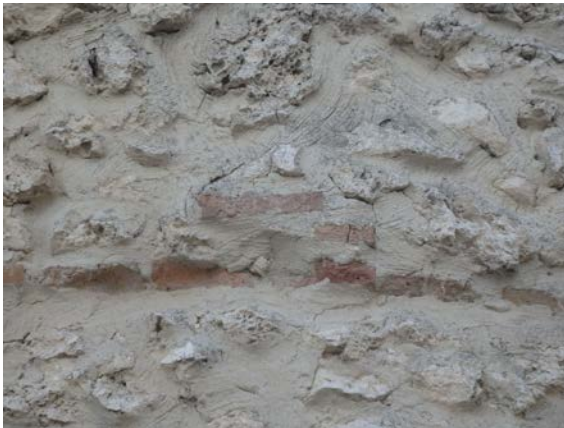
Fig. 5.2.21. Mechinal de ladrillo en la torre T3, ubicado sobre la verdegada [A.S.E. 20/8/2014].

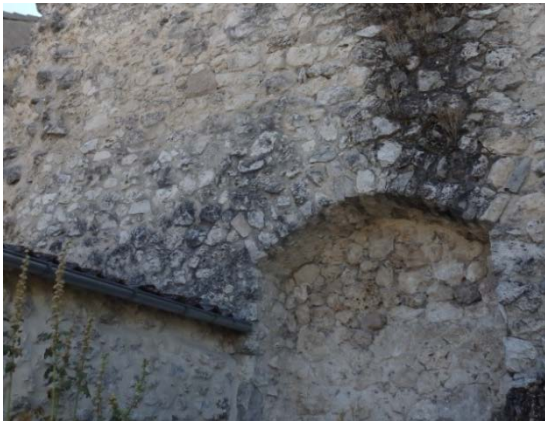
Fig. 5.2.25. Detalle del aparejo de piedra en el lienzo P2-T4. Es visible un arco cegado en la base del lienzo [A.S.E. 20/8/2014].

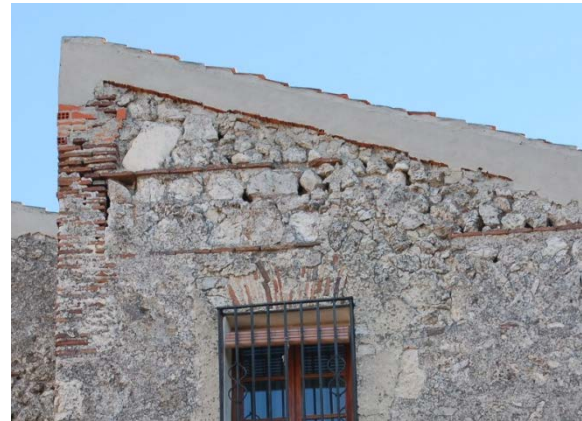
Fig. 5.2.26. Detalle del aparejo de la torre T4. Fuente: Fernando Nieto Criado y Jesús Nieto Criado [8/1/2005].

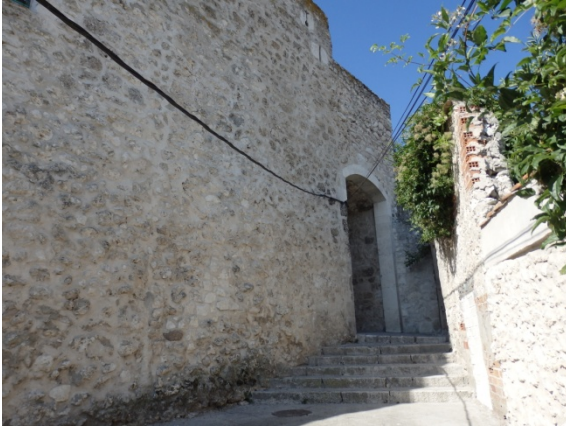
Fig. 5.2.27. Puerta de la Judería P2 vista desde el exterior [A.S.E. 20/8/2014].

Los restos de la muralla continúan avanzando entre el caserío, hasta la puerta de la Judería (Fig. 5.2.27). Esta puerta es un pequeño paso en la muralla y está ubicada en un callejón estrecho. El paso está cubierto con una pequeña bóveda (Fig. 5.2.28) que se construye con sillarejo de piedra. El arco exterior ha sido renovado con piezas nuevas. Se conserva el gozne de piedra para la puerta en la parte superior de la bóveda. Esta puerta da acceso a una callejuela muy estrecha de apenas 2,00 m de anchura. En el tramo siguiente, visible desde la calle Judería, la muralla continúa formando parte de las construcciones nuevas (Fig. 5.2.29). Las viviendas abren ventanas en el lienzo de muralla. El muro se encuentra restaurado y se ha aplicado mortero moderno. Se construye con piedras de forma irregular y tamaño medio. En el muro se ven algunos límites y marcas que muestran discontinuidades. En lo alto del muro se observan 5 saeteras, ordenadas en dos niveles. Cuatro de estas aspilleras son cruciformes, con un remate circular en la base. Están talladas en una única piedra. Son similares a las visibles en el castillo. La quinta es más sencilla, formada por la separación de dos sillares. También es visible una ménsula de piedra que sobresale del plano de la muralla (Fig. 5.2.30).

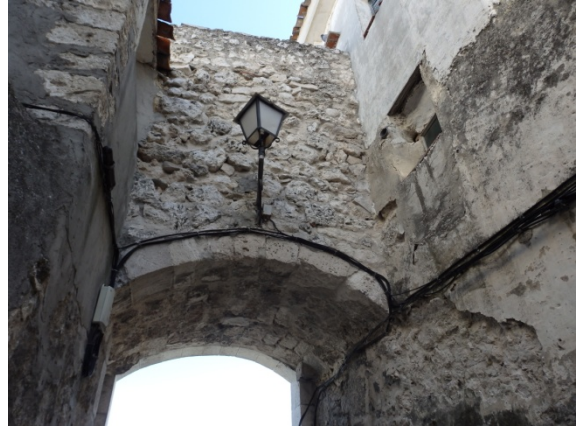
Fig. 5.2.28. Bóveda de la puerta de la Judería P2 vista desde el interior [A.S.E. 20/8/2014].

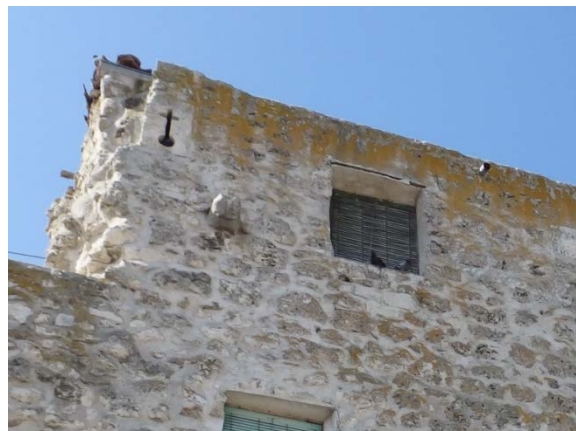
Fig. 5.2.30. Saetera visible desde la calle de la Judería. También se ve una ménsula [A.S.E. 20/8/2014].

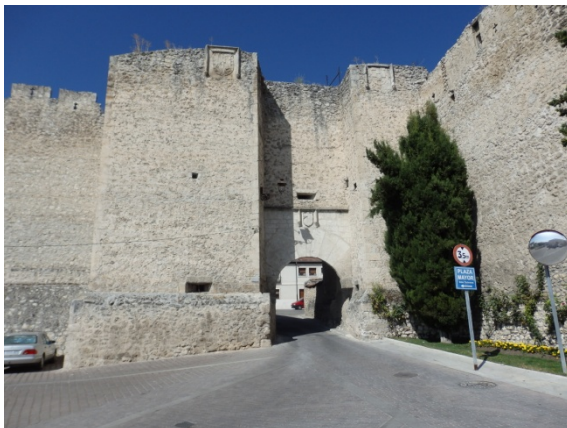
Fig. 5.2.35. Puerta de San Martín (P3) vista desde el exterior [A.S.E. 20/8/2014].

La puerta de San Martín (P3) ofrece un aspecto imponente y lanza un mensaje de solidez e inexpugnabilidad. Se ubica en la zona este del recinto y su posición está alineada en relación con el lienzo de la muralla. Tanto la puerta como los lienzos junto a ella tienen una gran altura. La composición de la puerta es simétrica, el acceso está flanqueado por dos grandes torres, T5 y T6, de planta rectangular cuya posición se adelanta con respecto al plano del arco de acceso (Fig. 5.2.35). Ambas torres presentan un pedestal en la base, un zócalo que sobresale del plano de las torres, con una altura de casi 2,50m. Las torres presentan en las esquinas un refuerzo de sillarejo.

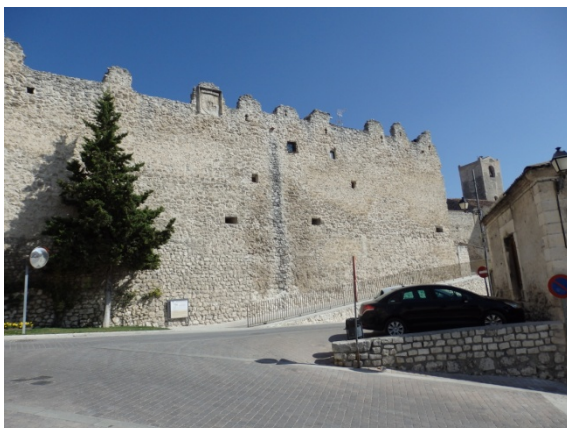
Fig. 5.2.37. Tramo perpendicular a la puerta de San Martín [A.S.E. 20/8/2014].

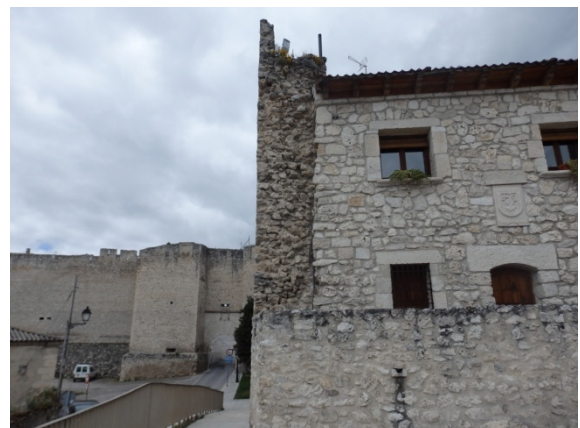
Fig. 5.2.38. Sección del tramo perpendicular a la puerta de San Martín, se puede ver la anchura y el corte del muro [A.S.E. 12/5/2016].

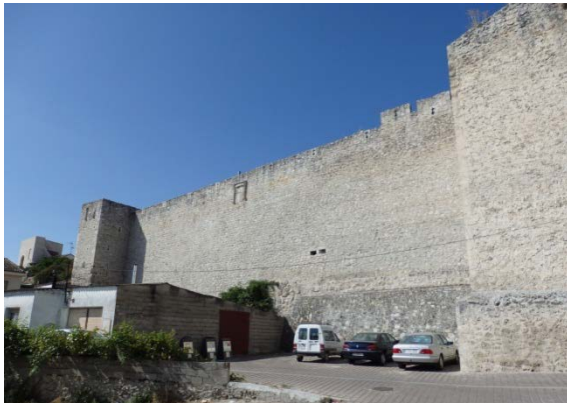
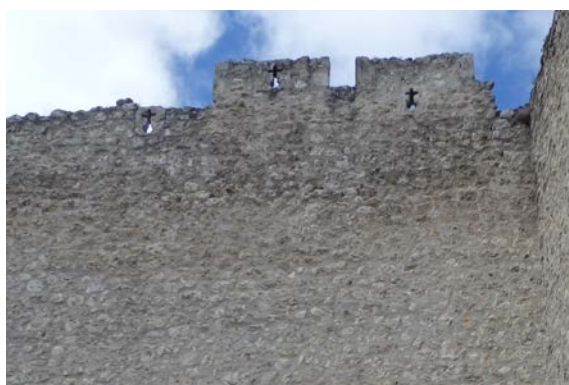
El tramo T6-T7 ofrece un aspecto sólido y tiene gran altura. Presenta un zócalo de 2,5m de altura, al menos en la base visible, junto a la torre T6. En este tramo no son visibles mechinales, que permitan identificar el aparejo de mampuestos como tapia encofrada. No obstante, son visibles líneas horizontales que podrían corresponder con hiladas de tapia (Fig. 5.2.39, abajo). En la zona más cercana a la torre T7, la piedra empleada cambia, y pasa de ser un mampuesto a asimilarse más con un sillarejo: las piedras son más regulares y forman hiladas creando un aparejo más identificable (Fig. 5.2.40). Es muy singular la saetera cruciforme en la zona inferior de la torre, ya que presenta dos travesaños en lugar de uno. Al parecer, este tipo de cruz se denomina patriarcal o arzobispal; también la cruz de Lorena tiene esta morfología.

Fig. 5.2.39. Tramo T6-T7, abajo, detalle de la coronación [A.S.E. 20/8/2014].

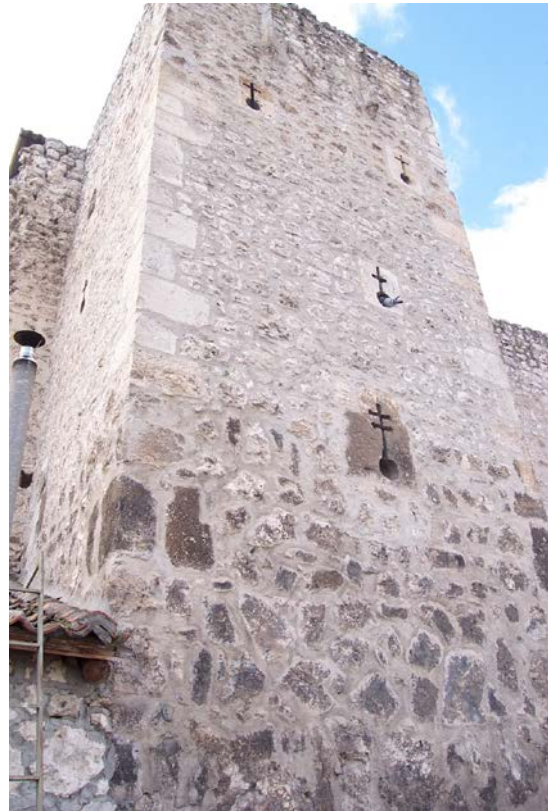
Fig. 5.2.40. Torre T7. Saetera singular en la zona inferior. Fuente: Fernando Nieto Criado y Jesús Nieto Criado [13/3/2001].

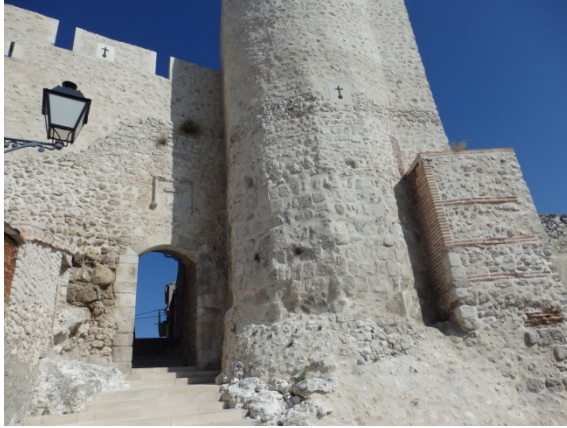
Fig. 5.2.41. Puerta de Santiago (P4) desde el exterior [A.S.E. 20/8/2014].

La puerta de Santiago se sitúa a continuación del tramo T7-T8, en la zona sur del primer recinto amurallado. Está flanqueada en su lado derecho por la torre T8 (Fig. 5.2.41). El hueco de acceso es pequeño, de escasa anchura, y está cubierto por un

Desde el portillo de la Huerta hasta el castillo continúa el primer recinto amurallado. Este tramo es perfectamente visible tanto desde el interior del recinto como desde el exterior. La comparación entre los dos alzados permite comprobar el desnivel que se produce entre el interior y el exterior del recinto. La altura de las murallas hacia el exterior es mayor que la altura visible desde el interior. Este desnivel también se hace patente en la puerta de Santiago, donde se construye una escalera en el mismo acceso para salvar el desnivel (Fig. 5.2.41 y Fig. 5.2.42).

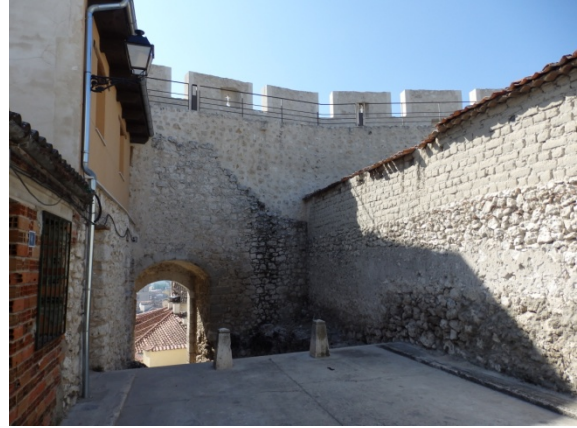
Fig. 5.2.42. Puerta de Santiago (P4) desde el interior [A.S.E. 20/8/2014].

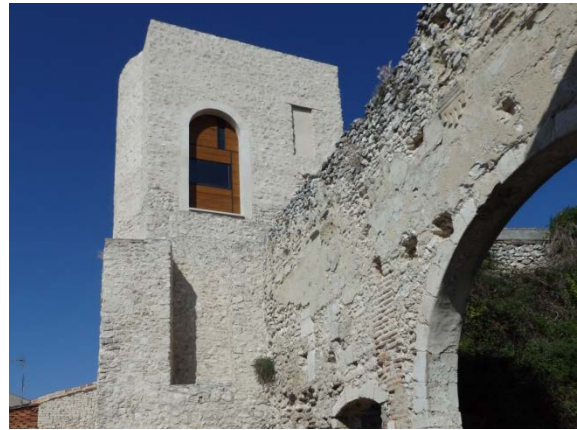
Fig. 5.2.44. Fachada este de la Torre T8 que está junto a la puerta de Santiago [A.S.E. 20/8/2014].

Junto a esta puerta se sitúa la iglesia de Santiago cuyos pies se encuentran inmediatamente al este de la torre poligonal. El aspecto que ofrece hoy en día es de ruina consolidada, solo el ábside está cubierto, el resto de la planta está a cielo abierto (Fig. 5.2.43). Sería interesante identificar qué papel tenía la torre T8 en la iglesia y aclarar qué función tenían los volúmenes añadidos a la torre (Fig. 5.2.44).

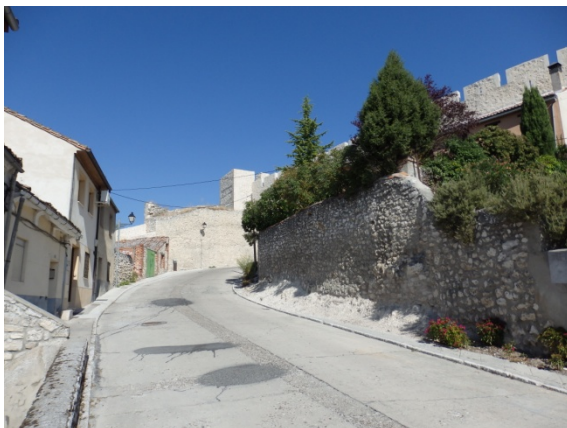
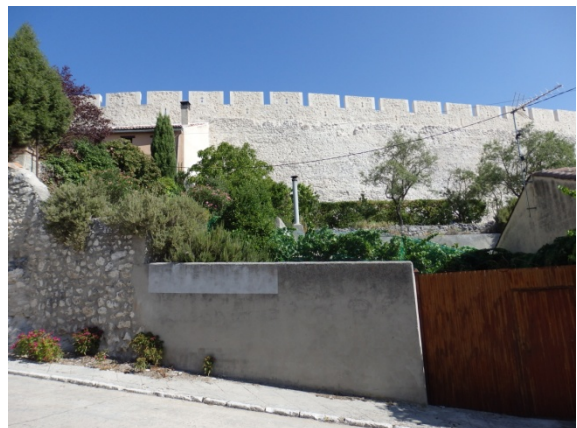
Fig. 5.2.45. Vista del lienzo P4-P5 desde la calle de las Cuevas [A.S.E. 20/8/2014].

Fig. 5.2.46. Vista del lienzo P4-P5 desde la calle de las Cuevas [A.S.E. 20/8/2014].

El recinto amurallado continúa hacia el oeste, desde la puerta de Santiago hasta la puerta de las Cuevas. La muralla se puede ver desde la calle de las Cuevas, su recorrido atraviesa las parcelas actuales (Fig. 5.2.45 y Fig. 5.2.46). En este tramo, son reconocibles las marcas de hiladas de tapia en el paramento, aunque este haya sido restaurado. En la parte superior se ha reconstruido el adarve y las almenas, que se han realizado con una forma rectangular. Los espacios entre almenas son más estrechos que la anchura de la almena, en una proporción de 1 a 5. Se han incluido en esta zona almenada saeteras colocadas en dos niveles, alternando la posición de las saeteras en cada nivel (Fig. 5.2.48). Las saeteras son cruciformes, muy similares a las encontradas en la puerta de la Judería.

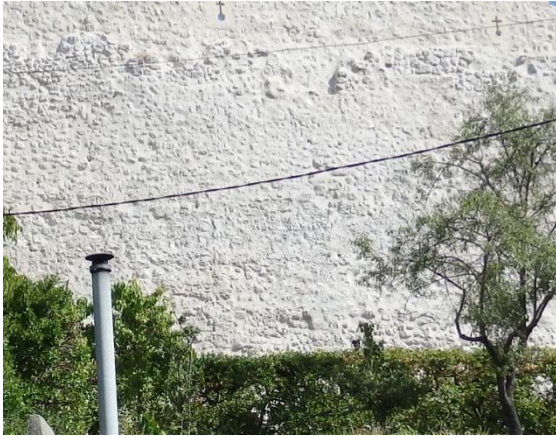
Fig. 5.2.47. Parte original del tramo P4-P5 [A.S.E. 20/8/2014].

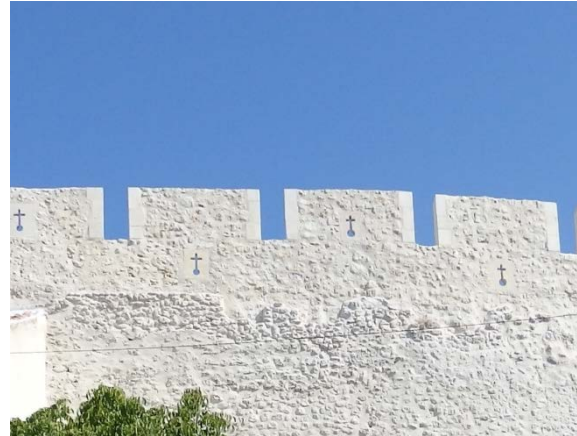
Fig. 5.2.48. Almenas reconstruidas en el tramo P4-P5 [A.S.E. 20/8/2014].

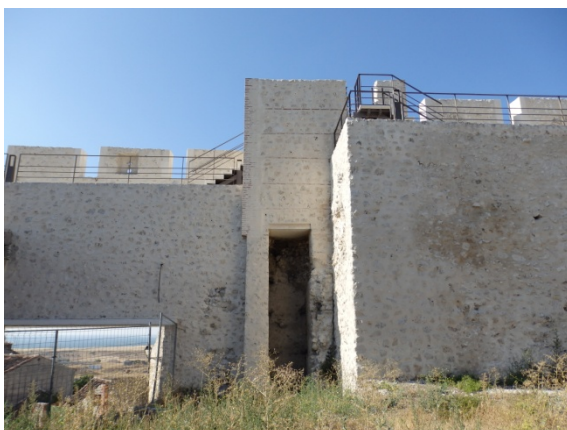
Fig. 5.2.49. Abajo a la izquierda, puerta de las Cuevas vista desde el interior. Se ve la parte interior de la torre T9 [A.S.E. 20/8/2014].

La puerta de las Cuevas está dividida por el tramo del segundo recinto, que muere en la torre T9. Esta puerta fue completamente reconstruida en la restauración, cubriéndose el acceso con un dintel moderno, claramente diferenciado de las formas medievales (Fig. 5.2.49). La torre T9 es visible desde el exterior del segundo recinto (Fig. 5.2.50). Es una torre de planta rectangular, que parece afinarse según aumenta en altura. En la base se puede observar un aparejo desordenado de piedra, con numerosos parches de mortero. Es visible en la esquina suroeste de la torre un refuerzo de piedras regulares, sillares de tamaño mediano (Fig. 5.2.51). A partir de una altura de 3 m aproximadamente, se observa la aparición de verdugadas de una sola hilada de ladrillo, separadas entre sí la altura de una tapia (Fig. 5.2.52). Es difícil situar las divisiones verticales de las tapias, pues la restauración tiende a borrar estos rastros. En las esquinas de la torre, se pueden ver machones dentados, cuyos dientes tienen la altura de la tapia. En la parte más baja, este dentado es más evidente, mientras que más arriba se desdibuja ligeramente. De acuerdo con fotos del año 2005, la parte superior de la esquina sureste de la torre estaba derruida, y ha sido reconstruida desde la cuarta tapia empezando a contar desde abajo.

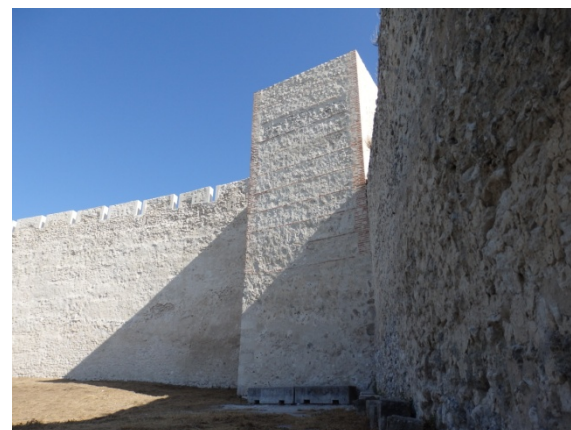
Fig. 5.2.50. Torre T9. A la derecha, el muro del segundo recinto impide ver el acceso de la puerta de las Cuevas. [A.S.E. 20/8/2014].

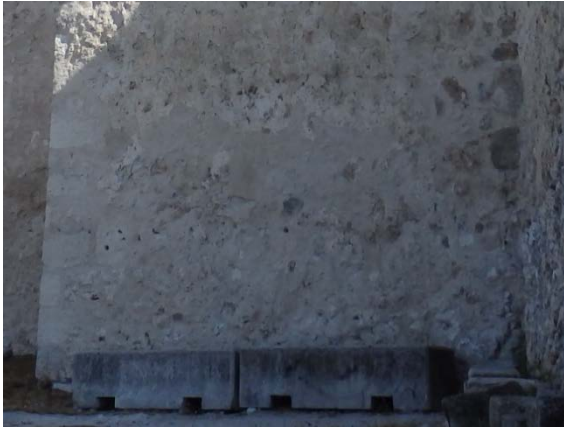
Fig. 5.2.51. Base de la torre T9 [A.S.E. 20/8/2014].

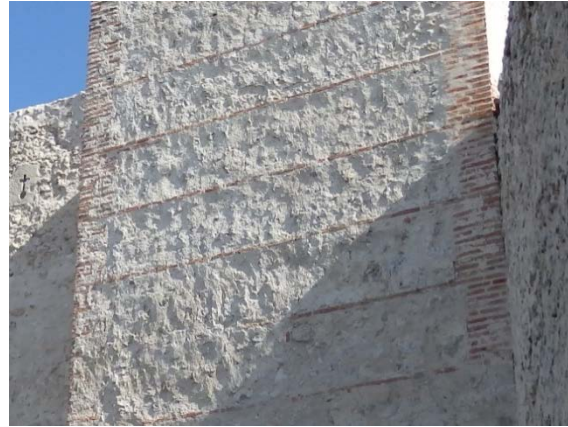
Fig. 5.2.52. Verdugadas de ladrillo y machones en la torre T9 [A.S.E. 20/8/2014].

Hacia el interior, la torre también presenta verdugadas de ladrillo y machones, con la misma forma y disposición visible en el alzado exterior. En la base, se observa de nuevo el cambio en los materiales empleados, desaparece el ladrillo. La restauración realizada parece querer mostrar en este punto la continuación del lienzo de muralla en el interior de la torre, pues se ha dejado un espacio para observar el paramento del lienzo. En este punto, es muy visible el empleo de la técnica del tapial (Fig. 5.2.49). La muralla continúa hacia el oeste desde la puerta de las Cuevas hasta el portillo de la Huerta. El lienzo en este tramo es continuo y presenta homogeneidad en su construcción. Aunque la restauración tiende a ocultar los rastros constructivos, son visibles las hiladas de tapia. El aspecto de estas hiladas es irregular, y las divisiones entre tapias tienen direcciones y recorridos desordenados. En este tramo, las almenas se conservaban en parte, por lo que las partes reconstruidas son menores que en otras zonas. Se observan saeteras cruciformes, similares a las encontradas en otros tramos reconstruidos, así como en la puerta de la Judería. Se observa una saetera diferente, construida con dos piedras talladas en forma rectangular, cuya separación sirve de hueco. En la puerta de la judería también existe una saetera de esta forma. No es sencillo situar los mechinales de las tapias en este tramo.

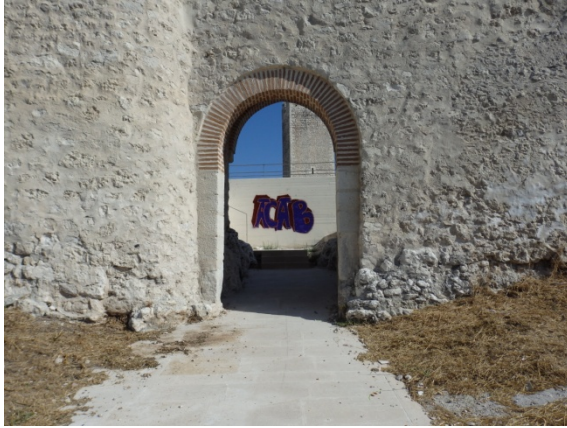
Fig. 5.2.55. Portillo de la Huerta (P6). Se observa la discontinuidad en el lienzo a la izquierda del portillo [A.S.E. 20/8/2014].

Al final de este tramo, se sitúa el portillo de la Huerta. Es un paso de pequeñas dimensiones. En la actualidad, se han reconstruido dos arcos de medio punto de ladrillo, uno a cada lado del lienzo. Se construyen sobre pilastras de sillares desde las que arrancan los arcos. En este punto, es de especial interés la discontinuidad que se aprecia a la izquierda del arco (Fig. 5.2.55). Este elemento saliente supone una interrupción en el recorrido del lienzo. Si observamos la posición de este portillo en el plano (Fig. 5.2.6), se puede que desde este punto parte el tercer recinto comentado en el apartado de “Tejido urbano”. A través del portillo es visible la torre de la iglesia de San Martín, cuya relación con este tercer recinto es también significativa.

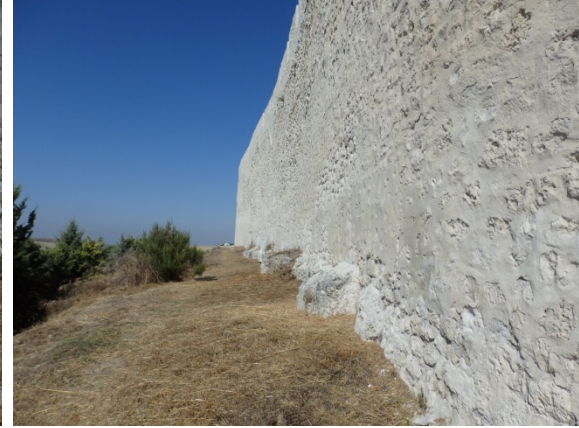
Fig. 5.2.56. Tramo P6-Castillo visto desde el exterior del recinto. En la base se observan rocas sobre las que se construye la muralla [A.S.E. 20/8/2014].

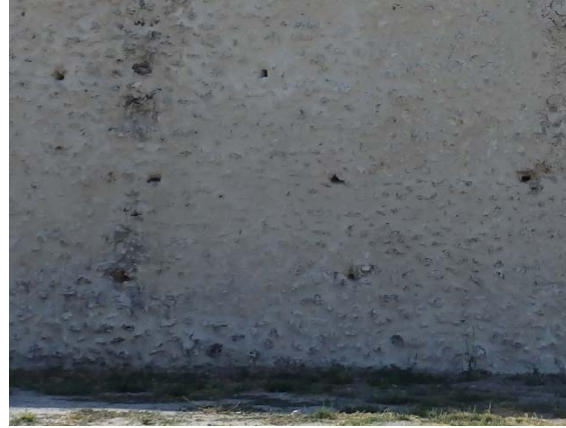
Fig. 5.2.58. Detalle de la base del muro desde el interior. Se pueden ver algunos de los mechinales de las tapias [A.S.E. 20/8/2014].

En este tramo se aprecia que el sistema constructivo empleado es la tapia de mampostería. A diferencia del exterior, aquí es visible la posición de gran parte de los mechinales que alojaban las agujas del encofrado (Fig. 5.2.58). Las marcas de las hiladas de los bloques también son visibles, trabados entre sí. Finalmente, desde el castillo hasta la torre T1 se completa el primer recinto amurallado. Este tramo es visible también desde el exterior y desde el interior del recinto y de nuevo se observan rastros de tapia de mampostería.

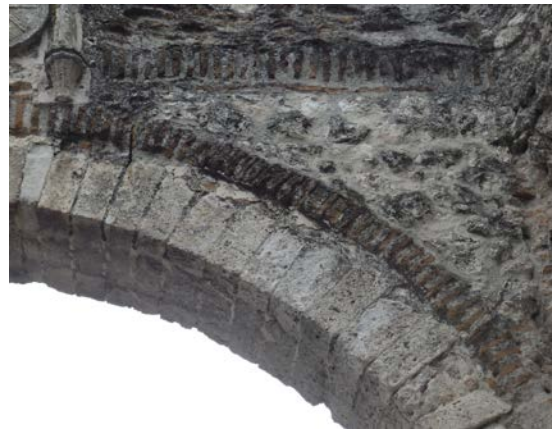
Fig. 5.2.62. Detalle del arco de la puerta de San Andrés [A.S.E. 12/5/2016].

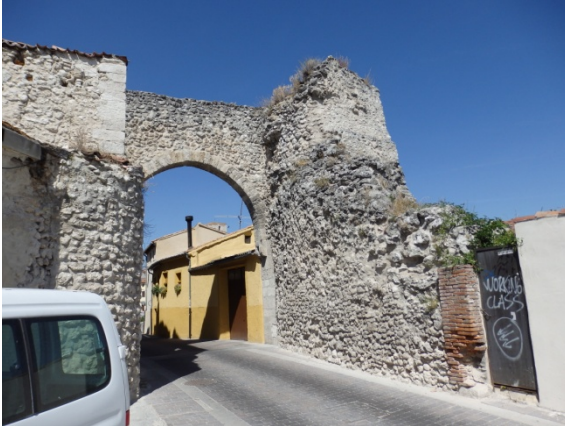
Fig. 5.2.63. Puerta de San Andrés vista desde el interior [A.S.E. 20/8/2014].

Desde el interior, se entiende más fácilmente la composición de la puerta (Fig. 5.2.63). Se observa en el lado derecho el volumen E1 que tiene una planta casi cuadrada de 3,26m x 3,70m de lado aproximadamente y es completamente macizo, que fácilmente se puede identificar como torre, aunque realmente parece que tiene una función estructural para configurar el acceso. Es visible solo en la parte interior y no parece que originalmente sobresaliera por encima del acceso. En el lado izquierdo no se observa una torre tan claramente como el caso del volumen E1. En imágenes aéreas, en el solar inmediatamente al sur de la puerta aparece un elemento rectangular y alargado en planta, que enlaza con la continuación de la muralla. A pie de calle, este elemento no es identificable. Se observan volúmenes que podrían estar relacionados con la puerta, con forma semicircular. Desde el interior se observa que el arco de acceso se abre en un simple muro, no se trata de una zona abovedada que soporte un espacio en la zona superior.

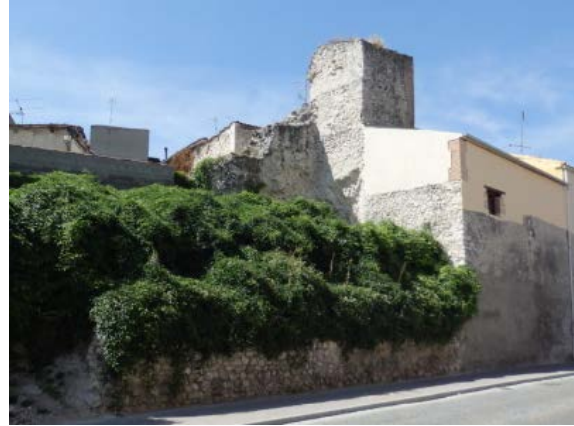
Fig. 5.2.64. Volumen E1 de la puerta de San Andrés vista desde la calle Nueva, con aspecto de torre [A.S.E. 20/8/2014].

Desde la calle Nueva, el volumen E1 es muy visible, alzándose sobre el caserío (Fig. 5.2.64) como si fuera una torre. Un pequeño tramo de la muralla parte hacia la izquierda con una longitud aproximada de 4 m. La muralla continúa hacia el este siguiendo la dirección de la calle Nueva. Se sitúa en el interior de las parcelas, ya que estas han ido adosándose a la muralla desde el interior y exterior a lo largo del tiempo, una vez terminada su función defensiva. En este tramo se sitúa el portillo de la calle Nueva, que hacia el exterior es un arco de medio punto sin torres que lo flanqueen. Tiene un acceso quebrado en el interior, organizado de forma perpendicular al lienzo de la muralla. Desde el exterior, se puede observar el muro perpendicular al lienzo que sobresale por encima del lienzo (Fig. 5.2.67). Sobre este muro se encuentra el segundo arco que da acceso al interior del recinto. El convento de la calle de la Magdalena, en el interior del recinto amurallado, colinda con este acceso.

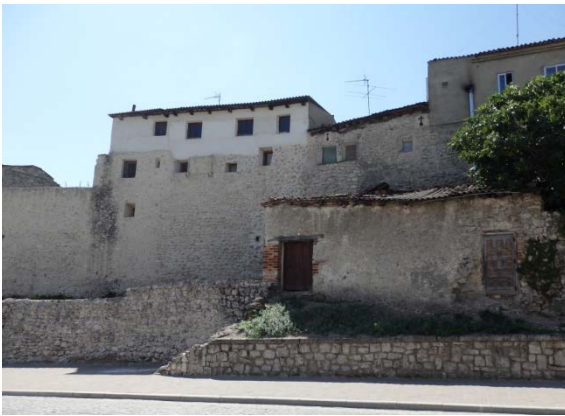
Fig. 5.2.65. Muralla en el interior de las parcelas, en la calle Nueva. Los edificios han utilizado la muralla en su construcción. Dos saeteras son visibles en una de las construcciones [A.S.E. 20/8/2014].

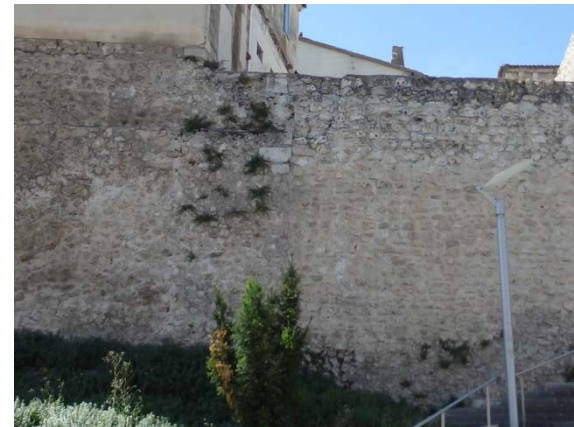
Fig. 5.2.68. Discontinuidad vertical en el tramo de muralla, visible desde el exterior a la

izquierda de la puerta de la calle Nueva [A.S.E. 20/8/2014].

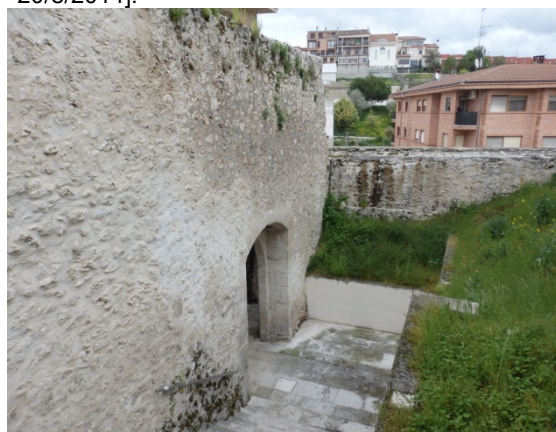
Fig. 5.2.70. Muro perpendicular al lienzo de muralla, a la altura de la puerta de la calle nueva [A.S.E. 20/8/2014].

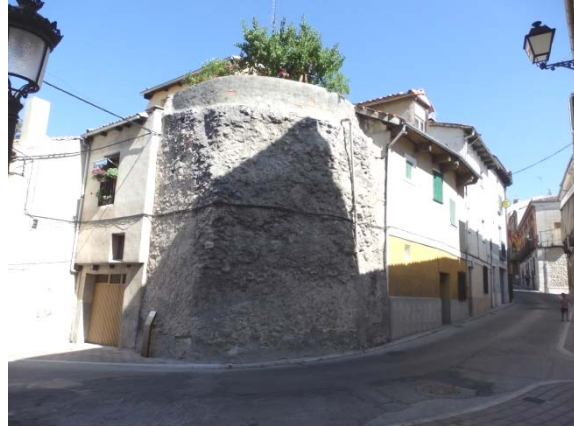
Fig. 5.2.76. Restos de la puerta de la Trinidad [A.S.E. 20/8/2014].

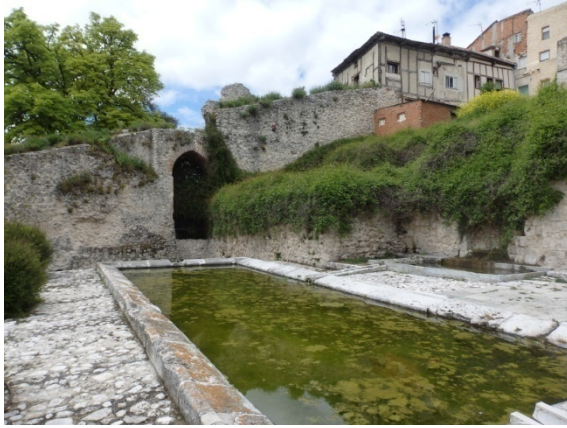
Fig. 5.2.77. Tramo en la zona de Exángel. Se observa al fondo el portillo de Exángel [A.S.E. 12/5/2016].

Desde la calle de los Hornos y ascendiendo por la calle Exángel, se encuentra un recoleto parque urbano situado en una parcela urbana. En Catastro, este espacio no figura como público, aunque el acceso es libre. Desde esta parcela es posible ver parte de la muralla, que contiene un arco de acceso (Fig. 5.2.77). Tiene 2,60m de anchura y casi alcanza los 6m de altura, tiene forma apuntada. En la base se construye con piedra mampuesta y algún sillar pequeño en los bordes. El arco se realiza con ladrillo. En esta zona se observa una base en el muro que se construye con piedras irregulares de tamaño medio. El aparejo es desordenado (Fig. 5.2.78).

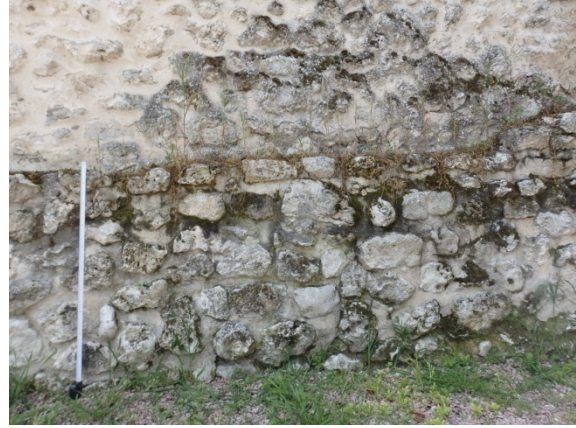
Fig. 5.2.78. Detalle de la base del muro. A la izquierda, el metro marca la longitud de 1,00m [A.S.E. 12/5/2016].

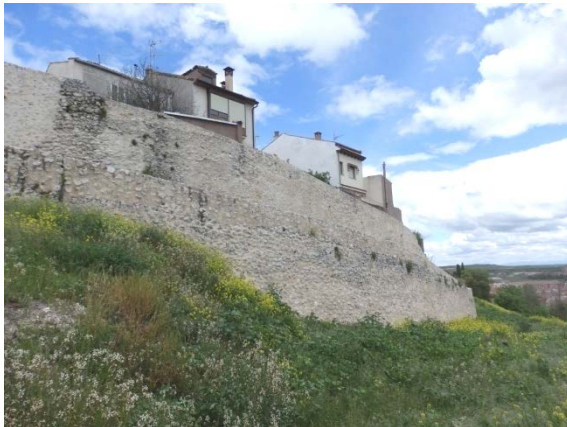
Fig. 5.2.79. Tramo entre el portillo de Exángel y la puerta de las Cuevas [A.S.E. 12/5/2016].

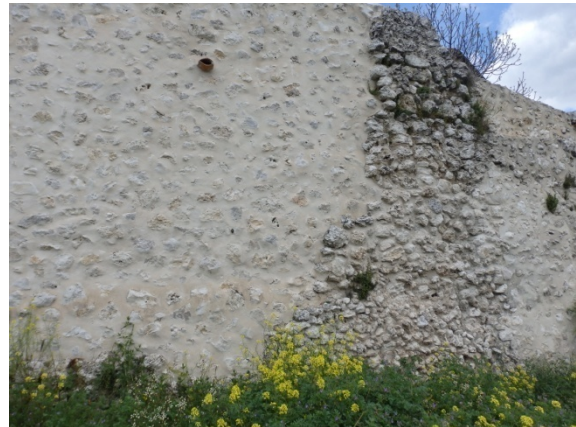
Fig. 5.2.80. Detalle del tramo, donde se observa una zona con diferencia en el acabado [A.S.E. 12/5/2016].
