**Las murallas en las Comunidades de Villa y Tierra  
de la Diócesis de Segovia en los siglos XI a XIII  
Técnica y sistemas constructivos de la  
arquitectura defensiva medieval**

**Tesis doctoral**

**Universidad de Valladolid**

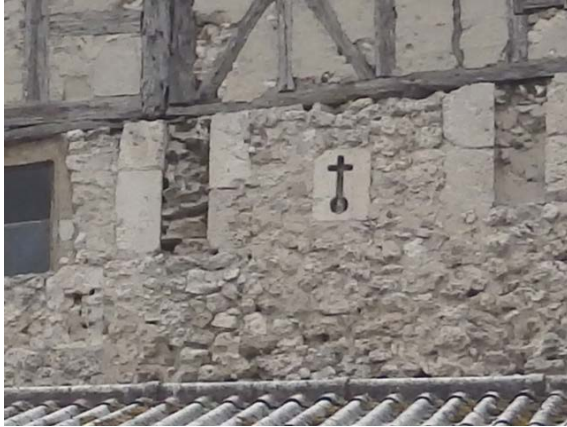
Fig. 5.2.81. Almenas en el tramo P10-P11. A la izquierda es visible una saetera parcialmente oculta en nivel inferior [A.S.E. 12/5/2016]

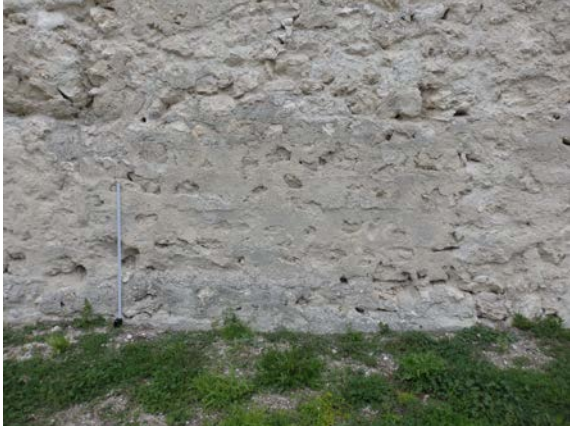
Fig. 5.2.83. Tapia en zona tramo al norte del castillo [A.S.E. 12/5/2016].

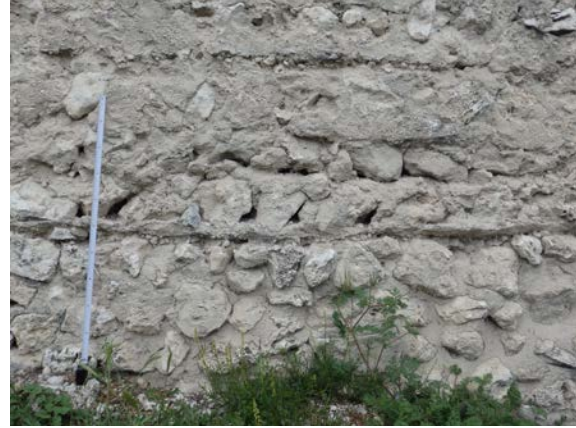
Fig. 5.2.84. Tapia junto al paso del Ferial [A.S.E. 12/5/2016].

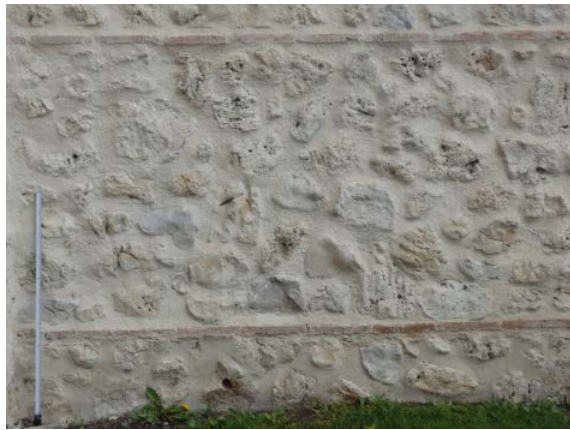
Fig. 5.2.85. Tapia con verdugada de ladrillo en torre T1b [A.S.E. 12/5/2016].

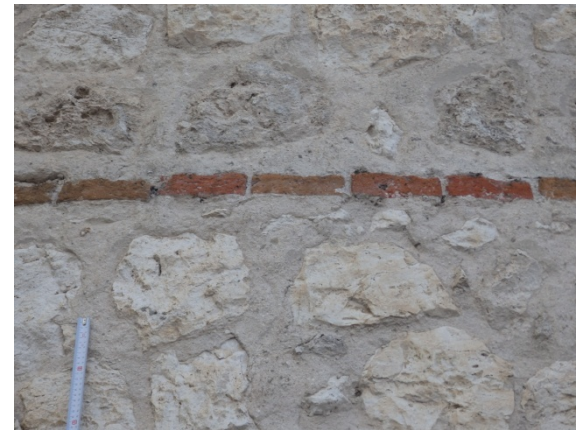
Fig. 5.2.86. Detalle de la verdugada de ladrillo en torre T1b [A.S.E. 12/5/2016].

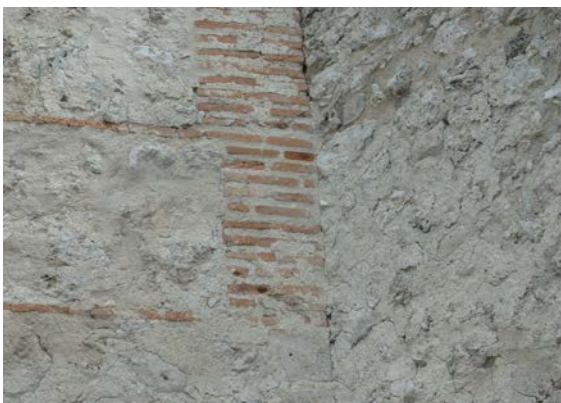
Fig. 5.2.87. Tapia mixta con verdugada simple en torre T9 [A.S.E. 12/5/2016].

<sup>39</sup> En las fotos a continuación (Fig. 84-Fig. 97) aparece un metro que tiene la longitud real de 1,00m. En algunas imágenes ( Fig. 87, Fig. 93), el metro aparece cortado, cada marca roja tiene una longitud de 10cm.

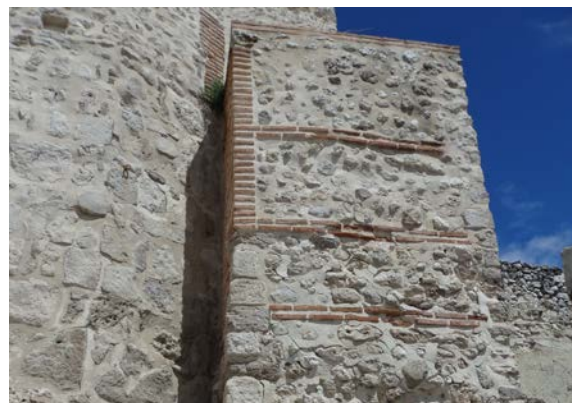
Fig. 5.2.88. Tapia mixta con verdugada doble en el elemento T8a, junto a torre de Santiago (T8). En la base el machón es de piedra [A.S.E. 12/5/2016].

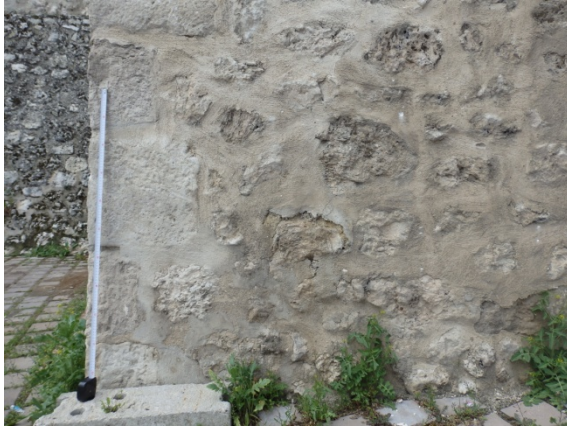
Fig. 5.2.89. Base de la torre T6 de la puerta de San Martín (P3). La esquina se resuelve con sillares. [A.S.E. 12/5/2016].

La sillería se encuentra colocada en las esquinas de varias de las torres del primer recinto, concretamente las torres T5, T6 y T7 (Fig. 5.2.89). Se utiliza en los arcos de varias puertas, en la de San Basilio (P1) en combinación con ladrillo y en la puerta de Santiago (P6). En el segundo recinto, los arcos de las puertas Nueva (P11) y San Andrés (P12) se construye con sillares de piedra. Fábrica de sillería solo es visible en las torres T2 y T3, cuya base se construye con esta técnica. Los sillares empleados son muy regulares, de 40x50cm aproximadamente (Fig. 5.2.92). Las saeteras visibles en los lienzos se construyen con sillares tallados o con una combinación de dos sillares. Es muy singular el aparejo presente en la base de la torre T8 (Fig. 5.2.93). Las piedras empleadas son diferentes en tamaño aunque tratan de formar hiladas horizontales. La base de la torre T7 (Fig. 5.2.94) presenta una solución que puede recordar al sillarejo por el tamaño de las piedras empleadas. Sin embargo, el aparejo es desordenado.

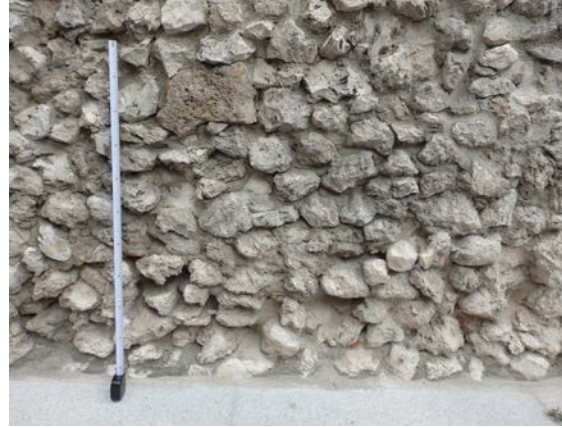
Fig. 5.2.90. Base de mampostería en la puerta de San Andrés (P12) [A.S.E. 12/5/2016].

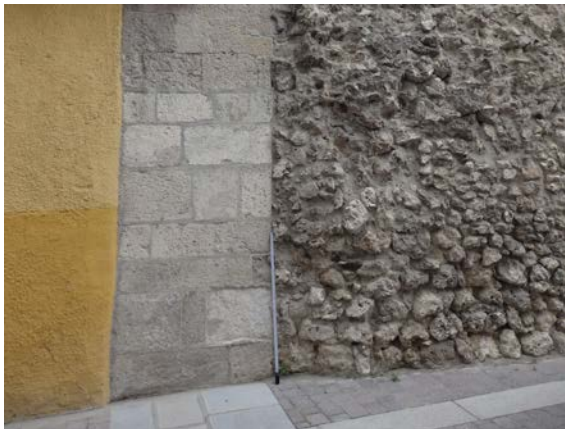
Fig. 5.2.91. Fábrica de sillería en la puerta de San Andrés (P12) [A.S.E. 12/5/2016].

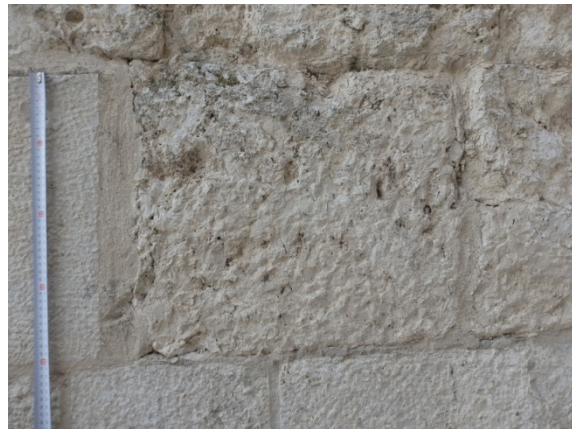
Fig. 5.2.92. Base de sillería en la puerta de San Basilio (P1). A la izquierda y abajo, parte de sillares que parecen más modernos [A.S.E. 12/5/2016].

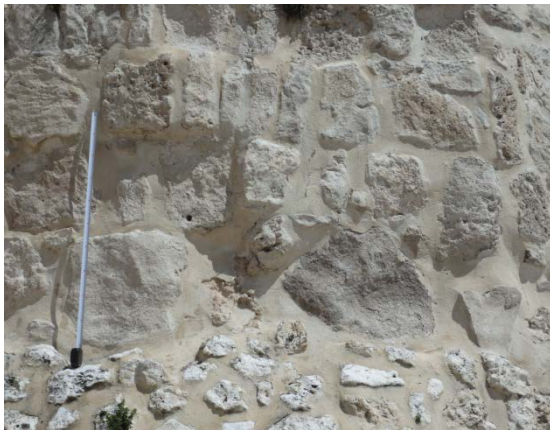
Fig. 5.2.93. Aparejo singular en la base de la torre de Santiago (P4) [A.S.E. 12/5/2016].

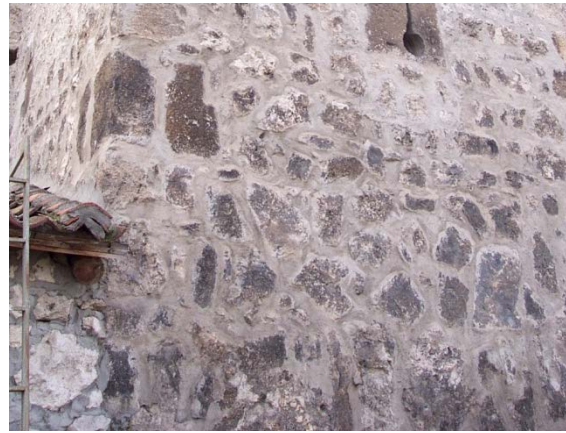
Fig. 5.2.94. Base de la torre T7. Fuente: Fernando Nieto y Jesús Nieto [13/3/2001]

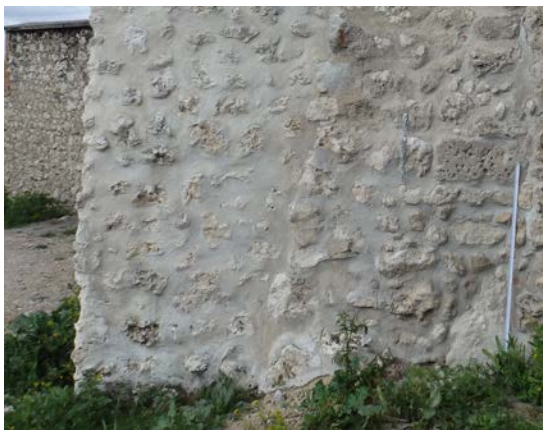
Fig. 5.2.95. A la izquierda, aspecto de parte reconstruida de la muralla. A la derecha, muralla original. En el centro, línea vertical irregular que separa [A.S.E. 12/5/2016].

La restauración y reconstrucción de la muralla de Cuéllar hace necesario incluir el aspecto que ofrece la solución constructiva empleada. Las partes reconstruidas (Fig. 5.2.95) imitan el aspecto de la mampostería: piedras irregulares de tamaño medio y pequeño desordenadas, unidas entre sí con mortero de cemento blanco. Las partes reconstruidas ofrecen un aspecto similar, se ha restaurado a través de la aplicación de nuevos morteros sobre las piedras, aunque se ha tratado de conservar las marcas de encofrado como mechinales o límites de tapia (Fig. 5.2.96). En algunos casos, como se ha comentado con anterioridad, se ha dibujado la línea de la hilada de tapias para destacar su posición (Fig. 5.2.18).

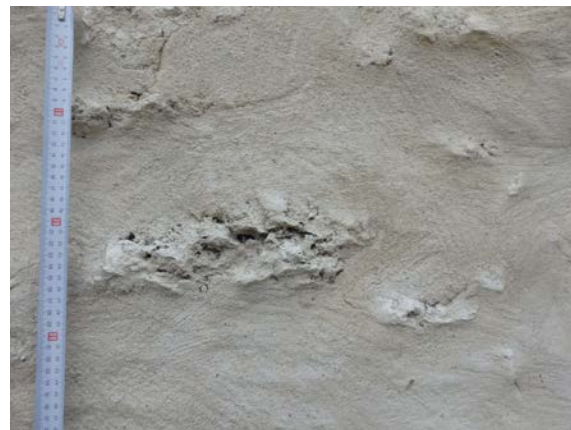
Fig. 5.2.96. Aspecto de una parte restaurada de la muralla, con nuevo mortero sobre las piedras [A.S.E. 12/5/2016].

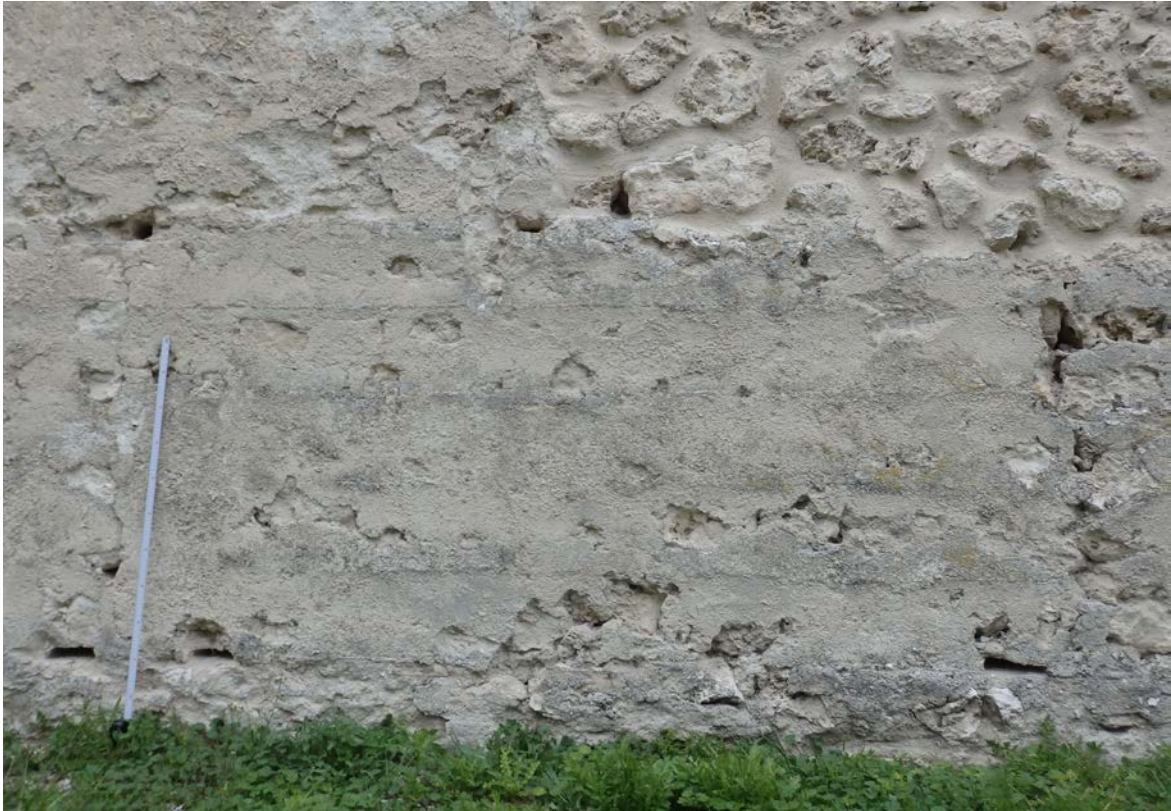
Fig. 5.2.99. Tapia T2.5 cuyos límites son visibles. Sus dimensiones son 2,66 cm x 1,17cm. Cuenta con dos mechinales identificables en la base y también se aprecian líneas horizontales correspondientes a las cinco tablas empleadas en el encofrado [A.S.E.12/5/2016].

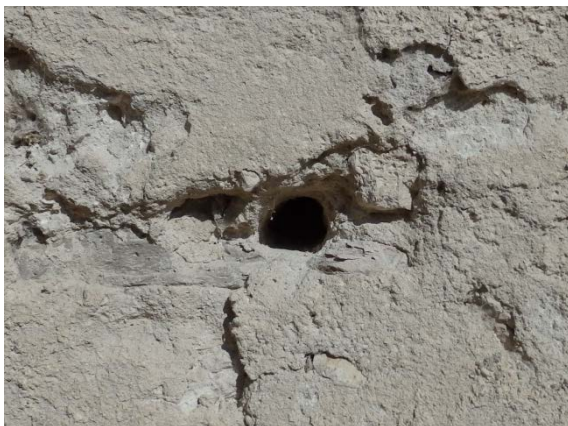
Fig. 5.2.100. Mechinal central en base de tapia T3.4 con sección circular y diámetro de 3cm [A.S.E. 20/8/2014].

La formación del mechinal no utiliza otros materiales como ladrillo o un conjunto de mampuestos, se forma directamente como negativo de la aguja empleada. Los mechinales se sitúan en el propio hilo de la tabla, sobre la tapia inmediatamente inferior. No existen verdugadas visibles de piedra o ladrillo. De acuerdo con los mechinales visibles, la distancia entre estos a lo largo de la hilada de tapias sería de 110cm-110cm-42cm-110cm, con un ritmo A-A-B-A-A-B.

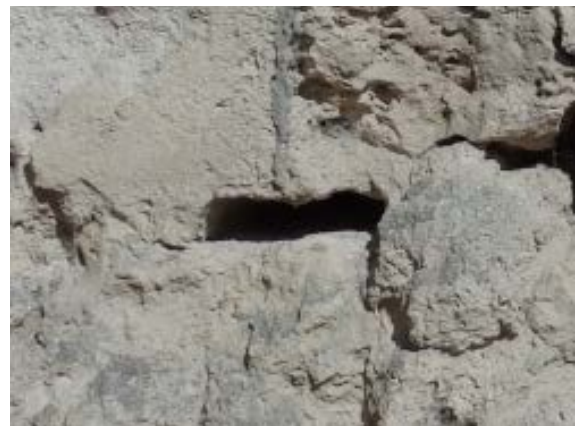
Fig. 5.2.101. Mechinal lateral derecho de tapia T3.2. La sección es rectangular alargada, de 13x3 cm [A.S.E. 20/8/2014].

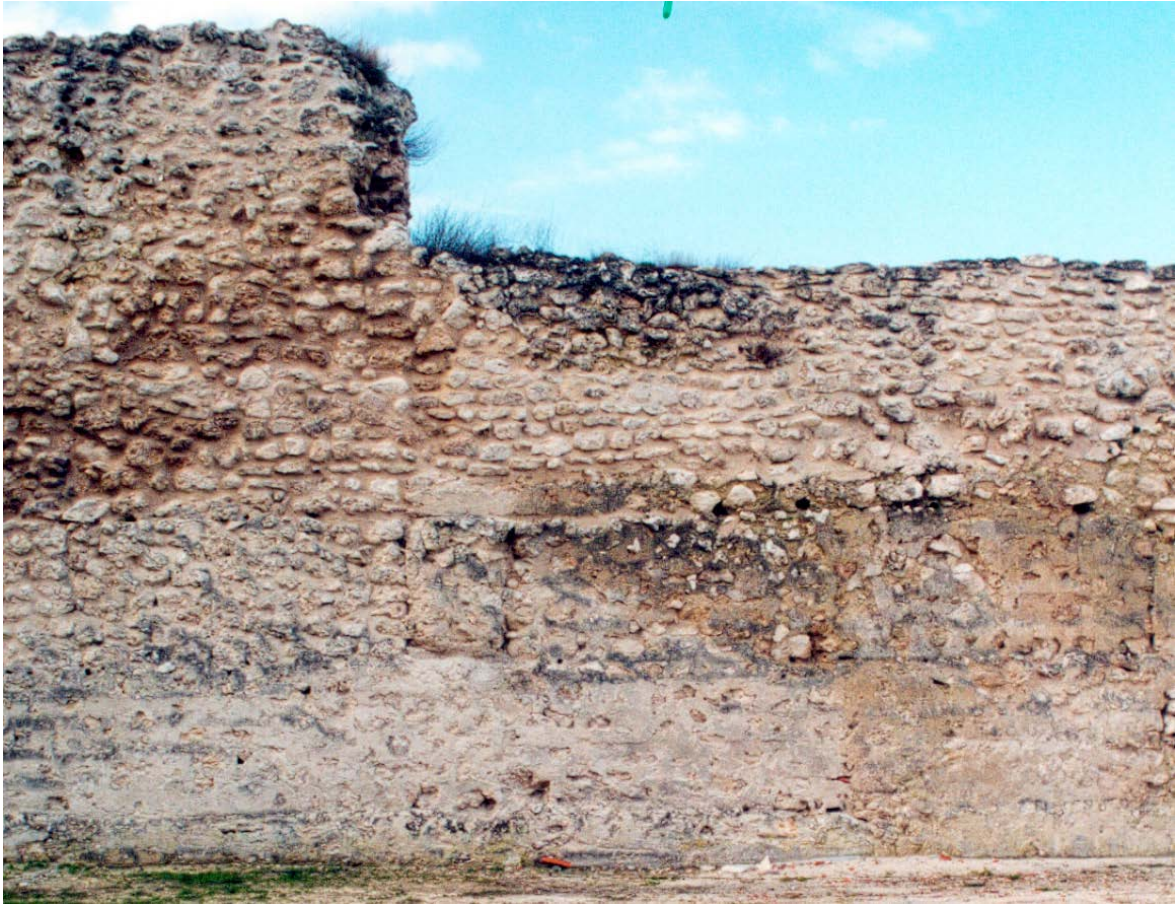
Fig. 5.2.102. Línea vertical coincidente de las tapias, donde apoya la tapia T3.7. Fuente: Fernando Nieto y Jesús Nieto, fotografía escaneada anterior al año 2008.

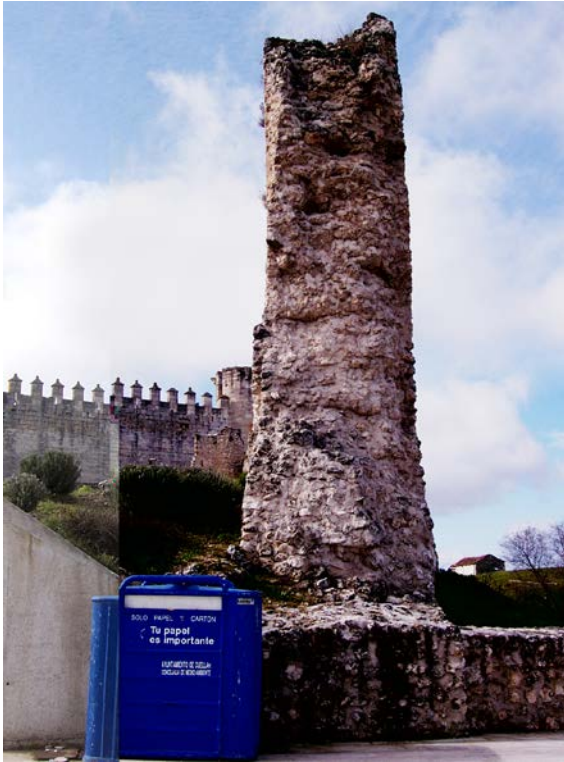
Fig. 5.2.103. Sección de la muralla al norte del tramo CA-1. Se observan las líneas de las tapias. Fuente: Fernando y Jesús Nieto [11/3/2001]

El espesor del muro en este tramo ronda los 2,00m. Su composición interna (Fig. 5.2.103) responde a los datos visibles en los alzados exteriores, en la sección se pueden apreciar las líneas horizontales de las tapias. No parece observarse división vertical interior sino que una sola tapia ocupa el espesor total del muro.

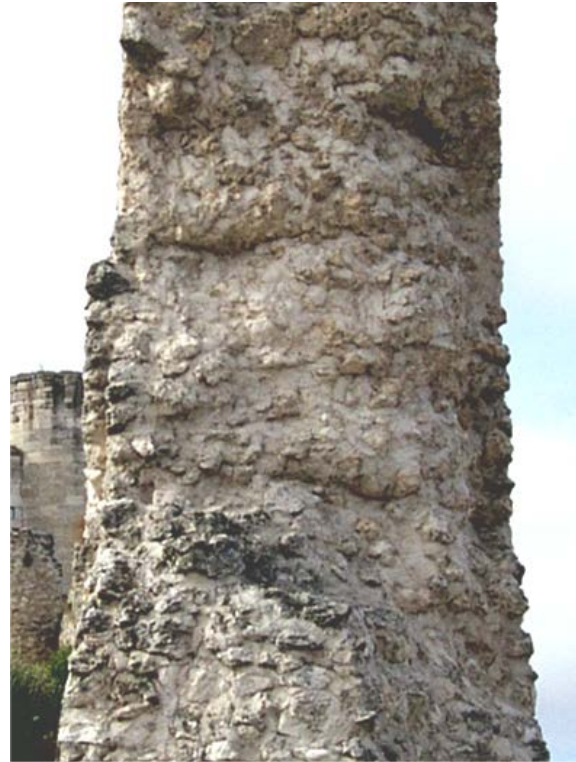
Fig. 5.2.104. Detalle de la sección. Fuente: Fernando y Jesús Nieto [11/3/2001]

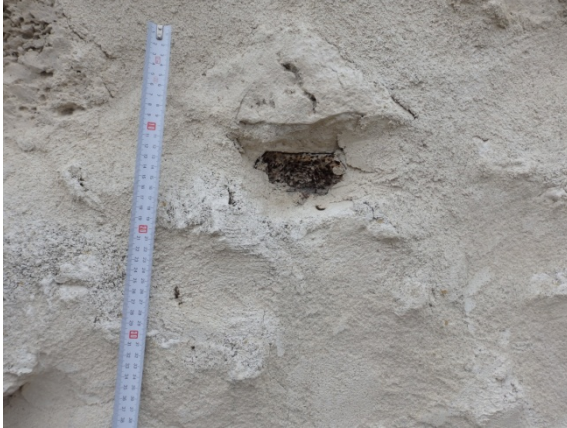
Fig. 5.2.112. Mechinal M1 que conserva la aguja de madera en su interior, situado en tramo P6-T9, visible desde la zona interior [A.S.E. 12/5/2016].

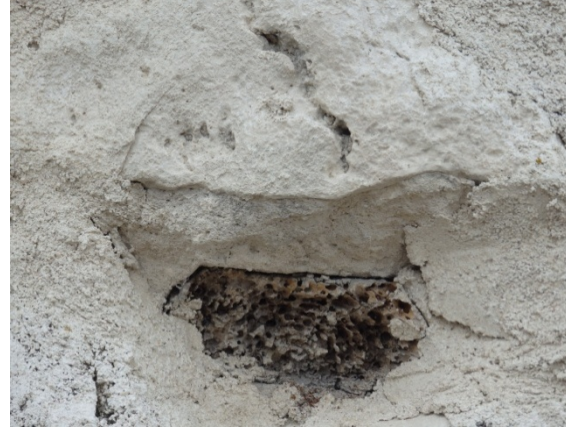
Fig. 5.2.113. Aguja de madera visible en M1 [A.S.E. 12/5/2016].

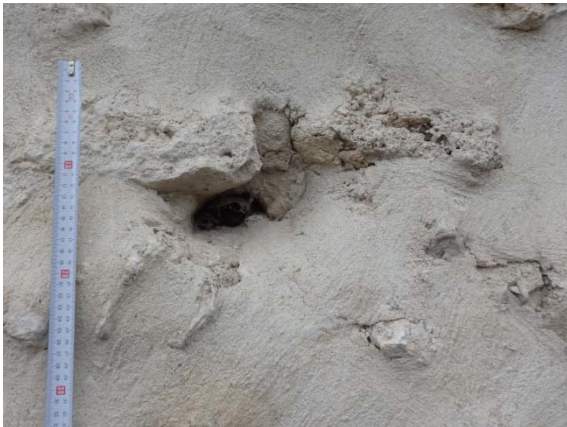
Fig. 5.2.114. Mechinal M2 que conserva la aguja de madera en su interior, situado en tramo P6-T9, visible desde la zona interior [A.S.E. 12/5/2016].

El mechinal M2 (Fig. 5.2.114, Fig. 5.2.115) muestra una aguja de forma semicircular, de aspecto similar al de M1. La base es recta y en la parte superior se configura el semicírculo. La altura de la aguja es de 3cm, mientras que la anchura se reduce a 7cm. Es visible igualmente la configuración de la madera como tronco, esta vez son apreciables, en la zona izquierda de la aguja, las grietas radiales características de la sección de un tronco de madera. Estas agujas descritas parecen haberse construido cortando un tronco de árbol de 10cm en dos mitades. El tronco se habría preparado eliminando la corteza mediante cortes longitudinales.

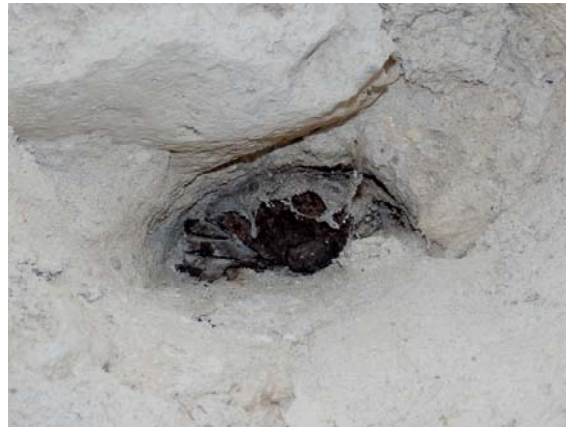
Fig. 5.2.115. Aguja de madera visible en M2 [A.S.E. 12/5/2016].

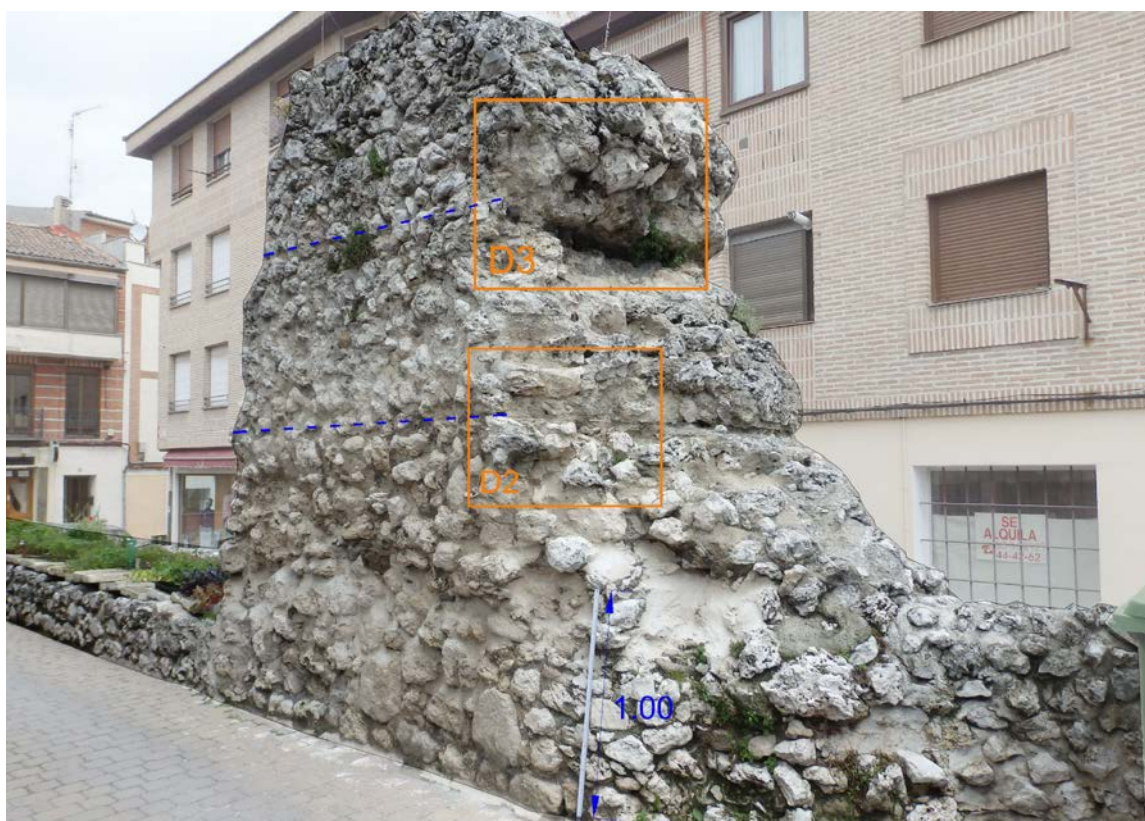
Fig. 5.2.118. Elemento E1 del tramo P9-P10, donde son visibles los límites horizontales de las tapias, marcados en línea a trazos azul. Elaboración propia sobre foto del 12/5/2016.

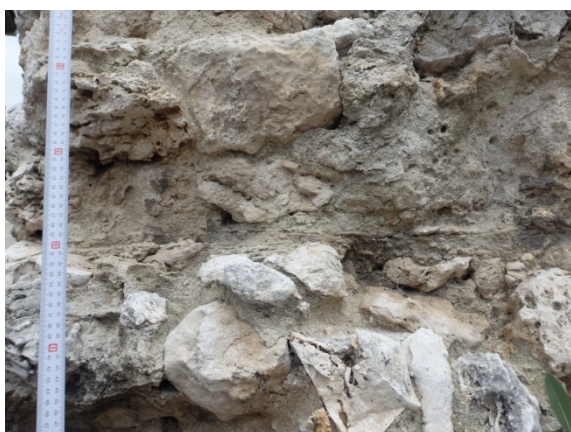
Fig. 5.2.119. Detalle D2, donde se ve la línea horizontal entre tapias

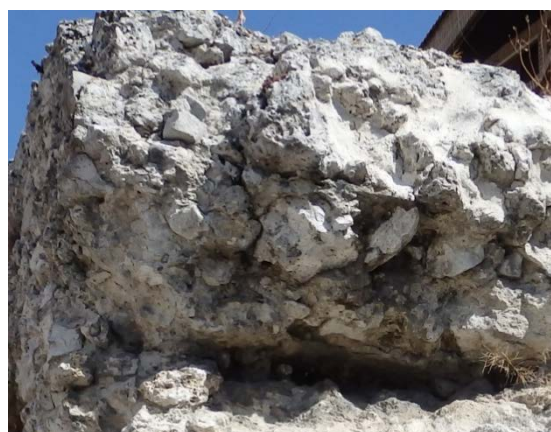
Fig. 5.2.120. Detalle D3, donde se observa el límite entre tapias.

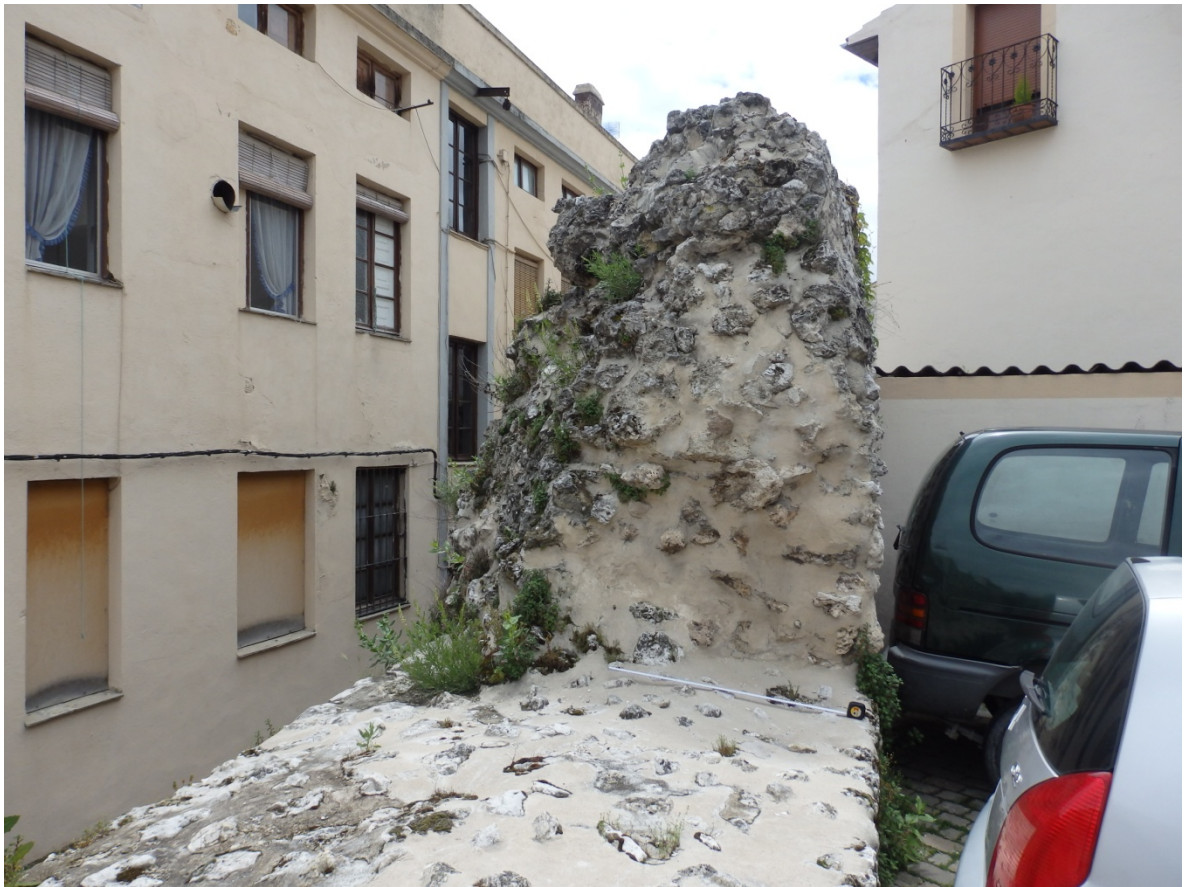
Fig. 5.2.121. Elemento E2 del tramo P9-P10. El metro marca la distancia de 1,00m. La anchura del muro en este punto es de 2,04m [A.S.E. 12/5/2016].

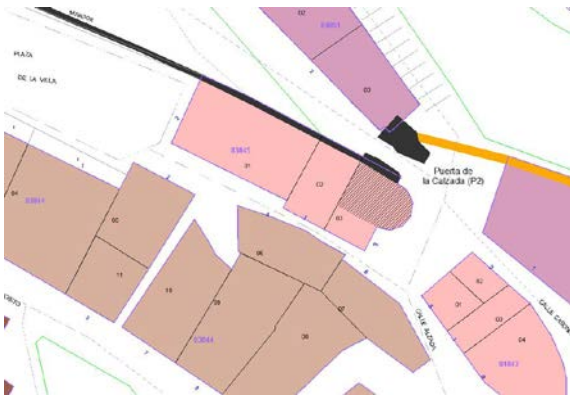
Fig. 5.3.3. Parcelas en el entorno de la puerta de la Calzada. La parcela colindante por la parte inferior tiene forma singular. Fuente: Elaboración propia con datos de Catastro.

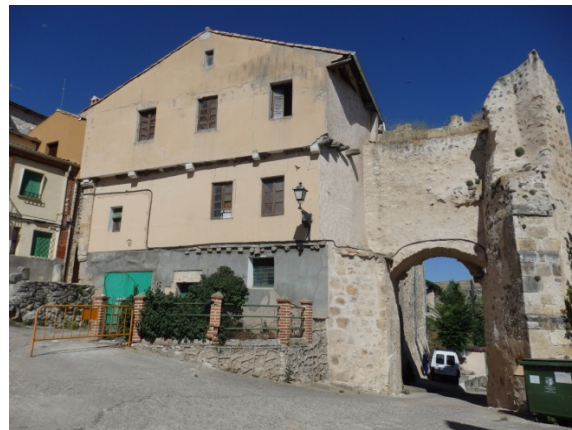
Fig. 5.3.4. Puerta de la Calzada en su cara interior [A.S.E. 08/07/2015].

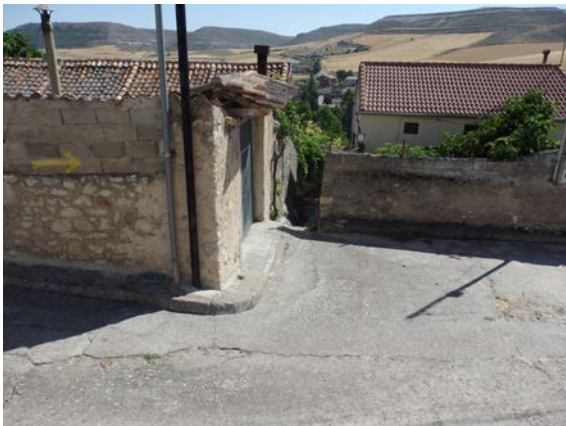
Fig. 5.3.5. Acceso al portillo [A.S.E. 8/7/2015].

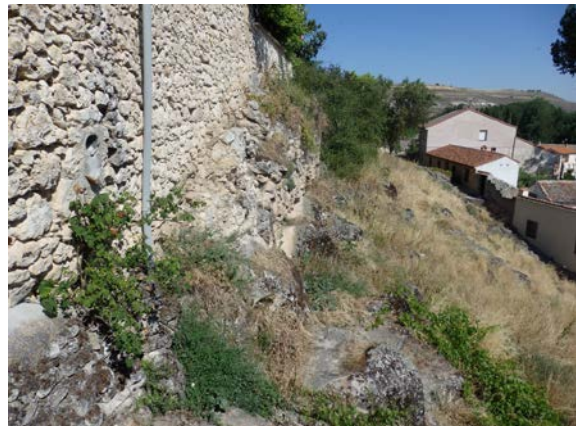
Fig. 5.3.6. Bajada del portillo por el exterior del recinto [A.S.E. 8/7/2015].

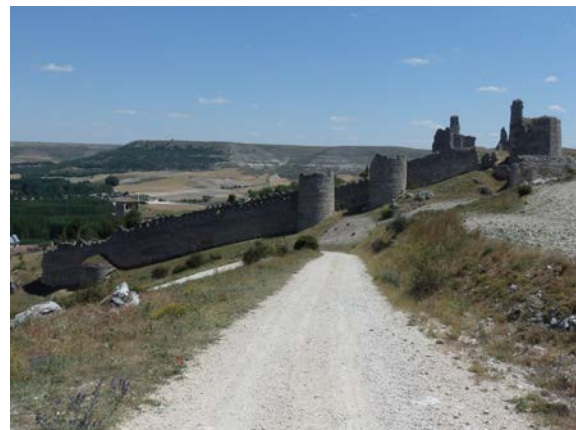
Fig. 5.3.9. Vista suroeste del conjunto amurallado. De frente se observan las torres T6y T7 [A.S.E. 17/06/2014].

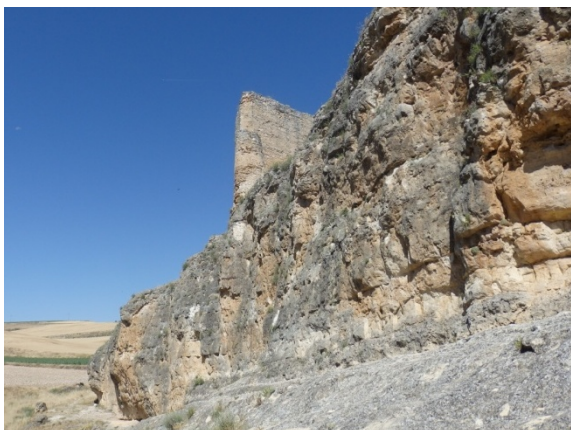
Fig. 5.3.10. Desnivel en la topografía, al sureste del recinto; en lo alto, la torre T11 [A.S.E. 8/7/2015].

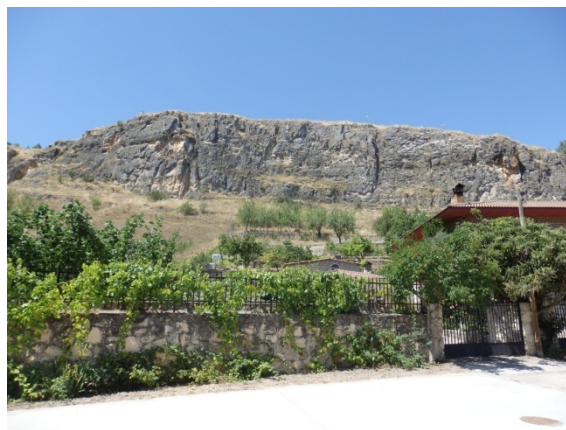
Fig. 5.3.11. Muralla natural de roca en el lado este del recinto [A.S.E.8/7/2015].

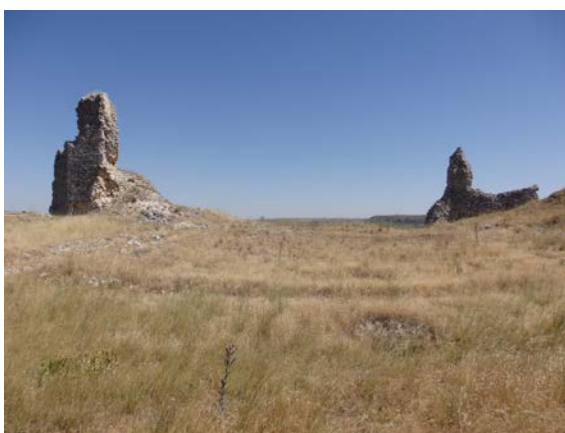
Fig. 5.3.12. Aspecto aislado de los restos del castillo [A.S.E. 7/8/2015]

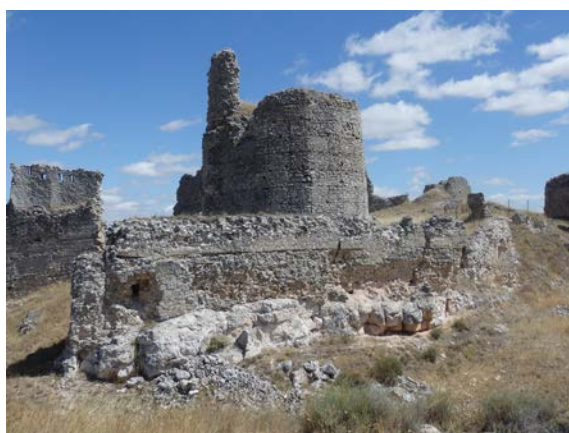
Fig. 5.3.13. Castillo visto desde el lado sur [A.S.E. 7/8/2015]

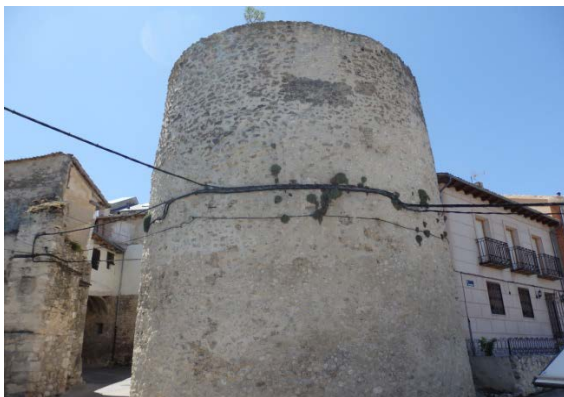
Fig. 5.3.14. Torre T15 de la puerta de Palacio vista desde el exterior del recinto [A.S.E. 08/07/2015].

Al norte del recinto amurallado se encuentran restos de la puerta de Palacio. Conserva una torre de sección circular en su lado derecho. Esta torre tiene una planta circular de gran diámetro que casi alcanza los 10m. La forma de la torre es troncocónica, ya que se va reduciendo su diámetro según gana en altura (Fig. 5.3.14). Esta torre tiene un aspecto macizo, aunque se observa un hueco en su lado este que puede indicar la existencia de un espacio en su interior. La altura del hueco podría corresponderse con la altura del adarve. En sus paramentos se pueden ver mampuestos de tamaño medio y de forma irregular. No se observa un aparejo concreto. Parece haber sido objeto de reparaciones, con añadido de mortero y nuevos mampuestos. Su directriz circular tiene un ángulo en su cara oeste, dando paso a un paramento recto. En una fotografía antigua (Hernansanz 1985, 65) se observa claramente el empleo de tapia de mampostería. El hueco visible en la actualidad, cerrado con una puerta, aparece en la fotografía como un boquete y no tanto como un hueco realizado ex profeso.

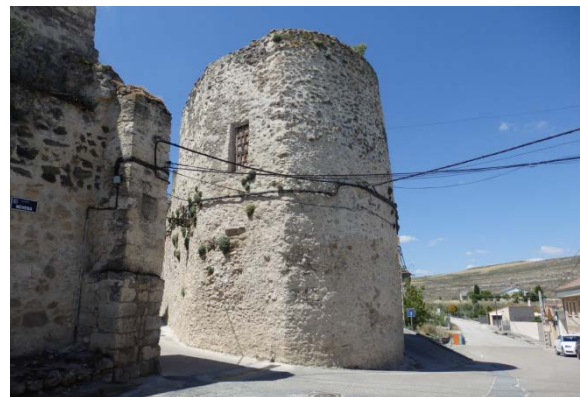
Fig. 5.3.15. Vista de la torre T15 de la puerta de Palacio (P1) desde el lado este [A.S.E. 17/6/2014].

Al otro lado del espacio de acceso no hay otra torre sino que se ubica una suerte de contrafuerte construido con sillares (Fig. 5.3.15). Sobresale del lienzo de muralla 60cm aproximadamente. Presenta una base con 7 hiladas de sillares alargados, sobre la que continúa la sillería en un plano más retrasado. Se observa un escudo en el frente donde los dibujos están muy borrados.

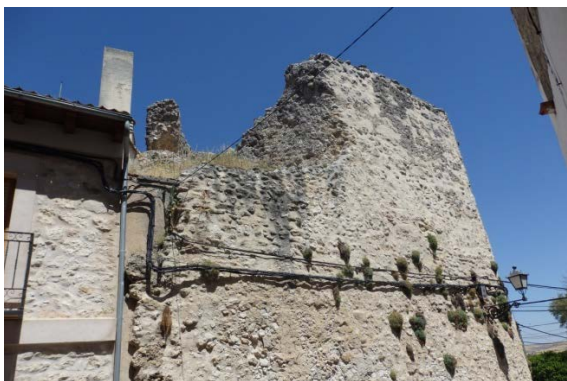
Fig. 5.3.16. Parte superior de la torre T1 desde el interior del recinto [A.S.E. 08/07/2015].

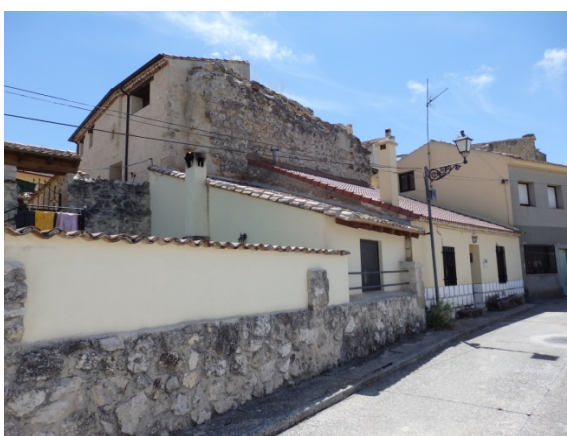
Fig. 5.3.18. Lienzo de muralla en interior de la parcela. A ambos lados se adosan edificaciones (A.S.E. 13/08/2014).

La muralla continúa hacia el sur por el lado oeste de la puerta, con dos tramos intermitentes en el interior de las parcelas. Desde la calle Pajares es posible ver los restos a los que se adosan las edificaciones. El lienzo de muralla sobresale entre las construcciones, que se adosan a ambos lados del mismo (Fig. 5.3.18), o sirve de base del muro de edificaciones domésticas (Fig. 5.3.19). Los dos lienzos existentes tienen una longitud de 18m y de 14m.

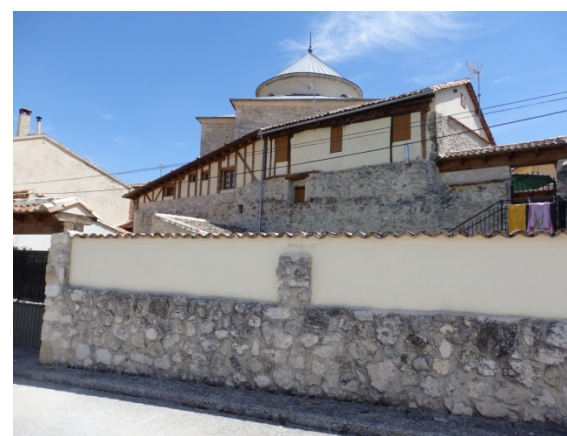
Fig. 5.3.19. Lienzo de muralla en interior de la parcela, que forma parte de la edificación (A.S.E. 13/08/2014).

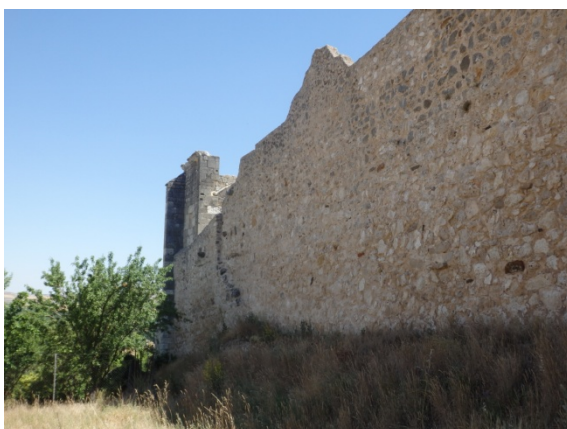
Fig. 5.3.20. Aspecto del tramo desde el hospital. Se observa una forma particular en lo alto del muro [A.S.E. 8/7/2015].

Hasta más allá del Hospital de la Magdalena no aparecen nuevos restos de muralla. Desde el hospital, continúa un tramo de 76m de muralla. La disposición de los muros del hospital en relación con el trazado de la muralla parece corresponderse en un principio. El muro oeste del hospital se sitúa en la línea de la muralla (Fig. 5.3.20). Sin embargo, un contrafuerte de sillares parece estar ubicado en esa posición con anterioridad al muro que termina contra el contrafuerte (Fig. 5.3.21). Este muro presenta algunas singularidades. Posee un frente en lo alto que parece decorativo, tal vez empleado desde el interior como fondo para una figura o una composición religiosa (Fig. 5.3.20). También posee una hilera de troncos embebidos en el muro, muy juntos entre sí, cuya función no parece estar muy clara. Es posible que formen parte de un voladizo y que hayan sido cortados con posterioridad (Fig. 5.3.22). Se observa también un conjunto de sillares con una ménsula de piedra y una imposta formada por dos piedras talladas, cada una con dibujos diferentes. La primera presenta dibujos geométricos y la segunda dibujos vegetales.

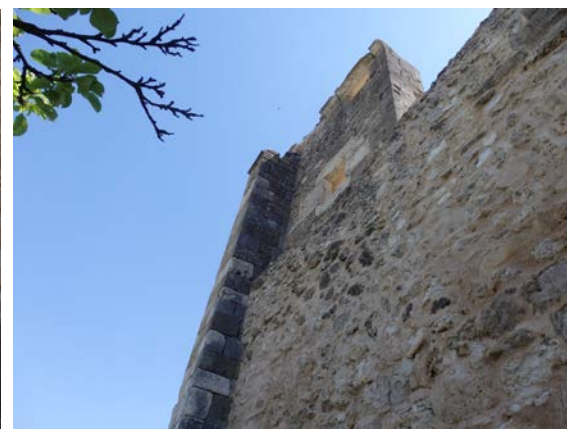
Fig. 5.3.21. Muro del hospital, construido con sillares, que sobresale del lienzo [A.S.E. 8/7/2015].

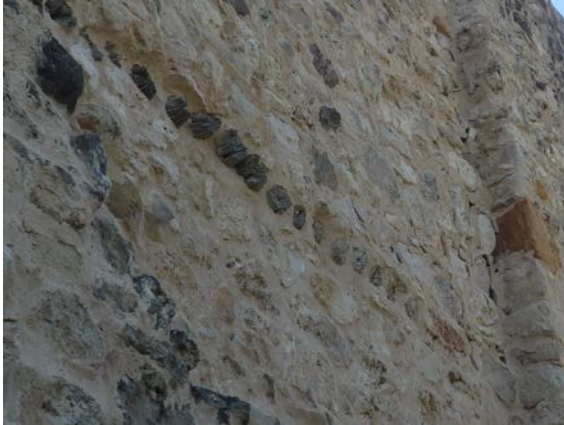
Fig. 5.3.22. Troncos embebidos en el muro del Hospital formando una hilera [A.S.E. 8/7/2015].

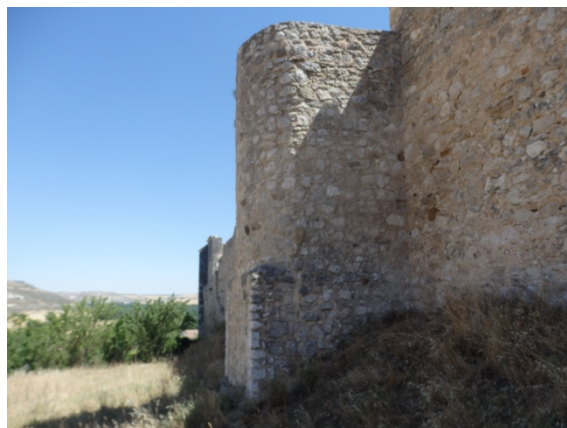
Fig. 5.3.25. Torre T1 [A.S.E. 8/7/2015].

Más al sur, la torre T1 presenta una forma singular, que no se repite en otros puntos del recinto. La base es de forma rectangular, mientras que a partir de una altura, la planta de la torre se torna semicircular (Fig. 5.3.25). En este sentido, Miguel A. Martín Blanco (2014, 149-150) describe torres similares en el recinto segoviano. Denomina discontinuidad constructiva al cambio de sección e indica que puede significar la reutilización de una base preexistente más antigua. La parte semicircular de esta torre no es comparable a las torres semicirculares del resto del recinto amurallado. En este caso, las dimensiones son mucho menores y la forma también es diferente. La parte semicircular sólo existe en el extremo de la torre más alejado del lienzo, mientras que en el resto de torres semicirculares la directriz circular parte del lienzo de muralla. La base se construye con sillarejo en las esquinas (Fig. 5.3.26). Tal y como se ha indicado anteriormente, en el tramo T1-sur se llevó a cabo una restauración a finales de los años 80. El tramo ofrece un aspecto restaurado, con la aplicación de mortero y nuevos mampuestos, así como la regularización de bordes. El almenado parece haberse reparado, reconstruido y homogeneizado. El cierre del tramo se ha reconstruido ofreciendo un acabado muy regular en la sección del muro (Fig. 5.3.24). La torre T2 se sitúa aislada, el lienzo de muralla al que se adosaba ha desaparecido. También presenta un aspecto restaurado con la aplicación de nuevo mortero y mampuestos (Fig. 5.3.27). Tiene una sección rectangular en planta, prácticamente cuadrada.

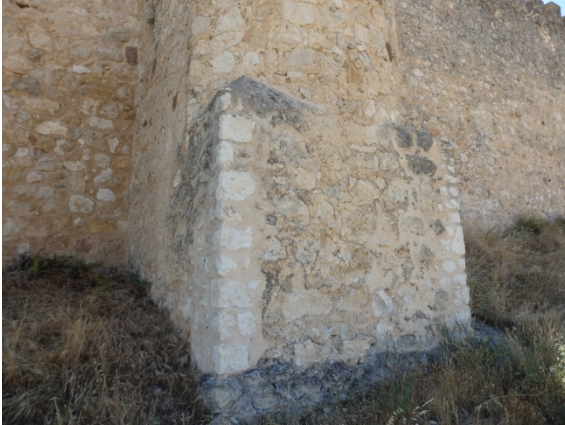
Fig. 5.3.26. Detalle de la base de la torre T1 [A.S.E. 8/7/2015]

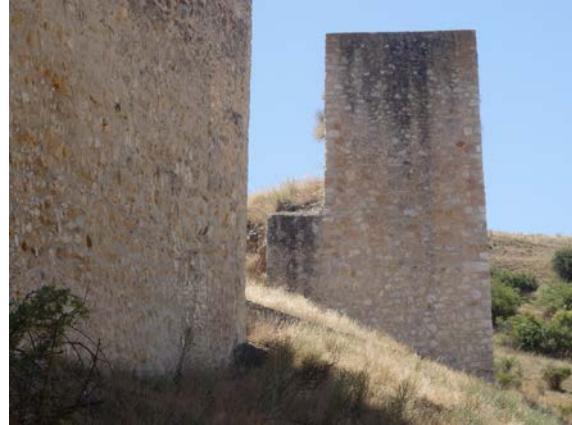
Fig. 5.3.27. Vista norte de la torre T2. En la base se observa cómo se adosa al lienzo [A.S.E. 8/7/2015]

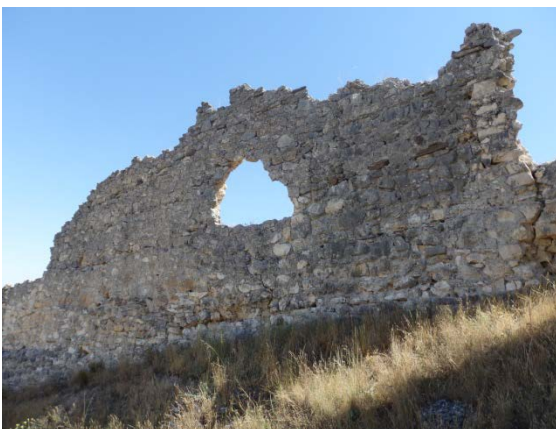
Fig. 5.3.28. Tramo al norte de la torre T3 [A.S.E. 8/7/2015].

El tramo T2-T3 se encuentra en avanzado estado de deterioro y presenta oquedades en el lienzo (Fig. 5.3.28). La parte superior tampoco se conserva. En estos restos es visible el empleo de tapia de mampostería. Se pueden contar hasta 6 hiladas de tapia. Las piedras empleadas tienen un tamaño mayor de lo que se suele entender como mampostería. Ya en este tramo es llamativo el escaso espesor del lienzo, que llega a ser de 90cm. Al finalizar este tramo se encuentra la torre T3, de planta semicircular y de gran diámetro (Fig. 5.3.29). Esta torre ha perdido el lienzo al que se adosa, dejando al descubierto su cara interna; el aspecto que ofrece esta cara interna se analiza más adelante (Fig. 5.3.116). El paramento de la torre también muestra marcas de tapia, se pueden contar 8 hiladas de tapia de altura. Sobre estas hiladas de tapia se construye un almenado desdibujado, principalmente en su cara sur. A esta altura, la torre tiene su nivel de suelo, como si se tratara de un adarve. Dos de las almenas visibles poseen una saetera vertical, de forma rectangular, muy sencilla, estrecha y apenas visible (Fig. 5.3.30). No es sencillo determinar si se han añadido con posterioridad. Parece existir una diferencia entre la textura visible en las almenas y el resto de la torre.

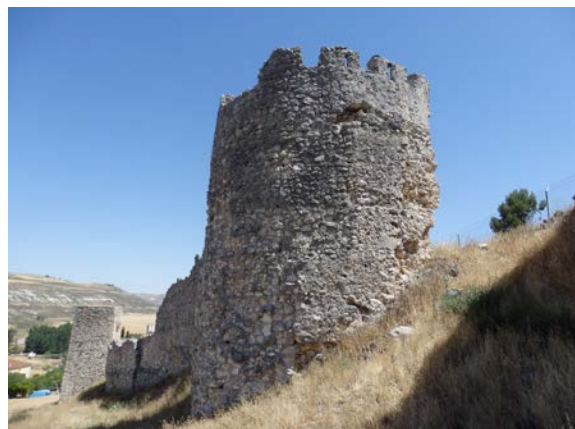
Fig. 5.3.29. Cara sur de la Torre T3. Al fondo, la torre T2 [A.S.E. 8/7/2015].

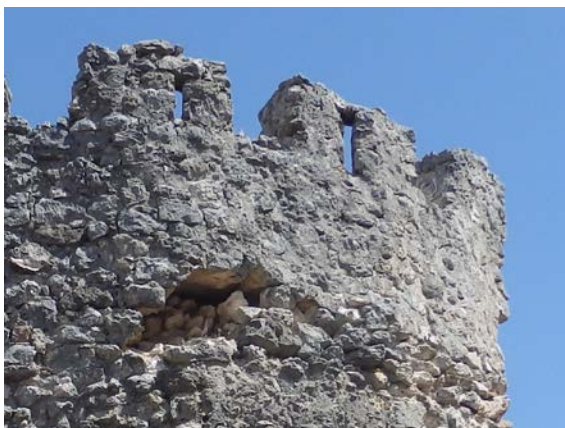
Fig. 5.3.30. Detalle de las saeteras en el almenado de la torre T3 [A.S.E. 8/7/2015].

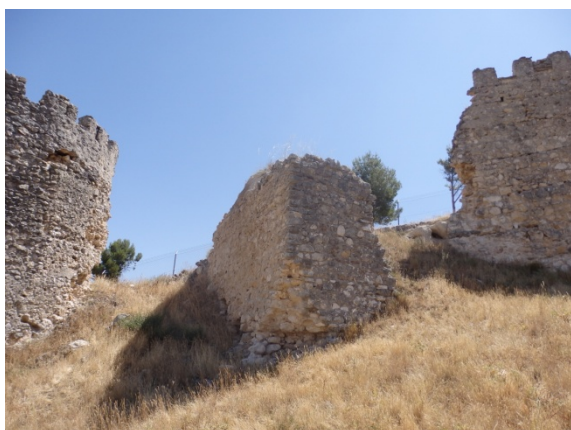
Fig. 5.3.32. Supuesta torre T4, vista desde el exterior [A.S.E. 8/7/2015].

La denominada torre T4 es un tanto particular y no está muy clara su naturaleza de torre. Tiene dos caras claramente identificables, la cara norte y la cara suroeste, más corta esta última, ambas formando una esquina definida. Aun así, no queda definida la cara sureste ni su correspondiente esquina con la cara suroeste, por lo que es difícil precisar si se trata de una torre o si tiene otra forma, ahora desfigurada. Parece tener una planta rectangular, sobresale más de lo habitual del lienzo de la muralla para tratarse de una torre. Tampoco tiene una posición exactamente perpendicular, como ocurre habitualmente en las torres rectangulares, sino que forma un ángulo poco habitual con el lienzo (Fig. 5.3.32). La disposición de esta torre en relación con la torre T3 tampoco aporta pistas acerca de su naturaleza. No comparten características formales, ya que tienen plantas distintas y tampoco presentan dimensiones similares. Desde un punto de vista constructivo, la torre T4 también se realiza con tapia. En su cara noroeste se cuentan cinco tapias de altura. Piedras especialmente elegidas se ubican en única esquina definida del elemento. Por otra parte, tampoco parece establecerse una relación entre la torre T4 y el lienzo a continuación.

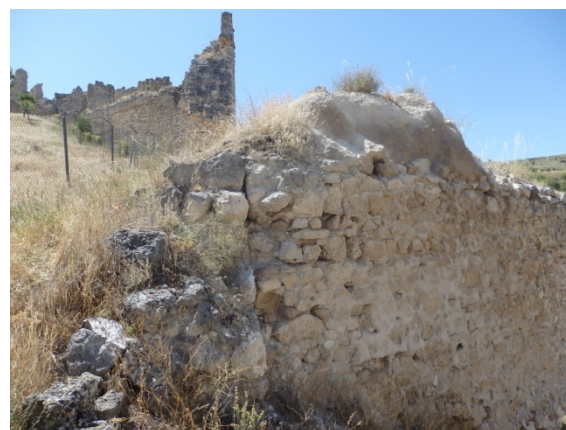
Fig. 5.3.33. Detalle del encuentro de la torre T4 con la base del lienzo [A.S.E. 8/7/2015].

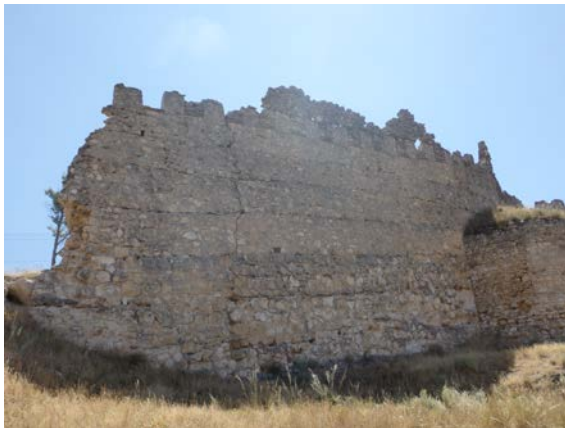
Fig. 5.3.34. Tramo al norte de la torre T5, visto desde el exterior. Se observa una grieta vertical que recorre el muro [A.S.E. 8/7/2015]

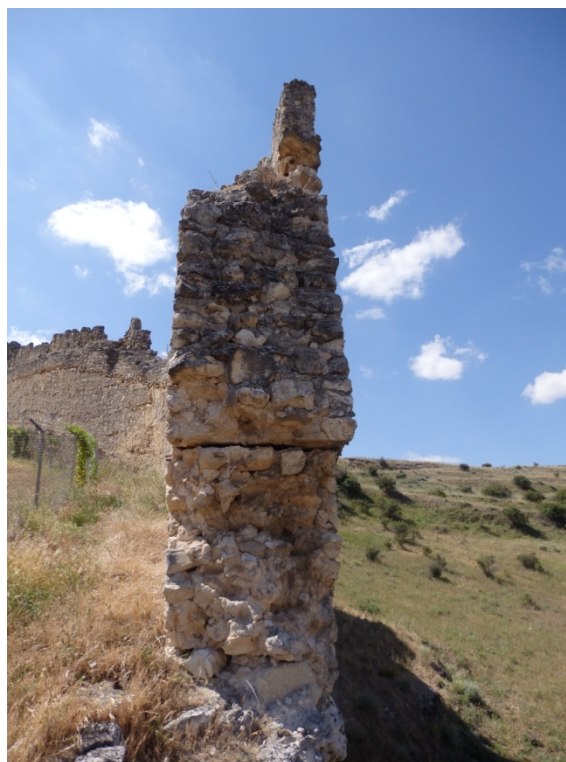
Fig. 5.3.37. Sección del muro en tramo T5-norte [A.S.E. 17/6/2014]

Las almenas visibles en el tramo T5-norte son similares a las presentes en todo el tramo T5-T7. Tienen forma cuadrada y están separadas una distancia equivalente a su anchura. Tienen una relación anchura-separación con valor 1. Tanto la almena como la coronación de la separación entre almenas se remata con una o varias piedras planas. La almena parece realizada de forma individual, tal vez con un molde como el tapial, adaptado al tamaño de la almena. Sobre el almenado, se construye un muro que rellena la separación entre almenas y eleva la altura del muro (Fig. 5.3.36). En algunas partes es visible un nuevo almenado, que ha quedado desdibujado por la

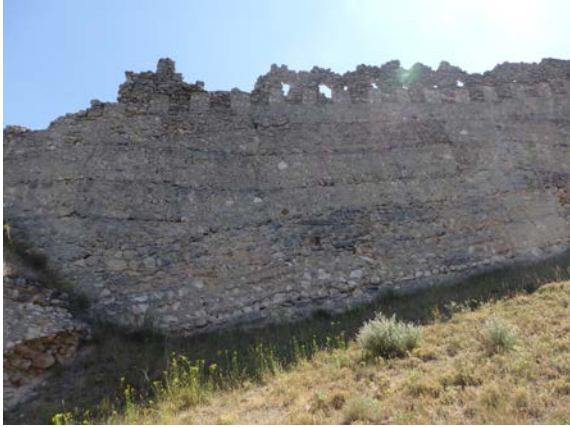
Fig. 5.3.38. Tramo al sur de la torre T5, visto desde el exterior. Se ven tapias de forma trapezoidal o en cuña [A.S.E. 17/6/2014]

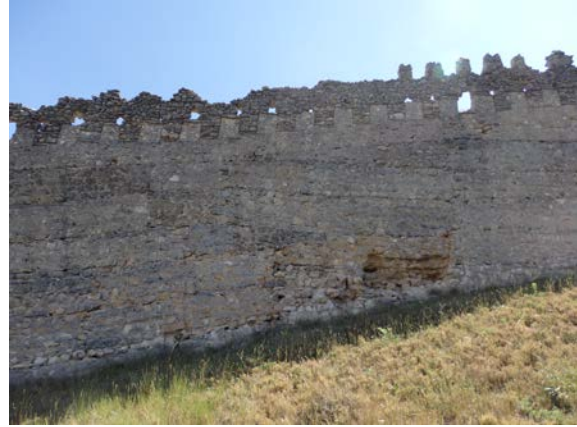
Fig. 5.3.39. Vista de parte del tramo T5-T6, se observa desorden en las tapias [A.S.E. 17/6/2014]
