**Las murallas en las Comunidades de Villa y Tierra  
de la Diócesis de Segovia en los siglos XI a XIII  
Técnica y sistemas constructivos de la  
arquitectura defensiva medieval**

**Tesis doctoral**

**Universidad de Valladolid**

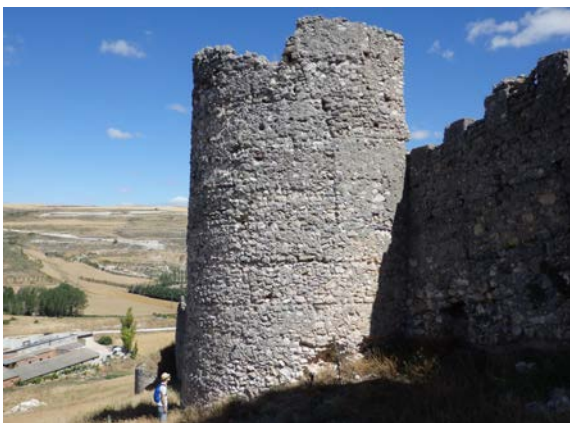
Fig. 5.3.40. Torre T6 vista desde el sureste [A.S.E. 23/7/2016].

La torre T6 tiene planta semicircular, aunque se ve cómo la planta parece superar la línea del semicírculo, completando casi el círculo completo (Fig. 5.3.40). Según gana en altura, la torre va estrechando su sección, adoptando una forma troncocónica. La torre supera en altura el lienzo de muralla y en su coronación podrían verse restos de un posible almenado, ahora completamente desdibujado. Se cuentan diez tapias de altura en la cara norte de la torre. Es sorprendente el trazado circular tan definido que se consigue con las tapias. La torre se adosa al lienzo de muralla, en la intersección de la torre con el lienzo, se observa que este último es independiente y ha sido construido con anterioridad. La torre es maciza, es decir, no es hueca en su interior. En la parte superior de la torre, todavía se puede identificar la plataforma de vigilancia de la torre, rodeada del almenado (Fig. 5.3.41). Desde el interior del recinto, la altura del terreno es muy superior a la del exterior, pudiéndose acceder fácilmente a esta plataforma, en la actualidad.

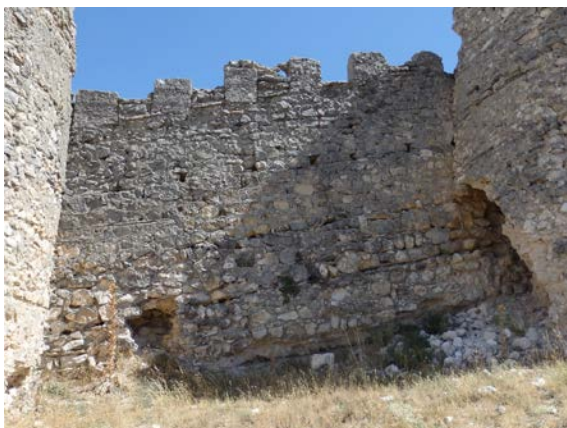
Fig. 5.3.42. Tramo entre las torres T6 y T7 [A.S.E. 8/7/2015]

Las torres T6 y T7 están separadas escasos 7m, contando desde sus caras, y en este espacio es visible otro tramo de muralla (Fig. 5.3.42). Este tramo también se construye en zona de desnivel, pero en este caso, las hiladas de tapia son paralelas al terreno y están ordenadas. En la base, se han producido desprendimientos de algunas tapias. Las tapias de las últimas hiladas muestran en su base mechinales de mayor tamaño que los existentes en las tapias de la zona inferior. Estos mechinales se construyen con tres mampuestos, el primero a modo de coronación y los otros dos flanqueándolo. En las tapias inferiores, los mechinales se sitúan en la línea de separación y se realizan sin mampuestos.

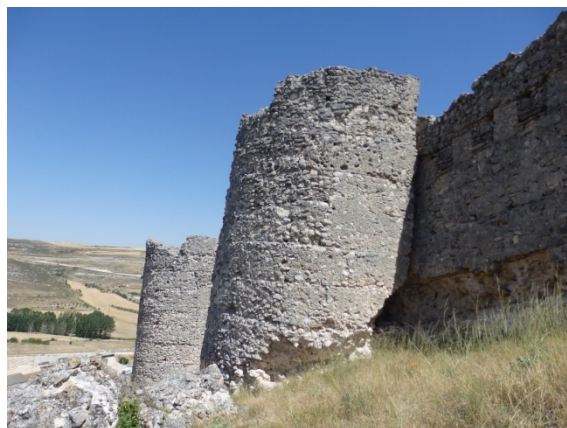
Fig. 5.3.43. Torre T7 vista desde el este. Al fondo se ve la torre T6 [A.S.E. 8/7/2015]

La torre T7 es similar a la torre T6 en forma, dimensiones y sistema constructivo. En la zona de encuentro con el lienzo, su base se encuentra arruinada, mostrando la continuidad del lienzo detrás de la torre, poniendo de manifiesto que la construcción de la torre es posterior a la del lienzo (Fig. 5.3.43). El tramo T7-este es la continuación de los tramos anteriores y de nuevo presenta características similares. Las hiladas de tapias tratan de adaptarse al terreno y de nuevo se produce un desorden. Aparecen algunas tapias de en forma de cuña y se producen escalonamientos en las hiladas. Como en el tramo anterior, una de las hiladas muestra el empleo de mechinales de mayor tamaño, contruidos con mampuestos.

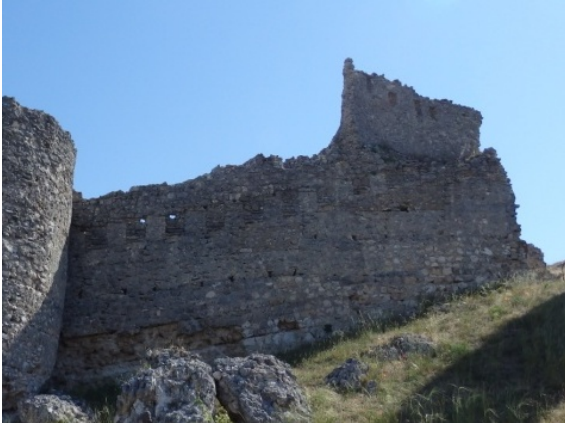
Fig. 5.3.44. Tramo desde la torre T7 hacia el sureste [A.S.E. 17/6/2014].

En el extremo este de este tramo, se observa una construcción que sobresale por encima el almenado (Fig. 5.3.44). Es un muro con forma curva que tiene cuatro huecos en la parte superior. Por su proximidad con el castillo, parece tener relación con las construcciones que lo configuran. Tiene un aspecto menos sólido que las otras construcciones cercanas, debido a su escasa anchura.

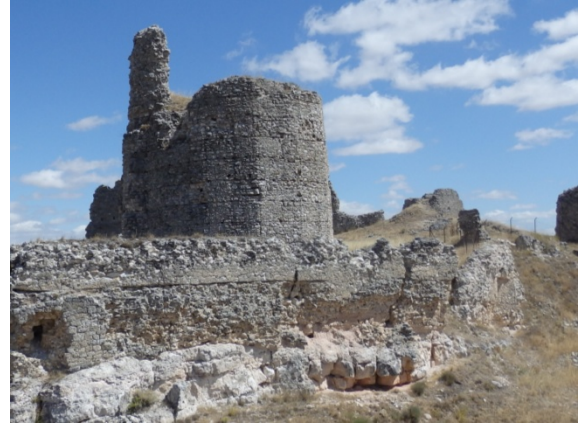
Fig. 5.3.45. Torre sur del castillo [A.S.E. 13/8/2014].

A su paso por la zona del castillo, la muralla queda interrumpida y en la línea de su trazado se observan construcciones de distinta índole. La torre sur del castillo (Fig. 5.3.45) es de planta semicircular y de gran altura. Se construye con tapia, pero en este caso son visibles las aristas que forman ese alzado curvo. Frente a la torre, en su lado sur, se configura un muro adelantado a modo de barbacana. Desde el exterior, se ve como se construye directamente sobre la roca, identificable en la base del muro. Se emplea también tapia, aunque sus marcas constructivas son menos evidentes. En este muro existe un desagüe construido con dos piezas talladas de piedra (Fig. 5.3.46). La primera forma un canal y la segunda se sitúa encima, cubriéndolo. La altura a la que se encuentra se corresponde con la altura del suelo en el interior. Este muro tiene otra configuración en el interior, donde se observa una fábrica de sillares desgastados.

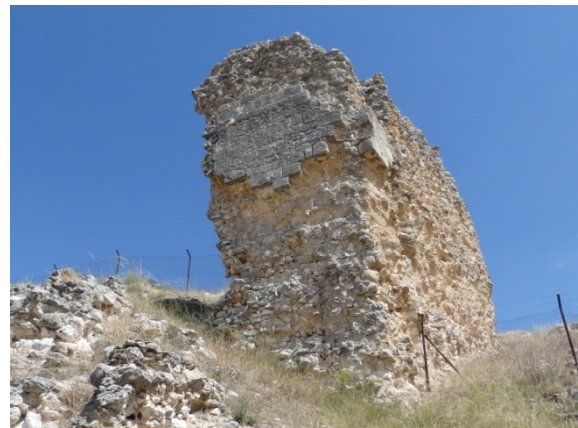
Fig. 5.3.47. Frente que queda en la línea de la muralla. Es un elemento que forma parte del conjunto de ruinas del Castillo [A.S.E. 17/6/2014].

En la zona este, un resto de muro formando una esquina se sitúa en la línea del trazado de la muralla. En lo alto del muro, se observan los restos de una fábrica de sillería (Fig. 5.3.47).

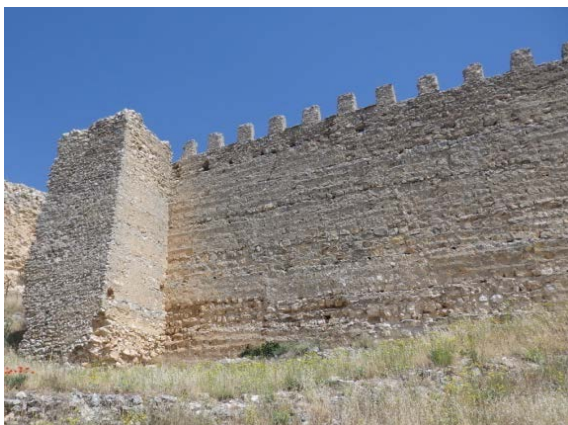
Fig. 5.3.48. Torre T8 vista desde el sur y parte del lienzo [A.S.E. 17/6/2014].

Al este del castillo, la muralla continúa con un tramo que tiene nuevas características. Desde este punto hasta la puerta de Alfonso VIII (P3), la muralla presenta características similares. En su extremo oeste se sitúa la torre T8, de planta rectangular (Fig. 5.3.48). Se construye con tapia, alcanza una altura de diez tapias, que tienen una altura inferior a las tapias visibles en el lienzo. La altura de la torre supera ligeramente a la del lienzo. En el encuentro entre torre y lienzo se observa una discontinuidad entre los paramentos, que hace pensar que la torre se construyó cuando ya existía el lienzo. La coronación de la torre ha perdido su definición y no se puede identificar la presencia de almenado. El lienzo parte desde la torre T8 en dirección este. Se construye con tapial, en este caso se aprecia el empleo de piedras más pequeñas, mampuestos, a diferencia del tramo T5-T7, donde se veían piedras de gran tamaño. Las tapias se identifican claramente en el paramento, no solo las hiladas horizontales sino también sus límites verticales. En este tramo es especialmente visible la marca de las tablas horizontales empleadas en el tapial. De forma general, cada una de las tapias muestra las marcas de cuatro tablas dispuestas en sentido horizontal (Fig. 5.3.49).

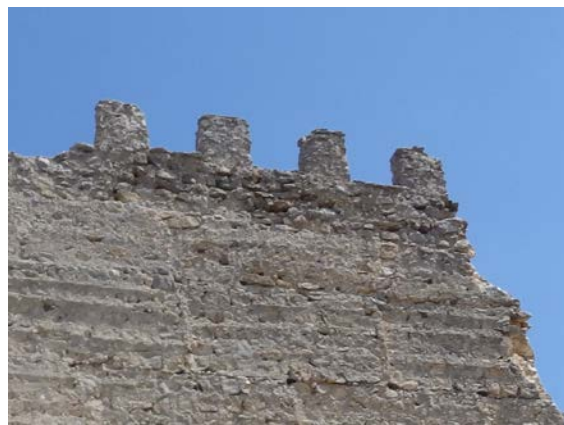
Fig. 5.3.49. Detalle del almenado y de parte de las tapias del lienzo T8-este, visto desde el exterior [A.S.E. 17/6/2014].

El almenado es similar al descrito en el tramo anterior, con almenas cuadradas y separadas entre sí una distancia similar a su anchura. No se observan receridos del lienzo sobre el almenado, como ocurre en el tramo T5-T7. Se observan mechinales en la base de las tapias, en la línea de división de las mismas. En la última hilada de tapia, bajo las almenas, se observan mechinales de mayor dimensión, tal vez contruados con mampuestos aunque no es evidente pues algunos elementos se han desprendido de su posición original.

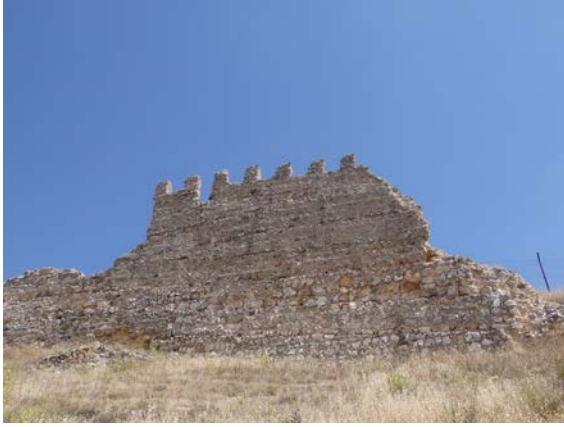
Fig. 5.3.50. Tramo aislado L4 visto desde el exterior [A.S.E. 17/6/2014].

Más al este se encuentra un tramo aislado de escasa longitud, cercana a los 15m. Las características constructivas de este tramo son similares a las descritas para el tramo T8-este. Se realiza con tapia de mampostería y las marcas de tapia son claramente visibles en el paramento. Las marcas de las tablas del tapial son también visibles y de forma general se cuentan igualmente cuatro tablas por tapia. En la base de este tramo se observa el empleo de grandes piedras colocadas formando hiladas en la tapia. En

estas tapias de la base, no es tan evidente la marca de las tablas, parece posible que la capa de tierra en contacto con la tablazón del tapial se haya perdido en esta zona de base, dejando a la vista las piedras empleadas en la construcción del tapial.

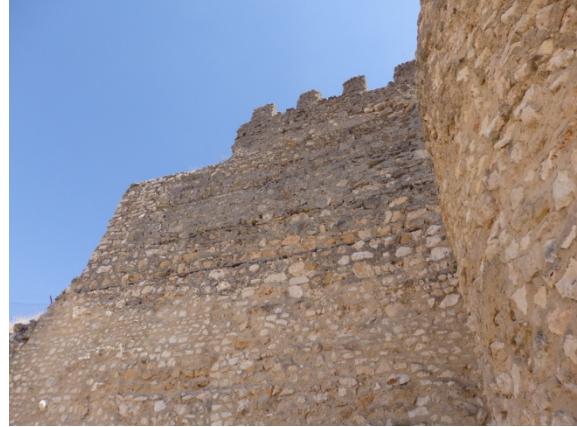
Fig. 5.3.51. Tramo al oeste de torre T9 [A.S.E. 17/6/2014].

Al norte de la torre T9 se inicia el último tramo que comparte características con los tramos descritos desde la torre T8 (Fig. 5.3.51, Fig. 5.3.52, Fig. 5.3.53). En este tramo se observan reparaciones intensas en la base que han añadido morteros y mampuestos nuevos a zonas probablemente desprendidas. También el remate del extremo oeste del muro ha sido reconstruido. Estas reparaciones han borrado parte de las marcas que deja el tapial. En la zona superior se cuentan cinco tapias de altura sobre la zona de reparaciones (Fig. 5.3.51). El almenado en todo este tramo es similar al descrito al este de la torre T8. La forma de las almenas es cuadrada y se separan entre sí una distancia equivalente a la anchura de la almena. Tampoco se observa en esta zona un recrecio del lienzo sobre las almenas. El tramo entre la torre T9 y la puerta de Alfonso VIII (P3) muestra también reparaciones en la base del muro con la aplicación de nuevos morteros (Fig. 5.3.53).

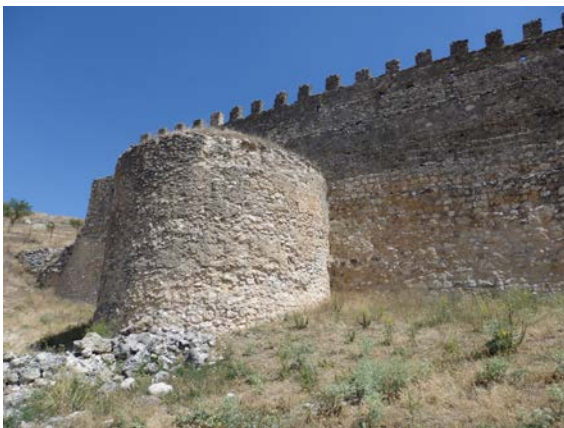
Fig. 5.3.52. Torre T9 vista desde el sur [A.S.E. 17/6/2014].

La torre T9 se adosa a la muralla en este tramo y presenta una planta semicircular (Fig. 5.3.52). Su altura no alcanza la altura del lienzo, sino que se interrumpe a medio camino. El aspecto que ofrece el lienzo sobre la torre muestra la independencia de ambos elementos así como la anterioridad en la construcción del lienzo frente a la torre, que se adosa después.

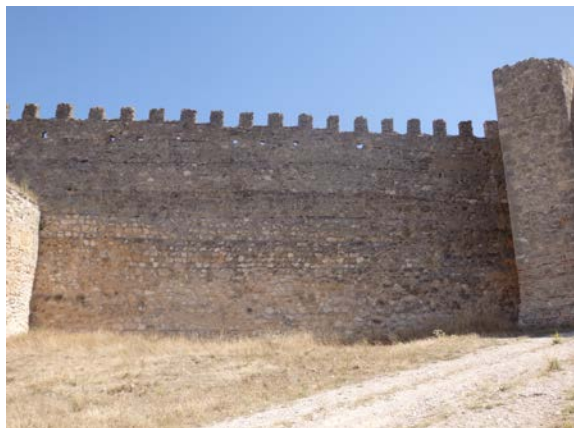
Fig. 5.3.53. Tramo T9-P3 [A.S.E. 8/7/2015].

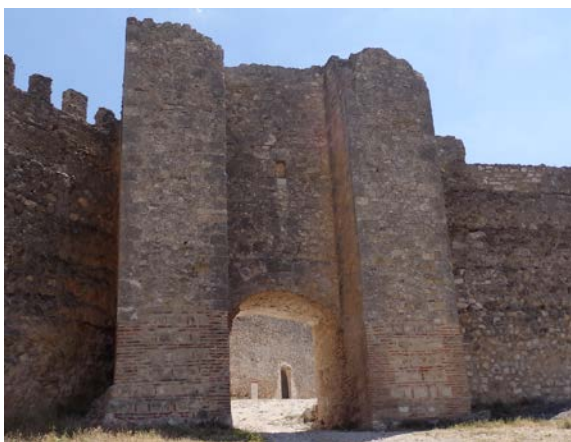
Fig. 5.3.54. Puerta de Alfonso VIII (P3) [A.S.E. 17/6/2014].

La puerta de Alfonso VIII (P3) se sitúa en una posición singular en relación con el lienzo T9-P3. El ángulo que forman no es habitual en los encuentros de puertas y lienzos. Desde el exterior (Fig. 5.3.54), la composición de la puerta es simétrica, con dos torres de planta rectangular que flanquean el acceso. Se adelantan en relación con el plano de acceso. La base de la puerta se construye con mampostería encintada con ladrillo. Alonso Zamora y Fernando Vela (2005, 1139) consideran que esta zona es la más antigua del recinto amurallado. Indica que la puerta original estaba construida con el sistema constructivo de la base y fue derribada, construyéndose después una nueva con una configuración similar. Cada una de las torres muestra machones de ladrillo dentados en sus esquinas exteriores. Se completa un marco, o una caja, con verdugadas dobles de ladrillo que parten de la parte inferior y superior de cada dentado de los machones. En la caja, se construye una hilada de piedras grandes e irregulares que están separadas por un ladrillo colocado en posición vertical, ofreciendo su canto (Fig. 5.3.57). Este sistema es visible también en el interior del acceso. En el centro se observan los restos de dos pilastras de ladrillo, que interrumpen la mampostería encintada y se sitúan en línea con el plano de acceso (Fig. 5.3.57).

Sobre esta base, las torres se construyen con un sillarejo muy irregular; se trata más bien de mampuestos colocados muy enrasados que generan un plano vertical muy regular. Las esquinas de las torres se resuelven con sillares de piedra colocados en contrapeado, formando un dentado. El frente de acceso se construye de forma similar. En el centro se observa un hueco pequeño, formado por sillares rectangulares. La coronación de la puerta se ha perdido y ahora ofrece un aspecto no definido.

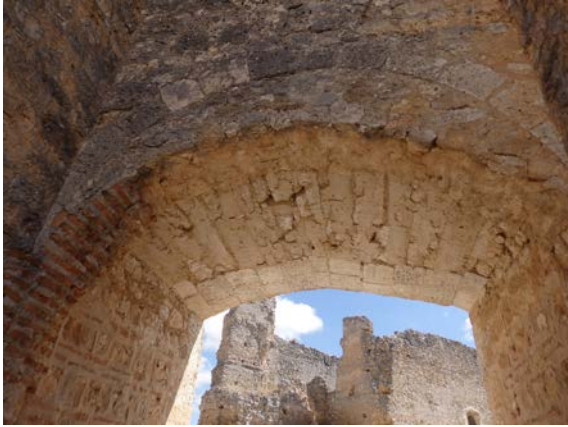
Fig. 5.3.56. Detalle de la bóveda de acceso de la puerta de Alfonso VIII (P3) [A.S.E. 13/8/2014].

El acceso se cubre con una bóveda de mampostería rebajada con restos de encofrado en su interior. Sobre esta, se observa un arco de sillares de piedra. El arranque de un arco de ladrillo es visible en el lado izquierdo del acceso y parte de la pilastra de ladrillo (Fig. 5.3.56). Junto al arranque del arco, en el interior se encuentra una piedra tallada que funcionó de gozne.

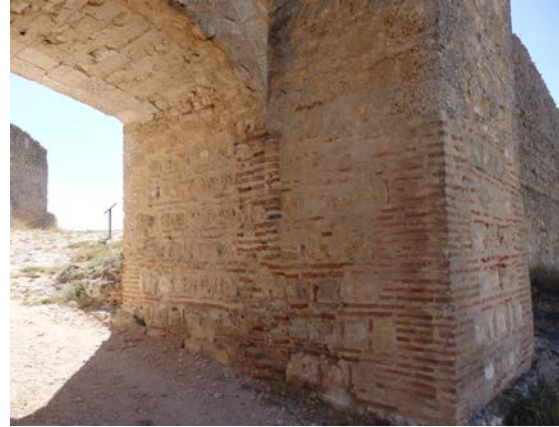
Fig. 5.3.57. Detalle de la base de la torre T14 de la puerta de Alfonso VIII (P3) [A.S.E. 8/7/2015].

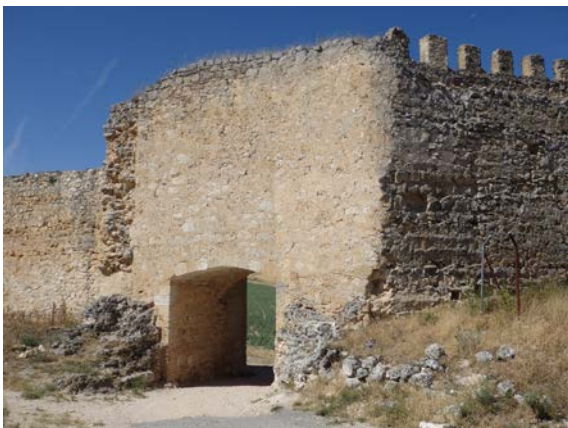
Fig. 5.3.58. Vista interior de la puerta de Alfonso VIII (P3) [A.S.E. 8/7/2015].

La puerta tiene un aspecto muy diferente en su alzado interior, ya no se observa la composición simétrica del exterior, sino que solo es visible un alzado liso, con un ligero quiebro en su lado derecho, compuesto en un mismo plano del hueco de acceso. El nivel del suelo se encuentra más elevado en el interior, por lo que la puerta ofrece también un aspecto más achatado en comparación con el alzado exterior. El hueco de acceso se construye con sillares de piedra, de forma cuadrada, que conforman un arco rebajado. Los sillares se emplean también en los estribos del arco, colocados con cierto contrapeado. En la base de los estribos se observan algunos restos del sistema constructivo empleado en la zona exterior (Fig. 5.3.58).

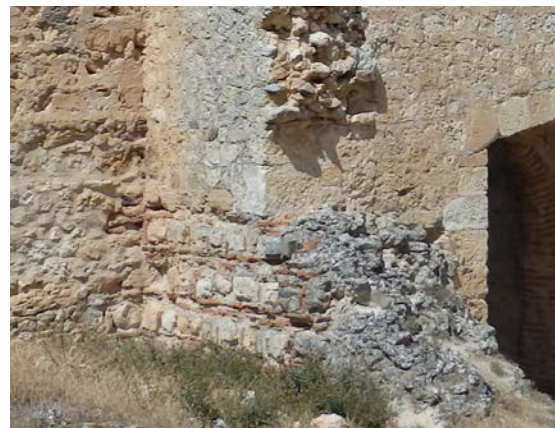
Fig. 5.3.59. Detalle de la base de la torre T14, vista desde el interior [A.S.E. 13/8/2014].

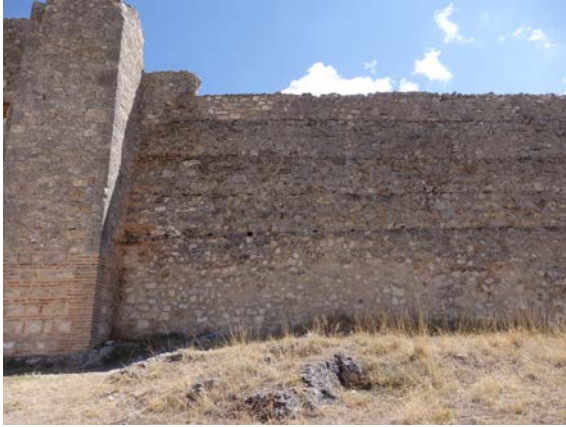
Fig. 5.3.60. Parte del tramo T14-T10 [A.S.E. 13/8/2014].

Desde la puerta de Alfonso VIII hasta el borde del cerro, que tiene una caída de 15m, se sitúa el tramo de muralla P3-T10 (Fig. 5.3.60) que comparte características con los tramos ya descritos. Tiene una longitud de casi 60m y se puede contemplar con facilidad tanto desde el exterior como desde el interior. En este tramo se observa una base reparada, con nuevos morteros y mampuestos en aparejos regulares. Desde esta base se pueden contar 5 tapias de altura. Se observa el empleo de mampuestos en la construcción de las tapias, con piedras de gran tamaño, que tienen forma irregular. La coronación no posee ya almenado alguno en todo el tramo. Se observa en las líneas horizontales que marcan las hiladas de tapia la presencia de mechinales, de los que tan solo son visibles los huecos en la línea de la hilada, sin identificarse claramente su formación a través de mampuestos.

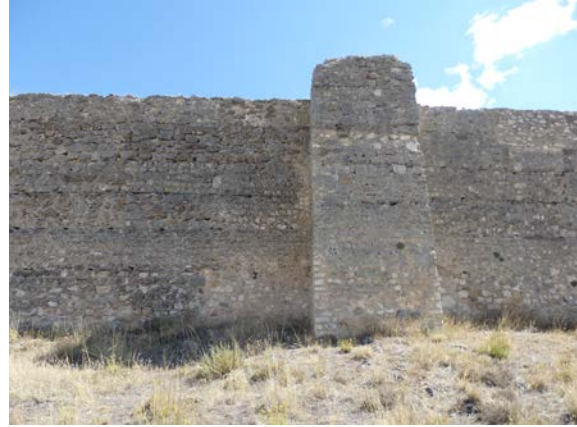
Fig. 5.3.61. Torre T10 [A.S.E. 13/8/2014].

La torre T10 (Fig. 5.3.61) tiene planta rectangular, su lado largo está pegado al lienzo. El tamaño de esta torre es más comedido en comparación con otras torres descritas, mantiene una proporción con las dimensiones del lienzo. En el caso de las torres semicirculares de otros tramos, se observan dimensiones muy importantes en relación con la entidad de la muralla. Las tapias empleadas en la construcción de la torre T10 son similares a las del resto del lienzo. Se ven las mismas dimensiones así como el empleo de piedras similares. La altura en tapias de la torre coincide con la del lienzo, los encuentros entre ambos elementos mantienen una continuidad. Es probable que en este caso la construcción de lienzo y torre se hiciera de forma simultánea. La base de la torre también presenta reparaciones y reconstrucciones de las esquinas exteriores.

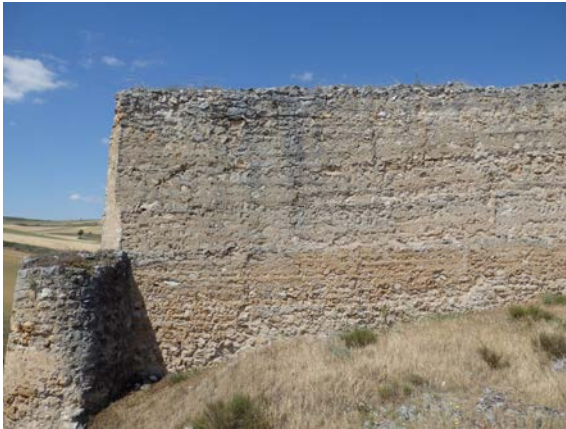
Fig. 5.3.62. Tramo T10-T11 visto desde el interior del recinto, junto a posición de torre T11. [A.S.E. 17/6/2014].

Entre las torres T10 y T11 el lienzo se configura de forma muy similar al tramo P3-T10. Se observan reparaciones en la base y en zonas superiores, donde se han reconstruido algunos desprendimientos con nueva mampostería y morteros. La altura en tapias es la misma que en el anterior tramo. La continuidad de todo el tramo P3-T11 se aprecia desde el interior del recinto donde se puede observar un muro continuo de tapia. La tapia visible en el interior muestra diferencias con respecto al exterior, en este caso se conserva mejor la capa más superficial de la tapia por lo que se ven mejor los límites horizontales y verticales de cada tapia, así como las marcas de tabazón del tapial (Fig. 5.3.62).

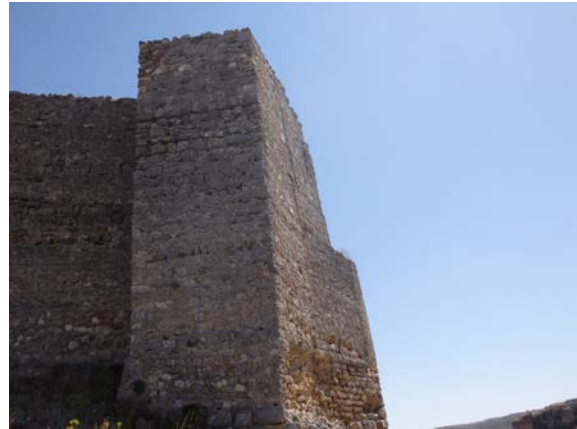
Fig. 5.3.63. Torre T11 [A.S.E. 8/7/2015].

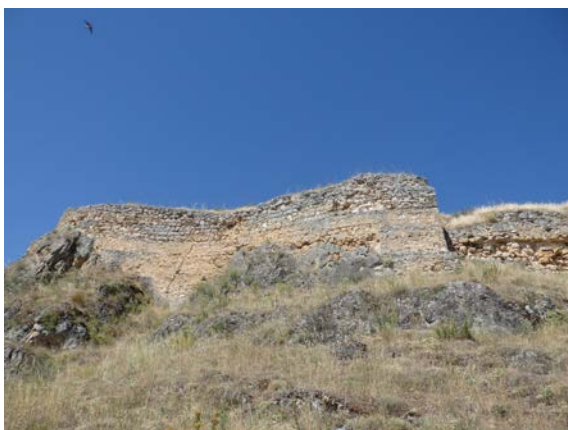
Fig. 5.3.64. Tramo T12-sur en la zona este del recinto [A.S.E. 08/07/2015].

En la cara oeste se conservan algunos restos de muralla que se construyen serpenteantes, adaptándose a la línea del terreno (Fig. 5.3.64). Se observan hiladas de tapias construidas con piedras de gran tamaño y forma irregular. Se pueden ver recodos que recuerdan la forma de torres (Fig. 5.3.65) aunque en el lado opuesto continúan en línea con el lienzo. El encuentro entre lienzo y el recodo parece mostrar que se trata de elementos diferentes, ya que los materiales empleados son distintos y no se produce continuidad en el sistema constructivo. En las zonas desmoronadas al norte del elemento T12 es posible entrever más detalles del sistema constructivo empleado (Fig. 5.3.66). Se observan grandes piedras empleadas en la zona exterior de la tapia y una amalgama de piedras más pequeñas y mortero hacia el interior. Es visible en algunos puntos empleo de varillas pareadas para la realización del tapial. Se trata de varillas finas que se colocan en paralelo en sustitución de la aguja. En el paramento, quedan dos marcas circulares separadas entre sí una distancia de 10cm aproximadamente (Fig. 5.3.67). Se ha encontrado este sistema también en el tramo T5-T7.

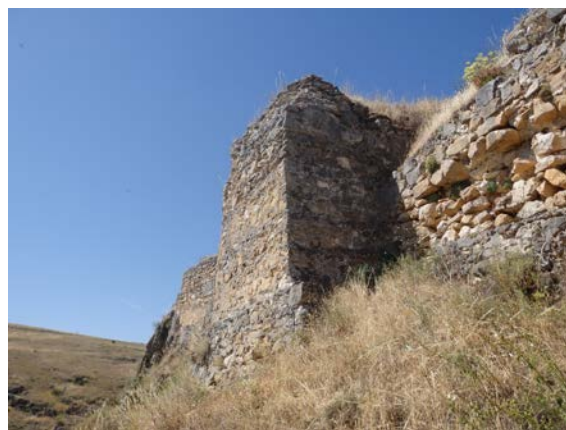
Fig. 5.3.65. Recodo con forma de torre, que se ha nombrado T12 [A.S.E. 08/07/2015].

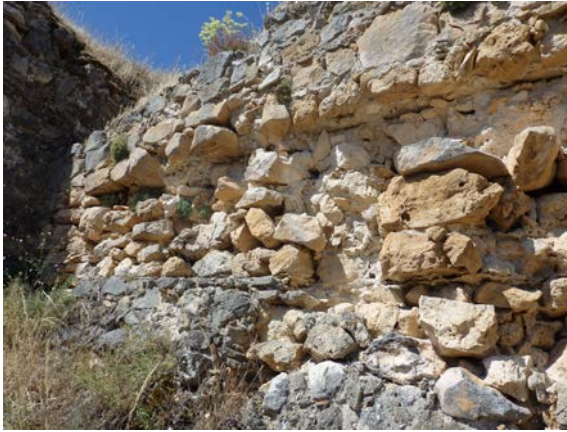
Fig. 5.3.66. Hilada de tapia que ha perdido parte de su material al norte de T12 [A.S.E. 08/07/2015].

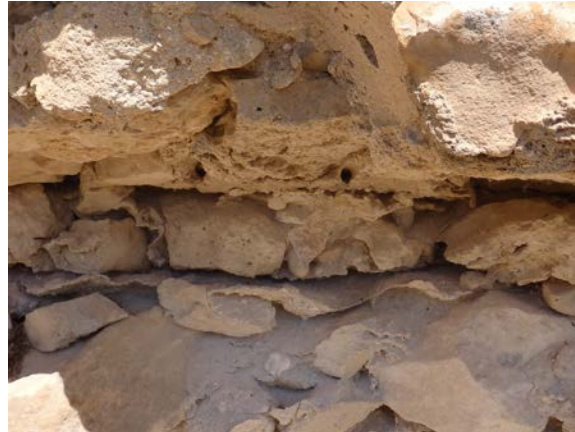
Fig. 5.3.67. Marca del empleo de varillas pareadas de una tapia en el tramo T12-norte [A.S.E. 08/07/2015].

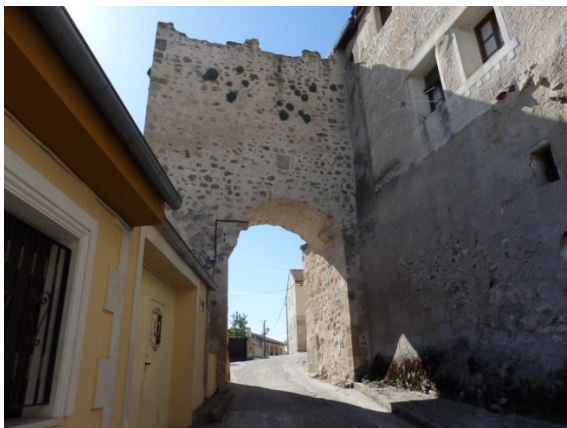
Fig. 5.3.70. Puerta de la Calzada P2 [A.S.E. 08/07/2015].

La puerta de la Calzada (P2) se sitúa en la zona norte del recinto amurallado. Su aspecto desde el exterior es sencillo, con un arco de acceso en un único plano (Fig. 5.3.70). No se observan torreones adelantados respecto del plano de acceso. Se sitúa en sentido perpendicular a la dirección del lienzo de muralla, formando un quiebro en el trazado. En su paramento se observa un aparejo de mampuestos con hiladas regulares. El aparejo ha sido restaurado con nuevo mortero y probablemente nuevos mampuestos. En la coronación parecen existir los restos de un almenado. El acceso se resuelve con un arco irregular, que arranca en su lado izquierdo sobre una ménsula

de piedra. En el lado derecho se conserva una piedra tallada a modo de gozne. Sobre el arco de acceso se sitúa un pequeño escudo prácticamente ilegible.

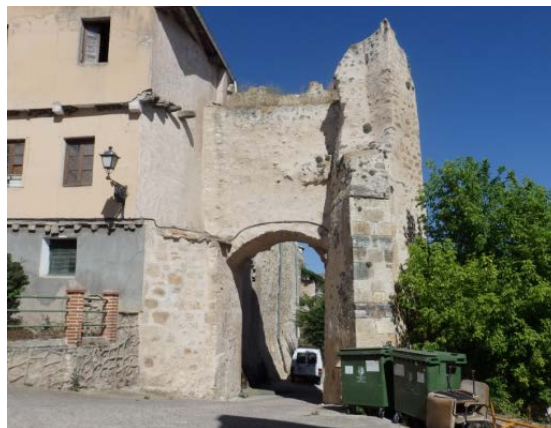
Fig. 5.3.71. Vista interior de la puerta de la Calzada (P2) [A.S.E. 08/07/2015].

En su cara interior, la puerta ofrece un aspecto muy poco definido (Fig. 5.3.71). Se podría identificar una torre en el lado derecho de planta muy irregular, no obstante, se ha preferido denominar de otra manera a este elemento, puesto que su función parece vinculada a la estabilidad de la bóveda de acceso más que a la de torre de protección del paso. Tampoco se observa una composición de alzado exterior de esta puerta que permita creer que este elemento sobresaliera como torre por encima del conjunto o se adelantara con respecto del plano de acceso. En su cara noreste podría parecer de planta rectangular, pero muestra gran irregularidad hacia el sur, con un elemento que recuerda a un contrafuerte construido con sillería. En su lado izquierdo se identifica lo que podría ser la base de otra torre que alcanza la altura del arco de acceso. La coronación de la puerta es irregular y no se identifican elementos con facilidad, pero parece que existe un adarve tras los restos de un almenado, también visible desde el exterior.

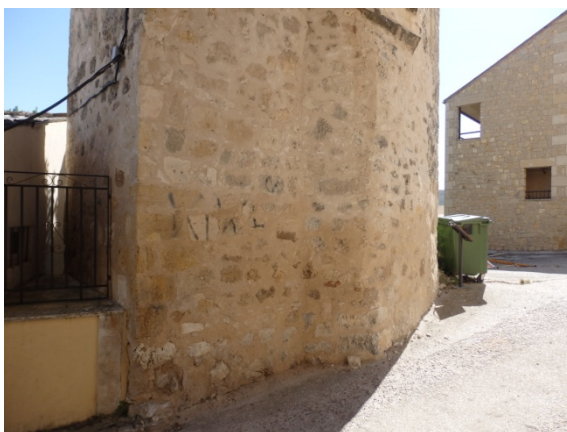
Fig. 5.3.72. Base de estribo E1 de la puerta de la Calzada [A.S.E. 08/07/2015].

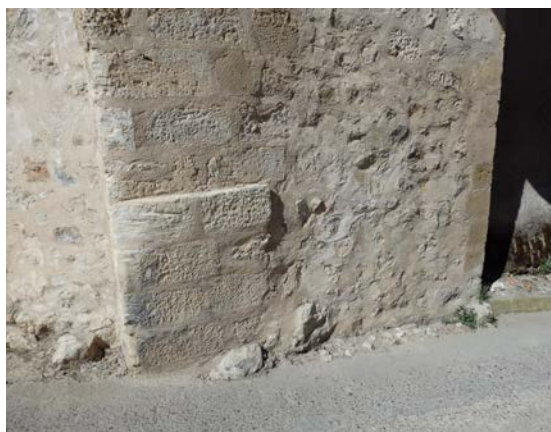
Fig. 5.3.73. Base de estribo E2 de la puerta de la Calzada [A.S.E. 08/07/2015].

Las caras internas del acceso son irregulares, forman ángulos singulares y tiene elementos que sobresalen del plano del muro. En el volumen E2 se observa el estribo del arco construido con sillería de piedra (Fig. 5.3.73). Como se ha mencionado en el análisis del tejido urbano, junto a esta puerta se sitúa una parcela muy singular con directriz circular, que podría sugerir la existencia de una torre de esta forma.

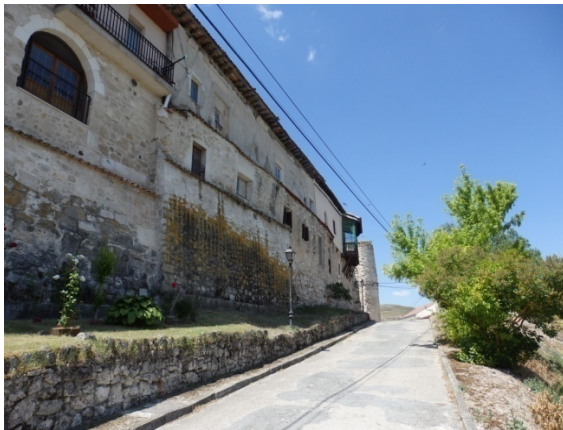
Fig. 5.3.74. Muralla en la zona norte, alterada por las construcciones adosadas [A.S.E. 17/06/2014]

Desde la puerta de la Calzada (P2) hasta la puerta de Palacio (P1) continúa el último tramo de muralla de este recinto. Se trata de un tramo modificado, alterado por las edificaciones y construcciones urbanas que se adosan en la cara interior de la muralla de forma mayoritaria, aunque también se adosan algunas por el exterior. En las viviendas cercanas a la puerta de Palacio (P1) se observan huecos en el muro, y también se puede ver zonas reforzadas o recrecidas la base de los muros (Fig. 5.3.74). Se emplean sillares irregulares de piedra en esquinas y alguna zona de la base. No se observan marcas de construcción con tapial, propias de otras zonas de la muralla. Se observan parches y arreglos modernos en este tramo de muralla.

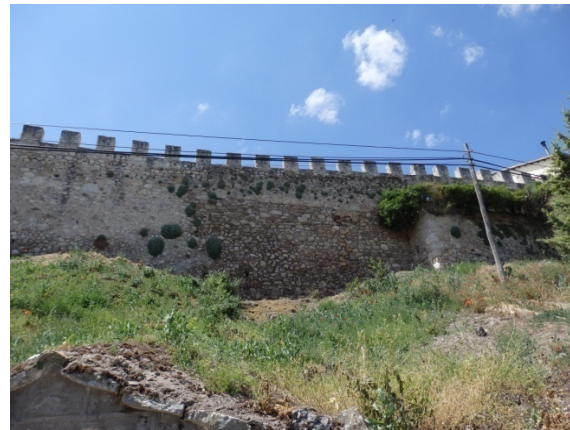
Fig. 5.3.75. Edificaciones construidas adosadas a la muralla [A.S.E. 17/06/2014]

A la altura de la plaza del Ayuntamiento, se puede observar un lienzo de muralla sin construcciones adosadas (Fig. 5.3.75). Se construye con un aparejo de piedra y no se aprecian restos de tapial. Se pueden ver distintas zonas en este lienzo, diferenciadas por el color y el aparejo de la piedra. En la zona izquierda, el color es más claro y la piedra tiene un aparejo desordenado. En la zona central, se observa un tono más oscuro y un aparejo también desordenado. A la derecha, se observa un aparejo ordenado por hiladas horizontales, con piedras más rectangulares. En la parte superior, se aprecia una línea de división, que muestra una banda de coronación distinta de la base. En lo alto se observa una zona de almenado, que muy probablemente ha sido reconstruido.

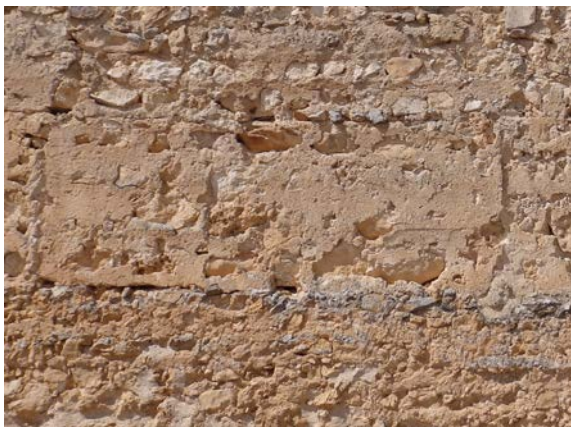
Fig. 5.3.76. Tapia de mampostería de color terroso en la cara interior del tramo T14-T11, con medidas 3,05m x 1,15m [A.S.E. 13/8/2014].

A continuación se muestran las soluciones constructivas presentes en la muralla. De forma mayoritaria se encuentra la tapia de mampostería o mampostería encofrada en prácticamente todos los lienzos de este recinto amurallado. Este sistema se encuentra en diversos estados de conservación por lo que, en ocasiones, es difícil determinar si existen diferencias reales en las tapias o si, por el contrario, la distinta textura se debe a la pérdida de material o a la proliferación de líquen en la superficie que da un aspecto grisáceo a los paramentos. En el tramo T14-T11 se observan distintas texturas desde el exterior y desde el interior de la muralla, que son, en realidad, el mismo tipo de tapia. En el interior (Fig. 5.3.76) se ve una tapia con mampuestos, cuyo tamaño parece medio, ya que están ocultos bajo una capa superficial de tierra y cal, la

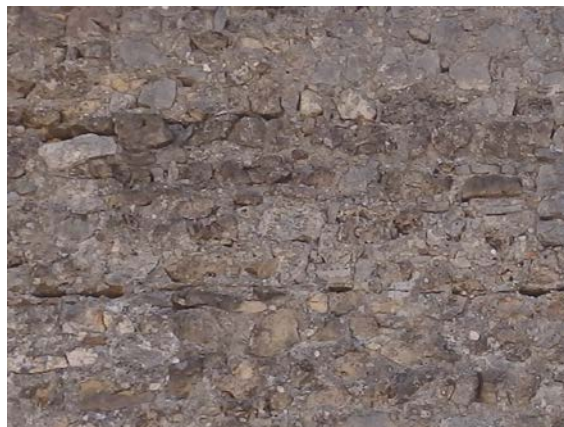
Fig. 5.3.77. Tapia de mampostería en la cara exterior del tramo T14-T11, el color es grisáceo [A.S.E. 13/8/2014].

que queda pegando con las tablas al realizar la tapia. El color de esta tapia es terroso, rojizo-amarillento. Esa tapia desde el exterior (Fig. 5.3.77) muestra grandes piedras aparejadas en cuatro hiladas, ha perdido su capa superficial y tiene un color grisáceo, oscuro.

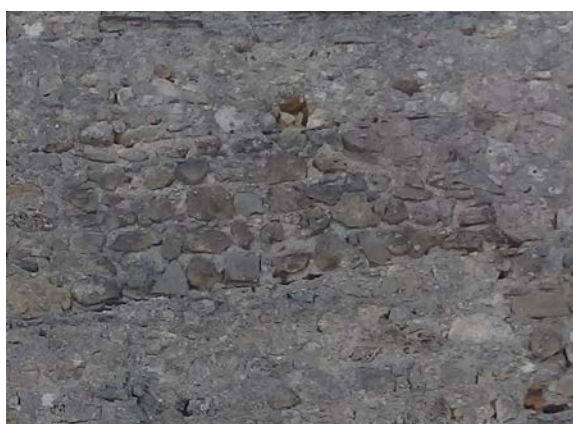
Fig. 5.3.78. Tapia T6.4 con mampostería de gran tamaño en la zona T5-T6. Se observan hiladas de piedra dentro de la tapia. Las dimensiones de la tapia son 2,81x1,17m [A.S.E. 17/6/2014].

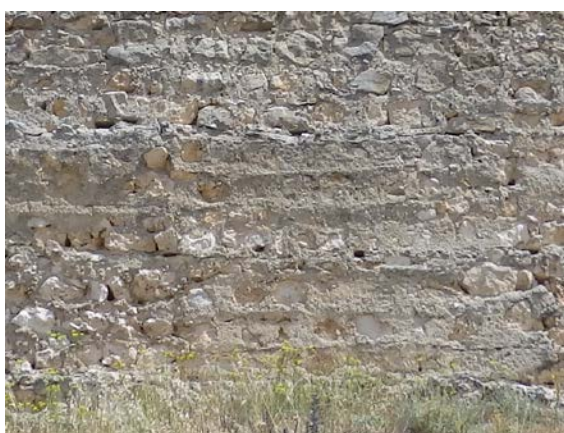
Fig. 5.3.79. Tapia de mampostería en zona T8-este [A.S.E. 17/6/2014].

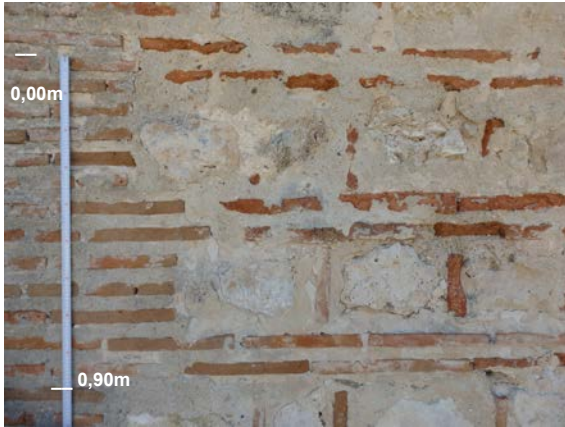
Fig. 5.3.80. Mampostería encintada con ladrillo en la puerta de Alfonso VIII [A.S.E. 8/7/2015].

Se encuentran otros sistemas constructivos en puertas o torres. La mampostería encintada se encuentra en la puerta de Alfonso VIII, como se ha explicado anteriormente (Fig. 5.3.80). No se observa este sistema y en general el uso del ladrillo en ningún otro punto del recinto amurallado. La sillería tampoco está presente de forma intensa, se encuentra en algunos elementos vinculados al castillo y en las esquinas y arcos de puertas (Fig. 5.3.81). El sillarejo es visible en la puerta de Alfonso VIII, un tanto irregular (Fig. 5.3.83). El aparejo de mampostería se puede ver en algunos puntos, aunque no es habitual. Las reparaciones y reconstrucciones de las últimas décadas se han realizado con mampostería, con la aplicación de morteros en las juntas entre las piedras y con el añadido de nuevas piedras en elementos desmoronados o en las zonas donde se ha perdido material. En la tabla a continuación, se resumen las soluciones constructivas encontradas y el lugar de la muralla donde se han localizado.

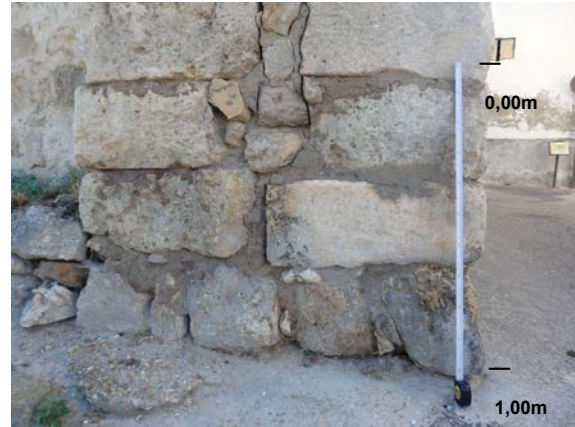
Fig. 5.3.81. Fábrica de sillería en la puerta de Palacio [A.S.E. 17/6/2014].

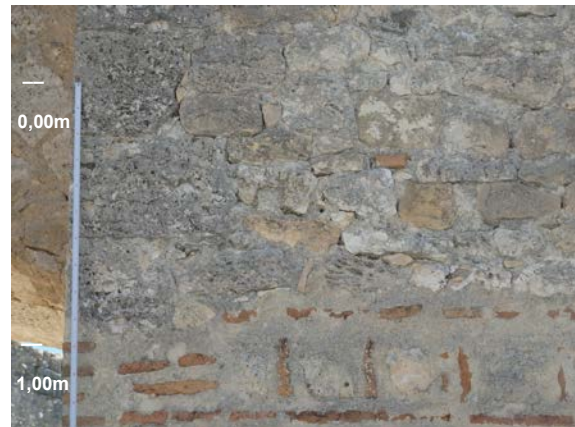
Fig. 5.3.83. Sillarejo en puerta de Alfonso VIII, sobre la base de mampostería encintada [A.S.E. 8/7/2015].

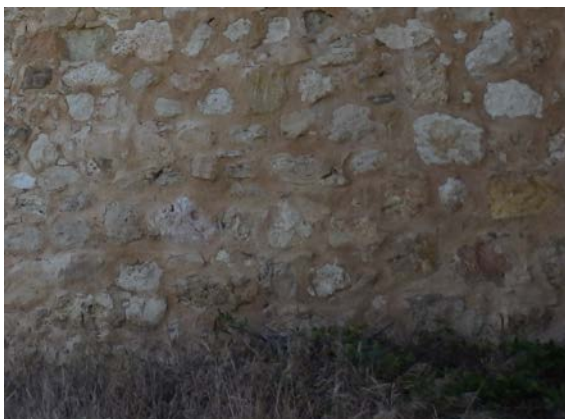
Fig. 5.3.84. Aspecto de la tapia reparada en tramo T1-sur [A.S.E. 17/6/2014]

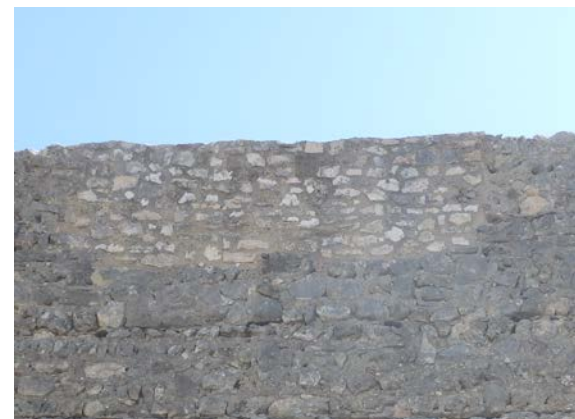
Fig. 5.3.85. Aspecto de la tapia reparada en tramo T10-T11 exterior [A.S.E. 8/7/2015]

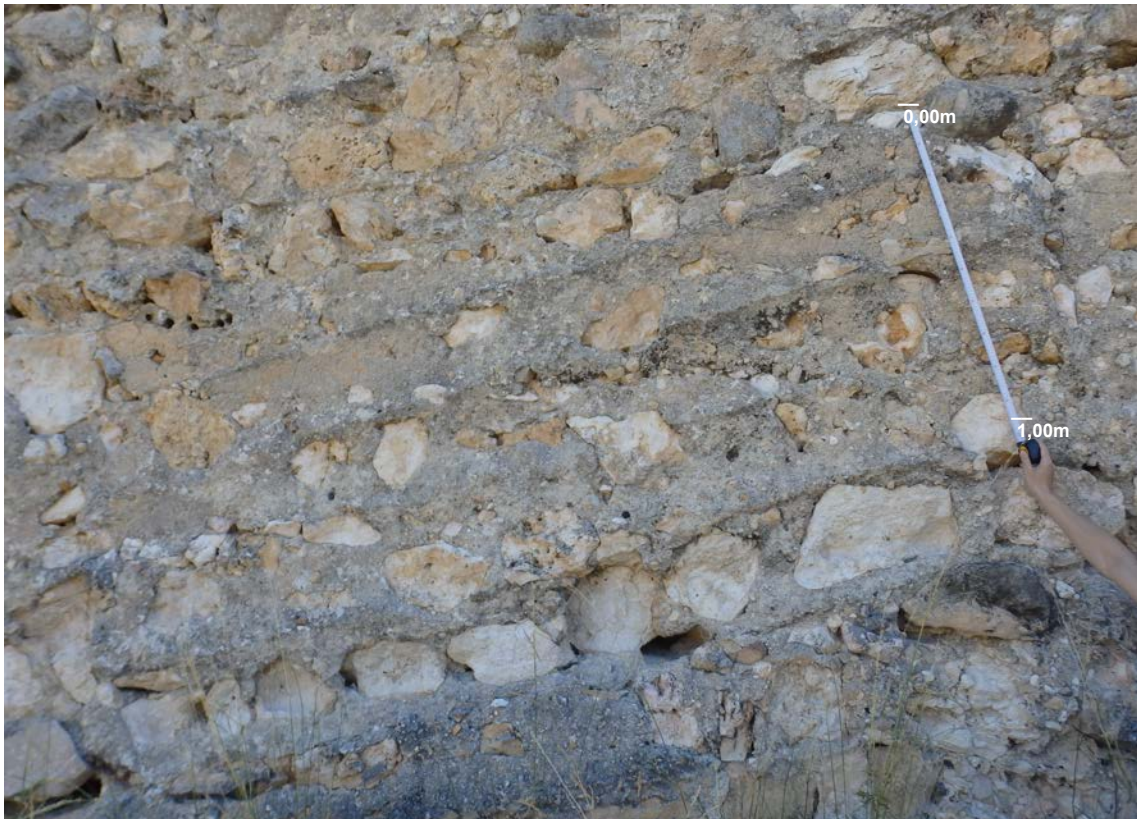
Fig. 5.3.88. Tapia T2.2 (3,08m x 1,35m). El metro marca la longitud de 1,00m [A.S.E. 23/7/2016].

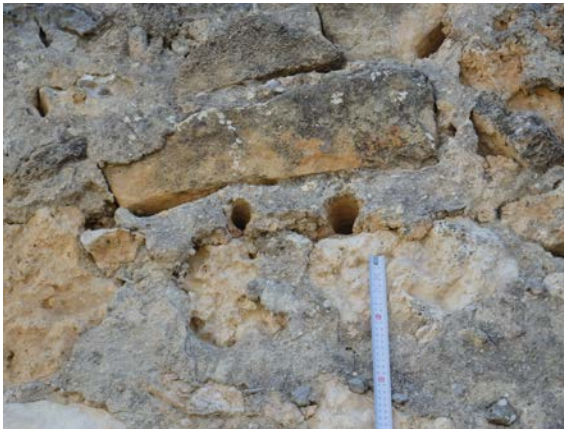
Fig. 5.3.93. Mechinal de varillas pareadas en tapia T4.7 [A.S.E. 23/7/2016].

En cuanto a los mechinales de la zona D1, se observan secciones diferentes. En la zona derecha se observa el uso de varillas pareadas en los mechinales (Fig. 5.3.93, Fig. 5.3.94). Esta solución se observa en las tapias T4.7, T5.7, T6.7, T6.8 y T5.9. Todas estas tapias se sitúan en la zona grafiada en color rojizo en el alzado del lienzo T5-T6 (Fig. 5.3.86 arriba), correspondiente a la parte central que parece construirse para cerrar el lienzo, resolviendo el encuentro de forma desordenada. El mechinal de la tapia T4.7 (Fig. 5.3.93) aparece coronado con una piedra rectangular alargada. Teniendo en cuenta que la tapia se construye con hiladas de piedras visibles desde el exterior, es fácil que alguna de estas piedras corone las varillas, sin que ello de lugar a un método que se repite en todos los casos. Los huecos de las varillas se encuentran separados a una distancia de 12cm. Se observa en torno a los huecos de las varillas que estas se cubrieron con tierra y cal antes de recibir las piedras; una capa de al menos 8cm incluyendo las varillas. El mechinal visible en la tapia T5.9 (Fig. 5.3.94) está coronado igualmente con piedras, en este caso dos, y se apoya a su vez sobre una piedra de la tapia inferior. La separación de los huecos de las varillas es ligeramente menor que el caso anterior, 10cm.

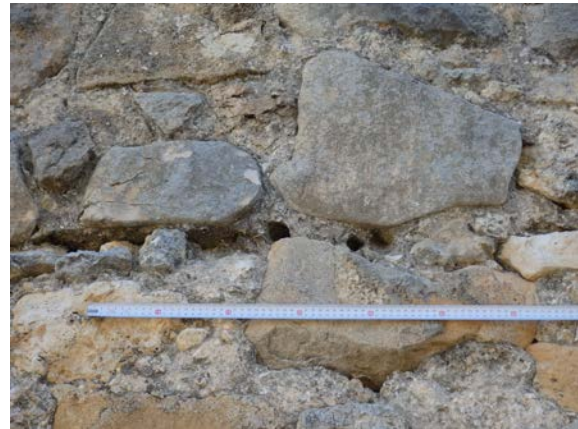
Fig. 5.3.94. Mechinal de varillas pareadas en tapia T5.9 [A.S.E. 23/7/2016].

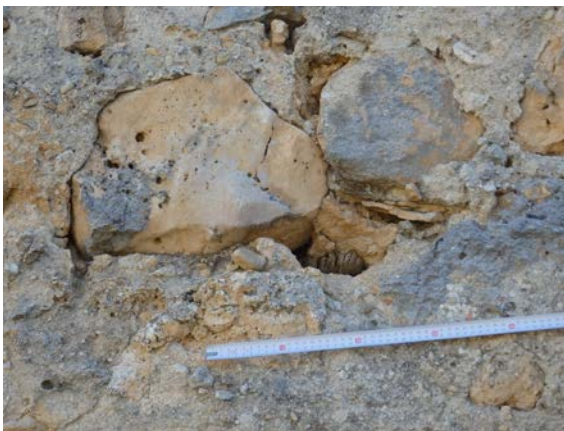
Fig. 5.3.95. Aguja de madera con sección rectangular en tapia T3.5 [A.S.E. 23/7/2016].

En la zona izquierda de la zona D1, los mechinales se componen de una única aguja de madera. En muchos de ellos todavía se conserva la madera en el interior, el extremo es visible desde el exterior. El mechinal visible en la tapia T3.5 (Fig. 5.3.95) muestra en su interior una aguja de madera de sección rectangular, plana, con una dimensión de 10cm de anchura por escasos 2cm de altura. Otro mechinal cercano, de la tapia T3.4 (Fig. 5.3.96), muestra una aguja de madera de sección circular con diámetro de 7cm.

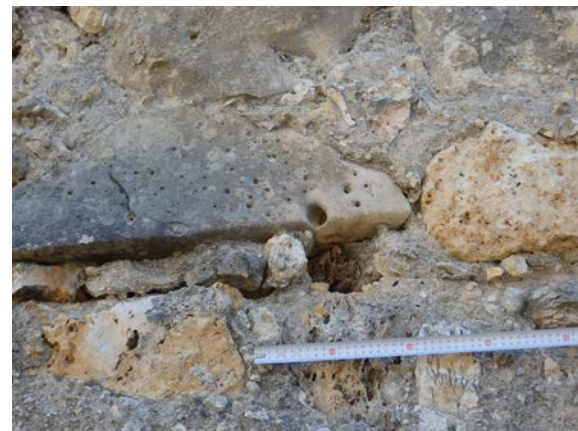
Fig. 5.3.96. Aguja de madera con sección circular en tapia T3.4 [A.S.E. 23/7/2016].

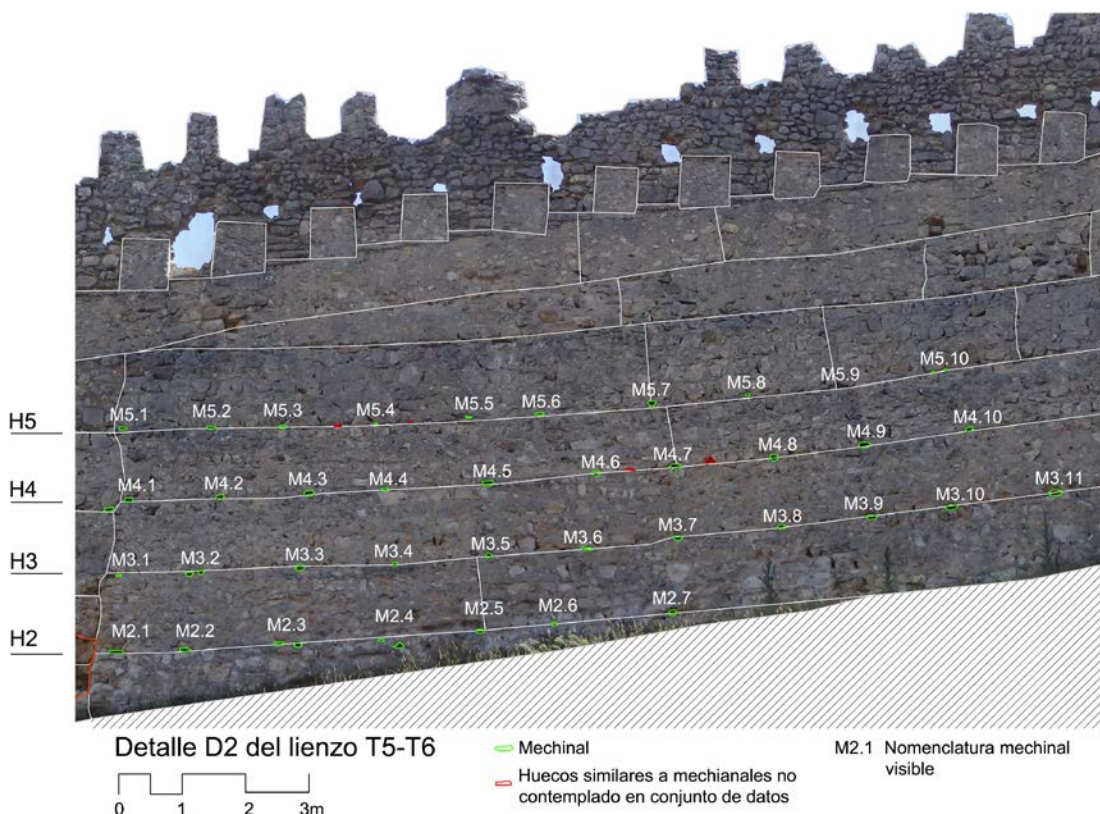
Fig. 5.3.97. Mechinales en la zona D2. Fuente: Elaboración propia.

En la zona D2 del tramo T5-T6, a diferencia de D1, muchos de los mechinales son visibles claramente. También las hiladas de las tapias son fácilmente identificables. No obstante, no lo son tanto los límites verticales de las tapias, por lo que las tapias no quedan completamente definidas. Se pueden observar algunos límites verticales salpicados por esta zona del lienzo, que no permiten extraer conclusiones acerca de la forma y dimensiones de la tapia. A simple vista, los mechinales visibles parecen encontrarse a una distancia similar (Fig. 5.3.97).

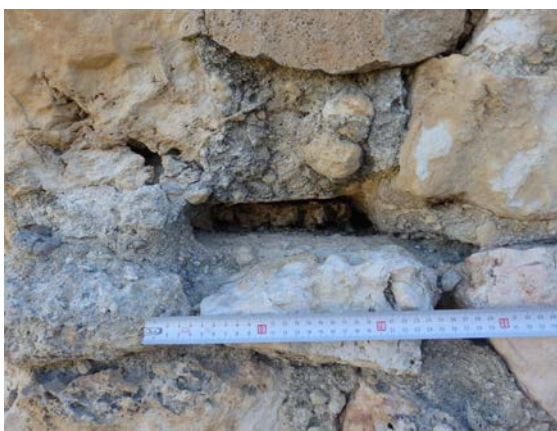
Fig. 5.3.100. Mechinal M2.1 del tramo D2 en T5-T6 [A.S.E. 23/7/2016].

La sección de los mechinales empleados en este tramo D2 es mayoritariamente rectangular y unitaria. En muchos de los mechinales se conservan agujas de madera de sección rectangular, con medidas y proporciones variables. El mechinal M2.1 (Fig. 5.3.100) tiene una forma rectangular alargada, plana, y mide en torno a 15 cm de anchura y 3cm de altura. Se conserva en su interior la aguja de madera empleada. El mechinal M2.5 (Fig. 5.3.101) tiene una proporción más corta que el anterior, tiene una anchura de 9cm y una altura de 3cm. La aguja de madera utilizada en el encofrado se encuentra alojada en el interior del muro y son visibles vetas en la sección del tronco empleado.

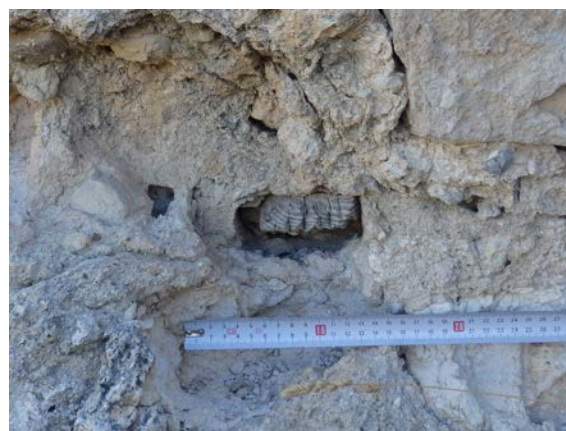
Fig. 5.3.101. Mechinal 2.5 del tramo D2 en T5-T6 [A.S.E. 23/7/2016].

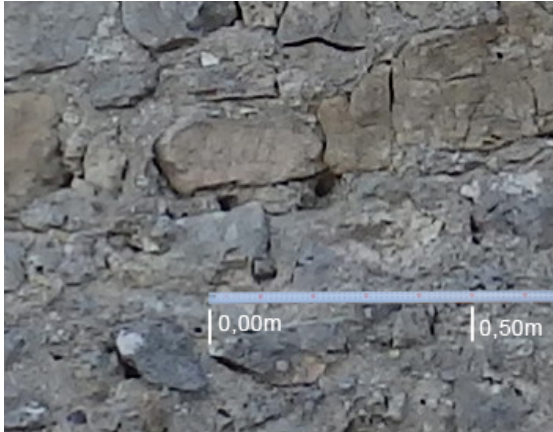
Fig. 5.3.102. Mechinal M5.9 del tramo D2 en T5-T6 donde se ve el uso de varillas pareadas [A.S.E. 17/6/2014]

En algunos casos podría darse el sistema de varillas pareadas (M2.3, M3.2) aunque no está del todo claro. En el caso del mechinal M5.10 parece muy probable el uso del sistema de varillas pareadas (Fig. 5.3.102). Este mechinal se encuentra a una altura de 3,5m en relación con el suelo por lo que se ha realizado la fotografía a distancia y se ha incorporado la escala editándola con posterioridad. Se observan dos huecos que albergarían las varillas pareadas sobre los que se coloca una piedra rectangular. Están separados una distancia de 20cm, mayor que la visible en otros casos. El mechinal M3.7 parece componerse de un único hueco, sin embargo, en su interior se vislumbran dos canales (Fig. 5.3.103). La separación de estos es de escasos 5 cm, mucho menor que el caso anterior y que el de otros encontrados en el recinto, por lo que no es evidente que se haya empleado el sistema de varillas pareadas.

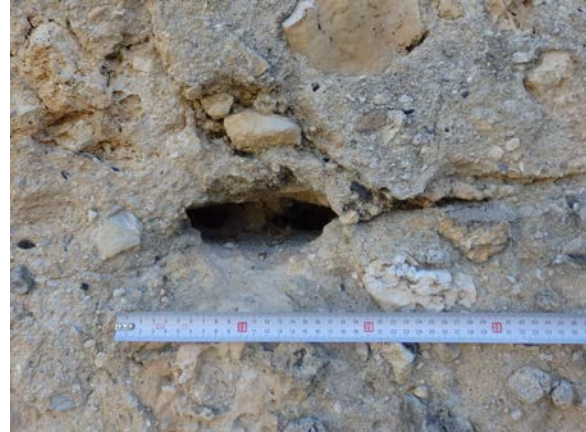
Fig. 5.3.103. Mechinal M3.7 del tramo D2 en T5-T6, cuyo interior parece albergar dos canales [A.S.E. 23/7/2016].

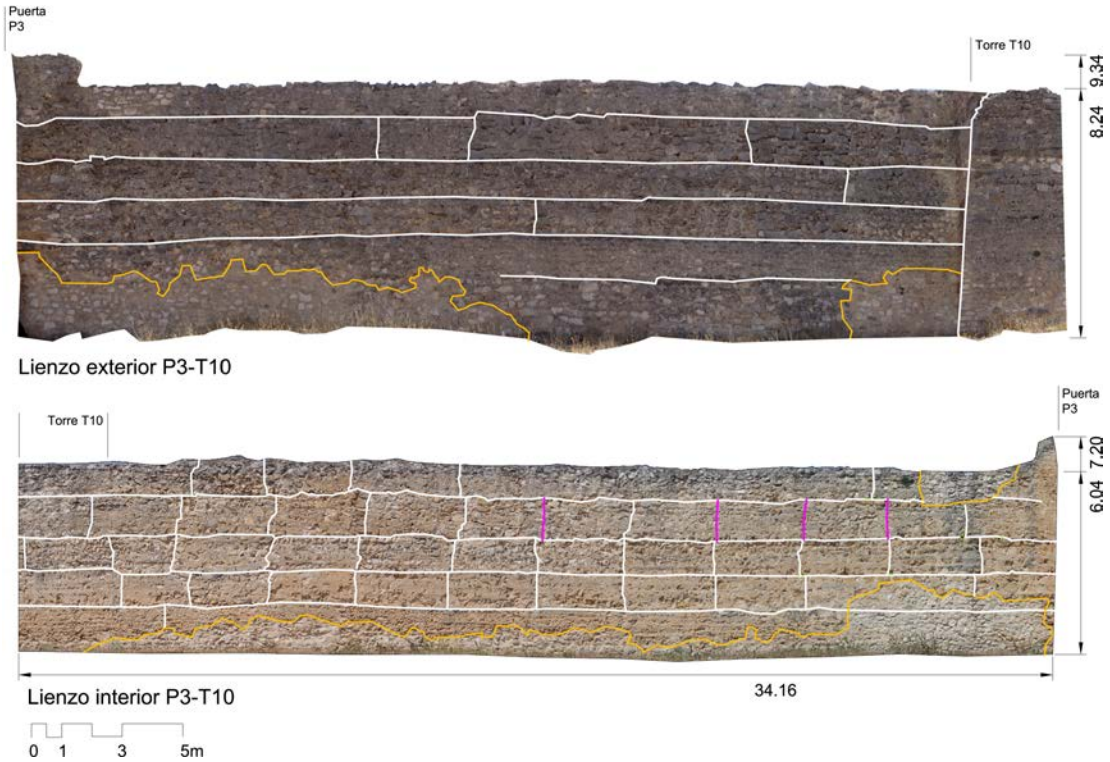
Fig. 5.3.104. Lienzos exterior (arriba) e interior (abajo) del tramo P3-T10. Fuente: Elaboración propia.
