**Las murallas en las Comunidades de Villa y Tierra  
de la Diócesis de Segovia en los siglos XI a XIII  
Técnica y sistemas constructivos de la  
arquitectura defensiva medieval**

**Tesis doctoral**

**Universidad de Valladolid**

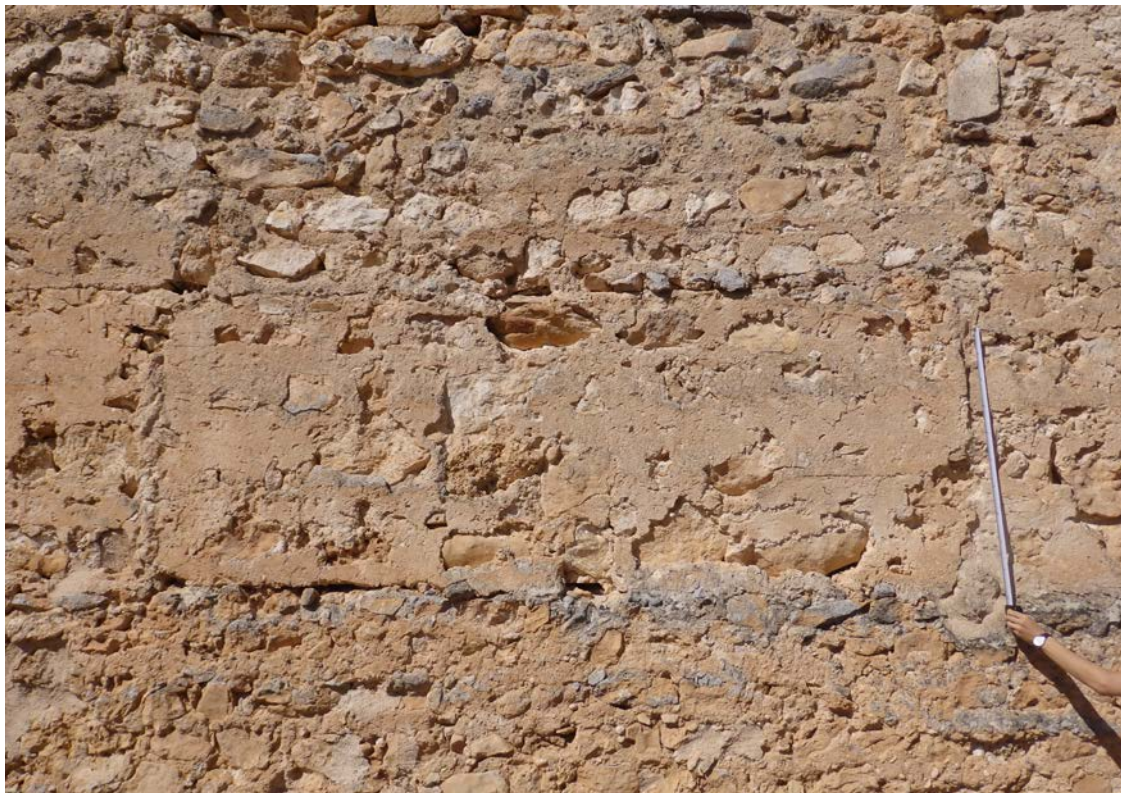
Fig. 5.3.109. Tapia T3.8 en el tramo P3-T10. [A.S.E. 23/7/2016]

tercera, donde se suceden hasta siete mechinales. Se sitúan a una distancia similar entre 131cm y 156cm con una mediana de 143,50cm. Dados los escasos ejemplares visibles, es difícil aventurar si existe una correspondencia entre los mechinales visibles en el exterior y en el interior. Por otra parte, existe la posibilidad de que los mechinales no sean pasantes, sino agujas cortas con una profundidad que no supera el espesor del muro. En ese caso no existiría correspondencia alguna entre las dos fachadas.

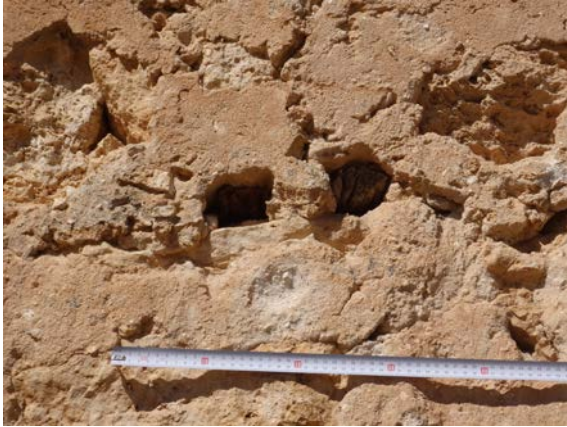
Fig. 5.3.110. Mechinal con dos agujas, situado a caballo entre las tapias T4.4. y T4.3 [A.S.E. 23/7/2016]

Al igual que ocurre con el lienzo anterior, T5-T6, la equidistancia de los mechinales muestra que los encofrados de las tapias no se hicieron de forma individual. En este lienzo P3-T10, se observa con claridad en su cara interior, que cada tapia comparte un mechinal con las tapias adyacentes, de manera que los encofrados no son individuales sino corridos. Observando los límites verticales de las tapias, muy visibles en la cara interior del lienzo P3-T10, se entiende que aunque el encofrado fuera corrido, se realizaba el llenado por partes, en tapias de una anchura cercana a los 3,00m. En algunos mechinales es posible identificar que se encuentran a caballo entre dos tapias diferentes (Fig. 5.3.110, Fig. 5.3.111).

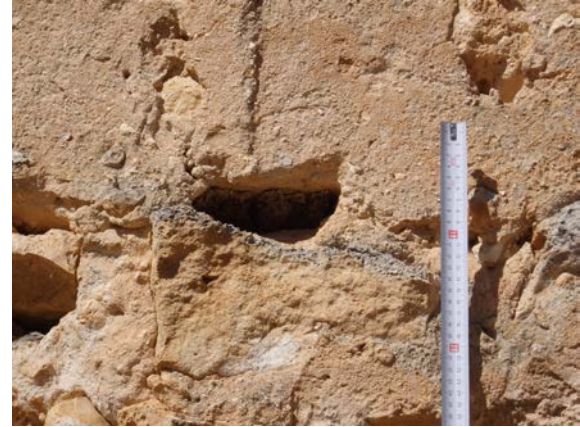
Fig. 5.3.111. Mechinal situado entre T4.4 y T4.5. Sobre el mechinal se observa la línea vertical de límite entre tapias [A.S.E. 23/7/2016]

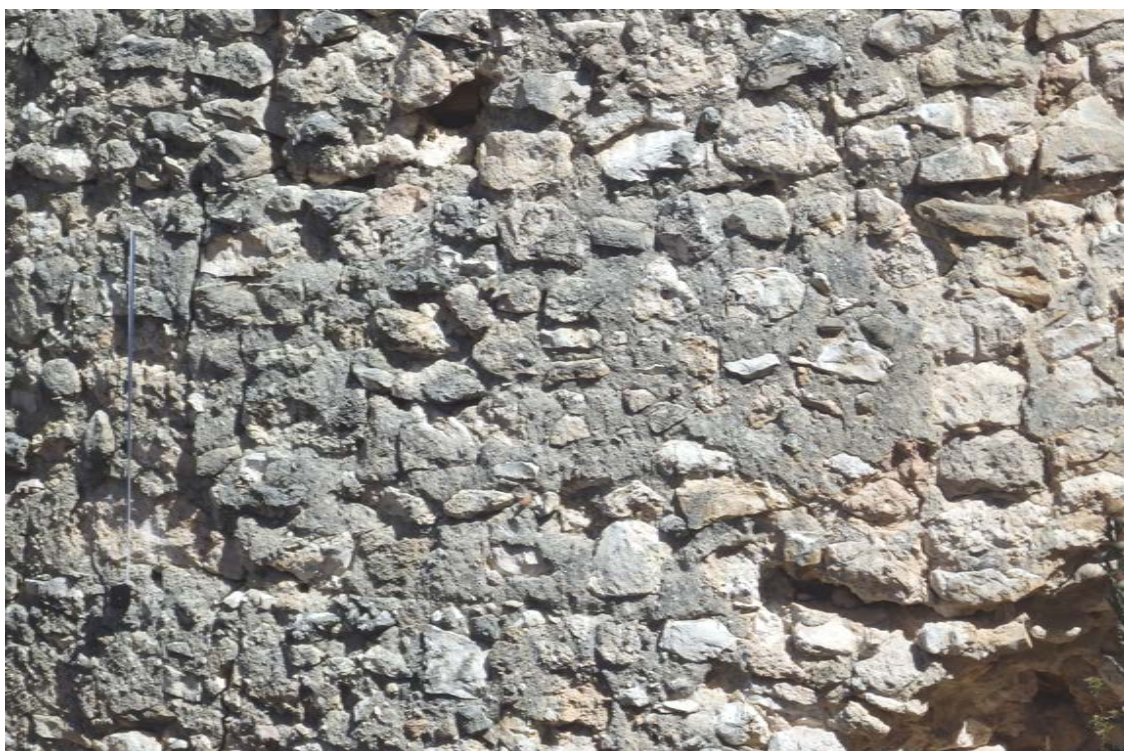
Fig. 5.3.113. Tapia T3.2 de la torre T6 [A.S.E. 23/7/2016].

La tapia T3.2 tiene una anchura de 2,41m y una altura de 1,22. Es una de las pocas tapias cuyos límites pueden identificarse a simple vista (Fig. 5.3.113). Se compone de piedras irregulares en forma y en tamaño, que no parecen organizarse por hiladas, como ocurre en otras zonas de la muralla. En la base izquierda de la tapia se ve un mechinal con forma circular (Fig. 5.3.115). Se cubre con una piedra irregular, aunque no es fácil determinar si se ha hecho ex profeso o si es habitual que el mechinal quede cubierto por una piedra, ya que es el material más numeroso en la tapia. A la izquierda de este mechinal, ya en la tapia vecina, se observa otro de características similares (Fig. 5.3.114). Tiene sección circular y se cubre con una piedra. La dimensión de ambos mechinales es similar, de 2 a 3cm de diámetro.

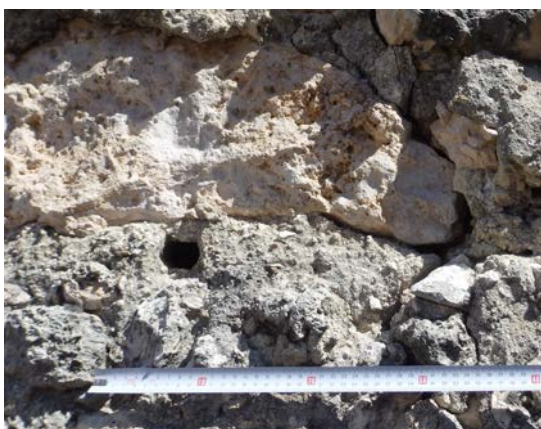
Fig. 5.3.114. Mechinal en la tapia vecina a T3.2, a su izquierda [A.S.E. 23/7/2016].

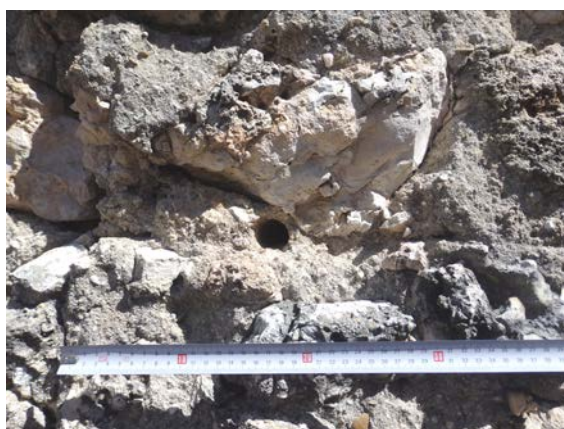
Fig. 5.3.115. Mechinal de la tapia T3.2 [A.S.E. 23/7/2016].

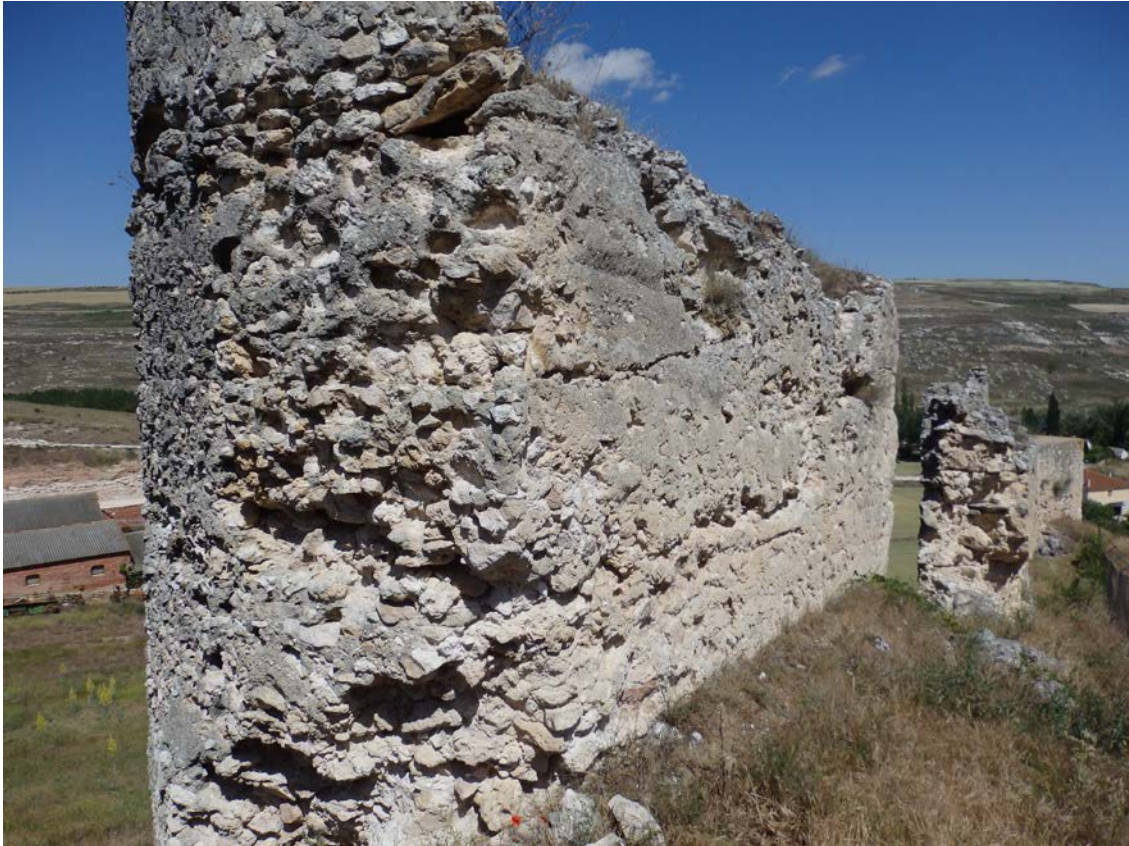
Fig. 5.3.116. Parte de la torre T3 que quedaría oculta si el lienzo de muralla se conservara en este punto [A.S.E. 17/6/2014].

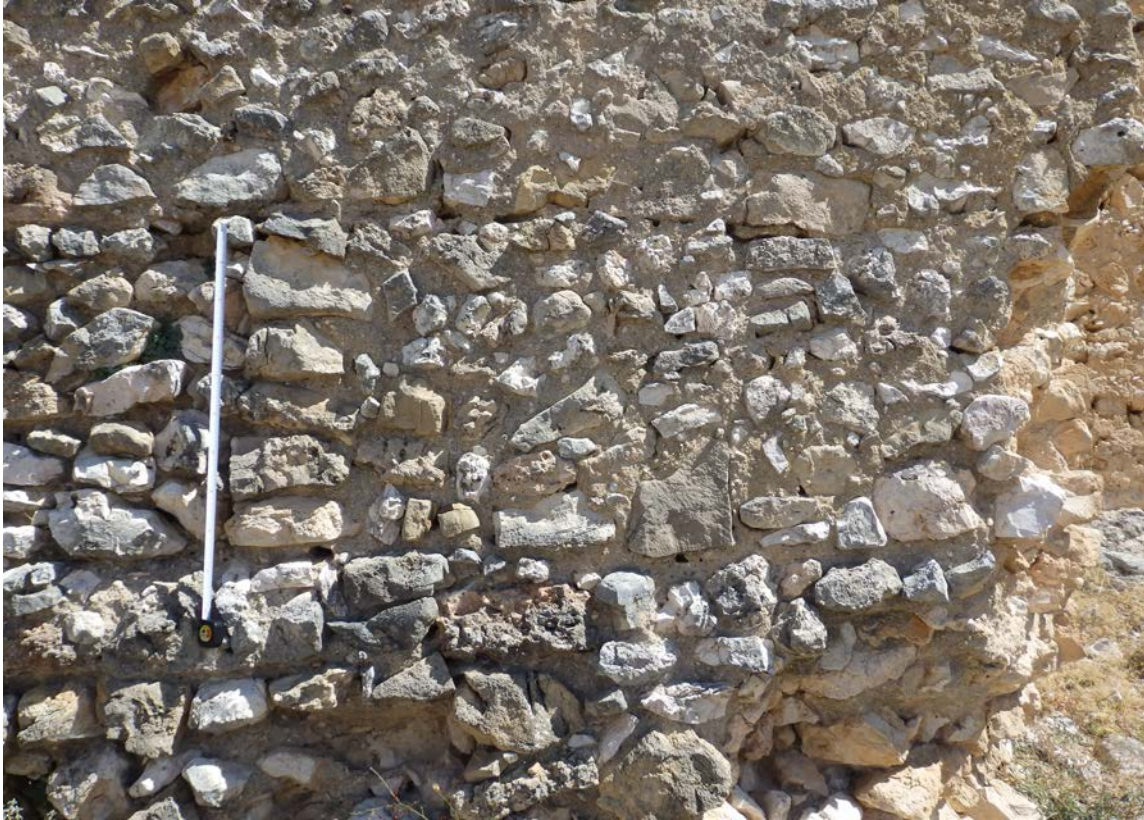
Fig. 5.3.118. Tapia T2.1 de la cara sur de la torre T8. El metro marca la distancia de 1,00m [A.S.E. 23/7/2016].

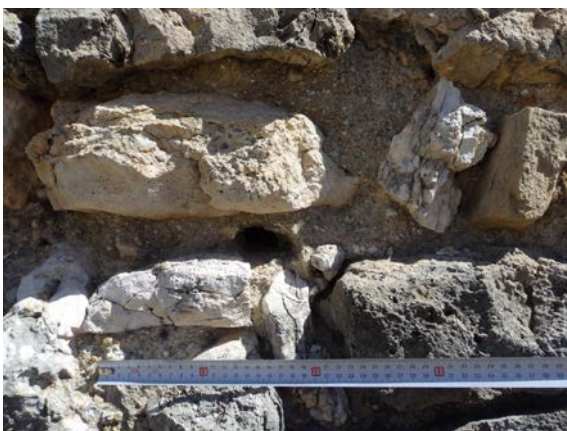
Fig. 5.3.119. Mechinal de la tapia T2.1 [A.S.E. 23/7/2016]

En el frente sur de la tapia T8, son visibles varios mechinales por hilada. No son suficientes para determinar cuál es la distancia habitual entre ellos ni qué ritmo tienen en cada hilada. En la tapia T2.1, son visibles dos mechinales en la base, el primero se sitúa debajo del murete de piedras (Fig. 5.3.119) y tiene forma circular, con un diámetro de 2 a 3 cm. El segundo mechinal se sitúa a la derecha donde parece verse

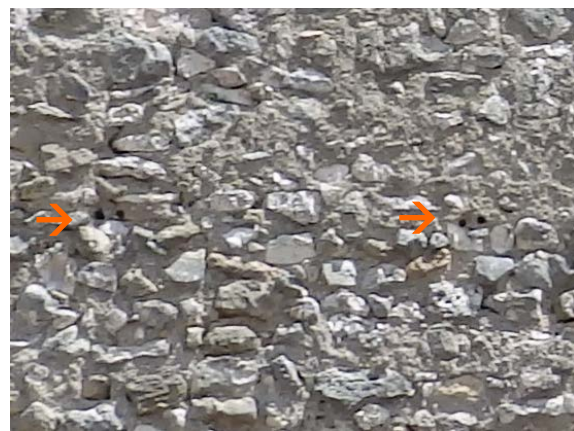
Fig. 5.3.120. Dos mechinales de varillas pareadas en la hilada 5 de la torre T8. Los separa una distancia de 1,07m [A.S.E. 17/6/2014].

una de las varillas pareadas que lo compone. Está separado del primero una distancia de 1,05m. En las tapias superiores se observa que los mechinales emplean mayoritariamente el sistema de las varillas pareadas. En la quinta hilada, se ven dos mechinales cercanos entre sí, que muestran los dos huecos característicos del sistema de varillas pareadas (Fig. 5.3.120).

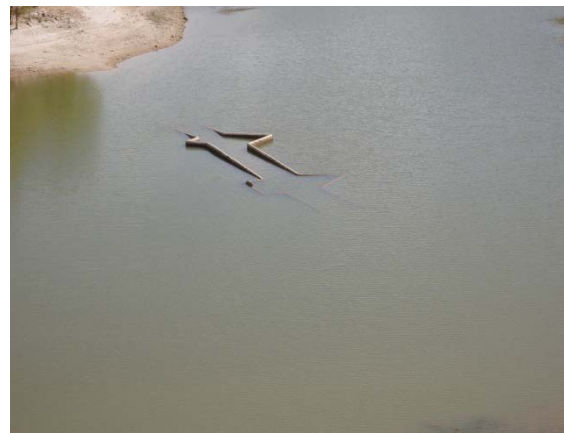
Fig. 5.4.11. Puente medieval sumergido en el embalse, algunos de sus espolones son visibles por la bajada del nivel del agua [A.S.E. 3/9/2014].

En determinadas épocas del año, cuando las aguas del embalse de Linares del Arroyo tienen un nivel bajo, es visible parte del puente medieval que une las dos márgenes del río Riaza (Fig. 5.4.11). El puente se compone de tres ojos. Presenta dos espolones que forman un ángulo cerrado y flanquean el ojo central, más ancho. En la margen izquierda, tiene un tercer espolón menos definido, ausente en el lado derecho. Al otro lado del río se sitúa la ermita de la Vera Cruz. La presa de este embalse, situada 5 km más al norte, se terminó de construir en 1951. Junto al puente medieval, a escasos 100m, se construyó el puente que se usa en la actualidad.

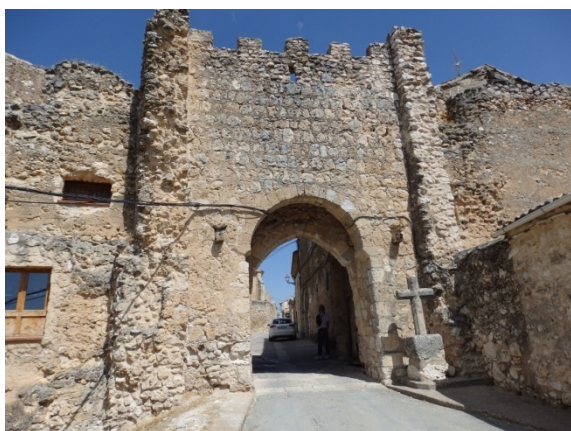
Fig. 5.4.12. Puerta de la villa de Maderuelo [A.S.E. 3/9/2014]

El hueco de acceso visible desde el exterior (Fig. 5.4.12) se construye mediante un arco de medio punto, empleando como dovelas sillares de piedra. Tiene una anchura de 3m y una altura de 5m. A ambos lado del arco se ven dos huecos cuadrangulares formados con cuatro piedras dispuestas en cada uno de sus lados. De los huecos sobresalen sendas vigas de madera de sección cuadrangular con 20cm de lado. Sobre el arco, se sitúa un aparejo de piedra organizado de manera regular en hiladas horizontales siendo visibles ocho hiladas de piedra. Las piedras empleadas no son regulares, pero a través de las hiladas horizontales, de una altura que oscila entre 35 y 40cm, se consigue un efecto de regularidad. Sobre este paño regular de piedra se eleva un almenado construido con piedras mampuestas, con un aparejo diferente del existente en zonas inferiores y con un hueco saetero en el centro. Podría haber sido reconstruido recientemente. Suman un total de 5 almenas de proporción cuadrada, con una altura de 60cm, una anchura de 75cm y una separación entre almenas de 70cm, dimensiones que son aproximadas.

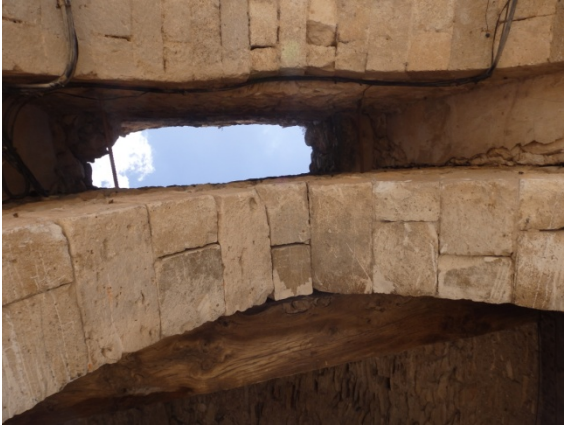
Fig. 5.4.14. Matacán entre el arco del alzado exterior y el arco intermedio. Arriba se ve el arco exterior y abajo el arco intermedio [A.S.E. 3/9/2014].

Este frente descrito se sitúa separado del paño interior, generando un hueco sobre el arco de acceso que funciona de matacán (Fig. 5.4.14). Es visible en segundo plano, ya en el interior de la puerta, otro arco donde se ubica la puerta que cierra el acceso. Desde el interior del recinto, se observa el arco intermedio (Fig. 5.4.13), también construido con dovelas de piedra. Este arco tiene una directriz más rebajada y tiene un aspecto más tosco. En el alzado interior de la puerta, es visible un tercer arco de medio punto construido con sillares de piedra. La altura de este arco es mayor que la de los dos precedentes, supera los 7m. La bóveda que cubre el espacio entre el arco intermedio y el arco del alzado interior de la puerta se construye con piedras planas, muy estrechas (Fig. 5.4.15).

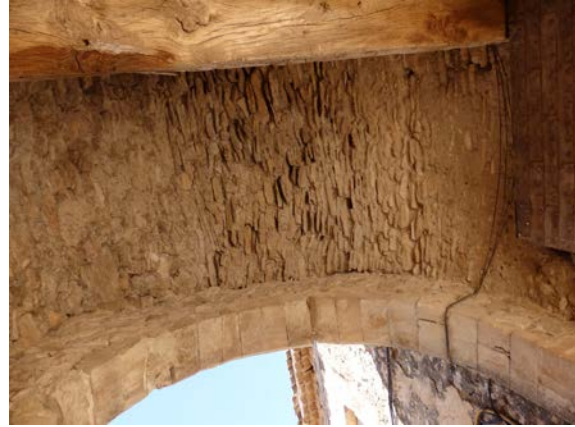
Fig. 5.4.15. Bóveda entre el arco intermedio de la puerta y el arco del alzado interior de la puerta. Arriba se ve la viga que sujeta la puerta en el arco intermedio y abajo se puede ver el arco del alzado interior [A.S.E. 3/9/2014].

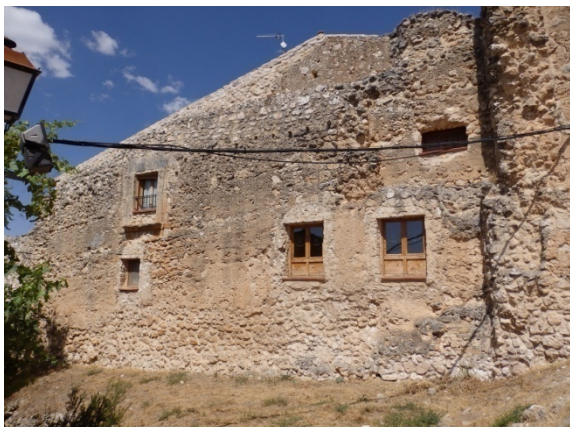
Fig. 5.4.16. Tramo de muralla a la izquierda de la puerta de la Villa (P1-este), vista desde el exterior del recinto [A.S.E. 3/9/2014].

Hacia el este de la puerta de la villa, se conservan restos de lienzo de muralla, modificado por las nuevas viviendas, que han ido abriendo huecos en el mismo, a lo largo de una longitud de 17m. Sobre el muro se ve cómo sobresale el testero de una vivienda, traduciéndose la inclinación de la cubierta a dos aguas en lo alto del lienzo (Fig. 5.4.16). Se pueden contar tres huecos en una altura equivalente a la planta baja, dos de ellos muy similares en dimensiones y proporciones, y muy cercanos entre sí. En la altura correspondiente a una planta primera, se observa un hueco situado directamente sobre otro de la planta baja y cuyos bordes se definen con sillares tallados, que forma incluso un voladizo en la parte inferior. El dintel tiene lo que parece un reloj de sol tallado en la piedra. Otro hueco pequeño y de proporción alargada se sitúa en el extremo más cercano a la puerta de la Villa. Son visibles en el paramento marcas de tapiá, líneas horizontales incompletas e interrumpidas por huecos o parches de reparaciones. En la base de este lienzo se ven mampuestos de piedra. En esta zona se ha perdido el acabado superficial de la tapiá y, por otra parte, se han realizado reparaciones con nuevos mampuestos y nuevos morteros que buscan destacar las piedras individualmente aunque no sean sillares.

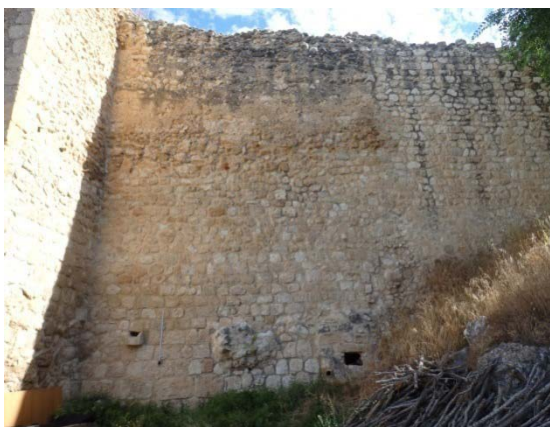
Fig. 5.4.18. Tramo T1-oeste [A.S.E. 23/7/2016].

Más al este, el lienzo descende con el terreno casi 5m y muestra otras técnicas constructivas. Aparece un tramo resuelto con sillarejo de piedra, de hiladas muy regulares, horizontales (Fig. 5.4.18, derecha) que tiene una longitud de 7,50m. El siguiente tramo, escasos 5m antes de la torre T1, recupera de nuevo la tapia de mampostería, en su zona más alta, donde se pueden identificar cuatro hiladas de tapia (Fig. 5.4.18, parte superior y Fig. 5.4.19). Desde media altura del lienzo hasta el suelo, se observa un sillarejo ordenado, regular, cuyas piedras van ganando tamaño según se acercan al suelo. En las hiladas más bajas se observa el uso de sillares de tamaño grande. La roca natural sobresale del muro en un punto de la base, rodeada por el lienzo como un islote. Se observa un canalón o un desagüe de piedra cercano al suelo, a una altura de poco más de un metro (Fig. 5.4.18, abajo).

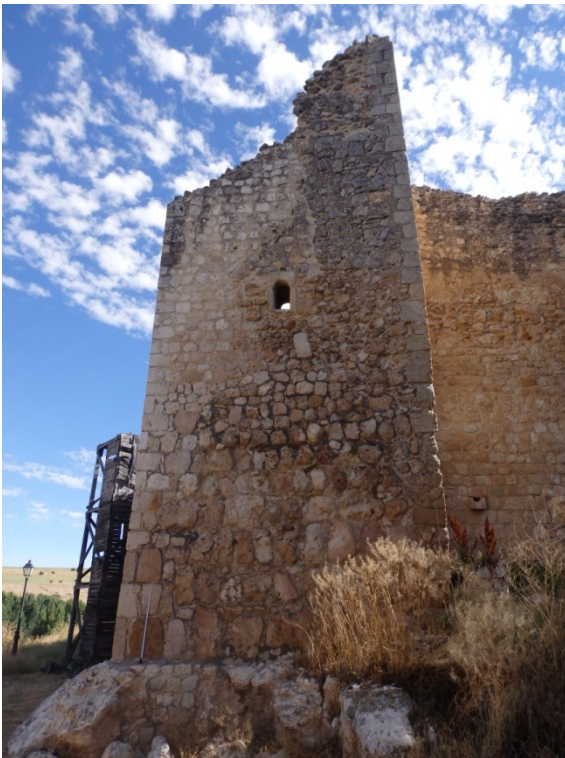
Fig. 5.4.20. Alzado sur de la torre del Oeste [A.S.E. 23/7/2016].

lienzo que continúa hacia el norte. Las dos esquinas de la torre se resuelven en toda su altura con sillares, contrapeados en la zona superior. En la base, durante una altura de tres metros, se utilizan sillares irregulares, de formas distintas, elegidos por tamaños para ser colocados formando hiladas de alturas constantes. El aparejo es irregular y poco homogéneo. Sobre esta base, se construye con un aparejo de mampuestos formando hiladas regulares. En la cara sur parece observarse la reconstrucción de parte de la torre, la esquina oeste. Se observa una línea de división desde una altura de tres metros, pasando a la izquierda del hueco visible en el centro, hasta la parte superior de la torre. También se observan reparaciones con nuevas piedras y morteros en la zona inferior al hueco antes mencionado (Fig. 5.4.20).

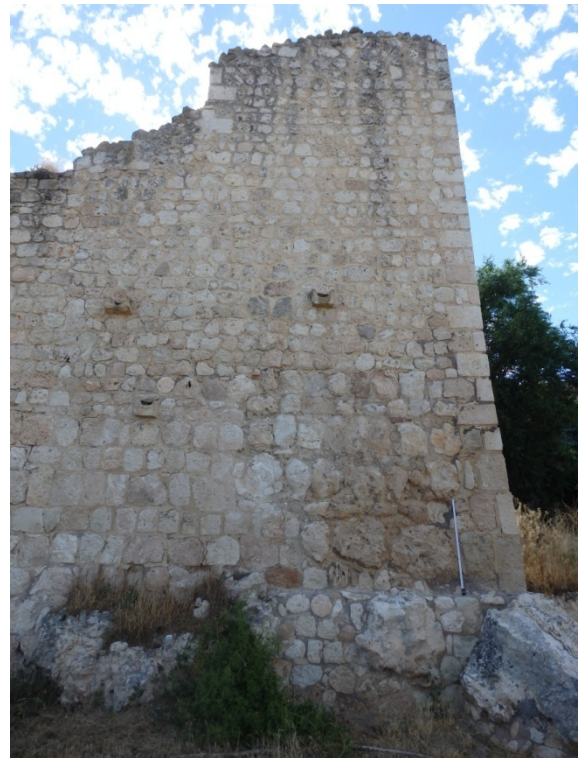
Fig. 5.4.21. Alzado oeste de la torre del Oeste [A.S.E. 23/7/2016].

La cara oeste de la torre T1 no sobresale del lienzo, sino que queda en su mismo plano (Fig. 5.4.21). Este lado muestra un aparejo de piedra muy regular, diferente del visto en la cara sur. En la base se emplean sillares irregulares, pero formando hiladas ordenadas, aunque de diferentes alturas. Sobre esta base, se construye un sillarejo ordenado y regular similar al encontrado en la parte central del tramo P1-T1. Esta regularidad parece indicar que se trata de partes reparadas. Este lienzo mantiene esta configuración durante 20m hacia el norte. En ese punto se observa una división vertical en el lienzo, que continúa hacia el norte con la misma configuración que se desdibuja poco a poco quedando en un sillarejo regular. En todo este tramo se ve como la muralla se apoya sobre la roca, visible en algunos puntos.

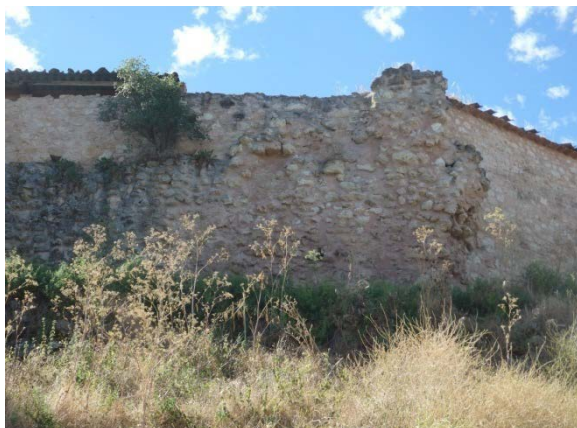
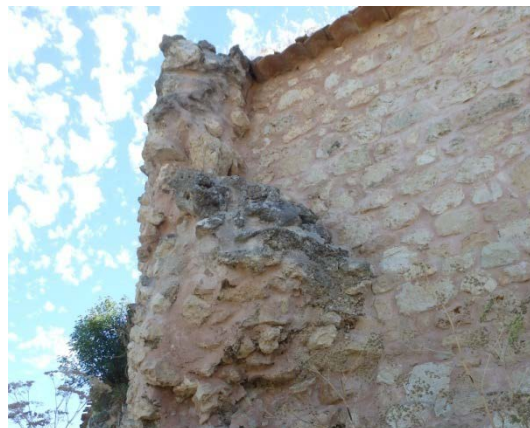
Fig. 5.4.22. Restos L1.2 en la zona noreste [A.S.E. 23/7/2016].

Fig. 5.4.23. Restos L1.2 en la zona noreste [A.S.E. 23/7/2016].

Nuevos restos de muralla se ven en el lienzo L1, siguiendo en dirección norte. En este punto se observa un muro al que se ha adosado por el interior una edificación (Fig. 5.4.22, Fig. 5.4.23). Se construye con tapia de mampostería, las marcas del encofrado se encuentran desdibujadas, pero son visibles. En el punto más alto del muro, se pueden contar cuatro hiladas de tapia. Es visible algún mechinal aislado, construido con un grupo de mampuestos.

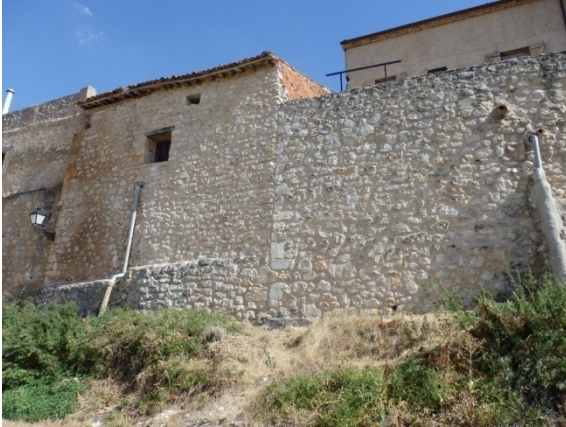
Fig. 5.4.24. Parte del tramo modificado P2-suroeste. Se observan divisiones verticales por parcelas. También es visible una base diferenciada a la izquierda [A.S.E. 3/9/2014]

A continuación es visible un tramo que muestra cómo la muralla ha sido modificada con el tiempo por las viviendas de la villa (Fig. 5.4.24). En el tramo M1 se pueden ver muros construidos con un aparejo de mampuestos. Sus bases son ciegas y habitualmente sólo en la parte superior se abren huecos. Son visibles divisiones verticales que se corresponden con el límite de las parcelas. Estos muros han sido profundamente modificados, con reparaciones y con reconstrucciones. Es posible que las piedras empleadas hayan pertenecido a la muralla, pero el muro se ha transformado de forma intensa, de manera que no es posible identificar soluciones constructivas concretas, aparte de un aparejo de mampostería, el empleo de sillares aislados y la presencia de alguna marca de tapia, difícilmente reconocible. La ausencia de continuidad, marcada por los límites descritos coincidentes con las parcelas, resta autenticidad a estos muros. En la base de algunos de estos muros se pueden apreciar zócalos, o zonas que presentan discontinuidades, sobre las que se continúa construyendo el muro. Estos zócalos podrían constituir restos de muralla que se aprovechan como base para el muro.

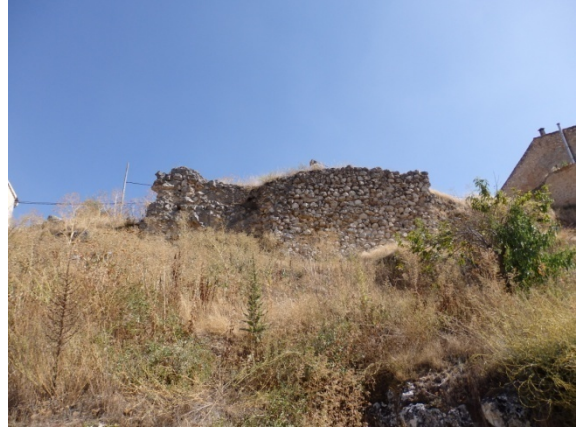
Fig. 5.4.25. Restos del tramo L1.6 [A.S.E. 3/9/2014]

Casi a la altura de la puerta del Barrio (P2) se sitúan unos restos que conforman un muro cercano a los 12m de longitud (Fig. 5.4.25). Este muro se construye con piedras de tamaño medio e irregulares. Aunque el muro está en mal estado de conservación, es posible identificar lo que parecen hiladas de tapia. Se observa algún mechinal aislado.

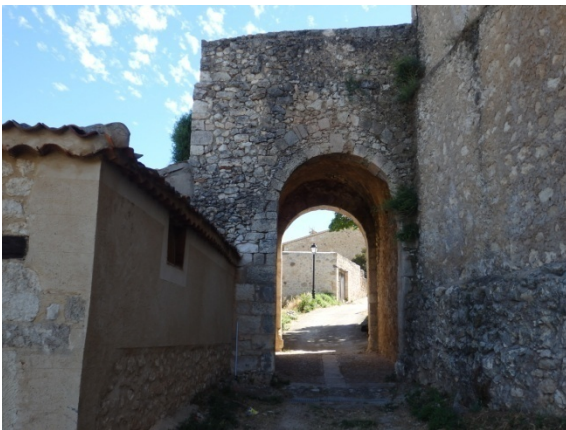
Fig. 5.4.26. Alzado exterior de la puerta del Barrio [A.S.E. 23/7/2016].

La puerta del Barrio se sitúa en sentido perpendicular con respecto a la dirección del lienzo. En su alzado exterior (Fig. 5.4.26), esta puerta muestra un arco de medio punto construido con sillería en los estribos. El arco se realiza también con sillares, que tienen una proporción cuadrada. La clave sobresale por encima del resto, con una forma alargada en sentido vertical. Sobre el arco, se dibuja un segundo arco en el paramento, con sillares similares a los empleados en el arco inferior. Sobre el acceso se ve un frente recto sin decoración y sin elementos adelantados respecto del plano de acceso. La franja superior se encuentra ligeramente retrasada con respecto al plano de acceso. El acceso se produce bajo una bóveda, superior en altura a la altura del arco, posiblemente correspondiente con la altura del arco embebido en el frente, anteriormente descrito. Un desconchón del revestimiento de la bóveda permite apreciar cómo se construye (Fig. 5.4.29). Se observan piedras planas, finas y alargadas, colocadas como dovelas formando la bóveda. El alzado interior de la puerta (Fig. 5.4.27) es similar al exterior, se observa un arco de medio punto conformado con dovelas de piedra, de proporción cuadrada. Los estribos se construyen con piedras similares. El frente es recto y homogéneo, sin decoración ni elementos adelantados respecto del plano de acceso. Se observa nuevamente una franja superior ligeramente retrasada respecto del plano de acceso. Junto a la puerta, en el interior, se sitúa un edificio de muros de piedra. Es visible en uno de sus paramentos una saetera realizada mediante la separación de dos piedras regulares (Fig. 5.4.27 izquierda, Fig. 5.4.28).

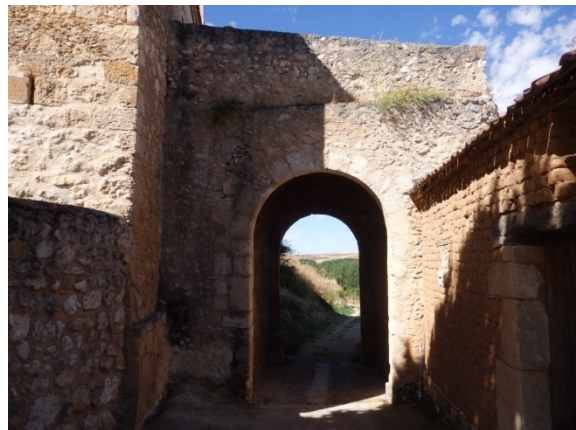
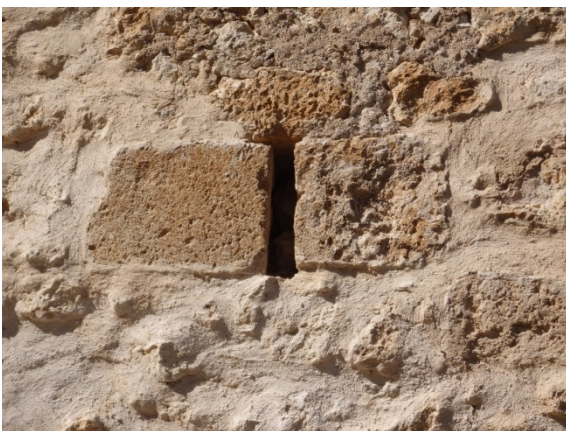
Fig. 5.4.27. Alzado interior de la puerta del Barrio [A.S.E. 23/7/2016].

Fig. 5.4.28. Saetera visible en el edificio junto a la puerta del Barrio, visible desde el interior del recinto [A.S.E. 23/7/2016].

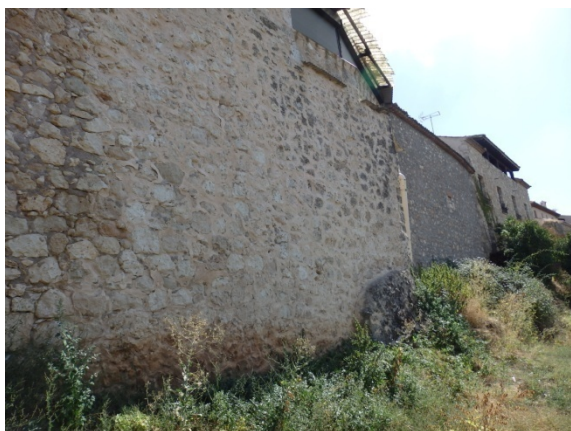
Fig. 5.4.30. Base de muro en el tramo P2-T2 [A.S.E. 3/9/2014].

Desde la puerta del Barrio hasta la torre del castillo, en el extremo norte, la línea del recorrido de muralla se sitúa en los límites traseros de las parcelas. Se observan muros de piedra irregular, de tamaño medio, con aparejos desordenados (Fig. 5.4.30). En algunos casos se observan hiladas más regulares (Fig. 5.4.31). Estos muros conforman las fachadas traseras de las parcelas urbanas; en muchos casos, aunque presentan un aspecto defensivo (pétreo, sin huecos) parecen encontrarse profundamente modificados y reparados. En algunos casos se observan muros que tienen un aspecto moderno, o han sido reparados de forma muy intensa (Fig. 5.4.32, Fig. 5.4.33). En otros casos, se observan líneas verticales en los muros coincidentes con las parcelas y cambios en el aspecto del aparejo en cada parcela.

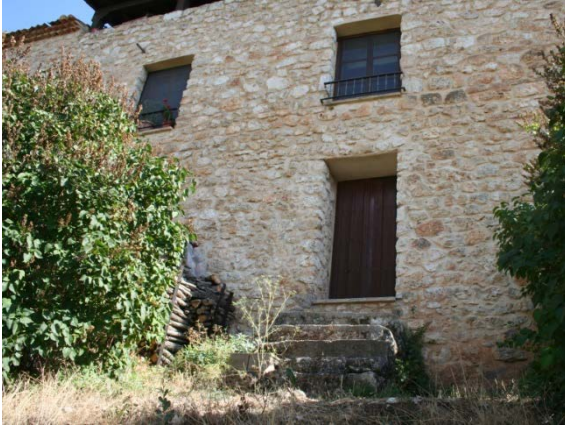
Fig. 5.4.32. Vivienda nueva en el trazado de la muralla [J.L.S.G. 3/9/2014].

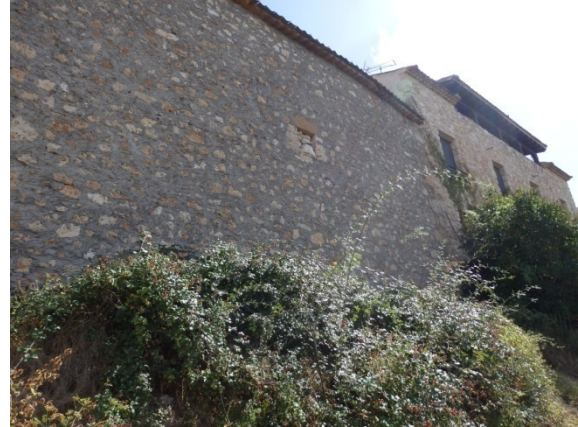
Fig. 5.4.33. Muro de nueva construcción o tal vez reparado de forma muy intensa mediante la aplicación de mortero de cemento.

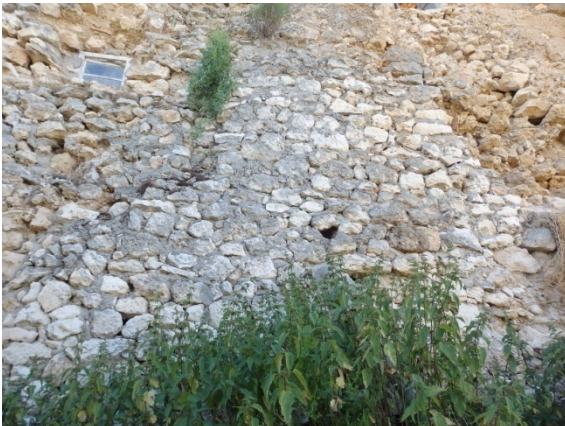
Fig. 5.4.34. Base del muro T2-suroeste [A.S.E. 23/7/2016]

Junto a la torre T2 se sitúa un tramo que parece haber sufrido menos reparaciones que las observadas en las parcelas anteriores. En esta zona, son claramente visibles hiladas de tapia en el muro (Fig. 5.4.35). Se pueden ver dos hiladas de tapia y sobre estas otras dos menos claras, de alturas incompletas. Estas tapias muestran un acabado terroso, sólo en la hilada inferior son visibles las piedras empleadas en su construcción. Se pueden identificar algunos mechinales en las bases de las tapias, aunque son escasos. En algunos puntos el muro se ha derruido y es visible su interior, de piedras irregulares y tierra. También se observan reparaciones en la base de este muro, con aplicaciones de mortero de cemento y de nuevos mampuestos.

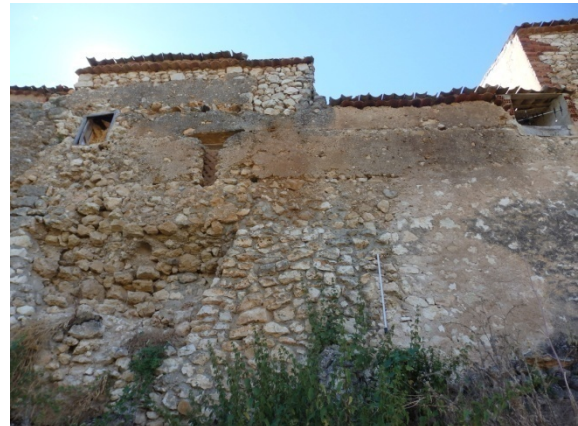
Fig. 5.4.35. Hiladas de tapia visibles en el tramo T2-suroeste [A.S.E. 23/7/2016]

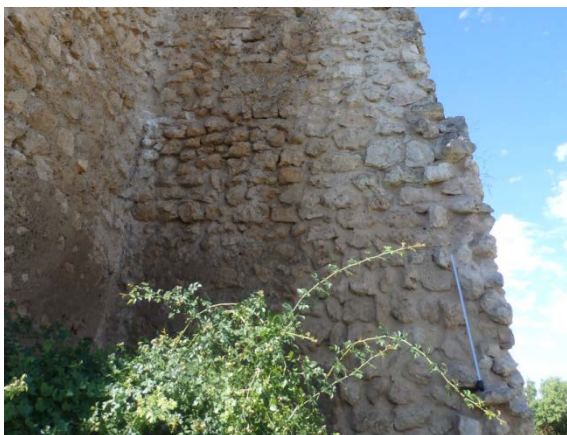
Fig. 5.4.36. Interior de la torre T2 [A.S.E. 23/7/2016].

A continuación se sitúa la torre T2, que como se ha comentado anteriormente estaría relacionada con la posición del castillo. Quedan tan solo los muros sureste y suroeste, formando un ángulo recto. Los bordes de estos muros parecen haberse rematado recientemente a lo largo de toda su altura, a modo de consolidación. La anchura del muro suroeste en la base es cercana a los 3,50m. En el interior de la torre es visible el empleo de tapia de mampostería (Fig. 5.4.36). Se pueden identificar 9 tapias de altura

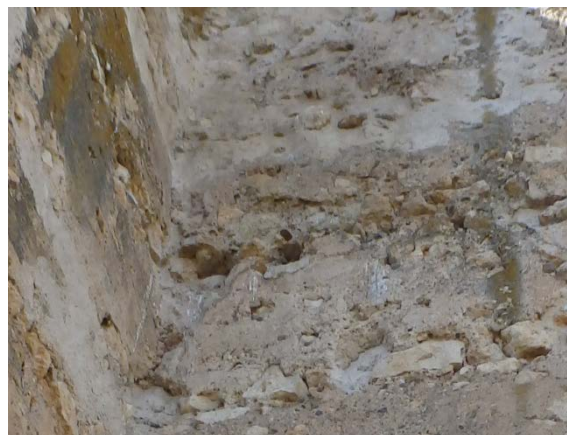
Fig. 5.4.37. Posibles mechinales en la base de la tapia [A.S.E. 23/7/2016]

desde el interior de la torre, con una altura de 1,00m. Las fachadas sureste (Fig. 5.4.39) y suroeste (Fig. 5.4.38) muestran hacia el exterior una coronación de sillarejo sobre los muros de tapia. La esquina se resuelve con sillares contrapeados. En el alzado suroeste son visibles las hiladas de tapia empleadas en la construcción. Se pueden identificar dos mechinales en una de las hiladas, cercanos entre sí, situados una distancia de 75cm aproximadamente. La sección es rectangular, de proporción cercana al cuadrado, con pequeño tamaño y de aproximadamente 3x5cm de ancho.

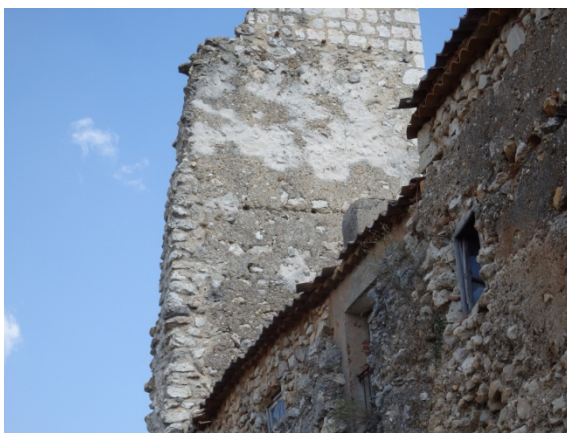
Fig. 5.4.38. Alzado suroeste de T2 desde el exterior [A.S.E. 23/7/2016].

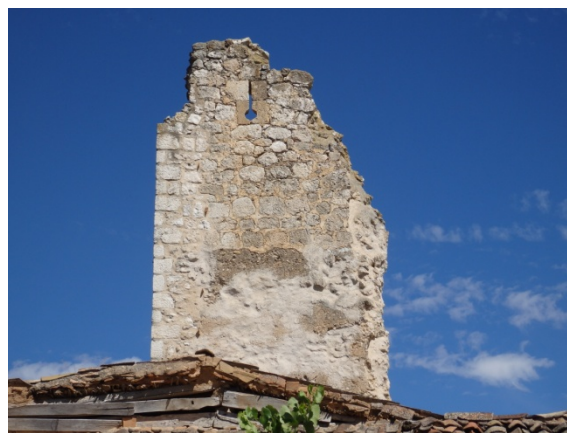
Fig. 5.4.39. Cara sureste de la torre T2 [A.S.E. 23/7/2016].

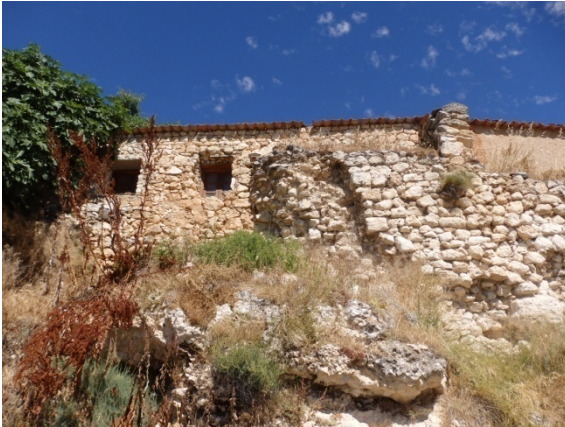
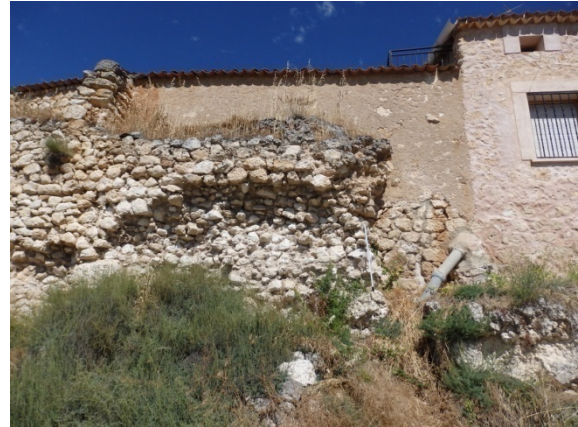
Fig. 5.4.40. Restos T3-noreste [A.S.E. 23/7/2016]. Fig. 5.4.41. Restos T3-noreste [A.S.E. 23/7/2016].

La parte sureste del recinto presenta en su extremo norte los restos de un muro que parece constituir un resto de muralla medieval (Fig. 5.4.40, Fig. 5.4.41). Se construye sobre la roca y tiene una altura que está superada por las nuevas edificaciones que sobresalen en segundo plano. Se observa la pérdida de material en la base. Teniendo en cuenta la altura de la pérdida de piedras, que se sitúa al alcance de la mano, es posible que la pérdida de material se deba a la retirada de piedras para su reutilización en nuevas edificaciones. Otros casos similares se han dado en ejemplos de patrimonio arquitectónico, donde se conocen testimonios que confirman la reutilización de piedras en las nuevas edificaciones. El deterioro del muro es otra razón de pérdida de

material. El paramento visible muestra el empleo de piedras de tamaño medio, irregulares, pero colocadas con orden. Las zonas donde se han perdido estas piedras más superficiales muestran un aglomerado de piedras pequeñas, tierra y probablemente cal. Es muy posible que este muro se haya construido con la técnica del tapial, aunque las marcas características no son visibles, a excepción de una línea horizontal que podría marcar una hilada. Es llamativo que las viviendas que se adosan por el interior construyan un nuevo muro adosado, cuando lo habitual es aprovechar la existencia de un muro para construir directamente los muros perpendiculares al mismo.

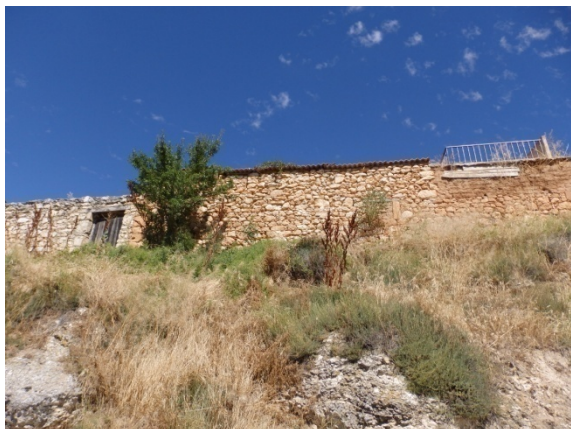
Fig. 5.4.42. Muro que muestra distintos aparejos en función de las parcelas [A.S.E. 23/7/2016]

Desde este punto hacia el suroeste, se suceden los cerramientos de las distintas parcelas cuyos límites traseros coinciden con el trazado de la muralla. De nuevo se ven aparejos de piedra irregulares, con tramos que coinciden con los límites de parcelas, con nuevos aparejos en cada parcela (Fig. 5.4.42). Por estas razones, es difícil identificar estos tramos como restos de muralla original. Es posible que parte de ellos, sus bases o algunas de sus piedras constituyan parte de la muralla original, pero en todo caso se trata de tramos muy modificados y reconstruidos. El punto T3 muestra un quiebro en el trazado de las construcciones actuales, un tacón cuya base muestra un aparejo de piedras grandes irregulares y una esquina resuelta con sillares contrapeados. Sobre esta base se construye con una fábrica de adobe. Esta base podría tener como origen una torre de la muralla medieval (Fig. 5.4.43), aunque tampoco resulta evidente, puesto que se han producido modificaciones y añadidos que dificultan la interpretación.

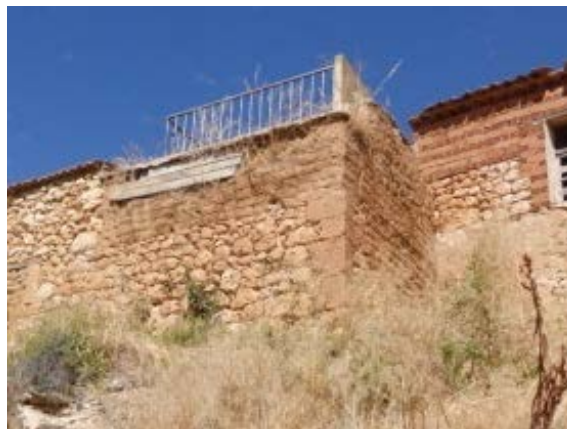
Fig. 5.4.43. Esquina que podría ser una antigua torre [A.S.E. 23/7/2016].

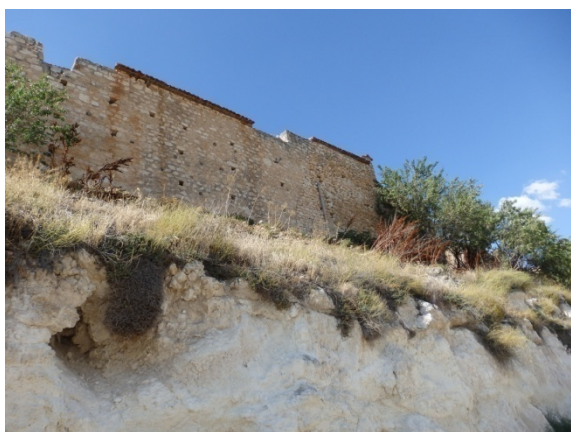
Fig. 5.4.44. Parte reconstruida [A.S.E. 23/7/2016].

Algunas parcelas muestran reconstrucciones completas de los muros (Fig. 5.4.44), con muros con sillarejo de hiladas muy rectas y regulares. En otras zonas se conservan muros de mampostería seca que no han sido recrecidos con posterioridad por la construcción de nuevas viviendas (Fig. 5.4.45).

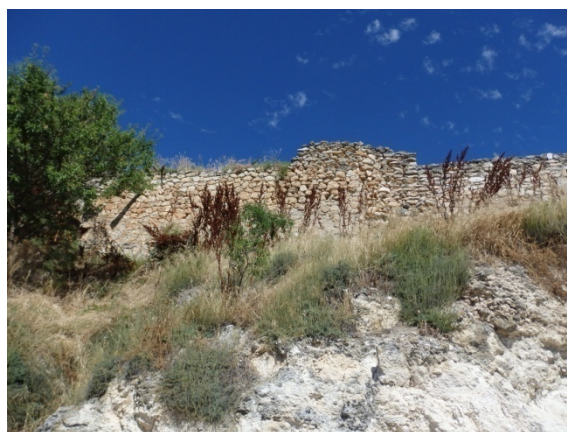
Fig. 5.4.45. Muro en el tramo T3-L3 [A.S.E. 23/7/2016]

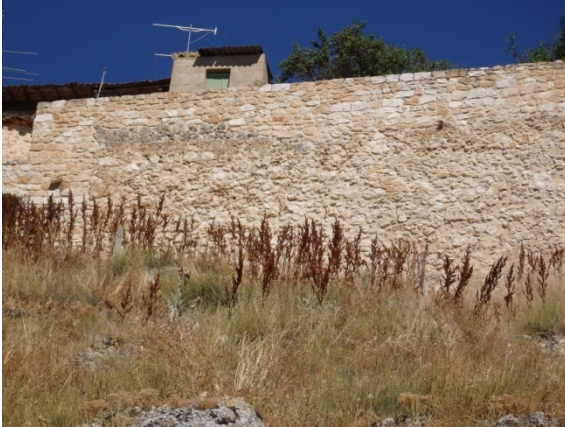
Fig. 5.4.46. Base de muro restaurada que podría tratarse de muralla medieval [A.S.E. 23/7/2016]

En la zona cercana a la iglesia de Santa María del Castillo se sitúan los tramos L3 y L4, donde se conservan restos que parecen originales. L4 muestra una base de mampuestos irregulares y de pequeño tamaño, que han sido reparados a través de la aplicación de nuevos morteros, pero que conservan un carácter que recuerda a la tapia de mampostería. Sobre estos restos y en su lateral izquierdo se ha construido un muro nuevo con piedra de tamaño medio, ordenada en hiladas rectas (Fig. 5.4.46, Fig. 5.4.47).

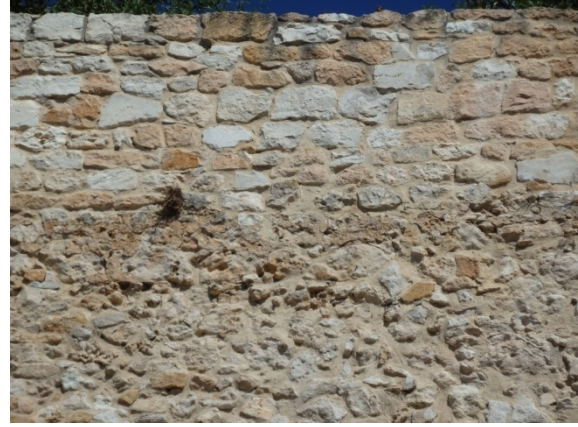
Fig. 5.4.47. Detalle de la parte nueva en sillarejo que se construye sobre una base existente, probablemente de tapia [A.S.E. 23/7/2016]

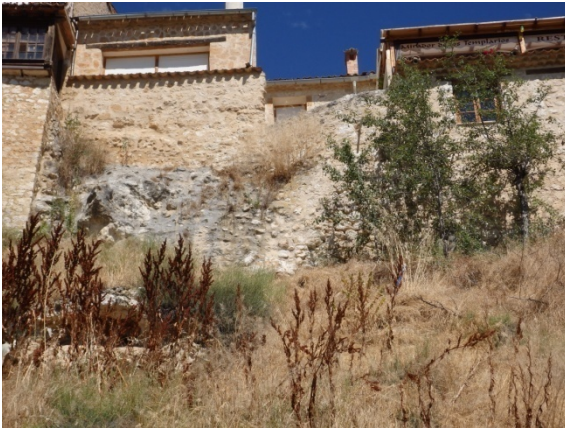
Fig. 5.4.48. Restos de muralla medieval en las bases de los muros de la zona sureste [A.S.E. 23/7/2016].

En la zona cercana a la iglesia de San Miguel se sitúan otros restos, L5 y L6, que se conservan en las bases de los muros. Se trata de restos desdibujados, donde es difícil reconocer formas y técnicas constructivas, pero que pueden identificarse como restos medievales (Fig. 5.4.48, Fig. 5.4.49).

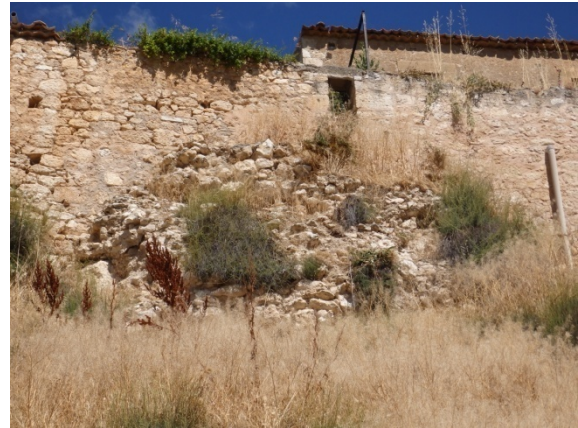
Fig. 5.4.49. Restos de muralla medieval en las bases de los muros de la zona sureste [A.S.E. 23/7/2016].

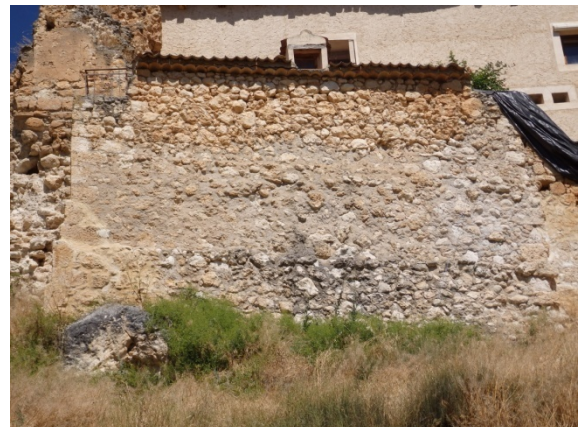
Fig. 5.4.51. Esquina sur del recinto, posible torre T4 [A.S.E. 23/7/2016].

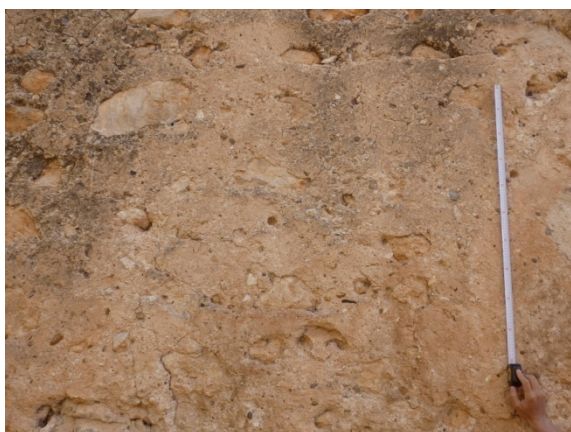
Fig. 5.4.52. Tapia de mampostería en zona P1-T1 [A.S.E. 23/7/2016].

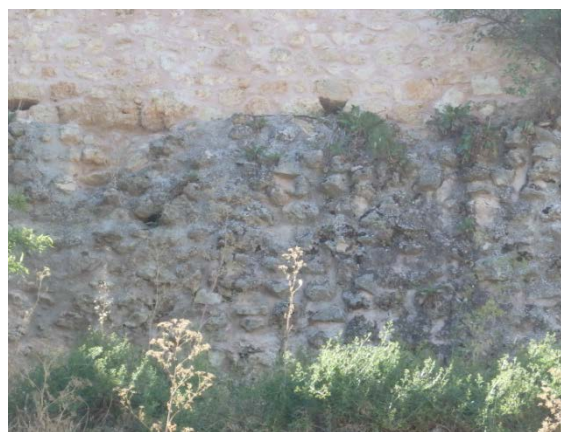
Fig. 5.4.53. Tapia en L1.1 [A.S.E. 23/7/2016].

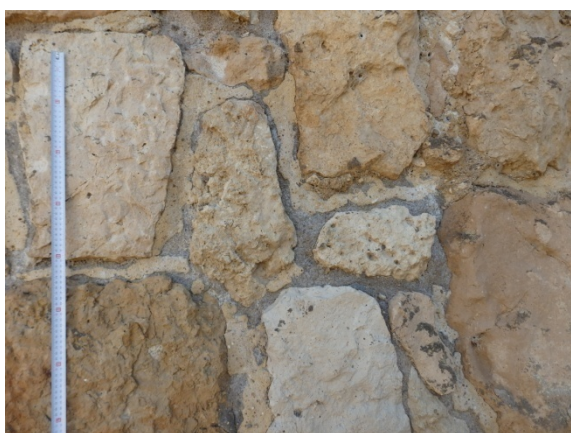
Fig. 5.4.54. Sillería irregular en la base de la cara sur de la torre del Oeste [A.S.E. 23/7/2016]

En la zona T1-P1, bajo las tapias anteriormente descritas se ve una base de sillarejo (Fig. 5.4.57) de hiladas regulares. Las piedras tienen proporción rectangular y forman hiladas de una altura cercana a los 20cm. Sillares de mayor tamaño que alcanzan los 40cm de altura se ven en las hiladas más bajas. El aparejo de piedra presente en el frente de la puerta de la villa tiene una regularidad creada a partir de una uniformización de la altura de sus hiladas, y consigue un aparejo ordenado aunque emplee piedras de forma irregular (Fig. 5.4.56). Esta solución solo es visible en la puerta de la Villa, no se repite en otros puntos del recinto. La torre T1 o la puerta del Barrio presentan sillares en sus bases, sin un orden por hiladas, sino que tiene un aparejo desordenado (Fig. 5.4.54, Fig. 5.4.55).

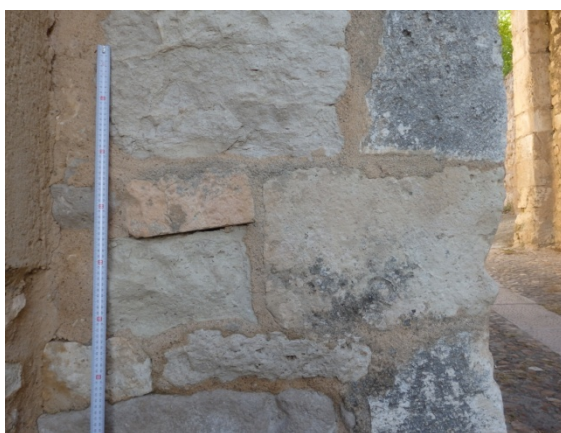
Fig. 5.4.55. Sillería irregular en puerta del Barrio [A.S.E. 23/7/2016].

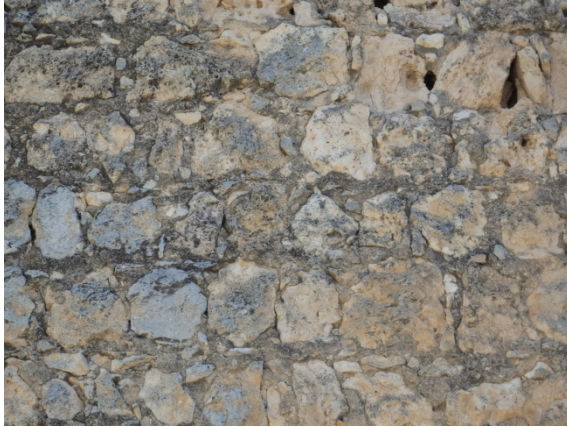
Fig. 5.4.56. Aparejo singular en el frente de la puerta de la Villa [A.S.E. 23/7/2016].

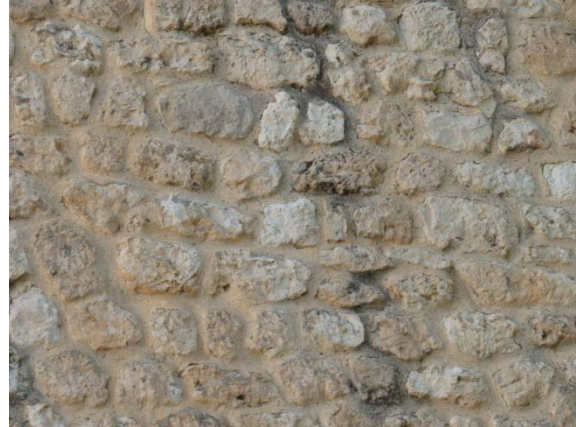
Fig. 5.4.57. Sillarejo en tramo P1-T1 [A.S.E. 23/7/2016].
