**Las murallas en las Comunidades de Villa y Tierra  
de la Diócesis de Segovia en los siglos XI a XIII  
Técnica y sistemas constructivos de la  
arquitectura defensiva medieval**

**Tesis doctoral**

**Universidad de Valladolid**

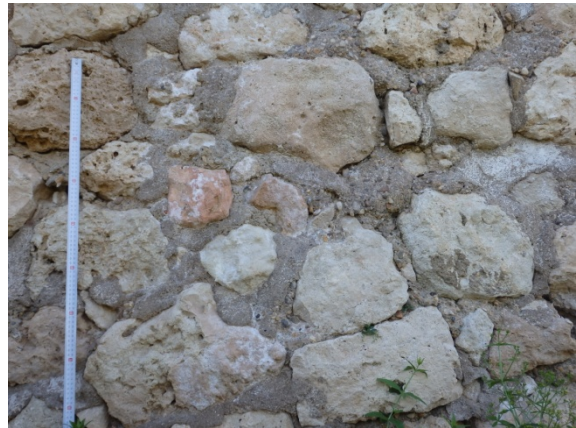
Fig. 5.4.59. Mampostería en zona reparada [A.S.E. 23/7/2016].

En los restos encontrados, es habitual la existencia de una base diferenciada a través de una discontinuidad en el plano del muro (Fig. 5.4.58). Es posible que se trate de restos originales restaurados sobre los que se ha construido una nueva edificación, de carácter doméstico. Por otra parte, se observan reparaciones en muchos de los lienzos realizadas con mampostería y empleando mortero de cemento (Fig. 5.4.59).

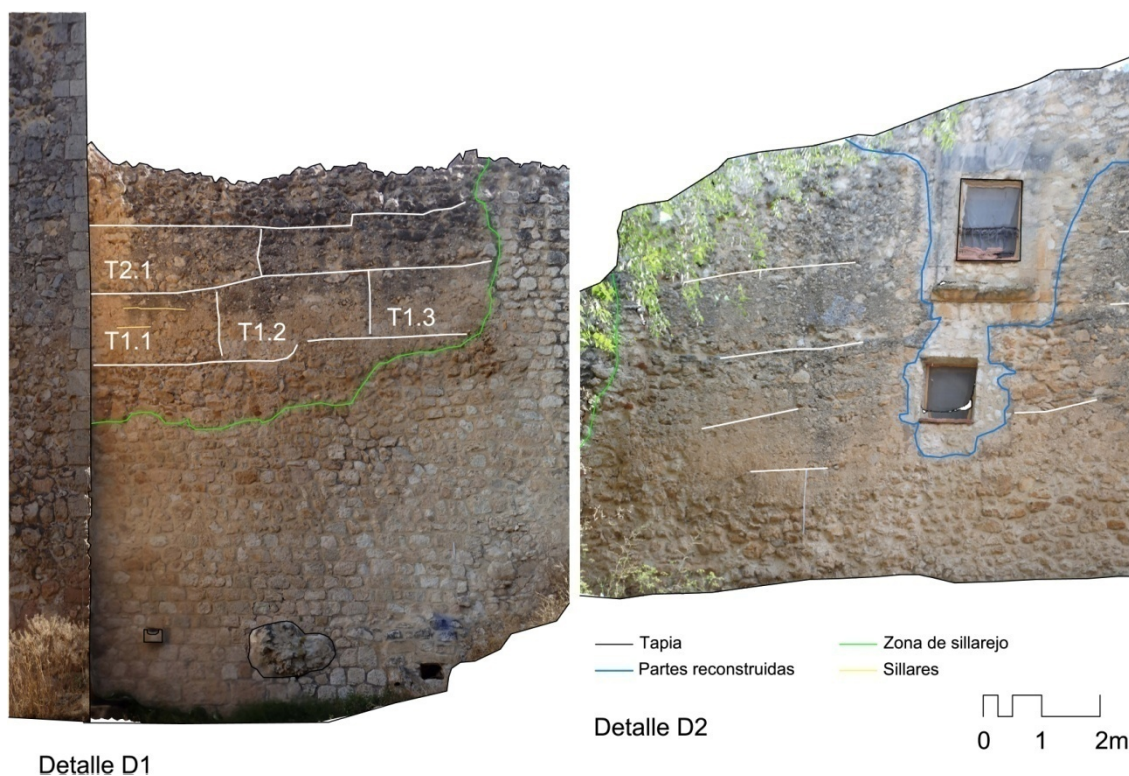
Detalle D1

El detalle D1 (Fig. 5.4.61, izquierda) muestra la parte que colinda con la torre T1. Sobre el aparejo anteriormente descrito se observan tres hiladas de tapia de altura irregular. En la primera hilada se hace posible identificar dos tapias y una tercera queda incompleta en su lado derecho. La altura de las tapias oscila entre 110cm y 125cm, con un valor medio de 117,50cm, que se tomará como anchura representativa de este tramo. Las tapias T1.2 y T2.1 tienen una anchura cercana a 260cm, que se tomará como anchura representativa. La tapia T1.1 tiene una altura de 1,25m y una anchura de 2,23m. En esta tapia son visibles algunas marcas de la tabazón empleada en el tapial, sobre todo en la parte superior. La marca visible muestra una tabla colocada en sentido horizontal, con una altura de 25cm. De acuerdo con esta medida y con otras marcas menos evidentes en la tapia, es probable que el tapial se compusiera de 4 tablas. En ningún punto de esta zona de tapia se han localizado mechinales. No se observan huecos en las bases de las tapias, posiblemente ocultos en alguna reparación. Es probable que este sistema constructivo se extendiera en la parte inmediatamente a la derecha, que ahora muestra un aparejo de sillarejo.

Fig. 5.4.61. Detalles del tramo T1-P1. Fuente: Elaboración propia.

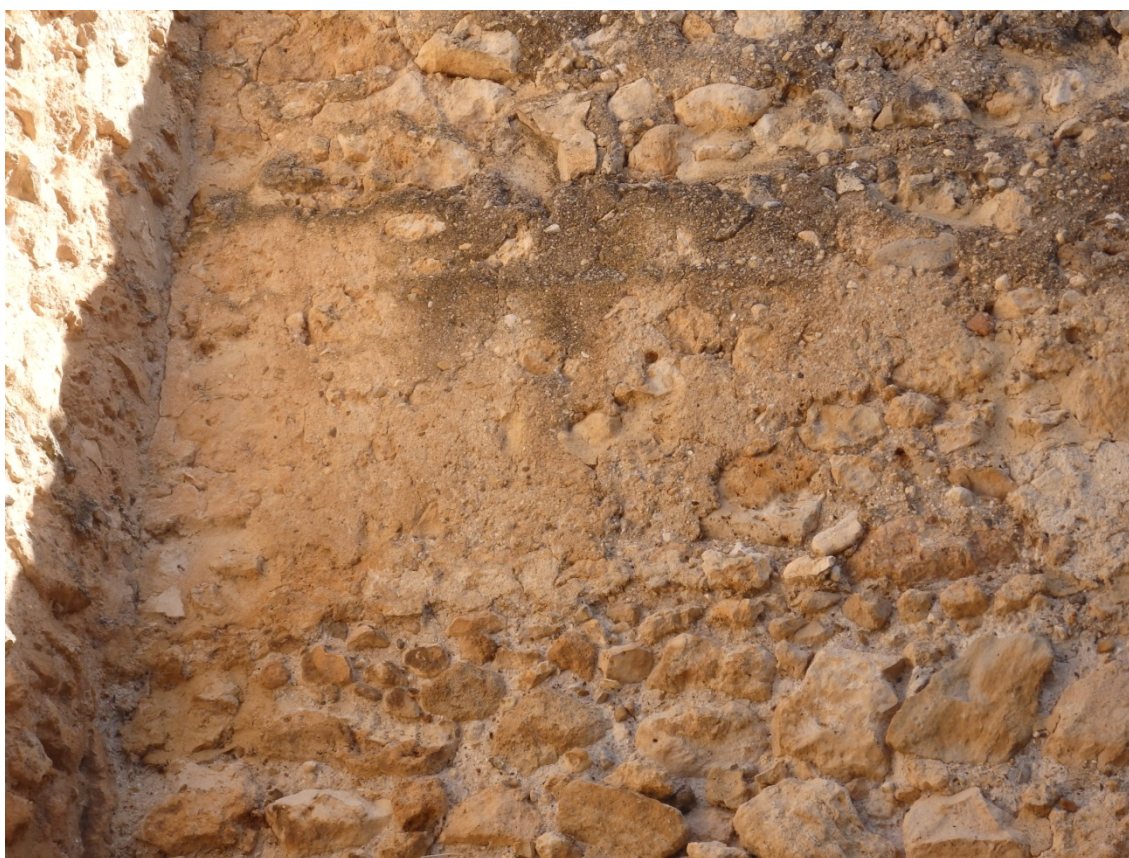
Fig. 5.4.62. Tapia T1.1. con 1,25 m de altura y 2,23 de anchura. Son visibles algunas marcas de la tablazón en la parte superior, ligeramente oscurecida. [A.S.E. 24/7/2016]

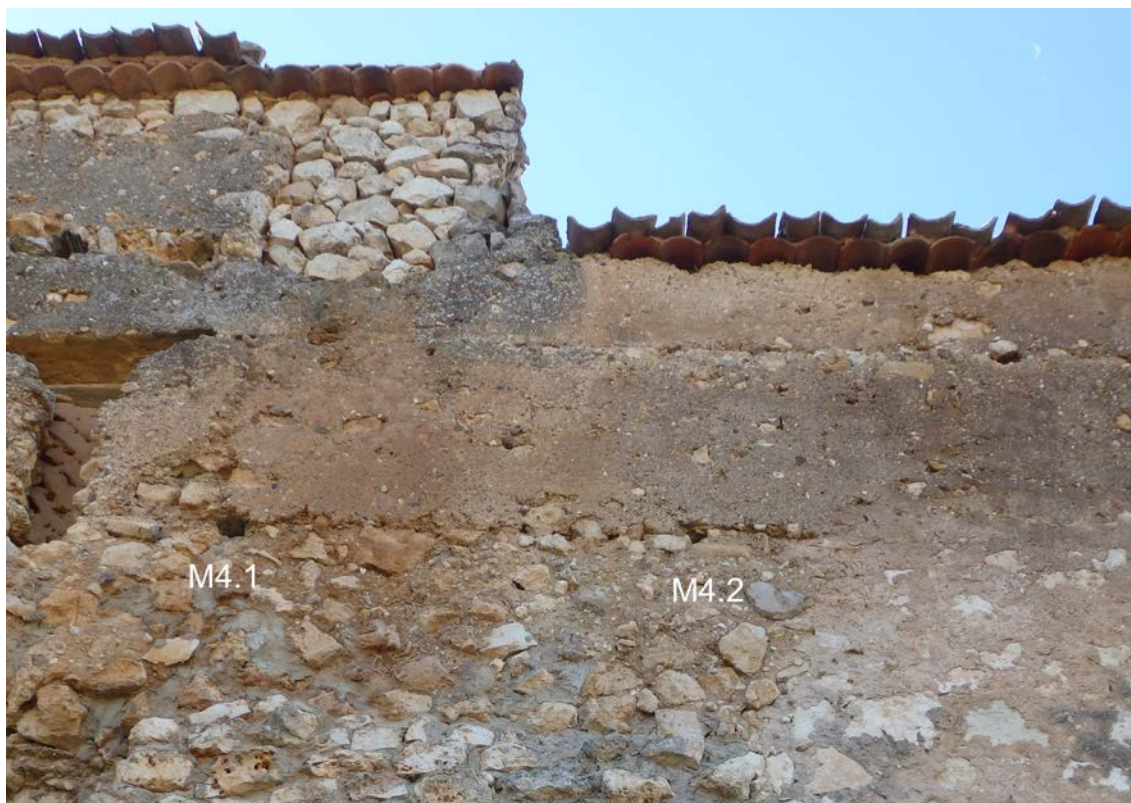
En la zona denominada D1 (Fig. 5.4.64), se puede ver de forma más clara la existencia de tapia de mampostería. Se observan tres hiladas de tapia, visibles a través de las líneas horizontales que se dibujan en el paramento. La altura de la tapia ronda el valor de 1,00m, siendo las alturas de las dos hiladas de tapia visibles de 1,03 y 0,97m. El acabado de estas hiladas es tierra y allí donde se ha desprendido se observan los mampuestos que configuran la tapia. En algunos puntos son visibles

mechinales, testigos del empleo de tapial para la construcción del muro. En esta zona los mechinales se sitúan en la base de la hilada cuarta. Están separados entre sí una distancia de 2m.

Fig. 5.4.64. Detalle D1 del muro en el tramo T2-suroeste. Fuente: Elaboración propia en foto del 24/7/2016.

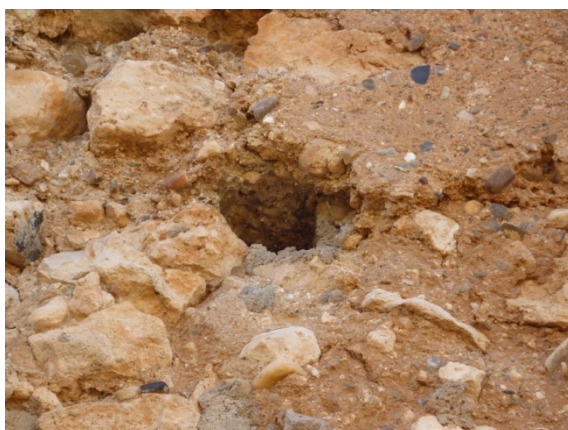
Fig. 5.4.65. Mechinal M4.1 [A.S.E. 24/7/2016]

El mechinal M4.1 (Fig. 5.4.65) muestra una oquedad con forma rectangular probablemente rodeada de mampuestos, aunque no sean completamente visibles por conservarse el acabado terroso de la tapia. Las dimensiones del mechinal son de 10cm de anchura por 8cm de altura. El mechinal M4.2 se apoya sobre dos mampuestos, visibles en el paramento al haberse desprendido en esa zona el

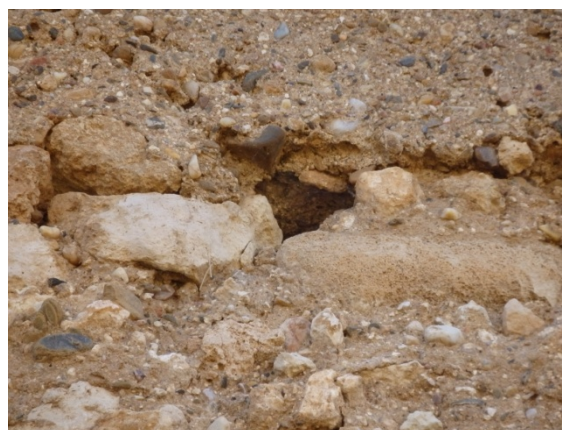
Fig. 5.4.66. Mechinal M4.2 [A.S.E. 24/7/2016]

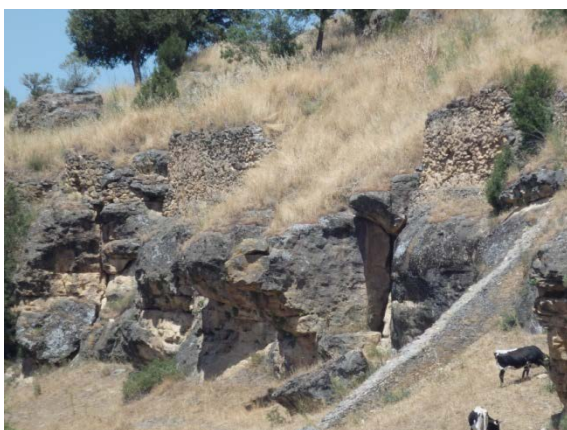
Fig. 5.5.5. Restos de muralla sobre el borde del cortado en el lado suroeste. Se observa una rampa de bajada moderna para salvar el desnivel [A.S.E. 24/7/2016].

El recinto amurallado de Pedraza se adapta a los bordes del cerro donde se asienta. Los lados norte, oeste y sur ofrecen desniveles pronunciados que se traducen en paredes verticales de roca. Al borde de estas paredes arrancan los lienzos de la muralla. En la zona este, el desnivel es menor, y es donde se encuentran los dos accesos. Este frente del recinto amurallado se compone de la Puerta de la villa, situada en el extremo este, y de un tramo de muralla visible desde la carretera de acceso. Este lienzo se oculta después en el caserío hasta llegar a la torre de Hontanillas (Fig. 5.5.6). Desde la torre de Hontanillas y a lo largo del frente suroeste, los restos de muralla son escasos e intermitentes. Se encuentran pequeños tramos en el borde del cerro en torno a los 1050 m de altitud (Fig. 5.5.5, Fig. 5.5.7). Estos restos aislados son visibles en todo este tramo suroeste, hasta el castillo.

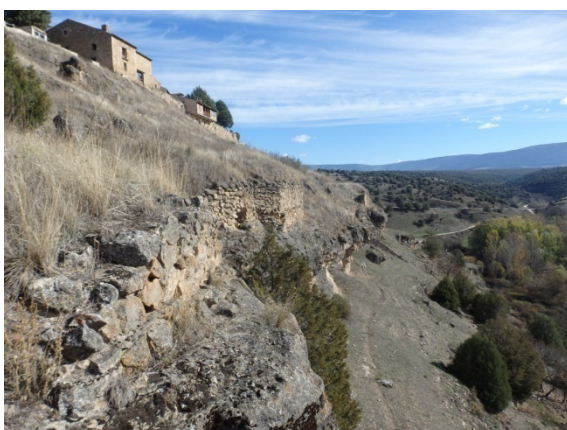
Fig. 5.5.7. Restos de muralla sobre el borde del cortado suroeste. Se aprecia el dominio visual del cerro sobre el territorio [A.S.E. 18/11/2015].

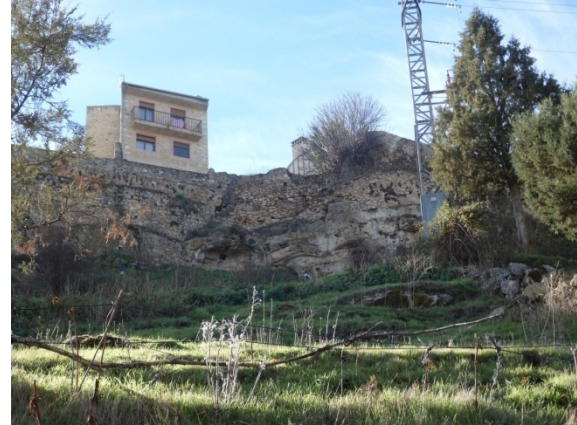
Fig. 5.5.10. Vista noreste del recinto amurallado. La muralla se alza directamente sobre la roca [A.S.E. 18/11/2015].

En la zona norte, el recinto amurallado continúa más allá del castillo, en dirección este, adaptándose escrupulosamente al terreno. En esta zona las edificaciones se han pegado a la muralla y han ido modificándola progresivamente, apoyándose sobre ella las construcciones urbanas y reconstruyendo algunas partes. La muralla se construye directamente sobre la roca (Fig. 5.5.10).

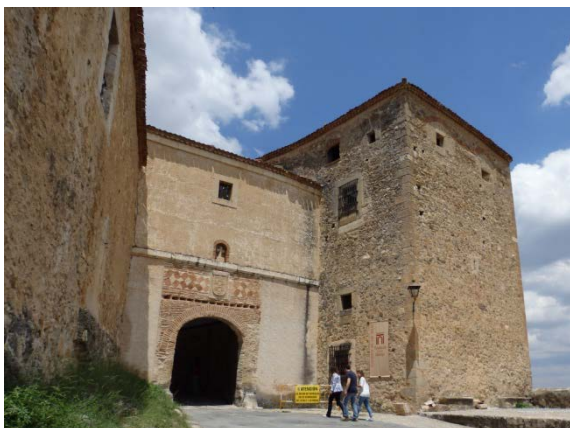
Fig. 5.5.11. Puerta de la villa vista desde el exterior. A la derecha se adosa un volumen rectangular en sentido perpendicular [A.S.E. 5/7/2014].

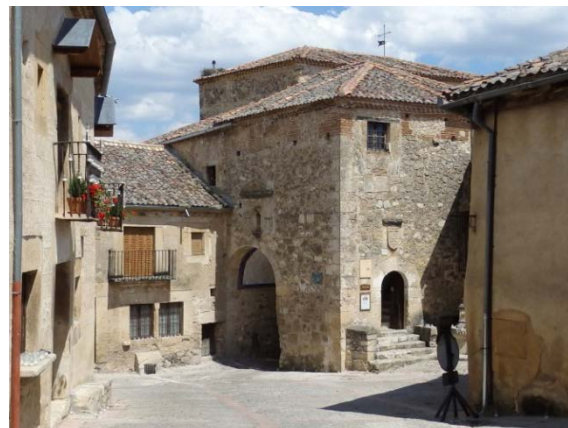
Fig. 5.5.12. Puerta de la villa vista desde el interior del recinto. A la izquierda se ve el hueco de acceso. A la derecha se encuentra la puerta de acceso al interior del edificio [A.S.E. 5/7/2014].

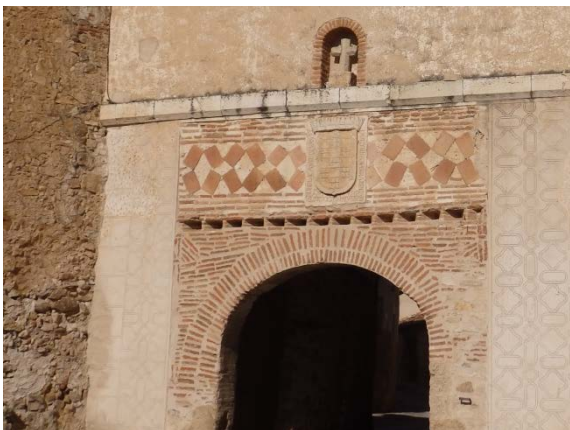
Fig. 5.5.13. Decoración de ladrillo en el frente exterior de la puerta de la Villa [A.S.E. 18/11/2015].

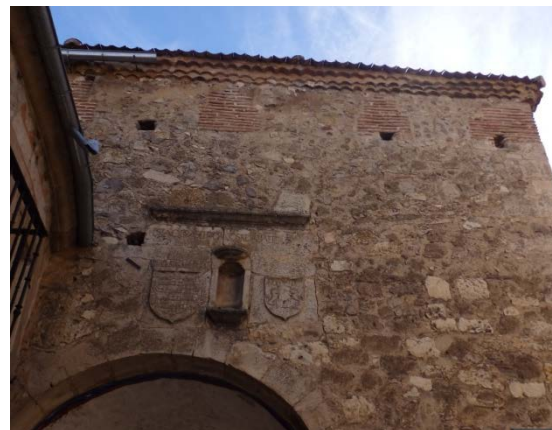
Fig. 5.5.14. Coronación del volumen de acceso de la puerta de la villa [A.S.E. 18/11/2015].

Desde el interior, la construcción de la puerta muestra un aparejo de sillarejo de tamaño medio. La esquina visible se construye con sillares rectangulares que alternan soga y tizón, formando un dentado. El arco interior de acceso también se resuelve con sillares, incluyendo los arranques desde el suelo que también presentan un dentado. En la actualidad, la coronación de esta puerta es una cubierta de teja. En la parte superior, desde el interior del recinto, se puede apreciar lo que parece ser el arranque de varios machones de ladrillo dentados, entre los que se sitúa piedra mampuesta (Fig. 5.5.14).

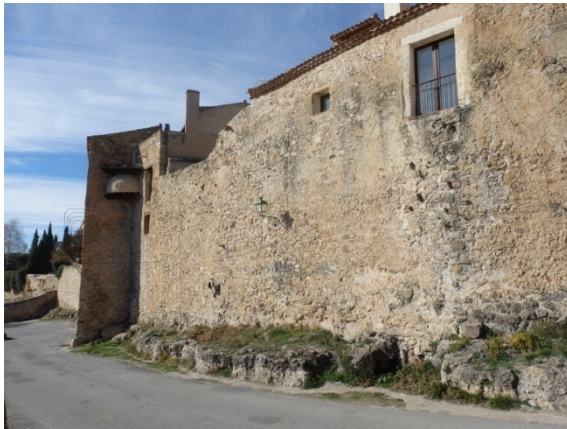
Fig. 5.5.15. Tramo de muralla desde la puerta de la Villa hacia el sur. Se observa el arranque de la muralla, directamente sobre la roca. Al fondo se ve la torre T2 que sobresale del plano del lienzo [A.S.E. 18/11/2015].

La muralla continúa hacia el sur, visible desde la calle de acceso a la puerta de la villa. Se apoya directamente sobre la roca, también visible (Fig. 5.5.15). En este tramo, las construcciones del pueblo se apoyan sobre la muralla, modificándola y añadiendo huecos. Los materiales visibles en los lienzos son mampuestos de tamaño medio y pequeño, con un aparejo desordenado. Tras 35m de lienzo de muralla se sitúa la torre

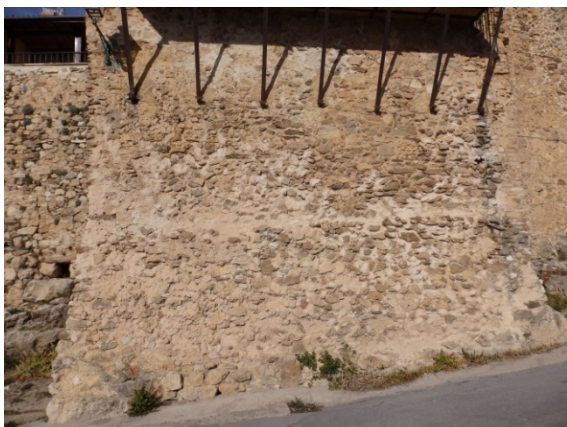
Fig. 5.5.17. Base en forma de talud del frente de la torre T2 [A.S.E. 18/11/2016].

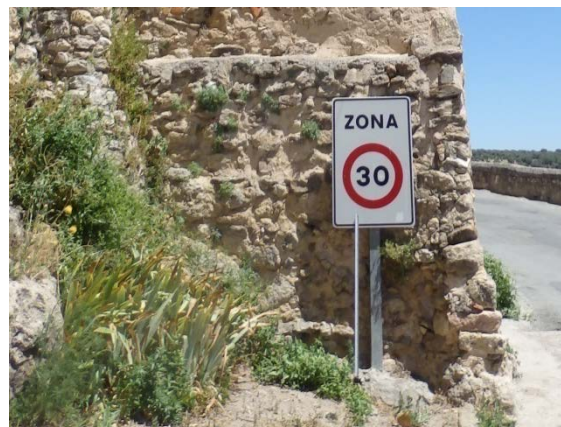
Fig. 5.5.18. Base de la cara suroeste de la torre T2 [A.S.E. 24/7/2016].

T2 (Fig. 5.5.16) que sobresale del plano de la muralla aproximadamente 3 m. Se eleva varios metros por encima de la altura de los lienzos que la rodean. Se han abierto varios huecos y construido un balcón en el alzado suroeste de la torre. En el alzado sureste, se observa una importante mezcla de materiales. En la base de la torre se utilizan mampuestos de tamaño medio, con aparejo irregular. Parte de las esquinas están construidas con ladrillo. En la actualidad, la coronación de la torre está resuelta con una cubierta de teja a un agua. De la torre T2 destaca la presencia de una base diferente, que desde la cara frontal muestra una forma de talud (Fig. 5.5.17). La diferencia no se aprecia tanto en el material utilizado, se emplean también mampuestos de similar tamaño. A la altura de dos metros, se produce una discontinuidad en el paramento, visible de forma más pronunciada en la cara suroeste de la torre (Fig. 5.5.18).

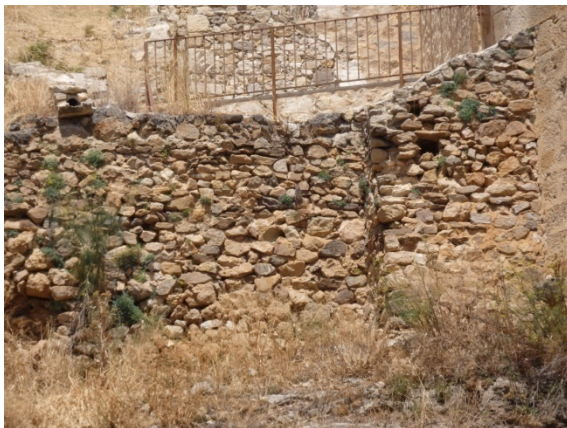
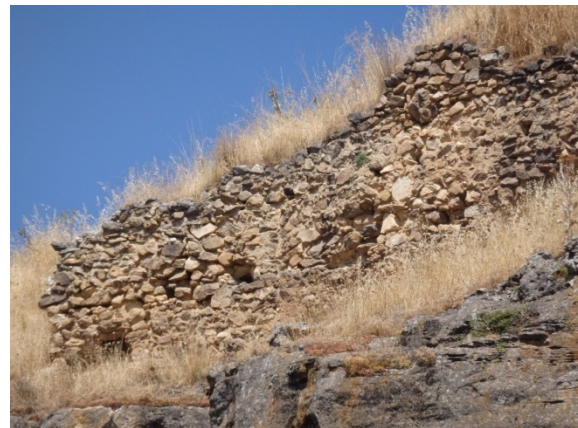
Fig. 5.5.25. Tramo L1 [A.S.E. 24/7/2016].

Fig. 5.5.26. Tramo L2 [A.S.E. 24/7/2016].

(Fig. 5.5.25, Fig. 5.5.26). En esta zona se ubica la ruina de una construcción de planta rectangular, usada a modo de palomar. La posición de este elemento está ligeramente retranqueada en relación con el recorrido de la muralla, y sus dimensiones son similares a las de las torres T2 y T3 del recinto amurallado. Más al sur, el resto L3 (Fig. 5.5.27) se encuentra parcialmente cubierto por la vegetación. Tiene un aspecto masivo, se compone de piedras mampuestas irregulares de tamaño medio. Es difícil identificar sistemas de construcción en este resto.

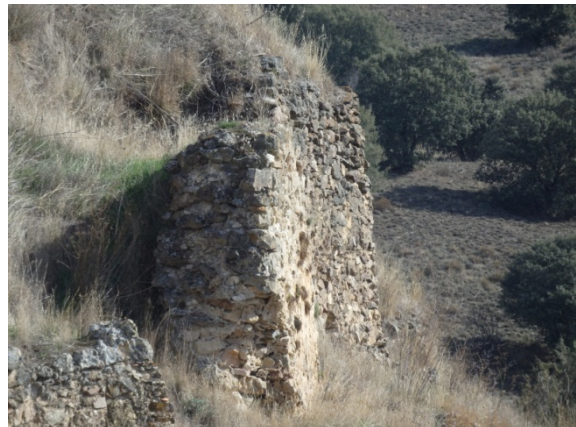
Fig. 5.5.28. Resto L4 en la zona sur del núcleo [A.S.E. 18/11/2015].

Más al este, se ubica el tramo L4 (Fig. 5.5.28) donde se reconoce más fácilmente el carácter de muro. Este tramo se compone de piedras de tamaño medio, irregulares. Es reconocible en algunos puntos la traza del uso de encofrado para la construcción del muro. En la sección del muro, se observa la línea horizontal divisoria entre tapias. El tramo L5 (Fig. 5.5.29) tiene una longitud de 10m aproximadamente. Se eleva una altura de escasos 200cm sobre la roca. Se observan líneas horizontales correspondientes al límite de las tapias, así como algunos mechinales. El muro se yergue en el mismo borde la roca y se adapta a su recorrido arbitrario. En algunos puntos, apenas se conservan cuatro hiladas de piedra sobre la roca (Fig. 5.5.30).

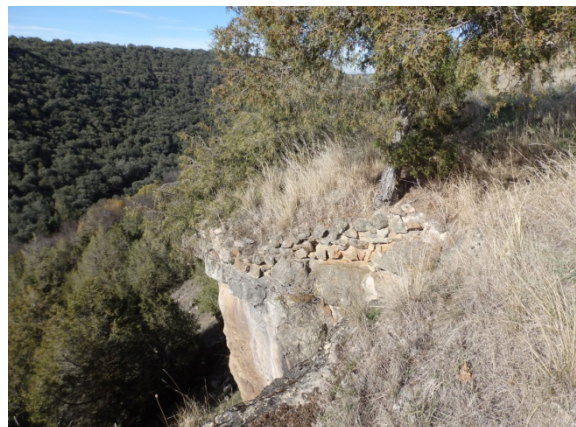
Fig. 5.5.30. Resto L6 en la zona este del núcleo [A.S.E. 18/11/2015].

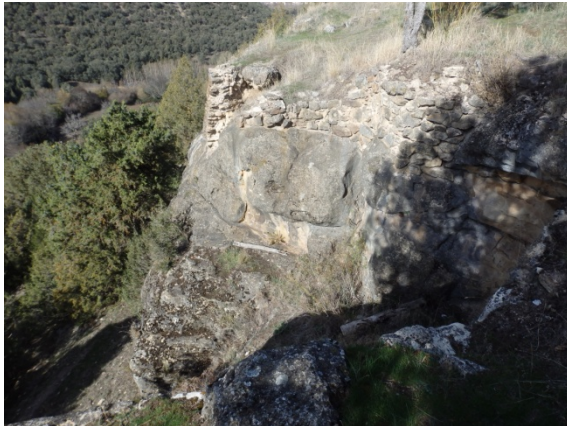
Fig. 5.5.31. Resto L7 sobre la roca [A.S.E. 18/11/2015].

Muy cerca del castillo se encuentran los restos L7 (Fig. 5.5.31), cuya altura no alcanza los dos metros sobre la roca. El grosor del muro es de apenas 100cm. Se construye de nuevo con piedras irregulares, mampuestos. No se observa un esfuerzo por construir una cimentación con piedras más grandes o más regulares. Se observa el empleo de piedras diferentes en estos restos. En una parte las piedras son más planas y de menos tamaño, mientras que en otra zona, las piedras son ligeramente más grandes y de forma más redondeada.

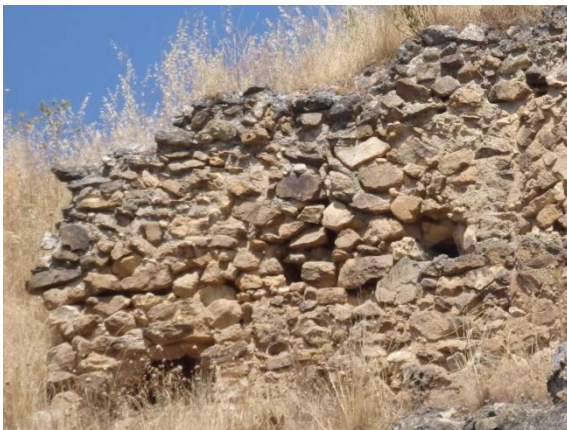
Fig. 5.5.39. Tapia de mampostería [A.S.E. 24/7/2016]

A continuación se detallan las distintas soluciones constructivas empleadas en la muralla. En los restos intermitentes de la zona suroeste, desde la torre de Hontanillas hasta el castillo, se observa el uso de mampostería encofrada (Fig. 5.5.39). En el postigo de Hontanillas, también se encuentra esta técnica sobre el arco de acceso, en su cara exterior. Se utilizan mampuestos de proporción alargada (Fig. 5.5.40). En este postigo se combinan otras técnicas, como la sillería o el aparejo de ladrillo. El ladrillo también se utiliza como relleno, en algunas zonas de la sillería (Fig. 5.5.43). La reconstrucción realizada a ambos lados de la puerta se realiza tratando de emular una mampostería. La torre de Hontanillas se realiza prácticamente en su totalidad con un aparejo de sillería. Este sistema sólo es visible en esta torre (Fig. 5.5.45). Más adelante, en la Tabla 5.5.3, se indican las soluciones constructivas encontradas y se detalla en qué elementos de la muralla se han localizado.

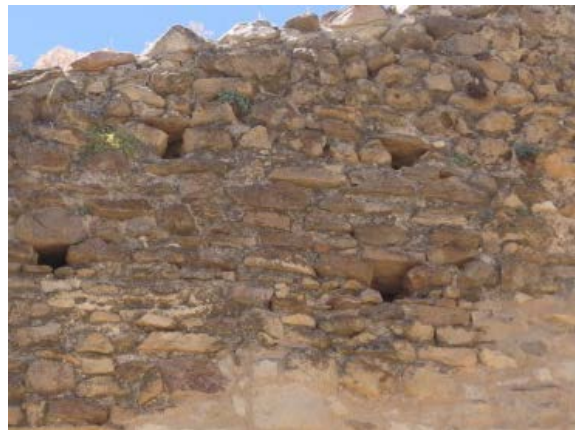
Fig. 5.5.40. Tapia de mampostería con piedras planas [A.S.E 24/7/2016]

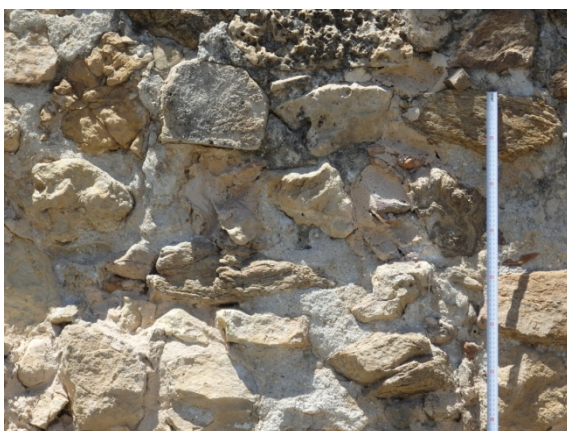
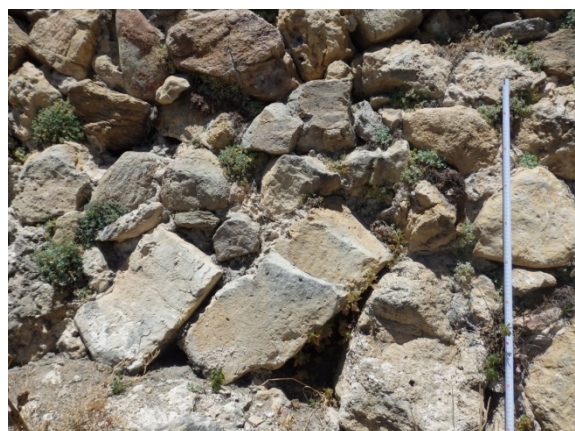
Fig. 5.5.41. Mampostería en tramo P1-T2 [24/7/2016].

Fig. 5.5.42. Mampostería en tramo P1-T2 [A. S. E. 24/7/2016].

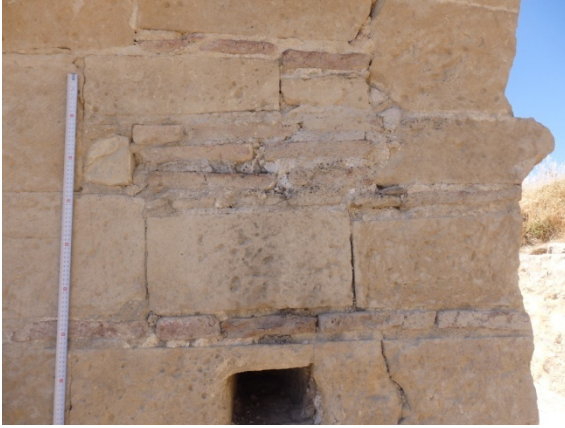
Fig. 5.5.43. Sillería en el alzado exterior del postigo de Hontanillas. Se observan hiladas de ladrillo entre los sillares [A.S.E 24/7/2016].

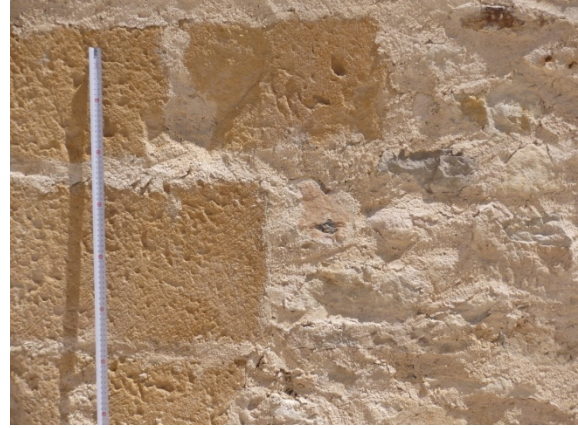
Fig. 5.5.44. Sillería en el alzado interior del postigo de Hontanillas [A.S.E 24/7/2016].

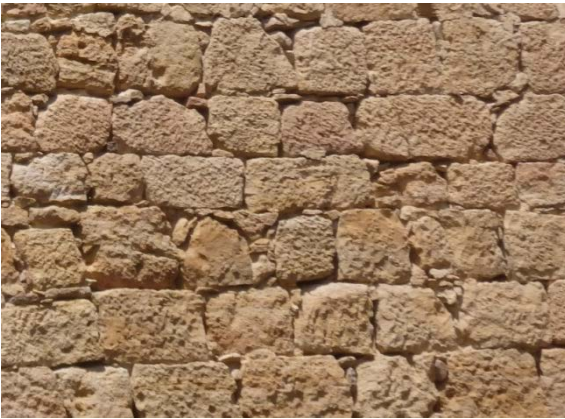
Fig. 5.5.45. Sillería de la torre de Hontanillas [A.S.E. 24/7/2016].

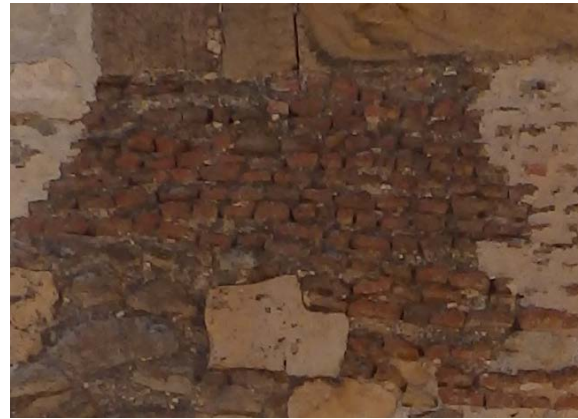
Fig. 5.5.46. Fábrica de ladrillo singular en la cara exterior del postigo de Hontanillas [A.S.E. 24/7/2016].

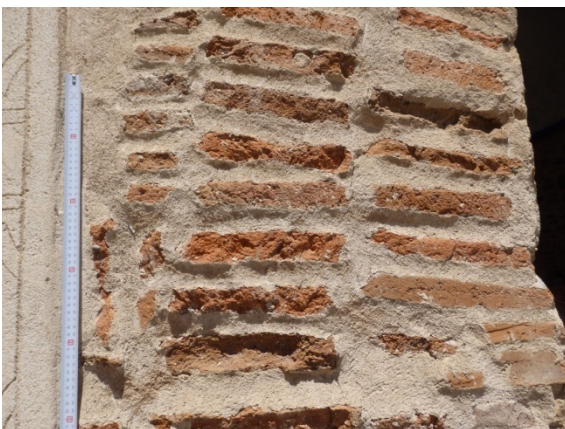
Fig. 5.5.47. Ladrillo en la cara exterior del arco de la Villa [A.S.E 24/7/2016].

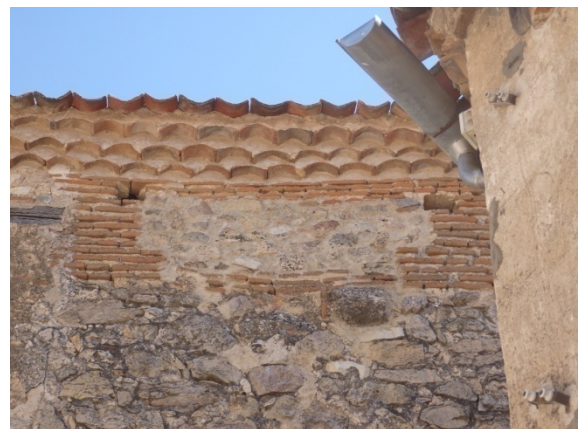
Fig. 5.5.48. Tapia mixta en la coronación del alzado interior de la puerta de la villa [A.S.E 24/7/2016].

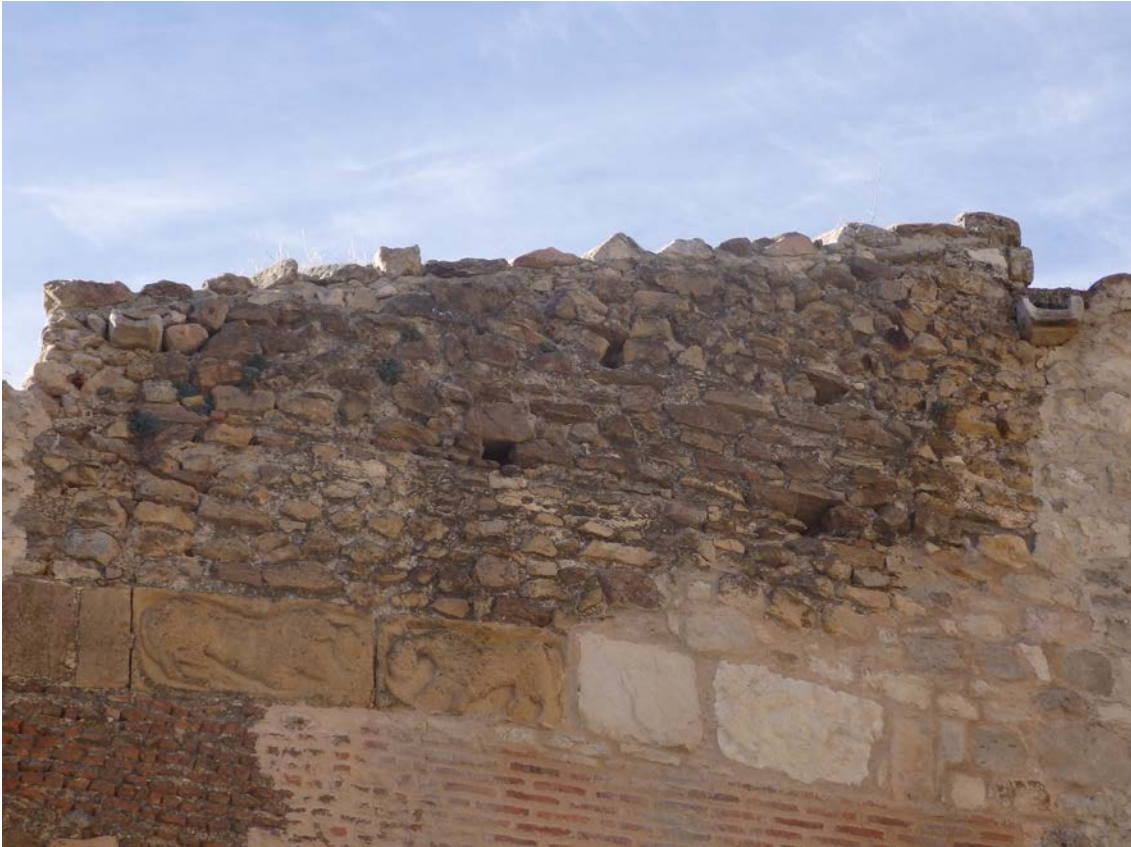
Fig. 5.5.50. Detalle de las tapias sobre el postigo de Hontanillas. Se observan los [A.S.E 24/7/2016].

una altura muy inferior, de apenas 8cm, quedando una forma rectangular y plana (Fig. 5.5.52). Hay que señalar que estas dos últimas imágenes se han tomado desde el nivel del suelo, con un ángulo forzado que ofrece una imagen fugada de los mechinales y donde se ven las caras inferiores de las piedras. La separación entre los mechinales es de 1,60cm en la segunda hilada y de 1,15 en la tercera hilada. En la segunda hilada, inmediatamente bajo los mechinales, es visible una hilada de mampuestos relativamente planos, colocados a modo de verdugada (Fig. 5.5.50, Fig. 5.5.51).

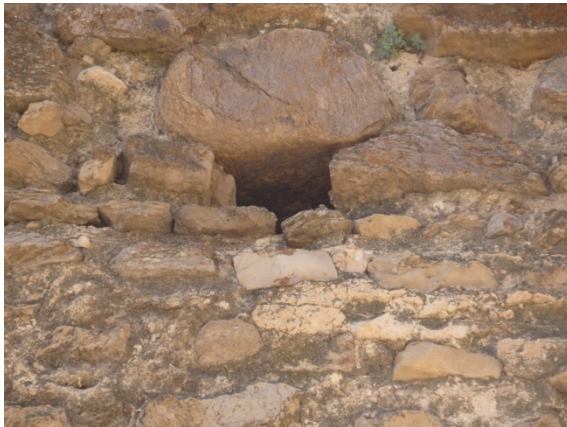
Fig. 5.5.51. Mechinal M2.1 visto desde abajo [A.S.E. 24/7/2016].

Los mechinales tienen sección cuadrangular y se configuran con mampuestos. Se sitúan en la base de las tapias. En la segunda hilada se observa un primer mechinal configurado con tres mampuestos (Fig. 5.5.51). Dos de ellos flanquean el hueco y tienen una anchura similar de 10-20cm y una altura de 15cm aproximadamente. El tercer mampuesto corona el mechinal y tiene un tamaño mayor, cercano a los 30cm de anchura y 20cm de altura, con una forma redondeada. En la misma hilada, el segundo mechinal se configura igualmente con tres piedras. Las de flanco son similares a las descritas en el anterior mechinal y la de coronación tiene una anchura parecida pero

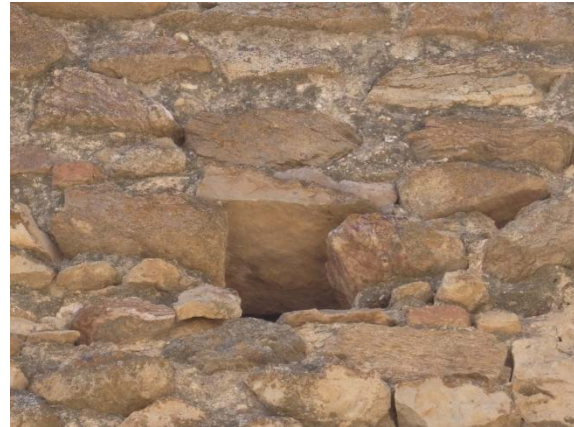
Fig. 5.5.52. Mechinal M2.2 visto desde abajo [A.S.E. 24/7/2016].

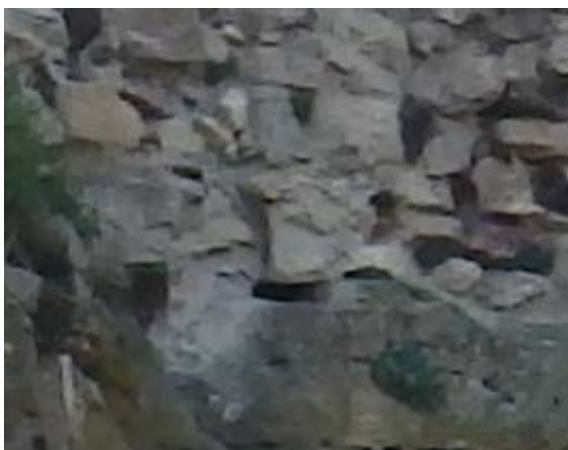
Fig. 5.5.54. Mechinal M1.1 directamente sobre la roca [A.S.E. 24/7/2016]

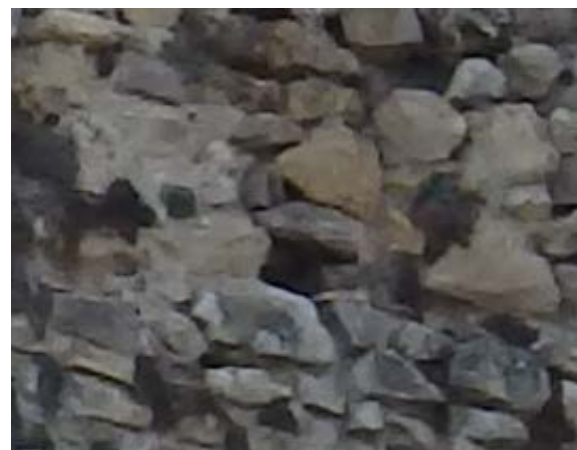
Fig. 5.5.55. Mechinal M2.1 coronado por un mampuesto [A.S.E 24/7/2016]

La fotografía se ha tomado desde la carretera, a una distancia de 70m, por lo que la definición no es destacable. Aun así es posible identificar el mechinal y observar que tiene una forma rectangular alargada. La posición de este mechinal sobre la roca indica que no se realizó ninguna preparación antes de iniciar la construcción de la tapia. Otros mechinales en posiciones más elevadas tienen una proporción más cuadrangular (Fig. 5.5.55). Se configuran, como en otros casos, con un conjunto de mampuestos que flaquean y coronan el mechinal.

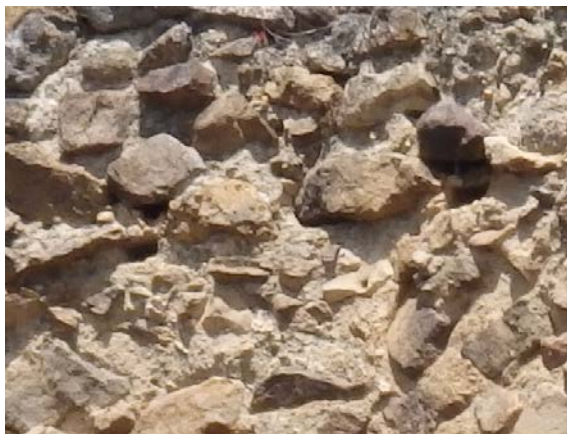
Fig. 5.5.57. Mechinales M3.1 y M3.2 [A.S.E. 24/7/2016].

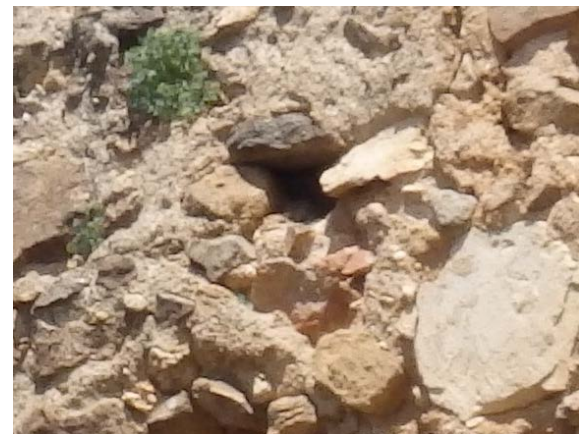
Fig. 5.5.58. Mechinal M3.3 [A.S.E. 24/7/2016].

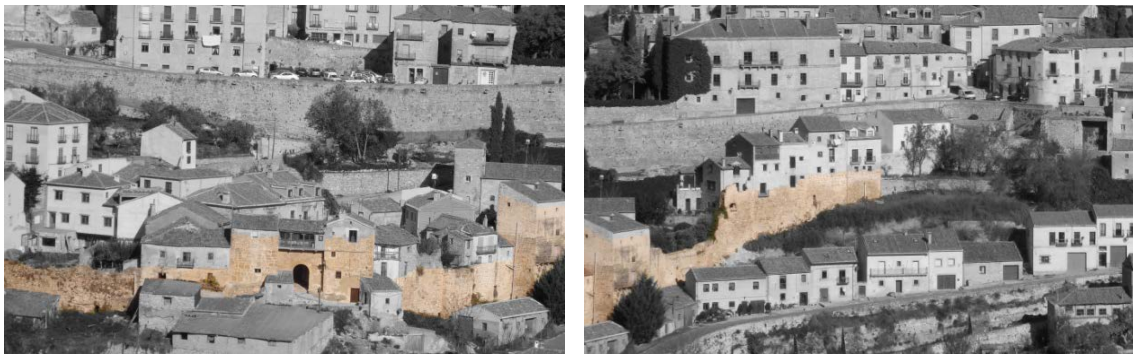
Fig. 5.6.6. Fotografías tratadas para destacar los restos de muralla en el caserío. Fuente: elaboración propia con fotos del 11/11/2015.

Este tramo, descrito de forma general en la Fig. 5.6.6, conserva los restos de la torre T17 que sobresale ligeramente del muro (Fig. 5.6.13), como si de un contrafuerte se tratara y de una segunda torre de planta rectangular y de grandes dimensiones (T16). El aparejo visible en este tramo es de sillares irregulares, de gran tamaño, combinado con piedras más pequeñas, que no forman hiladas regulares.

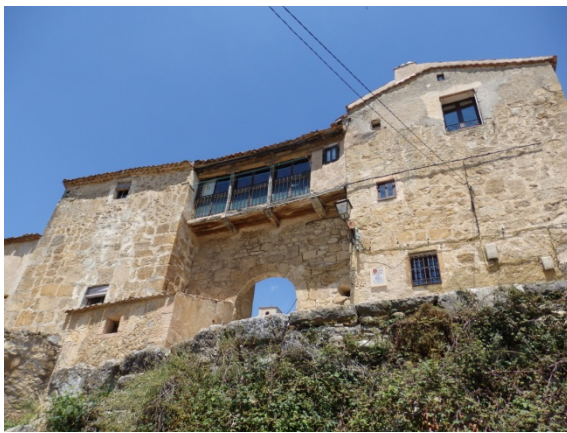
Fig. 5.6.11. Vista de la Puerta del Río, torres T18 (izq.) y T19 (dcha.) [A.S.E. 5/7/2014].

La puerta del Río, también llamada de las Pucherillas (Martín Aymerich et al.1990, 142), se sitúa en una zona de desnivel donde el camino serpentea hasta el acceso (Fig. 5.6.11). La puerta se compone de dos torres de sección cuadrada, con un lado de entre 5 y 6m. Se construyen con sillares grandes en las zonas más bajas, aparejados de forma poco ordenada. En las zonas más altas, los sillares pasan a ser piedras más irregulares y de tamaño más pequeño, también aparejadas de forma desordenada. Entre las torres, se sitúa un muro que contiene un arco de medio punto, construido con sillares de piedra. No se observa bóveda que conforme el acceso, como es visible en otras puertas del recinto. En la actualidad, la puerta se ha convertido en una construcción más del pueblo, y son visibles huecos de ventana y balcones en su alzado exterior (Fig. 5.6.11), que muestran que se encuentra en uso. Hacia el interior, otras edificaciones se han pegado a las torres, siendo visible solamente la zona del acceso.

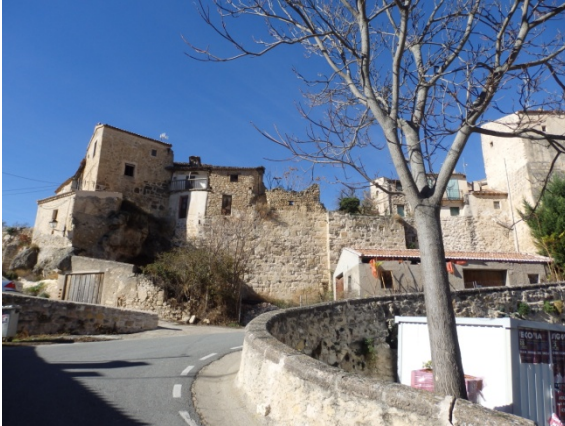
Fig. 5.6.13. Restos de muralla junto a la puerta del Río. Es visible la torre T17 que sobresale ligeramente del plano del lienzo [A.S.E. 11/11/2015].

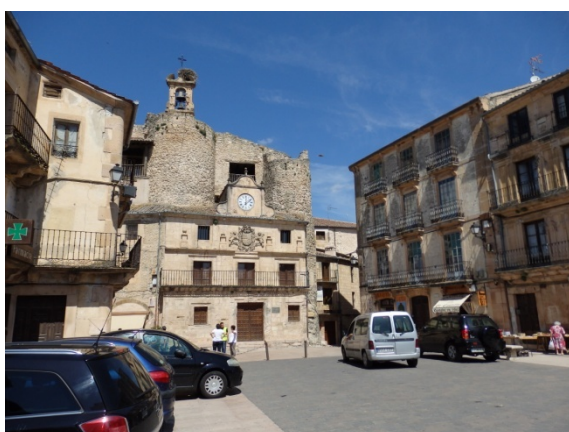
Fig. 5.6.18. Fotografía del Castillo desde la Plaza Mayor. Son visibles dos de las tres torres semicirculares (T12 y T11) [A.S.E. 5/7/2014].

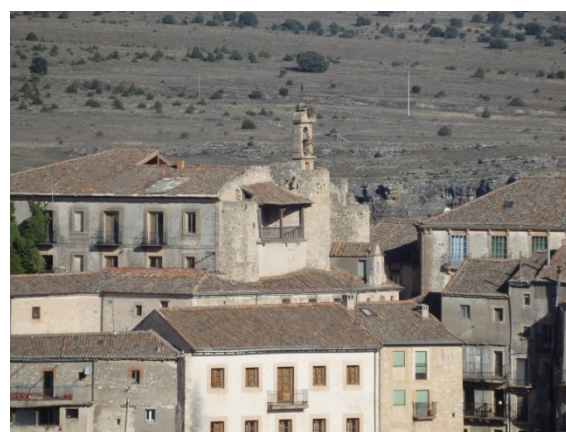
Fig. 5.6.19. Vista del Castillo desde el mirador de la carretera SG-232. Se pueden ver las tres torres semicirculares (T13-T11) entre el caserío [A.S.E. 11/11/2015].

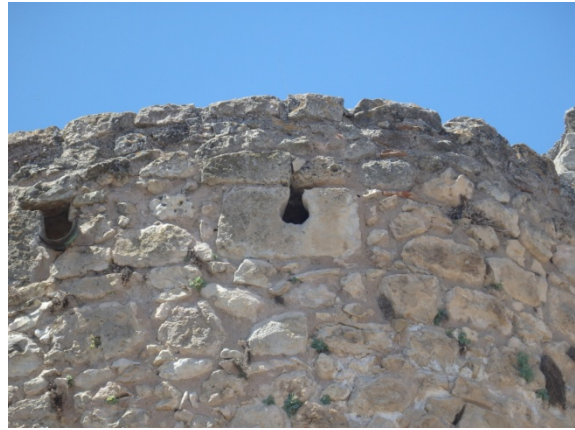
Fig. 5.6.21. Detalle de aspillera en la torre T11 [A.S.E. 23/7/2016]

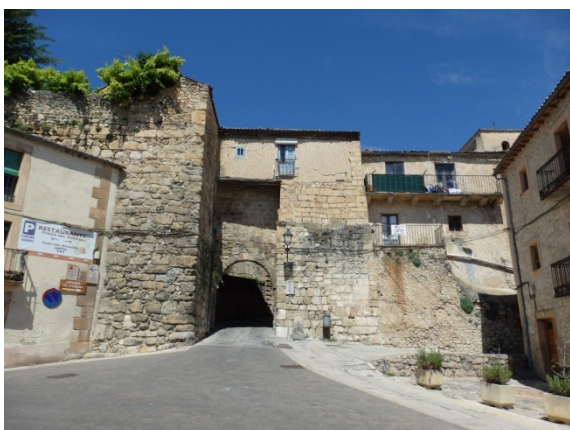
Fig. 5.6.24. Alzado exterior de la puerta del Azogue [A.S.E. 5/7/2014].

La puerta del Azogue se sitúa inmediatamente a continuación del tramo descrito. Presenta dos torres de sección rectangular a ambos lados del acceso, con una composición simétrica. La torre izquierda está adelantada 3,5m aproximadamente frente a la posición de la torre derecha (Fig. 5.6.24). El acceso se encuentra retranqueado con respecto a las dos torres y está cubierto con un arco de medio punto. En su cara interna (Fig. 5.6.25), se observa la bóveda de acceso construida con sillares. Sobre la bóveda, se ven marcas horizontales de mampostería encofrada.

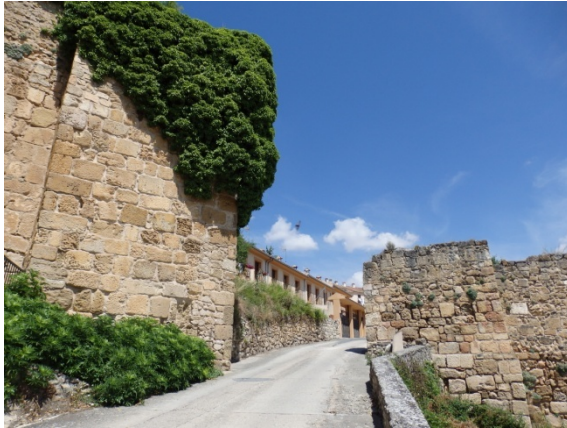
Fig. 5.6.26. Vista del paso del Postiguillo [A.S.E. 5/7/2014].

Poco más al este de la puerta del Azogue, da comienzo un tramo que llega hasta la zona del Postiguillo. Desciende con el terreno hasta llegar al cortado del valle, donde se interrumpe. Se compone de varias torres e incluye la puerta del Postiguillo (Fig. 5.6.26). La puerta conserva tan solo dos torres de sección rectangular que sobresalen ligeramente del plano de los lienzos adyacentes, el probable arco de acceso entre ellas se ha perdido. Se construyen con sillares de distintos tamaños y proporciones. El aparejo es irregular y no se organiza en hiladas ordenadas. Solo en la torre izquierda se puede ver un cierto orden en las hiladas, que se organizan paralelas al suelo. El tramo T1-T2 muestra un aparejo desordenado y caótico. Las piedras empleadas tienen formas, tamaños y materiales diferentes entre sí y el resultado es un aparejo anárquico (Fig. 5.6.28). En los dibujos de los arqueólogos Aymerich, Tardío y Zamora (1990, Plano 6D), se mide un espesor de muro en este tramo de 3,00m en la zona más cercana a T2 y de 2,50m en la parte más próxima a T1. En el tramo T3-T4, se observa un aparejo similar al descrito para la torre T3 con sillares irregulares en la base. Se

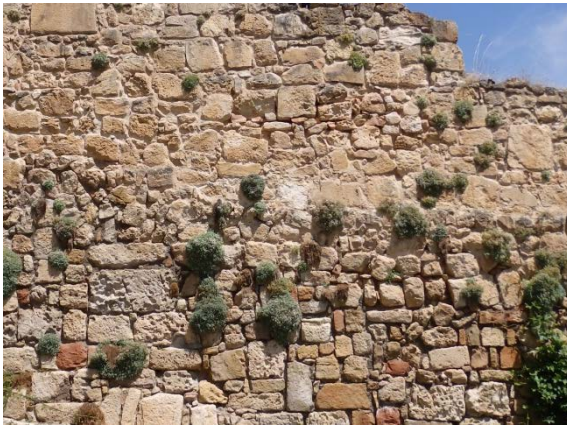
Fig. 5.6.28. Detalle del aparejo irregular en el tramo T1-T2. [A.S.E. 5/7/2014].

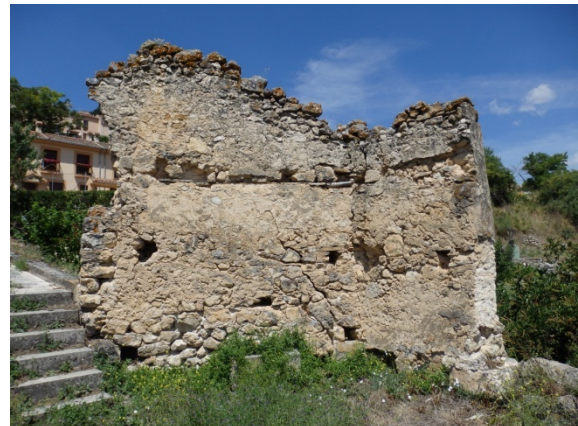
Fig. 5.6.29. Tapias en la zona interior de la torre T1 [A.S.E. 5/7/2014].

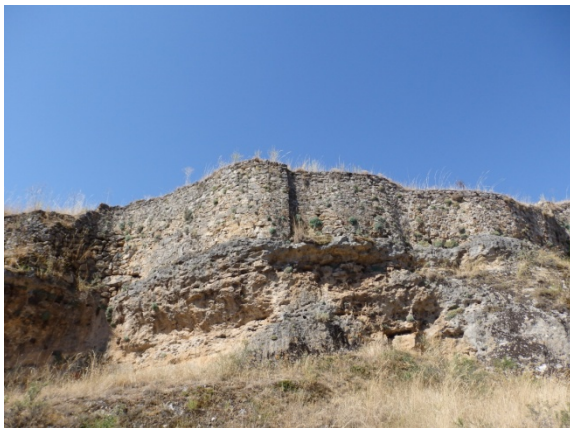
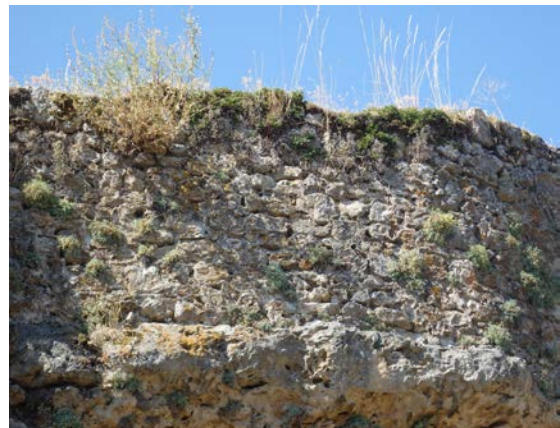
Fig. 5.6.30. Restos de muralla sobre la roca en la zona del postigo del Vado [A.S.E. 14/8/2016]

Fig. 5.6.31. Restos de muralla sobre la roca en la zona del postigo del Vado [A.S.E. 14/8/2016]

Desde la torre T1 hacia el norte y siguiendo el trazado del río Duratón se encuentran otros restos. Para acceder a ellos se ha de recorrer la calle del Vado hacia el norte y descender después por la ladera. Estos restos se componen de muros de escasa altura contruidos en el borde del cortado, sobre la roca, con tramos entrecortados que tiene longitudes máximas de 70 m aproximadamente (Fig. 5.6.30, Fig. 5.6.31). El trazado de estos muros se adapta a las formas del terreno, adquiriendo un recorrido

sinuoso, ondulante y con quiebros. Se construyen con un aparejo de piedras irregular, donde no se aprecia un orden particular en las hiladas. Enfrentado a estos muros, en posición paralela, se yergue una porción de muro de una longitud cercana a los 3m y una altura que alcanza los 4m. El muro se construye sobre el borde de la roca, en un nivel inferior a los muros descritos anteriormente. A ras de suelo, es visible la base del muro que continúa hacia el este. Previsiblemente, este muro formaría un quiebro en ángulo recto para unirse con muros visibles en las figuras Fig. 5.6.30 y Fig. 5.6.31, configurando un acceso de la muralla, el postigo del Vado. En este paso, son visibles en el suelo de roca marcas de haber sido tallada, se observa lo que podrían ser escalones y también un paso que recuerda a una trinchera, es decir, un pasillo tallado en la roca, de escasa profundidad. La cara suroeste del muro situado en paralelo (Fig. 5.6.32) se encuentra reparada, se observa la aplicación de morteros. Se pueden identificar al menos dos hiladas de tapia en esta cara del muro, aunque no son evidentes. En el reverso, la cara noreste (Fig. 5.6.33), es mucho más claro el empleo de tapia de mampostería para la construcción del muro. Se pueden contar cuatro tapias de altura e incluso es visible la marca de la tablazón empleada en el tapial.

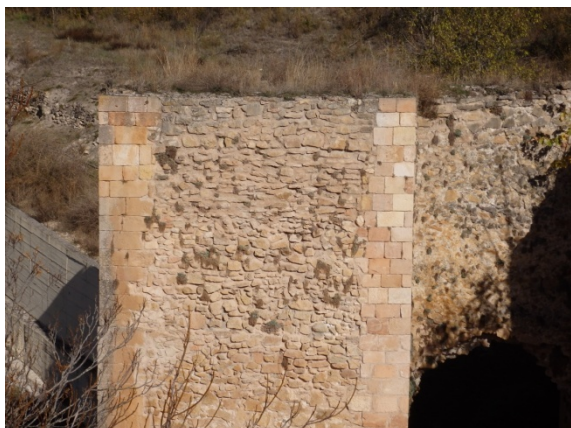
Fig. 5.6.38. Fábrica de la torre, se observan sillares en las esquinas [A.S.E. 11/11/2015].

La puerta de Duruelo se compone de dos torres de planta rectangular entre las que se produce el acceso, cubierto por una bóveda y retranqueado respecto de las torres. Las torres poseen sillería en las esquinas y en el interior del paso. En el resto del paramento, se observa el empleo de mampuestos y se vislumbran posibles hiladas de tapia, aunque no es del todo evidente. Martín Aymerich, Tardío y Zamora (1990, 81 y fotografía 117) explican que la restauración llevada a cabo en esta puerta incluyó varias modificaciones. En la torre T21, al oeste, se sustituyeron los sillares en la parte baja de la esquina suroeste, en toda la esquina sureste, así como en la cara este, en el interior del acceso. Además, se añadió sillarejo en la parte inferior del lateral sur, correspondiente al alzado exterior. Explican que para estas sustituciones se emplearon piedras antiguas, románicas, algunas de ellas con marca de cantero y se aclara que no corresponde con la obra antigua de la puerta. También se explica que se han eliminado reparaciones anteriores y se revelan actuaciones desafortunadas como el tapado de m echinales que alojaban el leño que sostenía los goznes de las puertas o el picado del arco y las pilastras del interior del acceso, tal y como se ve en la actualidad.

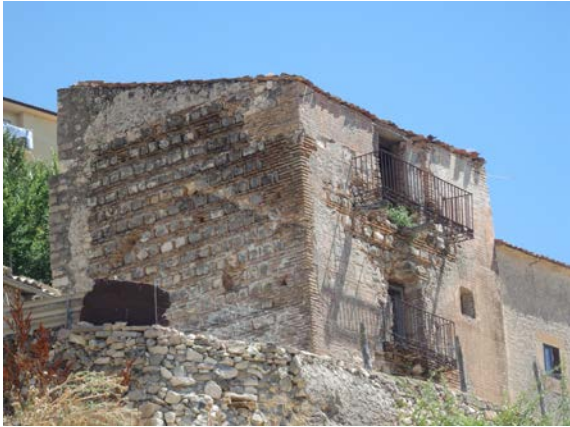
Fig. 5.6.41. Construcción al norte de la puerta de Duruelo [A.S.E. 23/7/2016].

Ochenta metros al norte de la puerta de Duruelo, dentro del recinto amurallado, se sitúa una construcción que a primera vista tiene aspecto de vivienda (Fig. 5.6.41). La fachada principal muestra cuatro niveles de vivienda, planta baja más tres pisos. Se abren varios huecos en la fachada un balcón en cada piso y dos huecos en la planta baja. La planta tiene forma cuadrada y a partir de los planos de catastro se puede extraer una medida de 6,50m de lado. La altura, cercana a los 13m, es importante en relación con las dimensiones de su planta. El sistema constructivo empleado es lo que en un principio atrae la atención sobre esta construcción. En varios puntos de sus fachadas, se puede ver el empleo de mampostería encintada con ladrillo o *cloisonné*. Esta técnica original se ocultó posteriormente bajo una capa de mortero que imita un aparejo de ladrillo convencional, a su vez (Fig. 5.6.42). La situación de ruina que presenta el edificio permite observar el sistema constructivo original de esta construcción, presente también en otras construcciones defensivas como la puerta de Alfonso VIII de Fuentidueña, donde se observa este sistema en la base de sus dos torres. Martín Aymerich et al. (1990, 134) llaman la atención sobre este edificio y también se refieren a la presencia de ladrillo en Fuentidueña como ejemplo similar. Por una parte, las dimensiones y proporciones de esta edificación recuerdan el aspecto de una torre, por otra parte, el sistema constructivo empleado en sus muros puede ayudar a situar cronológicamente su construcción al menos de forma relativa.

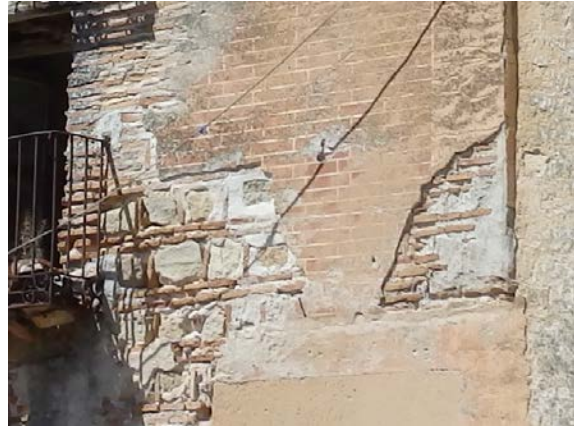
Fig. 5.6.42. Detalle de la técnica constructiva del muro [A.S.E. 23/7/2016].
