**Las murallas en las Comunidades de Villa y Tierra  
de la Diócesis de Segovia en los siglos XI a XIII  
Técnica y sistemas constructivos de la  
arquitectura defensiva medieval**

**Tesis doctoral**

**Universidad de Valladolid**

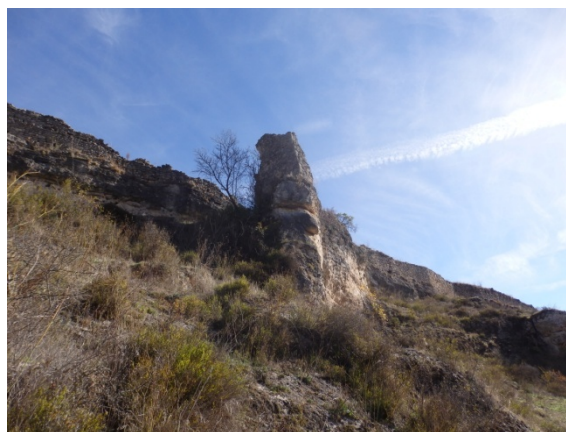
Fig. 5.6.44. Vista de la puerta de Castro desde el exterior del recinto [A.S.E. 11/11/2015].

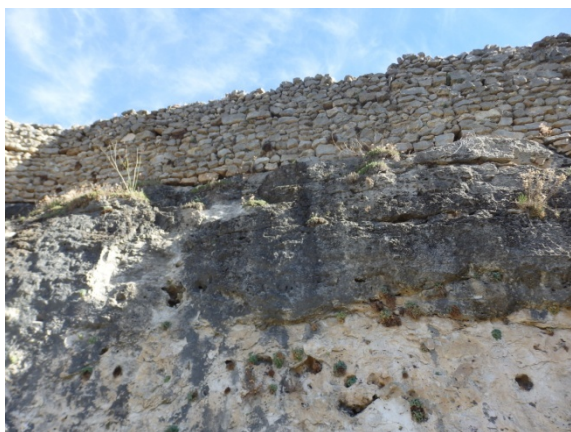
Fig. 5.6.45. Tramo de muralla sobre la roca, junto a la puerta de Castro [A.S.E. 11/11/2015].

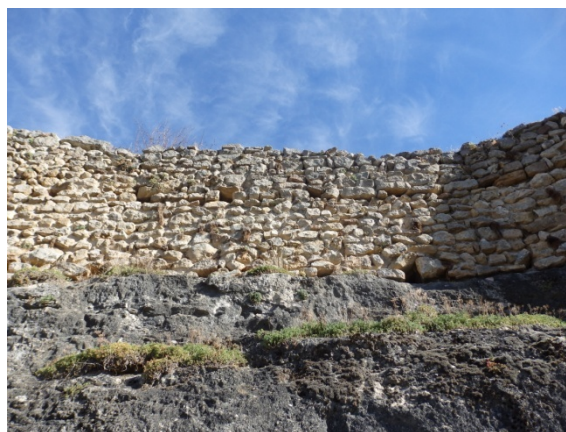
Fig. 5.6.46. Detalle del tramo de muralla junto a la puerta de Castro. Son visibles los mechinales y las dos hiladas de tapias [A.S.E. 11/11/2015].

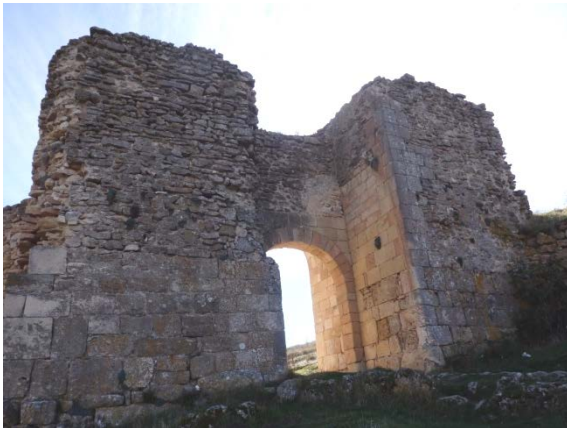
Fig. 5.6.47. Vista exterior de la puerta de la Fuerza [A.S.E. 11/11/2015].

La puerta de la Fuerza se compone de dos torres de base rectangular, bien diferenciadas en el alzado exterior (Fig. 5.6.47). El acceso se sitúa retranqueado con respecto de las torres y se cubre con un arco de medio punto construido con sillares. Tiene una anchura de 2,90m. El paso a través de la puerta se cubre con una bóveda

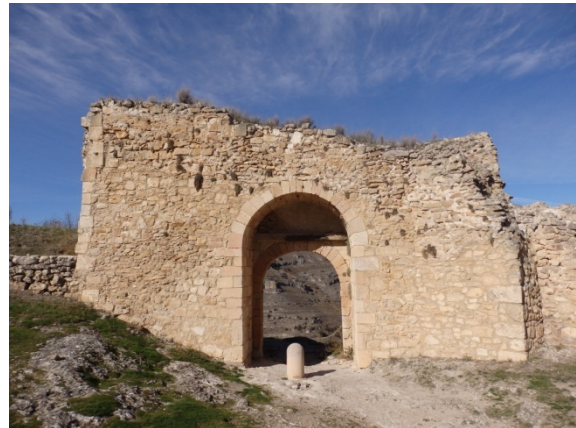
Fig. 5.6.48. Vista interior de la puerta de la Fuerza [A.S.E. 11/11/2015].

de sillería de hiladas con altura no constante. Es visible en el interior una viga de madera que conserva las marcas de los goznes de la puerta. También en el suelo se observa una piedra tallada que al ojaría un eje vertical de la puerta. En el alzado interior (Fig. 5.6.48), las dos torres se desdibujan dando lugar a una fachada recta con un arco de medio punto, construido con sillares, que da paso a la bóveda que cubre el acceso. En cuanto a los materiales empleados para su construcción, se observa en la base de las torres el uso de sillares grandes y regulares, hasta una altura de 2,00m. También se observa el uso de sillares en las esquinas de las torres y en el arco y la bóveda de acceso. En la parte superior de las torres, en el alzado exterior, es visible un aparejo de mampuestos. Este aparejo se puede identificar como tapia, a partir de las marcas horizontales visibles en el paramento y por la presencia de algunos mechinales. En el alzado interior, también es visible el uso de esta técnica en las zonas superiores.

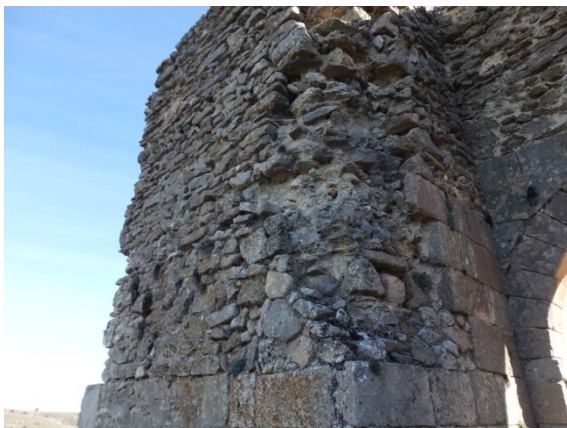
Fig. 5.6.49. Mampostería encofrada de la torre T23. [A.S.E. 11/11/2015].

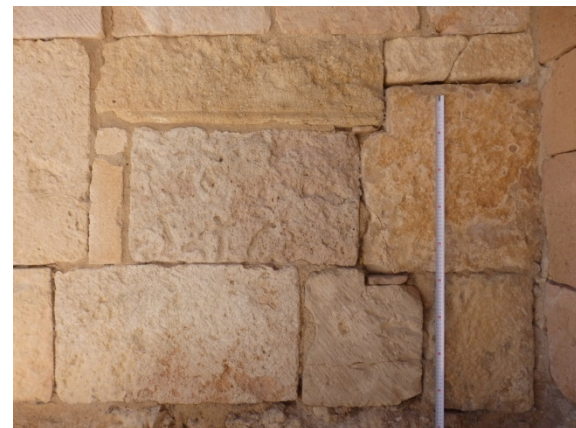
Fig. 5.6.50. Sillería sustituida en base de la puerta de la Fuerza, en el interior del paso de acceso [A.S.E. 23/7/2016].

Martín Aymerich et al. (1990, 145) indican que se trata de una puerta construida sobre unos basamentos anteriores, de posible origen árabe. Estos basamentos corresponderían con la base de sillería visible desde el exterior de la puerta. La restauración llevada a cabo en la puerta a finales de los 80 implicó la renovación de la sillería en las esquinas de las torres y prácticamente en todo el paso interior. Las dovelas del arco y la bóveda también fueron renovadas, así como las pilastras que lo sostienen. Otra restauración en torno a los años 60 colocó sillería románica en el acceso (76).

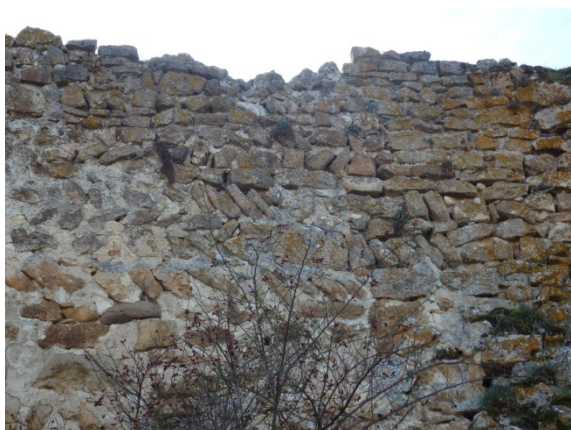
Fig. 5.6.51. Aparejo en espina de pez en tramo de muralla junto a puerta de la Fuerza [A.S.E. 11/11/2015].

Junto a esta puerta, en dirección oeste, parte un tramo de muralla del que quedan restos de escasa altura y entidad. Se construye directamente sobre el borde de la roca y muestra una fábrica de mampuestos desordenada e irregular. Es singular la presencia de aparejo de piedra en forma de espina de pez (Fig. 5.6.51).

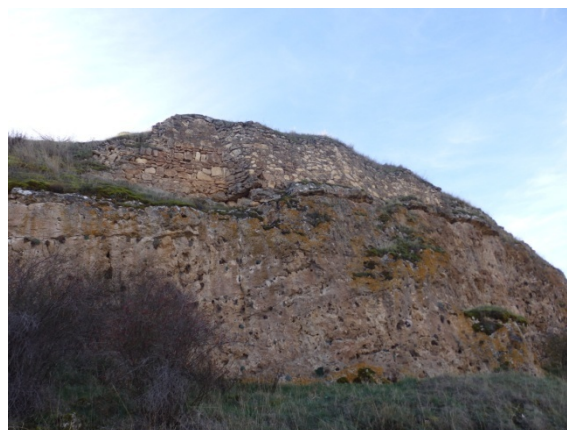
Fig. 5.6.52. Tramo de muralla junto a la puerta de la Fuerza construido sobre la roca [A.S.E. 11/11/2015].

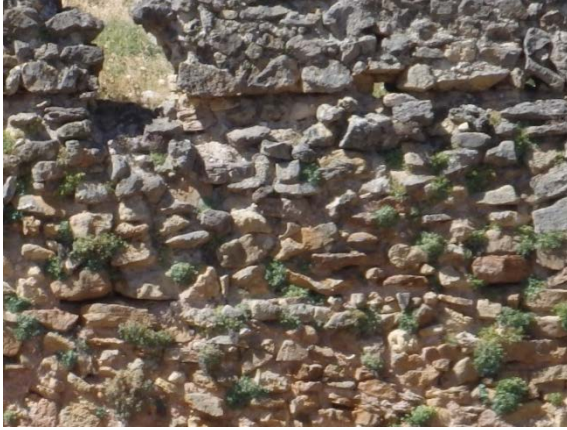
Fig. 5.6.54. Tapia de mampostería en tramo P11-oeste, al oeste de la puerta de Duruelo (P11) [A.S.E. 23/7/2016].

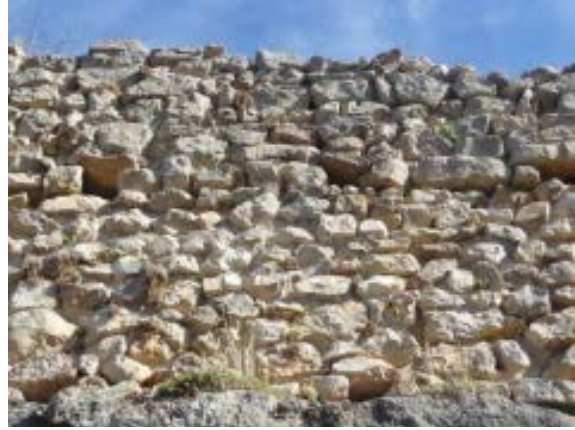
Fig. 5.6.55. Tapia de mampostería al noroeste de la puerta de Castro [A.S.E. 23/7/2016].

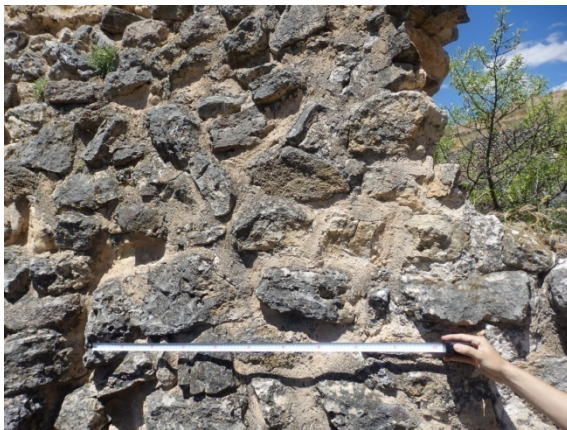
Fig. 5.6.56. Aparejo de piedra en la puerta de Castro. El metro marca la distancia de 1,00m [A.S.E. 23/7/2016].

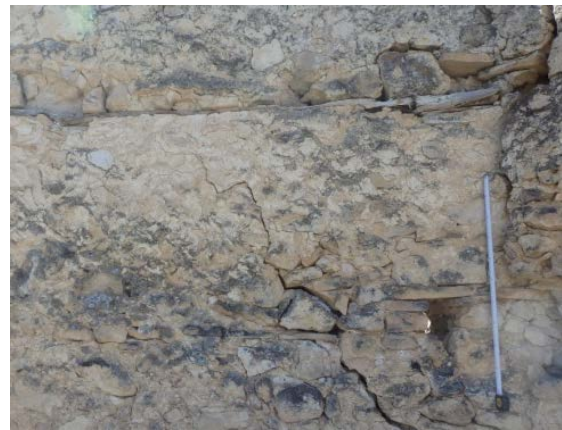
Fig. 5.6.57. Tapia en torre T1 de la zona del Postiguillo [A.S.E. 23/7/2016].

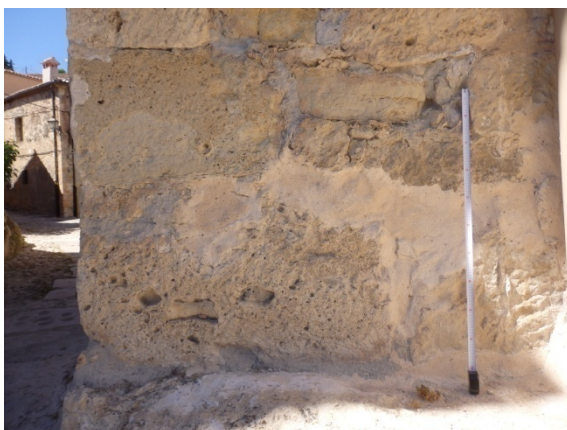
Fig. 5.6.58. Sillería en la puerta del Río, aparejo B de Martín Aymerich et al. (1990, 133) [A.S.E. 23/7/2016].

El análisis que realizan Martín Aymerich y otros investigadores (1990, 131-133) acerca de los aparejos existentes en este recinto amurallado arroja tres tipos distintos, que se denominan A, B y C, este último dividido en tres subtipos. Los aparejos A y B recogerían los paramentos realizados en sillería, mientras que el C recoge paramentos como sillarejo, mampostería o tapia. El aparejo A se efectúa con sillares grandes, de dimensiones superiores a 40x40cm colocadas en las caras exteriores de los muros configurando un muro de dos hojas con un relleno interior. Se indica que estos sillares están erosionados en las esquinas, que el aspecto de su pulimento los acerca a los de las obras públicas romanas. Se plantea que es probable que se trate de piedras reaprovechadas de otras construcciones. Las construcciones con este aparejo datan de fines de siglo IX y X. Se identifica este tipo de aparejo en las zarpas de los lienzos T10-T9 y de la torre T5, así como en el tramo T1-T6 (Fig. 5.6.61, Fig. 5.6.62). El aparejo tipo B lo constituyen los aparejos donde se han empleado sillares del tipo A en muros que han sido reconstruidos tras un derrumbe o una alteración, complementados con piedras más pequeñas y que ofrece un aspecto de haber sido reformados o haber sufrido una nueva disposición de sus piedras (Fig. 5.6.58, Fig. 5.6.60). Se localiza principalmente en el tramo de la puerta del Río T19-T16 aunque también se encuentra en otras zonas del recinto amurallado. Se data de acuerdo con una inscripción situada en la torre T17, en torno a 1063.

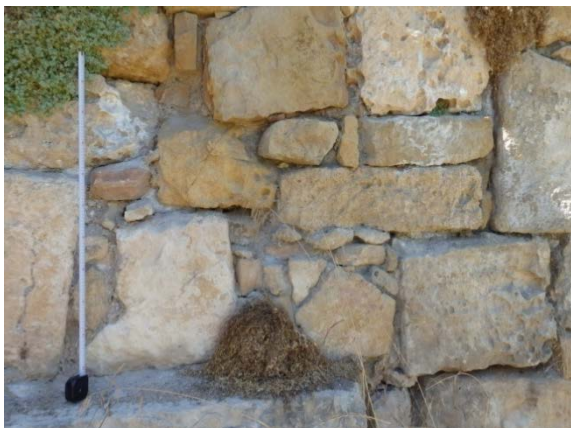
Fig. 5.6.60. Sillería-sillarejo de aparejo desordenado T1-T2. Aparejo B de Martín Aymerich et al. (1990, 131) [A.S.E. 23/7/2016]

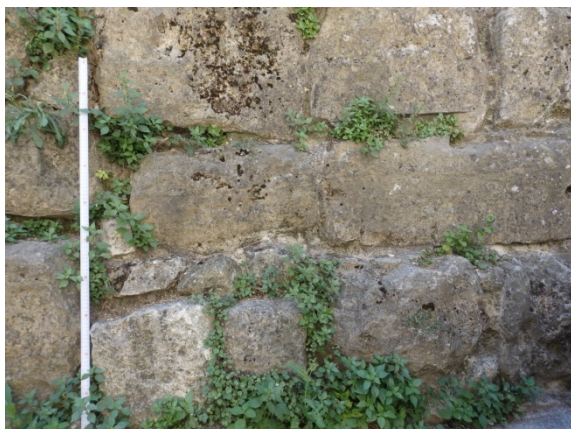
Fig. 5.6.62. Piedras en la base del tramo T10-T9. Aparejo A del estudio de Martín Aymerich et al. (1990, 131) [A.S.E. 23/7/2016].

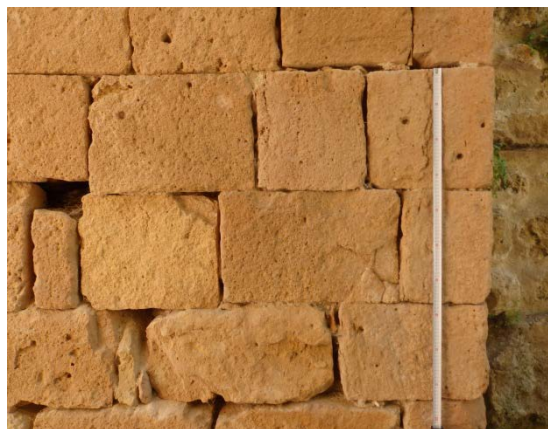
Fig. 5.6.63. Sillería reutilizada en la restauración de la puerta de Duruelo de 1987 [A.S.E. 23/7/2016]

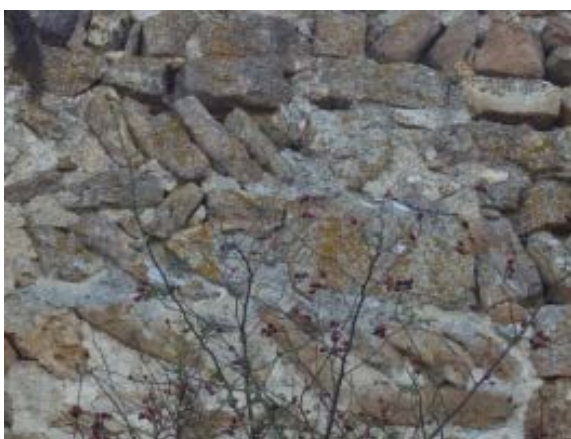
Fig. 5.6.64. Aparejo singular en tramo al norte de la puerta de la Fuerza, en espina de pez [A.S.E. 11/11/2015]

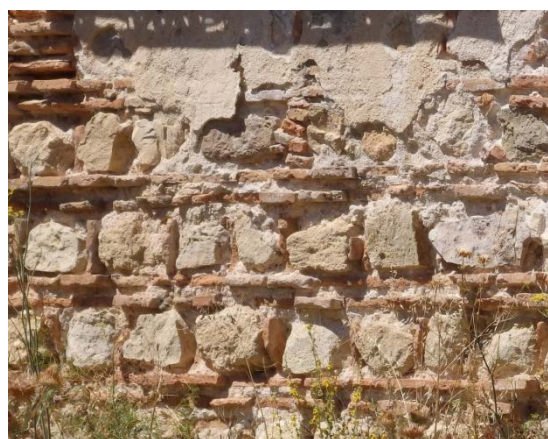
Fig. 5.6.65. Mampostería encintada con ladrillo en una construcción cercana a P11 en el interior del recinto amurallado [A.S.E. 23/7/2016].

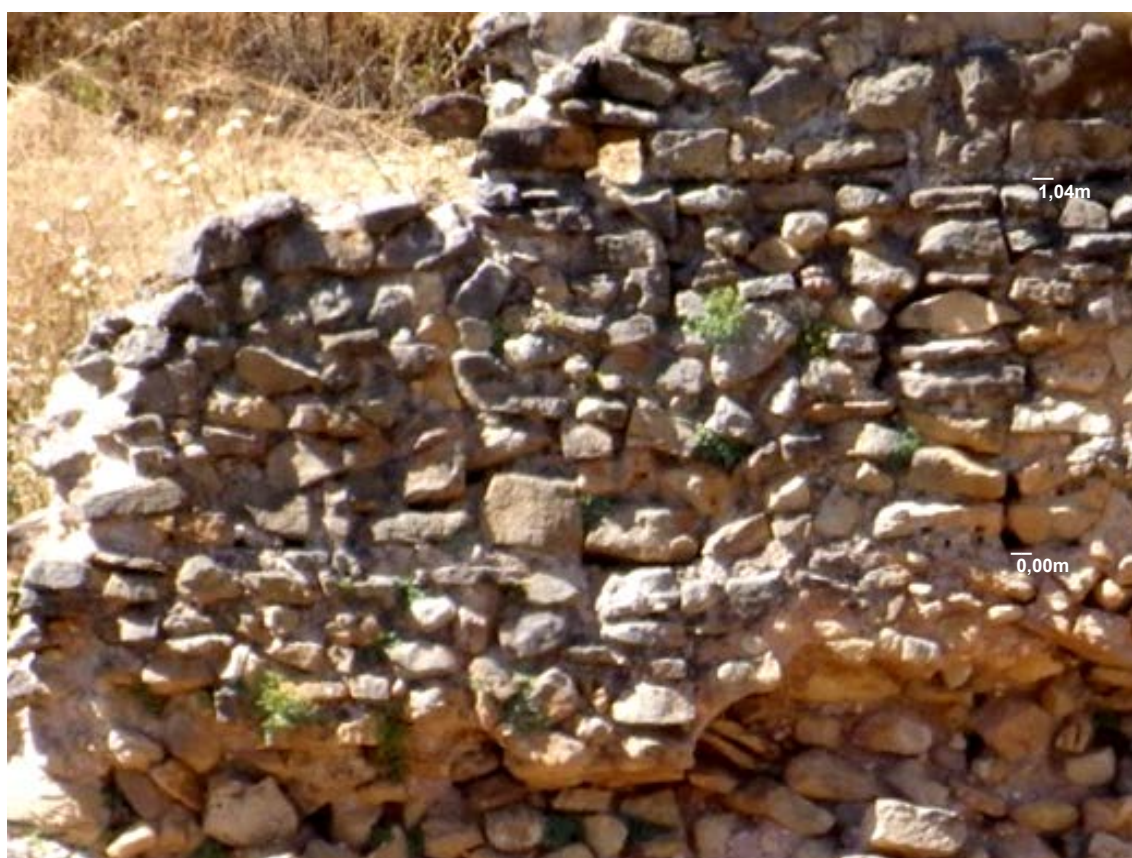
Fig. 5.6.70. Tapia T5.1. A la derecha se observa un murete de piedras planas, que limita la tapia por ese lado. En lo alto, se ve un hueco que podría ser un desagüe, si tenemos en cuenta que está a la altura del suelo del adarve [A.S.E. 23/7/2016]

Aunque las tapias en este tramo no son fácilmente identificables, se ven los límites de algunas de ellas. La tapia T5.1 (Fig. 5.6.70) tiene una altura de 104cm y una anchura de 269cm, que se ha tomado como anchura representativa. El lado izquierdo de la tapia está desdibujado, se ha perdido material a raíz al deterioro del lienzo. En el lado derecho de la tapia se observa una columna de piedras relativamente planas que cierra ese lado de la tapia. Se pueden contar nueve piedras de formato similar, colocadas una sobre otra. Esta disposición de las piedras podría formar parte de la construcción del tapial, construyéndose como muro de cierre del cajón de madera y formando parte de la tapia final. En el resto de la tapia se observa el uso de piedras de tamaño pequeño-medio, con forma irregular, sin un orden aparente. En la base son visibles dos mechinales de varillas pareadas, situados en los extremos de la tapia.

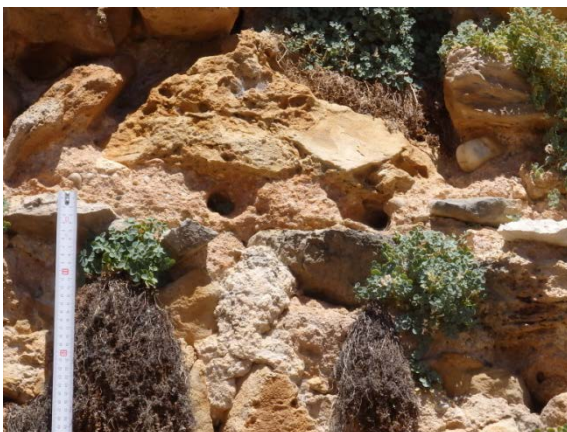
Fig. 5.6.71. Mechinal M3.10 de varillas pareadas [A.S.E. 23/7/2016]

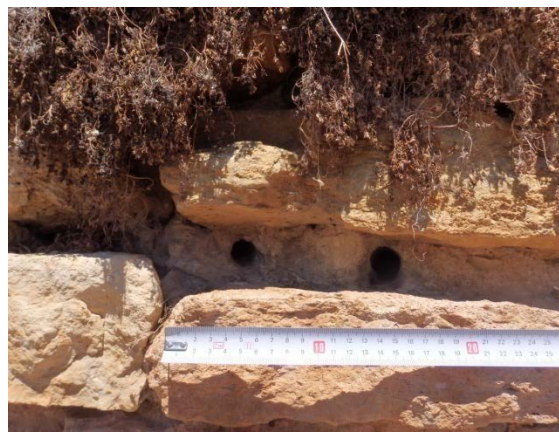
Fig. 5.6.72. Mechinal de varillas pareadas, con una separación de 9cm. [A.S.E. 23/7/2016]

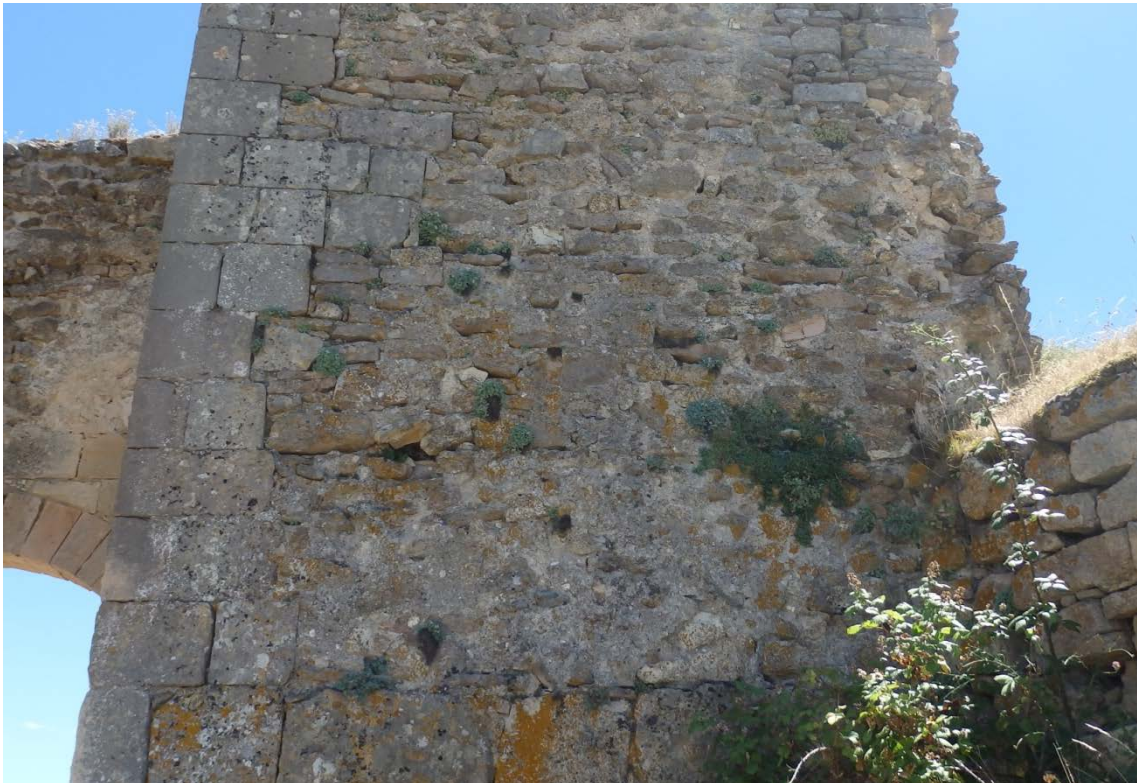
Fig. 5.6.74. Frente exterior de la torre T22. Se observan tapias sobre la base de sillares [A.S.E 23/7/2016].

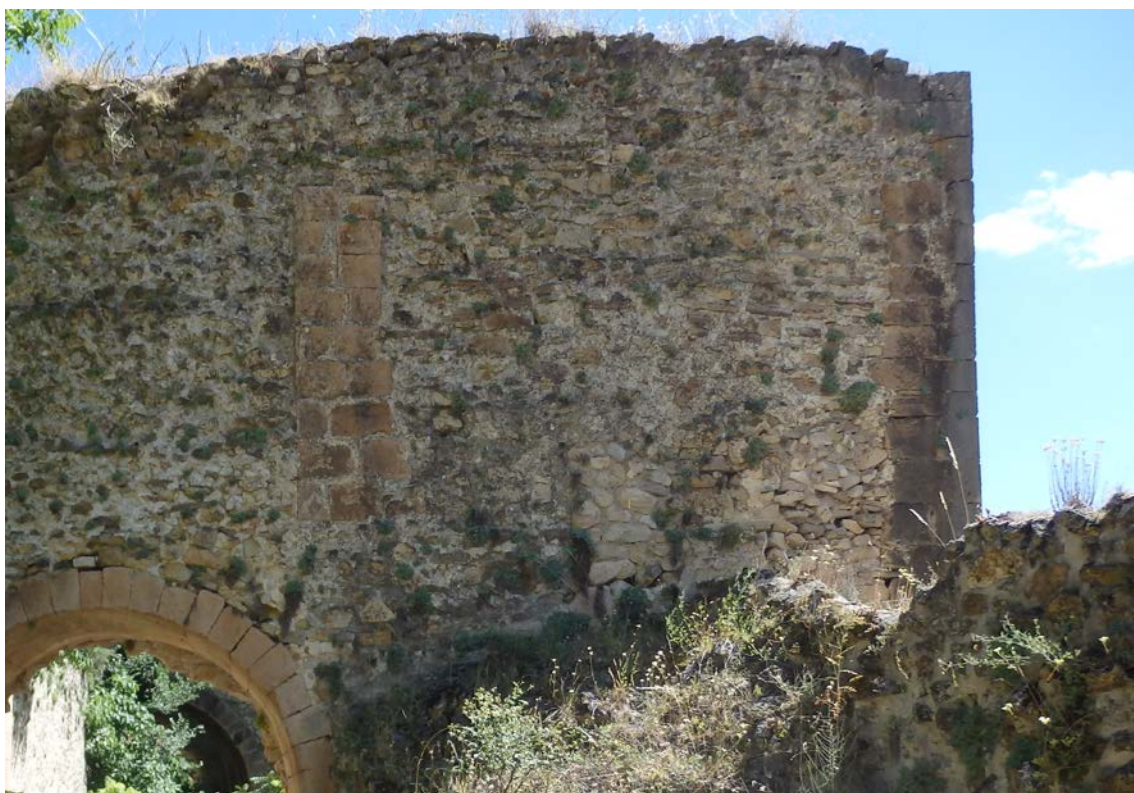
Fig. 5.6.80. Cara norte de la torre T21 [A.S.E. 23/7/2016].

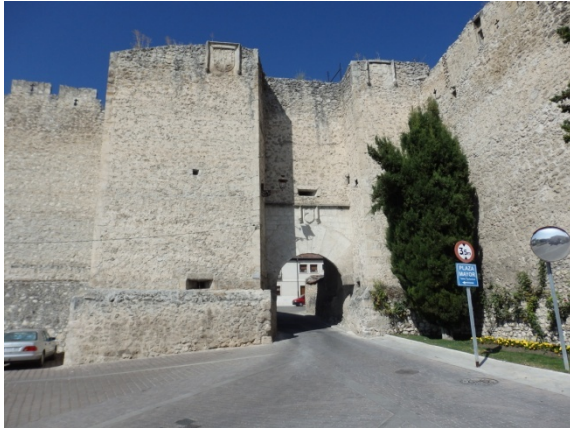
Fig. 6.4. Puerta de San Martín en Cuéllar, de composición simétrica [A.S.E. 20/8/2014].

En cuanto a la tipología de las puertas, es habitual encontrar puertas flanqueadas por torres de planta rectangular, con una composición simétrica, colocadas en la dirección del lienzo. En los casos de Fuentidueña, Sepúlveda y Cuéllar se encuentran puertas de estas características. En Coca, la única puerta en pie del recinto tiene una composición simétrica, aunque sus torres son de planta semicircular. Este último es un ejemplo de la modificación que se produce en las puertas de muralla con el paso del tiempo. Con el objeto de modernizar las puertas adaptándolas a nuevos estilos, de decorarlas o para hacer gala de bonanza económica, se añaden portadas, se recrecen o se incorporan escudos. En el caso de Coca, se observa la construcción de una portada de ladrillo sobre el arco de acceso y una coronación decorada con arcos de ladrillo. Otras diferencias son visibles en el interior de la en la puerta de Coca. La altura del paso no se corresponde con la de los arcos a ambos lados, sino que se eleva considerablemente. Se suceden planos que albergan una puerta exterior de dos hojas y un rastrillo que se levanta en sentido vertical. En la parte interior podría existir otra puerta, dejando entremedias un espacio estratégico donde se ven cuatro huecos con la función de matacanes que permitirían defenderlo. Los otros tres ejemplos no

Parece habitual esperar que las puertas de las murallas muestren uno o varios escudos en su portada o en lo alto de las torres que flanquean el acceso. En el caso de Cuéllar, se observan escudos en las puertas de San Andrés, de San Basilio y de San Martín (Fig. 6.4) La presencia de escudo no es tan evidente en el resto de casos. En Fuentidueña es visible un modesto escudo ilegible en la puerta de la Calzada y otro de mayor tamaño en la puerta de Palacio. En Coca no se observan escudos en la puerta. En la actualidad posee una placa colocada en los años cuarenta que rememora el nacimiento de Flavio Teodosio el Grande en Coca, en el año 345. En Maderuelo no se observan escudos en sus puertas. En Pedraza se observa una composición de dos escudos que flanquean una hornacina, colocada en la parte interior de la puerta de la Villa, sobre el arco. En el frente exterior también se ve un tercer escudo, centrado sobre el acceso. En Sepúlveda no se observan escudos sobre las puertas.

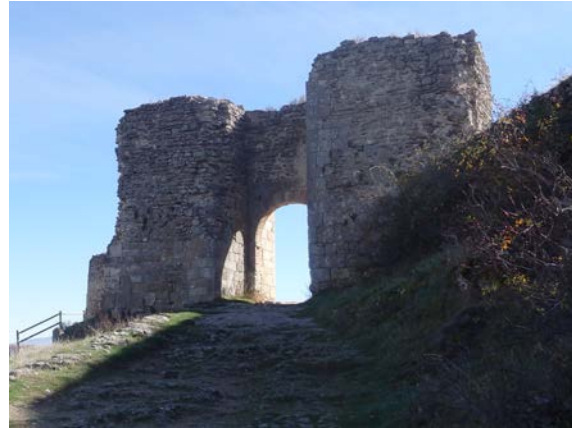
Fig. 6.5. Puerta de la Fuerza en Sepúlveda, de composición simétrica [A.S.E. 11/11/2015].

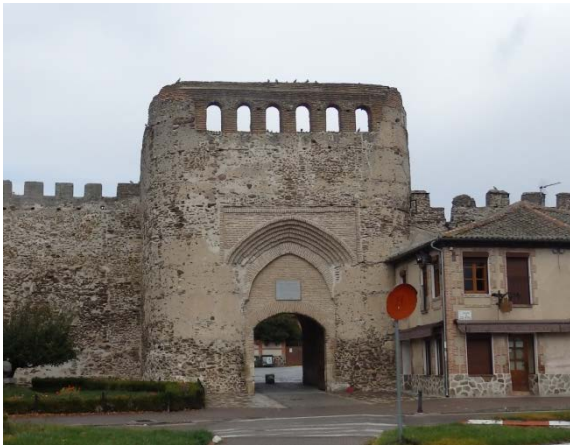
Fig. 6.6. Puerta de la Villa en Coca, de composición simétrica [A.S.E. 2/11/2014].

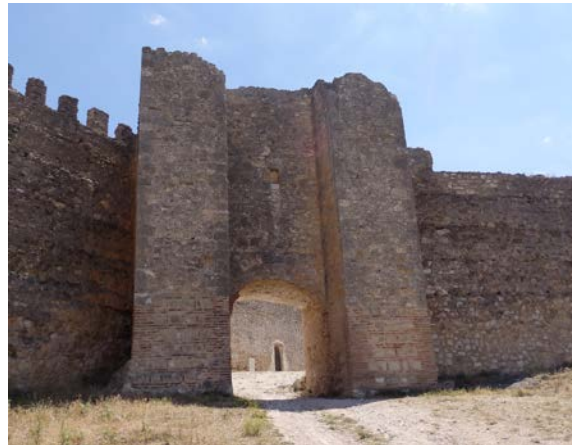
Fig. 6.7. Puerta de Alfonso VIII en Fuentidueña, de composición simétrica [A.S.E. 17/6/2014].

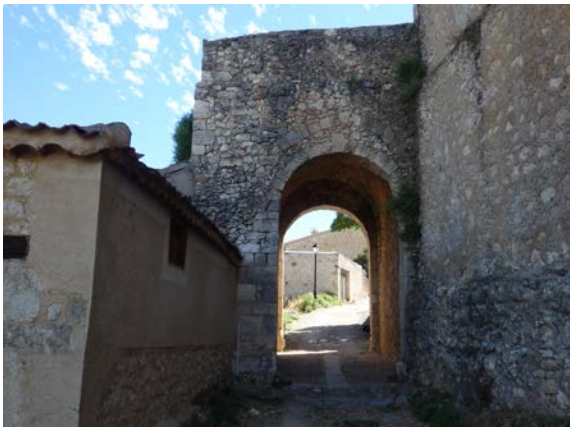
Fig. 6.10. Puerta del Barrio in Maderuelo [A.S.E. 24/7/2016].

Otras puertas habituales en estos recintos son las que se colocan en sentido perpendicular a la dirección del lienzo. En varios de los casos, se encuentra este tipo de puerta, habitualmente de menor importancia que aquellas cuya disposición es simétrica. En un tramo de lienzo se realiza un ligero quiebro que permite la construcción de un acceso, a través de un camino que discurre en paralelo con el lienzo. En la mayoría de los casos, esta disposición en quiebro tampoco presenta torres que flanqueen el acceso, sino más bien volúmenes visibles en la parte interior que parecen tener una función estructural. En la puerta de San Andrés de Cuéllar (Fig. 6.8), la puerta de la Calzada en Fuentidueña (Fig. 6.9) o la puerta del Barrio en Maderuelo (Fig. 6.10) se observa un frente liso sin torres adelantadas. La puerta de

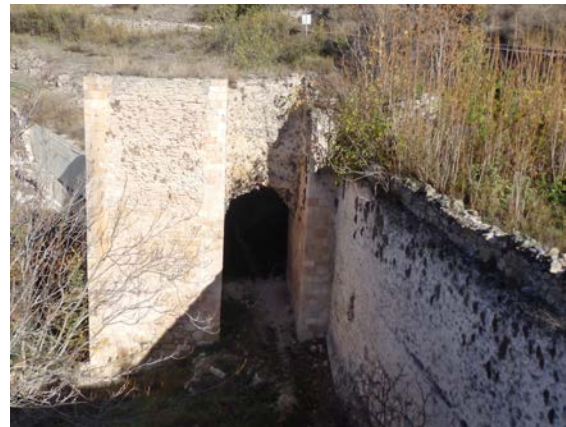
Fig. 6.11. Puerta de Duruelo in Sepúlveda [A.S.E. 11/11/2015].

Duruelo en Sepúlveda (Fig. 6.11) tiene una configuración simétrica con dos torres de planta cuadrada, adelantadas con respecto del arco de acceso, y que se posiciona en perpendicular al lienzo. En este caso, el lienzo que parte en sentido perpendicular parece haberse añadido con posterioridad, por lo que esta disposición quebrada podría no ser la original. Existen otros ejemplos de puertas con esta disposición, que combinan una torre de planta circular con una torre de planta rectangular. En Cuéllar, la puerta de San Basilio tiene esta configuración (Fig. 5.2.4, pág. 152), que también puede verse en la puerta de San Andrés de Segovia. Esta composición parece ser una evolución de la puerta en posición perpendicular con una configuración más compleja.

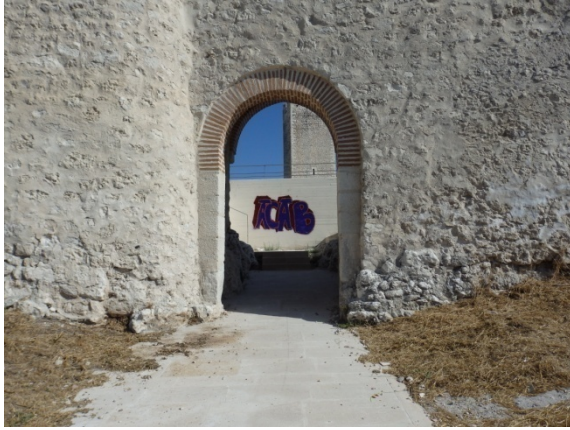
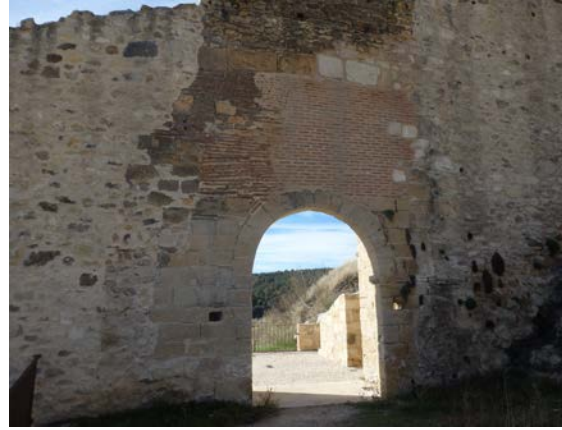
Fig. 6.12. Portillo de la Huerta en Cuéllar [A.S.E. 20/8/2014].

Fig. 6.13. Postigo de Hontanillas en Pedraza [18/11/2015].

Los postigos o portillos están situados en lugares más discretos. Son accesos de menor importancia y esto se traduce en la sencillez de su composición. Se abre simplemente un paso en el mismo lienzo, realizado por medio de un arco de medio punto. Pretende pasar desapercibido y no está tan protegido como otros accesos. En casi todos los recintos estudiados existen accesos de este tipo (Fig. 6.12, Fig. 6.13).

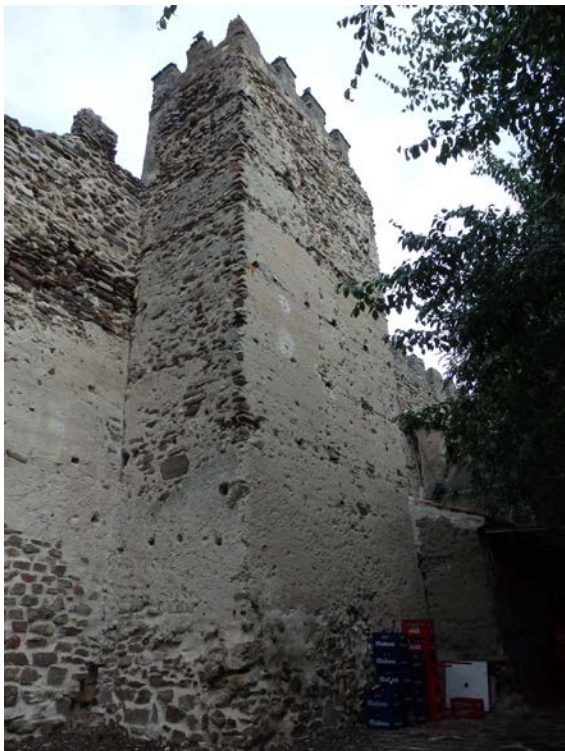
Fig. 6.14. Torre rectangular T2 en Coca

Algunas de las torres rectangulares de estos recintos son similares entre sí, como ocurre entre las torres rectangulares de Coca (Fig. 6.14) y de Fuentidueña (Fig. 6.15). Ambas tienen dimensiones similares, poseen un fondo que casi alcanza los 3m en el caso de Coca y que los supera ligeramente en el caso de Fuentidueña. La altura es superior en el caso de Coca, donde la torre T2 supera los 12m, con almenado visible, frente al caso de Fuentidueña, donde la torre T8 no llega a los 10m, sin almenado conservado. Es posible que este último caso ganara 2 metros más con la coronación y el almenado que ha perdido.

En los dos casos se trata de torres macizas que se construyen con tapia de mampostería. En el frente de la torre T2 de Coca son visibles hasta seis mechinales en una de las hiladas, aunque sea habitual ver sólo cinco. En la torre T8 de Fuentidueña se ven en torno a cuatro o cinco mechinales por hilada de tapia. No parece existir integración de la torre T8 con el lienzo en el caso de Fuentidueña, las hiladas de tapia del lienzo son menores que las de la torre, no existe correspondencia, por lo que no se construyeron a la vez si no el lienzo en primer lugar y posteriormente la torre. En el caso de la torre T2 de Coca parece existir una correspondencia entre las tapias del lienzo y las de la torre, por lo que es posible que se construyeran de forma simultánea.

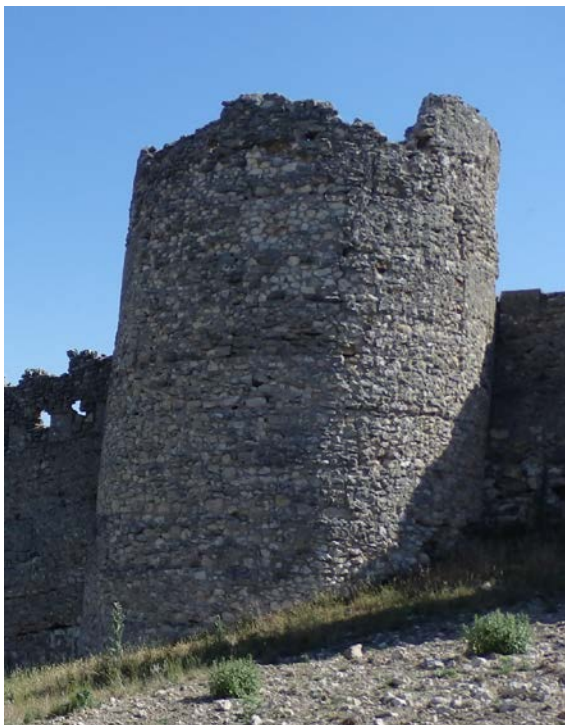
Fig. 6.16. Torre T6 de Fuentidueña [A.S.E. 17/6/2014]

En el caso de las torres de planta semicircular, presentes en Fuentidueña (Fig. 6.16) y en Coca (Fig. 6.17), se observan diferencias notables, aunque ambas torres tengan la misma forma en planta. La masividad de las torres semicirculares de Fuentidueña no se repite en ningún caso, salvo tal vez en la torre T1 de Cuéllar (Fig. 6.19). El diámetro de estas torres es muy distinto, muy superior en el caso de la torre de Fuentidueña que casi alcanza los 10m, frente a los escasos 4m de la torre de Coca.

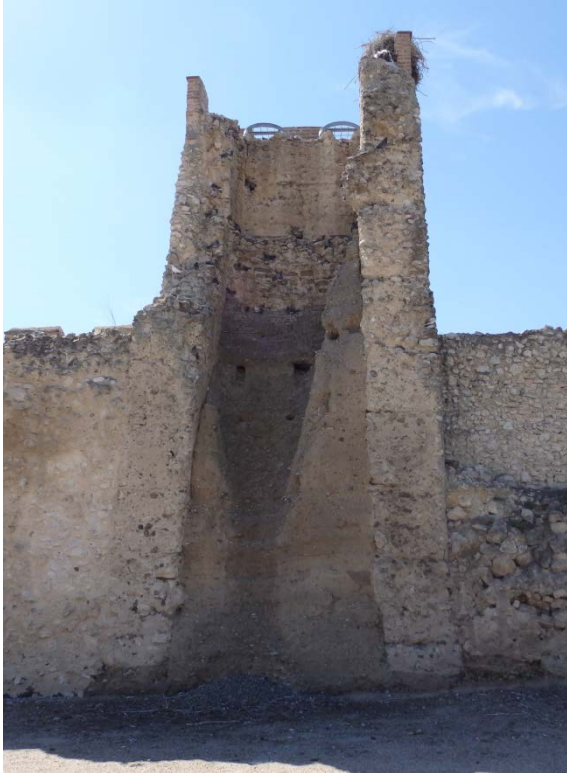
Fig. 6.20. Torre del recinto amurallado de Olmedo (Valladolid), visible desde el interior en el patio del Palacio del Caballero de Olmedo [A.S.E 1/9/2014].

En los casos analizados no se han encontrado casos de torres que tengan el interior construido con tierra. En otras murallas de villas cercanas, como Olmedo (Valladolid), se encuentran torres de planta rectangular cuyo interior es diferente de los muros exteriores y se compone de tierra. Una de las torres situadas a la altura del palacio del Caballero de Olmedo, desde cuyo patio es posible ver la cara interior de la muralla, muestra el interior construido con tierra (Fig. 6.20). En este caso, se trata de diferenciar si la tierra visible se empleó como relleno o si, por el contrario, existió originalmente una torre de tierra que se forró posteriormente con tapia de mampostería. Tal y como se ve en la actualidad, la parte de tierra no sobrepasa los muros de tapia de mampostería, sino que ambas fábricas quedan igualadas en un mismo plano. La parte de tierra tiene algunos huecos en el paramento, visibles en la parte superior. También se adivinan tongadas, pequeñas hiladas de esos casos centímetros altura, capas de tierra horizontales. En la vista interior de esta torre, se observa cómo los lienzos a cada lado se apoyan sobre la torre, es posible plantear que los muros de la torre ya estaban contruidos cuando se construyeron los lienzos.

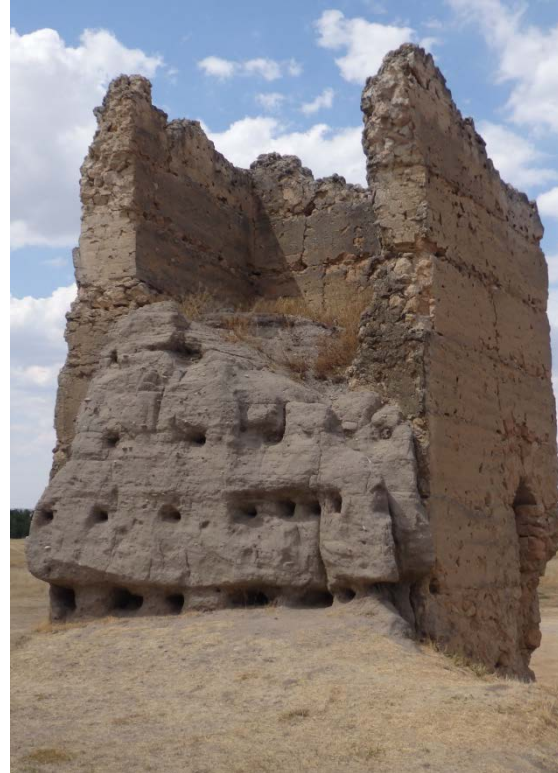
Fig. 6.21. Torre de la muralla del castillo de Turégano, Segovia. [A.S.E. 15/8/2016].

Otro caso cercano es el de las torres del castillo de Turégano (Fig. 6.21), en Segovia, que tienen una forma rectangular en planta. En su interior se observan tapias de tierra, que sobresalen del plano de la torre. La tapia de mampostería parece forrar una torre de tierra. Las tapias que sobresalen del plano podrían constituir una antigua muralla de tapia de tierra.

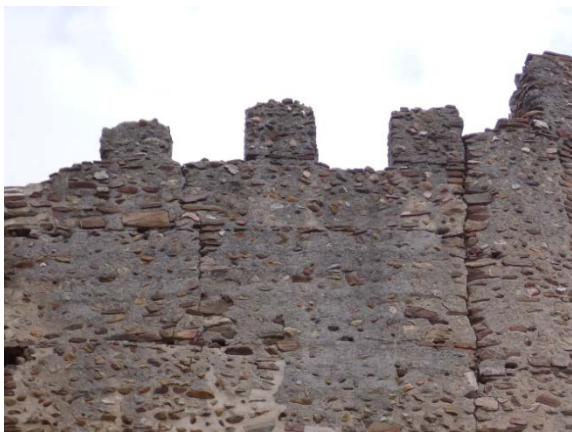
Fig. 6.22. Almenas en un lateral de la puerta de la Villa, en Coca [A.S.E. 2/11/2014].

En varios de los ejemplos se conserva almenado o restos de él. En Maderuelo solo se observa almenado en la puerta de la Villa y en Pedraza no se conservan apenas restos de almenado, solo en la torre de Hontanillas, de una época y con características diferentes de los elementos analizados en esta investigación. Las almenas visibles en Fuentidueña y en Coca son de pequeño tamaño y proporción prácticamente cuadrada.

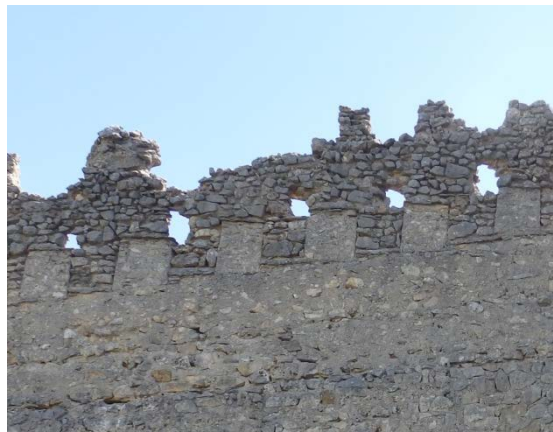
Fig. 6.23. Almenas en Fuentidueña en el lienzo T5-T6 [A.S.E. 17/6/2014].

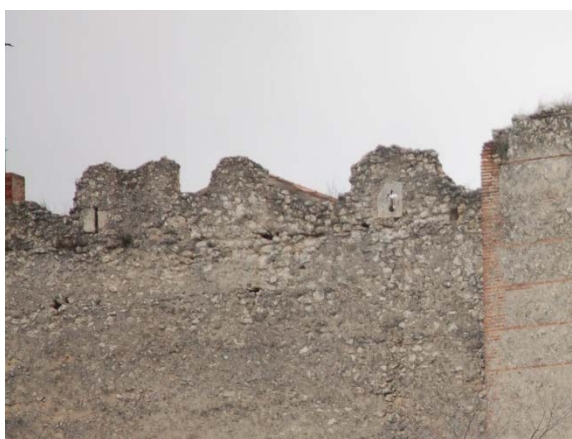
Fig. 6.24. Almenado de Cuéllar antes de su restauración, junto a la torre T6. Fuente: Fotografía facilitada por Fernando Nieto y Jesús Nieto.

El almenado de Cuéllar muestra una configuración mucho más elaborada que el resto. Las almenas son bastante más anchas que el hueco entre ellas. Presentan sillares de piedra que cierran sus lados y en su centro aparece una saetera cruciforme tallada en piedra. Es llamativo que esta solución aparezca en prácticamente todo el recinto, independientemente de que la restauración de 2007 las haya reconstruido con esa forma. En el primer recinto es visible esta configuración en el tramo P6-oeste (Fig. 6.24) y también en la zona de la puerta de la judería (Fig. 6.26). En la zona sur se observa un almenado diferente del resto, donde las almenas tienen proporción cuadrangular (Fig. 6.27). La configuración de las almenas no permite establecer relaciones claras entre los distintos recintos amurallados. El ejemplo de Cuéllar se

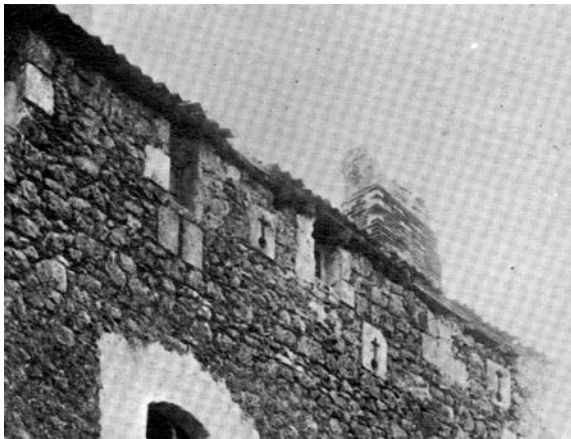
Fig. 6.26. Detalle de fotografía antigua junto a la puerta de la Judería. Fuente: Fotografía facilitada por los arquitectos Fernando Nieto y Jesús Nieto.

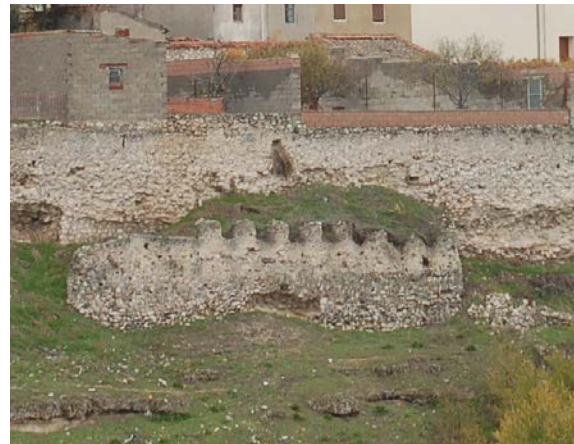
Fig. 6.27. Almenado de proporción cuadrada en la barbacana de la zona sur del recinto de Cuéllar. Fuente: Fotografía facilitada por los arquitectos Fernando Nieto y Jesús Nieto.

La relación entre anchuras de almena y huecos entre almenas se acerca al valor 1 en la mayoría de los casos, superándolo en el caso de Coca y sin llegar a él en Fuentidueña. En el caso de Cuéllar esta relación se dispara llegando al valor 5, mostrando que la anchura de la almena es cinco veces superior al espacio entre ellas. Las dimensiones de cada almena varían de un ejemplar a otro, habitualmente con más de 10cm de diferencia, por lo que se ha estimado un valor aproximado de las dimensiones de altura, anchura y anchura de hueco entre almenas (Tabla 6.5). En el caso de Sepúlveda los restos de almenado se encuentran muy desdibujados, por lo que no es posible realizar una medición que sea fiable.

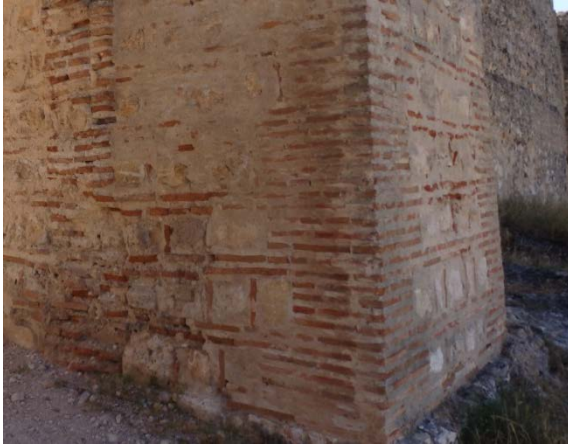
Fig. 6.28. Mampostería encintada en la torre T9 de Fuentidueña, integrante de la puerta de Alfonso VIII [A.S.E 24/7/2016].

Las construcciones consideradas como preexistentes emplean técnicas que se observan en recintos amurallados diferentes, aunque no es fácil relacionar directamente las técnicas encontradas en las distintas villas. Un ejemplo es la técnica de la mampostería encintada en ladrillo, presente en la base de las torres de la puerta de Fuentidueña. Esta técnica se encuentra también en los muros de una construcción del recinto amurallado de Sepúlveda, que podría haber sido una torre, dadas sus características. M. Dolores Martín Aymerich et al. (1990, 134) ya establecieron esta relación en los años noventa, mencionando además los casos de Ayllón, Fresno de Cantespino y Segovia e indicando que este sistema constructivo implica “la presencia de mano de obra árabe” en esas construcciones. Alonso Zamora y Fernando Vela (2005, 1138-1143) establecen esta relación entre estas construcciones incluyendo otros ejemplos de la geografía española.

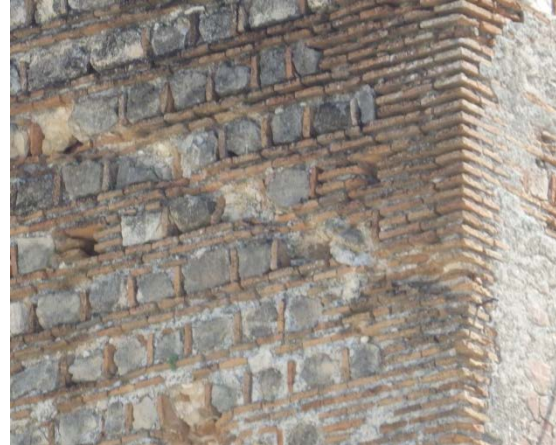
Fig. 6.29. Mampostería encintada en la posible torre en el interior del recinto de Sepúlveda [A.S.E 24/7/2016].

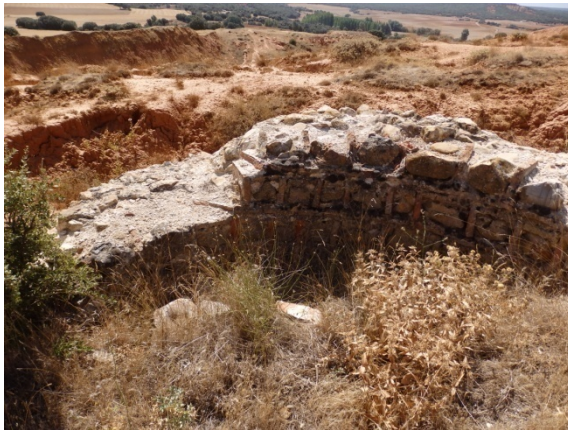
Fig. 6.30. Mampostería encintada en la cara interior del muro semicircular en Fresno de Cantespino [A.S.E 3/9/2014].

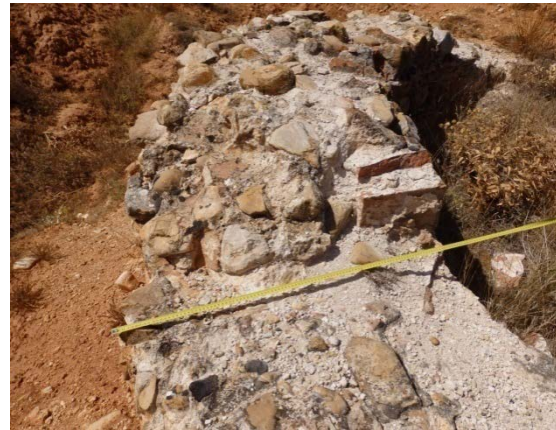
Fig. 6.31. Sección del muro, donde se ve uno de los ladrillos que encintan por la cara interior en Fresno de Cantespino [A.S.E 3/9/2014].

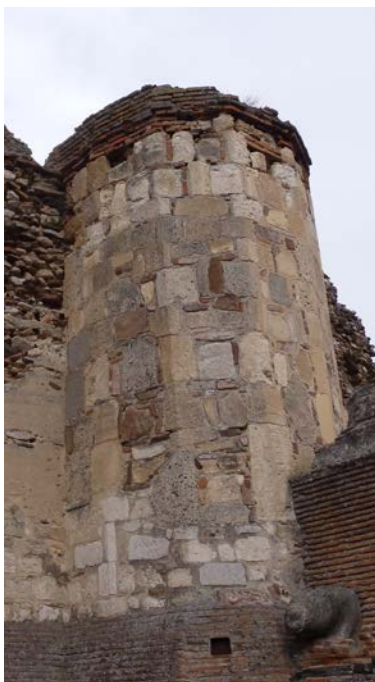
Fig. 6.32. Torre T8 en Coca [A.S.E 2/11/2014].

Otra relación existente entre técnicas preexistentes es la señalada por el investigador Miguel Ángel Martín Blanco (2014, 167), que establece una analogía entre la torre T8 del recinto amurallado de Coca, situada junto al castillo, y la base de la torre que numera como T81 del recinto amurallado de Segovia. La torre T8 del recinto amurallado de Cuéllar tiene una planta también poligonal y el aparejo tiene semejanzas con el existente en los otros dos casos. Los casos de Coca y Segovia tienen una característica muy particular y es la alineación de piedras talladas en las aristas verticales de la torre. En el caso de Cuéllar, no se observan esas piedras talladas, sino que con otras piedras aparejadas se consigue crear la forma poligonal. No obstante, la parte superior de la torre T81 resuelve las aristas de forma similar a la visible en la torre T8 de Cuéllar, conservando los planos que vienen dados por la forma de la base, pero con lo que parece tapia de mampostería.

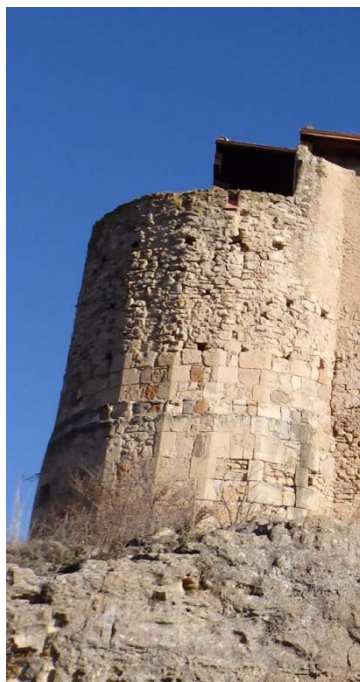
Fig. 6.33. Torre T81 en el recinto amurallado de Segovia [A.S.E 30/12/2014].

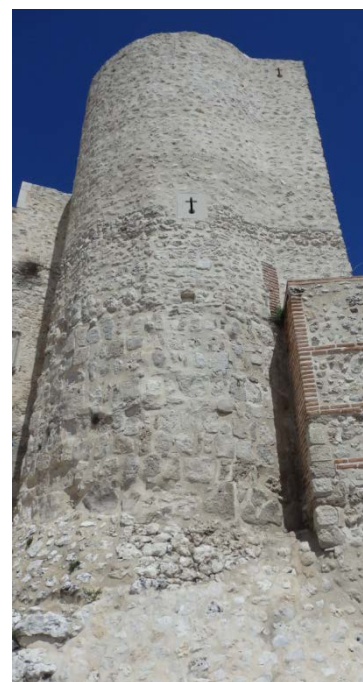
Fig. 6.34. Torre T8 de Cuéllar, en la puerta de Santiago [A.S.E 12/5/2016].

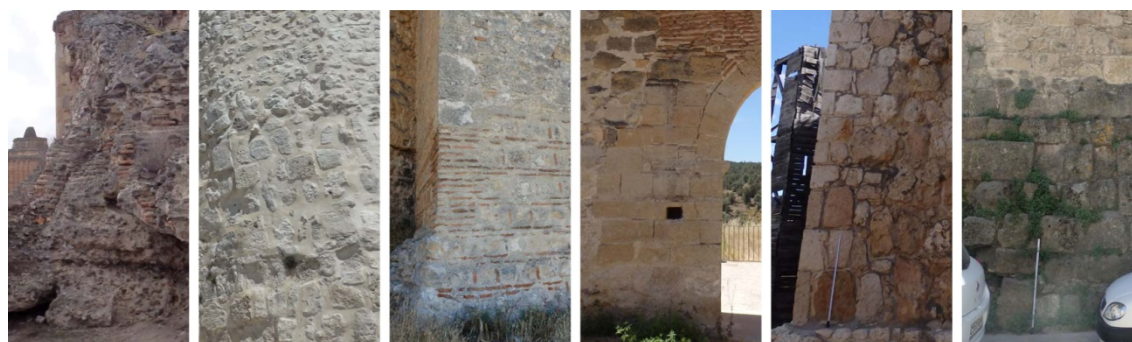
1. Coca 2. Cuéllar 3. Fuentidueña 4. Pedraza 5. Maderuelo 6. Sepúlveda

Fig. 6.35. Bases de lienzos, puertas y torres con preexistencias. Fuente: Elaboración propia.

Estas fábricas o aparejos singulares, este reemplazo de sillares ajustados como un puzle o estas soluciones constructivas con ladrillo enmarcando piedras adquieren mayor interés por el hecho de ser raras, aisladas y destacan sobre un conjunto relativamente homogéneo. En Coca, se observa el reemplazo de sillería o un aparejo singular en lugares puntuales, en relación con el conjunto de lienzos. En Cuéllar, la existencia de preexistencias es también puntual. En Fuentidueña, las bases de la puerta de Alfonso VIII destacan sobre el resto de lienzos porque presentan una solución constructiva atípica. Sepúlveda es tal vez un ejemplo distinto, ya que gran parte de sus lienzos poseen bases con aparejos de sillares reutilizados.

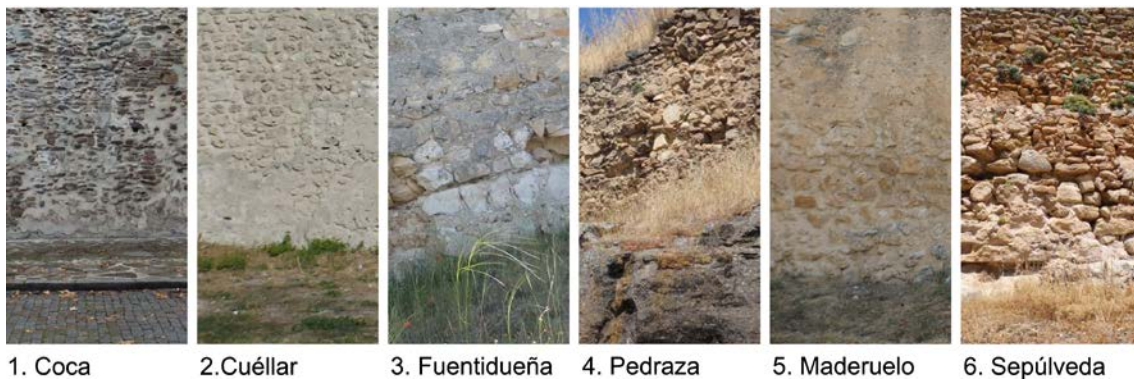
Fig. 6.36. Bases de muralla sin preexistencia

En todos los ejemplos estudiados hay tramos que no presentan una base distinta del resto del lienzo. No se observa el aprovechamiento de muros existentes, ni la reutilización de sillares de otras construcciones. Directamente sobre el firme, en algunos casos la roca, se comienza la construcción de la tapia. En ninguno de los lienzos se ha observado cimentación alguna. En Coca, el lienzo L1 se construye en su base de la misma manera que en la zona superior, con tapia de mampostería. En Cuéllar ocurre lo mismo, en la zona sur se ven partes del lienzo donde la tapia de mampostería se apoya directamente sobre la roca. Los lienzos de Fuentidueña también arrancan directamente del terreno, sin verse diferencias entre las tapias de la base y las superiores. En el caso de Pedraza, se observa en varios restos de muralla cómo esta se apoya sobre el terreno rocoso directamente. Además, en uno de sus lienzos, se observa un ejemplo de mechina directamente sobre la roca, indicando que se iniciaba la construcción de la tapia colocando las agujas directamente sobre la roca desnuda (Fig. 5.5.54, pág. 322). En Maderuelo también se ven lienzos cuyas tapias se construyen sobre el firme. En Sepúlveda, el tramo P11-Oeste pone igualmente de manifiesto la construcción de tapias desde la roca.
