**Las murallas en las Comunidades de Villa y Tierra  
de la Diócesis de Segovia en los siglos XI a XIII  
Técnica y sistemas constructivos de la  
arquitectura defensiva medieval**

**Tesis doctoral**

**Universidad de Valladolid**

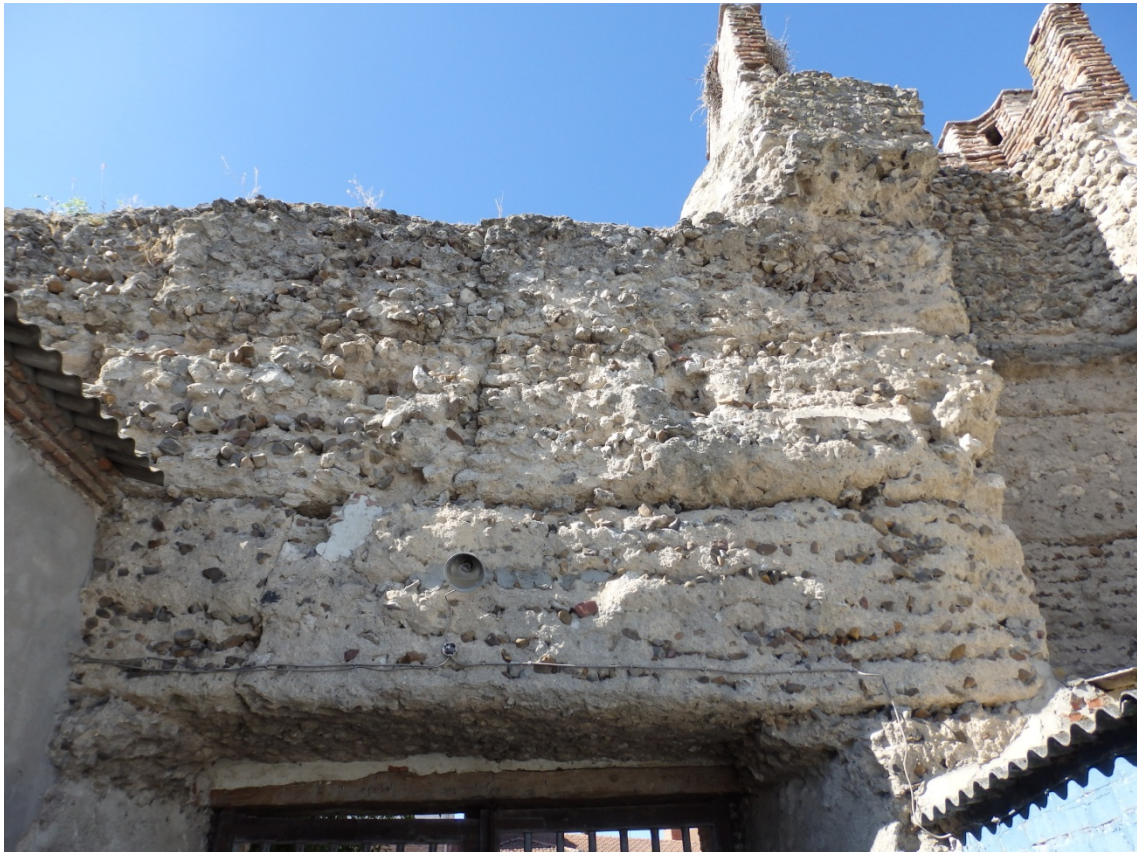
Fig. 6.42. Tapia de cal y canto en Olmedo. Se observa una colocación de los cantos rodados por hiladas [A.S.E. 1/9/2014].

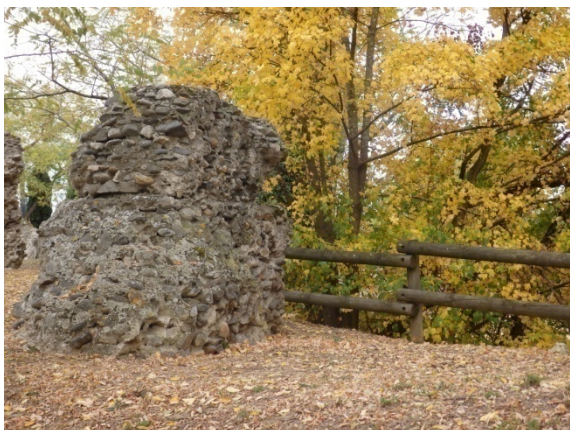
Fig. 6.52. Restos del anfiteatro romano de Purpan-Ancely, en Toulouse, donde es visible el uso de encofrados en uno de los muros radiales [A.S.E. 24/10/2015]

Por otra parte, también existen restos físicos de este sistema que se observan en construcciones que datan de la época romana. A modo de ejemplo, el uso de tapial de cal y canto en el anfiteatro romano de Purpan-Ancely, en Toulouse, es un ejemplo de uso de esta técnica por los romanos (Fig. 6.52, Fig. 6.53). Aparece en los muros radiales del anfiteatro, muros estructurales, y se hace con cantos rodados. Es posible identificar unidades constructivas, tapias, en los muros existentes. Por esta razón no es factible atribuir una fecha de construcción por el simple hecho de identificar la tapia como técnica constructiva. No obstante, las características que rodean esta técnica, como son los materiales empleados, si se ha producido apisonado o vertido, las dimensiones empleadas y las características del tapial utilizado pueden permitir identificar una tapia con características propias de este periodo.

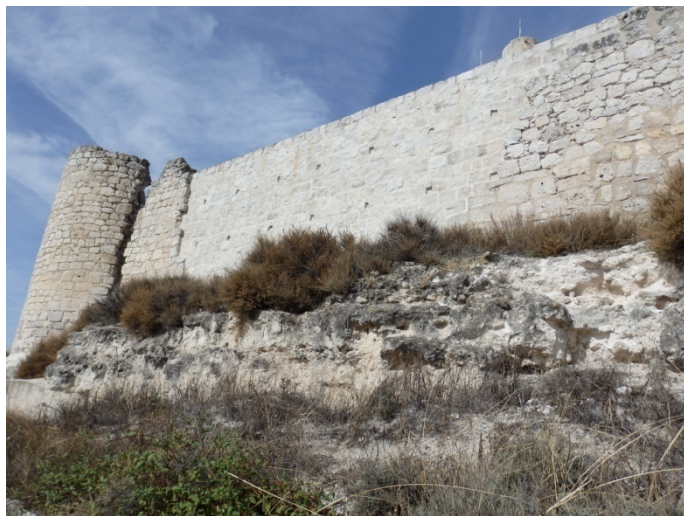
Tramo de muralla del castillo reconstruida

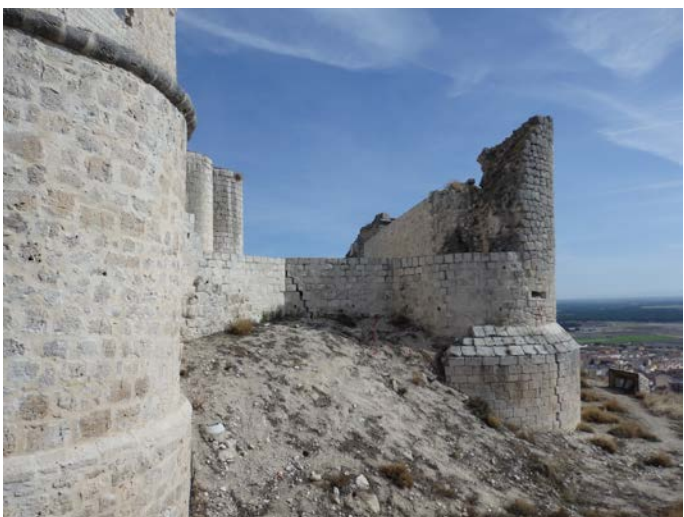
Torreones de la muralla del castillo

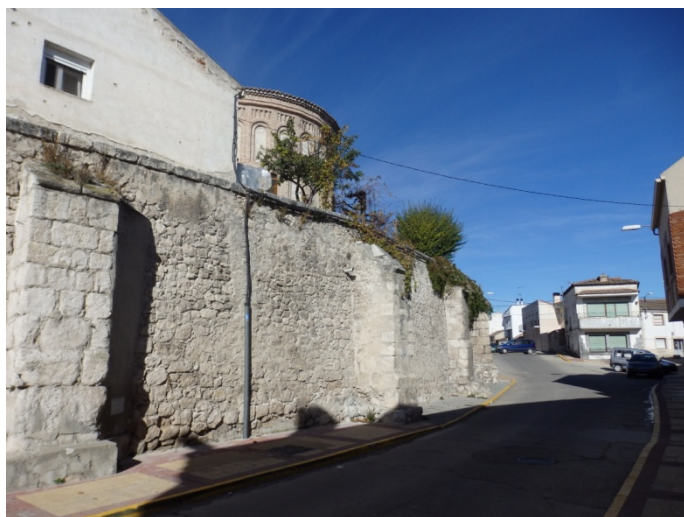
Muro con contrafuertes de la iglesia de Santa María

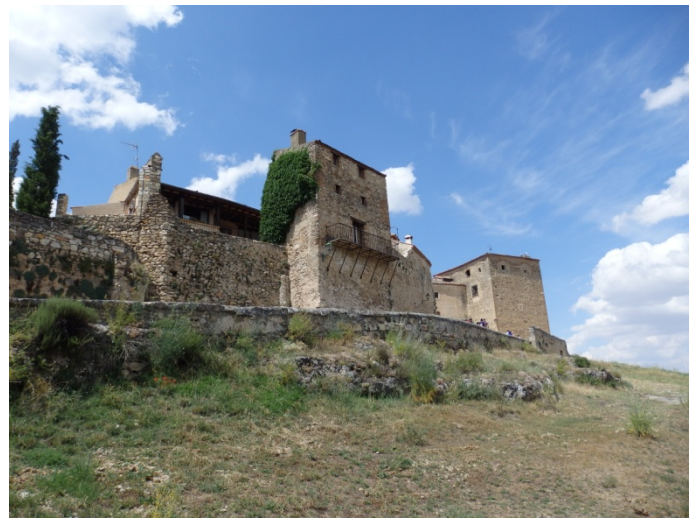
Tramo de muralla junto a la puerta de la Villa

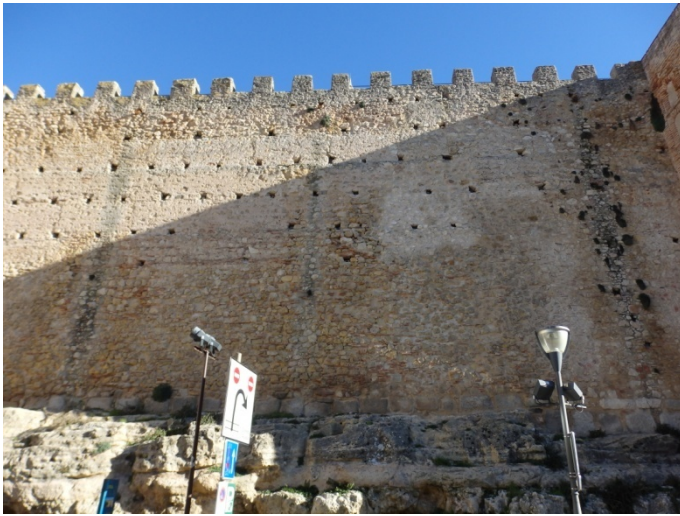
Muralla junto a la puerta de San Andrés

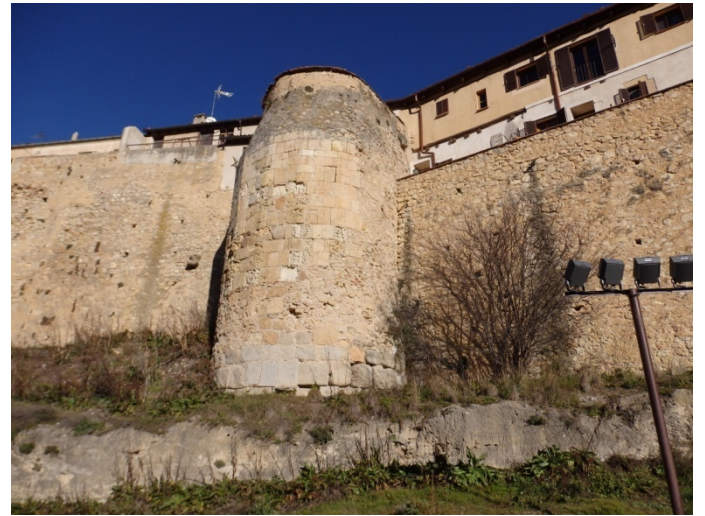
Torre poligonal

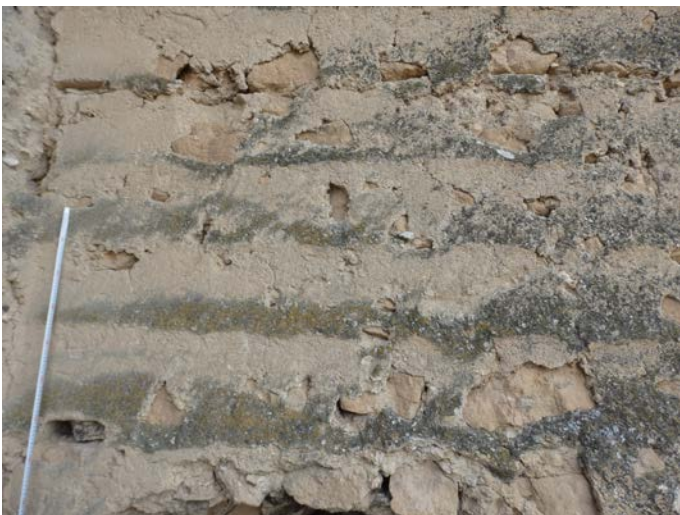
Tapia de la torre

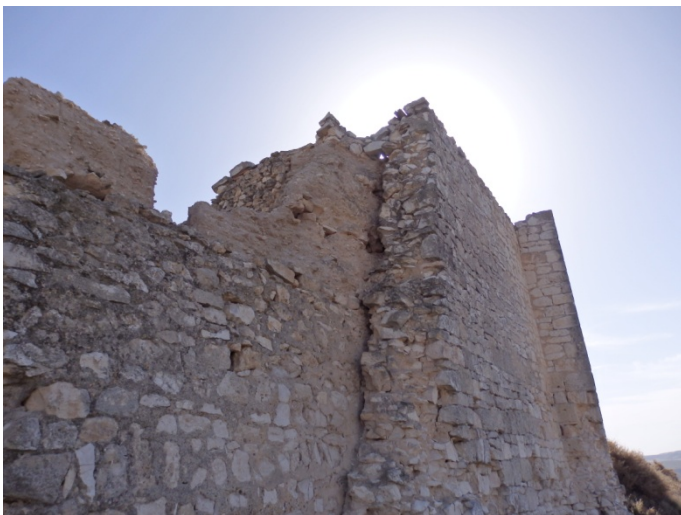
Muro adosado a un muro anterior en zona oeste.

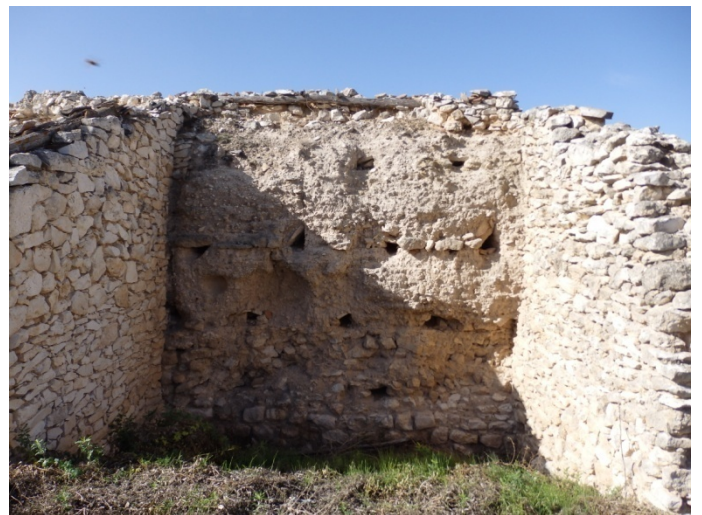
Parte interior de muralla en zona oeste.

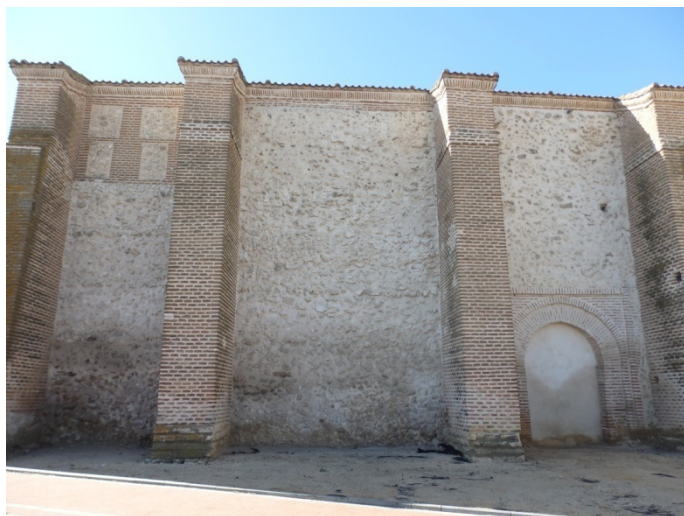
Lienzo de la muralla reutilizado en muro norte de Iglesia de San Miguel.

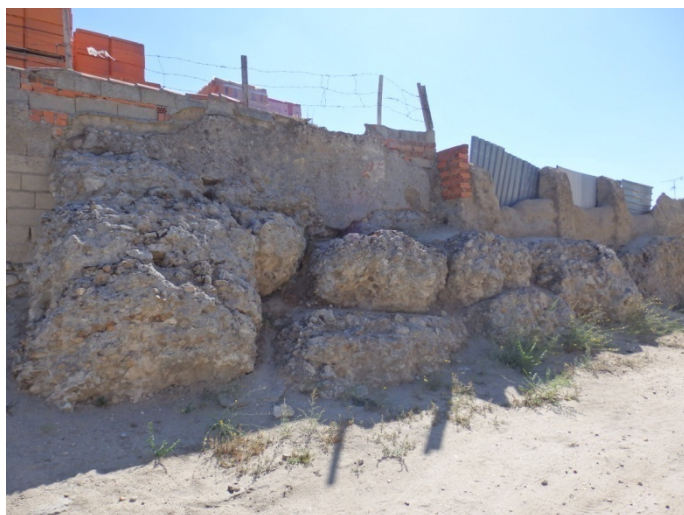
Tapias en zona noreste
