**Universidad de Valladolid**

# **Máster en Rehabilitación Visual**

Necesidades que presentan las personas  
con discapacidad visual para un  
desplazamiento seguro en el interior y  
alrededores del mercado municipal de Pérez  
Zeledón.

Presentado por Allan Mora Vargas

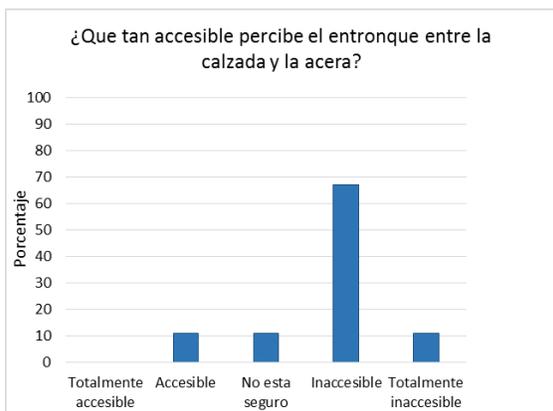
Figura 3. Accesibilidad del entronque.

En la figura 3 los evaluados califican los entronques de acera con calle, ya que no son uniformes y en algunos casos fueron construidos como boquetes que durante la lluvia sirven para empozar el agua, para quienes su visión no es normal esto es muy peligroso pues la superficie se aprecia con una imagen de firmeza que incluso podría ser resbalosa (ver figura 25).

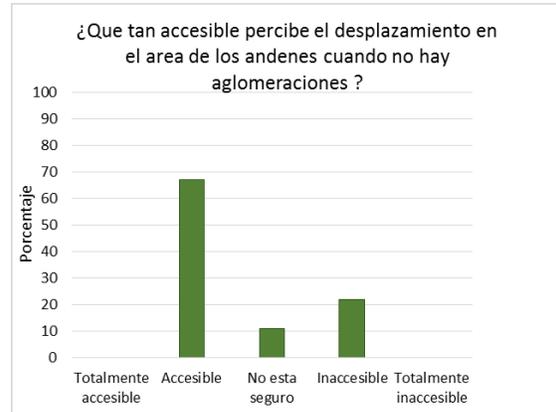
Figura 10. Desplazamiento en el área de andenes  
Fuente: Base de datos del Investigador

El desplazamiento en este sector sin presencia de aglomeraciones según los evaluados tal y como consta en la figura 10 si es accesible. Pero como se menciona es un lugar en donde confluyen muchas personas, muy pocos momentos del día este sitio esta solo. Según consta en la figura 11 por el area de las butacas tambien es difícil para la mayoría de ellos, ya que lo consideraron inaccesible, este es un sitio de descanso y espera para las personas que han realizado compras y esperan que salga su autobus, la posición de reposo, la distracción con dispositivos electrónicos, los objetos colocados en el suelo como bolsas y maletas hacen que acortar una distancia en un desplazamiento con bastón por este sector no sea seguro para una persona con limitación visual.

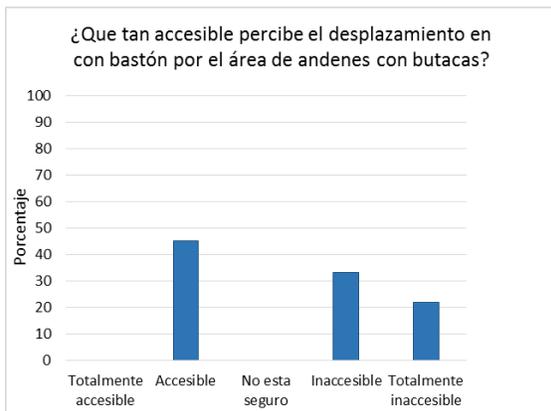
Figura 11. Desplazamiento con bastón en el área de butacas  
Fuente: Base de datos del Investigador

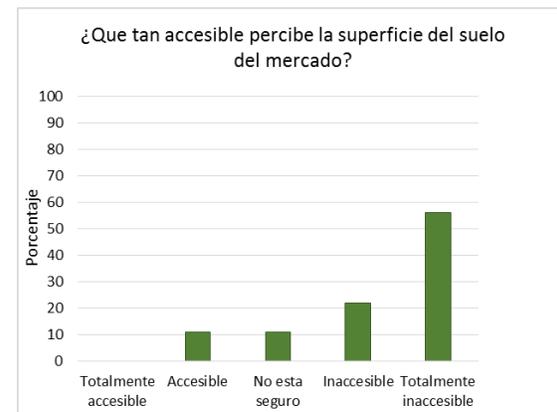
Figura 23. Accesibilidad de la superficie del suelo.  
Fuente: Base de datos del Investigador

Ya dentro del mercado municipal el recorrido muestra una falta de accesibilidad notoria, al ingreso de los nueve evaluados, lo primero que perciben a través del giro del bastón es la heterogeneidad en el suelo o superficie (figura 23) siete manifestaron que la falta de uniformidad en los materiales de construcción les afectaba. El desplazamiento dentro del mercado tiene condiciones que para los nueve evaluados no son accesibles, se observó algunos cuadros de piso cerámico quebrados (ver figura 29), esto como se explicó anteriormente dificulta el desplazamiento con el bastón, aunado a la dificultad que a nivel interno los distintos pasillos presentan pues no guardan el mismo ancho y en muchos casos los mismos comerciantes los utilizan para sus exponer sus distintos productos.

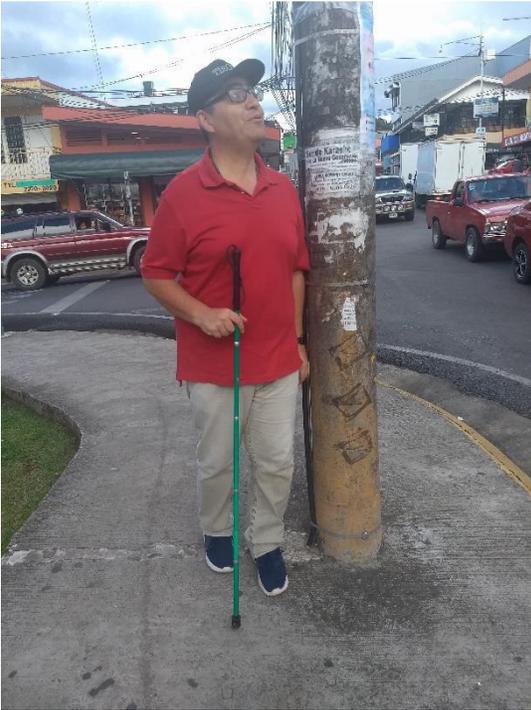
Figura 24. Poste de alumbrado eléctrico en la acera  
Fuente base de datos del investigador

En las aceras de los alrededores del mercado se observó varias peculiaridades, si bien en su mayoría pueden desplazarse bien por ellas como lo mencionaron en la figuras 1,2 y 4; a pesar de las diferencias de niveles y la heterogeneidad en los materiales de construcción. Existen notorios obstáculos que afectan el desplazamiento, como los postes de iluminación tal y como se aprecia en la figura

24, están mal ubicados siendo un gran obstáculo para las personas que se desplazan con bastón o con silla de ruedas.

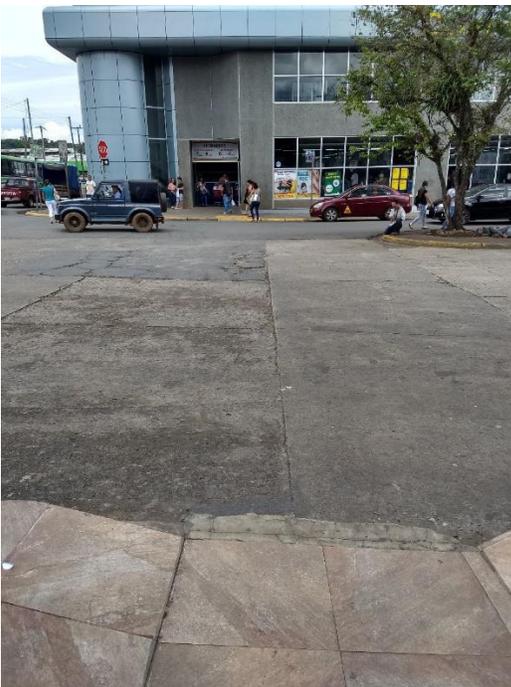
Figura 26. Una de las rampas en el área de los andenes  
Fuente base de datos del investigador.

llueve tres de ellos tal y como consta en la figura 5 lo consideraron accesible bajo condiciones mojadas. En las rampas de acceso a las aceras alrededor del mercado municipal no hay uniformidad en algunos casos están en la esquina y en otros más descentrados, por otro lado para una persona el desplazamiento en línea recta es seguro más aún si lo hace en una calle con vehículos, el problema en los alrededores, es que la rampa de la acera que se ubica en frente al otro costado de la calle nunca en ninguno de los casos coincide con la que está en la acera del mercado, tal y como se muestra en la figura 26, siendo esto un obstáculo que genera temor e inseguridad en el desplazamiento.

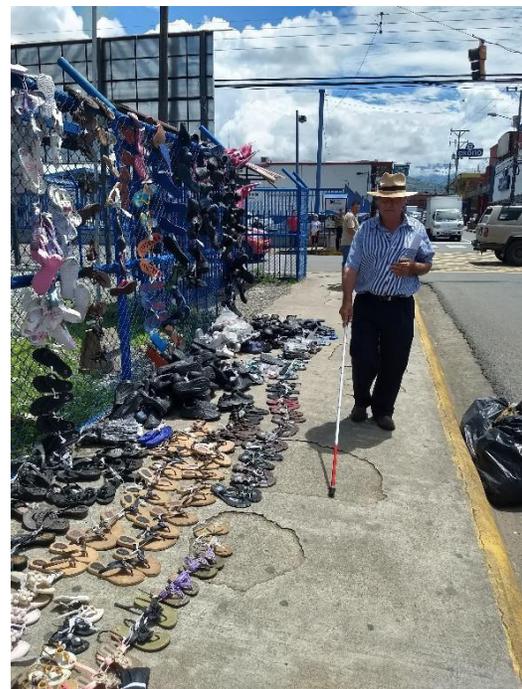
Figura 27. Desplazamiento en presencia de ventas en la acera  
Fuente base de datos del investigador

Uno de los pocos ítems (figura 7) en los que se dio una mayor concordancia fue en la total inaccesibilidad que generan las ventas ambulantes en las aceras del mercado. Durante la investigación se pudo corroborar como el movimiento oscilatorio del bastón en muchos de ellos se vio obstaculizado porque la punta choco y se enredó con alguno de los productos que usualmente se venden en las aceras como zapatos, flores y otros tal y como se aprecia en la figura 27. Cuando

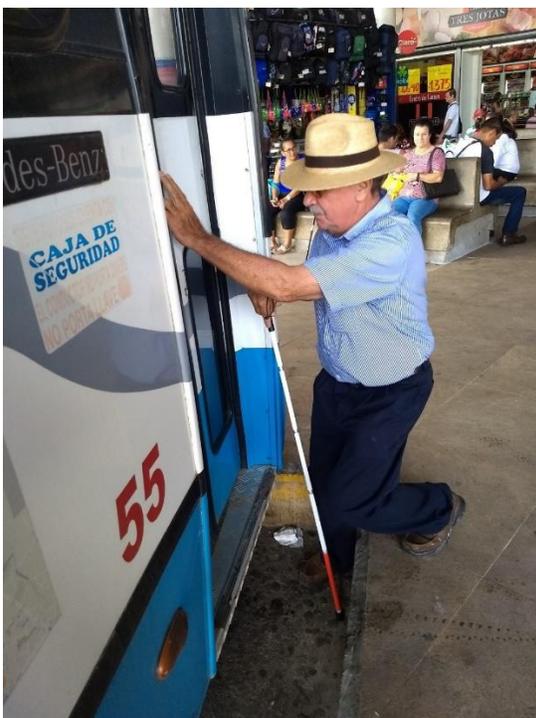
Figura 28. Abordaje de un autobús.  
Fuente Base de datos del investigador.

Una situación que llama la atención en que no hay uniformidad en la forma como parquean los autobuses los distintos choferes en los andenes por ello la evaluación en la figuras 13 y 14 vario pues todo depende de cómo el chofer parquee la unidad y cuanto espacio haya dejado entre el suelo, el borde del andén y la primer grada del autobús. No existe un reglamento que los obligue a estacionar de una determinada forma. Se observó en algunos casos, como los choferes dejan mucho espacio entre la grada de abordaje y la rampa y otros casos muy corta, esto ocasiona un peligro para las personas con limitación visual pues deben en algunos casos bajar hasta el suelo desde la rampa y subir al bus pues no saben calcular la distancia con el bastón o quizá no pueden. Ver figura 28.

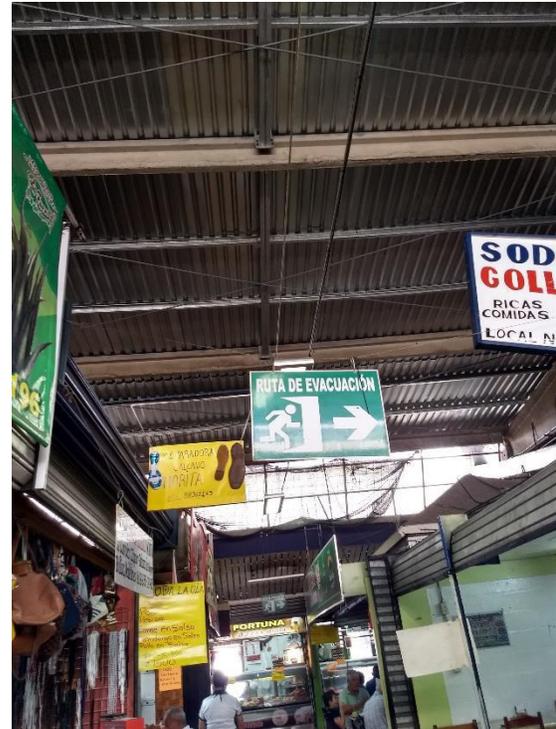
Figura 31. Rotulaciones de comercios en las salidas.  
Fuente Base de datos del investigador.

Referente a las entradas y salidas se dieron criterio divididos en cuanto a la accesibilidad tal y como se aprecia en la figura 20. Este en un sitio de uso público de alto tránsito, el desplazamiento de personas con limitación visual es un aspecto que no se tomó en cuenta, las gradas de las escalinatas que conducen a los pasillos de salidas no están iluminadas y si lo estuviesen los rótulos las taparían (ver figura

31), adicional no hay uniformidad en las gradas, pudiendo ser un factor de riesgo para eventuales caídas, lo convierte en un sitio peligroso, propicio para accidentes en masa.
