TRABAJO FIN DE MÁSTER

**PRÁCTICAS EXTERNAS DE EMPRESA EN LA
DEPURADORA DE SANTA CRUZ DE TENERIFE**

**JOSÉ ÁNGEL FRANCHY DÍAZ
SEPTIEMBRE, 2012**

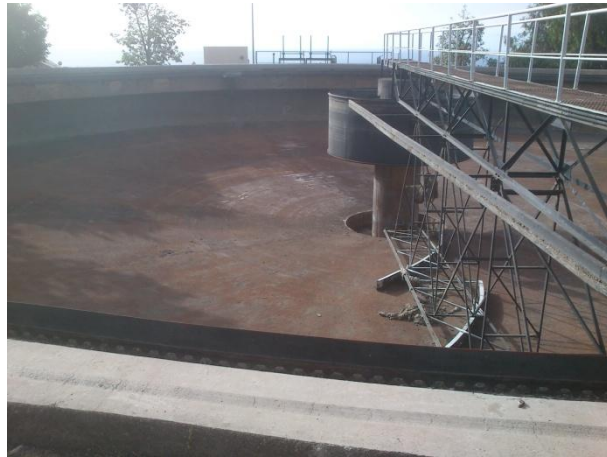
A continuación el agua se deposita en unos decantadores primarios circulares de hormigón armado. Tal y como se ha dicho, el tiempo de residencia del agua en estos depósitos es variable en función del caudal de entrada (diferencia día/noche, lluvia...). Se utilizan dos decantadores quedando un tercero para cuando se realicen operaciones de mantenimiento en otro. De ahí, el agua se distribuye por gravedad a tres cubas de aireación situadas a una cota inferior.

Fotografía 1: Decantador primario vacío.

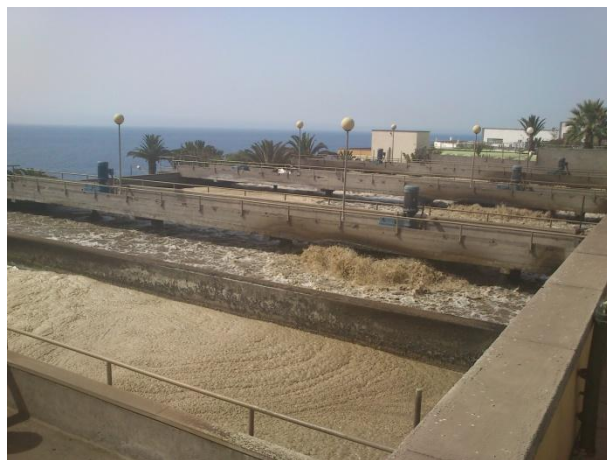
Las cubas son rectangulares y están fabricadas de hormigón armado (ver fotografía). Para airear el depósito se utiliza unas turbinas (4 por cada cuba) que no utilizan variador de frecuencia para controlar su velocidad de giro sino que este control se realiza según la conexión a la red eléctrica que se lleve a cabo (solo tienen dos velocidades posibles). Es importante comentar que se trata de motores con más de 35 años de antigüedad. Al igual que en los decantadores, el tiempo de residencia del agua en las cubas depende del caudal de entrada a la planta.

Fotografía 2: Cubas de aireación.

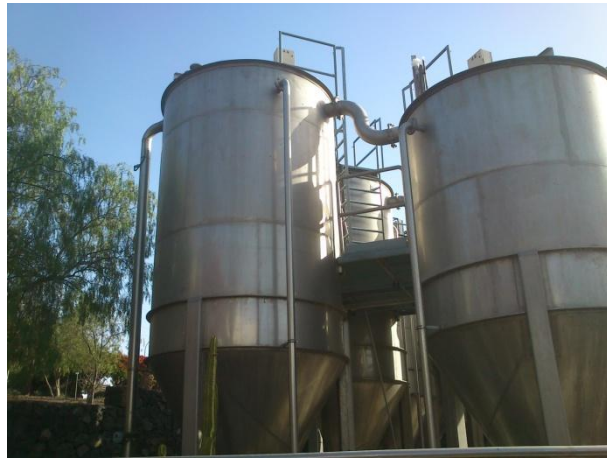
Una parte del agua depurada se hace pasar por un tratamiento terciario para ser usada en el riego de jardines en la ciudad. El tratamiento consiste en hacer pasar el agua por unas torres filtrantes autolimpiantes, donde se le incorpora un coagulante y un desinfectante. A continuación se almacena el agua filtrada en un depósito desde el que mediante cubas se traslada a los depósitos de cabecera de riego situados en la parte alta de la ciudad. Aproximadamente se tratan en el terciario unos 3.000m³ diarios.

Fotografía 3: Torres de filtrado del sistema de tratamiento terciario.

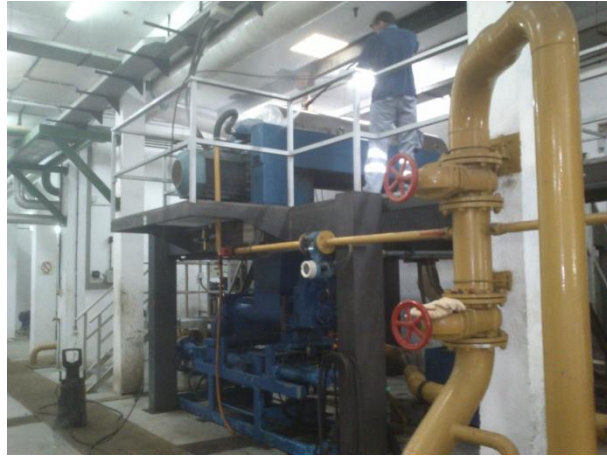
Para completar el resumen de la instalación es necesario hablar de la línea de fangos. Los fangos obtenidos de los decantadores son conducidos al espesador de fangos situado en la parte izquierda de la planta. Desde ahí se impulsan hasta un reactor anaerobio de hormigón armado. Del reactor se obtiene metano (se almacena en un gasómetro) que es utilizado en un generador para producir energía y fangos que son llevados a unas centrifugadoras (2) que eliminan la mayor parte de agua (devolviéndola al proceso) y expulsan fango hacia el depósito donde se almacena hasta su traslado a vertedero.

Fotografía 4: Centrifugadora de fangos.

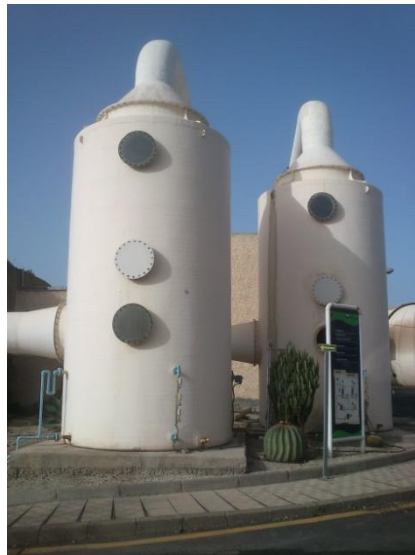
Cabe destacar que en la nave donde se encuentran las centrifugas existe gran cantidad de malos olores. Por eso, hace unos años se decidió instalar un sistema de desodorización a base de ácido sulfúrico e hipoclorito sódico, debido principalmente a las quejas de los vecinos de los barrios aledaños.

Fotografía 5: Sistema de desodorización.

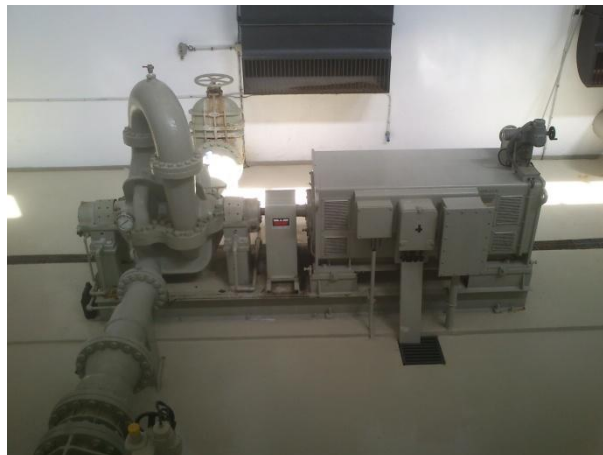
El agua, una vez tratada, es impulsada mediante unas gigantescas bombas (ver fotografía) de 1.000CV (tensión de 6.000V) a unos depósitos de cabecera situados a una cota de 300 msnm en El Tablero (El Rosario). A partir de ahí, el agua fluye por gravedad a través de una tubería de gran diámetro hasta el sur de la Isla, regando las zonas agrícolas por donde transcurre. La longitud de la tubería alcanza aproximadamente unos 70km.

Fotografía 6: Bomba de impulsión (1.000CV) situadas en las instalaciones de BALTEN.

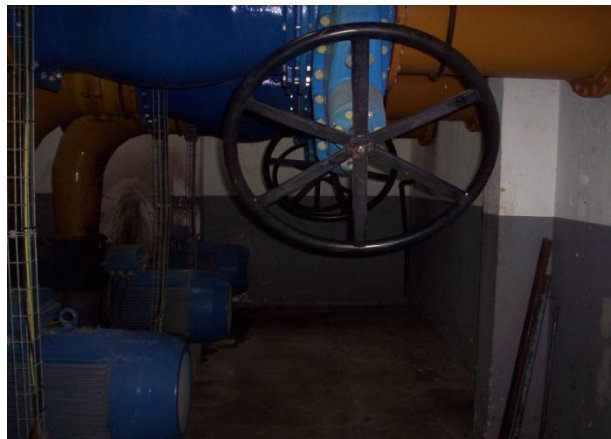
Este trabajo era bastante engorroso debido al gran peso de las piezas de la bomba (carcasas, hélice...) y a que éstas se encuentran en un cuarto subterráneo con bastante mala ventilación (ver fotografía). No obstante, se realizó sin problemas.

Fotografía 8: Sala de bombas de recirculación de fangos.

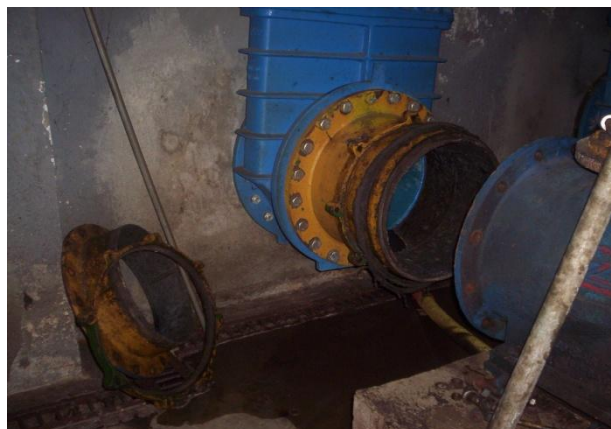
Debido a la cavitación producida en la hélice de las bombas de recirculación de fangos, fue necesario desarmar la misma para repararla en un taller de mecanizado y volverla a montar.

Fotografía 9: Detalle de bomba en reparación.

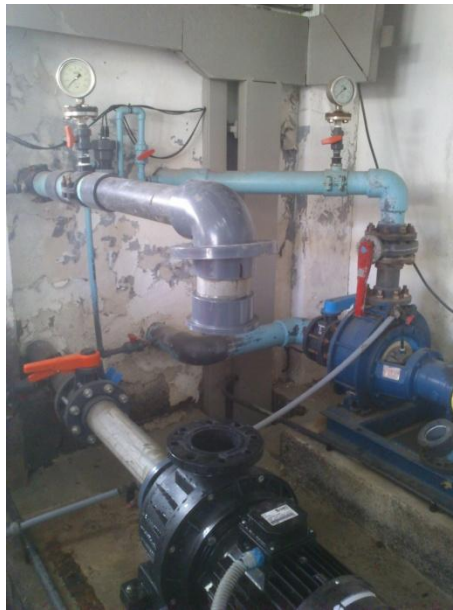
Algunas bombas de inyección de ácido tenían pérdidas y había que cambiar diversos "ojeadores" del sistema. Los trabajos se realizaron de forma eficiente y en cuestión de días la desodorización estaba de nuevo en funcionamiento.

Los operarios se molestaron en explicar de forma detallada las razones por las que las juntas de las bombas estaban perdiendo líquido así como la manera de repararlas.

Fotografía 10: Detalle de reparación de bombas de inyección de ácido.

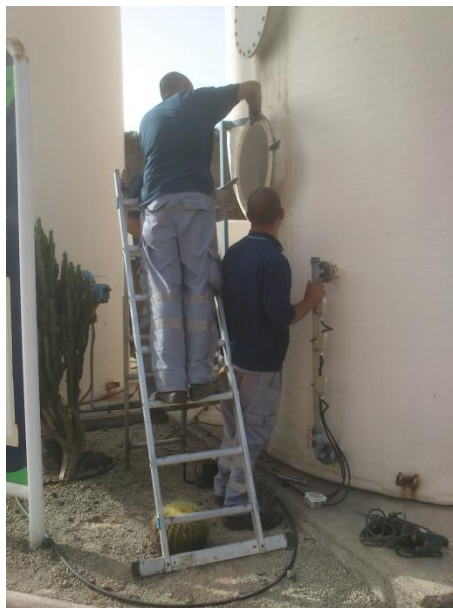
Fotografía 11: Detalle de cambio de ojeadores en la desodorización.

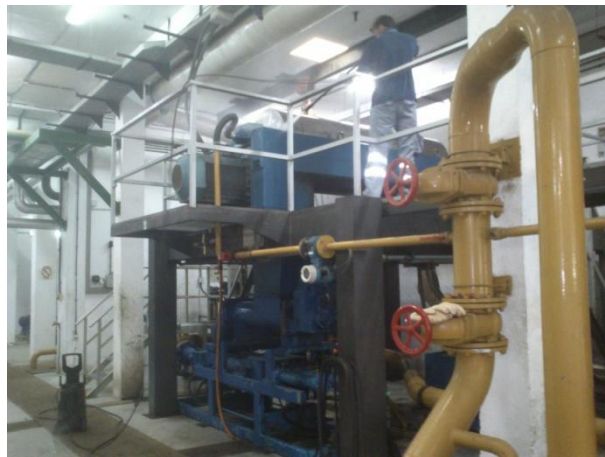
Aún en el momento que se terminaron las prácticas, la centrifuga no estaba funcionando correctamente. Fue un problema muy grave ya que al no poder centrifugar fangos, estos se iban almacenando en el espesador, copando su capacidad. Además, el tiempo de residencia del fango en el reactor anaerobio se multiplicó y apenas se producía biogás.

Fotografía 12: Centrifugadora de fangos.

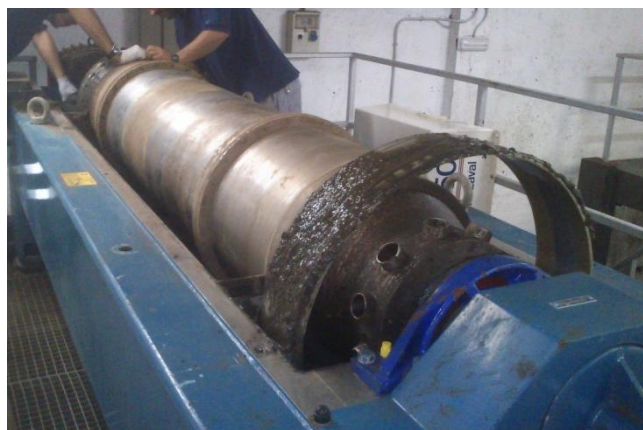
Fotografía 13: Detalle de la reparación de la centrifugadora.

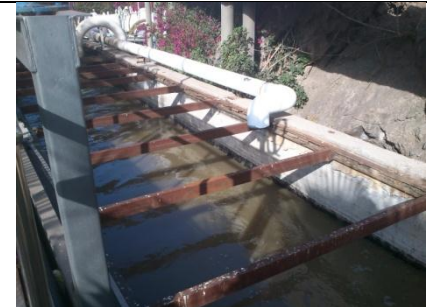
<p>Caída a canal debido a la ausencia de rejilla o al mal estado de las sujeciones de ésta. – (Canal de entrada a pretratamiento).</p>	<p>M</p>	<p>B</p>	<p>Tol.</p>	<p>Sustitución de las partes en mal estado e instalación de una rejilla.</p>

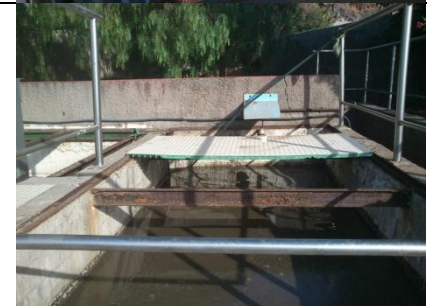
<p>Caída a canal debido a la ausencia de rejilla o al mal estado de las sujeciones de ésta. – (Decantador).</p>	<p>M</p>	<p>B</p>	<p>Tol.</p>	<p>Sustitución de las partes en mal estado e instalación de una rejilla.</p>

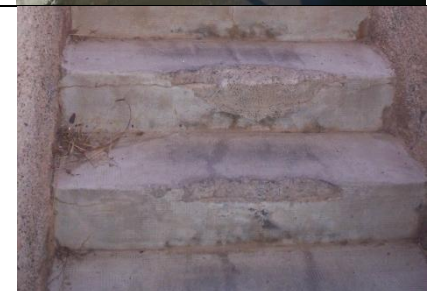
<p>Caída debido al mal estado de los peldaños de las escaleras. – (Cuarto de bombas de clarificadores).</p>	<p>M</p>	<p>M</p>	<p>Mod.</p>	<p>Reparación de los peldaños.</p>
