Universidad de Valladolid

TESIS DOCTORAL:

**RECUPERACIÓN AMBIENTAL
DEL PAISAJE DE TIERRA DE CAMPOS**

Mayo de 2015

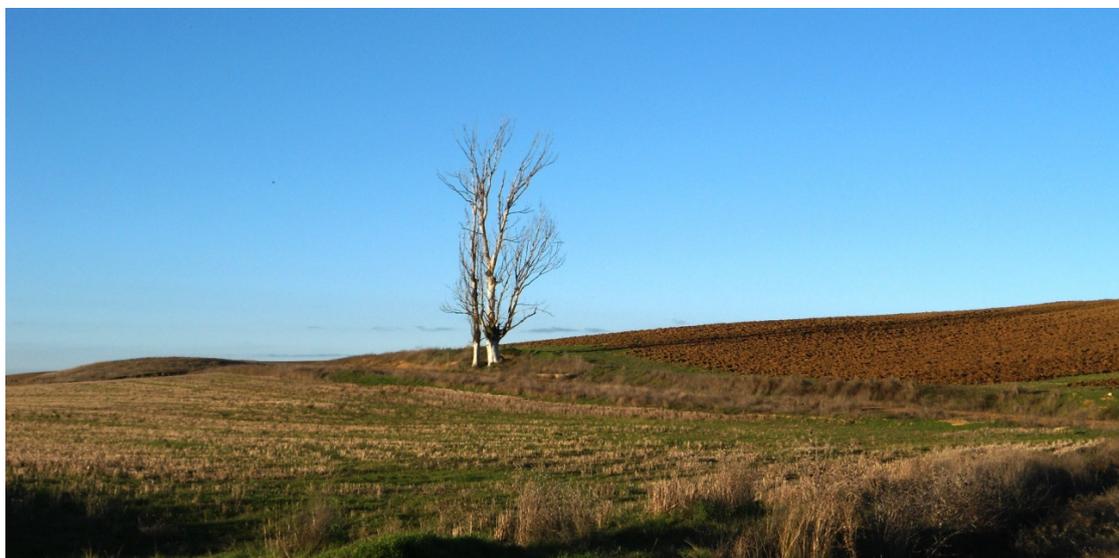
Figura 1.1. Fuente y pago de la Alameda. Dos chopos secos son testigos de un pasado donde los árboles tenían un mayor protagonismo en el paisaje.

Lo paradójico del asunto es que, actualmente, en el pago de la Alameda, donde además se encuentra la fuente del mismo nombre, no existe ningún árbol; tan solo había hace unos años dos grandes chopos que se han secado (Figura 1.1). Cómo resultará de evidente esta contradicción que, después de la presentación del disco, bastantes personas me comentaron la necesidad de plantar unos árboles en la zona. Este es solo un ejemplo del tremendo cambio en el paisaje que ha vivido Tierra de Campos en las últimas décadas.

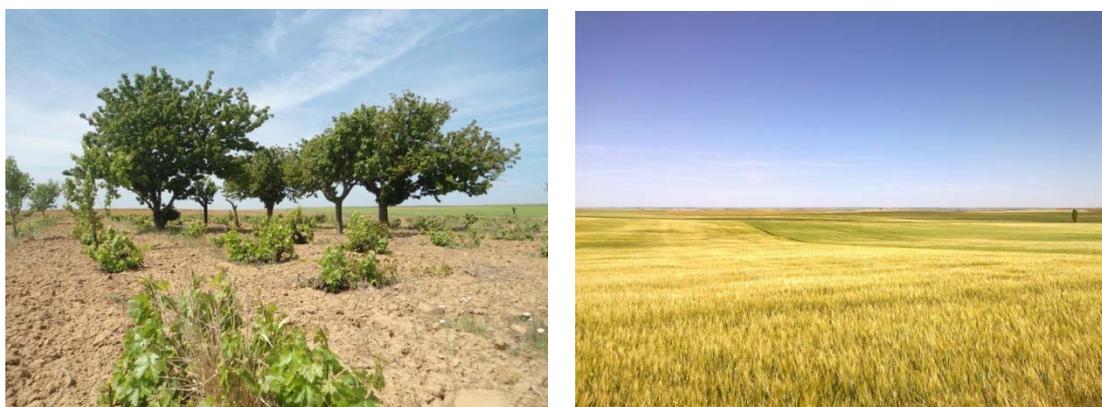
Figura 3.6. Imágenes actuales que pueden servir de modelo de la transformación del paisaje agrícola. A la izquierda, paisaje en mosaico -prácticamente relictos- con viñedo, frutales y cereal. A la derecha, monocultivo cerealista. Ambas fotografías están tomadas en Villalón de Campos, aunque la segunda es abrumadoramente mayoritaria en el territorio.

Todo ello ha dado lugar a una selección de cultivos dirigida al monocultivo con el objetivo de la venta del producto en gran cantidad, lo que necesita del consumo de gran cantidad de energía externa. A este propósito ha contribuido la Administración, realizando las concentraciones parcelarias a las que se han sometido buena parte de nuestros espacios agrarios. A medida que se realizan las transformaciones de la estructura agraria se modifica su paisaje; van desapareciendo del territorio las pequeñas parcelas, dedicadas a cultivos diferentes, donde se podían contemplar simultáneamente el verde prado, el florido campo de forrajeras, el cereal en crecimiento, los viñedos y los árboles y arbustos dibujando límites de las propiedades y dando vida a los taludes y las zonas residuales (Figura 3.6). A su vez, aparece una nueva arquitectura en las zonas rurales alejada de la tradicional; las nuevas edificaciones agrícolas tienen nuevas formas y materiales ajenos al lugar, que rompen completamente la estética y el equilibrio del paisaje rural (NAVÉS et al., *op.cit.*).

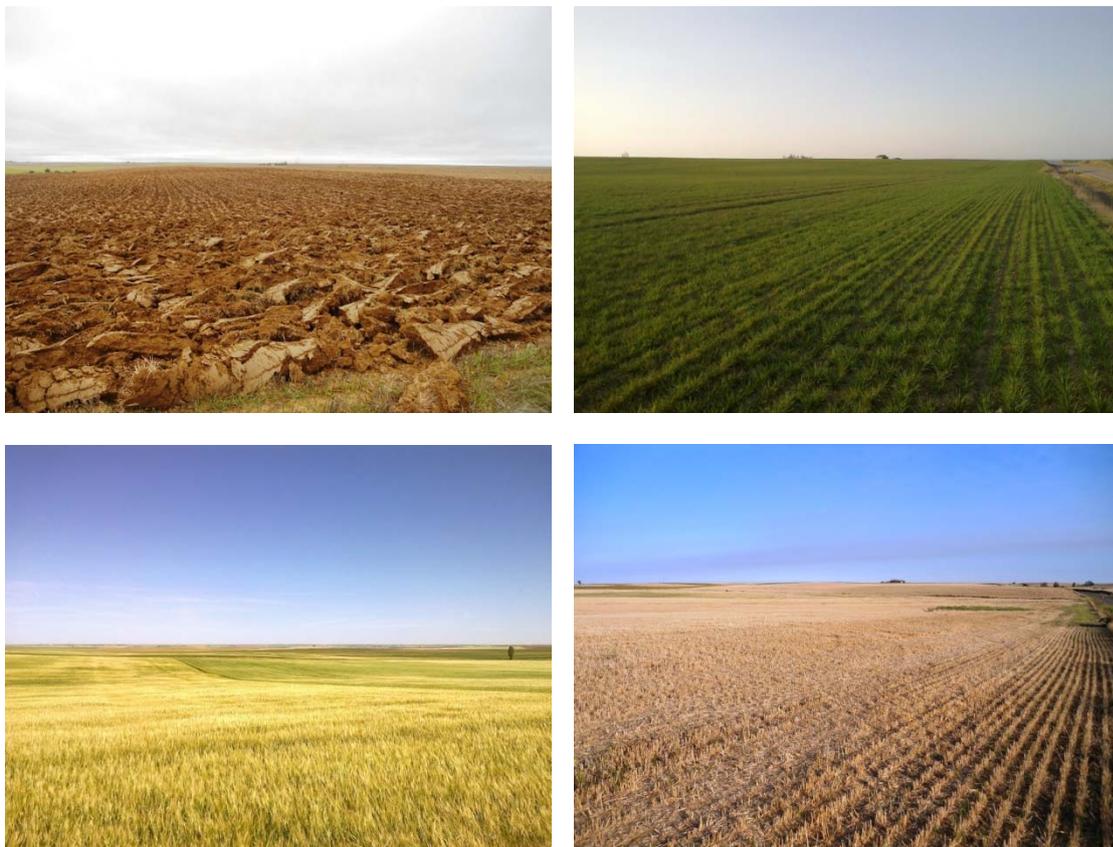
Figura 3.8. Fases fundamentales del cultivo cerealista: barbecho (arriba izquierda), cereal nacido (arriba derecha), cereal en maduración (abajo izquierda) y rastrojo (abajo derecha).

- Primer año: en otoño se realiza la siembra; en invierno arraiga; en primavera se da el máximo crecimiento y engrosado del grano; y a comienzos del verano se siega, permaneciendo posteriormente como rastrojo.
- Segundo año: en otoño e invierno se utiliza el rastrojo como pasto; y en primavera se levanta el rastrojo. De este modo el terreno queda como barbecho, que puede ocupar incluso buena parte del año si no hay aprovechamiento de pastos.

El carácter anual o bianual es función de varios factores: la calidad del suelo, las ayudas de la política agraria común al barbecho, el precio del cereal, etc. La realidad es que, en general, en las zonas cerealistas se ha abandonado este sistema tradicional para realizarse todas las fases de cultivo en un año. De este modo, si el cultivo es anual, el esquema anterior se simplifica (Figura 3.8): siembra al final del otoño, arraigo en invierno, crecimiento en primavera, siega al comienzo del verano, rastrojo durante el resto de esta estación y, finalmente, laboreo tras las primeras lluvias del otoño.

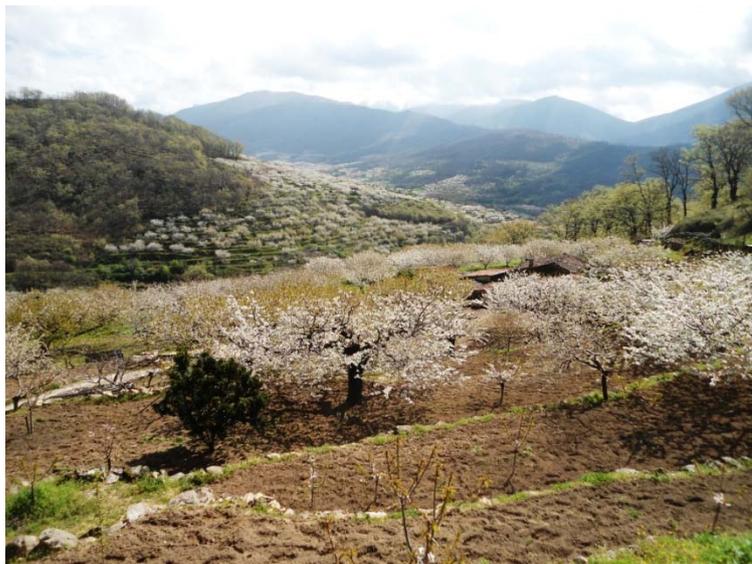
Figura 3.10. Bancales contruidos para el cultivo de cerezos, en el valle del Jerte. En la época de floración, se trata de uno de los paisajes agrícolas de mayor belleza de nuestro país.

Bancales. Son aterrazamientos de cultivos hechos con pequeños muros de contención de gravedad, contruidos con piedra o aprovechando la compacidad del terreno (Figura 3.10).

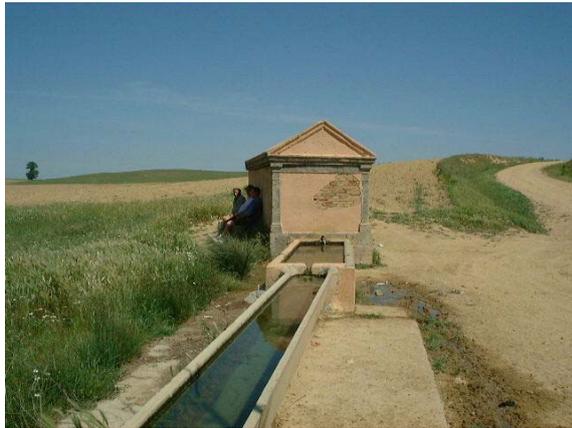
Figura 3.13. Izquierda, fuente El Rosario (Villalón de Campos). Figura 3.14. Derecha, chopo de gran envergadura en la fuente Cortelaire (Villalón de Campos).

Fuentes. Se trata de captaciones de agua, que suelen constar de un pequeño depósito construido y un abrevadero (Figura 3.13). Los objetivos tradicionales de estos elementos han sido dar de beber al ganado y, si la calidad del agua es buena, servir de abastecimiento a la población. Su valor es importante, tanto como elemento del patrimonio etnográfico, como motivo de diversificación del paisaje.

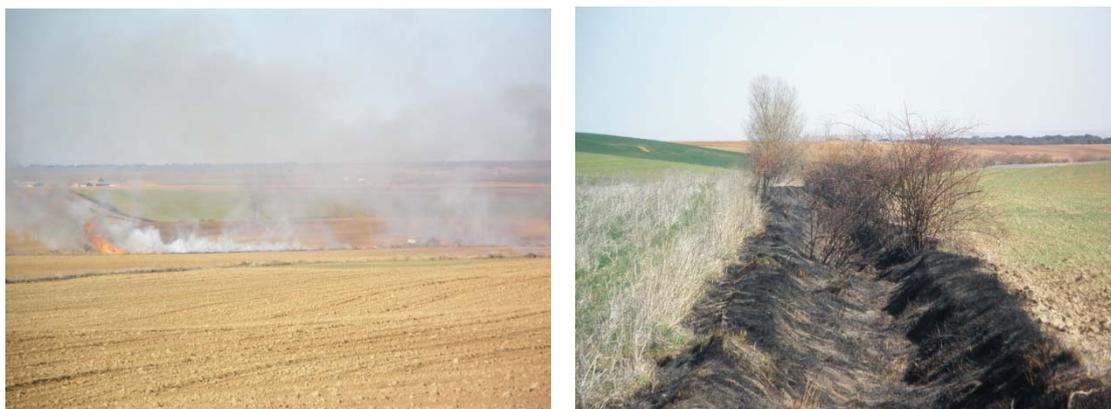
Figura 3.19. Quemadas de regueras con arbustos en Becerril de Campos en febrero de 2012, para el control del topillo campesino, que fueron generalizadas en la comarca.

afortunadamente actualmente se restringe a circunstancias muy puntuales- es muy perjudicial, al degradar la estructura de los suelos como consecuencia de la eliminación de la materia orgánica vegetal, generar la emisión de gases contaminantes a la atmósfera, aportar cenizas a ríos y arroyos y provocar un fuerte impacto paisajístico. Mayor gravedad tiene la quema de linderos y arroyos por motivos específicos, como la lucha para el control del topillo campesino (Figura 3.19), que aniquila los únicos retazos de vegetación arbustiva de toda la matriz agrícola y elimina los refugios de la fauna silvestre.

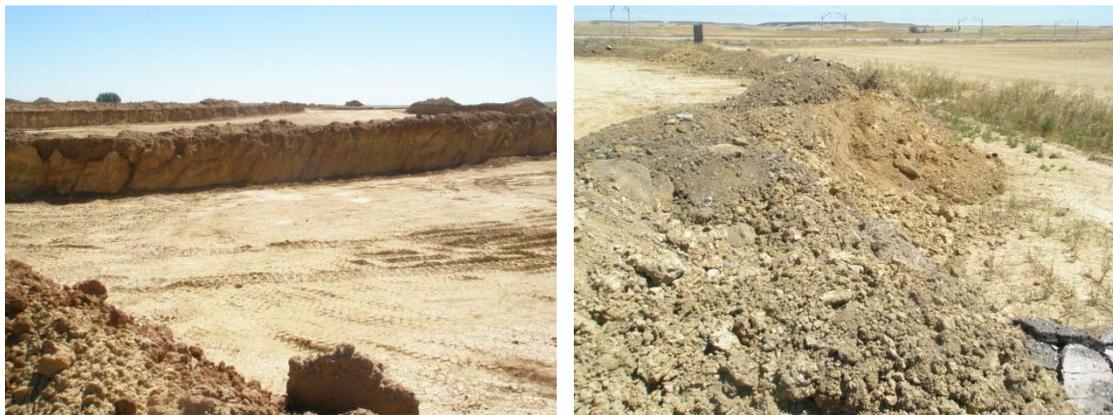
Figura 3.20. Préstamo para el AVE en Villada (izquierda) y vertedero para la misma obra en Paredes de Nava (derecha).

- Generación de elevadas superficies de préstamos y vertederos (Figura 3.20). Los préstamos son zonas de extracción de materiales –sobre todo áridos- necesarios para la construcción del firme y de las distintas bases hasta su capa final. Su superficie puede ser mayor incluso a la ocupada por la traza de la propia infraestructura. En el fondo, se trata de proyectos de explotaciones mineras que generan impactos ambientales asociados: ocupación de suelos agrícolas, posible afección a vegetación, alteración de hábitats faunísticos, probable afección al nivel freático y al sistema hidrológico superficial, impacto visual por la irrupción de taludes, afección a yacimientos arqueológicos, etc. En el caso de los vertederos, se trata de materiales sobrantes procedentes de la traza que han de ser depositados en alguna ubicación próxima a la misma, si es que no han podido verterse sobre algún hueco de extracción, que debería ser lo prioritario. Sus efectos principales son los relativos a ocupación de terrenos, impacto visual y posible riesgo de erosión.

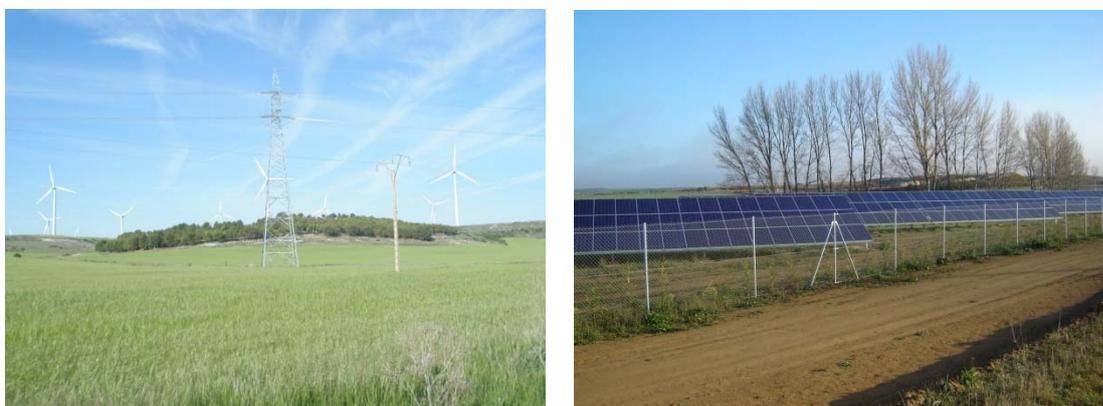
Figura 3.21. Parque eólico y diversas líneas eléctricas en Ampudia (izquierda). Huerto solar en Terradillos de los Templarios (derecha).

- Impacto visual provocado por las grandes infraestructuras energéticas (Figura 3.21). Los aerogeneradores de los parques eólicos poseen una altura total superior a los 120 m y se sitúan en las ubicaciones de mayor altitud con objeto de ser más eficientes; en Tierra de Campos, las crestas de los páramos y alguna cadena de cerros en el interior de la llanura. Su impacto visual por dominancia es evidente y sus cuencas visuales son enormes. La asociación a una energía renovable y limpia mitiga este efecto para ciertos sectores de la sociedad. Las subestaciones de transformación eléctrica también ocasionan puntuales impactos. En el caso de los huertos solares, su altura es generalmente reducida, pero necesitan grandes superficies para su implantación que, por su artificialidad, contrastan en gran medida con el medio agrícola circundante. Su localización es dispar por todo el territorio. Las líneas eléctricas de evacuación de las fuentes generadoras de energía, así como las de transporte y distribución de la misma producen importantes impactos visuales, proporcionales a su voltaje y, en consecuencia, a la altura de los apoyos (pueden llegar a alcanzar más de 30 m). En el entorno de los pueblos también es visible una cierta proliferación de líneas aéreas de pequeño voltaje que abastecen a los núcleos, donde en muchas ocasiones se observa una acusada falta de planificación.

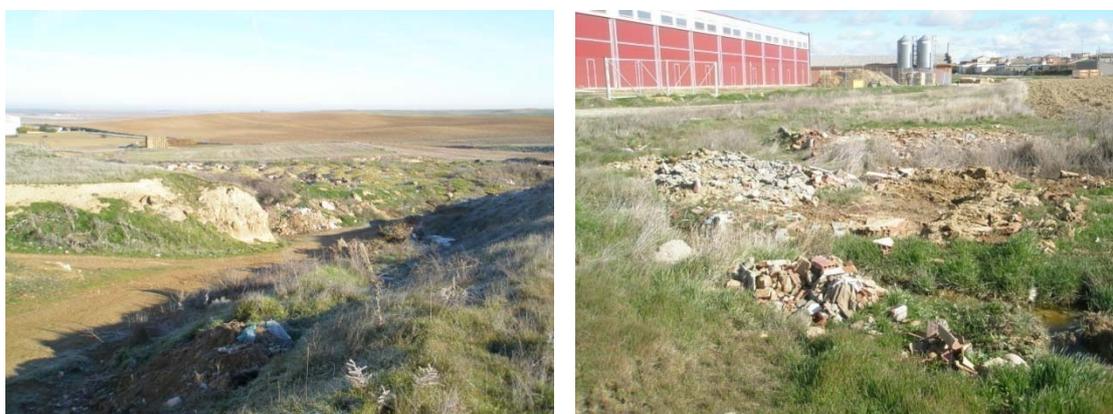
Figura 3.22. Escombrera a escasos 200 m de la iglesia mudéjar de Aguilar de Campos (izquierda). Depósito incontrolado de escombros en una zona periurbana de Cisneros (derecha).

(escombrera), que solía ser coincidente con antiguos huecos de extracción. Como consecuencia de la reciente legislación en materia de Residuos, se obliga a cerrar todas las escombreras, de forma que estos residuos deban ser tratados en plantas de reciclaje de residuos de construcción y demolición. El problema es que estas se sitúan en las proximidades de las ciudades, allí donde son más rentables. Así, en Tierra de Campos, en 2014 la única planta existente se sitúa en Calzada de los Molinos, muy alejada de muchas poblaciones. En teoría, para las obras mayores el promotor debe llevar los residuos a la planta; para obras menores, en cambio, el Ayuntamiento debiera habilitar un espacio de recogida temporal para su posterior traslado a la planta. El alto coste del traslado de escombros a las plantas, por una parte, y la deficiente gestión municipal por otra, provoca la aparición de numerosos depósitos incontrolados de escombros en cunetas, arroyos, vías pecuarias, eriales, etc. (Figura 3.22).

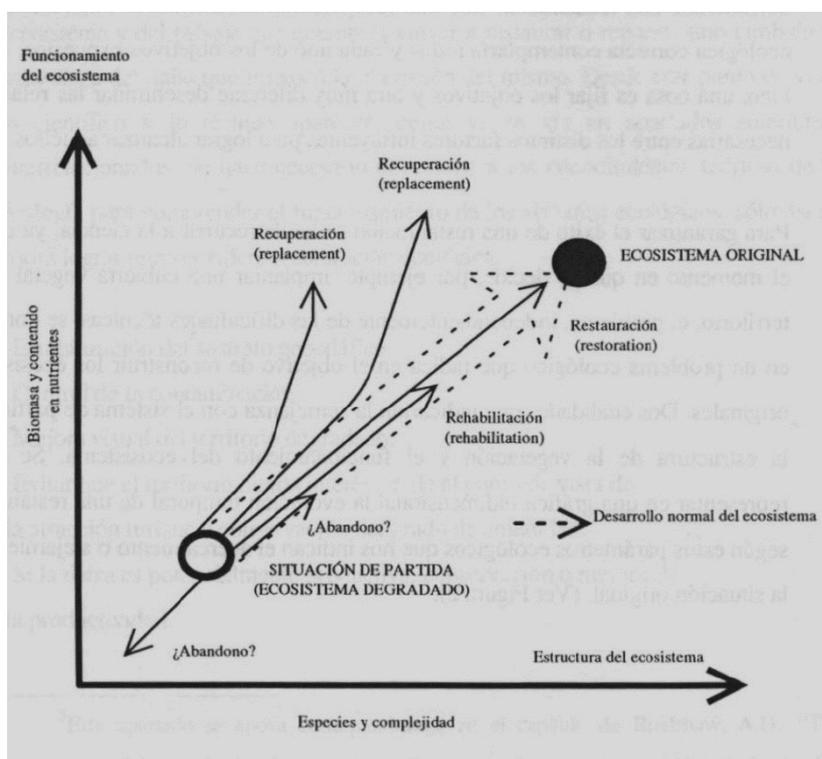
Figura 3.24. Posibles evoluciones de un ecosistema alterado (UDPP, 2002)

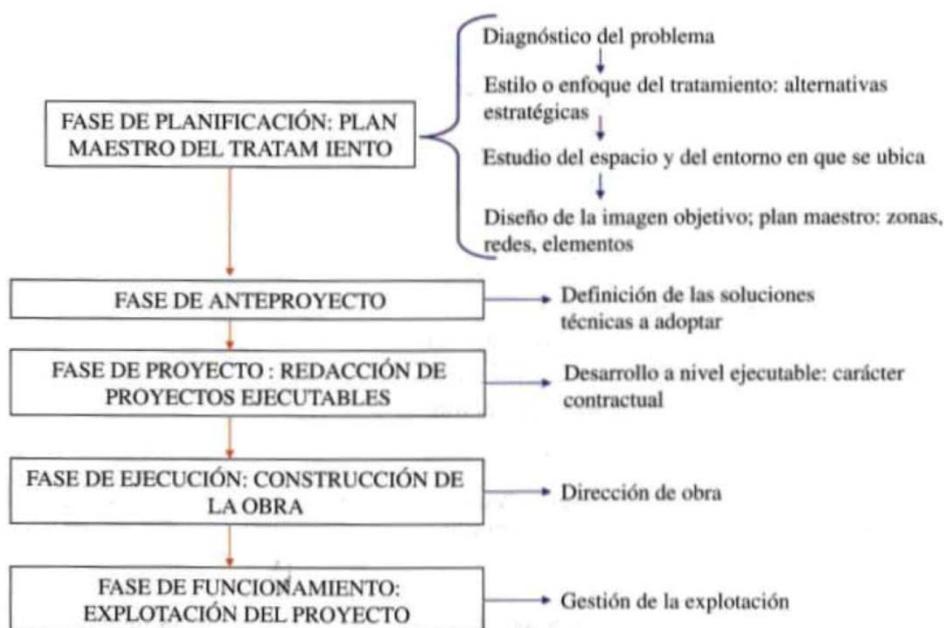
Figura 3.25. Fases por las que pasa el tratamiento de un espacio degradado y contenido de cada una de ellas (GÓMEZ OREA, 2004)

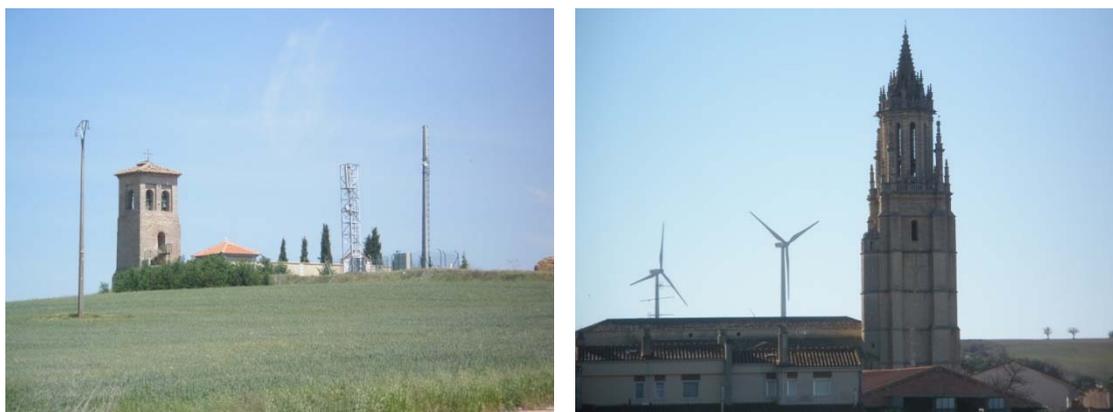
Figura 3.26. Impactos visuales irreversibles: izquierda, antenas contiguas a la iglesia de Quintanilla de la Cueva; derecha, aerogeneradores alrededor del conjunto histórico-artístico de Ampudia.

La recuperación paisajística pasa, en ocasiones, por la recomposición de los elementos más característicos de la escena; otras opera a través de nuevas formas, materiales, colores y texturas, pero en muchas otras solo es posible eliminar los elementos más impactantes para conseguir un escenario aceptable. Es el caso de la localización de muchas antenas de telefonía móvil en las proximidades de las iglesias de los núcleos rurales, o bien la instalación de aerogeneradores de parques eólicos próximos a conjuntos histórico-artísticos con castillo, como Ampudia (Figura 3.26). Es en este sentido donde operan las herramientas de prevención ambiental, licencia ambiental o evaluación de impacto ambiental, principalmente.

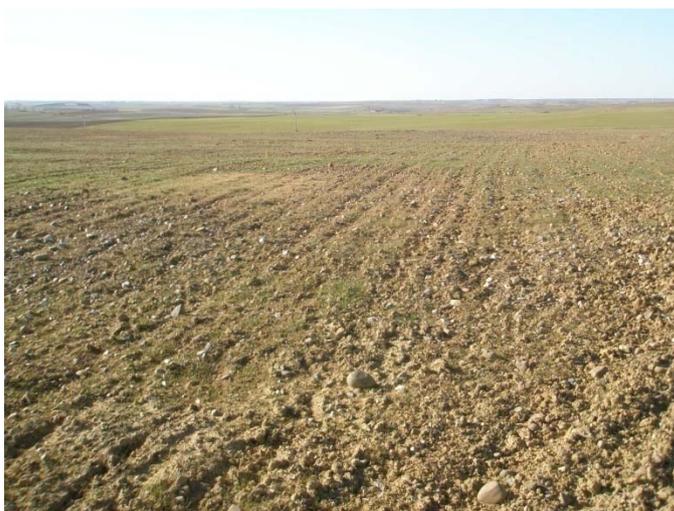
Figura 3.27. Vista del vertedero de inertes de Cisneros, para las obras del ferrocarril de alta velocidad Palencia-León, una vez restaurado como uso agrícola.

Agrícola. Es el uso más utilizado en el caso de explotaciones mineras, sobre todo si la topografía es suave (Figura 3.27). Este uso tiene la ventaja de que la instalación de vegetación resulta más barata que si se trata de especies forestales; por el contrario, los factores limitantes de este uso son el drenaje, las características químicas de los terrenos y la conservación estricta de toda la tierra vegetal. En este uso se pueden incluir tanto los cultivos herbáceos como los leñosos del tipo de los frutales.

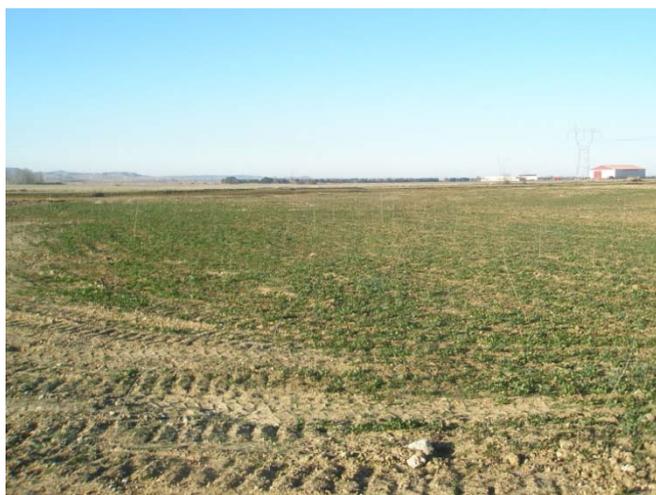
Figura 3.28. Uso forestal (plantación de frondosas ripícolas, aunque todavía no se aprecien) en el préstamo P1 para el ferrocarril de alta velocidad Palencia-León, en Grijota

Forestal. La plantación de árboles y arbustos resulta una alternativa válida al uso agrícola, sobre todo en terrenos con suelos de peor calidad, de pequeña extensión o con pendientes significativas (Figura 3.28). Además, este uso posee un valor añadido ambiental, mayor si cabe en Tierra de Campos debido a la ausencia prácticamente total de vegetación forestal. Los factores críticos a la hora de desarrollar este uso son la existencia de sustancias tóxicas en los suelos, sus características físicas y la disponibilidad de nutrientes, ya que de ellos dependerá la posibilidad de instalación de las especies forestales. Estos condicionantes se pueden solventar con una adecuada elección de especies del amplio abanico existente, pudiéndose incluir las nobles para producción de madera de calidad.

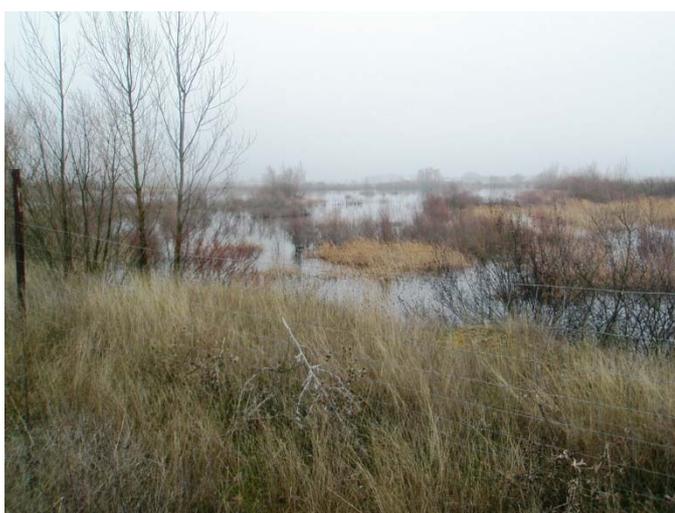
Figura 3.29. Antiguo préstamo para la autovía Camino de Santiago en Calzada de los Molinos, que actualmente se ha convertido en una laguna perfectamente naturalizada.

Conservación de la naturaleza. En el caso de existir terrenos abandonados durante un periodo prolongado, los procesos de colonización natural pueden encontrarse muy avanzados. Ello sucede en muchas explotaciones de áridos o préstamos que afectaron a los acuíferos superficiales, dejando una lámina de agua temporal en superficie que se convierte en hábitat de especies de fauna acuática. Ejemplos en Tierra de Campos son los préstamos asociados a la autovía del Camino de Santiago (Figura 3.29), que se han convertido en lagunas de cierta importancia. Este uso tiene el inconveniente de que, si no se gestiona adecuadamente, puede ser un foco de vertidos ilegales.

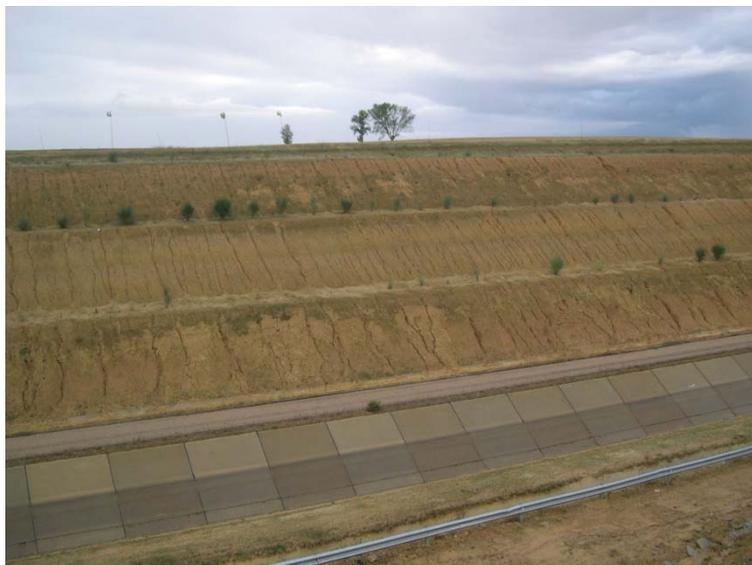
Figura 3.31. Erosión en regueros producida en los taludes de desmonte del canal Esla-Carrión, en Villacarralón. Sus pendientes son pronunciadas y no tienen tierra vegetal.

La permanencia de la forma adoptada, con o sin movimiento topográfico, exige que los procesos dinámicos, superficiales o internos, que se puedan generar estén previstos y controlados. Por ejemplo, no existirá riesgo de erosión, de desprendimientos o de cualquier movimiento en masa. En Tierra de Campos son especialmente evidentes los procesos erosivos ocasionados en taludes de desmonte de infraestructuras lineales (Figura 3.31), cuando estos no se conforman con

pendientes adecuadas (superiores a 2V:3H) y su altura es elevada. La disposición de los materiales utilizados en la remodelación se acercará lo más posible a la que ocupaban en su lugar de origen.

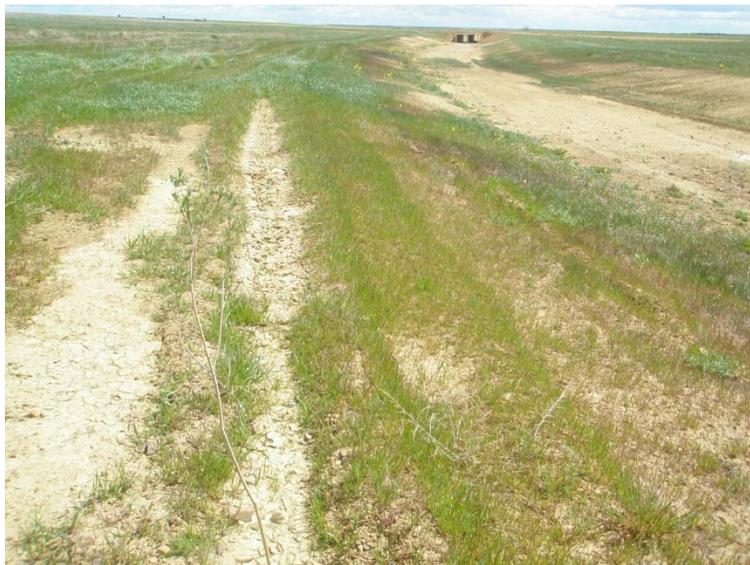
Figura 3.32. Adecuada remodelación del terreno en el préstamo PR1 para la línea de alta velocidad Palencia-León, en Becerril de Campos

- Reproducir la topografía previa a la actuación siempre que sea posible. En caso contrario, asemejar lo más posible la remodelación a las formas características o dominantes en la zona (Figura 3.32). Es preciso recordar la presencia de suaves lomas que caracteriza al paisaje de Tierra de Campos.

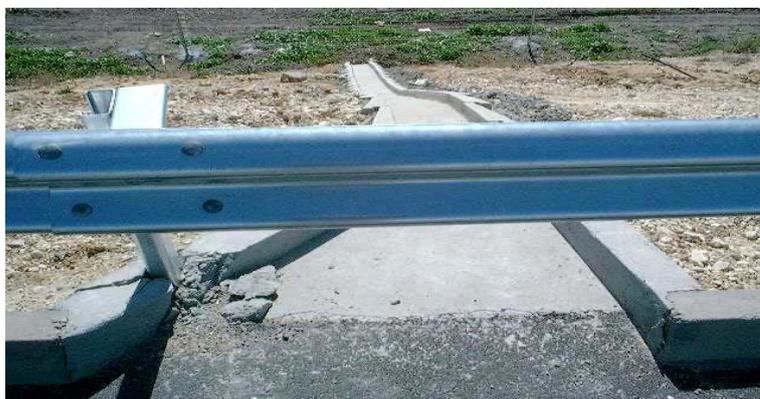
Figura 3.34. Corrección hidrológica (bajante) en la autovía del Camino de Santiago.

la circulación y el tráfico. En este grupo se encuentran las cunetas de guarda, las de pie, las zanjas de interceptación y las bajantes de las infraestructuras lineales de transporte (Figura 3.34).

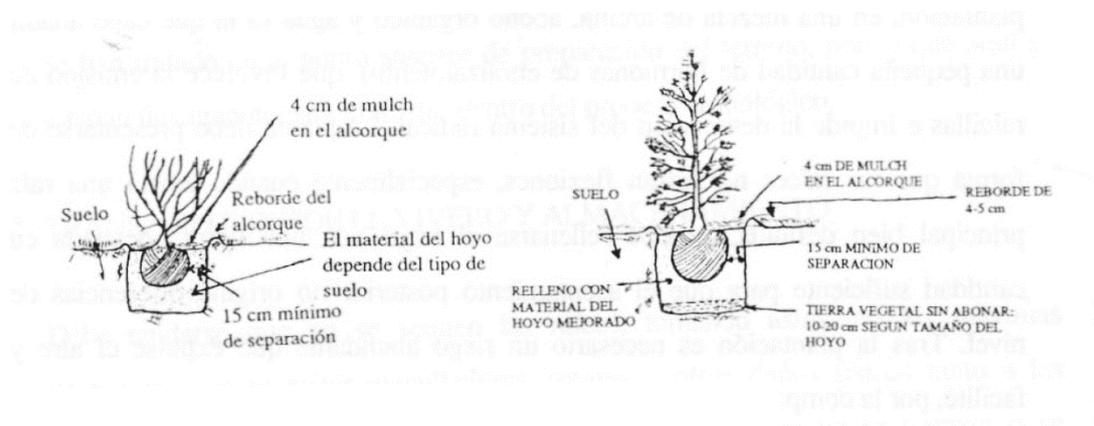
tierra por tongadas, se debe hacer de forma que no se deshaga el cepellón que rodea a las raíces. Es preciso también un riego abundante.

Figura 3.36. Sección típica de plantación de arbusto (izquierda) y de planta perennifolia (derecha). El tamaño del hoyo dependerá del volumen del cepellón (UDPP, 2002)

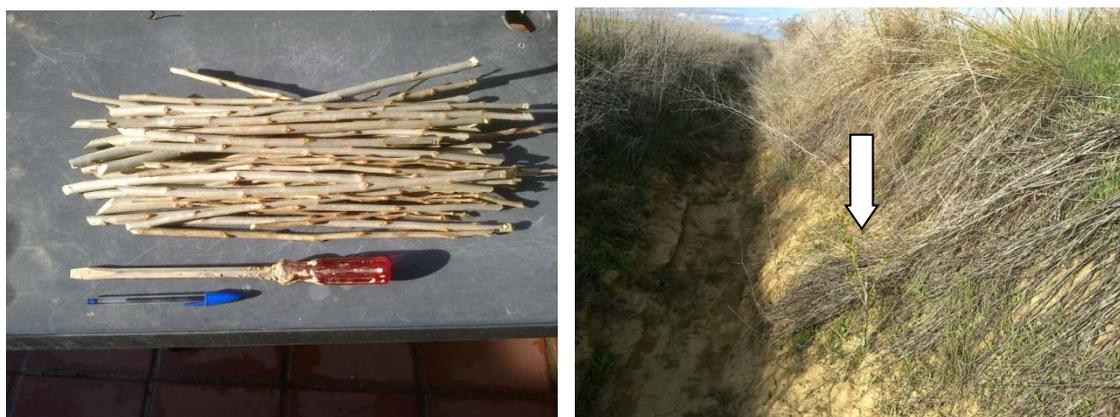
Figura 3.37. Izquierda, estaquillas de chopo lombardo; derecha, estaquilla brotada de chopo en reguera de Villalón de Campos.

- Propagación vegetativa. Es una técnica de plantación en la que se utilizan partes de plantas desarrolladas que se implantan en la zona a restaurar. Puede realizarse por esquejes (fragmento herbáceo o leñoso que emite raíces y brotes), estaquillas (esquejes leñosos de 30-40 cm, figura 3.37)), varetas (esquejes leñosos de 40-200 cm) o división de planta (partición de una planta madre en distintas completas). Estos sistemas presentan la ventaja de que no es necesario recurrir al vivero, pues pueden recogerse en el campo, además de saber que es un material conocido y adaptado a las condiciones del medio. En todos los casos se requieren condiciones de humedad, utilizándose principalmente como especies las frondosas riparias: chopos, sauces, álamos, etc.

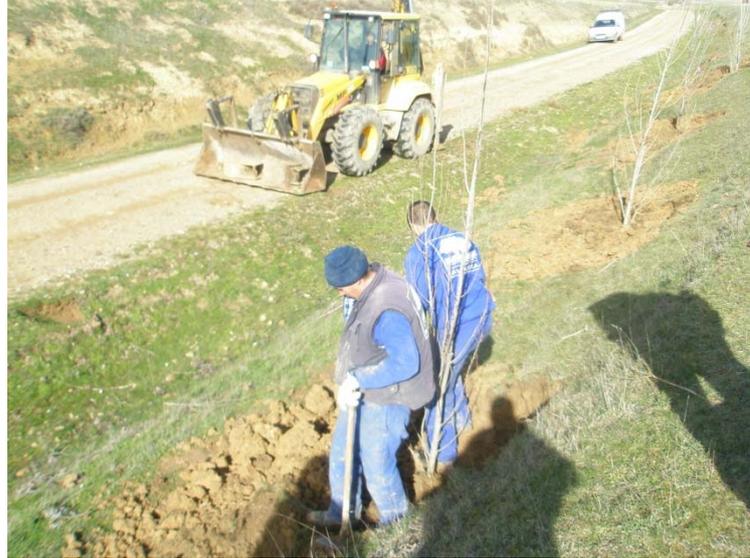
Figura 3.38. Plantación de frondosas en el Camino de Santiago: retroexcavadora que realiza los hoyos y operarios colocando la planta.

Colocación de la planta y operaciones complementarias: Es la acción de la plantación propiamente dicha (Figura 3.38). En el momento de la colocación, los árboles y arbustos deben centrarse, colocarse rectos y orientarse correctamente dentro de los hoyos y zanjas, al nivel

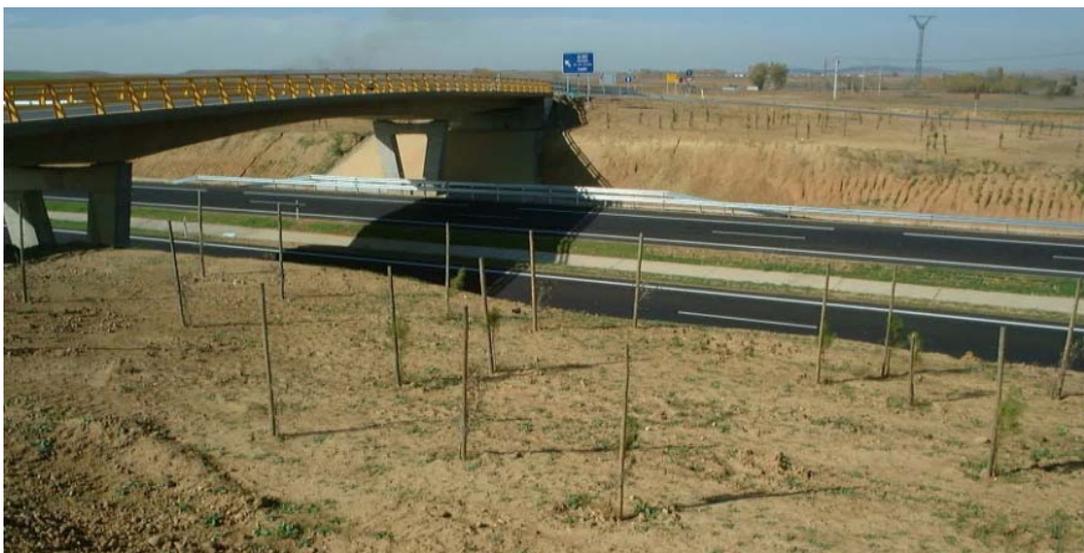
Figura 3.39. Pinos con tutores en la autovía del Camino de Santiago, en Osorno

Puede ser necesario el uso de tutores -sobre todo para plantas de tamaño medio y grande, por problemas con el viento habituales en la comarca-, que son estacas rectas que, clavadas en el suelo y unidas a la planta, le ayudan a mantener la posición vertical en sus primeros estadios de desarrollo (Figura 3.39).

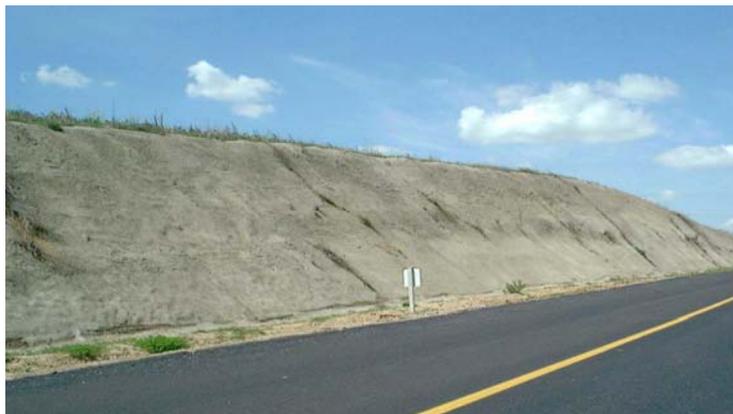
Figura 3.41. Hormigón proyectado en talud de desmonte en la carretera VA-905, en Moral de la Reina. Tal como se puede apreciar, se trata de una solución muy artificial.

En algunos casos, para fijar taludes que puedan tener pequeños desprendimientos, se ha utilizado el sistema de hormigón proyectado (Figura 3.41), que no permite la instalación de la vegetación y, como elemento de fuerte contraste con el entorno, no consigue la integración paisajística.

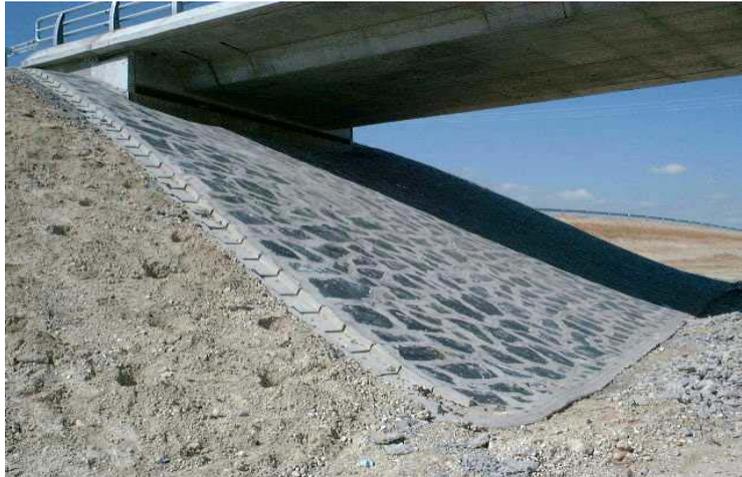
Figura 3.42. Encachado en paso superior de la autovía Camino de Santiago, en este caso rejuntado con cemento.

Suelen emplearse en mayor proporción en obras urbanas o periurbanas. Las piedras, materiales rústicos del lugar, se ajustan a la pendiente, son de contorno irregular, y entre ellas se pueden dejar huecos que son rápidamente colonizados por las plantas de los alrededores. También se aplica en algunos taludes de determinadas obras (pasos superiores, por ejemplo) de infraestructuras lineales de transporte (Figura 3.42).

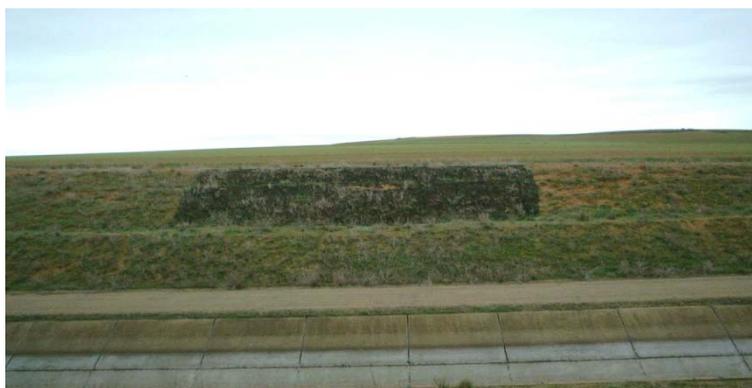
Figura 3.43. Manta orgánica en el canal Esla-Carrión

Son mantas compuestas por materiales orgánicos que se colocan sobre el terreno para evitar o reducir la erosión y permitir un rápido establecimiento de la vegetación (Figura 3.43). Según su composición se diferencian los siguientes tipos de mantas: de coco, de esparto, de paja y mixtas.

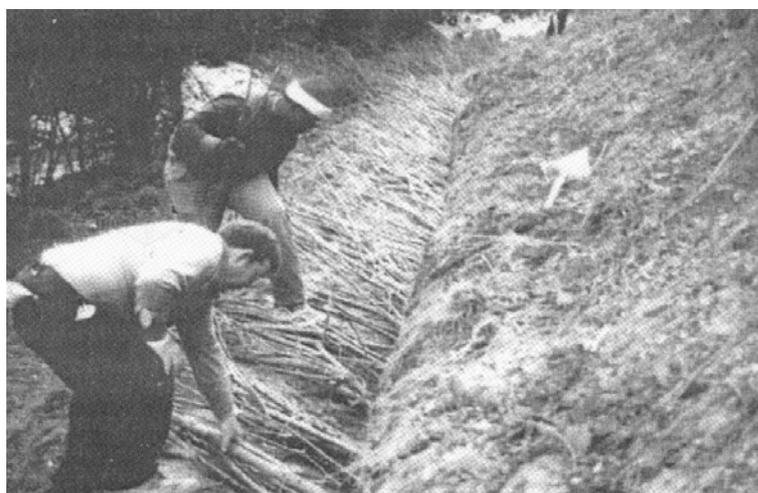
Figura 3.46. Fotografía de la técnica de escalones de matorral (MATAIX, 1999)

Esta técnica consiste en situar ramas de especies leñosas con capacidad para enraizar en pequeñas zanjazas o entre capas sucesivas de tierra a lo largo de la pendiente de los taludes, de manera que formen una especie de terrazas o escalones (Figura 3.46). Difiere de las fajas en la orientación de las ramas y la profundidad a la que éstas se sitúan. En los escalones de matorral las ramas se orientan más o menos perpendicularmente al perfil del talud y se introducen hasta dos metros dentro de él, mientras que las fajas se sitúan paralelas al perfil del talud y se entierran muy someramente.

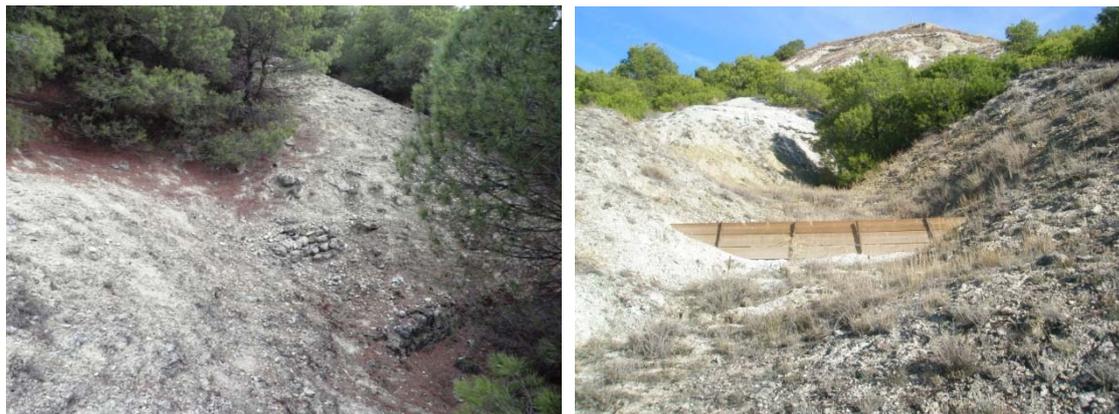
Figura 3.54. Izquierda, diques de piedra suelta caliza en restauración hidrológico-forestal en laderas con cárcavas en Torremormojón (realizada por la Confederación Hidrográfica del Duero, hacia 1960). Derecha, dique con madera instalado recientemente en las mismas laderas, dentro de las medidas compensatorias por la construcción del parque eólico El Castre.

Los diques, por su función, se clasifican en de consolidación, retención, laminación y recarga. Por el método de cálculo, de gravedad, arco-gravedad, arco y elementos sueltos. Finalmente, la clasificación por el tipo de fábrica suele ser la más habitual (Figura 3.54):

Los diques están previstos en la parte superior de su estructura de una cubeta de desagüe o vertedero para la evacuación de las aguas. Otro elemento son los mechinales, diseñados para facilitar la evacuación de las aguas y, cuando el dique esté aterrado, para disminuir los empujes. También es necesario realizar disipadores de energía, para reducir los efectos perturbadores aguas abajo del cauce.

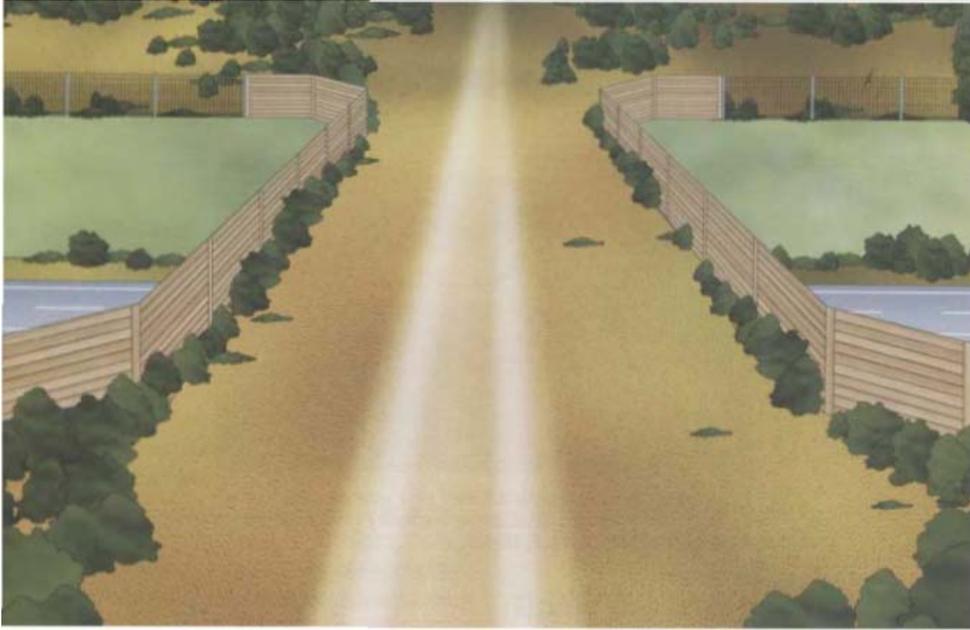
Figura 3.56. Dibujo de un paso superior multifuncional (MMA, 2006)

Paso superior multifuncional. Son pasos superiores construidos para la restitución de caminos o vías pecuarias, adaptados también al paso de fauna silvestre (Figura 3.56). Las modificaciones consistirán en mantener la base de la plataforma con sustrato natural, o al menos dos franjas laterales revegetadas. La anchura mínima es de 10 m. La tipología constructiva puede ser puente o tablero. Se instalarán pantallas opacas en los márgenes laterales del paso. Se realizarán plantaciones y se instalará el cerramiento perimetral de manera que guíen a la fauna hacia las franjas laterales destinadas al paso de fauna. También es más adecuada su construcción cuando la infraestructura discurra entre desmontes.

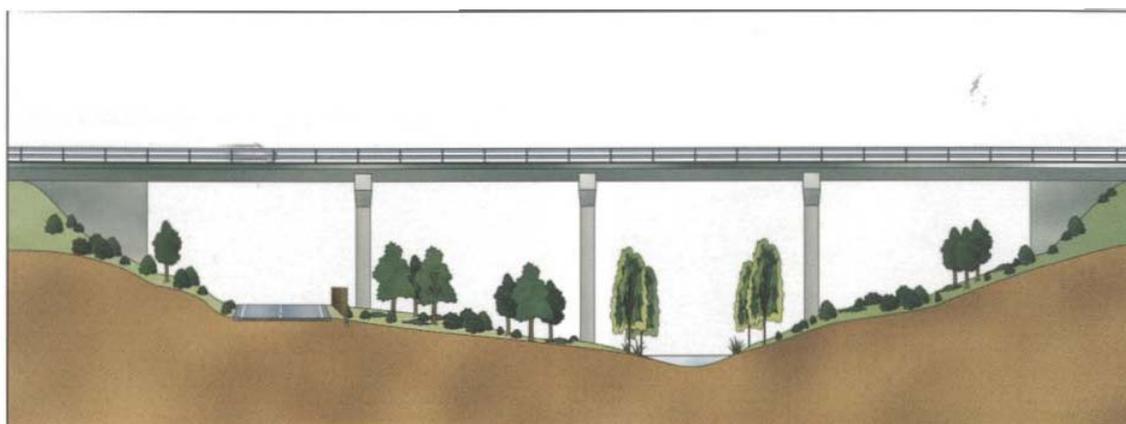
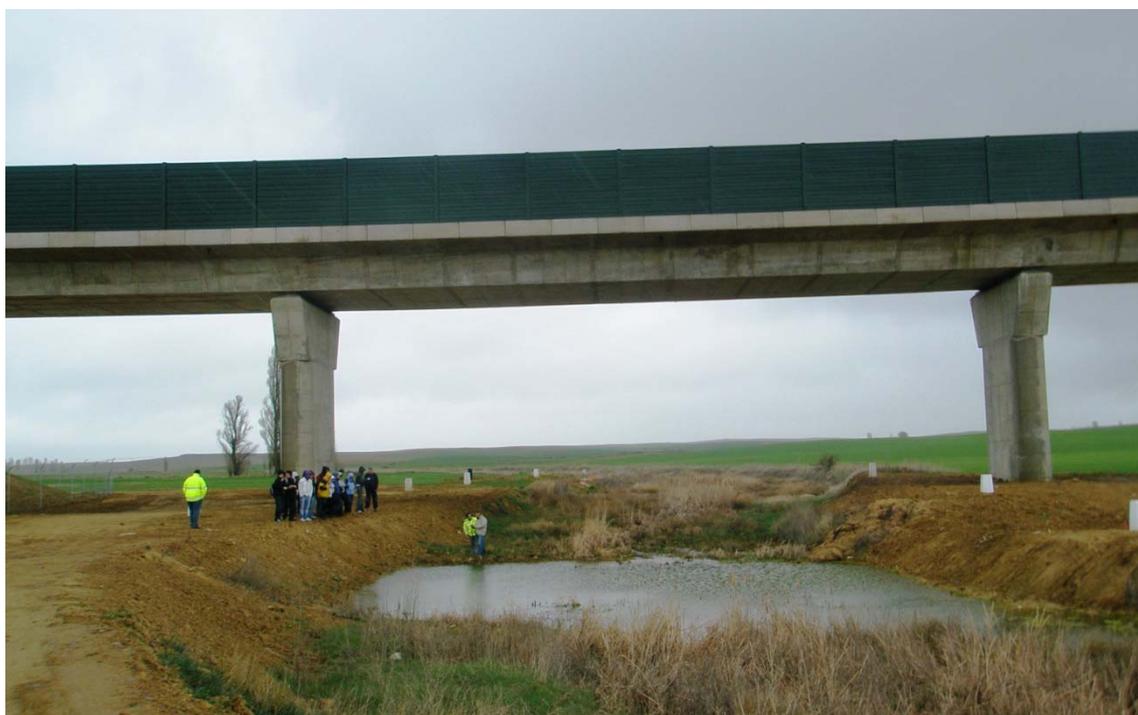
Figura 3.57. Arriba, distribución de distintos usos bajo un viaducto: curso fluvial, sectores revegetados que se mantienen secos y una carretera en las proximidades de uno de los estribos (MMA, 2006). Abajo, adaptación de viaducto como paso de fauna en Tierra de Campos, en el tramo de AVE Valle del Retortillo-Pozo de Urama.

Viaducto adaptado. Los viaductos, en los que la plataforma de la vía se dispone sobre pilas, son estructuras que permiten conservar intactos o poco alterados los hábitats asociados a cursos fluviales, que albergan una notable diversidad biológica y canalizan los desplazamientos de fauna. Las medidas de adaptación de un viaducto al paso de fauna consisten básicamente en minimizar la afectación a la vegetación de ribera y al lecho del río durante la fase de construcción, sobredimensionar la estructura para conservar los hábitats del curso fluvial y sus márgenes, y mantener la morfología del terreno recurriendo lo mínimo posible a estructuras artificiales de estabilización (Figura 3.57). La longitud del viaducto se proyectará, además de atender a los condicionantes hidráulicos, con una extensión que permita cubrir toda la franja ocupada por vegetación de ribera y 10 m más a cada lado de la misma. Se evitará en lo posible la alteración de las comunidades vegetales bajo el viaducto y su entorno.

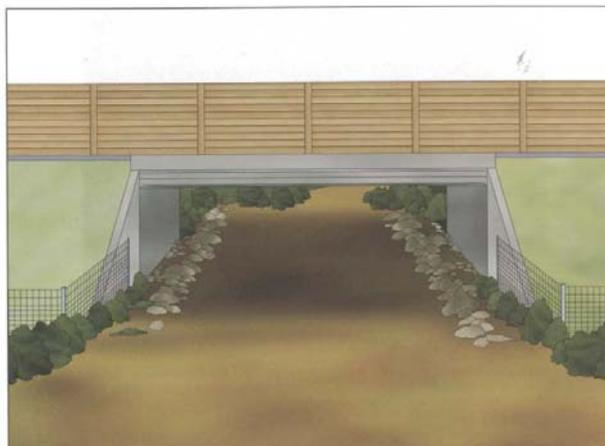
Figura 3.58. Esquema de un paso inferior específico (MMA, 2006).

Paso inferior específico para grandes mamíferos. Los pasos inferiores consiguen una alta efectividad para el paso de fauna aunque presentan más dificultades para conectar hábitats, ya que permiten un crecimiento limitado de la vegetación. Son adecuados para restablecer la permeabilidad en los tramos en los que el trazado de la infraestructura discorra sobre terraplén. La altura mínima es de 3,5 m. Las tipologías constructivas son de tipo pórtico o bóveda. Deberá asegurarse un buen drenaje de la estructura con el objeto de evitar la inundación del paso. Su base debe mantener sustrato natural. Se realizarán plantaciones y se instalará el cerramiento perimetral de manera que guíen a la fauna hacia los accesos del paso (Figura 3.58).

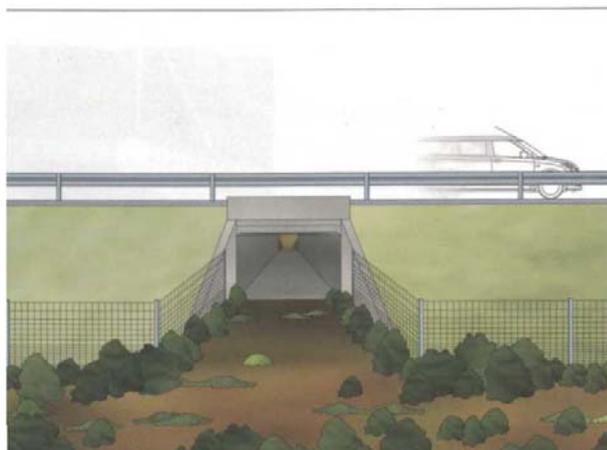
Figura 3.60. Esquema de un paso inferior específico para pequeños vertebrados (MMA, 2006).

Paso inferior específico para pequeños vertebrados. En los tramos donde se requiera aumentar la permeabilidad para pequeños vertebrados y en los que no se disponga de suficientes drenajes que puedan adaptarse para el paso de fauna, será necesario construir pasos adecuados para las especies de pequeño y mediano tamaño. Son adecuados para los tramos en los que el trazado de la infraestructura discorra sobre terraplén. Las dimensiones mínimas son de 2x2 m. La tipología constructiva es en cajón. Se debe asegurar un buen drenaje y se realizarán las mismas plantaciones y cerramientos que en casos anteriores (Figura 3.60).

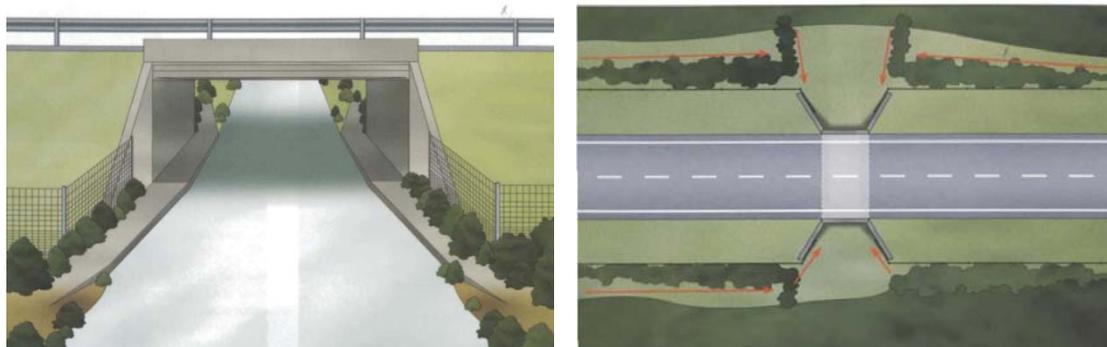
Figura 3.61. Izquierda, esquema de un drenaje adaptado para animales terrestres; derecha, distribución de las plantaciones en los accesos a los pasos de fauna (MMA, 2006).

Drenaje adaptado para animales terrestres. La adaptación de obras de drenaje es un sistema eficaz para facilitar el paso de vertebrados de pequeño y mediano tamaño (particularmente de mamíferos), ya que coinciden con vaguadas o fondos de valle que canalizan el desplazamiento de muchas especies y, además, se trata de estructuras poco perturbadas por la actividad humana. Se requieren pocas modificaciones para adaptar estas obras: utilizar materiales adecuados, construir banquetas laterales que se mantengan secas y acondicionar adecuadamente los accesos. Las dimensiones mínimas serán de 2x2 m. Las tipologías constructivas serán pórtico, bóveda o cajón. Se realizarán plantaciones y se instalará el cerramiento perimetral de manera que guíen a la fauna hacia los accesos del paso (Figura 3.61). Son tal vez los pasos de fauna más utilizados.

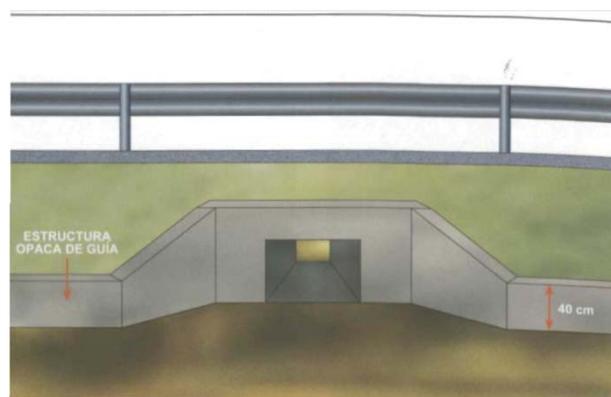
Figura 3.63. Esquema de un paso para anfibios (MMA, 2006).

Pasos para anfibios. Los anfibios tienen requerimientos muy particulares, ya que no tienen capacidad para orientar sus desplazamientos buscando el acceso al paso de fauna. Por ello, la efectividad de las estructuras destinadas a este grupo depende, en gran medida, de la instalación de un cerramiento específico, que actúa como una estructura de guía destinada a interceptar sus desplazamientos y conducirlos hacia los pasos. Las mejores tipologías constructivas son los cajones (Figura 3.63).
