Universidad de Valladolid

TESIS DOCTORAL:

**RECUPERACIÓN AMBIENTAL
DEL PAISAJE DE TIERRA DE CAMPOS**

Mayo de 2015

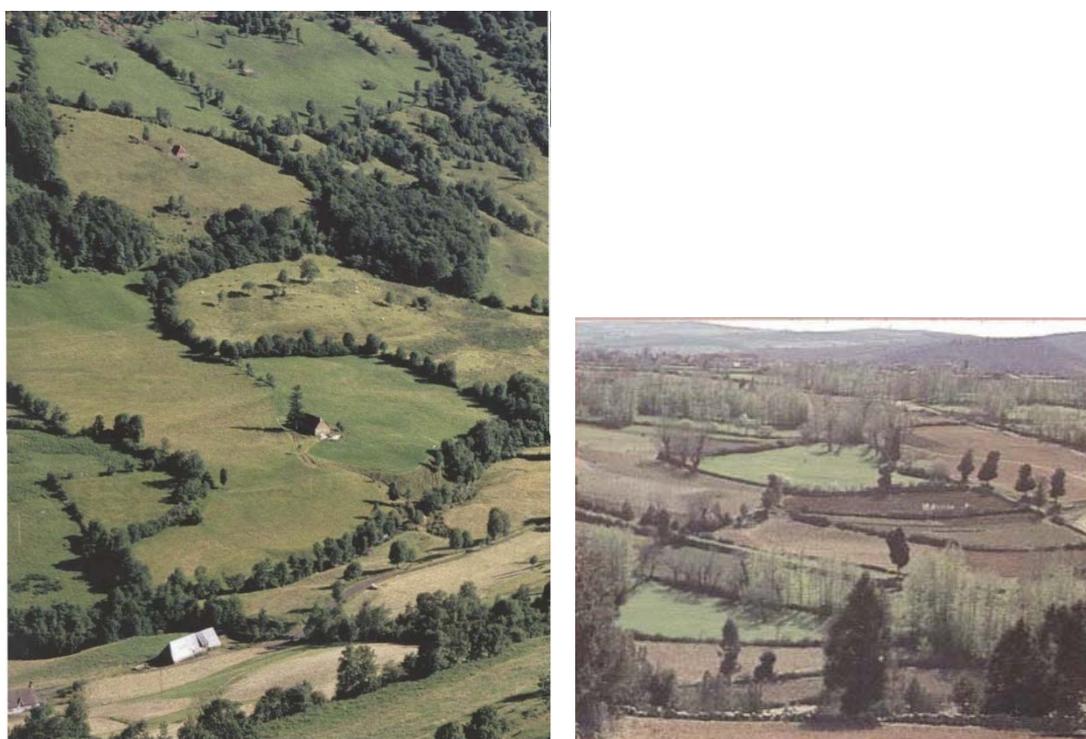
Figura 3.64. Fotografías ilustrativas de setos: GAMBIER (2009) y JUNTA DE CYL (1992).

El paisaje creado mediante la agricultura tradicional era muy diferente al actual. Tal vez, uno de los mayores elementos diferenciadores del mismo era la existencia de una enorme cantidad de setos vegetales –arbolados y arbustivos- que separaban las parcelas, habitaban los taludes, acompañaban los márgenes de los cursos fluviales o moraban en algún perdido. Este paisaje reticulado (*bocage*) era característico de todos los espacios agrícolas europeos (Figura 3.64), aunque su predominancia era mayor en los territorios de clima más oceánico. Su origen podía ser tanto residual de la vegetación forestal primitiva como de nuevas plantaciones con fines diversos.

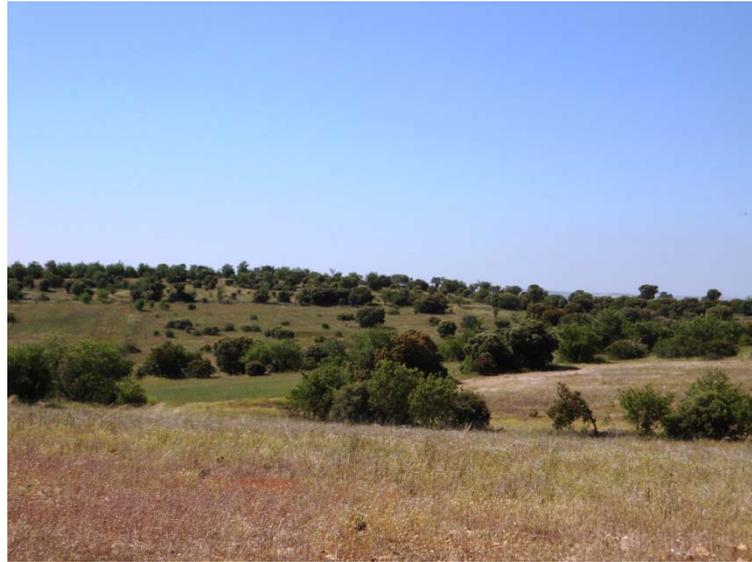
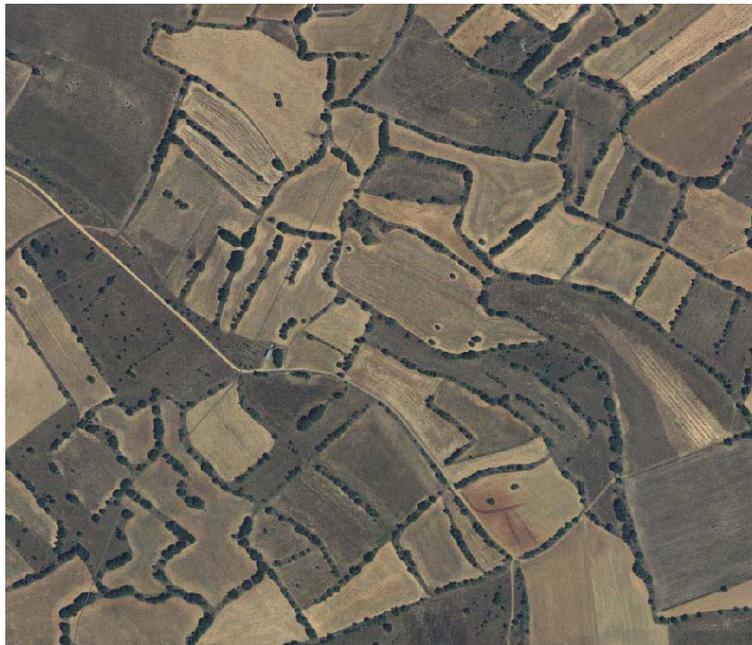
Figura 3.65: Arriba, mosaico de setos arbolados de encinas y otras especies acompañantes, como almendros, en Villalpando. Abajo, ortofotografía de 2011 de la zona, en el límite de los términos municipales de Cañizo y Villalpando. Parece un espejismo en Tierra de Campos.

No se conocen datos en la comarca castellana y leonesa de Tierra de Campos, pero se puede suponer –a la vista del estado actual- que los niveles de destrucción de setos vivos han sido superiores a la media nacional y europea. Es probable que, tras las primeras etapas de roturación del bosque de quercíneas original (varios siglos antes de Cristo), se mantuviese durante bastante tiempo un mosaico en el que las encinas conformasen la base de los setos delimitadores de las fincas. Este paisaje se iría simplificando a medida que aumentaba la presión sobre la leña y la maximización de la superficie cultivable. En la actualidad, prácticamente el último reducto de este mosaico en Tierra de Campos se mantiene en el entorno del Raso de Villalpando, entre Cañizo y Villalpando, que ha salvado incluso una concentración parcelaria relativamente reciente (Figura 3.65).

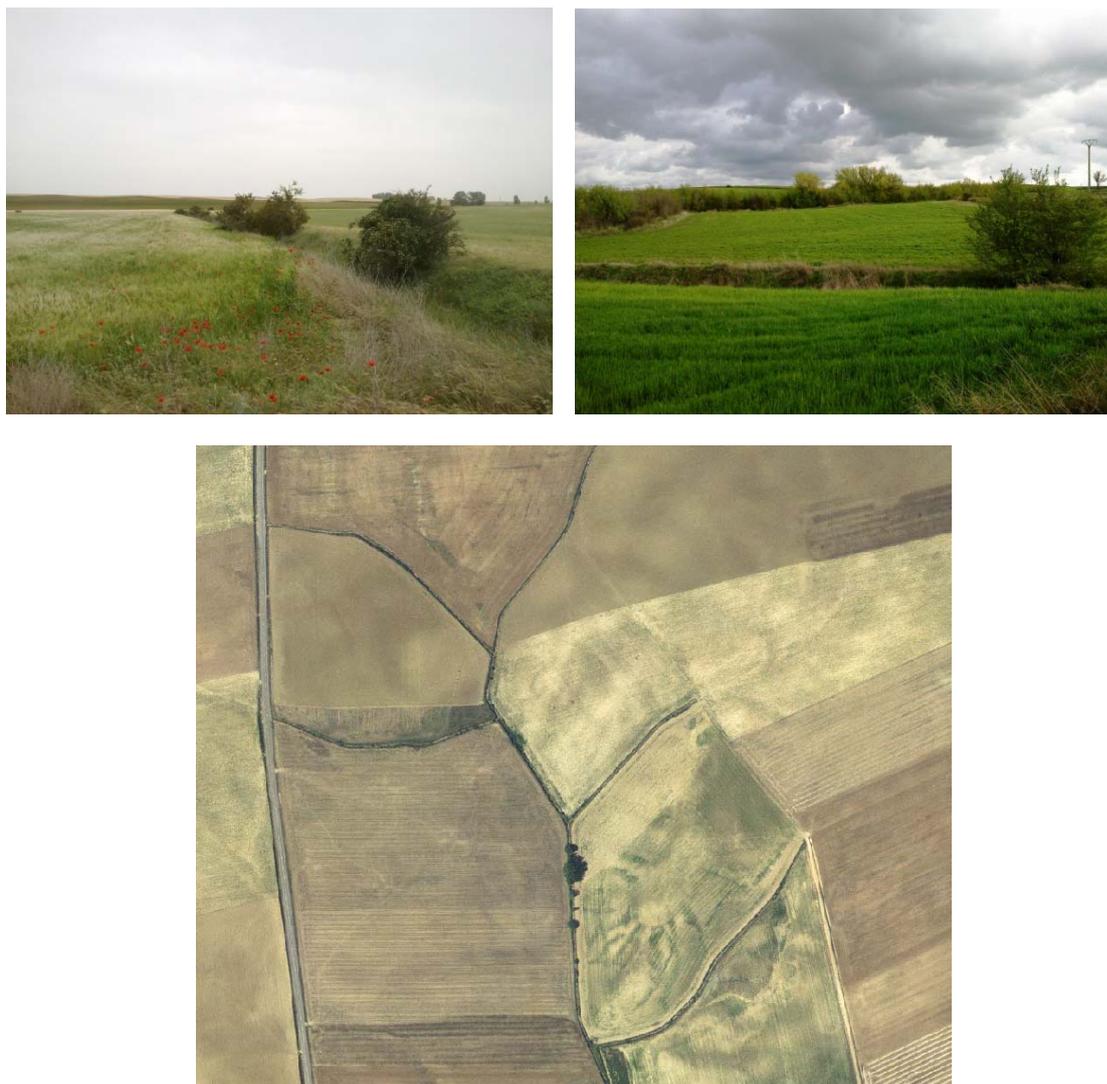
Figura 3.66. Setos situados en regueras de Villalón de Campos (izquierda) y Fontihoyuelo (derecha). Abajo, ortofotografía de uno de los escasos setos de este último municipio.

No obstante, en la campiña cerealista mesetaria los escasos setos existentes (Figura 3.66) son arbustivos con ejemplares arbóreos aislados, estando compuestos fundamentalmente por zarza o escaramujo (*Rosa canina*), gayomba o sebe (*Spartium junceum*), endrino (*Prunus spinosa*), rebrotes de olmo (*Ulmus minor*) y, en las zonas húmedas, por espino albar (*Crataegus monogyna*), sauce (*Salix*, sp.) o chopo castellano (*Populus nigra*).

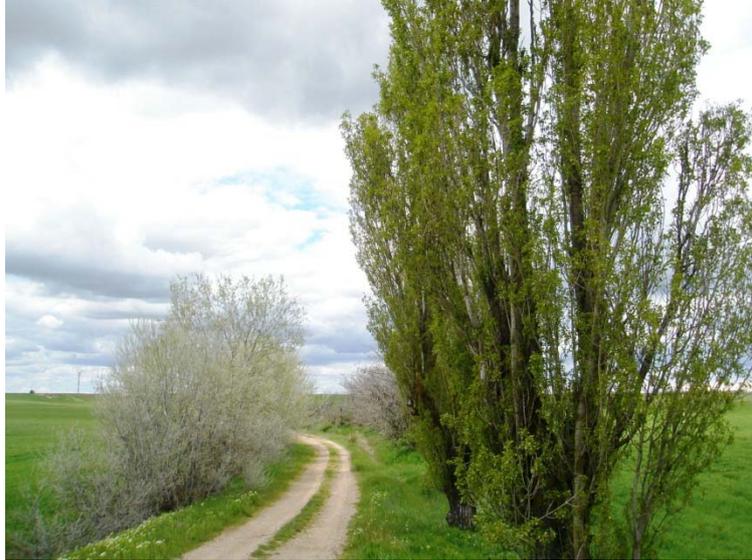
Figura 3.68. Seto arbóreo y arbustivo en márgenes de camino rural en Castromocho.

texturas y estructuras (introduce el estrato arbustivo y arbóreo), ruptura de las rígidas formas geométricas, aparición de una cierta verticalidad (Figura 3.68), etc.

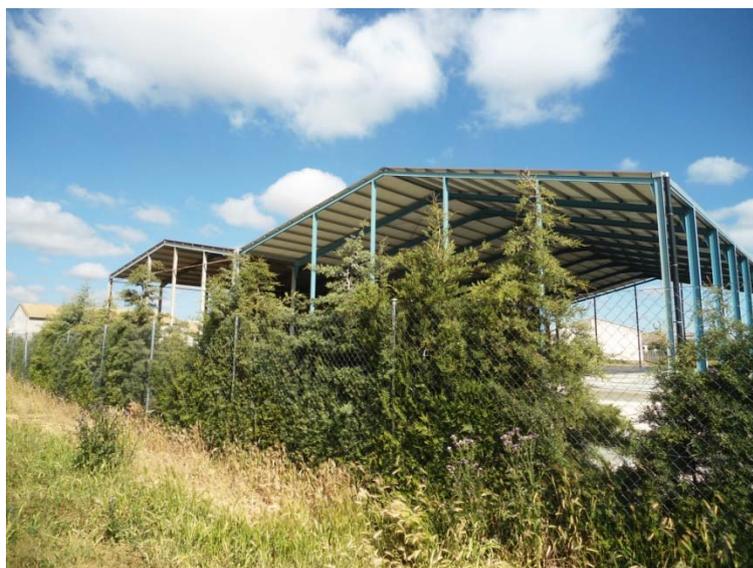
Figura 3.70. La plantación de este seto de *Cupressus arizonica* en Villalón de Campos, mitiga el impacto visual de la valla metálica y de las naves agrícolas del interior de la parcela.

- *Integrar paisajísticamente las vallas metálicas.* En los espacios periurbanos de los pueblos existen numerosas parcelas delimitadas mediante vallas con postes metálicos y mallas de triple torsión, cuyo impacto podría ser minimizado sustancialmente con la implantación de setos vegetales (Figura 3.70). Una opción muy interesante en este sentido es la introducción de plantas trepadoras, como la madreselva o la hiedra.

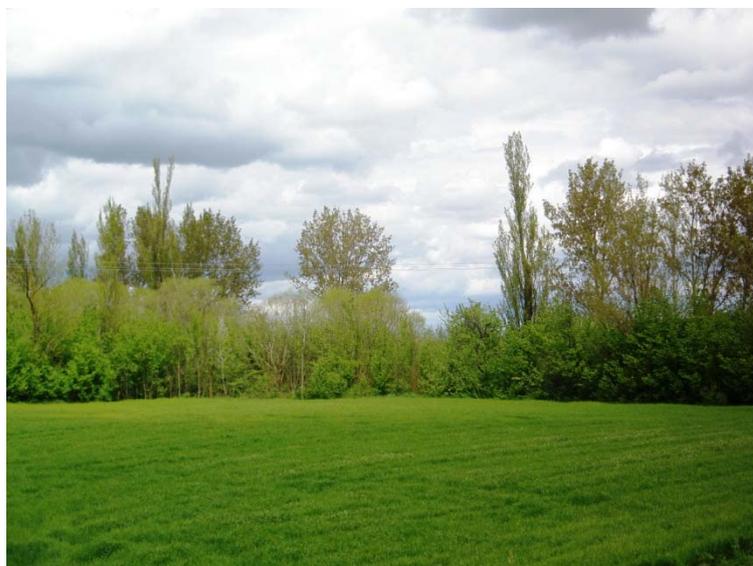
Figura 3.74. Soto en los márgenes del río Valdeginete, en Castromocho.

Los sotos constituyen formaciones vegetales que se desarrollan en las márgenes de los cursos hídricos y, como tales, también se denominan bosques en galería, bosques de ribera o bosques riparios (Figura 3.74). Se encuentran íntimamente unidos a las vías naturales de drenaje y están integrados por especies distintas a las de los ecosistemas adyacentes. Los sotos ribereños, al ser sistemas terrestres en los que el agua no es un factor limitante, presentan una elevada productividad y diversidad de especies vegetales, siendo un refugio ideal para un gran número de animales, tanto terrestres como acuáticos, por lo que presentan una fauna muy rica y variada (DE ANDRÉS et al., 2003).

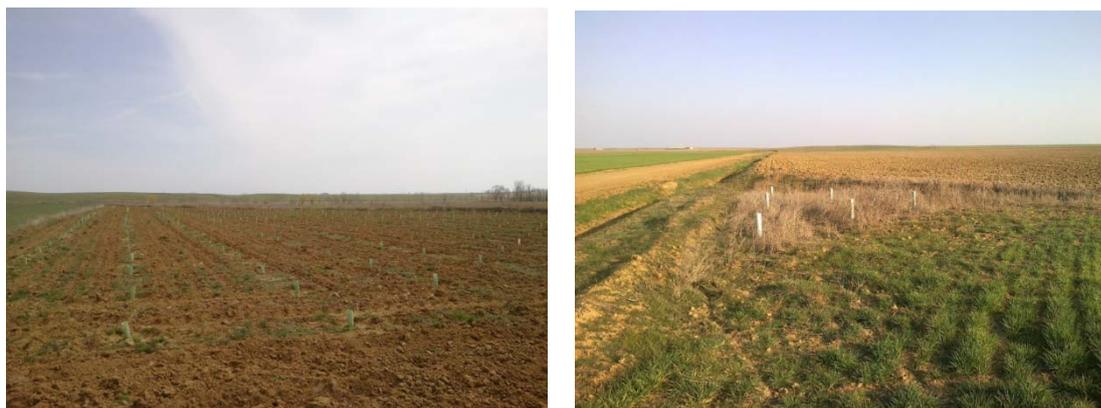
Figura 3.78. Plantación de árboles en Tamariz de Campos (izquierda) y Gatón de Campos (derecha), como medida de condicionalidad de la PAC.

Se permite la plantación o mantenimiento concentrado de un número máximo de plantas equivalente a 250 árboles, en una única parcela, respetándose una superficie por árbol de cinco metros cuadrados (2,25 m de distancia). En la entrega de los árboles se aconsejaba a los agricultores que se plantasen a distancias mayores; aun así, las densidades de plantación son en general muy altas, con marcos normales de 3x3 m. Normalmente se concentran las plantaciones en “picones” o espacios marginales por lo que, a la postre, se formarán pequeños bosques-isla (Figura 3.78). En algunos casos, el agricultor diseña plantaciones lineales, que generarán setos arbolados.

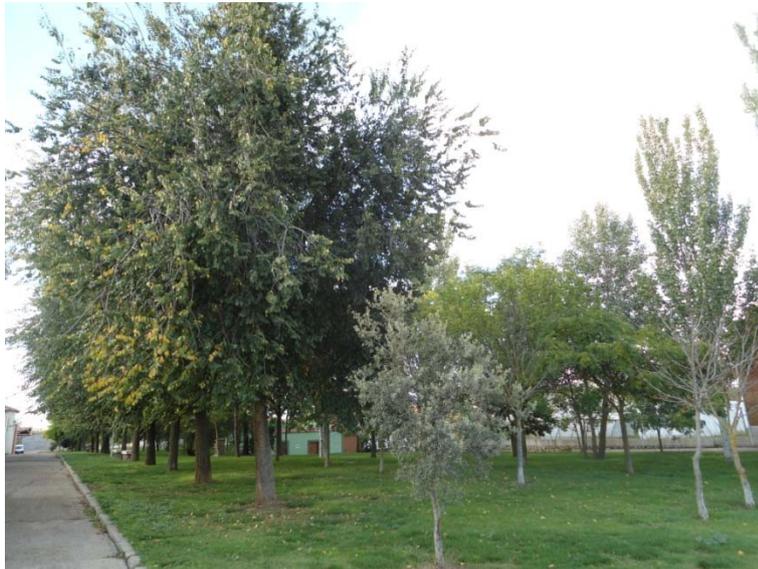
Figura 3.82. Parque de la laguna del Tinte en Villalón de Campos, ejemplo de espacio periurbano anteriormente degradado (fue una laguna rellena de escombros).

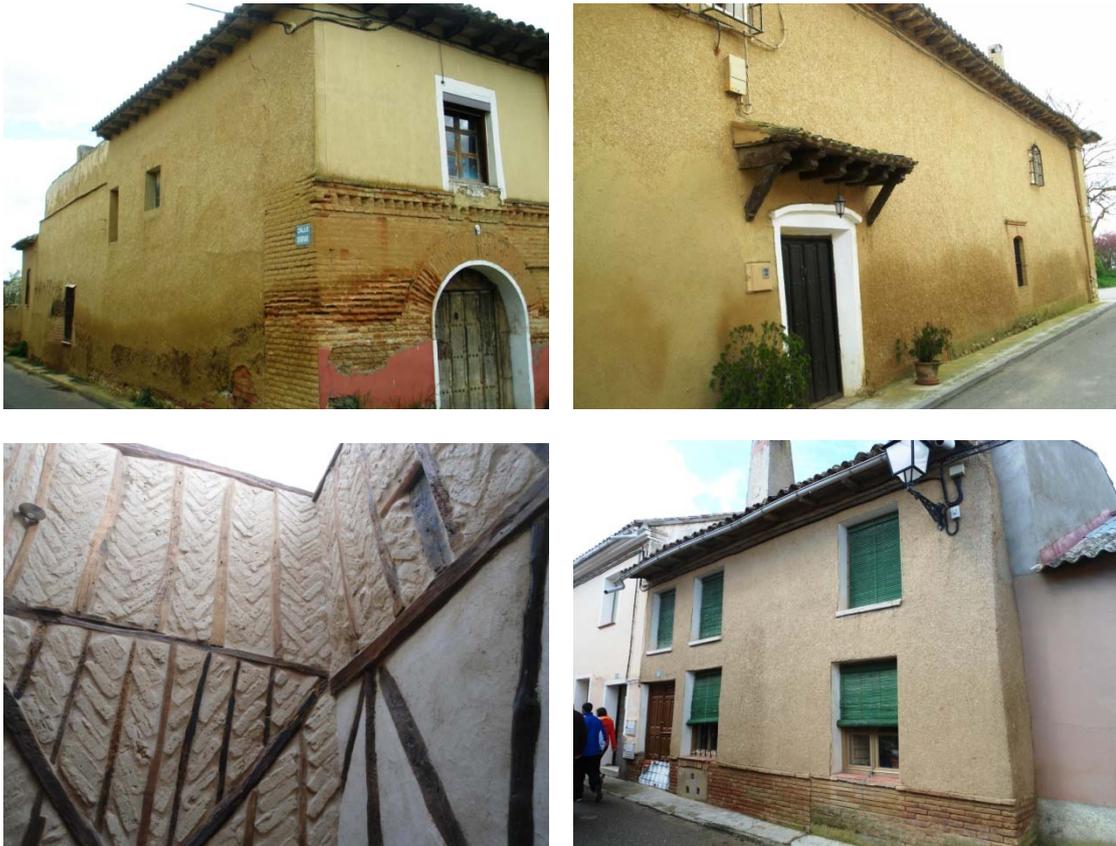
Figura 4.32. Tres ejemplos de viviendas tradicionales: en Abarca de Campos (las dos superiores) y en Melgar de Abajo (abajo derecha). Abajo a la izquierda, paredes interiores descubiertas con adobes y estructura “en poste y carrera” en Villalón de Campos.

La estructura de una vivienda tradicional se basaba generalmente en el empleo de paredes maestras, bien de tapial, bien de un asta de adobe (la anchura es la longitud de un adobe, usualmente grande). Las paredes intermedias se realizaban con una estructura “de poste y carrera”, que resulta ser un entramado mezclado con pies derechos de maderos. Los forjados también se hacían con viguetas de madera, la mayoría recicladas, en general de pino y algunas veces en roble. Sobre los forjados y la cubierta se extendía una capa de barro, que servía de aislante y para dejar las superficies más o menos a nivel. Los canes de madera sujetaban un veral en general estrecho. La cubierta se remataba en teja curva árabe, material que también procede de la arcilla, moldeado y secado en hornos. Puertas y ventanas se fabricaban de madera, generalmente de proporciones reducidas, siendo mayor siempre la dimensión vertical que la horizontal. En algunos casos, los huecos tenían recercados en yeso blancos.

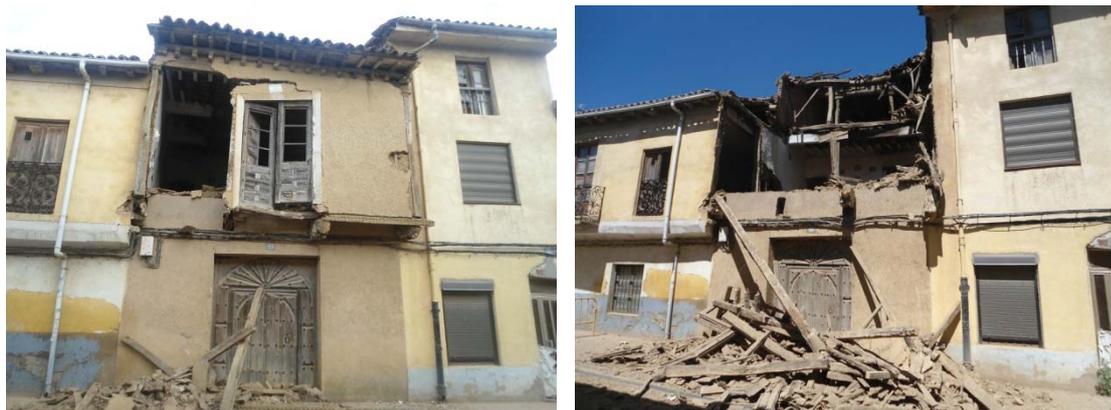
Figura 4.33. Dramática secuencia del derrumbe por abandono en 2014 de un ejemplo de arquitectura tradicional en Villalón de Campos, datada del siglo XVI.

La arquitectura en barro o en tierra –como es fácil de interpretar- es austera, barata y propia de la zona. Resulta además (aunque antes no se supiese) totalmente ecológica, sostenible y bioclimática; el barro es un material muy aislante, que protege del calor del verano y mantiene la temperatura en invierno por su gran inercia térmica. Pero tiene un gran enemigo: el agua. La lluvia, sobre todo en las fachadas sometidas a vientos dominantes, golpea indefectiblemente sobre las paredes de barro de modo que, poco a poco, descubre la paja y a la larga provoca su desconchado. Ello conllevaba que los trullados habían de ser periódicos. En algunas localidades se implementaban morteros a la cal, que eran más compactos y menos vulnerables a la lluvia. Pero es que, además, la humedad de capilaridad también afecta sustancialmente a las paredes de barro, sobre todo si no se ventila convenientemente la casa o se impermeabilizan las paredes. Ello se hizo patente después de la pavimentación con hormigón de los núcleos urbanos; la humedad del suelo tenía que ascender por las paredes de barro, suponiendo una merma de su capacidad estructurante. Si a todo esto le añadimos que tradicionalmente barro ha sido asociado a pobreza, suciedad y calamidades, no es difícil comprender la aversión de los pobladores de Campos a este material: durante las últimas décadas buena parte de las viviendas que se han mantenido han visto cubiertas sus fachadas con revocos o revestidos de ladrillo. Al menos, el adobe está ahí; peor suerte han corrido las construcciones en peor estado de conservación (Figura 4.33): demolidas, convertidas en solares o sustituidas por nuevas edificaciones.

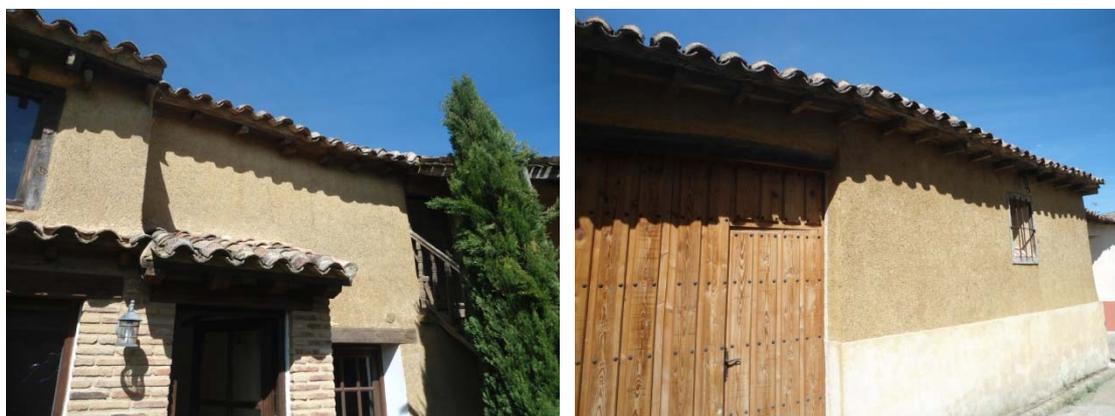
Figura 4.34. Corral y portalón restaurados de una casa en Villalón de Campos

A pesar de que actualmente en Tierra de Campos la arquitectura del barro está en peligro de extinción, cabe decir que este sistema, tanto por su color, textura y volúmenes creados alcanza un altísimo valor estético. Es un elemento de identidad de la comarca y, como tal, debería ser conservado (Figura 4.34). Aunque para ello fuese necesario recurrir a tecnologías modernas que permiten superar su vulnerabilidad, como el impregnado de las fachadas con productos compactantes permeables o el empleo de cemento en las amasadas, con morteros bastardos o a la cal.

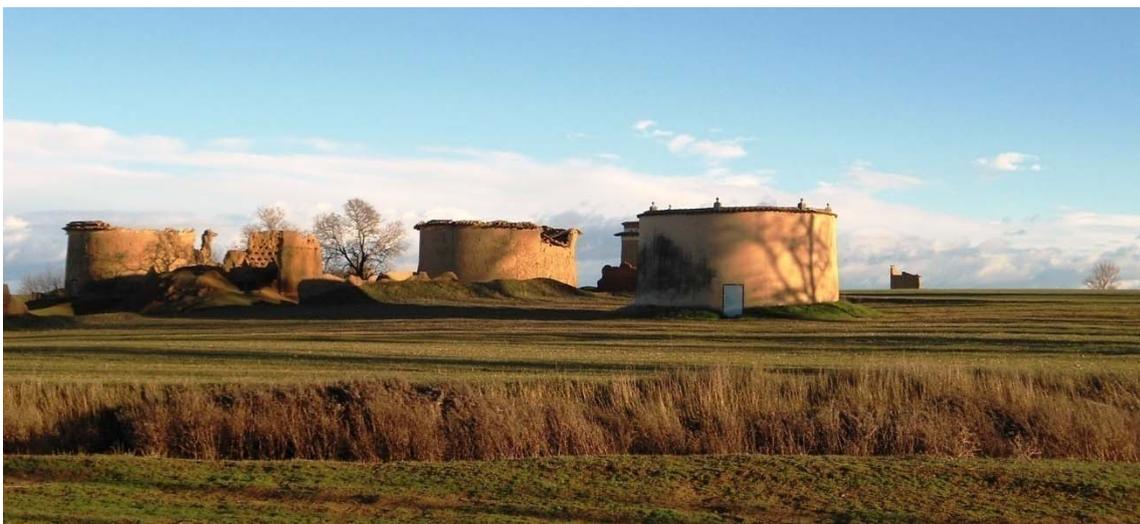
Figura 4.36. Grupo de palomares de planta circular en Guaza de Campos.

Los palomares son construcciones aisladas situadas a las afueras de los pueblos, construidas con adobes y más corrientemente con tapial, teniendo cubierta de teja árabe. Su planta puede ser cuadrangular, rectangular o circular (Figura 4.36). En su interior se levantan paredes paralelas o concéntricas en tierra, en donde se horadan pequeños orificios –los nichos o nidales- para criar los pichones, que es el principal producto de los palomares y una fuente de nutrición humana. Las palomas se mantienen en estado silvestre alimentándose del grano de los campos, entrando y saliendo de estos edificios singulares por pequeños huecos situados en los tejados. El otro producto secundario es la palomina, excremento de estas aves que constituye un buen abono orgánico.

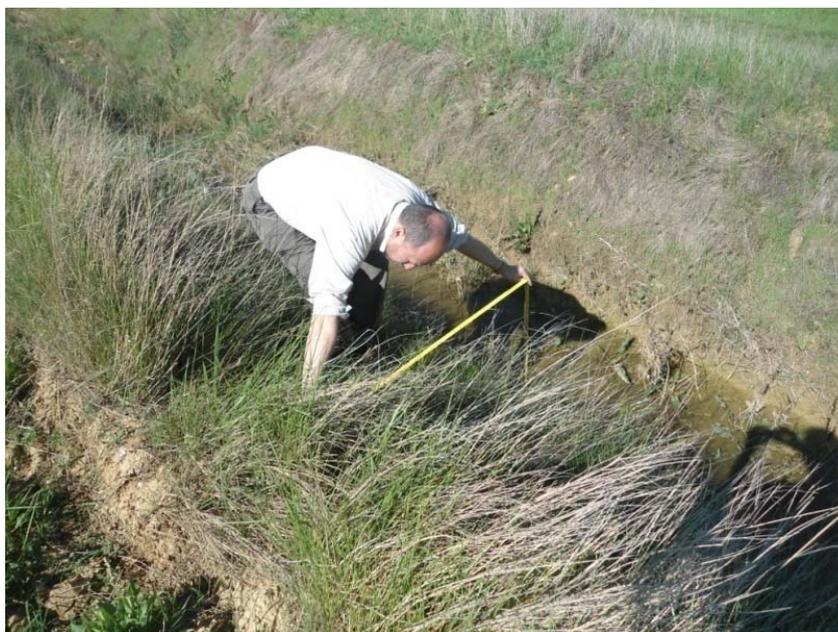
Figura 5.1. Medición de la pendiente de un talud de arroyo, a través de su componente vertical y horizontal.

De forma paralela, en cada recorrido se hicieron una serie de mediciones sencillas mediante muestras, de las que se pueden extraer interesantes resultados: altura y pendiente de los taludes de los caminos; altura y pendiente de los taludes de las carreteras; altura y pendiente de los taludes de la antigua vía del ferrocarril; anchura de los arroyos, así como altura y pendiente de sus taludes (Figura 5.1). El material básico utilizado fue una simple cinta métrica.

En total se han realizado 65 muestras de mediciones en caminos, 29 en carreteras, 47 en arroyos y 4 en la antigua vía del ferrocarril.

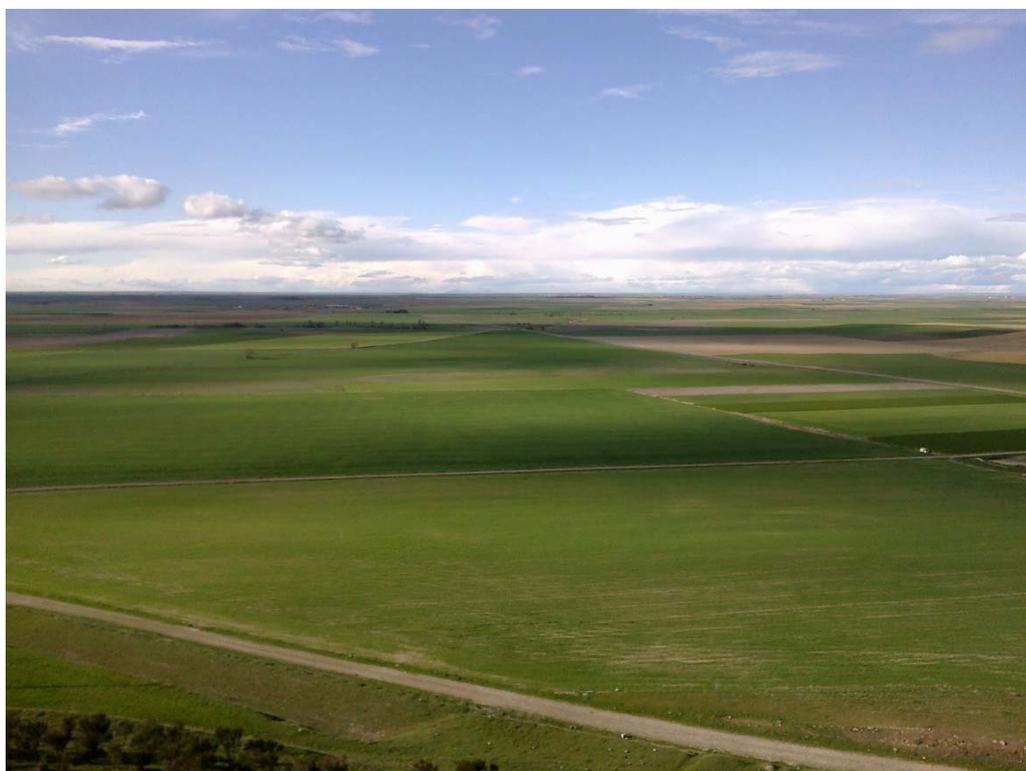
Figura 6.5. Vista de Tierra de Campos desde el castillo de Montealegre de Campos, donde se puede apreciar el predominio absoluto de la componente horizontal en la escena.

La *forma* es el volumen o figura de un objeto o de varios objetos que aparecen unificados visualmente. Las formas regulares, compactas, verticales, escarpadas, tienden a ser dominantes en paisajes de características contrarias. Existen formas bidimensionales, como las láminas de agua o las llanuras, y otras tridimensionales, consecuencia de la topografía del terreno o de la presencia de objetos. En el paisaje de campiñas de Tierra de Campos predominan claramente las formas horizontales o bidimensionales (llanuras suavemente onduladas, Figura 6.5), determinadas por la presencia de superficies adyacentes que contrastan sobre todo en color (las parcelas agrícolas). La tridimensionalidad aparece con los núcleos de población, aunque esta es relativa debido a la escasa altura de las edificaciones; es ahí donde destaca la verticalidad de las iglesias y alguna otra construcción singular, como los silos de almacenamiento de cereal hoy en desuso. Tal como hemos señalado, en el suelo rústico también provocan contrastes y cierta dominancia las naves agropecuarias, con sus formas regulares, compactas y opacas; aun cuando en estas construcciones domina el plano horizontal sobre el vertical.

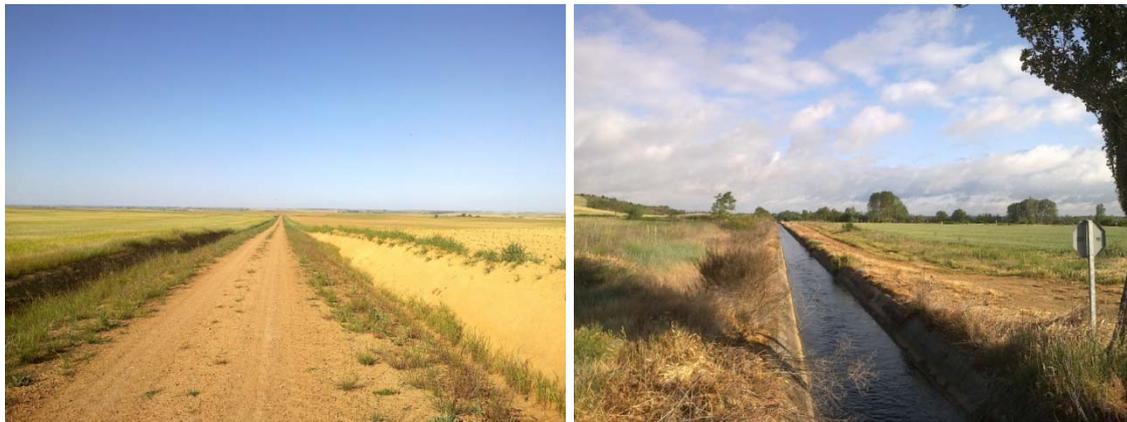
Figura 6.6. Existen múltiples ejemplos de presencia de la componente línea en el paisaje: izda. Camino rural en Boadilla de Rioseco; dcha. canal en Villaalfonso (Paredes de Nava).

infraestructuras como carreteras, líneas eléctricas, canales, ferrocarriles, etc. La mayoría de estas líneas son rectas, dado el carácter antrópico de la actuación. No obstante, cabe decir que en las últimas décadas el carácter rectilíneo ha aumentado notablemente: las concentraciones parcelarias rectificaron caminos y arroyos antes sinuosos, se han encauzado ríos y eliminado buena parte de sus riberas, las nuevas infraestructuras de transporte se diseñan con trazados rectilíneos aun a costa de generar desmontes y terraplenes, algo que también crean los canales, la longitud de líneas eléctricas de transporte y distribución (en este caso sí, por definición, netamente rectilíneas) ha aumentado notablemente, etc. También es destacable el carácter dominante de los elementos verticales (antenas de telefonía móvil, apoyos de las líneas eléctricas, aerogeneradores, etc.) sobre las abiertas llanuras horizontales cerealistas.

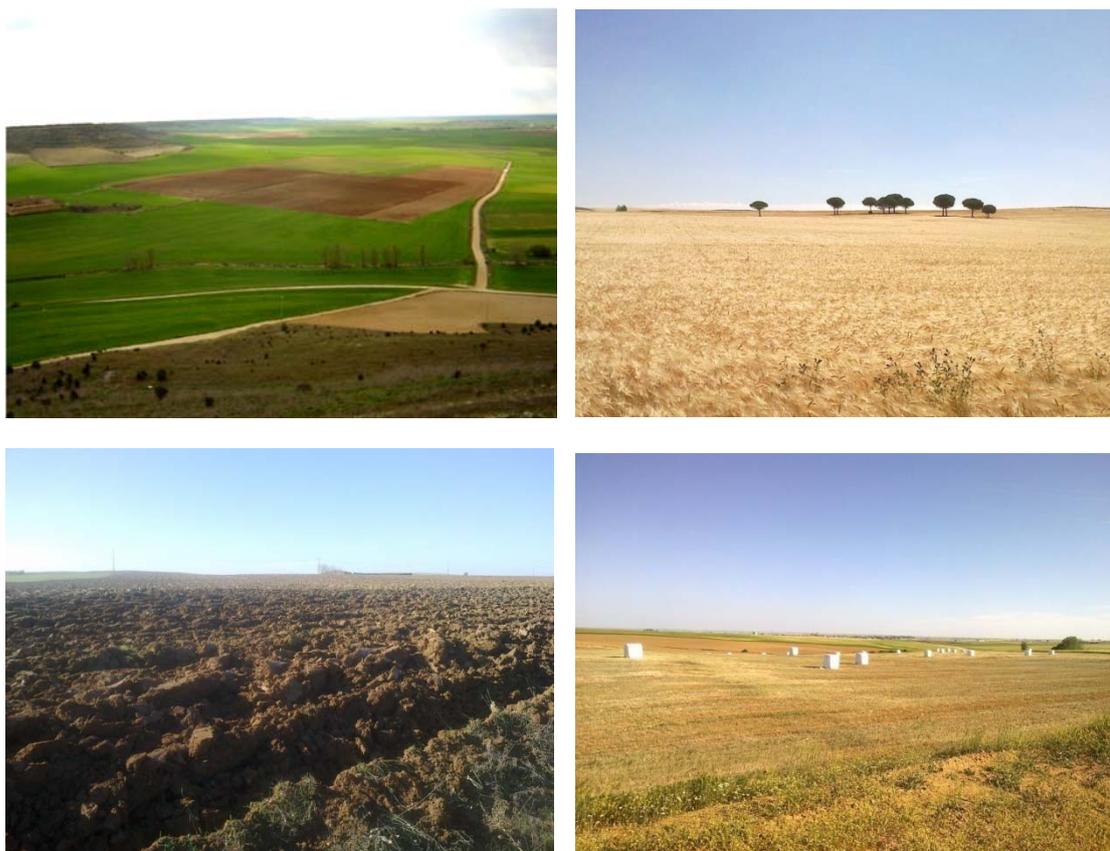
Figura 6.7. La escasez general de arbolado provoca la ausencia de texturas marcadas en el paisaje de Tierra de Campos: arriba izquierda, panorámica del paisaje cerealista desde Urueña; arriba derecha, grupo de pinos piñoneros en Herrín de Campos. A escalas más reducidas, la textura adquiere mayor importancia: abajo izquierda, barbecho en Villalón de Campos; abajo derecha, balas de alfalfa en Boadilla de Rioseco.

La *textura* es la manifestación visual de la relación entre luz y sombra motivada por las variaciones existentes en la superficie de un objeto. Esta propiedad de los objetos puede extenderse al paisaje, en el que la textura se manifiesta no solo sobre los objetos individualizados, sino también sobre las superficies compuestas por la agregación de pequeñas formas o mezclas de color que constituyen un modelo continuo de superficie. La vegetación es una gran creadora de textura a través de sus formas, variedad de tonalidades y, sobre todo, de su densidad y disposición espacial o regularidad (GÓMEZ OREA y VILLARINO, 2004). En consecuencia, en el paisaje rural las diferencias en cuanto a textura se dan sobre todo por la presencia de vegetación arbolada. Por ello, el paisaje de campiñas de Tierra de Campos es en su inmensa mayoría un paisaje de grano fino, con presencia muy puntual de arbolado disperso o en grupos (Figura 6.7); en estos casos –debido a su singularidad– el contraste interno es muy alto. Un aspecto singular es el barbecho, donde el juego de luces y sombras juega un papel relevante.

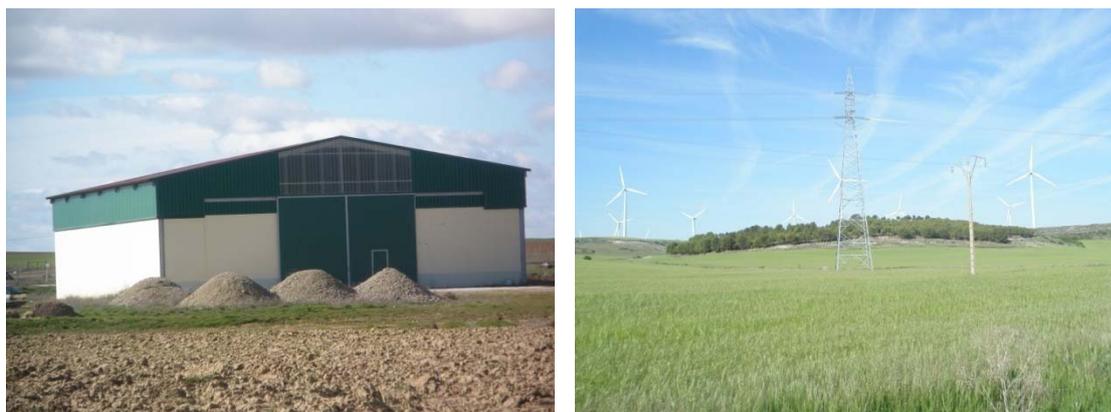
Figura 6.8. Ejemplos de elementos dominantes por escala: izquierda, nave agrícola en Cisneros; derecha, aerogeneradores y líneas eléctricas en Ampudia.

La *escala* es el tamaño o extensión de un elemento integrante del paisaje. Esta característica se puede considerar en sentido absoluto o relativo, siendo este último el más utilizado, sobre todo para analizar las actuaciones humanas (la relación existente entre su tamaño y el entorno donde se ubica). Las naves agropecuarias y demás construcciones en suelo rústico son objetos grandes, de aspecto pesado y compacto; no obstante, su situación en un entorno abierto hace que su escala relativa no sea muy elevada. Más gráciles son otras infraestructuras como las líneas eléctricas (incluidos sus apoyos metálicos), los pivotes de riego, etc. Por el contrario, en las antenas de celosía de telefonía móvil y, sobre todo, en los parques eólicos, la escala suele dominar en la escena. En todos los casos, la dimensión y escala será más o menos relativizada en función de la distancia desde donde suele ser observada (Figura 6.8).

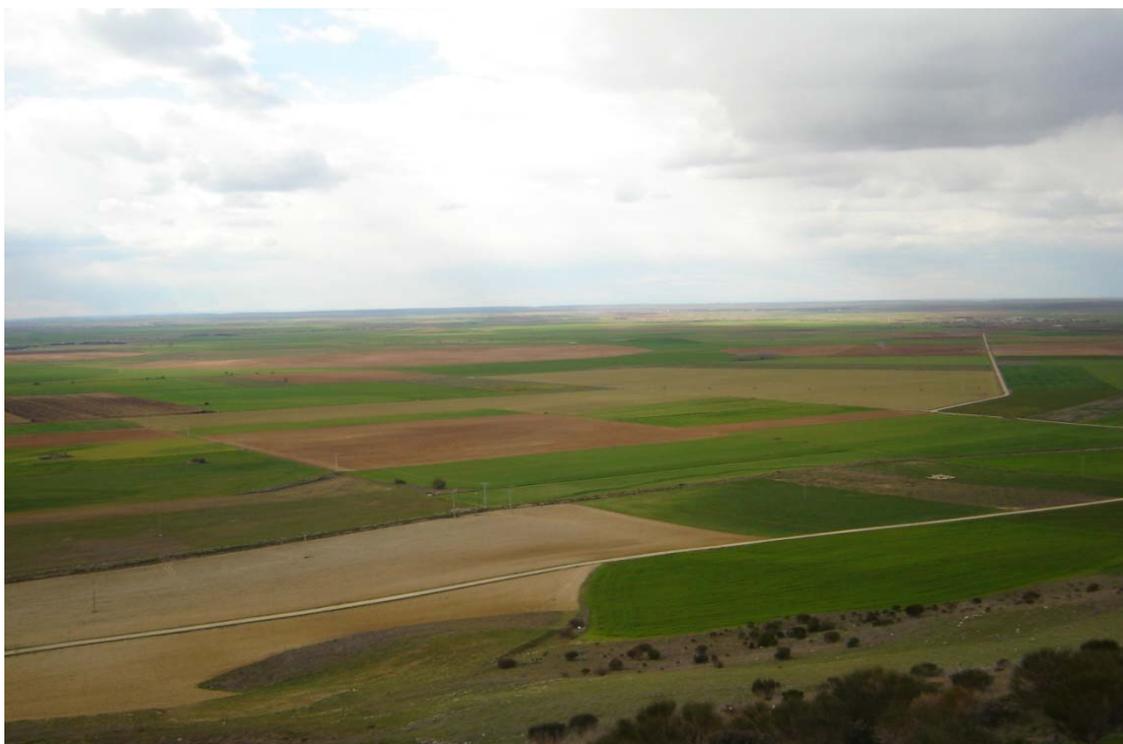
Figura 6.9. Las escenas panorámicas son características de Tierra de Campos. Vista desde la muralla de Urueña.

En Tierra de Campos predominan los paisajes panorámicos (Figura 6.9): no existen límites aparentes para la visión, predominando los elementos horizontales con el primer plano y el cielo dominando la escena. También son relevantes los focalizados, teniendo en cuenta que las carreteras comarcales y locales (principales puntos de observación) suelen converger hacia los pueblos, que son los puntos focales que dominan la escena. Las construcciones existentes en suelo rústico y otras instalaciones (líneas eléctricas) se ubican en llano y se recortan contra el terreno y contra el cielo —en la mayor parte de ocasiones— como principales fondos escénicos. Especial importancia tienen en este caso los parques eólicos, ubicados en el borde superior de la ladera que conduce a los páramos, de gran visibilidad y que también se recortan claramente contra el cielo. En este sentido, se debe tener en cuenta que los objetos vistos contra el cielo destacan más que cuando se ven sobre el terreno o sobre la vegetación; si, además, su posición es elevada resaltarán en mayor grado.

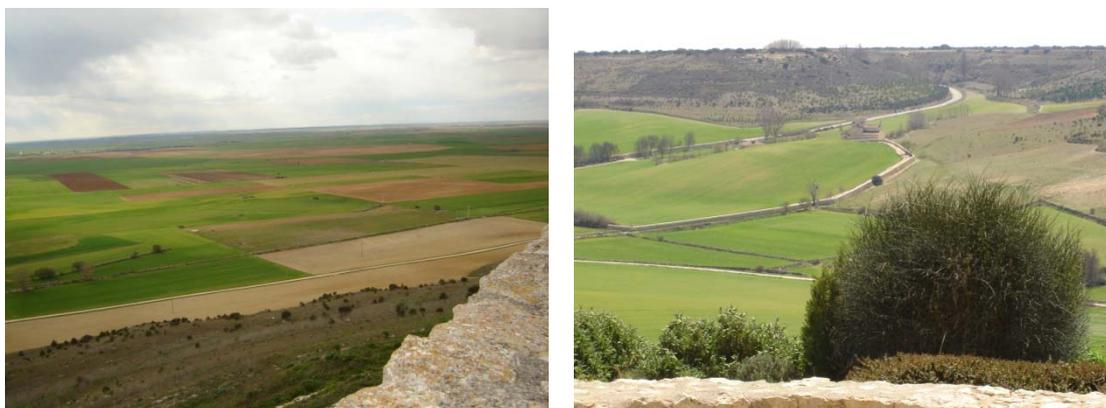
Figura 6.11. Dos vistas realizadas desde la muralla de Uruña. En la fotografía de la derecha, se percibe un paisaje de una mayor calidad visual, con una presencia mayor de vegetación y de actuaciones humanas integradas.

La valoración resultante de acuerdo con los criterios de BLM (1980) es de 11 puntos, por lo que la calidad visual del paisaje de campiñas de Tierra de Campos se encuentra en la clase C, que es la inferior de las tres posibles: “Áreas con características y rasgos comunes en la región fisiográfica considerada” (de 0 a 11 puntos). En cualquier caso, la mayor virtualidad de este sencillo método de valoración se halla en la detección de las características visuales donde es posible realizar mejoras por medio de la recuperación ambiental. En principio, las cuatro en las que ello puede ser factible son la vegetación (existe un gran margen, de 1 a 5), el agua (de 0 a 5), el color (de 3 a 5) y las actuaciones humanas (de 0 a 2). Existe una alta probabilidad de alcanzar la clase B: “Áreas que reúnen una mezcla de características excepcionales para algunos aspectos y comunes para otros” (de 12 a 18 puntos) e incluso en el caso óptimo la clase A: “Áreas que reúnen características excepcionales para cada aspecto considerado” (de 19 a 33 puntos).

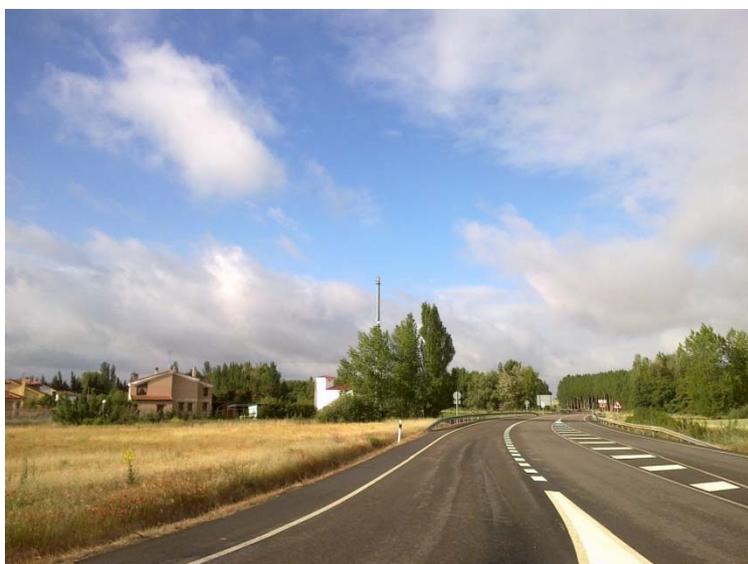
Figura 6.14. La presencia de chopos en Villoldo hace aumentar la capacidad de absorción visual ante instalaciones como antenas de telefonía móvil o construcciones descontextualizadas.

Tal como se puede apreciar, la práctica ausencia de vegetación arbórea y arbustiva en Tierra de Campos es un factor causante de la elevada fragilidad del territorio. En consecuencia, la implantación de vegetación variada –sobre todo arbórea- es un aspecto clave sobre los que puede actuar la recuperación ambiental, tratándose de un factor directo de reducción de la fragilidad visual y consiguiente aumento de la capacidad de absorción visual frente a actuaciones humanas (Figura 6.14).

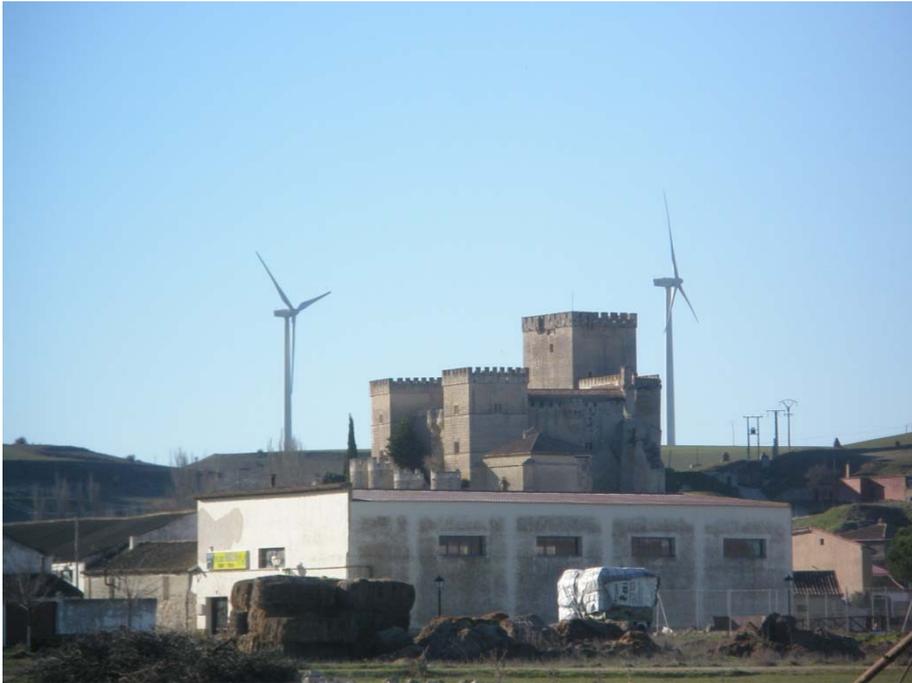
Figura 6.15. Parque eólico próximo al castillo de Ampudia. Toda la localidad está catalogada como conjunto histórico-artístico.

Interés histórico. Monumentos importantes en la historia de la región, con trascendencia fuera del ámbito local. En este caso los ejemplos son numerosos, debido al gran peso histórico de la comarca; tal vez los más trascendentes sean los castillos (Figura 6.15), los conjuntos histórico-artísticos, las iglesias y las ermitas que surcan cada una de las localidades de la comarca.

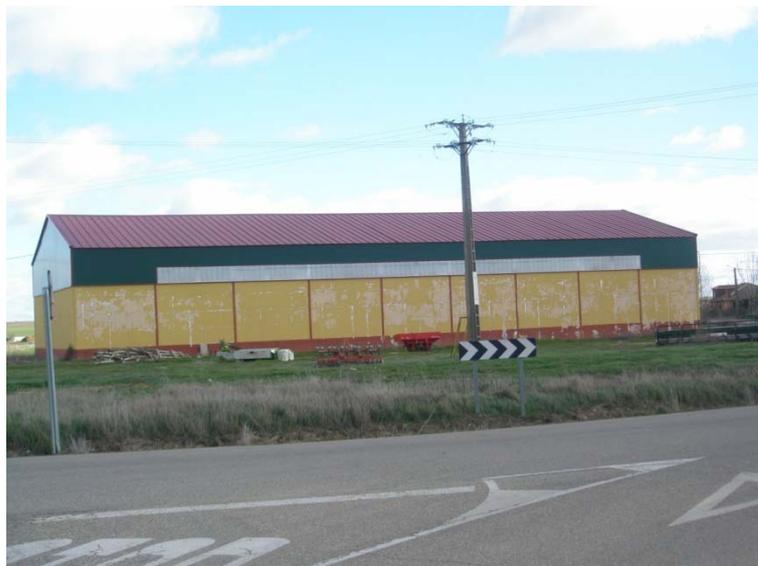
Figura 6.16. Nave agrícola en Cisneros, que provoca un fuerte impacto visual por contraste de color y dominancia en escala.

Las *naves agro-ganaderas*, repartidas por todo el territorio pero preferentemente ubicadas en los espacios periurbanos, sobre todo cuando sus colores generan fuertes contrastes visuales (Figura 6.16): cubiertas metálicas brillantes, paramentos blancos o de otros colores estridentes, presencia de bandas de colores, etc. Su impacto se acrecentará si es elevado su volumen y su localización es poco acertada: proximidades a iglesias u otros bienes culturales, prominencias del terreno, cercanía a miradores, etc. Aunque afortunadamente, su presencia es escasa, es reseñable el impacto causado por tipologías constructivas que no emplean la tradicional cubierta “a dos aguas”, como las naves “wonder”.

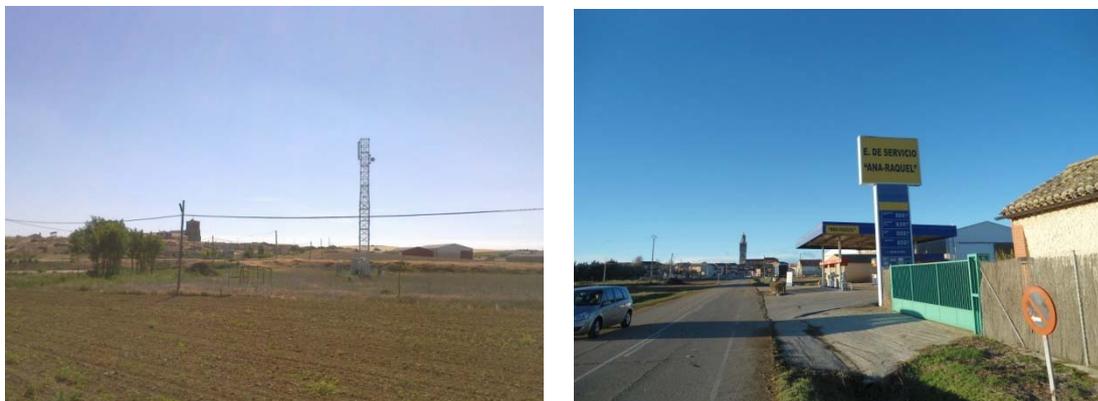
Figura 6.17. Izquierda, antena de telefonía móvil y cable de teléfono en Herrín de Campos; derecha, estación de servicio en Fuentes de Nava.

Otras *construcciones o instalaciones en suelo rústico ajenas a los usos agrarios*: plantas de tratamiento de minerales, depuradoras, plantas fotovoltaicas, estaciones transformadoras de

energía eléctrica, antenas de telefonía móvil, etc. (Figura 6.17). La intensidad de su impacto visual será mayor si es alto el contraste visual con el terreno, si la ubicación es errónea, si su volumen es elevado, etc.

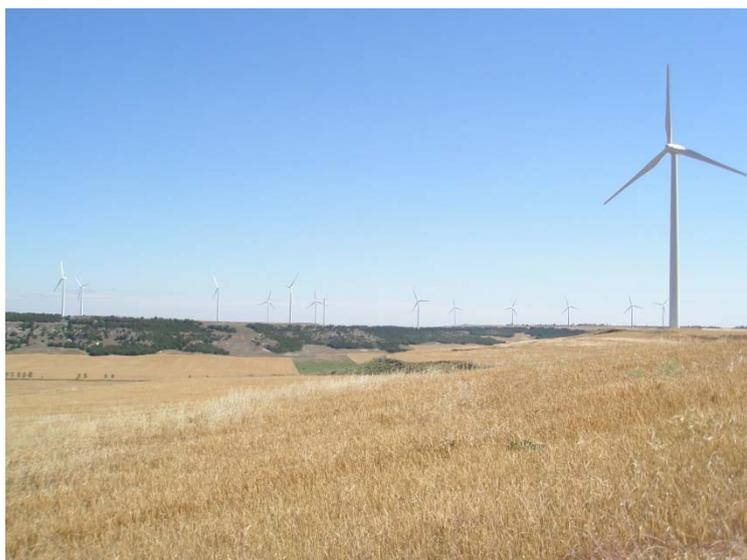
Figura 6.18. Parque eólico en Ampudia

Parques eólicos. En las campiñas cerealistas de Tierra de Campos se han instalado de momento pocos parques eólicos, pero sí que es de notar su presencia en los páramos circundantes y en alguna zona de teso (Figura 6.18). Su impacto visual desde la campiña es muy alto, debido a su gran envergadura, la ruptura con la línea del horizonte, la gran visibilidad, la elevada accesibilidad, etc.

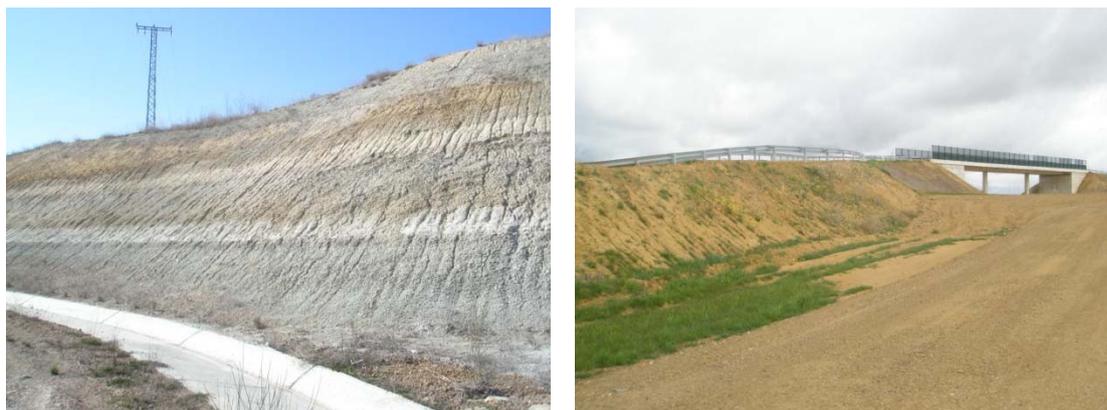
Figura 6.19. Movimientos de tierra ocasionados en autovía en Grijota y en línea de ferrocarril de alta velocidad en Cisneros.

Ferrocarriles de alta velocidad. Los impactos son similares a las autovías (Figura 6.19), aunque pueden ser incluso superiores por la necesidad de su electrificación en todo su trazado, lo que implica además la construcción de grandes subestaciones y líneas eléctricas aéreas. Estas líneas de alta velocidad suelen ir en terraplén en casi todo su trazado, lo que las hace muy visibles desde una amplia cuenca visual.

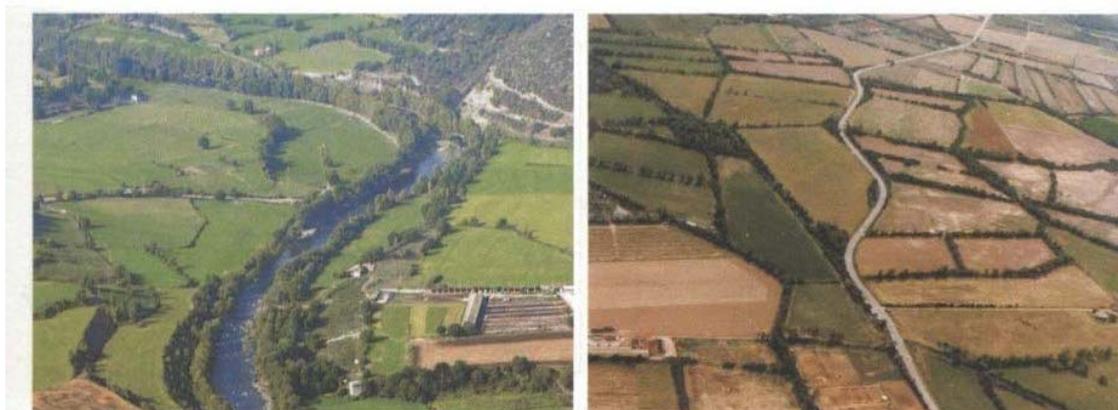
Figura 6.21. Ejemplos de conectores del paisaje: izquierda, curso fluvial; derecha, márgenes de cultivos con vegetación arbustiva (MMA, 2006). El caso de la izquierda podría darse en las riberas de los grandes ríos de Tierra de Campos, no así en ningún modo el de la derecha.

La conectividad del paisaje (también llamada conectividad ecológica) se puede definir como el grado en que éste facilita los flujos ecológicos (tales como el intercambio de individuos y genes) a través de las zonas de hábitat distribuidas a lo largo del territorio (Figura 6.21). La conectividad es considerada clave para fomentar la persistencia y variabilidad genética de las poblaciones de flora y fauna, contribuyendo a mitigar los efectos negativos de la fragmentación de los hábitats y a permitir la adaptación de las especies a los desplazamientos en sus áreas óptimas de distribución debidos al cambio climático y otros factores. Este concepto se ha desarrollado considerablemente en los últimos años, diseñándose diversas metodologías, índices y herramientas informáticas para su análisis (SAURA y TORNÉ, 2009).

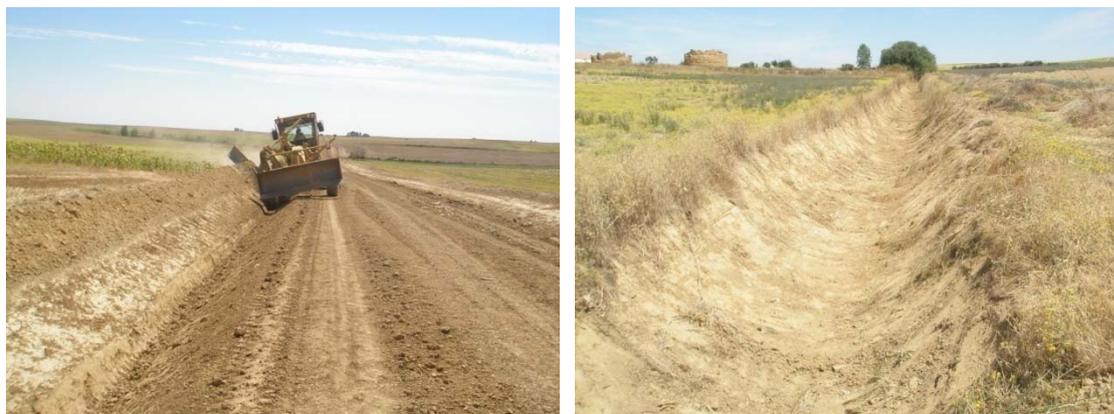
Figura 6.23. Obras de reconcentración parcelaria en Boadilla de Rioseco; a la izquierda, construcción de caminos; a la derecha, limpieza de arroyos.

Paralelamente se lleva a cabo un proyecto de obras, cuyas actuaciones prioritarias son la ejecución de una nueva red de caminos o el acondicionamiento de la existente y la rectificación y limpieza de los arroyos y desagües (Figura 6.23). Evidentemente, la forma de realizar las obras ha variado desde las décadas de los sesenta y setenta –en que se comienzan en Tierra de Campos– y las actuales, que ya son reconcentraciones la mayoría y cuentan con un plan de restauración.
