Universidad de Valladolid

TESIS DOCTORAL:

**RECUPERACIÓN AMBIENTAL
DEL PAISAJE DE TIERRA DE CAMPOS**

Mayo de 2015

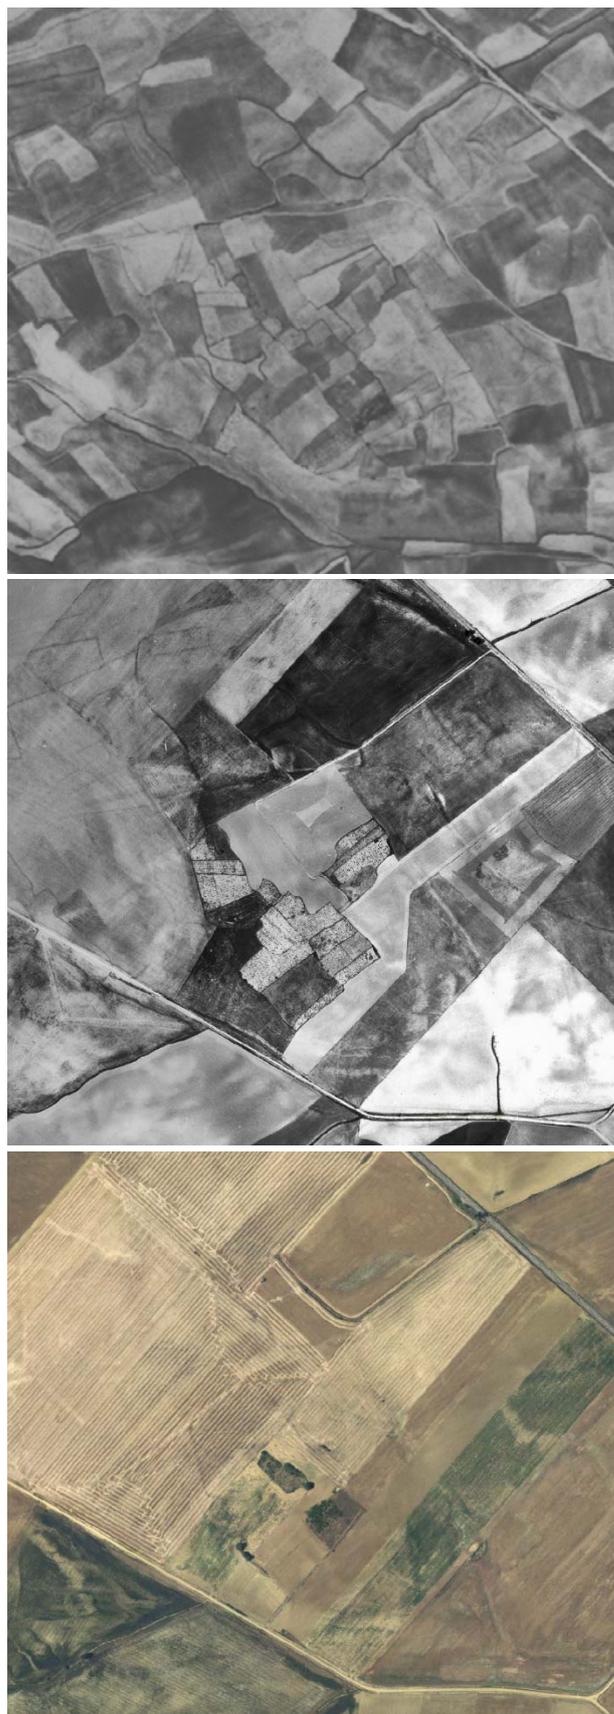
Figura 6.24. Intensísimas transformaciones producidas por dos concentraciones parcelarias en Villalón de Campos. La primera ortofotografía procede del vuelo americano de 1956, con el parcelario típico de la agricultura tradicional. En la segunda (del entorno de 1980) se perciben los efectos de la primera concentración. En la última ortofotografía de 2011 se aprecian los cambios producidos por la reciente segunda concentración parcelaria.

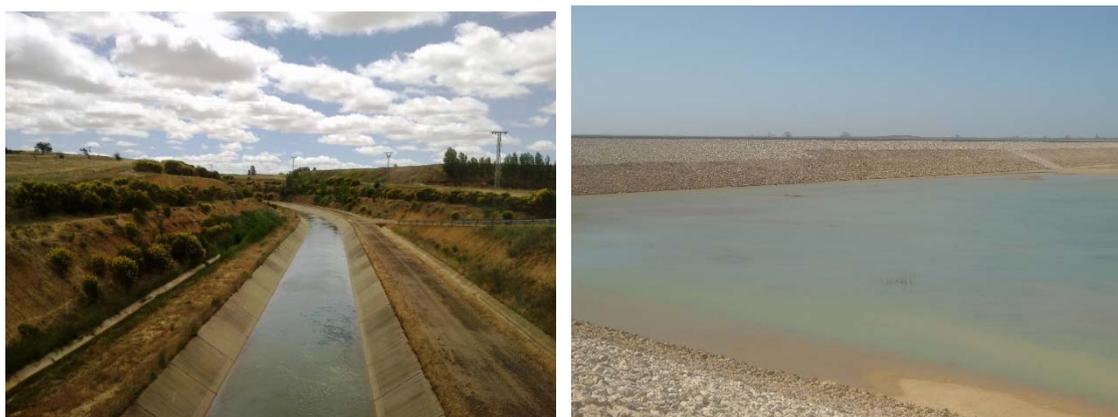
Figura 6.25. Izquierda, canal Cea-Carrión en Villacarralón; derecha, interior de la gran balsa de regadío en construcción en el sector IV.

Las balsas de regulación poseen tamaños proporcionales a la superficie regable. Los taludes interiores se suelen recubrir con lámina impermeable de polietileno o bien con piedra de escollera. Los exteriores en general se siembran con herbáceas. Poseen caminos de servicio, estación de bombeo, caseta de control, línea eléctrica, transformador y otras infraestructuras e instalaciones asociadas.

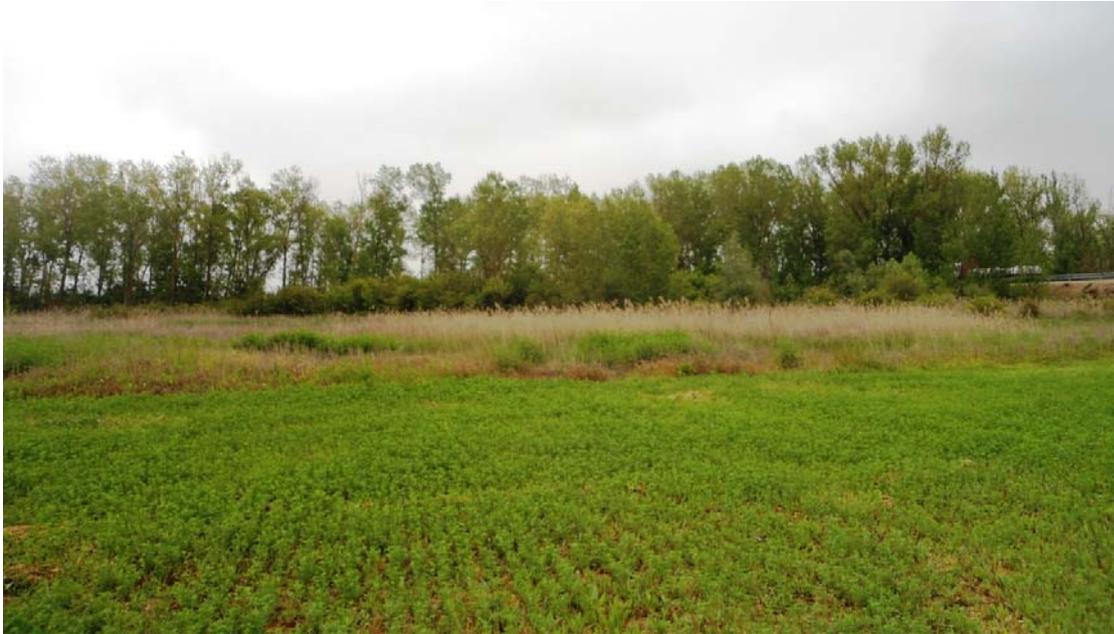
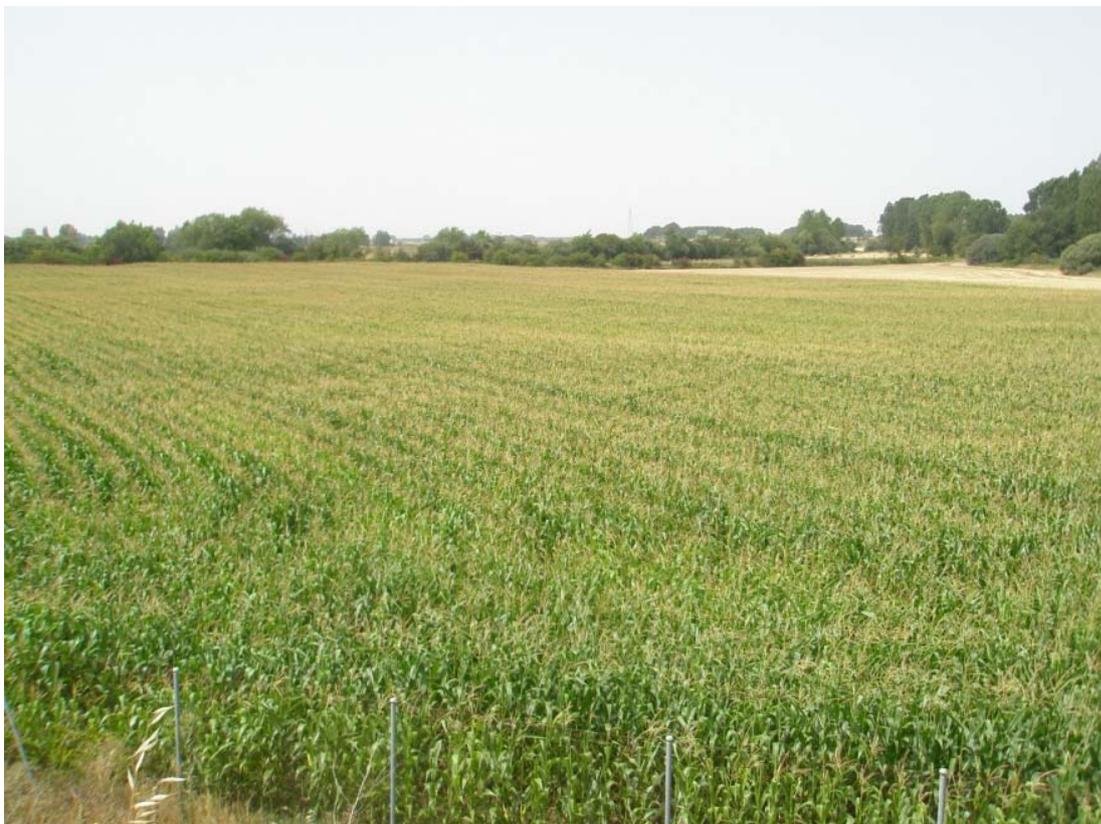
Figura 6.26. Arriba, en primer plano, alfalfa en una zona regable del Canal de Castilla en Villarramiel. Abajo, maíz en Carrión de los Condes en pleno agosto.

En esencia, el impacto sobre el paisaje de Tierra de Campos de las transformaciones en regadío es positivo, ya que estas generan importantes superficies cuyos cultivos (maíz, girasol, alfalfa, etc.) aprovechan la estación estival para maximizar su crecimiento y que, por tanto, crean zonas

verdes intercaladas en el árido secano ocre (Figura 6.26). Además, canales y balsas contienen sustanciales volúmenes de agua que, tal como se ha visto anteriormente, es uno de los principales elementos de un paisaje de calidad.

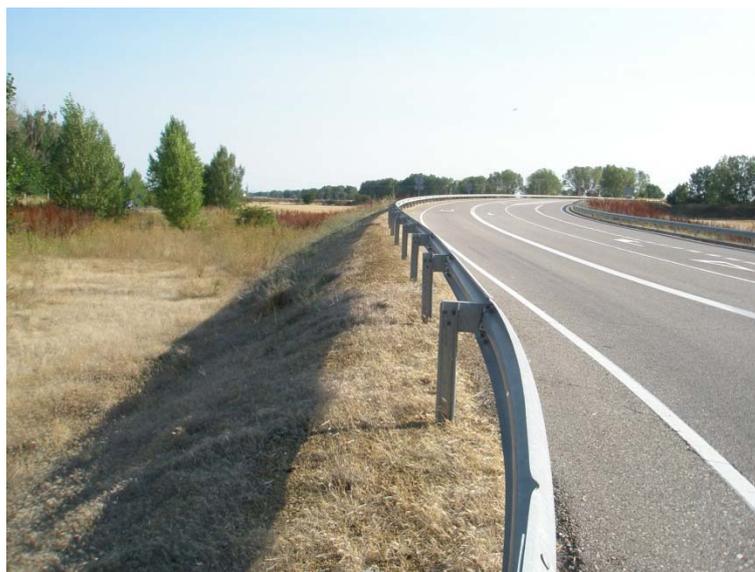
Figura 6.28. Vista de un tramo de la variante de Villada, que en este caso discurre en terraplén.

Autovías y carreteras generan espacios auxiliares o marginales como desmontes, terraplenes (Figura 6.28), enlaces, glorietas, márgenes, medianas, etc. Parte de ellas también se crean en las líneas de ferrocarril, donde destaca además de la obra civil toda una infraestructura eléctrica asociada.

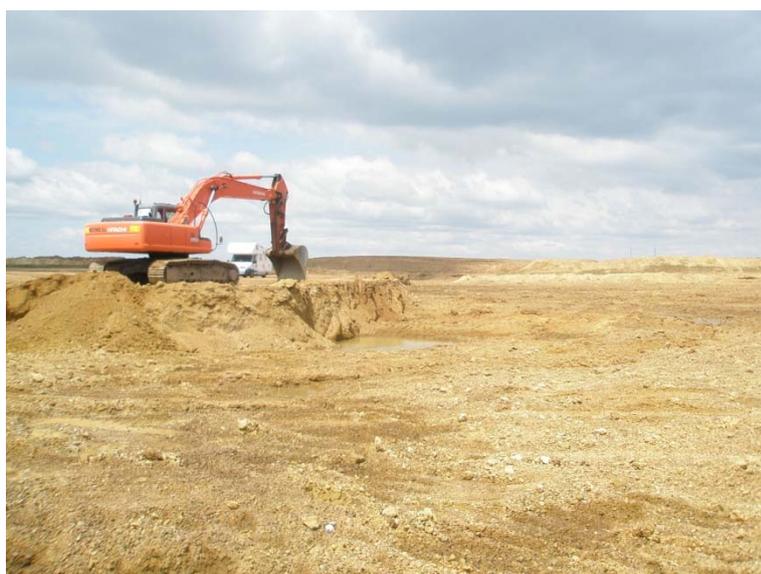
Figura 6.29. Préstamo en el tramo del AVE Palencia-León “Becerril-Valle del Retortillo”.

En cualquier caso, la mayor parte de la superficie de extracción se debe a préstamos para las grandes infraestructuras de obra pública: carreteras, autovías, AVE (Figura 6.29), caminos de concentraciones parcelarias, etc. Si las infraestructuras deben ir en terraplén es necesaria la extracción de importantes volúmenes de tierra para elevar la cota. Por otra parte, la zahorra y otros firmes de las obras se obtienen de terrenos que tengan áridos de proporciones adecuadas para la capacidad portante requerida.

Cualquier explotación de este tipo afecta a una superficie importante; pensemos que un tramo de 15-20 kilómetros del ferrocarril de alta velocidad puede conllevar una superficie de préstamo de más de 100 ha. Una vez desmontada la capa de tierra vegetal (de unos 40 cm de espesor) comienza la extracción del material con retroexcavadoras de gran volumen de cazo, carga en camiones y transporte directamente a obra o a una planta de tratamiento. Si la profundidad es excesiva, se puede afectar a la capa freática, por lo que la plataforma se inunda de agua. En el perímetro se generan taludes finales, que dependiendo del grado de cumplimiento de las medidas preventivas ambientales, pueden ser más o menos tendidos.

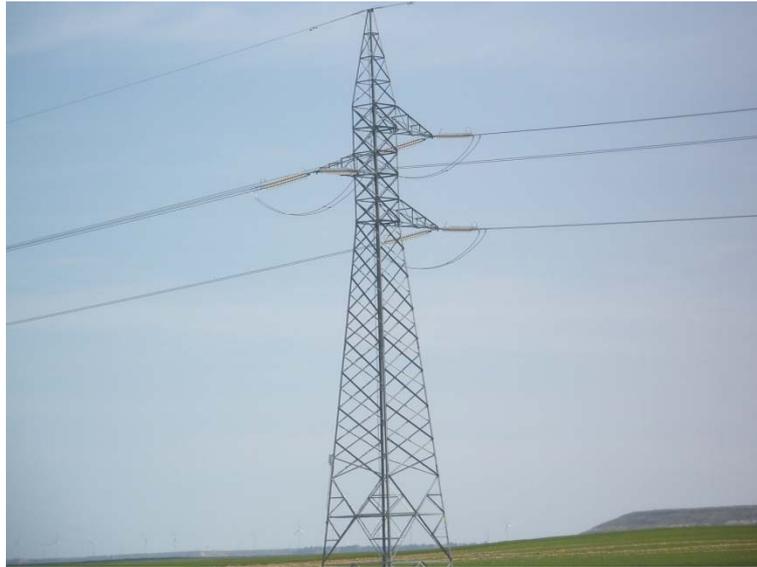
Figura 6.30. Imagen de un apoyo de la línea de alta tensión Ampudia-Grijota.

comprendidas entre los 25 y 50 m (Figura 6.30). Los apoyos de las pequeñas pueden ser también de hormigón y su altura oscila entre los 10-15 m.

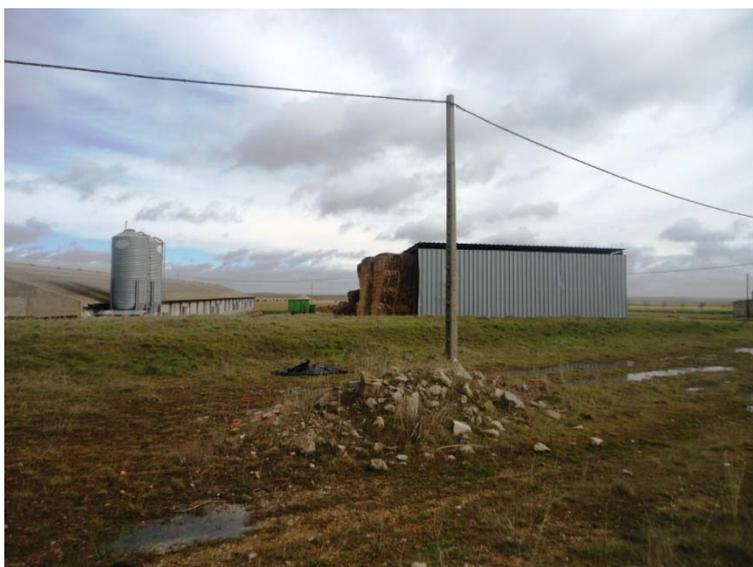
Figura 6.33. Montón de escombros en el margen de la carretera nacional N-610.

Residuos puntuales en márgenes y cunetas. Se trata del deterioro más citado (en un 62 % de los recorridos) que, aun siendo de impacto moderado, indica la generalización por toda la superficie de esta mala práctica ambiental. También se detecta en los espacios periurbanos. Casos tipo son el pequeño montón de escombros en la cuneta de un camino (Figura 6.33) o las botellas de plástico esparcidas por la cuneta de una carretera. El problema de esta degradación es que, aunque en volumen no sea muy cuantiosa, se encuentra repartida por las vías de comunicación donde se camina o se va en bicicleta.

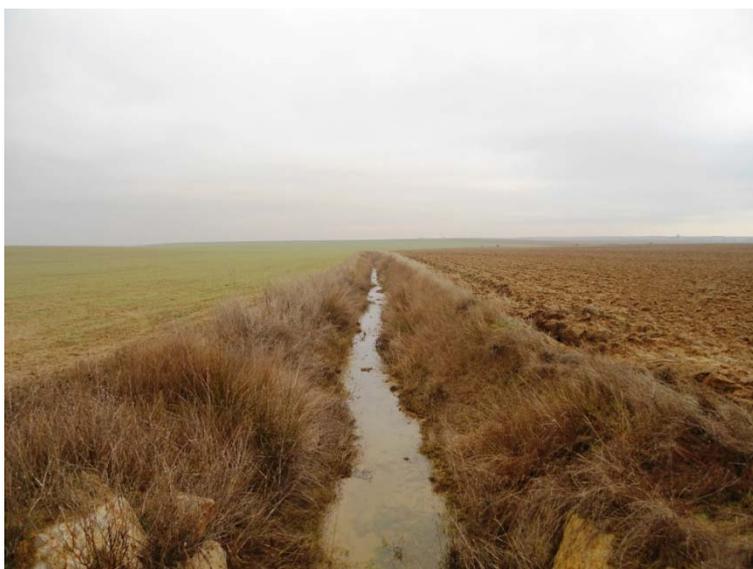
Figura 6.34. Vista de un arroyo/reguera típico de Tierra de Campos, totalmente rectilíneo y sin vegetación en los márgenes. Recorrido paisajístico 20 "Trinchas, balsa, Villacilda".

Arroyos encauzados y rectificados, sin naturalidad. Esta degradación se cita en 16 de los recorridos, aunque abarca al 100 % de los realizados en el espacio agrícola. Su impacto es severo y se deriva de las rectificaciones y encauzamientos que tuvieron lugar en la primera concentración parcelaria, que dieron lugar a una red hidrográfica muy regular, sin naturalidad hidrológica y con total ausencia de vegetación (Figura 6.34).

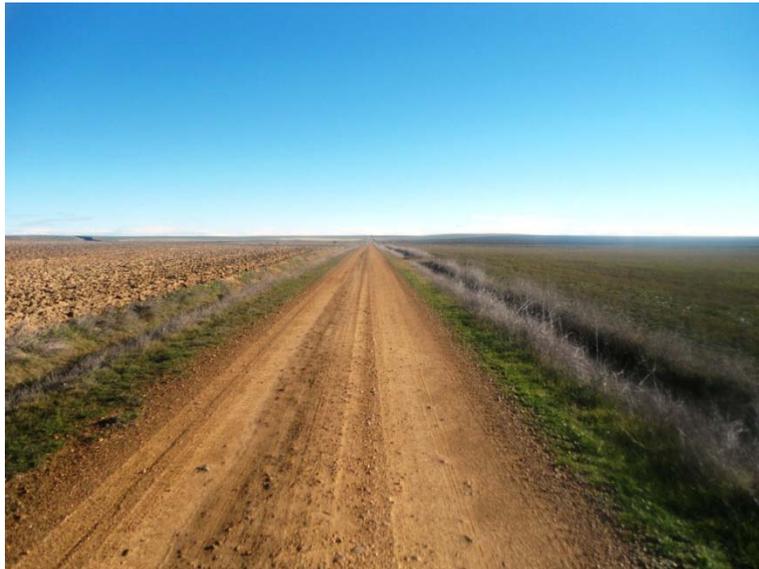
Figura 6.35. Los caminos rectos como este –de Villalón de Campos a Herrín de Campos- son una constante en Tierra de Campos; ni una brizna de vegetación en sus márgenes.

Caminos excesivamente rectilíneos, sin naturalidad. El resultado es similar al anterior: 15 de los 34 recorridos, pero la inmensa mayoría de los realizados en el campo. Los únicos caminos que se salvarían de este impacto severo son los conformados sobre alguna vía pecuaria cuya traza se mantuvo. Los caminos rectos no se adaptan a la fisiografía natural del terreno, generan desmontes y regularizan en exceso el territorio (Figura 6.35). La severidad del impacto se debe, tanto en este caso como en el anterior, a la extensión del mismo ya que abarca a todo el territorio agrícola.

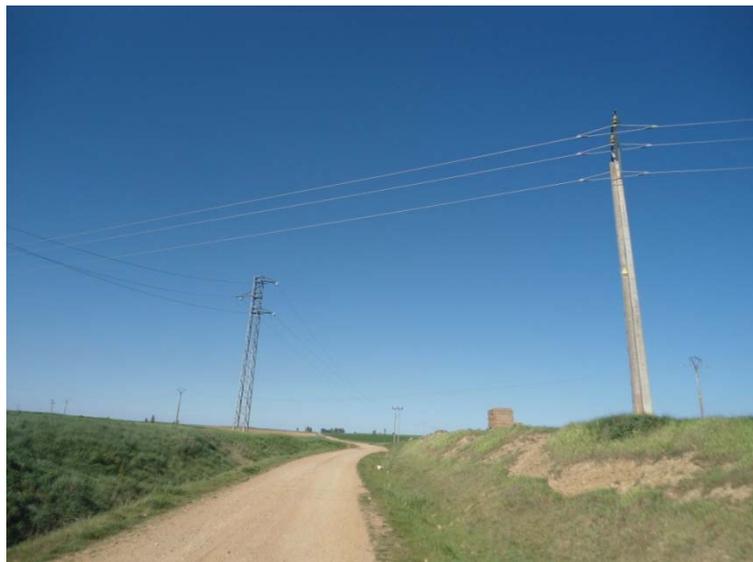
Figura 6.36. Proliferación de líneas eléctricas en la colada de Villalid de Campos (Recorrido 30).

Líneas eléctricas de menor voltaje, subestaciones y transformadores. Estas infraestructuras energéticas también generan unos impactos significativos (Figura 6.36), aunque a esta escala dominan las de 20-30 kV, cuya envergadura es relativamente reducida. Aunque en la mayoría de los casos su impacto es moderado, la proliferación de las mismas o su intrusión en elementos singulares aumenta su afección hasta hacerla severa.

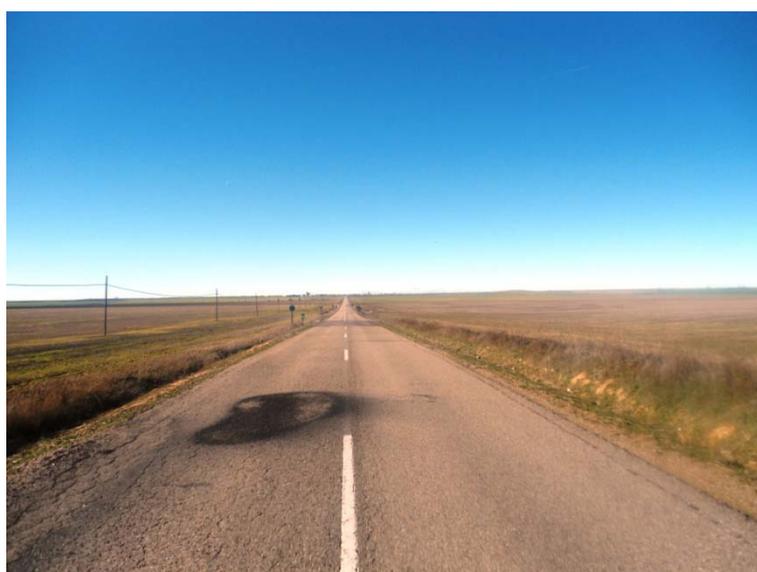
Figura 6.37. La componente lineal no puede ser más evidente en la carretera de Herrín de Campos a Villalón de Campos. En los márgenes no se atisba ni la más mínima zarza.

Carreteras totalmente rectilíneas, sin vegetación. Aunque esta degradación solo se haya citado en 6 ocasiones, su magnitud es relevante: abarca 6 de las 7 carreteras existentes en el término municipal de Villalón de Campos. El trazado actual se ha ido rectificando por motivos funcionales (Figura 6.37), perdiendo naturalidad y generando taludes de desmonte y terraplén. La anchura ha aumentado pero, sobre todo, en décadas anteriores se eliminaron todos los árboles que cubrían ambos márgenes de las vías y que constituían una de las principales causas de diversidad paisajística desde su creación (a partir de 1850). A esto hay que añadirle la degradación ocasionada por el tratamiento actual de la vegetación de las cunetas, que se elimina con herbicida, con las negativas consecuencias ecológicas y sobre el paisaje inmediato a la carretera.

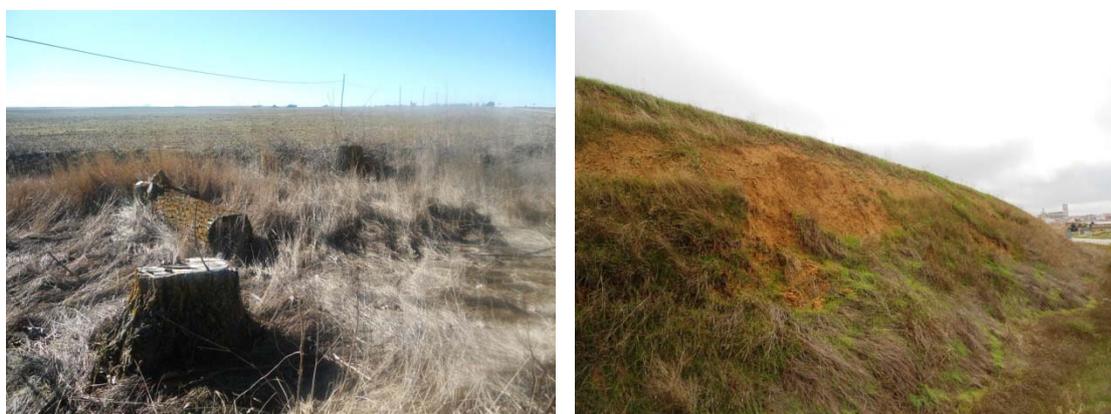
Figura 6.38 (izquierda). Corta de chopos en margen de carretera Herrín de Campos-Villalón de Campos. Figura 6.39 (derecha). Desmoronamientos en desmorte de carretera Villalón de Campos-Fontihoyuelo.

Eliminación reciente de vegetación arbolada o arbustiva. Resulta especialmente grave que se siga detectando en la actualidad la corta de vegetación arbórea y arbustiva, cuando nos encontramos en un paisaje tan desolado ya devastado en épocas anteriores. Lo cierto es que se detectaron cuatro casos (corta de chopos o eliminación de un ribazo fueron ejemplos) cuyo impacto se calificó de severo o crítico (Figura 6.38).

Desmoronamientos puntuales en taludes. Cuando la altura y la pendiente de los taludes de desmorte en caminos o carreteras son elevadas, suelen suceder fenómenos de erosión en forma de regueros –primero- y de desmoronamientos después (Figura 6.39). El riesgo es mayor cuando hay ausencia de cubierta vegetal. Los efectos son varios: visual, pérdida de suelo, estabilidad de la ladera y colmatación de las cunetas.

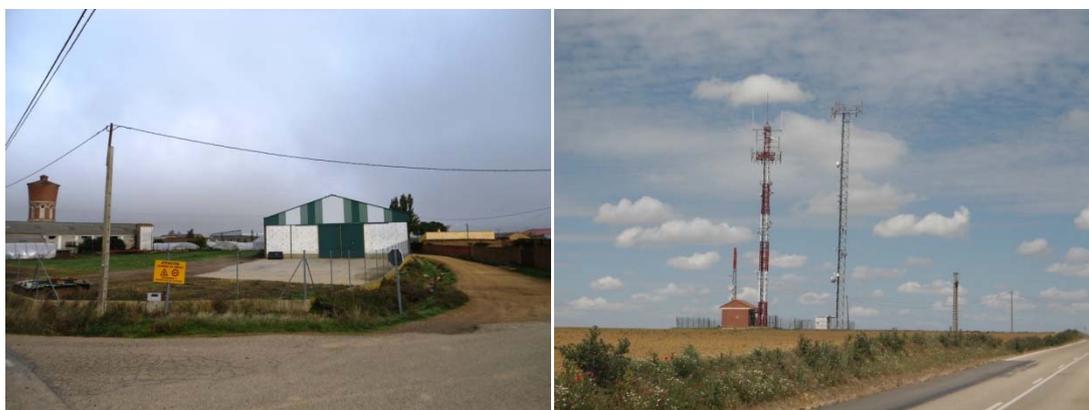
Figura 6.40. Nave agrícola en Recorrido paisajístico 8 (izquierda). Figura 6.41. Antenas de telefonía móvil en Recorrido 34 (derecha).

Naves de gran volumen y colores discordantes. La existencia de grandes naves en suelo rústico, con colores discordantes, también resulta un deterioro de impacto moderado o severo (Figura 6.40). Especialmente impactantes resultan los paramentos con franjas de colores estridentes y las cubiertas metálicas brillantes sin lacar. Este impacto ha sido estudiado por numerosos autores (CAÑAS y AYUGA, 1994; CAÑAS et al., 1996; GARCÍA et al., 1997) que, entre otras cuestiones, suelen coincidir en la recomendación de diseños de construcciones basados en los tradicionales, el empleo de colores terrosos de la zona y la diferenciación de las cubiertas (más oscuras) de los paramentos.

Antenas de telefonía móvil. Se detectan dos impactos severos por la presencia en suelo rústico de estas infraestructuras de radiocomunicación. Su dimensión vertical contrasta en fuerte medida con la componente mayoritariamente horizontal de campos y edificaciones (Figura 6.41). El impacto se agudiza cuando se hace obligatorio -por seguridad de aviación civil- que las torres sean pintadas con bandas rojas y blancas. De igual modo, se minimiza en su conjunto cuando las antenas comparten ubicación e infraestructuras.

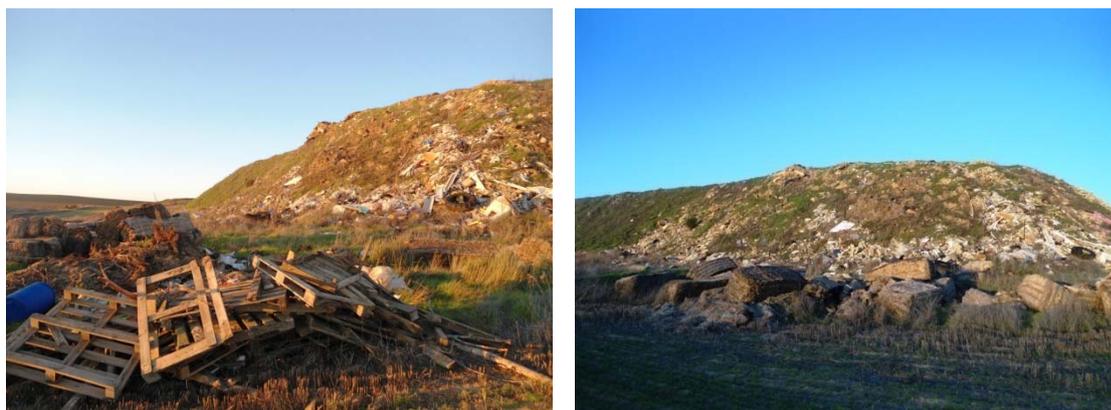
Figura 6.42. Dos imágenes de la escombrera municipal de Villalón de Campos (Recorrido 13).

Escombrera municipal. Tradicionalmente la mayoría de los escombros generados por los vaciados de solares, derribos de edificaciones u obras en general, se destinaban a rellenar huecos naturales existentes (así se han desecado varias lagunas en Villalón de Campos) o antiguas extracciones minerales. En las últimas décadas ha aumentado considerablemente el volumen de escombros, lo que ha obligado a diseñar escombreras, como el caso que nos ocupa (Figura 6.42). Esta genera un impacto paisajístico severo, tanto en percepción visual ya que es muy visible, como en riesgo de contaminación y afectación a procesos ecológicos, ya que también se depositan residuos de muy diversas clases.

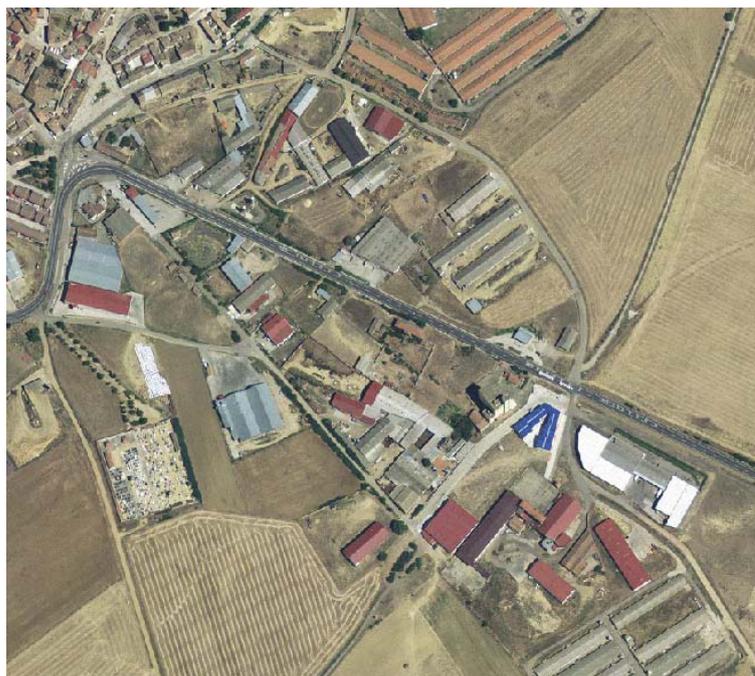
Figura 6.43. Ortofotografía que muestra el desorden de una zona periurbana de Villalón de Campos, en el entorno de la carretera nacional 610, con construcciones de todo tipo asentadas sin una urbanización previa.

Desorden urbanístico en espacios periurbanos. Se trata de una degradación importante para las poblaciones de tamaño medio a alto, que han tenido un cierto desarrollo industrial. En los Recorridos paisajísticos se observan 3 impactos severos derivados de la existencia de otros tantos espacios. Teniendo en cuenta que los usos del suelo no están muy definidos en el planeamiento o que el rigor en la aplicación urbanística es muy laxo (que suele ser lo que ocurre), lo cierto es que en la periferia de los pueblos y preferentemente en los accesos por las carreteras, conviven talleres mecánicos, gasolineras, almacenes, naves ganaderas, naves agrícolas, industrias, líneas eléctricas, merenderos y otros usos variados. Estas edificaciones se han ido consolidando paulatinamente, de una forma desordenada (Figura 6.43), de modo que no ha habido una urbanización previa con viales, zonas para equipamientos, espacios verdes, infraestructuras, etc. Todo ello transmite una imagen muy negativa de los pueblos, de desorden y desidia.

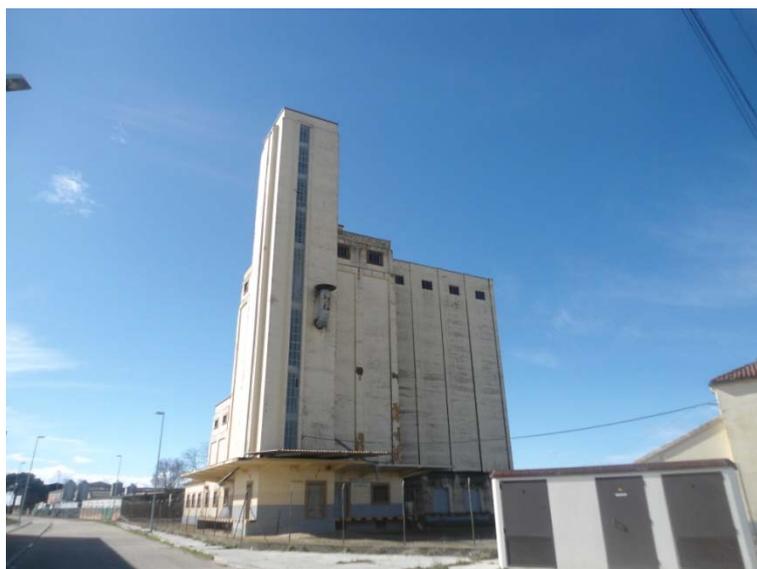
Figura 6.44. Silo de trigo de Villalón de Campos.

Silos de trigo. A mediados del siglo pasado, el Servicio Nacional de Productos Agrarios (SENPA) creó estos grandes almacenes de cereal en muchos pueblos de Tierra de Campos, que se conocen popularmente como silos. Su volumen y altura (más de 20 m) son enormes (Figura 6.44), compitiendo con las torres de las iglesias que son los elementos más singulares del paisaje rural. Las tipologías son muy variadas, aunque su conformación funcional compacta es similar. Su integración en el paisaje se trataba de conseguir con acabados ocre de los paramentos. Los objetivos principales de la red nacional de silos eran posibilitar la compra de toda la cosecha de trigo a los agricultores y conservar una reserva para garantizar el consumo del país. La finalización del régimen de monopolio triguero por parte del Estado hacia 1985 hizo que los silos perdiesen su función. Aunque su efecto sobre el paisaje es notable, hay autores que los consideran elementos singulares del mismo –AZCÁRATE (2009) habla de las catedrales olvidadas-, que pueden ser reutilizados para otros usos interesantes. En este estudio incluimos el silo como degradación del paisaje en cuanto que se trata de una edificación notoria que actualmente carece de uso.

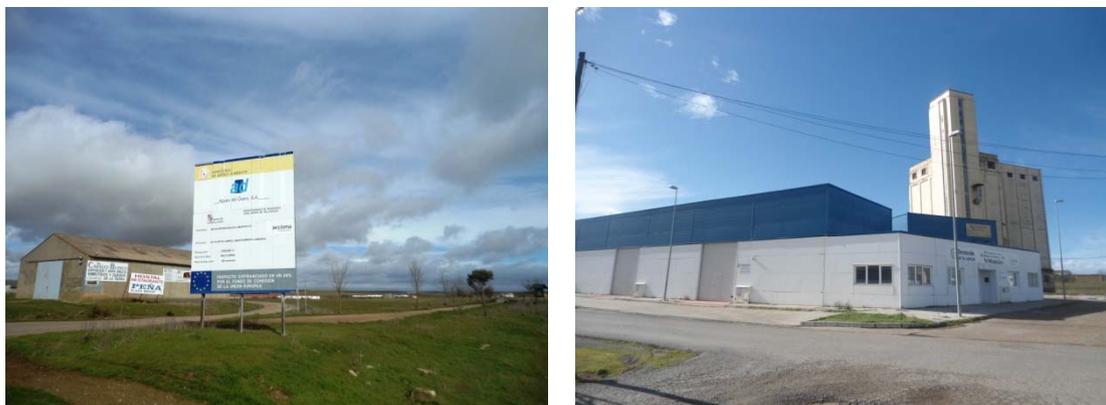
Figura 6.45 (izquierda). Carteles variados, entre los que destaca uno de una obra terminada hace más de 10 años. Figura 6.46 (derecha). Micro polígono industrial en el acceso por la carretera de Palencia (Recorrido 23).

Proliferación de carteles publicitarios. Es esta una degradación característica de los espacios periurbanos de las ciudades. En Tierra de Campos únicamente se detecta en la entrada de los pueblos por carreteras importantes (nacionales sobre todo) o en las proximidades de las autovías salvando las prohibiciones legislativas en esta materia, que dejan margen a una determinada distancia de las vías o en suelo urbano. En los Recorridos paisajísticos por Villalón de Campos únicamente se detecta puntualmente en la entrada al pueblo por la carretera N-610. También tienen cierta relevancia los carteles que coloca la Administración en las obras públicas y que, en muchas ocasiones, se olvida de retirar (Figura 6.45). Todos ellos afean la imagen de los pueblos, al tratarse generalmente de grandes carteles ubicados en las zonas más visibles, que es precisamente las que han de ser más cuidadas.

Polígono industrial discordante. En los suelos industriales de las ciudades generalmente no hay criterios estéticos especiales de diseño de las naves o fábricas. En el caso de los pueblos, el problema es que no suele haber zonas del término clasificadas estrictamente como suelo industrial; es más común la existencia de un suelo rústico común donde se asienten con carácter excepcional usos variados. También puede darse el caso contrario: que los terrenos sean de uso predominante industrial pero que en la práctica también alberguen usos agropecuarios. En el Recorrido paisajístico 23 se observa la presencia de un micropolígono industrial promovido por la Diputación, que genera un impacto paisajístico severo por cambio de las características visuales básicas: paramentos blancos y azules y cubierta azul (Figura 6.46). Da la impresión que

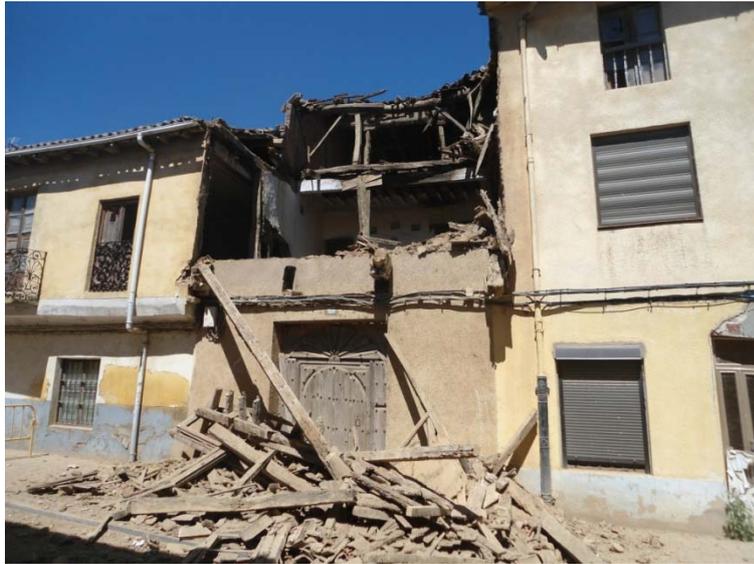
Figura 6.47. Impacto crítico provocado por el derrumbe de una casa del siglo XVI en Villalón de Campos, que conservaba restos de origen judío.

Pérdida de patrimonio y tipología arquitectónica tradicional. Ya se ha comentado anteriormente que Tierra de Campos posee un riquísimo patrimonio histórico-artístico, así como una característica arquitectura tradicional, basada fundamentalmente en el empleo de la tierra como material de construcción. En los Recorridos del anejo 3 se detectan 6 impactos críticos, aun cuando estos se engloban por grupos, lo cual quiere decir que individualmente podrían ser muchos más. Iglesias cerradas con problemas serios de conservación, antiguos hospitales, conventos y monasterios perdidos, estaciones singulares del ferrocarril destruidas, multitud de casas de barro singulares derribadas (Figura 6.47) o enmascaradas por nuevos edificios que no respetan la tipología arquitectónica tradicional son algunos ejemplos de la pérdida de patrimonio, que es común en la comarca y sin duda en otros territorios. Todos ellos son impactos críticos, porque ya es imposible su recuperación. El patrimonio cultural es la herencia que recibimos de nuestros antepasados y que deberíamos transmitir a otras generaciones, aunque, para ello, lo fundamental es conservarlo.

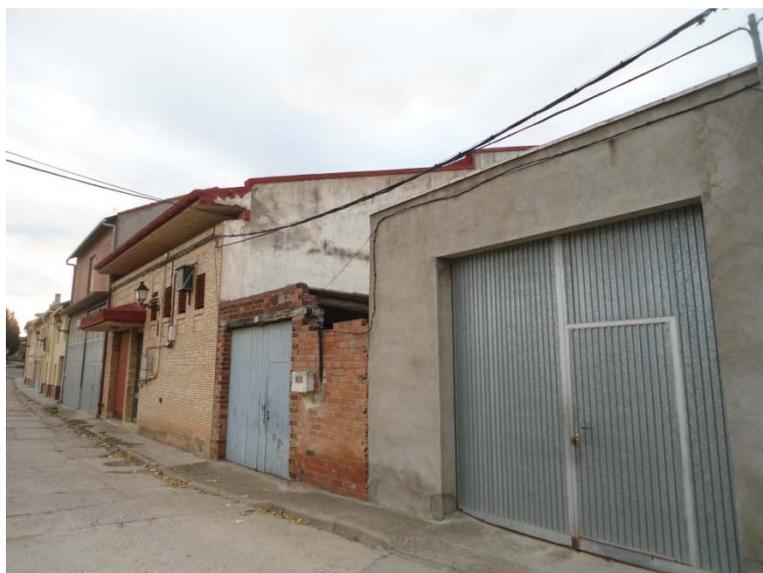
Figura 6.48. Acabados exteriores inadecuados en una calle urbana del Recorrido paisajístico 16.

Edificaciones urbanas con acabados no adecuados. Nos encontramos en los Recorridos con 6 impactos moderados, aunque realmente se refieren a todos los itinerarios que discurren por suelo urbano. Aunque, en general, Villalón de Campos es un pueblo relativamente bien integrado, lo cierto es que siempre aparecen fachadas en cemento gris sin pintar, muros o paredes en ladrillo hueco sin revestir, cubiertas con fibrocemento o placas metálicas (algunas incluso sin lacar), medianeras sin tratar, etc. Todos estos casos se suelen referir a edificaciones que no son viviendas y cuyo uso es secundario, donde además no se han respetado (y no se han hecho cumplir) las condiciones estéticas de las normas urbanísticas. Ello se traduce en una pérdida de la calidad ambiental del espacio urbano y en una imagen de desidia (Figura 6.48).

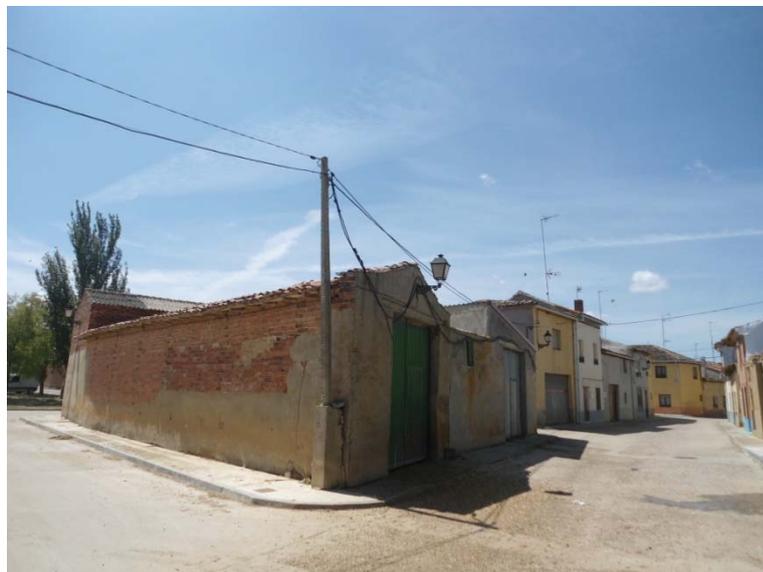
Figura 6.49. Imagen de una zona urbana del Recorrido 15, en la que se pueden apreciar varias de las degradaciones mencionadas: presencia de un aprisco de ovejas, suciedad de las calles, acabados inadecuados, puertas traseras, cableado desordenado, deficiente pavimento...

Desorden del cableado en zona urbana. Es otra de las degradaciones derivadas de la ausencia de control y rigor urbanístico municipal. Por las fachadas transita una ingente red de cableado que cruza, una y otra vez, las calles sin ningún orden (Figura 6.49).

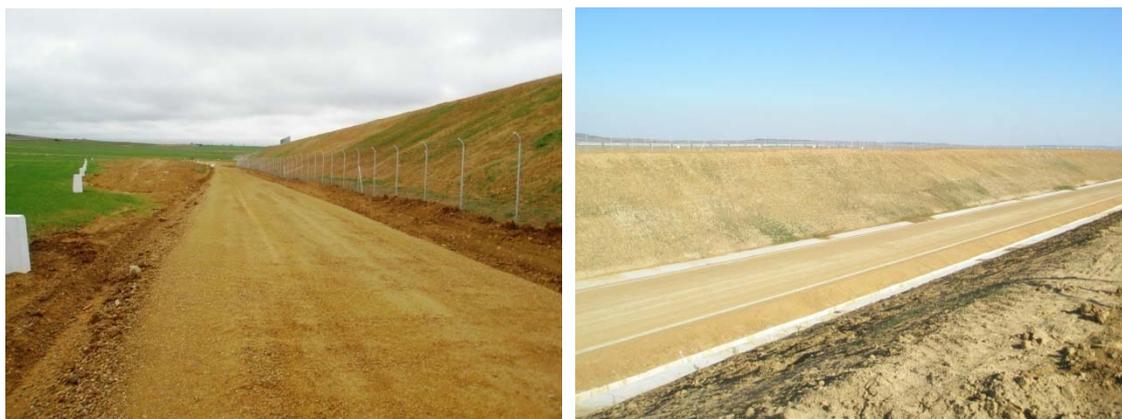
Figura 6.50. Fuertes terraplenes (izquierda) y desmontes (derecha) en el AVE tramo Valle del Retortillo – Pozo de Urama.

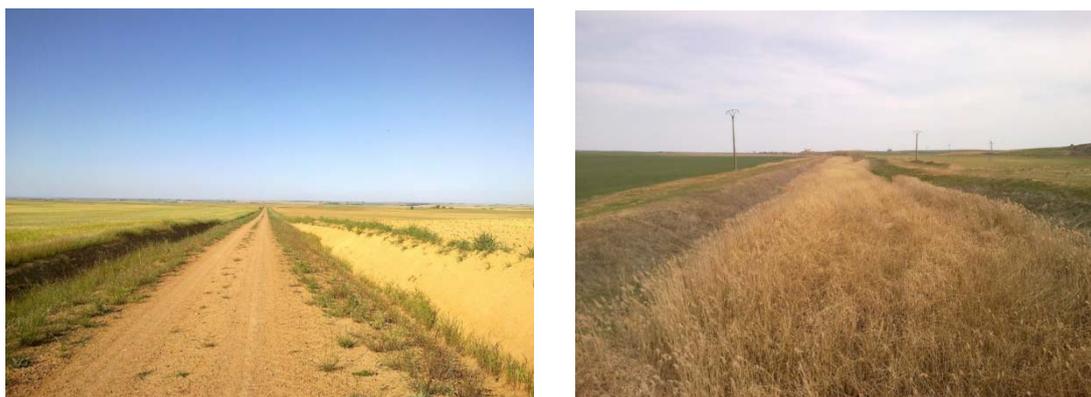
Figura 6.52. Izquierda, camino rectilíneo en Boadilla de Rioseco; derecha, río Sequillo rectificado y dragado en Tamariz de Campos. En ambos casos se constata la ausencia de vegetación.

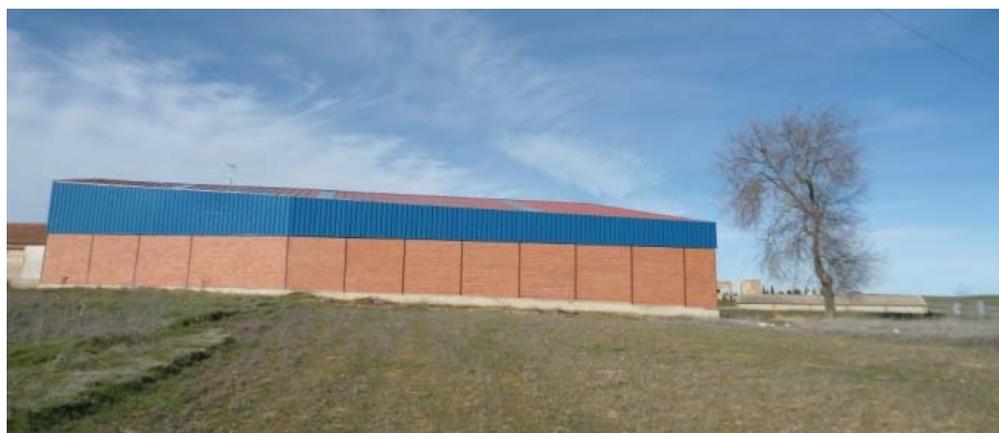
Figura 6.53. Nave agrícola en Moral de la Reina

5.- Cambios de las características visuales básicas: En Tierra de Campos, debido a la dominancia de los tonos y ocres, la presencia de construcciones con colores llamativos se convierte en uno de los principales factores de degradación del paisaje (Figura 6.53). También existen alteraciones de la escala, con determinadas naves o construcciones de gran envergadura.

Es este uno de los mayores factores de degradación del paisaje de Tierra de Campos. Tal como se aprecia en las fichas del anexo 1, en los espacios periurbanos y las salidas por las carreteras de Villalón de Campos se agolpan numerosas naves e instalaciones que en muchos casos tienen colores estridentes o no armónicos con los generales de la comarca. Particularmente graves resultan el impacto crítico provocado por el silo de cereal y los severos de la gasolinera y las

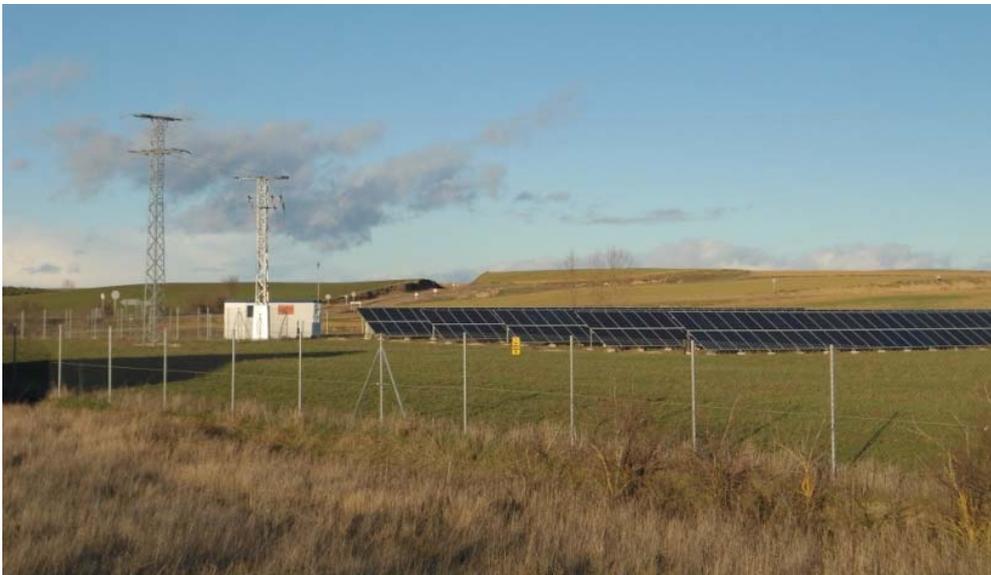
Figura 6.54. Huerto solar en Frechilla.

6.- *Introducción de elementos extraños a la pauta que caracteriza la escena.* Uno de los elementos positivos del paisaje de Tierra de Campos es la escasa presencia de elementos artificiales, fundamentalmente debida a la baja densidad de población, lejanía de grandes urbes y dominio de la actividad agro-ganadera. Sin embargo, las instalaciones ajenas a las prácticas tradicionales destacan en gran medida en la escena, como por ejemplo los huertos solares (Figura 6.54). Otras construcciones similares en suelo rústico, que por su carácter requieren una autorización de uso excepcional, son las plantas de tratamiento de áridos, las subestaciones eléctricas, las antenas de telefonía móvil, etc. Buena parte de ellas se detectan en los Recorridos paisajísticos del anejo 3, tratándose de impactos moderados o severos, según su envergadura.

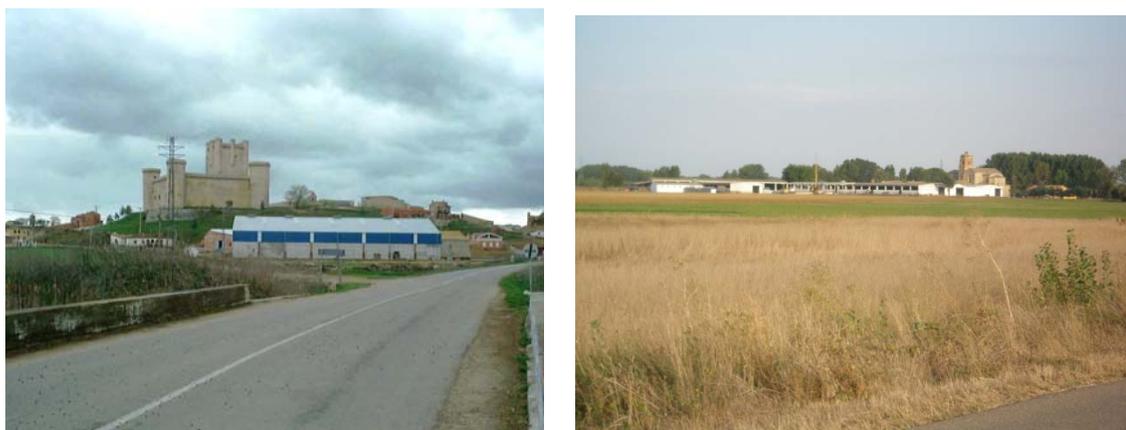
Figura 6.55. Intrusión visual de una nave agrícola sobre el castillo medieval de Torrelobatón (izda.) o de una explotación de vacuno intensivo en un monasterio cisterciense de Ribas de Campos (dcha.)

7.- *Intrusión visual de elementos.* Una escasa sensibilidad paisajística de los promotores, sumada al hecho de que el paisaje sea poco valorado en los procedimientos preventivos –tanto ambientales como urbanísticos- hace que se seleccionen ubicaciones erróneas para muchas instalaciones o construcciones (Figura 6.55), que alteran las vistas características sobre elementos significativos como iglesias, castillos, conjuntos histórico-artísticos, etc.

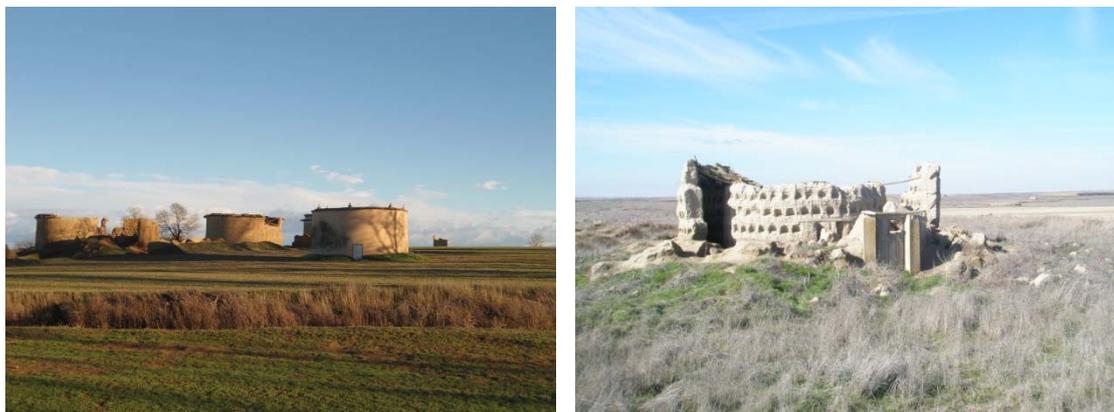
Figura 6.57. Izquierda, palomares en estado de degradación en Guaza de Campos; derecha, palomar derruido en Otero de Sariegos.

12.- Pérdida del patrimonio cultural o, dicho de otro modo, del valor testimonial, significado o singularidad del paisaje. El patrimonio cultural es la herencia que nos legaron nuestros antepasados y que deberíamos conservar como rasgo de identidad de un territorio. En el paisaje de campiñas de Tierra de Campos uno de los elementos más singulares es el palomar. La falta de funcionalidad y su construcción térrea ha propiciado que gran parte de ellos se haya derrumbado en las últimas décadas (Figura 6.57), lo que está significando una terrible pérdida del patrimonio cultural etnográfico y, por ende, de la calidad de contenidos del paisaje. Igual

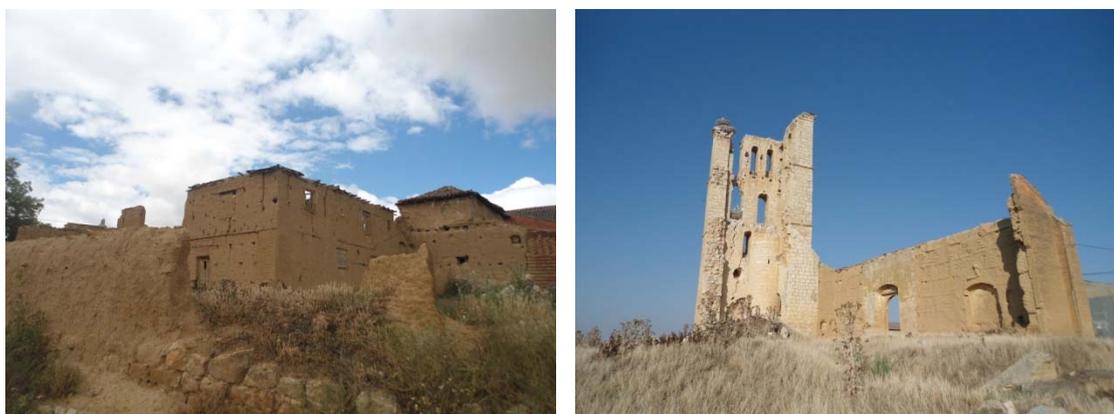
Figura 6.58. A la izquierda, ruinas de viviendas de adobe en Baquerín de Campos, pueblo fustigado por la emigración (ahora ya demolidas). A la derecha, la imagen del estado actual de la iglesia de San Juan Bautista de Tamariz de Campos, del siglo XVI, es un lamento hecho fotografía.

En el paisaje urbano de Tierra de Campos –en los pueblos- la degradación más característica es la pérdida sustancial del patrimonio arquitectónico popular de Tierra de Campos, protagonizada por las casas de adobe, tapial y barro, así como de otras edificaciones singulares. También lo es la construcción de nuevas viviendas o edificaciones sin respeto en su diseño a la tipología tradicional. Más grave, sin duda, es la pérdida del patrimonio histórico-artístico: desgraciadamente cada pueblo tiene ejemplos de derrumbes de monasterios, conventos, iglesias, ermitas... (Figura 6.58). El caso más crítico es el abandono total del pueblo: Villacreces, el ejemplo, ¡qué paradoja de nombre!

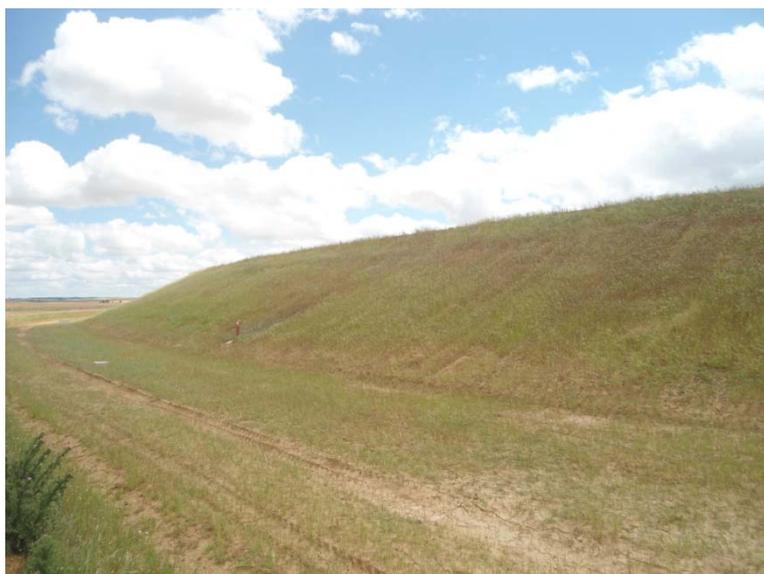
Figura 6.59. Ejemplo de naturalización de un gran talud de terraplén de la balsa de riego del sector V Esla-Carrión. A pesar de su altura, la pendiente es relativamente reducida, lo que favorece su cobertura con herbáceas.

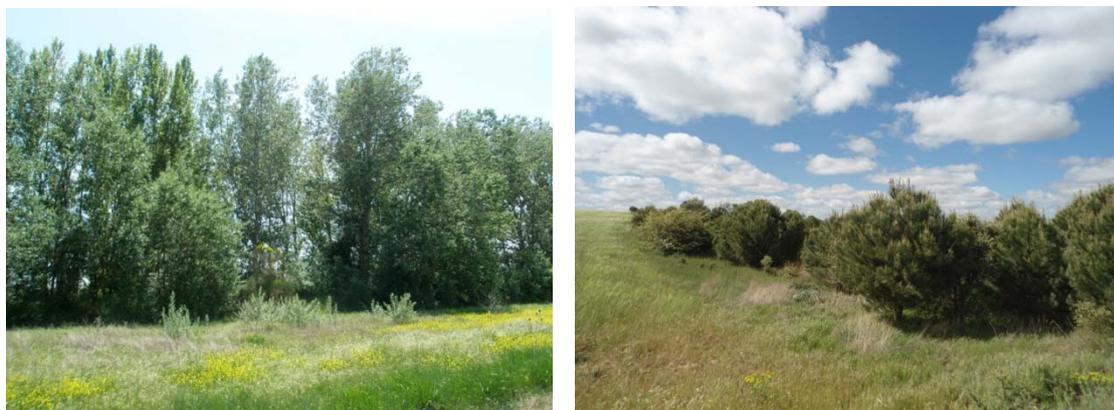
Figura 6.60. Restauraciones vegetales en el río Templarios, en Villelga (izquierda), y repoblación forestal en Herrín de Campos (derecha).

2.- *Restauración vegetal con árboles y arbustos.* Se ha indicado en numerosas ocasiones en los apartados anteriores que una de las principales degradaciones paisajísticas de Tierra de Campos es la falta de vegetación arbustiva y arbórea. Las causas son múltiples y no se van a repetir aquí, pero lo cierto es que la comarca fue mayoritariamente un bosque en las épocas anteriores al asentamiento humano sedentario, se conservó durante siglos como un sistema agrario tradicional que convivió con notables teselas de vegetación, y en la actualidad presenta escasísimos ejemplares de árboles y arbustos. Por ello se considera que el grueso del tratamiento de recuperación ambiental debe ir dirigido hacia la restauración vegetal (Figura 6.60). Son muchos y variados los beneficios que conlleva la vegetación y, como tales, han de ser aprovechados para mejorar la calidad del paisaje de Tierra de Campos. La forma adecuada de llevar a cabo las plantaciones ya se ha relatado en los antecedentes, por lo que tan solo se exponen a continuación una serie de consideraciones básicas sobre este tratamiento:

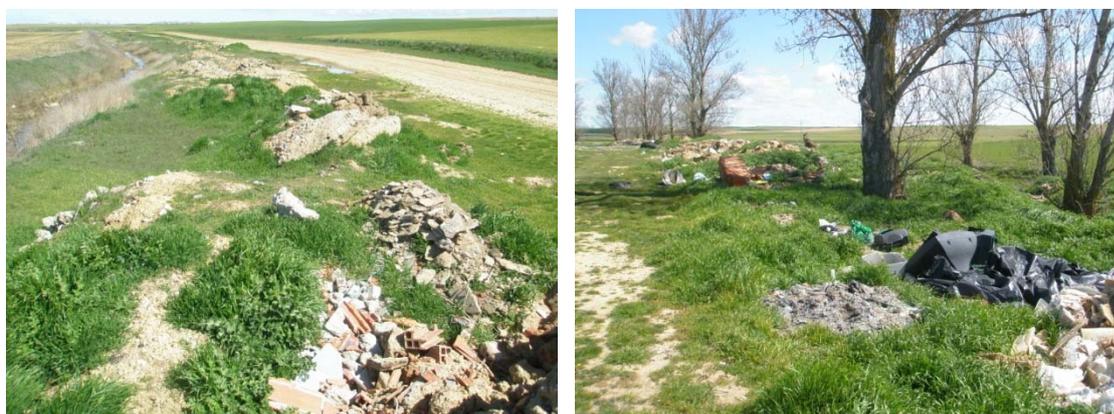
Figura 6.61. Dos zonas de depósito incontrolado de residuos y escombros en Herrín de Campos (izquierda) y Boadilla de Rioseco (derecha), afortunadamente ya restauradas.

3.- *Limpieza, retirada y restauración de depósitos de escombros.* En principio, todos los ayuntamientos de Tierra de Campos disponen de un sistema de gestión de residuos urbanos, que tiene su base en la disposición de contenedores de basura, vidrio y cartón en los pueblos. Lo que ya no es tan evidente es que todos ellos realicen la limpieza de sus calles con la periodicidad que se requiere; no es este un asunto baladí, ya que se trata de un buen indicador del cuidado con el que se atiende un municipio. Resulta fundamental, asimismo, la limpieza de otros espacios periurbanos (aunque la periodicidad sea mayor): lugares próximos a explotaciones de ovino, solares abandonados, márgenes de calles, etc. De igual modo, es conveniente la retirada de los depósitos de escombros que aparecen en márgenes de caminos o pequeñas parcelas públicas, así como la restauración y clausura de escombreras. En estos últimos casos, resulta fundamental que paralelamente se lleve a cabo una gestión municipal eficaz que facilite la recogida de escombros y su posterior entrega a planta de reciclaje de residuos de construcción y demolición.
