Universidad de Valladolid

TESIS DOCTORAL:

**RECUPERACIÓN AMBIENTAL
DEL PAISAJE DE TIERRA DE CAMPOS**

Mayo de 2015

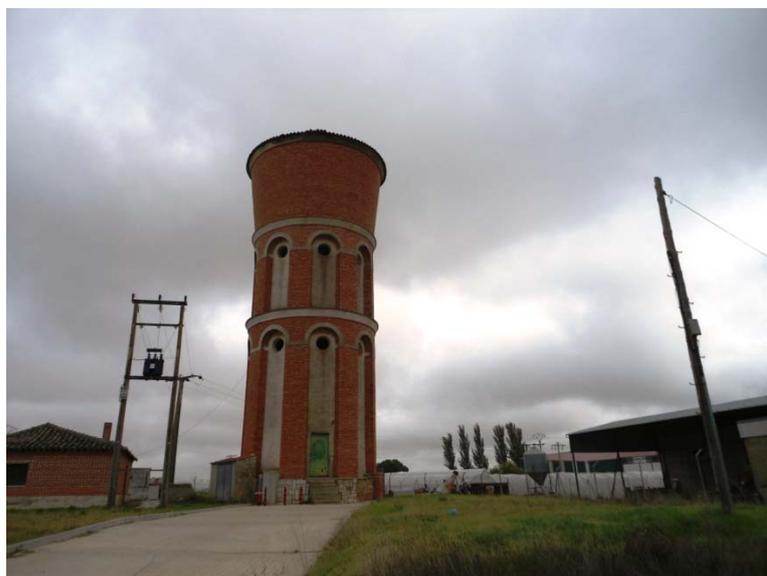
Figura 6.62. En la imagen se perciben dos alteraciones a un antiguo depósito de agua catalogado urbanísticamente -transformador y apoyo de línea eléctrica-, cuya retirada es relativamente sencilla.

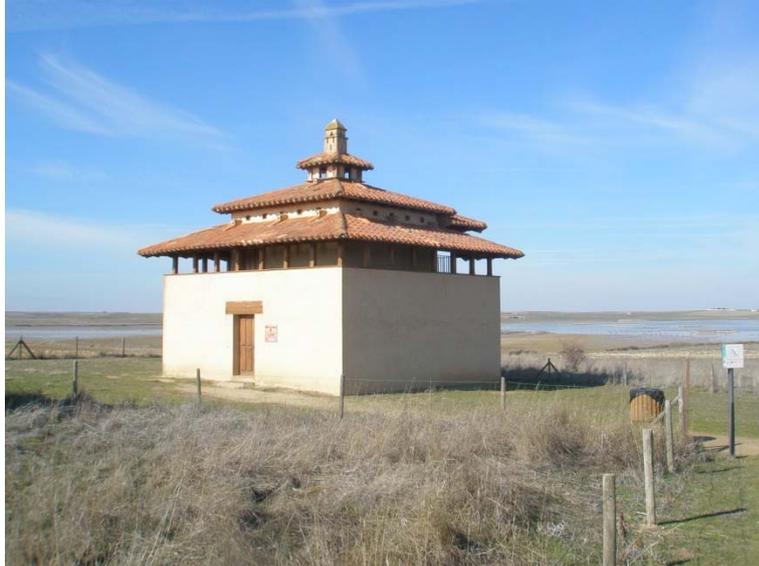
Figura 6.63. Magnífico ejemplo de valorización de atributos de calidad: palomar en Otero de Sariegos que mejora el paisaje y sirve como mirador de las lagunas de Villafáfila.

5.- *Restitución o mejora de los atributos de calidad.* Esta idea exige identificar, de la forma más objetiva posible, los atributos más significativos y valiosos que caracterizaban el paisaje para intentar restablecerlos. La distribución y ordenación de tales atributos permite crear composiciones con grandes cualidades estéticas: se trata, en suma, de recomponer la armonía (agregación ordenada y coherente de las partes), y de proporcionar variedad, fuerza, personalidad o unicidad al nuevo paisaje). Uno de los atributos más significativos del paisaje de campiñas cerealistas de Tierra de Campos anterior a las primeras concentraciones parcelarias (década de los sesenta del siglo pasado) era la presencia de setos vegetales en los lindes de muchas parcelas, lo que proporcionaba una gran diversidad estética y ecológica. Por consiguiente, la creación de setos arbóreos y arbustivos allá donde se pueda (márgenes de caminos, vías pecuarias, arroyos, márgenes de carreteras, etc.) conllevará un innegable aumento de la calidad del paisaje. Otra posibilidad de este tratamiento radica en la restauración de los palomares (Figura 6.63) –que es uno de los elementos más significativos del paisaje castellano- o de otros bienes del patrimonio etnográfico como las fuentes del campo.

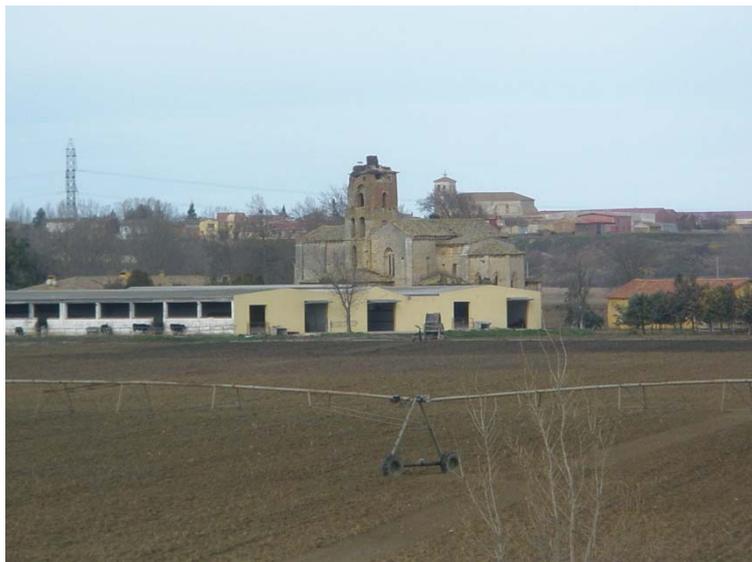
Figura 6.64. Fotografía de las naves ganaderas contiguas al monasterio de Ribas de Campos, tomada en enero de 2014, una vez pintados en tonos ocre sus paramentos frontales. Tal como se puede apreciar, el impacto visual del blanco inicial se reduce sensiblemente.

6.- Integración de los nuevos componentes. Este enfoque pretende conseguir que los elementos degradantes se inserten en el paisaje, buscando la similitud con el inicial o creando uno nuevo. Es el caso de la integración mediante su tratamiento vegetal de los taludes creados en las obras de construcción de las grandes infraestructuras lineales, o de las canteras de arcilla. En otras ocasiones pueden ser los materiales los que permitan la integración, como la utilización de piedra de la zona en las escolleras de protección de los cauces o mortero bastardo en muros o edificios. Asimismo, el color juega un papel fundamental en la integración: los colores ocres y terrosos han de estar en la paleta de cualquier edificación. La integración no debe evitar la necesidad de planificar una adecuada ubicación de los elementos degradantes; por ejemplo, la alteración provocada por las naves ganaderas contiguas al monasterio cisterciense de Ribas de Campos solo se corregirá de forma leve mediante su integración (Figura 6.64), porque se parte de un impacto casi crítico.

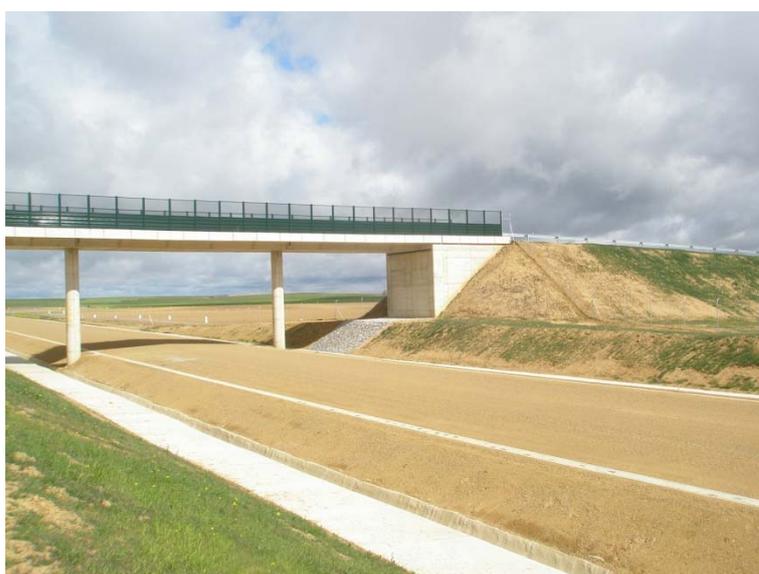
Figura 6.65. Paso superior en el AVE Palencia-León, que embellece el paisaje por su integración, armonía y gracia de sus formas.

7.- *Potenciación de los elementos nuevos más valiosos.* Se trata de hacer, cuando lo merezca, del elemento distorsionante un elemento relevante, modificando su función sensorial y hasta la cultural. No hay que olvidar que existen obras fruto de la mano del hombre que, en cualquier ubicación, siempre mejoran el marco. En Tierra de Campos puede ser el caso de determinados puentes y viaductos de la autovía del Camino de Santiago, así como de otras estructuras de la línea de ferrocarril de alta velocidad (Figura 6.65). Este enfoque, muy adecuado para zonas humanizadas, precisa que la calidad del elemento potenciador sea alta y destaque por su diseño, por la composición o por los materiales utilizados.

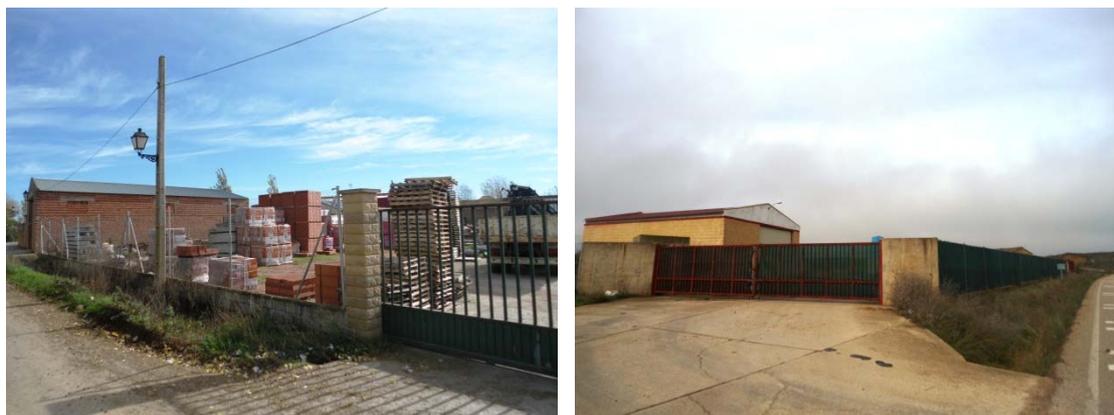
Figura 6.66. Dos parcelas similares de almacén de materiales detectadas en los Recorridos paisajísticos en Villalón de Campos; la de la izquierda sin ocultación, la de la derecha, con malla de plástico verde.

8.- *Ocultación de los elementos negativos.* Este tratamiento pretende reducir las cuencas visuales mediante pantallas que impidan la observación directa de los elementos discordantes o no integrados. En los cascos urbanos, la pantalla más eficaz sería el muro de fábrica; en espacios periurbanos o rústicos, donde es usual la instalación de vallados metálicos de delimitación de las parcelas, es de aplicación sencilla la colocación de mallas de brezo, cañas o material plástico verde (Figura 6.66).

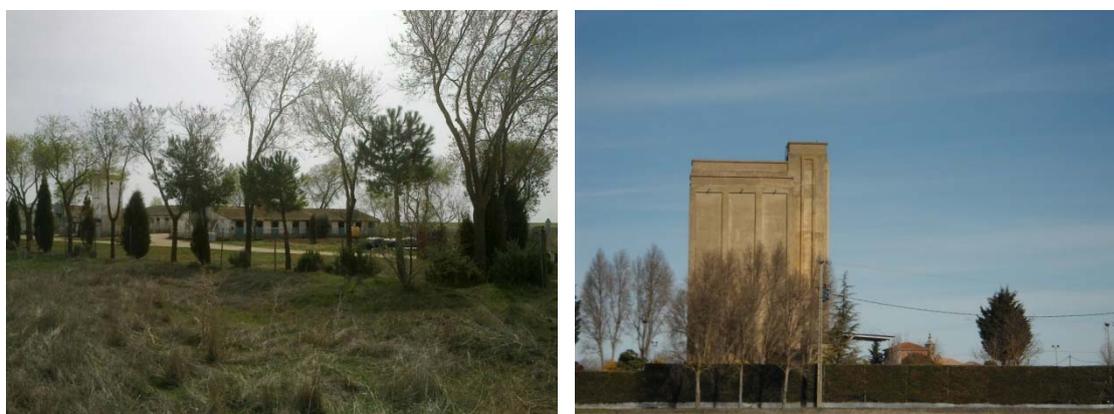
Figura 6.67. Izquierda, pantalla vegetal formada por pinos piñoneros, cipreses, olmos y romeros en una explotación porcina de Cuenca de Campos. Derecha, silo de almacenamiento de cereal integrado cromáticamente y con pantalla vegetal.

Una solución más natural, aunque requiere de más tiempo para cumplir el objetivo, es la implantación de pantallas vegetales, bien sea con setos arbustivos o bien con árboles y arbustos perimetrales (Figura 6.67). Es conveniente emplear vegetación autóctona o propia de la zona, aunque en determinadas situaciones es útil la selección de especies exóticas de crecimiento rápido. En cualquier caso, la utilización de pantallas no debe dejar sin corregir otros impactos, como puede ser el caso de las plantaciones de cupresáceas en carreteras, realizadas para ocultar la erosión de sus taludes de desmonte.

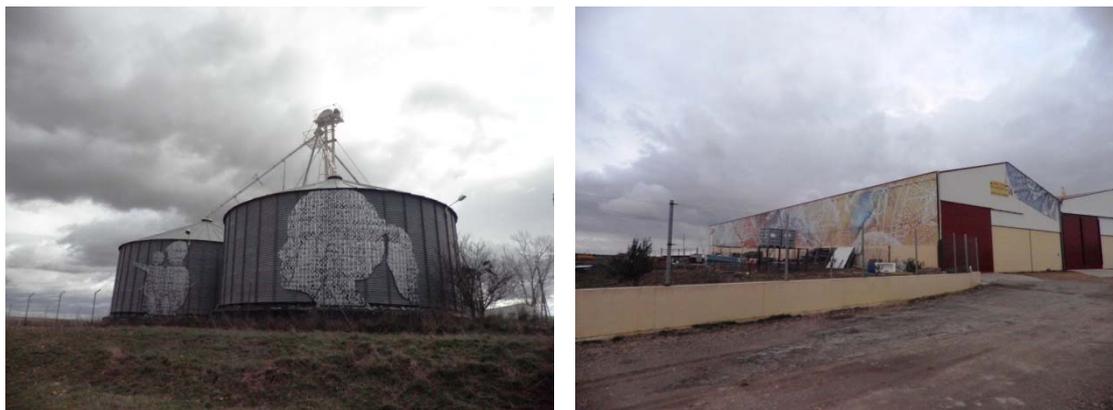
Figura 6.68. Construcciones en suelo rústico disimuladas con motivos artísticos en Boadilla de Rioseco. A la izquierda, cientos de fotografías componen la imagen de niños en silos de grano; a la derecha, un mural pintado en los paramentos de una nave agraria.

9.- *Camuflaje de elementos impactantes*. Consiste en modificar las características del elemento impactante de tal forma que le haga parecer lo que no es, o se disimule su aspecto (Figura 6.68). Podría decirse que se asemeja a los trampantojos: dibujos que se plasman en las fachadas ciegas de grandes edificios y cambian su apariencia dura por escenas que parecen reales, propias de su entorno. Esta solución busca un mimetismo o enmascaramiento de las construcciones, o elementos nuevos, con el medio. En este caso no sería adecuado hablar de una armonía, ya que este concepto no es aplicable a elementos uniformes.

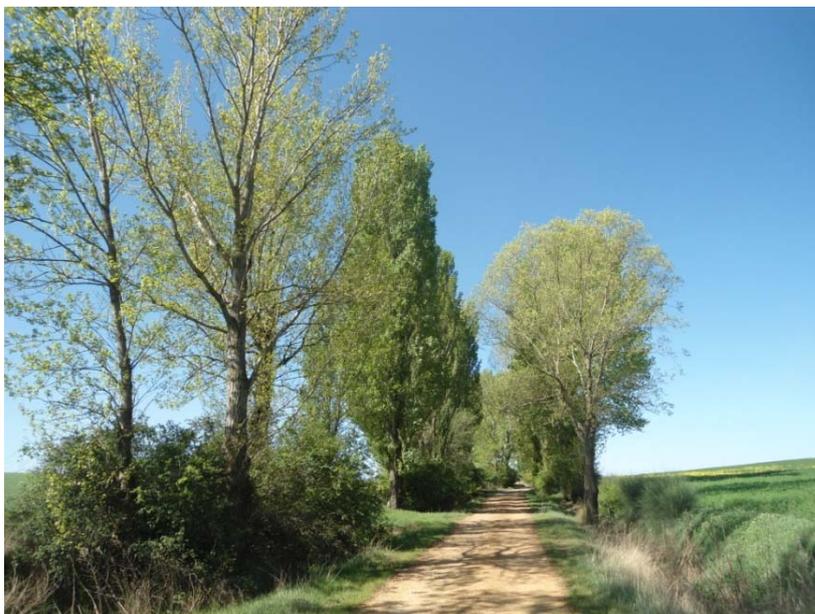
Figura 6.70. Imagen ideal de márgenes restaurados de camino rural, con mezcla de vegetación arbustiva y arbórea (Recorrido paisajístico 30).

Además de restaurar estas zonas alteradas, las plantaciones cumplirían otras funciones: evitar intrusiones de colindantes en las cunetas, minimizar la erosión de los taludes, generar corredores ecológicos, integración paisajística de las obras amortiguando la regularidad del camino, etc. (Figura 6.70).

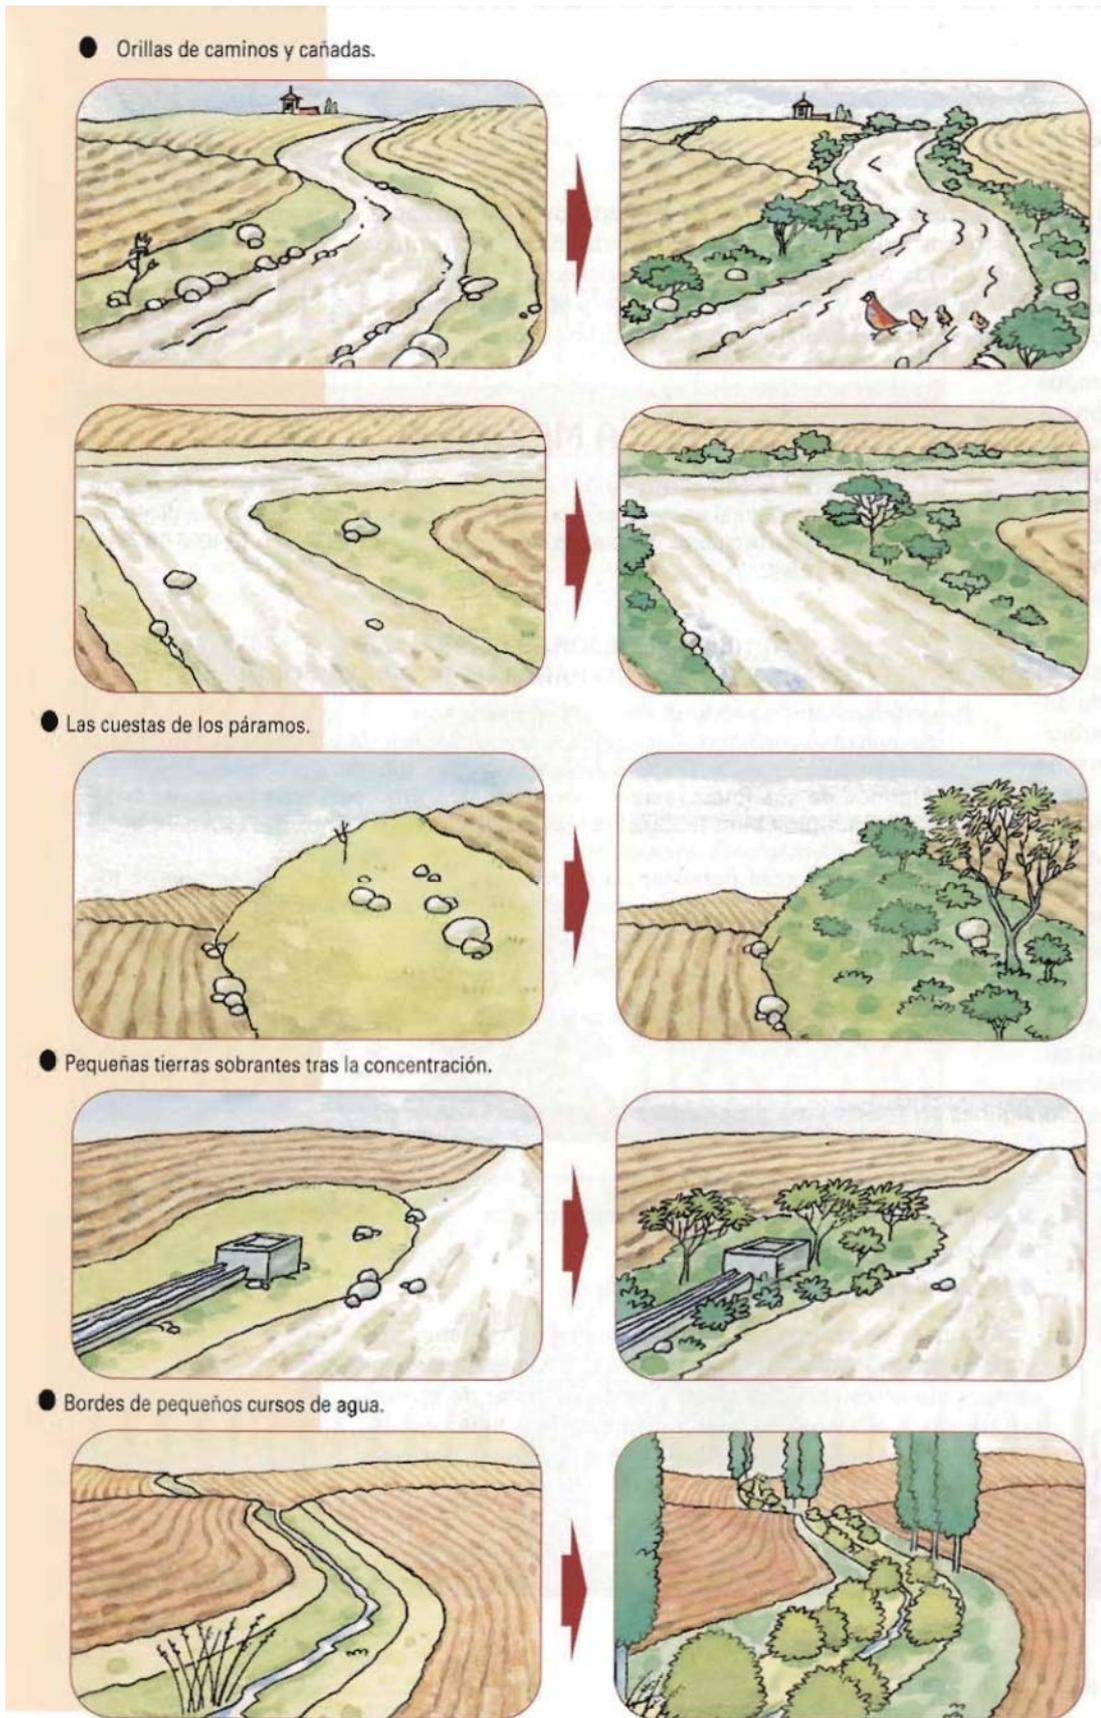
Figura 6.72. Ilustración del resultado de varios tipos de restauraciones vegetales en espacios degradados por concentraciones parcelarias (JUNTA DE CYL, 1992)

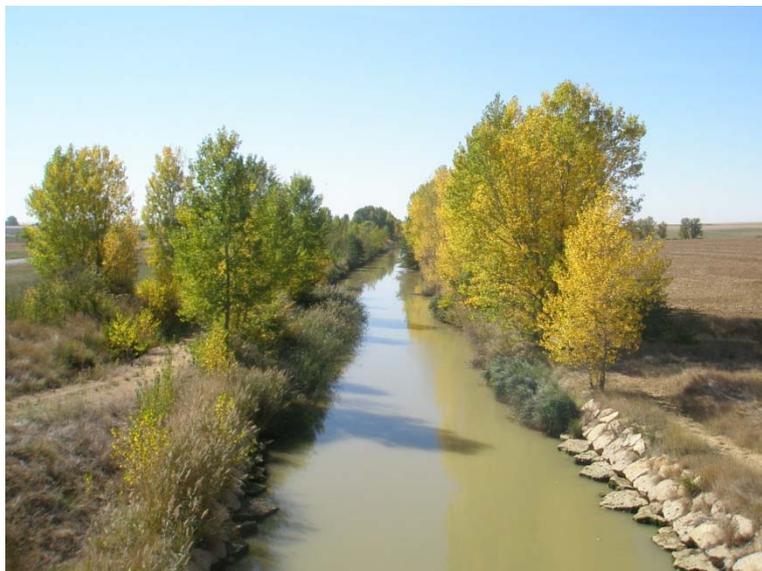
Figura 6.73. Ramal de Campos del Canal de Castilla, paradigma de uso funcional (regadío) compatible con el ecológico y el recreativo.

Nuevamente tenemos como mejor referencia al Canal de Castilla (Figura 6.73). No hay mejor entorno para pasear o ir en bicicleta que un camino llano en contacto con el agua. Además, si asumimos la restauración del anterior apartado, ello se conjuga con la entrada en escena de la vegetación.

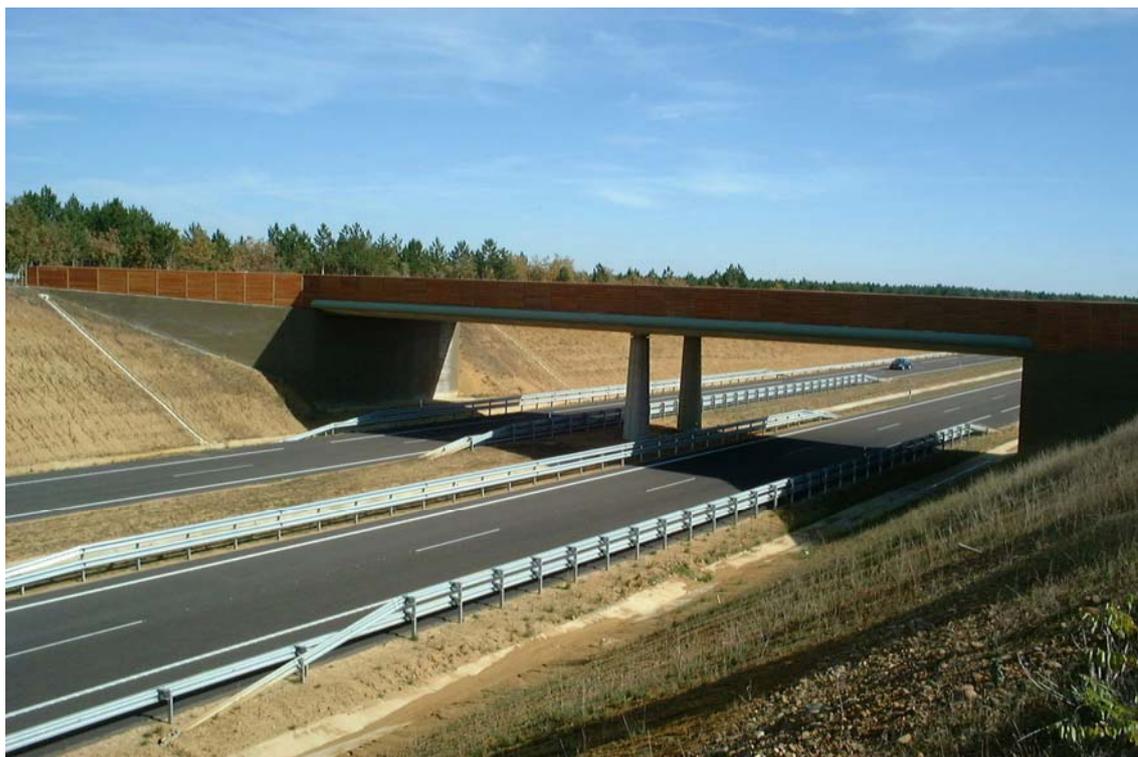
Figura 6.75. Paso de fauna superior en Ledigos, en la autovía Camino de Santiago que, en sí misma, es una estructura que mejora el paisaje. Se pueden observar también remodelaciones de taludes de desmontes, hidrosiembras y correcciones hidrológicas.

- Retirada selectiva previa de la tierra vegetal de todas las zonas alteradas, para su posterior uso en la restauración.
- Remodelación topográfica de los taludes de desmonte (especialmente, por los riesgos de erosión) y terraplén con formas naturalizadas y pendientes inferiores a 2V:3H. Hidrosiembra (tras la extensión de la tierra vegetal) y plantación de arbustos.
- Remodelación de márgenes, enlaces, glorietas, zonas auxiliares, medianas, etc., con posterior plantación de árboles y arbustos.
- Demolición y restauración de tramos sin uso de antiguas carreteras (que pueden servir como zonas de descanso).
- Adecuación de pasos de fauna (Figura 6.75).
- Restauración de las características de la red hidrológica afectada.
- Plantación de arbustos en las vallas perimetrales.
- Valorización de los puentes o grandes estructuras que posean interés paisajístico.

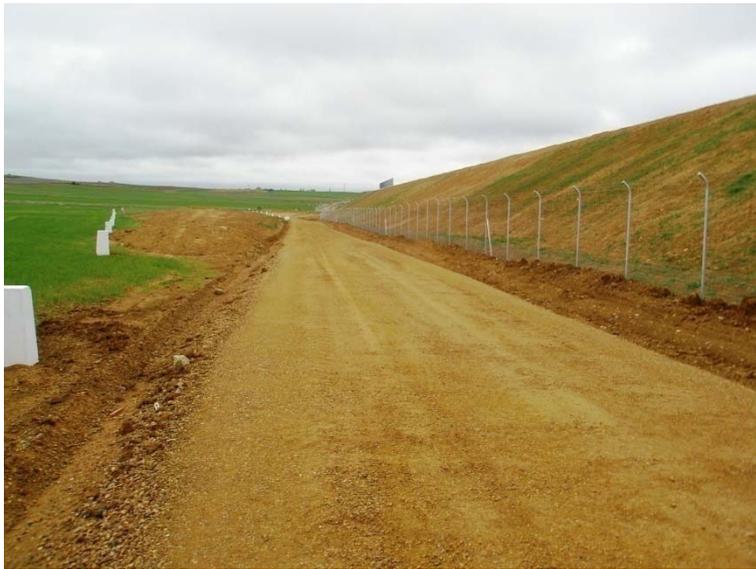
Figura 6.76. Vista de un talud de terraplén en el tramo Palencia-León de la línea de alta velocidad, donde comienza a nacer la vegetación herbácea tras la hidrosiembra. También se observa el vallado perimetral, un camino de servicio y zonas colindantes (el dominio público está delimitado por los mojones) donde se podrían realizar plantaciones de árboles y arbustos.

- Restauración de las características de la red hidrológica afectada.
- Plantación de árboles y arbustos en las vallas perimetrales. Con esta medida se mitigaría el impacto visual generado por los terraplenes y la infraestructura eléctrica. Además, se fomentaría la elevación del vuelo de las aves de gran envergadura que podrían colisionar con dicha infraestructura.
- Integración paisajística de las edificaciones necesarias para la gestión del ferrocarril de alta velocidad.

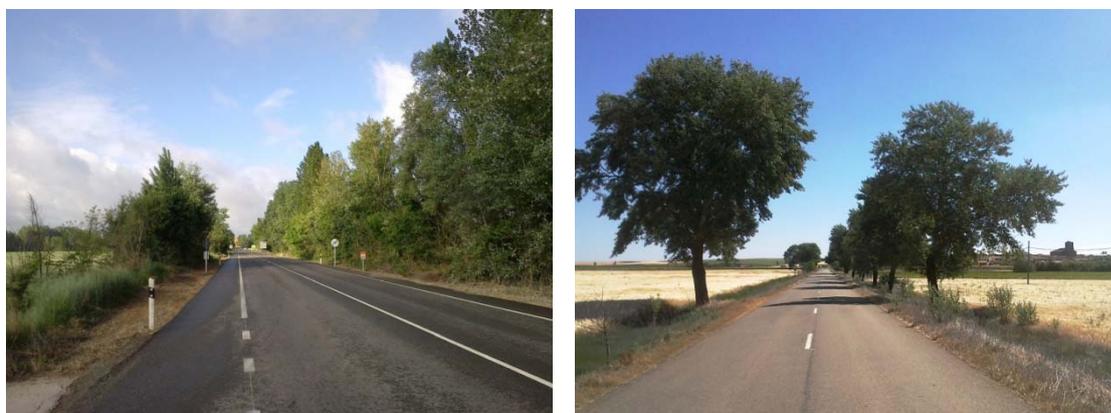
Figura 6.77. Dos imágenes objetivo a alcanzar de márgenes con vegetación en las carreteras de Tierra de Campos. A la izquierda, carretera de Carrión de los Condes a Villoldo. A la derecha, entrada a Herrín de Campos.

La primera y fundamental subactuación propuesta en las carreteras es la *restauración vegetal de sus márgenes* (Figura 6.77). Descartando los taludes de menos de 1 m, que pueden verse afectados por los tratamientos de limpieza de cunetas, en el óptimo esta medida podría llevarse a cabo en el resto de los taludes (un 90 % de los mismos). En los situados entre 1 y 2 m se propone una plantación de arbustos con las características del tipo C1 citado de los caminos de concentración parcelaria. En los taludes de más de 2 m de altura –particularmente en los terraplenes que tengan biondas- y en las entradas a los pueblos (donde no existan riesgos de seguridad vial) se propone una plantación de árboles de alineación con características aproximadas a las del tipo C2 de los caminos. Las ventajas serían de muy diverso índole:

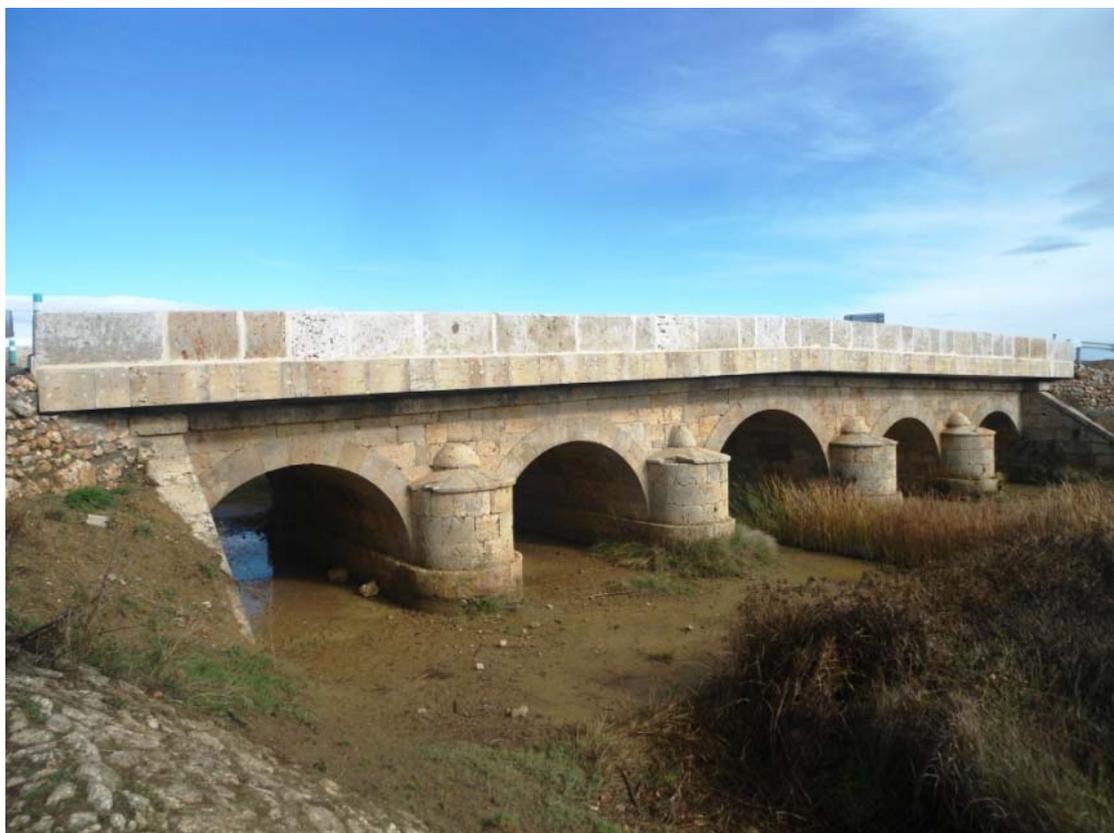
Figura 6.78. Puente sobre el río Valdeginat en Autillo de Campos, recientemente restaurado. Merecería la pena acondicionar y anunciar el entorno para que pudiese ser adecuadamente contemplado, ya que desde la carretera no se llega a apreciar.

En quinto lugar, se propone *restaurar y valorizar los puentes* de las carreteras, fundamentalmente aquellos que puedan constituir un hito en el paisaje de Tierra de Campos (Figura 6.78). A escala pequeña, como ejemplo, en el Recorrido paisajístico 21 del anejo 3 se

detectan los bellos puentes construidos con ladrillo de tejar en la carretera de Herrín de Campos a Villalón de Campos, que podrían ser señalizados para su observación por posibles paseantes. A escala mayor, los numerosos puentes construidos sobre los ríos Carrión, Pisuegra y Cea, conforman el paisaje ribereño desde la ingeniería civil y en muchos casos contribuyen a realzarlo.

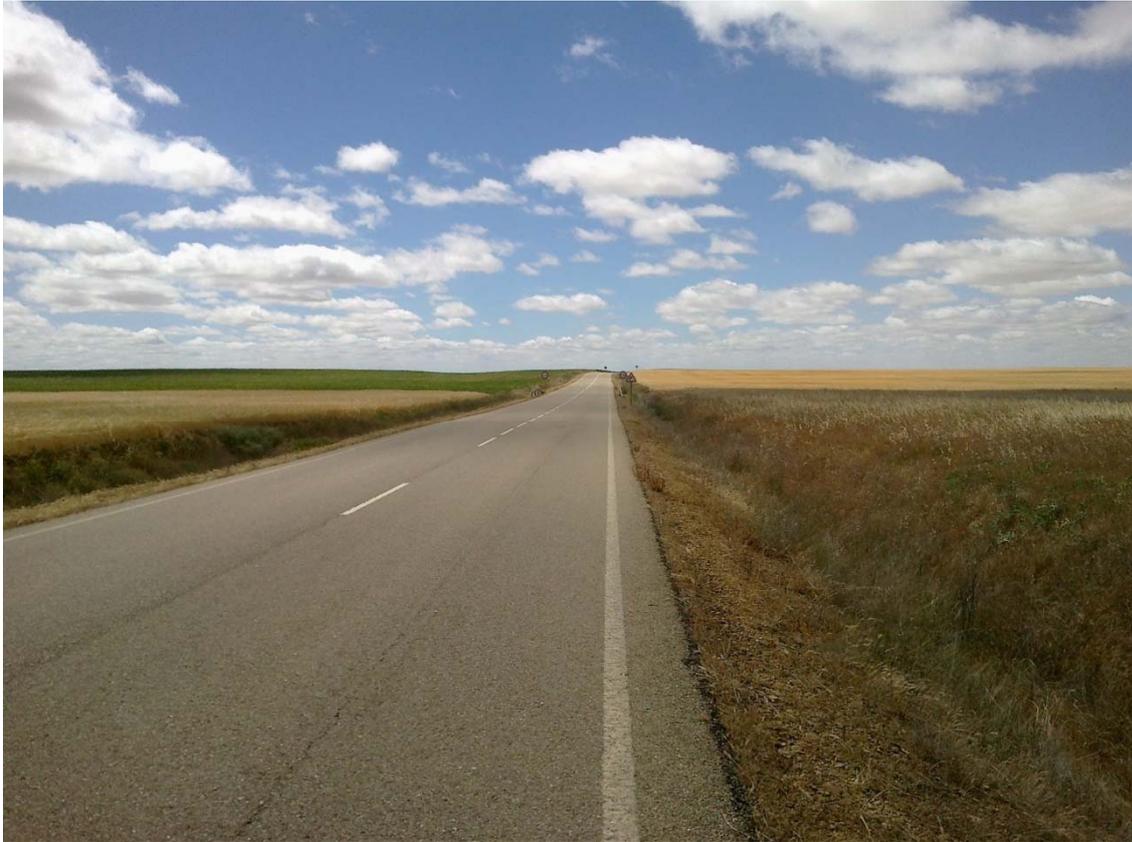
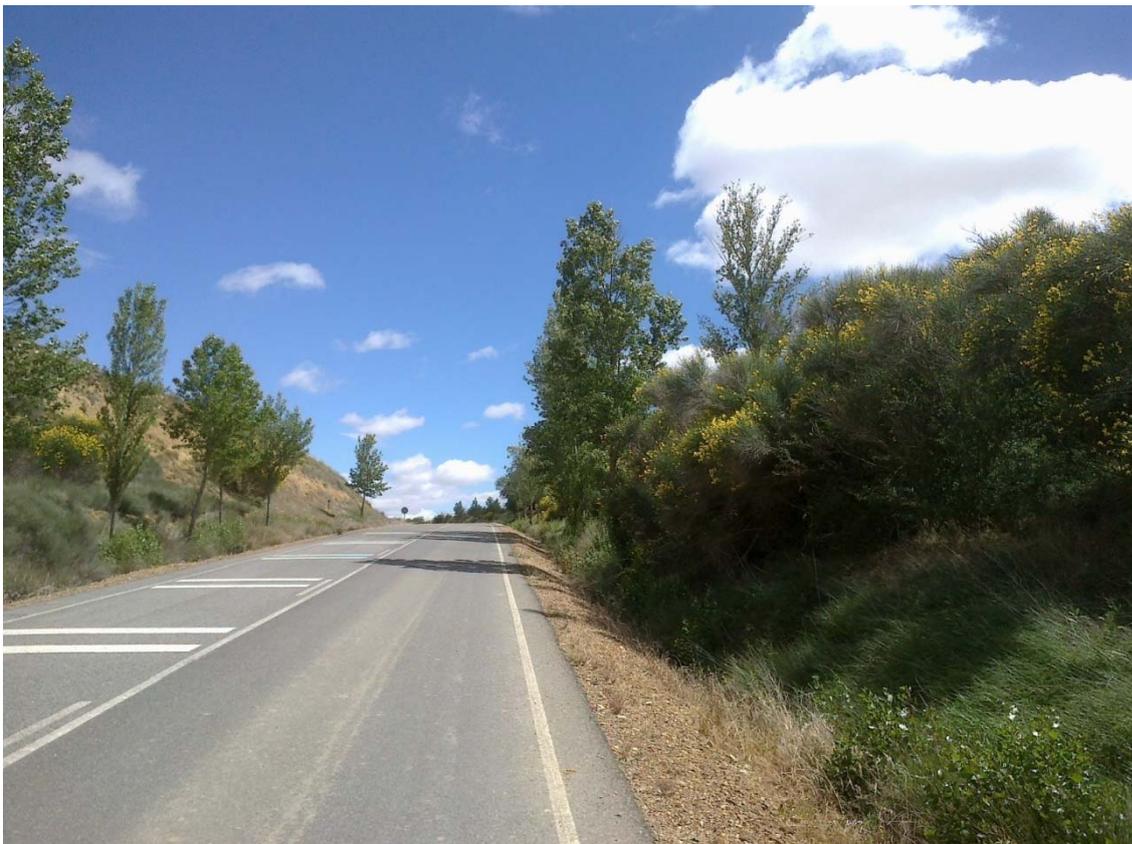
Figura 6.79. Dos tramos totalmente diferentes ubicados en la misma carretera provincial VP-4011; en la fotografía inferior se observa la mejora paisajística generada por la presencia de arbustos y árboles en los márgenes.

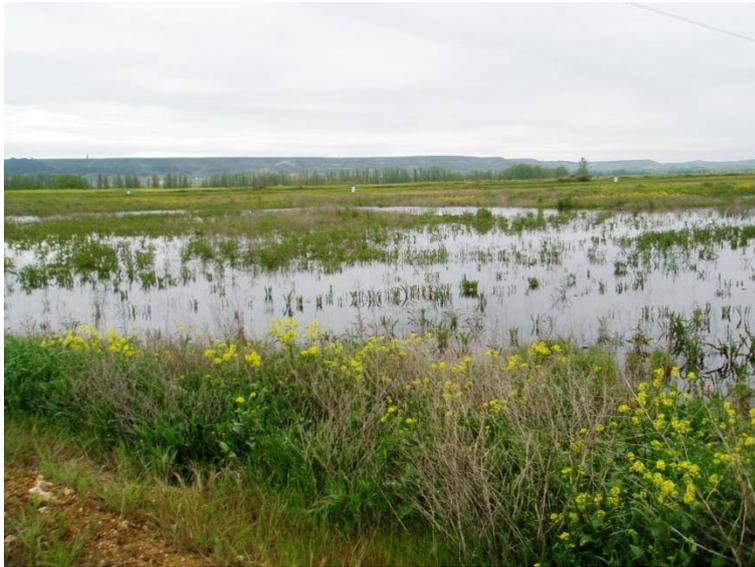
Figura 6.80. Restauración de gravera (préstamo P1) en Grijota, en las obras del AVE Palencia-León. El uso dado a los terrenos es el natural, constituyendo una zona húmeda con vegetación pratense en los taludes y arbolado de ribera en las zonas no inundadas.

- En función del uso futuro de los terrenos, entre otras actuaciones, se podrá realizar una plantación de chopos (chopera), una plantación de especies autóctonas diferenciando zonas secas y húmedas –esto es fundamental- (uso natural-forestal) o dejar parte del hueco como laguna semipermanente (zona húmeda, Figura 6.80).

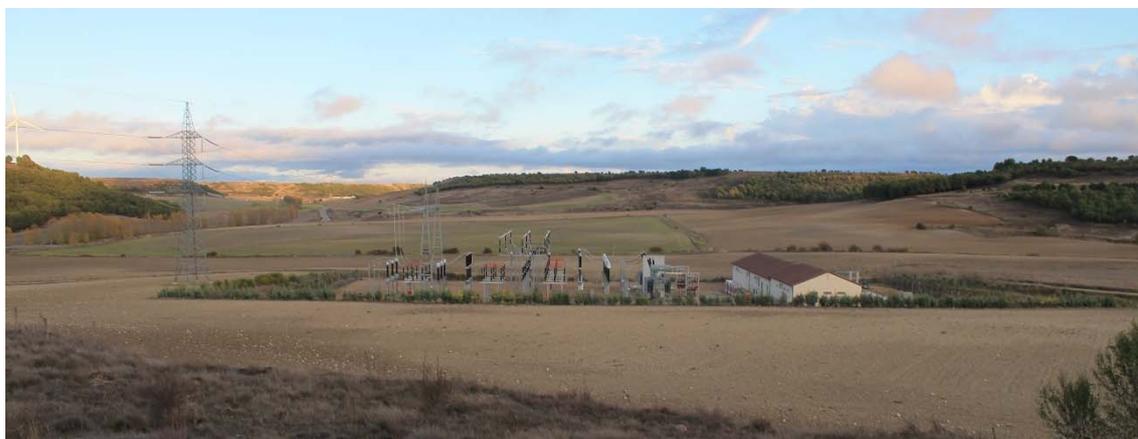
Figura 6.81. Subestación eléctrica de un parque eólico en Ampudia con una adecuada integración paisajística: edificio de control con paredes ocres y cubierta rojiza; y pantalla vegetal perimetral que comienza a realizar su función (Fotografía Jesús Roldán).

El caso ideal sería la inclusión del aparillaje eléctrico en un edificio integrado paisajísticamente, lo que no suele ser factible. Mayor viabilidad supone la construcción de un muro de 4-5 m de altura, de bloques ocres de hormigón o enfoscado en color tierra. En el caso de existir edificios de control, habrán de tener los paramentos ocres o terrosos y cubierta tipo teja. Esto se puede complementar, si es posible, con la plantación de arbustos en zonas adyacentes (Figura 6.81).

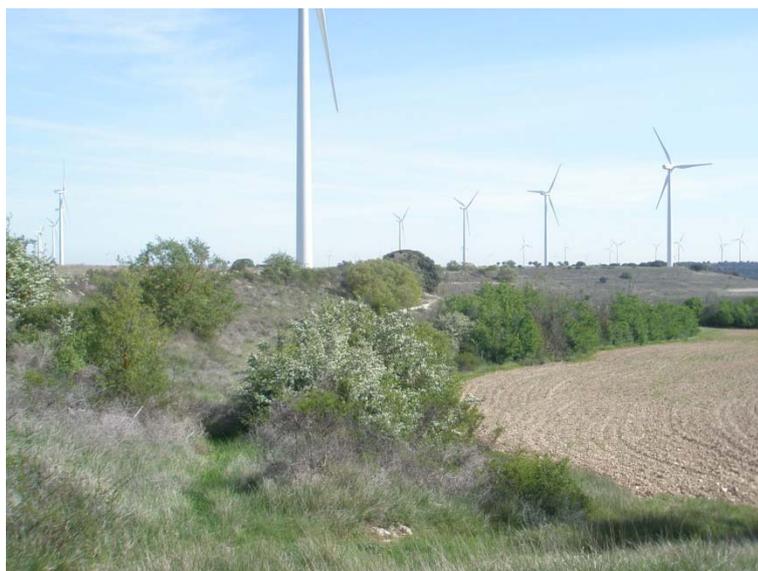
Figura 6.82. El impacto paisajístico de este parque eólico de Ampudia es sin duda menor por la presencia de estos rodales de vegetación arbórea y arbustiva.

Llevar a cabo esta medida es económicamente sencillo pero de gestión complicada. Requiere en primer lugar fijar una franja de actuación, que puede ser por ejemplo 200 m a cada lado de una línea eléctrica. En segundo, conseguir la disponibilidad de los terrenos -que preferentemente serán públicos-, buscando baldíos, márgenes de caminos, arroyos, vías pecuarias, etc. Finalmente, la ejecución será más compleja, al tratarse de muchas zonas dispersas. En cualquier caso se debe encontrar un equilibrio entre el cumplimiento del objetivo de integración vegetal de la línea y la practicidad de su consecución y mantenimiento.

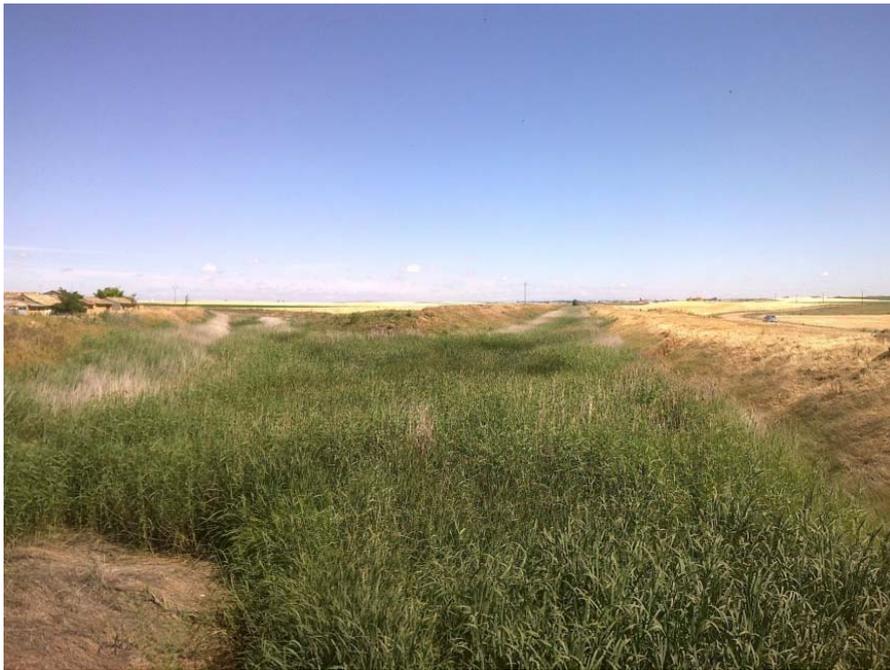
Figura 6.84. Tremenda imagen del grado de desnaturalización que alcanza la confluencia del arroyo Berruez con el río Sequillo en Villafrades de Campos. Tal como se aprecia, ambos cauces presentan una abundancia de especies helófitas que, ante la ausencia de arbolado que proporcione sombra, invaden el lecho y provocan el efecto contrario al perseguido originalmente: el taponado de los cursos ante las riadas.

Las causas de estas alteraciones se derivan de finales del siglo XIX y principios del XX. Los cursos hídricos de Tierra de Campos presentan naturalmente unos cauces sinuosos, de escaso calado y considerable anchura, características derivadas de su flujo intermitente: secos en verano y con elevado caudal en las épocas lluviosas. Ello conllevaba inundaciones periódicas de las llanuras colindantes, que ocasionaban estragos en los cultivos e incluso en las localidades ribereñas; tan solo citar como ejemplos las graves riadas producidas en Villafrades de Campos y en Castroponce de Valderaduey, que incluso provocaron la necesaria reconstrucción de todo este último pueblo. Para remediar esta situación, el Estado acometió importantes obras de rectificación y encauzamiento de la inmensa mayoría de los ríos y arroyos de la comarca –a excepción de los principales: Pisuerga, Carrión y Cea (Figura 6.85)-, que fueron seguidas de dragados y limpiezas periódicas de los cauces. Ni que decir tiene que la vegetación de sus márgenes también fue eliminada, dando lugar a unos cauces totalmente desnaturalizados, con abundante vegetación helófitas y cuya llanura de inundación fue invadida por los cultivos agrícolas (Figura 6.84).

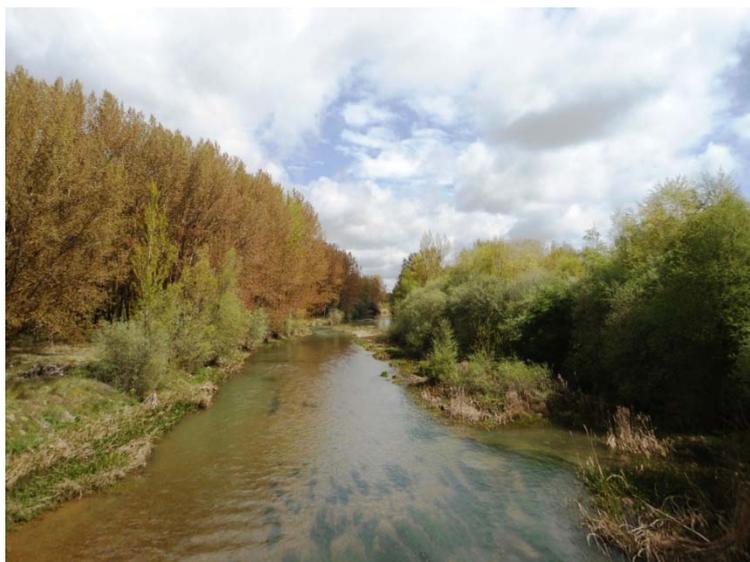
Figura 6.85. La ribera del río Cea, a su paso por Melgar de Abajo, presenta un alto grado de naturalidad, con abundante presencia de vegetación riparia variada y en todos sus estratos.

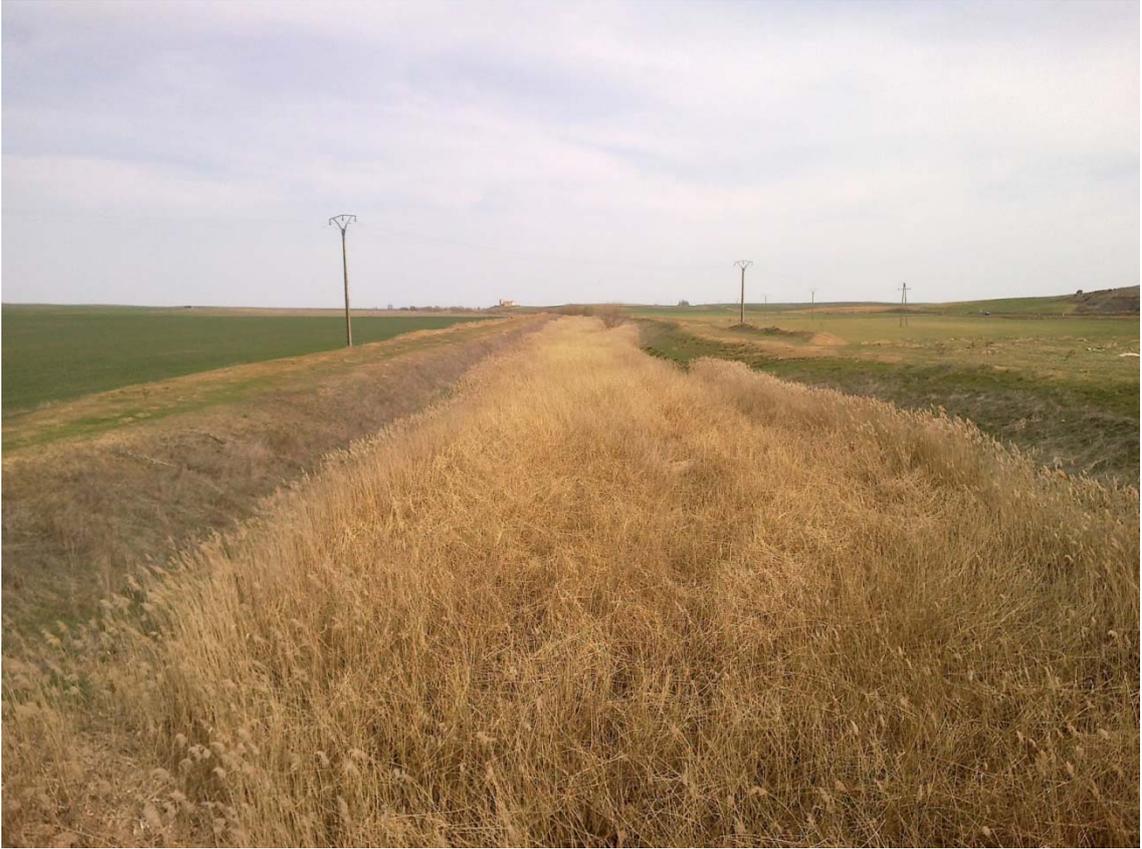
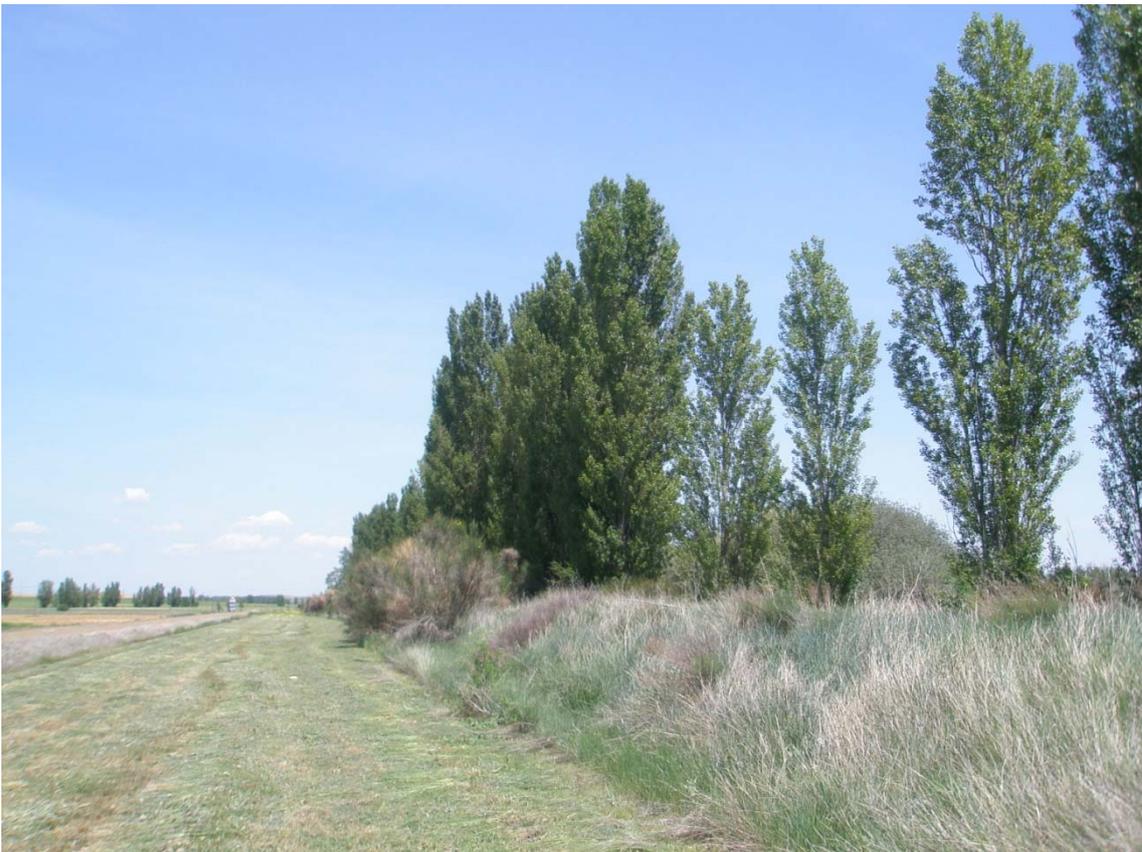
Figura 6.86. Dos imágenes de un mismo río en las que se aprecia lo que supone para el paisaje la restauración. En la superior se observa el cauce absolutamente desnaturalizado del río Sequillo en Tamariz de Campos. En la inferior se aprecia el importante papel de los chopos en la naturalización del mismo río en Villacidaler.

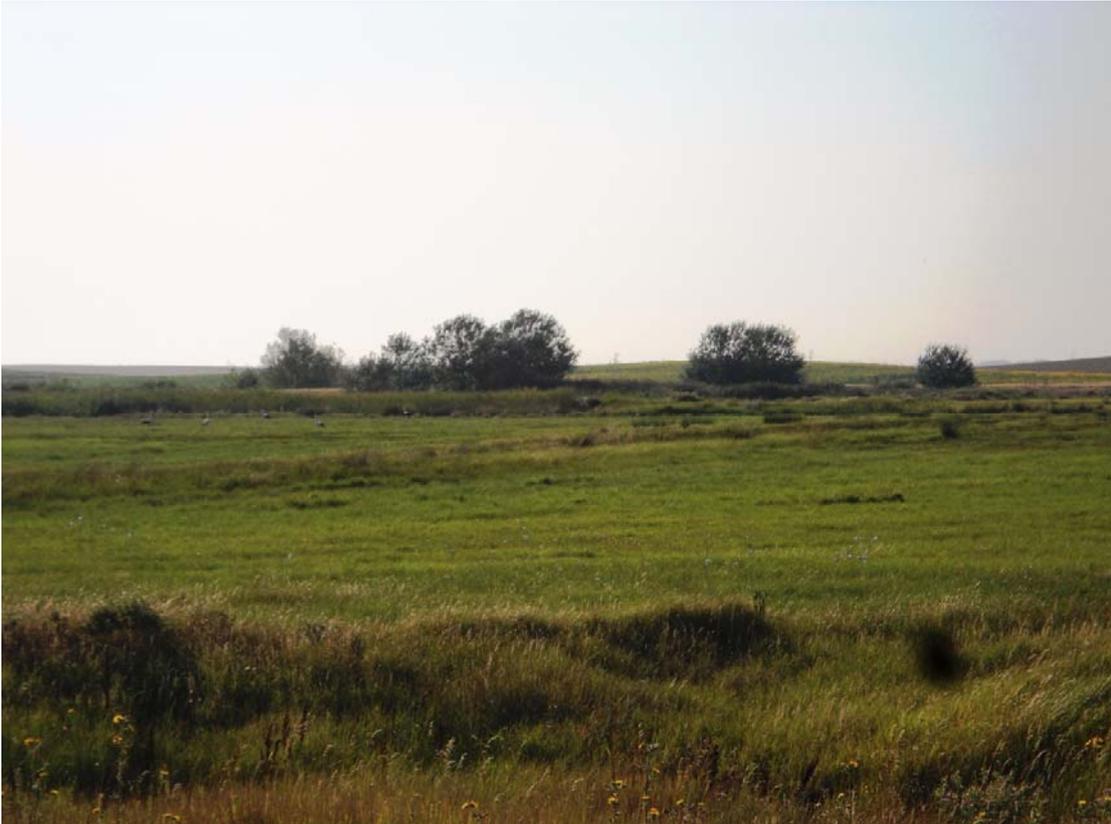
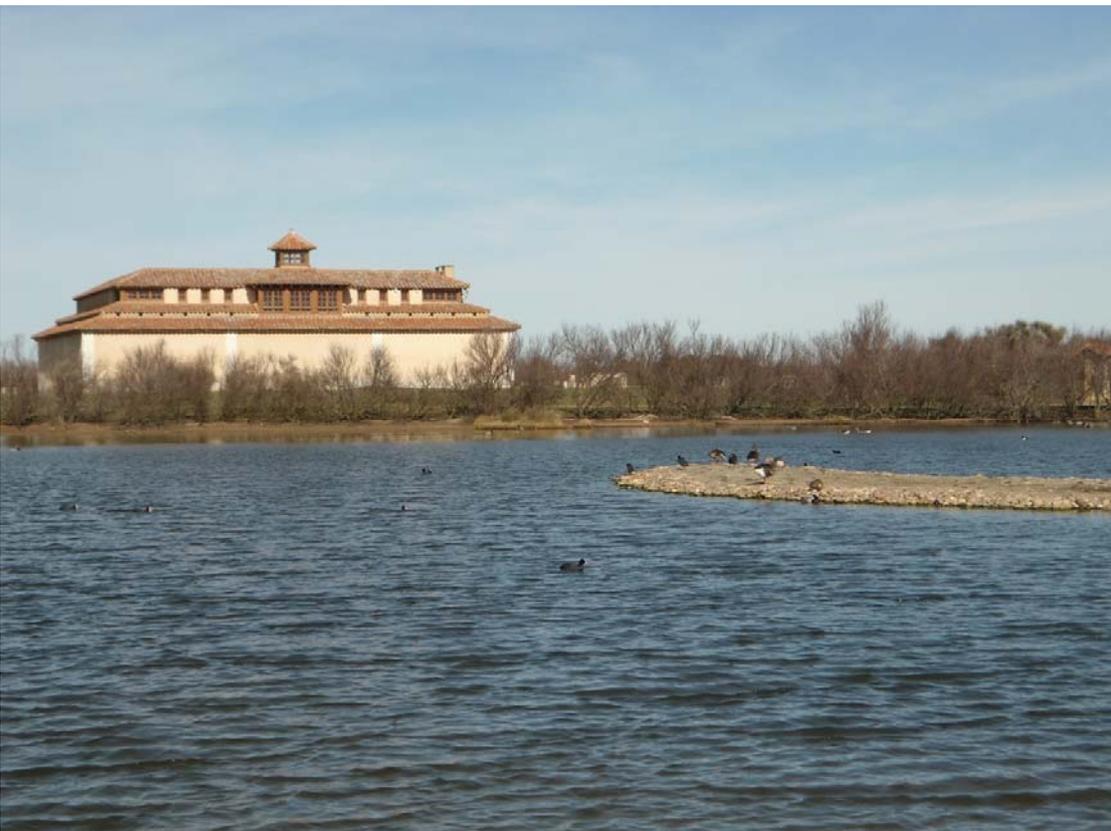
Figura 6.88. En la imagen superior se distinguen unas praderas colindantes al río Sequillo, en Tamariz de Campos, que constituían zonas húmedas antes de que este curso hídrico se encauzase; recientemente se ha restaurado precisamente una parte con aguas del Canal de Castilla. En la imagen inferior se observa la restauración de una laguna en el entorno de la Casa de la Reserva de las Lagunas de Villafáfila; magnífica actuación en la que se conjuga la recuperación de hábitats naturales, la valorización del patrimonio popular constituido por los palomares y el desarrollo turístico de la comarca.

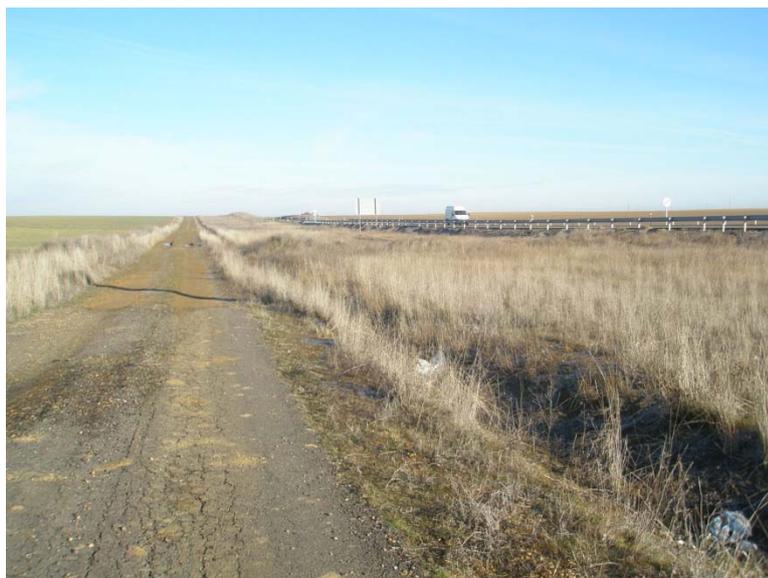
Figura 6.89. Vista de la Cañada Real Leonesa Occidental en Ceinos de Campos, donde discurre contigua a la carretera nacional N-610. En general se trata de un pastizal con un camino rural en su interior. Como otras vías pecuarias, está sometida a numerosas presiones: intrusiones de colindantes, ocupaciones ilegales, depósitos de escombros, etc.

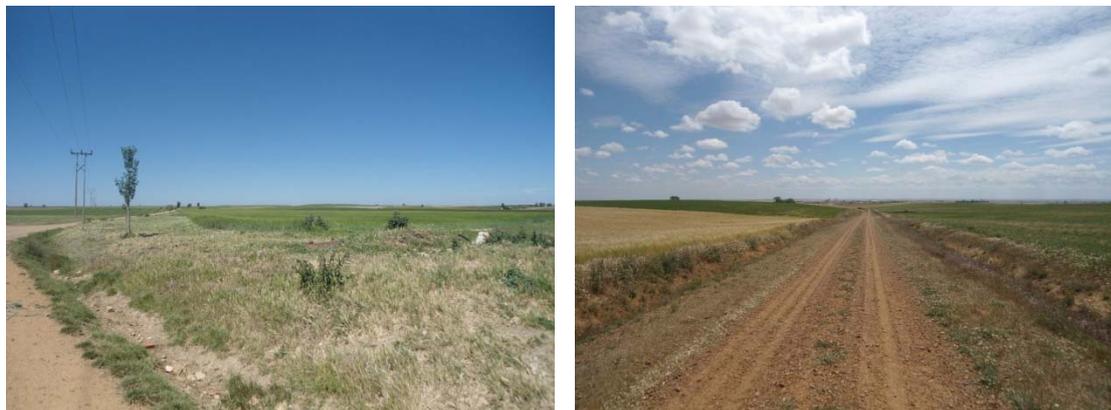
Figura 6.90. Dos imágenes de vías pecuarias en Villalón de Campos. A la izquierda, vereda de Mayorga a Herrín; cuenta con un sobreechancho de unos 10 m sobre el camino y con dos de los típicos problemas asociados a estas vías: intrusiones de colindantes y depósitos de escombros. A la derecha, colada de Cabezón-Villalón, cuya traza coincide con un camino rural en su integridad.

Aunque, tal como hemos señalado anteriormente, la anchura de estas vías ha quedado sensiblemente reducida con las concentraciones parcelarias (Figura 6.90), un buen número de términos municipales de Tierra de Campos tienen clasificadas su propia red de vías pecuarias, que incluso suele conectarse entre términos próximos.
