Universidad de Valladolid

TESIS DOCTORAL:

**RECUPERACIÓN AMBIENTAL
DEL PAISAJE DE TIERRA DE CAMPOS**

Mayo de 2015

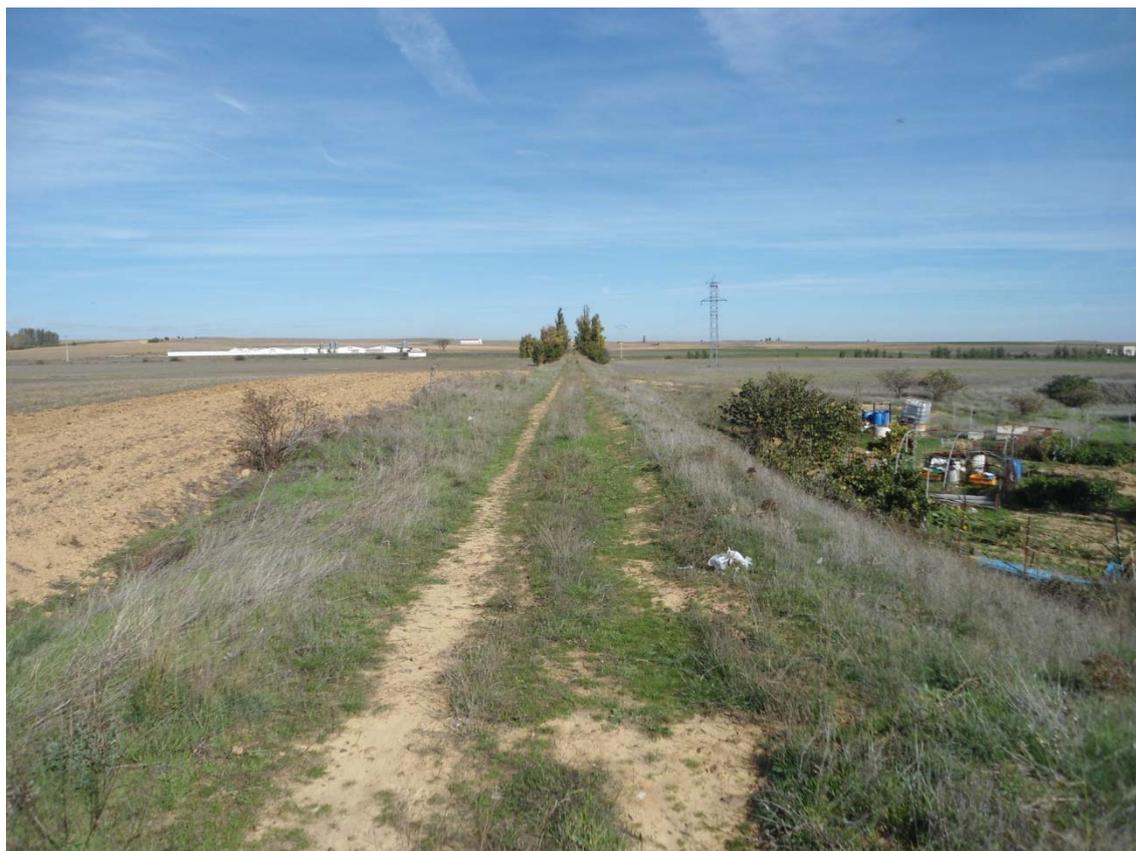
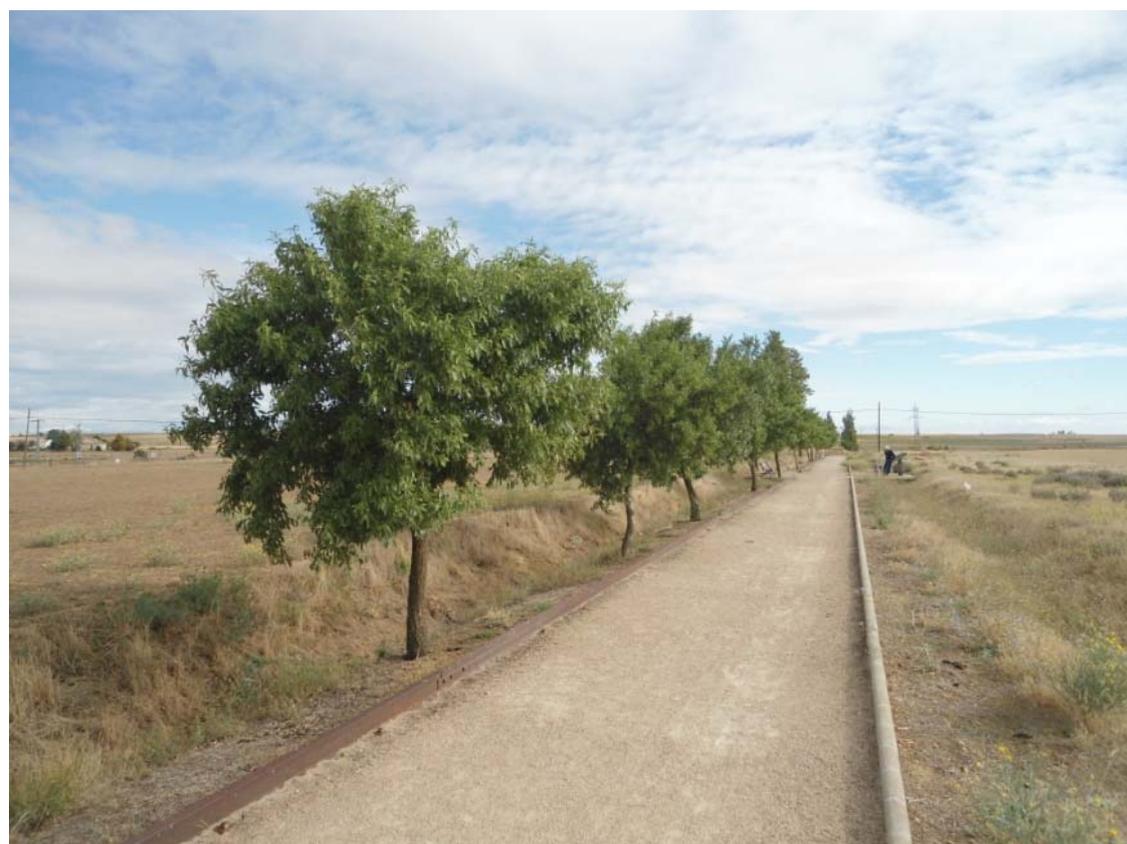
Figura 6.91. Imagen superior, antiguo trazado del ferrocarril de vía estrecha Villalón de Campos-Villada. Imagen inferior, tramo rehabilitado de la Vía Verde “Tierra de Campos” pocos metros más adelante; se observa la adecuación de la plataforma con gravilla fina, la recreación de la antigua vía del ferrocarril con los raíles de hierro y la plantación lineal de almendros, que tienen un buen desarrollo vegetativo.

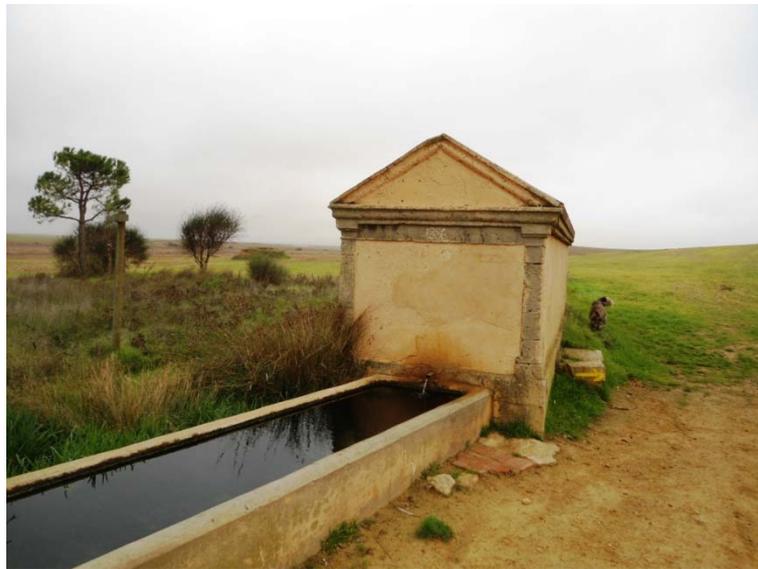
Figura 6.92. Fuente el Rosario en Villalón de Campos. Se observa el depósito del que fluye agua a un abrevadero. Su parcela es muy pequeña y posee algunos árboles y arbustos.

- Restauración de la fuente en sí, recuperando en su caso el manantial, los drenajes, limpiando el depósito o sustituyendo el caño.
- Impermeabilización de los abrevaderos existentes para evitar fugas de agua.

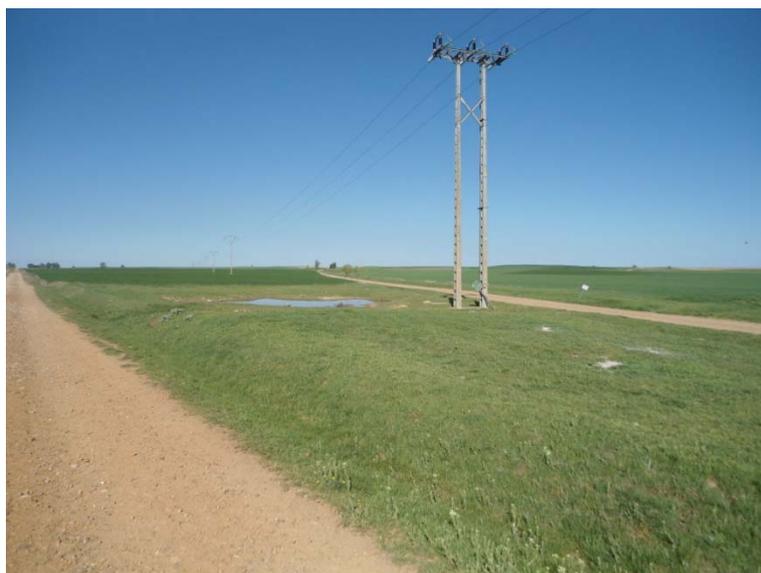
Figura 6.93. Ejemplo de una parcela de Restauración del Medio Natural; suelen ser “picones” donde no es rentable el uso agrícola. En caso de no realizar plantaciones, pueden ser ocupadas por los colindantes o ser foco de depósitos de escombros.

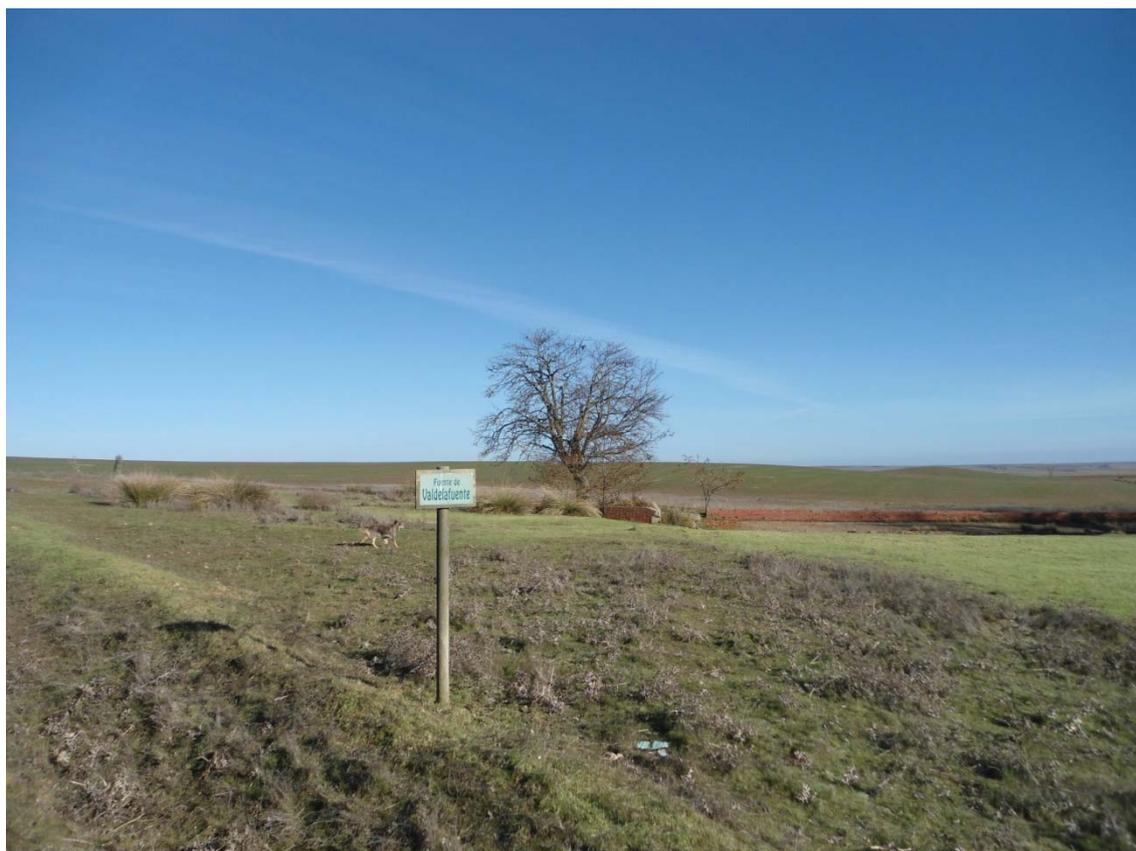
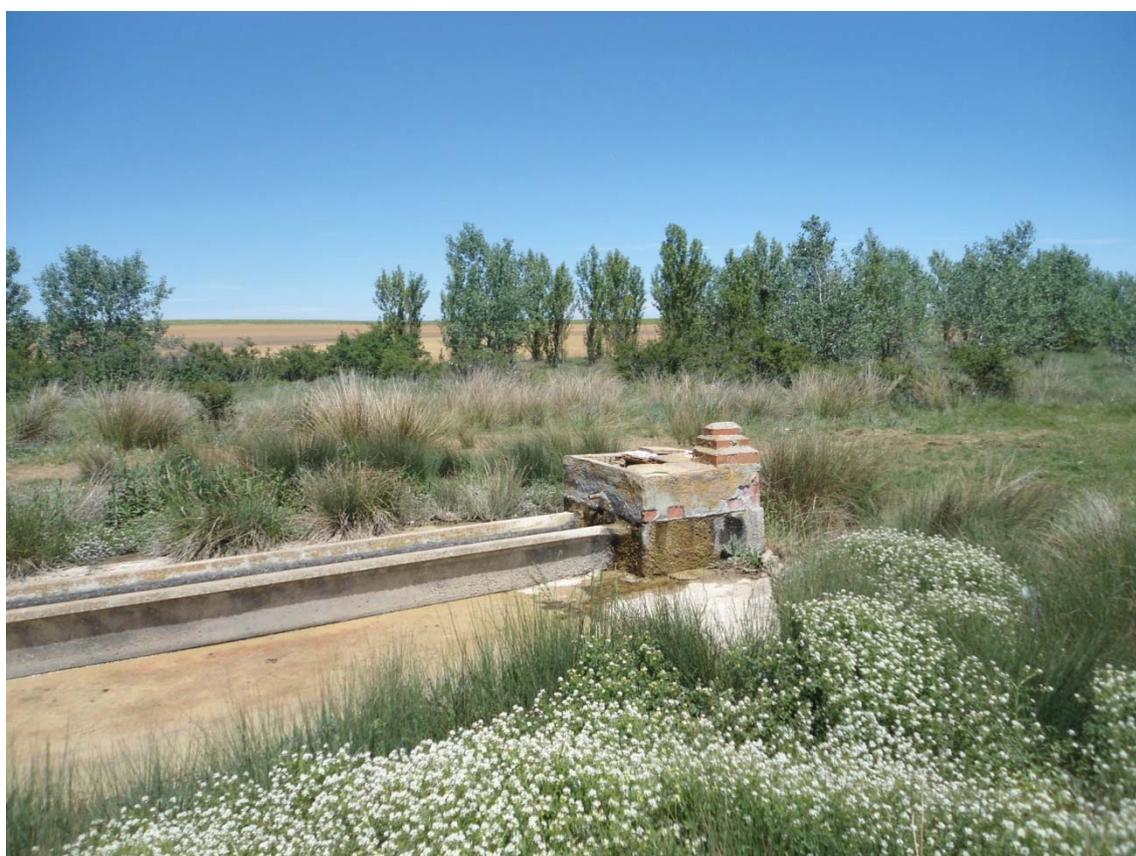
Figura 6.94. En estas dos imágenes se aprecia la diferencia que aporta el arbolado a la fuente Juan Palacios (inferior), en contraposición a la árida Valdelafuente (superior).

- Limpieza de escombros u otros residuos, en su caso, y gestión adecuada de los mismos.
- Plantación de árboles en la pradera, o en la parte de la misma que no sea excesivamente pisoteada por las ovejas (Figura 6.94). Es importante diferenciar zonas húmedas de secas. Preferencia por especies autóctonas de mínimo mantenimiento. Fundamental colocar protectores para el ganado. Riegos los dos primeros años.

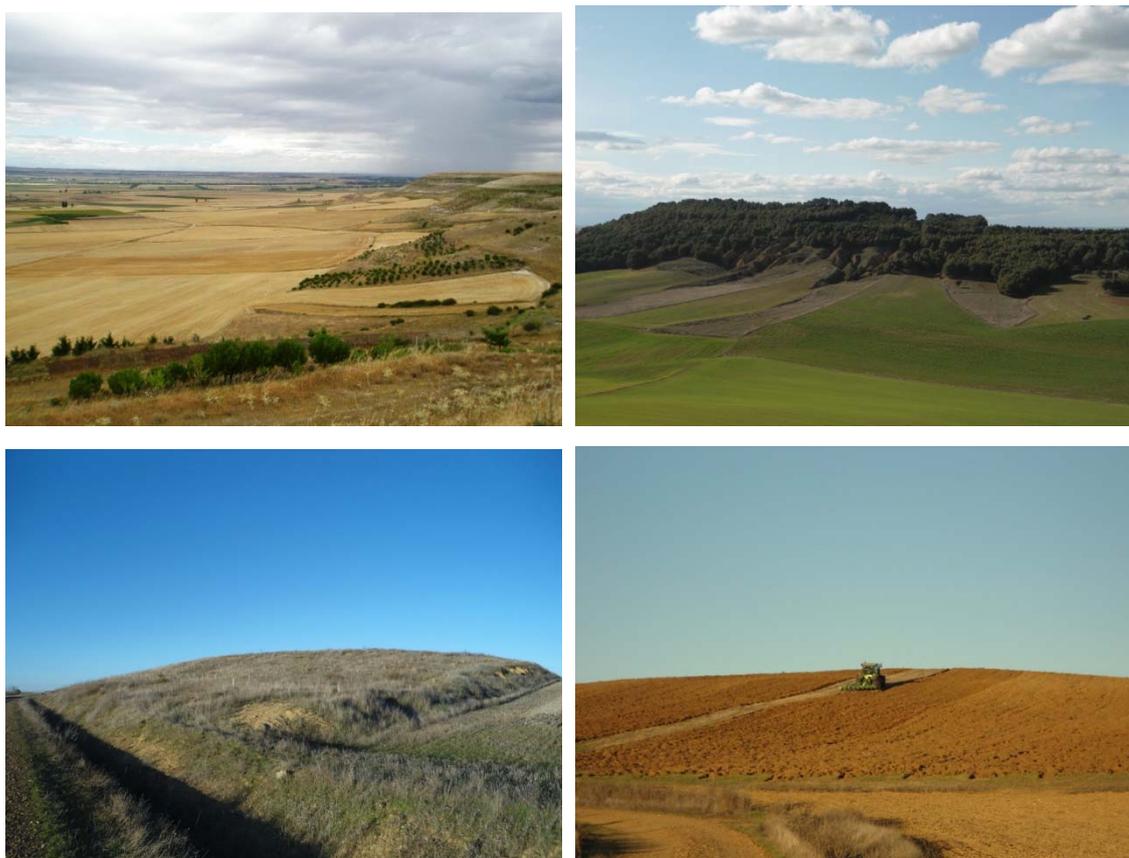
Figura 6.95. Arriba izquierda, laderas de Autilla del Pino parcialmente deforestadas e incluso cultivadas. Arriba derecha, cerro testigo en Tordehumos donde solamente se repobló con pino carrasco la zona alta de la ladera; además, el pinar presenta escasa diversidad. Abajo izquierda, teso en Villalón de Campos. Abajo derecha, parcela cultivada en el mismo término municipal, cuya pendiente hace predecir la existencia de fenómenos de erosión laminar.

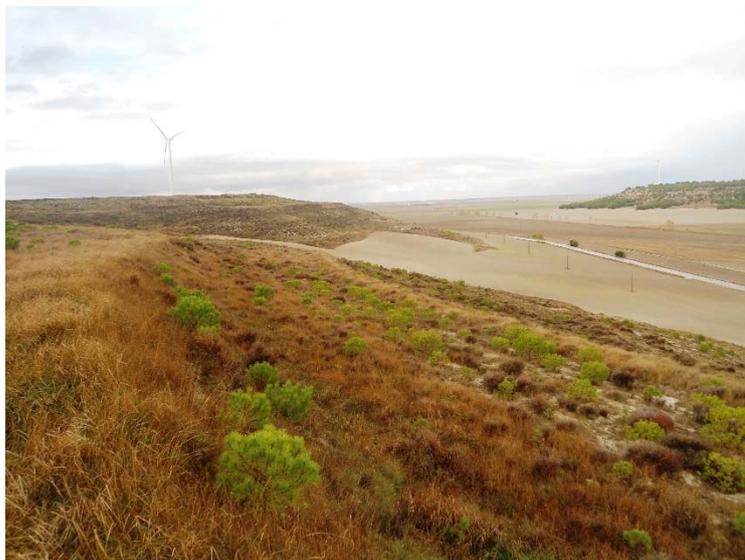
Figura 6.96. Repoblación forestal realizada en laderas de Ampudia, donde se observa que van despuntando los pinos piñoneros.

- Selección de varias especies vegetales; una distribución adecuada podría ser la siguiente: pino piñonero (50 %), encina y quejigo (30 %), arbustos (20 %). Aunque las primeras repoblaciones se realizaron al 100 % con pino carrasco, esta especie se ha sustituido en las últimas décadas por el pino piñonero (Figura 6.96), que tiene una buena adaptación, aceptable crecimiento y la ventaja de la producción de piñón; no obstante, tampoco habría que descartar la utilización de pino carrasco con una adecuada homologación ecológica. A pesar de que el crecimiento de las quercíneas es menor al de las coníferas y que pueden tener más marras, es adecuada su utilización para favorecer la evolución ecológica desde fases tempranas. Dentro de los arbustos se puede incluir escaramujo, espino albar, endrino, retama y gayomba, que aumentarían la diversidad biológica y la protección frente a la erosión hídrica. Lo ideal es que se realice una mezcla pie a pie sobre el terreno, con objeto de que no sean precisos clareos o claras posteriores: los pinos tendrían en un futuro un espaciamiento adecuado (marco aproximado de 5x5 m) y bajo ellos se desarrollaría un dosel de quercíneas y matorral autóctono.

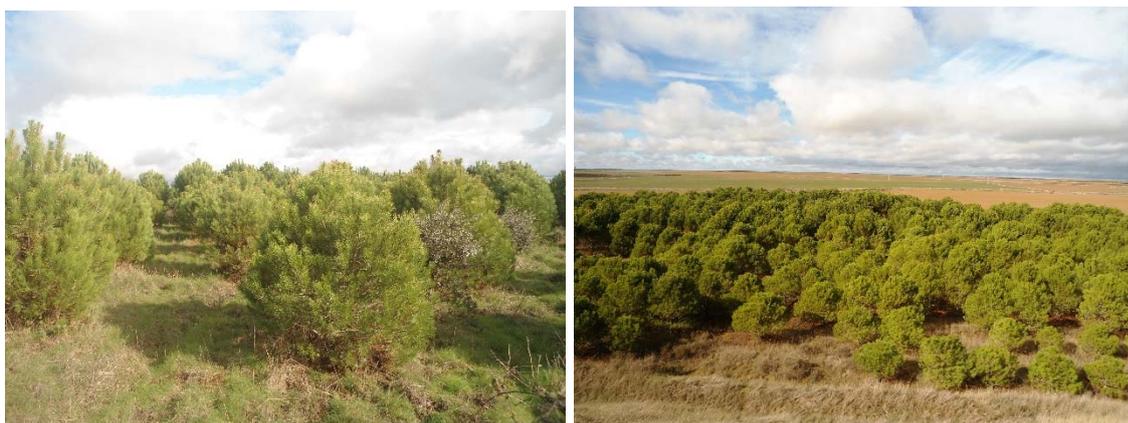
Figura 6.97. Repoblaciones recientes de pino piñonero como especie principal en Villoldo (izquierda) y Frechilla (derecha). En ambas también se introdujeron en pequeña proporción encina y quejigo, que también han arraigado aunque con un crecimiento menor.

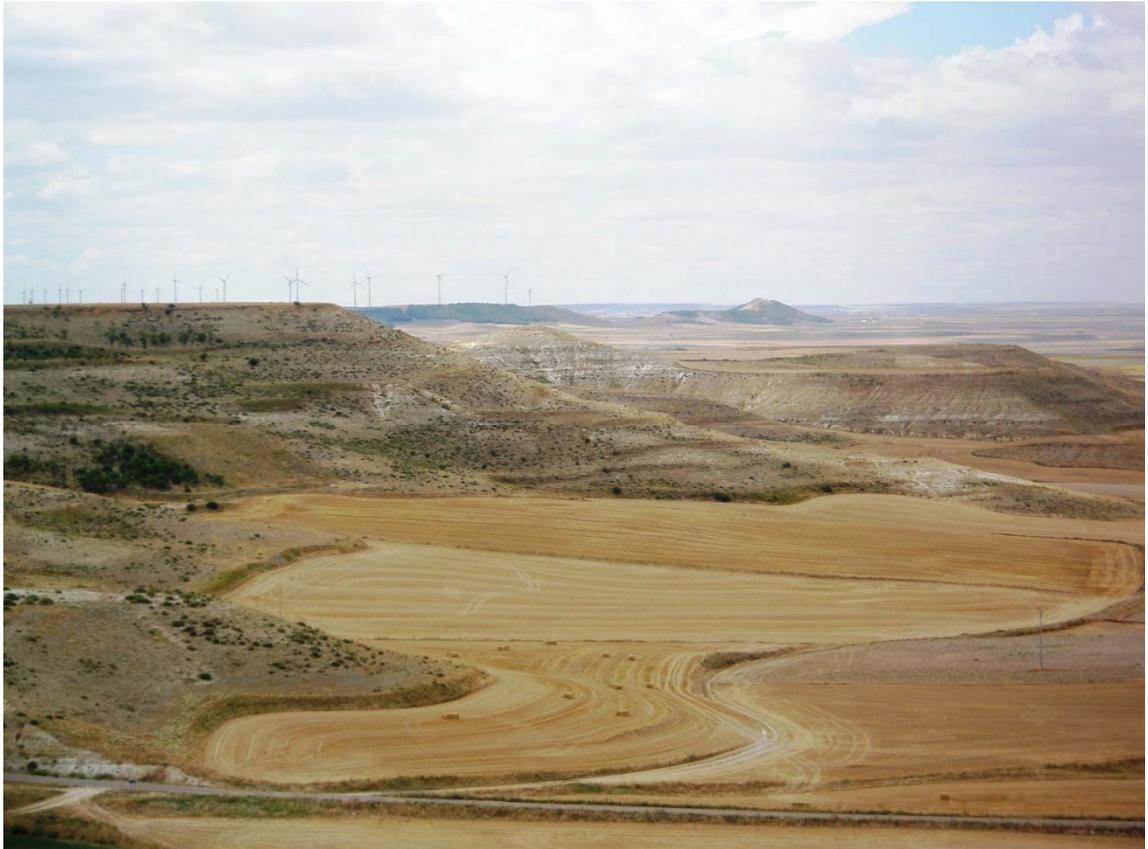
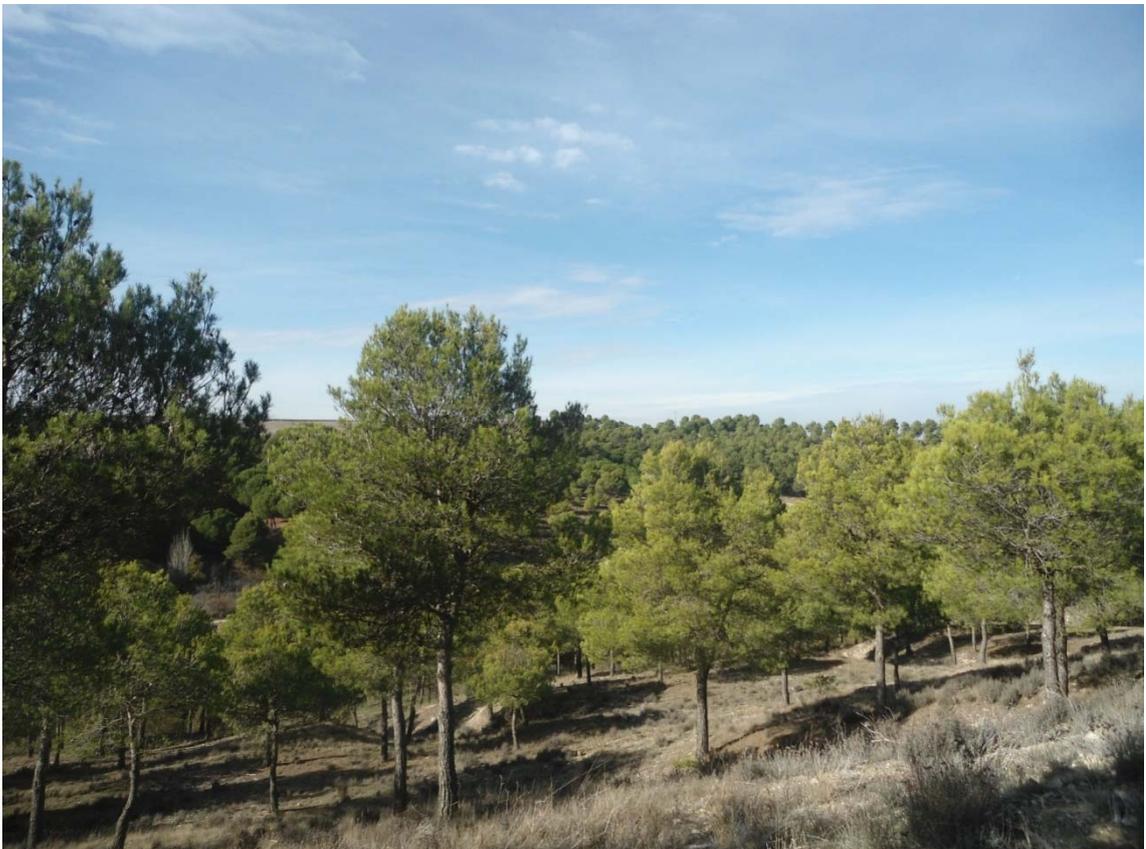
Figura 6.98. El contraste es patente en las imágenes de estas dos laderas. En la superior, se observan las cuestas de Autilla del Pino sin repoblar; en la inferior, las de Medina de Rioseco constituyen ya bosques casi maduros.

La mayoría de laderas de transición de las campiñas al páramo fueron repobladas por la administración forestal a partir de la década de los sesenta del siglo XX (Figura 6.98). Los terrenos estaban totalmente yermos; habían sido cultivados y pastoreados hasta el extremo, y presentaban fenómenos de erosión laminar, en regueros e incluso en cárcavas. Para conseguir la disponibilidad de los terrenos, se establecieron consorcios con los propietarios (en su mayoría Ayuntamientos), que aún están vigentes en la actualidad.

Como las repoblaciones eran protectoras, se utilizaron altas densidades de plantación (en torno a 1600 pies/ha). Las posteriores reposiciones de marras y el alto arraigo conseguido han hecho que lleguen hasta nuestros días pinares de pino carrasco (la mayoría) y de pino piñonero con una densidad muy alta (1300-1500 pies/ha). La competencia de los pies es muy elevada, teniendo en cuenta que se trata de unos suelos muy degradados, la ausencia de luz provoca que

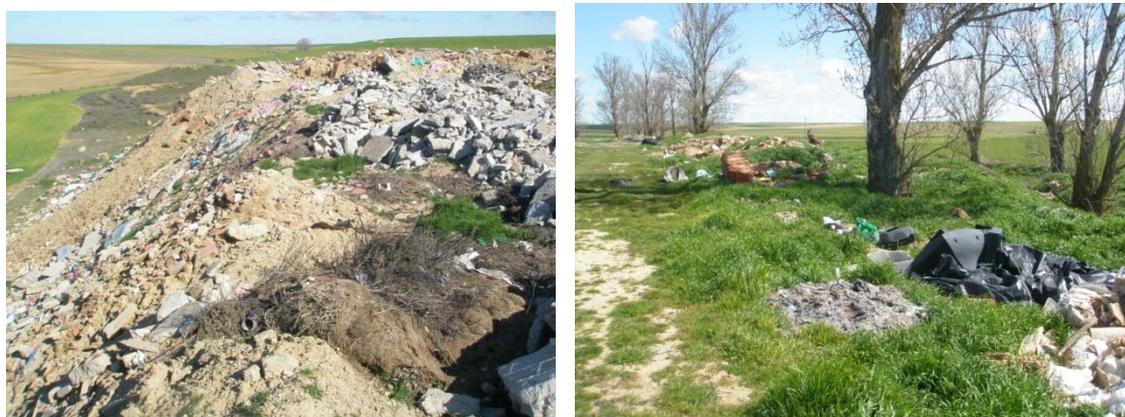
Figura 6.99. A la izquierda, escombrera municipal de Villalón de Campos, que se encuentra clausurada y pendiente de restaurar. A la derecha, depósitos puntuales de residuos en una antigua vía del ferrocarril en Boadilla de Rioseco.

En consecuencia, en la actualidad nos encontramos tres subtipos de espacios degradados: los vertederos de residuos antiguos (la mayoría están restaurados), las escombreras tradicionales propiamente dichas y los depósitos puntuales de escombros repartidos por el territorio; hay que señalar, no obstante, que los límites entre los dos primeros son difusos. Es curioso que el mayor impacto sobre el paisaje es el generado por los depósitos puntuales ya que, aunque de pequeña cuantía, se encuentran repartidos por los principales puntos de visión (márgenes de caminos y carreteras, cunetas, etc.).

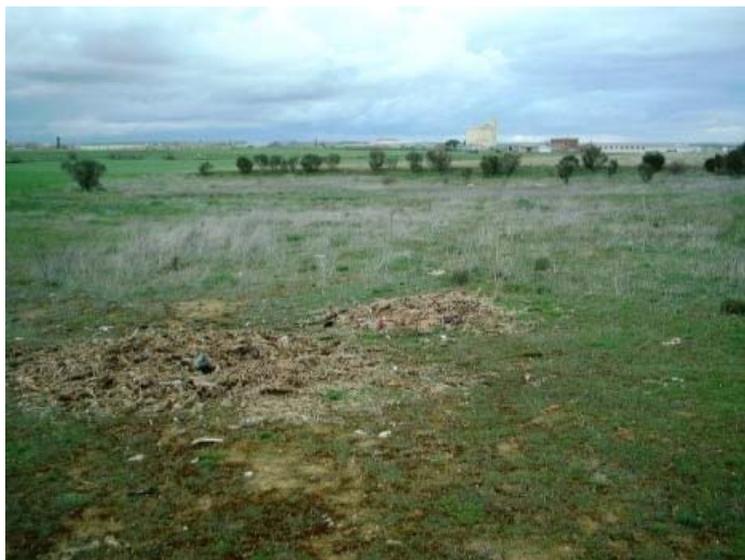
Figura 6.100. Restauración de antiguo basurero en Villalón de Campos. Sobre el pastizal creado se realizó una plantación perimetral de arbustos. El hueco no se impermeabilizó artificialmente, ni se instaló una valla perimetral. Ha habido vertidos posteriores, aunque afortunadamente no muy abundantes.

- En caso contrario, y teniendo en cuenta que los terrenos arcillosos de Tierra de Campos son muy impermeables, bastaría con compactar los residuos en el mismo vaso (Figura 6.100).
- Retirada selectiva –en caso de ser posible- de los residuos voluminosos y de aquellos más peligrosos.
- Tratamiento de desratización.
- Implantación de chimeneas de ventilación de gases, a base de columnas de grava con salida al exterior.
- Extensión de una capa de tierra inerte de espesor suficiente (mínimo 50 cm), remodelada adecuadamente.
- Extensión de una capa de tierra vegetal, con un espesor de 20-30 cm.
- Siembra con una mezcla de gramíneas y leguminosas autóctonas.
- Plantación de arbustos y árboles en caso de que sea posible.
- Vallado del recinto para evitar posteriores vertidos.

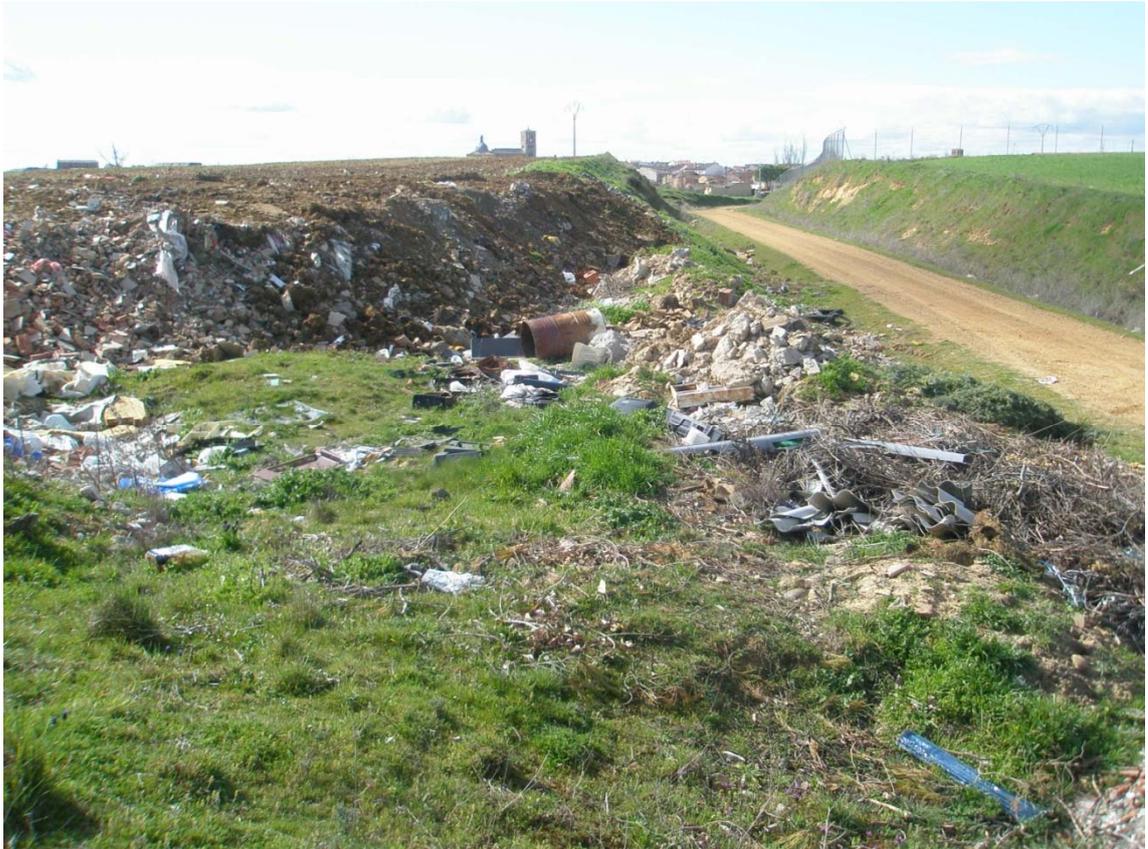
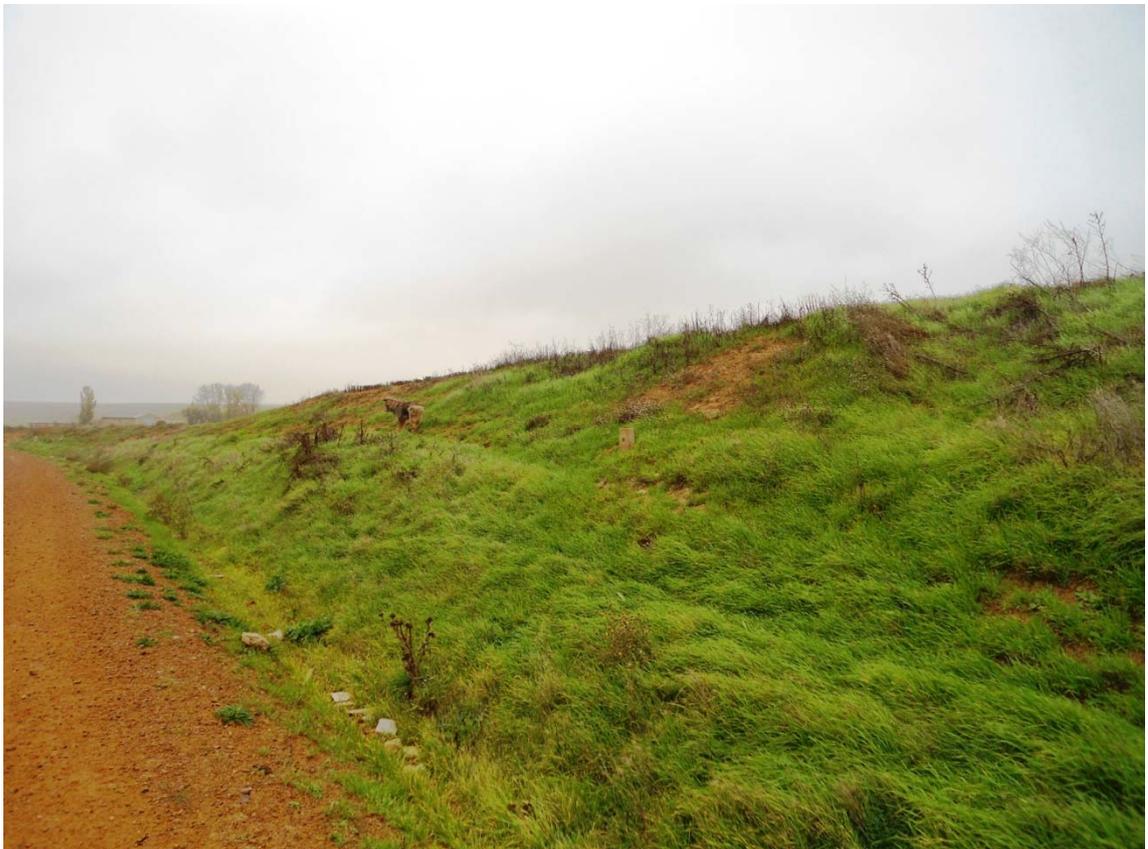
Figura 6.101. Antes y después de la restauración de una escombrera en Villalón de Campos, en el camino del Rosario. Posteriormente, además, se han plantado almendros y arbustos en el talud.

- Retirada de los escombros en el plazo de tiempo más breve posible, para evitar el “efecto llamada” (Figura 6.101).
- Colocación de carteles advirtiendo de la prohibición de realizar depósitos ilegales.
- Realización de una campaña de sensibilización ciudadana, explicando el sistema de gestión adoptado; deberá estar especialmente dirigida a los principales actores: albañiles, maquinistas, constructores, etc. Es fundamental que este sistema sea especialmente fácil; que siempre resulte más sencillo hacerlo bien que mal.

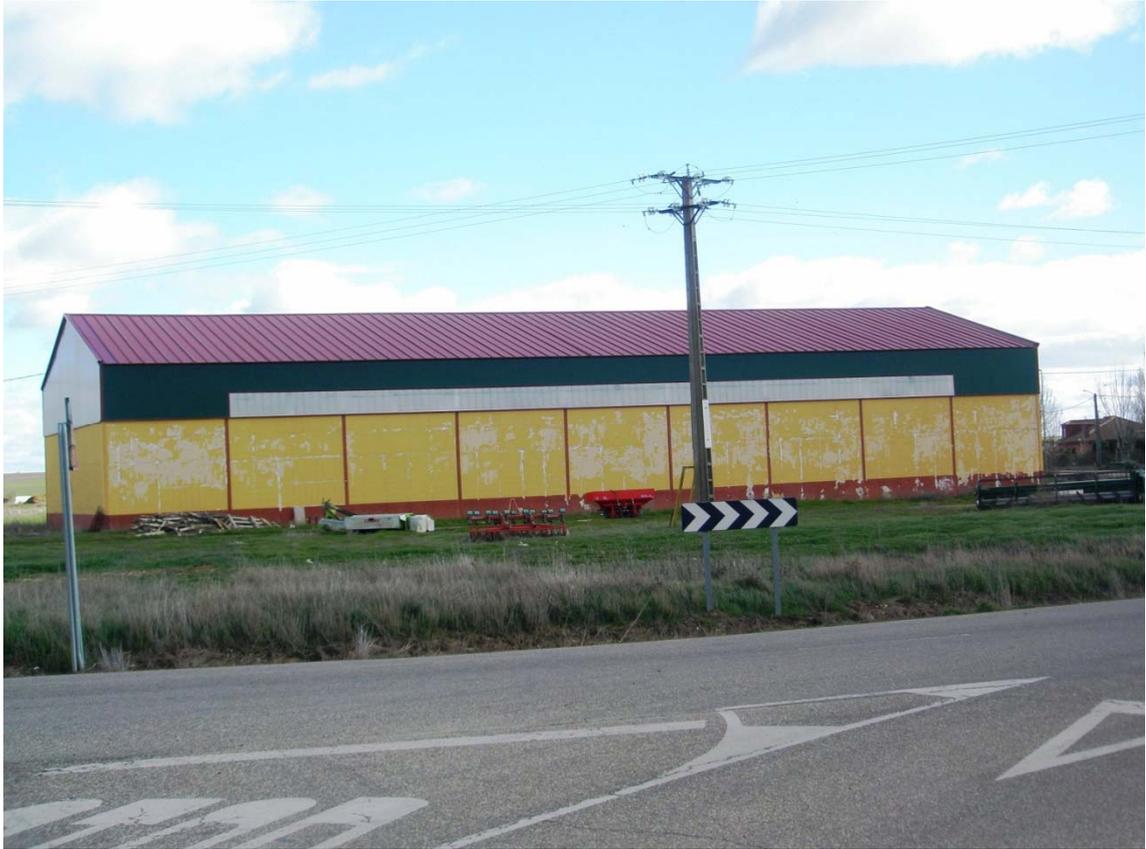
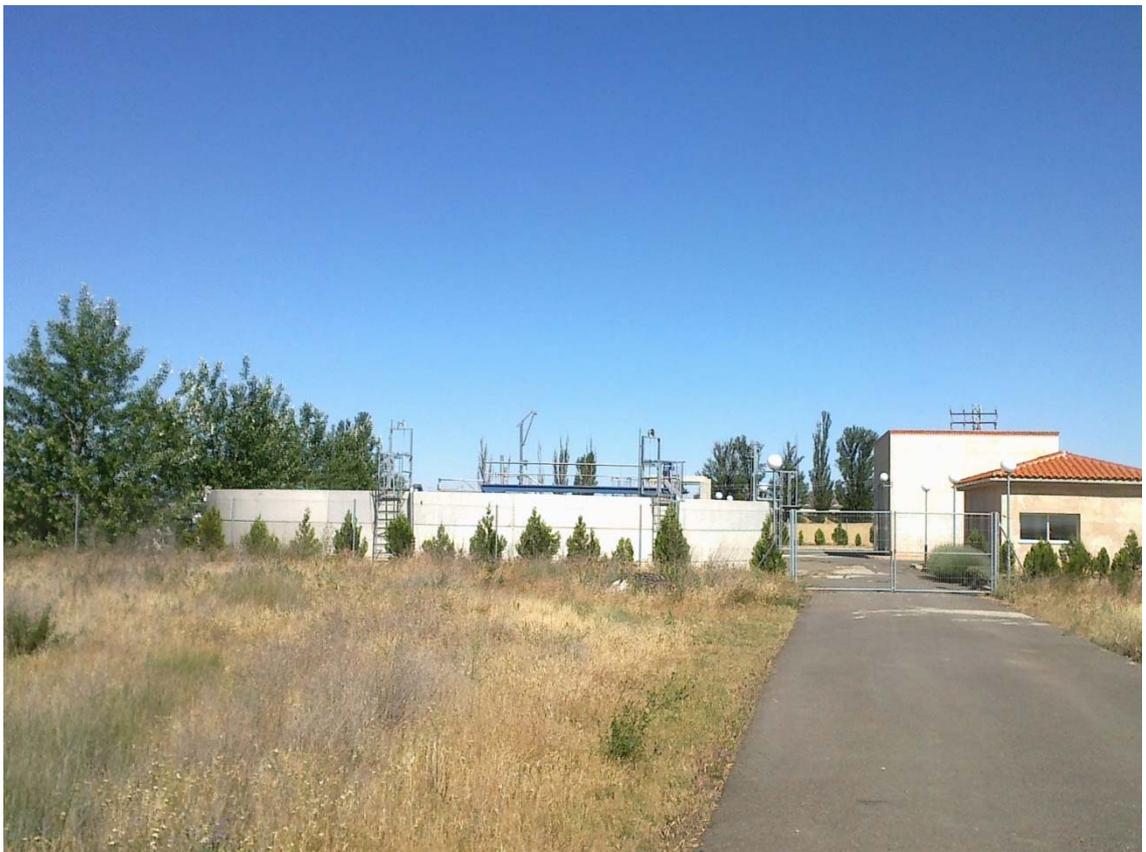
Figura 6.102. Contraste entre dos construcciones en suelo rústico. En la imagen superior, la nave agrícola de Cisneros genera un fuerte impacto visual por sus acabados llamativos. La depuradora de Villalón de Campos (imagen inferior) tiene sus paramentos de colores terrosos y una pantalla vegetal perimetral, por lo que resulta muy integrada en el paisaje.

Las pantallas vegetales no han de ser interpretadas como plantaciones perimetrales de árboles o arbustos que “tapen” la edificación, porque nunca lo van a conseguir y este no es su objeto. Mediante el empleo de la vegetación en el entorno de la construcción se pretende mejorar la calidad visual del conjunto, al introducir este elemento natural, con lo que se mitigan a la vez los hipotéticos impactos sobre el paisaje (Figura 6.102).

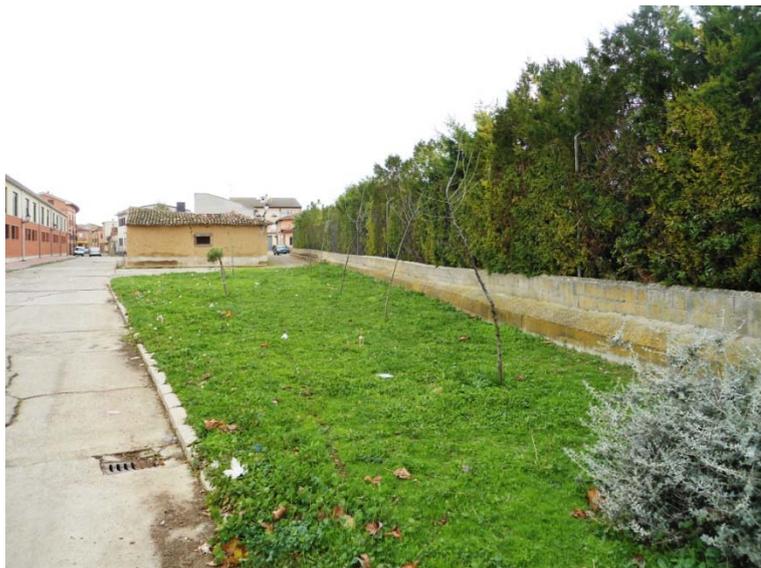
Figura 6.103. En la imagen del Recorrido paisajístico 14 se pueden apreciar dos de las actuaciones mencionadas: en primer plano, pequeña zona antes degradada y que ha sido mínimamente restaurada creando una pradera y plantando árboles; en segundo plano, seto de thuyas en valla metálica que delimita una explotación de ganado ovino.

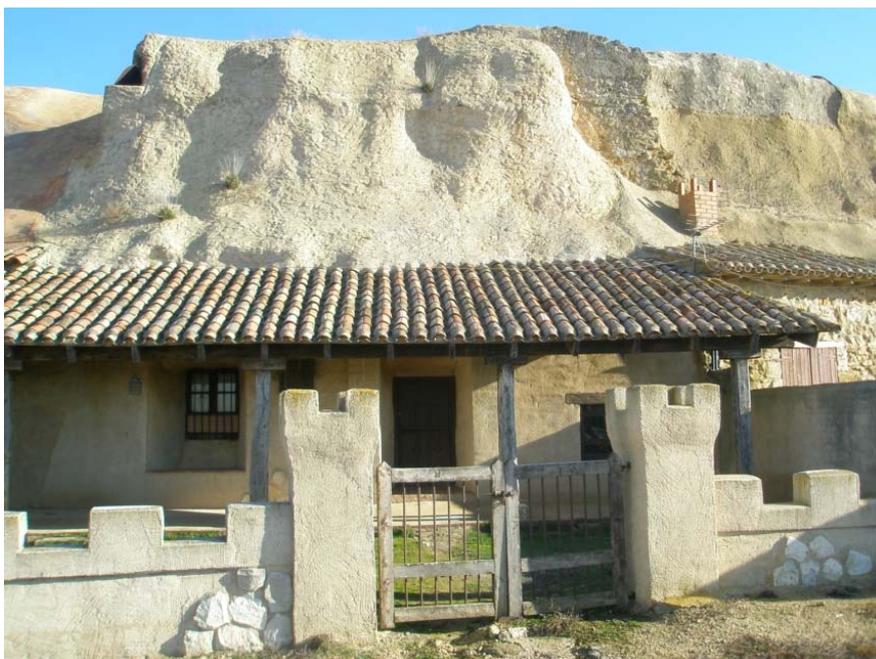
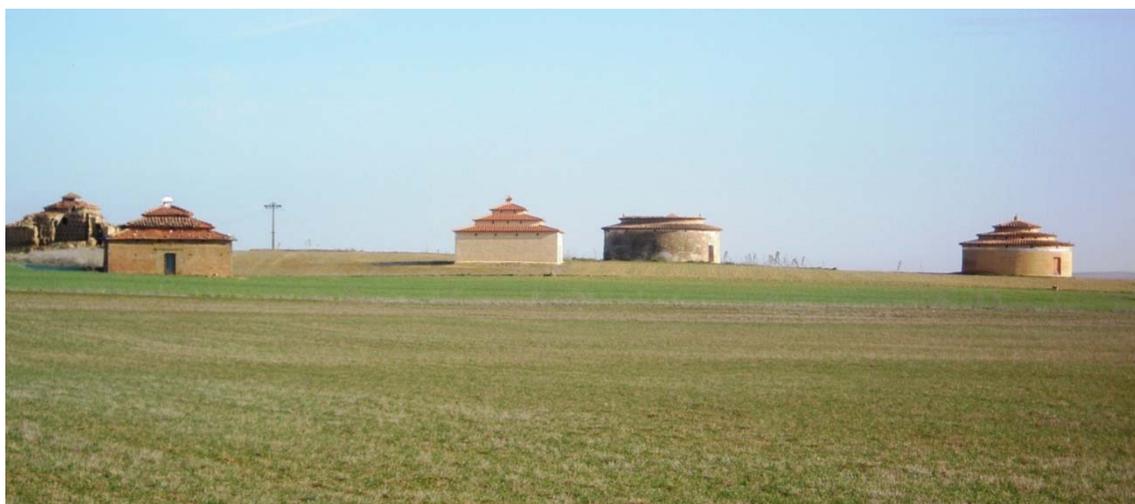
Figura 6.104. Arriba, buen ejemplo de recuperación de bodega en Aguilar de Campos; abajo, conjunto de varios palomares en Villárdiga, varios de ellos restaurados.

Aparte de alguna construcción singular en algún municipio, tal vez las más comunes y características de Tierra de Campos son las bodegas, las casetas de era y los palomares (Figura 6.104). En los tres casos la pérdida de funcionalidad, su endeblez y el abandono poblacional ha aparejado su deterioro. Sin embargo, su valor paisajístico es muy alto y así debería ser considerado para justificar una política activa de restauración. Afortunadamente, las bodegas se han reconvertido en muchos casos en merenderos; en su adecuación se debe tener en cuenta el mantenimiento en tierra -sin pavimentar- del entorno (para asegurar su permeabilidad), la conservación de las zarzeras o respiraderos y la utilización de materiales tradicionales en las entradas (puertas de madera, enfoscados terrosos, piedra caliza en su caso, tejadillos de teja árabe, etc.). Las casetas de era tienen todas las de perder (de hecho, la inmensa mayoría han sido derruidas) por su reducido tamaño y la ausencia de uso alternativo; aun así se deberían mantener con su tipología original: enfoscados térreos, huecos pequeños y teja árabe. Por último, el palomar es el auténtico símbolo de Tierra de Campos y su recuperación debe ser absolutamente prioritaria para dar carácter a su paisaje. Por fortuna, así ha sido con muchos ellos en los últimos años merced a los programas de desarrollo rural europeos, política que debe perseverar hasta alcanzar a todos. La recuperación del palomar incluye su retejo con teja árabe, el revoco de sus paramentos en tonos terrosos (tal vez la mejor opción es el mortero con cemento blanco, arena roja y paja, pigmentado en masa) y la adecuación –en lo posible– de las paredes interiores que contienen los nichos. Incluso también deberían ser afianzadas las ruinas de los palomares, que poseen un gran valor estético y contribuyen a su interpretación.

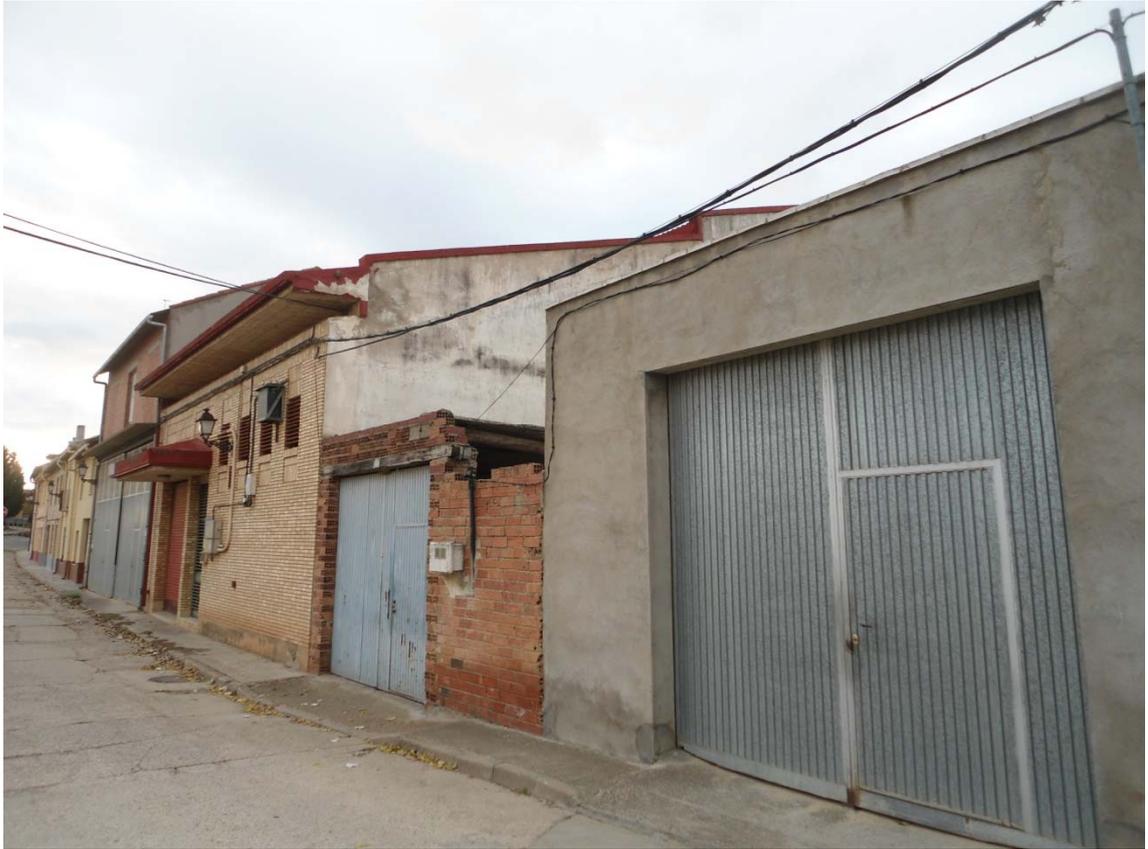
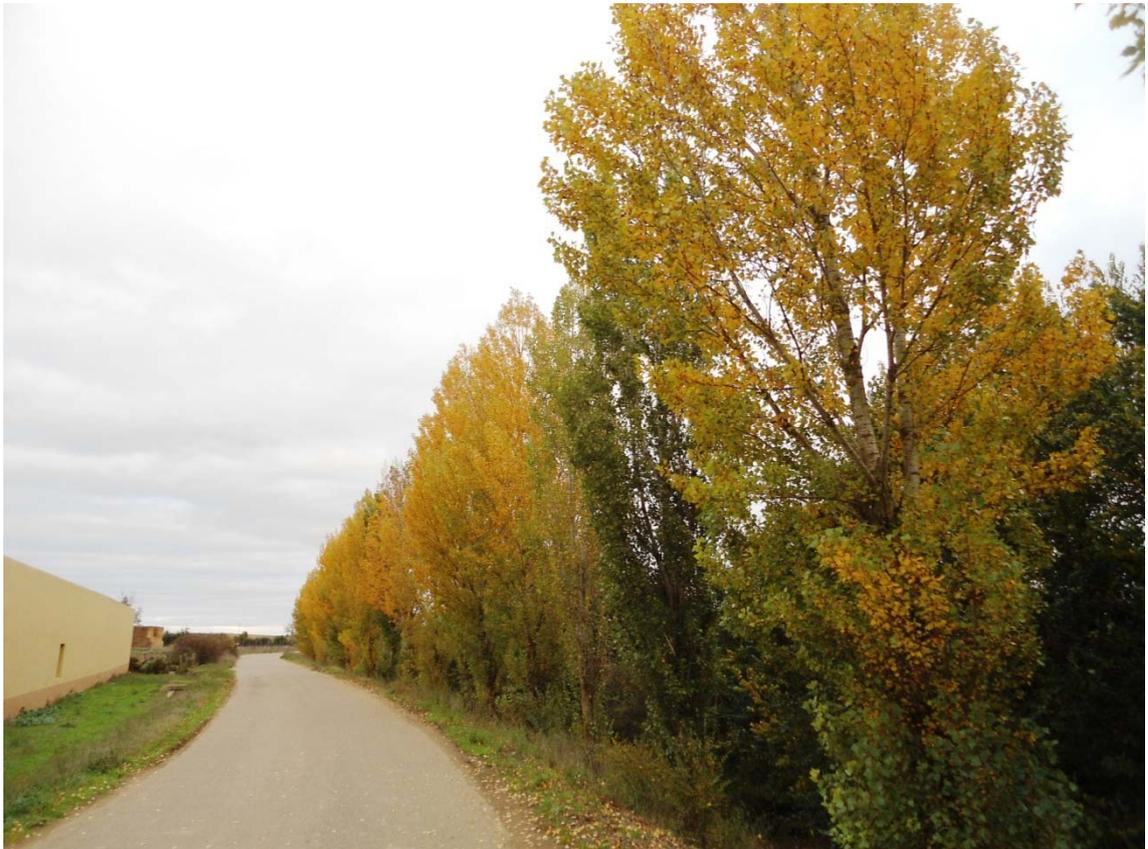
Figura 6.106. Dos imágenes de la periferia de Villalón de Campos. En la superior se observa una calle con un buen número de elementos disonantes en las fachadas de sus casas. En la inferior, la simple plantación de chopos en un arroyo antaño degradado ha generado un paseo peatonal ribereño de gran belleza.

- Los paseos arbolados son muy interesantes porque contribuyen a conectar la trama verde y, en los espacios periurbanos, minimizan numerosos impactos paisajísticos (Figura 6.106).

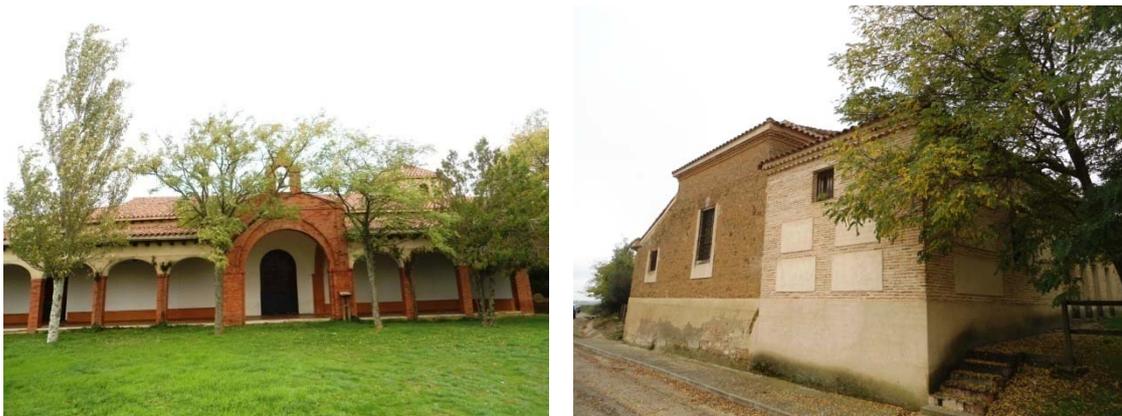
Figura 6.107. Restauración de la ermita de Fuentes (Recorrido 8) realizada hace 13 años, en la que, entre otras actuaciones, se ha colocado una teja mixta envejecida muy similar a la árabe (izquierda) y se han rematado paños exteriores en mortero bastardo y rejuntado otros de ladrillo de tejar (derecha).

En la descripción de la zona de estudio quedó atestiguado que la comarca posee un riquísimo patrimonio histórico-artístico fruto de su historia. Se trata de uno de los elementos singulares más característicos del paisaje, un recurso con un gran potencial y un valor en sí mismo (legado) que no podemos permitirnos el lujo de perder. Por ello, desde muchos puntos de vista, pero también desde el paisaje, la restauración de estos bienes culturales ha de ser prioritaria (Figura 6.107).

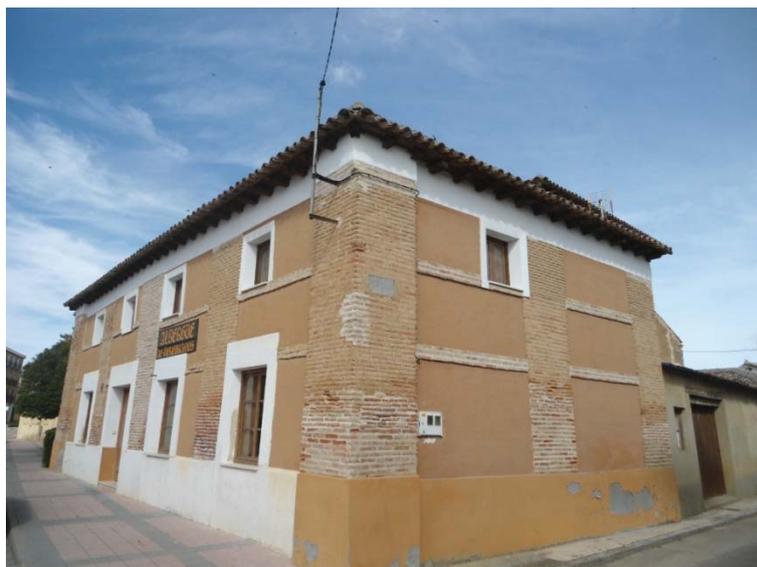
Figura 6.108. Albergue de peregrinos de Villalón de Campos (Recorrido 15) restaurado recientemente. Es un buen ejemplo de tipología arquitectónica tradicional: mezcla de pilares de ladrillo y paños en color tierra, recercados blancos de los huecos, carpintería de madera, canes del mismo material y teja árabe.

Evidentemente, esto no sirve de nada si desde los Ayuntamientos no se sigue con rigor en la obra nueva y en las rehabilitaciones una política de respeto a la tipología arquitectónica tradicional y adecuación al entorno. Aunque, también es verdad, lo que se restaura con acierto suele servir de espejo para posteriores actuaciones (Figura 6.108).

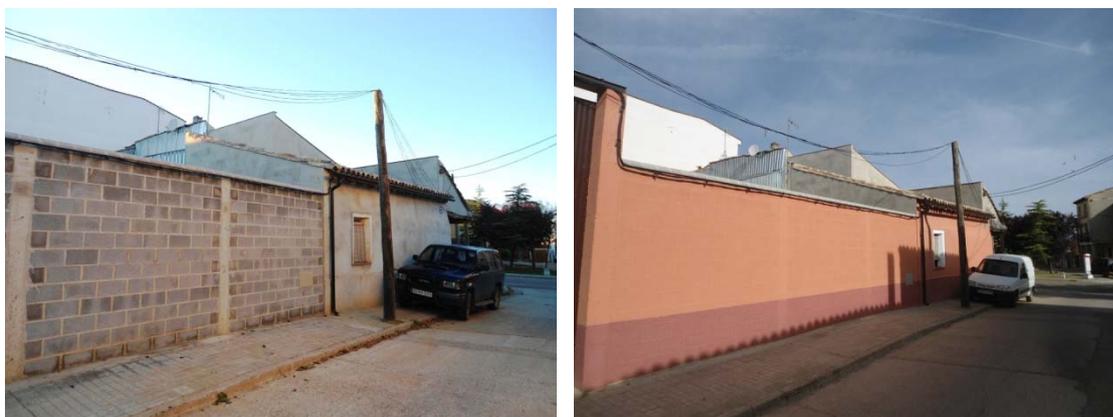
Figura 6.110. Antes y después de un muro gris pintado en el Recorrido paisajístico 15.

- Pintar dentro de la gama de ocre a tierras (con revestimiento pétreo liso) las fachadas rematadas en cemento gris (Figura 6.110).
- Las medianeras deben ser tratadas igual que las fachadas.
- Las fachadas altas de naves en suelo urbano deben descomponerse mediante sardineles u otras figuras compositivas tradicionales.
- El color de las puertas traseras metálicas debe ser armonizado con varias opciones básicas: aquí se propone los siguientes esmaltes sintéticos: marrón, verde oscuro y rojo-inglés.
- Las cubiertas metálicas en su color deben ser lacadas en rojo-teja.

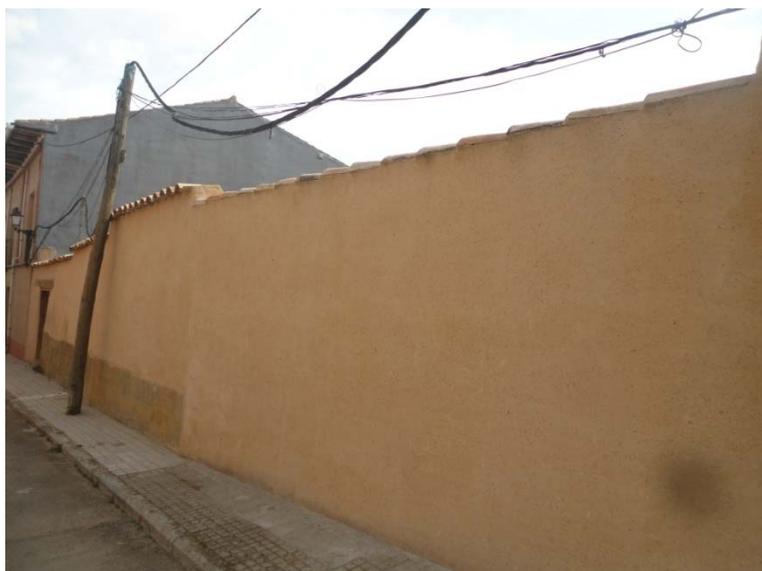
Figura 6.111. Buen ejemplo de muro de un solar en Villalón de Campos, con mortero terroso.

Por desgracia, en muchos casos ya no se ha llegado a tiempo. El estado de las edificaciones es tal que no permite su restauración, propiciando riesgo para las viviendas colindantes y personas. Además, la proliferación de ruinas en cualquier pueblo crea una sensación de degradación muy negativa. Ante esta situación, la solución pasa por el derribo y retirada de los escombros a una planta de residuos de construcción y demolición. Se deben consolidar las paredes medianeras y tratarse estéticamente como fachadas; si se utiliza el poliuretano proyectado como aislante deberá tener acabados ocre. Asimismo, resulta fundamental la construcción de un muro de una altura mínima de 3 m; para ello se plantean varias soluciones constructivas: bloques de hormigón “Split” (rugoso) ocre, bloques de hormigón coloreado (ocre o tierra), bloque de hormigón en su color posteriormente pintado o muro de ladrillo enfoscado de mortero terroso (Figura 6.111). La cumbre se debe rematar en teja.
