Universidad de Valladolid

TESIS DOCTORAL:

**RECUPERACIÓN AMBIENTAL
DEL PAISAJE DE TIERRA DE CAMPOS**

Mayo de 2015

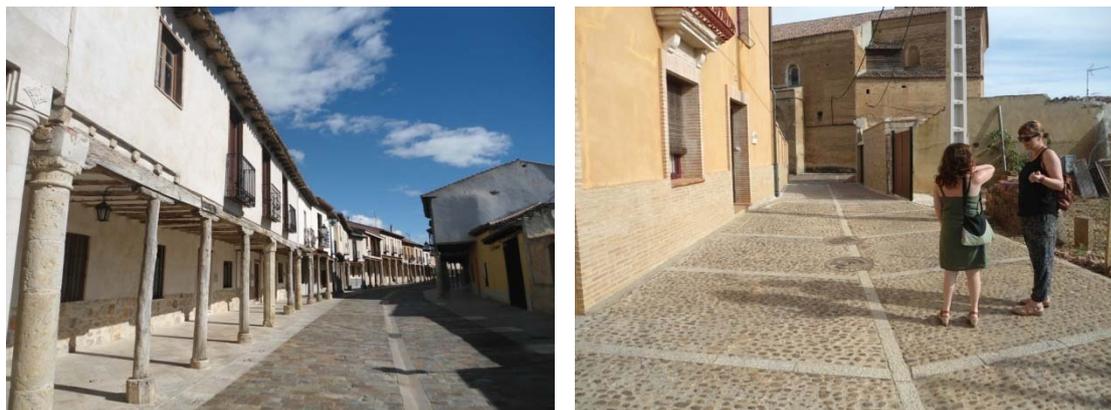
Figura 6.112. Pavimentaciones ornamentales en Ampudia (izquierda) y Grajal de Campos (derecha), que mejoran la calidad urbanística del conjunto.

La mayoría de la pavimentación de las calles de los pueblos de Tierra de Campos se realiza con paños de hormigón, que es la solución más económica. Su color grisáceo hace que se trate de un acabado neutro, que no destaca ni en sentido positivo ni en negativo en cuanto a estética. Para las reparaciones o las nuevas pavimentaciones con este material, se podrían tener en cuenta las siguientes mejoras (Figura 6.112):

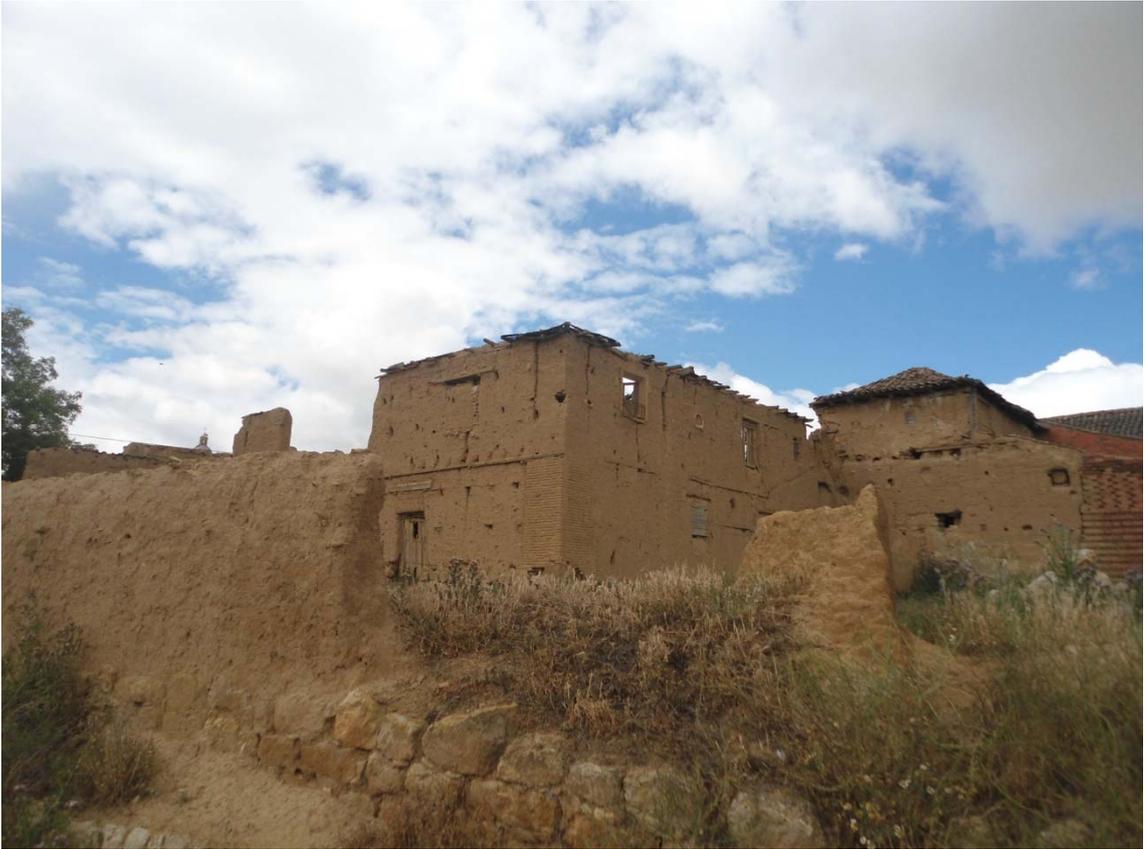
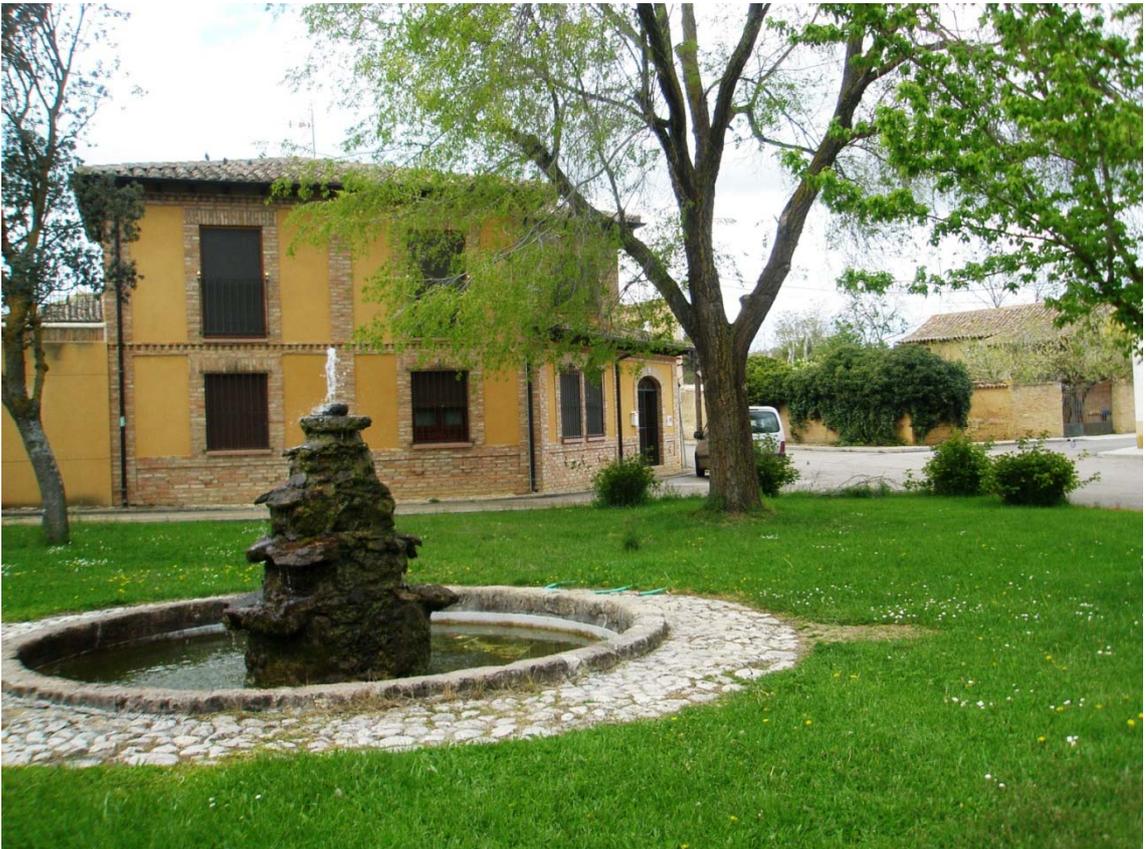
Figura 6.113. Son fotografías extremas, pero reflejan la realidad de muchos pueblos. En la superior se aprecia Baquerín de Campos prácticamente abandonado (estos edificios han sido recientemente derribados). En la inferior se observa una plazuela de Abarca de Campos; esta población tiene muy pocos habitantes pero ha demostrado una gran sensibilidad por su paisaje urbano.

En cualquier caso, tal como se ha venido comentando en varias ocasiones, se considera que un pueblo que se cuide se puede salvar; la restauración de los paisajes cotidianos aporta calidad de vida a los vecinos y aprecio para posibles asentamientos. Las diferencias son ostensibles (Figura 6.113).

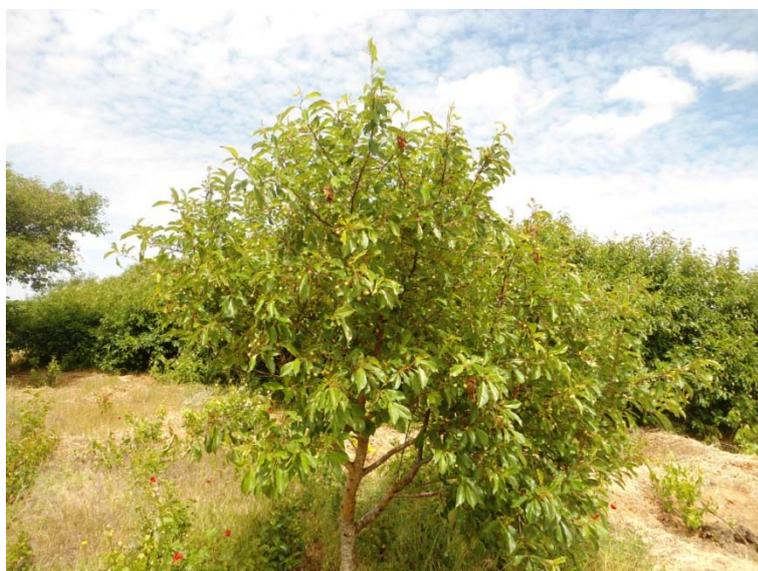
Arbolillo o arbusto parecido al cerezo, pero mucho más pequeño y ramoso. Produce numerosos renuevos y brotes de raíz, por lo que forma densas orlas arbustivas, conocidas como guindaleras (Figura 6.122). Hojas algo lustrosas. Su utilidad más conocida es la de servir para elaborar el tradicional licor de guindas, de propiedades digestivas. Especie muy propia de majuelos.

Figura 6.122. Guindal y guindaleras en un majuelo de Villalón de Campos.

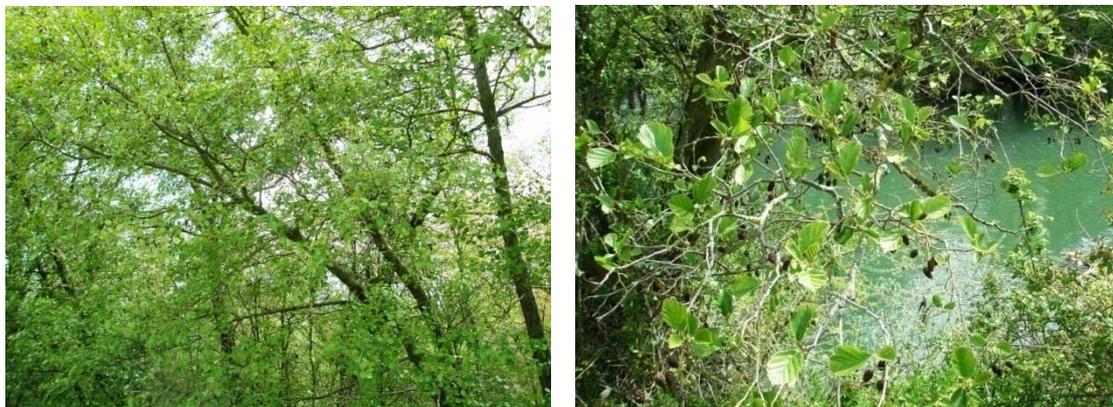
Árbol de 20 a 25 m de altura, de tronco derecho y cilíndrico. Copa oval y alargada. Corteza lisa pardo grisácea. Hojas ovales, glabras y caedizas, color verde oscuro por el haz y más claro por el

envés (Figura 6.123). Forma alisedas de cierta entidad en buena parte de las riberas de Castilla y León, aunque preferentemente en ríos de cierto caudal. Necesita tener sus raíces permanentemente embebidas en agua. Resiste la continentalidad y precipitaciones relativamente bajas. Es una especie heliófila, aunque puede comportarse como de media luz.

Figura 6.123. Alisos en la ribera del río Carrión, en Villoldo.

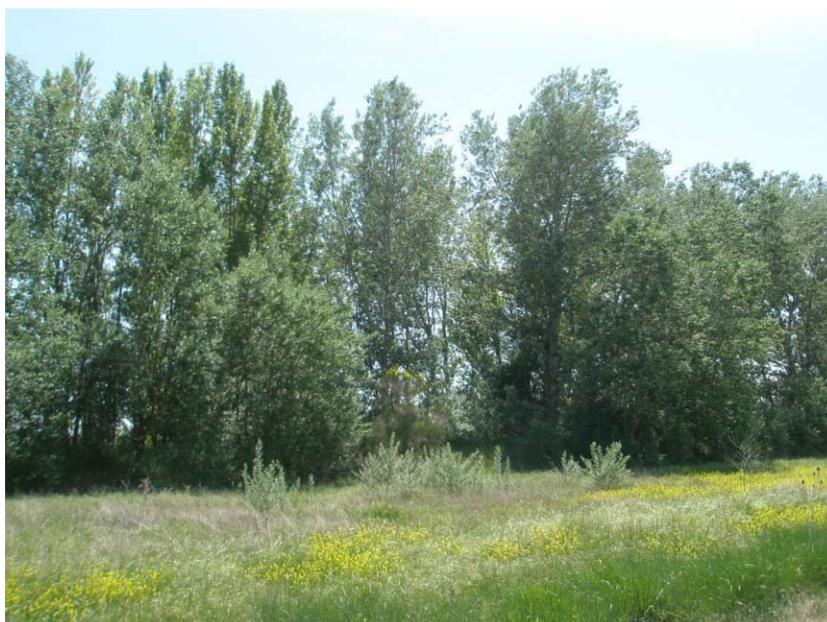
Árbol de copa cónica y redondeada de característico color plateado, tronco y ramas de corteza blanca. Puede alcanzar una altura de 20 m. Hojas caedizas de haz verde y envés aterciopelado. Crece en bosques de ribera de los tramos medios y bajos de las cuencas fluviales, con importante presencia en los cursos que cruzan Tierra de Campos (Figura 6.124), pero incluso puede vivir en zonas algo alejadas de corrientes de agua. Aguanta terrenos compactos y tolera altas temperaturas. Tiene un crecimiento relativamente rápido.

Figura 6.124. Alameda en la ribera del río Templarios, Villelga.

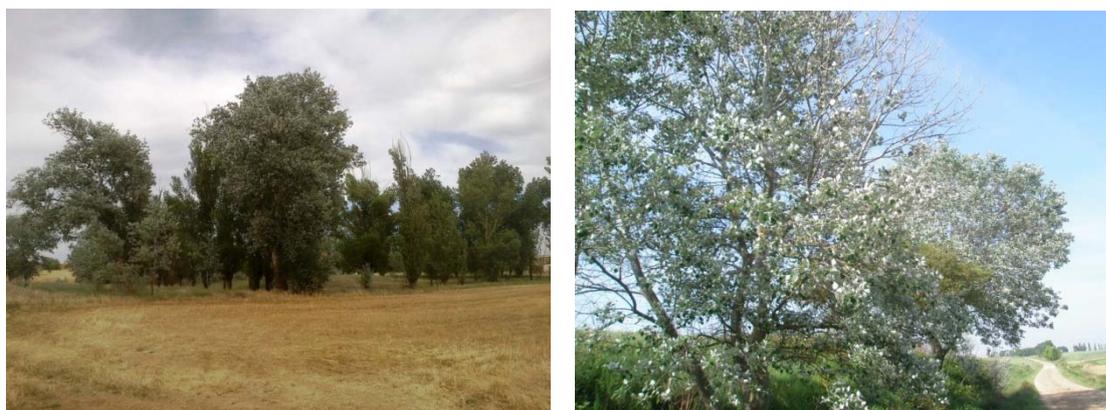
Árbol que puede alcanzar una altura de 38 m, de características intermedias entre *P. alba* y *P. tremula*. Hojas caducas de envés blanquecino. Es el álamo propio de Tierra de Campos, que forma preciosas alamedas en pequeñas parcelas frescas de numerosos municipios (Figura 6.125). Se conservaban al ser el único suministro local de madera, así como lugar de descanso del ganado y como parajes recreativos. Es una especie heliófila y de rápido crecimiento.

Figura 6.125. Izquierda, alameda en Santervás de Campos; derecha, álamos en el camino de Santiago.

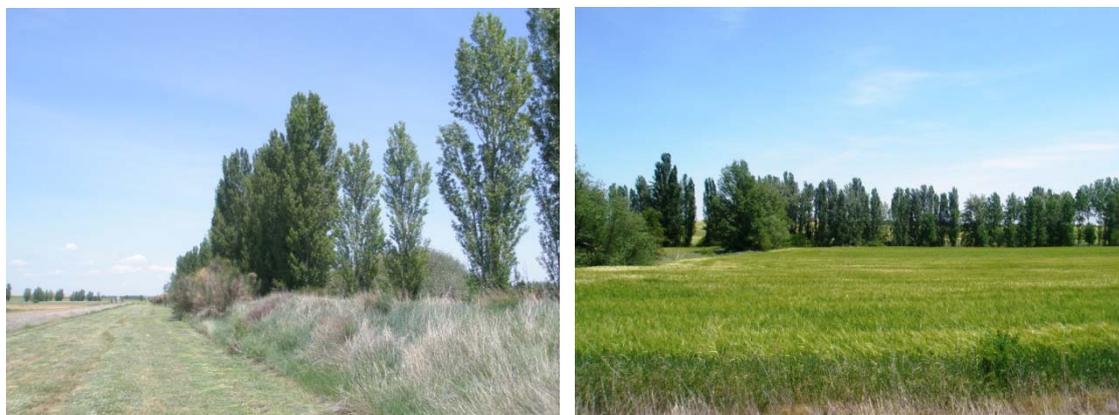
Árbol que llega a los 30 m de altura. La variedad *pyramidalis* o *itálica*, conocida como chopo “lombardo”, que fue traída de Italia hace varios siglos y está naturalizada en el paisaje castellano, presenta un porte estrechamente columnar y puede superar los 36 m de altura (Figura 6.126). Esta variedad es muy ornamental porque su carácter vertical contrasta fuertemente con la horizontalidad del paisaje cerealista. En otoño aumenta notablemente su valor estético al adquirir sus hojas un característico color ocre previo a su caída. Corteza resquebrajada negruzca y hojas caedizas romboidales. Es el árbol con mayor presencia en Tierra de Campos; se encuentra en las riberas de los ríos principales, en arroyos y en algunas regueras de desagüe. Se multiplica muy bien por estaquilla. Crecimiento rápido.

Figura 6.126. Chopos lombardos en las riberas de los ríos Sequillo (izquierda, Villacidaler) y Templarios (derecha, Moratinos).

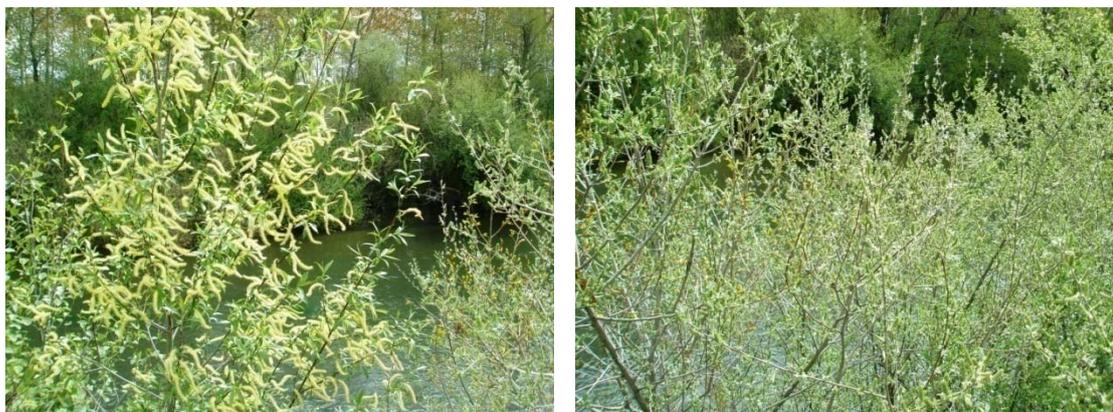
Arbolillo de 2 a 6 m de altura. Hojas caedizas de lombo oval o trasovado, verdes por el haz y grisáceas y claras por el envés. Muy abundante en riberas y zonas húmedas de toda Castilla y León. Como todas las especies de este género, se multiplica fácilmente por estaquilla. Muy interesante para proteger las orillas de los cauces, junto con otras especies del mismo género (*Salix salvifolia*, *Salix purpurea* o *Salix eleagnos*, Figura 6.127).

Figura 6.127. Diversos ejemplares de *Salix* en la ribera del río Carrión, en Villoldo.

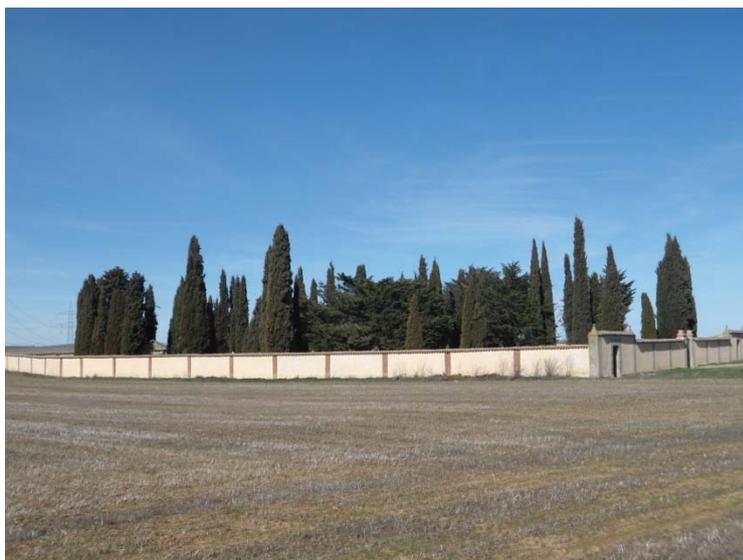
Árbol de copa alargada, compacta y oscura, de 15 a 25 m de altura. Corteza pardo grisácea. Hojas escamosas perennes. Es la especie típica de los cementerios (Figura 6.128), aunque también es una planta muy ornamental. Resiste el calor, la sequía y el frío. También se puede utilizar como setos y cortavientos. Se cultiva en la región mediterránea desde muy antiguo.

Figura 6.128. Cipreses en el cementerio de Castroverde de Campos.

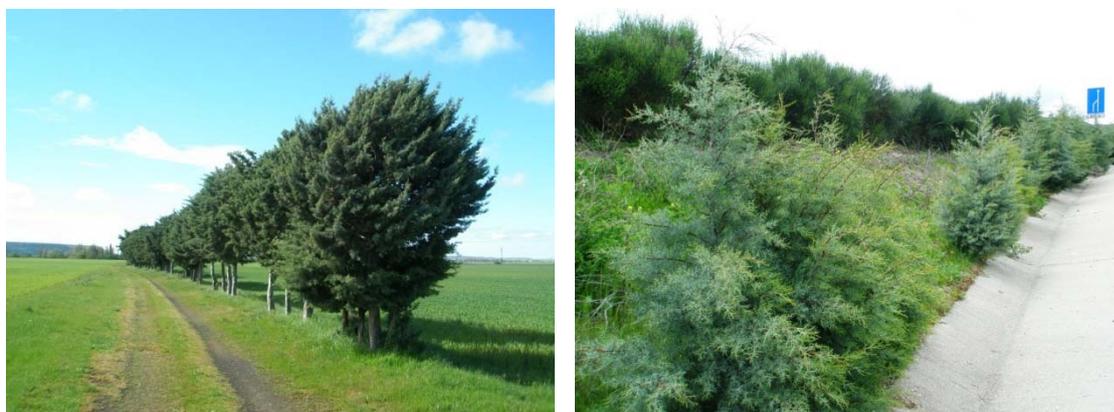
Árbol que puede alcanzar gran altura, de porte también alargado aunque más ancho que el *Cupressus sempervirens* (Figura 6.129). Tronco de corteza lisa. Procedente del norte de Méjico y suroeste de los Estados Unidos, se ha plantado mucho como ornamental, en la mayor parte de los casos como setos. Presenta un típico color azulado o plateado. Se ha empleado en algunas repoblaciones forestales de laderas en Campos. Tiene una enorme resistencia a la sequía y al calor, por lo que podría utilizarse en muchos espacios periurbanos de la comarca.

Figura 6.129. Izquierda, seto de arizónicas en Becerril de Campos. Derecha, plantación en margen de la autovía Variante Norte de Palencia.

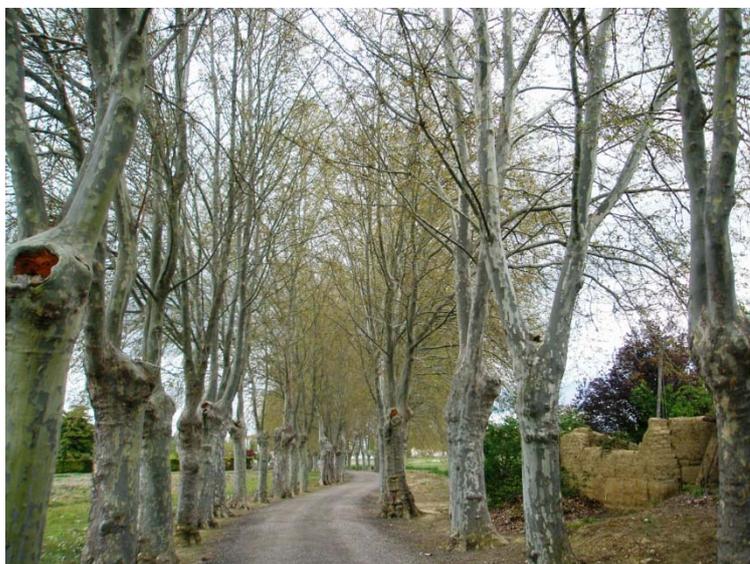
Árbol muy robusto que puede alcanzar 30 m de altura. Copa muy amplia, oval o redondeada, con ramificación abierta. Corteza de color pardo-rojizo, que se desprende en grandes placas de forma irregular, dejando cicatrices blanquecinas. Hojas caducas, grandes, palmeadas. Cultivado a lo largo de paseos y avenidas como árbol de sombra. Prefiere los suelos algo frescos y gusta de sitios abiertos y bien iluminados. En muchas ocasiones es sometido a fuertes podas tempranas, para conformar su porte y evitar la recogida de sus hojas, lo que limita su valor ornamental.

Figura 6.130. Plátanos en alineación en una zona de huertas de Palencia.

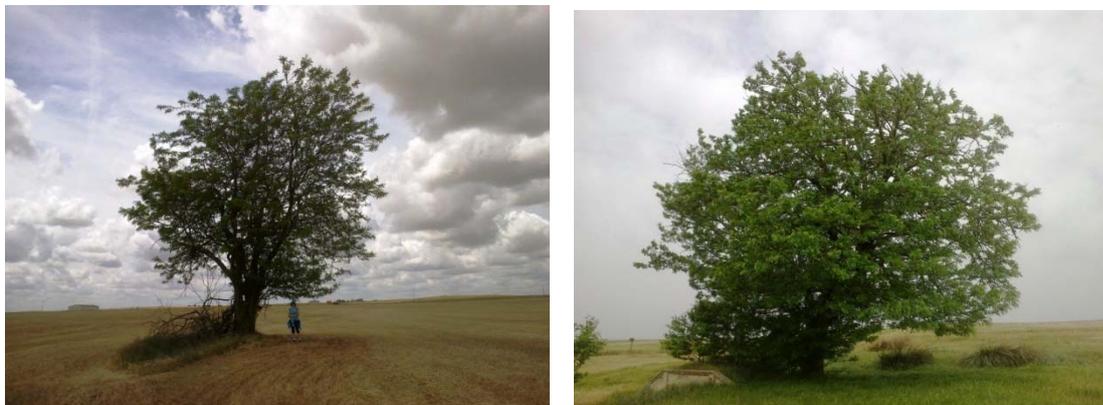
antiguo en márgenes de caminos y carreteras, etc. Cultivada en parques, calles y paseos. Es una especie tremendamente rústica, que aguanta la sequía y todo tipo de suelos (Figura 6.131).

Figura 6.131. Ejemplares aislados de falsas acacias en el paisaje agrario de Villalón de Campos.

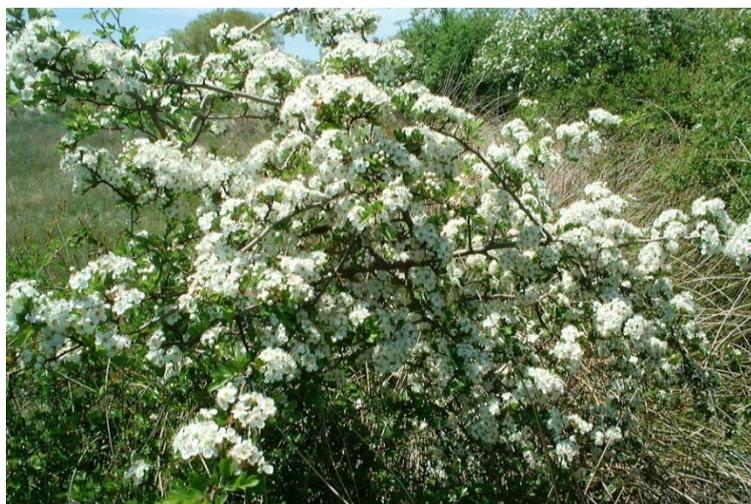
Arbusto espinoso de 2 a 5 m de altura muy ramoso. Hojas caedizas con lóbulos profundos. Flores blancas muy vistosas y olorosas (Figura 6.132). Florece en mayo. Frutos rojos, conocidos como majoletas, que alimentan a multitud de aves y mamíferos. Muy característica de los setos vivos y sotos de Tierra de Campos. Prefiere algo de humedad.

Figura 6.132. Espino majoleto en Villalón de Campos. Se encuentra situado junto a varios ejemplares más de esta especie en la fuente La Florida, que debe su nombre a la vistosidad de la flor de este arbusto.

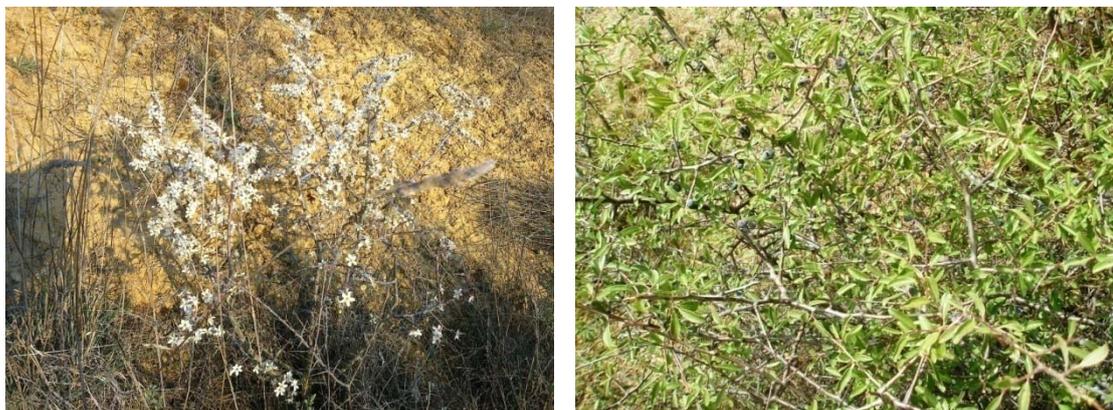
abril. El fruto es la andrina, de color azulado, que es apetecida por numerosas aves; también es utilizado para hacer pacharán. Madura al final del verano, manteniéndose bastante tiempo sobre la planta. Es una especie de gran amplitud ecológica, con gran presencia en las cunetas y regueras de Tierra de Campos (Figura 6.133). Es un arbusto excelente para formar setos, pues además de adaptarse a todo tipo de suelos, soporta muy bien la poda y rebrota con facilidad de raíz.

Figura 6.133. Endrino en flor (izquierda) en Fontihoyuelo y con fruto (derecha) en Becerril de Campos.

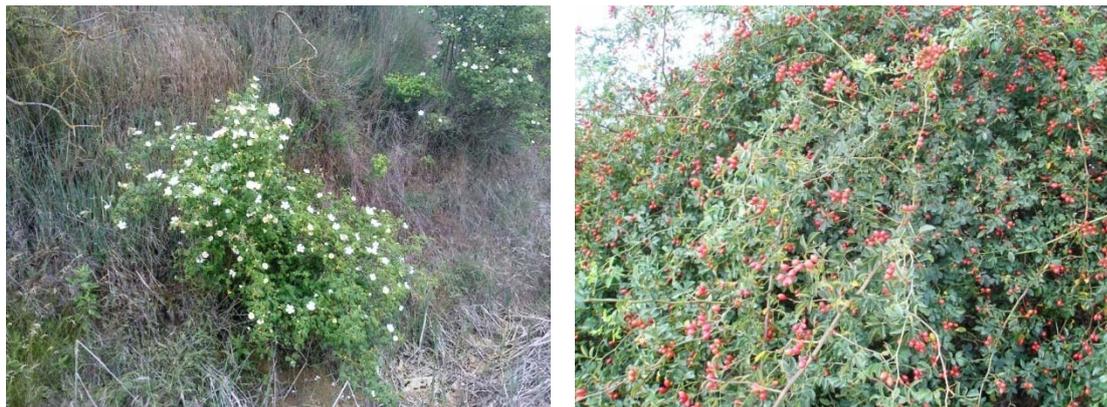
Los escaramujos o rosales silvestres son arbustos enmarañados de 1 a 3 m de altura, con tallos y ramas armados de fuertes espinas. Hojas pequeñas aovadas y caedizas. Flores blancas o rosadas muy llamativas, que aparecen de mayo a julio. Los frutos (los tapaculos) tienen color rojizo, se mantienen mucho tiempo en la planta y sirven de alimento a numerosos animales que actúan como dispersadores de sus semillas (Figura 6.134). Es el arbusto más abundante de Tierra de Campos, apareciendo en cualquier margen de camino o carretera, arroyo, reguera, etc. Es una magnífica planta para utilizar en las restauraciones de espacios degradados de la comarca, ya que arraiga con facilidad, es muy rústica, tiene una gran capacidad de rebrote y se regenera de forma natural a través de las aves.

Figura 6.134. Escaramujo en flor (izquierda) en Villalón de Campos y en fruto (derecha) en Villaumbrales.

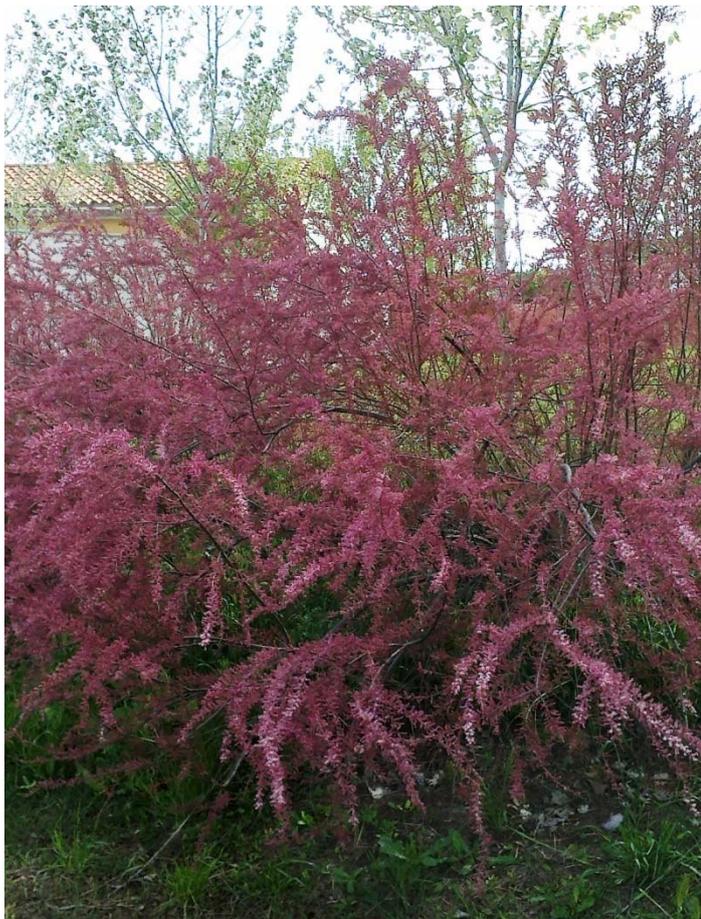
Arbustos o arbolillos muy ramosos con hojas escamosas muy pequeñas. Alcanzan una talla de 3 a 5 m. Las flores, blancas o rosadas, agrupadas en racimos alargados, también son diminutas. Son especies propias de lagunas, zonas húmedas o riberas, que toleran bien los fríos invernales de la meseta castellana. También son heliófilas, soportando altas temperaturas. En los parques y medianas de autovías se emplea con profusión el tamarindo (*Tamarix parviflora* DC.), de floración profusa en primavera de un color rosa vivo (Figura 6.135). Las especies de este género tienen un rápido crecimiento durante los primeros años. Se multiplican fácilmente por estaquilla.

Figura 6.135. Tamarindo en flor en un parque periurbano de Villalón de Campos.

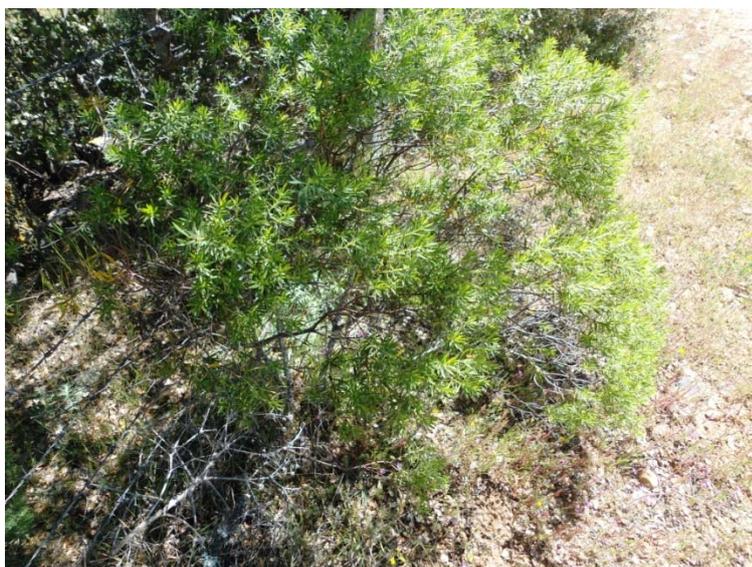
Mata arbustiva de 0,7 a 1,5 m de altura, de tallos rectos y hojas lanceoladas. Flores blancas y pequeñas, que se mantienen de forma prolongada. Fruto naranja o rojizo carnoso, que es dispersado por diversas aves. Es una planta típica de montes mediterráneos secos. En Tierra de Campos habita en los encinares (Figura 6.136).

Figura 6.136. Torvisco en el monte del Raso de Villalpando.

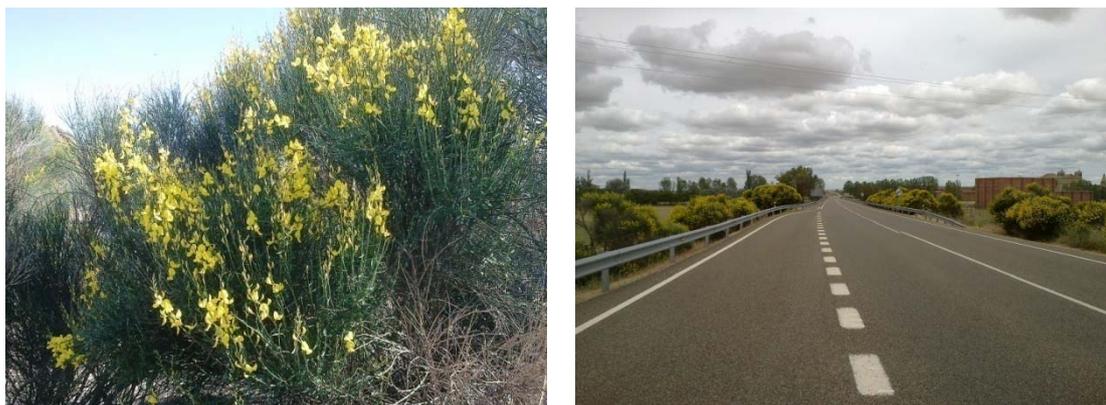
Arbusto de 1 a 4 m de altura, con ramillas de color verde azulado, parecidas a juncos. Hojas simples, pequeñas y redondeadas. Flores profusas amarillas, grandes, muy olorosas, que hacen que esta especie sea muy ornamental (Figura 6.137). Florece en verano, de forma muy prolongada. El fruto es una larga legumbre aplanada. Especie heliófila, muy adaptada a la sequedad y a suelos pobres. Tiene un crecimiento rápido. En Tierra de Campos ha sido una de las plantas más utilizadas como setos vivos, resistiendo algunos reductos. Muy empleada en las medianas y márgenes de autovías y carreteras. También se ha utilizado para la mejora del hábitat cinegético, sirviendo de protección a perdices, liebres y conejos. Necesita que se le pode cuando envejece. Es planta melífera.

Figura 6.137. Sebe en flor en Cuenca de Campos (derecha); conjunto en márgenes de la carretera N-610 en Castromocho.

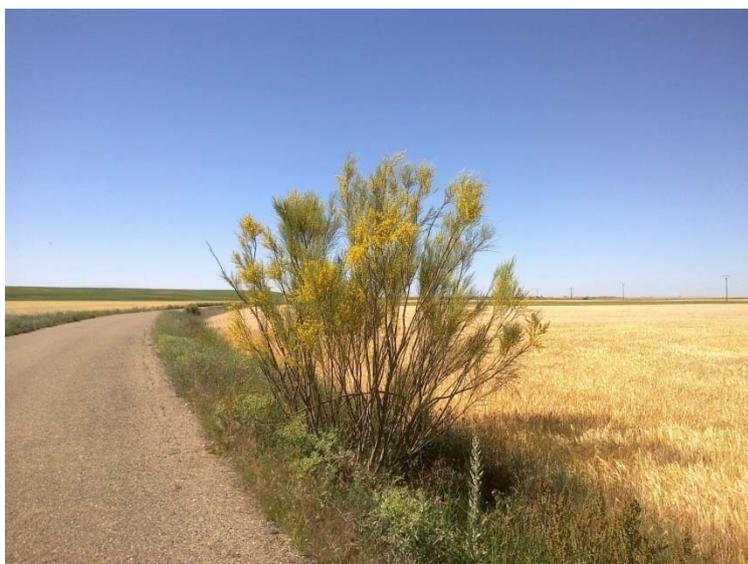
Arbusto de 1,5 a 3 m de altura de tallos erguidos, estriados y de color grisáceo. Flores amarillas muy pequeñas, que aparecen en verano (Figura 6.138). El fruto es una legumbre globosa. Es propia de terrenos secos, con gran amplitud ecológica. En bastantes lugares se ha plantado como ornamental la retama blanca (*Retama monosperma*), de flores blancas y más grandes, muy frecuente en los márgenes de carreteras y autovías.

Figura 6.138. Retama común aislada en margen de camino rural asfaltado en Herrín de Campos.

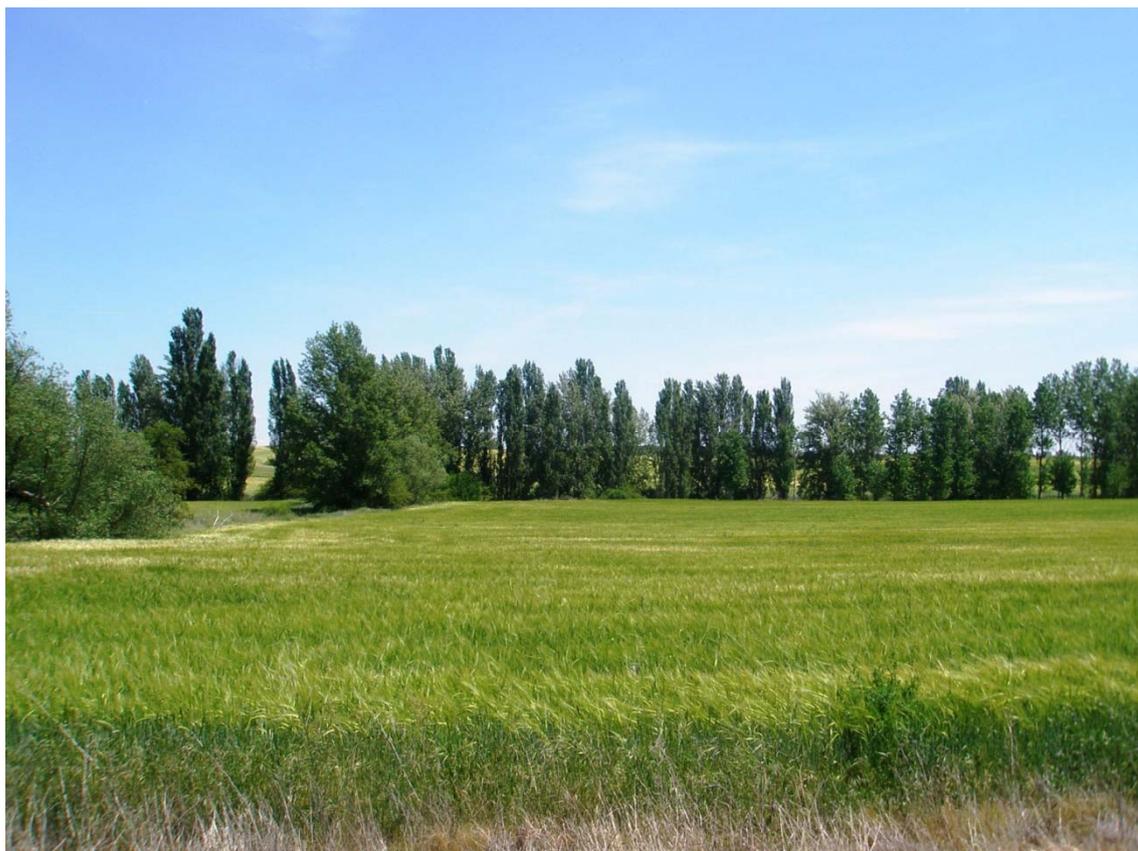
Los numerosos ríos y arroyos de segundo orden que surcan el territorio terracampino se convertirán —a través de la revegetación arbórea y arbustiva de sus márgenes— en corredores ecológicos de gran envergadura (Figura 6.141). La escasa anchura de las riberas recuperadas será compensada por su elevada longitud. Gracias a su distribución homogénea a lo largo de todo el territorio, las frondosas riberas serán visibles desde cualquier punto de la comarca y su

Figura 6.141. En el paisaje de calidad recuperado, todos los ríos y arroyos de Tierra de Campos tendrán riberas como esta, perteneciente al río Templarios en Moratinos.

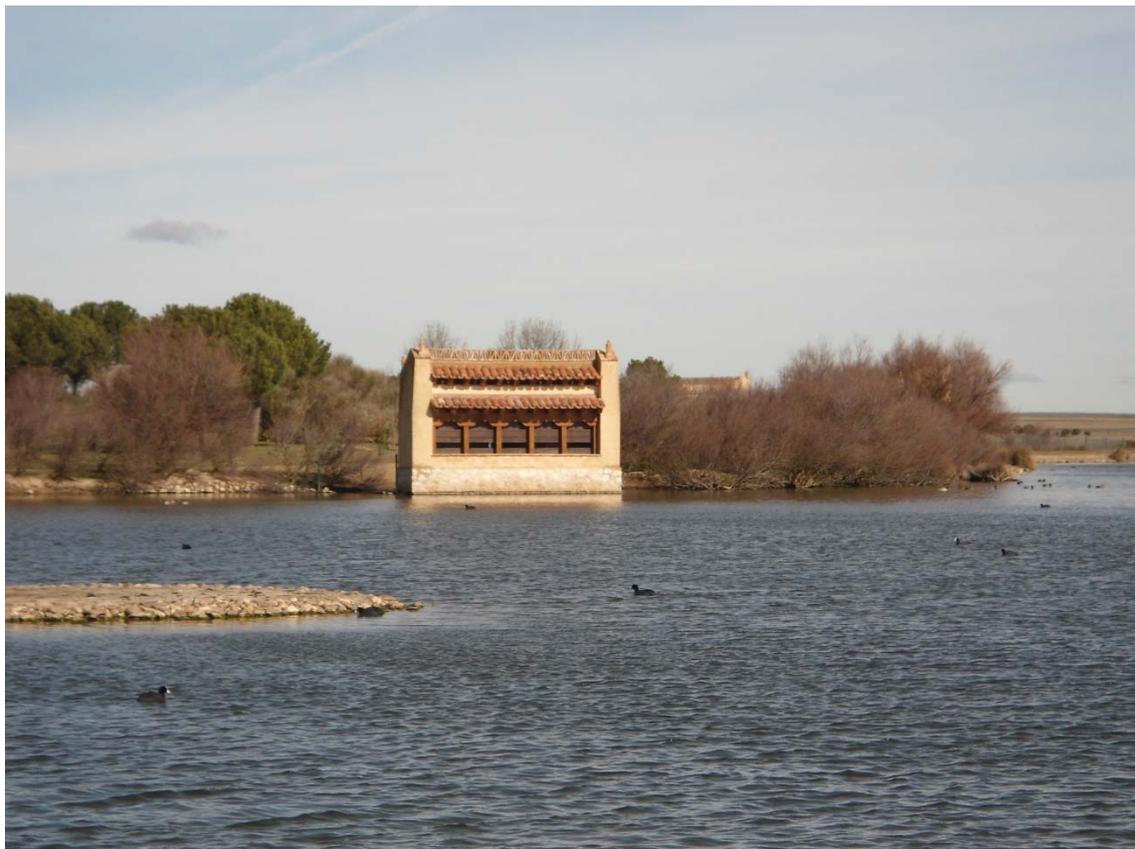
La posterior valorización de muchos de estos espacios recuperados contribuirá a mejorar la percepción de Tierra de Campos que actualmente tiene la sociedad, como comarca de aridez acusada (Figura 6.142).

Figura 6.142. La Reserva Natural de Villafáfila es un magnífico ejemplo del valor ecológico, paisajístico y turístico que tienen los humedales, especialmente en un medio árido como el de Tierra de Campos.

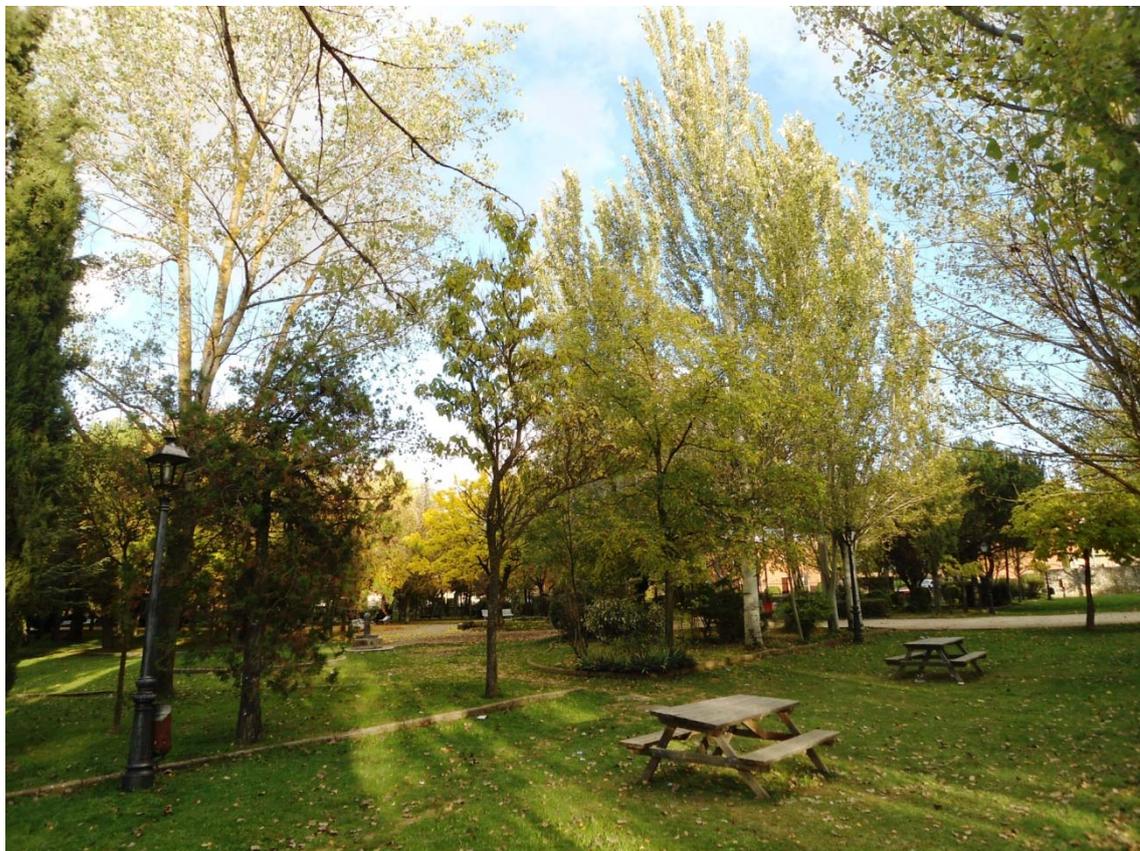
impactos visuales negativos y mejorará la imagen a la entrada y salida de los pueblos. Los parques, jardines y paseos arbolados creados conformarán una malla que puede constituirse en anillo verde (Figura 6.143), cuyo uso por parte de los vecinos supondrá una mejora indudable del bienestar y salud de las personas del medio rural.

Figura 6.143. Parque del Paseo en Villalón de Campos, uno de los que constituyen la Ruta de los Parques trazada por la periferia del pueblo.

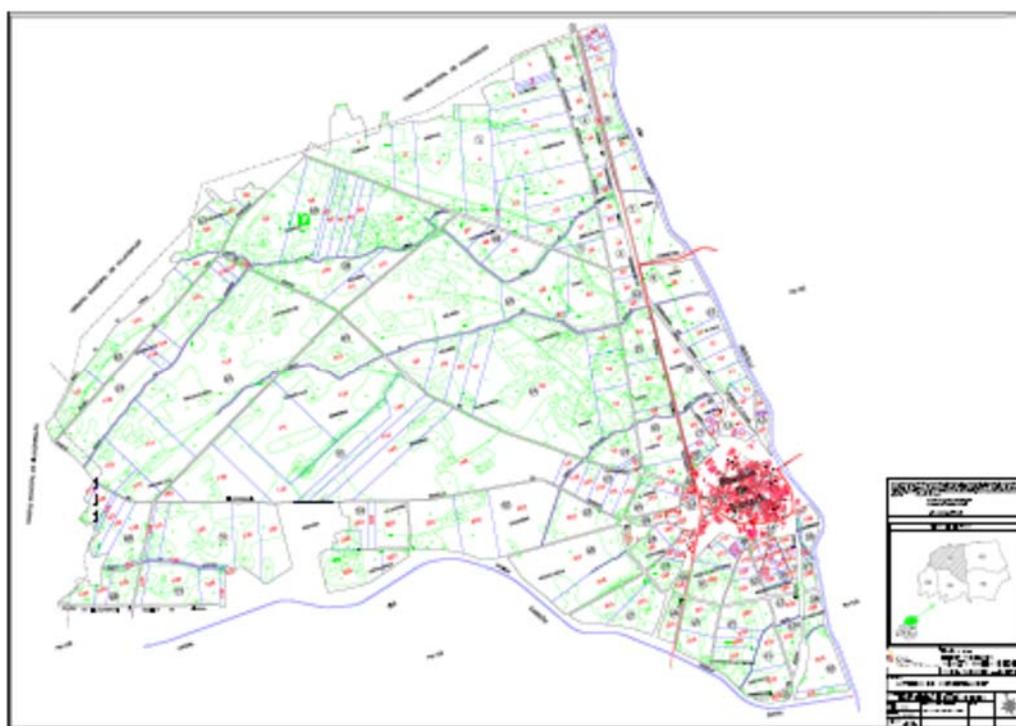
Figura A1.1. Imagen de la parcelación del polígono 101 de Boadilla de Rioseco, recogida en el Acuerdo de concentración parcelaria.

Una vez resueltas las alegaciones, elaborado el proyecto definitivo y valoradas las numerosas reclamaciones, se redacta el Acuerdo de concentración parcelaria. A partir de los planos parcelarios de las Bases, y con el dibujo de la red de caminos y obras proyectadas, se han confeccionado 23 polígonos (Figura A1.1). Estos se numeran de forma que cada centena corresponde a cada uno de los diferentes municipios. Cada polígono se divide en masas, numeradas independientemente para cada uno; todas ellas han sido planimetradas, así como sus distintas clases de tierra.

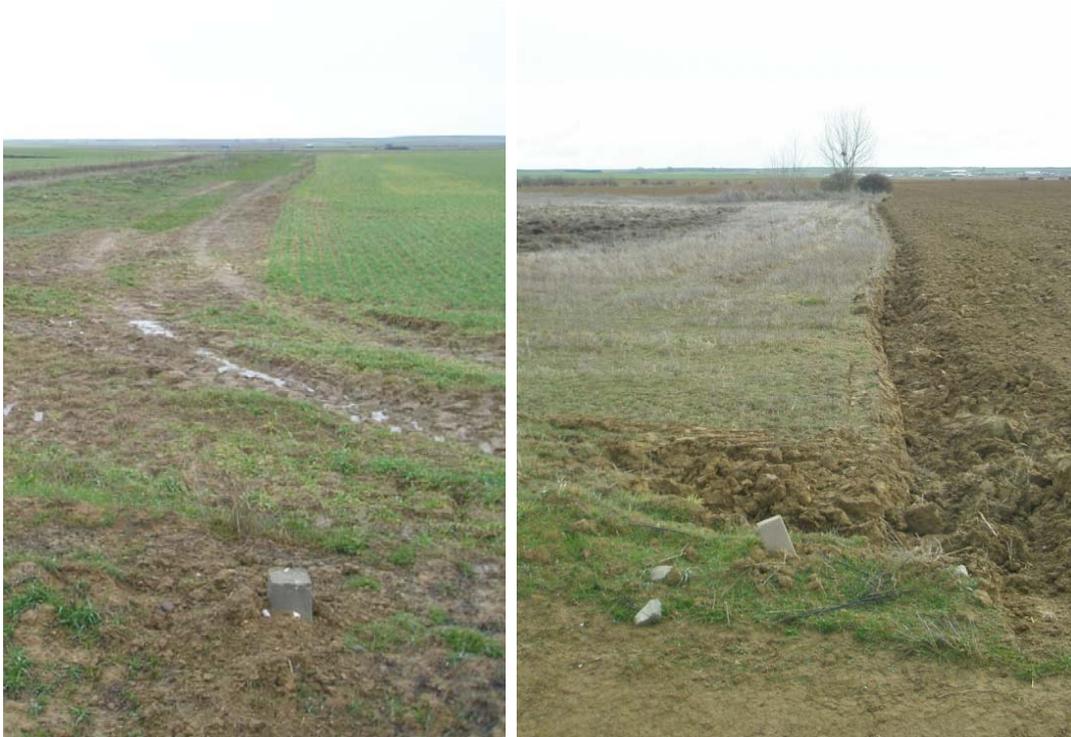
Figura A1.4. Dos fotografías de delimitación inicial de parcelas, con los mojones en primer plano. En muchas ocasiones, como en la vista de la derecha, se observa cómo estos hitos de hormigón son movidos e incluso eliminados.

Aunque actualmente la delimitación de la propiedad no tiene problemas geográficos, ya que está perfectamente georeferenciada y definida por coordenadas, los mojones tienen importancia en cuanto a delimitación física sobre el terreno. En este caso, estos hitos poseen un tamaño relativamente reducido (unos 40 cm de altura), siendo menor al de la anterior concentración; ello provoca que sean poco visibles y más susceptibles a su alteración (Figura A1.4).

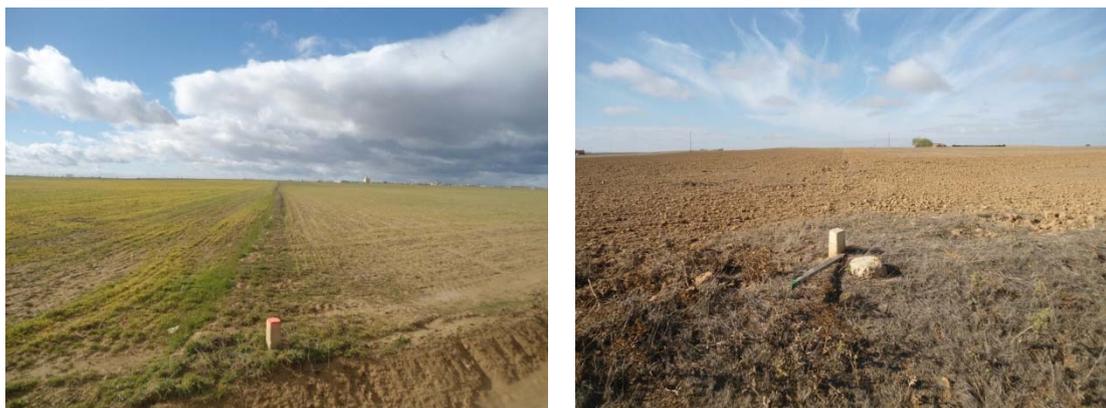
Figura A1.5. Dos imágenes de linderas imperceptibles. A la izquierda, lintera de dos parcelas recién sembradas de cereal; en este caso el mojón se mantiene en correcto estado, habiéndose pintado incluso para ser más visto. A la derecha, lintera entre dos parcelas recientemente labradas; tan solo el diferente tono marrón permiten distinguirlas.

En teoría, la operación previa para dar comienzo a las labores agrícolas en las nuevas parcelas es la creación de linderas, de común acuerdo entre los propietarios o agricultores colindantes. Tradicionalmente la lindera se concebía como una franja de al menos 50 cm de anchura, que debía permanecer intacta a lo largo de los años. La realidad actual es muy diferente: en la mayoría de los casos la lindera no existe o está reducida a la mínima expresión (Figura A1.5).

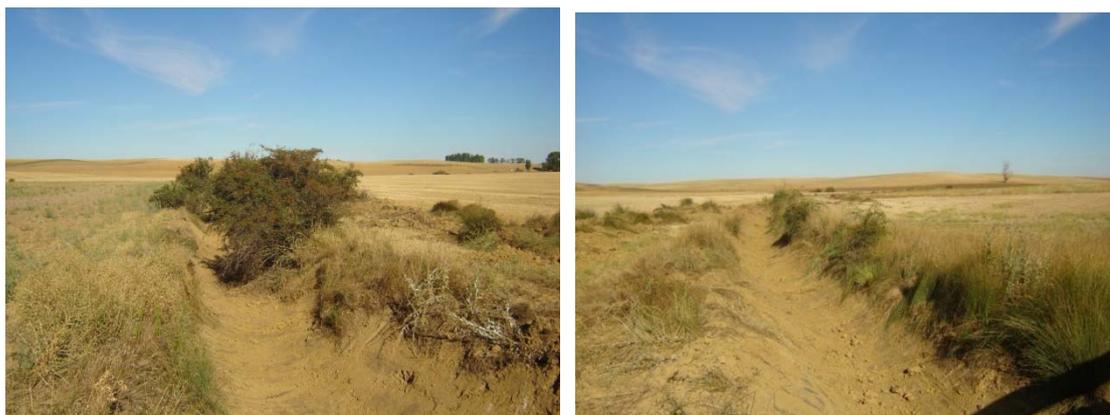
Figura A1.6. Dos ejemplos de limpieza de pequeños arroyos. En el de la izquierda se observa el mantenimiento de varias zarzas presentes en los taludes.

Las primeras actuaciones fueron las de limpieza de arroyos y desagües. Estas se realizaron con máquina tipo retroexcavadora a la que se acoplaba un cazo de limpieza, de modo que se extraía la tierra del cauce desde uno de sus márgenes. Tras un primer periodo donde la extracción abarcaba todo el cauce, se determinó que se afectaría básicamente al fondo del mismo y aproximadamente la mitad de sus taludes. Mediante esta operación se consiguió aumentar el calado –asegurando la funcionalidad del drenaje- y mantener buena parte de la vegetación existente en los taludes (Figura A1.6).

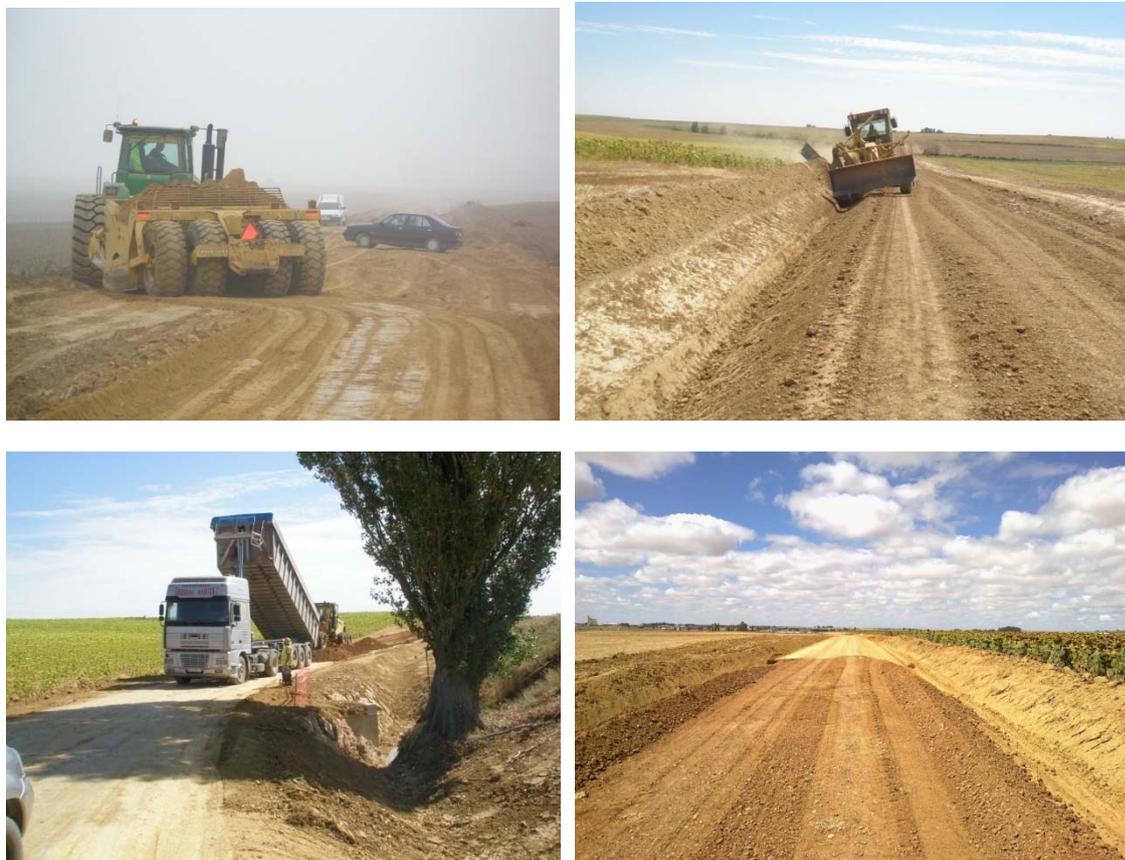
Figura A1.7. Varias imágenes de la fase de construcción o mejora de los caminos. Arriba izquierda, traíllas generando la traza de un nuevo camino. Arriba derecha, motoniveladora perfilando una cuneta. Abajo izquierda, descarga y extensión de zahorra en un camino ya explanado. Abajo derecha, camino en el que se ha extendido parcialmente zahorra.

Posteriormente se llevaron a cabo las actuaciones relativas a caminos (Figura A1.7). En primer lugar se acondicionaron los caminos existentes, dotándoles de la anchura exigida en proyecto, perfilando las cunetas y taludes, explanando la plataforma y extendiendo y compactando la capa

de zahorra precisa. Se han utilizado grandes motoniveladoras para la mayor parte de este proceso; la fase de compactación del firme se realizó con rodillos previa su humectación mediante tractor con cisterna. En los nuevos caminos previamente se hubo de realizar un movimiento de tierras con traíllas, que compensaba desmontes con terraplenes generando un perfil longitudinal de pendientes asumibles.

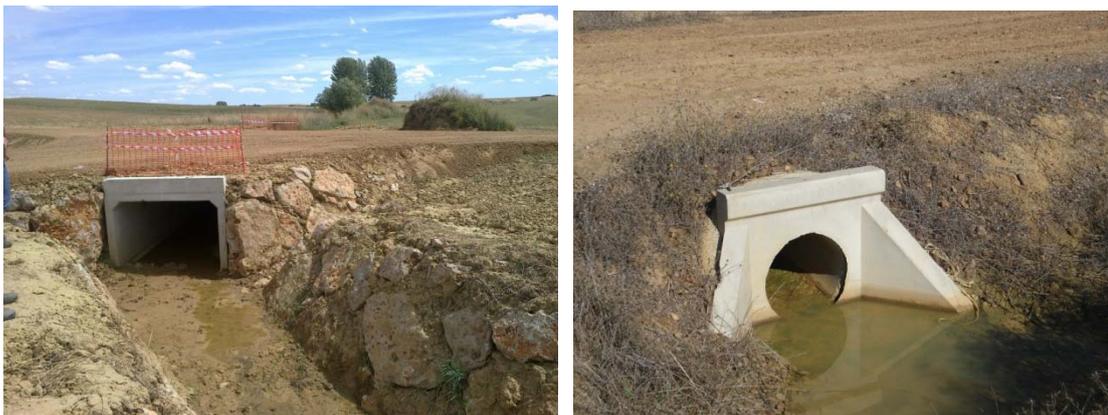
Figura A1.8. A la izquierda, marco de hormigón y escollera de protección de los taludes. En la imagen de la derecha se observa un caño y embocadura en el cruce de un desagüe con un camino.

Paralelamente se fueron realizando las actuaciones relativas a las obras de fábrica (pasos salvacunetas, caños, marcos), en la conexión de los caminos con los arroyos y desagües, así como los revestimientos asociados de hormigón o con escollera (Figura A1.8). Esto conllevó la retirada de los antiguos elementos de hormigón, que se dejaron en un primer momento en las inmediaciones; en fases posteriores se fueron retirando a un gestor de residuos de construcción y demolición.

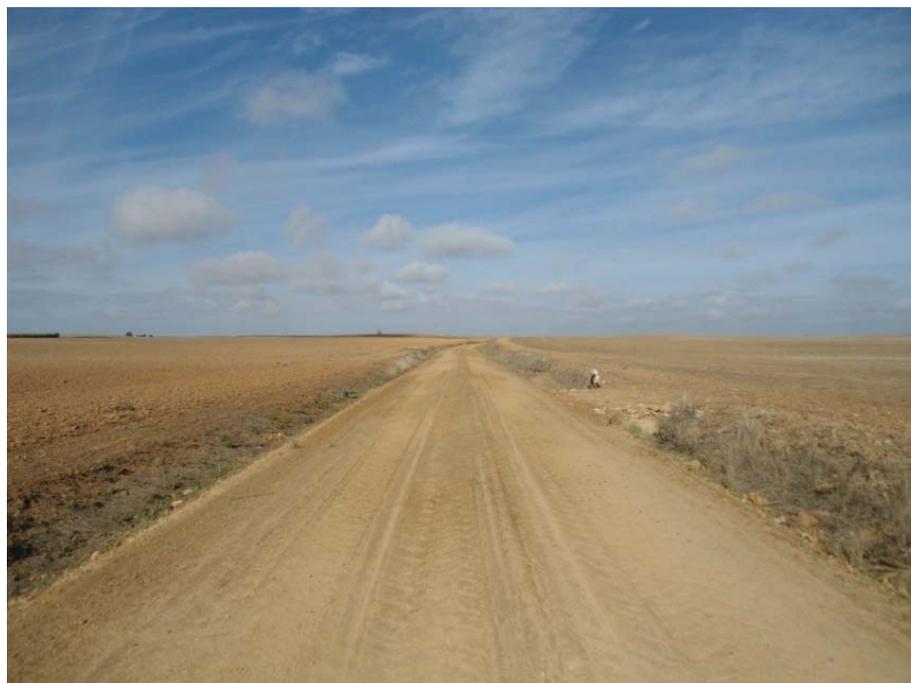
Figura A1.9. Camino en el que se ha extendido recientemente la capa de sellado arena-arcilla. También se puede apreciar cómo, después de tres años desde su perfilado, las cunetas se han ido cegando por arrastres de los cultivos colindantes.

En la última fase de la obra se realizó el sellado del firme de los caminos con una capa de arena-arcilla (Figura A1.9), se colocaron los pasos peatonales de madera en un ramal de la antigua vía del ferrocarril y se instalaron las señalizaciones y protecciones. Las vallas de protección en los puentes de mayor dimensión se realizaron con biondas metálicas con acabado exterior tipo madera (Figura A1.10).
