Universidad de Valladolid

TESIS DOCTORAL:

**RECUPERACIÓN AMBIENTAL
DEL PAISAJE DE TIERRA DE CAMPOS**

Mayo de 2015

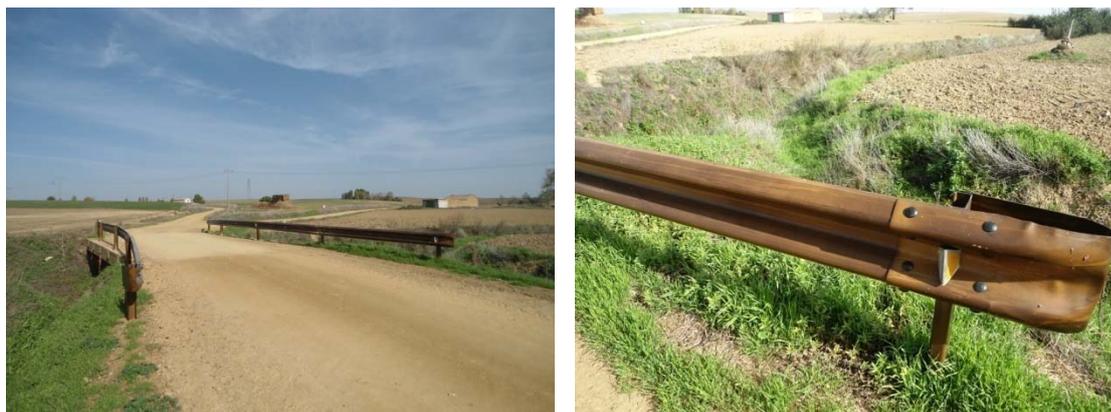
Figura A1.10. Bionda metálica de protección en el cruce de un camino con el arroyo Pajarillas. A la derecha se observa un detalle del acabado tipo madera.

En la última fase de la obra se realizó el sellado del firme de los caminos con una capa de arena-arcilla (Figura A1.9), se colocaron los pasos peatonales de madera en un ramal de la antigua vía del ferrocarril y se instalaron las señalizaciones y protecciones. Las vallas de protección en los puentes de mayor dimensión se realizaron con biondas metálicas con acabado exterior tipo madera (Figura A1.10).

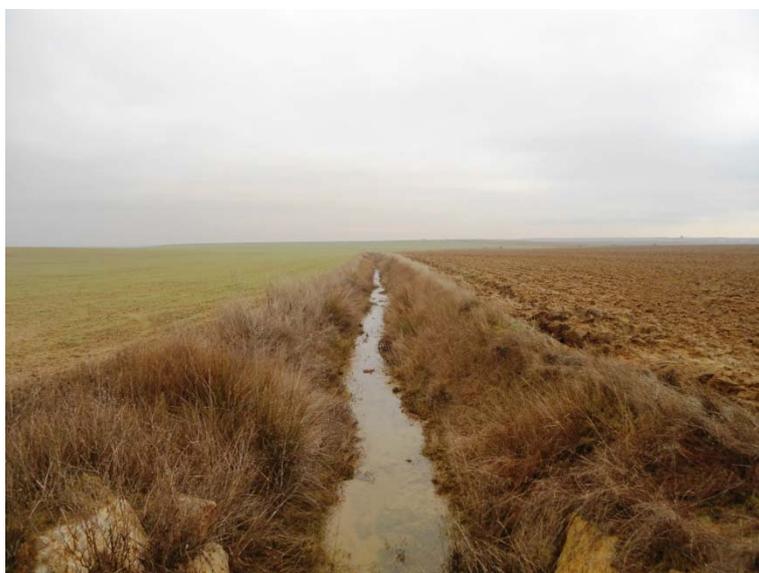
Figura A1.11. Arroyo principal con agua fluyendo en invierno. Se puede observar la ausencia de vegetación riparia y cómo los cultivos colindantes llegan hasta el cauce.

Tampoco se ha tenido en cuenta esta medida para las bandas de 1-2 m requeridas en ambos márgenes de regueras y arroyos (Figura A1.11), salvo en un porcentaje exiguo recogido en algunas parcelas de restauración del medio natural. En este caso la coordinación con la Confederación Hidrográfica del Duero hubiera sido fundamental, en la delimitación de un dominio público hidráulico que, repoblado con vegetación riparia, conllevaría dos beneficios sustanciales: defensa de los cauces frente a colindantes (actualmente se laborea al límite, con lo que paulatinamente se van cegando los arroyos) y creación de pequeñas riberas de gran valor ecológico (donde la vegetación tendría un rápido crecimiento por la presencia de humedad edáfica).

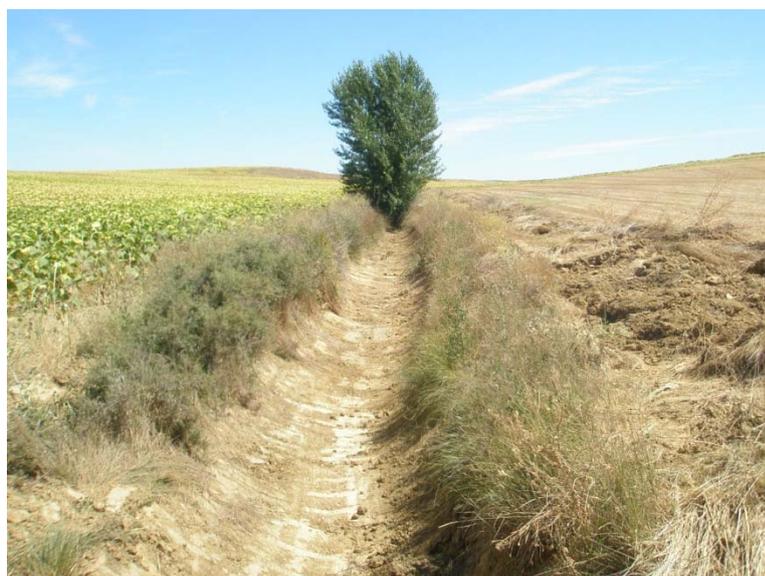
Figura A1.12. En el pequeño arroyo de la imagen, afortunadamente se ha respetado el chopo existente, que es el único árbol presente en el entorno.

Resultó muy acertada la medida adoptada por el promotor de respetar la red hidrológica existente y realizar la limpieza parcial de arroyos y desagües en su parte inferior. Con ello se evitó la eliminación de los escasos árboles y arbustos existentes en esta zona de concentración parcelaria, cuya presencia se restringe a estas zonas húmedas y que poseen un tremendo valor ecológico, cinegético y paisajístico (Figura A1.12). Además se constata que, la presencia de arbustos en los taludes de los cauces, evita su intrusión en el desarrollo de las labores agrícolas colindantes. Sin embargo, cabe puntualizar que en los desagües de menor tamaño (donde generalmente no hay arbustos) se debería haber ampliado su anchura y calado para, posteriormente, restaurar vegetalmente sus taludes.

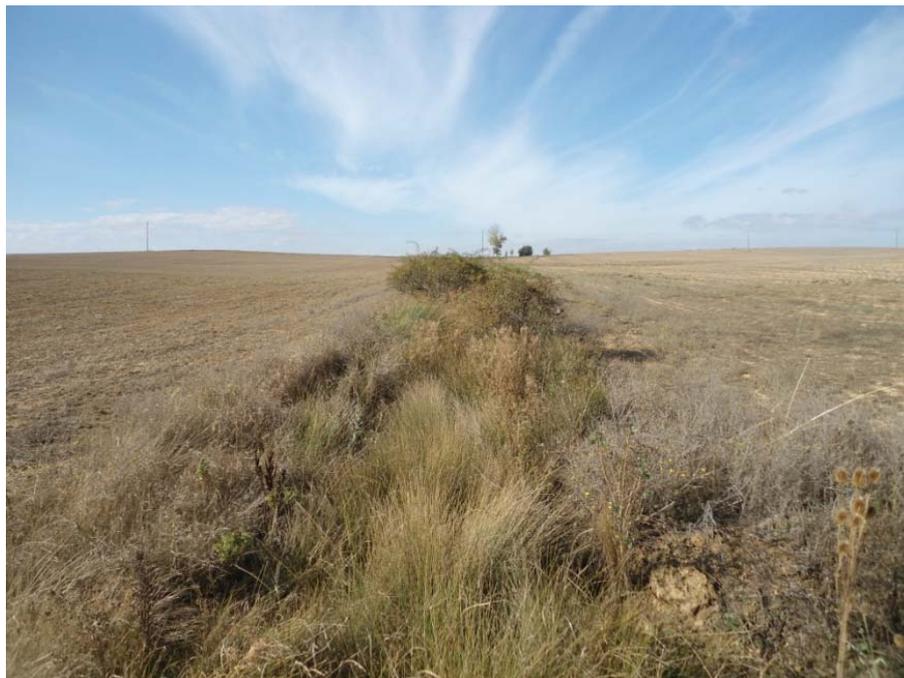
Figura A1.13. Cauce en el que se ha recuperado totalmente la vegetación higrófila y en el que se observa que se respetaron los escaramujos.

El impacto ocasionado sobre la vegetación herbácea e higrófila como consecuencia de la limpieza de arroyos y desagües es compatible, ya que esta regenera con facilidad en uno o dos años (Figura A1.13).

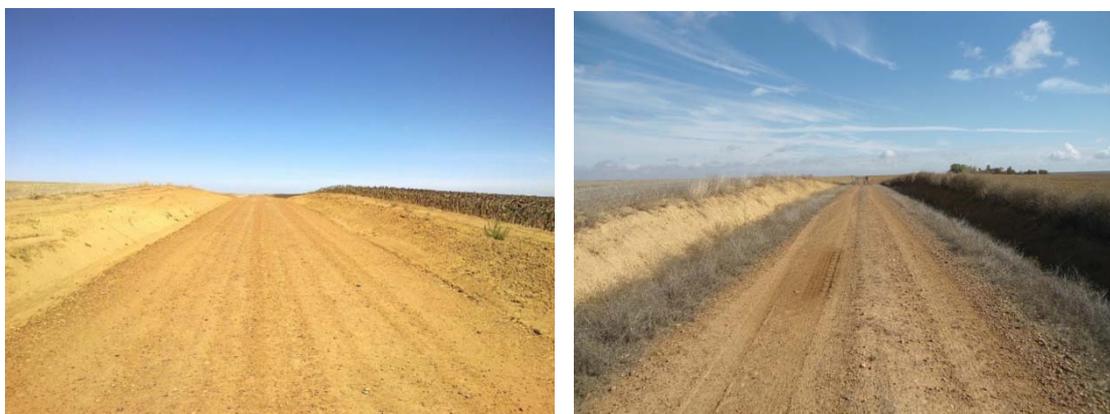
Figura A1.14. Imagen de taludes de desmonte de caminos en la primera fase después de las obras (izquierda). Actualmente una parte de ellos se han revegetado naturalmente (sobre todo los orientados al Norte), aunque son numerosos los taludes altos con una protección herbácea deficiente (la fotografía de la derecha es en la misma ubicación transcurridos tres años).

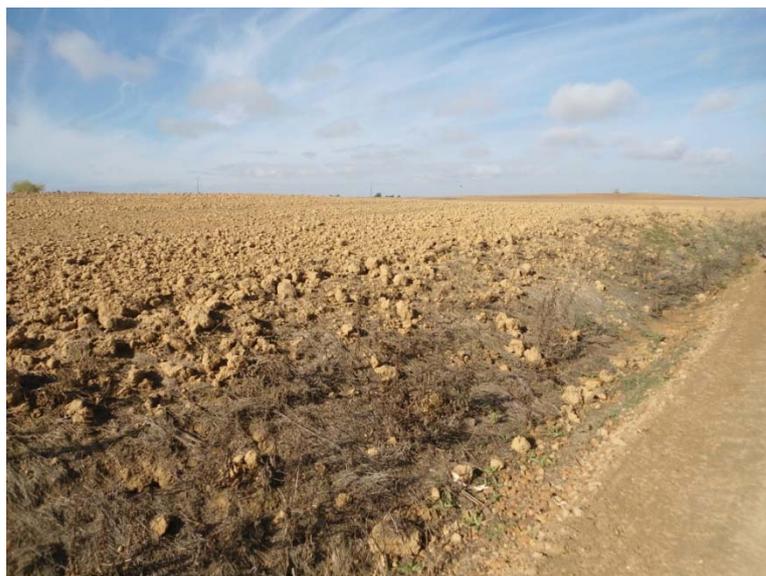
Figura A1.15. Cuando se apura en exceso el laboreo de las parcelas, la tierra se va depositando en la cuneta, que poco a poco pierde su función drenante o incluso desaparece. Si este talud tuviese arbustos, es probable que ejerciesen un papel de protección de la cuneta.

Las cunetas juegan un importante papel en el drenaje de los caminos, aunque se ha observado que muchas de ellas (sobre todo cuando no hay taludes) se van cegando paulatinamente como consecuencia de laboreos excesivamente próximos de los cultivos colindantes (Figura A1.15).

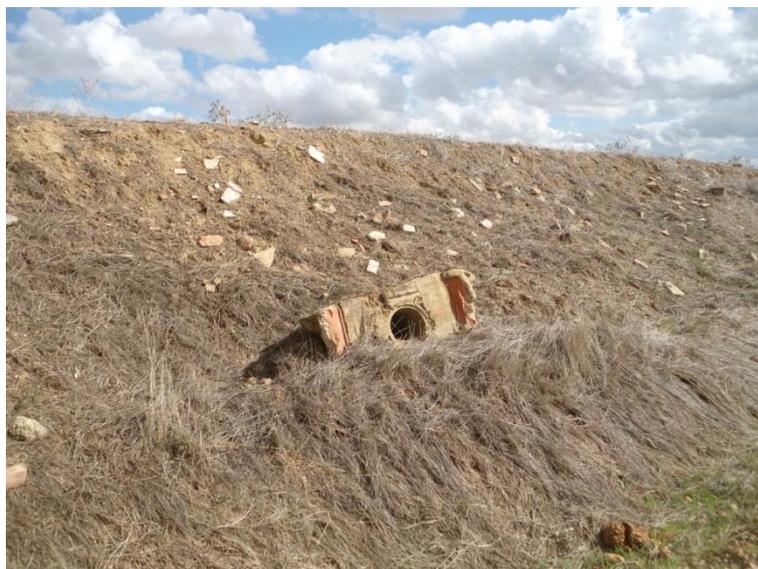
Figura A1.16. Talud de camino en el que se han depositado restos de antiguas obras de fábrica.

Se ha constatado que un impacto ambiental significativo de las obras de infraestructura es la generación de un cierto volumen de residuos de construcción y demolición procedente de las antiguas obras de fábrica de hormigón (Figura A1.16). En caso de que no se presupueste una partida específica en el proyecto, estos residuos quedarían en los márgenes de los caminos; afortunadamente en esta obra, como consecuencia de la vigilancia ambiental, con posterioridad una parte se fueron trasladando a plantas de reciclaje. Otra posibilidad a considerar (más si hay

que demoler acequias de riego) es la valorización in situ de los residuos, utilizándose como material de subbase previa su trituración en una planta móvil.

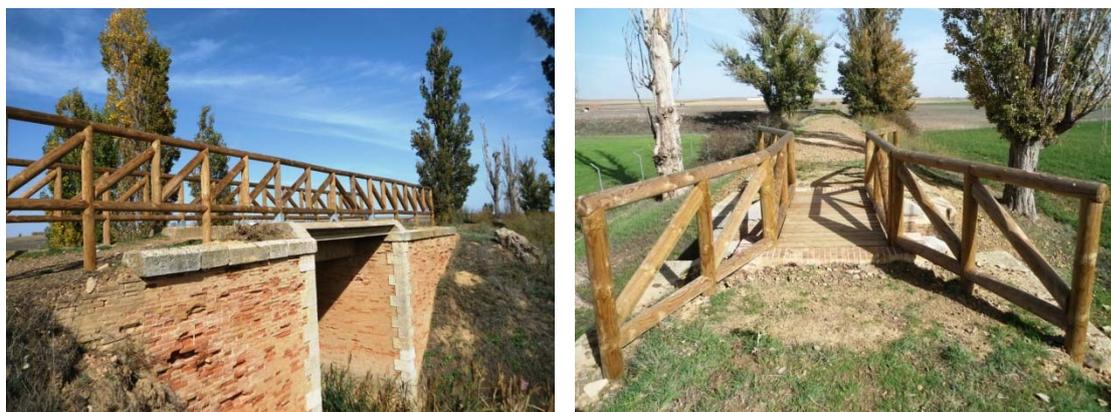
Figura A1.18. Imágenes del acondicionamiento de puentes de madera para la rehabilitación de la antigua vía del ferrocarril, en las que se comprueba su integración e incluso el realce de las estructuras primitivas.

Con el proyecto de infraestructura rural se han ejecutado los pasos peatonales sobre desagües que cruzaban la antigua vía del ferrocarril, para su posterior restauración como vía verde. Su construcción en madera les dotan de belleza y adecuada integración en el paisaje (Figura A1.18), en sintonía con el tramo ya habilitado de la Vía Verde de Tierra de Campos entre Cuenca de Campos y Villalón de Campos. Se considera muy positiva la continuación de esta vía hasta la balsa de regadío, que tiene un gran potencial recreativo y turístico y contribuirá a valorizar el paisaje de la comarca. Por el contrario, es una lástima que no se haya incluido en el proyecto la restauración del tramo Villalón de Campos – Villafrades de Campos, que prácticamente podría conectarse con el resto del trazado hasta Palencia, cuya rehabilitación ya está proyectada.

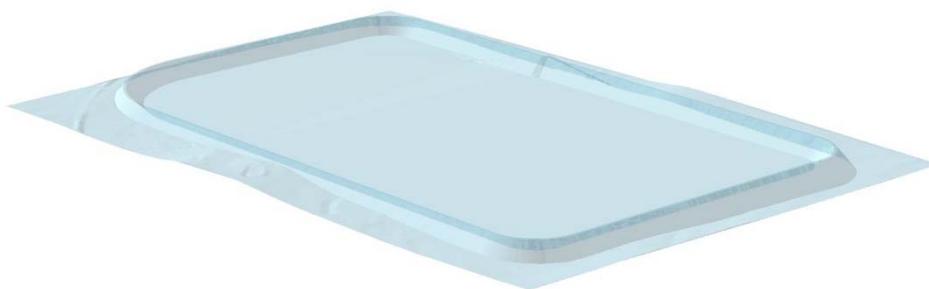
Figura A1.19. Simulación gráfica de la balsa de regadío.

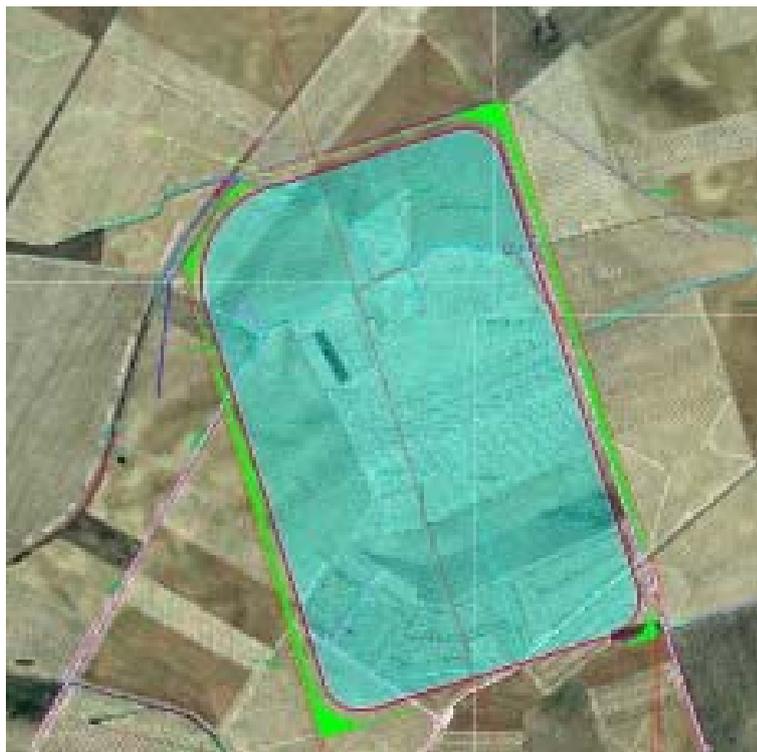
Figura A1.20. En color verde se reflejan las zonas susceptibles de plantaciones arbóreas y arbustivas.

En tercer lugar se proyecta la plantación de árboles en la franja perimetral a la balsa, con una anchura a forestar de 15 a 20 m (Figura A1.20). Se seleccionan álamo, sauce, almendro, pino piñonero, encina y quejigo, con una densidad de 625 pies/ha. Se colocarán protectores y se realizarán labores de mantenimiento. En todos los casos habrá una reposición de marras durante 2 años.

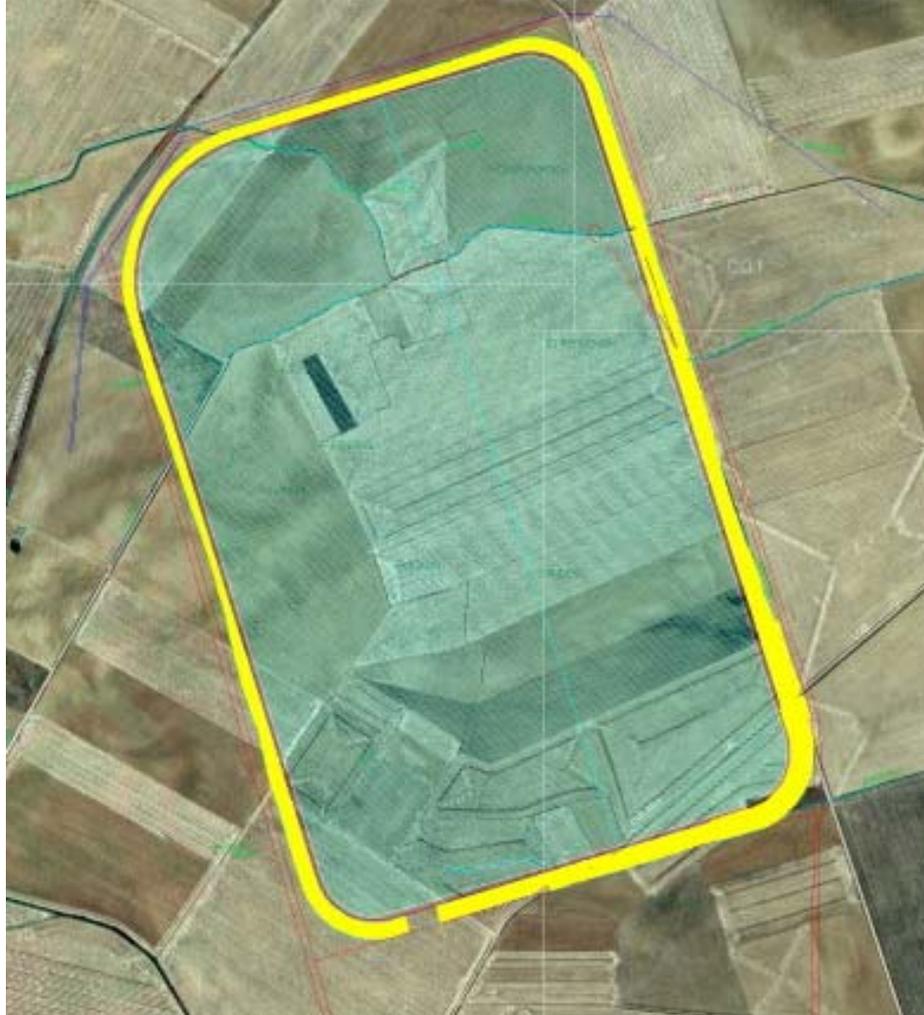
Figura A1.21. En color amarillo se observa la superficie de talud exterior de terraplén de la balsa, que será restaurada con la extensión de tierra vegetal, siembra de herbáceas y posterior plantación de matas arbustivas.

En cuarto y último lugar, se incluye la restauración herbácea de los taludes de la balsa (Figura A1.21). Para ello, se separará la tierra vegetal afectada por la balsa durante la explanación, en cordones alineados en la parte exterior de la misma. Una vez construida la balsa y previo

perfilado de taludes se aportará dicha tierra en los taludes exteriores de la misma. Inmediatamente después se realizará la hidrosiembra con semillas de la zona procedentes de los rechazos de las plantas de clasificación y limpieza de semillas de cereales.

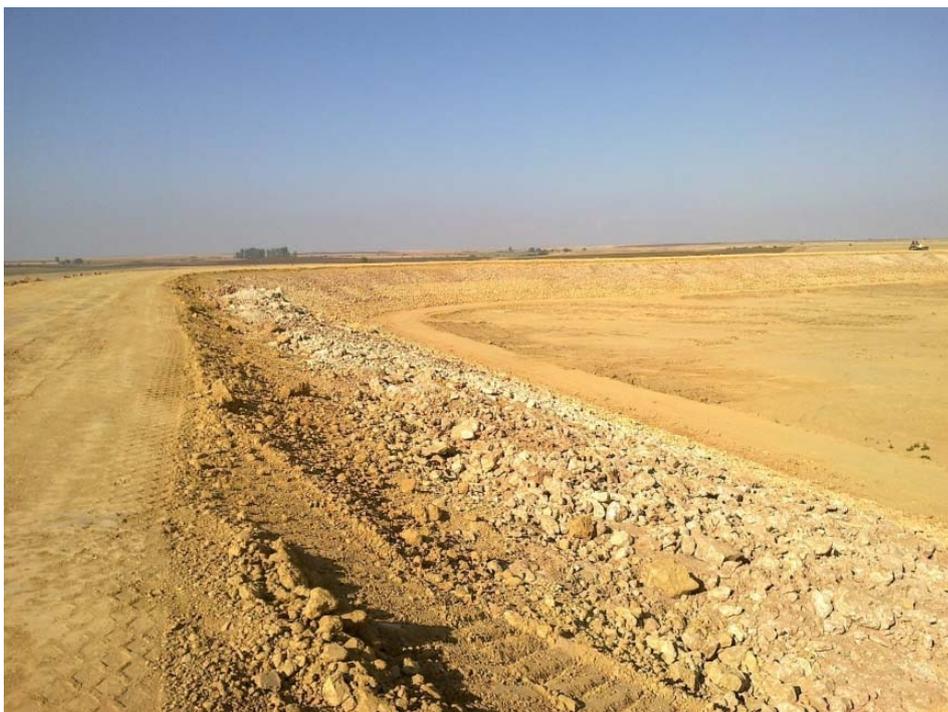
Las obras comenzaron en octubre de 2009. La primera fase consistió en el desbroce y retirada de la tierra vegetal, acordonándola en la parte exterior de la zona de ocupación en montones de altura no superior a 2 m. Posteriormente se inició la excavación del terreno de ubicación de la balsa y la construcción del dique, mediante el terraplenado por sucesivas tongadas del material extraído en el hueco (Figura A1.23). El extendido y compactado de los taludes del dique de la balsa se realizó con camiones volquetes, traíllas, dúmper, motoniveladora, buldócer y rodillo autopropulsado vibrante. Se dispuso un dren chimenea inclinado en el interior del dique con un geotextil, realizado con material drenante calibrado capaz de garantizar la evacuación del agua y retener las partículas finas del dique.

Figura A1.23. Imagen inicial de las obras en la balsa. El material extraído en el vaso se utiliza fundamentalmente para la creación del dique. A la par, se dispone la escollera de protección del talud interior.

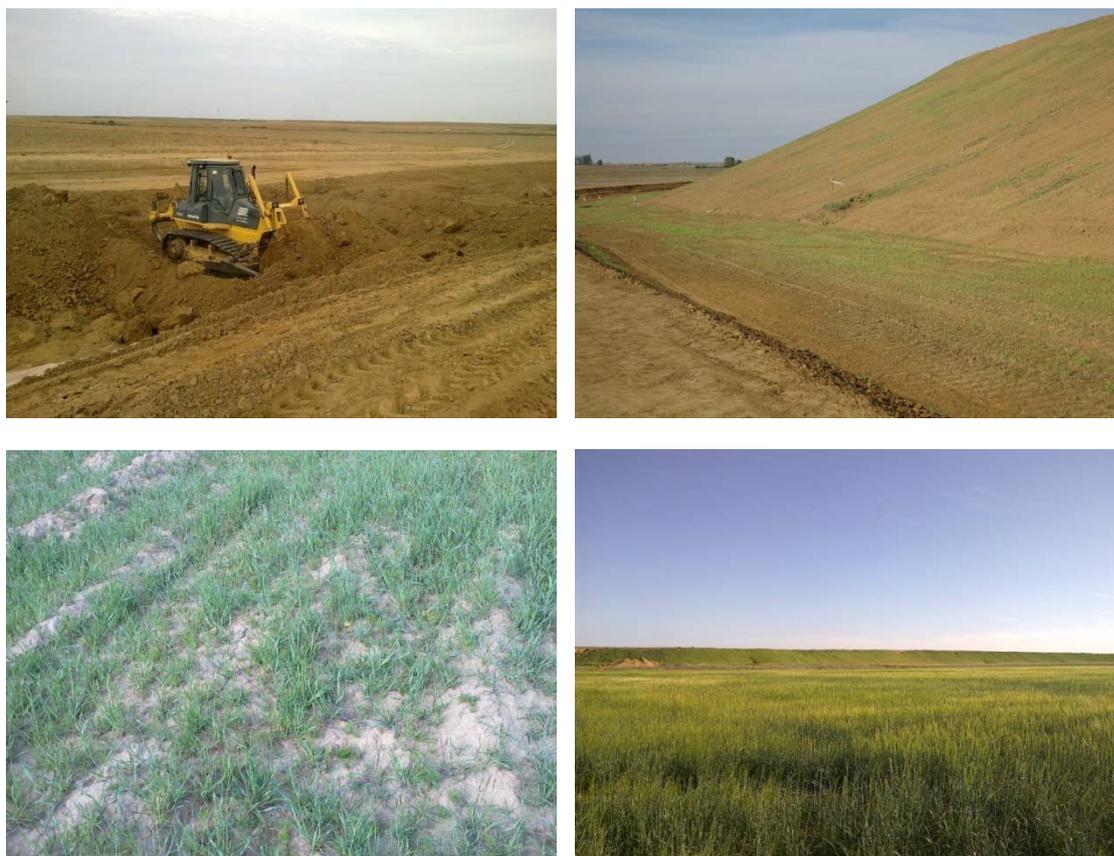
Los taludes exteriores se conformaron con una pendiente de 1V:2,3H. Se recubrió de escollera la parte inferior de dichos taludes, para su protección. Posteriormente se extendió la tierra vegetal previamente acopiada, mediante buldócer con pala empujando el material de abajo a arriba. Finalmente, los taludes se sembraron a voleo con semillas de gramíneas procedentes del rechazo de plantas de selección (Figura A1.24).

Figura A1.24. Distintas fases de la restauración vegetal del talud exterior de la balsa de regadío. Arriba izquierda, extensión de la tierra vegetal con buldócer. Arriba derecha, primera fase de la nascencia de herbáceas. Abajo izquierda, detalle del talud con una aceptable cobertura herbácea. Abajo derecha, vista al fondo del dique en primavera muy bien integrado en el paisaje.

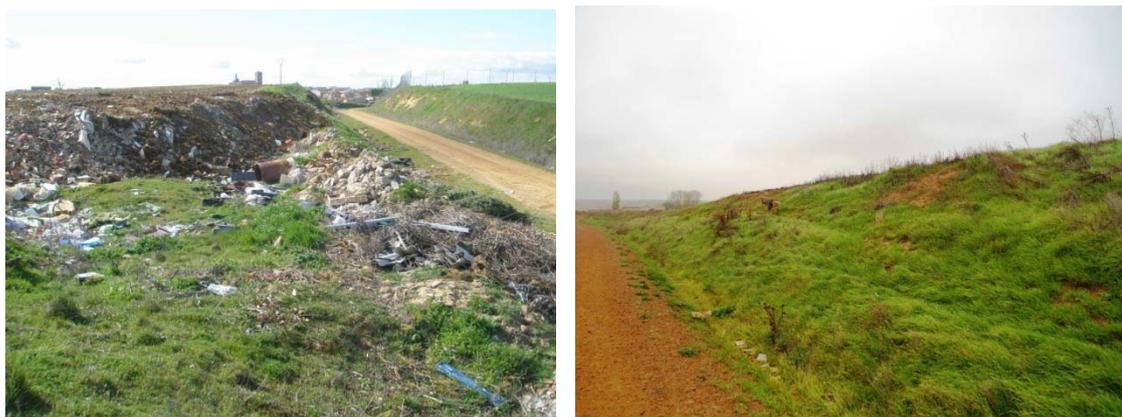
Figura A1.25. Antes y después de la restauración de una parcela en Villalón de Campos, realizada con sobrantes del desmonte de la balsa de riego.

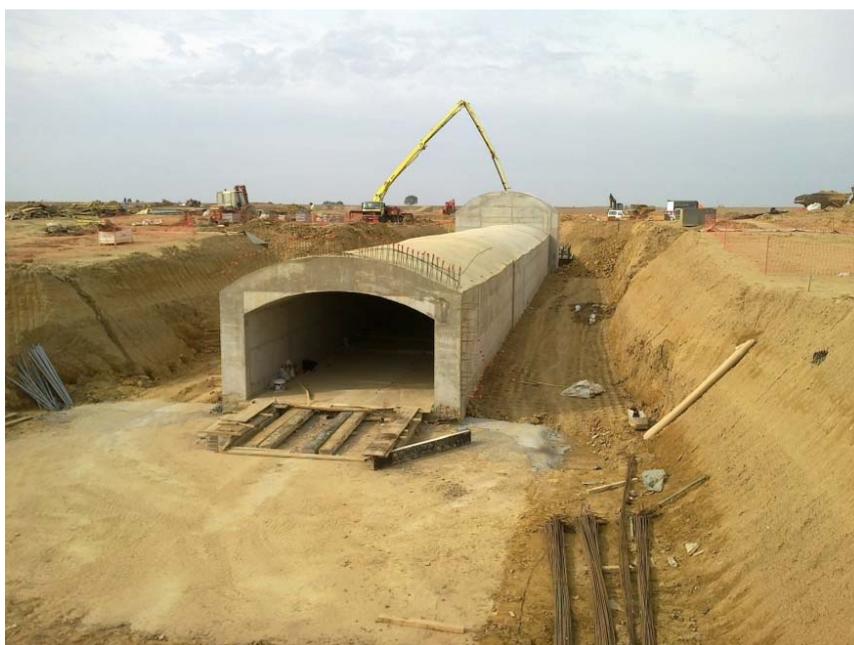
Figura A1.26. Imagen de una fase de la obra en la que se observa su magnitud.

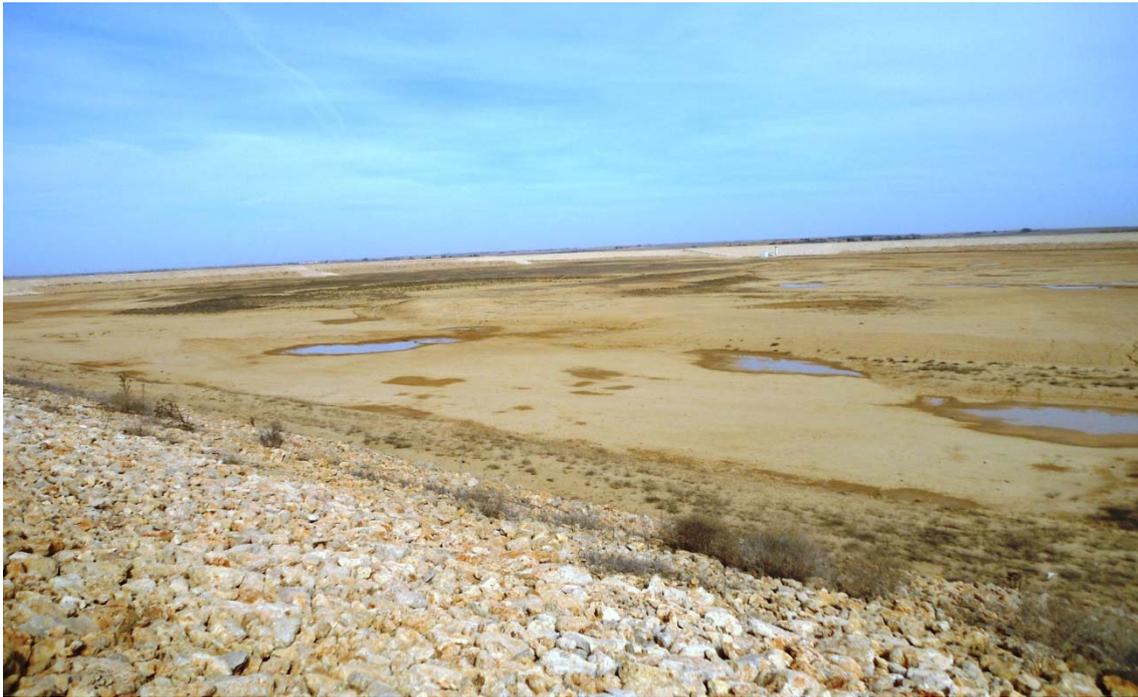
En otoño de 2014 el terraplén del dique llegó a coronación, se recubrió de escollera todo el talud interior, se acondicionó el camino perimetral y se colocó una bionda de protección de hormigón. El lecho de la balsa no se perfiló en un mismo plano; posee ligeras irregularidades topográficas que, en época de mínimo nivel de agua (final del periodo de riego) permitirán la presencia de charcas distribuidas por la superficie (Figura A1.27). En la primavera de 2015 las obras se centran en toda la infraestructura contemplada en el proyecto (Figura A1.26), que es complementaria a la balsa: obra de toma, estación de bombeo a la balsa y limpieza del repié de la escollera exterior a la misma.

Figura A1.27. Imagen del interior de la balsa una vez alcanzada la coronación del dique. Se observa la integración de la piedra de escollera del talud interior, así como las irregularidades topográficas en el lecho.

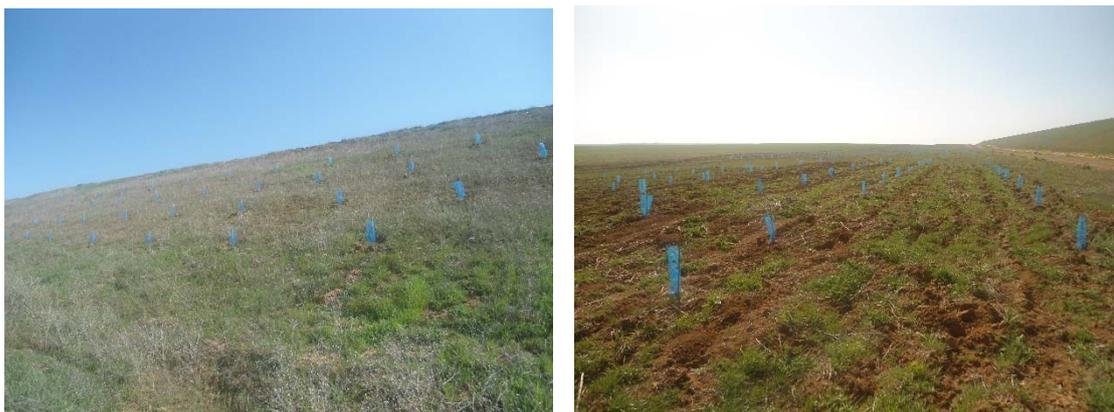
Las plantaciones vegetales se comenzaron a realizar a finales de noviembre de 2014, aunque las heladas invernales las postergaron en su mayoría a los meses de febrero y marzo de 2015 (Figura A1.28). La primera zona de actuación fue el talud exterior, donde se plantaron arbustos cuyo crecimiento radical no fuese excesivo, para no afectar a la estabilidad e impermeabilidad del terraplén. La preparación del terreno del perímetro de la balsa se realizó con un gradeo y posterior subsolado, mientras que en los taludes se realizaron hoyos de forma manual. La presencia de conejos exigió la colocación de protectores (malla de rejilla de plástico con tutor). En el perímetro de la superficie ocupada por la actuación se realizó un caballón, con objeto de proteger el terreno público de posibles intrusiones; esto se ayudó con una posterior plantación lineal de arbustos. Tanto el invierno como el inicio de la primavera de 2015 han sido muy secos, por lo que existe un riesgo considerable de que se produzcan marras en las plantaciones.

Figura A1.28. Imágenes de las plantaciones en abril de 2015: en el talud exterior (izquierda) y en la franja exterior a la balsa (derecha).

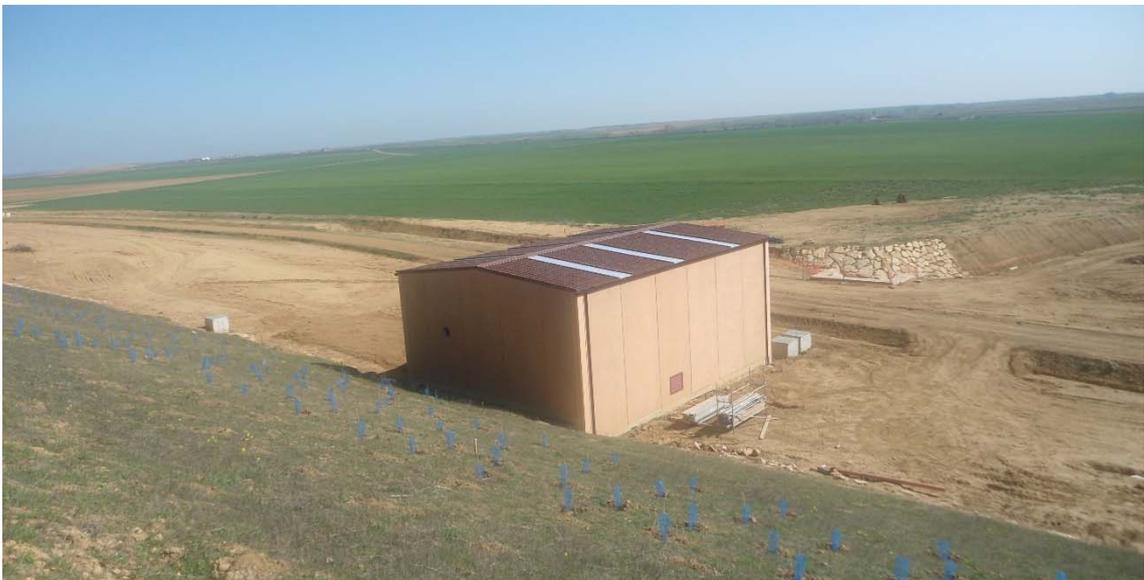
Figura A1.30. Vista de la caseta de bombeo perfectamente integrada en el paisaje, construida con paneles de hormigón con acabado de adobe y cubierta metálica en tonos teja.

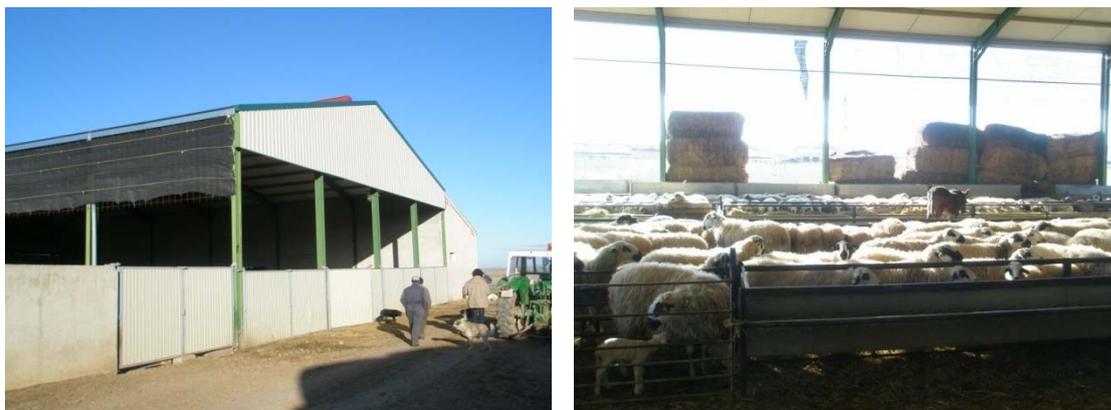
El 7 de febrero de 2013 se realizó visita técnica a la explotación ganadera. Se comprueba que las obras se han adecuado en general al proyecto, encontrándose en normal uso pecuario (Figura A1.32).

Figura A1.32. Imágenes de la nave ganadera y de su interior.

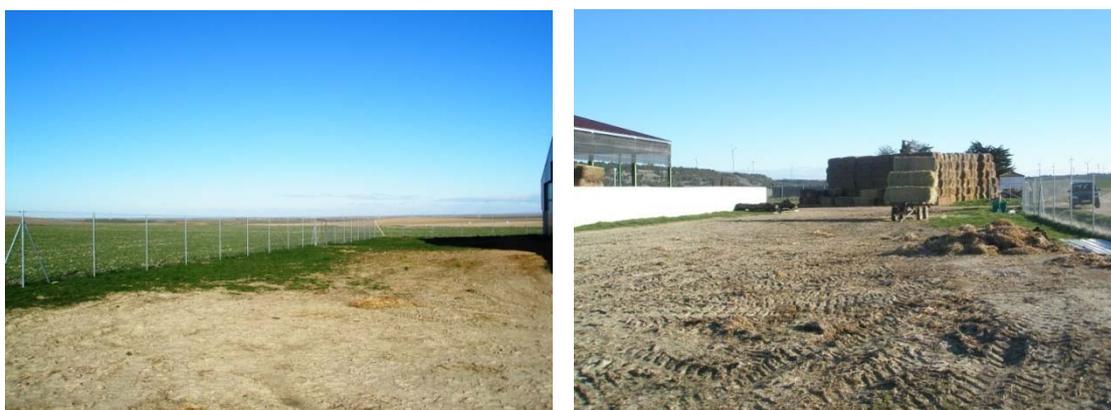
La explotación está limitada perimetralmente por una malla metálica (Figura A1.33). El terreno no está pavimentado, encontrándose ocupado parcialmente por pacas de paja y maquinaria diversa.

Figura A1.33. Imágenes del entorno vallado de la nave de ovino.

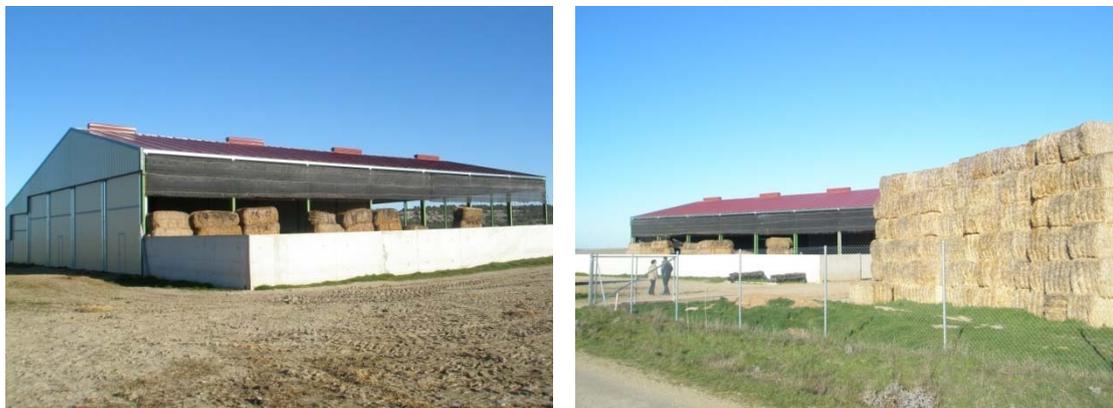
La nave está parcialmente abierta, siendo visibles los pilares metálicos de la estructura, que han sido pintados en color verde claro. La chapa metálica de los paramentos cubiertos es de color

ocre claro; también se han pintado en este tono las paredes construidas con termoarcilla y hormigón (muro del aprisco, oficina, lechería). La cubierta está formada por paneles de chapa prelacada rojiza (Figura A1.34).

Figura A1.34. Sendas vistas de la construcción ganadera.

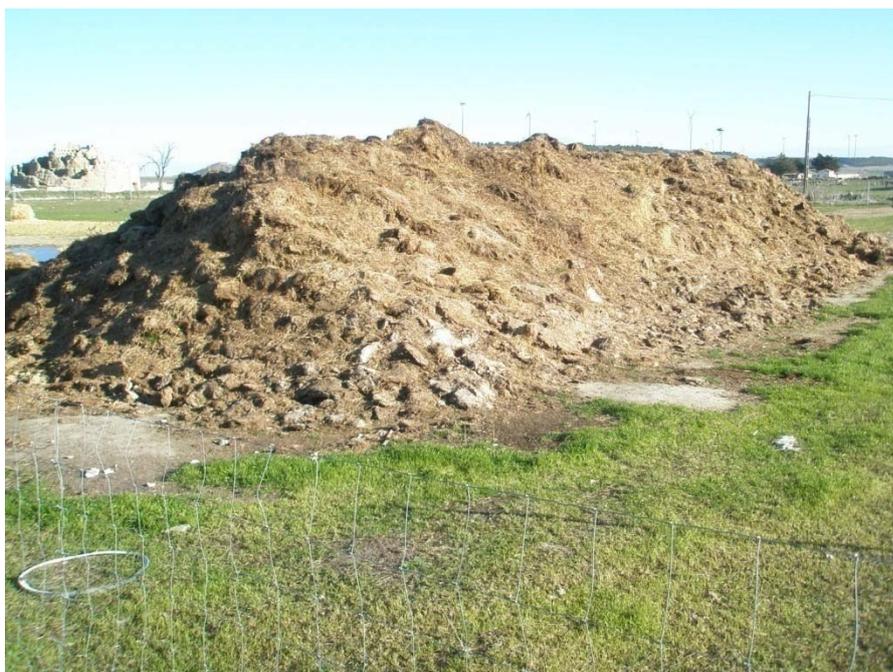
El estercolero no se ha ubicado en la posición indicada en el proyecto, modificándose a otro emplazamiento ubicado en las eras próximas al pueblo (Figura A1.35).

Figura A1.35. Imagen del estercolero, que también se encuentra vallado.

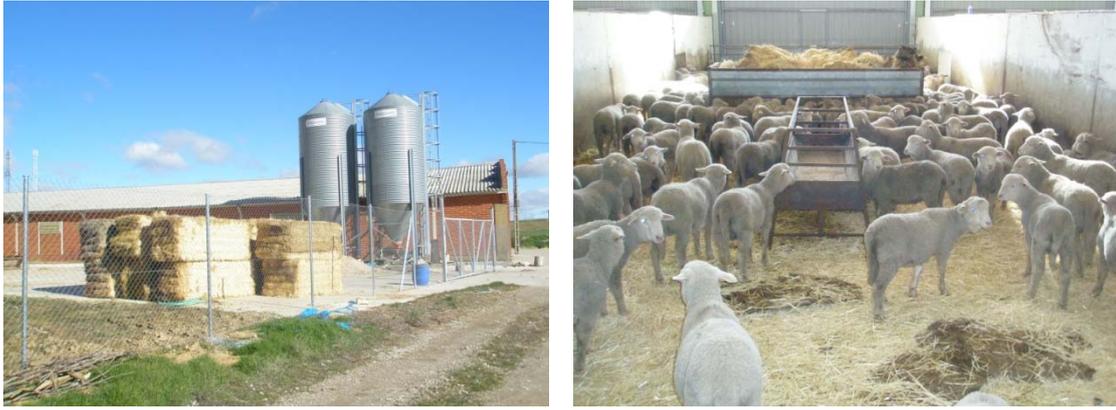
En visita técnica realizada el 7 de febrero de 2013 se comprueba que la ampliación de la explotación de ganado ovino se encuentra construida y en uso normal (Figura A1.39). La nave preexistente fue construida a base de muros de ladrillo visto y cubierta de fibrocemento en su color.

Figura A1.39. A la izquierda, vista de la explotación antigua. A la derecha, corderos en el interior de la nueva nave.

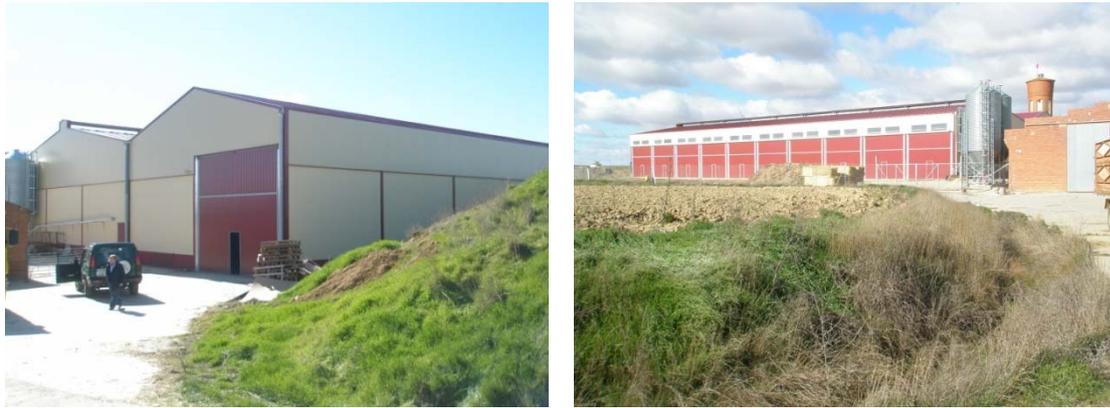
Los paramentos de las naves están contruidos como muros de hormigón pintados en color ocre y chapa metálica prelacada ocre. La cubierta está acabada en chapa metálica prelacada roja, que es también el color de las numerosas puertas colocadas (Figura A1.41).

Figura A1.41. Vista de los paramentos exteriores y las cubiertas.

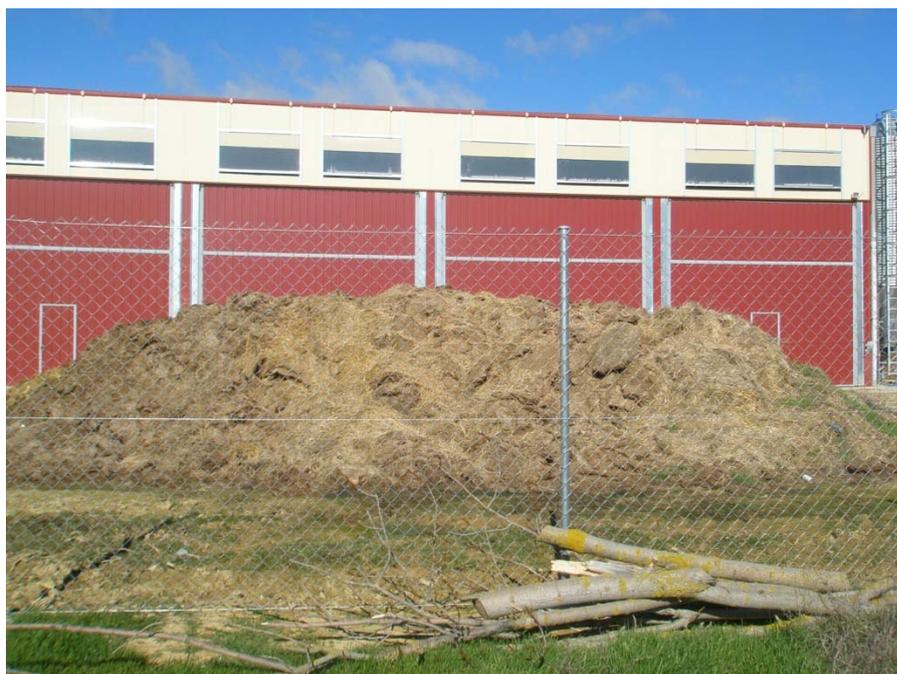
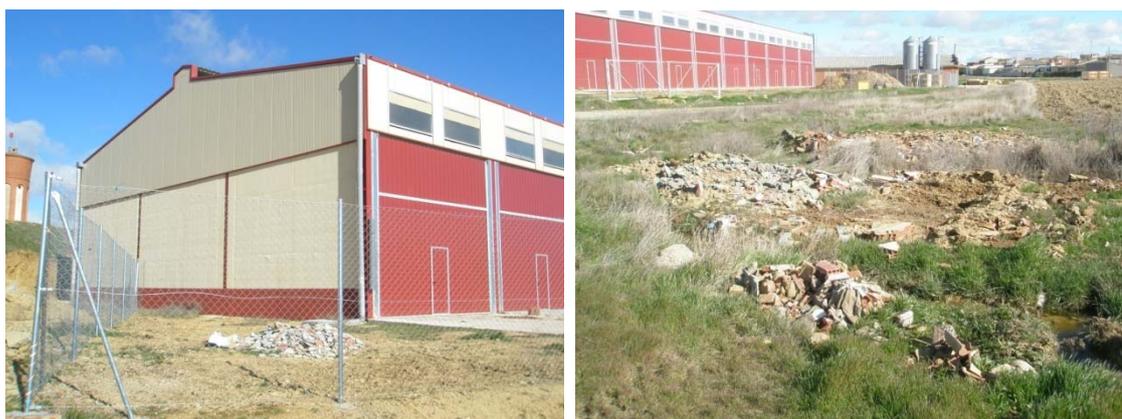
Se observa la presencia de un estercolero en el exterior de las naves, así como de distintos montones recientes de escombros, tanto en el interior de la explotación como en las cercanías (Figura A1.42).

Figura A1.42. Fotografías del estercolero (arriba) y de los montones de escombros (abajo, izquierda y derecha).

En el entorno de las naves hay depósitos de pallets, material diverso y algún montón de escombros, que provoca un deficiente aspecto estético. Su posterior retirada por el promotor a una planta de residuos de construcción y demolición (2,48 t) mejoró notablemente el entorno.

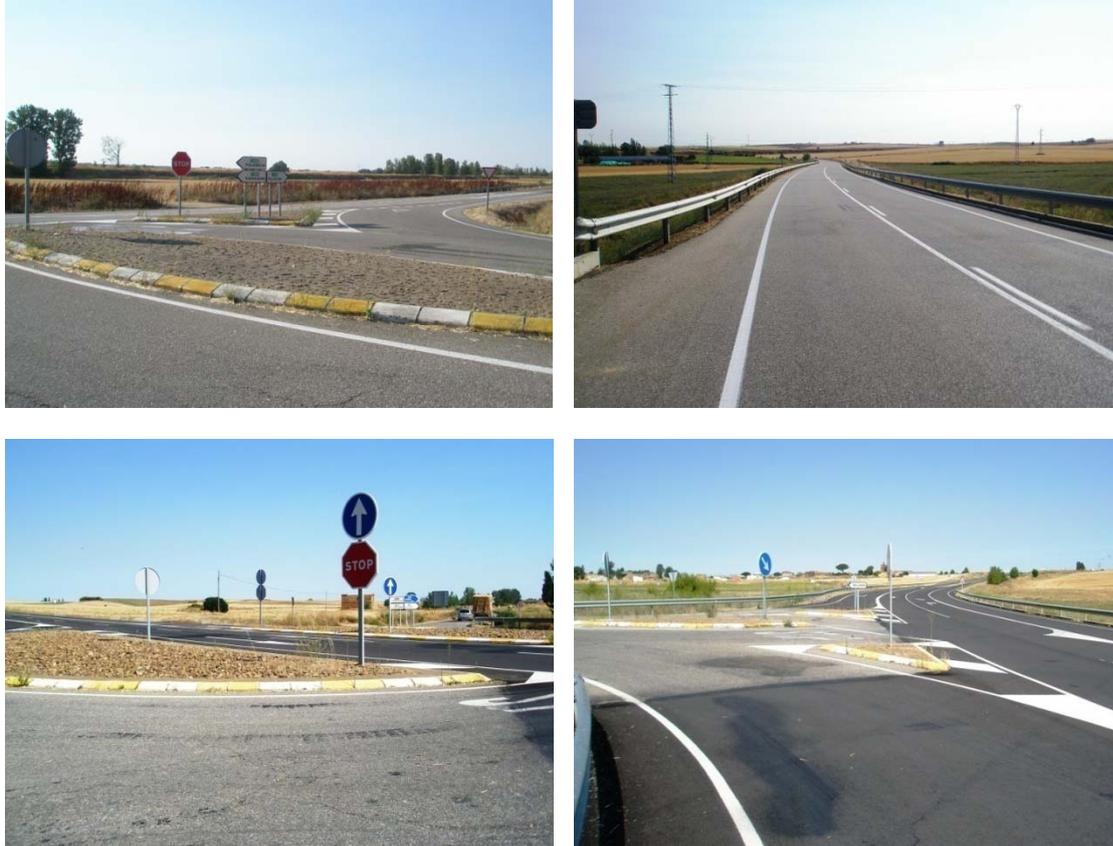
Las obras se han ejecutado de acuerdo a lo contemplado en el Proyecto de construcción, de febrero de 2000, que desvía aún más hacia el Este la alternativa seleccionada en el Estudio Informativo. La traza se aleja en mayor grado del núcleo de Villada –separándose de la ermita

de la Virgen del Río- y queda adecuadamente conectada con las carreteras que confluyen en esta localidad. La sección transversal se mantiene tal como fue proyectada.

Figura A1.47. Diversas imágenes de los tramos principales: enlace Sur (arriba izquierda), vista de la carretera (arriba derecha), enlace con la carretera de Villelga y con Villada (abajo izquierda) y enlace Norte (abajo derecha).

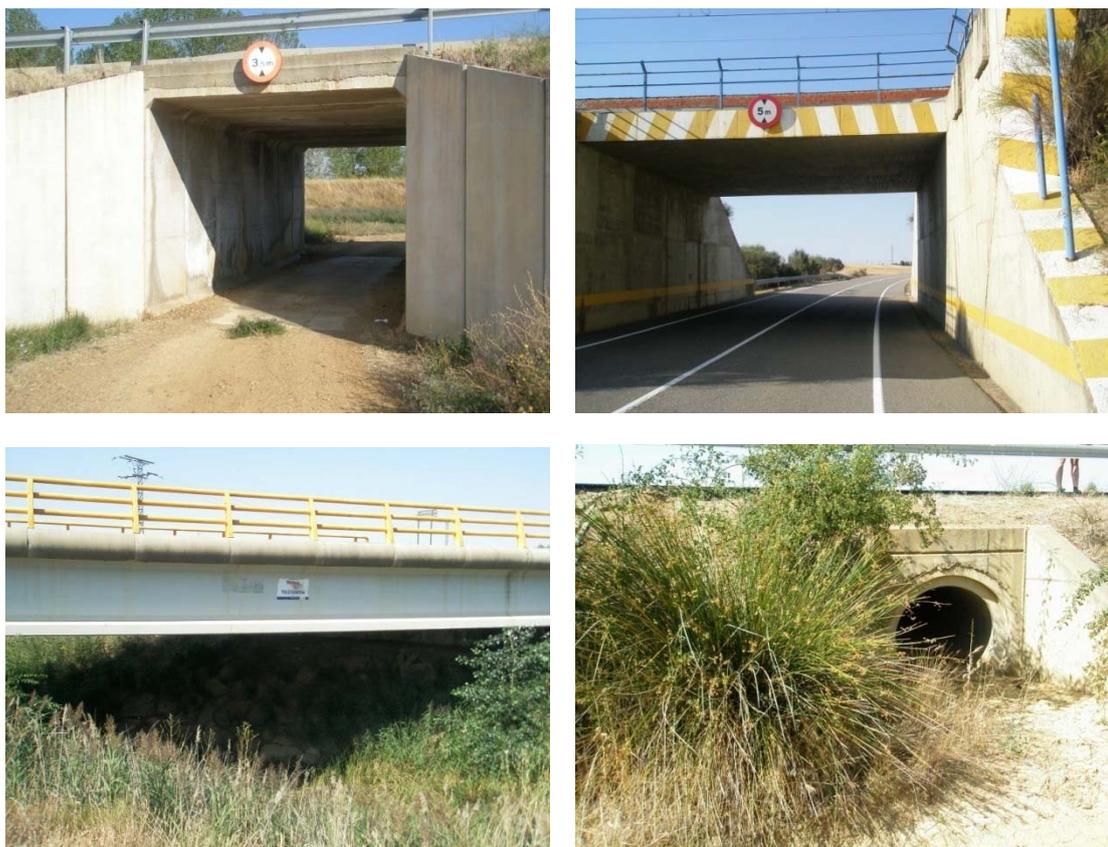
Uno de los capítulos más importantes del presupuesto de la variante de carretera es el dedicado a las estructuras -en torno al 36 % del total- (Figura A1.48), obras de fábrica y drenaje para soslayar el cruce con el ferrocarril, permitir la permeabilidad hidráulica y conectar los caminos rurales. Las obras se han llevado a cabo según lo proyectado.

Figura A1.48. Varios ejemplos de estructuras: marco para el paso inferior de camino rural (arriba izquierda), paso inferior bajo el ferrocarril (arriba derecha), puente sobre el río Sequillo (abajo derecha) y obra de drenaje sobre arroyo (abajo derecha).

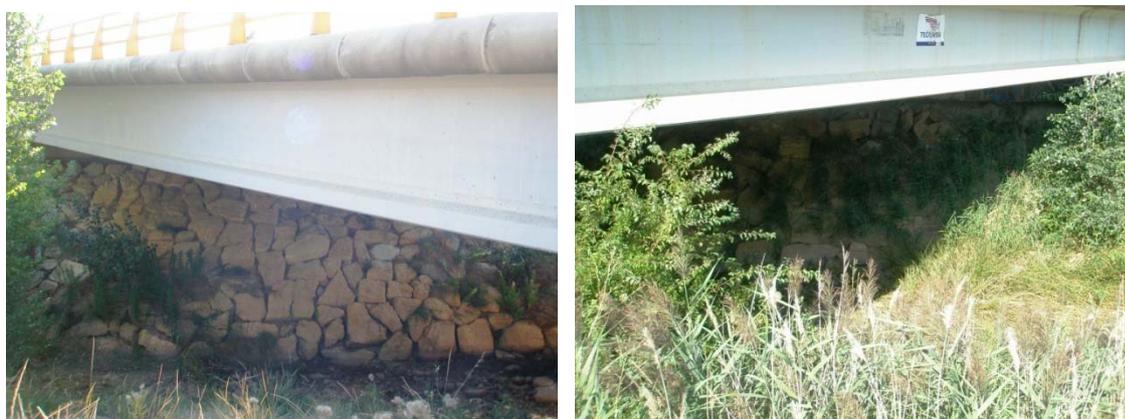
Tampoco se ha afectado a los cauces hídricos. El paso superior sobre el arroyo Matilla se ha planteado mediante una losa de hormigón de amplia luz. Los cruces con el río Sequillo se han resuelto con dos puentes sobredimensionados, que mantienen franjas de terreno de continuidad de anchura suficiente (Figura A1.49). Tal vez podría haberse analizado la posibilidad de mantener un sendero bajo el puente con objeto de mantener la continuidad del paseo desde Villada hasta el pantano, que recientemente se ha recuperado ambientalmente.

Figura A1.49. Imágenes de los dos puentes sobre el río Sequillo, donde se observa la franja de terreno de continuidad protegida mediante escollera, que permite su naturalización.

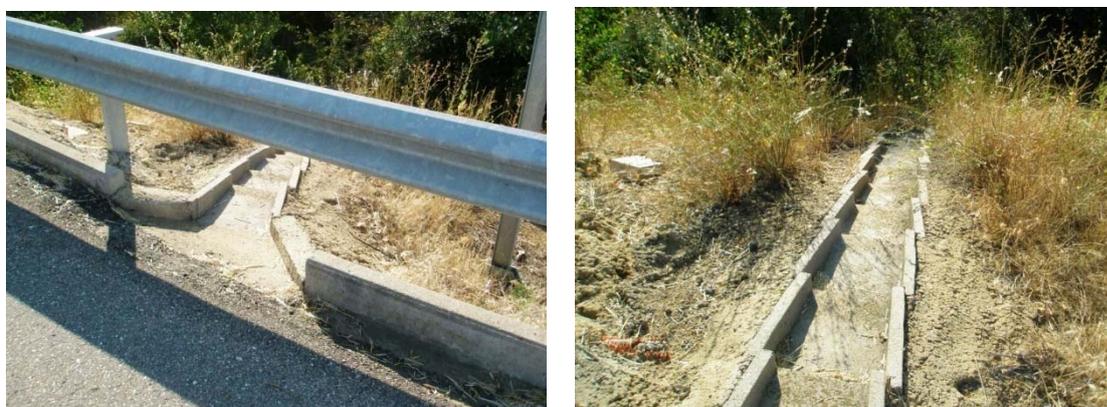
El drenaje de las aguas pluviales sobre las carreteras está correctamente diseñado; se observa la funcionalidad de los bordillos laterales, su entronque con las bajantes y la posterior evacuación hacia los márgenes (Figura A1.50). Ello permite que los taludes de terraplén no se vean afectados por procesos de erosión hídrica.

Figura A1.50. Vistas de bajantes a través de taludes de terraplén.

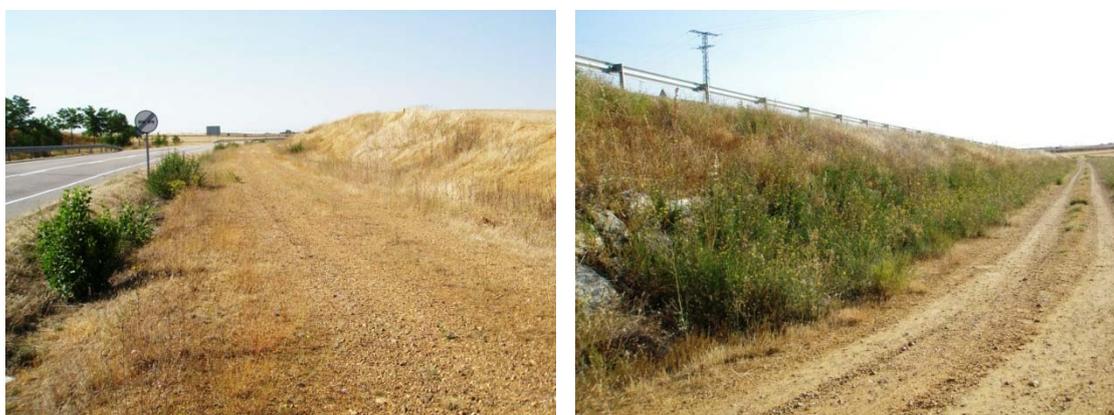
Los taludes tienen una pendiente adecuada. En el caso de los desmontes, esta es de 1V:2,7H (20°), debiendo tenerse en cuenta que en las declaraciones de impacto ambiental de infraestructuras de transporte, usualmente se indica una pendiente máxima de 2V:3H (34°). Los terraplenes se han conformado con una pendiente de 1V:2H (25°), bastante menor a la 2V:3H (34°) proyectada. Además, en algunos casos estos últimos se han reforzado en su base mediante escollera de piedra caliza (pedraplén), que resulta funcional al existir riesgo de inundación y tiene una alta integración paisajística (Figura A1.51).

Figura A1.51. Vista de un talud de desmorte (izquierda) y de terraplén (derecha) protegido mediante escollera.
