Universidad de Valladolid

TESIS DOCTORAL:

**RECUPERACIÓN AMBIENTAL
DEL PAISAJE DE TIERRA DE CAMPOS**

Mayo de 2015

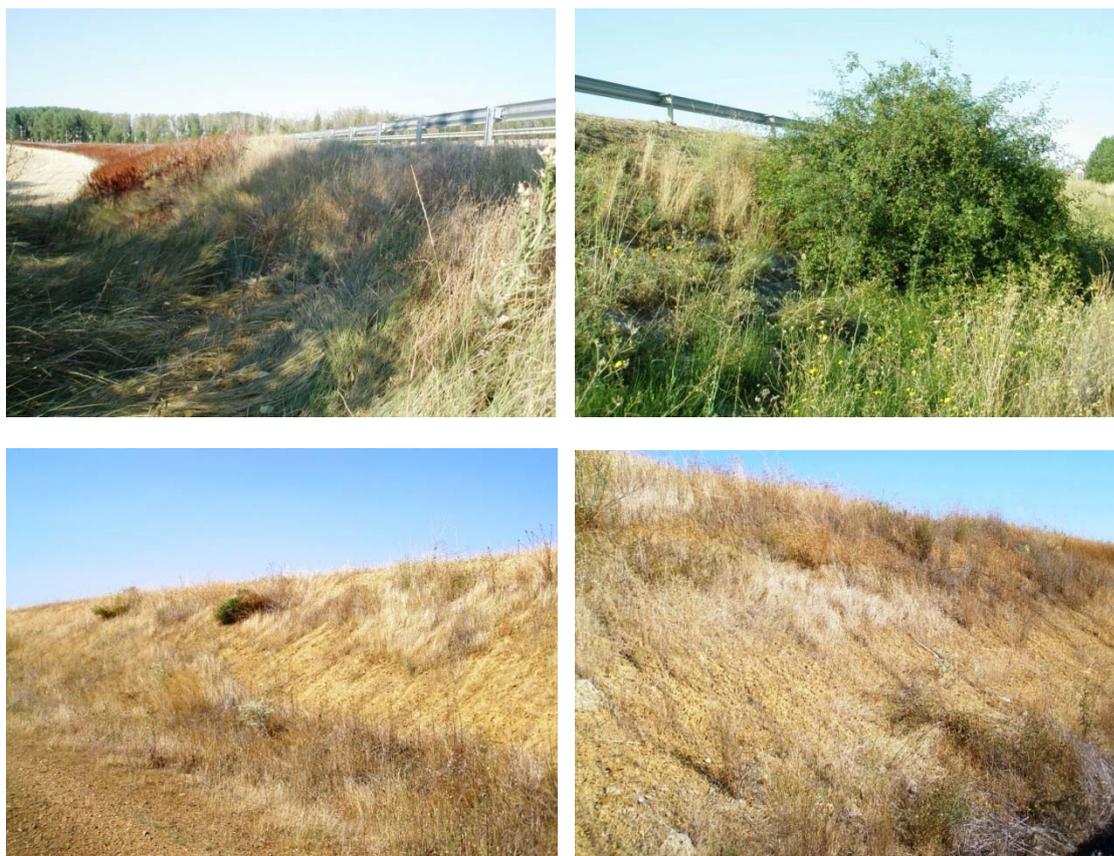
Sin embargo, su revegetación es diferente (Figura A1.52). Así como los taludes de terraplén están completamente cubiertos por vegetación herbácea (o incluso arbustiva), los de desmorte están parcialmente revegetados (se puede estimar en un 60 % de media, que se reduce con su altura). Ello se debe a la mayor facilidad –a igualdad de condiciones- de revegetación natural de los taludes de terraplén, y a la falta de extensión de tierra vegetal en los taludes de desmorte. Tampoco se ha colocado manta orgánica alguna sobre estos últimos, como se indicaba en el Estudio de Impacto Ambiental.

Figura A1.52. La diferencia entre la revegetación de los taludes de terraplén (arriba) y desmonte (abajo) es patente, tal como se observa en las fotografías.

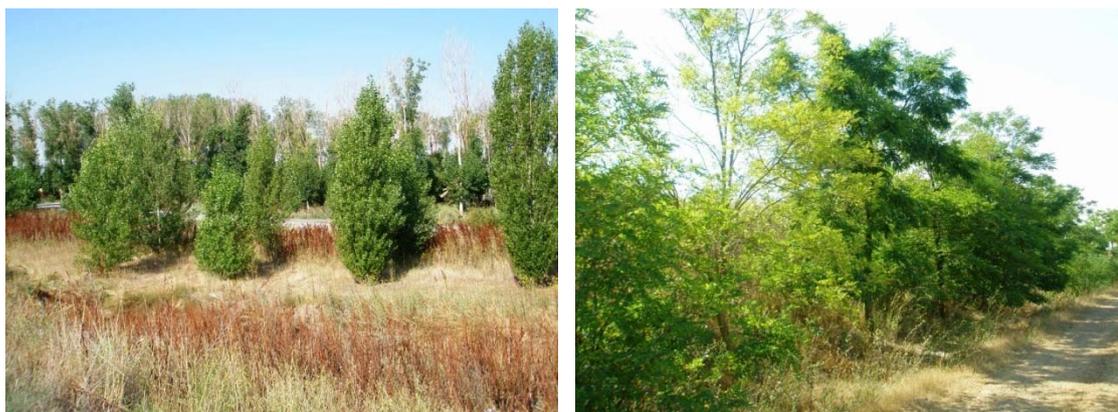
Los márgenes, entorno de enlaces y zonas auxiliares están cubiertos por vegetación herbácea. Sin embargo, no se han realizado las plantaciones arbóreas tal como se indicaba en el Estudio de Impacto Ambiental y en el Proyecto de Construcción. Llama especialmente la atención que no se observe la presencia de ningún álamo (había 1545 presupuestados), que es una especie muy adecuada para su empleo en la zona. En el enlace Sur se han plantado chopos del país, que actualmente gozan de un buen estado vegetativo; en la zona central de la variante se han introducido ejemplares de acacia alineados (Figura A1.53), que perviven adecuadamente y, finalmente, en varias zonas auxiliares se han plantado pinos piñoneros que han sufrido un alto porcentaje de marras (se estima en un 80 %).

Figura A1.53. Chopos (*Populus nigra*) a la izquierda y acacias (*Robinia pseudoacacia*) a la derecha.

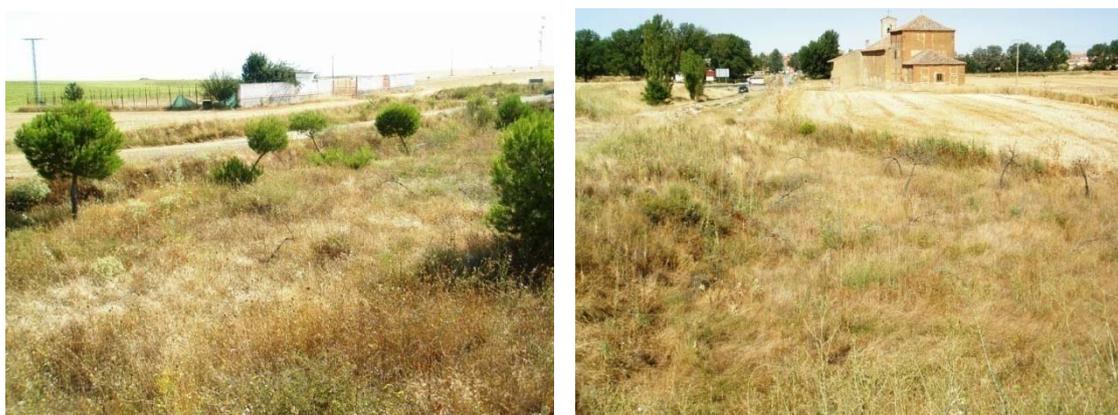
Figura A1.54. Vista de dos zonas de plantación de pinos, en las que se observa el alto porcentaje de marras y el deficiente estado vegetativo.

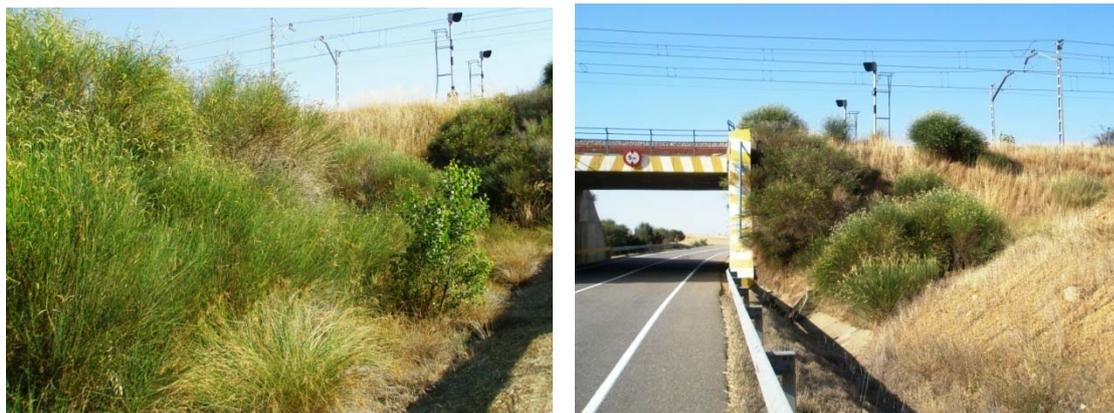
Las plantaciones de arbustos se han ceñido al uso de gayomba (*Spartium junceum*) en los taludes próximos al paso inferior bajo el ferrocarril, con un buen resultado, pero muy alejadas de las 1000 unidades presupuestadas (Figura A1.55). Tanto esta especie como otras autóctonas se podrían haber empleado para la revegetación de buena parte de la superficie ocupada por taludes.

Figura A1.55. Imágenes del buen estado de las plantaciones de *Spartium junceum*.

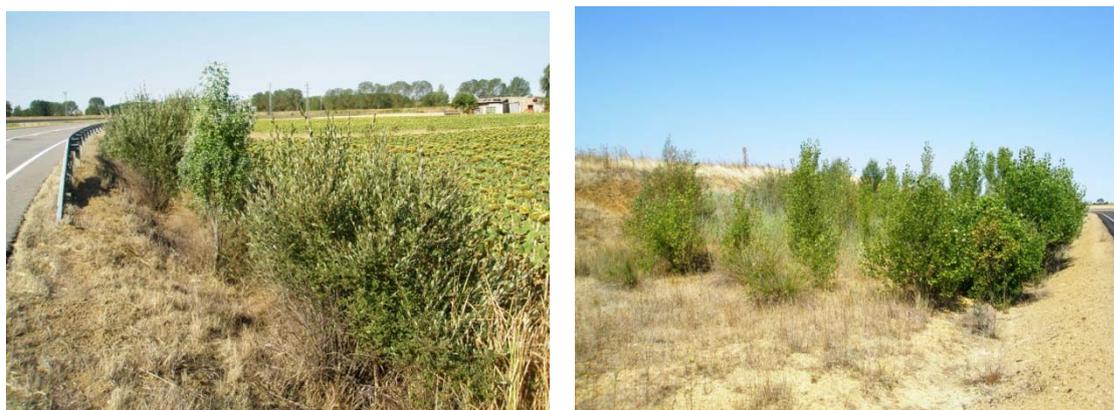
Tal vez uno de los aspectos más positivos de la restauración del entorno afectado por la variante al cabo de unos ocho años desde su ejecución, ha sido la revegetación natural acaecida en varios tramos. En algún talud se observan ejemplares nacidos espontáneamente de *Rosa canina*, mientras que en márgenes y zonas con humedad se han reproducido naturalmente bastantes plantas de *Salix sp.* y *Populus nigra*, ambas especies presentes en las proximidades.

Figura A1.56. Márgenes regenerados naturalmente con sauces y chopos.

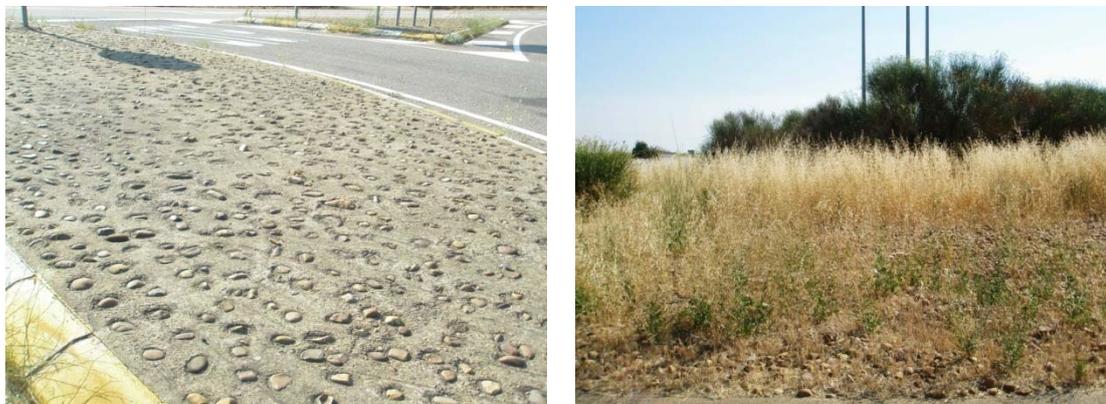
El tratamiento de las isletas (Figura A1.57) se ha realizado a base de hormigón con canto en superficie, lo que permite un fácil mantenimiento y una adecuada integración paisajística. En la

glorieta y en alguna otra isleta se ha combinado la revegetación arbustiva y el mantenimiento de zonas con canto rodado. Esto último tiene el inconveniente de que permite el crecimiento de herbáceas si no se controlan periódicamente.

Figura A1.57. Vistas de las isletas del enlace Sur (izquierda) y de la glorieta (derecha), donde se observa una excesiva invasión de herbáceas en la zona de canto rodado.

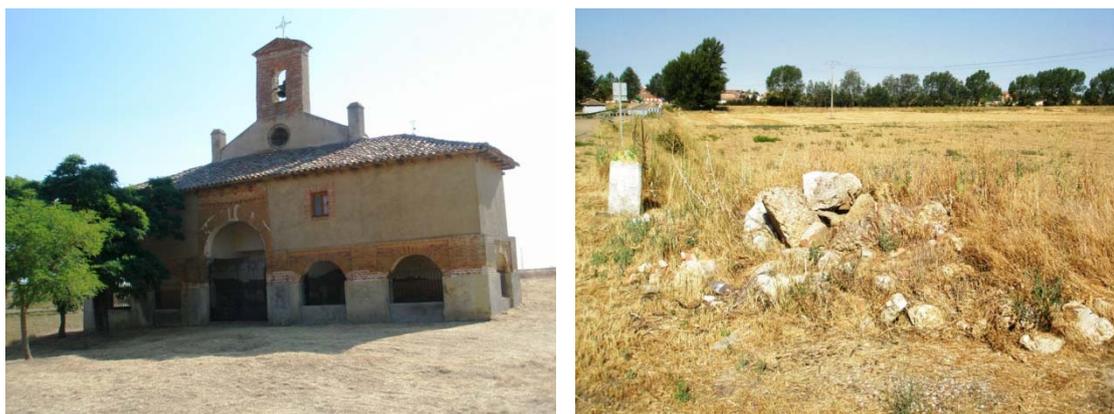
En principio no se ha desmantelado ningún tramo de antigua carretera, ya que prácticamente todos son funcionales para mantener la continuidad, bien sea de otras carreteras o bien de caminos rurales. En el caso del tramo de vía que discurre por la ermita de la Virgen del Río tampoco se ha desmontado, ya que constituye el acceso desde Villada. No obstante, se podría haber realizado la adecuación paisajística del entorno mediante la integración de la antigua vía con los espacios circundantes a la ermita, la retirada de antiguos depósitos de escombros y la realización de alguna revegetación (Figura A1.58).

Figura A1.58. A la izquierda, vista de la fachada principal de la ermita de la Virgen de la Cruz; a la derecha, imagen del acceso desde Villada y de un depósito de escombros de antiguas obras de la carretera.

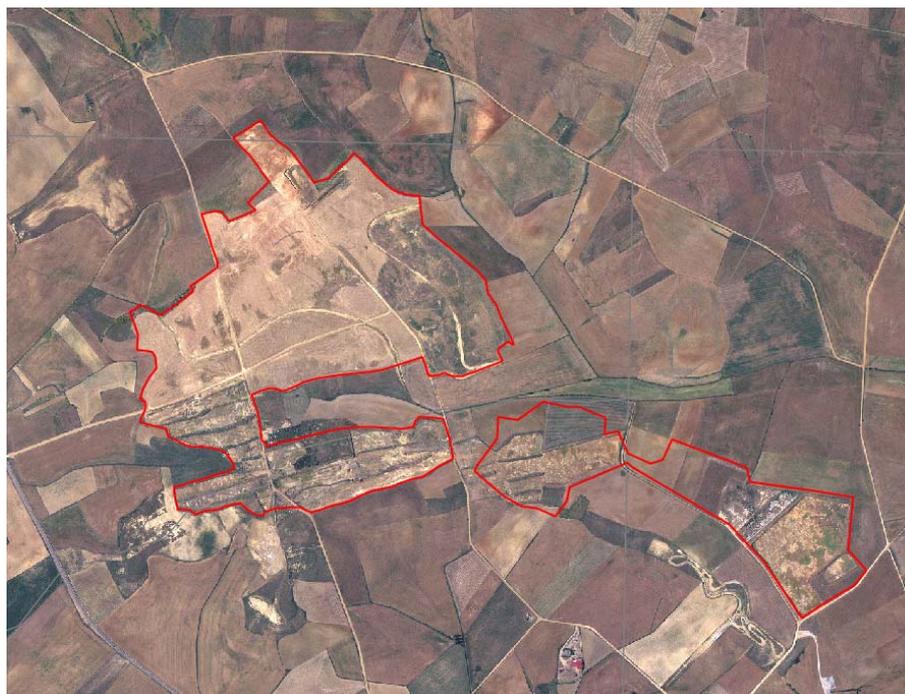
Figura A1.64. Ortofotografía de 2011 del préstamo PR-1, en la que se aprecia que el proyecto se encuentra en la fase de extracción; en algunas zonas se observan cordones lineales de los acopios previos de tierra vegetal.

Los trabajos de explotación se han llevado a cabo conforme a lo previsto en el Proyecto de construcción. Los trabajos tuvieron lugar fundamentalmente durante el primer semestre de 2011 (Figura A1.64).

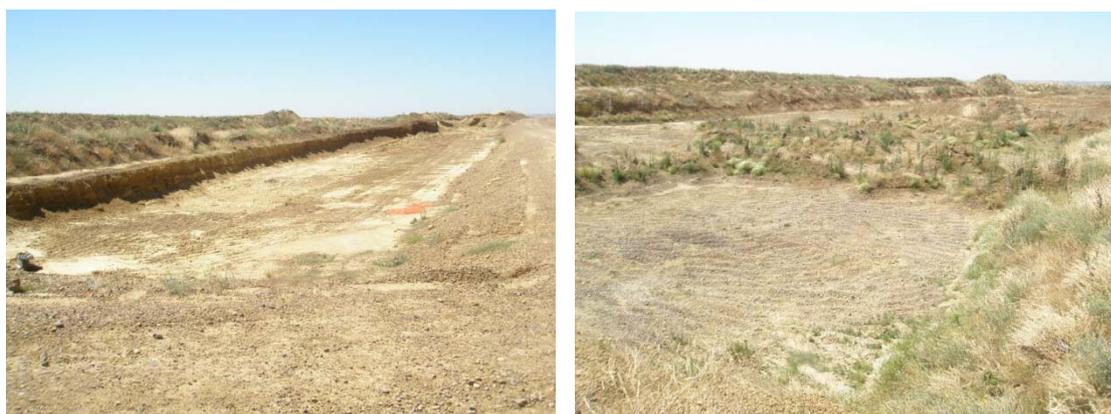
Figura A1.65. Vista de dos zonas de la extracción de áridos llevada a cabo en el préstamo PR-1, en julio de 2011.

En cuanto a la restauración, se señala que también se ha realizado en líneas generales según lo previsto en el Plan de restauración. Las labores se llevaron a cabo a continuación de la explotación, en verano y otoño de 2011 (Figura A1.65). Una vez finalizada la extracción en cada franja de trabajo, se realizaba un relleno parcial del hueco con los materiales sobrantes y la tierra vegetal. Posteriormente se llevó a cabo una remodelación topográfica de la superficie total

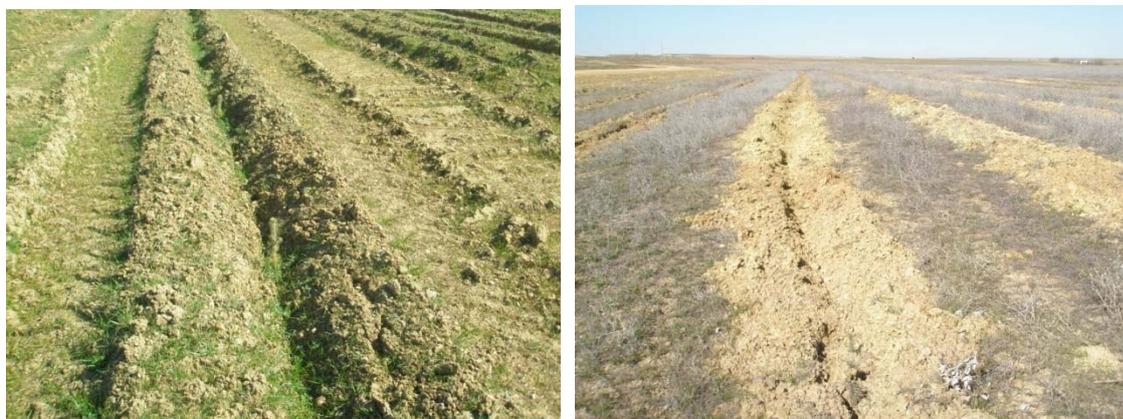
La plantación se realizó mediante subsolado lineal en octubre de 2011 –con una profundidad de 40 cm- y posterior colocación de la planta con azada (Figura A1.68). Se utilizó planta autóctona, la mayoría de una savia, repicada, con región de procedencia conocida, en contenedor de 200-300 cm³ y un tamaño de entre 20 y 60 cm de altura. Las labores de plantación se realizaron durante el mes de noviembre de 2011.

Figura A1.68. Detalle del subsolado lineal realizado para la plantación de árboles y arbustos. En estos surcos se aprecia algún pino piñonero.

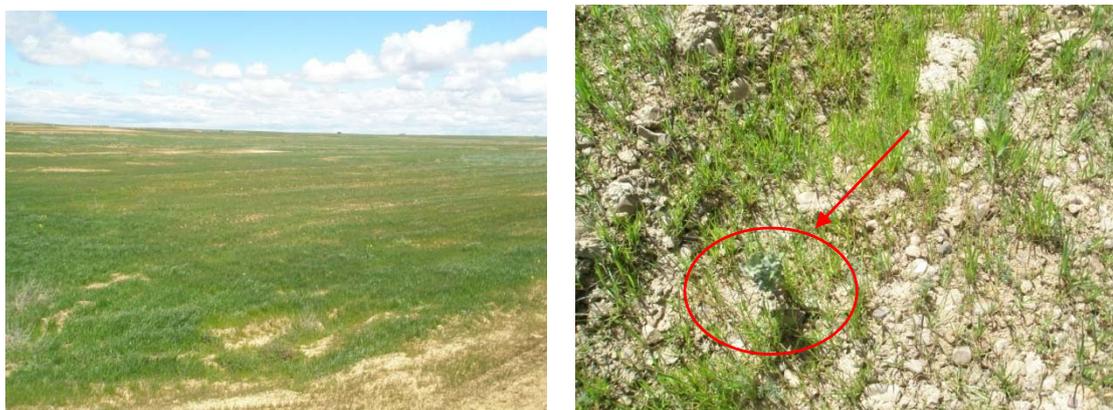
Al final del invierno de 2012 tuvo lugar la emergencia de la siembra de herbáceas realizada (Figura A1.69), que poco a poco llegó a cubrir la casi totalidad de la superficie afectada, comenzando a competir con los árboles y arbustos plantados.

Figura A1.69. Vista general de la plataforma sembrada (izquierda) y detalle del entorno de una encina plantada, en el que crece la vegetación herbácea.

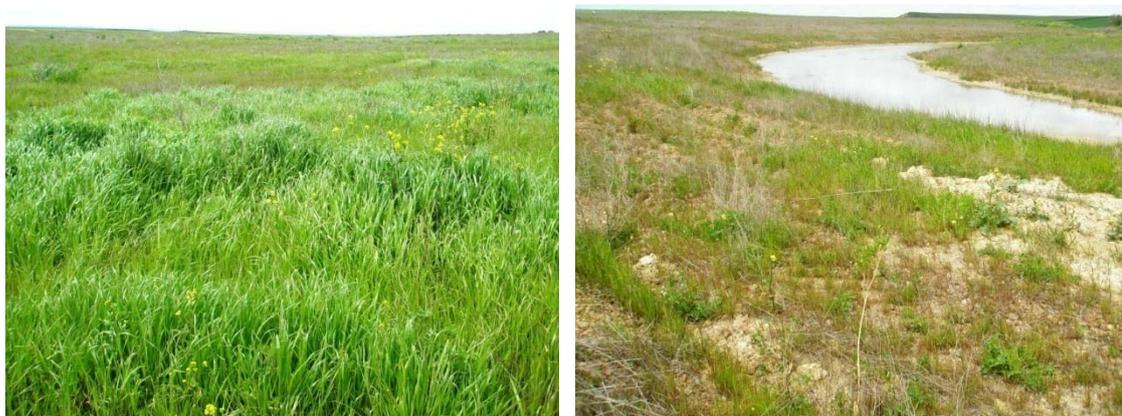
La primavera y verano de 2012 fueron estaciones muy secas, y no se realizaron riegos de mantenimiento, lo que dio lugar a numerosas marras en la plantación. La vegetación herbácea se desarrolló sin embargo con gran profusión, llegando a tapar a los pequeños árboles y arbustos. Se originan pequeñas zonas de encharcamiento de agua (Figura A1.70).

Figura A1.70. Imágenes del préstamo PR-1 en mayo de 2013. A la izquierda se puede apreciar la densidad y desarrollo de la vegetación herbácea; a la derecha, la funcionalidad del cauce hídrico recreado.

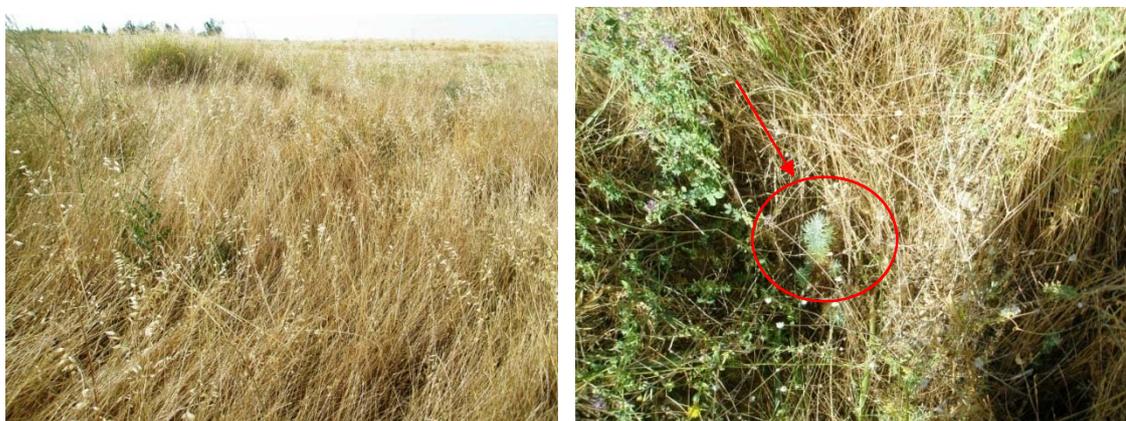
Se considera desacertada la realización de una siembra de herbáceas en toda la superficie objeto de extracción. De no haberse efectuado se habrían ahorrado casi un millón de euros, de acuerdo con lo presupuestado en el Plan de restauración (el precio unitario era de casi 1 €/m²). Por un lado, la adecuada remodelación de los terrenos efectuada ha eliminado los riesgos de erosión del suelo y por tanto la necesidad de una cubierta protectora. Además, el extendido de la tierra vegetal y el posterior escarificado del horizonte superficial podrían haber generado de forma natural la aparición de una cubierta herbácea autóctona; de una forma paulatina pero sin duda segura. Por último, la densidad de la cubierta herbácea sembrada ha ejercido una fuerte competencia sobre la vegetación arbustiva y arbórea implantada, que ha provocado la muerte de numerosos ejemplares.

Figura A1.71. Detalle de la densidad y envergadura de la vegetación herbácea implantada. A la derecha se observa un pino que ha sobrevivido a pesar de la fuerte competencia de la cubierta adyacente.

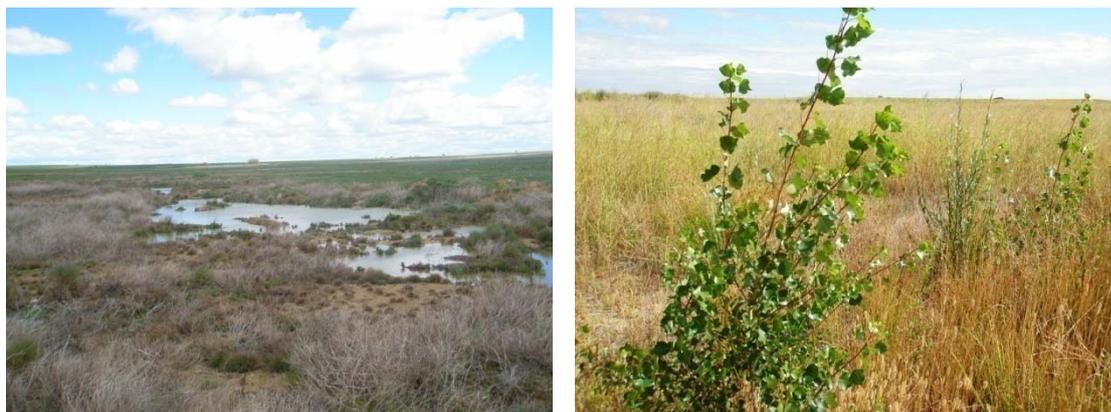
Se observa la existencia de pequeñas zonas encharcables repartidas por toda la superficie, que constituyen un buen hábitat para especies de fauna acuática. En estas áreas ha fracasado la plantación (por el ahogamiento de la vegetación), pero se aprecia una regeneración natural (Figura A1.72) de especies frondosas propias de zonas húmedas (*Populus nigra*, *Salix sp.*). Por su importancia ecológica, se deben mantener estas zonas en el estado en el que actualmente se encuentran, sin necesidad de que se drenen o se planten nuevamente.

Figura A1.72. Zonas húmedas en el interior del préstamo restaurado, donde se aprecia la aparición espontánea de especies frondosas de ribera.

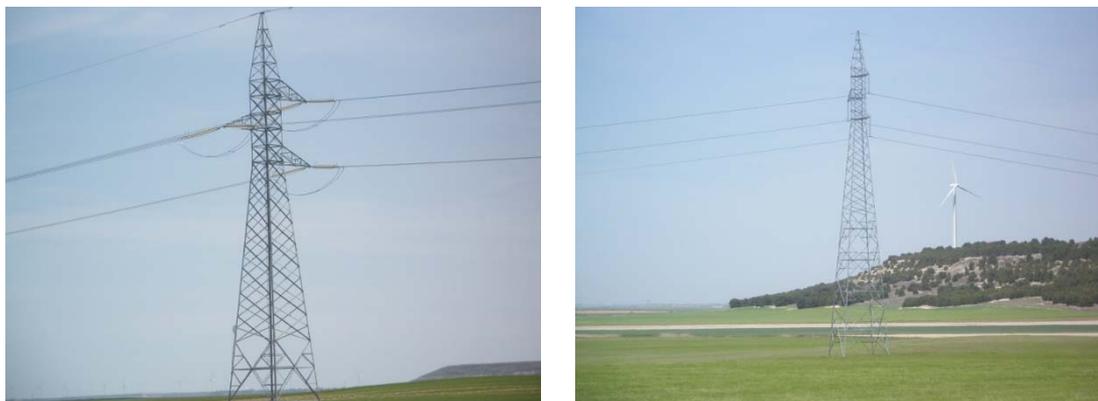
En el apartado de identificación de los elementos medioambientales que se verán alterados, en lo relativo al paisaje señala que durante la fase de obras será constante el movimiento de la maquinaria y de las personas encargadas de realizar los trabajos de levantamiento de los apoyos y su respectiva aparamenta (cruquetas, aisladores, etc.) donde se apoyarán los conductores; todo ello constituye un elemento alterante de la calidad visual de la zona. Durante la fase de funcionamiento, se indica que la existencia de la línea provoca impacto por la presencia física de un objeto no natural, formado por los conductores eléctricos y los apoyos, de perfil recto y coloraciones discordantes con el medio que le rodea (Figura A1.74). El impacto fundamental es ocasionado por el tendido rectilíneo, discordante con las líneas onduladas y sinuosas del relieve de fondo. La visibilidad es bastante elevada durante todo su trayecto. Teniendo en cuenta que los cultivos representan una unidad paisajística caracterizada por el escaso contraste de colores y que la zona es esencialmente llana, el impacto visual es elevado debido a su fácil percepción por parte de cualquier observador. El impacto sobre el paisaje se cuantifica como moderado a severo.

Figuras A1.74. Vista de dos apoyos de la línea eléctrica

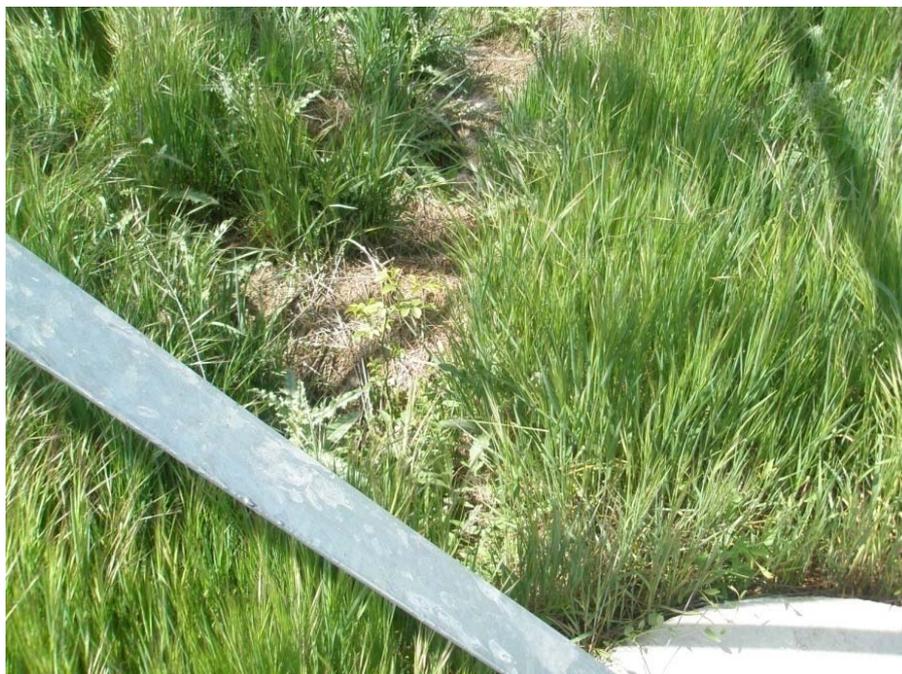
Figura A1.76. Pequeño rosal silvestre (centro de la imagen) en la base de un apoyo.

El tamaño medio de la planta es de 30 cm, en contenedor o alvéolo forestal. El número total es de 5727 plantas. En general, esta actuación se ha llevado a cabo sin problemas.

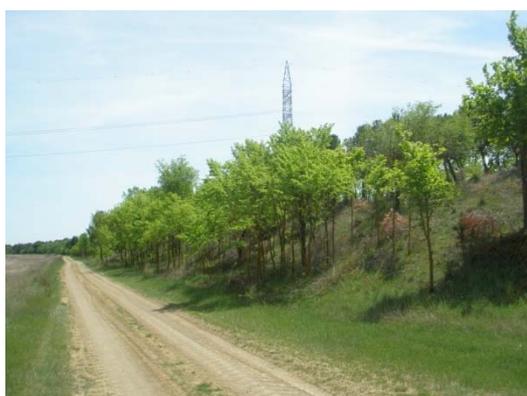
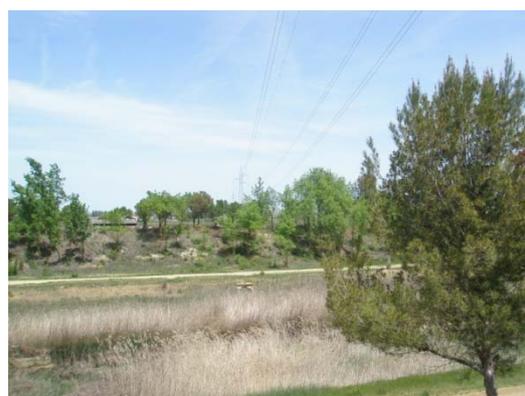
Figura A1.77. Actuaciones en la intersección con el río Valdeginete

Las zonas y objetivos son similares a los de la actuación anterior. Se establecen plantaciones longitudinales con árboles y arbustos propios de ribera. En un tramo de 200 m del río Valdeginete –en la zona de cruce con la línea eléctrica- se plantean como medidas compensatorias por la afección presente o futura de la misma, la estabilización de taludes mediante hidrosiembra, plantaciones con especies leñosas y tratamientos selvícolas (podas y clareos) en las masas arbóreas que aparecen en los taludes (Figura A1.77).

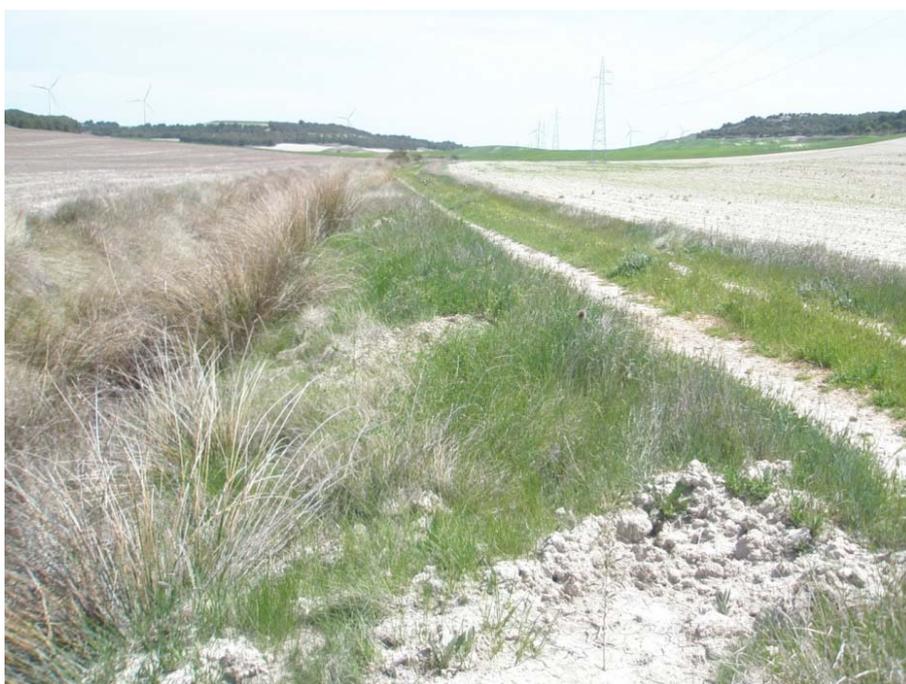
Figura A1.78. Plantación de árboles en margen del arroyo del Salón, que discurre paralelo a la línea en buena parte de su trazado

En la práctica se han tratado de forma conjunta estas dos últimas actuaciones, que básicamente se han desarrollado en varios tramos de arroyos temporales (Figura A1.78). En la ejecución, se ha aumentado la longitud de plantación proyectada, con objeto de compensar la disminución de plantaciones de pantallas vegetales en bordes de caminos.

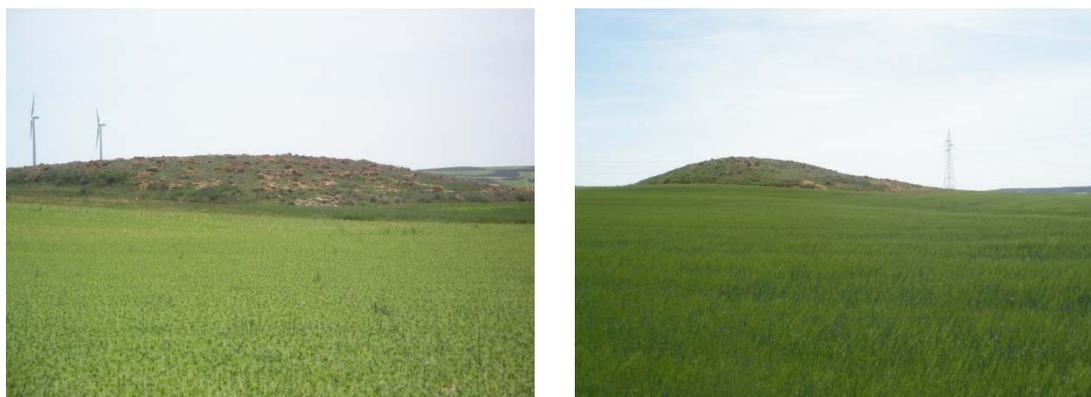
Figura A1.79. Pequeños montículos cercanos a la traza repoblados.

Esta actuación se ha llevado a cabo sin problemas, ya que se realizaba en propiedad municipal y se contaba con su disponibilidad; en realidad se trata de una repoblación forestal clásica, continuación de otras cercanas. La superficie proyectada se ha ampliado ligeramente para compensar la ausencia de plantaciones de otras unidades.

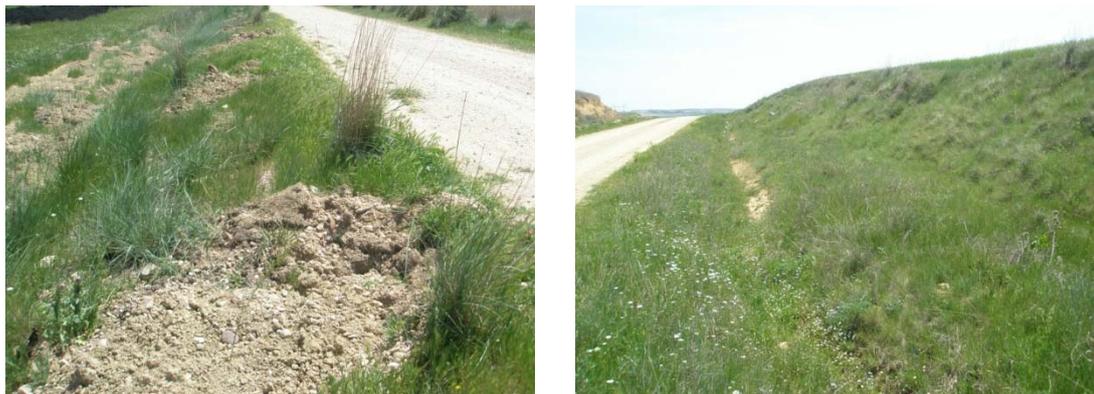
Figura A1.80. Plantaciones realizadas en margen (izquierda) y talud (derecha) de camino.

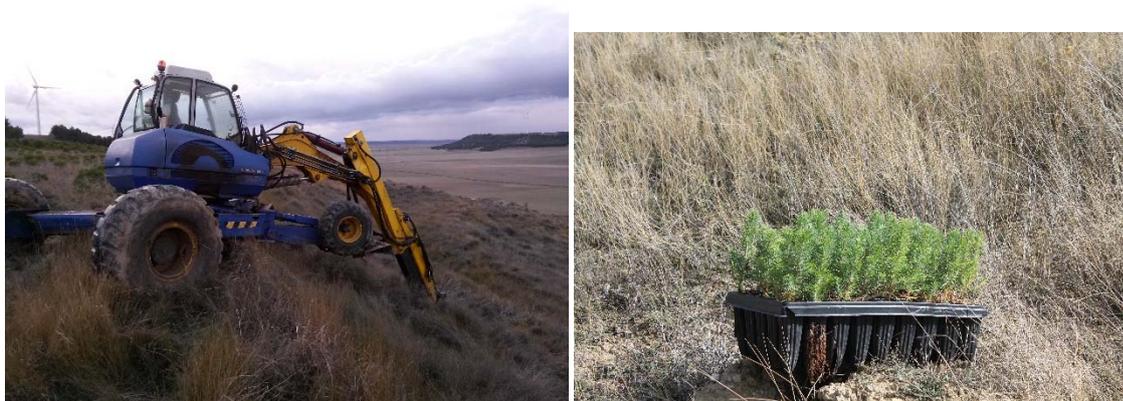
Figura A1.82. A la izquierda, vista de la retroaraña realizando hoyos. A la derecha, pinos piñoneros en envase forestal (Fotografías de Jesús Roldán).

en el término municipal de Ampudia. Se proyecta la colocación de protectores y la realización de riegos. La especie elegida es el pino piñonero, que es la que ha contado con mayor éxito de arraigo en la plantación original. Se diseñó una densidad de 625 pies/ha (4 x 4 m), por lo que se plantaron 1500 árboles. En segundo lugar, la reposición de marras en laderas, con la plantación de 1465 pies de pino piñonero. En tercer lugar, se contempló la plantación de 100 retamas y 184 almendros en las zonas definidas como pantallas visuales. El presupuesto de ejecución material asciende a 10700 €. La plantación se realizó en noviembre de 2014; la preparación del terreno se llevó a cabo mediante una retroaraña, que dejó la tierra movida en el hoyo, y posteriormente tuvo lugar la plantación propiamente dicha (Figura A1.82).

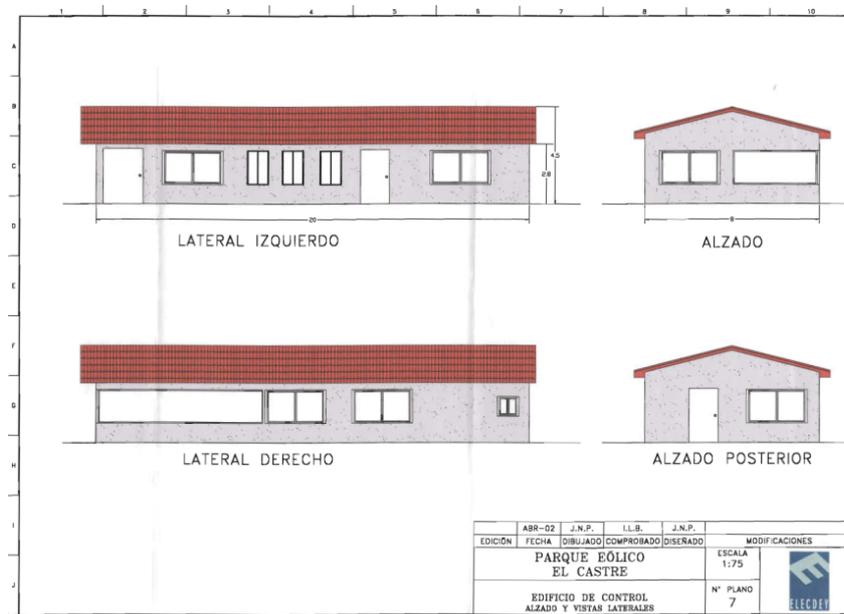
Figura A1.84. Plano del edificio de control incluido en el anteproyecto.

- Edificio de control. Se sitúa en la plataforma de Cuesta Solana. El edificio se proyecta para sobresalir lo menos posible en el paisaje, utilizando las tipologías arquitectónicas de la zona. Sus dimensiones exteriores en planta son de 24x11 m y la altura máxima de 4,5 m (Figura A1.84). Se compone de cinco dependencias: sala de control y oficina, almacén, zona de servicios, aula de la naturaleza y sala de reuniones. La estructura del edificio será mayoritariamente de muros portantes de bloque de hormigón de 20 cm de

espesor. Las cubiertas serán de teja árabe. El acabado exterior de los bloques de hormigón será del tipo "Split" rugoso en color blanco para dar el aspecto de encalado.

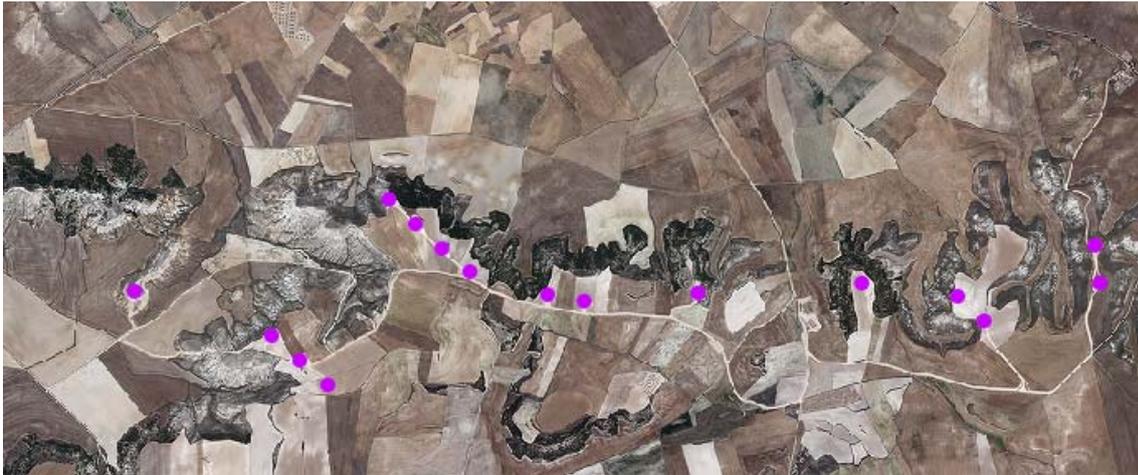
Figura A1.86. Ortofotografía con la ubicación definitiva de los 16 aerogeneradores.

En septiembre de 2007 el promotor tramita una segunda modificación del proyecto referido que, en el mismo emplazamiento, pasa a componerse de 16 aerogeneradores de 1600 kW, siendo la potencia total del parque eólico de 25,6 MW (Figura A1.86). La altura de la torre asciende a 78 m y el diámetro del rotor, a 80 m. No se modifican las características de la subestación eléctrica ni de la línea aérea de evacuación de 220 kV. El presupuesto de ejecución material, englobándose la obra civil y la obra electromecánica, se reduce a 16239323 €.

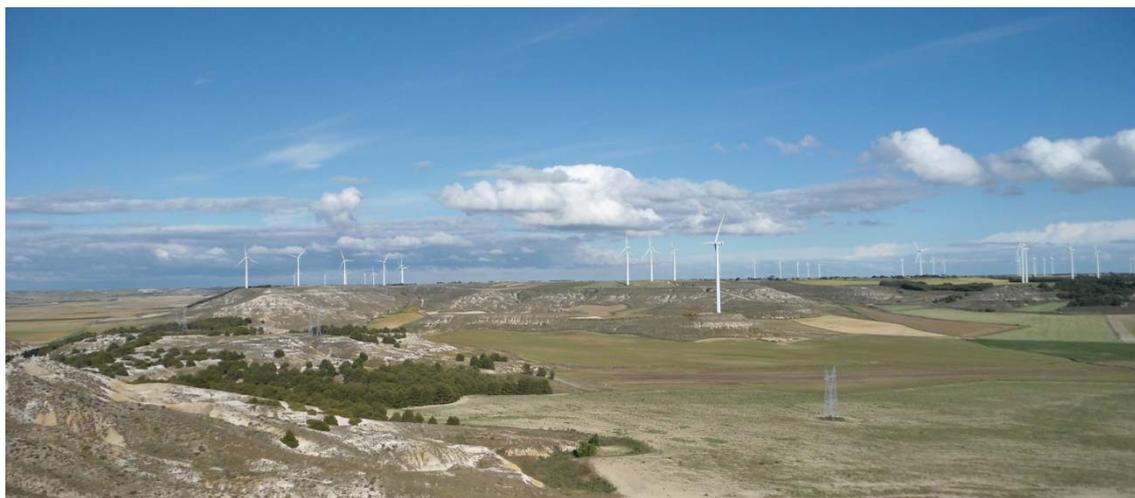
Figura A1.89. Vista del parque eólico El Castre desde el castillo de Torremormojón. Al fondo se divisan más aerogeneradores correspondientes a otros parques ubicados en Ampudia.

Se confirma la amplia visibilidad del parque eólico, derivada de la altura de los aerogeneradores y a su ubicación en la cumbre de cerros testigos próximos a los páramos de Torozos (Figura A1.89). En días despejados, los aerogeneradores se ven de forma nítida hasta desde una distancia de 20 km. Asimismo, la fragilidad del paisaje de Tierra de Campos frente a este tipo de proyectos es muy elevada.

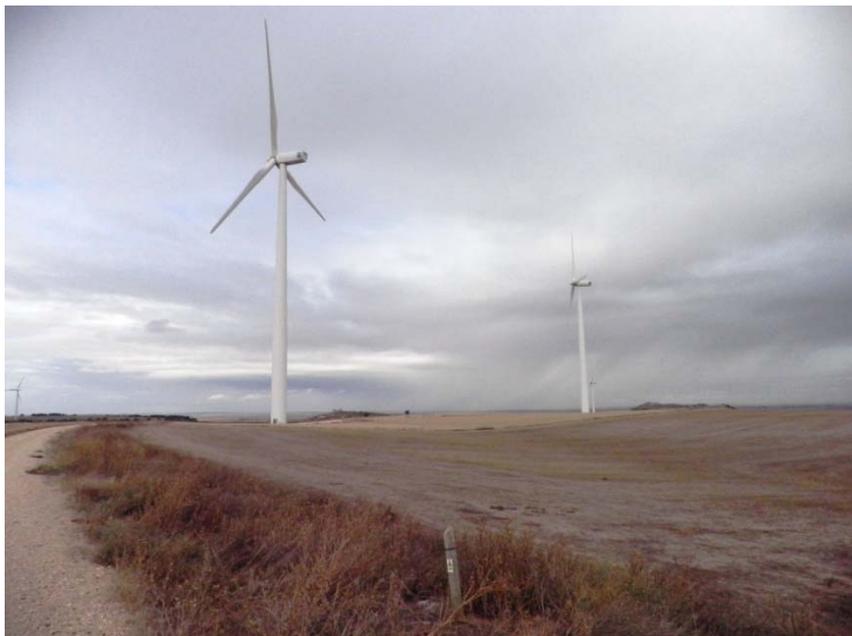
Figura A1.90. Imagen de dos aerogeneradores. En días nublados el contraste de las máquinas con el fondo escénico es muy reducido. Hay que tener en cuenta que, a lo largo del año, son escasos los días en que el cielo está totalmente despejado.

Sin embargo, se considera acertada la elección del color blanco neutro para el conjunto de los aerogeneradores, que por otra parte afortunadamente se ha asumido para todos los parques eólicos de nuestro entorno. A pesar de la gran envergadura de las máquinas y su carácter artificial, el diseño funcional de las máquinas también contribuye a su integración, por la gracilidad de sus formas y, tal vez, la asociación que el espectador realiza con una fuente de energía limpia y renovable (Figura A1.90).

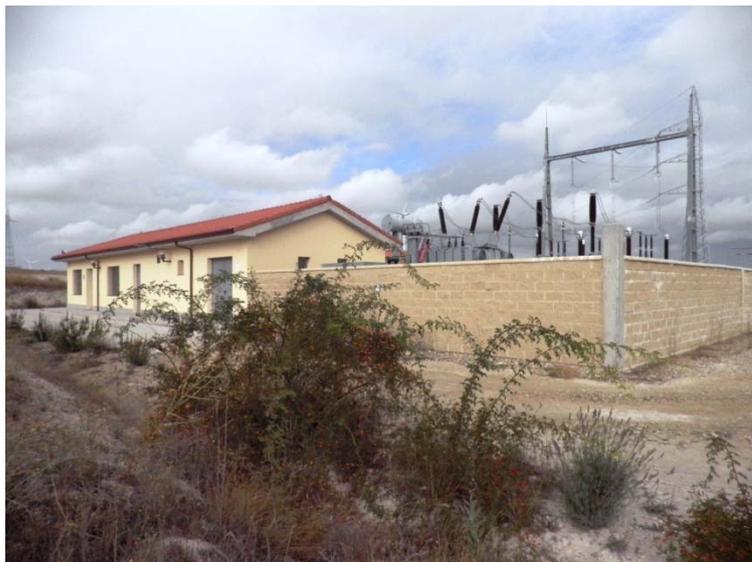
Figura A1.91. Imagen del edificio de control y la subestación eléctrica; en primer plano, plantaciones ya consolidadas de lavandas y escaramujos.

Tanto la subestación eléctrica como el edificio de control poseen una buena integración paisajística. Se ha modificado el acabado blanco de los bloques de hormigón del muro perimetral (proyecto) por el ocre, que se adecua mejor a la tipología cromática de Tierra de Campos; también se emplea este color en el enfoscado del edificio de control. Por otra parte, alrededor de estas instalaciones se han realizado plantaciones de árboles y arbustos, lo que contribuye a mejorar su adecuación en el entorno (Figura A1.91).

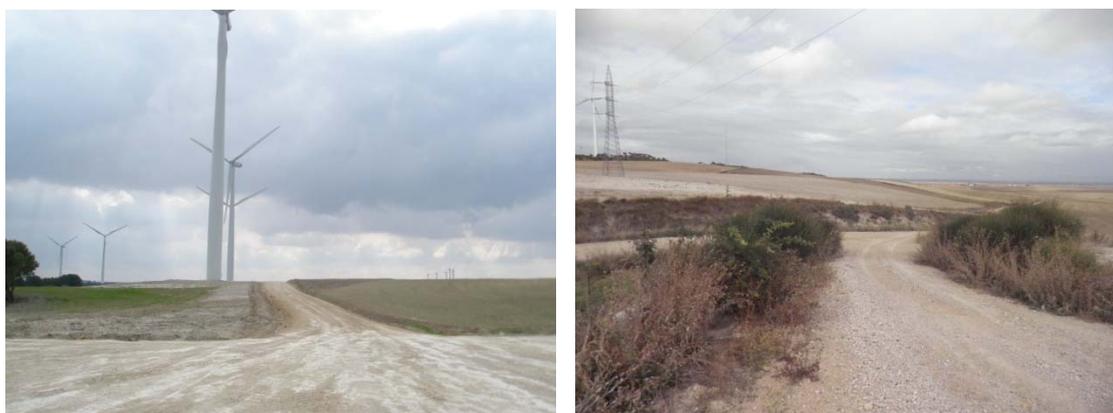
Figura A1.92. Izquierda, obras de plataformas, zanjas y caminos recientemente remodelados. Derecha, camino y zanjas revegetadas 5 años después.

La obra civil del proyecto relativa a construcción de plataformas, zanjas de conexión de líneas eléctricas y caminos se ha ejecutado con una adecuada integración en el entorno (Figura A1.92). En cuanto a los viales, la zahorra caliza es la apropiada para la zona, la pendiente de los taludes de desmonte y terraplén es suficientemente reducida y las obras de drenaje longitudinal y transversal aseguran las oportunas correcciones hidrológicas. Además, las embocaduras de estas últimas se han chapado en piedra.

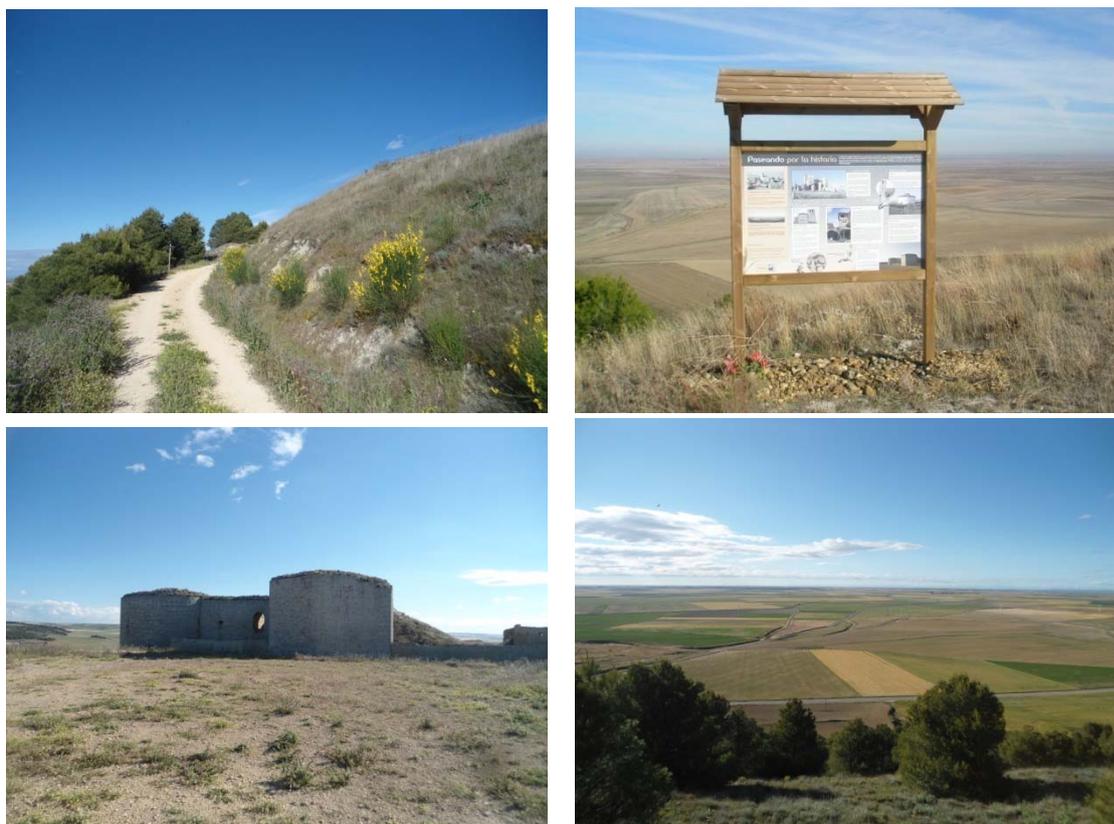
Figura A1.93. Arriba izquierda, adecuación del camino de acceso, con revegetación de sus márgenes. Arriba derecha, panel interpretativo del paisaje y el patrimonio cultural. Abajo izquierda, castillo de Torremormojón. Abajo derecha, vista del paisaje de Tierra de Campos en primavera.

La decisión por parte del órgano ambiental de incluir como medida compensatoria la restauración del entorno del castillo de Torremormojón es muy acertada. Aunque se ha señalado anteriormente que se ha reducido el impacto visual por el alejamiento de algunos aerogeneradores, lo cierto es que este es innegable. Ahora bien, con esta medida se “da la vuelta” a la visión destructiva del medio ambiente que se tiene de los proyectos energéticos. Tal como se ha reflejado en los paneles interpretativos, con esta actuación se conjuga el aprovechamiento de un recurso renovable (el viento), la valoración de un bien de interés cultural olvidado y la recuperación paisajística de un mirador que puede ser emblemático en Tierra de Campos; no en vano tiene vistas impresionantes en sus 360º de amplitud (Figura A1.93).

Resulta fundamental el mantenimiento de las actuaciones de recuperación. En las últimas visitas técnicas efectuadas se ha detectado la presencia de basuras, la falta de desbroce de la vegetación en el mirador o la ausencia de señalización para la realización de visitas de forma adecuada. Estas cuestiones deberían ser solventadas por el Ayuntamiento –tal vez junto con la Diputación provincial- que son las entidades que deberían involucrarse para que este recurso pudiese realmente ser productivo.

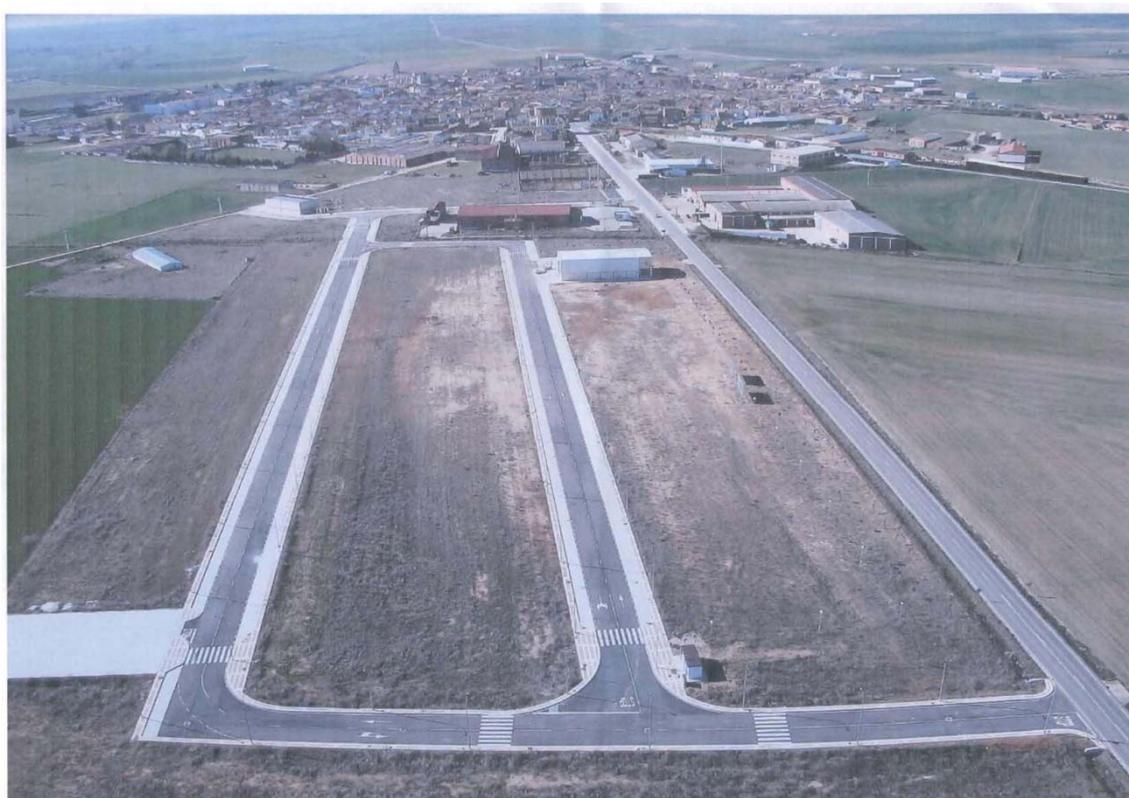
Figura A1.96. Imagen de una vista aérea del polígono industrial, contenida en el informe de vigilancia ambiental de enero de 2010.

Este documento justifica que se han cumplido las medidas correctoras planteadas en la declaración de impacto ambiental mencionada. Se destaca la restauración de las zonas afectadas con vegetación, así como la minimización del impacto visual, dada su ubicación en continuidad con una zona industrial del núcleo de Paredes de Nava (Figura A1.96).

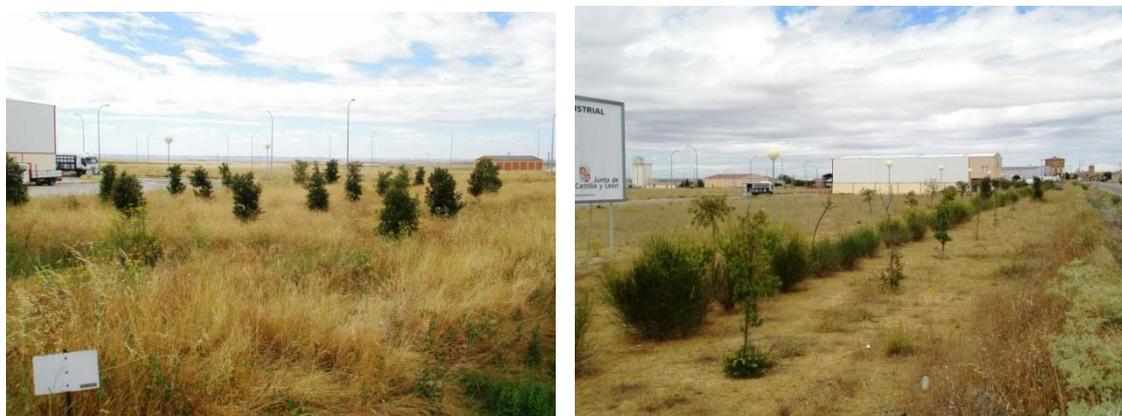
Figura A1.98. Izquierda, encinas en una parcela de ELP cercana al arroyo. Derecha, parcela de ELP paralela a la carretera CL-613.

En todas las zonas dedicadas a espacio libre público (ELP) se han realizado plantaciones de árboles y arbustos (Figura A1.98). En la franja paralela a la carretera CL-613 se han dispuesto dos filas de encinas (que actualmente poseen una altura de 2,2 m) a un marco aproximado de 5x5 m, mientras que en el medio se ha plantado una fila de retama negra (*Spartium junceum*), a una distancia de 3 m (cuya altura actual es de 1,5 m). Puntualmente este arbusto se ha sustituido por jara pringosa (*Cistus ladanifer*). En el resto de las parcelas de espacio libre público se han plantado encinas a una separación de 5 m.

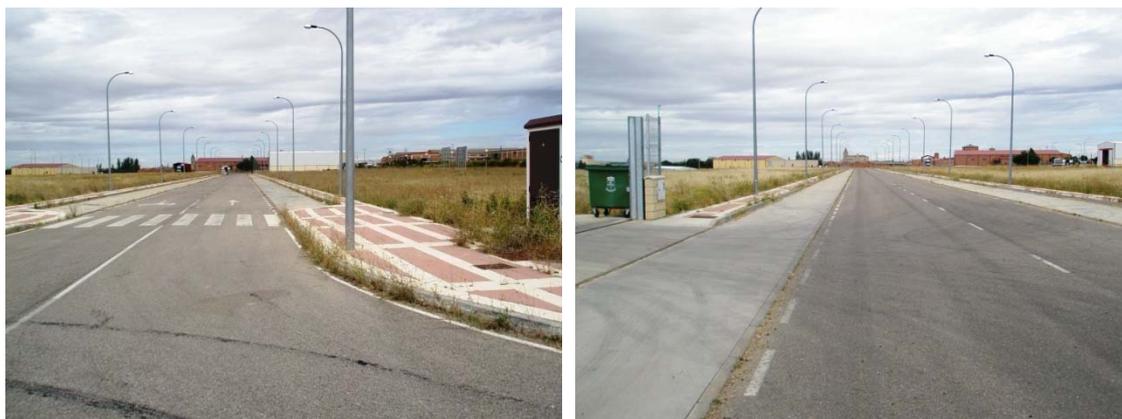
Figura A1.99. Viales que podrían contar con alineaciones de árboles en sus aceras.

Podría haber sido interesante diseñar alcorques en las aceras de los viales y en los aparcamientos (Figura A1.99), con objeto de plantar árboles en forma de alineaciones, aunque su separación fuese elevada (8 o más metros) para ocasionar las menores molestias. La vegetación contribuiría a integrar estos elementos urbanos y mejoraría la calidad estética del conjunto industrial.

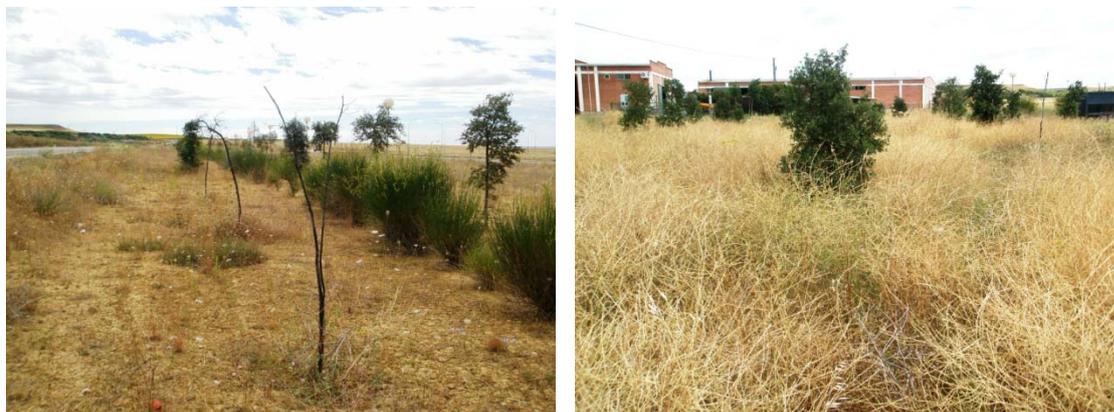
No parece que se realice un mantenimiento periódico de las zonas ajardinadas (Figura A1.100). Su diseño no requiere que este sea intenso, pero se deberían llevar a cabo unas labores mínimas: reposición de marras (en torno a un 20 %), riegos estivales, siega de la vegetación herbácea, etc.

Figura A1.100. Izquierda, marras de encinas; derecha, vegetación herbácea sin segar.
