Universidad de Valladolid

TESIS DOCTORAL:

**RECUPERACIÓN AMBIENTAL
DEL PAISAJE DE TIERRA DE CAMPOS**

Mayo de 2015

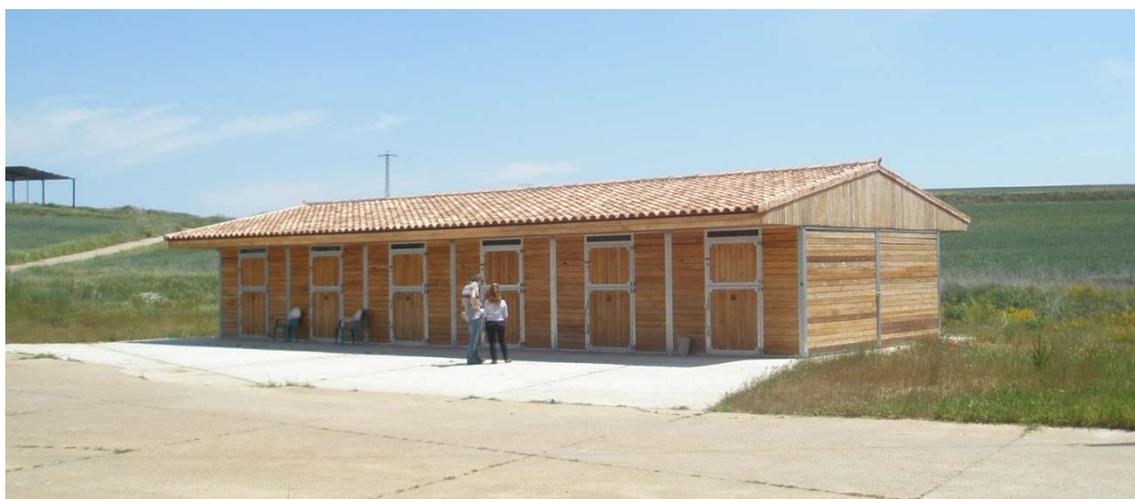
En la línea del argumento anterior cabe apuntar que, transcurridos varios años desde su ejecución, las naves para boxes de caballos –que representan el 24 % del proyecto de ejecución material- aún no están en uso por desacuerdos en la titularidad de la gestión (A2.2).

Figura A2.2. Nave para boxes de caballos cerrada. Al menos, se consiguió la integración paisajística de la construcción, de acuerdo a las prescripciones de la Comisión Territorial de Patrimonio.

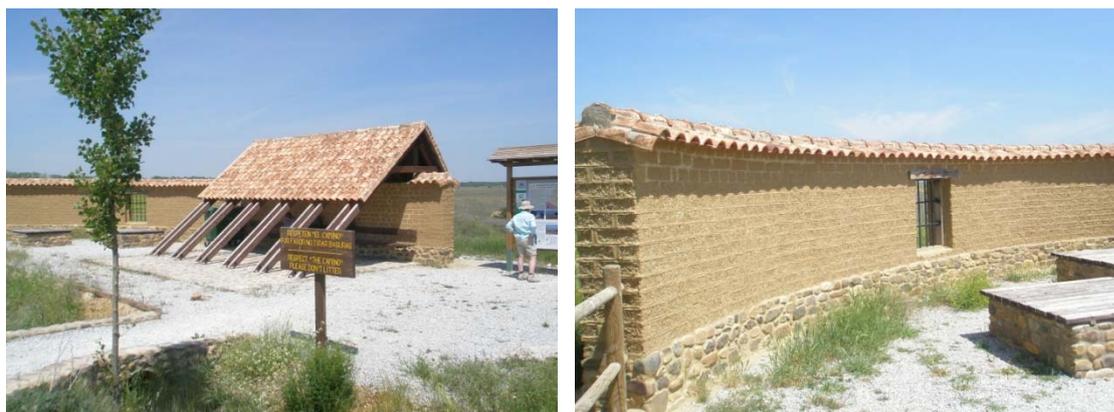
El área de descanso ubicado entre Carrión de los Condes y Calzadilla de la Cueva (Figura A2.3) se ha construido con un diseño austero y con gran sensibilidad y respeto hacia la arquitectura tradicional de Tierra de Campos, empleando adobes para las paredes y teja árabe para la cubierta.

Figura A2.3. Dos imágenes del área de descanso poco después de su ejecución. Dentro de una concepción contemporánea del diseño, se han integrado en la construcción materiales típicos de la arquitectura tradicional de Tierra de Campo: bolos de grava para el zócalo, adobe en los paramentos, madera y teja árabe en la cubierta.

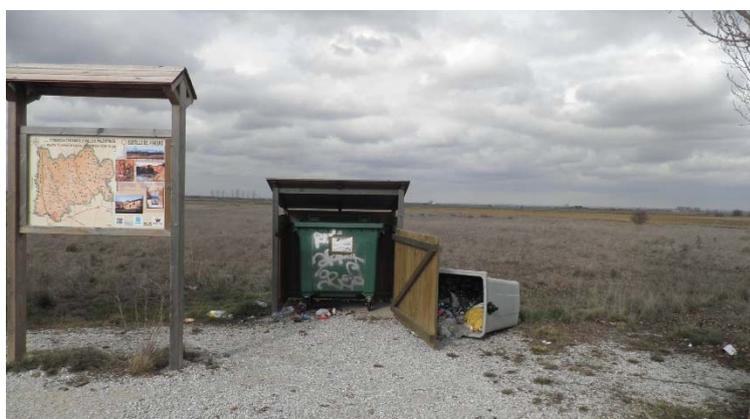
Figura A2.4. Por desgracia, la ausencia de mantenimiento provoca situaciones desagradables como la de la imagen, donde se aprecia la acumulación de residuos sin recoger de los contenedores.

Sin embargo, para esta actuación, así como para otras similares a lo largo del Camino, se debe tener en cuenta siempre el mantenimiento futuro; en este caso la limpieza de basuras (Figura A2.4), el tratamiento de la madera y la protección de los adobes frente a la lluvia. Es algo que se debería asegurar en todos los proyectos de estas características.

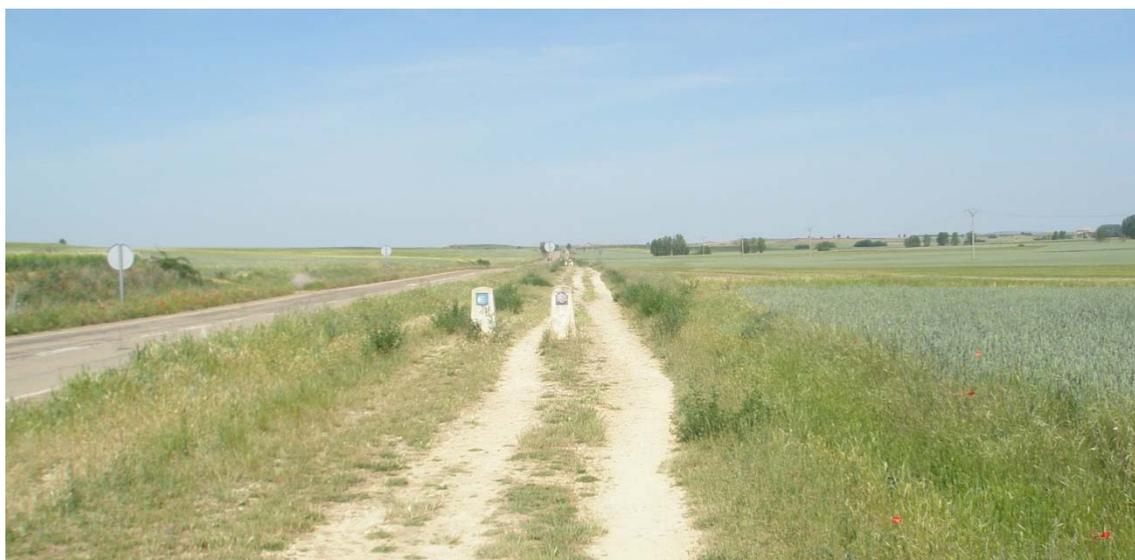
En esta zona, el Camino de Santiago discurre en muchas ocasiones de forma paralela a carreteras de cierto tránsito. Ello hace que sea molesto para el viajero y genere un entorno paisajístico de baja calidad (Figura A2.6). Para reducir estos efectos la vegetación puede jugar un importante papel pero, lamentablemente, la Consejería de Fomento de la Junta de Castilla y León no permitió las plantaciones en la zona de afección de estas vías. Se estima que esta decisión es totalmente desacertada ya que –aunque se base en aspectos reglamentarios- siempre puede haber soluciones que compatibilicen la implantación vegetal con la seguridad viaria: arbolado de bajo porte, arbustos, ubicación alejada de la carretera, etc. Es algo que, a buen seguro, no entenderán los miles de caminantes extranjeros que visitan esta ruta histórica.

Figura A2.6. Vista de un tramo del Camino que discurre paralelo a una carretera autonómica. La sensación para el caminante es desoladora: sin un árbol en kilómetros y con la compañía del ruido de los coches.

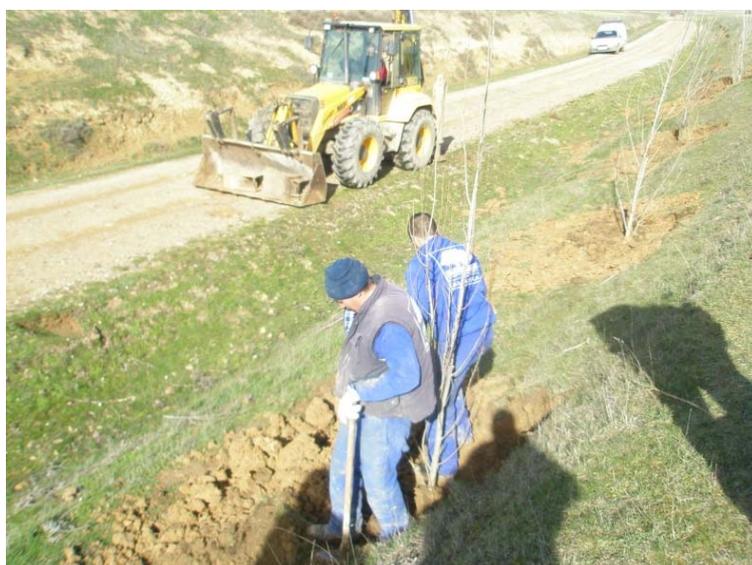
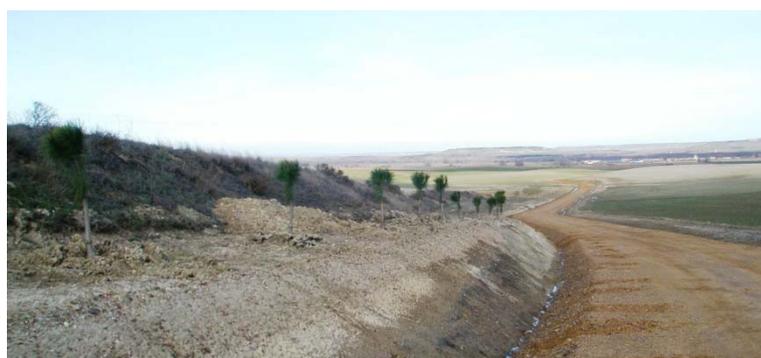
Para la preparación del terreno se utilizó máquina retroexcavadora con cazo, que abría un hoyo y rellenaba el anterior. Dos operarios se encargaban de la colocación del árbol y la realización del alcorque (Figura A2.7).

Figura A2.7. En la imagen superior se observa la máquina y operarios realizando la implantación. En la inferior se visualiza una fila de pinos piñoneros con el alcorque realizado.

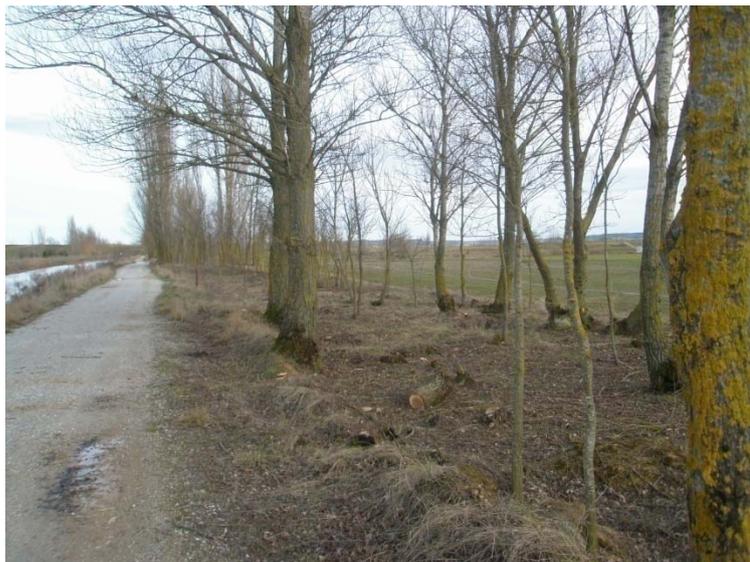
En el capítulo de plantaciones vegetales también se incluyó una actuación de tratamientos selvícolas de rodales arbolados existentes descuidados. En estos casos se realizaron resalveos y poda de los mejores ejemplares, que han redundado en la mejora estética de estos enclaves y a buen seguro en su mayor crecimiento (Figura A2.8).

Figura A2.8. Rodal de olmos y chopos donde se han eliminado los pies defectuosos y se han podado los mejores ejemplares. En este tramo, el Camino discurre paralelo al Canal de Castilla, lo que proporciona un atractivo adicional.

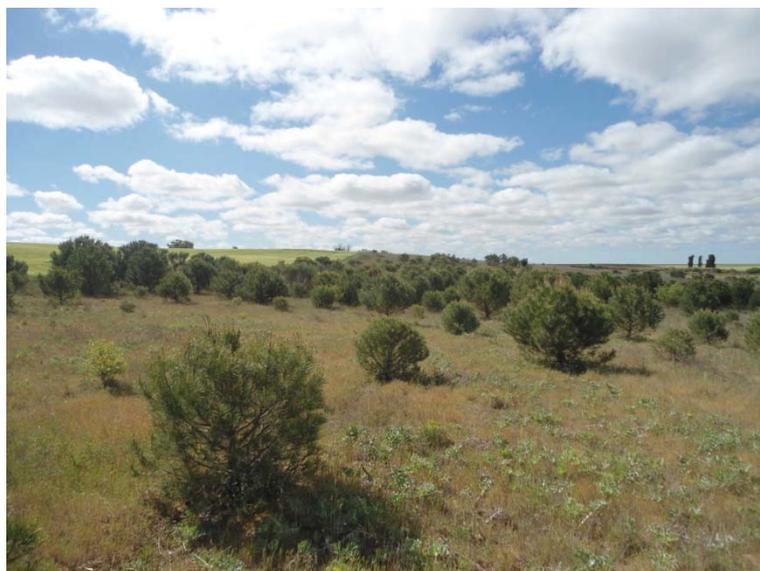
En la zona elevada (Figura A2.12) el porcentaje de marras ha sido más cuantioso y, en consecuencia, la densidad es menor, que se estima en 600 pies/ha. Asimismo también es inferior la altura del arbolado; la del pino piñonero es de 1,5 m, mientras que la de la encina es 0,5 m. La causa probablemente provenga de la menor calidad edáfica debida a los procesos de erosión sufridos después de siglos de cultivo agrícola.

Figura A2.12. Imagen de la zona más elevada de la parcela, con arbolado de menor porte.

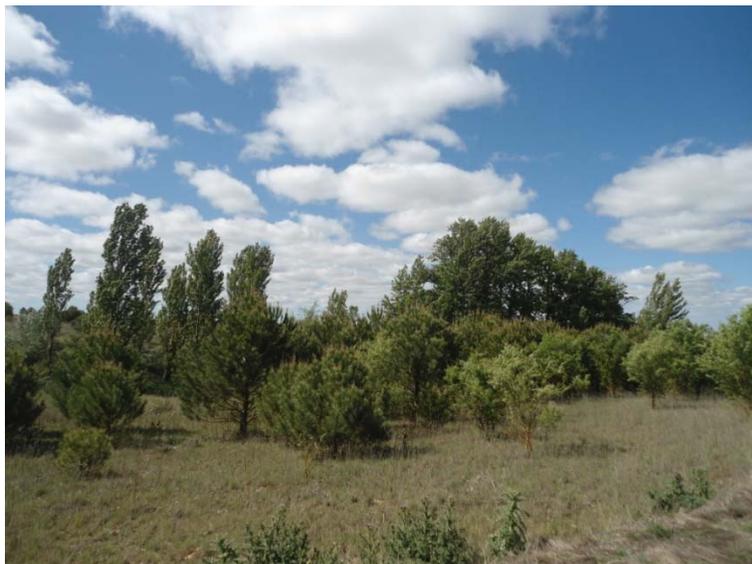
Las zonas inferiores (Figura A2.13) presentan una elevada cobertura; la densidad se puede estimar en 900 pies/ha. La altura media del pino piñonero es de 3,5 m, mientras que la de la encina es de 0,8 m. Al contrario de la zona elevada, esta se ha beneficiado de los procesos de erosión y sus suelos son mejores.

Figura A2.13. Vista de una parte de la zona baja. Al fondo se pueden apreciar ejemplares de chopos y álamos de los que se conservaron previamente.

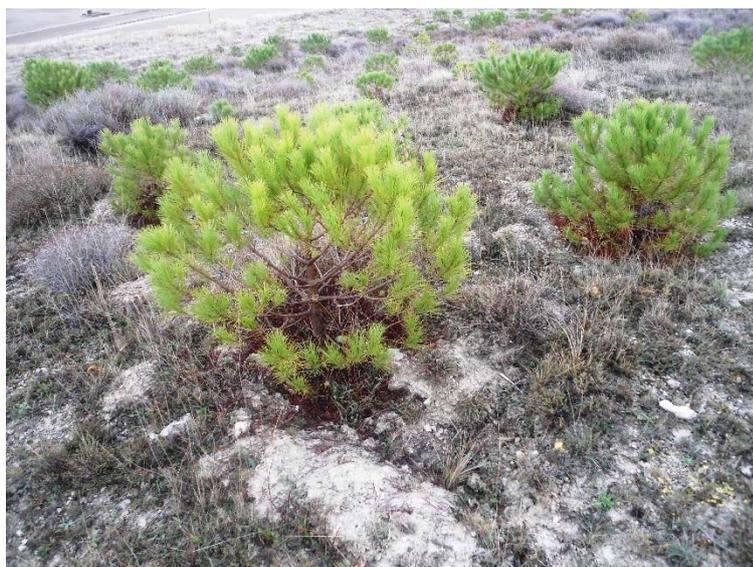
El método de preparación del terreno (ahoyado mecanizado) ha sido eficaz para propiciar el éxito de la repoblación. En primer lugar, altera una superficie muy reducida de la ladera, tan solo el hoyo (menos de un 10 % de la total), lo que genera un impacto visual compatible (los cinco primeros años) y una modificación puntual de la morfología natural. En segundo lugar, crea una microcuenca (Figura A2.15) alrededor de la planta que permite acumular el agua de precipitación y escorrentía durante los primeros años de la plantación, que son los más críticos. No se puede constatar si la realización de los hoyos por el buldócer se realizó en dos fases – como es lo correcto, levantando el rejón y volviéndolo a hincar más arriba- de modo que quedase tierra movida alrededor de la planta.

Figura A2.15. En primer término se observa la microcuenca generada por el ahoyado mecanizado, que aún se conserva. Tal como se aprecia, la alteración del perfil natural de la ladera es mínimo.

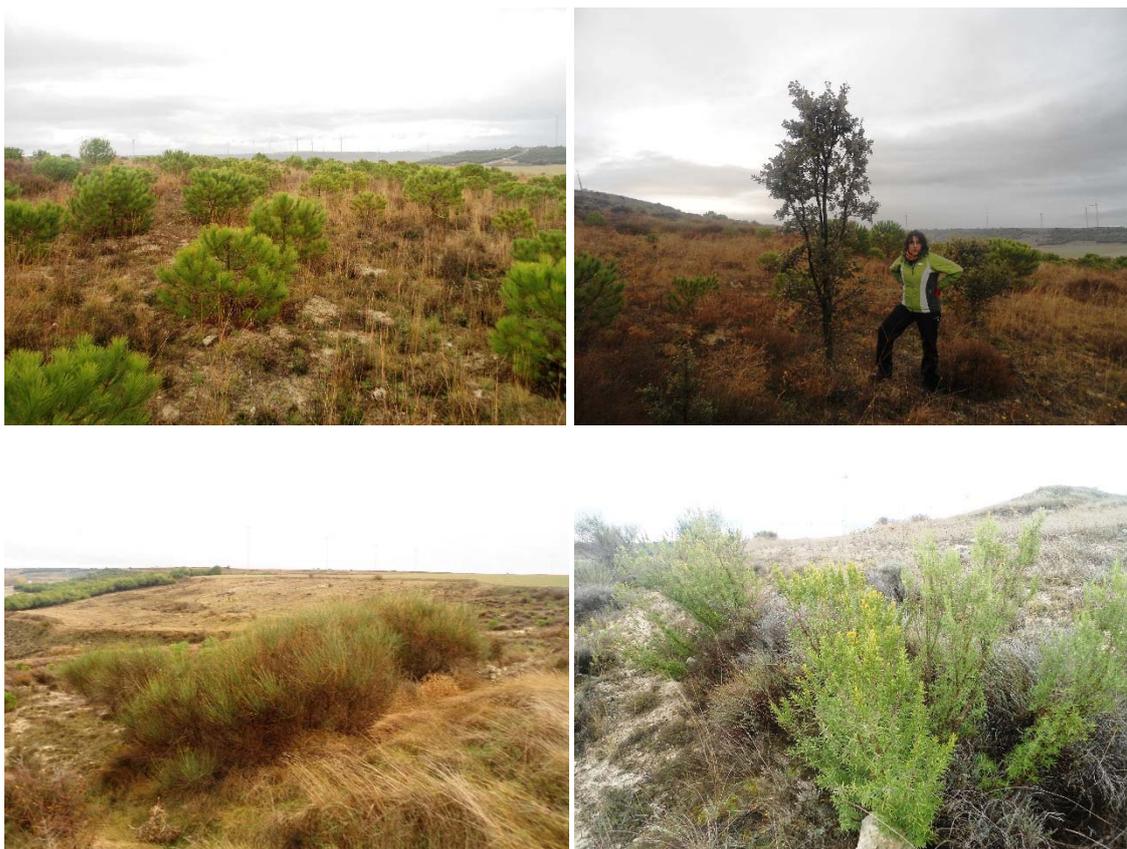
Figura A2.16. Arriba izquierda, imagen general de los pinos piñoneros. Arriba derecha, encina excepcional. Abajo izquierda, rodal de sebes. Abajo derecha, rodal de romeros.

Se observa que el grado de arraigo ha sido similar en todas las especies, lo que demuestra el acierto en su elección (Figura A2.16). La altura media de los pinos piñoneros es de 60 cm, relativamente reducida pero válida teniendo en cuenta las críticas condiciones edáficas de las laderas. Las encinas tienen una altura media de 40 cm; algunas incluso parecen marras porque casi no se han desarrollado (hay un ejemplar increíble que alcanza los 3 m). La sebe o gayomba es la que ha tenido mayor desarrollo vegetativo (h=150 cm); el resto de arbustos tienen una altura de 40-60 cm.

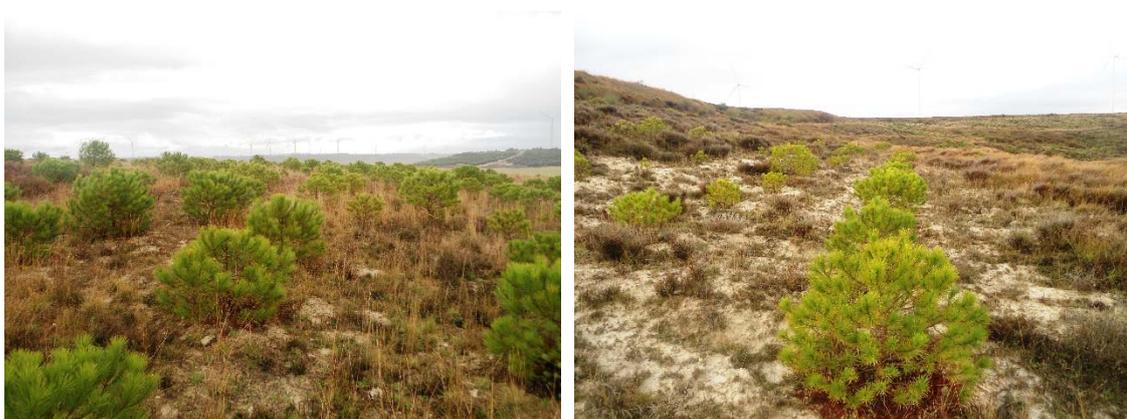
Figura A2.17. En la fotografía de la izquierda se observan pinos piñoneros en buen estado vegetativo. En la de la derecha su estado es más deficiente, debido a que las condiciones edáficas son peores.

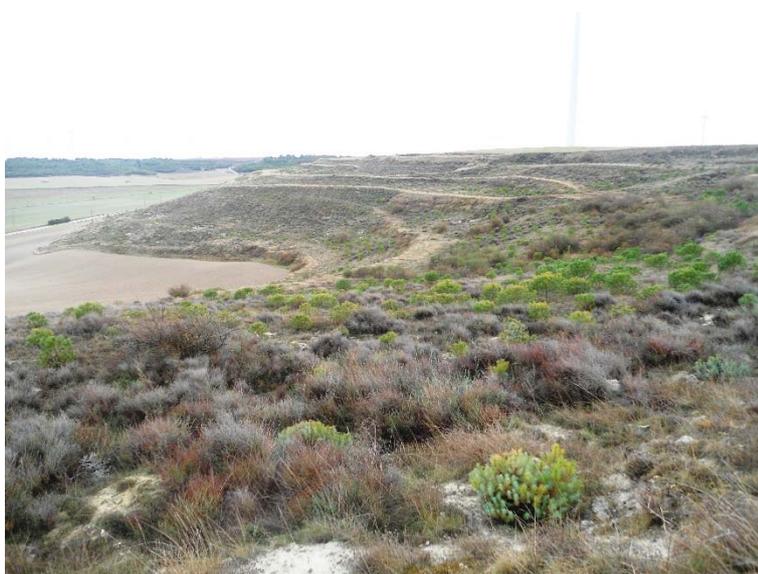
Figura A2.18. Vista general de las laderas, con una buena cobertura vegetal y donde los pinos comienzan a despuntar.

La repoblación forestal mejora indudablemente el paisaje perceptivo de la franja de Tierra de Campos incluida en su cuenca visual (se puede estimar en 10 km de anchura). Las laderas, antes descarnadas, se aprecian con un mayor verdor, que contrasta sobre todo con la aridez de los cultivos en la época estival (Figura A2.18). En este caso, además, el futuro arbolado contribuirá a mejorar la capacidad de absorción visual frente a los aerogeneradores situados en la cumbre de parte de las laderas.

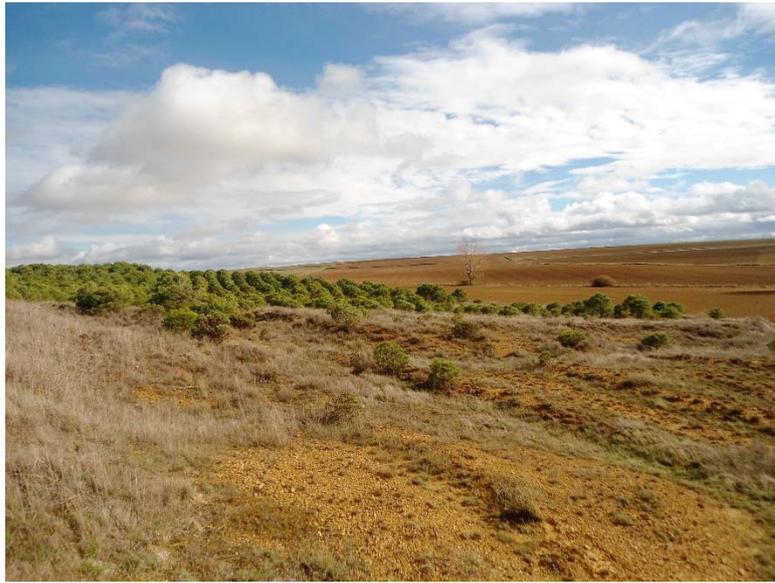
Figura A2.20. En la zona sur –tal como ya se indicó en la memoria previa a la repoblación- los suelos eran pobres, por lo que en ellos el arraigo de la vegetación fue considerablemente menor.

A pesar de la repoblación, aún se observan fenómenos de erosión laminar en algunas zonas con pendientes acusadas. En estos suelos esqueléticos, el arraigo de los árboles ha sido muy reducido (Figura A2.20); tal vez aquí fuese conveniente realizar plantaciones por hoyos con especies arbustivas (retama, escaramujo, romero, etc.).

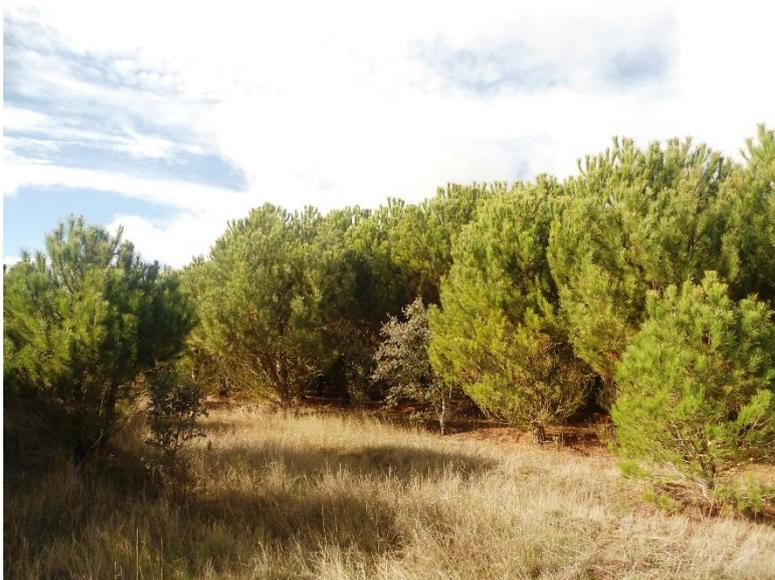
Figura A2.21. En esta imagen se constata el buen desarrollo vegetativo del pinar en los terrenos llanos, aunque la densidad sea excesiva. También se aprecia que las encinas tienen un crecimiento más discreto.

En los terrenos llanos situados en el pie del teso se ha alcanzado una muy buena cobertura vegetal (Figura A2.21). De hecho, de los 1600 pies/ha de la repoblación, se estiman las marras en un 10 %. Los pinos tienen una altura media de 2,5 m y un buen crecimiento, mientras que la altura media de las encinas es de 0,5 m.

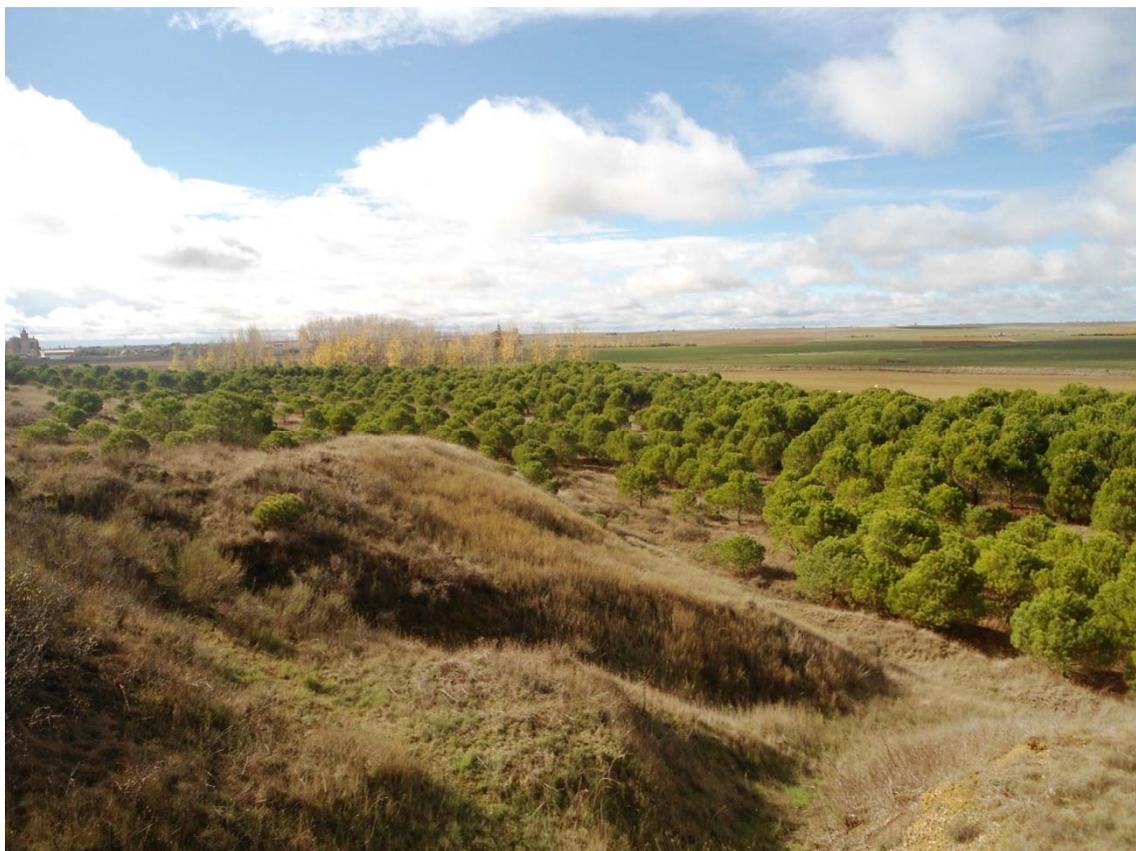
Figura A2.22. Vista del pinar desde el teso, donde se observa el éxito de la repoblación forestal.

La repoblación forestal contribuye a mejorar el paisaje visual de la zona. La introducción de una masa vegetal arbórea favorece la generación de un contraste visual perceptible sobre todo en la época estival, modifica la textura fina de la campiña cerealista y aumenta la diversidad, lo que redonda en un aumento de la calidad del paisaje perceptivo (Figura A2.22).

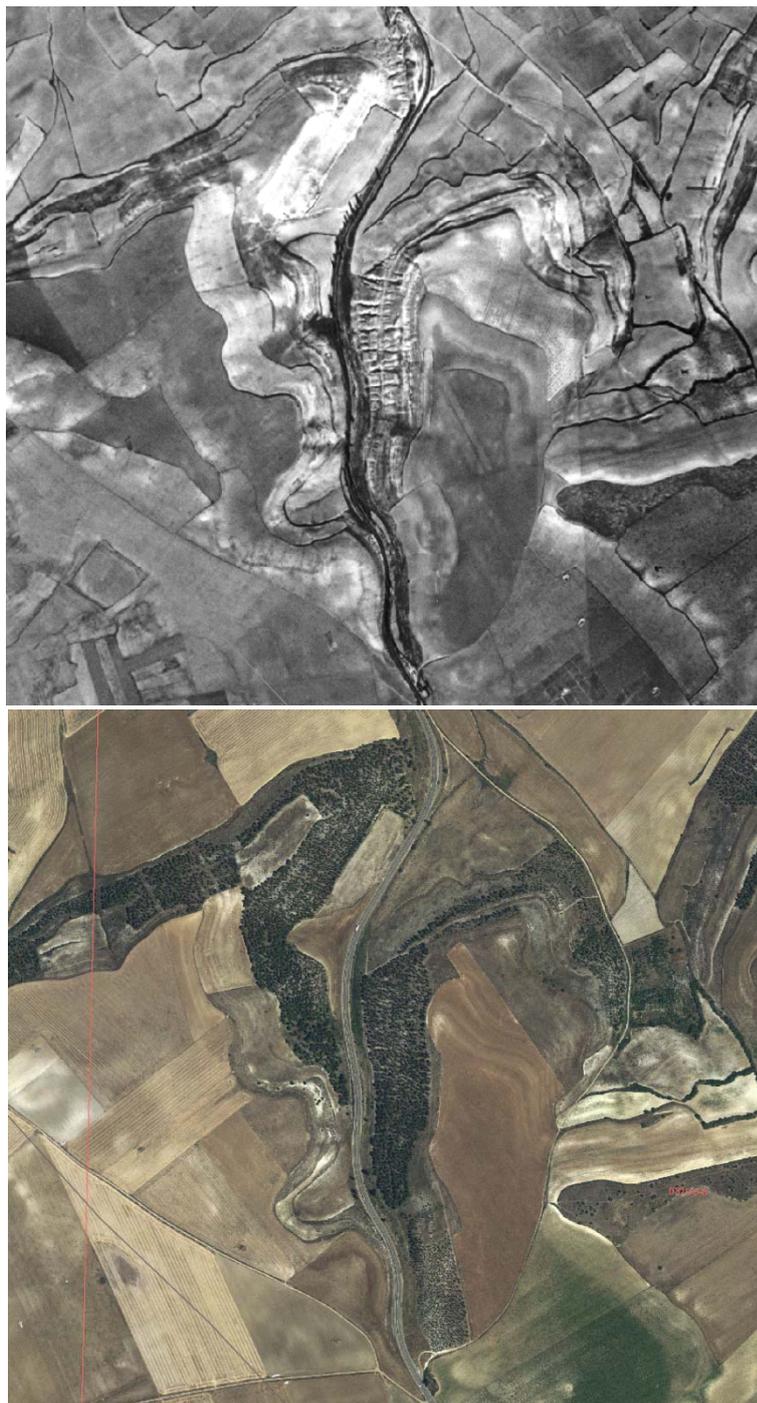
Figura A2.23. En la primera ortofotografía, procedente del vuelo americano de la década de los 50 del siglo pasado, se observa la deforestación e intensos procesos de erosión de las laderas de Coruñeses; como curiosidad, por el contrario, también se constata la existencia de arbolado en los márgenes de la carretera, así como de linderas de vegetación en las parcelas. En la segunda ortofotografía de 2011, se distingue la gran diferencia ocasionada por la repoblación forestal de las cuestas, cuya trama vegetal contrasta con los terrenos agrícolas.

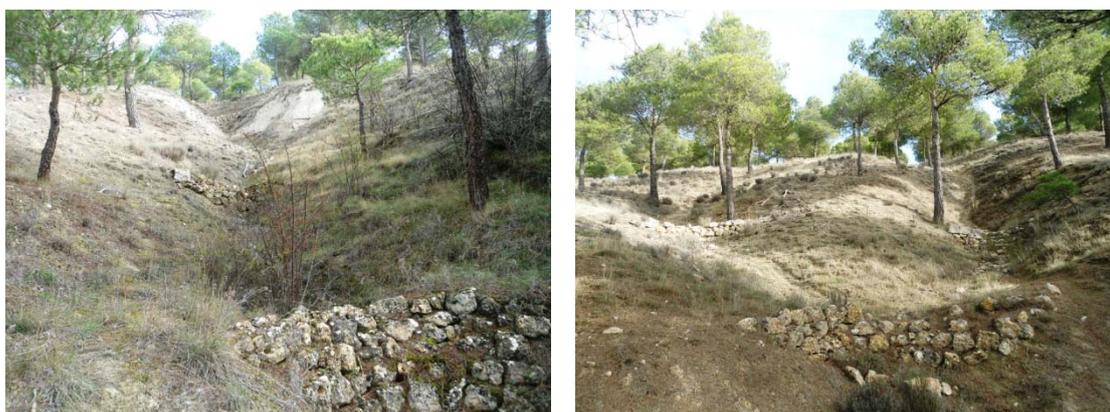
Figura A2.24. Imágenes de varios diques de piedra de mampostería que, tal como se observa, se encuentran totalmente aterrados y han conseguido la práctica eliminación de los fenómenos erosivos generados en las cárcavas.

A su vez, la restauración hidrológico-forestal contó con dos subactuaciones complementarias. Los intensos procesos erosivos generadores de las cárcavas se trataron de contener con la construcción de una serie de pequeños diques de mampostería de piedra caliza suelta (Figura A2.24), de unos 4 m de anchura y 1 m de altura, diseñados de forma curva y con cierta contrapendiente transversal. A lo largo de cada torrente se construyeron varios diques, a una distancia aproximada de 10 m.

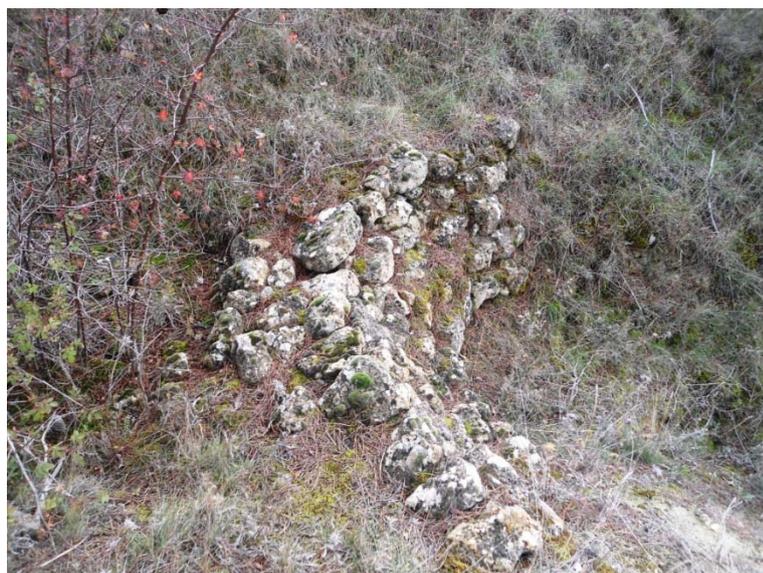
Figura A2.25. La imagen muestra la naturalización del entorno del pequeño dique, que además se encuentra perfectamente integrado paisajísticamente.

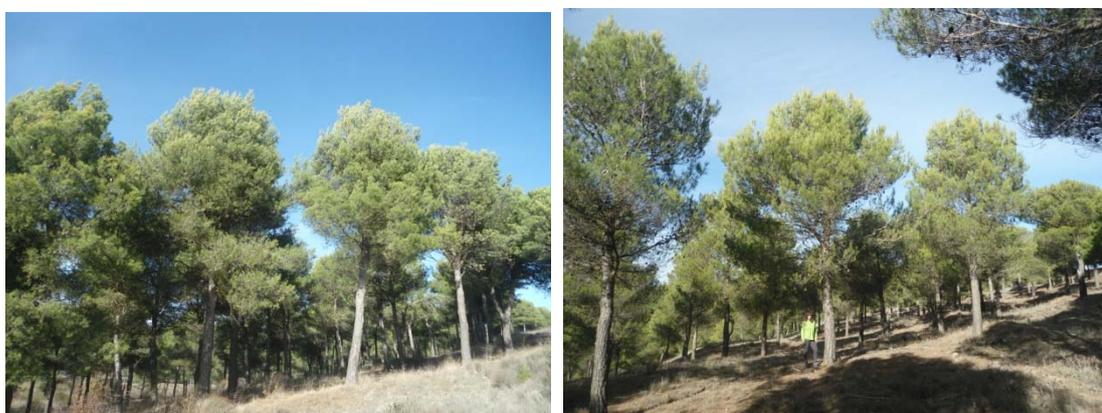
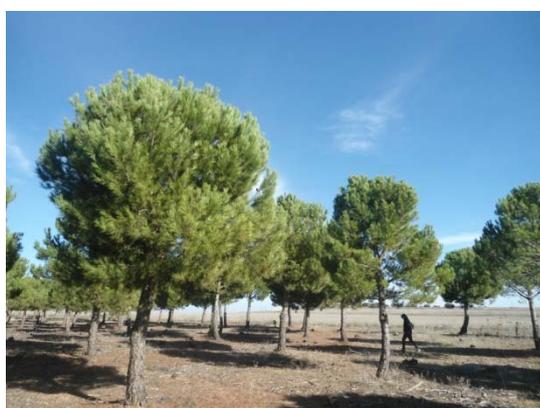
Figura A2.26. En las imágenes superiores se observa el buen porte que actualmente poseen los pinos carrascos de la repoblación primitiva. En la imagen inferior se constata el aceptable crecimiento (tal vez algo mayor en términos relativos) de los pinos piñoneros.

Los pinos, a pesar de asentarse de suelos esqueléticos, tienen la virtud de ser especies muy frugales con un crecimiento que no es excesivamente lento. De hecho, actualmente los pinos carrascos poseen actualmente un diámetro normal medio de 25-30 cm y una altura de unos 8 m, mientras que la altura media de los pinos piñoneros es de 4 m y su diámetro normal, de 12-15 cm (Figura A2.26).

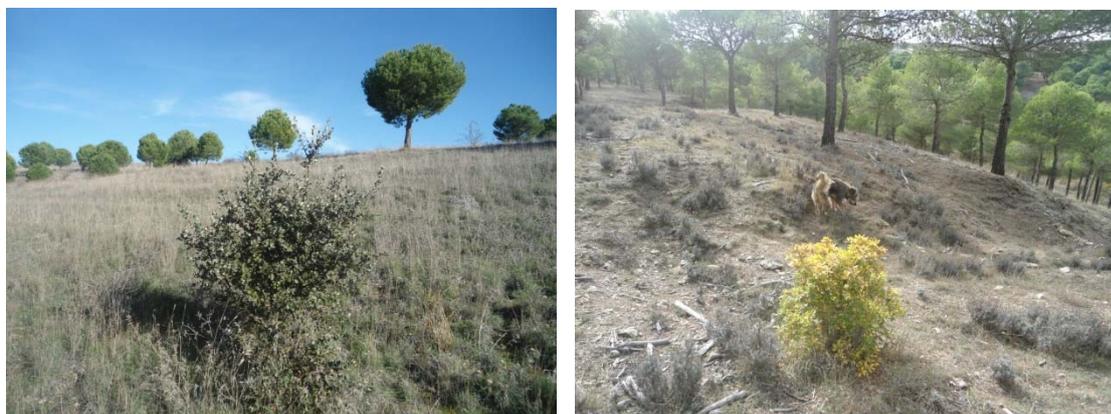
Figura A2.27. Imágenes de una encina (izquierda) y un quejigo (derecha). Aunque el crecimiento de estas especies es muy lento en sus inicios, una vez afianzadas sus raíces pivotantes este aumenta notablemente.

Con la plantación de encinas y quejigos en los claros del monte se persigue la aceleración de la sucesión vegetal natural, ya que en las proximidades no hay fuentes naturales de dispersión de las semillas. Con esta medida se cumplen las pretensiones de los ingenieros de montes que diseñaron y aplicaron el Plan nacional de forestación, que perseguía la introducción futura de especies autóctonas tras la mejora de los suelos proporcionada por las coníferas. Aunque el crecimiento de estas especies es en general lento (su altura media a los 10 años es de 60 cm), vivir bajo cobertura aumenta sus posibilidades de arraigo, posibilita el afianzamiento de las raíces pivotantes y, a medio plazo, permitirá crear un cierto sotobosque de quercíneas autóctonas. De hecho, se han observado puntualmente algunos ejemplares con crecimientos espectaculares (altura de 2 m, con un crecimiento de 80 cm el último año). Estas especies son las llamadas a sustituir en un futuro al pinar (Figura A2.27), o al menos a crear una masa mixta de coníferas y frondosas, más estable frente a las consecuencias del cambio climático o al riesgo de incendios (las quercíneas rebrotan de cepa).

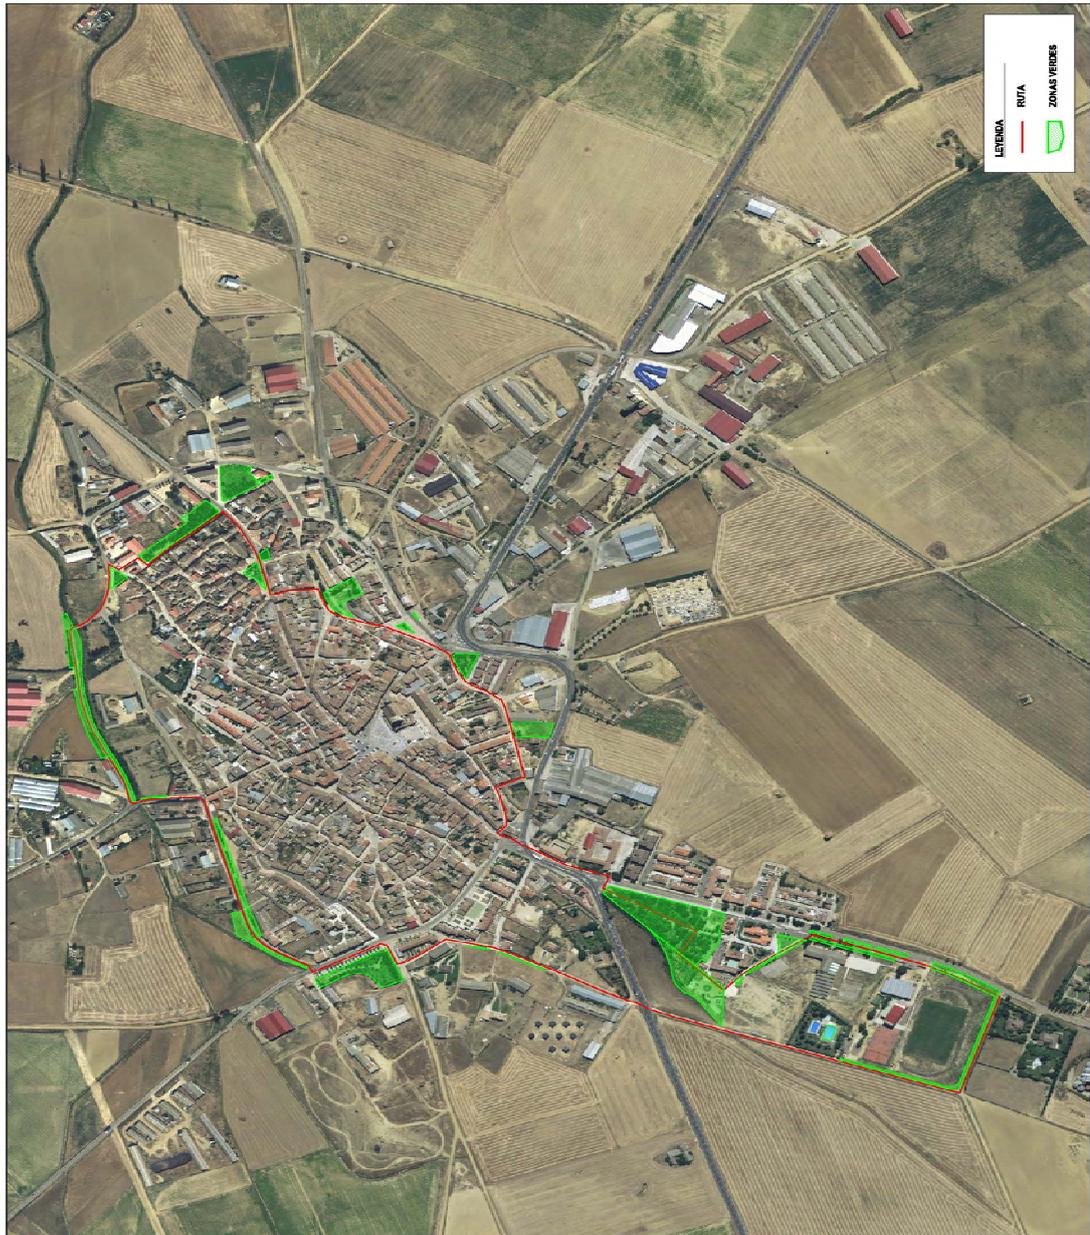
Figura A2.30. Ortofotografía con las zonas verdes y la Ruta de los Parques (en rojo).

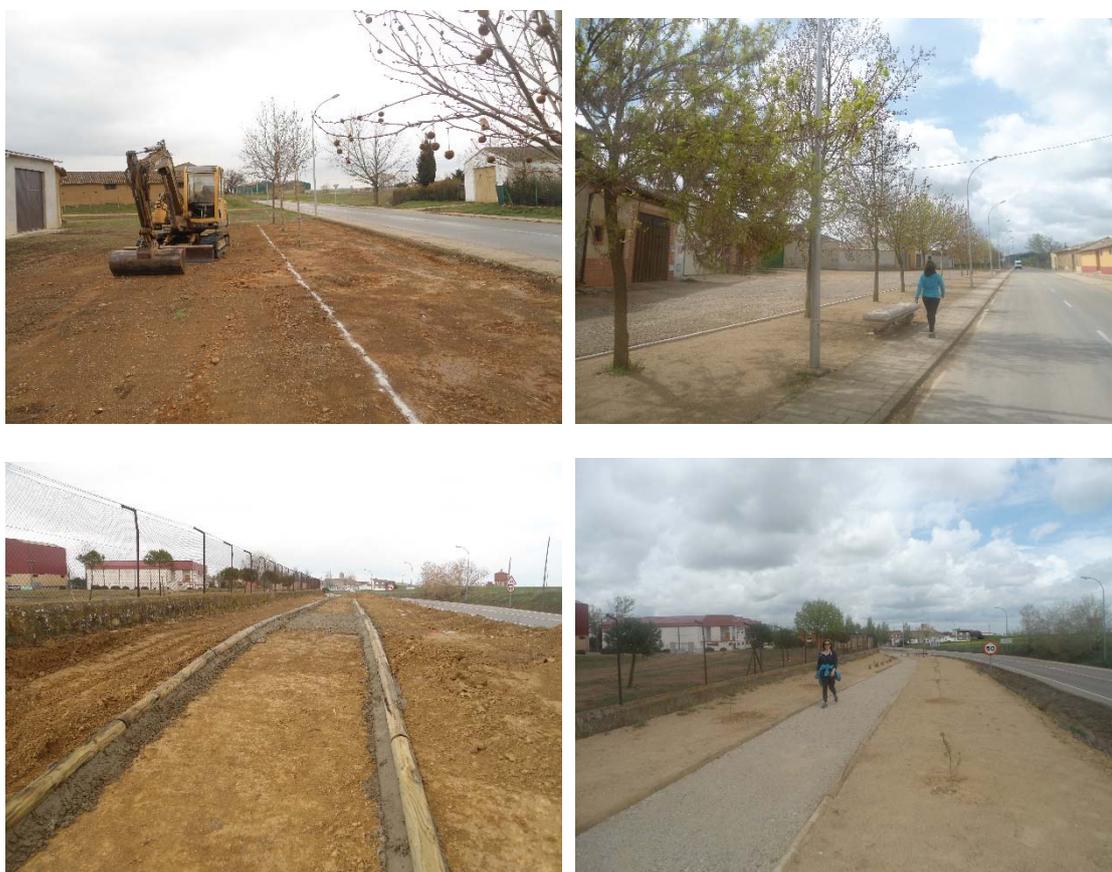
Figura A2.32. Arriba, recuperación del paseo de Barrios o Pajarillas (izquierda, antes; y derecha, después). Abajo, adecuación del paseo del Polideportivo.

Respecto de los pavimentos, se decidieron pequeñas modificaciones del proyecto inicial, en el sentido de dar más protagonismo a dos zonas: la continuación del paseo del Polideportivo y el paseo de Barrios, que han resultado ser positivas paisajísticamente por su situación colindante a carreteras (Figura A2.32).

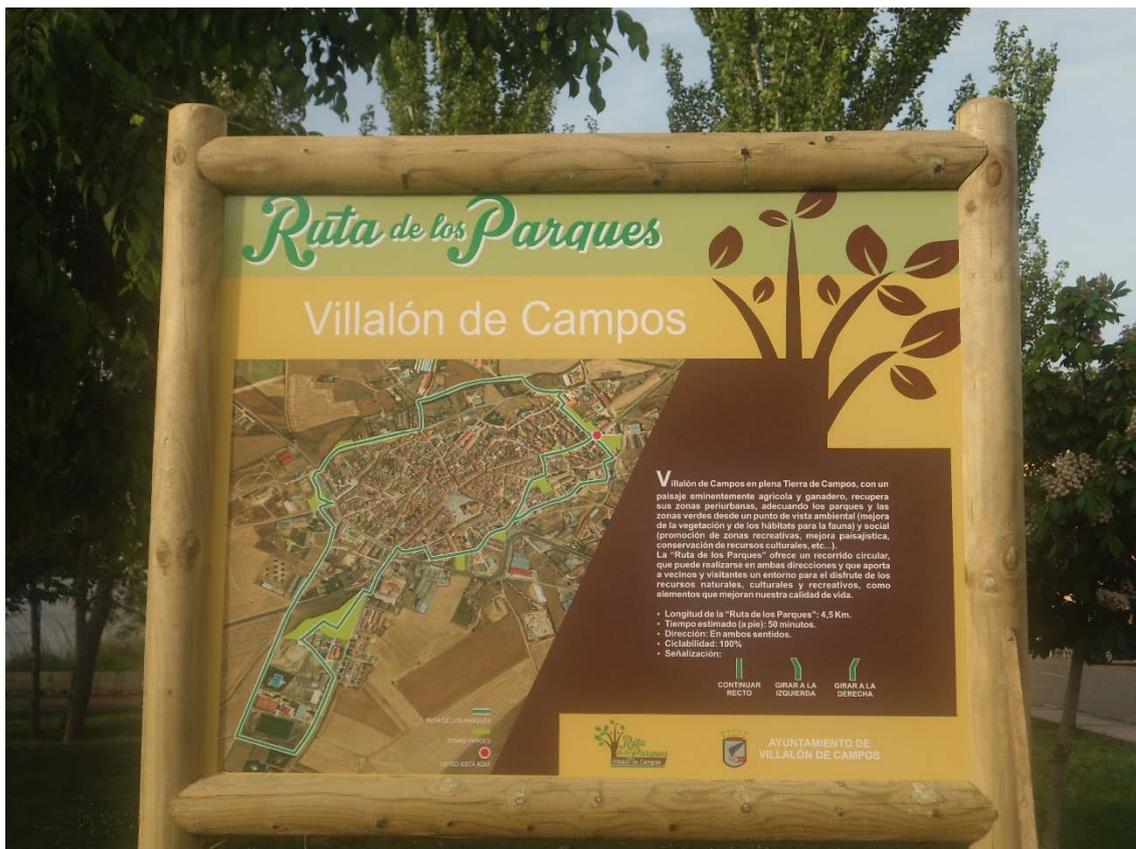
Figura A2.33. Imagen de uno de los dos grandes carteles interpretativos de la Ruta, ubicado en el parque de la reguera del Tinte.

En lo referente a la cartelería, se ha realizado un diseño sencillo y atractivo (Figura A2.33), que en el caso de los de mayor tamaño incluye el trazado (se ha incluido un pequeño tramo alternativo), un pequeño texto interpretativo, una descripción de las señales y un logotipo común que aparece en toda la Ruta. El conjunto formado por estos y los de tamaño menor - indicadores de dirección y del nombre de cada parque-, contribuyen de manera significativa a aportar sentido unitario a la Ruta, realzando los paseos y zonas verdes que atraviesa.

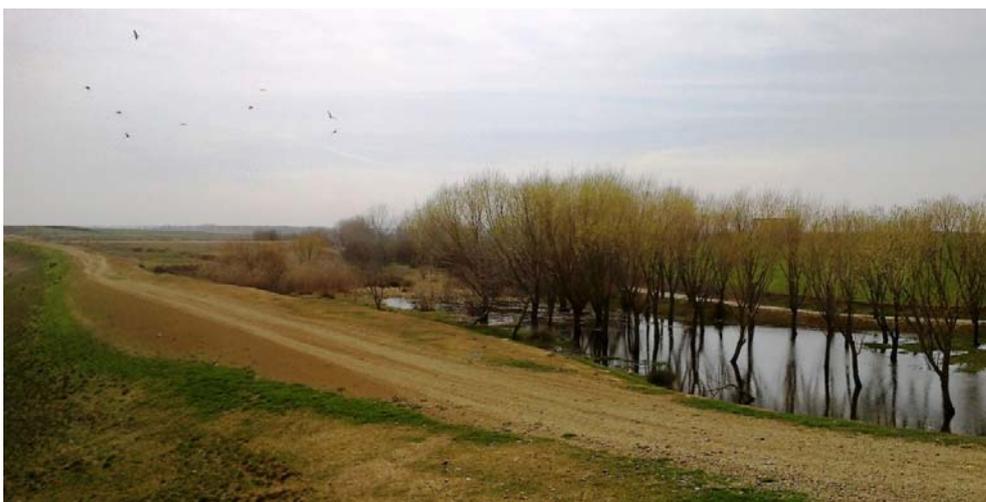
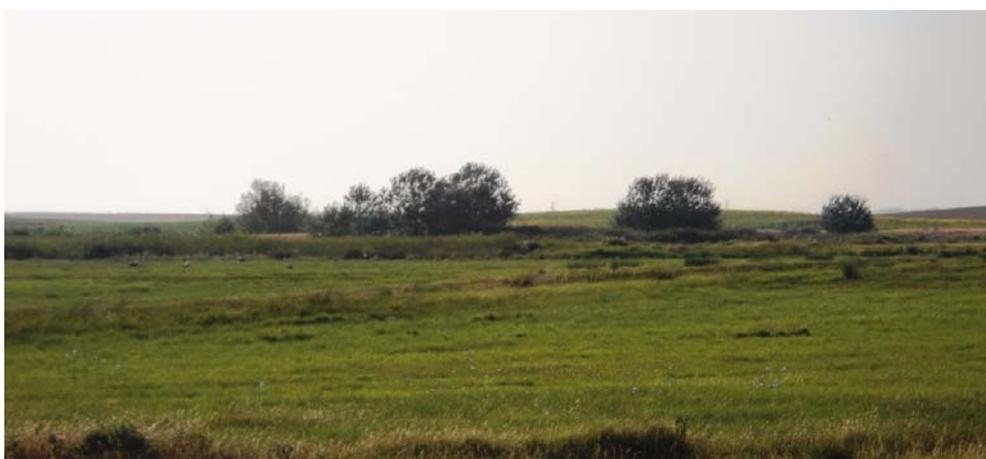
Figura A2.34. Imágenes del conjunto de zonas húmedas situadas entre el río Sequillo y el Canal de Castilla, que son visualizadas en todo momento desde el Camino turístico. En la fotografía superior se aprecia la presencia de una laguna junto al río, con tamarindos y aves acuáticas. En la inferior se observa una pradera húmeda con un nutrido grupo de cigüeñas.

El río Sequillo atraviesa la localidad de Tamariz de Campos en dirección aguas abajo a Medina de Rioseco. Este curso hídrico sufría frecuentemente desbordamientos, que anegaban las praderas situadas entre el pueblo y el Canal de Castilla, y daban lugar a charcas con abundante presencia de aves acuáticas (Figura A2.34). Como consecuencia del encauzamiento de este río, estas zonas húmedas desaparecieron. No obstante, fruto de otra mentalidad, a finales de los 90 del siglo pasado comenzó la restauración de la laguna de Tamariz de Campos por la Consejería de Medio Ambiente de la Junta de Castilla y León, recuperando el régimen natural de llenado que tuvo la laguna mediante aportaciones del Canal de Castilla.

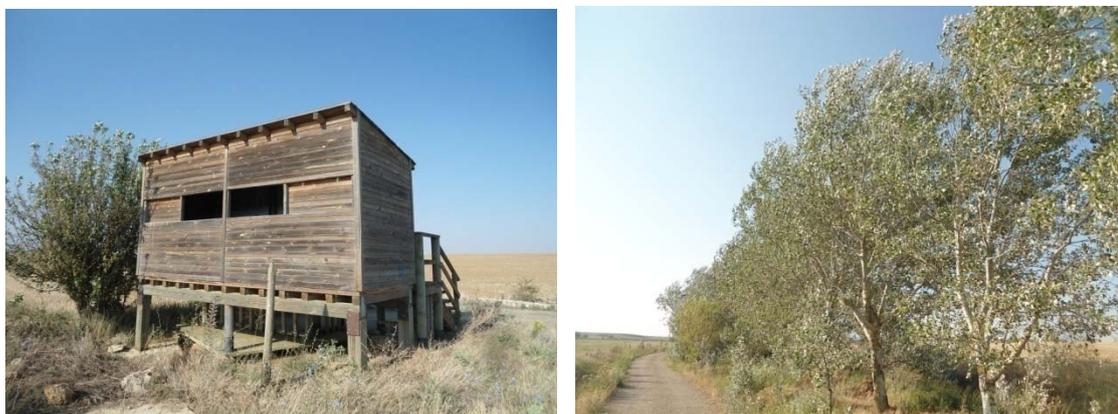
Figura A2.35. A la izquierda, observatorio de avifauna cercano a la laguna y colindante con el Camino turístico. En la imagen de la derecha se observa un grupo de álamos que ahora acompañan el tránsito por varios tramos de esta vía.

Además de la restauración de la laguna propiamente dicha, la Consejería de Medio Ambiente construyó un observatorio de avifauna en madera y realizó una repoblación forestal en distintos rodales de las praderas inundables, preferentemente en su perímetro, utilizando especies propias de riberas y zonas húmedas: sauces, chopos, álamos, etc. (Figura A2.35).

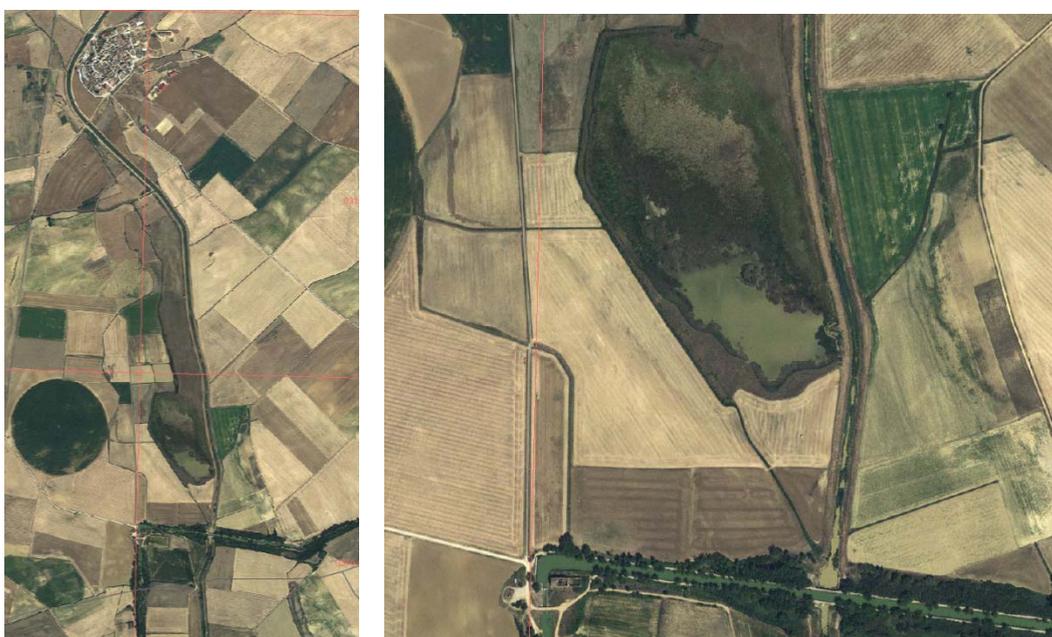
Figura A2.39. A la izquierda, ortofotografía en la que se enmarca el camino turístico desde Tamariz de Campos (al norte) y la séptima esclusa del Canal de Castilla (al sur). En la ortofoto de la derecha se observa con más detalle la laguna de Tamariz y el Canal de Castilla.

La longitud total del recorrido es de 2950 m, aprovechándose la traza irregular de un camino rural tradicional. La anchura de la plataforma es de 4 m (es una vía estrecha), con cunetas de aproximadamente 2 m a cada lado. En el proyecto se consolidó la base con una capa de zahorra y se extendió un firme con aglomerado asfáltico.

El camino comienza en el pueblo de Tamariz de Campos. Atraviesa el río Sequillo y discurre por un entorno arbolado, con presencia de varias charcas o lagunillas. A partir de ahí, la traza discurre de forma sensiblemente paralela al Sequillo, dejando parcelas de cultivo y las praderas asociadas al río (Figura A2.39). En varias parcelas agrícolas se han realizado pequeñas plantaciones de la medida de condicionalidad de la PAC del árbol/ha, que se encuentran en muy buen estado vegetativo y contribuyen a mejorar el paisaje. En el último tramo se localiza el observatorio de aves, desde donde se visualiza la laguna de Tamariz, finalizando en la séptima esclusa del Canal de Castilla.

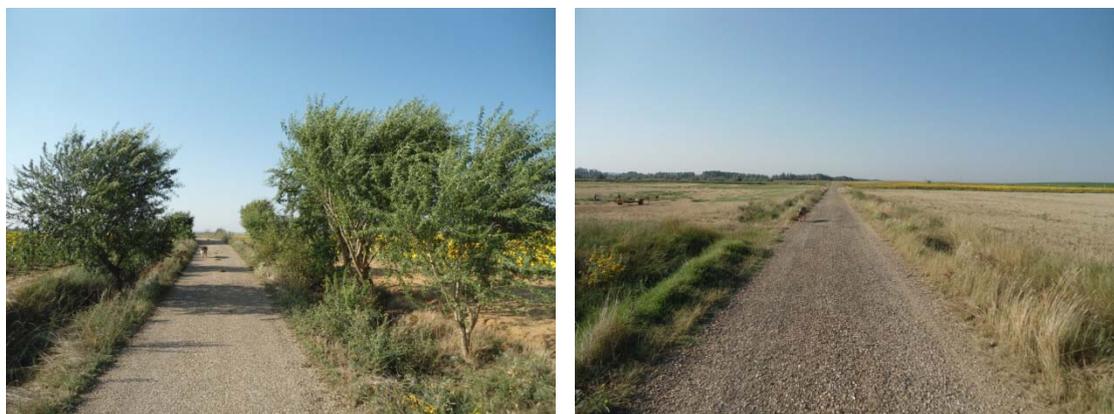
Figura A2.40. Se observan las notables diferencias que provoca la presencia o no de vegetación en los márgenes del camino. En los tramos que aparecen árboles o arbustos, el trayecto tiene mayor belleza y se hace más diverso.

Se observa que en la adecuación del camino turístico no se han construido cunetas o estas son excesivamente reducidas. Este es un elemento hidrológico necesario para el mantenimiento del camino, que también puede derivar en una mayor disponibilidad de superficie (pequeños taludes) para realizar plantaciones de árboles o arbustos. Se debe tener en cuenta también la presión de los colindantes agrícolas, que apuran excesivamente las labores en el límite de las parcelas.

Se podría haber alcanzado una mayor cobertura de vegetación si se hubiesen realizado plantaciones de árboles en la segunda mitad del trazado del camino, cuando este se acerca a la laguna y a la séptima esclusa del Canal de Castilla. En este tramo el camino es demasiado rectilíneo y, por tanto, monótono; la vegetación –aunque sea en pequeños grupos- jugaría un importante papel para mejorar la naturalidad y diversidad del recorrido (Figura A2.40). Por el contrario, en la primera mitad del sendero la vegetación (álamos, sauces, almendros, tamarindos, etc.) alcanza actualmente unas considerables densidad y tamaño, que hacen muy agradable el trayecto.

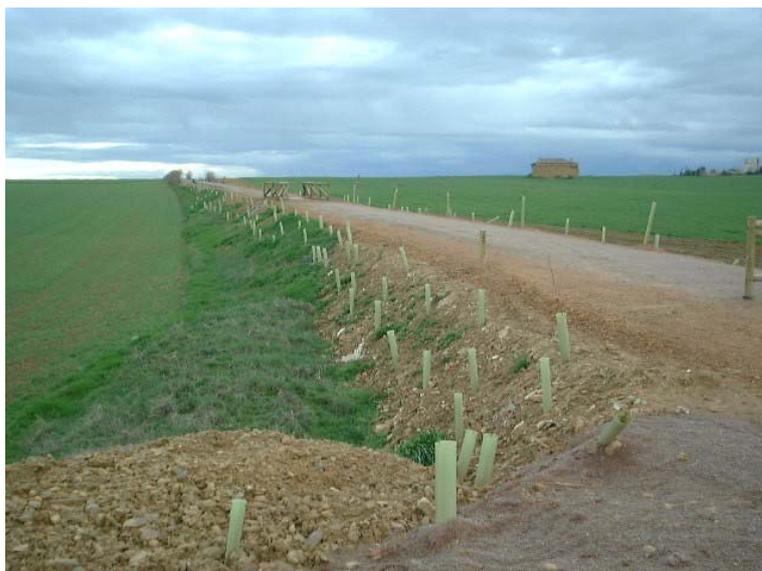
Figura A2.42. Imagen de la Vía Verde justo después de su construcción. La plataforma está totalmente afirmada, se han colocado las infraestructuras y se han realizado las plantaciones. En este tramo se observa además que, además de los árboles en línea, se han plantado arbustos en el talud de terraplén, todos con protectores.

- Restauración vegetal, que consistió en la plantación lineal de árboles en el mismo margen de la plataforma, cambiando de lado por tramos con objeto de alcanzar mayor naturalidad. La distancia entre árboles planteada fue de 8 m, salvo en un tramo más próximo a Villalón que fue de 5 m. Las especies empleadas fueron almendro, pino piñonero, encina, quejigo, chopo castellano y álamo blanco. También se intercalaron arbustos en algunos taludes (escaramujo, endrino, gayomba, etc.) (Figura A2.42).
