Universidad de Valladolid

TESIS DOCTORAL:

**RECUPERACIÓN AMBIENTAL
DEL PAISAJE DE TIERRA DE CAMPOS**

Mayo de 2015

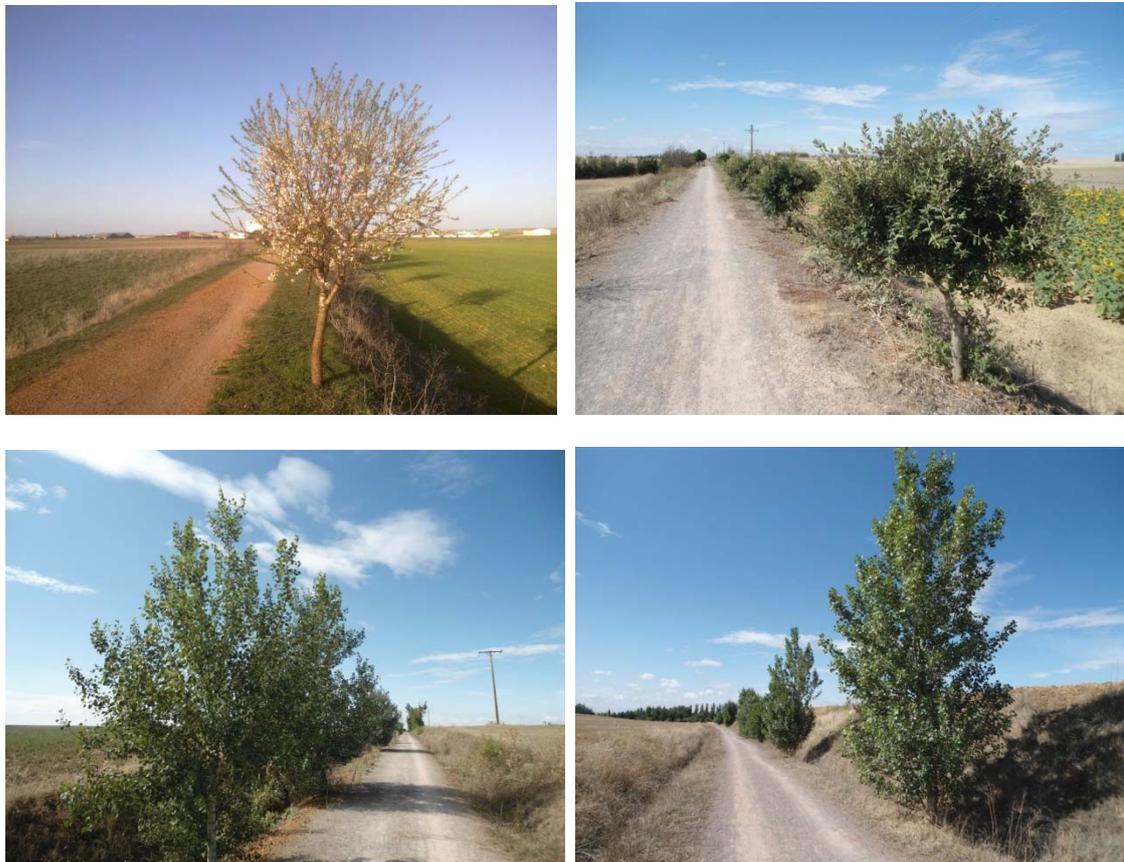
Figura A2.44. Arriba izquierda, almendros en flor. Arriba derecha, rodal de encinas. Abajo izquierda, grupo de álamos y abajo derecha, chopos castellanos ya con una altura considerable.

La elección de las especies ha sido adecuada. De hecho se observa que el porcentaje de marras ha sido similar en las principales especies empleadas. No obstante, se observan diferencias sustanciales en su crecimiento: la altura media de los chopos y álamos es de 4,5 m, la de los almendros es de 3,5 m, la de los pinos piñoneros de 2 m y la correspondiente a las encinas es de 1,5 m (Figura A2.44). Teniendo en cuenta que el objetivo de la restauración vegetal en las vías verdes es conseguir arbolado de cierta altura lo antes posible, se puede inferir que las prioridades podrían ir en el orden indicado: chopos y álamos en todas aquellas zonas que dispongan de mayor humedad, y preferencia para el almendro en las zonas secas. Esta última especie posee un valor paisajístico añadido por su explosiva floración.

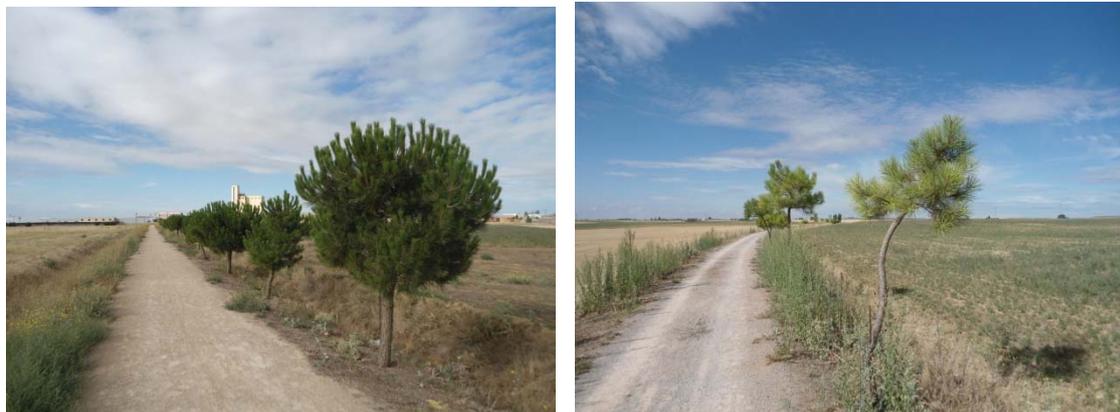
Figura A2.45. Diferencias en el crecimiento de los pinos piñoneros. Paradójicamente, los pinos de la imagen izquierda tenían un porte pequeño en su plantación, por lo que su crecimiento ha sido más proporcionado. Lo contrario sucedió en los ejemplares de la imagen derecha, que han crecido muy poco y no han logrado mejorar su porte y calidad vegetativa.

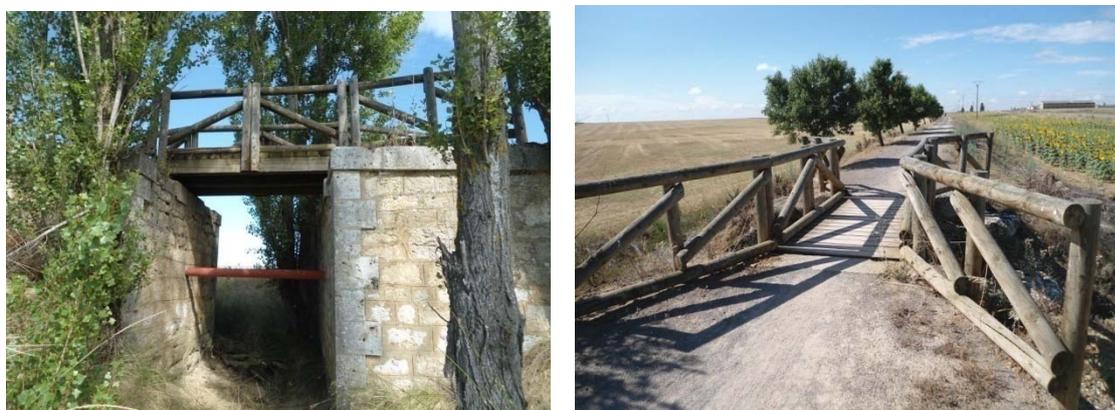
Figura A2.46. A la izquierda se refleja el nuevo puente de madera sobre los antiguos sillares de piedra; incluso se observa la tubería de abastecimiento de agua que, indirectamente, propició la restauración de la Vía Verde. A la derecha, detalle de otro puente construido con rollizos de madera tratada.

Los pequeños puentes de madera contruidos sobre los sillares de piedra de la antigua vía contribuyen a revalorizar estas estructuras, además de estar muy integrados en el paisaje (Figura A2.46).

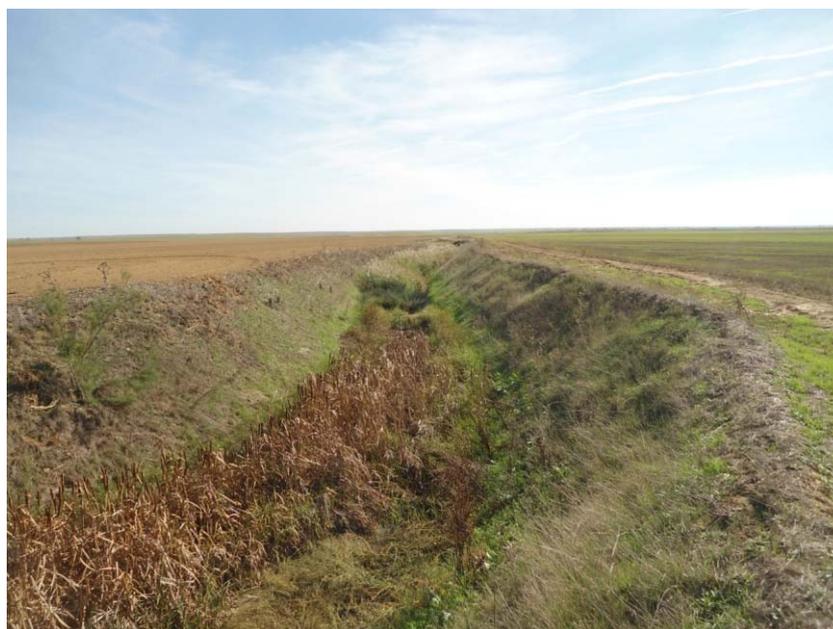
Figura A2.48. Imagen inicial del arroyo Berruez, característica de la mayor parte de cursos hídricos de Tierra de Campos. Se aprecia el cauce dragado, con invasión de especies helófitas y ausencia de vegetación de ribera; los cultivos llegan hasta el borde mismo del cauce.

Actualmente el arroyo Berruez no cuenta con vegetación de ribera alguna; no existen árboles y tan solo se observa algún ejemplar aislado de escaramujo. Por el contrario, en su fondo hay una gran invasión de especies helófitas (Figura A2.48). La agricultura intensiva llevada a cabo hasta sus límites y las limpiezas periódicas del cauce han derivado en una ausencia prácticamente total de vegetación. Teniendo en cuenta, por consiguiente, que los ejemplares existentes no pueden dispersarse de forma natural, se pretende con esta actuación acelerar el proceso evolutivo de naturalización de la ribera.

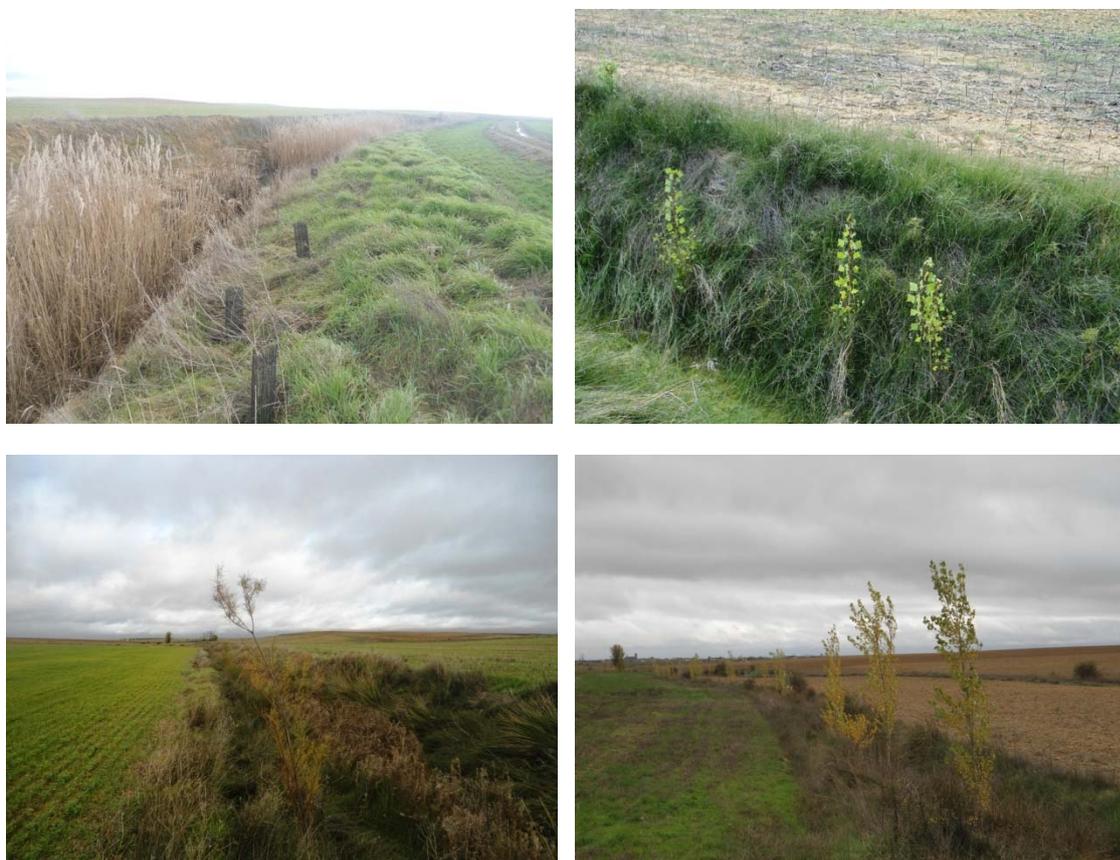
Figura A2.49. Varias imágenes en los primeros años tras la plantación. Arriba izquierda, planta pequeña con protectores. Arriba derecha, estaquillas de chopo brotadas. Abajo izquierda, tamariz en primer plano. Abajo derecha, alineación de chopos en otoño.

Las plantaciones se han realizado por bosquetes de una misma especie, sin espaciamiento regular. En general, debido a la escasa superficie disponible, la distribución ha sido lineal (Figura A2.49).

La actuación de revegetación se realizó en marzo de 2011. Para la planta pequeña se colocaron protectores de malla de plástico oscura. Durante la época estival se realizaron varios riegos para asegurar el mantenimiento.

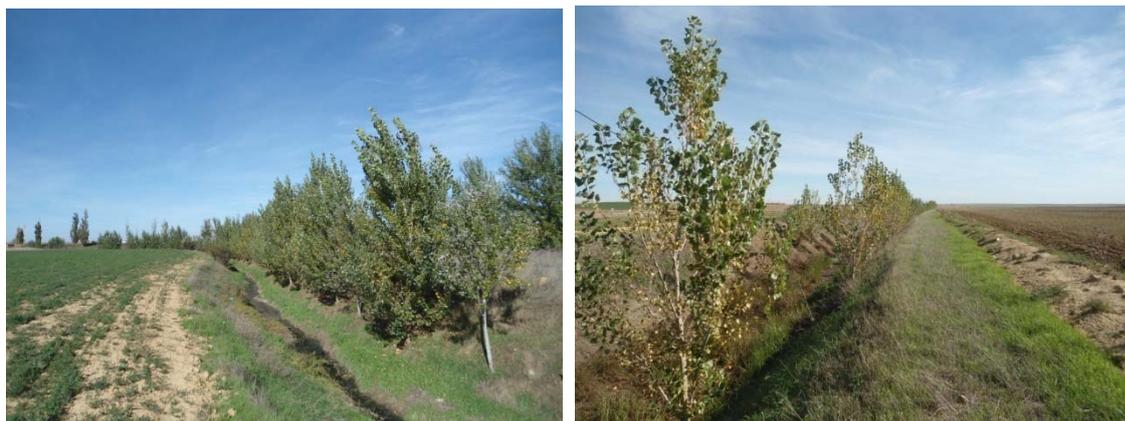
Figura A2.50. Imágenes en las que se aprecia el buen crecimiento de los chopos a los cuatro años tras su plantación. En la fotografía de la izquierda se observa cómo las labores agrícolas llegan hasta el borde del cauce, por lo que las plantas se han de colocar en su salud. En la de la derecha aparece una franja de 10 m sin cultivar a un lado del mismo, que se dejó posteriormente en la concentración parcelaria para restaurar; de extenderse este hecho abriría notablemente las posibilidades de restauración integral de los arroyos desnaturalizados.

Las especies seleccionadas son idóneas como vegetación propia de ribera. En el seguimiento realizado pasados varios años se observa el especial arraigo y crecimiento del chopo castellano (cuatro años después alcanza los 5 m de altura, con crecimientos anuales de 80 cm), seguido por el álamo (con una altura media de 4 m) y los sauces (unos 3 m). Dentro de las especies arbustivas, se destaca el rápido crecimiento del tamarindo.

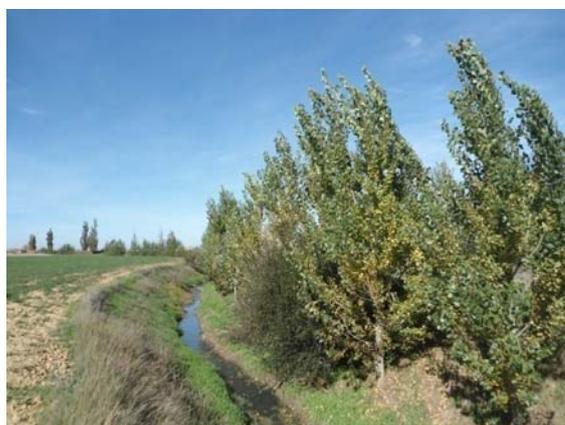
Esta restauración entraña también una mejora del paisaje ecológico. Las plantaciones vegetales crean un hábitat y un corredor ecológico muy interesante a lo largo de todo el cauce del arroyo (Figura A2.51), que a su vez conecta con otros cauces menores y, finalmente, con el río Sequillo. Esta conectividad ecológica es mayor si cabe, teniendo en cuenta que el corredor presenta una aceptable naturalidad y grado de diversidad al estar constituido por especies autóctonas de ribera.

Figura A2.51. La restauración vegetal del arroyo Berruez está cambiando en gran medida el paisaje del entorno, creando un corredor ecológico natural y diverso.

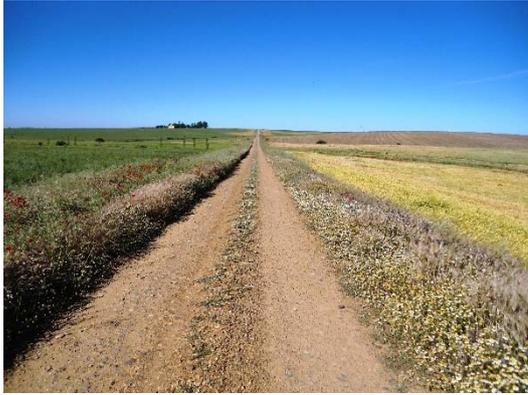
Figura A3.1. Vista general de camino

DEGRADACIONES DEL PAISAJE
<ul style="list-style-type: none"> • Caminos excesivamente rectilíneos, sin naturalidad, impacto severo (Figura A3.1). • Arroyos encauzados y rectificadas, sin naturalidad, impacto severo. • Depósitos de residuos muy puntuales en cunetas de caminos, impacto moderado.

- Restauración vegetal de taludes de caminos.
- Restauración vegetal de regueras.
- Plantaciones de diversificación en el interior de las parcelas agrícolas.
- Rehabilitación de la antigua vía del ferrocarril como vía verde, con el especial atractivo de que conduce a la balsa de regadío, tanto desde Boadilla de Rioseco como desde Villalón de Campos. Se ha de incluir la reposición de pasos, la preparación del firme, la extensión y compactación de zahorra artificial (en una anchura de 3 m) y la plantación de árboles en los márgenes.
- Fuente la Florida: Adecuación del depósito y del entorno; plantación de especies de ribera en la parcela; delimitación de la misma.

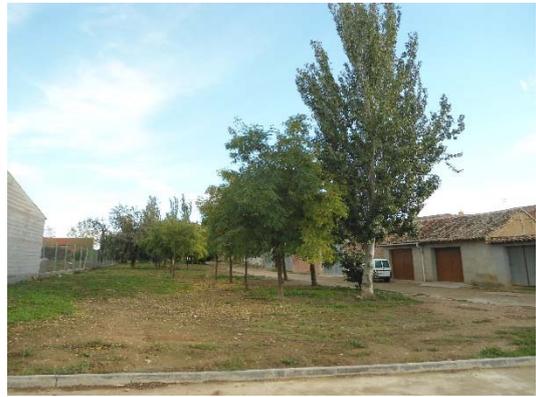
Figura A3.19. Parque de la reguera del Tinte (primer tramo)

- VER 5: Parque de la reguera del Tinte. En un espacio periurbano y tradicionalmente degradado se halla esta franja rectangular de 2920 m² que tiene dos partes definidas. La primera parte (no cuidada, Figura A3.19) se asienta sobre escombros, no tiene tapiz herbáceo (se suele tratar con herbicida) y tiene algunos árboles (olmos, chopos, acacias) con una edad del entorno de 25 años; hay coches que incluso son aparcados en esta zona. La segunda parte está muy cuidada (Figura A3.20); se trata de una pradera con una fuente y arbolado variado y bien desarrollado, que asombra totalmente en verano. Hay algún banco. El marco de plantación fue regular, a 5 x 5 m. Es una especie de jardín botánico, ya que se pueden encontrar hasta 16 especies de árboles: olmo, álamo, álamo boleana, chopo, castaño de indias, abedul, encina, ciprés, acacia, haya, fresno, roble, sauce tortuoso, pruno, pino piñonero y laurel. Las primeras plantaciones se realizaron hace 26 años, siendo completadas en fechas posteriores hasta cubrir toda la zona. Se riega algo en verano con aspersores móviles por los vecinos, verdaderos artifices de esta ejemplar restauración.

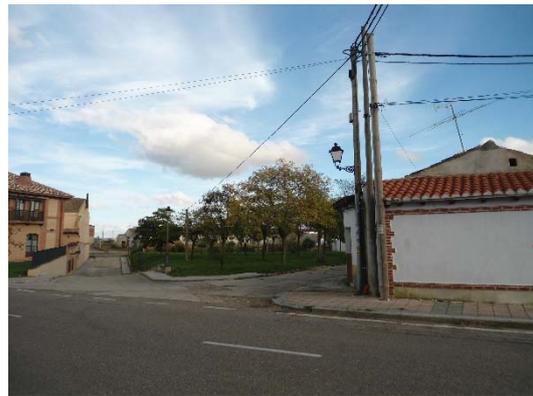
Figura A3.21. Parque de la laguna del Tinte o laguna de San Juan.

- VER 6: Parque de la laguna del Tinte o laguna de San Juan (Figura A3.21). Es esta una antigua laguna que fue rellenada hace décadas con escombros y tierras. Tiene una superficie de 3.330 m². Durante un periodo se mantuvo como pradera semidegradada con varias acacias aunque, en el marco de un programa municipal de restauración de espacios degradados, se creó un jardín rústico hace 8 años. Se mantiene una pradera más cuidada, que los vecinos riegan con aspersores móviles. Tiene también arbolado de portes diferentes, más o menos a un marco de 6x6 m (álamos, acacias, pinos piñoneros etc.) y arbustos aislados (destacan los tamarindos, encontrándose también adelfas y parras). Tal vez faltarían coníferas para asegurar la permanencia del verde en invierno.

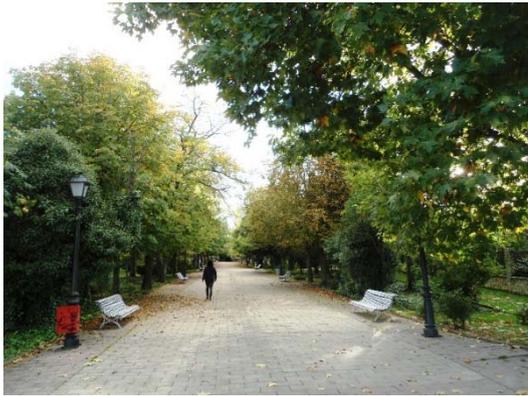
Figura A3.28. Parque del Paseo

- VER 16: Parque del Paseo (Figura A3.28). Es el mayor y más representativo parque del pueblo, con una superficie de 12010 m². Era prácticamente el único espacio verde que tenía el pueblo con anterioridad a la década de los 80 del siglo pasado, que es realmente el periodo a partir del cual se comienzan a restaurar espacios degradados y crear zonas verdes. De hecho este parque había vivido periodos de mayor esplendor a mediados del siglo pasado, para pasar posteriormente una época de descuido. Hace 30 años comenzó a rehabilitarse en diferentes fases. Se restauró la cascada, que es tal vez el elemento más singular del parque. Se creó un ancho vial como paseo central, pavimentado, y otros laterales en gravilla, que han sido posteriormente empedrados. Se construyó un muro perimetral con forja y revestido con piedra caliza, con una gran puerta de entrada en forja. Se eliminaron los olmos perimetrales, afectados por la grafiosis, manteniéndose solo algunos árboles notables, como un pino laricio, álamos y un corro de thuyas. Se plantaron numerosos árboles: castaños de indias -en las alineaciones centrales- y en los parterres una gran mezcla de especies: arce, secuoya, álamo boleana, acacia, picea, pino piñonero, fresno, plátano, árbol del amor, sauce tortuoso, pruno, magnolio, ciprés, cedro, chopo, etc. Hay también numerosos arbustos aislados (rosal, tamarindo, cotoneaster, durillo, romero, etc.). Inicialmente se contempló que el suelo de los parterres fuese colonizado por hiedra, aunque posteriormente muchos de ellos se fueron cambiando por césped. En algún pequeño parterre se plantan flores anuales. Hay bancos, papeleras y farolas. Tiene una zona de juegos infantiles, un itinerario para bicicletas y un espacio con aparatos de gimnasia de mantenimiento. Está instalado el riego automático. Actualmente se trata de un exuberante jardín, que se encuentra muy cuidado, con una arboleda densa que alcanza los 15 m.

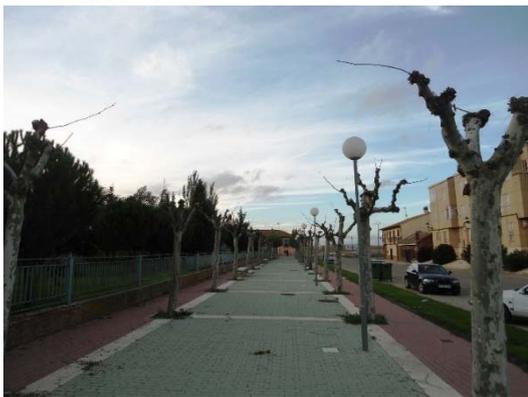
Figura A3.32. Parque de la laguna de San Pedro

- VER 23: Parque de la laguna de San Andrés o de San Pedro (Figura A3.32). Se trata de los terrenos que formaron parte de una laguna, desecada con el relleno de estériles y escombros. Su superficie asciende a 4085 m². Durante bastantes años fue un espacio degradado. Hace unos 22 años se restauró como jardín xerófilo, con calles de gravilla y varios parterres delimitados con piedra caliza y plantados con árboles y muchos arbustos. Tiene un pequeño murete perimetral rematado con forja. Se plantaron álamos lateralmente, que actualmente tienen una gran altura. Con motivo de obras de saneamiento municipales hace 13 años, hubo que pasar una tubería de gran diámetro diagonalmente a lo largo del parque, por lo que se afectó a buena parte del espacio. Posteriormente se restauró con una configuración más sencilla: un vial de gravilla hacia una fuente central y el resto una gran pradera con arbolado. Fue depositada una importante capa de tierra vegetal. Se plantaron sobre todo leylandis paralelos al vial y pinos piñoneros, que tienen un magnífico crecimiento y unos 5 m de altura; también hay alguna especie complementaria (ciprés, sauce, árbol del paraíso). Hay una zona dedicada a juegos infantiles; también se cuenta con bancos, papeleras y farolas. Entre el parque y la carretera de Bustillo se diseñó un pequeño paseo con bancos y plátanos de sombra.

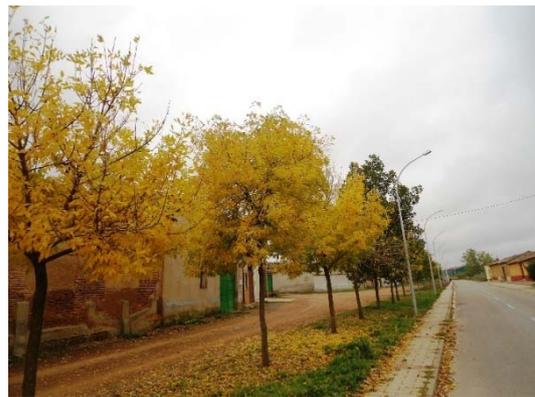
Figura A3.33. Paseo de Barrios

- VER 25: Paseo de Barrios (Figura A3.33). Se trata de una zona antaño degradada, ubicada entre la alineación irregular del casco histórico (que seguramente hacía de muralla) y la carretera de circunvalación. Ha estado de tierra y zahorra mucho tiempo, siendo zona de depósito de escombros. Hace 14 años se plantó una fila de plátanos y fresnos paralela a la carretera, que ha cambiado radicalmente la imagen de esta zona. Tienen un relativamente buen crecimiento –para ser un terreno con deficiencias- con una altura media de 5 m. Bajo sus pies crece vegetación herbácea, que se desbroza o se trata con herbicida. En el margen izquierdo hay varios parterres al lado de las casas, con varias especies sobre todo arbustivas (lilar, adelfa, rosas, etc.). La superficie de esta franja verde asciende a 975 m².

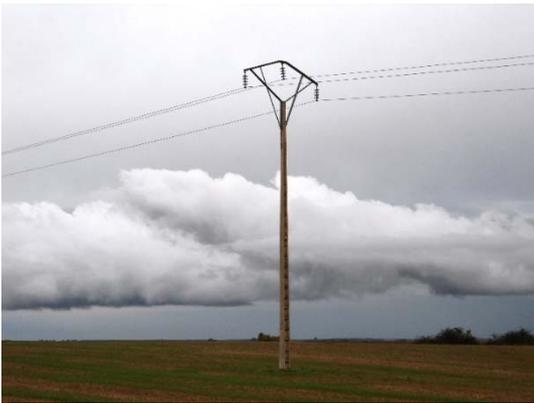
Figura A3.36. Detalle de apoyo de una línea eléctrica

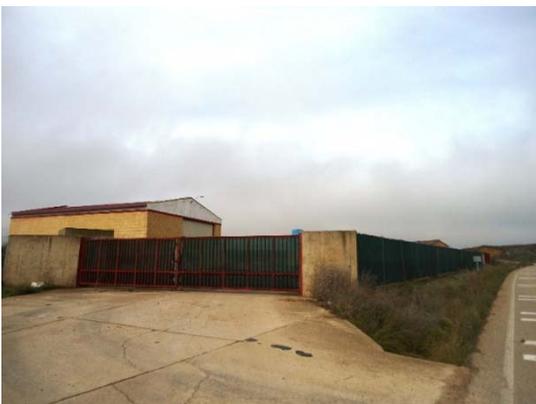
- Impacto moderado debido a la proliferación de vallados metálicos.
- Presencia de residuos en las cunetas de la carretera, que generan un impacto moderado.
- Impacto crítico debido a la pérdida o degradación de las numerosas casetas de era, construidas en adobe y barro, que existieron en esta zona del pueblo hasta hace relativamente poco (Figura A3.43).
- Impacto severo, por intrusión visual de elementos, provocado por la línea eléctrica y, sobre todo, por el transformador instalado al lado del depósito de agua (Figura A3.41).
- Impacto moderado provocado por la erosión en regueros o en desmoronamientos de un talud alto de desmonte de la carretera, a la salida del pueblo (Figura A3.45).
- Impacto severo por la existencia en suelo agrícola y cerca de la ermita de Fuentes de una nave agrícola (otra en construcción adyacente), de gran volumen y color relativamente llamativo (Figura A3.46).

Figura A3.43. Antigua caseta de barro degradada por construcción metálica

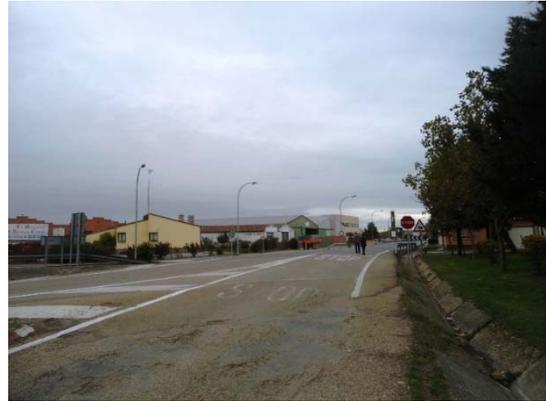
- Impacto moderado provocado por la presencia de una de las fachadas de la iglesia de San Miguel con cemento gris.
- Deficiente estado del pavimento de la calle Ángel María Llamas (Figura A3.54), construido a base de adoquines antiguos de granito, impacto moderado.
- Estado de ruina de algunas viviendas de la calle Ángel María Llamas, impacto severo.
- Impacto crítico provocado por la corta, hace ya varios años, de varios cipreses centenarios existentes en el interior del cementerio.

Figura A3.54. C) Ángel Mª Llamas, hacia arriba

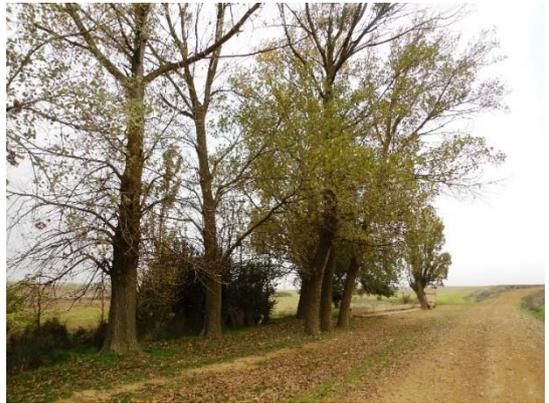
Figura A3.60. Restauración de antigua escombrera

- Restauración vegetal de taludes de caminos.
- Restauración vegetal de regueras.
- Plantaciones de diversificación en el interior de las parcelas agrícolas.
- Plantación de arbustos en vallados metálicos.
- Limpieza periódica de residuos en cunetas de caminos.
- Plantación de almendros y arizónicas en los taludes del primer tramo de camino, de altura considerable, para minimizar el impacto visual de las construcciones en suelo rústico.
- Plantación de árboles en talud de la escombrera restaurada.

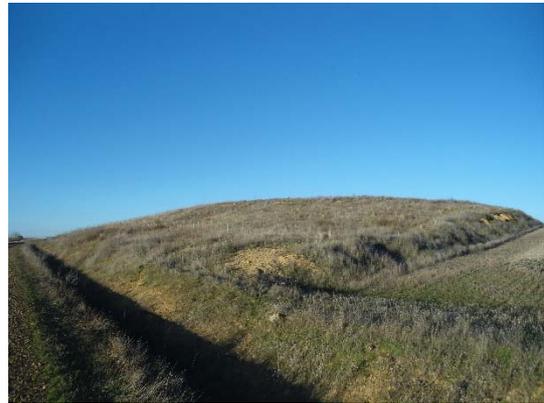
Figura A3.84. Fuente la Alameda, con chopos secos

- Restauración vegetal de taludes de caminos.
- Restauración vegetal de regueras.
- Plantaciones de diversificación en el interior de las parcelas agrícolas.
- Fuente la Alameda: Recuperación del manantial. Plantación de álamos al menos en cuneta (la fuente no tiene parcela asociada).
- Fuente el Arco: Adecuación de la fuente y su entorno. Poda del arbolado. Plantación de la parcela adyacente dejada en la concentración parcelaria.
- Escombrera: Recuperación integral. Importante movimiento de tierras, explanación y taluzado, disminuyendo la pendiente de la escombrera. Extensión de tierra vegetal, sobre todo en los taludes. Posible hidrosiembra de taludes si no se revegeta naturalmente. Plantación de árboles y arbustos en toda la superficie, con especies para zonas secas.

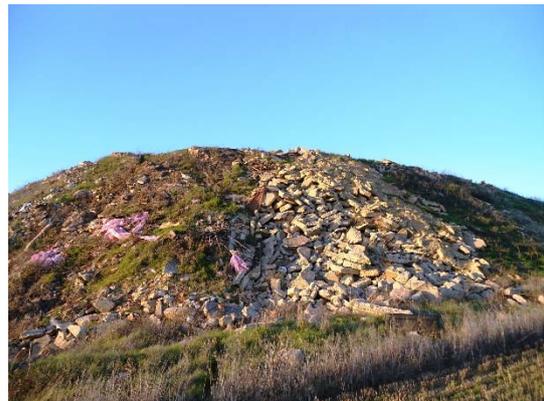
Figura A3.86. Escombrera municipal

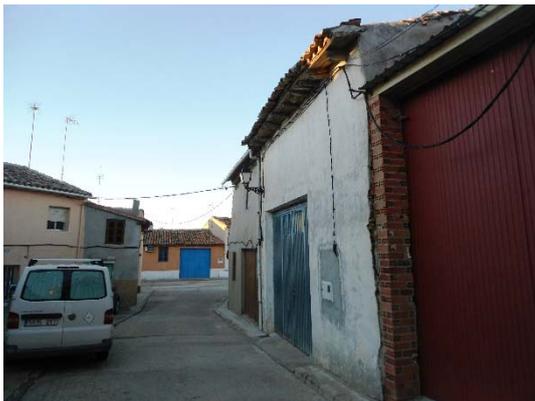
Figura A3.103. Antiguo hospital de la Vera Cruz

- Rehabilitación del antiguo hospital de la Vera Cruz, confiriéndolo también un uso. Al menos, afianzamiento de su estructura y su configuración exterior, de forma que se asegure su mantenimiento.

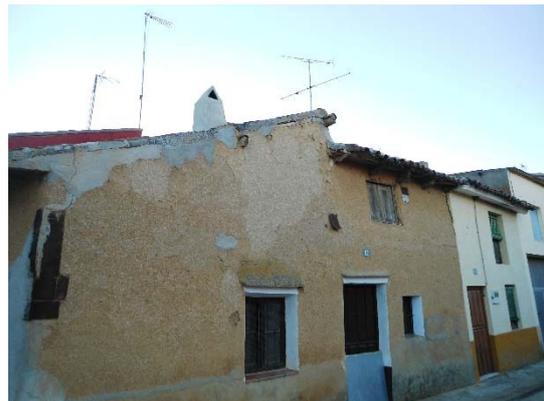
Figura A3.104. Las puertas traseras son un factor de degradación del paisaje urbano

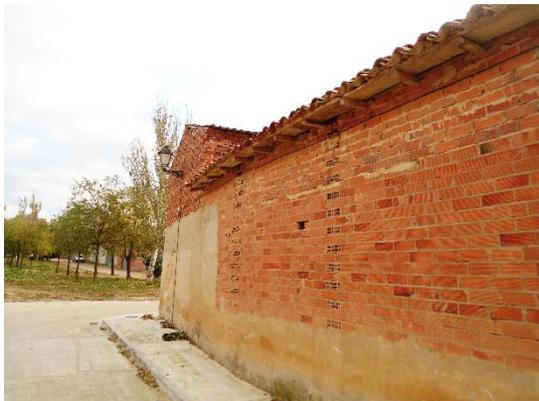
Figura A3.106. Aprisco de ovino en casco urbano, ladrillo visto

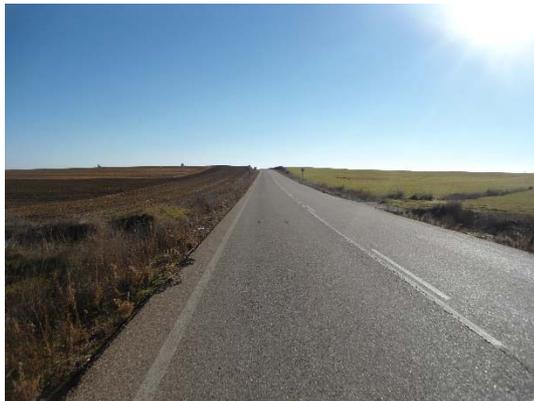
Figura A3.115. Vista general de la carretera

- Fecha: 6 de diciembre de 2013, 13:30 h.
- Medio: Caminando.
- Itinerario: Desde casco urbano – ermita de Fuentes (Figuras A3.116 y A3.117) – vuelta a Villalón.
- Longitud: 6 km.
- Condiciones meteorológicas: Cielo despejado. Hace tiempo que no llueve.
- Características de la vía (Figura A3.115): Carretera autonómica de plataforma de 7,6 m (3,15 m de carril y 0,85 m de arcén). Muy utilizada para pasear.

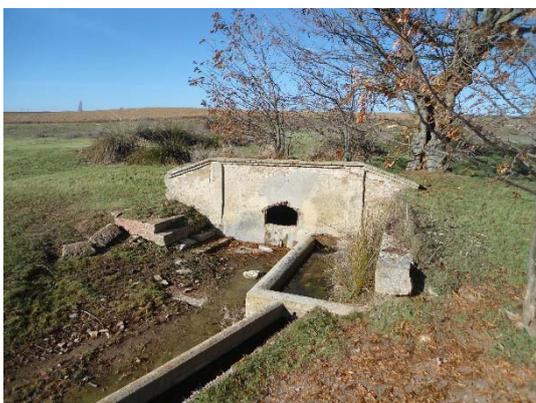
Figura A3.122. Detalle de la fuente de Valdelafuente

- Restauración vegetal de taludes de caminos.
- Restauración vegetal de regueras.
- Plantaciones de diversificación en el interior de las parcelas agrícolas.
- Fuente Valdelafuente: Arreglar fuente y entorno. Revocar en mortero bastardo el ladrillo visto del murete del abrevadero. Plantación de frondosas de ribera en reguera. Plantación de especies para zonas secas en el resto. Como en todas las recuperaciones, poner protectores para el ganado ovino.

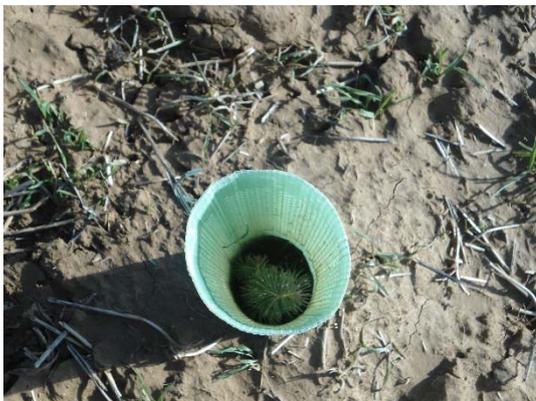
Figura A3.128. Detalle de pino con protector en AHA 2

- El 71 % de las plantaciones tienen tubos protectores; esta medida se recomendaba fundamentalmente para avisar y evitar daños por el ganado ovino, considerándose muy acertada. No obstante, no se observa que implique un menor porcentaje de marras.

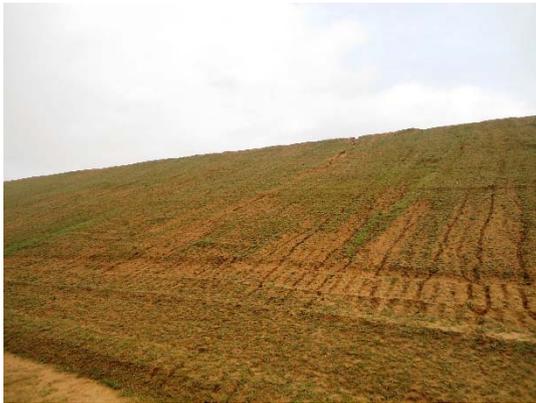
Figura A3.132. Talud de terraplén de la balsa, con regueros de erosión

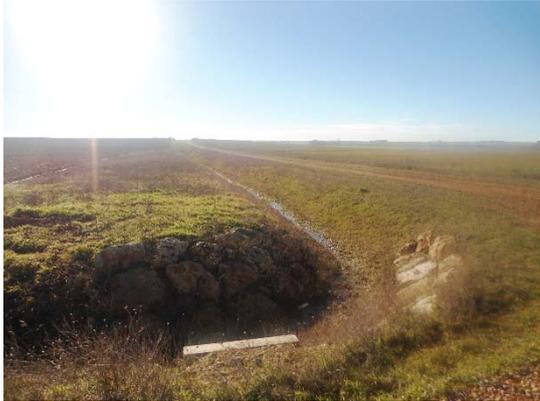
Figura A3.136. Restauración con escollera en caminos y arroyo

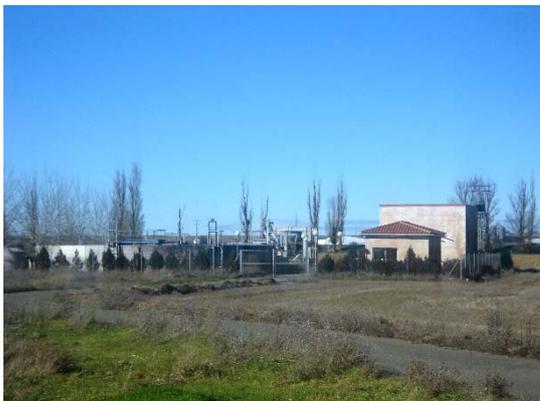
Figura A3.140. Depuradora integrada paisajísticamente

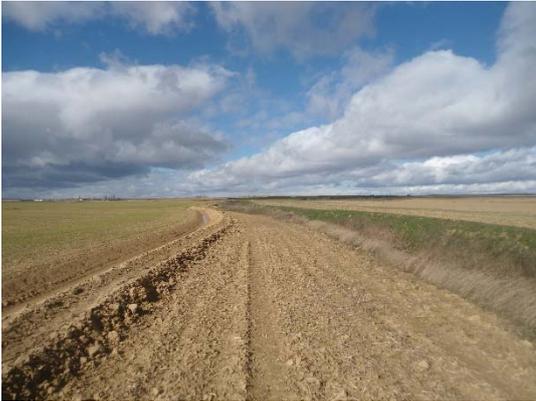
Figura A3.144. Parcela de RMN en el arroyo Berruez

- Restauración vegetal de taludes de caminos.
- Restauración vegetal de regueras.
- Plantaciones de diversificación en el interior de las parcelas agrícolas.
- Plantación de frondosas de ribera en toda la franja de las parcelas de RMN dejadas en la concentración parcelaria. Mejor a raíz profunda. Marco 4x4 irregular. Arbustos en el caballón perimetral de la zanja. Protecciones para las ovejas.

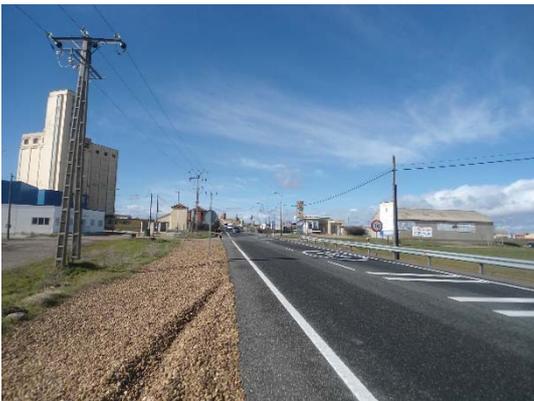
Figura A3.152. Vista general de la entrada del pueblo

- Fecha: 08/02/2014, 12:15 h.
- Medio: caminando.
- Itinerario: desde casco urbano, carretera nacional N-610 dirección Palencia hasta límite con término municipal de Villafrades de Campos, ida y vuelta (Figura A3.152).
- Longitud: 7,8 km.
- Condiciones meteorológicas: la mayor parte del recorrido, despejado, con mucho viento. Ha llovido bastante últimamente, terreno muy húmedo.
- Características de la vía (Figura A3.155): asfalto, muy buen estado del firme. Plataforma de 9 m de anchura total (1 m margen a cada lado y 2 carriles de 3,5 m cada uno). Mucho tráfico, con alto porcentaje de pesado.

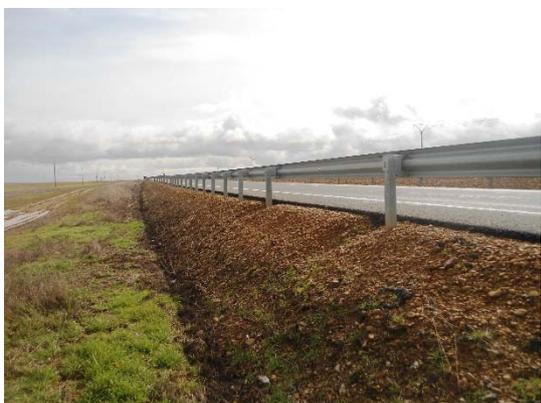
Figura A3.156. Terraplén y biondas

- Entorno inmediato de la vía: Prácticamente no se han conservado las cunetas, probablemente al arrimarse en exceso los agricultores a la plataforma. En algún tramo se ha depositado grava como drenaje y para evitar la irrupción de herbáceas. Taludes en terraplén (Figura A3.156) (>2 m: 35 %, 1-2 m: 60 %, <1 m: 5 %), pendiente media 1V:2,5H (22º). Margen izquierdo en su mayoría con un tramo de 10 m sin labrar previsto por la concentración parcelaria para la construcción de un camino. En la margen derecha el margen es escaso. Taludes revegetados al 50 %, la parte desnuda se debe a que el terraplén está construido con materiales inertes, sin posterior depósito de tierra vegetal; también posible tratamiento con herbicida.

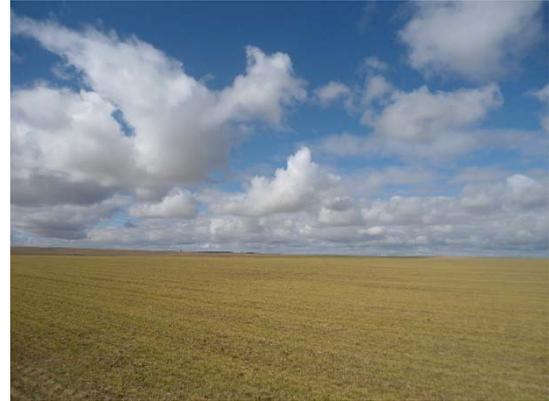
Figura A3.169. Paisaje general con nubes espectaculares

- Fecha: 22 de febrero de 2014, 11:30 h.
- Medio: caminando.
- Itinerario: desde huerta de Hilario – camino Villabaruz – camino Cuenca – fuente el Toro – punto inicial.
- Longitud: 6,4 km.
- Condiciones meteorológicas: Cielo con nubes y claros espectacular (Figura A3.169).
- Características de la vía: Zahorra. Buen estado del firme. 6 m de plataforma. Está revegetado con herbáceas 1 m a cada lado y 0,3 m en el centro (Figura A3.172).

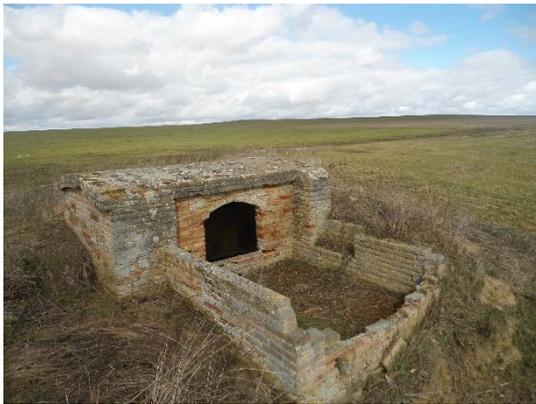
Figura A3.170. Fuente el Toro

- Restauración vegetal de taludes de caminos.
- Restauración vegetal de regueras.
- Plantaciones de diversificación en el interior de las parcelas agrícolas.
- Retirada de materiales de vallado de la huerta y colocación de valla más uniforme e integrada en el paisaje.
- Fuente el Toro: Restaurar fuente. Plantación de especies para zonas secas en parcela.
- Retirada de residuos de construcción y demolición a planta de tratamiento.
- Plantación de dos parcelas de restauración del medio natural (concentración parcelaria) con especies para zonas húmedas.

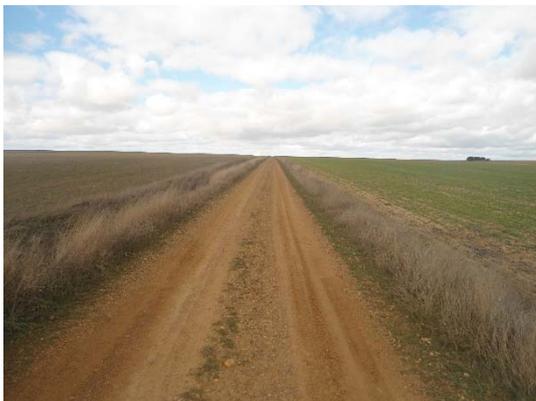
Figura A3.172. Vista de un camino

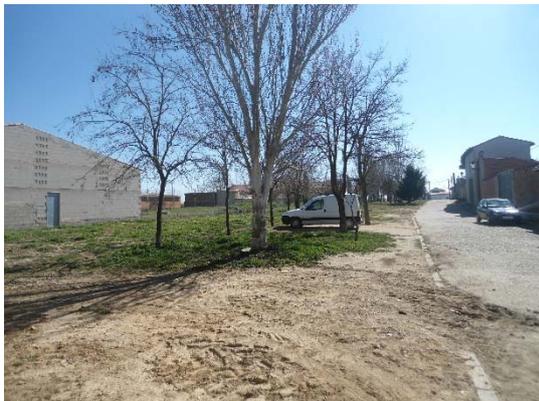
Figura A3.174. Parque reguera del Tinte, tramo a restaurar

- Existencia de espacios públicos susceptibles de ser zonas verdes, pero que actualmente se encuentran en cierto grado de degradación, como la primera parte de la reguera del Tinte, la era del Depósito o determinadas zonas del polideportivo.

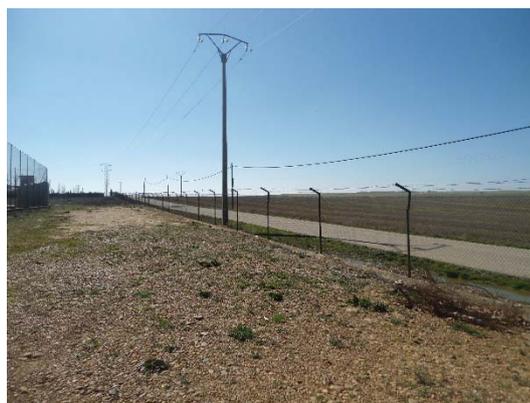
Figura A3.179. Valla metálica en Paseo del campo de fútbol

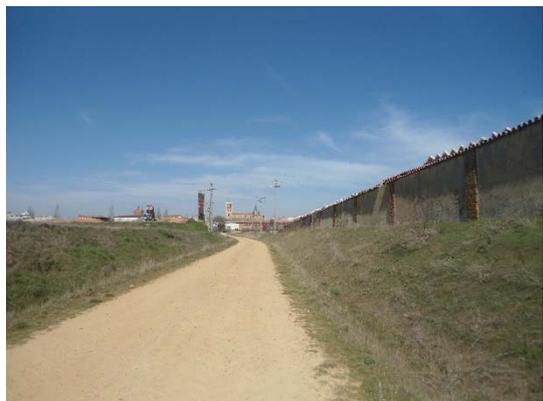
Figura A3.180. Tapia del cementerio y planta de hormigón al fondo.

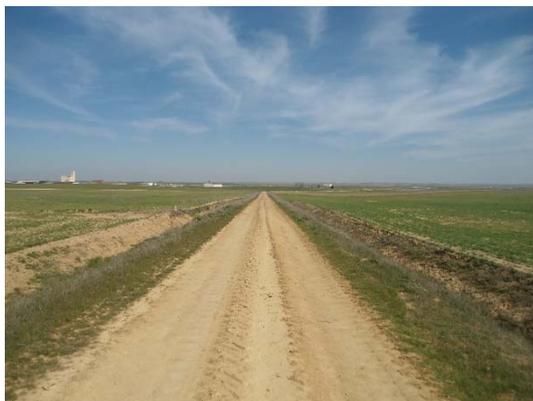
Figura A3.181. Camino en tierra rectilíneo

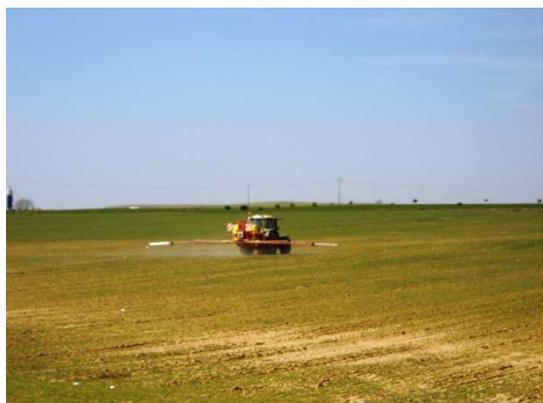
Figura A3.182. Tratamiento con herbicida

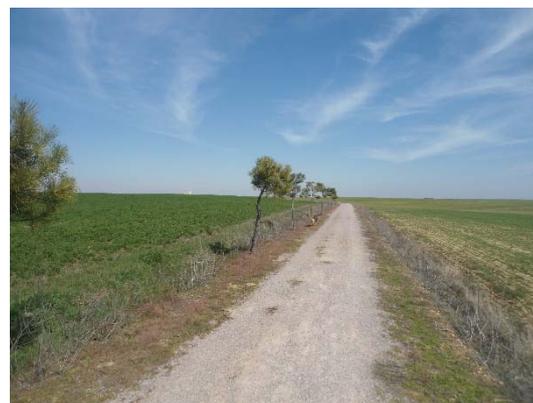
Figura A3.183. Vía verde con pinos algo torcidos

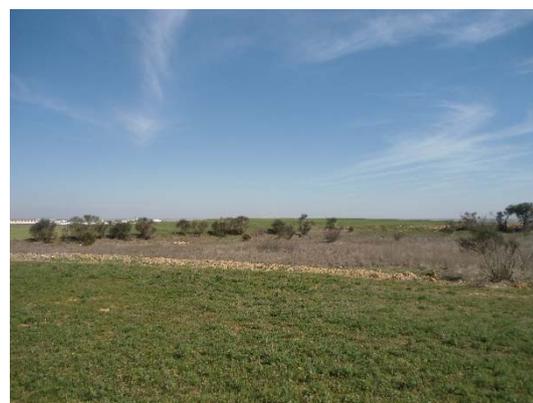
Figura A3.185. Antiguo basurero restaurado

- Plantación de árboles y arbustos para zonas secas en la plataforma del antiguo basurero, con una preparación puntual del terreno para no poner la basura en superficie.

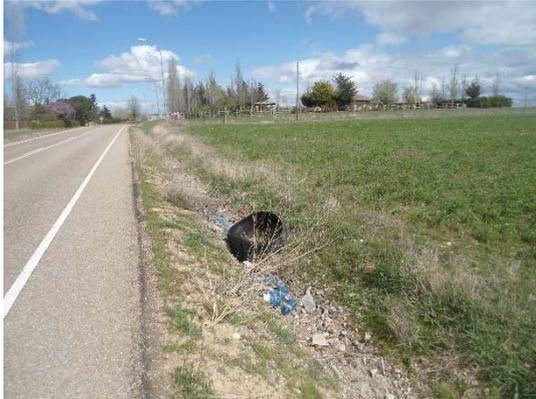
Figura A3.186. Detalle de basuras en la cuneta; al fondo, chalets

- Plantación de arbustos en los taludes de la carretera cuya altura sea superior a 1 m.
- Restauración vegetal de regueras.
- Plantaciones de diversificación en el interior de las parcelas agrícolas.
- Densificación de la pantalla visual de la planta de hormigón: utilización de arbustos y, sobre todo, coníferas (arizónicas y leylandi, en caso de que se pueda regar).
- Limpieza periódica de los residuos de los márgenes de la carretera por parte de la empresa concesionaria de su mantenimiento.

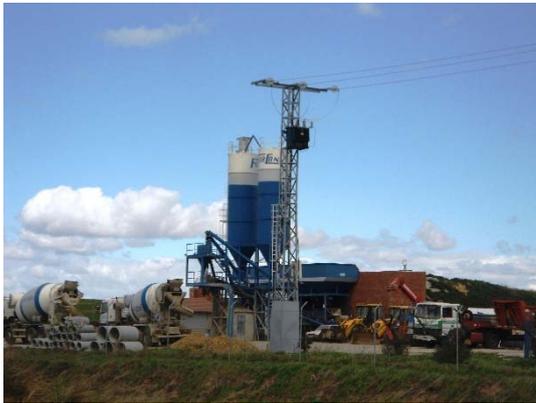
Figura A3.188. Planta de hormigón

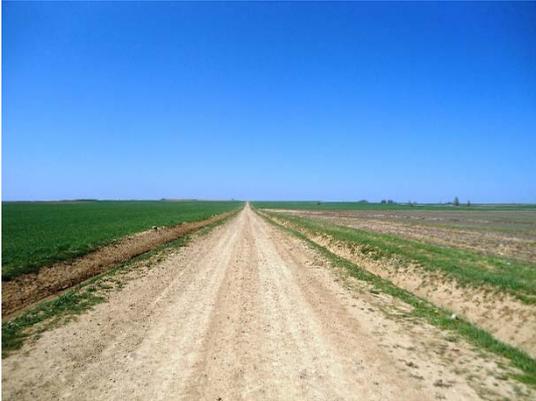
Figura A3.192. Camino excesivamente rectilíneo

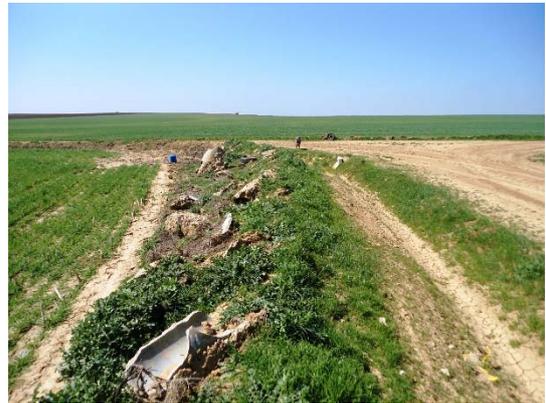
Figura A3.195. Restos de caños antiguos

- Restauración vegetal de taludes de caminos.
- Restauración vegetal de regueras.
- Plantaciones de diversificación en el interior de las parcelas agrícolas.
- Recogida de residuos de construcción y demolición y retirada a planta de reciclaje.
- Fuente Cortaelaire: Poda de todos los árboles en $1/3 - 1/2$ de su altura, con trituración o retirada de los restos. Adecuación y limpieza de la fuente. Plantación de la parcela adyacente, fundamentalmente con especies de ribera.

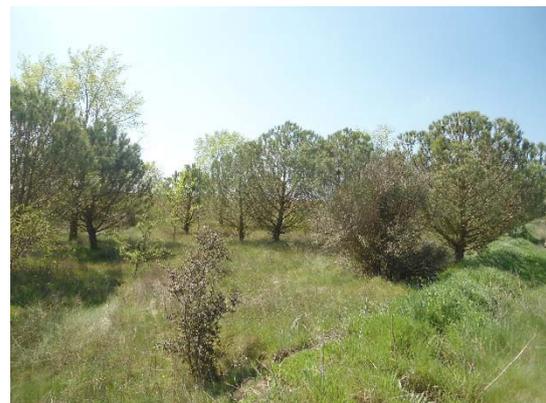
Figura A3.197. Restauración vegetal de la fuente Cortaelaire

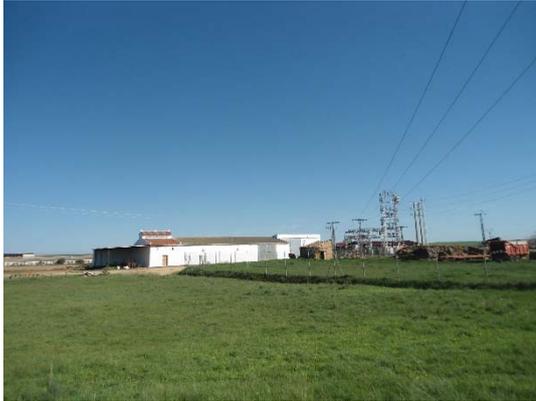
Figura A3.198. Subestación eléctrica y naves agrícolas

- Plantación de almendros y arizónicas en los taludes de desmonte (son elevados) del comienzo del camino, para minimizar el impacto de las naves, líneas eléctricas y subestación.
- Restauración vegetal de taludes de caminos.
- Restauración vegetal de regueras.
- Plantaciones de diversificación en el interior de las parcelas agrícolas.
- Recogida de residuos y retirada a planta de reciclaje de RCD.
- Plantación de dos pequeñas parcelas de Restauración del Medio Natural (de la concentración parcelaria) con especies para zonas secas.

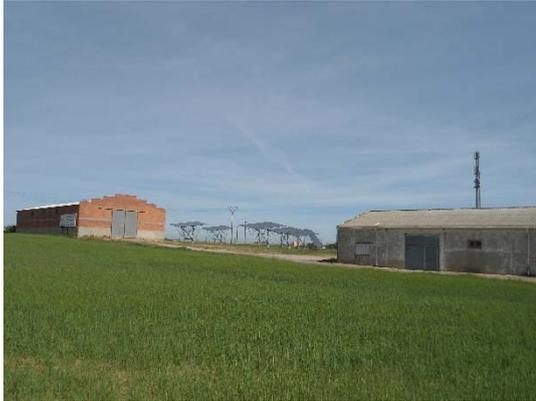
Figura A3.210. Varias construcciones a la salida del pueblo

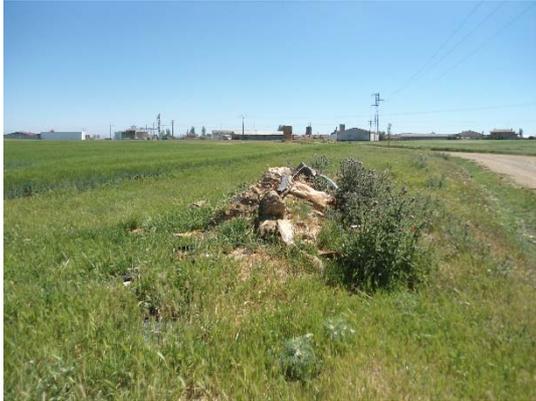
DEGRADACIONES DEL PAISAJE
<ul style="list-style-type: none"> • Arroyos encauzados y rectificadas, sin naturalidad, impacto severo. • Presencia puntual de escombros en alguna zona de la vereda, sobre todo en las cercanías del pueblo (Figura A3.216), impacto moderado. • Numerosas intrusiones de la vía pecuaria (Figura A3.219), que es bien de dominio público, con impacto moderado. • Presencia de ciertos desmoronamientos en taludes de desmonte de considerable altura, impacto moderado.

Figura A3.216. Tramos iniciales de la vereda con escombros

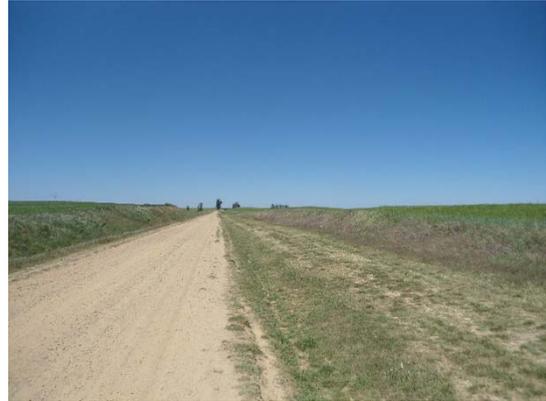
- RES 1: Recuperación de la vereda de Mayorga (Figura A3.217). Se llevó a cabo en 2007 a través de un taller de empleo de jardinería y restauración de áreas degradadas, actuándose en el primer tramo, hasta la fuente de Juan Palacios. Dado que había una gran cantidad de escombros incontrolados, se retiraron a la escombrera municipal con medios mecánicos. Posteriormente se realizó una plantación de 20 manzanos, 10 serbales, 104 almendros, 155 sauces y 30 tamarices; se regaron en verano y se colocó malla plástica protectora. Lamentablemente, las marras prácticamente alcanzan al 100 % de la plantación; solo se salvan 5 sauces y 4 almendros; las causas probables son: deficiente elección de especies (saucé), ausencia de mantenimiento y daños por pastoreo intenso. Hay algún vertido puntual de escombros posterior.

Figura A3.217. Vista general de una zona de la vereda conservada

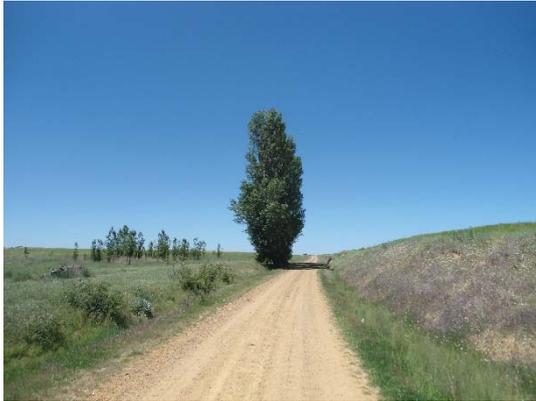
Figura A3.218. RES 2, con chopos en reguera paralela al camino

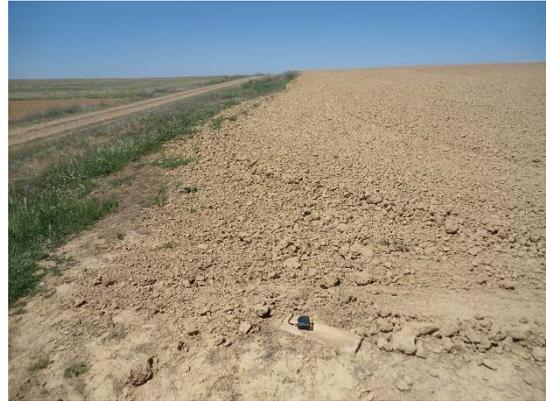
Figura A3.219. Mojón tirado (cinta métrica) e intrusión de toda la franja

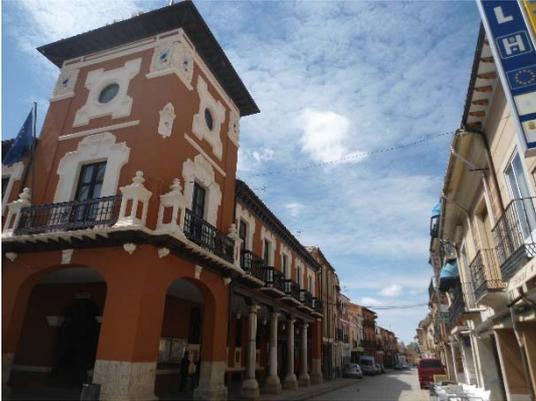
- Impacto severo provocado por la ausencia de criterios estéticos en la cartelería, diferencias en los pilares de los soportales, deficiencia de control de aparcamientos y otros elementos disonantes en la calle La Rúa.

Figura A3.222. Ayuntamiento y calle la Rúa con soportales

- Armonización estética de la calle La Rúa, mediante el control de aparcamientos, la eliminación de grandes carteles llamativos, la definición de estilos básicos de pilares de soportales, etc.
- Restauración vegetal de taludes de la carretera.
- Limpieza de basuras de la carretera Bustillo.
- Adecuación de la fuente Carrabustillo.
- Restauración vegetal de taludes de caminos.
- Restauración vegetal de regueras.
- Plantaciones de diversificación en el interior de las parcelas agrícolas.
