## EL MISTERIOSO CLAUSTRO DE PALAMÓS

THE MYSTERIOUS PALAMÓS' CLOISTER

JOSÉ MIGUEL MERINO DE CÁCERES  
Universidad Politécnica de Madrid

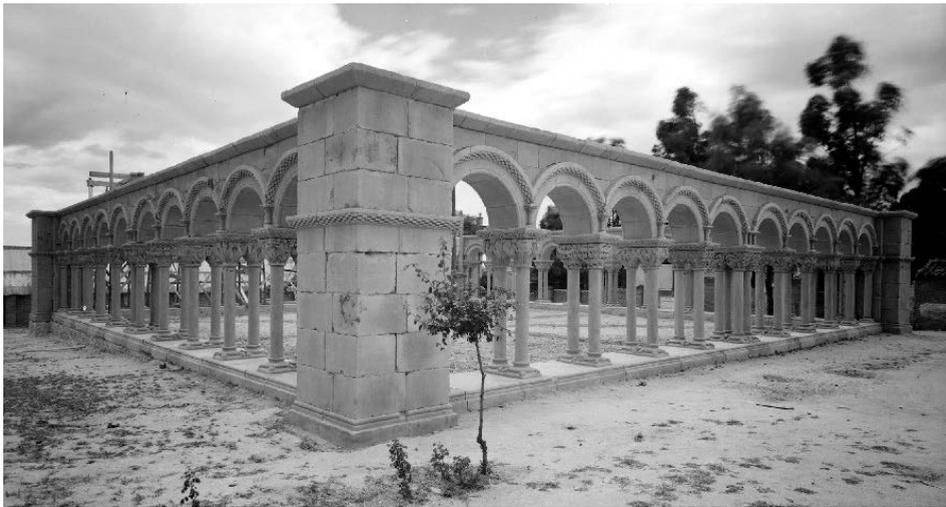
Pero he aquí que el fondo Moreno, en el capítulo dedicado a Ignacio Martínez, nos deparó una sorpresa añadida: las fotografías de las arquerías de un claustro románico (fig. 1) erigido en un solar (luego supimos que se trataba de un solar de la Ciudad Lineal en Madrid).

Fig.1. Claustro perteneciente a Ignacio Martínez. Hacia 1935. Archivo Moreno, Instituto del Patrimonio Cultural de España. Madrid. Fotografía de Vicente Moreno Díaz.

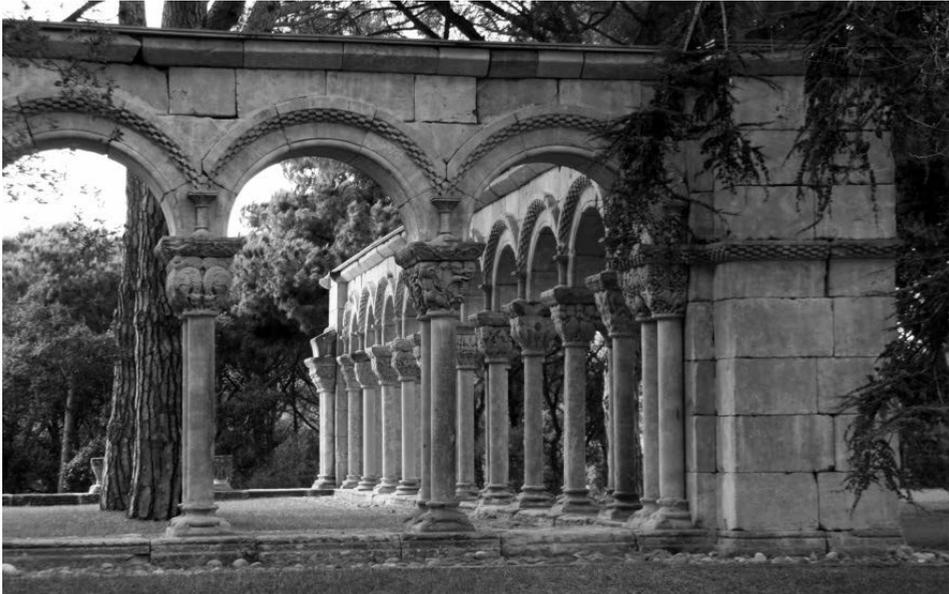
Fig. 3. Ángulo noroccidental del claustro. Mas del Vent, Palamós (Gerona).  
Fotografía de José Miguel Merino de Cáceres

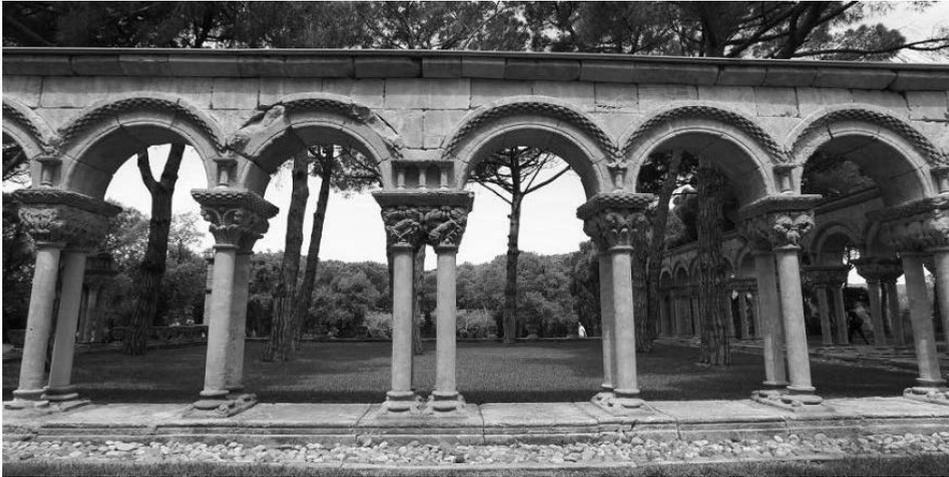
a.- La arquería de Mas del Vent (fig. 4) es una réplica formal de la del claustro de San Juan de la Peña (fig. 5), bien que desarrollada a una escala mucho mayor. El claustro aragonés es rectangular, de seis por diez arcos, en tanto que el de Palamós es cuadrado, de diez arcos por galería, con tetrapilono central

Fig. 4. Galería oriental. Claustro de Palamós. Fotografía de José Miguel Merino de Cáceres.

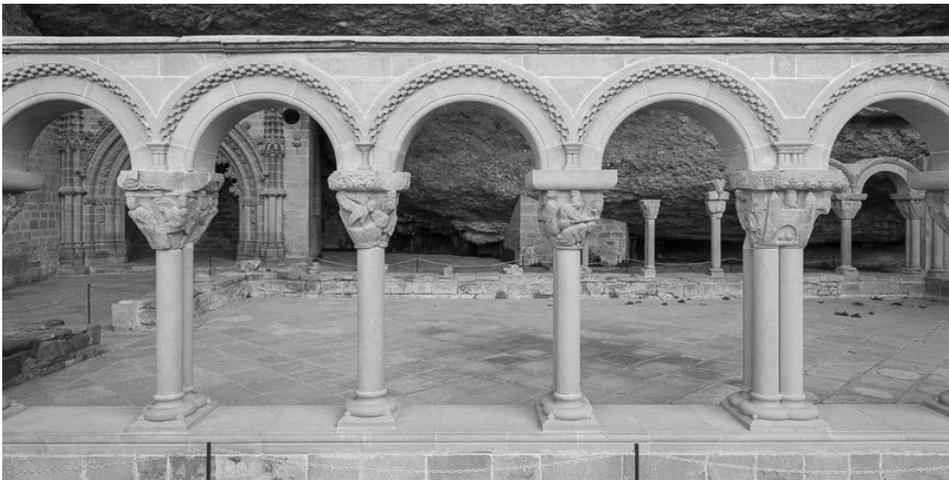
Fig. 5. Galería de poniente. Claustro del monasterio de San Juan de la Peña (Huesca).

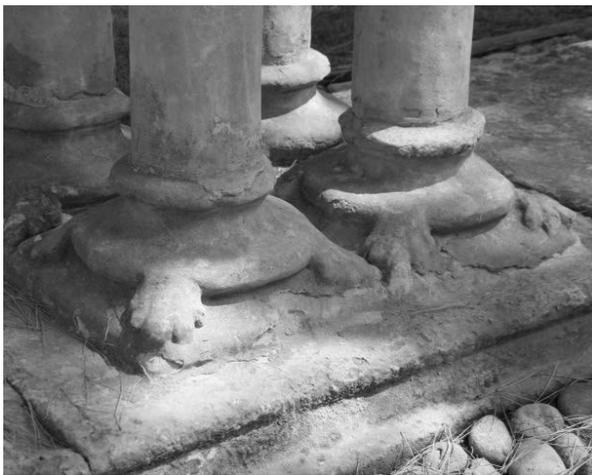
c.- Las basas son igualmente copia literal de las de San Juan de la Peña, concretamente de las que se repusieron en el curso de la restauración llevada a cabo por Ricardo Magdalena a finales del siglo XIX<sup>15</sup>. De forma inusual, todas las de Palamós son idénticas, como realizadas mecánicamente, con la única diferencia en el tipo de garras de los toros: en una mitad son de bola y en la otra de carácter vegetal (fig. 6). El plinto y la basa están tallados a partir de un único bloque de piedra, incoherencia constructiva impropia de un cantero medieval; lo que indica una labra realizada mecánicamente.

Fig. 6. Basa y plinto en uno de los tetrapilonos. Claustro de Palamós. Fotografía de José Miguel Merino de Cáceres.

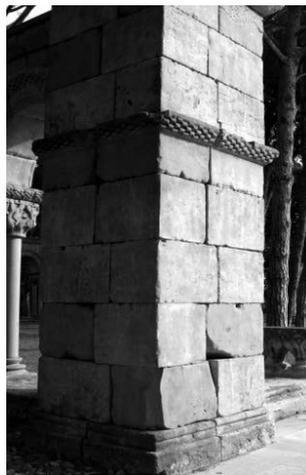
Fig. 7. Machón de esquina. Claustro de Palamós. Fotografía de José Miguel Merino de Cáceres.

e.- Los machones de los ángulos son excesivamente grandes y con una morfología muy diferente de la tradicional monástica medieval. Lo normal es que sean un simple prisma de planta cuadrada o en ángulo, pero con las caras exteriores lisas, sin retallos (fig. 7).

a.- La estereotomía general es totalmente rígida y homogénea, sin el más mínimo error; todas las piezas son perfectas, de la misma dimensión, como realizadas mecánicamente. Por otra parte, no existen piezas de atado donde debiera haberlas, algo que se manifiesta claramente en la morfología y despiece de los machones (véase fig. 7, 10 y 13). Todo ello es ilógico.

b.- La estereotomía de los sillares que muestran los machones de las esquinas, nada tiene que ver con la habitual románica (véanse figs. 7 y 12), que carecía de una homogeneidad en la altura de las hiladas de piedra. Por otra parte, aquí aparece como un conjunto de piezas prismáticas adosadas, carente de toda lógica constructiva.

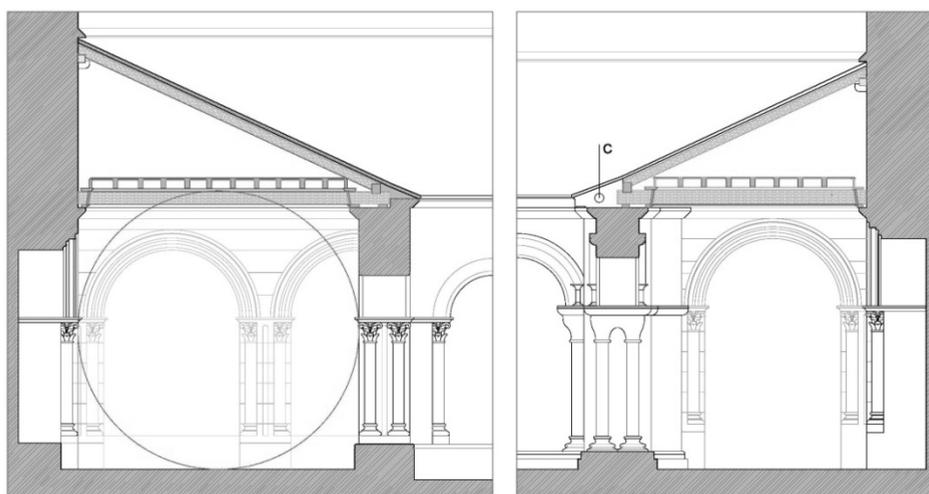
f.- Las impostas de remate de las galerías, de ambos costados del muro, están dispuestas en el mismo nivel, lo que constituye un claro error constructivo. Dado que las hipotéticas pandas claustrales estarían cubiertas por alfarjías de madera, la imposta de la cara exterior del muro debería estar situada a un nivel superior a fin de organizar de manera adecuada el acople de la armadura del tejado (fig. 8). Es decir, parece deducirse que el claustro de Palamós fue construido sin previsión de soportar una armadura de madera; y en el claustro de San Juan de la Peña, al no haber tenido armadura de cubierta, ambas impostas se situaron en el mismo plano, aspecto que copió literalmente el constructor del claustro de Palamós.

Fig. 8. Derecha: Solución incorrecta de la cornisa; precisaría de una pieza supletoria en “C”.  
Izquierda: Solución correcta, con las cornisas desfasadas.  
Dibujo de José Miguel Merino de Cáceres

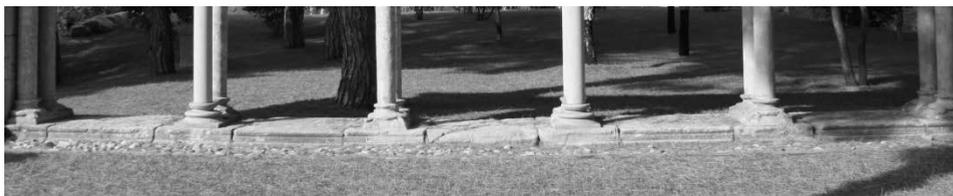
c.- La modulación de las piezas del banco es sorprendentemente homogénea, alternando rítmicamente piezas de medidas exactas de 0,85 m y 1,15 m (fig. 9). Las de 0,85 m sirven de apeo a las basas, al igual que las centrales de 1,15 m a los tetrapilonos. Las basas y las piezas del banco constituyen una unidad, habiendo sido labrados ambos elementos en un mismo bloque pétreo, caso absolutamente excepcional e irracional, del que no encontramos parangón. Arquitectónicamente la basa es una pieza autónoma, independiente, con morfología propia, que siempre va sobrepuesta al banco. Curiosamente aquí, en Palamós, en las pandas donde no han sido recompuestas las arcuaciones, están dispuestos los bancos con las correspondientes basas, con el mismo ritmo de las piezas (fig. 9).

Fig. 9. Pormenor del banco de asiento de la arquería. Claustro de Palamós.  
Fotografía de José Miguel Merino de Cáceres.

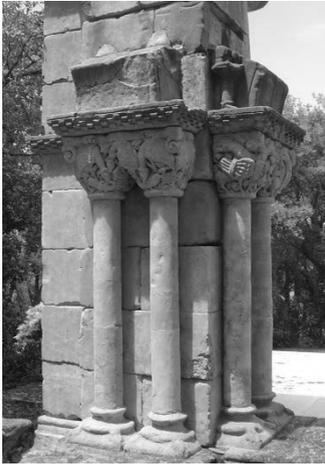
d.- En el caso de los capiteles y las basas de las columnas de los extremos de las pandas, lo correcto constructivamente es que vayan encastrados en los machones cantonales, toda vez que se trata de una exigencia estructural para la adecuada trabazón de la arcuación y su buen funcionamiento mecánico: es anormal que vayan simplemente adosados como aparecen en el claustro de Palamós (fig. 10). Es cierto que encontramos excepciones, pero suele tratarse de casos de reparaciones puntuales o de sustitución de piezas, como ocurre en San Juan de la Peña. En la figura 11 mostramos un esquema de la característica formalidad de estas piezas, basa y capitel, para su correcto ensamble en los extremos de la galería. En la figura 12 podemos ver un ejemplo de la habitual articulación de una columna adosada, con su basa y capitel entregados.

Fig. 10. Capitel y basa adosados, sin encastrar en el machón. Claustro de Palamós. Fotografía de José Miguel Merino de Cáceres.

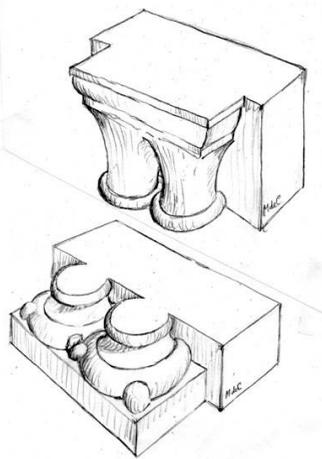
Fig. 11. Esquema de basa y capitel de los extremos de una galería, con cogote para su entrega en el muro. Dibujo de José Miguel Merino de Cáceres

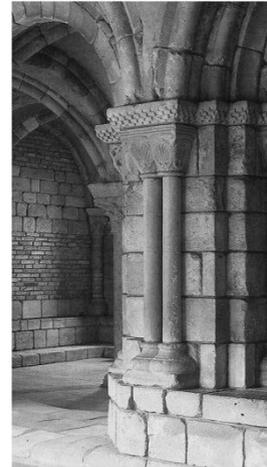
Fig. 12. *Pontaut Chapter House*. The Cloisters Museum. Nueva York (EE. UU.).

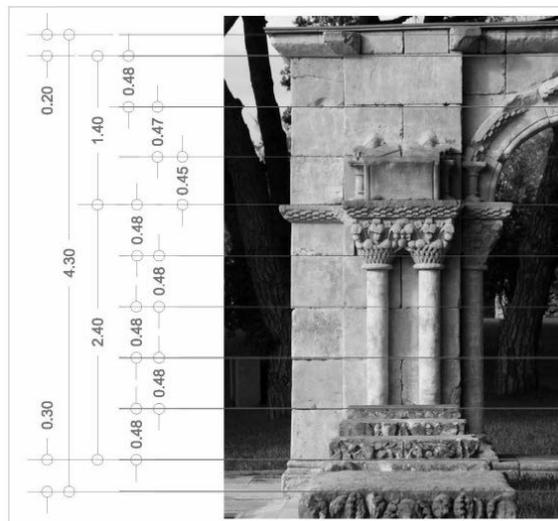
e.- La sillería presenta una rara homogeneidad sobre la base de bloques de 48 cm de altura y una longitud variable, máxima de 1,10 m; las variaciones en las dimensiones son mínimas, más producto de la manipulación y acoplamientos, que de una labra realizada por diferentes cuadrillas sobre bloques de dispar

extracción. Parece claro que todas las piezas se cortaron sobre bloques de cantera estandarizados, de acuerdo con una extracción mecánica (fig. 13).

Fig. 13. Ortofoto del pilar NW, con las líneas de despiece horizontal. Dibujo y fotografía de José Miguel Merino de Cáceres.

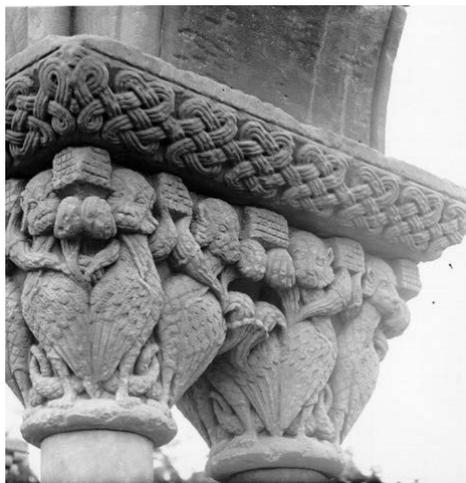
Fig. 14. Capitel de Palamós. Fotografía de Vicente Moreno Díaz.

En ninguna parte del claustro de las arquerías de Mas del Vent hemos encontrado restos de pátinas ni huellas de labra: todas las superficies están abrasadas con cepillo de acero o chorreadas a presión con arena, con torpes dentelladas que nada tienen que ver con la labra románica. Las pátinas seguramente nunca se aplicaron; en cuanto a la ausencia de huellas de labra, nos inclinamos a pensar que el abrasado se aplicó con la finalidad de borrar el carácter de la misma para enmascarar un dato bien definitorio, referente a la naturaleza de la fábrica. En la comparación de un capitel de Palamós (fig. 14), donde se aprecia la rudeza de la labra de la piedra, raspada para disimular la huella de la talla y dentellones para simular vetustez, con un capitel de Silos (fig. 15) con labra extraordinariamente fina de gradina; se aprecia claramente la huella de la característica labra oblicua con trinchante en las superficies lisas.

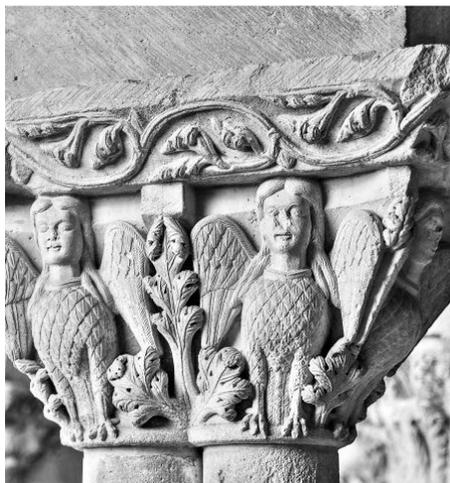
La terminación de la superficie de los sillares se realizaba con trinchante, con la característica labra oblicua que encontramos en todo el Románico. La labra de la escultura y los elementos decorativos se llevaba a cabo con cincel grano de cebada o con gradina que, a su vez, dejaban las correspondientes huellas de araño.

Fig. 15. Capitel de Silos. Fotografía de José Miguel Merino de Cáceres.

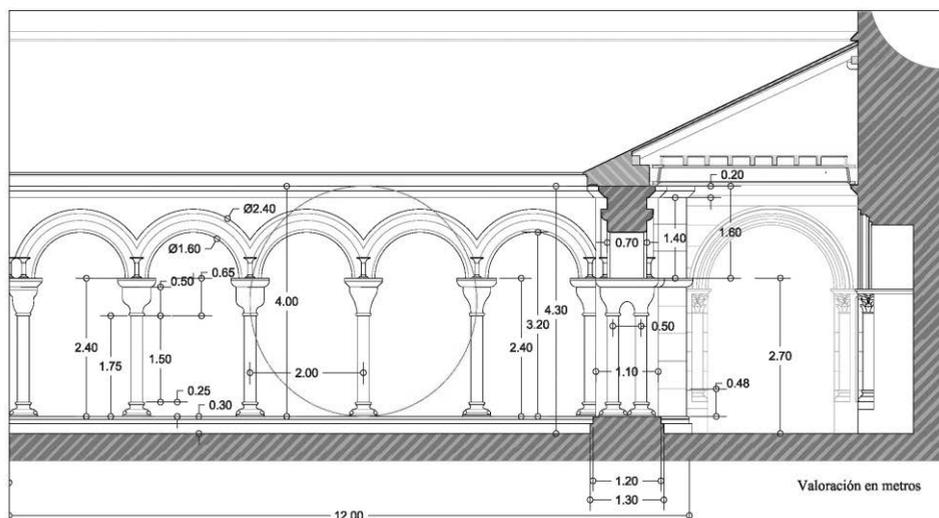
Tras un cuidado levantamiento planimétrico, realizado personalmente por quien esto suscribe, se pudo comprobar claramente que la modulación y construcción del claustro de Palamós se había realizado según el Sistema Métrico Decimal y con una notable precisión. El tema es ciertamente sorprendente y revelador, toda vez que la introducción del sistema decimal en España es de mediados del siglo XIX, lo que indica claramente la modernidad de la fábrica<sup>16</sup>. El dato es suficientemente esclarecedor y estimo que no precisa más comentarios (fig. 16).

Fig. 16. Metrología del claustro de Palamós, según el sistema métrico decimal.  
Dibujo y acotación de José Miguel Merino de Cáceres.

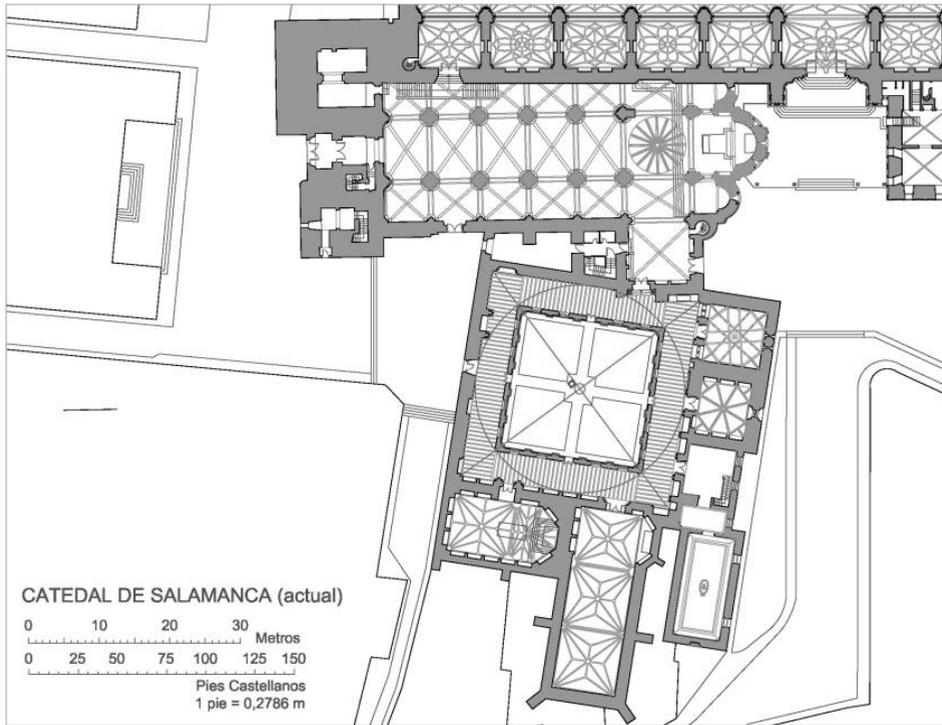
Por la ordenación del actual claustro (fig. 17), podemos deducir cuál fue la que tuvo el desaparecido. Sería prácticamente cuadrado, con galerías de 75 pies de longitud en la cara de las pandas y 106 pies en los muros perimetrales, trazado así estrictamente según el sistema referenciado por Villard de Honnecourt (ca. 1200 - ca. 1250), relacionándose ambos valores según la “medida cierta”, en función de  $\sqrt{2}$ . La dimensión es ligeramente superior a la clásica de 99 o 100 pies de los claustros benedictinos. Debo señalar que entiendo que el módulo metrológico “pie”, utilizado en la construcción del claustro, iglesia y la totalidad de las dependencias de la anti-

Fig. 17. Planimetría de la Catedral Vieja de Salamanca, por Valentín Berriochoa y José Miguel Merino de Cáceres.

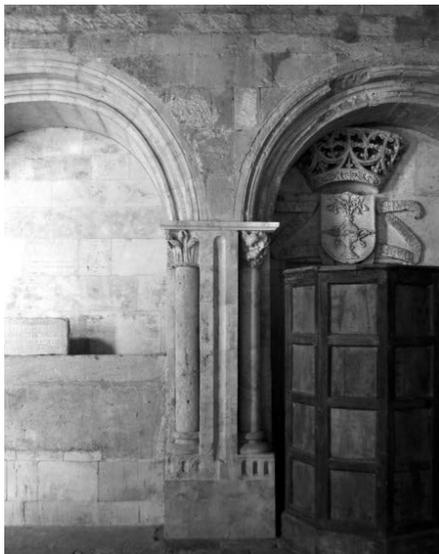
Atendiendo a la morfología de las arcuaciones de los muros del cajón hemos establecido una hipótesis de las que tuvieron las desaparecidas galerías que cerraban el prado. Para la composición de la galería hemos utilizado el mismo orden compositivo que el empleado en la arquería de los muros perimetrales del claustro, el que organiza los arcosolios funerarios, que se conservan en las pandas de saliente y mediodía (fig. 18), cuyo módulo y huellas constructivas nos han servido de base para realizar la recomposición ideal de la arquería original del prado.

Fig. 18.- Arquería del muro oriental.  
Claustro de la catedral de Salamanca.  
Fotografía de José Miguel Merino de Cáceres.

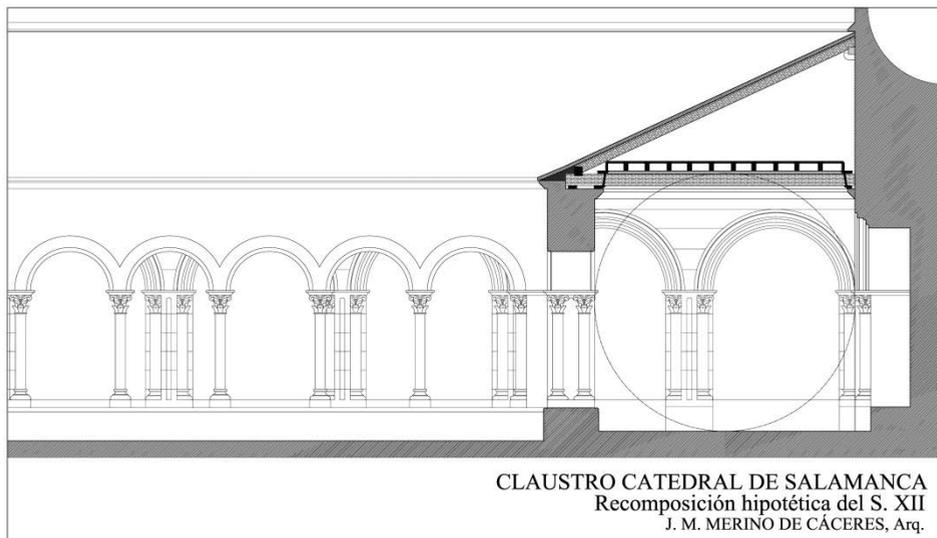
El muro de mediodía es el que se encuentra menos transformado y sobre él hemos podido establecer la adecuada medición y analizar con precisión el módulo creador que, como hemos dicho anteriormente, es el pie castellano clásico. Igualmente, sobre las huellas conservadas en el muro hemos establecido la altura de la imposta de apoyo de la alfarjía de cubrición de la panda (fig. 19).

Fig. 19.- Recomposición ideal de la arquería del claustro medieval de la Catedral de Salamanca, sobre el modelo de las arquerías del muro perimetral. Dibujo de José Miguel Merino de Cáceres.

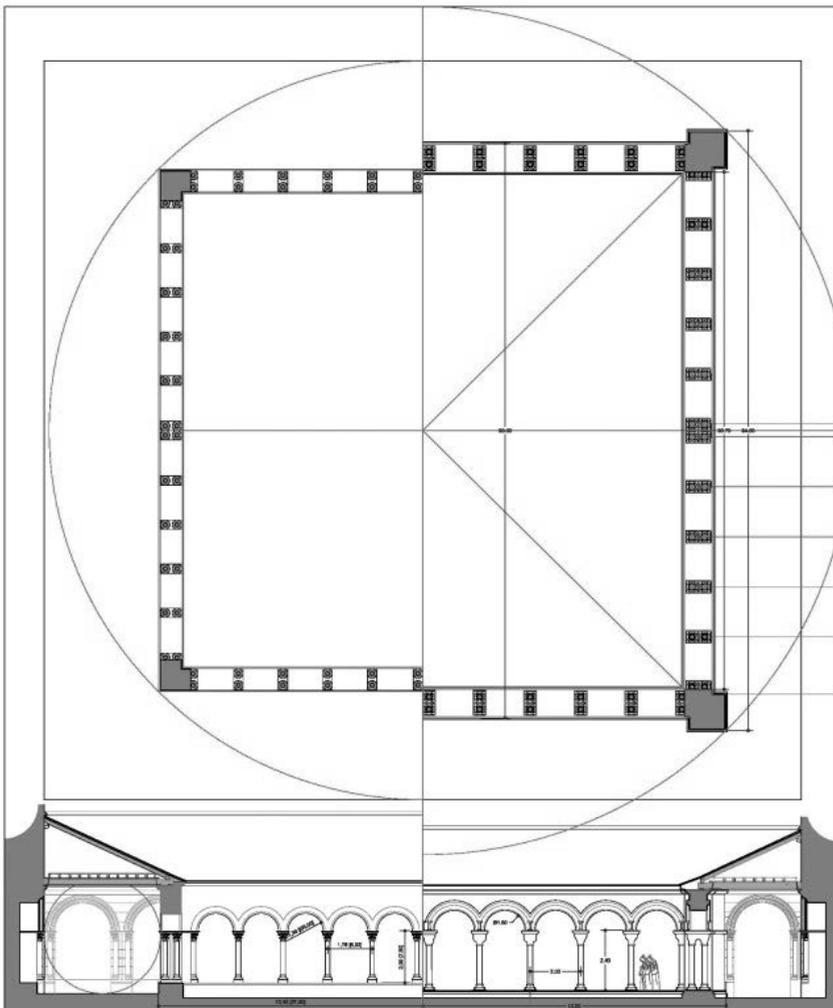
Fig. 20. Estudio comparativo de las galerías del claustro de Palamós (a la derecha), insertadas en el cajón del claustro de Salamanca, con el hipotético claustro románico original (a la izquierda). Dibujo de José Miguel Merino de Cáceres.
