Nuevas Técnicas de Imagen para el Estudio Postquirúrgico de la Escoliosis Idiopática del Adolescente

Trabajo Fin de Grado.

Facultad de Medicina. Universidad de Valladolid.

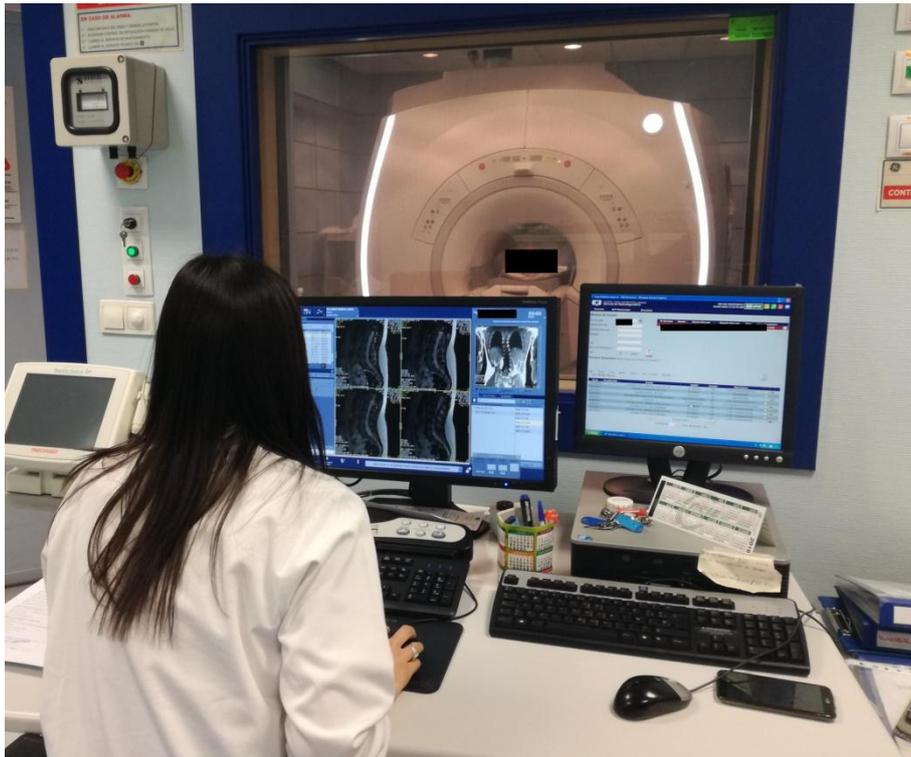
*Imagen 1 (superior): Obtención de las imágenes de RM por la técnico en imagen para el diagnóstico.
Imagen 2 (inferior): Análisis de la calidad de imagen por el radiólogo especialista en músculo-esquelético.*

El equipo de RM utilizado es Signa Explorer de 1,5T, General Electric Systems, Adquisición de imágenes con antena de 12 canales, cortes axiales y sagitales de toda la columna vertebral en las siguientes secuencias: STIR MAVRIC SL, DP MAVRIC SL, STIR y T2 FSE. Estas dos últimas sólo en el 50% de los pacientes (**Imagen 1, anexo I**).

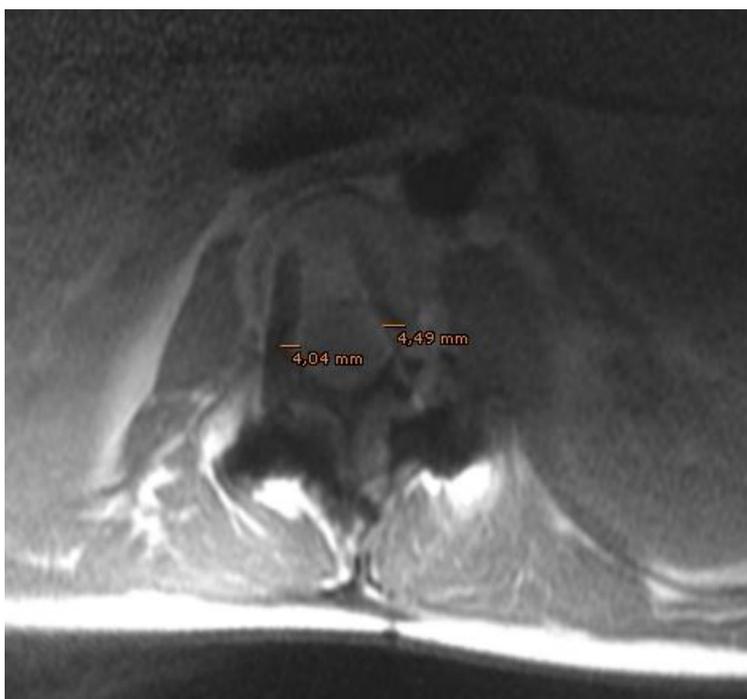
Imagen 3. Medida de la brecha cortical de los tornillos malposicionados a través de imagen obtenida mediante RM. Secuencia DP MAVRIC SL, nivel L2..

La medida de la brecha cortical (**imágenes 3-5, anexo I**) ha dependido de la secuencia de imagen utilizada. Con la secuencia DP MAVRIC SL se ha obtenido una media (mm) de 4,92(DS \pm 1,87); STIR MAVRIC SL: 6,45(DS \pm 2,14); STIR: 6,9(DS \pm 1,9) y T2 FSE: 7,6(DS \pm 1,6). Las medidas más pequeñas se han registrado con la secuencia DP MAVRIC SL, esto significa que el artefacto metálico registrado por esta es menor que en el resto.

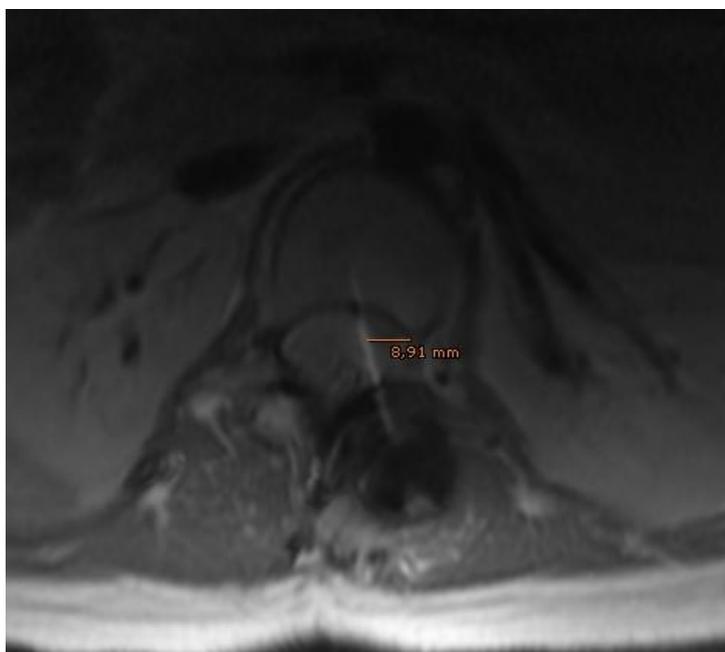
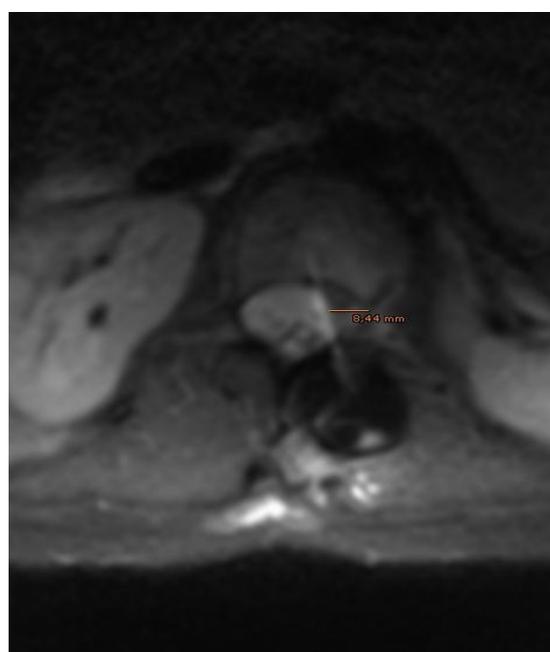
Imagen 4 (izquierda), 5 (derecha). Análisis de la brecha cortical de los tornillos malposicionados a través de imágenes de cortes axiales de raquis obtenidos mediante RM. Imagen 4: secuencia DP MAVRIC SL, nivel L1. Imagen 5: secuencia STIR MAVRIC SL, nivel L1.

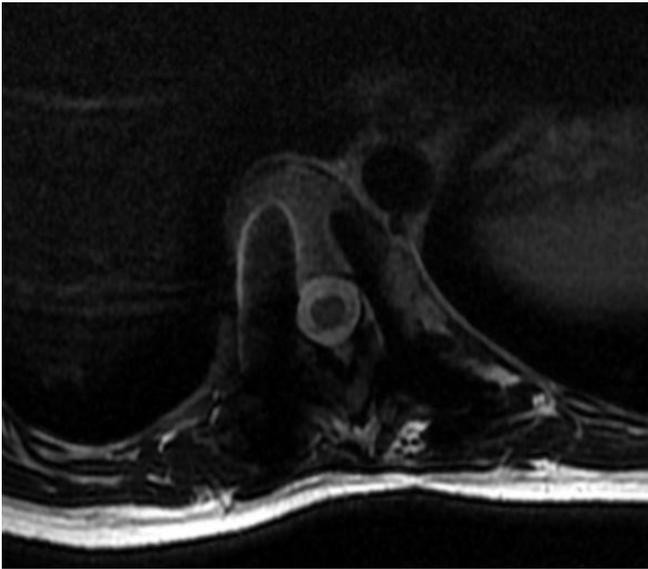
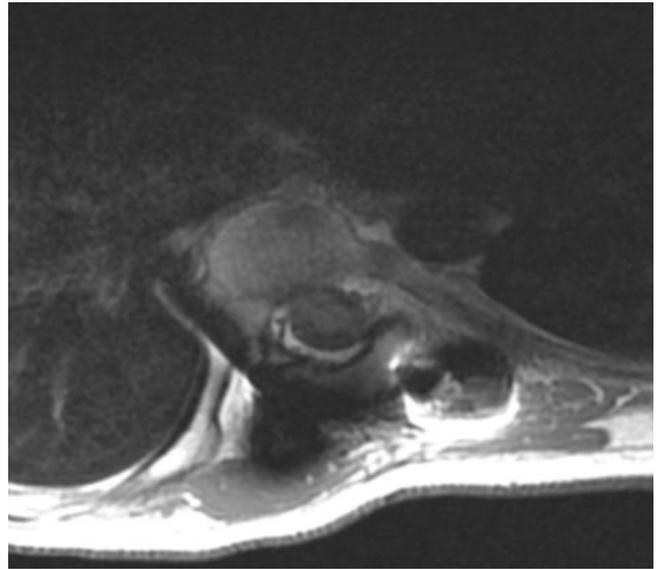
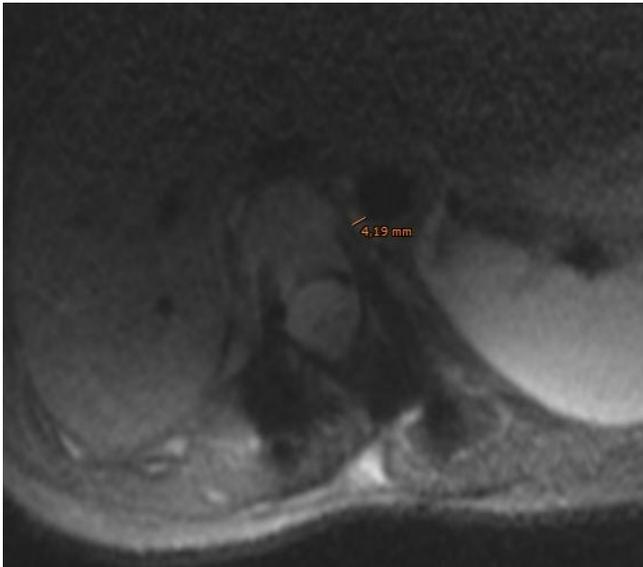
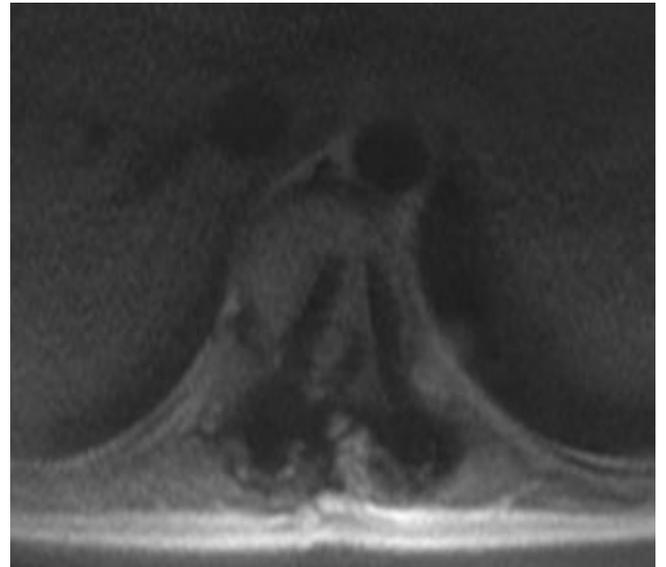
Imagen 6 (superior izquierda), 7 (superior derecha), 8 (inferior izquierda) y 9 (inferior derecha) de cortes axiales de raquis obtenidas mediante RM. Imagen 6: secuencia T2 FSE, nivel T10. Imagen 7: secuencia STIR, nivel L1. Imagen 8: secuencia STIR MAVRIC SL, nivel T12. Medición de la distancia a la Aorta de un tornillo izquierdo que irrumpe la cortical vertebral. Imagen 9: secuencia DP MAVRIC SL, nivel L4.

La distancia a la Aorta ha sido estudiada de la misma forma (**imagen 8, anexo I**). Con la secuencia DP MAVRIC SL se ha obtenido una media (mm) de 5,71(DS \pm 3,34); STIR MAVRIC SL: 5,67(DS \pm 2,93); STIR: 4(DS 1,1) y T2 FSE: 3,17(DS \pm 0,47). La mayor distancia a la Aorta registrada se ha dado con la secuencia DP MAVRIC SL, esto significa que el artefacto generado por el metal es menor que en el resto de secuencias.

El análisis cualitativo de la calidad de imagen se ha realizado a través comparación por pares de los cuales se ha obtenido una media para cada uno de los parámetros: borrosidad, visibilidad del hueso, visibilidad de partes blandas y calidad global de la imagen (**tabla 3**), (**imágenes 6-11, anexo I**):

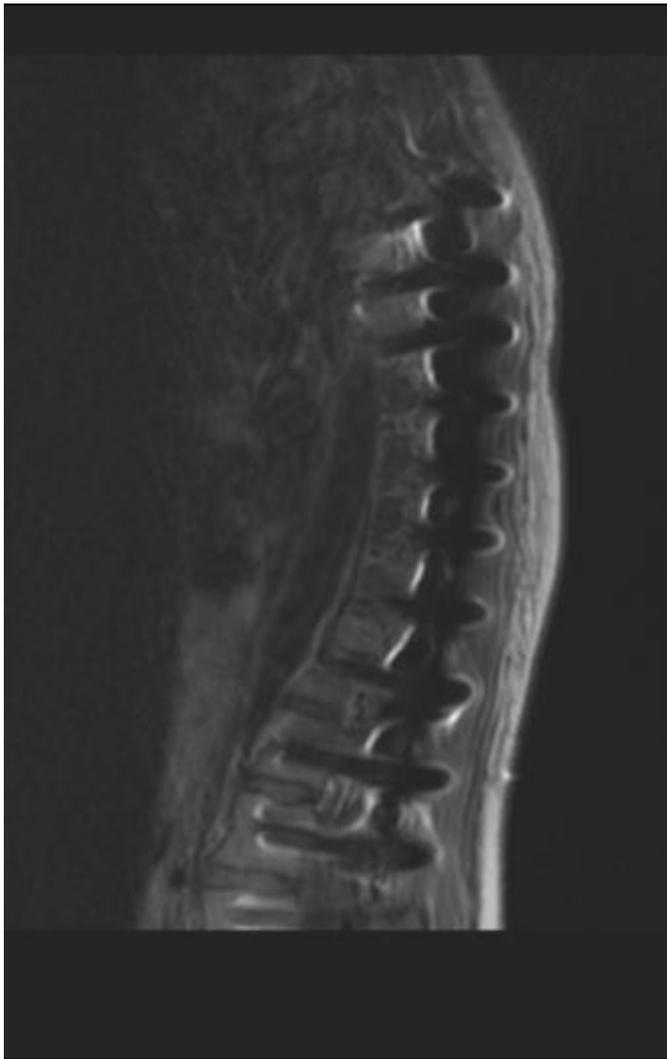
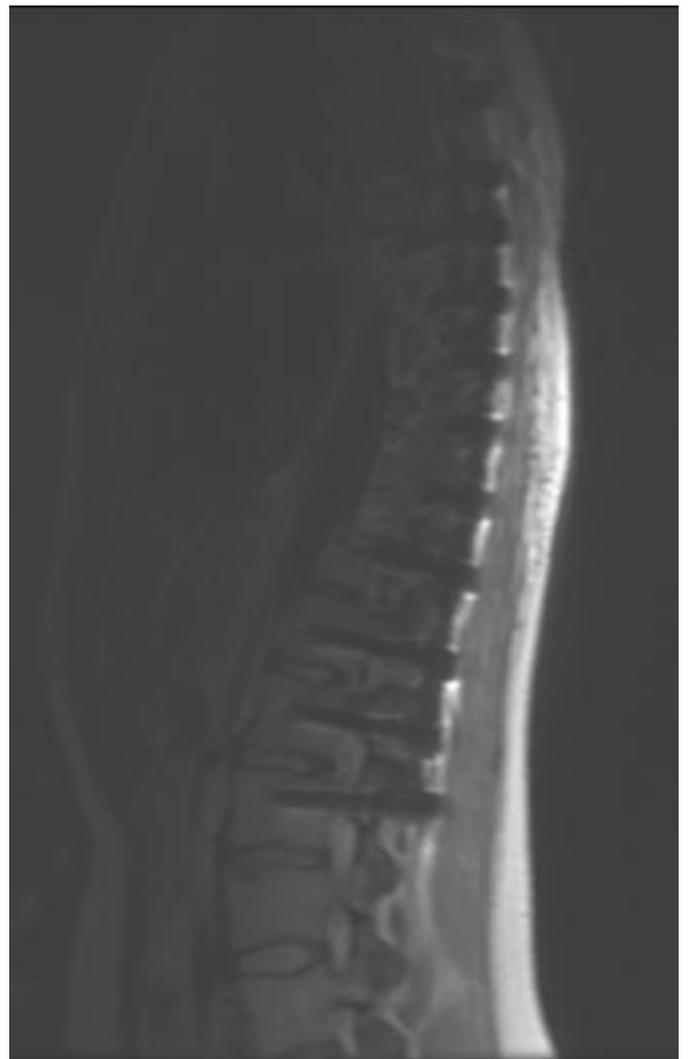
Imágenes 10 (izquierda) y 11 (derecha). Cortes sagitales de raquis obtenidos mediante RM. Imagen 10: secuencia STIR, tornillos izquierdos. Imagen 11: secuencia DP MAVRIC SL, tornillos izquierdos.

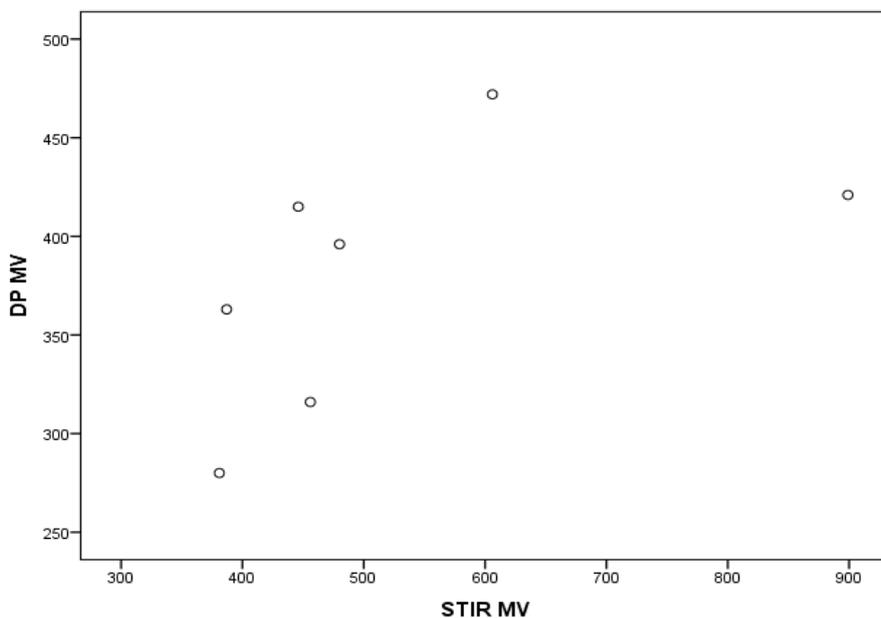
Gráfico 1. Correlación entre las secuencias DP MAVRIC SL (eje vertical) y STIR MAVRIC SL (eje horizontal) de los valores del borrón o artefacto metálico (mm^2). Nótese que todos los valores de STIR MAVRIC SL se correlacionan siempre con valores menores de DP MAVRIC SL.

En el estudio cuantitativo de imagen se ha medido el borrón en mm² (**imágenes 12-15, anexo I**). Se ha realizado un estudio de correlación entre DP MAVRIC SL y STIR MAVRIC SL en el que la superficie medida por la primera siempre ha sido menor que la segunda, y por tanto también el borrón (**gráfico 1, anexo I**).

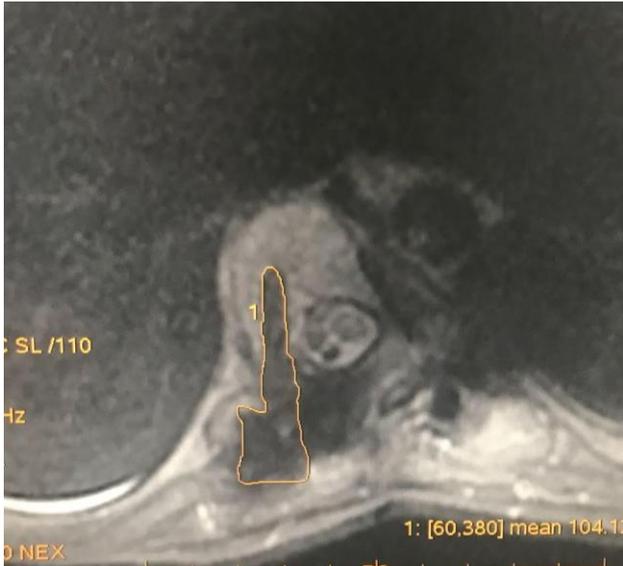
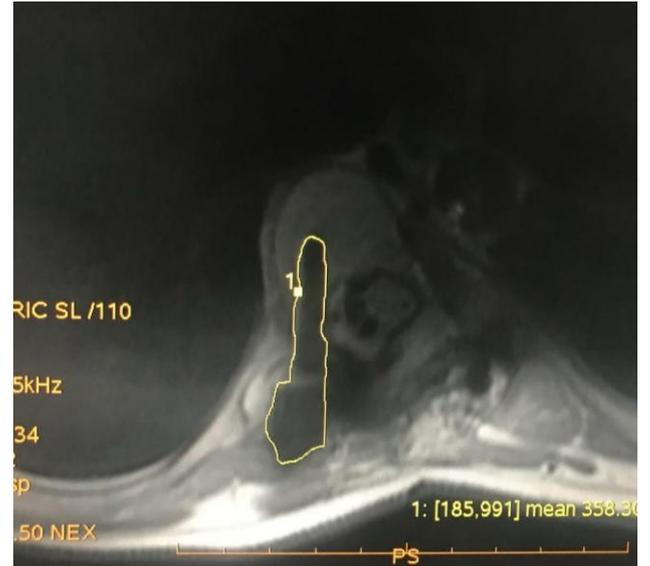
Imagen 12 (izquierda) y 13 (derecha). Medida del borrón o artefacto metálico originado por los tornillos pediculares (mm^2). Imágenes de cortes axiales de raquis obtenidos mediante RM. Ambas imágenes corresponden al mismo tornillo. La imagen 12 utilizada la secuencia STIR MAVRIC SL, y el artefacto medido es de 387mm^2 . La imagen 13 utiliza la secuencia DP MAVRIC SL, y el artefacto medido es de 363mm^2 .

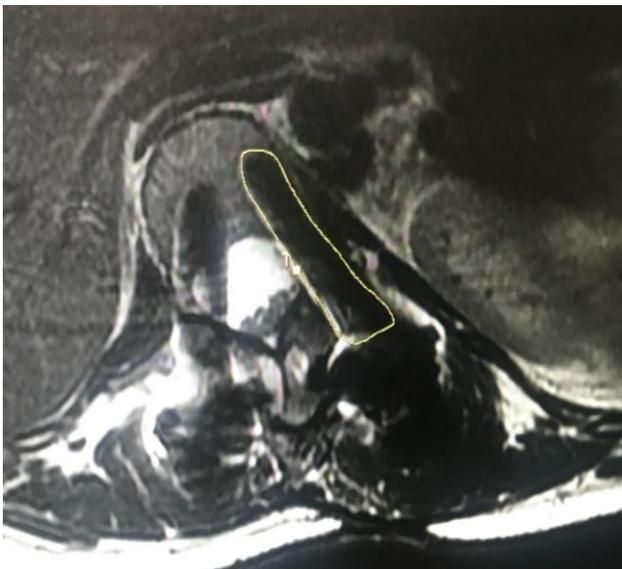
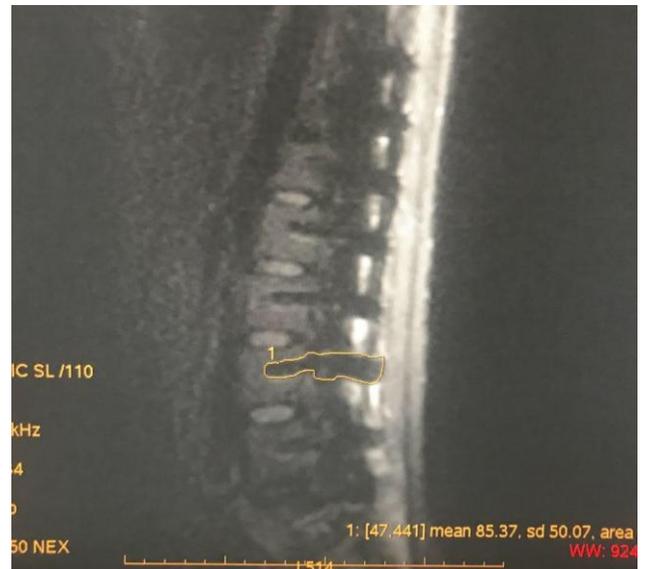
Imagen 14 (izquierda) y 15 (derecha). Medida del borrón o artefacto metálico originado por los tornillos pediculares (mm^2). Imagen 14: corte axial de raquis obtenido mediante RM, secuencia T2 FSE. El artefacto medido es de 380mm^2 . Imagen 15: corte sagital de raquis obtenido mediante RM, secuencia STIR MAVRIC SL. El artefacto medido es de 572mm^2 .
