LOS SISTEMAS DEFENSIVOS

DE PINTIA

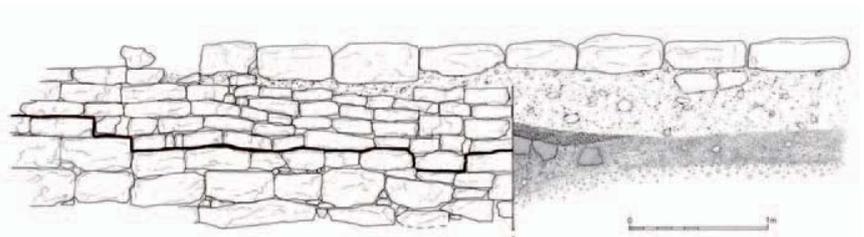
Alzado de la muralla en el sector C3a.

Por lo que respecta a la factura y
conservación de esta obra pública de-
tectada, cabe señalar que se mantvie-
ron en pie un máximo de ocho hiladas,
de las cuales solo las tres inferiores son
testigo de la fase I de la muralla; las pie-
dras calizas pertenecientes a las hiladas
inferiores presentan unas medidas me-

dias de 40-50 cm de anchura por 20-25
cm de altura, mientras que la tercera hi-
lada está formada por piedras de menor
tamaño, de 30-35 cm de anchura por 14-
18 cm de altura.

Las cinco hiladas restantes cons-
tituyen la fase II de la muralla y están for-
madas por piedras calizas de menor
tamaño y peor conservación que las an-
teriores, sujetas con arcilla prensada y
cal. Su tamaño medio es de 25-30 cm de

anchura por 10-12 de altura, a excepción de la hilada superior formada por bloques careados de tamaño sensiblemente mayor, de unos 50-60 cm de anchura por 40-50 de profundidad y unos 25-30 de altura.

Se ha conservado, pues, considerando ambas fases, un alzado de 1,30 m de muralla.

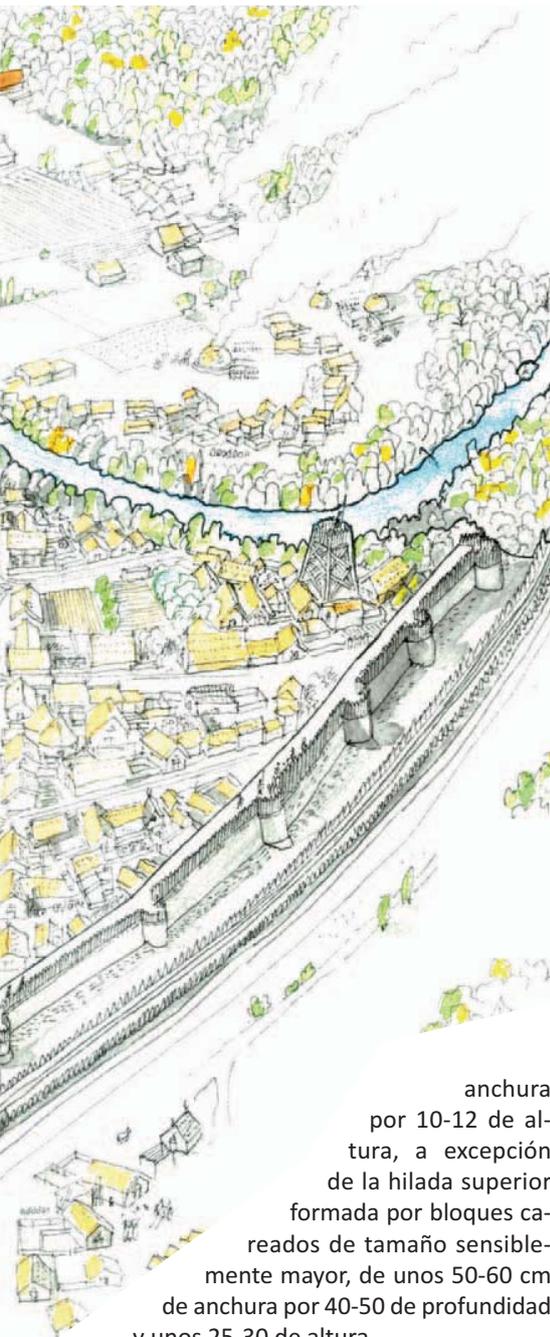
Muralla con torreón adosado al exterior en C3a'.

Entre los 23 y los 19,4 m se realizó una ampliación hacia el este, de 1,5 por 3,60 m, a fin de intentar documentar el perímetro del torreón señalado previamente. Observados los niveles de relleno vinculados a la fase II de la muralla, se procedió a rebajar con medios mecánicos los mismos hasta una profundidad de 1 m, a partir de la cual se utilizaron medios manuales. El resultado es muy expresivo y confirma la amortización de esta estructura con la reconstrucción de la muralla más reciente. Pese a la am-

pliación, no se pudo obtener el perímetro completo, pero sí documentar un trazado semicircular muy amplio, que excedería los cuatro metros de radio.

La estructura queda definida por una suerte de cimentación de adobas de gran formato —de 48-50 por 19 cm—. Estas adobas muestran un ajuste extremo, con piezas recortadas para acoplarse perfectamente al lienzo de la muralla de piedra. Un potente derrumbe de piedras calizas de porte medio-grande, en el que no faltan algunos fragmentos de considerable tamaño de vigas de madera carbonizadas, se situaba directamente sobre este torreón. Desmontado el derrumbe de calizas, se muestra una serie de grandes piedras careadas que se adaptan al trazado de esta estructura y que, por tanto, parecen formar parte orgánica de la misma. Es decir, las adobas pudieron constituir una cierta base o cimentación de arranque de un bastión semicircular externo y adosado a la muralla, levantado en piedra.

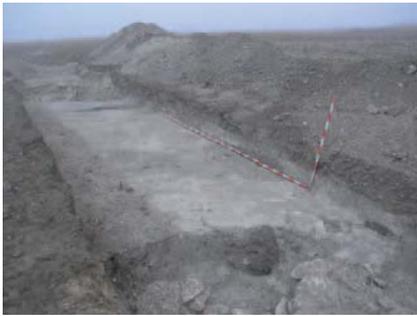
C3b, detalle de la anchura de la muralla.

Precisamente para intentar dar respuesta a este interrogante, se proyectó la ampliación hacia el interior. El trabajo se hizo con medios mecánicos, realizando un decapado que permitió determinar la anchura de la muralla, que en este sector alcanza los 6,8 m, así como observar la cara vista interna, constituida por un alzado estrictamente de adobas, sin piedras por tanto, a diferencia de lo observado al exterior. En el proceso de decapado mecánico, en casi toda la anchura de la estructura descubierta, pudo comprobarse el alzado a base de grandes adobas, dispuestas a soga en el primer medio metro interior y a tizón en el resto del muro hasta el zócalo de piedra externo. El módulo de estos ladrillos crudos es algo variable en la longitud, entre 42 y 48 cm, con 16-18 cm de anchura y tan solo 8 cm de grosor.

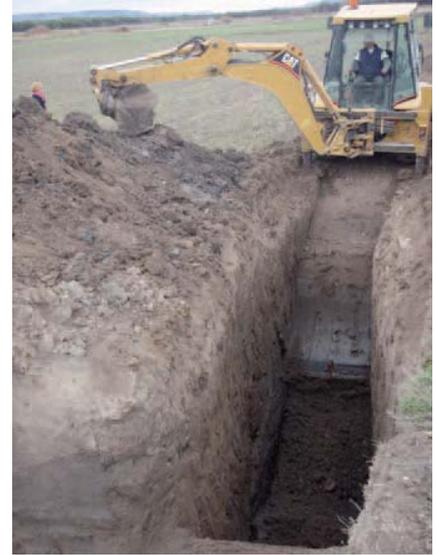
Vaciado del relleno del foso en C3c.

El trabajo en esta zona se realiza enteramente por medios mecánicos. Se tiene especial cuidado y atención en no alterar la berma de la muralla, comprobándose la existencia de un potente relleno de tierra oscura y poco compactada que se va extrayendo paulatinamente. En algunos tramos, a este nivel sucede un lecho cenagoso que ha

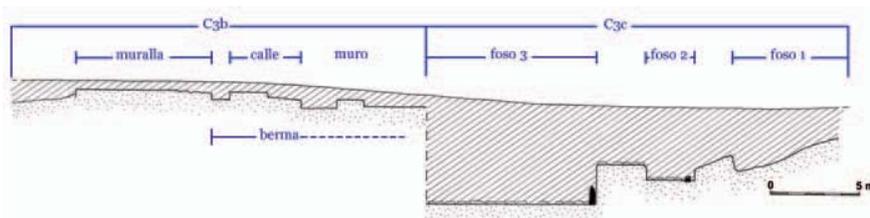
Sección de las defensas de Pintia.

Desde un punto de vista estructural, una vez vaciado todo el relleno, nos encontramos con un complejo sistema de fosos sucesivos separados por relieves abruptos, con una anchura conocida de 26 m —a la que habría que añadir algunos metros más hasta el inicio de la berma—. Precisamente por desconocer esta conexión, describiremos este sistema defensivo a partir de la zona más alejada de la muralla.

Así definiremos como foso 1 el más externo, de unos 6 metros de anchura, que partiendo de los 2 metros de profundidad, respecto de la superficie del terreno actual, alcanza los 3,5 m. Este foso, cuya base queda definida por un lecho de arena estéril muy blanquecina, que contrasta vivamente con la coloración oscura del relleno, da paso, elevándose un metro, a un primer relieve de 2,5 m de anchura, de superficie inclinada, que desemboca en el segundo de los fosos. Este foso 2 alcanza una profundidad de 4 metros desde la superficie del terreno actual, mide 3 de anchura y muestra en su inicio un tronco de madera dispuesto verticalmente, probable testigo de un sistema de estacada complementaria de la defensa. Se dispone a continuación un nuevo relieve, esta vez amesetado, de casi tres metros de anchura. Le sigue, finalmente, el foso 3 que, dotado asimismo de un sistema de estacada —del que se ha recuperado un tronco de *Pinus pinaster*, en un magnífico estado de conservación y disposición vertical— alcanza algo más de 5

metros de profundidad y más de 10 metros de anchura sin mayor precisión en este último caso por desconocer la forma en que se entrega a la berma.

Es importante resaltar, por último, desde un punto de vista estructural, que ambos resaltes así como los fosos 2 y 3, fueron cubiertos de lajas calizas y fragmentos de tejas, seguramente para proporcionar estabilidad a su perfil. Los depósitos de material orgánico aparecieron exclusivamente en los fosos 2 y 3, por debajo de cotas de -3,5 m.

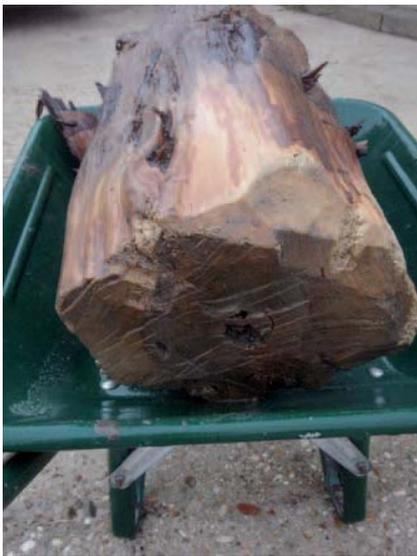
Tronco de *Pinus pinaster* recuperado en la estacada del foso.

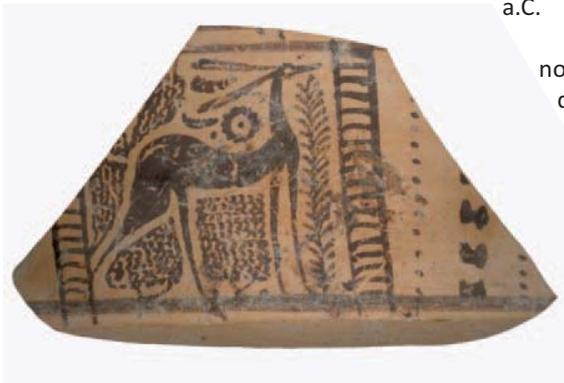
Cerámica de tipo Clunia recuperada en el relleno del foso.

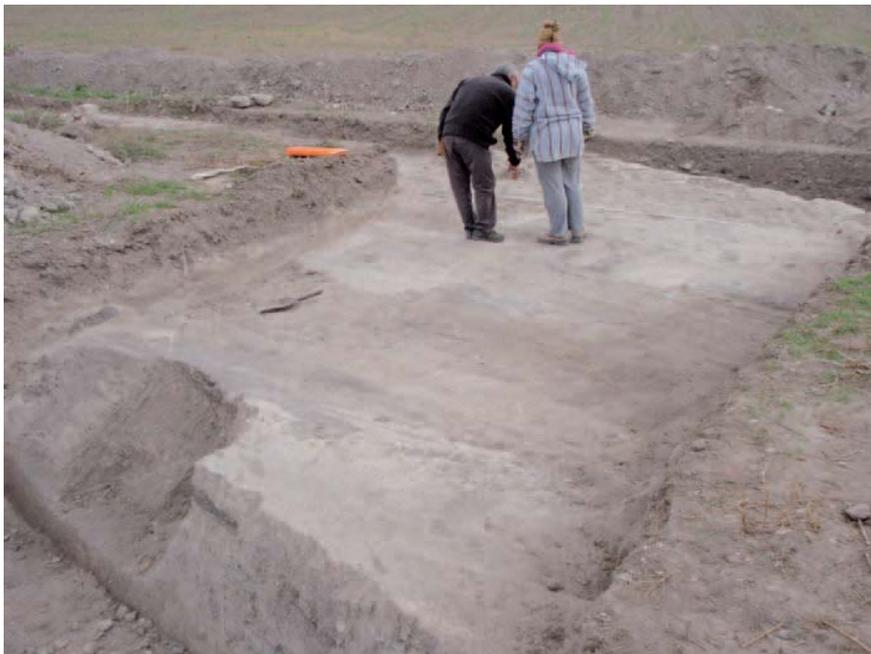
C3a", panorámica de la anchura de la muralla.

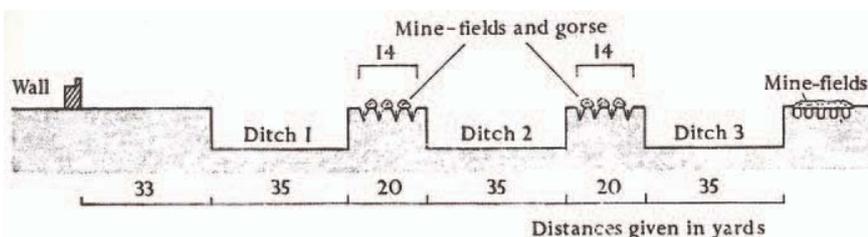
Sistema defensivo de una ciudad según Filón de Bizancio (Quesada, 2003).

No puede pasarse por alto, sin embargo, una configuración que recuerda sospechosamente, aunque en proporciones más reducidas, a lo recomendado por Filón de Bizancio para cualquier muralla: “una berma de 30 m de anchura, y luego tres fosos de unos 32 m separados por espacios de 18 m, “minados” con viñas y talas de arbustos espinosos, y finalmente con las tinajas enteras al exterior del tercer foso. En la práctica este sistema de obstáculos mide unos 162 m de anchura. Esta distancia es justo mayor que el alcance efectivo contra murallas de la artillería de la época, pero está bien cubierta por el fuego de la defensa contra asaltantes que tratan de llenar los fosos para acercar sus máquinas” (Quesada, 2003: 76). Nos hallaríamos, así, ante unas obras que, tal vez, aprovechando ciertos trazados previos, cupiera poner en relación con la poliorcética romana en el territorio, coincidiendo con un episodio especialmente relevante como las Guerras Sertorianas.
