Análisis y caracterización de morteros de construcción del castillo de Coca (Coca, Segovia)

Irene Mediavilla Martínez

Resumen

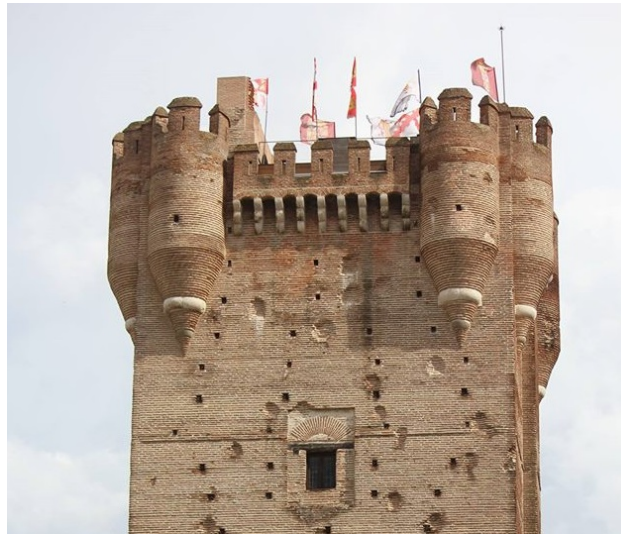
Figura 3: Huellas de los impactos de artillería en el castillo de La Mota.

En el muro exterior, la utilización de ladrillo en vez de piedra se debe a la gran capacidad de éste para absorber los impactos de bolos de artillería sin provocar grietas en el mismo, como se puede comprobar en la fotografía del castillo de La Mota (Medina del Campo) [7].

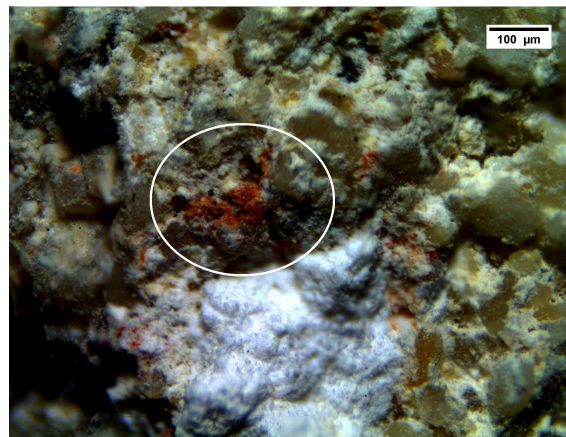
Figura 12: Muestra M5.

La presencia de trazas de óxido férrico (hematites, Fe_2O_3), no sólo en aquellas muestras que presentaban policromía, ya se evidenció inicialmente en la documentación gráfica realizada:

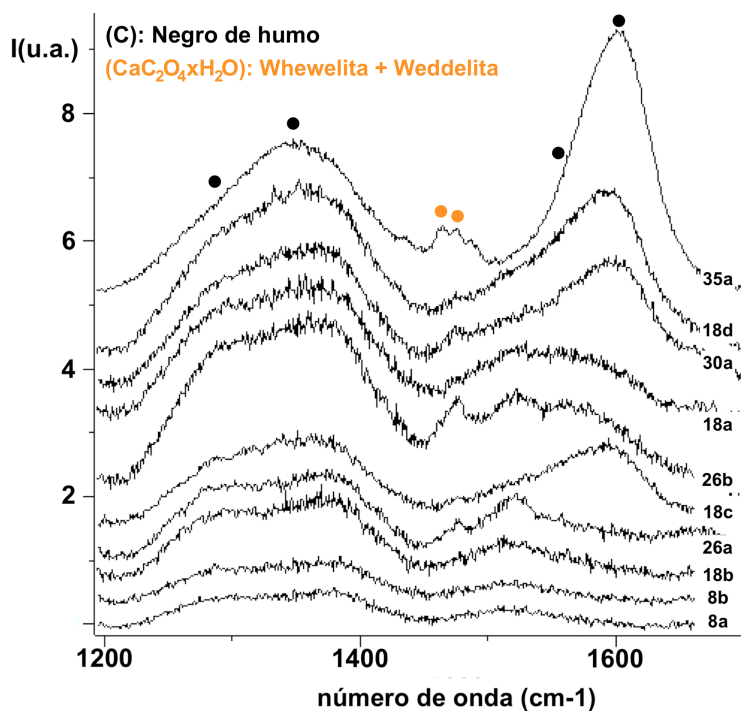
Figura 13: Espectros Raman de las muestras asociadas a pigmentos negros.

Las bandas anchas que aparecen entre 1300 cm^{-1} y 1600 cm^{-1} en los espectros de las muestras indican la presencia de carbón amorfo en las mismas.

La primera de dichas bandas centrada a 1330 cm^{-1} , conocida como *banda D*, corresponde al carbono desordenado no grafitizable y, por ello, se la suele denominar banda desordenada. Corresponde a las vibraciones de los enlaces C=C. Por el contrario, la situada a 1590 cm^{-1} , denominada como *banda G* (G de grafito), indica la presencia de partículas de grafito microcristalinas y surge de las vibraciones de tensión de los enlaces C-C.

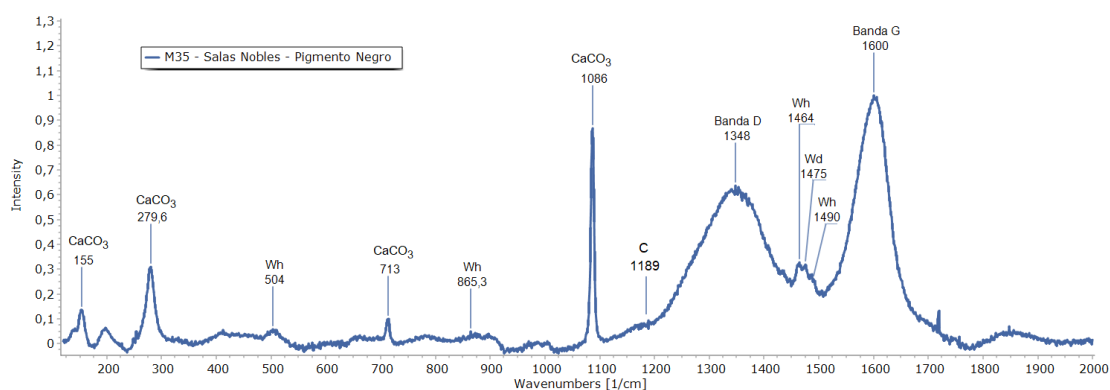
Figura 14: Análisis espectro Raman de la muestra M35.

(a) Punto de medida

(b) Espectro Raman

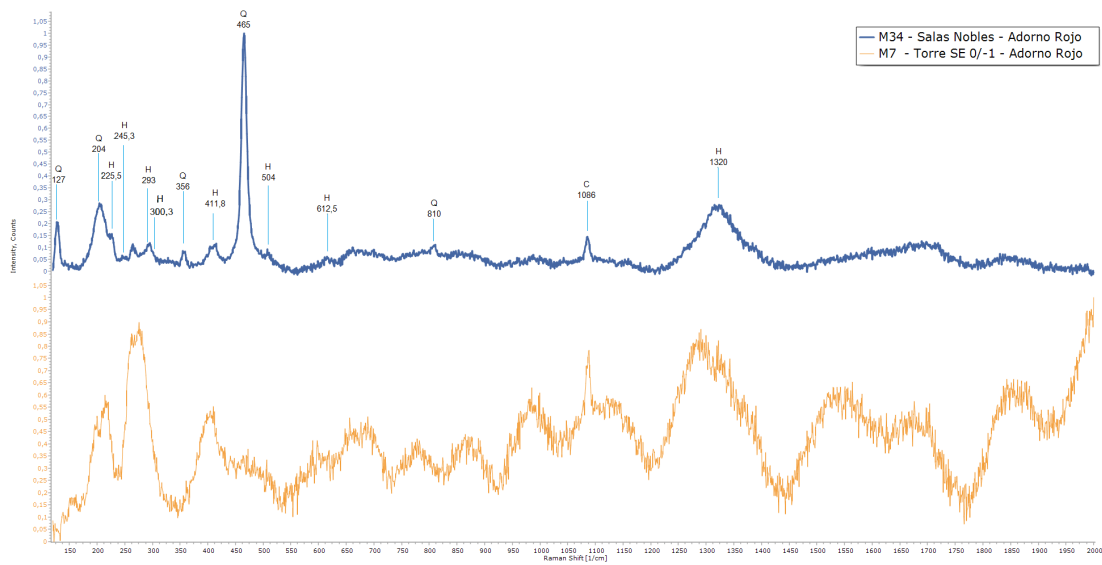
Figura 16: Análisis espectro Raman muestras M7 y M34.

(a) Punto de medida de la muestra M7

(b) Espectro Raman

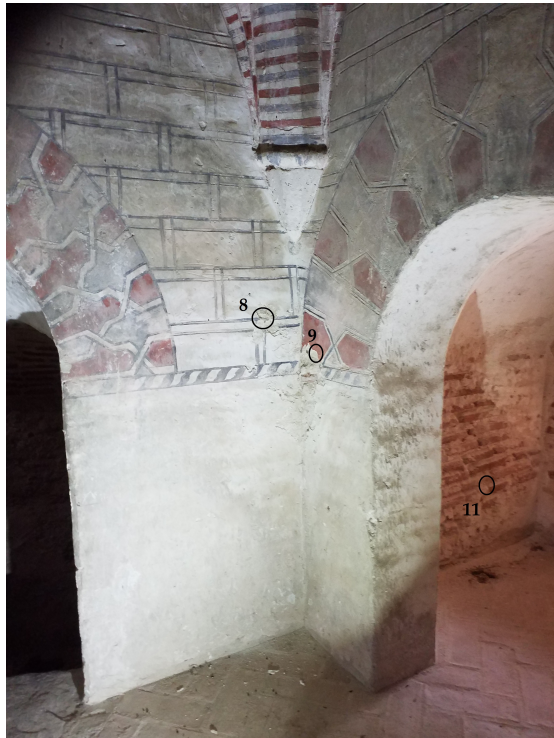
Figura 21: Puntos de extracción torre SE. Nivel -1.

Muestra	Descripción	Localización	
		Lugar	Nivel
M8	Adorno Negro	Torre Sureste	-1
M9	Adorno Rojo		
M11	Junta de los ladrillos

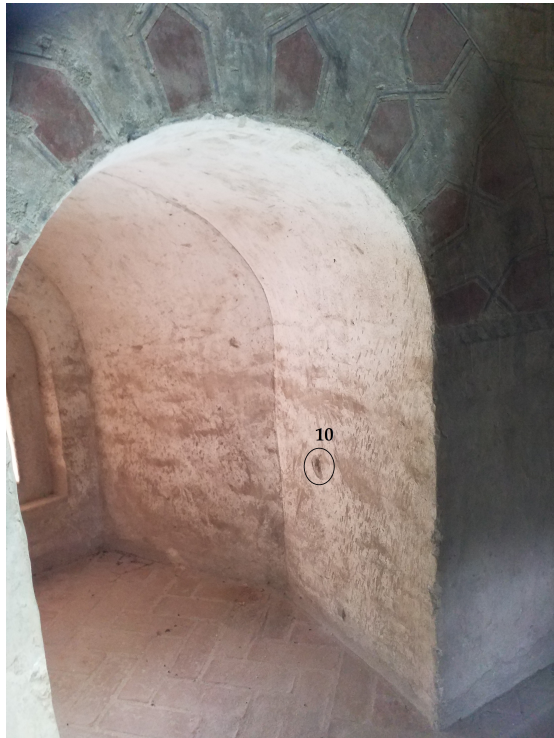
Figura 22: Puntos de extracción torre SE. Nivel -1.

Muestra	Descripción	Localización	
		Lugar	Nivel
M10	1ª Capa	Torre Sureste	-1

En la muestra M10, extraída de la torre sureste (nivel 0), correspondiente a la capa de mortero aplicada sobre la fábrica de ladrillos, al analizar la cara externa de dicho mortero se aprecia la presencia de microfisuras, las cuales pueden estar ocasionadas por la propia degradación del mismo o como consecuencia de la realización de una cata anterior en ese mismo punto (ver Figura 8a).

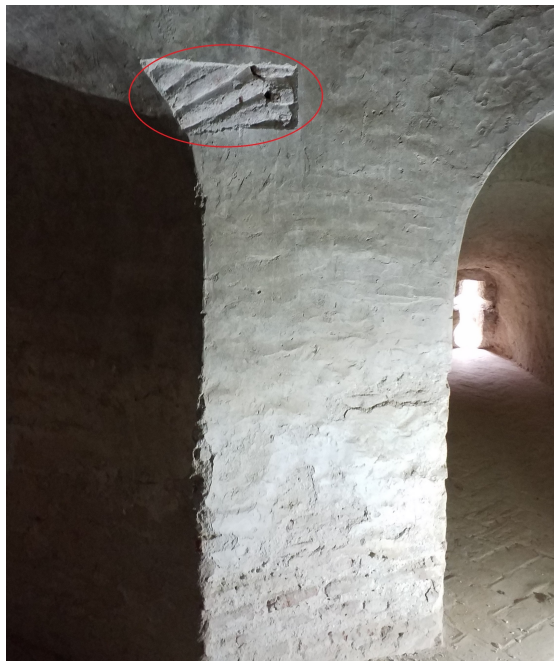
Figura 23: Punto de extracción torre SE. Nivel -2.

Muestra	Descripción	Localización	
		Lugar	Nivel
M12	1ª Capa	Torre Sureste	-2
M13	Mezcla (1ª y 2ª Capa)		
M14	2ª Capa		
M15	Junta de los ladrillos		
M16	3ª Capa

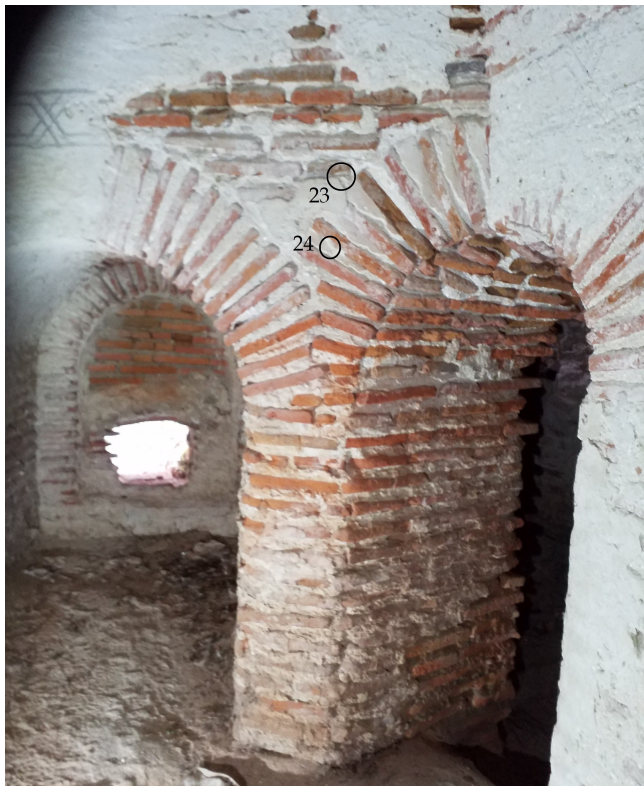
Figura 29: Puntos de extracción torre NO. Nivel -1.

Muestra	Descripción	Localización	
		Lugar	Nivel
M23	1ª Capa	Torre Noroeste	-1
M24	Junta de los ladrillos

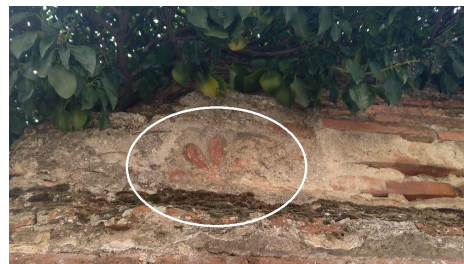
(f) Mismo adorno en mejores condiciones

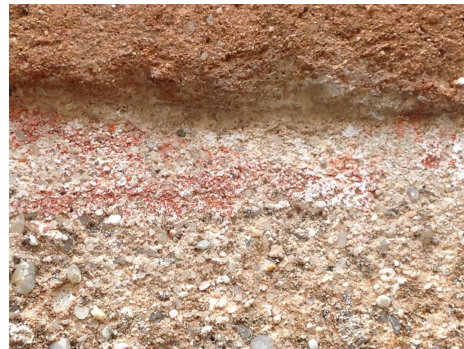
(f) Pigmento rojo.

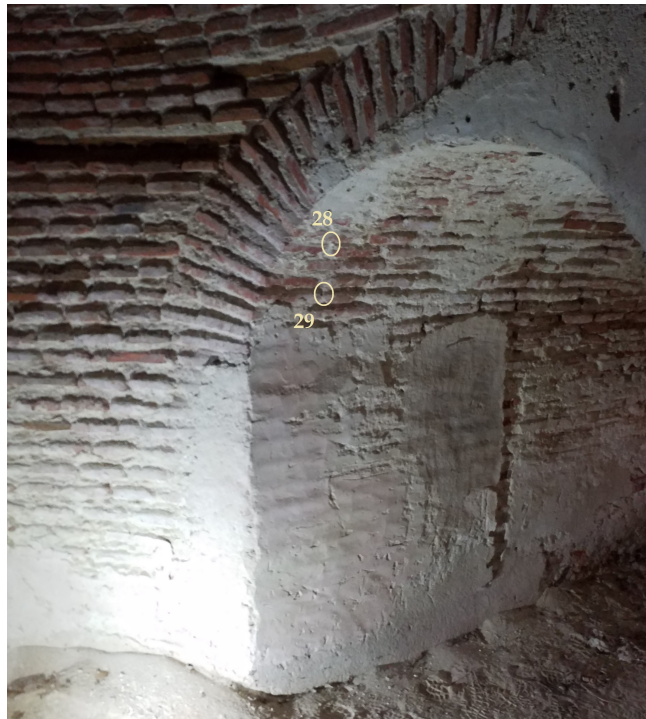
Figura 32: Puntos de extracción torre NE. Nivel -1.

Muestra	Descripción	Localización	
		Lugar	Nivel
M28	Junta de los ladrillos	Torre Noreste	-1
M29	2ª Capa

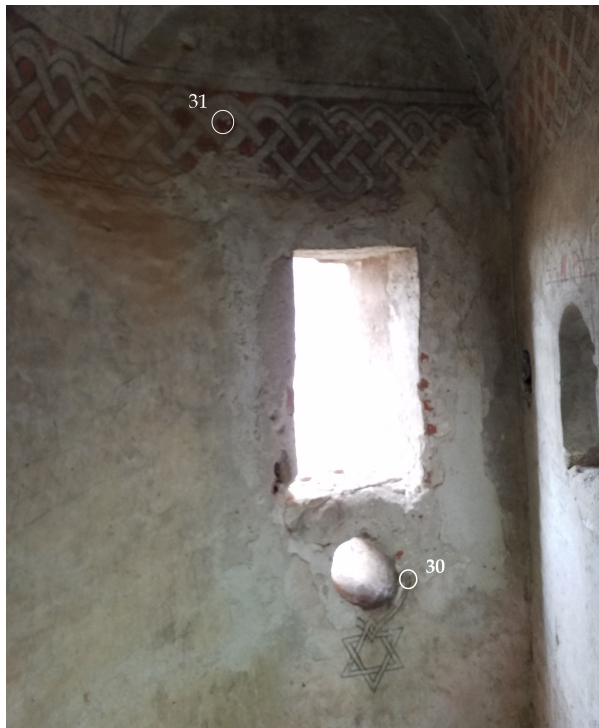
Figura 33: Punto de extracción recinto interior.

Muestra	Descripción	Localización	
		Lugar	Nivel
M30	Adorno Negro	Salas Nobles	Sala superior al calabozo
M31	Adorno Rojo

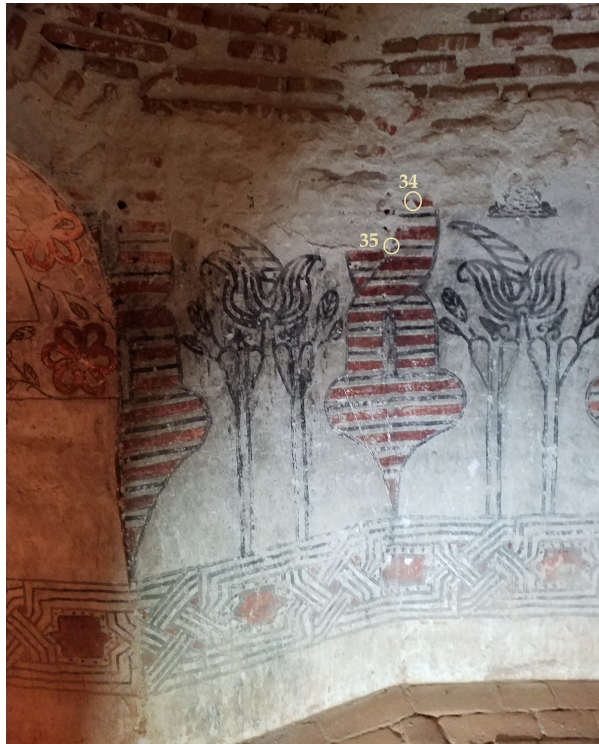
Figura 35: Punto de extracción recinto interior.

Muestra	Descripción	Localización	
		Lugar	Nivel
M34	Adorno Rojo	Salas Nobles	Sala de las Jarras
M35	Adorno Negro
