TEATROS ROMANOS DE ESPAÑA

ESTUDIO COMPARADO DE LOS
PROYECTOS DE INTERVENCIÓN ARQUITECTÓNICA
EN LOS ÚLTIMOS AÑOS.

Universidad de Valladolid

Trabajo Fin de Grado

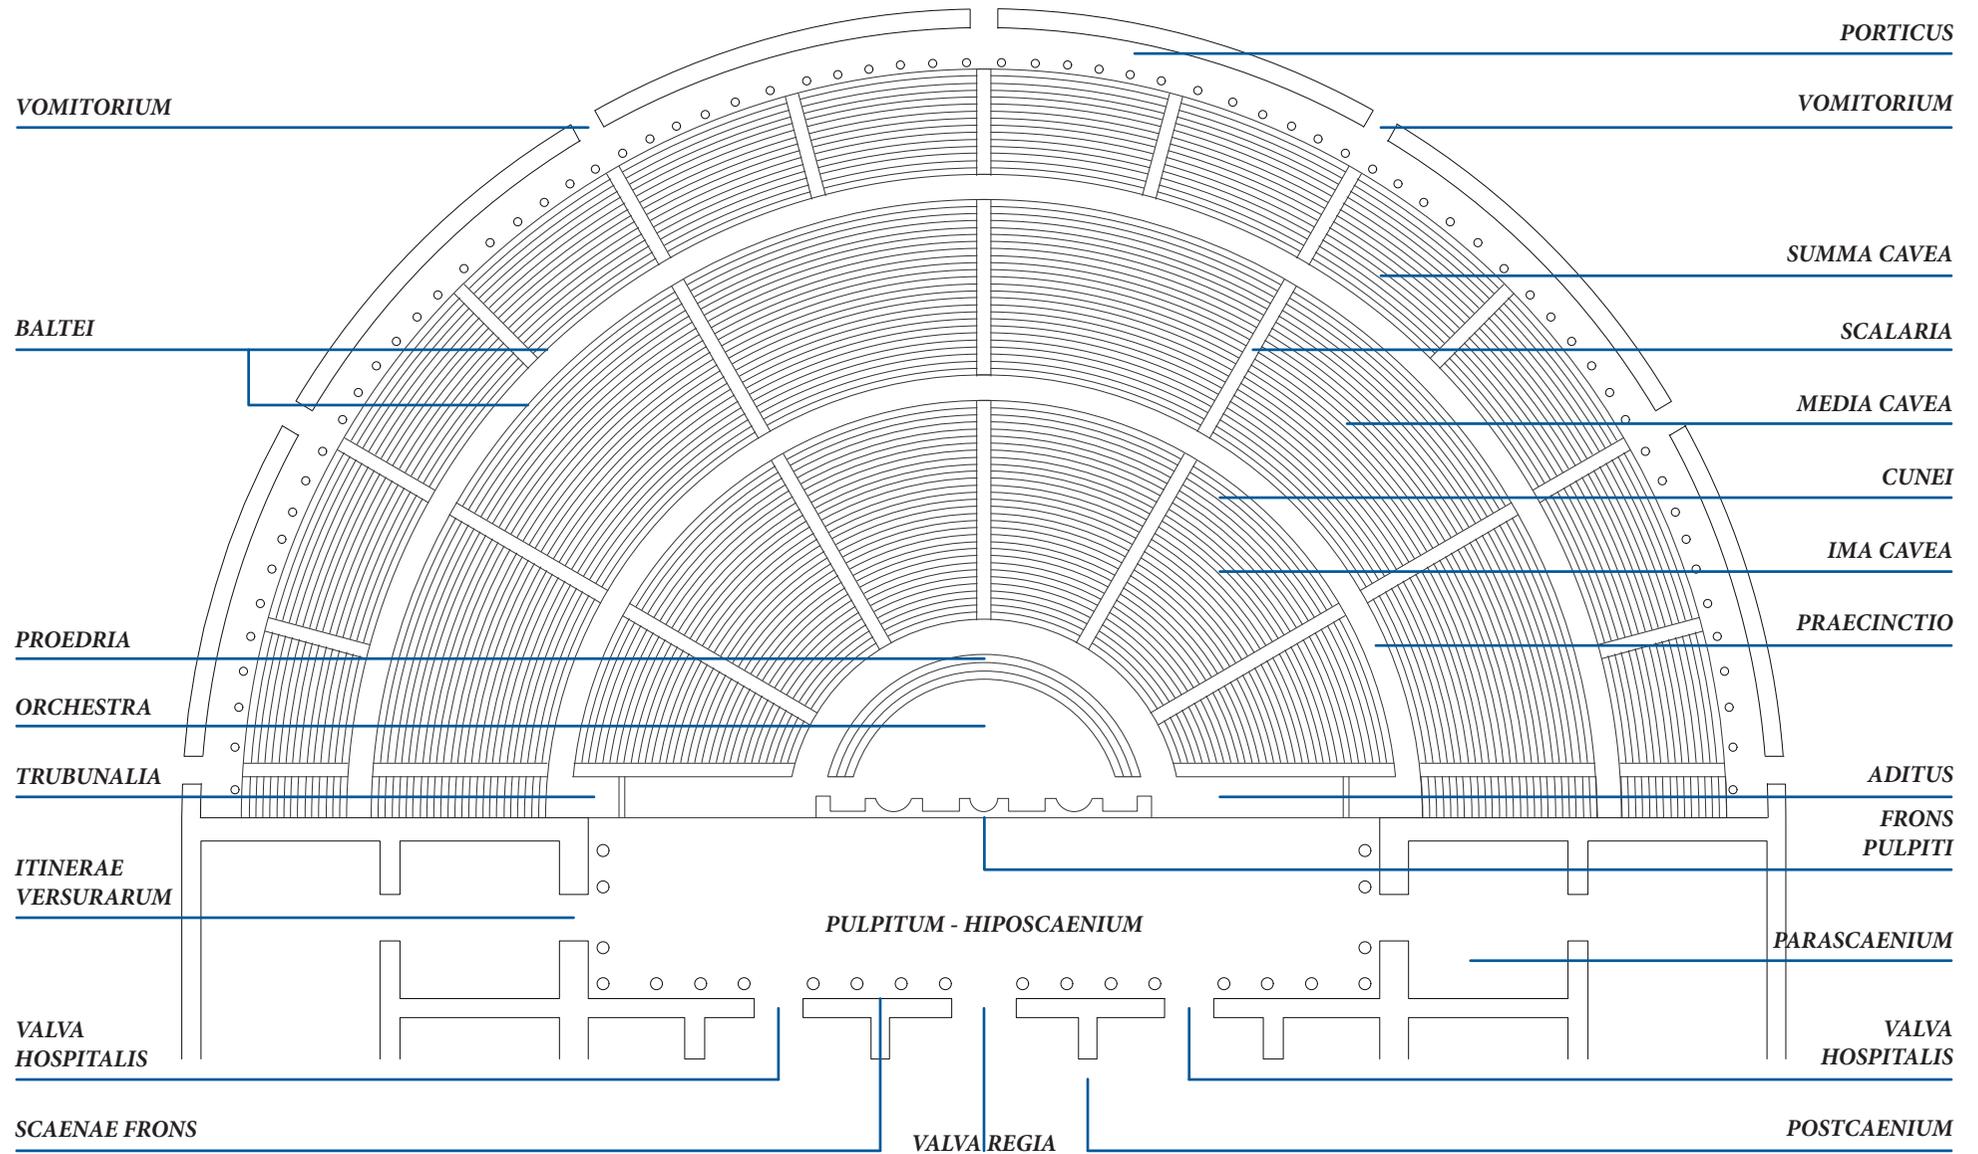
Fig 4. Partes de un teatro romano.

Primero es necesario hablar acerca de las partes que forman los teatros. Se podrían distinguir a groso modo tres partes principales: el graderío o *cavea*, la *orchestra* y la zona del escenario (*pulpitum* y *scaenae*).

Cavea: Tenía forma semicircular o ultrasemicircular y era la zona desde la que el público disfrutaba de los *ludi scaenici*. Se dividía en tres regiones principales y estas a su vez se subdividían por los pasillos escalonados que les daban acceso. En algunas ocasiones el graderío era excavado sobre el propio terreno utilizando su pendiente natural, en muchas otras éste era elevado sobre el suelo para lograr las gradas necesarias. Las partes principales de la grada son:

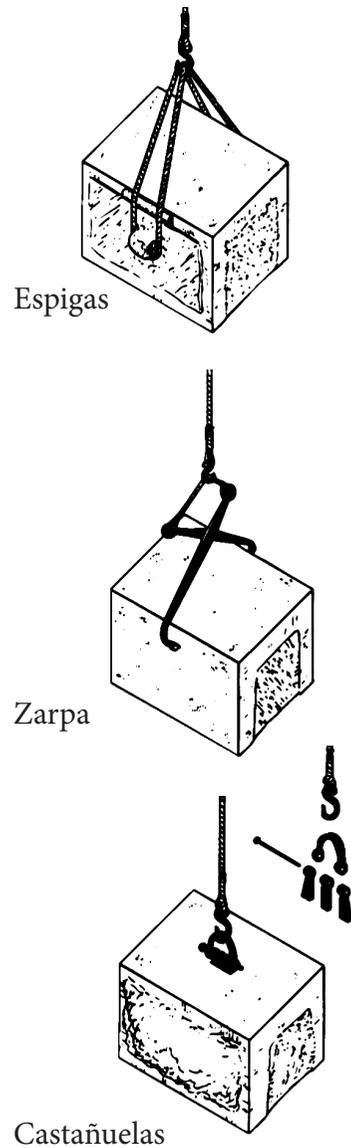
Fig 6. Esquemas de los métodos de elevación de los sillares.

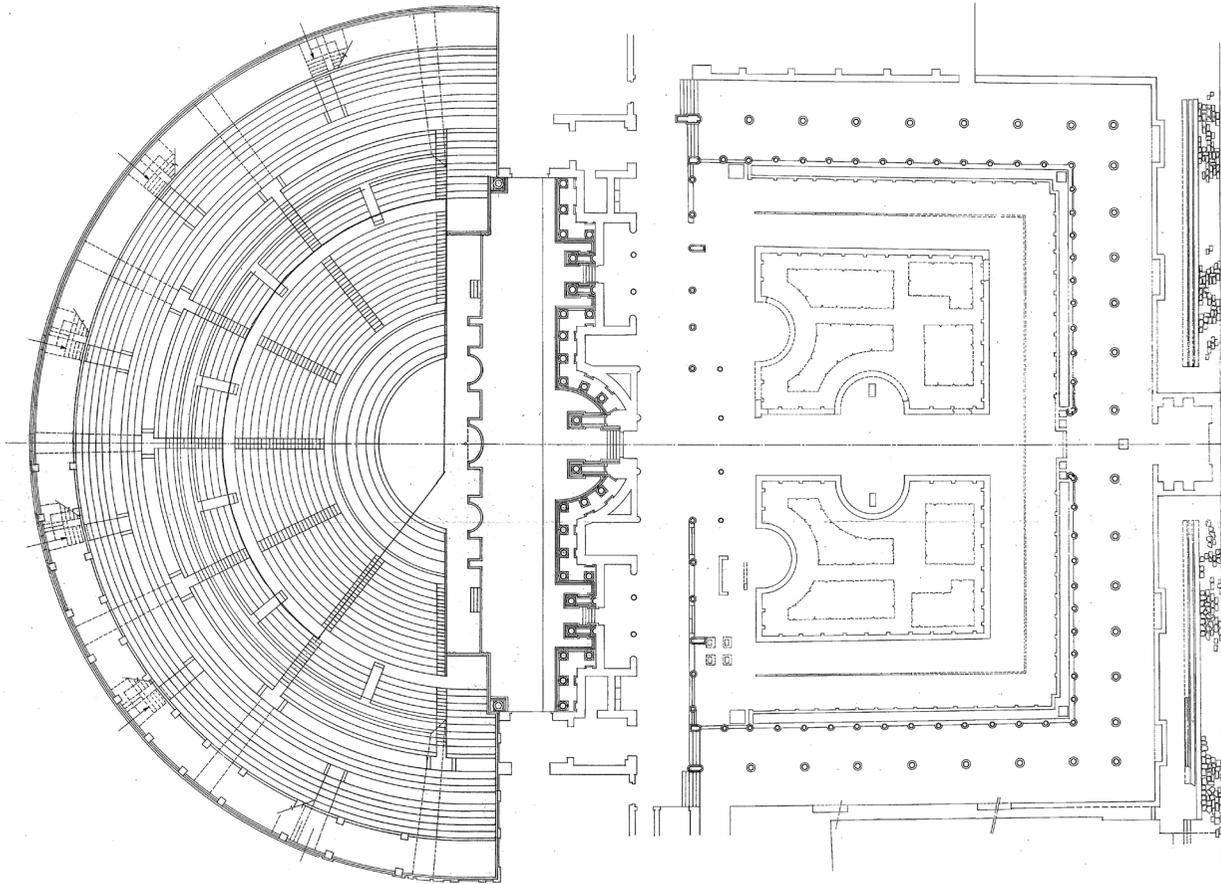
Fig 35. Planta general del teatro. Por Dionisio Hernández Gil.

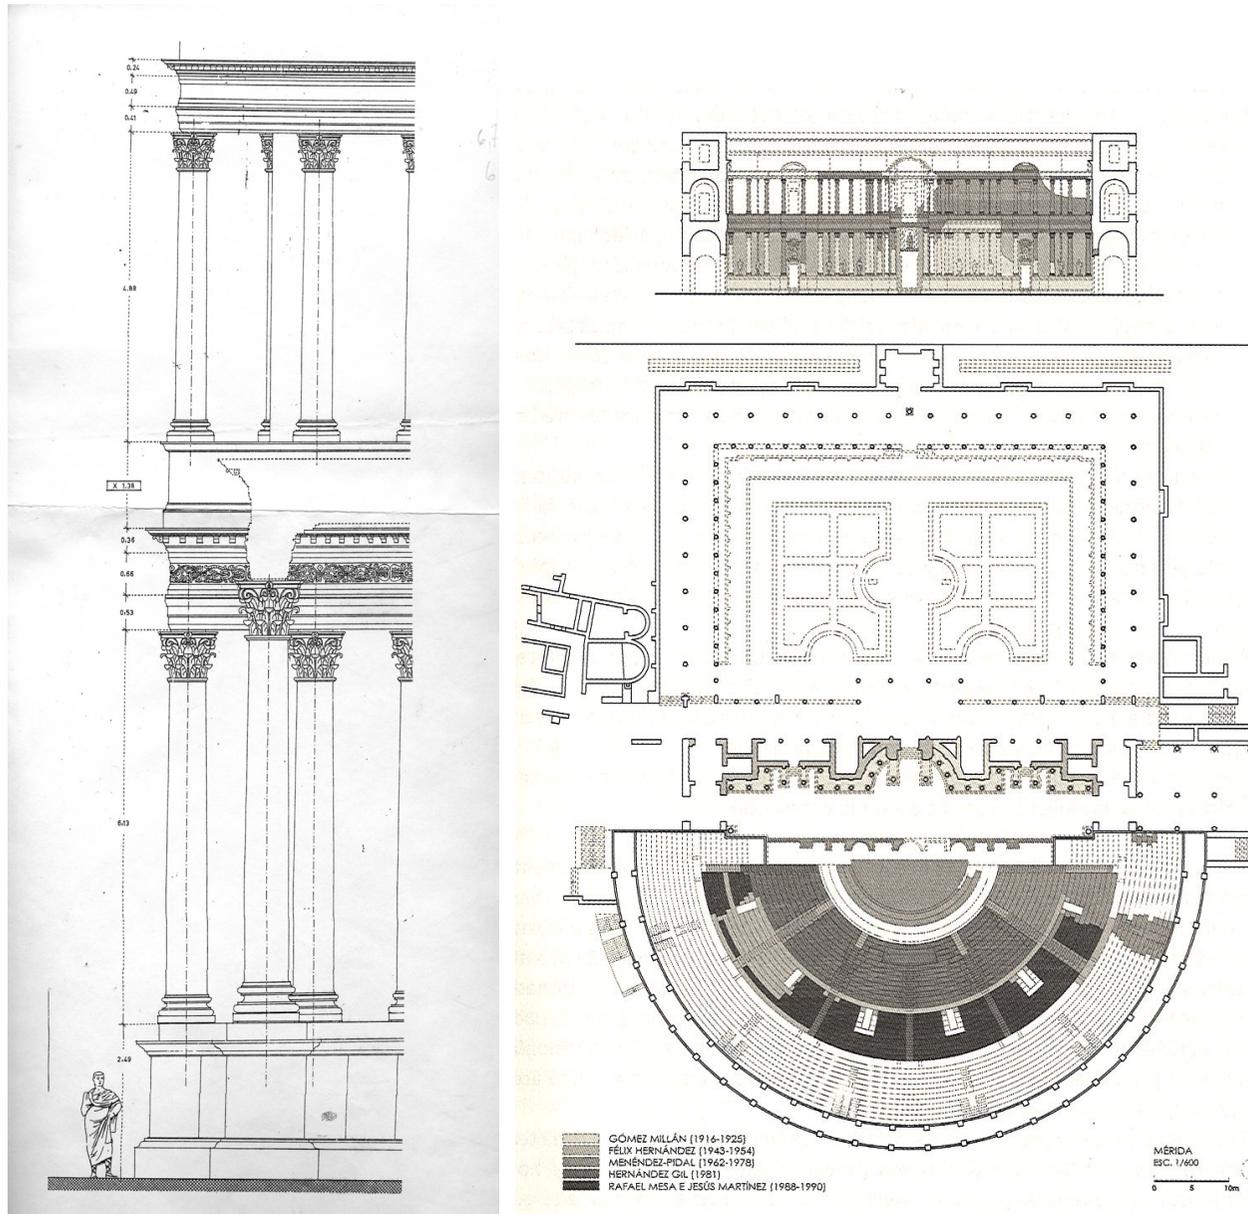
Fig 38. Detalle del scaenae frons y sus proporciones. Según Menéndez Pidal.

Fig 39. Cronología de las intervenciones (1916-1990).

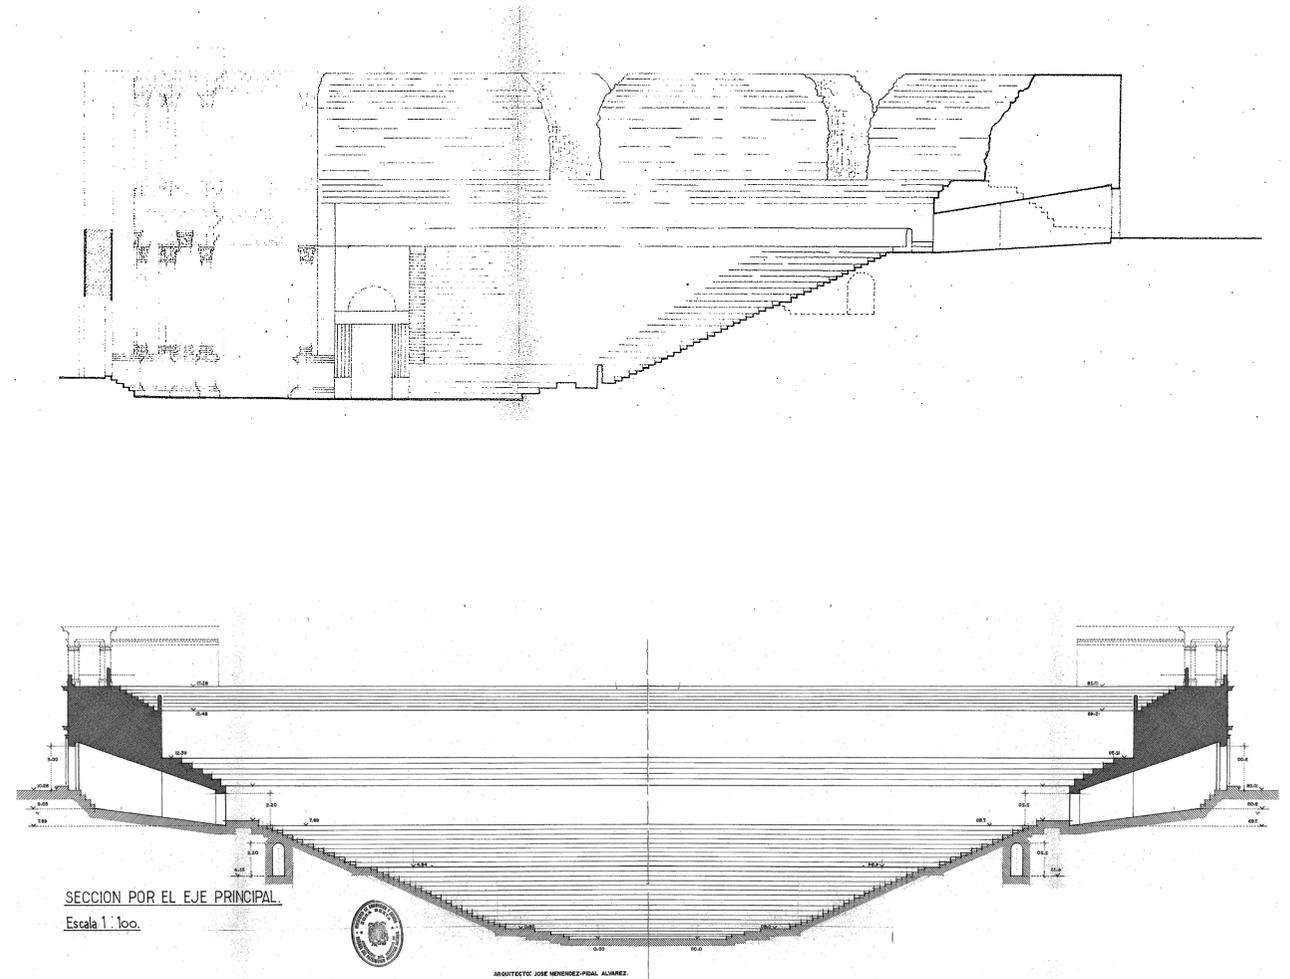
Fig 40-41. Sección transversal del conjunto. Sección alzado de la cavea. Por José Menéndez-Pidal .

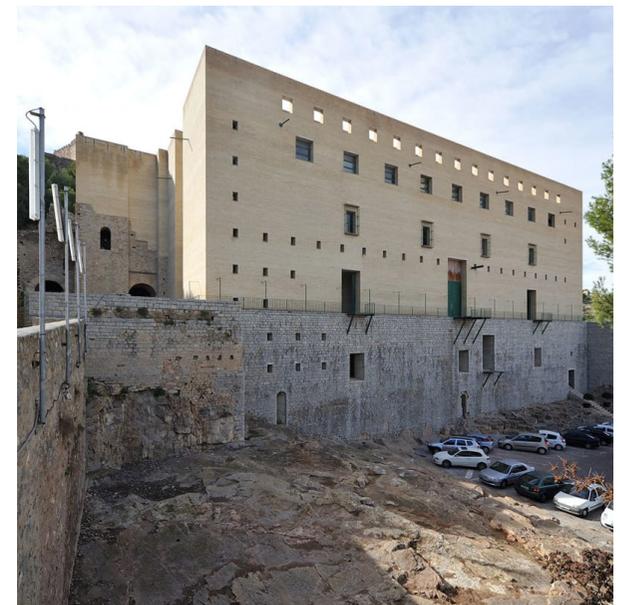
El nuevo *scaenae* nace sobre los restos del antiguo, sobre los muros originales. Hasta la cota del *pulpitum* el cuerpo escénico se levanta por medio de piedra de sillares regulares, mientras que una vez superada esta altura se empieza a construir en ladrillo macizo. Los muros de la intervención quedan por delante de los originales, que por causa del desgaste perdieron espesor, decidiendo los autores dejarlos retranqueados, respecto a los nuevos, que de algún modo podrían marcar las dimensiones

Fig 47- 48. *Frons scaenae* y *postscenium* tras la intervención. Se observan los dos niveles de materiales empleados.

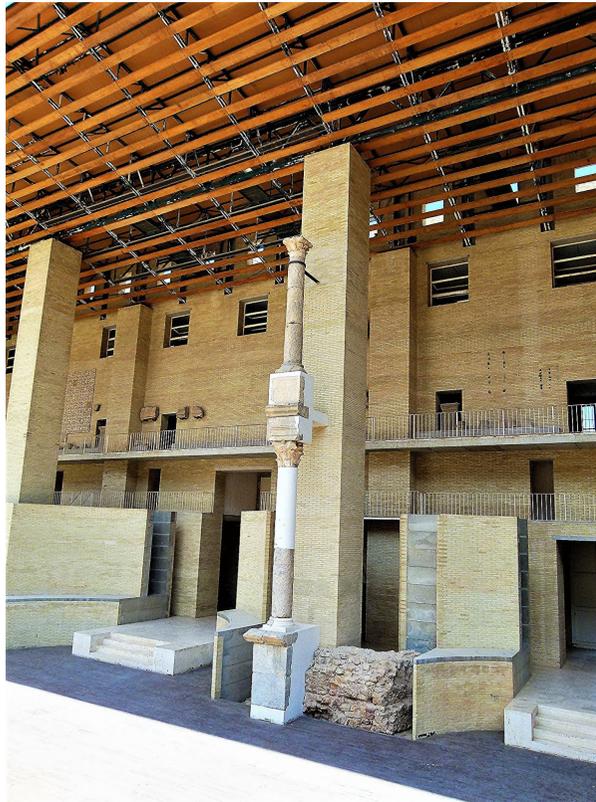
Fig 49. Vista del frons scaenae. La parte útil con las valvas y la necesaria.

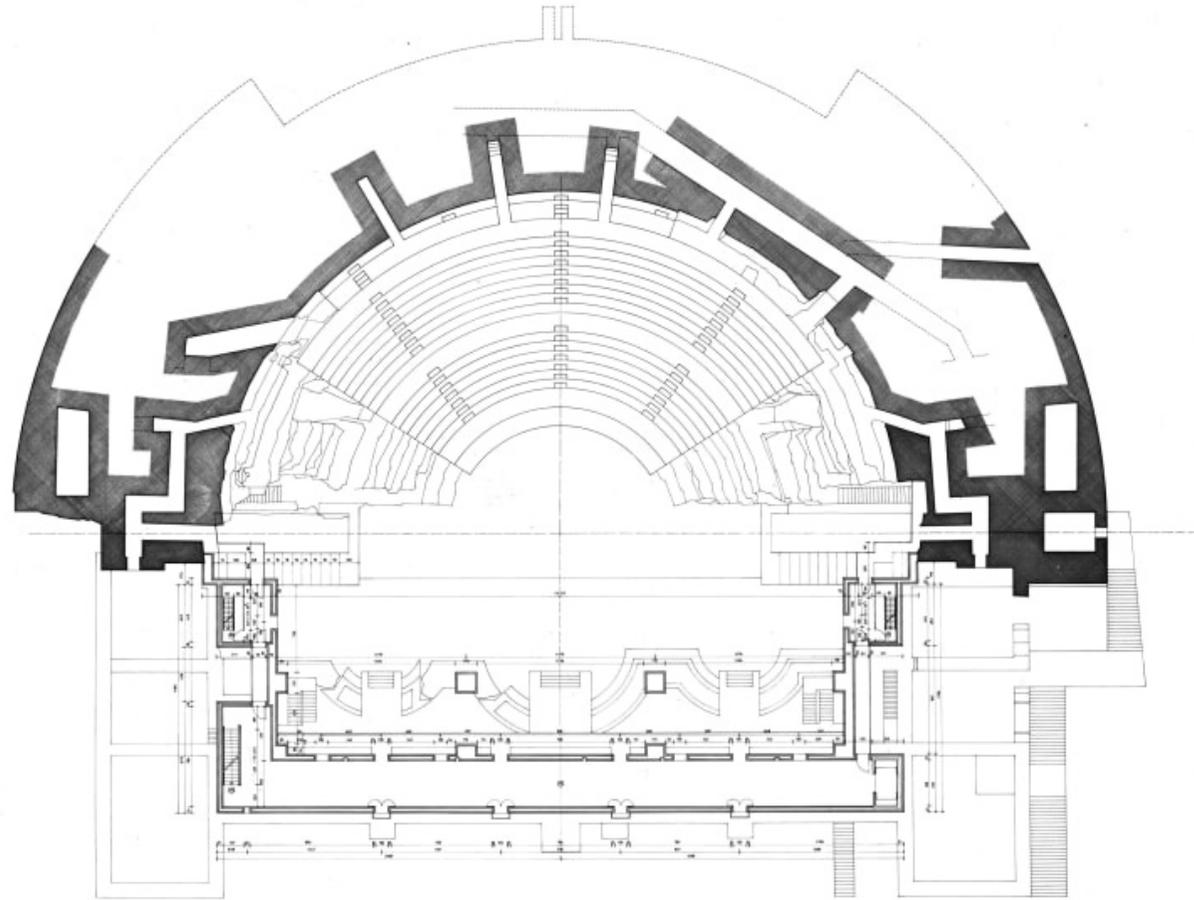
Fig 53. Planta de intervención por media cavea. Por G. Grassi y M. Portaceli.

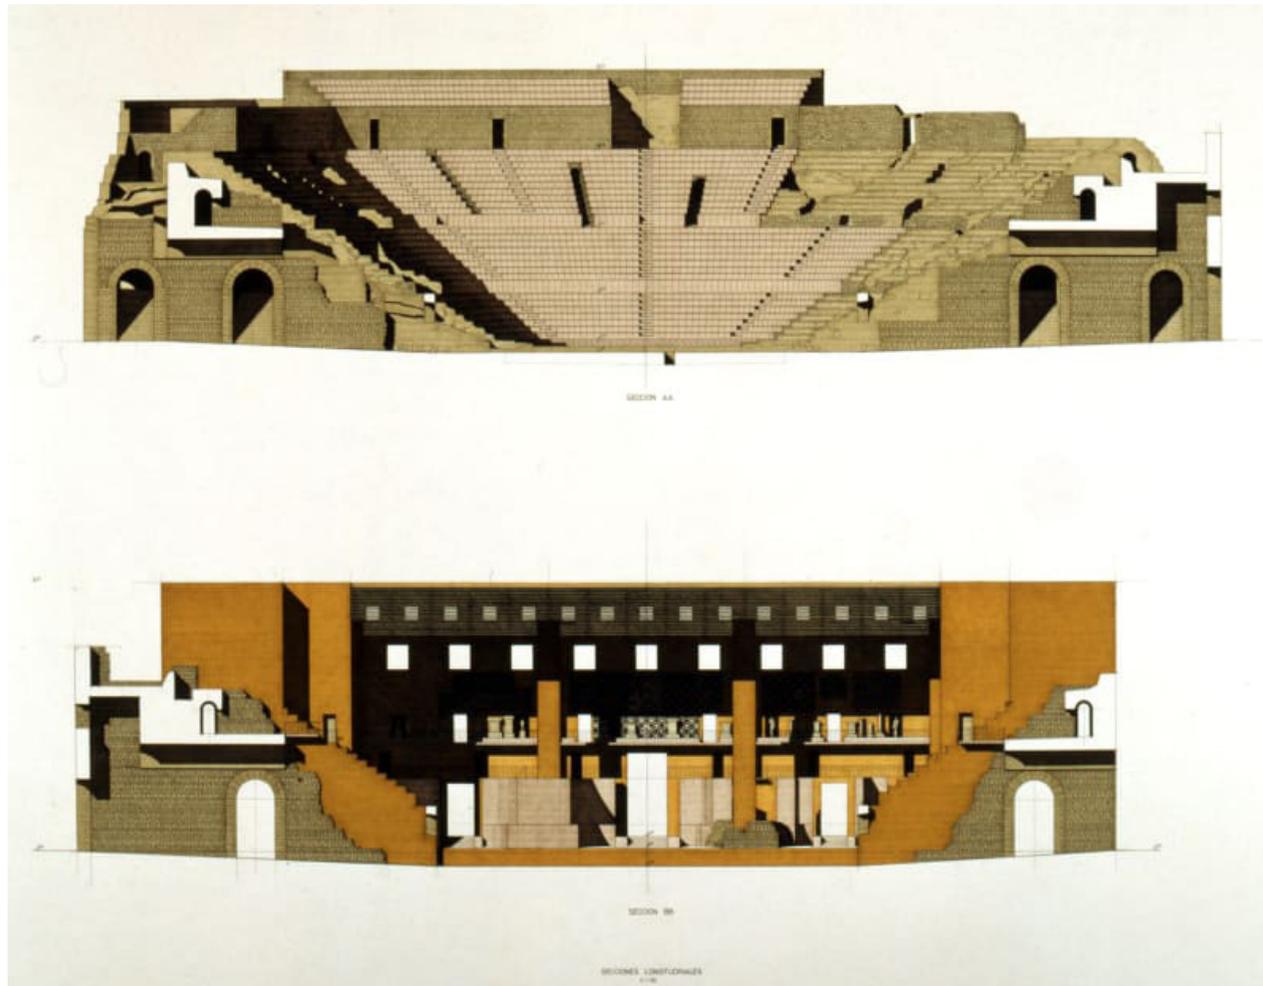
Fig 54. Alzado de la cavea y del scaenae frons. Por G. Grassi y M. Portaceli.

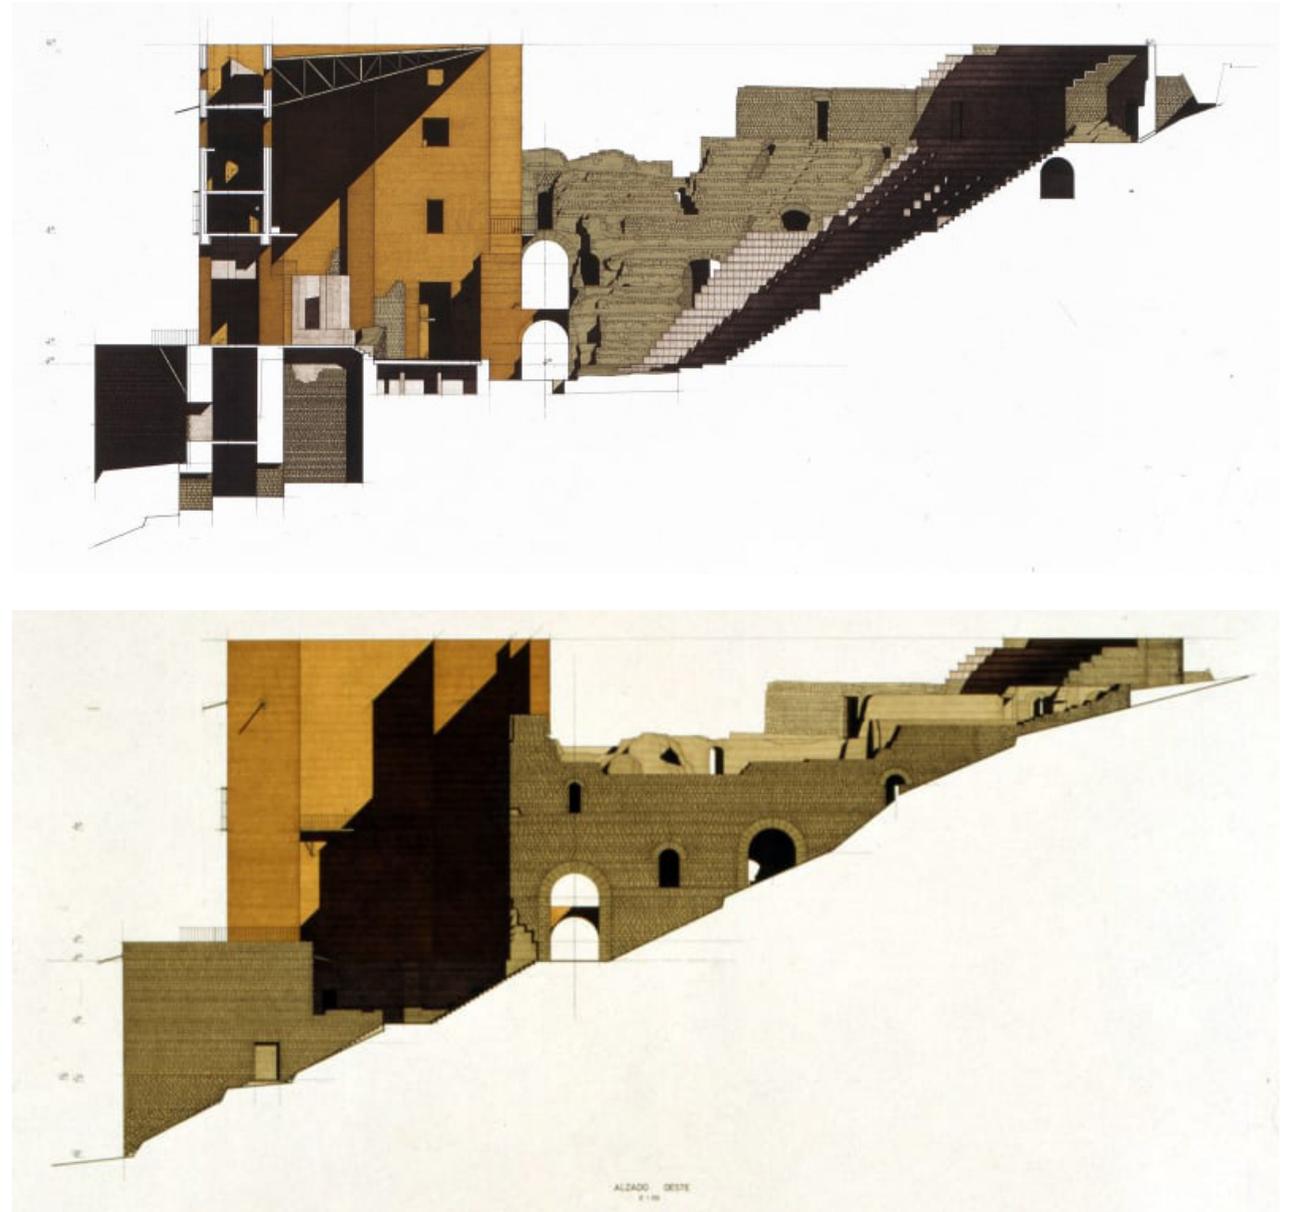
Fig 55. Sección del teatro y alzado oeste. Por G. Grassi y M. Portaceli.

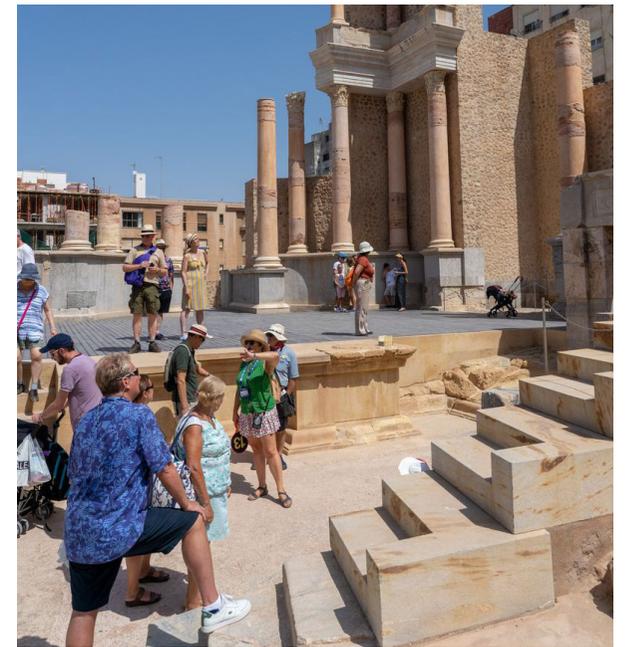
La *cavea*, que solo conservaba los sillares originales de acabado en la *ima cavea* y los recortes sobre la roca del cerro, así como algunas lechadas de mortero romano fue sometida a un proceso de reintegración. En su proceso se usó mampostería con mortero de cal, dejando un acabado liso de mortero en algunas ocasiones y en otras la propia mampostería vista, como en los *baltei*. Este acabado permite distinguir perfectamente los puntos que han sido intervenidos con dicha solución y ayuda a comprender la geometría original de la *cavea*. En las zonas donde se mantenía el recorte del terreno se llevó a cabo un proceso de consolidación, creando un acabado con mortero al igual que se ha citado anteriormente. En estas actuaciones se ha colocado un geotextil de por medio. Por último, en las zonas donde el mortero romano seguía intacto, fueron restauradas y consolidadas con silicato de etilo. En cuanto a los escalones de la *cavea*, aquellos que han conseguido rescatar tras las excavaciones y conocían su ubicación original, fueron reintegrados, mientras que en las zonas donde no se conservaban se optó por la utilización de piezas talladas en caliza mármorea, que permiten el ascenso por la *cavea* y cumplen su propósito de hacer la intervención reversible.

Fig 59. Vista general de la *cavea* donde se distinguen las zonas intervenidas.

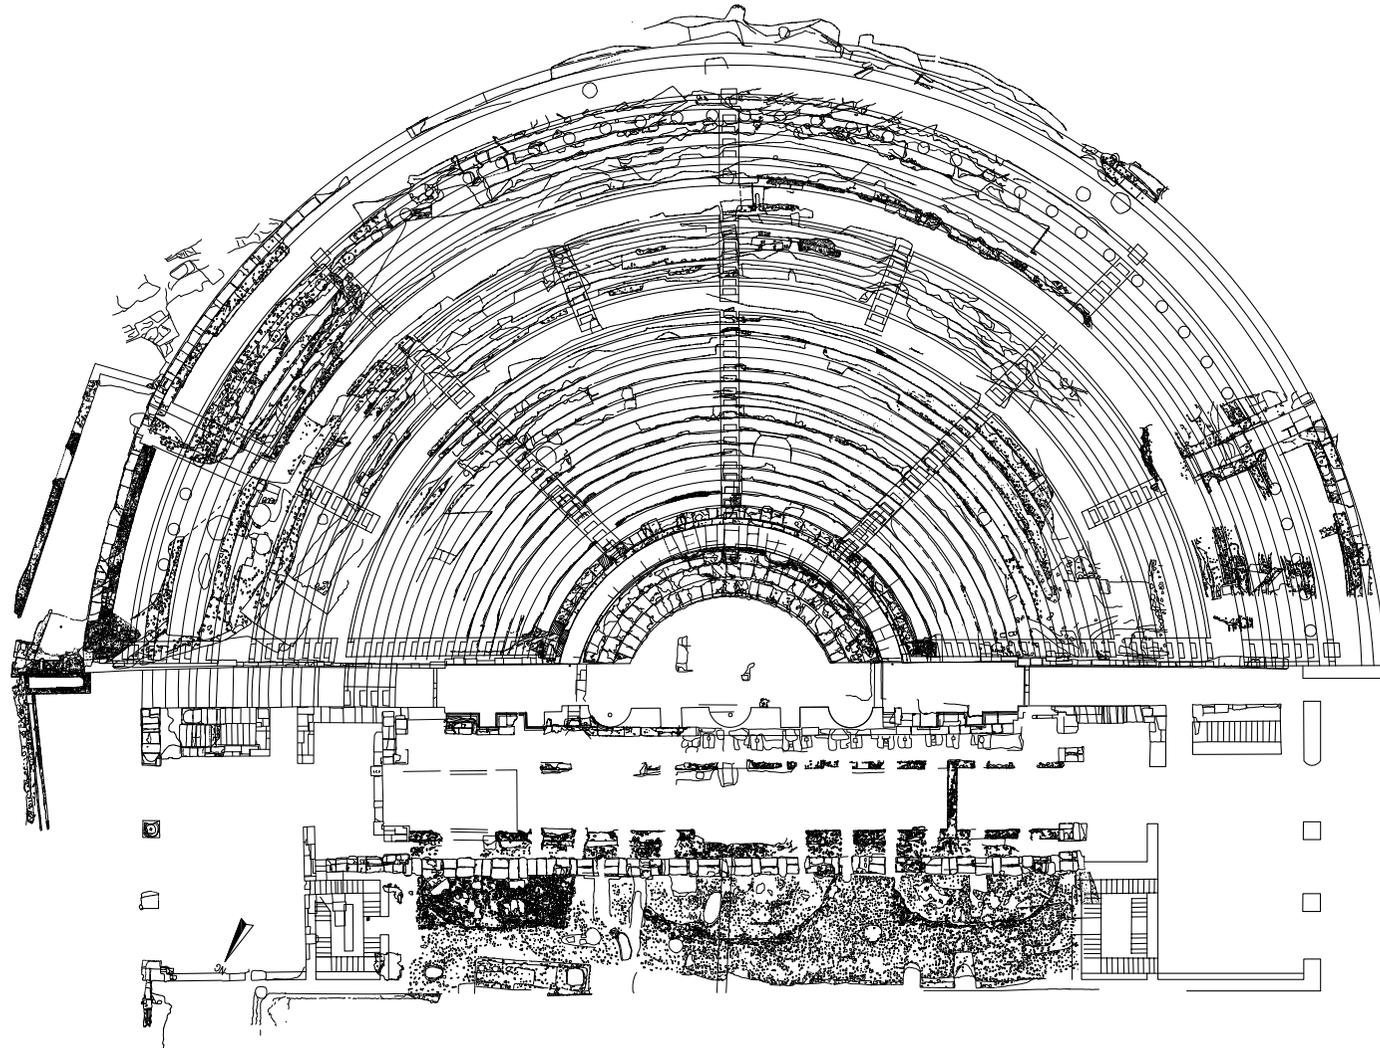
Fig 69. Planta de la intervención en la cavea sobre la planta original del teatro.

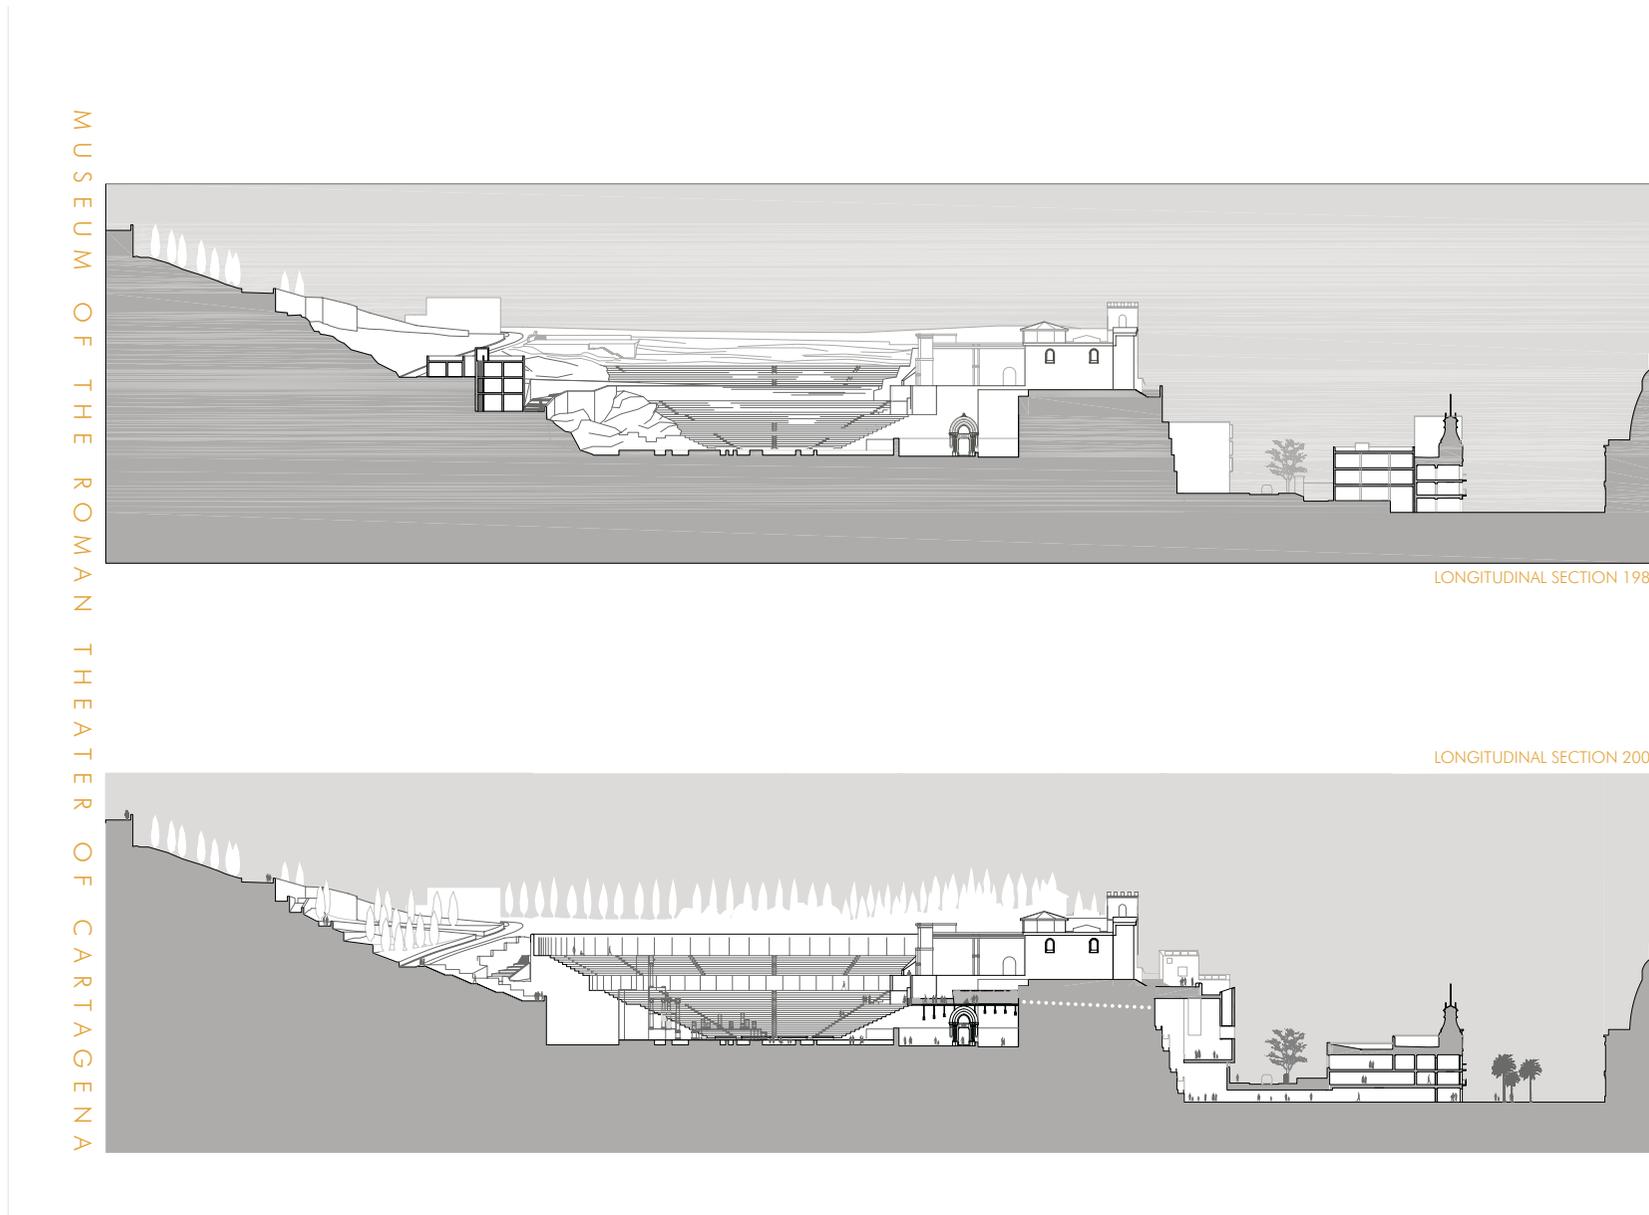
Fig 70. Secciones-alzados de la cavea del teatro.

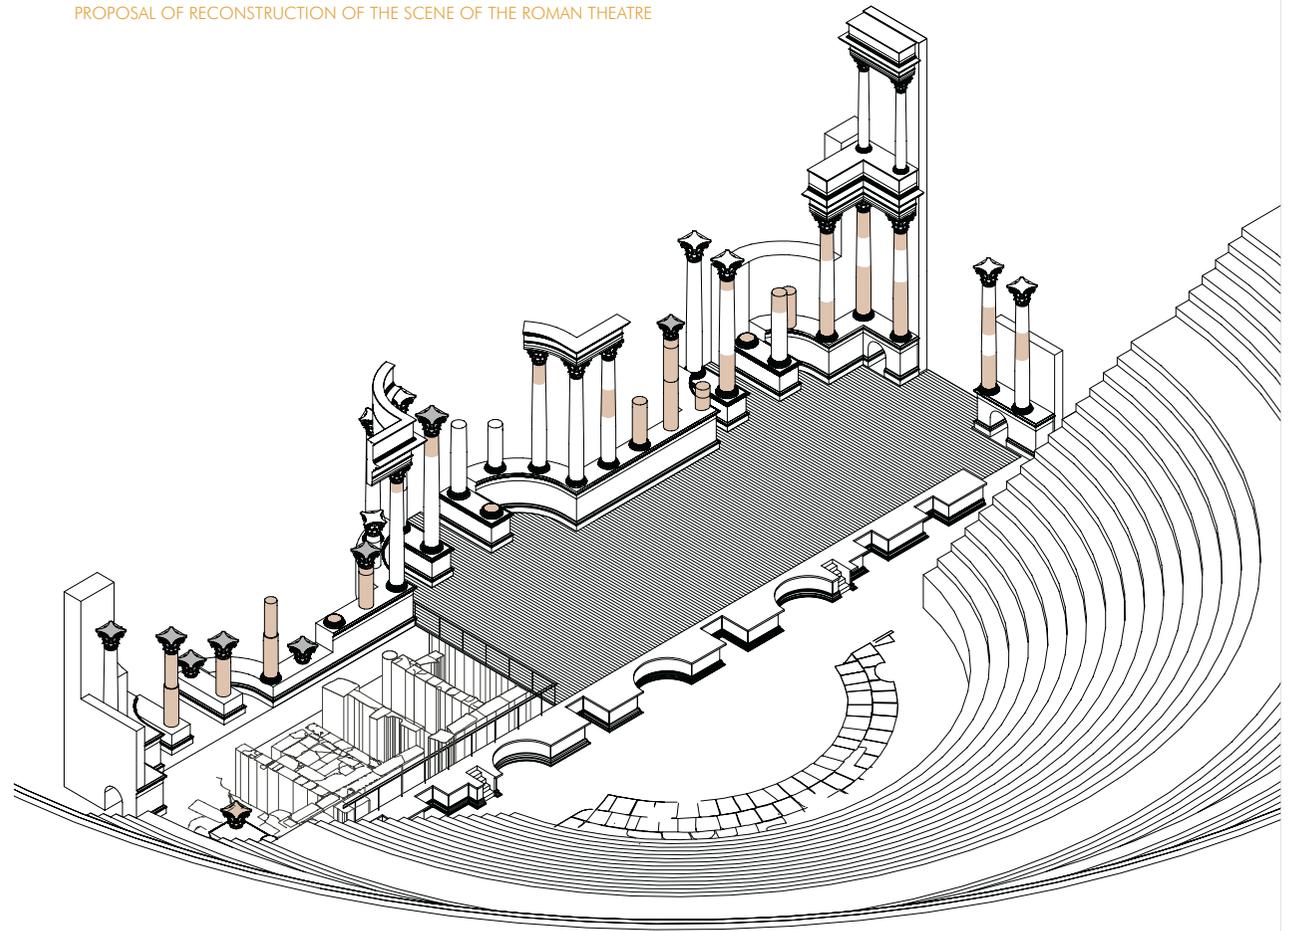
Fig 71. Axonometría de la intervención.

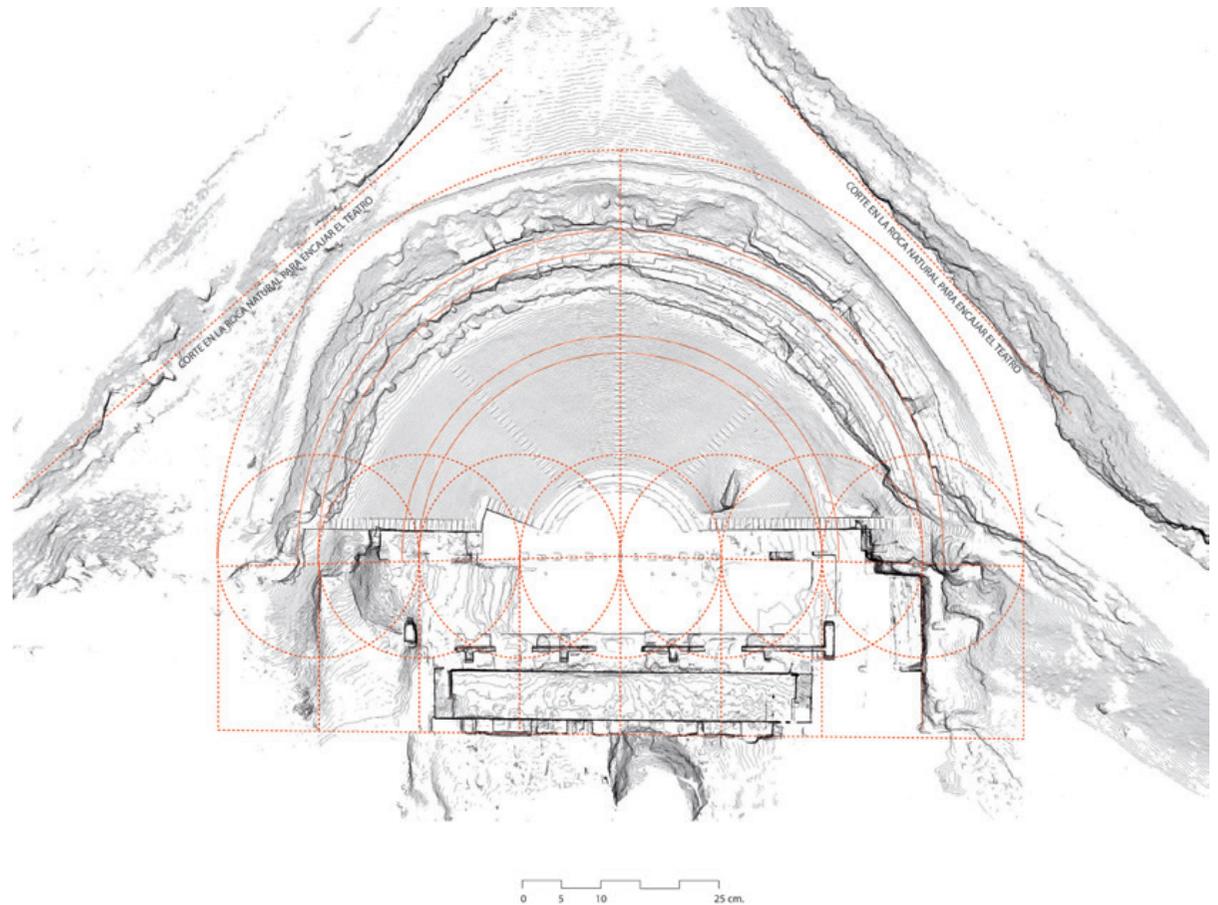
Fig 74. Planta del teatro y su geometría básica tras las campañas de 2008.

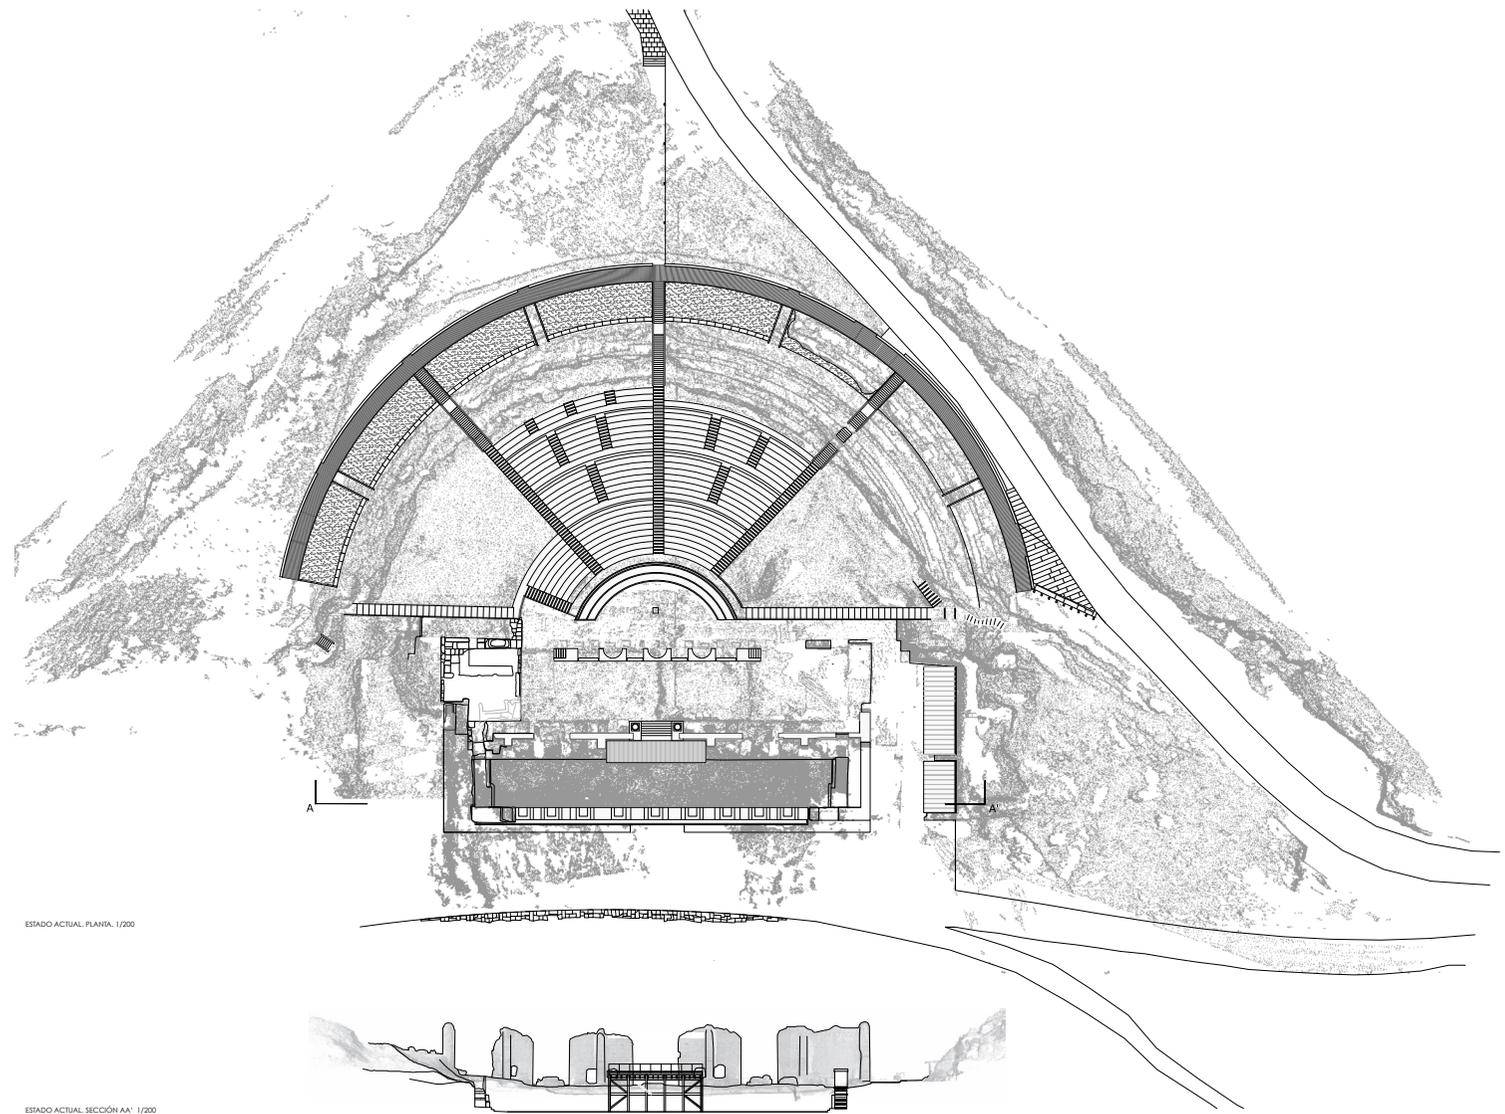
Fig 86. Planta y sección del teatro (2017).

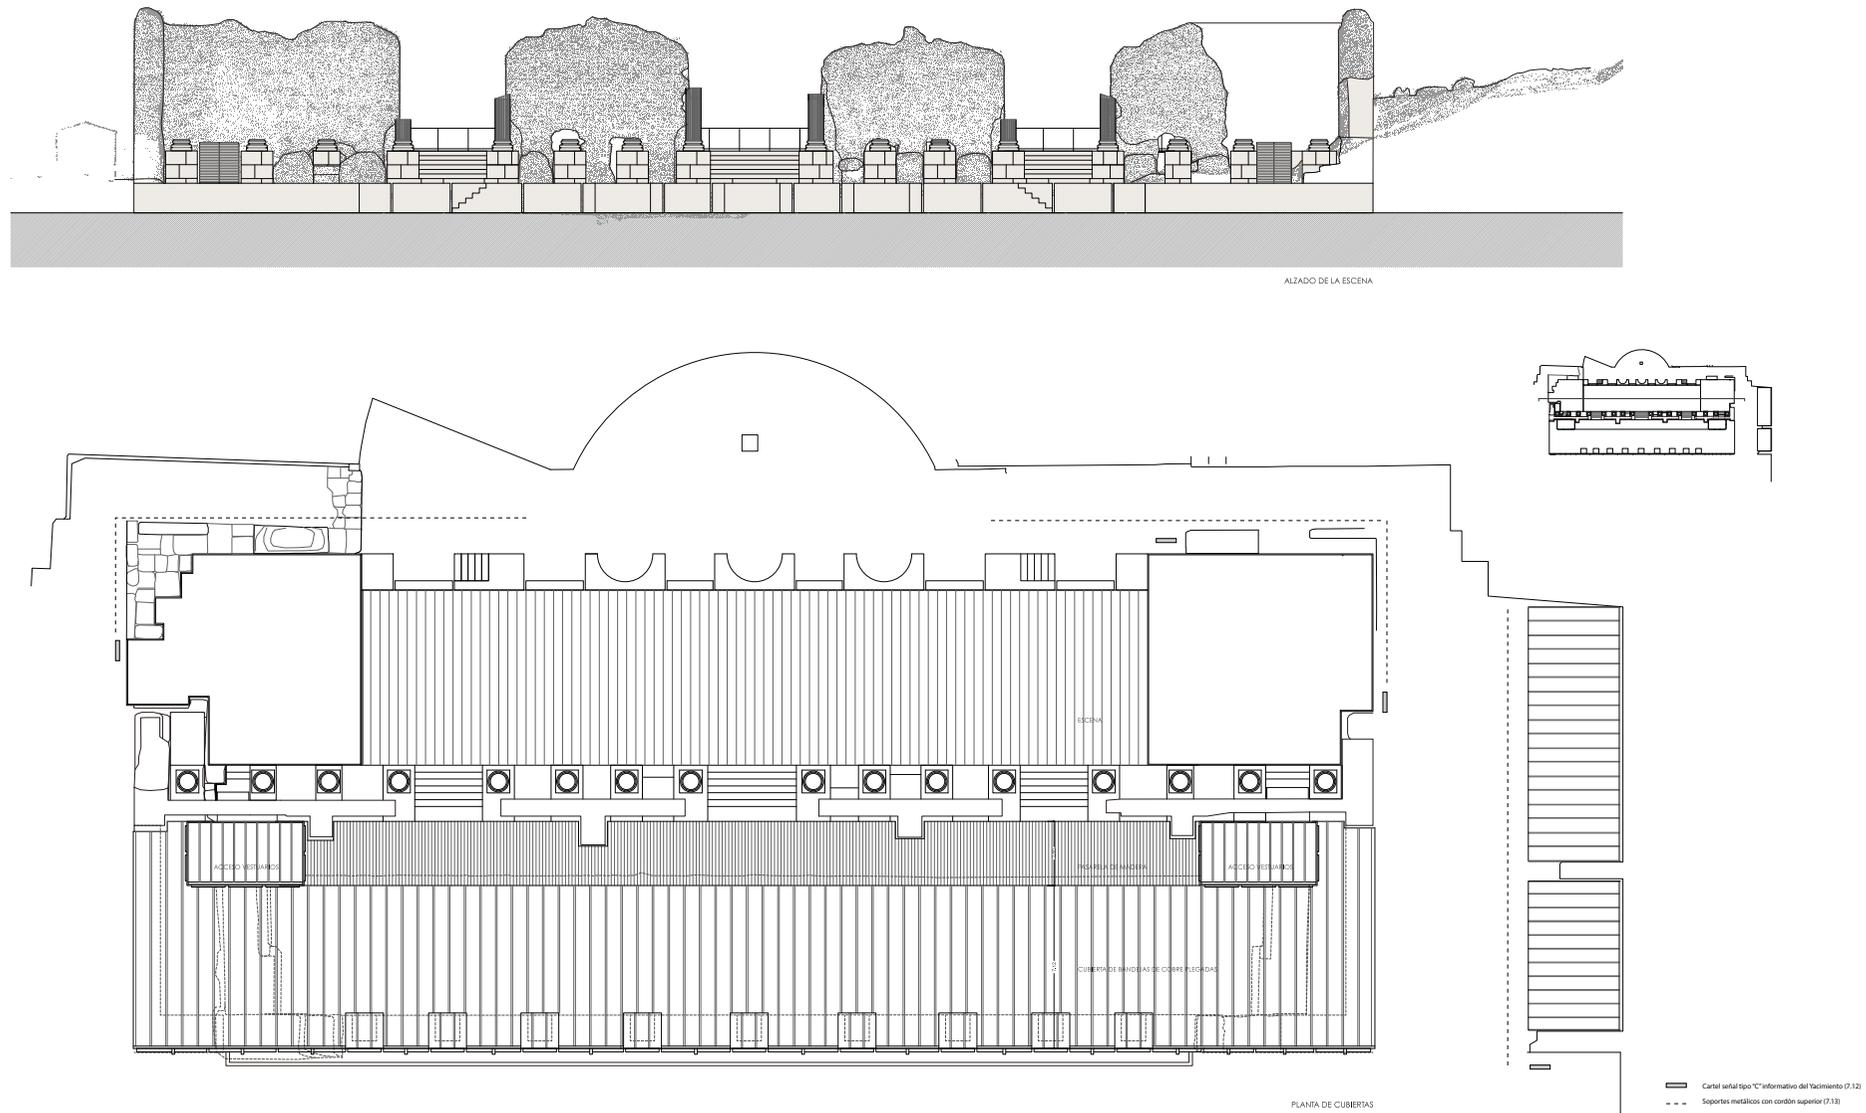
Fig 87. Alzado y planta de cubiertas de la scena (2017).
