TEATROS ROMANOS DE ESPAÑA

ESTUDIO COMPARADO DE LOS
PROYECTOS DE INTERVENCIÓN ARQUITECTÓNICA
EN LOS ÚLTIMOS AÑOS.

Universidad de Valladolid

Trabajo Fin de Grado

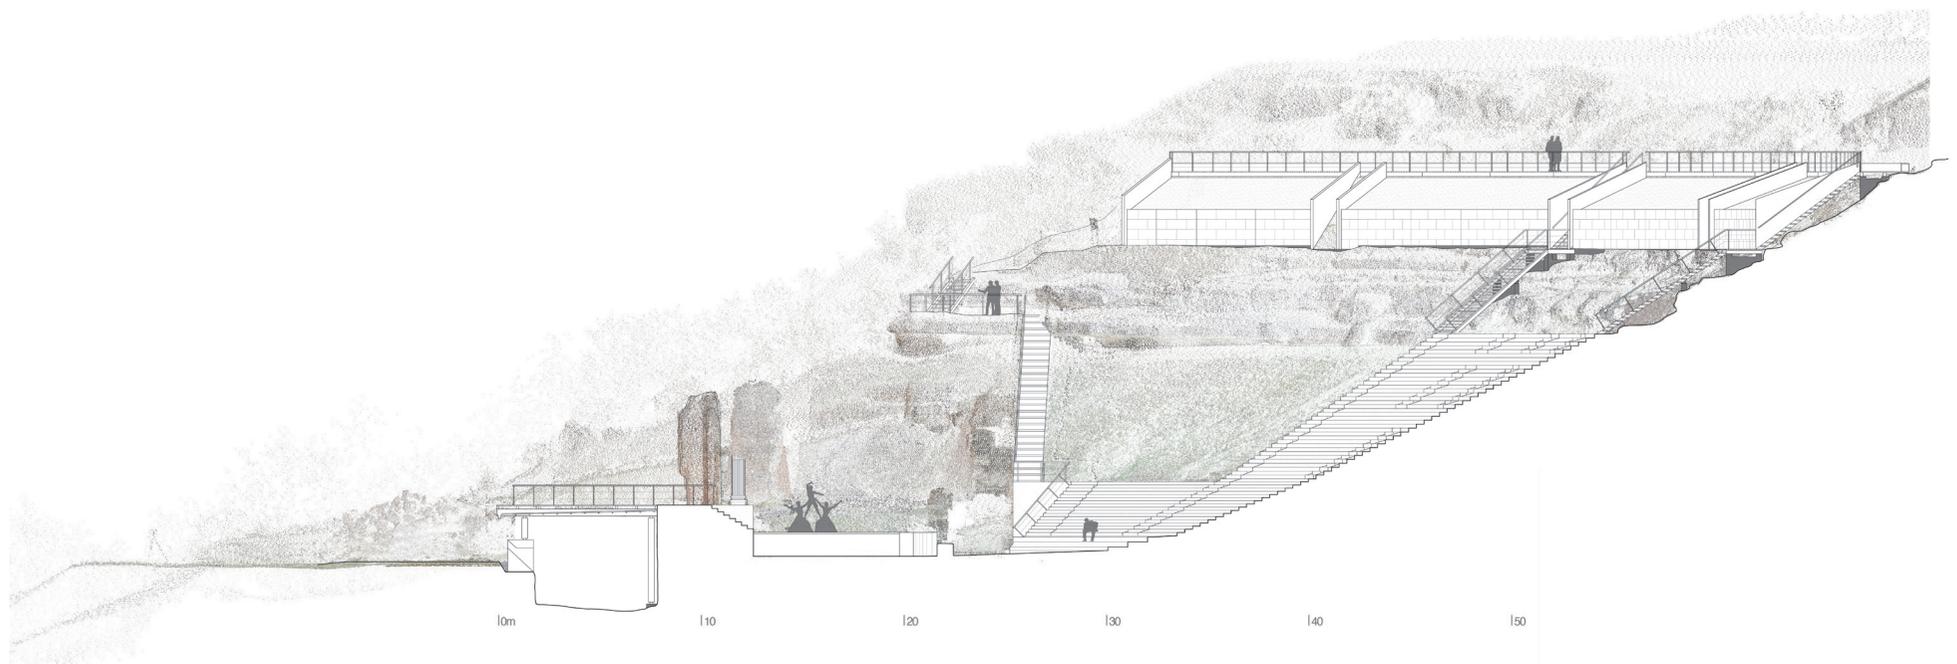
Fig 88. Sección del teatro.

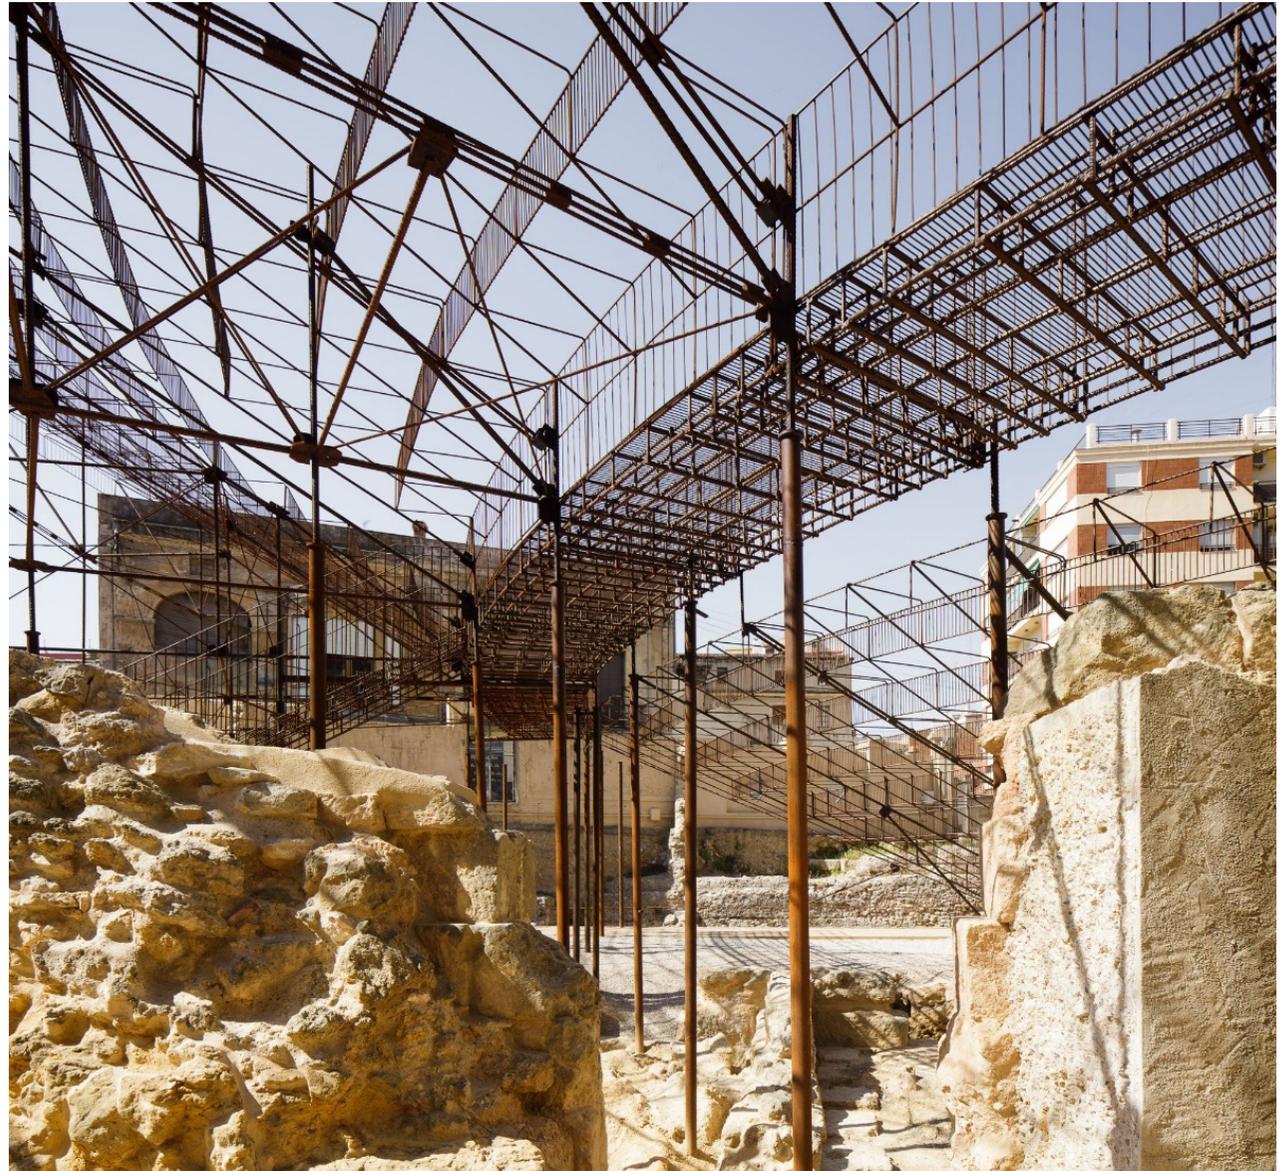
Fig 96. Fotografía de la estructura de varillas de acero corrugado (2019).

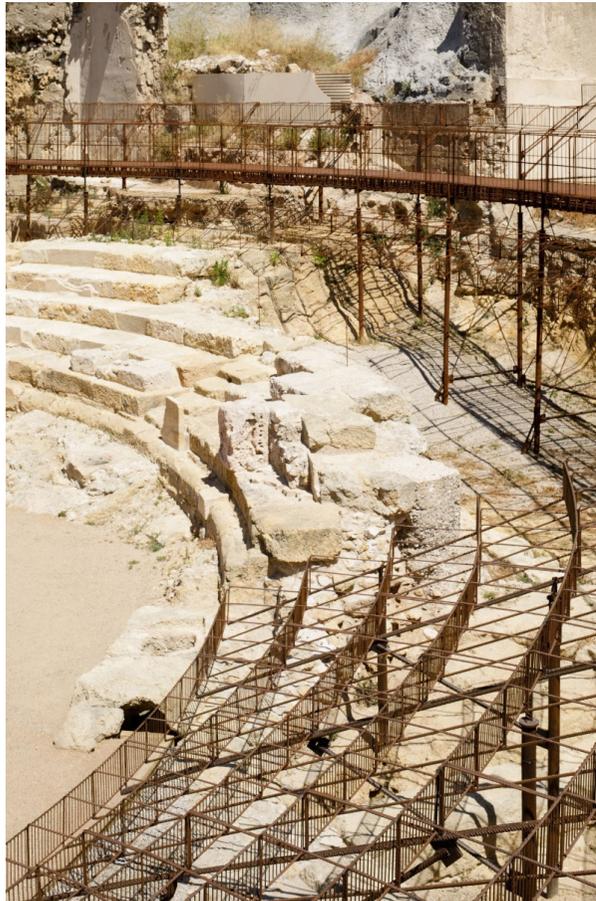
Fig 97. Fotografía de la estructura de varillas de acero corrugado (2019).

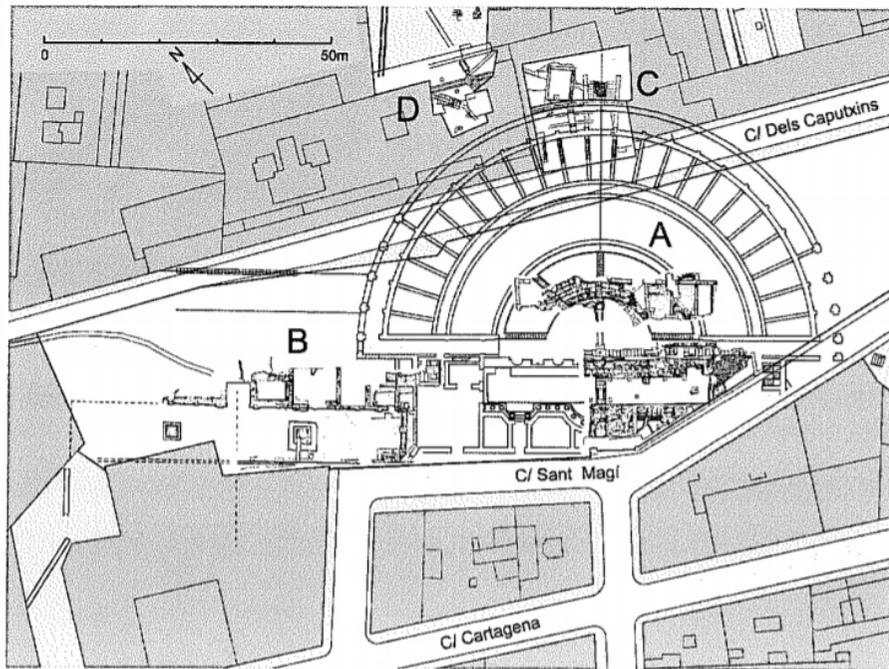
Fig. 6. Situación en planta de los restos conocidos del teatro de Tarraco sobre el parcelario de la ciudad actual y propuesta de restitución. A: teatro; B: sector monumental anexo con ninfeo y gran piscina; C: excavación de la fachada superior del teatro; D: edificios anexos.

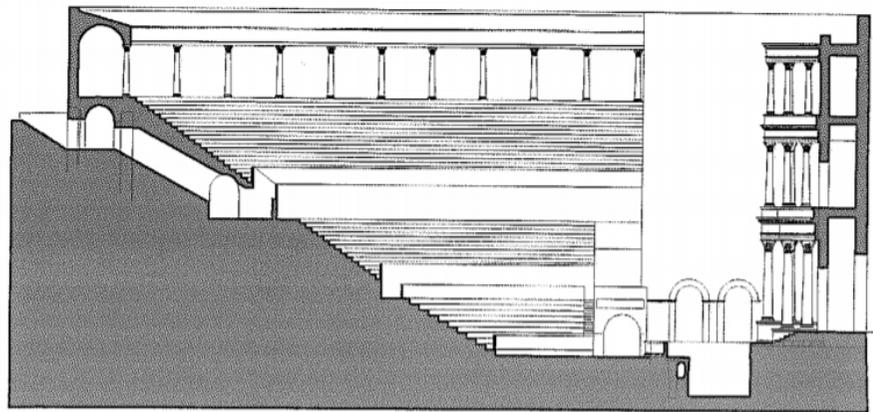
Fig. 8. Sección arqueológica de los restos del teatro y sección restitutiva del edificio antiguo.

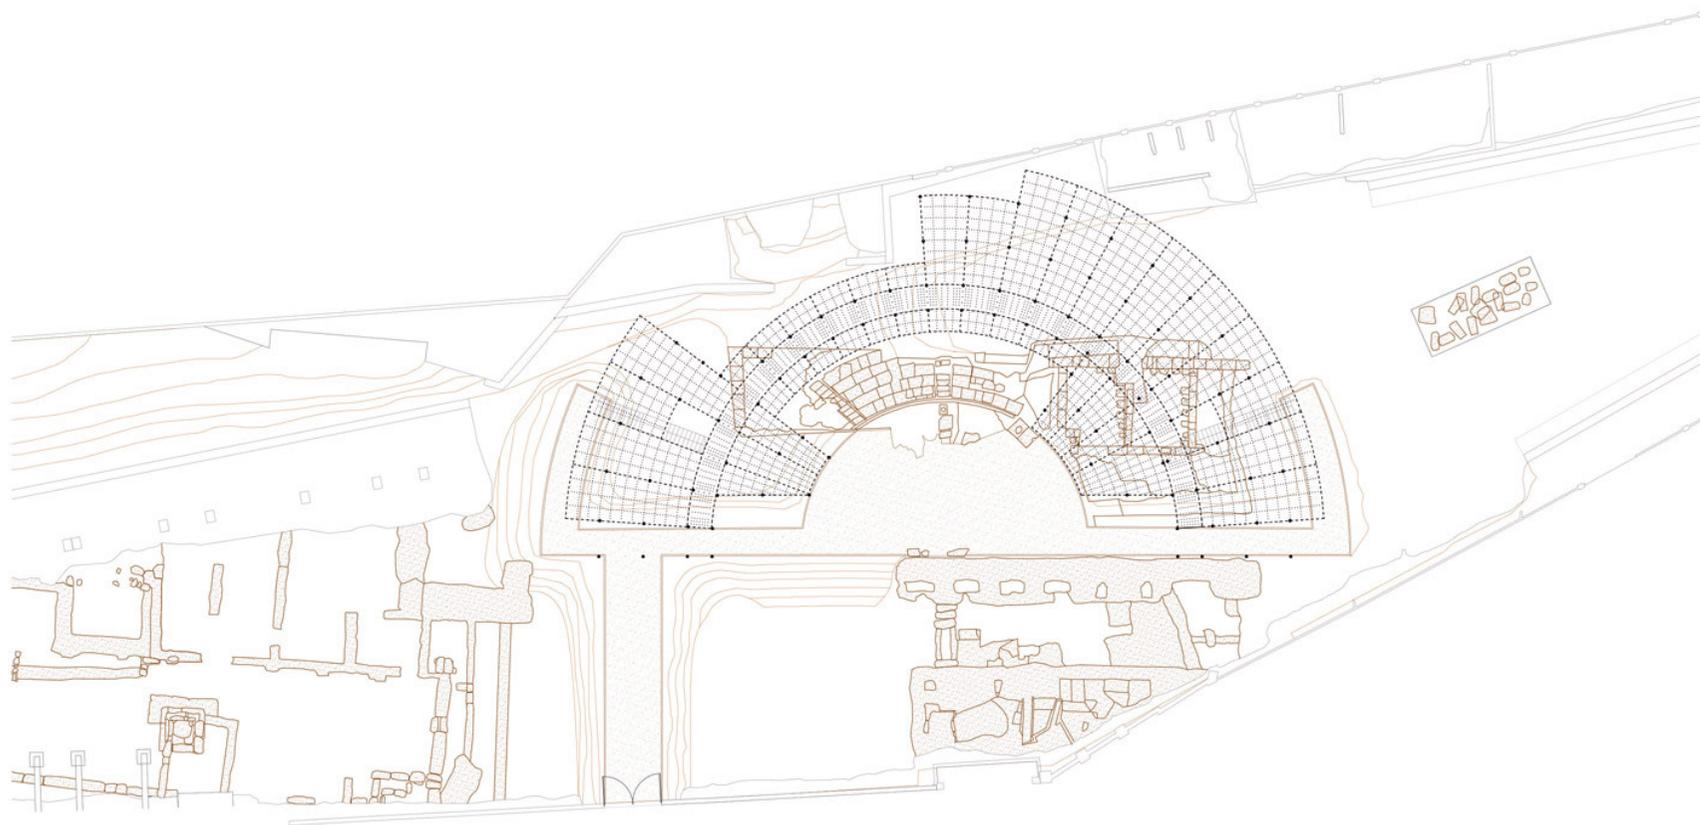
Fig 101. Planta del teatro con la intervención de Toni Gironès.
