UNIVERSIDAD de VALLADOLID

Trabajo Fin de Grado

ESTUDIO DE LA REHABILITACIÓN ENERGÉTICA DEL EDIFICIO DE SINDICATOS DE VALLADOLID

AUTORA: MARTA MARTÍNEZ MIERES

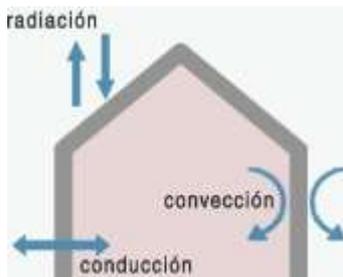
En los edificios, la transmisión de calor es una mezcla de estos tres modos. Los materiales aislantes actúan principalmente contra la transmisión de calor por conducción. El acondicionamiento térmico interior, se basa en la radiación y en la convección.

Esquema de transmisión por conducción, convección y radiación / Fuente: autora

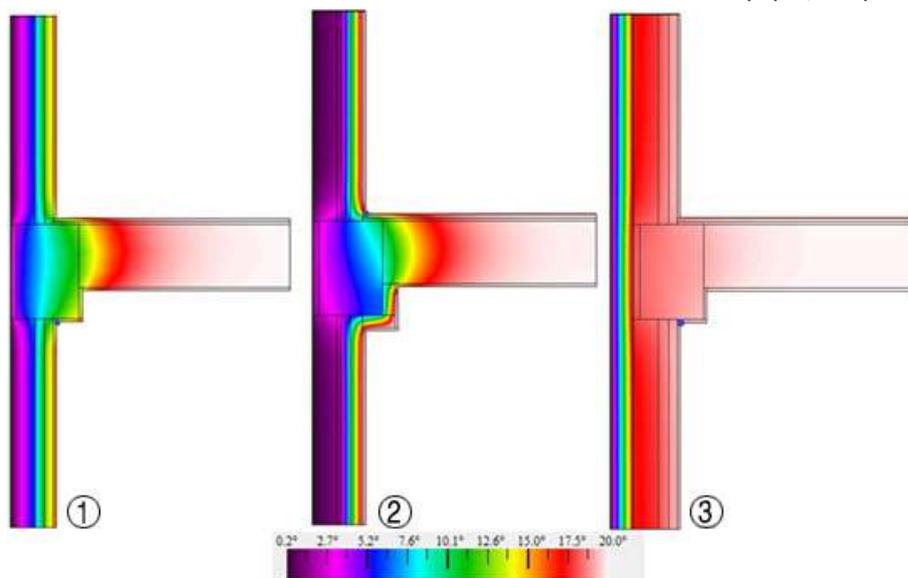
Distribución de temperaturas en un puente térmico / Fuente: construible.es

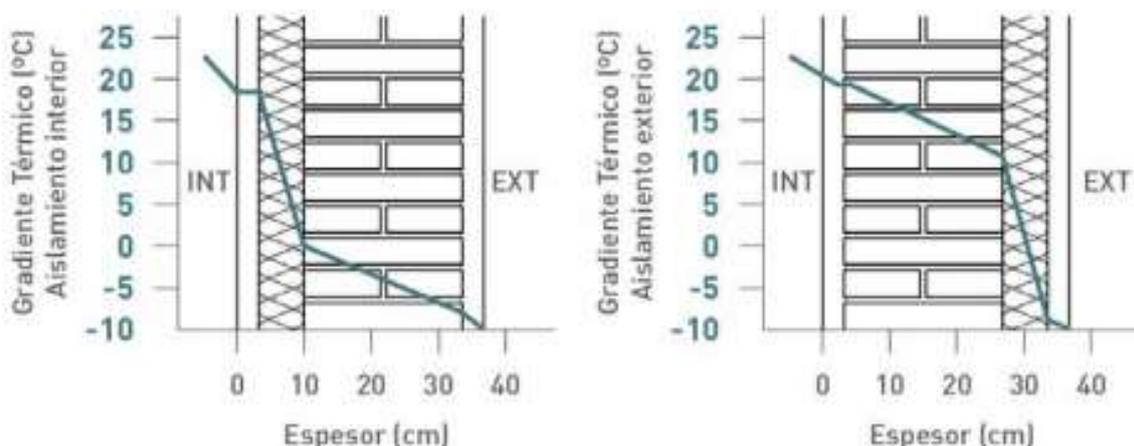
Se puede ver como la distribución de temperaturas dentro del cerramiento varía con la posición de la capa del aislante, según si está al interior o al exterior.

Distribución de temperaturas en un cerramiento según la posición del aislante.

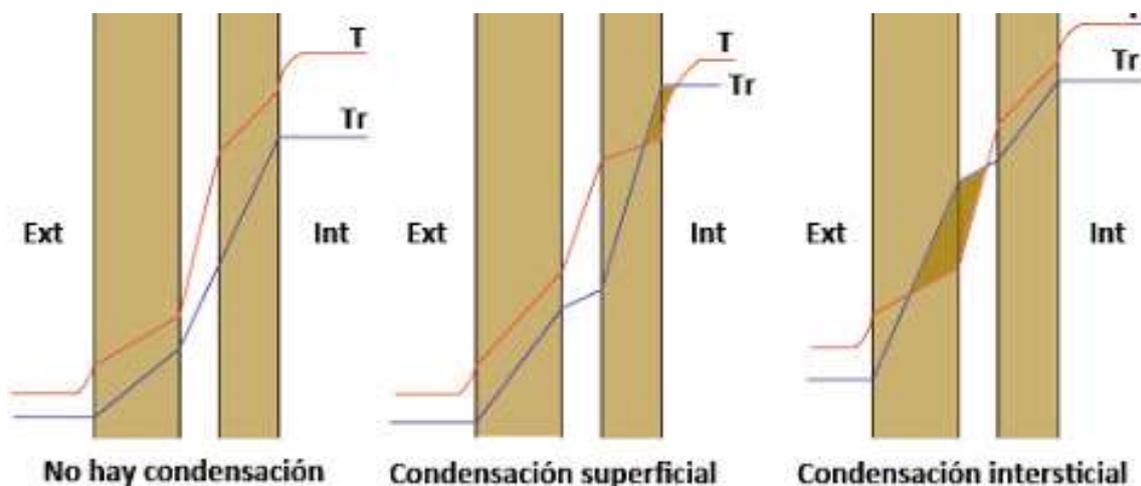
Gráficos condensaciones superficiales e intersticiales / Fuente: *rehabilitayreforma.com*

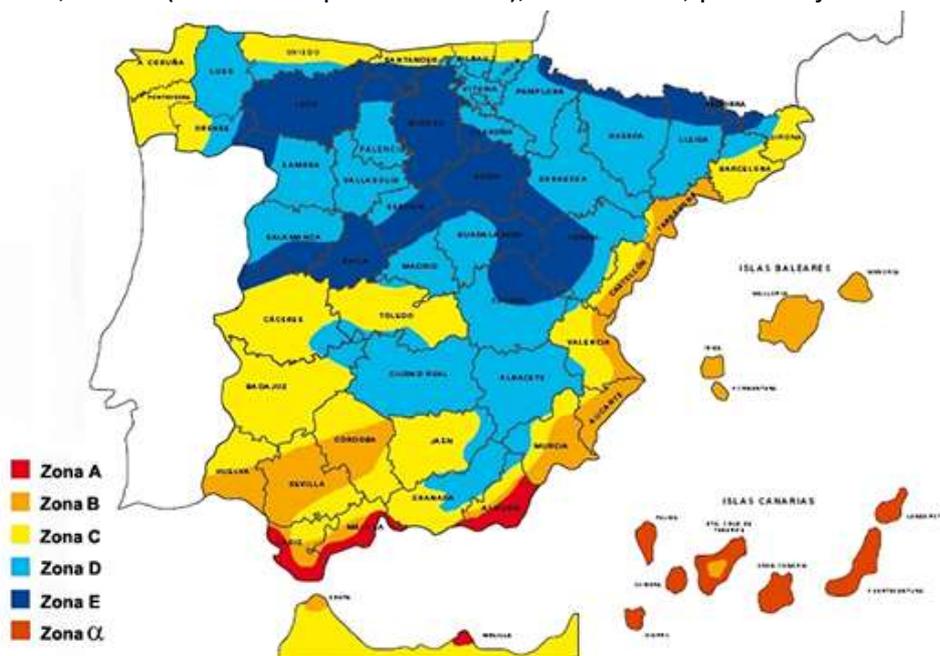
Mapa de España con su división en 5 zonas climáticas / Fuente: *infoconstruccion.es*

Las zonas climáticas que se definen en el DB H1 se identifican con una letra en la división de invierno y un número de verano. Esta distinción se realiza por provincias, pero también es posible obtener la zona climática de cualquier localidad en función de la provincia y su altitud respecto al nivel del mar. Esta exigencia se contabiliza en función del espesor (cm) o de la conductividad (W/mK) que deben tener los materiales aislantes que se utilicen en el sistema de envolvente o bien a partir del valor de transmitancia térmica (W/m²K) total del cerramiento.

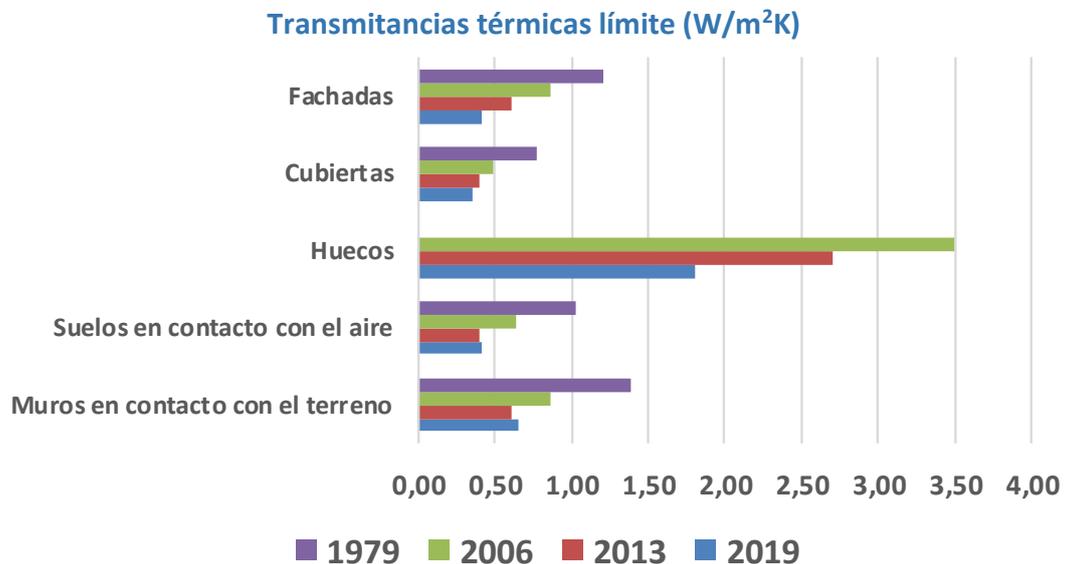
En ella se puede comprobar como cada vez el CTE aumenta más las exigencias en cuanto a transmitancia térmica de los cerramientos de la envolvente.

Gráfico comparativo de los valores de la tabla anterior / Fuente: autora

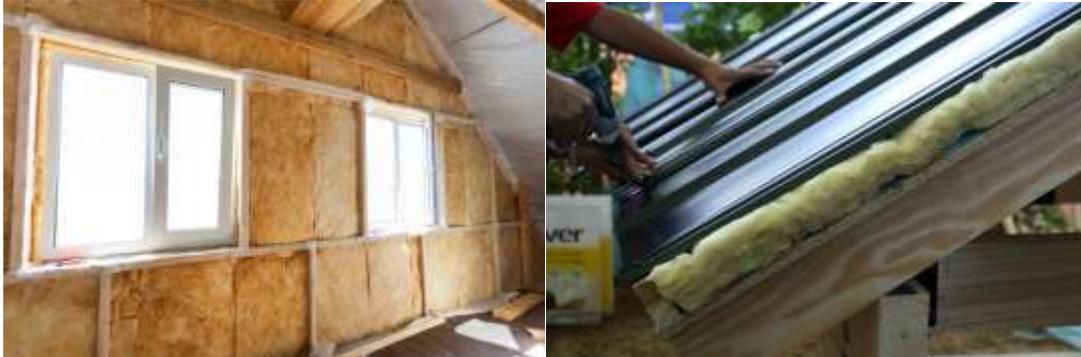
Imágenes de la instalación de lana mineral en sistemas de fachada y cubierta inclinada

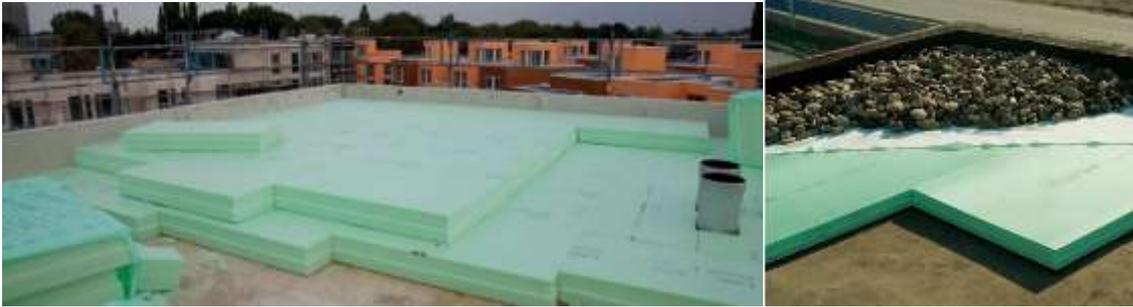
contacto con el agua sin que esto suponga una merma de sus capacidades de aislamiento. Solo el poliestireno extruido tiene esta característica de adaptación a la humedad, por su estructura de celda cerrada al 95%.

Instalación sistema aislamiento XPS en cubierta invertida

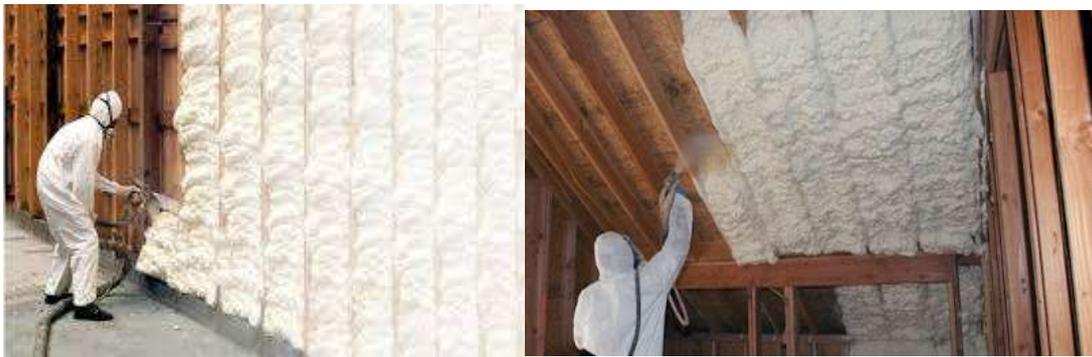
Proyección de espuma de poliuretano en un sistema de fachada y cubierta inclinada

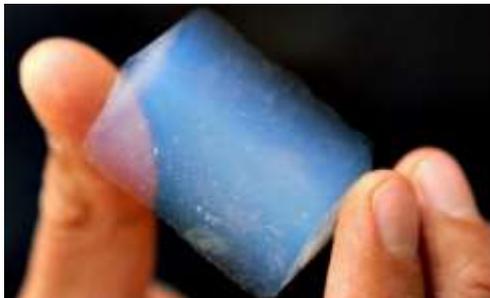
El aerogel es un material sintético, formado por un gel en el que se ha sustituido su componente líquido por otro gaseoso. El resultado es un material con una densidad especialmente baja y con una alta porosidad, propiedades que le confieren unas altas prestaciones de aislamiento térmico.

Tiene un tacto similar a la espuma de poliestireno y aspecto de humo condensado, lo que hace que coloquialmente se le apode como *humo sólido*, *helado o azul*. Se le considera el material más prometedor en el sector del aislamiento térmico, aunque se encuentra aún en fase de desarrollo.

Imagen de un bloque de aerogel / Fuente: *autodeskjournal*

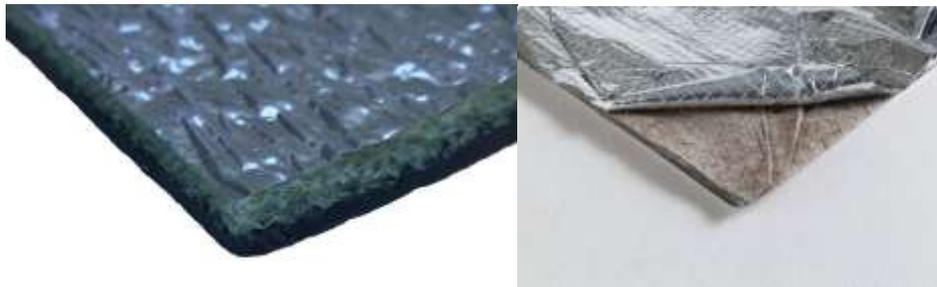
- Aislantes reflexivos estándar: se componen de dos láminas de aluminio y en su interior, una lámina de burbujas de aire seco o bien de espuma de polietileno.
- Aislantes reflexivos multicapa: se componen de diversas capas de film de baja emisividad, a base de aluminio, alternados con otras de distintos materiales como espumas, guatas de poliéster o fibras naturales. Son más gruesos que los de tipo estándar y tienen una mayor resistencia térmica y capacidad aislante.
- Soluciones compuestas: los aislantes reflexivos se combinan muy a menudo con otros tipos de aislantes, obteniendo resultados muy superiores.

Aislante térmico reflexivo con base de burbujas y multicapa respectivamente

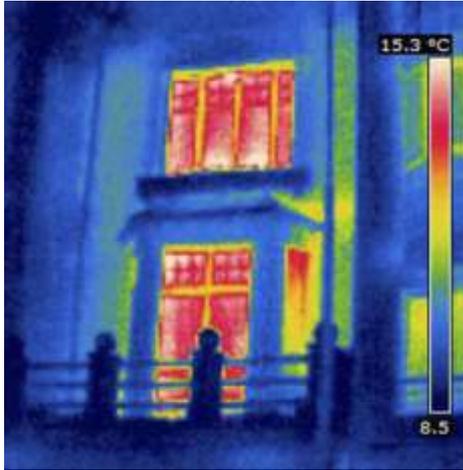
Como se puede observar en esta fotografía obtenida con una cámara termográfica²¹, la fachada aparece de color azul y las ventanas de color rojo, lo que significa que el calor del interior calefactado escapa por la superficie de estas.

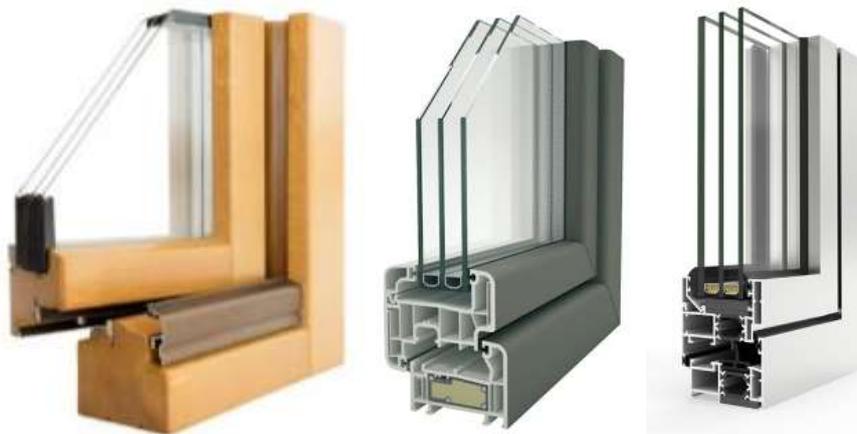
Imagen de una carpintería de triple vidrio de madera, de PVC y de aluminio
 Fuente: *madera-sostenible.com*, *ventanastermicas.com* y *cortizo.com*

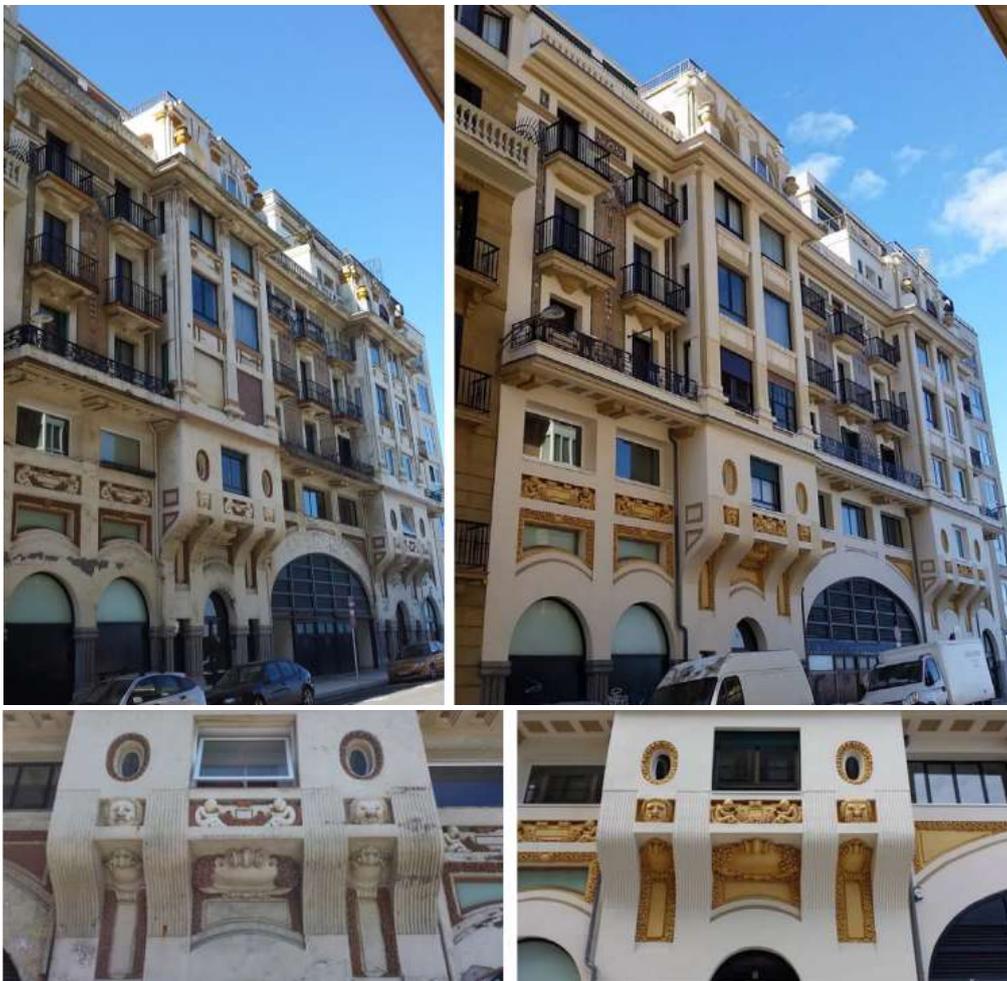
Las fachadas estaban revocadas por eso se pudo instalar el sistema de aislamiento por el exterior sin modificar mucho el aspecto y las molduras se han reproducido con un diseño expreso para esta intervención

Fachada principal antes y después de la rehabilitación y estado inicial de la ornamentación antes y después de la rehabilitación / Fuente: Soluciones de aislamiento térmico para edificios protegidos de especial interés arquitectónico o histórico. Ejemplo de actuación

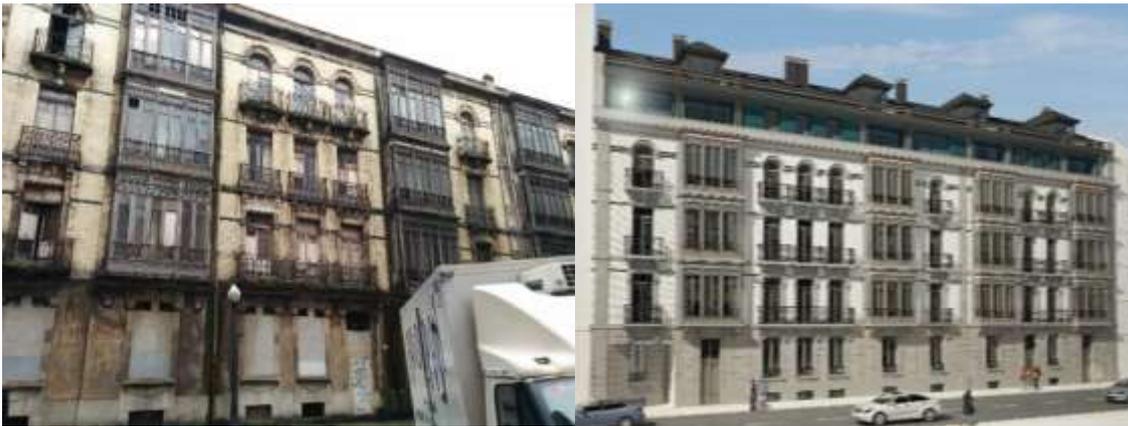
- Sustitución del forjado existente de madera por forjado de EPS, que permite mejorar el comportamiento térmico de la estructura a la vez que reduce el peso. Gracias a esta operación se pudo introducir aislamiento térmico por el interior de la fachada y de la cubierta.
- Sustitución de las carpinterías por otras de madera, visualmente idénticas a las existentes, con vidrios especiales de altas prestaciones y elevados aislamientos termo-acústicos.
- Intervención de manera individual sobre todos los puentes térmicos, sobre todo los del encuentro entre la nueva estructura y la fachada existente. La fachada tan sólo se anclará puntualmente.

Estado inicial y representación virtual del estado rehabilitado de la Casa Álvarez Mendoza
Fuente: construible.es

Con la intervención realizada se prevé pasar de la letra F a la A en de la escala de eficiencia energética. Este logro tiene mucho que ver con los sofisticados sistemas de climatización que se han incorporado y con la magnitud de la intervención realizada a nivel constructiva, demoliendo cubiertas, forjados y carpinterías existentes, ya que solo con la rehabilitación constructiva y aislante no habrían sido posibles mejoras tan elevadas.

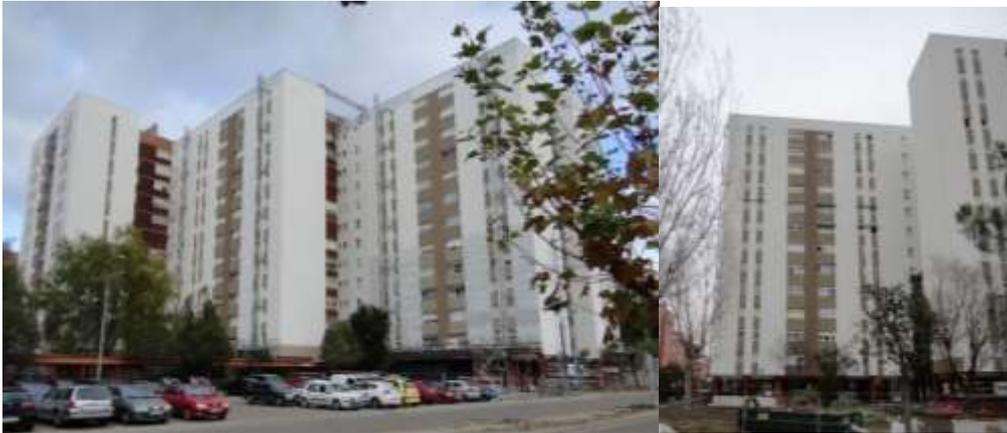
Su proyecto de rehabilitación consistió en una intervención en la zona opaca de las fachadas, revistiendo las mismas con aislamiento térmico y revoco para reducir su demanda energética. A mayores, se renovaron los sistemas de distribución y gestión de energía y se sustituyeron gran parte de las calderas de gas por otras de biomasa, con un sistema de distrito.

Imágenes de los bloques de Torrelago después de su rehabilitación / Fuente: autora

En este caso, el edificio no se encuentra protegido por lo que no existe a priori una razón de peso para mantener la estética del edificio original. No obstante, una intervención de este tipo es el ejemplo de lo que se debe de evitar en un edificio protegido, pues se ha revestido hasta tal punto (como es lógico al tratarse de un sistema SATE) que sus características originales están totalmente enmascaradas.

Gracias a la intervención en las fachadas y los sistemas de producción y distribución de energía, estos edificios evolucionaron desde una calificación energética E/F hasta la obtención de B, que podría haber sido incluso de A si se hubieran sustituido las carpinterías (según datos de construccionyrehabilitacion.com).

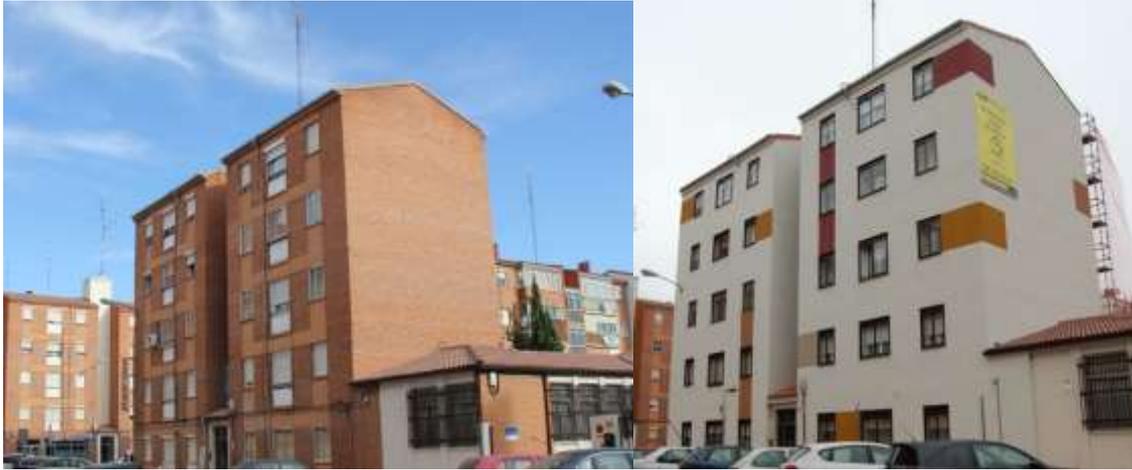
La construcción original de estos bloques estuvo repleta de errores, prisas y cuestionables elecciones de material y ejecución. La intervención se realizó en dos fases (2008-2010 y 2012-2014) y consistió en líneas generales en la más que necesaria mejora del comportamiento energético del edificio, actuando sobre las fachadas y las cubiertas. Se estima que, tras la reparación de las cubiertas, el refuerzo aislante de las fachadas y la sustitución de calderas hubo viviendas que llegaron a reducir en más de un 80% de sus fugas de calor.

Edificio en c/ Amor de Dios, antes y después de sus obras de rehabilitación / Fuente: smviva.com

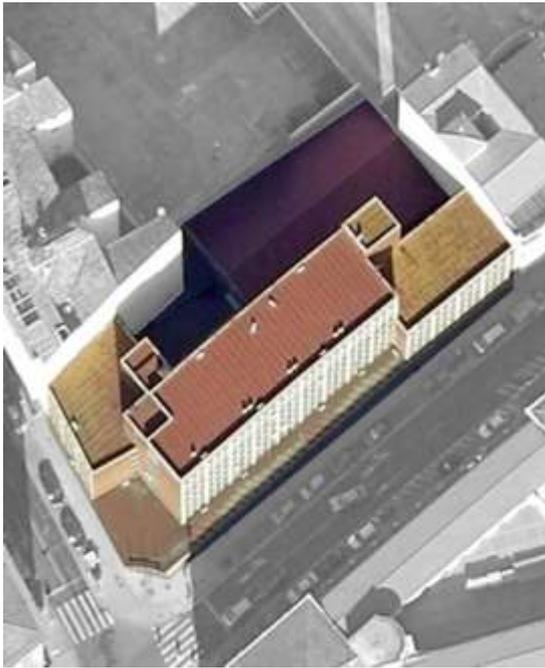
El edificio se compone de un gran zócalo de piedra blanca sobre el que se erigen tres bloques de distintas alturas (el bloque que da a la calle Divina Pastora tiene 4 alturas y los bloques que dan a la Calle Dos de Mayo son de 7 y 4 alturas desde Plaza Madrid respectivamente). La macla de estos volúmenes resuelve la geometría de la parcela y la esquina en chaflán, desde la que se accede.

El esquema de las fachadas es el mismo en ambas calles, caracterizado por una retícula en las zonas acristaladas, combinado el fondo de ladrillo aparejado a soga y tizón en las zonas opacas.

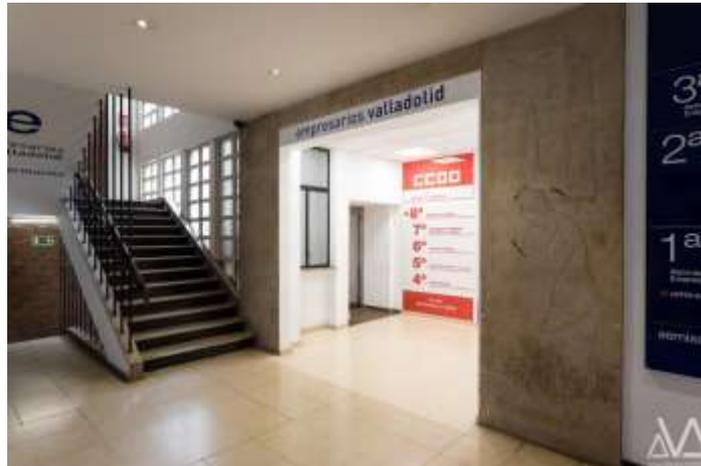
13: Bajorrelieve “La Victoria Sindical”

El edificio, con la ficha DST_011, no hace ninguna mención a este bajorrelieve, parcialmente destruido para introducir un ascensor en el edificio, pero aún susceptible de recuperación. Obra del escultor Antonio Vaquero (1910-1974)

Imagen en la que se aprecia como la obra fue recortado para dar salida al nuevo núcleo de ascensores que se incorporó en una de las intervenciones posteriores a su construcción / Fuente: *arquitectura.va*

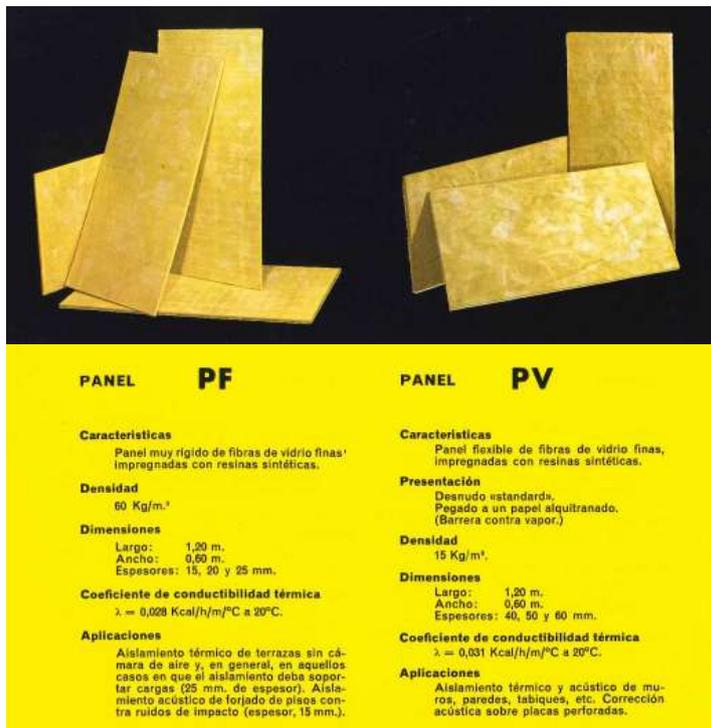
Para saber cómo intervenir, conviene primero conocer el sistema de aislamiento actual. El aislamiento que se utilizó en la envolvente del proyecto original se componía de paneles de fibra de vidrio de tipo vitrofib:

- En las fachadas que se encuentran aisladas con este material se empleaban paneles de 6 cm de espesor en la cámara de aire 10 cm que hay entre las dos hojas.
- En la cubierta transitable original también se utilizaron paneles de este material para su aislamiento que se mantuvo en la intervención posterior en la que se realizó la sobrecubierta inclinada.
- En la cubierta inclinada del salón de actos y en el cerramiento en contacto con el terreno no se usó aislante.

Hay que tener en cuenta que este material aislante se incorporó al edificio que data del 1960, por lo que sus características son distintas a las de los materiales aislantes que se emplean en la actualidad, 60 años después.

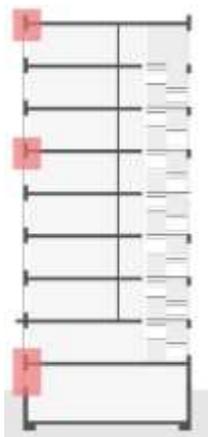
Solución: refuerzo sistema aislante del cerramiento por el interior

La propuesta de rehabilitación de la fachada principal pasa por un refuerzo de su sistema aislante, mediante un trasdosado interior de aislante reflexivo. Este aislante reflexivo se coloca entre dos cámaras de aire de 2 cm con un acabado de doble PYL de 15 mm.

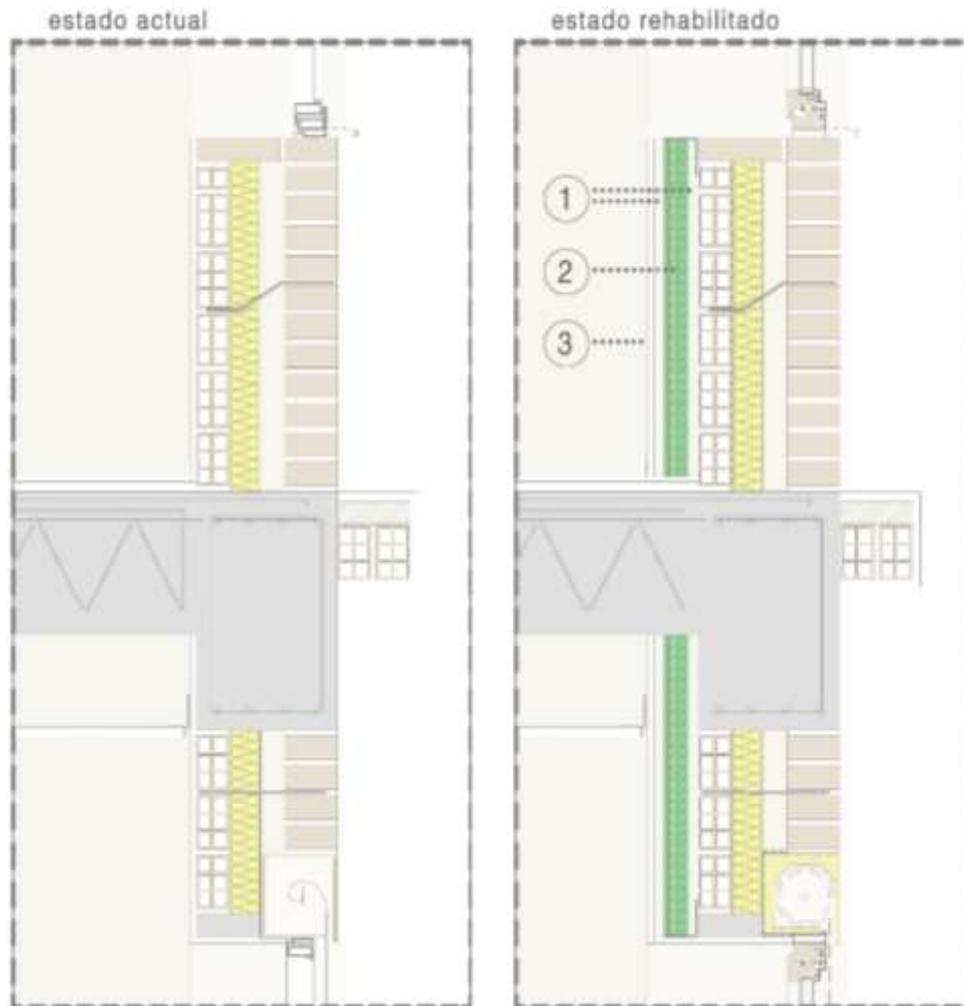
1. Cámara aire no ventilada (2 cm) 2. Aislante reflexivo (5 cm) 3. PYL (1,5 cm)

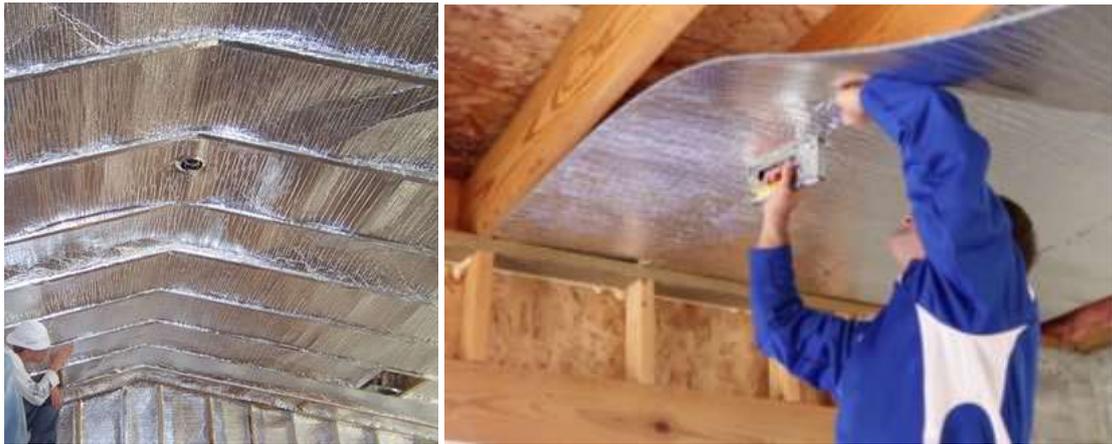
Imagen de la instalación de paneles reflexivos de aislamiento en fachada y cubierta inclinada / Fuente: *certificadosenergeticos.com*

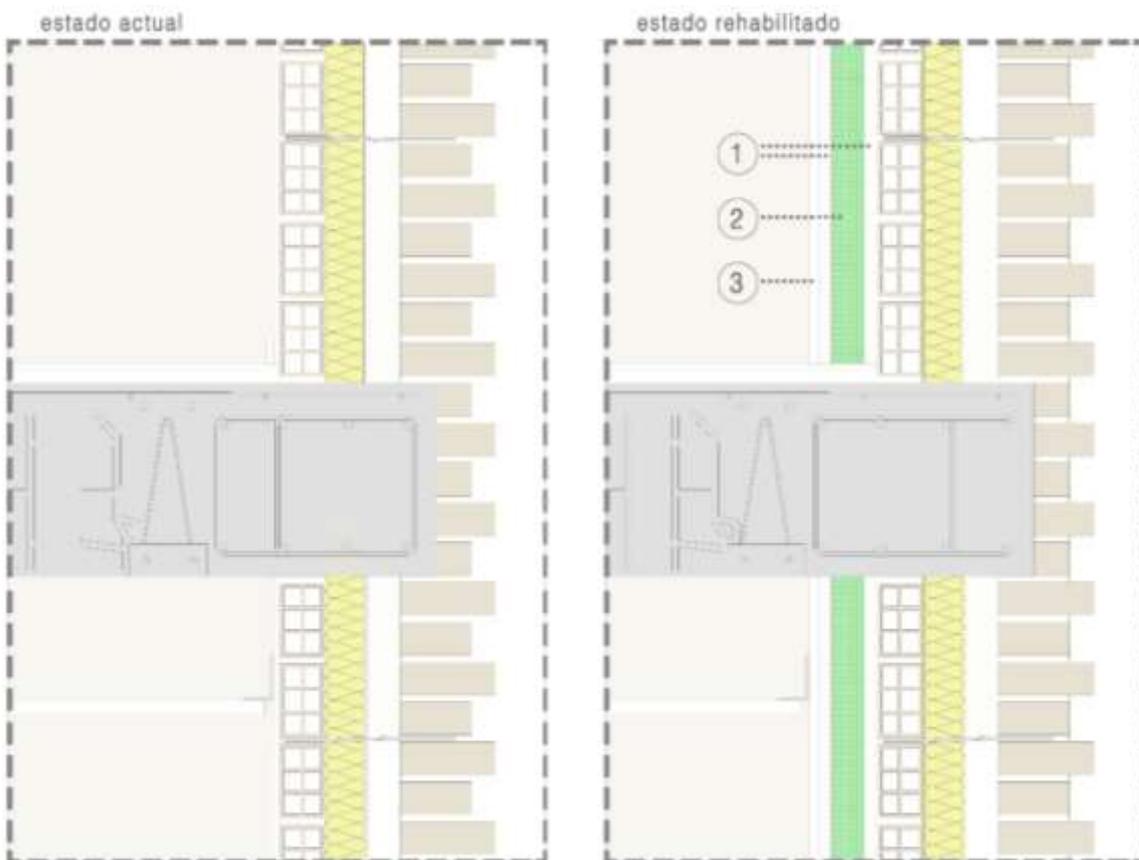
Con esta solución se incrementa el aislamiento térmico de la fachada, aunque se reduzca el espacio útil interior.

1. Cámara aire no ventilada (2 cm) 2. Aislante reflexivo (5 cm) 3. PYL (1,5 cm)

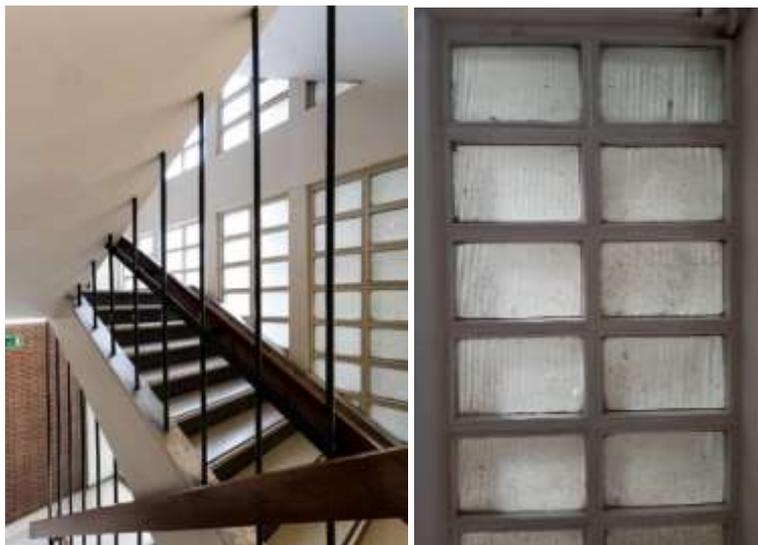
Imágenes de la fachada tipo 4 en el núcleo de escaleras más próximo a la entrada y del vidrio acanalado y la carpintería más de cerca. Se puede apreciar también el estado de suciedad y deterioro del acristalamiento / Fuente: *arquitecturava.es* y *autora*

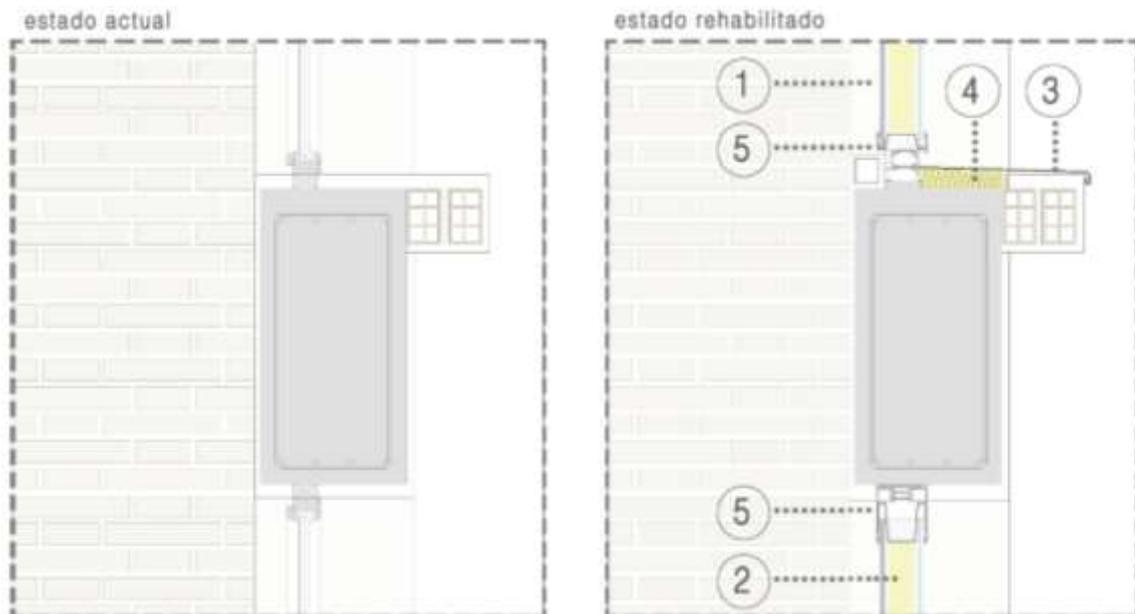
- 1. Cerramiento doble de U-Glass
- 2. Aislante térmico difusor traslúcido
- 3. Vierteaguas metálico
- 4. Refuerzo aislante
- 5. Perfil metálico de arranque y coronación

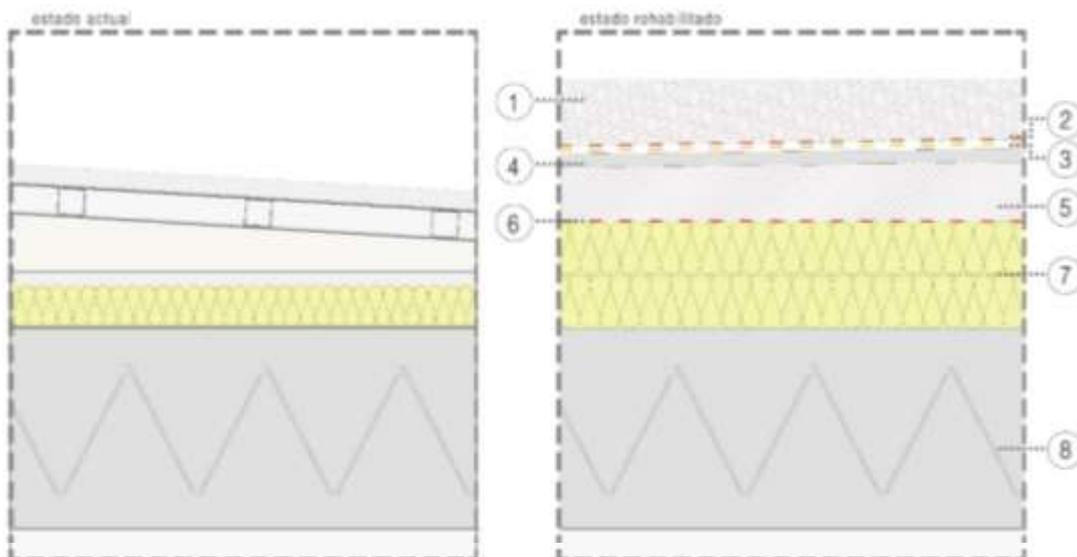
1. Acabado de grava
2. Lámina geotextil
3. Lámina impermeable
4. Enfoscado fratasado
5. Formación pendiente
6. Lámina geotextil
7. Aislamiento placas XPS (8 cm+ 8 cm)
8. Forjado de hormigón armado

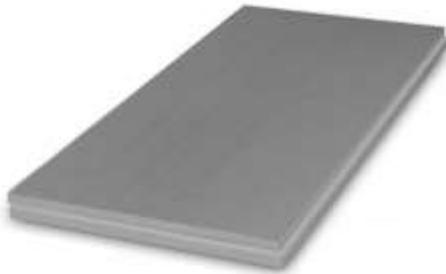
Caracterización del material aislante

Se ha escogido el aislamiento teniendo en cuenta, además de los valores de aislamiento térmico necesarios, que está bajo una capa de compresión de 8 cm y un acabado de grava por lo que necesita un valor elevado de resistencia a compresión (en este caso de hasta 500 kPa).

Producto a base planchas medias de aislamiento térmico de espuma de poliestireno extruido con espesor de 6 cm. Se utilizarán dos capas superpuestas para un mayor nivel de aislamiento. Espuma rígida aislante termoplástica para aislamiento térmico. Canto mecanizado para su solape.

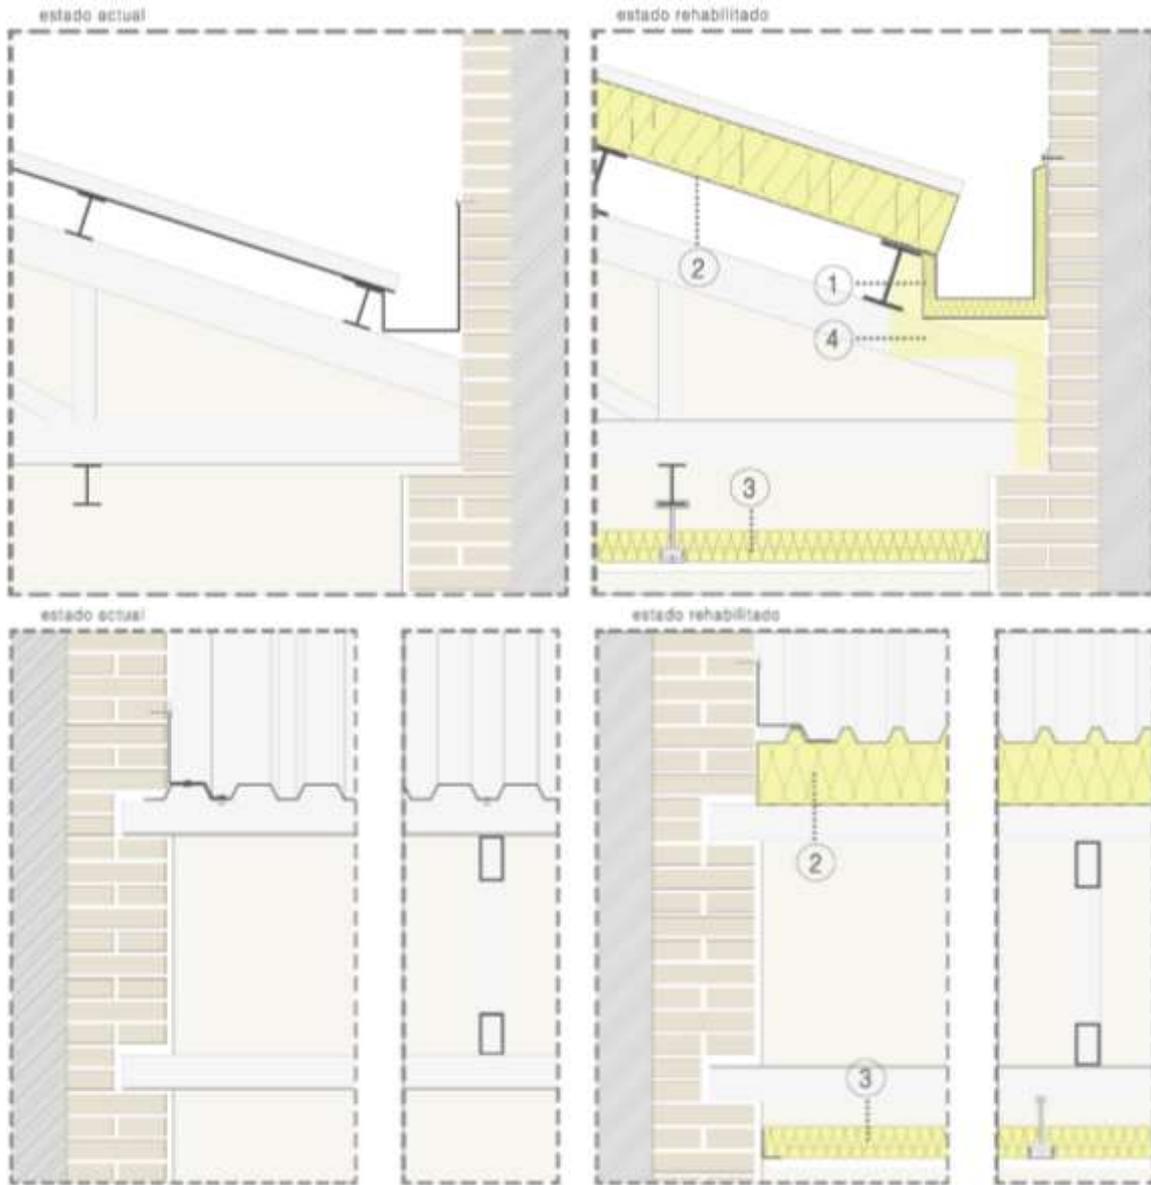
1. Canalón aislante 2. Panel sándwich 3. Falso techo con aislante 4. Proyección PUR

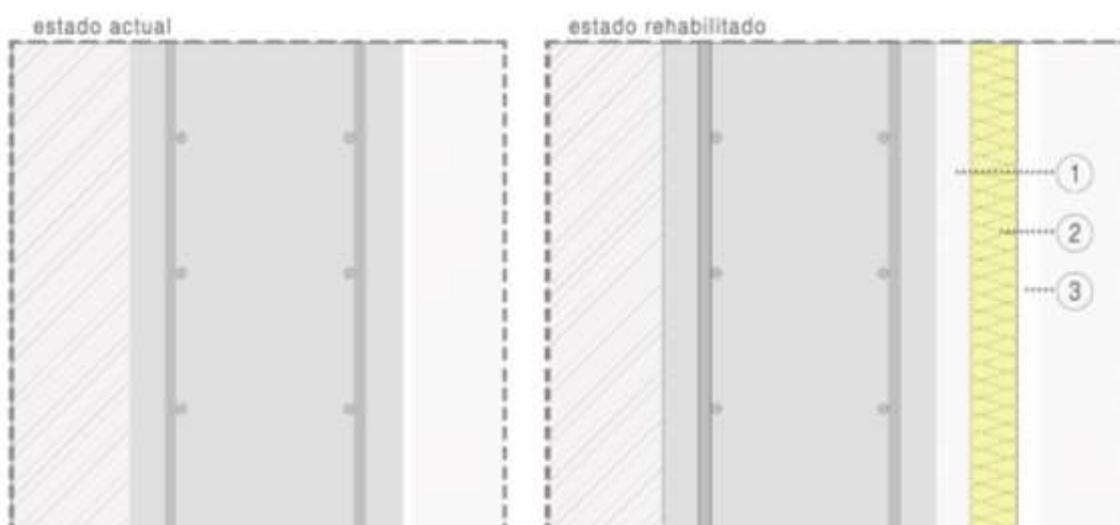
1. Cámara aire no ventilada (5 cm)
2. Lana mineral (7 cm)
3. Doble PYL (15 mm)

e	λ	R
Muro sótano rehabilitado	m	W/mK	$\text{m}^2\text{K/W}$
Muro hormigón hidrofugado	0,40	2,50	0,16
Cámara de aire	0,05		0,18
Lana mineral	0,07	0,03	2,33
Doble placa PYL	0,03	0,25	0,12
total			2,79

e	λ	R	U
Fachada zócalo rehabilitada	m	W/mK	$\text{m}^2\text{K}/\text{W}$	$\text{W}/\text{m}^2\text{K}$
Rsi			0,13	
Doble placa PYL	0,03	0,25	0,12	
Lana mineral	0,07	0,03	2,33	
Cámara de aire	0,05		0,18	
Muro hormigón hidrofugado	0,40	2,50	0,16	
Mortero agarre	0,01	0,55	0,02	
Piedra caliza	0,02	1,40	0,01	
Rse			0,04	
total			3,00	0,33

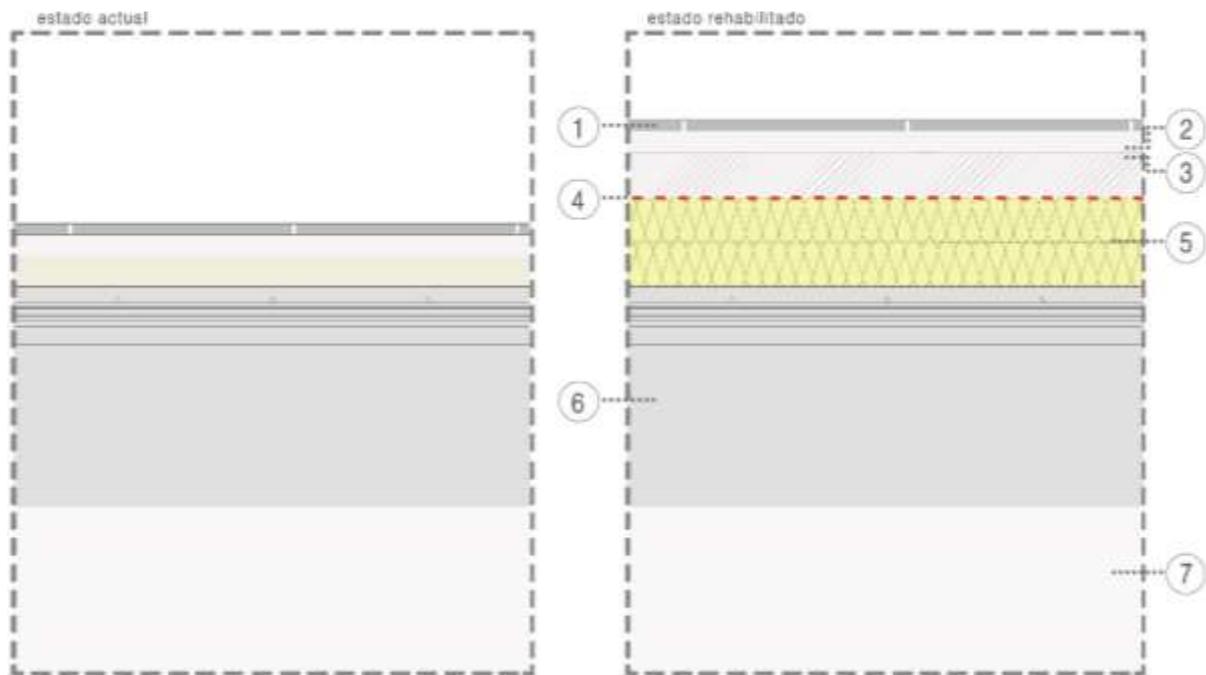
1. Pavimento gres porcelánico
2. Mortero cemento
3. Capa compresión mortero
4. Lámina geotextil
5. Aislamiento placas XPS
6. Forjado viguetas autoportantes
7. Cámara aire no ventilada

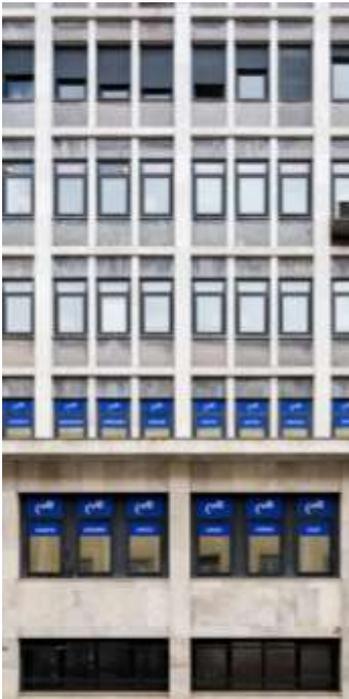
B. REHABILITACIÓN ENVOLVENTE ACRISTALADA

Como se ha podido comprobar, los cerramientos acristalados son un punto importante de pérdida de calor dentro del sistema de la envolvente. A menudo se relacionan también con puntos de aparición de condensaciones y puentes térmicos, según el modelo de carpintería, su instalación y mantenimiento.

En este caso en particular, el Edificio de Sindicatos tiene una gran cantidad de cerramiento acristalado dentro de la superficie total de sus fachadas.

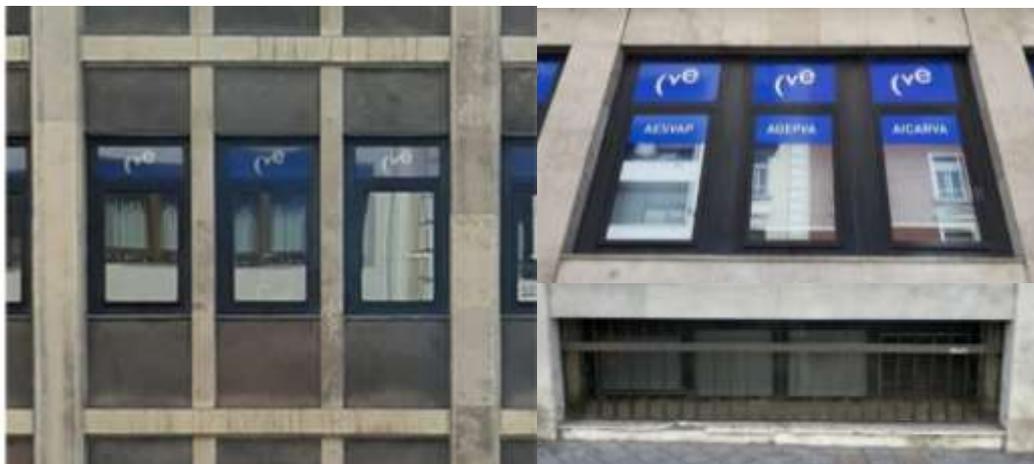
a) *Carpinterías plantas oficinas*

Encontramos distintos tipos de huecos: en los gráficos se muestran, de izquierda a derecha, las carpinterías de las plantas de oficinas (a), las de la planta baja (b) y las de la planta semisótano (c). Abajo, fotografías de las distintas carpinterías / Fuente: *autora*

En toda intervención energética es necesario considerar si las carpinterías son aptas para seguir formando parte del sistema de cerramiento o si fuera más favorable su sustitución por otro modelo más eficiente. En este caso, como las carpinterías no cumplen con los valores de transmitancia mínimos exigidos se va a optar por su sustitución por otro modelo más eficiente que reúna características y sistemas actuales. Debido al gran desarrollo de este sector en los últimos años, se han obtenido productos muy eficientes, con los alcanzar una importante mejora de la eficiencia energética. Se van a sustituir las ventanas de las plantas tipo, baja y semisótano.

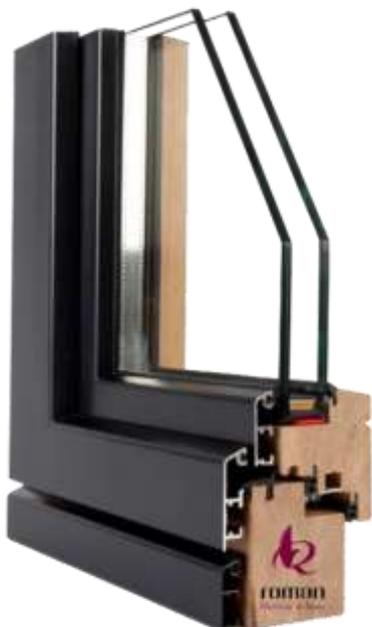
Solución: sustitución de carpinterías por un nuevo modelo

Se ha seleccionado un modelo de carpintería con propiedades aptas para una importante reducción de su transmitancia térmica y las pérdidas vinculadas a puentes térmicos, con la que se podrá imitar el diseño de las actuales y componer la misma clase de huecos, tanto partes fijas como móviles.

Se trata de un modelo de carpintería combinada de marcos de madera laminada y perfil exterior de aluminio extrusionado con doble vidrio y cámara de aire interior (6/14/6). Se trata de un modelo que cuenta con la máxima calificación energética (A) y parámetros muy controlados de transmitancia, microventilación, estanqueidad, permeabilidad e instalación entre otros aspectos. Se trata de un modelo muy superior al actual y más eficiente.

<ul style="list-style-type: none"> • Madera laminada, sección de hoja 68 x 80 mm y de marco 68 x 70 mm 	<ul style="list-style-type: none"> • Bisagra con capacidad de carga hasta 130 kg. y opción de bisagra oculta Maco Multipower con capacidad de carga hasta 150 kg
<ul style="list-style-type: none"> • Perfil exterior de aluminio extrusionado de grueso 17,5 mm con junta termosellada de espesor 1,4 mm y fijado al perfil de madera mediante clips desmontables de material plástico con función de rotura térmica 	<ul style="list-style-type: none"> • Fijación del vidrio con tecnología de vidrio encolado
<ul style="list-style-type: none"> • Doble junta de estanqueidad de goma de caucho termoplástica en hoja 	<ul style="list-style-type: none"> • Sellado de vidrio a dos caras con silicona
<ul style="list-style-type: none"> • Herraje Maco Multimatic Aire 12 con nivel de seguridad WK1 y opcional hasta WK3; incluso cerraderos de seguridad con base de 30mm 	<ul style="list-style-type: none"> • Tratamiento Lasur Cetol WF952 Duraflex de la casa alemana Sikkens en color según la elección

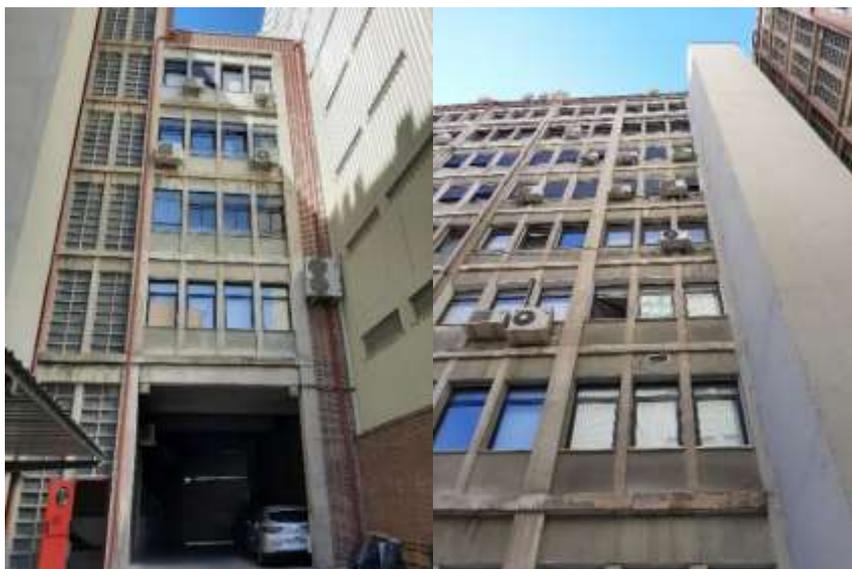
Cabe mencionar también que tanto en las fachadas principales como en las que dan al patio interior, causa muy mal efecto la gran cantidad de aparatos de aire acondicionado sujetos al exterior de la fachada. Este hecho, unido a la suciedad y el deterioro de las fachadas, debido a distintas causas y procesos, también contamina la estética original del edificio. Por ello, se propone su retirada para volver a su imagen original.

Imágenes de las fachadas que dan al patio interior / Fuente: autora

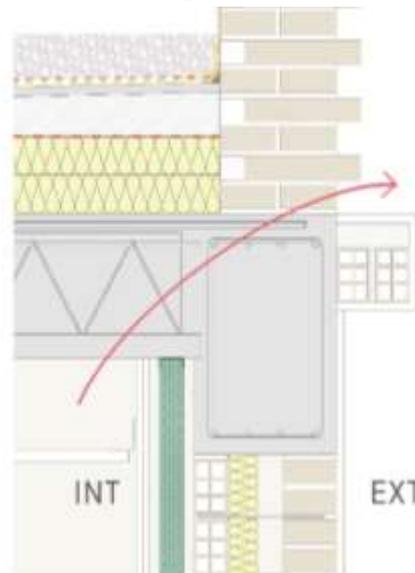
Solución: la reducción de estos puentes térmicos viene de la intervención en la fachada tipo 1, que incorporan una nueva capa de aislamiento reflexivo en la cara interior del cerramiento y con la intervención en el sistema de cubierta plana, colocando un total de 16 cm de capa aislante y eliminando la fuga de calor del canalón.

Esta intervención elimina casi por completo el puente térmico reduciendo su transmitancia térmica lineal a un valor mínimo de $0,10 \text{ W/mK}$ lo que supone una disminución de las pérdidas térmicas del **89 %**.

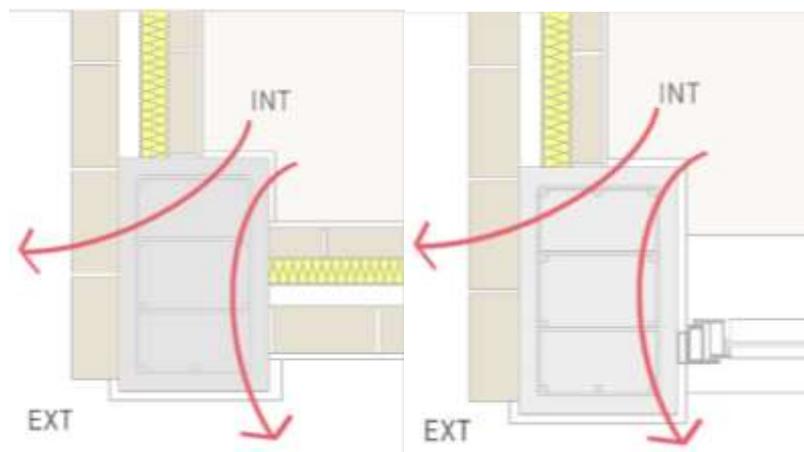
En los gráficos se muestran los dos puentes térmicos que se forman en la zona acristalada y en la opaca.

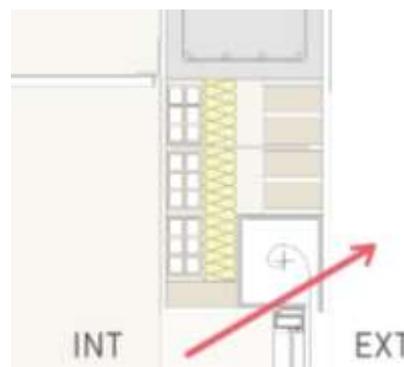
f) Capialzados y dinteles

En todo el perímetro de las carpinterías se genera un puente térmico por la falta de aislamiento y la presencia de una carpintería metálica sin sistema de RPT: es en la línea horizontal de encuentro entre carpintería y fachada donde se producen estos puentes térmicos. En la fachada tipo 1 las ventanas tienen carpinterías y los encontramos asociados a su capialzado; en la fachada tipo 2 asociados al dintel.

Para la zona climática D existe riesgo de condensaciones superficiales.

El valor de transmitancia térmica lineal es de 0,48 y 0,58 W/mK (para las ventanas de las fachadas 1 y 2 respectivamente) y sus longitudes de las jambas de 490,92 y 109,12 ml, lo que supone una pérdida térmica de 298,93 W/mK.
