UNIVERSIDAD de VALLADOLID

Trabajo Fin de Grado

ESTUDIO DE LA REHABILITACIÓN ENERGÉTICA DEL EDIFICIO DE SINDICATOS DE VALLADOLID

AUTORA: MARTA MARTÍNEZ MIERES

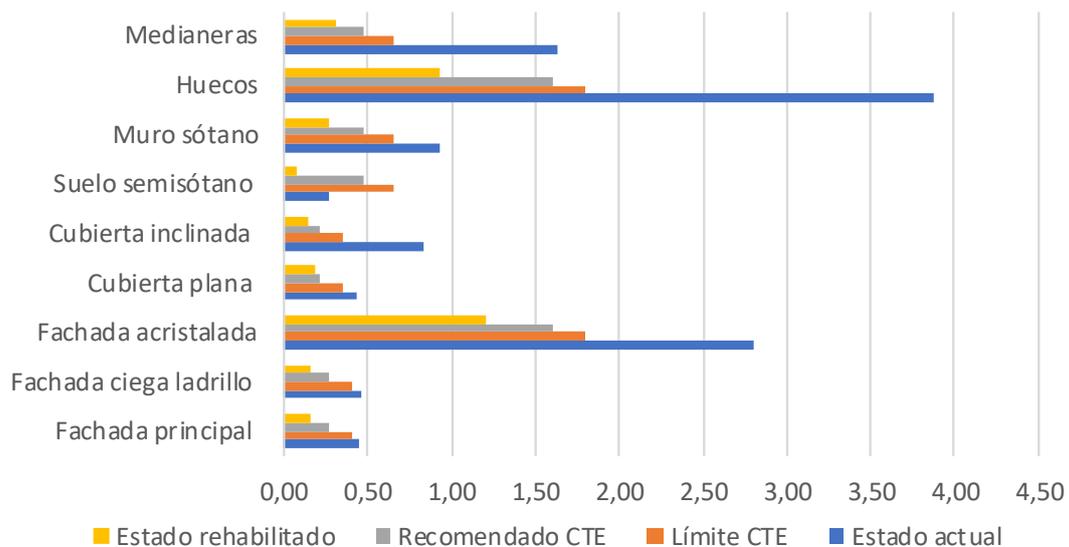
Gráfico comparativo de transmitancias de cada cerramiento, de mayor a menor valor: el inicial, el límite, el recomendado y, por último, el conseguido con la rehabilitación energética, menor que todos los anteriores / Fuente: autora

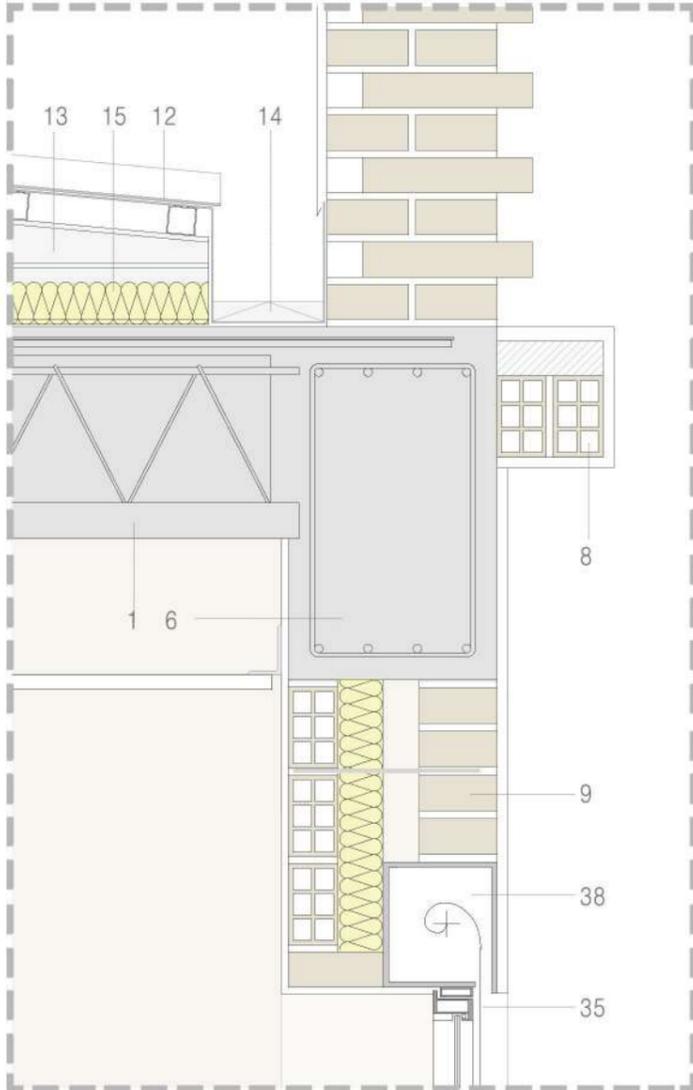
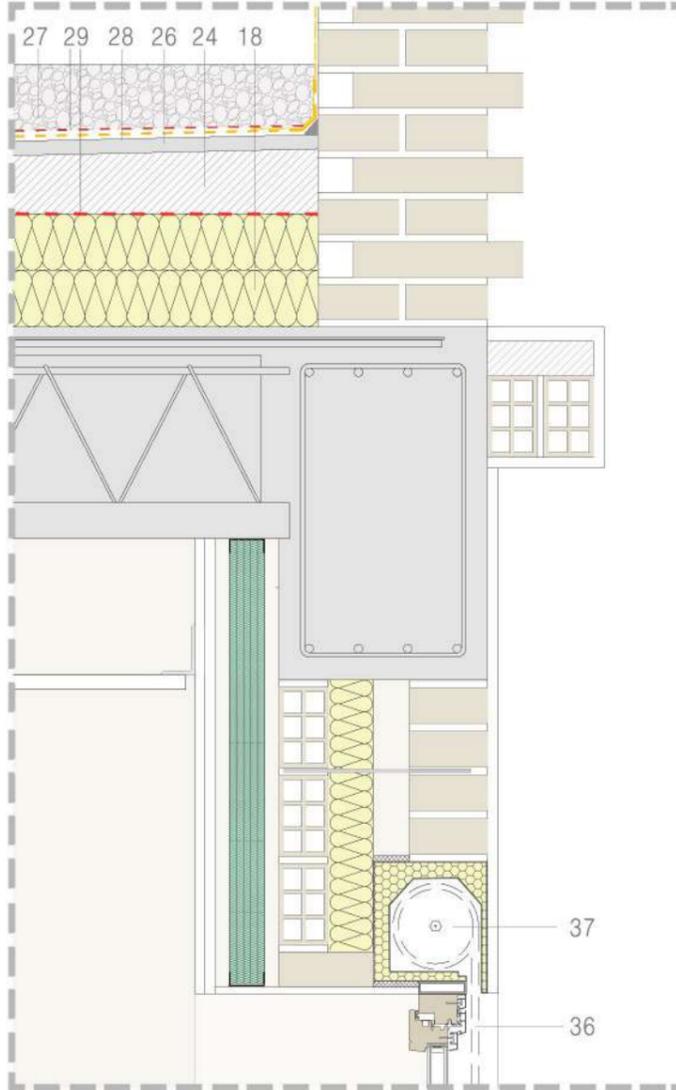
- 1 Forjado unidireccional HA
- 2 Pilar hormigón armado
- 3 Forjado viguetas prestensadas
- 4 Muro sótano hormigón armado
- 5 Losa descansillo
- 6 Viga de canto

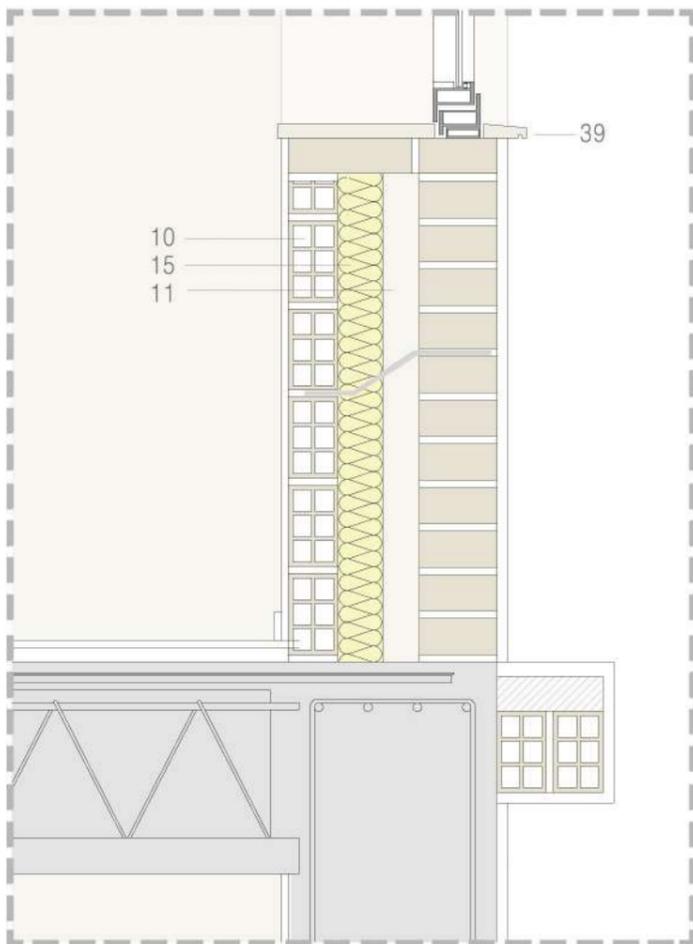
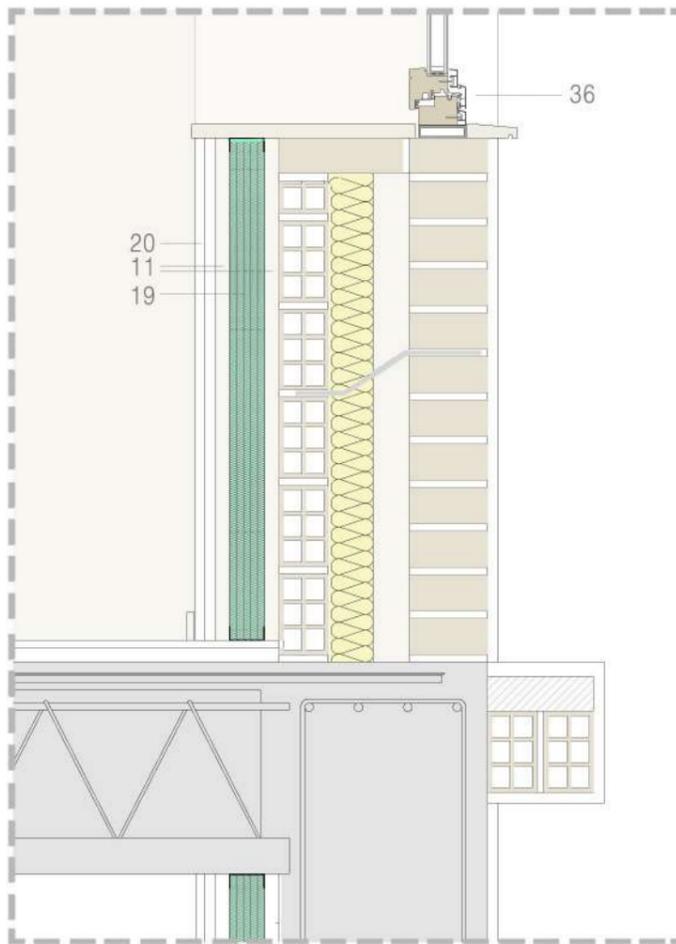
La propuesta de rehabilitación de la fachada principal pasa por un refuerzo de su sistema aislante, mediante un trasdosado interior de aislante reflexivo. Este aislante reflexivo se coloca entre dos cámaras de aire de 2 cm.

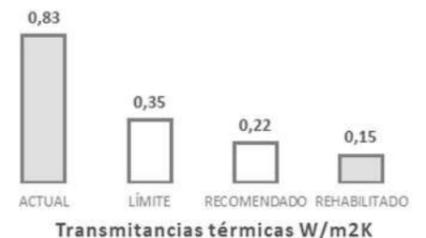
La solución que se propone pasa por retirar el sistema actual de evacuación de agua mediante la chapa metálica grecada y las correas sobre las que esta se apoya. Posteriormente se va a aislar la cubierta mediante la colocación de un panel sandwich con aislamiento sobre una nueva familia de correas metálicas de perfiles IPE con mayor canto (ha sido necesario sustituirlas para que perimetralmente el canalón pudiera tener mayor altura ya que en el estado actual estos elementos de cubierta se encontraban infradimensionados). También se colocará un nuevo canalón perimetral (formado por dos capas metálicas que encierran un núcleo aislante) y una proyección de PUR para reducir el puente térmico que se produce en el encuentro del panel de sándwich con el canalón perimetral junto a la medianera. Por último, se instalará un sistema de falso techo con aislamiento de lana de roca.
