## Casa “del Mosaico de la Medusa” de Palencia. Una aproximación a su decoración pictórica y estucada

*The “Mosaic of the Medusa” house in Palencia. An approach to its pictorial and stuccoed decoration*

MARÍA ÁNGELES GUTIÉRREZ BEHEMERID

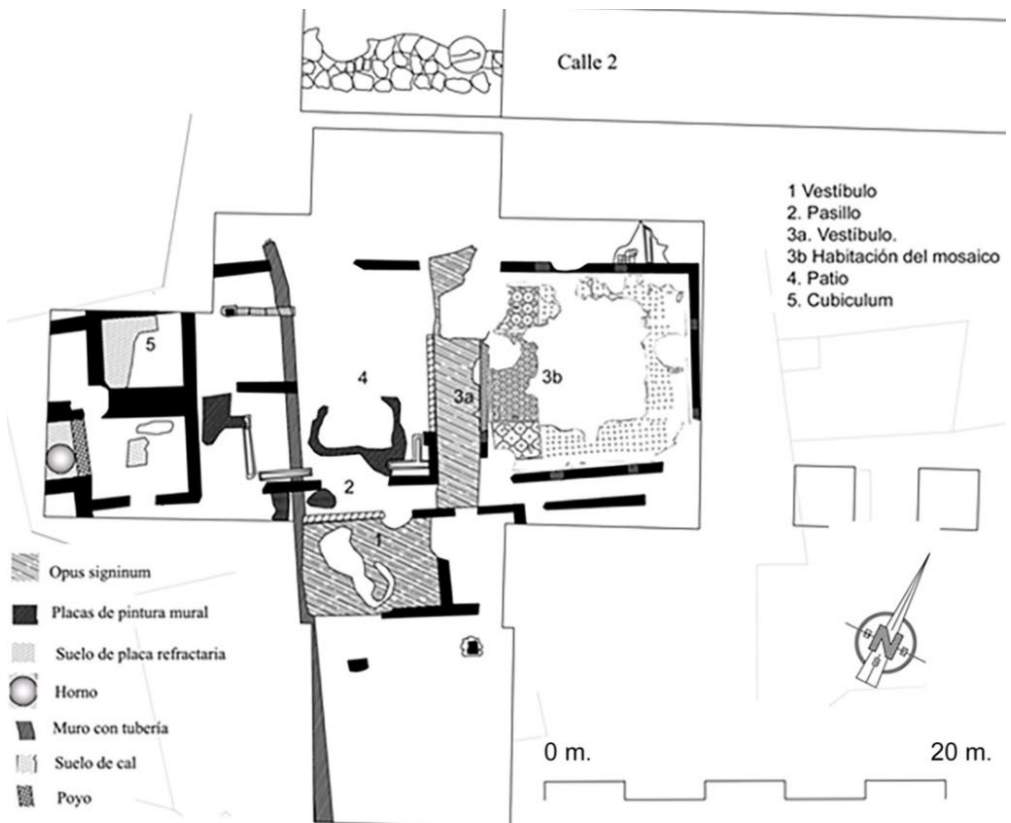
Fig. 2. Plano general de la vivienda

Conviene mencionar, también, cómo las condiciones del propio contexto arqueológico en el que se encontraron las pinturas y los estucos —todos ellos aparecieron en un estrato de derrumbe— no permite ubicarlos con total seguridad en las posibles estancias que decoraron. De ahí que, y con algunas reservas, se hayan mantenido las atribuciones —pintura/estucos-habitación— que se efectuaron en el transcurso de la excavación. En este sentido conviene señalar, también, el hecho de que varias placas —un friso pintado con motivos vegetales, un interpanel con un candelabro de sombrilla o varios fragmentos de una moldura estucada, en concreto— se encontraron en un muro de separación entre el pasillo y el patio; por lo que no se puede asegurar con total certeza su procedencia ya que podrían pertenecer tanto a un ámbito como al otro (fig. 2).

Las placas de pintura atribuidas al pasillo sur son las más significativas de toda la vivienda y las únicas que permiten reconstruir el esquema pictórico de la pared en todo su conjunto. De ahí que este trabajo se articule básicamente en el análisis de esta dependencia, sin que por ello se dejen de mencionar, siquiera brevemente, otros restos de pinturas y de estucos que han deparado las distintas estancias de la *domus*, siguiendo el recorrido por cada una de ellas según su disposición en el plano general de la misma.

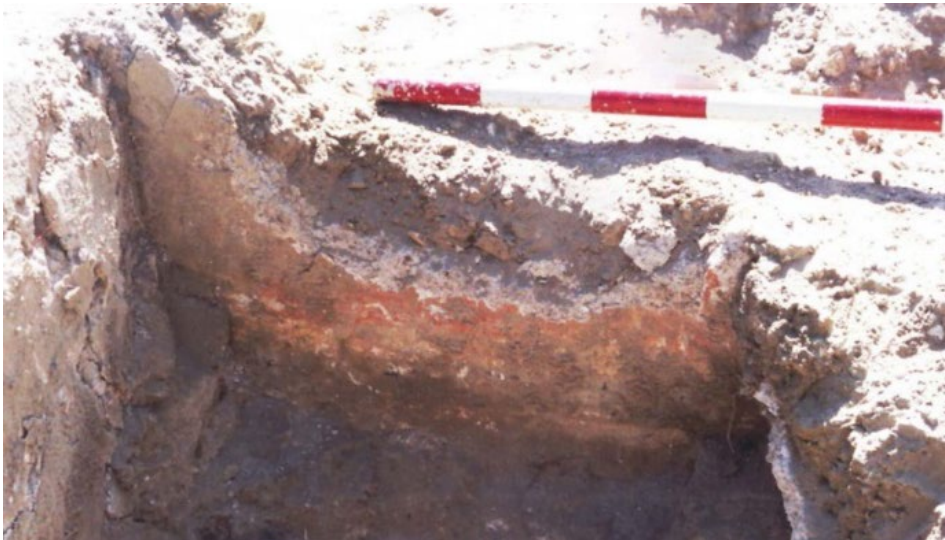
Fig. 3. Vestíbulo. Zócalo

El vestíbulo que da acceso a la vivienda proporcionó varias placas pintadas pertenecientes a la zona media de la pared y al zócalo (Fig. 3). En relación a este último, es difícil saber sus características ya que solo contamos con una fotografía realizada en el momento de la excavación. Posiblemente fuera un zócalo corrido, sin compartimentación, en el que se aprecia, de abajo arriba, una banda oscura, horizontal, seguida de manchas de color en tonos verde y rojo-anaranjado.

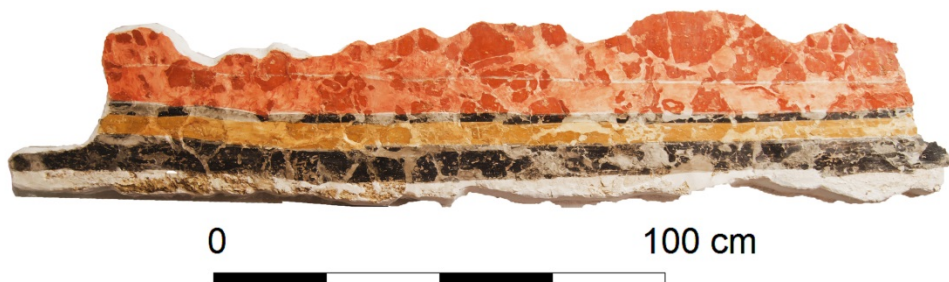
Fig. 5. Pasillo. Zócalo

Del zócalo, encontrado *in situ*, se conservan 201 cm de longitud por 43 cm de alto. Se asienta sobre un rodapié continuo de color blanco (Fig. 5). En su parte inferior presenta dos bandas de idéntico grosor, negra la inferior seguida de otra de color amarillo oscuro, sobrepasada por un pequeño filete superior en negro. A continuación, sobre la superficie rojo-anaranjada, una delgada línea blanca delimita otra banda de la misma anchura que las anteriores. Se trata de un zócalo liso, corrido a lo largo de todo el pasillo, sin que se perciba ninguna decoración. No es muy habitual este tipo de zócalos ya que, por lo general, suelen mostrar bien simples bandas formando recuadros, bien motivos geométricos o vegetales o, más frecuentemente, imitaciones marmóreas (Abad, 1982: 424).

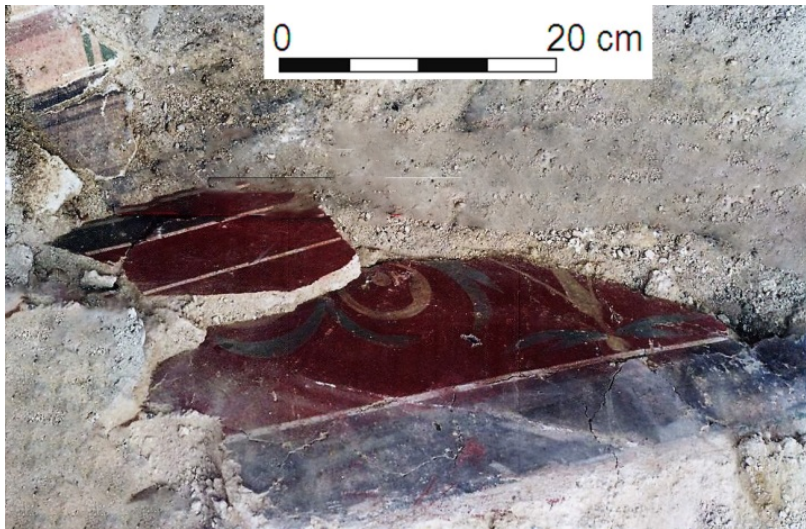
Fig. 8. Pasillo. Friso con decoración vegetal

Contamos con dos fragmentos correspondientes a un friso<sup>7</sup>, uno de los cuales se encontró sobre el zócalo con la cara pintada hacia arriba (Fig. 8).

<sup>7</sup> El fragmento angular cuenta con unas dimensiones de 72 cm de longitud por 53 cm de alto.

Debido a su fragmentación es difícil precisar el desarrollo de la decoración. Conservan en su parte inferior una banda horizontal, de color verde/grisáceo, entre delgados filetes blancos. El motivo ornamental consiste en una sucesión de tallos alargados que parten de un pequeño bulbo en la base de color ocre, alternando con espirales del mismo color. En la base de los tallos y entre las espirales, se disponen pequeñas hojitas verdes. No podemos precisar su ubicación en la pared ya que se podría situar tanto a continuación del zócalo como en la zona superior de la pared sirviendo de enlace con la cornisa estucada. Tal y como apareció uno de ellos en la excavación, se podría pensar que deberían ir a continuación del zócalo. El otro fragmento, como ya señalamos, se encontró reaprovechado en un muro de separación entre el pasillo y el patio. En la restitución final de la pared se ofrecen las dos opciones.

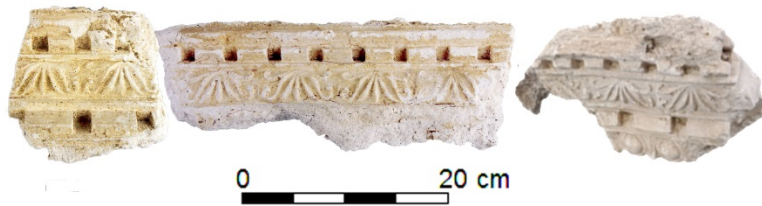
Fig. 9. Pasillo. Cornisa de estuco

Finalmente, la pared se remataría con la cornisa estucada. Los fragmentos recuperados permiten restituir su perfil casi completo<sup>8</sup> (Fig. 9). Consta de una hilera inferior de ovas contenidas en cáscaras y separadas por saetas, seguida de un friso decorado con denticulos estrechos y alargados sobre los que se sitúa un friso de palmetas invertidas de siete lóbulos. Sobre estas, una sucesión de denticulos más pequeños, de forma cuadrada para finalizar en una moldura recta. Se desconoce cómo se desarrollaría en la parte inferior. Se conserva un fragmento angular y en algún caso mantienen los enganches con los que irían unidos a la pared de adobe.

<sup>8</sup> El fragmento mayor mide 18,5 cm de longitud por 11 cm de altura.

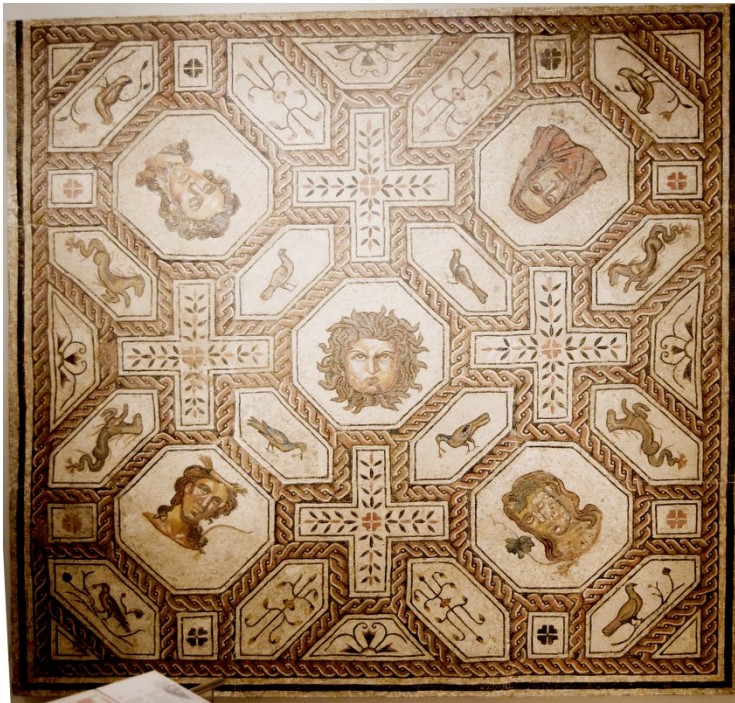
Fig.10. Mosaico de la Gorgona

La “habitación del mosaico”, de 100 m<sup>2</sup>, se puede considerar como una de las habitaciones de representación de la vivienda y, en concreto, un triclinio, tanto por su situación en el plano general de la *domus* como por su tamaño, sus características específicas o su riqueza ornamental. Situado frente al patio, se comunicaba con este mediante un vestíbulo rectangular pavimentado con *opus signinum*. Su interior estaba articulado en los dos espacios característicos de este tipo de estancias: una zona de ingreso/recepción con unas dimensiones equivalentes a un tercio de la longitud total de la habitación y los dos tercios restantes dedicados al banquete. El diseño del pavimento mostraba la característica disposición de “T + U” de estas estancias (Uribe, 2009: 156), con los laterales norte, sur y este, pavimentados con mosaicos en blanco y negro de diseño geométrico. La entrada, al oeste, estaba precedida por un mosaico dividido en tres partes con motivos decorativos ligeramente diferentes y esquemáticos. Así, formas cuatrilobulares con fondo blanco, hexágonos sobre fondo blanco y, finalmente, una sucesión de círculos en blanco; en todos los casos con una cuatripétala en negro en su interior.

El mosaico principal ofrece un esquema compositivo geométrico en el que se combinan octógonos, hexágonos, cuadrados, triángulos y cruces. Los cinco octógonos están decorados, el central con la representación de la Gorgona, y los otros cuatro con personificaciones de las cuatro estaciones (Fig. 10). En los hexágonos, ocho representaciones de pájaros, cuatro de animales marinos y otros cuatro con motivos vegetales. Los espacios cuadrados y triangulares carecen de decoración (Mondelo, Balil, 1983: 262-263, figs. 1 y 2). Este mosaico guarda bastante similitud con el precedente de la *domus* de la Gorgona/Medusa de Cartagena, en cuanto a su composición geométrica y a la representación de las estaciones junto a la Gorgona; se da la circunstancia de que ese pavimento decoraba también el triclinio de la vivienda (Suarez, Fernández, 2006: 99).

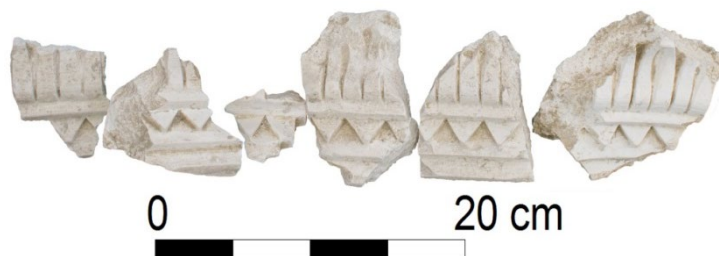
Fig. 16. Triclinio. Friso

El segundo modelo (Fig. 16) consiste en largas lengüetas, unidas en su parte superior dos a dos y con una ligera inclinación, seguidas inferiormente de un listel plano, de pequeños motivos triangulares y de otra moldura recta que parece ser el remate del friso en su parte inferior; al menos así parece indicarlo un fragmento angular. El ejemplo más próximo lo encontramos en “la casa del acueducto” en Tiermes (Argente, Díaz, 1994: lám. XVIII).

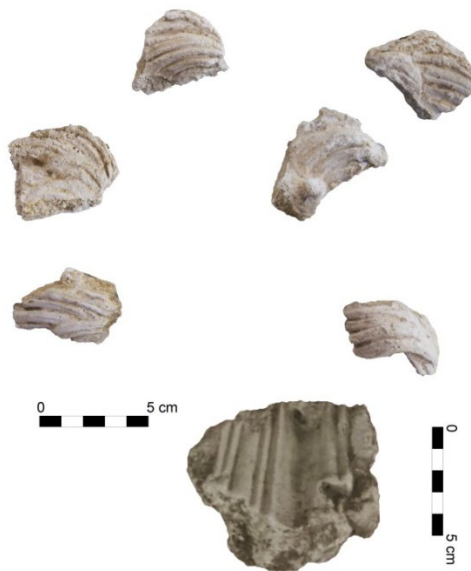
Fig. 17. Triclinio. Fragmentos escultóricos

Destacamos, asimismo, pequeños restos escultóricos, como un fragmento de vestimenta así como pequeñas alas que quizá correspondan a una o varias esculturas (Fig. 17).

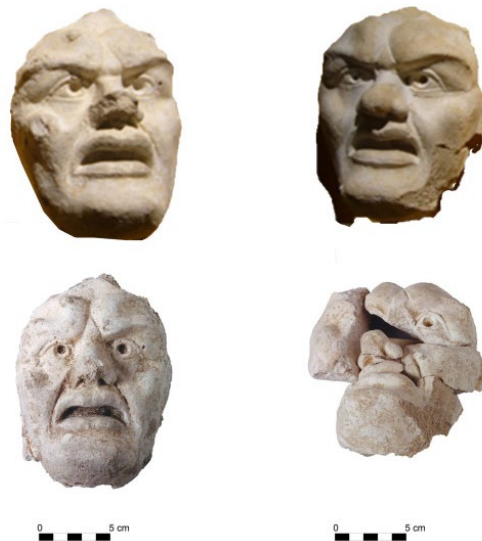
Fig. 18. Triclinio. Máscaras (Fotografía: Museo Palencia)

A ellas se suman las dos máscaras idénticas, y otras dos fragmentadas ya citadas (Fig. 18). Las máscaras conservan restos de una capa de pintura blanca, presentando una de ellas en la parte inferior del cuello restos de pintura de color rojo. Posiblemente se trate de cabezas aisladas que se utilizarían como aplique, dada la acanaladura central que se observa en la cara posterior y que serviría de

unión con la pared correspondiente<sup>11</sup>. Muestran cierta similitud con una máscara de sátiro procedente de la villa de Mané-Vechén (Boislève, 2011: fig.11; Boislève, 2013: fig.3). En la Península y, concretamente en *Bilbilis*, se encuentran cabezas formando parte de la decoración de un *sacrarium* (Íñiguez, 2016: fig.8). No guardarían relación con los fragmentos escultóricos mencionados; es posible que estos últimos pudieran haberse situado en el interior de arquerías o nichos.

<sup>11</sup> Dimensiones de las máscaras: 16,8 cm de altura, 12,2 cm de ancho y 4, 16 cm de grosor en la zona de los pómulos.

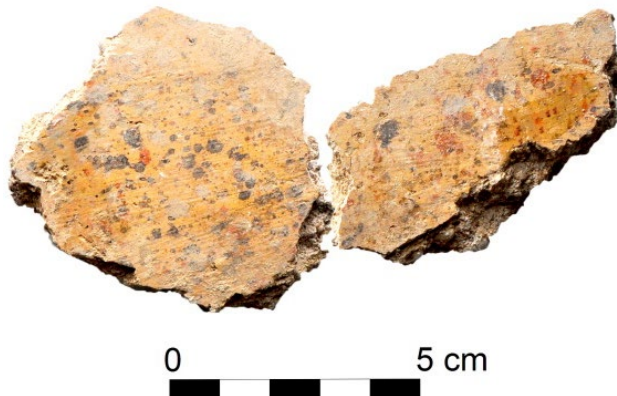
Fig. 22. Patio. Zócalo imitación granito

Los fragmentos del zócalo (Fig.22) presentan el color de fondo amarillento salpicado con pequeñas manchas de diversos tonos, que pretenden ser una imitación de granito. Un ejemplo similar se encuentra en una vivienda en Calahorra (Alonso de Medina, 2003: 279, fotos 4 a 6).

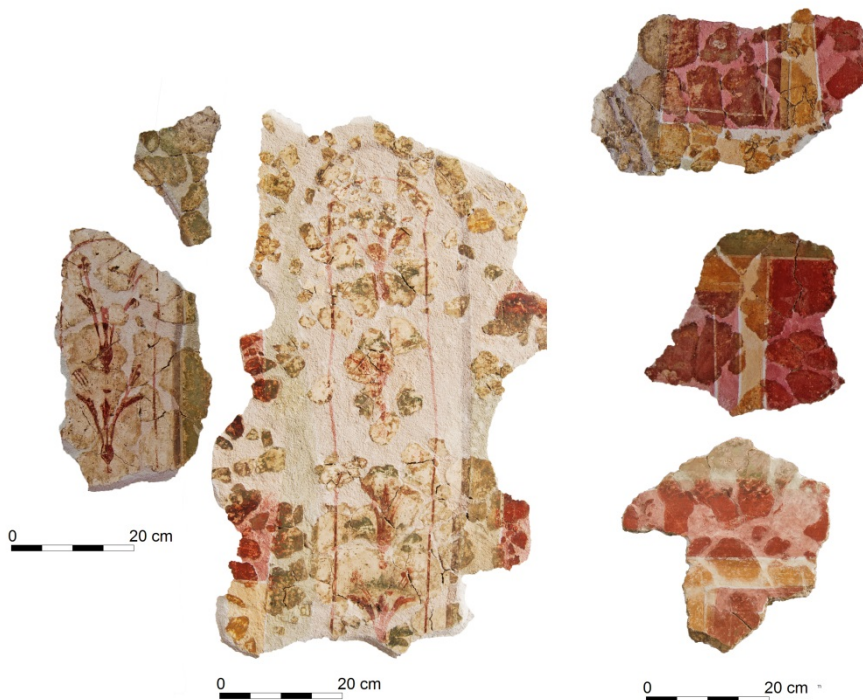
Fig. 23. Patio. a. Decoración de interpaneles. b. Bandas de encuadramiento

Dos pequeñas placas muestran una decoración vegetal sobre un fondo ocre/blanquecino (Fig. 23 a). Consiste en una sucesión de cálices de largos pétalos de color rojo con pequeñas hojitas verdes. En ambos fragmentos se aprecia cómo el motivo vegetal está rodeado por una delgada línea roja, de remate semicircular. Una de ellas incluye parte del posible panel en color verde, mientras que en la otra son anchas franjas en colores ocre y rojo las que se sitúan a ambos lados del motivo.

Tres pequeños fragmentos corresponderían a encuadres de paneles (Fig. 23 b). Se trata de bandas de color ocre/anaranjado entre dos delgados filetes blancos, seguidos de otra banda roja. En uno de ellos se aprecia el inicio de una banda de color verde.

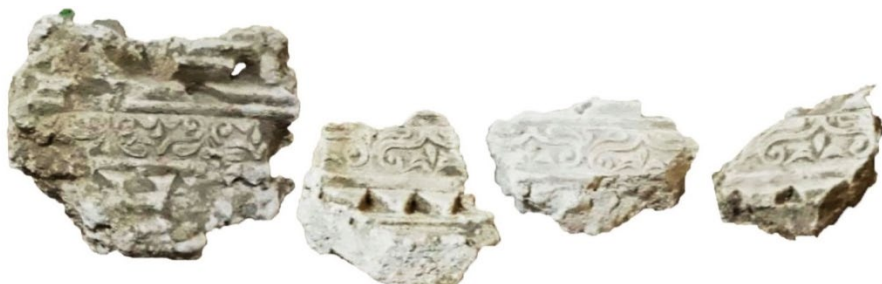
Fig. 24. Patio. Cornisa de estuco

Contamos, además, con cuatro fragmentos de una cornisa de estuco<sup>13</sup> (Fig. 24). Su perfil se articula de abajo arriba en una sucesión de pequeños triángulos

<sup>13</sup> El fragmento mayor cuenta con unas dimensiones de 18,5 cm de longitud por 11 cm de altura.

entre dos listeles, a los que se superpone una ornamentación bastante esquemática que consiste en dos motivos espiraliformes unidos y afrontados que contienen en su interior tres hojitas alargadas unidas en la base. En la intersección de ambas espirales brotan otras tres pequeñas hojitas. Tanto la parte inferior como la superior tendrían continuidad. El paralelo más próximo se documenta en *Aquincum* (Frizot, 1977: 312). En la Península una decoración similar, aunque más esquemática, se encuentra en *Arcobriga* (Caballero Casado, 1999: lám. VI y figs. 2 y 3).

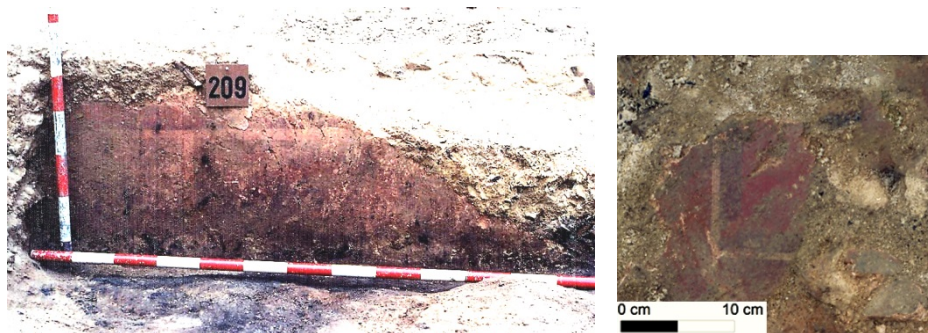
Fig. 25. Cubículo. Zócalo y fragmento de panel

Por último, un pequeño cubículo, situado junto al patio, ha proporcionado un fragmento del zócalo *in situ* y otro de un panel (Fig.25). En la fotografía

realizada en el momento de la excavación se observa una estrecha banda horizontal en color blanco y otras dos idénticas verticales que delimitan un

estrecho espacio. Por encima de la banda horizontal continua la superficie pintada, de la que únicamente se aprecian manchas de color oscuro. El otro fragmento corresponde al ángulo de un panel rojo, delimitado internamente por un delgado filete blanco seguido de una banda oscura.

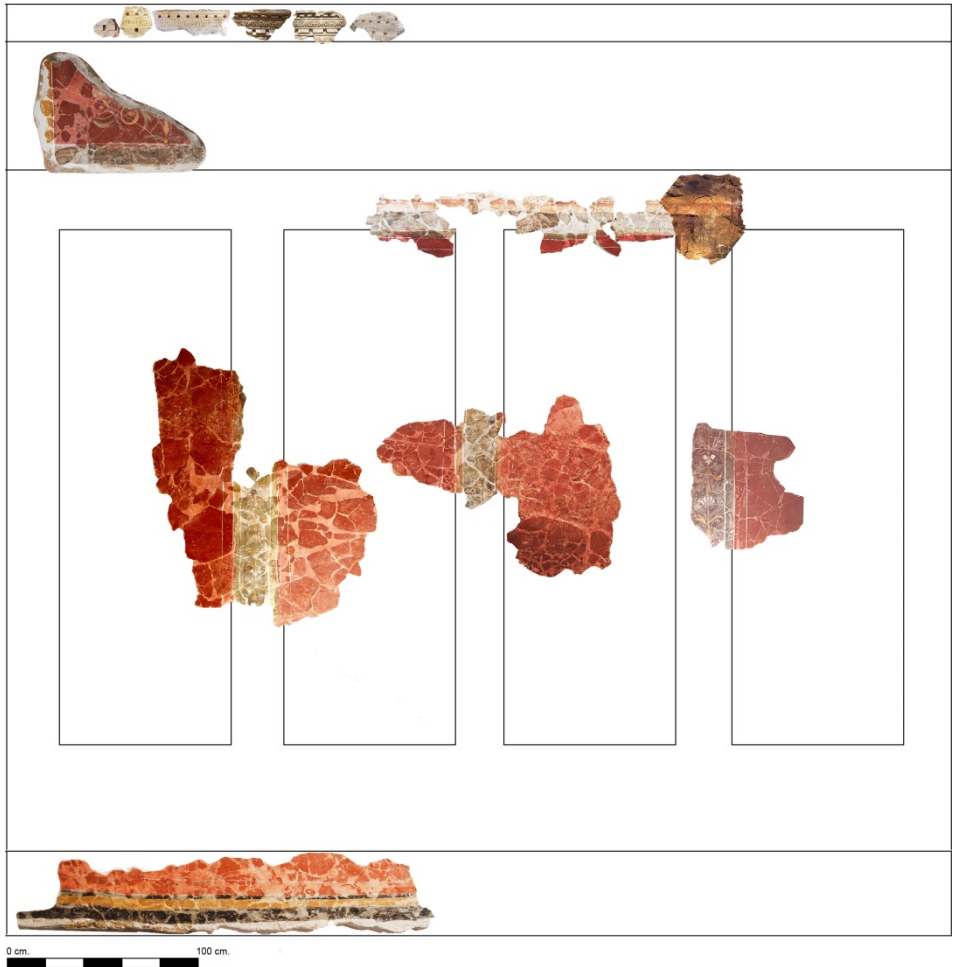
Ahora bien, el análisis compositivo y estilístico de su decoración pictórica delimita este amplio espectro cronológico a la mitad-final del siglo II d.C. En este sentido hay que señalar que tanto en los esquemas compositivos como en la temática decorativa siguen las mismas pautas que numerosos ejemplos hispanos, sin que se puedan adscribir a un estilo concreto (Fig. 26a y b).

Fig. 26 a. Reconstrucción de la pared. Pasillo sur

Fig. 26 b. Reconstrucción de la pared del pasillo sur.

Con respecto a su esquema ornamental predomina la articulación de la pared —visible especialmente en el pasillo sur— en amplios paneles de color rojo alternando con estrechos interpaneles decorados con candelabros de diferentes modalidades; así, una imitación de un candelabro metálico en el vestíbulo de acceso al triclinio, una sucesión de tallos vegetales y flores alternando con candelabros de “sombriilla” en el pasillo o, simplemente, una sucesión de tallos vegetales en el patio; en este último caso, sobre un fondo ocre claro. Como motivos de encuadramiento de paneles solamente se han utilizado bandas y filetes muy sencillos. Hay que mencionar, también, y aunque se trata
