TRAS LAS HUELLAS DEL CONVENTO DE SAN FRANCISCO DE PALENCIA

ANÁLISIS GRÁFICO DE LOS RESTOS CONSERVADOS

ESCUELA TÉCNICA SUPERIOR DE ARQUITECTURA
GRADO EN FUNDAMENTOS DE LA ARQUITECTURA

TRABAJO DE FIN DE GRADO
JULIO 2021

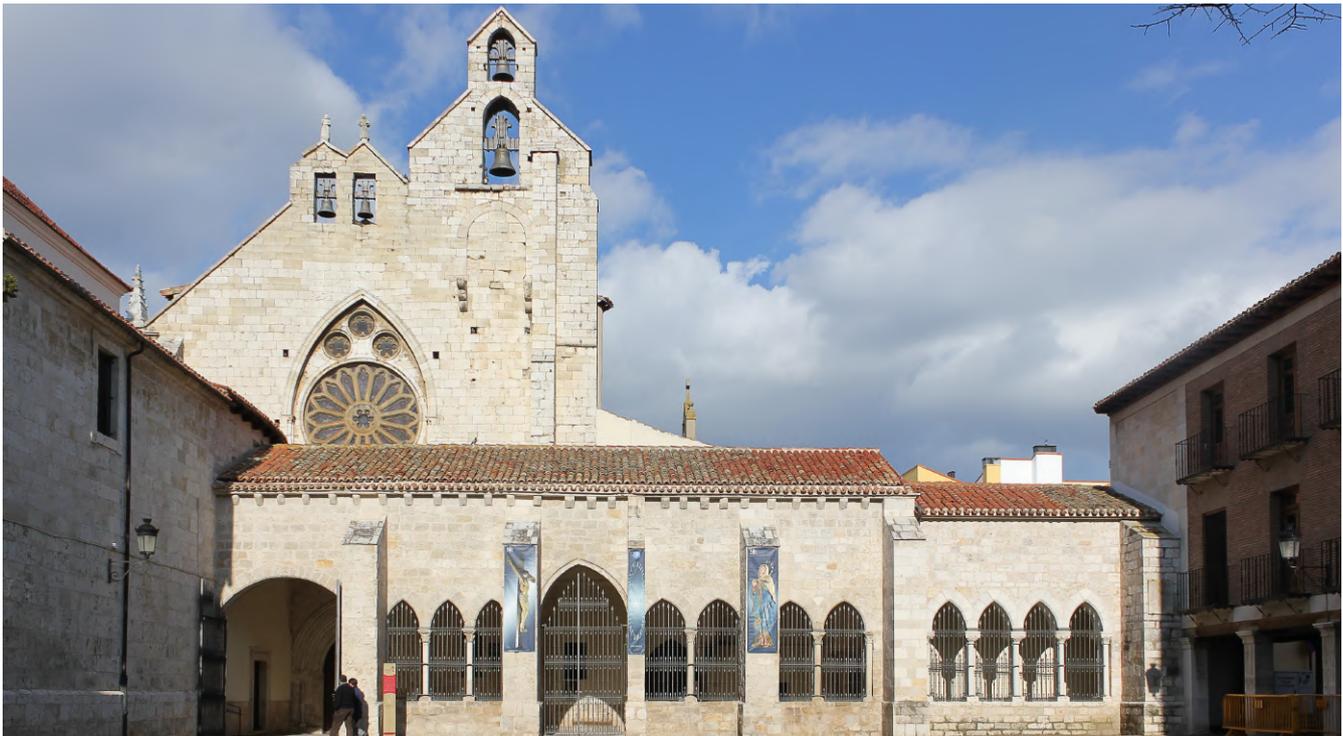
Fig. 04: Alzado de San Francisco actual. Fuente: Marta Revuelta Nicolás

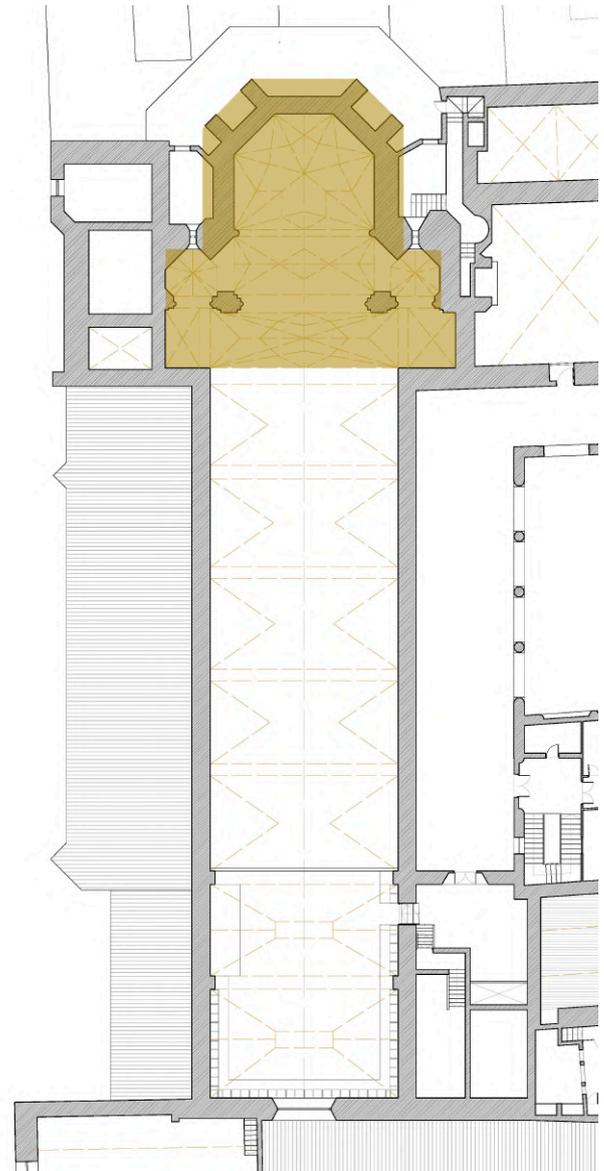
Fig. 09: Ubicación de la capilla mayor. Fuente: Elaboración propia.

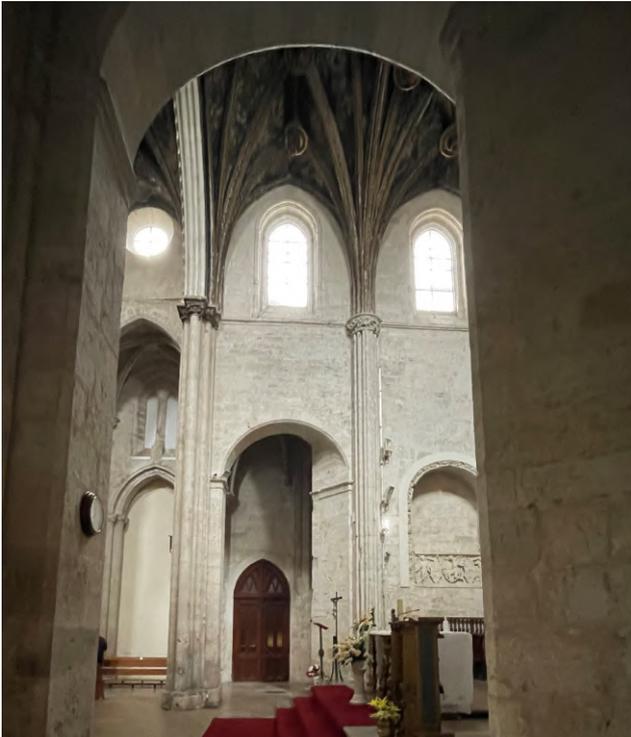
Fig. 10: Vista del lateral de la capilla mayor y del crucero por el lado del evangelio.

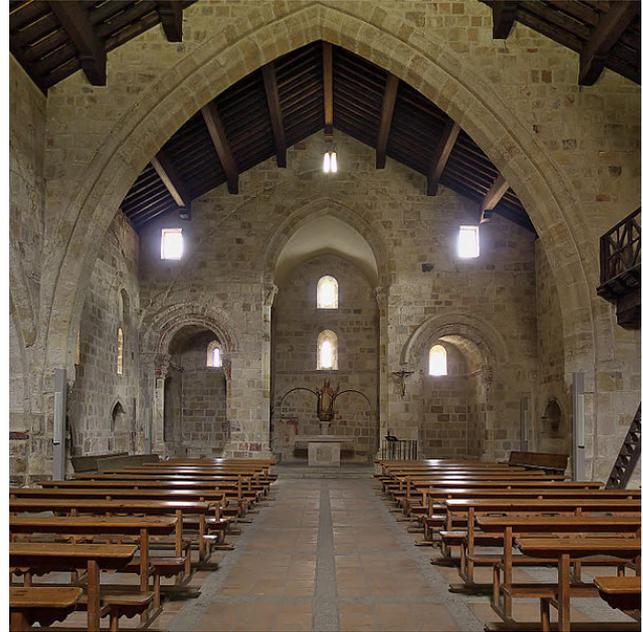
Fig. 11: Arcos diafragma en San Cipriano de Zamora.
Fuente: Jose Luis Filpo Cabana.

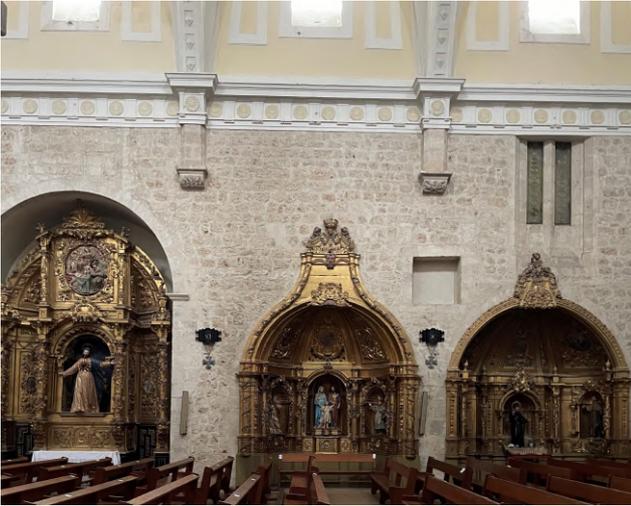
Fig. 12: Capillas del lado de la epístola. Se aprecian las grandes diferencias estilísticas entre ellas. Fuente: elaboración propia.

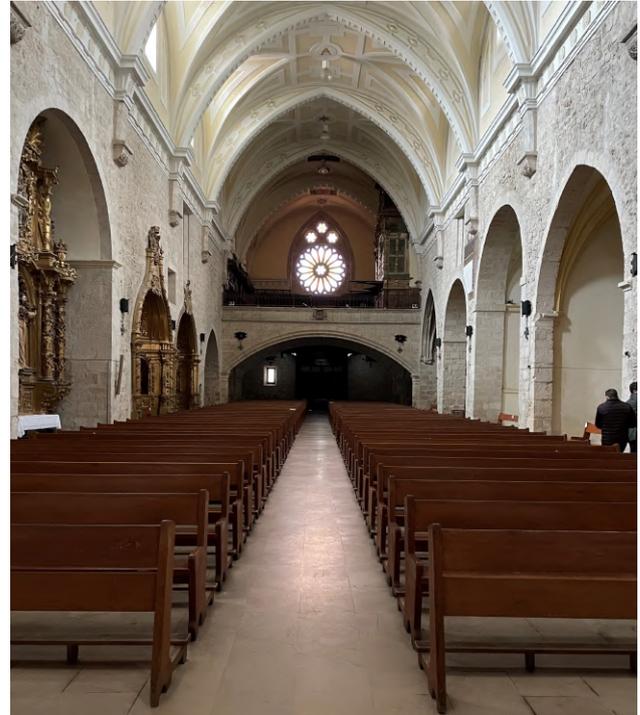
Fig. 14. Vista interior hacia el coro. Se aprecia la diferencia de materialidad entre las paredes de la nave y la nueva cubierta. Fuente: Elaboración propia.

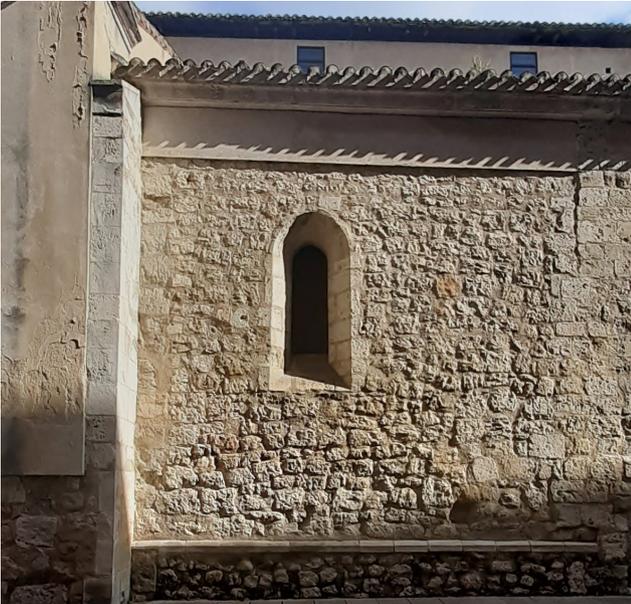
Fig. 13. Vista exterior del lado del evangelio, se aprecia la altura mayor de las ventanas posteriores. Fuente: elaboración propia.

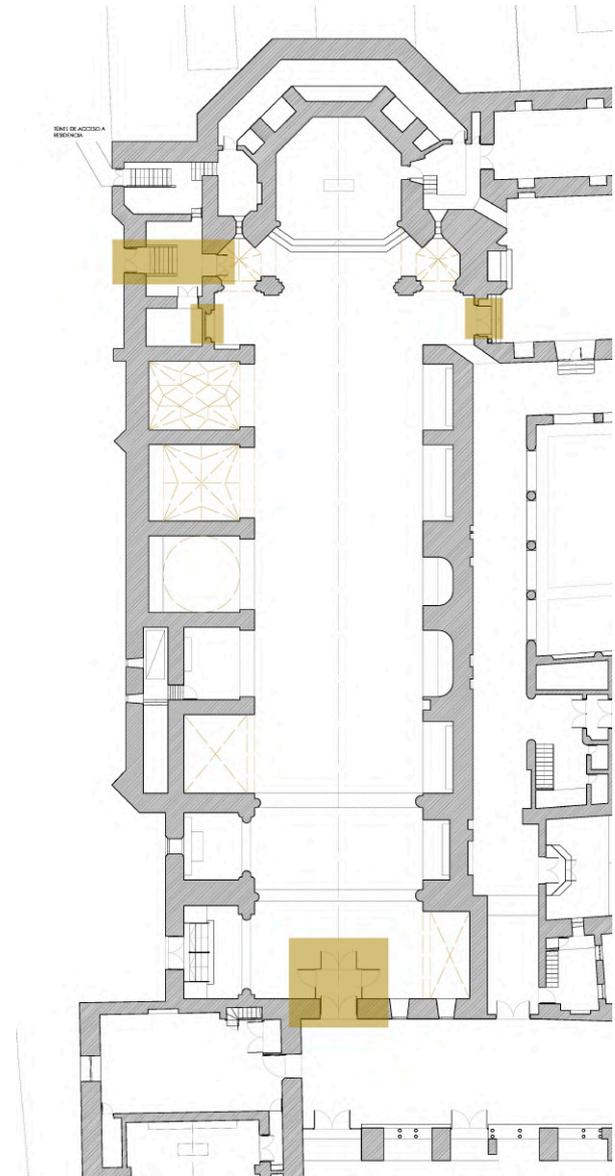
Fig. 26: Vista de las zonas reformadas a comienzos del siglo XX. Fuente: Elaboración propia.

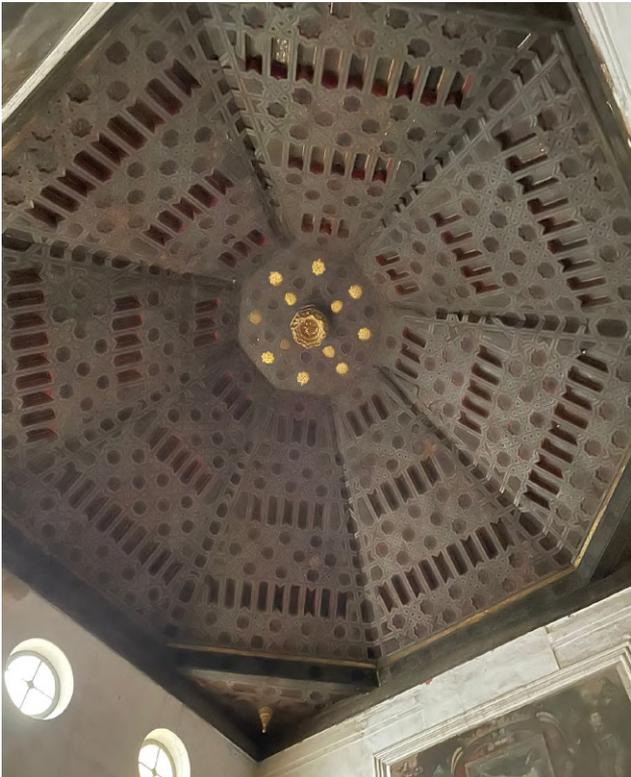
Fig. 28: Vista del artesanado de la antigua sacristía. Fuente: Elaboración propia.

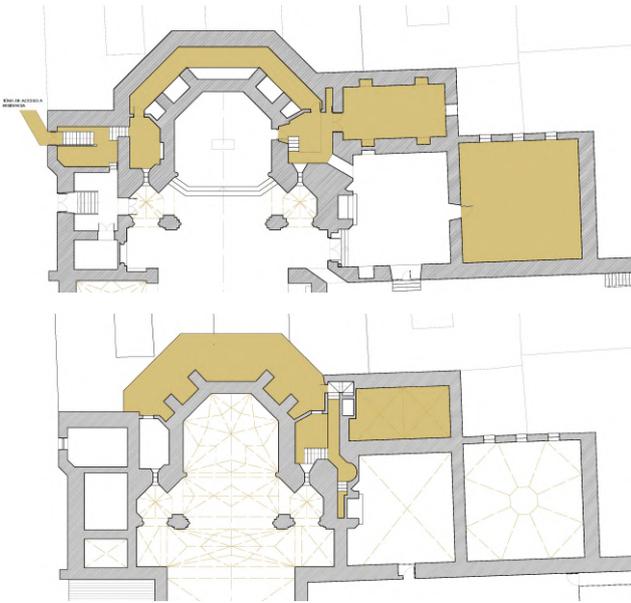
Fig. 31: Zonas afectadas por la reforma en las plantas baja y primera. Fuente: Elaboración propia.

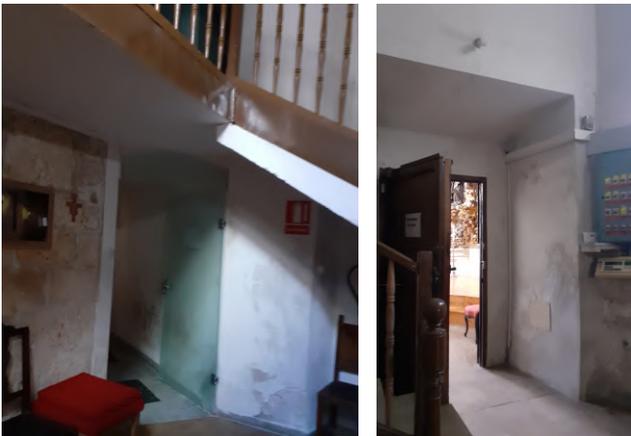
Fig. 32: Zona de vestíbulo de nueva creación y conexiones con la iglesia y el resto de dependencias. Fuente: Elaboración propia.

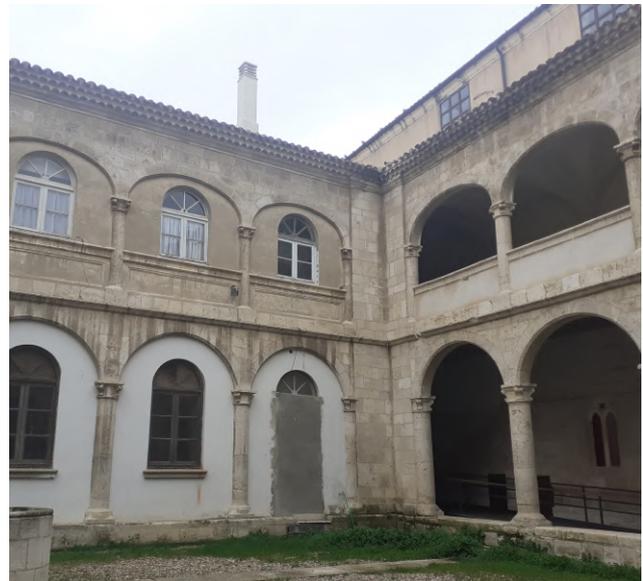
Fig. 34: Arquerías de la planta baja del claustro. Fuente: Elaboración propia.

Respecto a los techados, la planta inferior está constituida por un artesonado de viguetas de madera, actualmente en estado de deterioro. Por su parte, el techo del piso superior está formado por bóvedas de crucería, una por cada arcada.

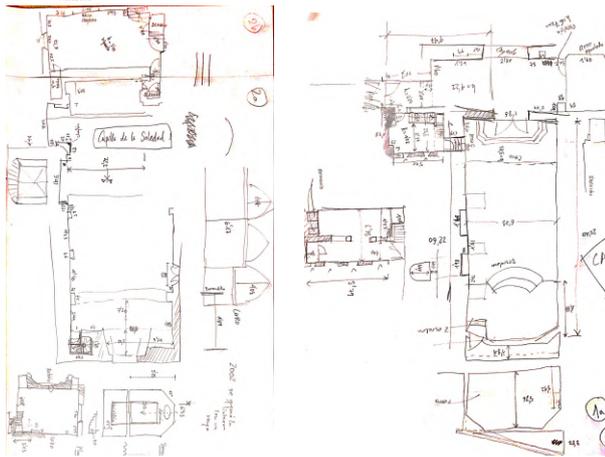
Fig. 36: Croquis del lugar. Fuente: Daniel López.

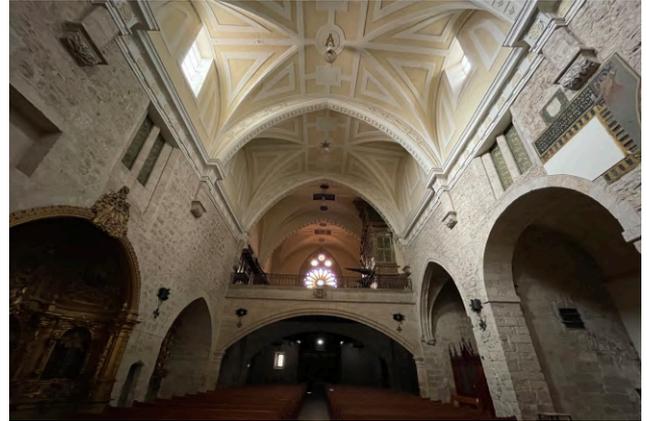
Fig. 41: Vista de la cubierta hacia la zona del coro. Fuente: Elaboración propia.

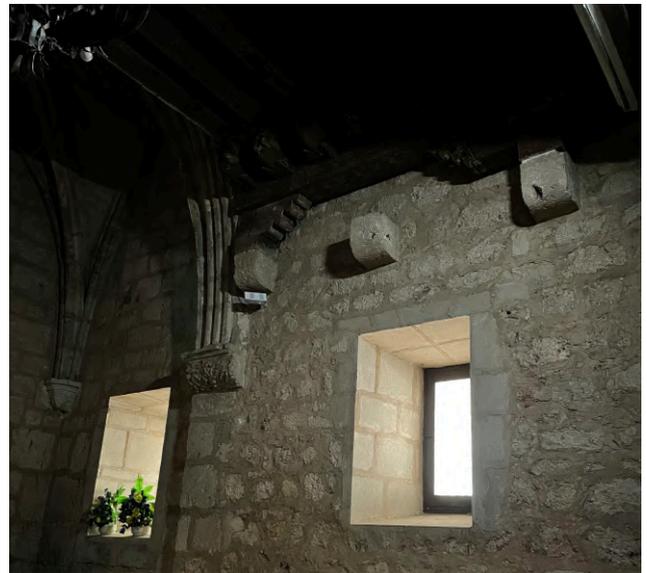
Fig. 42: Vista de la mencionada capilla bajo el coro. Se aprecia el añadido de una parte posterior más profunda rematada con una bóveda. Fuente: Elaboración propia.

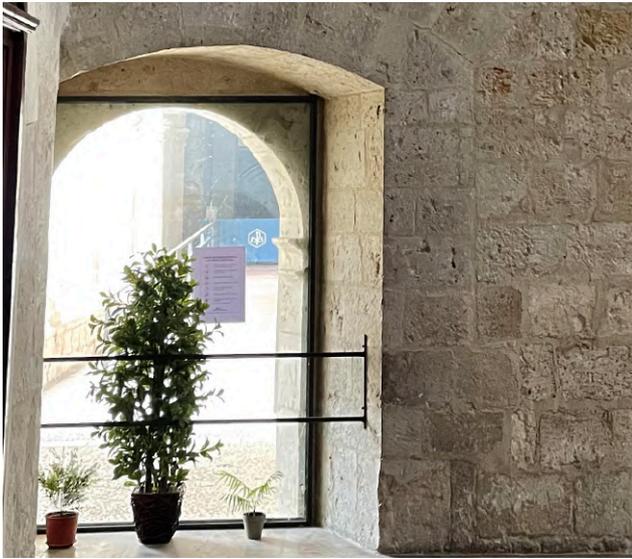
Fig. 43: Vista del arco en esviaje desde la iglesia. Fuente: Elaboración propia.

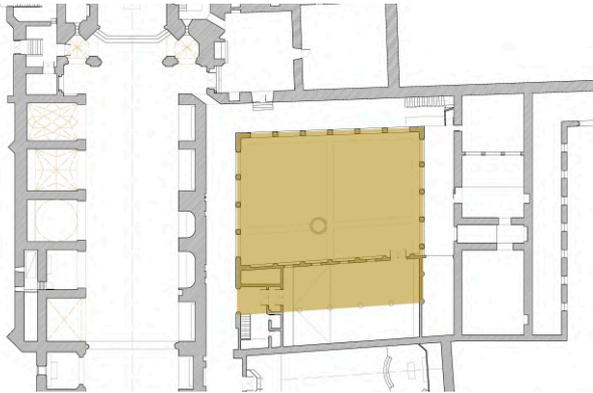
56 Fig. 49: Plano actual. Se ha sombreado la zona que ocupaba el claustro original, que actualmente ocupan otras dependencias. Fuente: Elaboración propia.

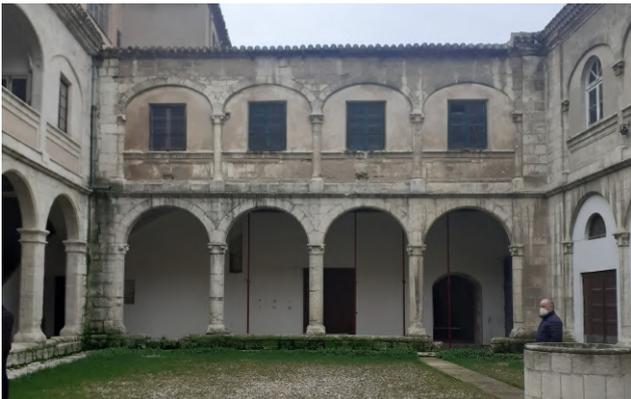
Fig. 50: Vista de las arquerías del lado norte. Fuente: Elaboración propia.

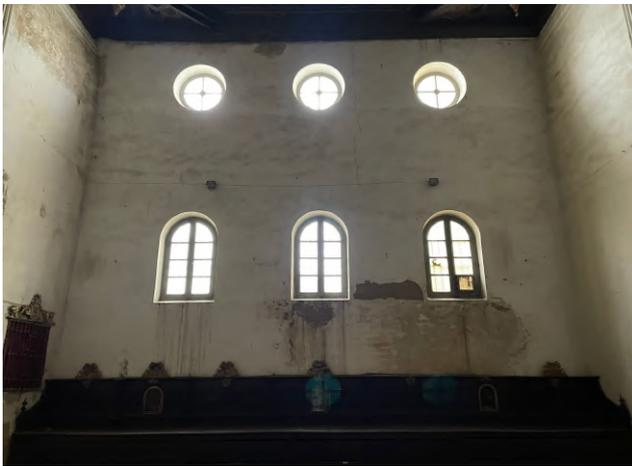
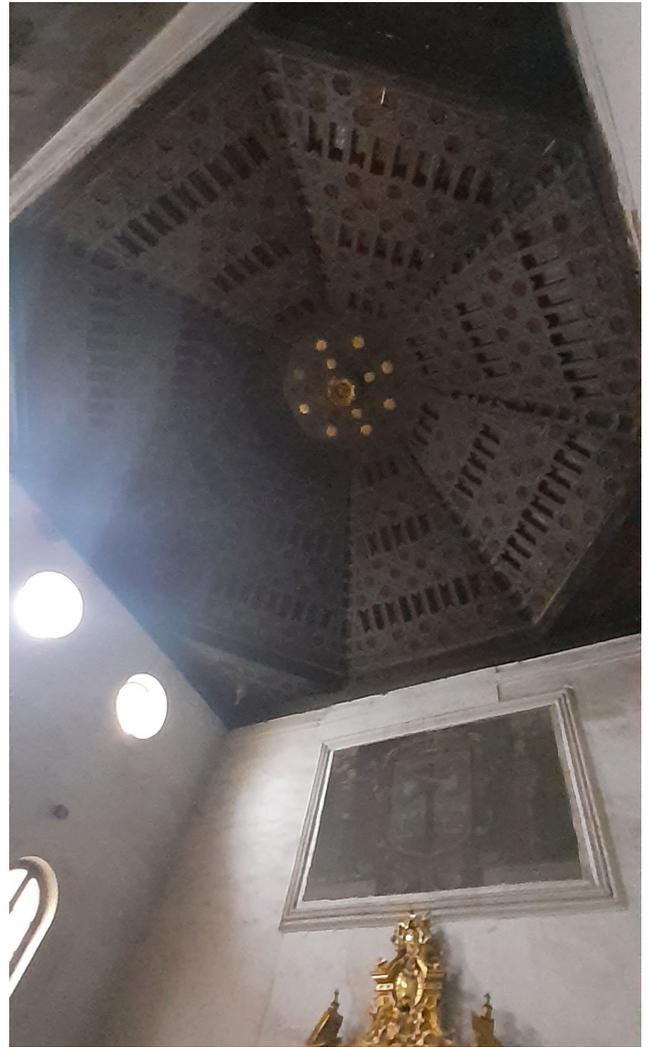
Fig. 63: Interior del antiguo refectorio y posterior sacristía.
Fuente: Elaboración propia.

Por otra parte, la antigua Sala Capitular (que fue reconvertida en Sacristía hasta que se trasladó posteriormente a otra pequeña sala) destaca principalmente por su artesonado mudéjar. Este artesonado data del siglo XIV y está realizado según el modelo 'lazo de ocho'. El espacio, de grandes dimensiones, es de planta cuadrada de aproximadamente 10,50 m de lado y tiene una altura en su punto central de 13,90 m de alto.

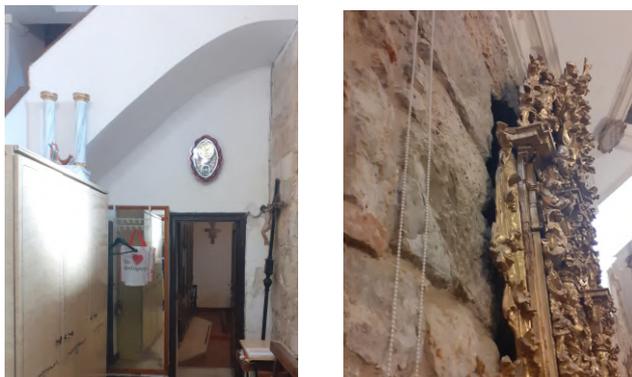
Fig. 66 y 67: Acceso lateral de la capilla y vista de antiguos huecos. Fuente: Elaboración propia.

El exterior de la capilla, visible desde la callejuela que da acceso a la Plaza San Francisco, es bastante austero, de piedra, con los huecos emergiendo como discretos vanos rectangulares.

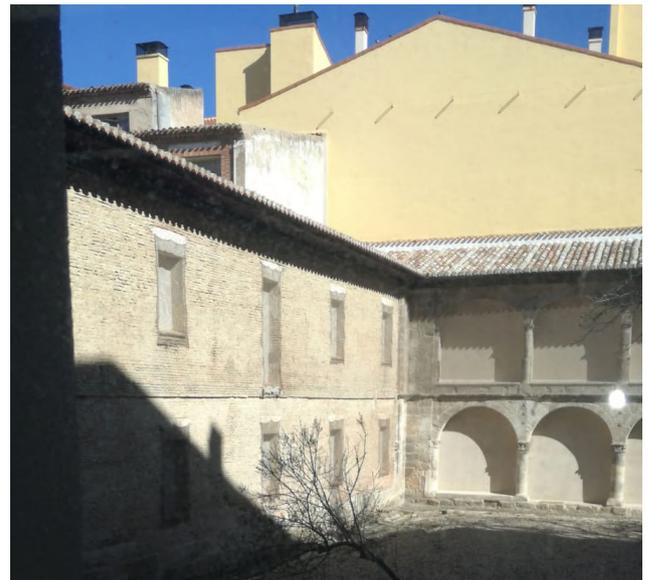
Fig. 74: Vista de los restos del antiguo claustro desde el edificio de la Delegación de Hacienda. Fuente: Víctor Lafuente.

Actualmente, las crujías conservadas pueden observarse desde el edificio de la Delegación de Hacienda. La crujía norte consiste en dos pisos de la misma altura con ventanas regulares de iguales proporciones y fachada de ladrillo. Por el contrario, la crujía este conserva aún las arcadas de piedra, aunque fueron cegadas posteriormente.
