EL CONVENTO DE SANTA CATALINA DE SIENA EN VALLADOLID: ESTUDIO Y ESTRATEGIAS DE INTERVENCIÓN

Autor: Toapanta Ojeda Bryan Andrés

Tutor: Valeriano Sierra

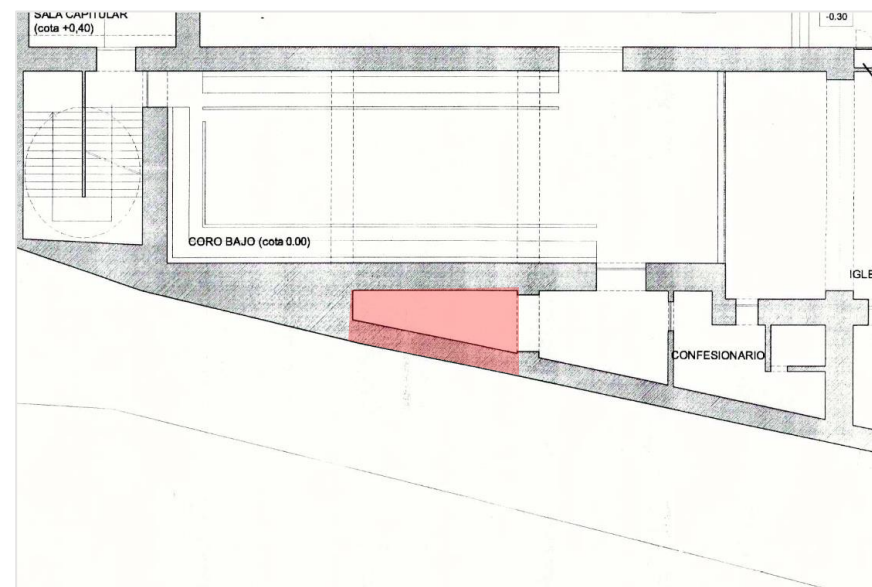
*“Las religiosas [...] solicitan autorización para ocupar un pequeño espacio que quedaba libre, entre la pared de la iglesia y la calle de Santo Domingo [...]. Autorizada su ocupación las Hermanas amplían la capilla del Rosario (en el coro) y sitúan el muro conventual al borde mismo del camino, tal como hoy se encuentra” (Aniz, 1988)<sup>22</sup>.*

*Crecimiento de la Capilla del Rosario.*

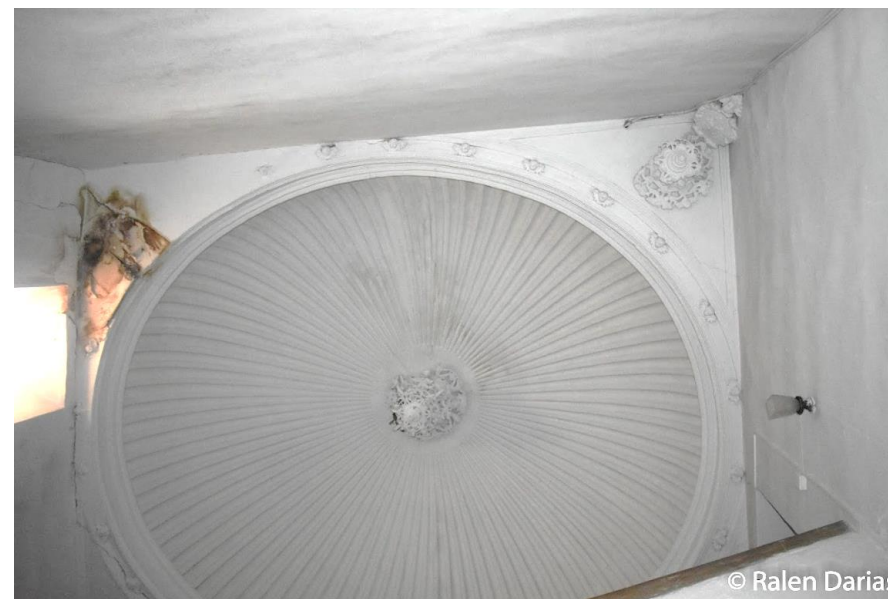
*Bóveda de la escalera, fotografía por Ralen Darias, colaborador del MIIA.*

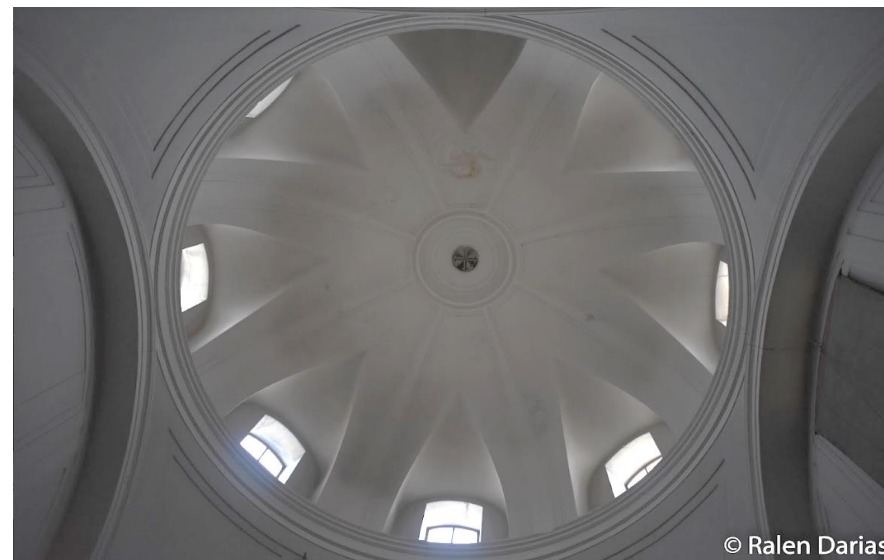
*Cúpula en media naranja de la Capilla Mayor con ingresos de luz, fotografía por Ralen Darias, colaborador del MIIA.*

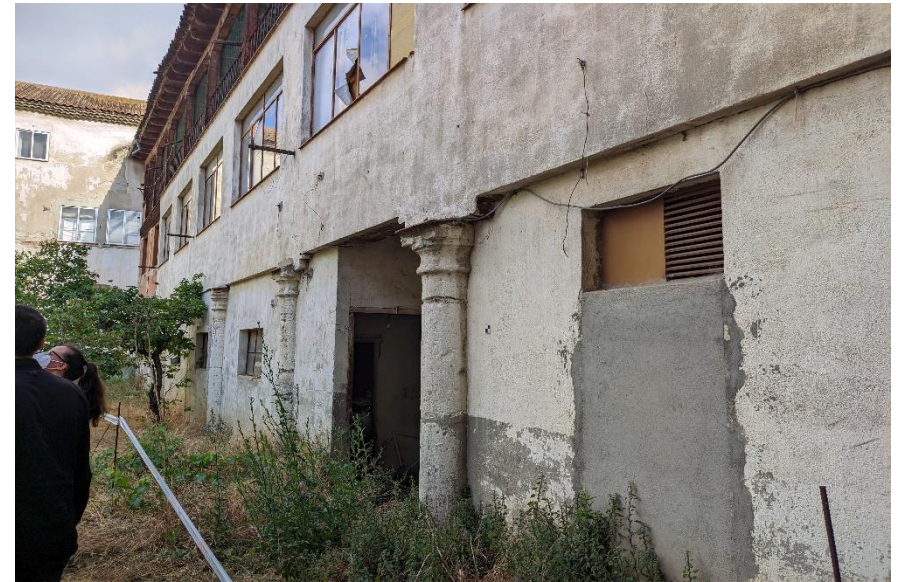
*Columnas toscanas presentes en toda la nave de tintorería, foto propia.*

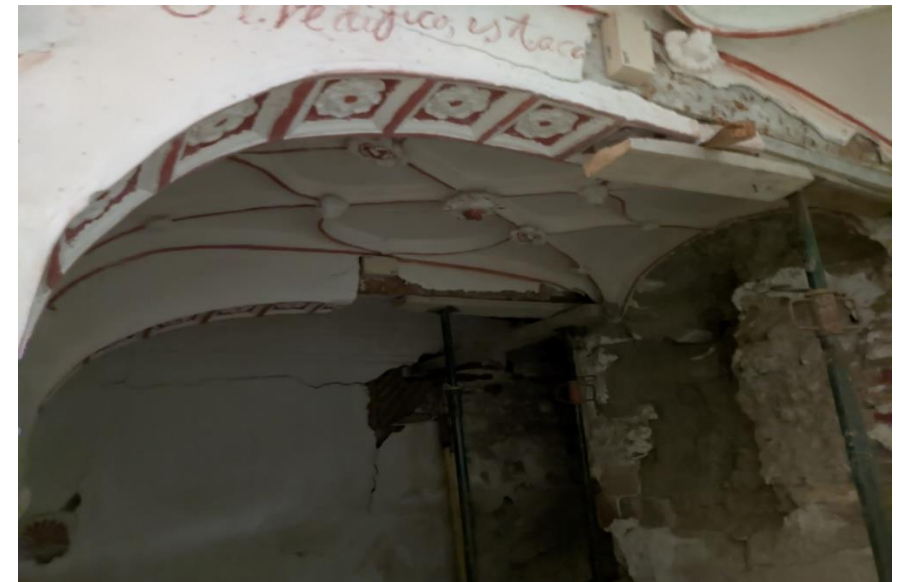
*Bóvedas góticas en en la nave de tintorería, foto propia.*

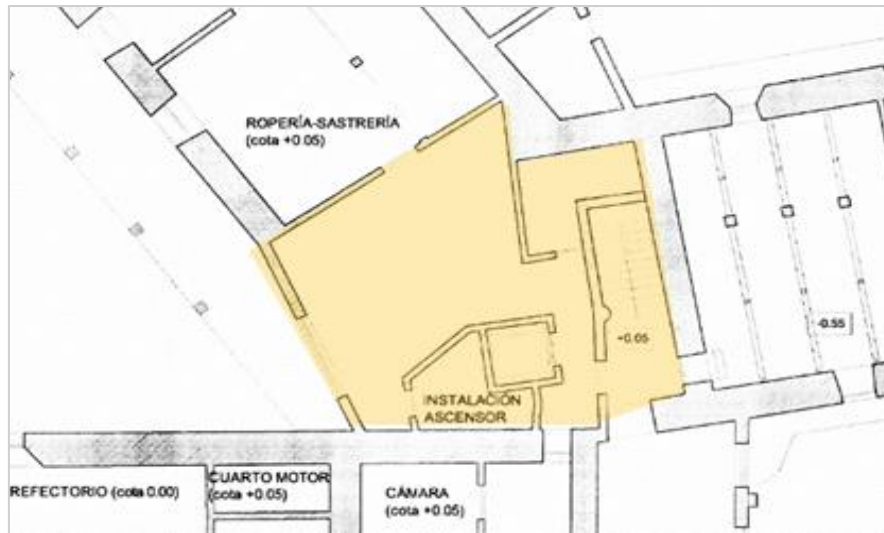
*Empalme entre enfermería, claustro y habitaciones de tintorería, interior.*

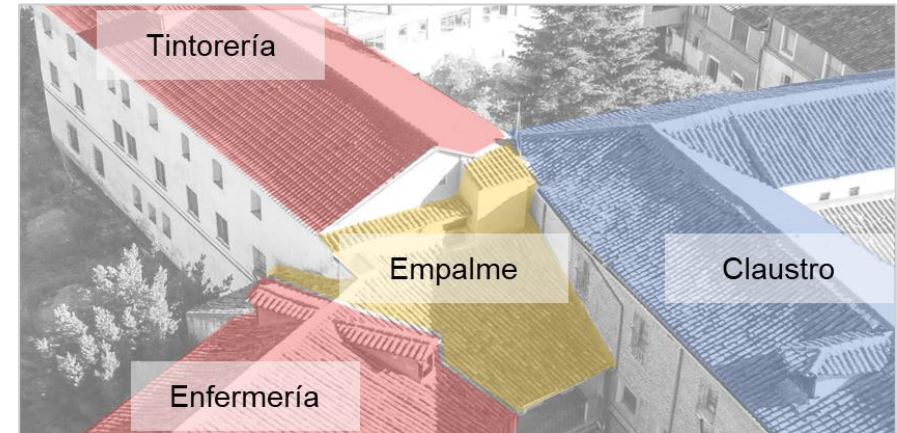
Para el caso del encuentro entre la galería de la nave de tintorería con la portería del convento, parece ser que sólo se construyó la cubierta de la portería bordeando lo existente y se hicieron empalmes al interior como apertura de puertas y rotura de paredes.

*Empalme entre enfermería, claustro y habitaciones de tintorería, exterior.*
