Conservación de la Arquitectura Moderna: Colegio Apostólico P.P. Dominicos de Valladolid

Trabajo Fin de Máster - MIA 21/22

Considerando los 71 años de uso del complejo de edificios del Colegio Apostólico P.P Dominicos, este tema ha buscado realizar un levantamiento del estado actual de su conservación como parte del diagnóstico para identificar las partes que se encuentran más desfiguradas en relación al proyecto original. A partir de la documentación levantada en la visita hecha al Colegio, fue posible esquematizar los principales problemas presentes en la estructura y en la arquitectura de uno de los bloques de refectorio, los bloques de aulas y del patio claustral. En la Iglesia se ha realizado documentación fotográfica para comprobar la preservación del BIC.

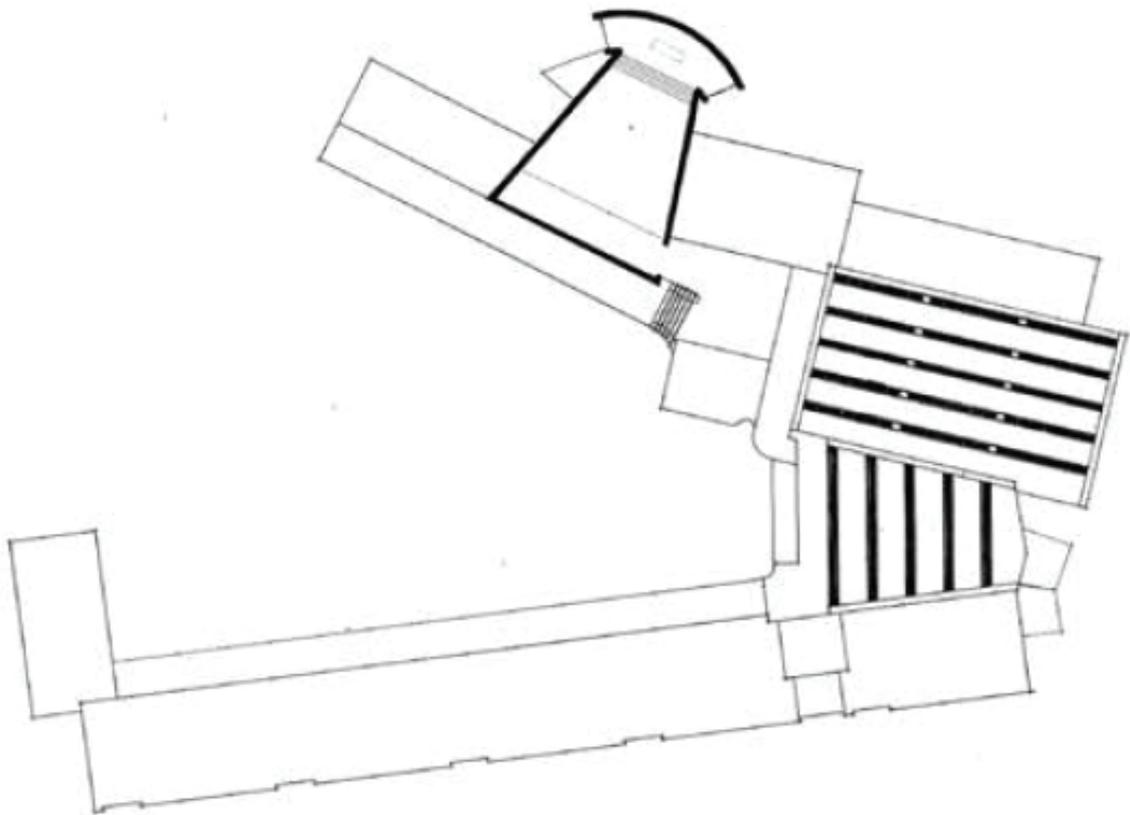
Planta de la Capilla del Instituto Laboral de Daimiel (1950 - 1953). Fuente: Docomomo_Valladolid. Registro DOCOMOMO Ibérico 1925-1975. Industria, vivienda y equipamiento, Villalobos (2018).

El estudio de la planimetría de la iglesia de Escaldes también se asemeja al realizado para la Capilla del Instituto Laboral de Daimiel, proyecto de 1950 que reflejaba lo aprendido por el arquitecto durante sus viajes al norte de Europa. Según Villalobos (2018), una de las aportaciones más innovadoras que ambos proyectos presentaron fue la fuga convergente del espacio en planta, hasta el altar, que se contrapone con la abertura divergente del espacio en sección. Doble deformación que provoca una interpretación opuesta y ambigua de este espacio, decrece en planta y aumenta en sección.

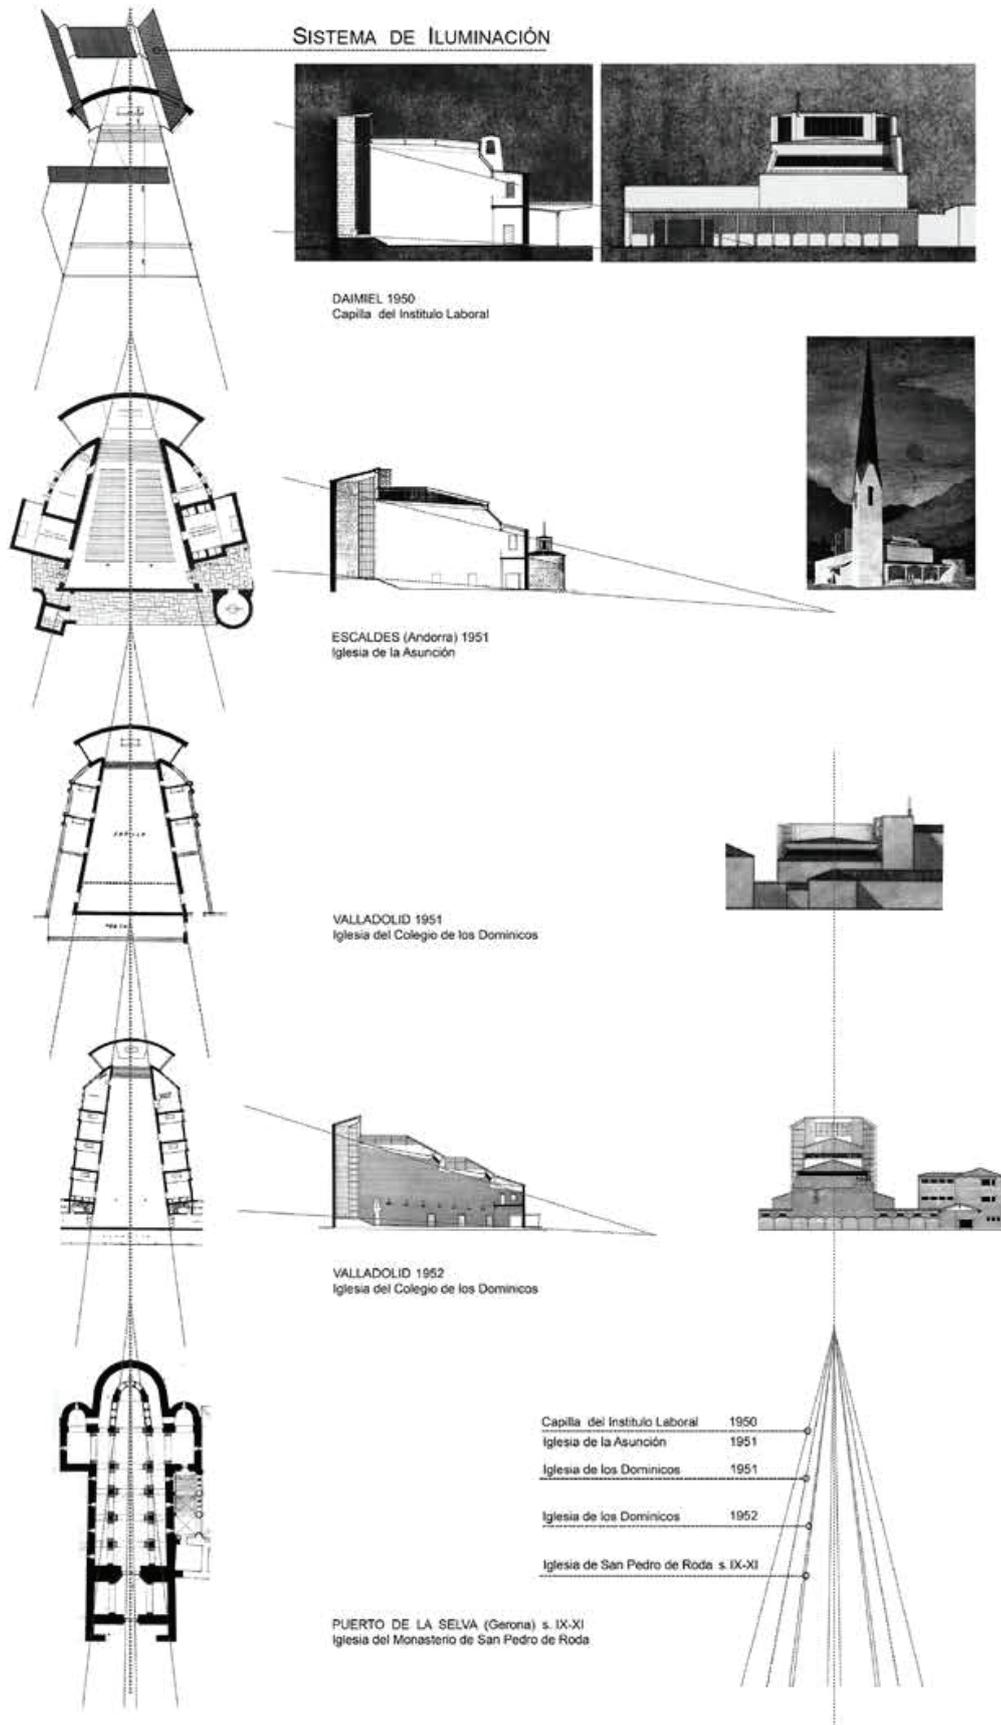
SISTEMA DE ILUMINACIÓN

Estudio comparativo de las convergencias espaciales de las Iglesias de Miguel Fisac. Fuente: Iglesias de Miguel Fisac 1950-1952 citado por Docomomo_Valladolid. Registro DOCOMOMO Ibérico 1925-1975. Industria, vivienda y equipamiento, Villalobos (2018).

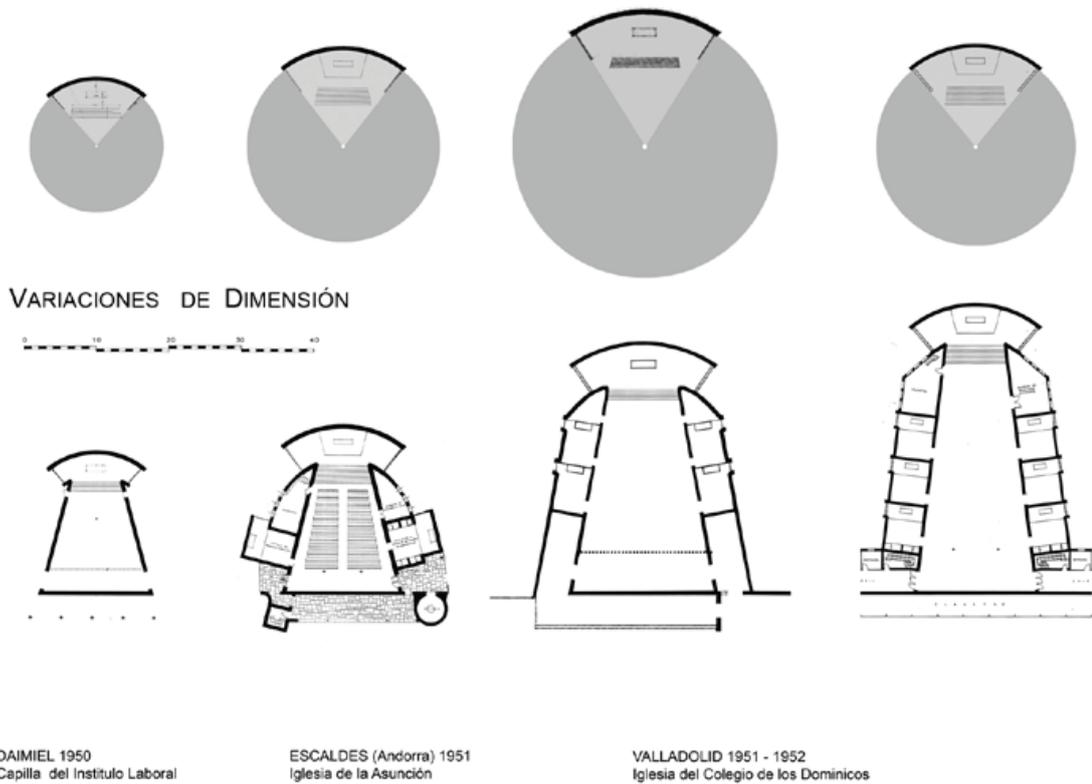
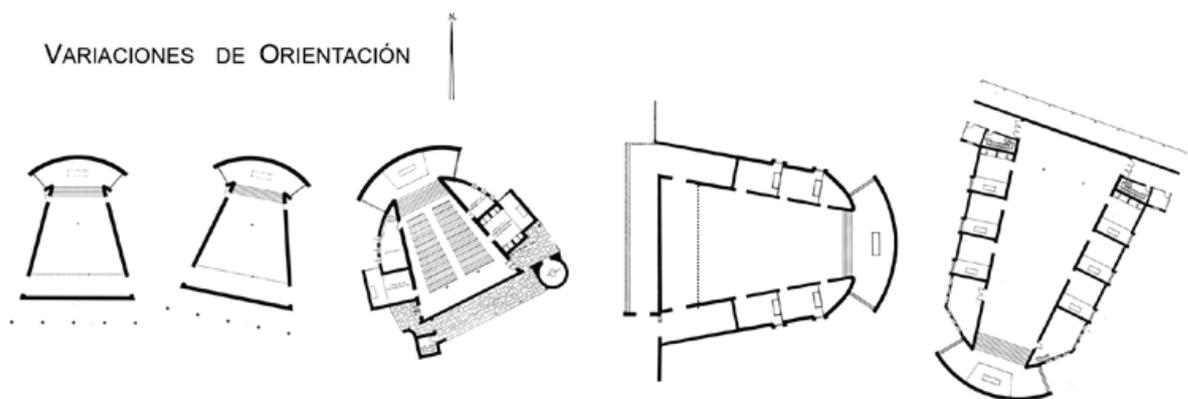
Estudio comparativo de dimensiones y orientaciones. Fuente: Iglesias de Miguel Fisac 1950-1952 citado por Docomomo_Valladolid. Registro DOCOMOMO Ibérico 1925-1975. Industria, vivienda y equipamiento, Villalobos (2018).

También para la primera fase, Fisac hizo algunas alteraciones en el proyecto de la iglesia, como el aumento de su tamaño trazando con una dimensión de 38 metros hasta el presbiterio, cambio en su orientación hacia la dirección Suroeste con la intención de equilibrar y homogeneizar la iluminación interior y, finalmente, definió el ángulo de convergencia en planta de los muros hacia el altar como 14° (Villalobos, 2018).

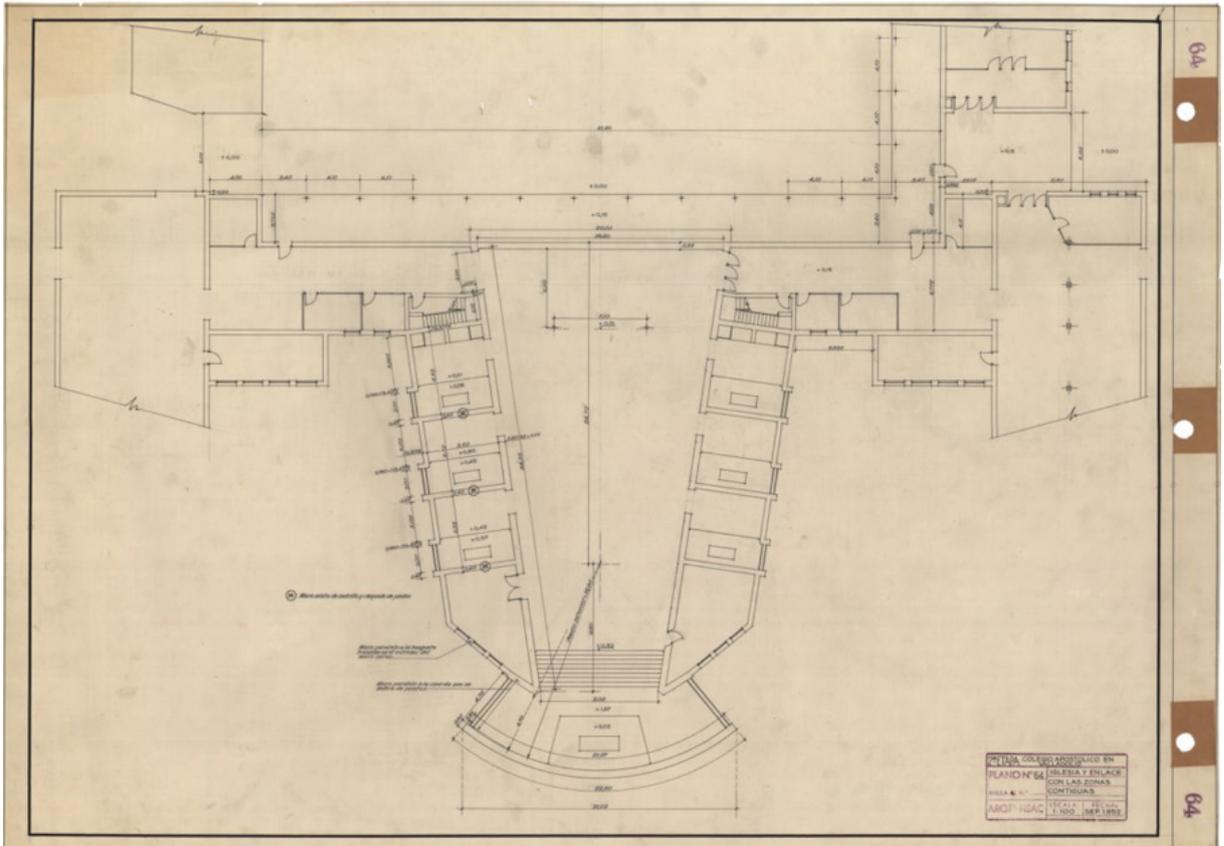
Plano original de la Iglesia del Colegio Apostólico P.P. Dominicos. Fuente: Fundación Fisac.

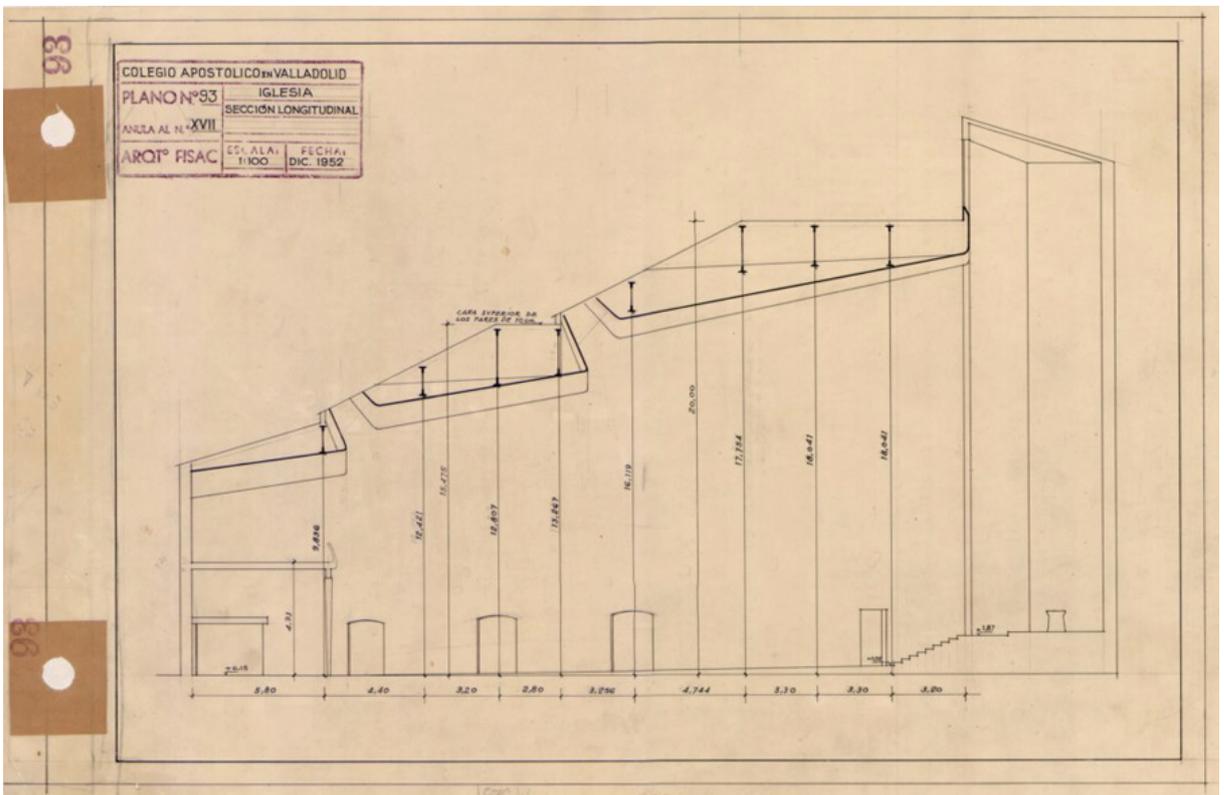
Sección original de la Iglesia del Colegio Apostólico P.P. Dominicos. Fuente: Fundación Fisac.

• **Altar de Miguel Fisac:** Quizás el altar, o el dibujo de la sección de la Iglesia, sea uno de los atributos más relevantes del objeto de estudio, pues el arquitecto aporta gran innovación en este espacio. Según el análisis hecho por el Docomomo_Valladolid. Registro del DOCOMOMO Ibérico 1925 – 1975 (Villalobos, 2018), la fuga convergente del espacio en planta, hasta el altar, se contrapone con la abertura divergente del espacio en sección. Doble deformación que provoca una lectura antónima y ambigua de este espacio, decrece en planta y aumenta en sección, logrando una conversión y ascensión al altar que están cargadas de valor simbólico por la relación que se crea entre el fiel y el divino. Sobre la arquitectura (plano y sección) de la Iglesia, Miguel Fisac explica:

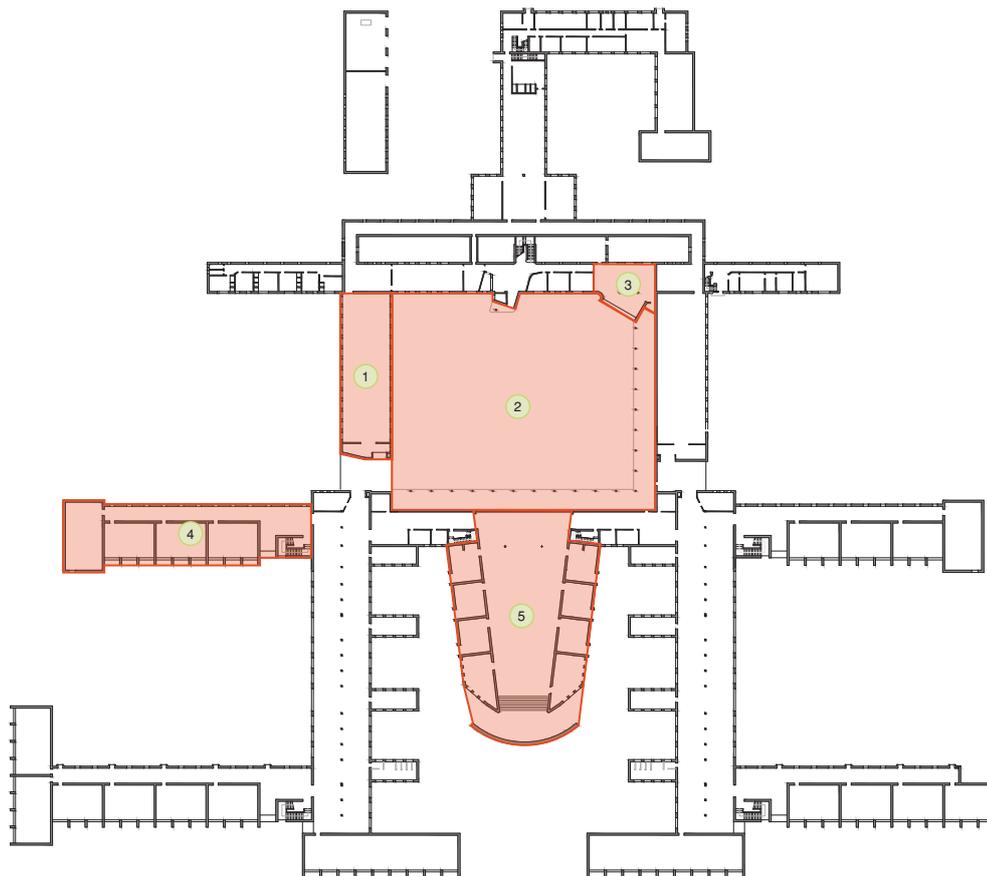
Planta Baja - 1:1.500

En el plano que sigue, están identificadas las partes en las cuales fueron encontrados problemas de mantenimiento o patologías. Luego, se hace una ampliación de cada parte para relacionar las fotos tomadas de las patologías con el local aproximado donde fueron encontradas.

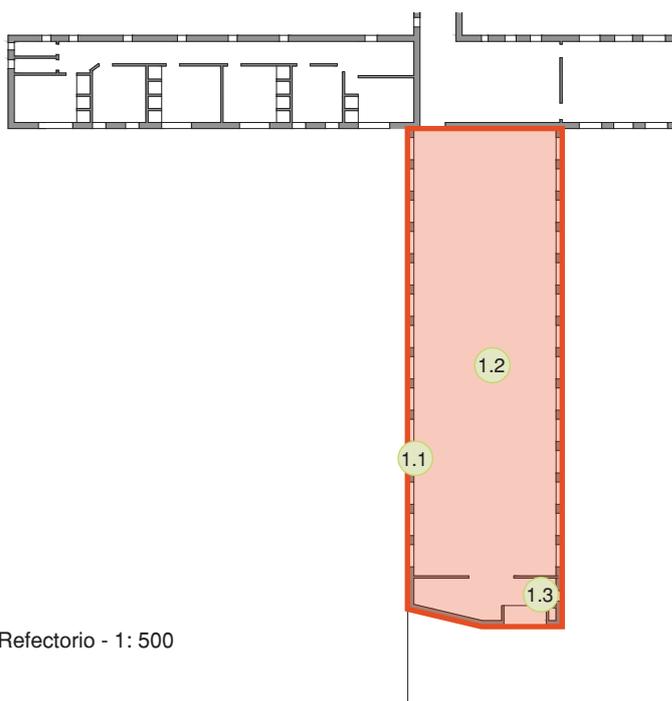
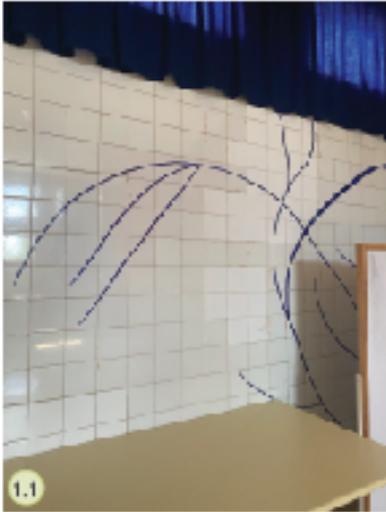
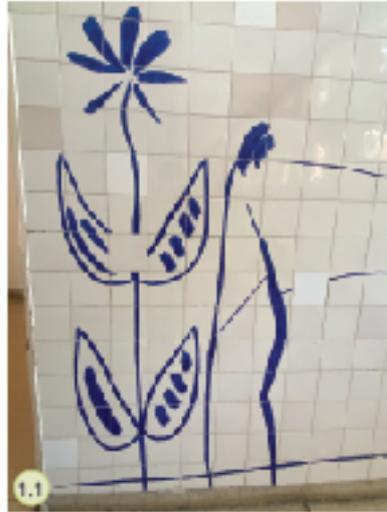
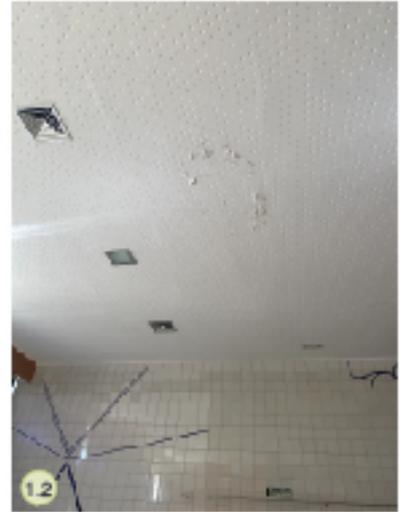
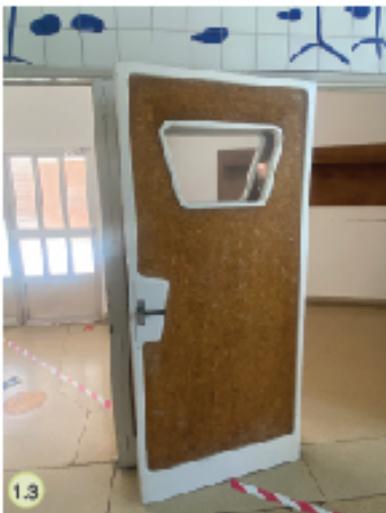
Planta baja Antiguo Refectorio - 1: 500

Las imágenes 1.1 no indican exactamente una patología, pero sí la desfiguración de los azulejos de Rodríguez Valdivieso, pues se percibe la diferencia de tonos de color entre unas piezas y otras. En la fotografía 1.2, se comprueba la existencia de descascarillado de la pintura del techo, probablemente debido a alguna humedad causada por alguna filtración o problema de impermeabilización de la cubierta. La imagen 1.3 muestra la puerta diseñada por Miguel Fisac. En el fondo se puede comprobar la existencia de ciertos agrietamientos en el solado. Seguramente se trate del pavimento original, por lo tanto, la causa más probable sea un impacto mecánico, falta de mantenimiento o la simple acción del tiempo, pues se trata de un edificio de 71 años.

1. **Azulejos del pintor Antonio Rodríguez Valdivieso:** Aunque los azulejos del artista se encuentren desfigurados en relación al proyecto original, se puede decir que su desfiguración está relacionada con la distinguibilidad necesaria al intervenir en un bien patrimonial. Por lo tanto, considerando el buen estado de conservación del atributo, el cual no presenta ninguna patología, falta de piezas o rotura de piezas, la postura conservativa más adecuada sería la consolidación de su estado actual, preservando las medidas de mantenimiento según lo sugerido por el Documento de Madrid (2011), para evitar alteraciones más significativas.

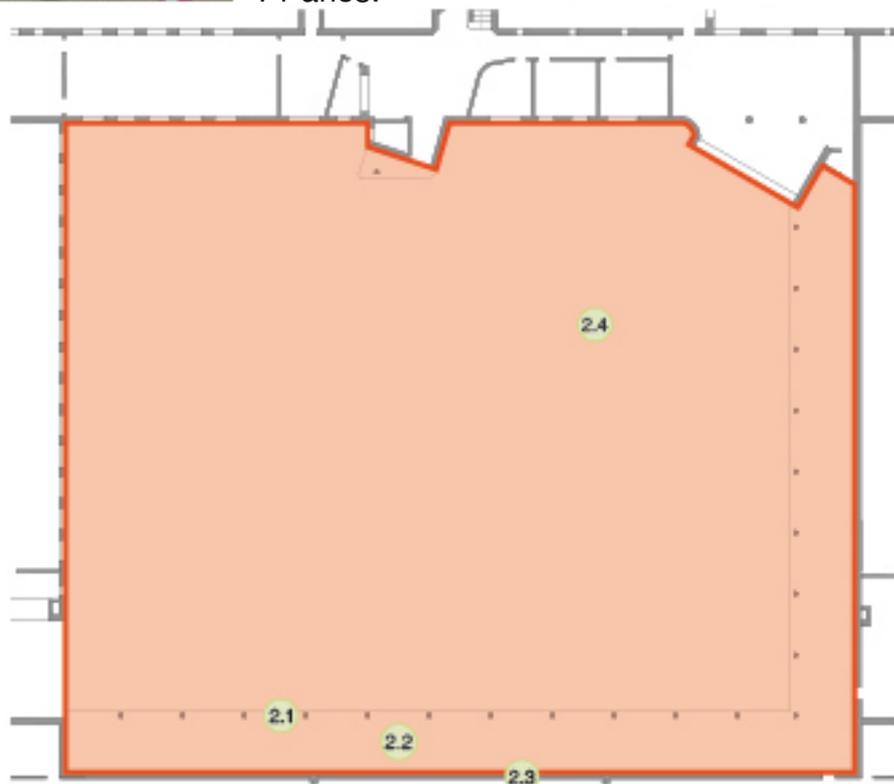
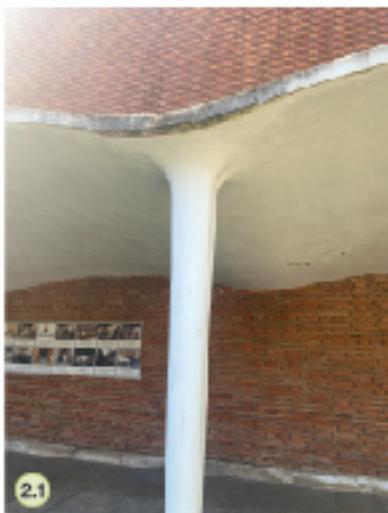
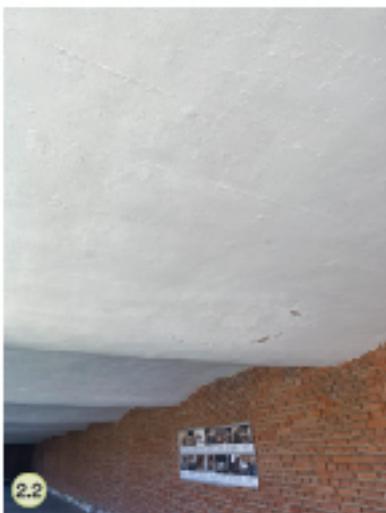
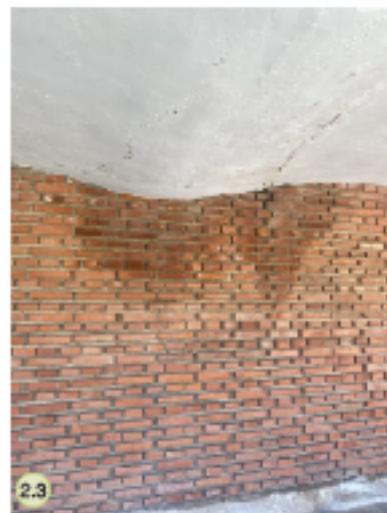
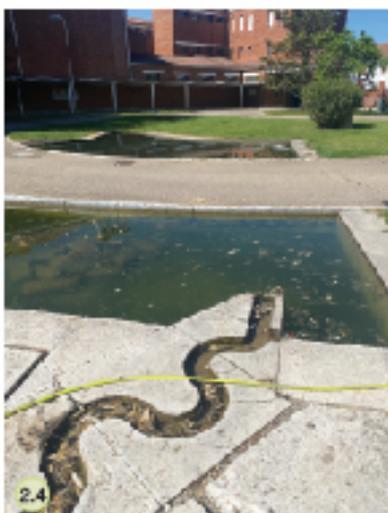
Planta baja Patio Claustral - 1: 500

Las imágenes 2.1 a 2.3 exhiben las consecuencias de la acumulación humedad en los icónicos pórticos ondulados de hormigón de Miguel Fisac que rodean el patio claustral. En la 2.1 se perciben manchas oscuras causadas por la presencia de la humedad. La forma del propio pórtico, con diferentes inclinaciones de pendientes, provoca que en algunas situaciones el agua de lluvia se acumula en el encuentro del pórtico con la pared. Esta patología se reconoce en la figura 2.3, apareciendo manchas de humedad en la pared de ladrillo. La fotografía 2.4, no identifica tanto una patología como una falta de mantenimiento por la presencia de hojas y suciedad en la fuente del jardín claustral.

1. **Marquesina y mobiliario de Miguel Fisac:** El acabado en pintura blanca de la marquesina de la entrada de la residencia de los padres ha tenido sus características originales dañadas a lo largo del tiempo, principalmente por la acción de la humedad, que le ha causado manchas negras, y por lo tanto deberá ser restaurada según la Carta de Burra (1999). Como los daños son identificados puntualmente, para el restauro de la pintura será necesario, primeramente, mapear los locales más críticos donde la pintura deberá ser rehecha utilizando las mismas técnicas originales. Ya el mobiliario, exige acciones de mantenimiento como limpieza de la suciedad, retirada del descascarillado de pintura y repintura preventiva. Las acciones para el mobiliario presente en el patio claustral se encajan en la consolidación de su estado actual de

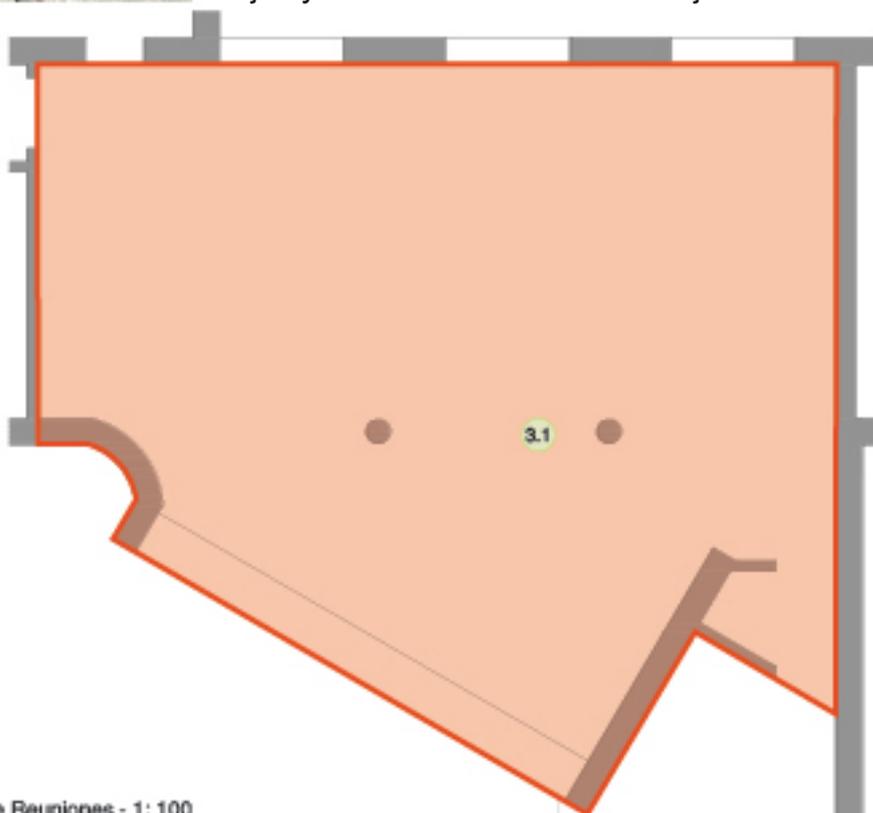
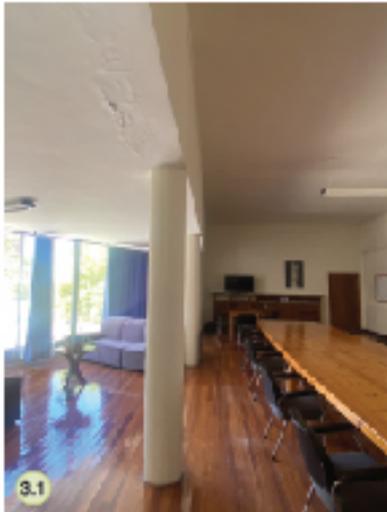
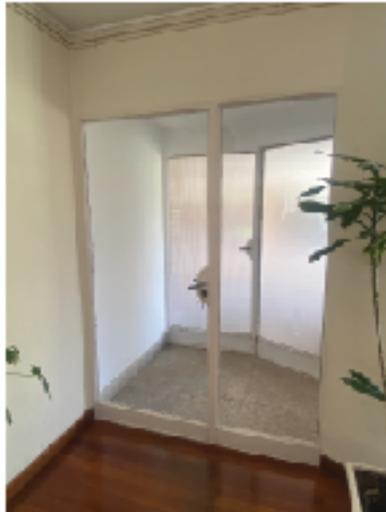
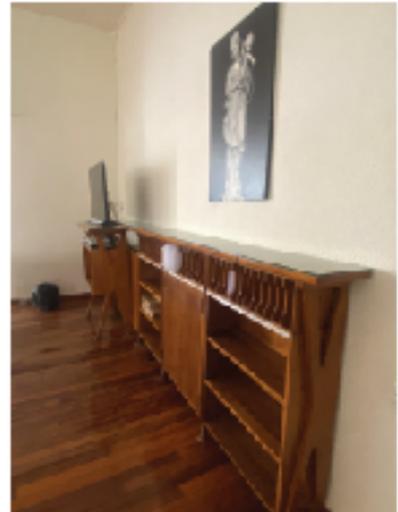
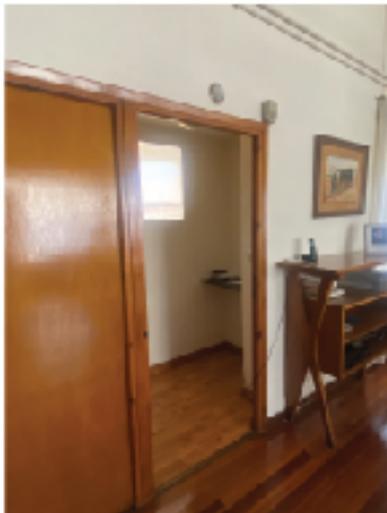
Planta baja Salón de Reuniones - 1:100

Durante el análisis del estado actual de conservación de la sala de descanso de la Residencia de los Padres se ha comprobado como se mantienen adecuadamente sus atributos en general. En la imagen 3.1, se evidencia la presencia de descascarillado en la pintura de techo. Esta línea coincide con el encuentro del voladizo exterior con la fachada principal, por eso es muy probable que sea causado por la filtración de agua de ese encuentro. El resto de las imágenes muestran, respectivamente, la buena conservación de parte de la carpintería original en la puerta de salida hacia el patio claustral y la permanencia y preservación de varios muebles diseñados por el propio Miguel Fisac, como por ejemplo varias mesas, estanterías con espacio personal para cada uno de los Padres Dominicos... Algunos diseños se mantienen, aunque hoy en día apenas tengas uso, como puede ser el espacio destinado al teléfono fijo.

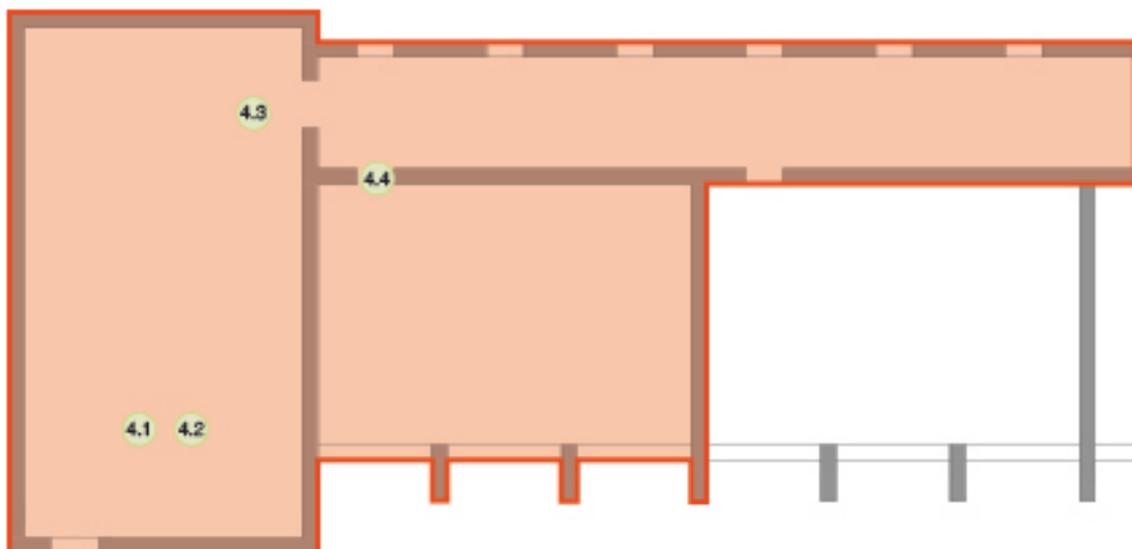
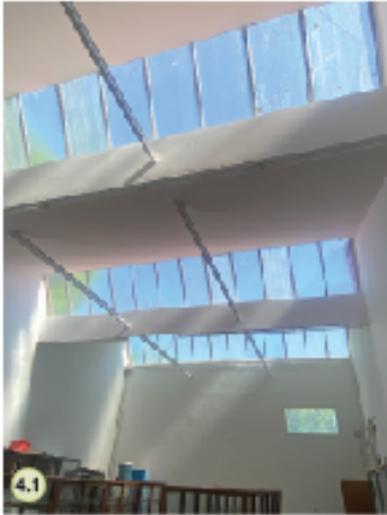
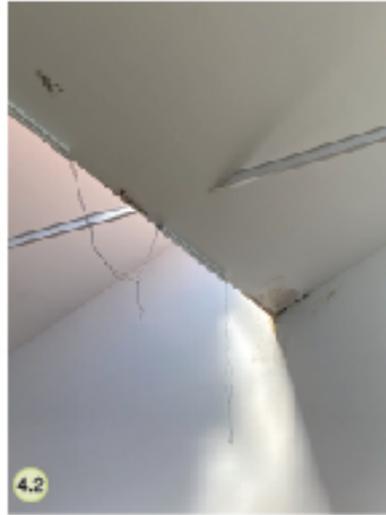
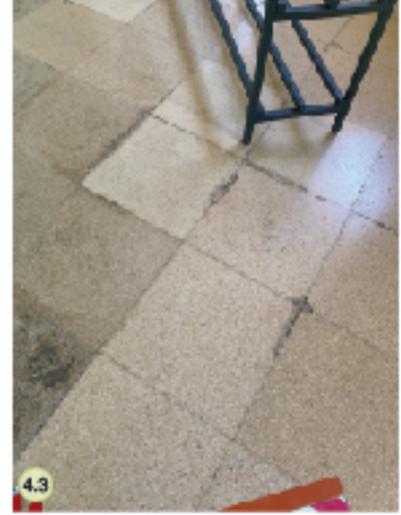
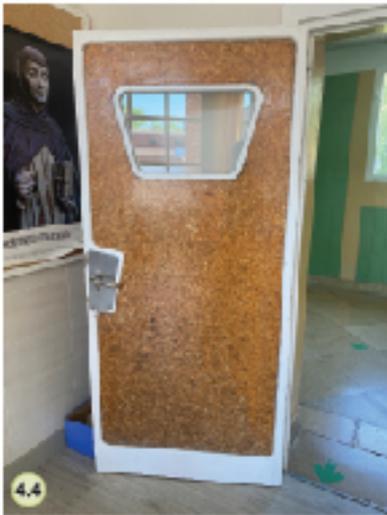
En el bloque de aulas, algunos problemas de conservación se observan en el laboratorio. La cubierta de esta pieza se realiza con una solución a base de dientes de sierra. Este elemento está en proceso de restauración, y la obrero ha sido terminada. En la imagen 4.1, se observa la presencia de rotura de piezas acristaladas. Hay problemas de humedad en la pintura y la instalación eléctrica no ha sido completada, imagen 4.2. La imagen 4.3 muestra problemas como la desfiguración del revestimiento del suelo y fisuras causadas sea por impacto mecánico, falta de mantenimiento o acción del tiempo. La imagen 4.4 revela que las manillas originales han sido cambiadas, aunque se mantenga la puerta original, además se ha modificado el suelo colocando un nuevo material sobre el cerámico existente.

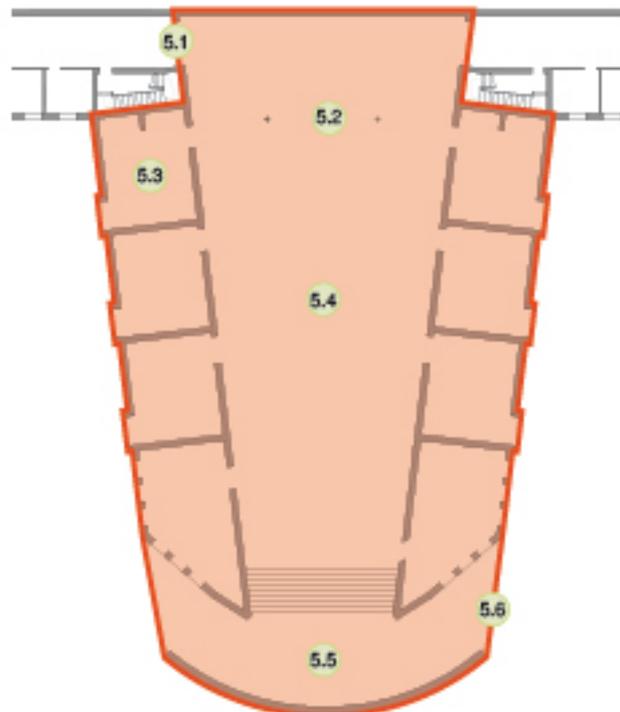
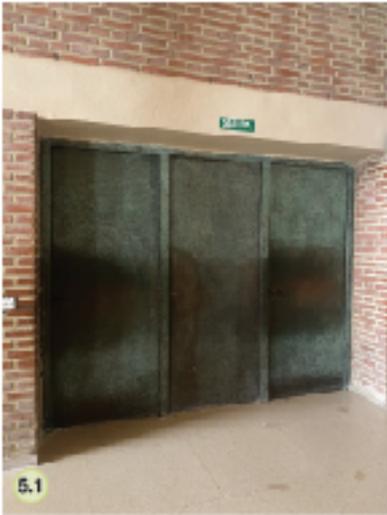
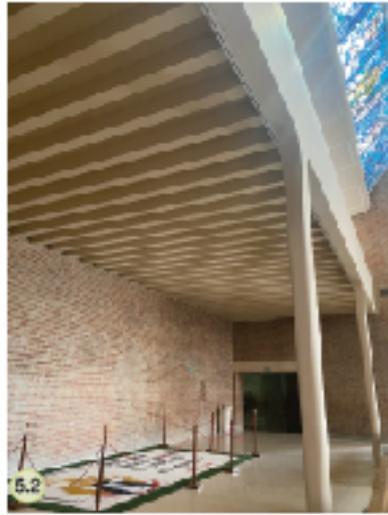
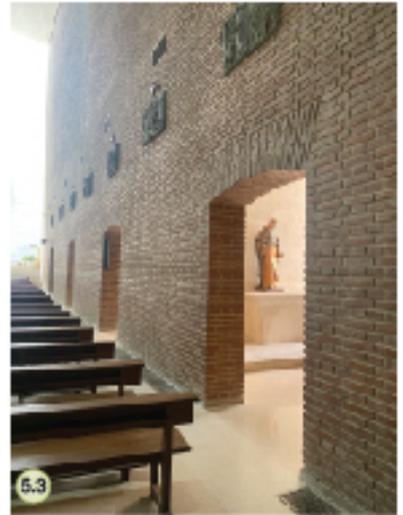
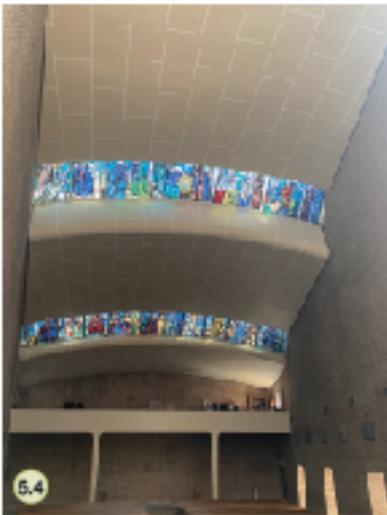
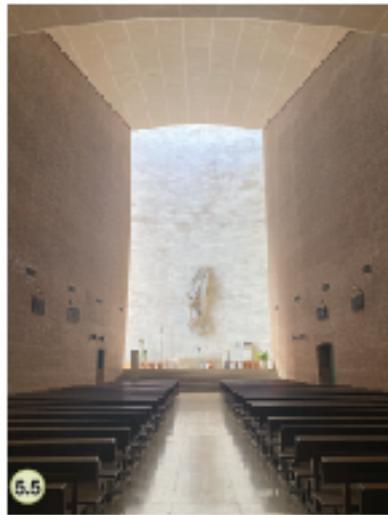
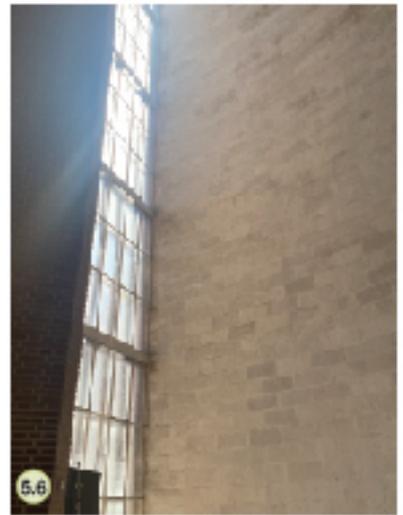
El levantamiento del estado de conservación de la Iglesia del Colegio Apostólico P.P. Dominicos ha consistido más en una comprobación de su conservación como Bien de Interés Cultural, pues al final no se han podido verificar ningún problema de preservación o patologías de su estructura, mobiliario u otros atributos. La imagen 5.1 muestra cómo se encuentran las puertas de entrada de la Iglesia hechas en cobre, las cuales poseen marcas habituales del uso, pero, aun así, están muy bien conservadas. La imagen 5.2 muestra el pórtico situado debajo del coro. El contraste entre la potente iluminación de la nave principal y la tenue de las capillas laterales se evidencia en la fotografía 5.3. La imagen 5.4 revela la preservación de la estructura del techo y sus vitrales de colores, que ha sido recientemente restaurada. En la fotografía 5.5, destaca la imponente presencia del altar en la composición de la Iglesia, debida principalmente por el juego de iluminación natural provocado por las dos grandes ventanas acristaladas en los laterales el altar.

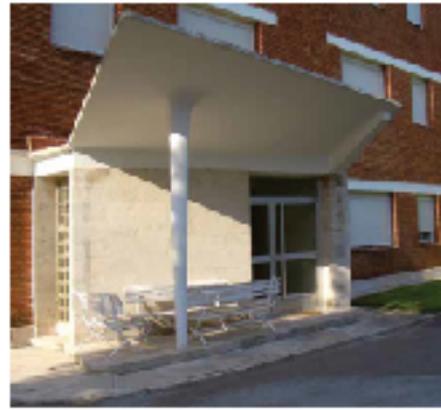
Marquesina y mobiliario de Miguel Fisac
Fuente: Registro DOCCOMO (Loteo 1829-1835) (Vilagosa, 2016)

- **Marquesina y mobiliario de Miguel Fisac:** La marquesina en hormigón que cubre la entrada de la residencia de los padres Dominicos puede ser considerada un atributo característico del Colegio por su valor artístico de novedad, que de acuerdo con lo escrito por Riegl (2014), se refiere a la tendencia natural que el hombre tiene de valorar aquello que es visualmente nuevo. En el caso de la marquesina, este valor de novedad se da porque las experimentaciones con hormigón realizadas por Fisac le posibilitaron patentar nuevas láminas y piezas de hormigón, material relativamente nuevo para la época. Además, sus formas inusitadas se convirtieron en un sello del arquitecto y de su época, por lo tanto, transmiten también valor histórico y simbólico. Ya el mobiliario, como los bancos que en la foto de la página anterior están en la entrada de la residencia, transmiten el valor artístico, de uso y simbólico.

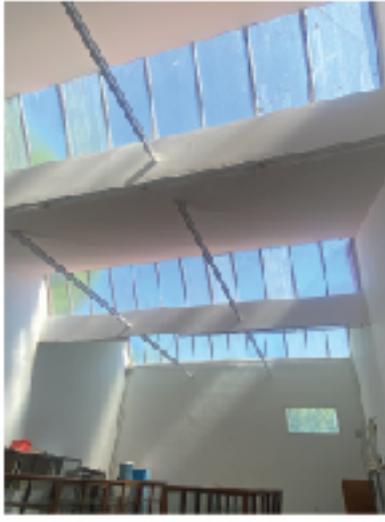
Techo del laboratorio
Fuente: Fotografía Autora

- **Techo del Laboratorio:** El techo del laboratorio del aulario puede ser considerado un atributo del Colegio por poseer valor de antigüedad, pues se trata de un elemento del proyecto original que ha resistido al paso del tiempo y a las acciones humanas. Al revés de lo que pasó en las aulas, que tuvieron que sufrir cambios para mejorar en el sentido funcional, los laboratorios permanecen como hacen 71 años.

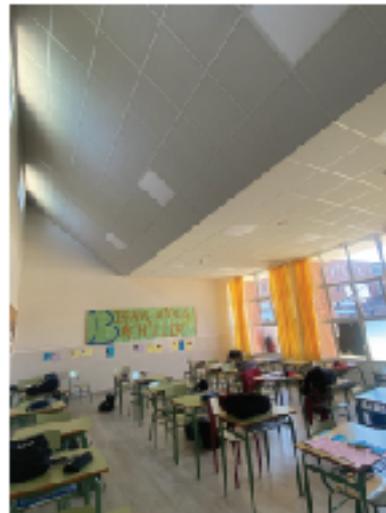
Techo del aula
Fuente: Fotografía Autora

- **Techo de las aulas:** Este atributo debe ser considerado en este análisis por su dibujo que transmite el valor de uso. Esto porque la pendiente que hace con que el techo esté más próximo a los usuarios del aula, tanto los profesores como los alumnos, contribuye para mejorar el confort acústico y propagar con más limpidez el sonido. Se destaca que no desde siempre el techo fue recubierto con aislante acústico, esto fue una medida posterior que se ha tomado para mejorar la funcionalidad del espacio, así como el piso del aula que también ha sido cambiado de terraza a parquet.
