## **LA CASA DEL CORDÓN DE VALDECAÑAS DE CERRATO (PALENCIA)**

**CARACTERIZACIÓN PATRIMONIAL Y  
PROYECTO DE CONSERVACIÓN**

**TRABAJO FIN DE GRADO**

Julio 2022

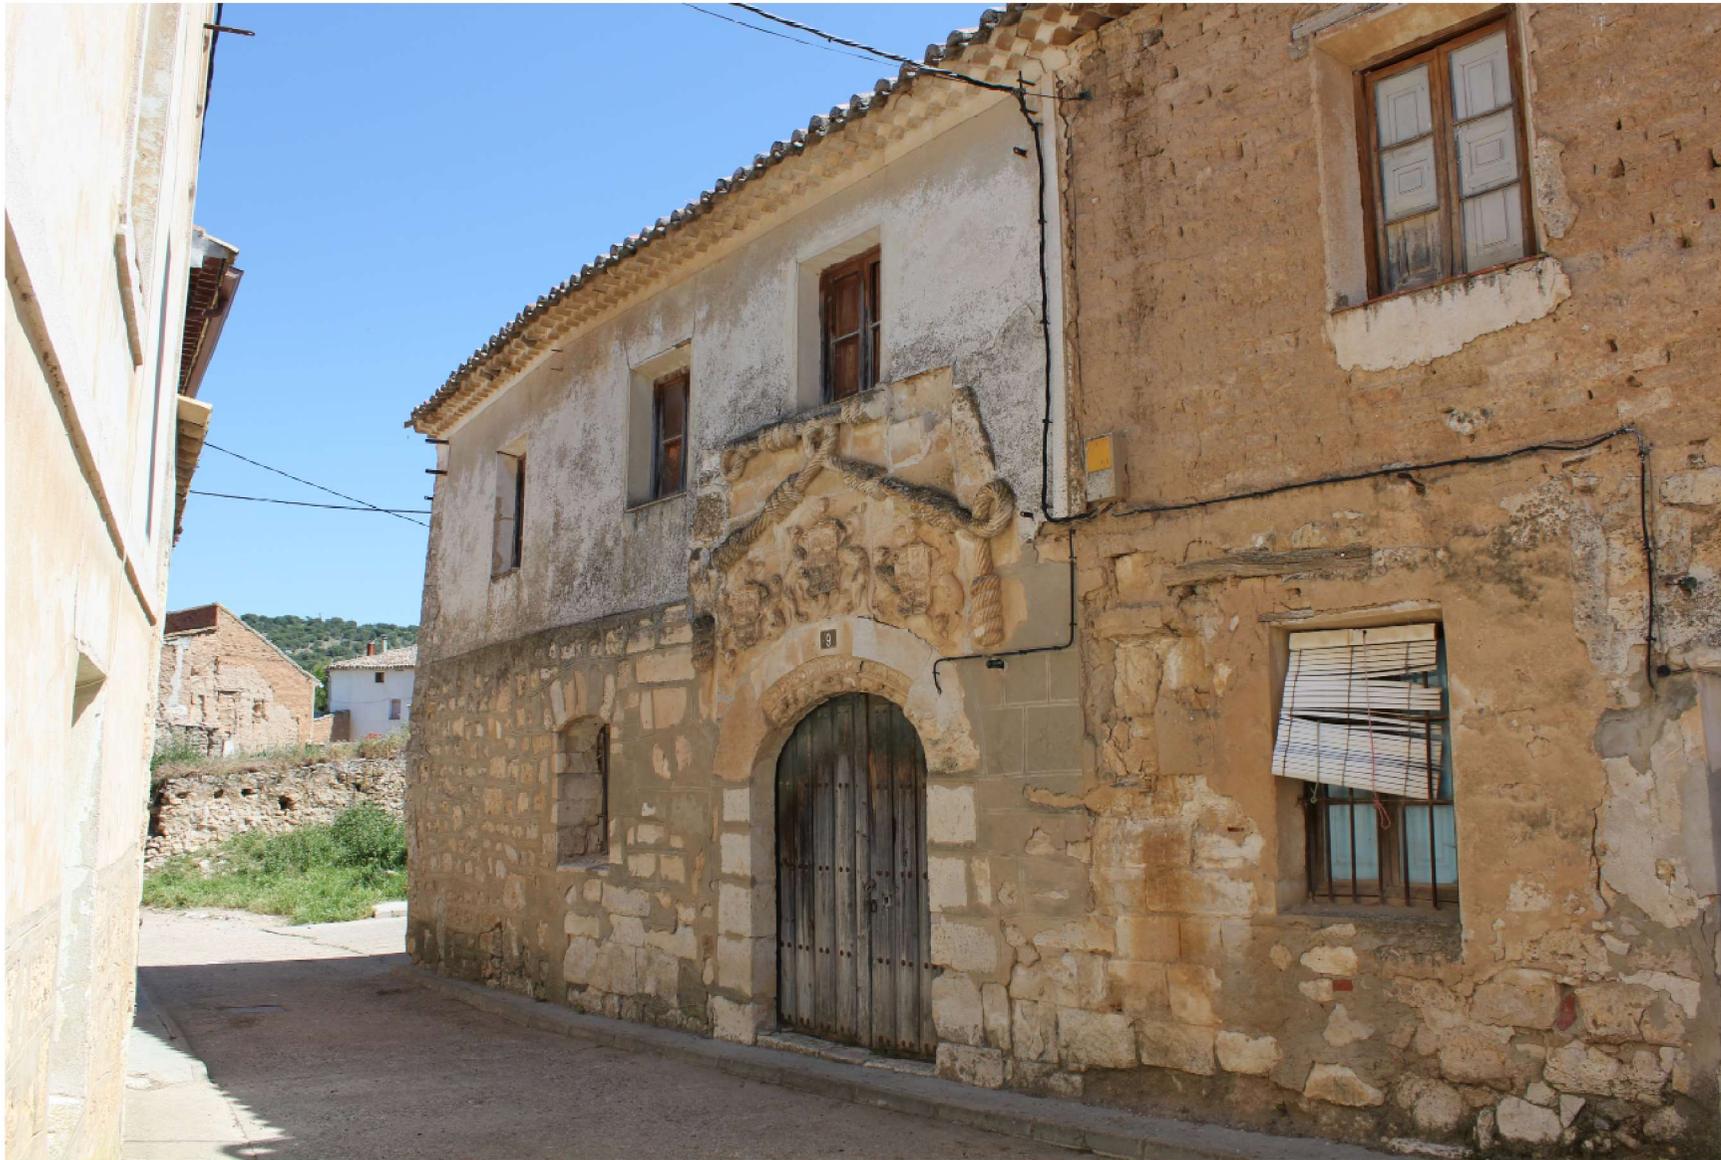
*Ilustración 1. Fachada principal de la Casa del Cordón de Valdecañas de Cerrato. Fotografía propia, 29 de mayo de 2020.*

Un día al final de la clase, en julio 2020, le comento que existe una preocupación vecinal sobre el derribo de La Casa del Cordón de Valdecañas de Cerrato (*Ilustración 1*), una localidad de la provincia de Palencia, pedanía de Baltanás, sin saber muy bien con qué fin, y le pregunto que qué podía hacer al respecto (*Anexo 1*).

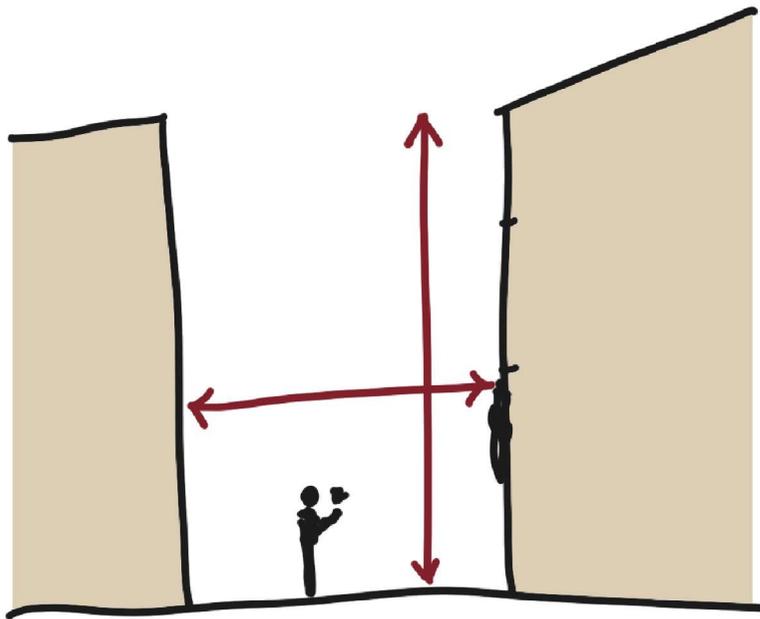
Esquema 15. Dimensiones y escala de la calle Honda.  
Elaboración propia.

El acceso de la Casa del Cordón de Valdecañas, se caracteriza por la ausencia de la plaza como escenario de respeto. Ésta se encuentra ubicada en una calle estrecha de 3.65 m de ancho. Esto hace que el observador no puede ver la fachada completa si se enfrenta a ella para hacer una fotografía, por ejemplo. El acceso principal del edificio se efectúa por la puerta con el cordón francisco y los escudos heráldicos, los elementos característicos de este tipo de edificaciones, que se encuentran protegidos bajo la denominación de BIC.

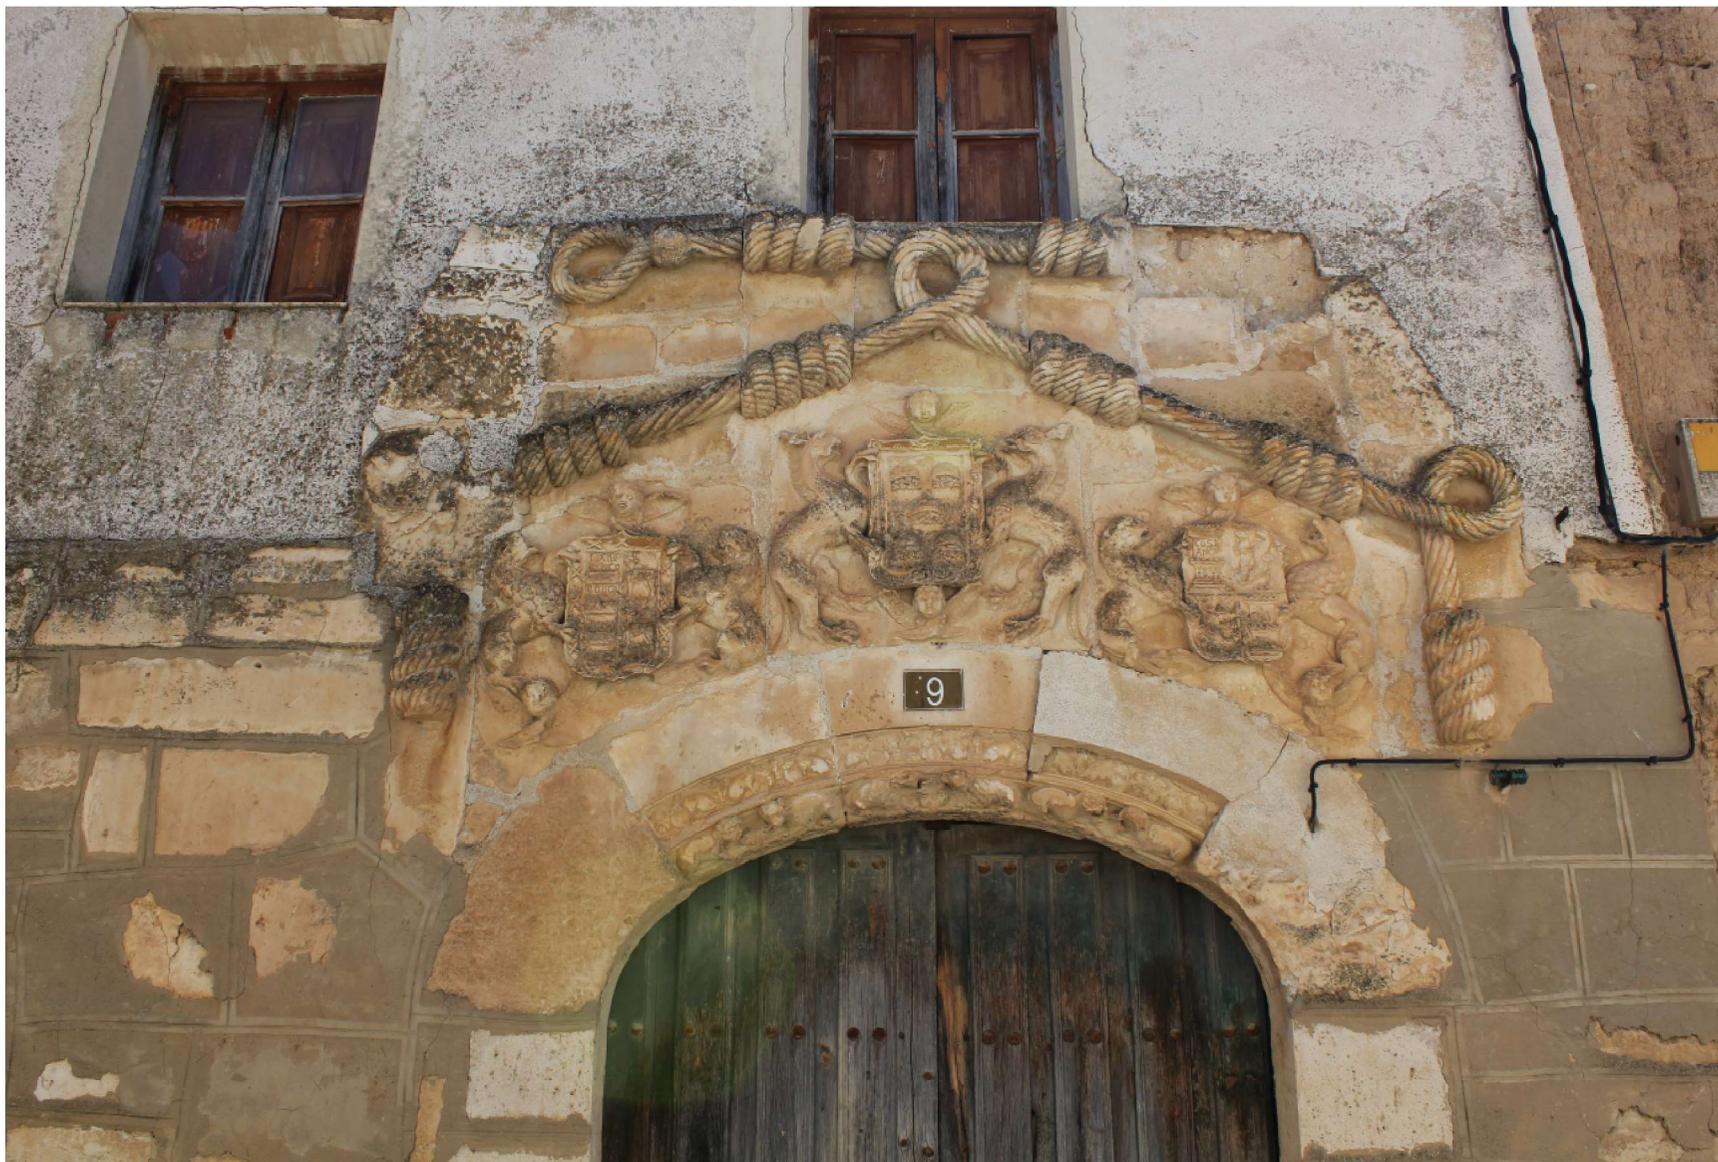
*Ilustración 7. Cordón franciscano y escudos heráldicos de la Casa del Cordón de Valdecañas de Cerrato. Fotografía propia, 29 de mayo de 2020.*

Juan José Sánchez Badiola dice que hay un litigio hacia 1557 del yerno del propietario del escudo Francisco González, eso quiere decir que la portada podría ser hacia la segunda o tercera década del siglo XVI<sup>14</sup>.

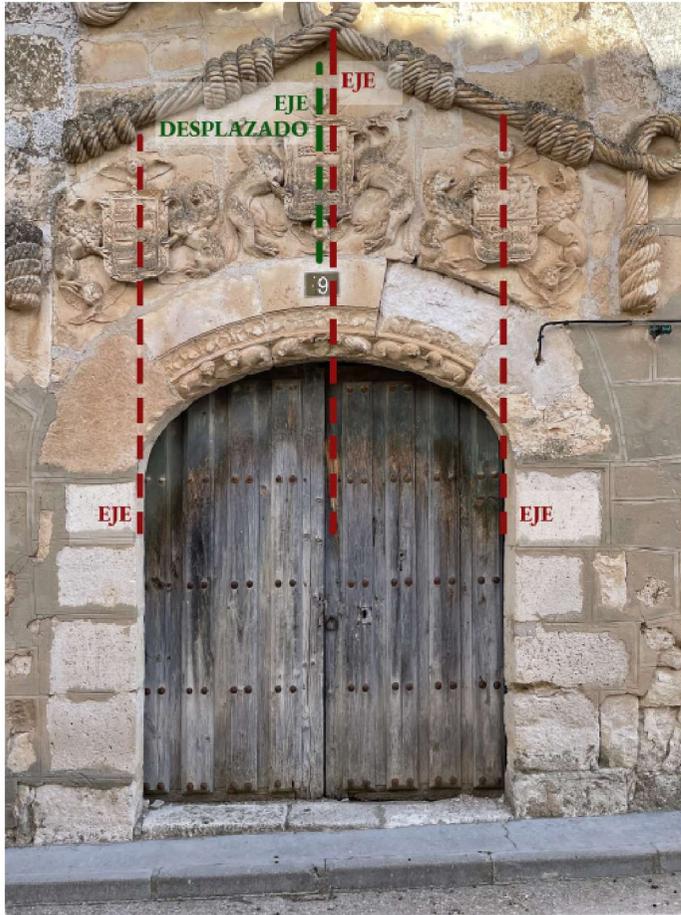
*Esquema 18. Análisis de la ornamentación de la fachada. Elaboración propia.*

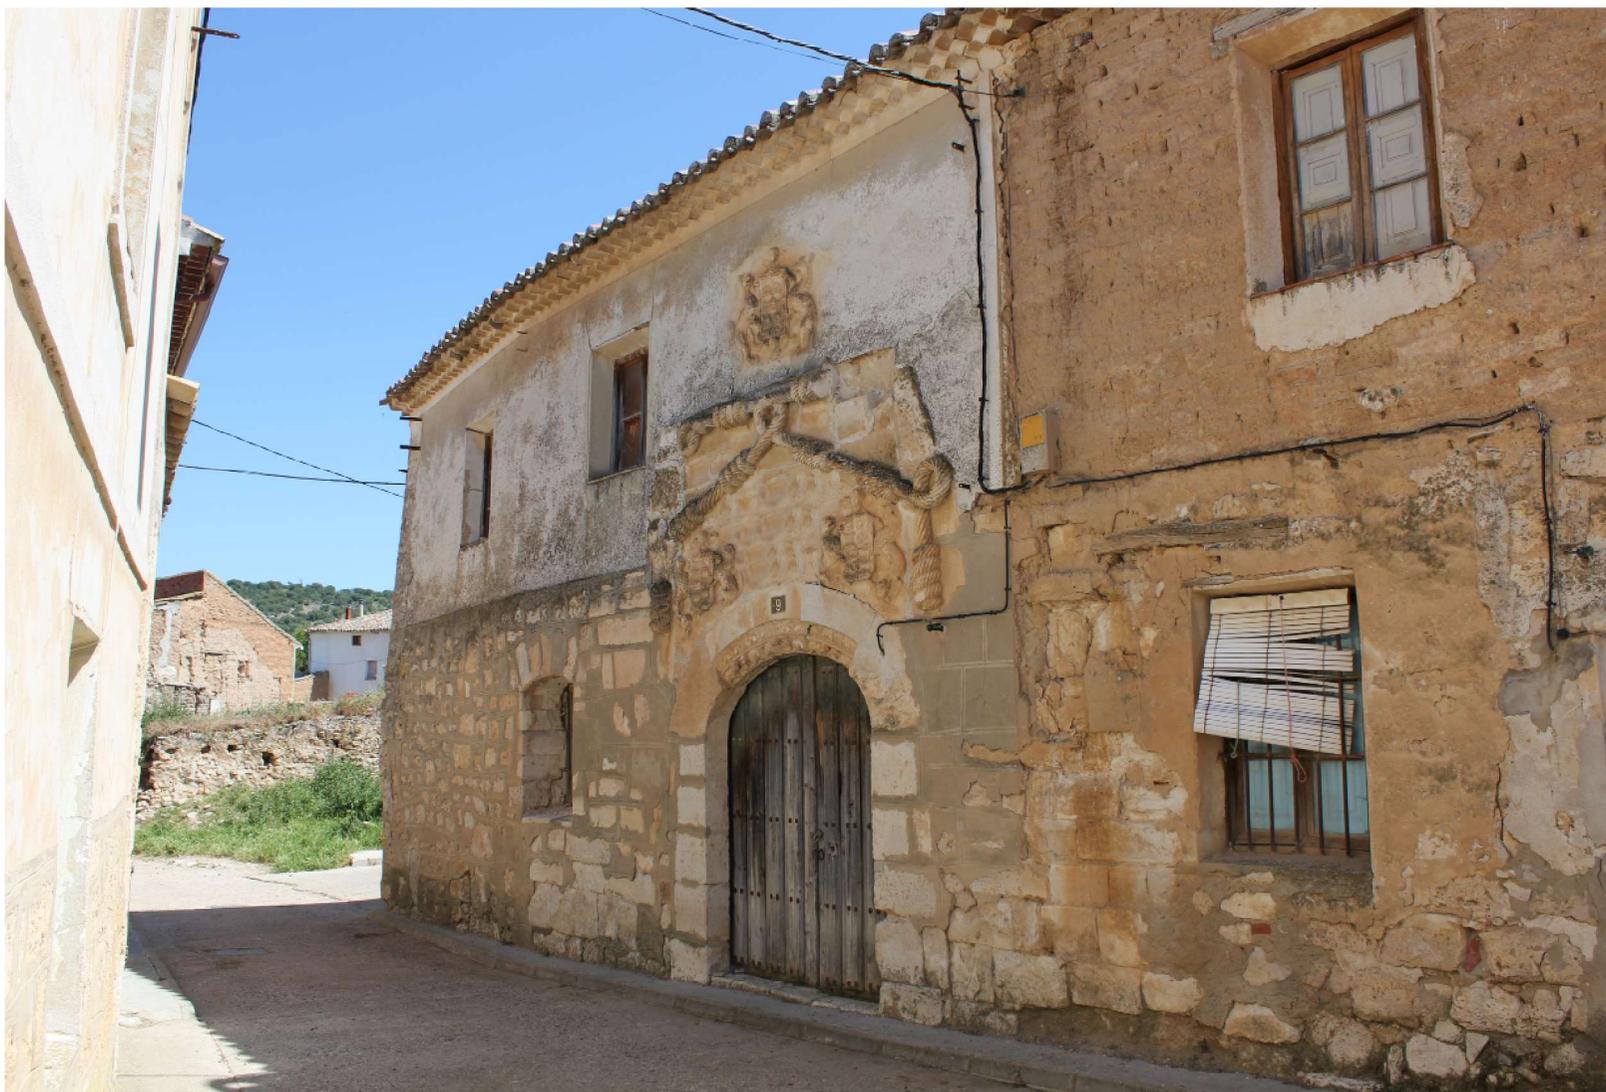
*Esquema 19. Fotomontaje del posible estado original de la fachada. Elaboración propia a partir de foto del 20 de mayo de 2020.*

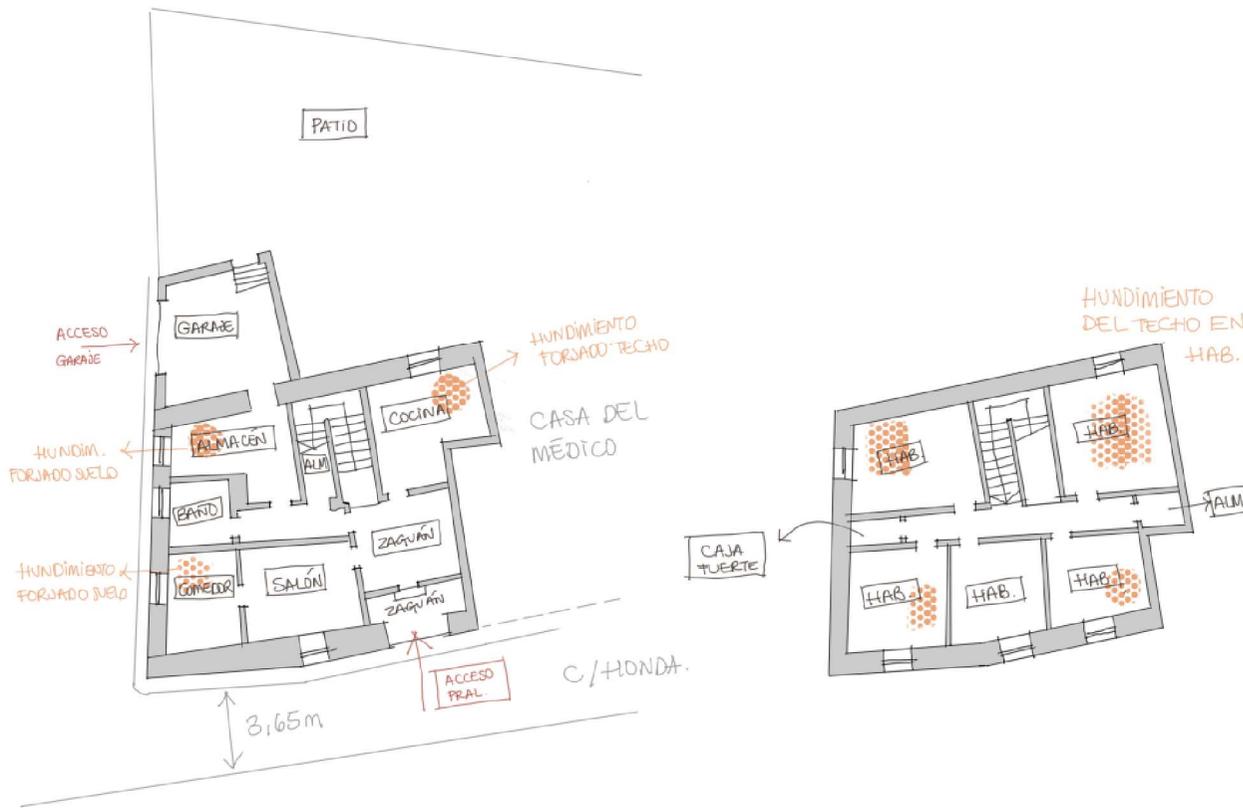
Esquema 20. Bocetos después de una visita del estado actual. Elaboración propia

Su construcción se caracteriza por poseer elementos de tierra (adobes) y mampostería de piedra en los cerramientos.

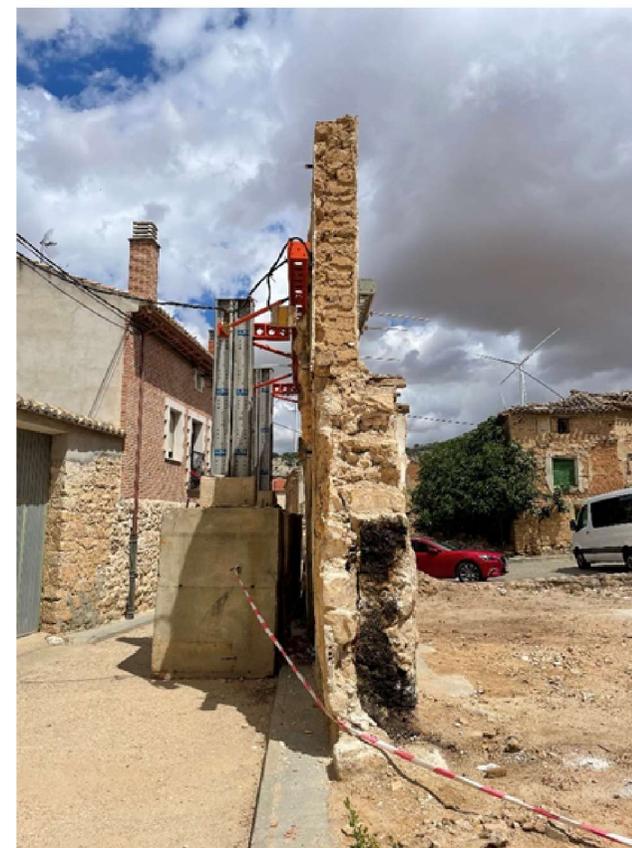
*Ilustración 9. Espesor del muro de la Casa del Cordón de Valdecañas de Cerrato. Fotografía propia, 25 de junio de 2022.*

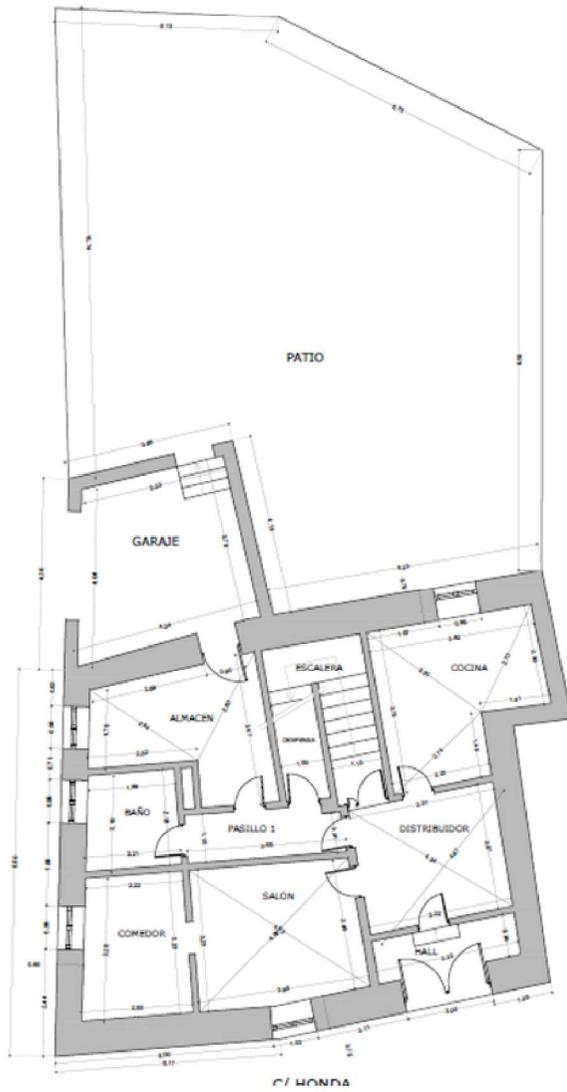
*Plano 1. Planta Baja de la Casa del Cordón de Valdecañas de Cerrato. Estudio Espacio de Arquitectura*

El acceso de la portada principal conducía a un zaguán que distribuía la Planta Baja de la vivienda. Además, la vivienda tenía otro acceso por el lateral de la Casa del Cordón que nos llevaba directamente al garaje.

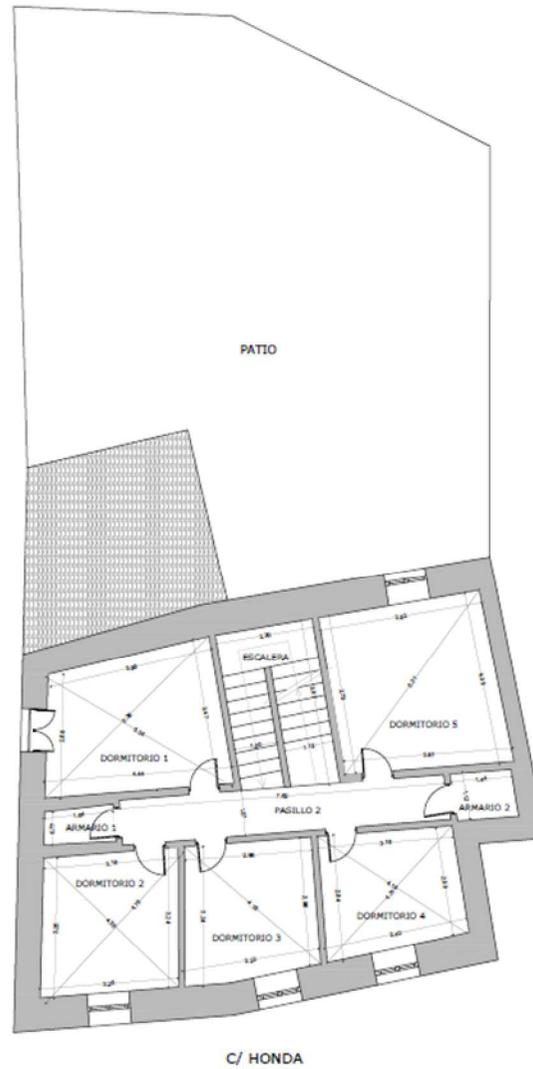
*Plano 2. Planta Primera de la Casa del Cordón de Valdecañas de Cerrato. Estudio Espacio de Arquitectura*

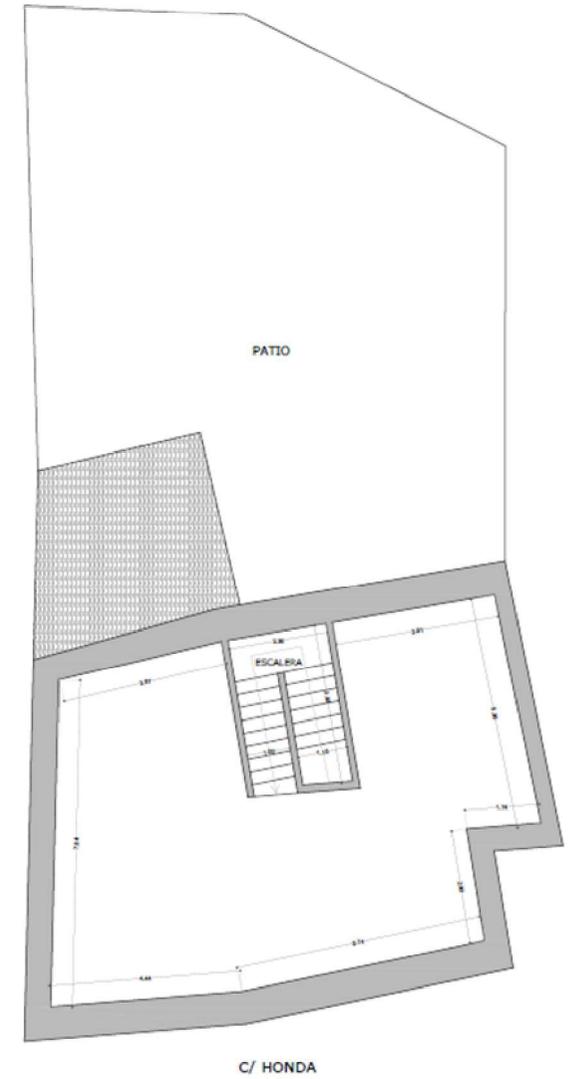
*Plano 3. Planta Bajocubierta de la Casa del Cordón de Valdecañas de Cerrato. Estudio Espacio de Arquitectura*

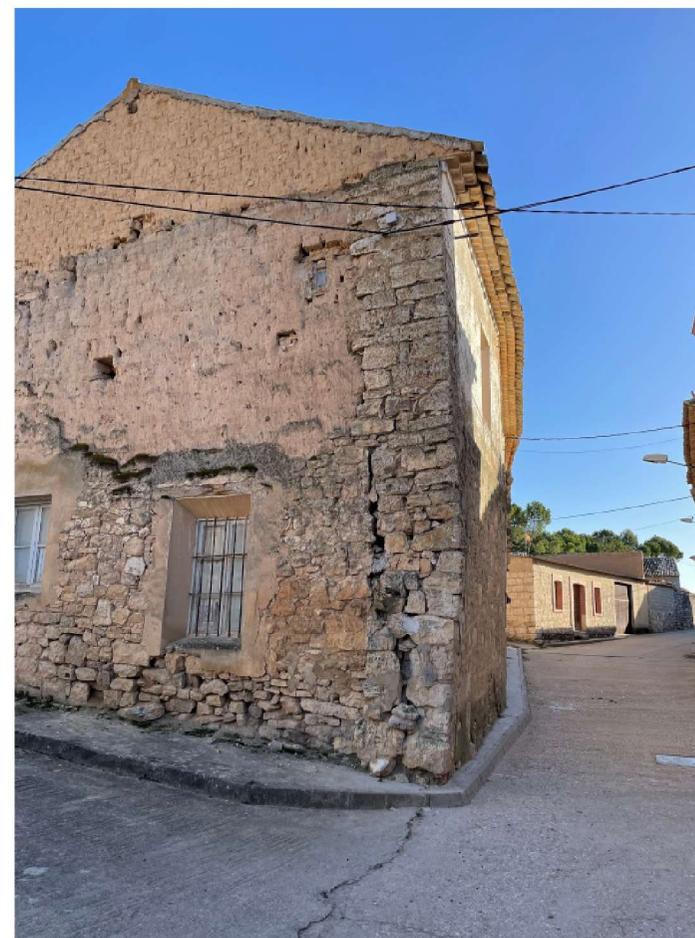
La fachada exterior está en mal estado debido a una gran grieta que aparece en la esquina como consecuencia del movimiento del sistema de muros de carga de piedra respecto de la fachada secundaria de adobe, además de la variedad de sistemas constructivos que conforman esta fachada. A su vez, esta presenta problemas de humedad por capilaridad en los muros, presencia de microorganismos y presenta desprendimientos de materiales como desprendimiento de parte de las piezas del cordón franciscano declaradas BIC, por el paso del tiempo y la falta de mantenimiento.

*Ilustración 10. Grieta en esquina de la Casa del Cordón de Valdecañas de Cerrato. Fotografía propia, 26 de enero de 2022.*

En febrero de 2021, el edificio fue declarado como “ruina inminente” por los técnicos que se van a encargar de desarrollar el proyecto de restauración (*Anexo 4*). Entre los daños más significativos, nos encontramos con una grieta en la esquina de la fachada y el desplome de una parte de la cubierta del edificio.

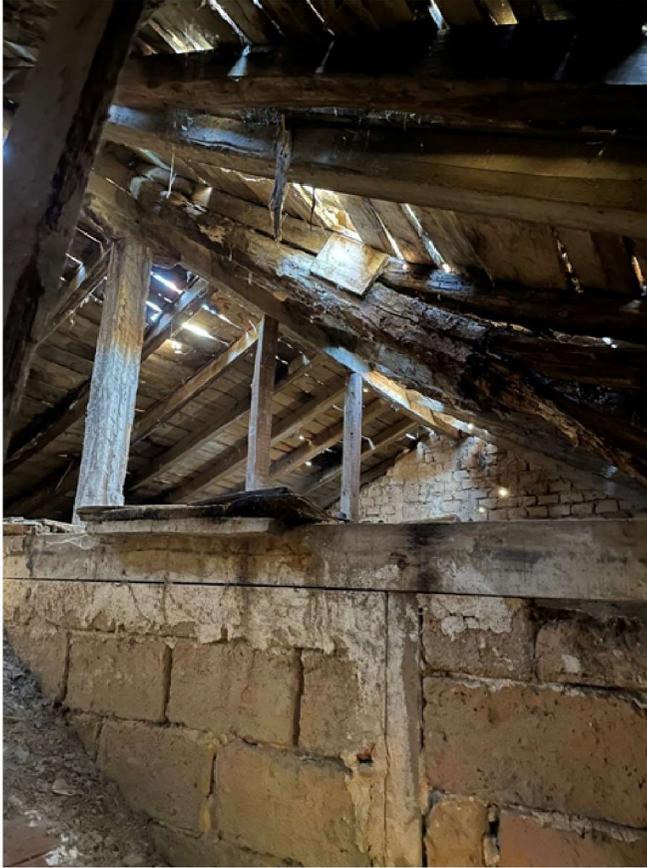
*Ilustración 11. Foto interior Planta Bajocubierta de la Casa del Cordón de Valdecañas de Cerrato. Fotografía propia, 28 de enero de 2022.*

La cubierta del edificio también se encuentra en muy mal estado. La madera de la formación de la misma se ha desprendido por zonas y no se encuentra en su totalidad.

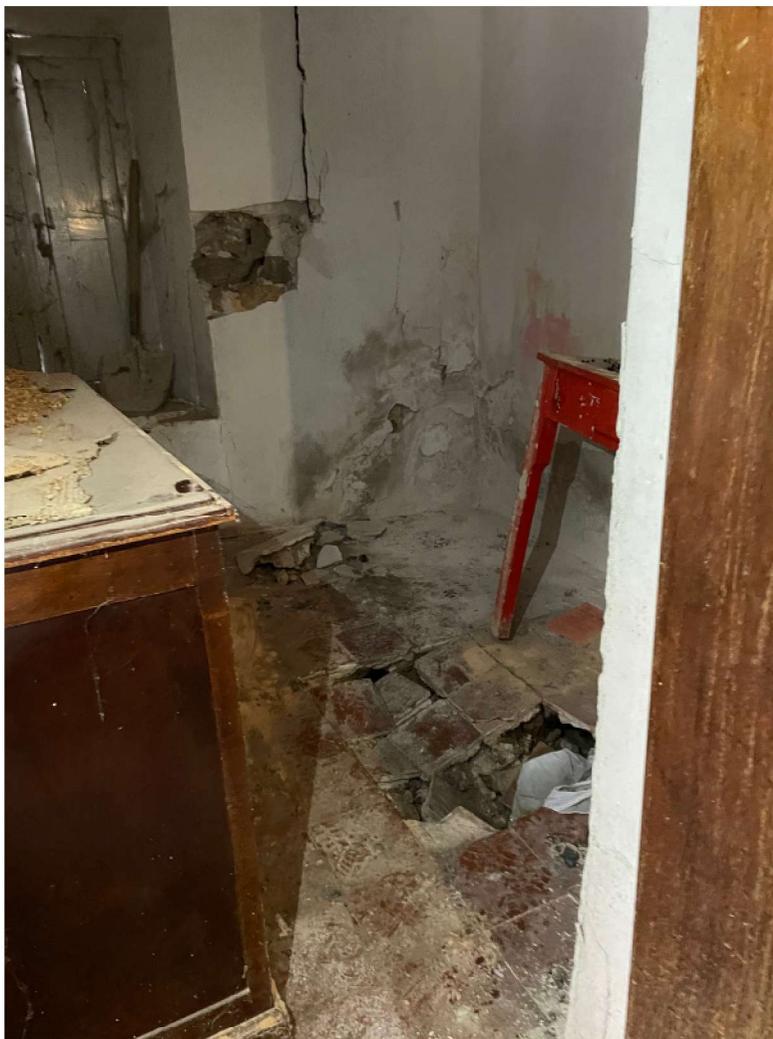
*Ilustración 14. Foto interior. Estado forjado sanitario de la Casa del Cordón de Valdecañas de Cerrato. Fotografía propia, 28 de enero de 2022.*

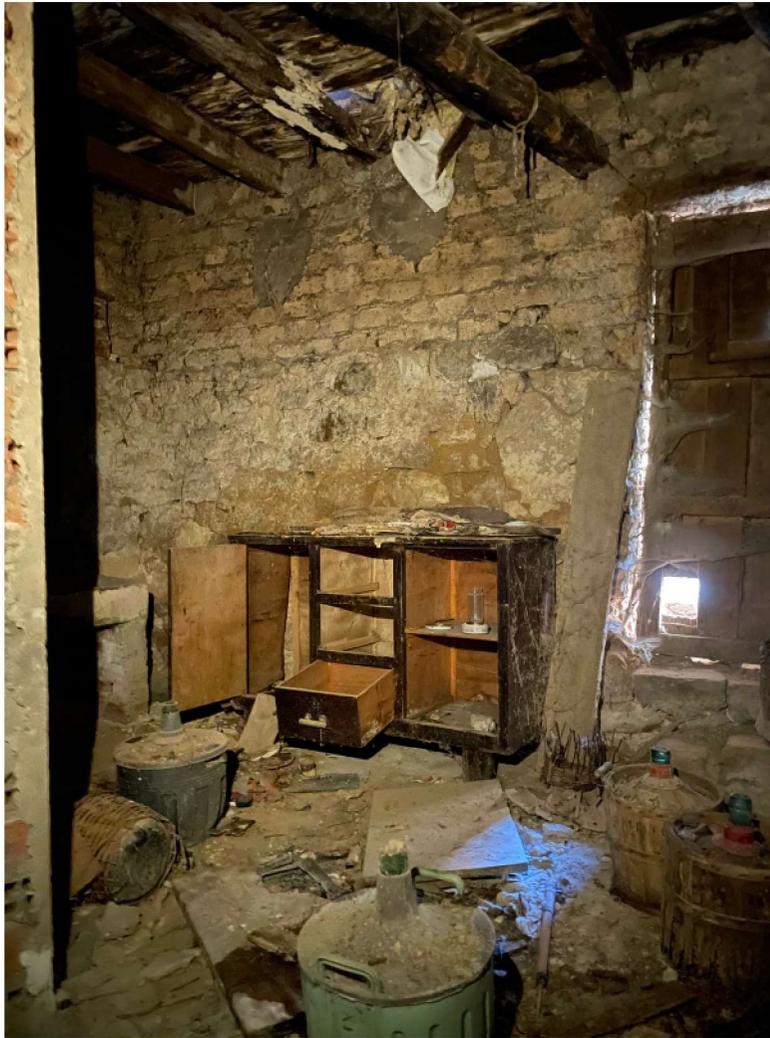
*Ilustración 16. Foto interior. Desprendimiento de los forjados de la Casa del Cordón de Valdecañas de Cerrato. Fotografía propia, 28 de enero de 2022.*

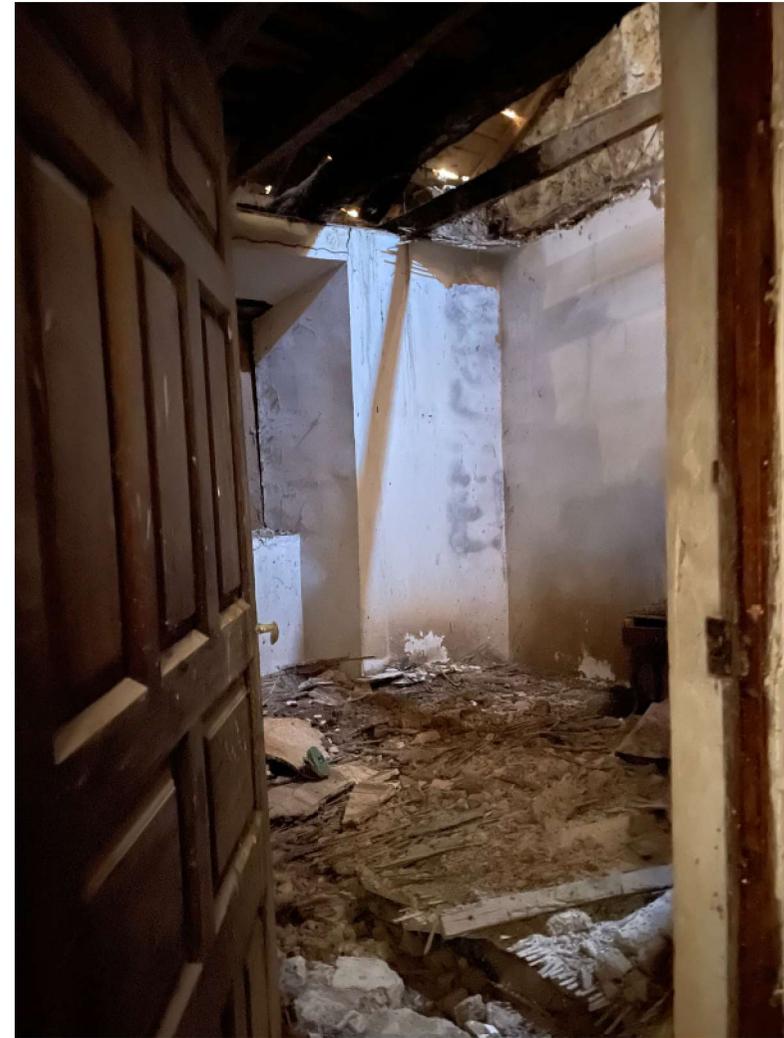
*Ilustración 17. Foto interior. Desprendimiento de los forjados de la Casa del Cordón de Valdecañas de Cerrato. Fotografía propia, 28 de enero de 2022.*

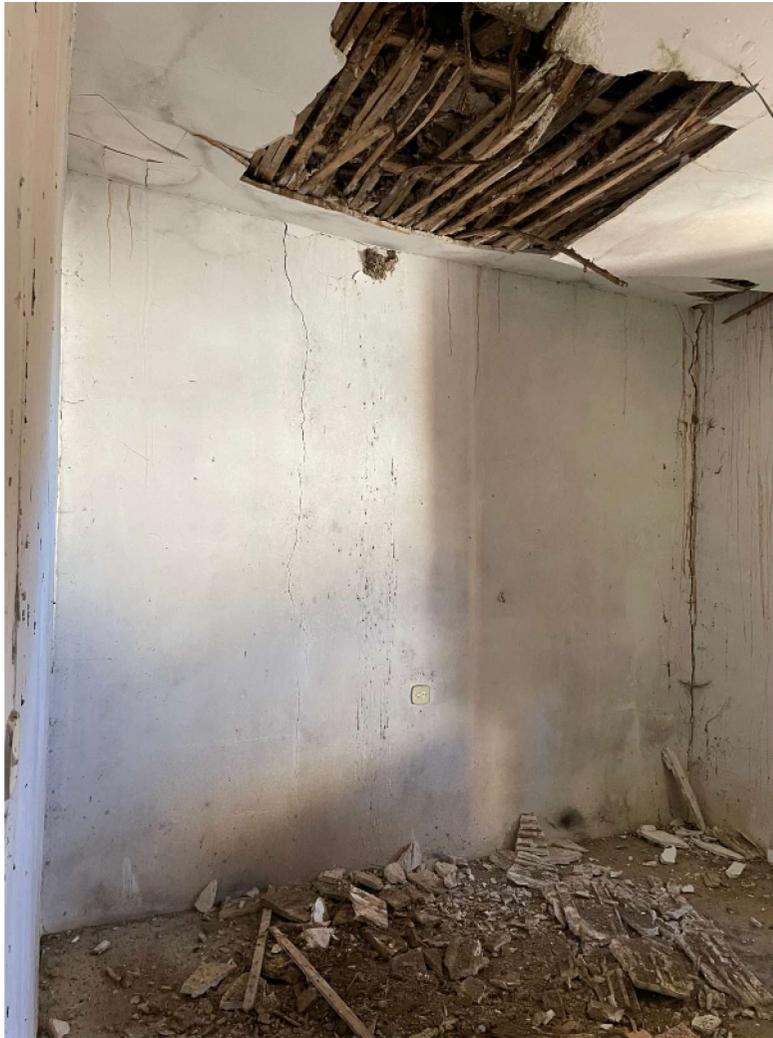
*Ilustración 18. Foto interior. Desprendimiento de los forjados de la Casa del Cordón de Valdecañas de Cerrato. Fotografía propia, 28 de enero de 2022.*

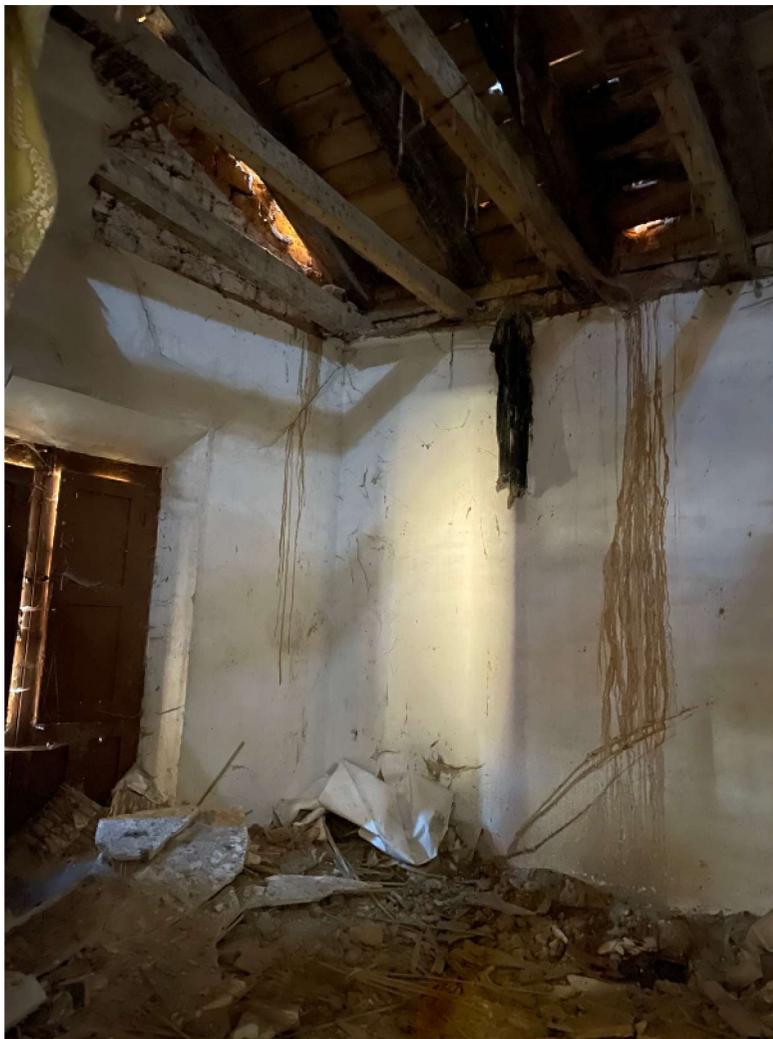
*Ilustración 20. Foto interior. Desprendimiento de los forjados de la Casa del Cordón de Valdecañas de Cerrato. Fotografía propia, 28 de enero de 2022.*

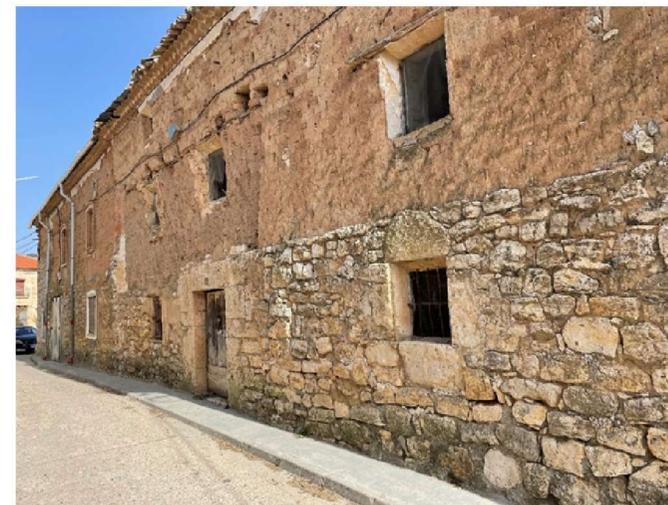
*Ilustración 22. Edificaciones colindantes a la Casa del Cordón de Valdecañas de Cerrato. Fotografía propia, 10 de febrero de 2022.*

La Casa del Cordón se manifiesta de una manera concreta y diferente al resto de edificaciones. Es notable la importancia que tiene en la localidad porque destaca sobre otras edificaciones colindantes (*Ilustración 22*). Además, hace que sea el testimonio de la jerarquía social de Valdecañas, que ha sido desarrollado con detalle en la en puntos anteriores del trabajo.

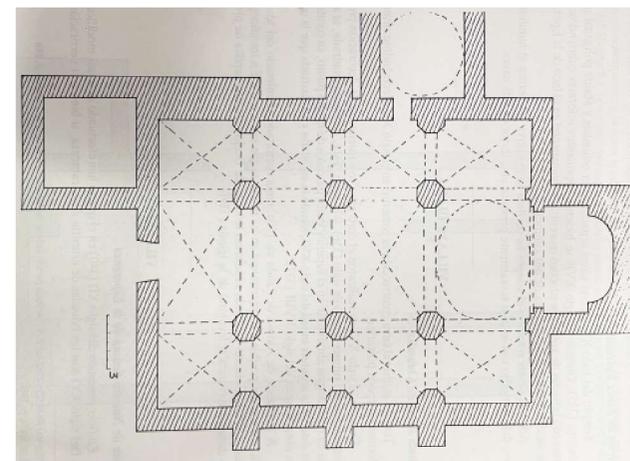
*Ilustración 24. Esquema a partir de planta de la iglesia de San Nicolás de Bari. La Arquitectura del Siglo XVI en la Provincia de Palencia, M. Á. Zalama Rodríguez.*

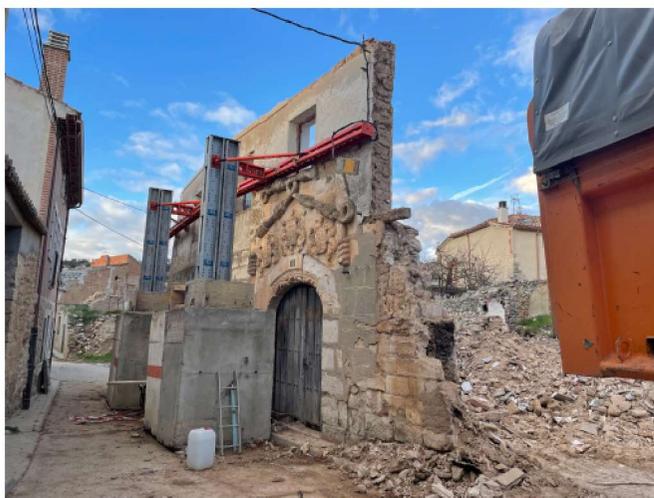
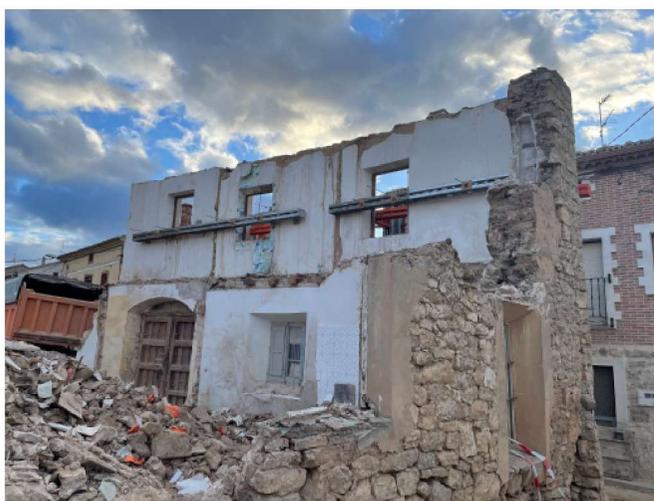
*Ilustración 33. Demolición de la fachada de la Casa del Cordón de Valdecañas (Palencia). Fotografía propia, 10 de marzo de 2022.*

*Ilustración 34. Demolición de la fachada de la Casa del Cordón de Valdecañas (Palencia). Fotografía propia, 10 de marzo de 2022.*

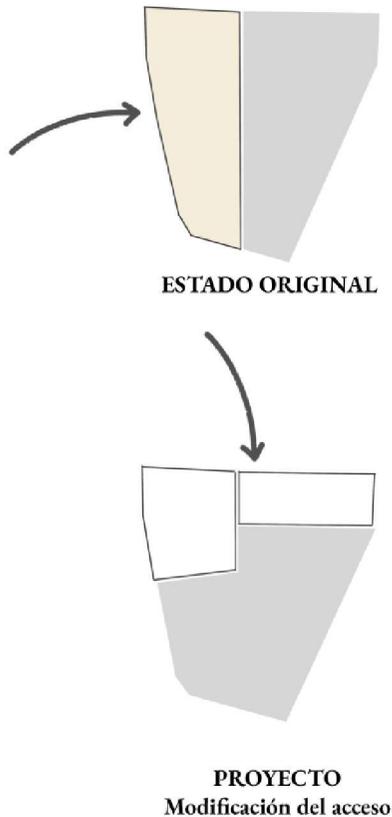
*Esquema 25. Modificación del acceso de la Casa del Cordón de Valdecañas. Elaboración propia*

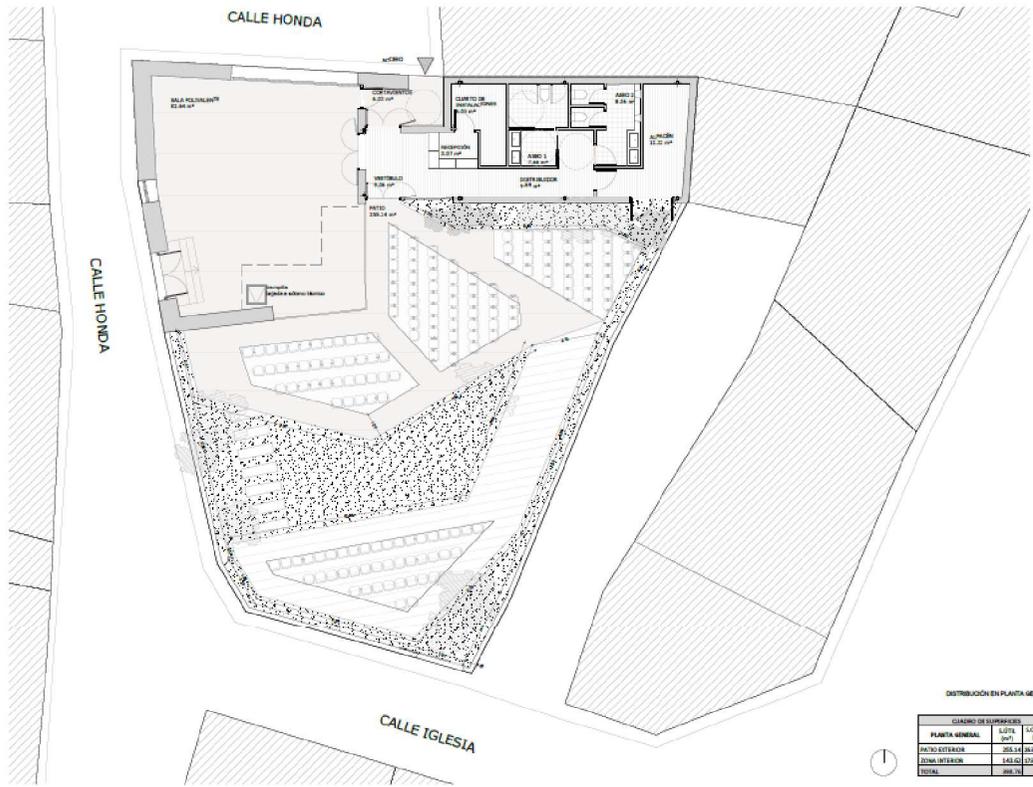
DISTRIBUCIÓN EN PLANTA GENERAL

Planos 4 y 5. Planta y Alzados del Proyecto de Restauración de la Casa del Cordón de Valdecañas, planos de Espacio de Arquitectura.

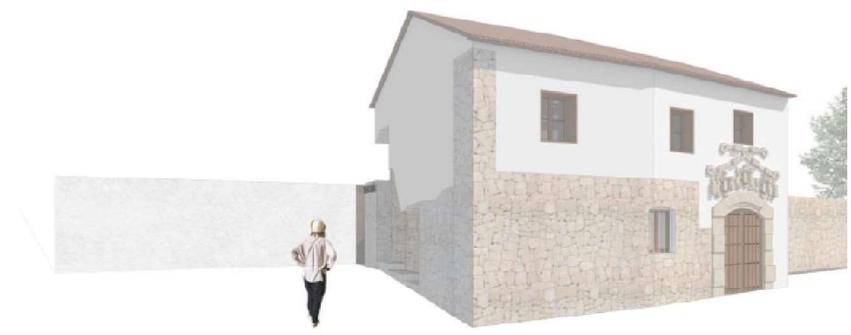
Planos 6. Imagen exterior del Proyecto de Restauración de la Casa del Cordón de Valdecañas, planos de Espacio de Arquitectura.

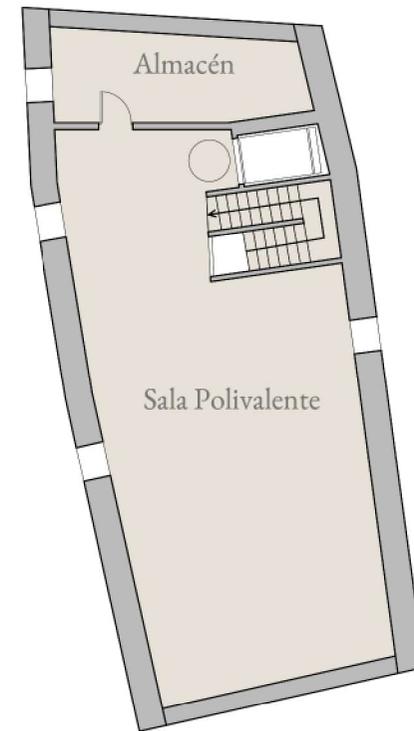
PLANTA PRIMERA

*Esquema 29. Plantas del Proyecto de la Casa del Cordón de Valdecañas. Elaboración propia*

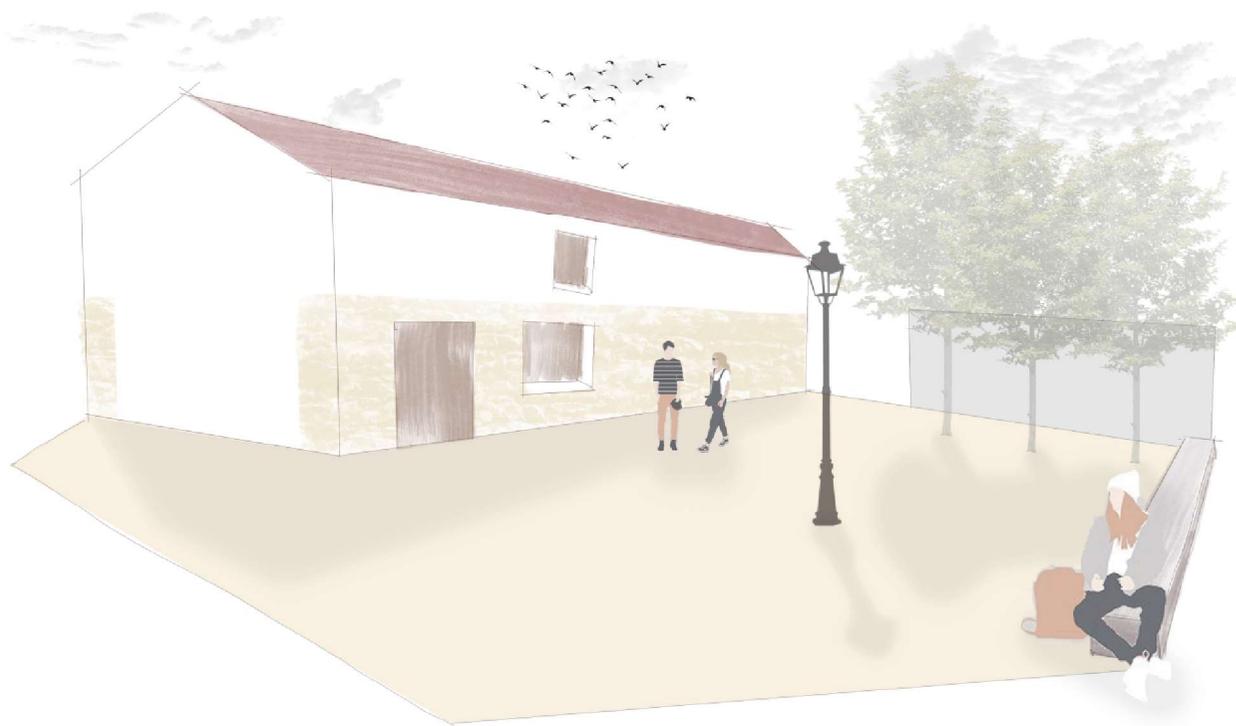
*Esquema 31. Esquemas del patio del Proyecto de la Casa del Cordón de Valdecañas. Elaboración propia*
