Cincuenta años de historia de la restauración hidrológico-forestal de la cuenca del río Corneja (Ávila)

El objetivo de este trabajo es dar a conocer las actuaciones de restauración hidrológico-forestal de la cuenca del río Corneja (Ávila), emprendidas en la segunda mitad del siglo XX, que constituyen un relevante ejemplo de lucha contra la desertificación, así como poner de manifiesto sus actuales valores y su papel en el desarrollo rural de la comarca.

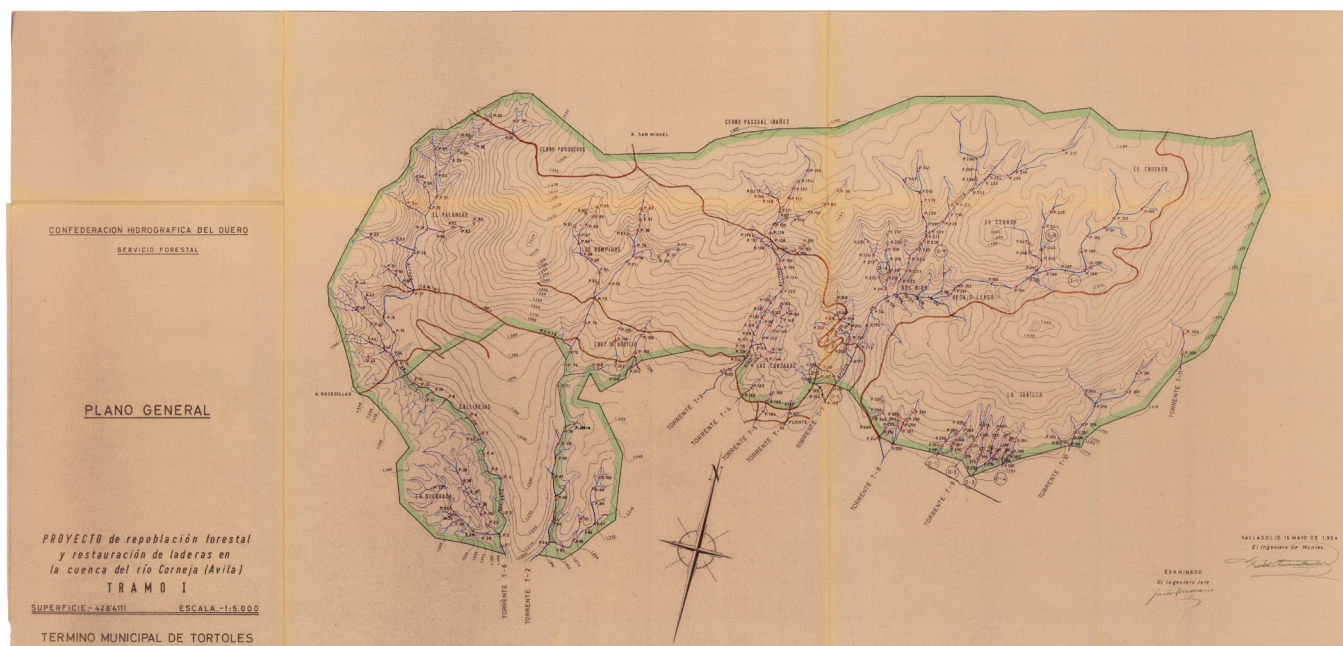
Figura 1. Plano general de la restauración en el término municipal de Tórtoles (AZCARRETAZÁBAL, 1964)

yectos, uno por cada término municipal (Tórtoles de la Sierra, Cabezas de Bonilla, Pajarejos, Bonilla de la Sierra y Casas del Puerto de Villatoro), se redactan y ejecutan entre 1964 y 1971, con el objeto de repoblación con coníferas y de la construcción de diques en las cárcavas y barrancos (figura 1). El sexto proyecto, de 1970, preveía la repoblación con frondosas (chopos y alisos) en las orillas y riberas de los principales ríos y arroyos en un total de once municipios. El conjunto de proyectos comprendía la repoblación de 4.054 ha (3.875 ha de coníferas) y la construcción de 766 diques, cifras que se vieron reducidas en la ejecución debido a problemas administrativos en la cesión de terrenos.

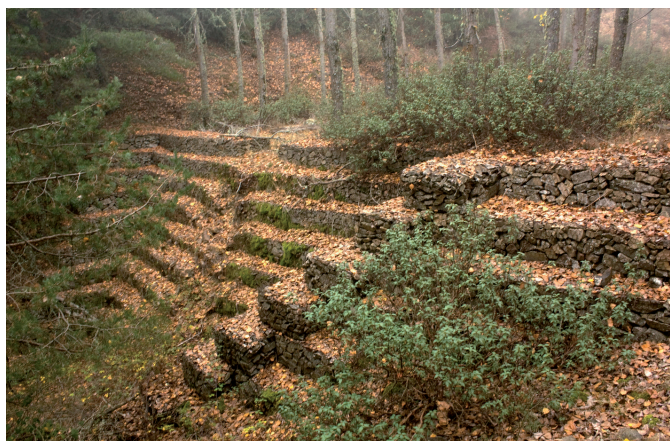
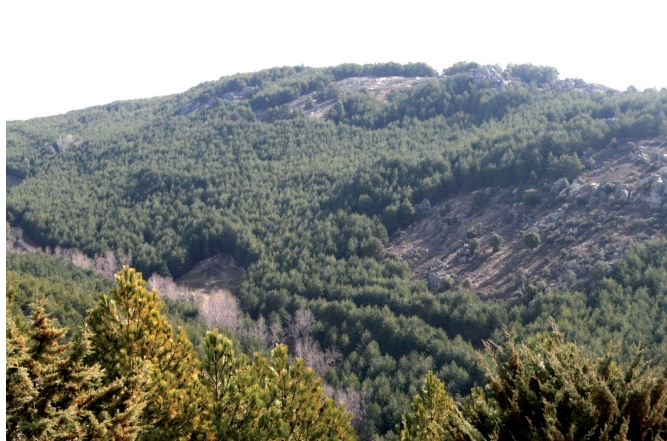
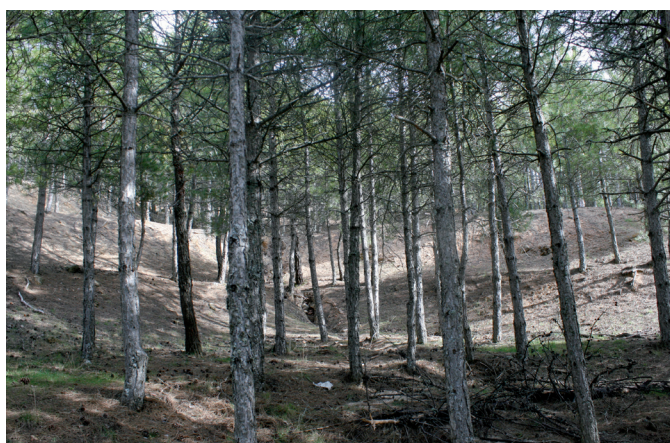
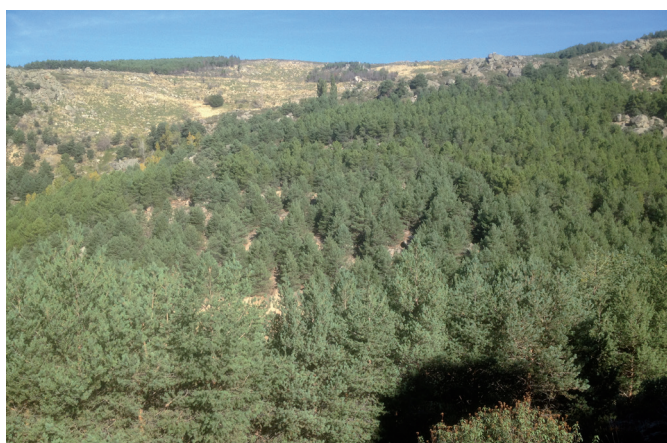
Foto 2. Situación actual de la restauración. Término municipal de Tórtoles (Ávila)

En la actualidad, nos encontramos con una masa forestal arbolada (800 ha aprox.), compuesta principalmente por coníferas y con una densidad media de 2.700 pies/ha, y 233 diques que han cumplido

sobradamente su función de retención de sedimentos (fotos 2, 3 y 4). La vegetación y el paisaje se han transformado después de la restauración, con la presencia de un mayor número de especies arbóreas (tabla 1).

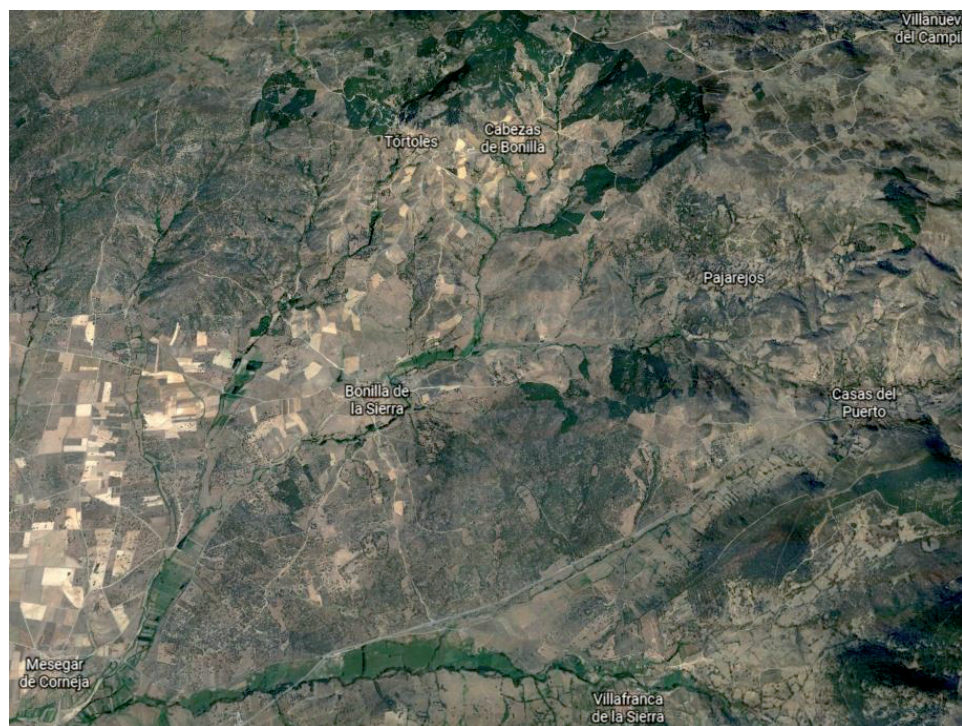
Foto 4. Estado actual de las zonas repobladas en las laderas (verde oscuro) y las plantaciones lineales en los ríos y arroyos (Fuente: Google Maps)

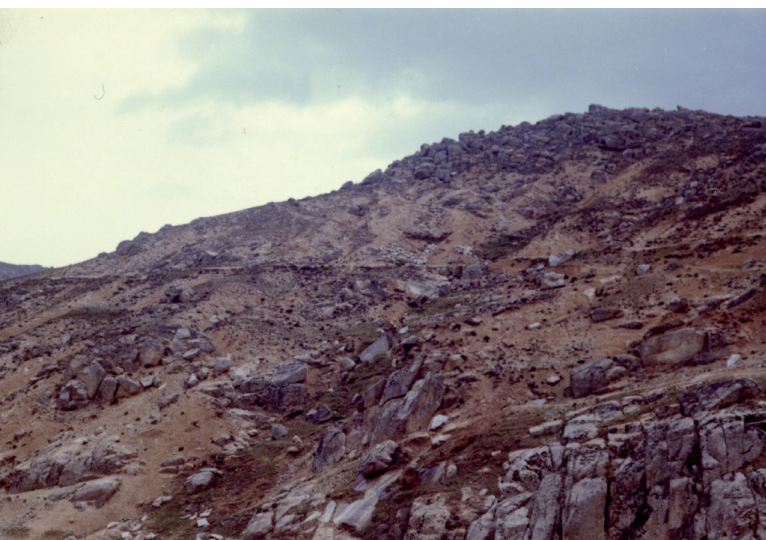
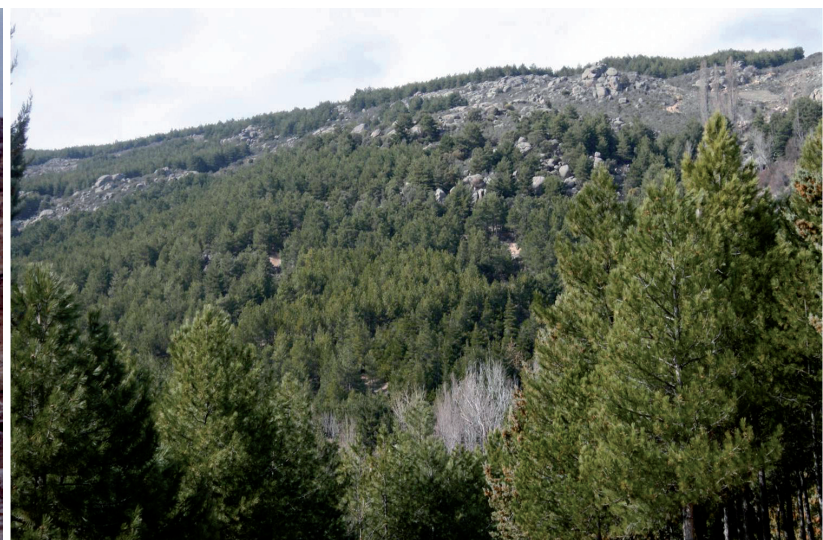
Foto 5. Comparación entre la situación antes y después de la restauración. Paraje El Cerrón, Tórtoles (fotografía izquierda: David Azcarretazábal Mantecón, Archivo Confederación Hidrográfica del Duero, 1964)

En 1964, el ingeniero de montes David Azcarretazábal tuvo el sueño de convertir el desierto en un bosque, y con su esfuerzo y el de otras muchas personas que trabajaron en las obras, ese sueño se hizo realidad (foto 5). El resultado es una restauración forestal modélica que debe ser conocida y valorada por todos. 🌲
